UNIVERSIDAD CATÓLICA LOS ÁNGELES
CHIMBOTE

DETERMINACIÓN Y EVALUACIÓN DE LAS PATOLOGÍAS
DEL CONCRETO EN COLUMNAS, VIGAS Y MUROS DE
ALBAÑILERÍA DEL CERCO, EN EL ALMACÉN UBICADO
EN LA URBANIZACIÓN INDUSTRIAL GRAN TRAPECIO,
KILÓMETRO 430, CARRETERA PANAMERICANA NORTE,
DISTRITO DE CHIMBOTE, PROVINCIA DEL SANTA,
REGIÓN ÁNCASH, JULIO-2019.

**TESIS PARA OPTAR EL TÍTULO PROFESIONAL DE
INGENIERA CIVIL**

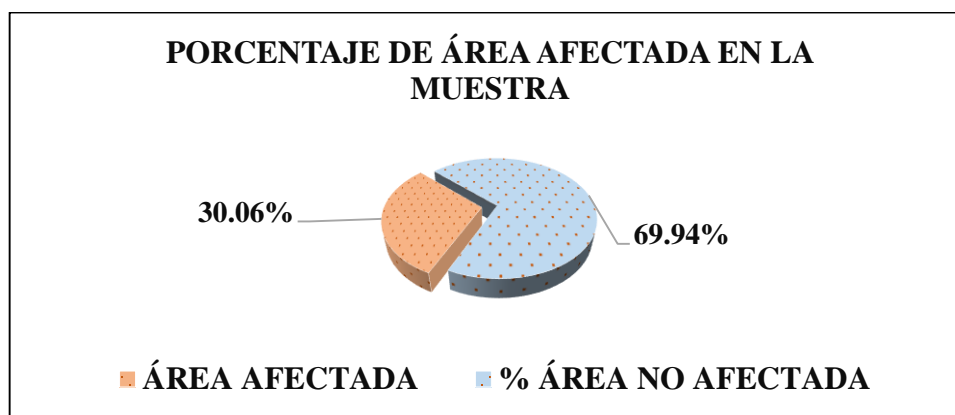
Gráfico 20: Porcentaje de área afectada en la muestra.

En este gráfico podemos apreciar que la estructura se encuentra con un 30.06% de afectación y un 69.94% no afectada.

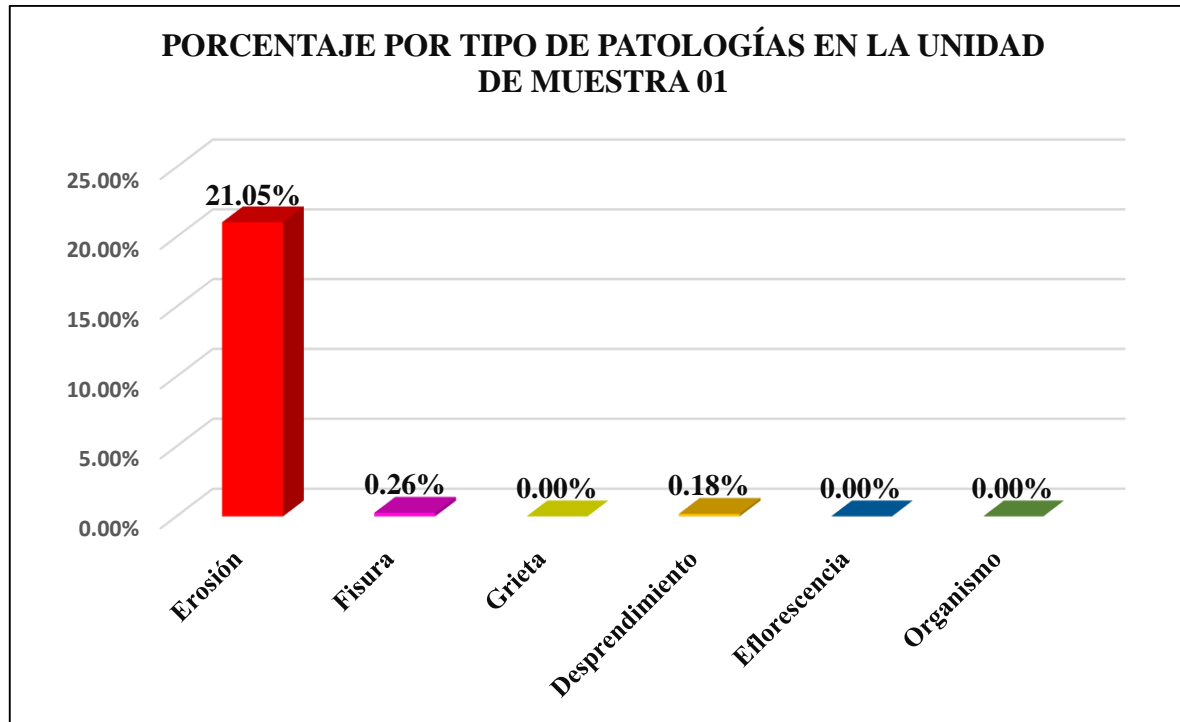
Gráfico 22: Porcentaje por tipo de patologías en la unidad de muestra 01.

En este gráfico podemos apreciar que la patología más predominante es la erosión con un porcentaje de 21.305%, y la patología menos predominante es el desprendimiento con un porcentaje de 0.18%.

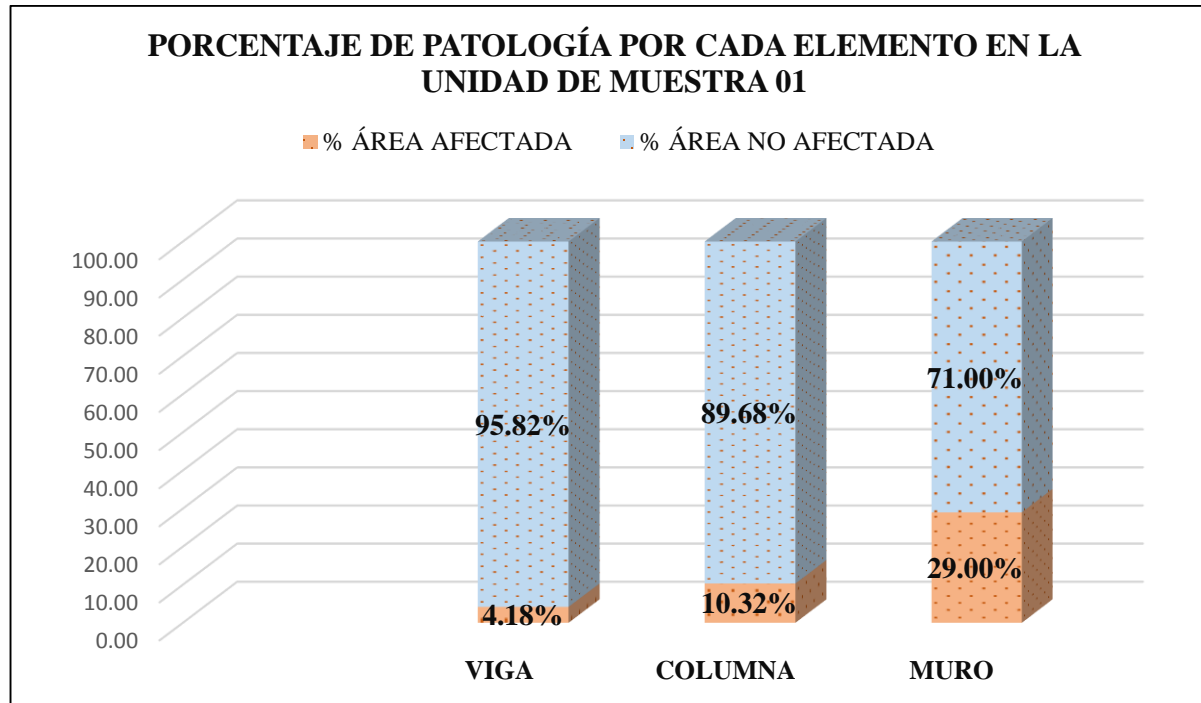
Gráfico 23: Porcentaje de patología por cada elemento en la unidad de muestra 01.

En este gráfico se puede apreciar que el elemento más afectado es el muro con un porcentaje de 29.00%, y el elemento menos afectado es la viga con un porcentaje de 4.18%.

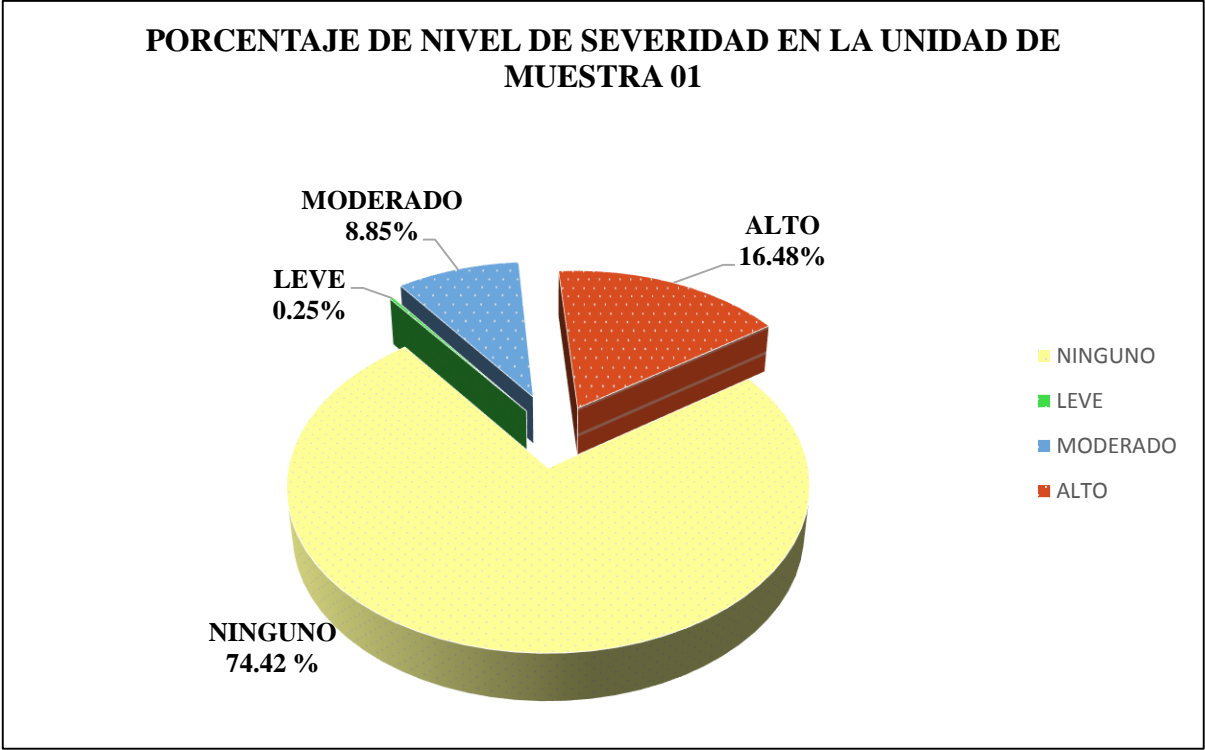
Gráfico 24: Porcentaje de nivel de severidad en la unidad de muestra 01.

En este gráfico podemos apreciar que la unidad de muestra se encuentra en un nivel alto con un porcentaje de 16.48%.

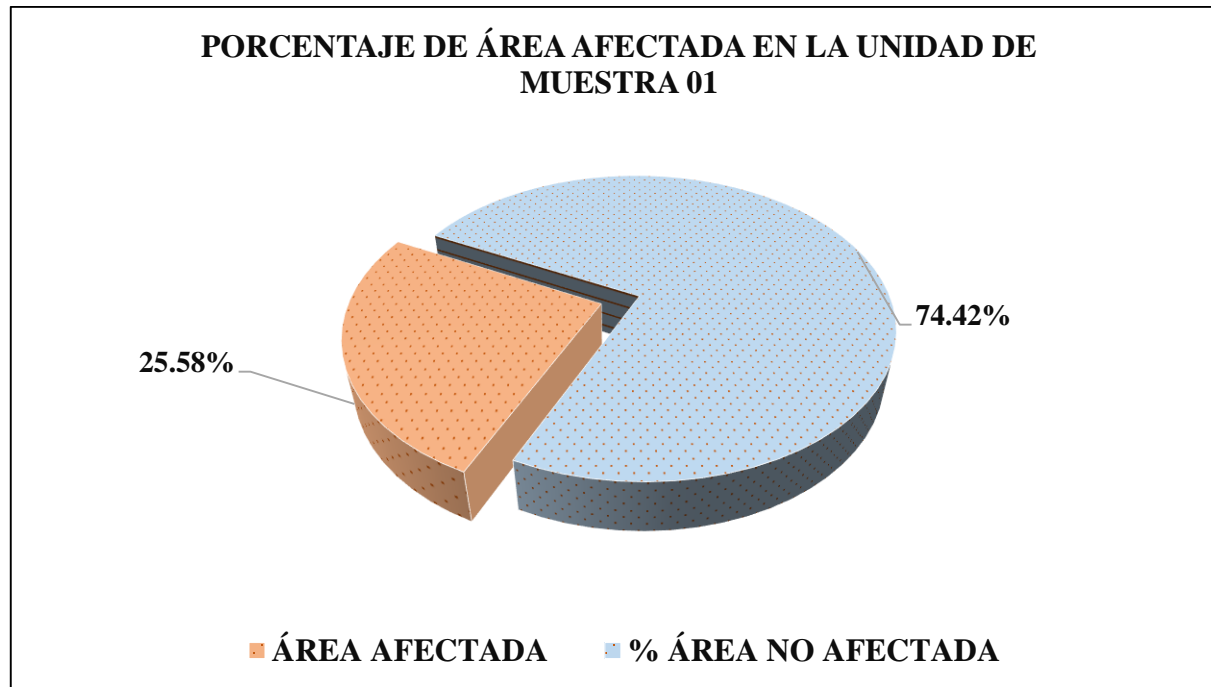
Gráfico 25: Porcentaje de área afectada en la unidad de muestra 01.

En este gráfico podemos apreciar que el 25.58% de la unidad de muestra está afectada y un 74.42% no está afectada.

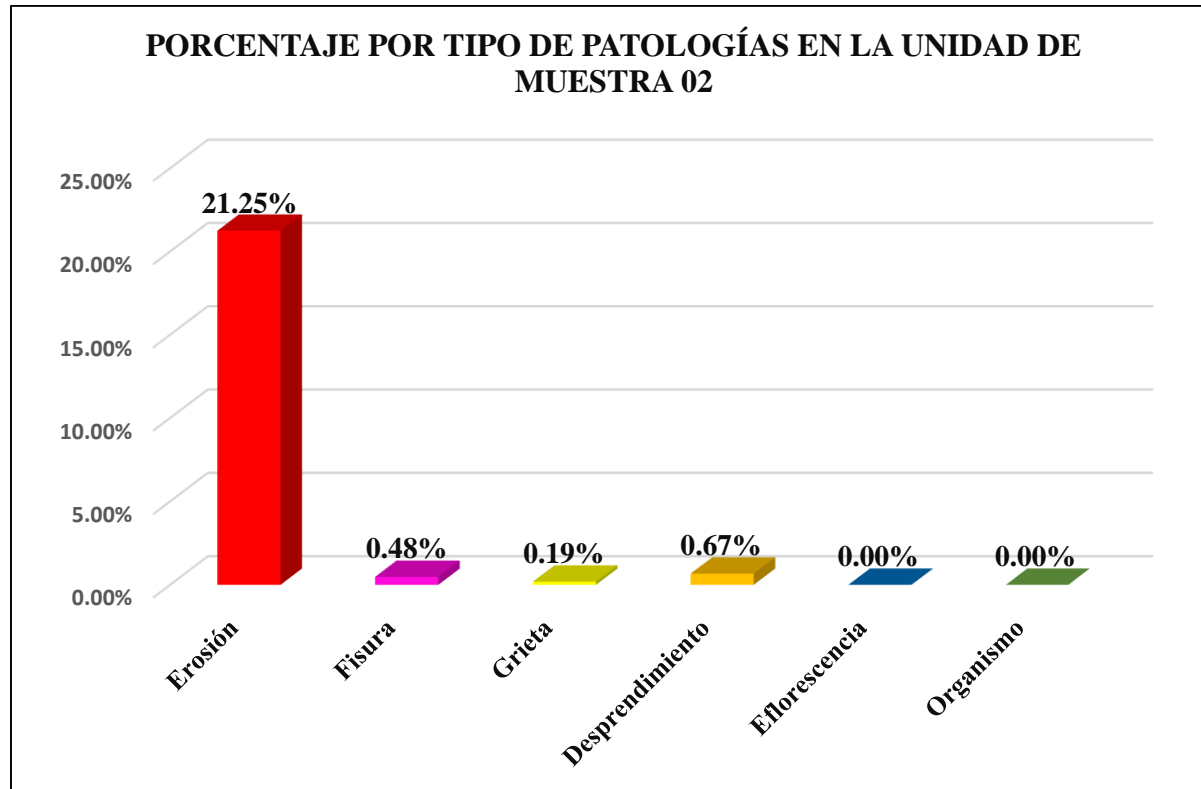
Gráfico 26: Porcentaje por tipo de patologías en la unidad de muestra 02.

En este gráfico podemos apreciar que la patología más predominante es la erosión con un porcentaje de 21.25%, y la patología menos predominante es la grieta con un porcentaje de 0.19%.

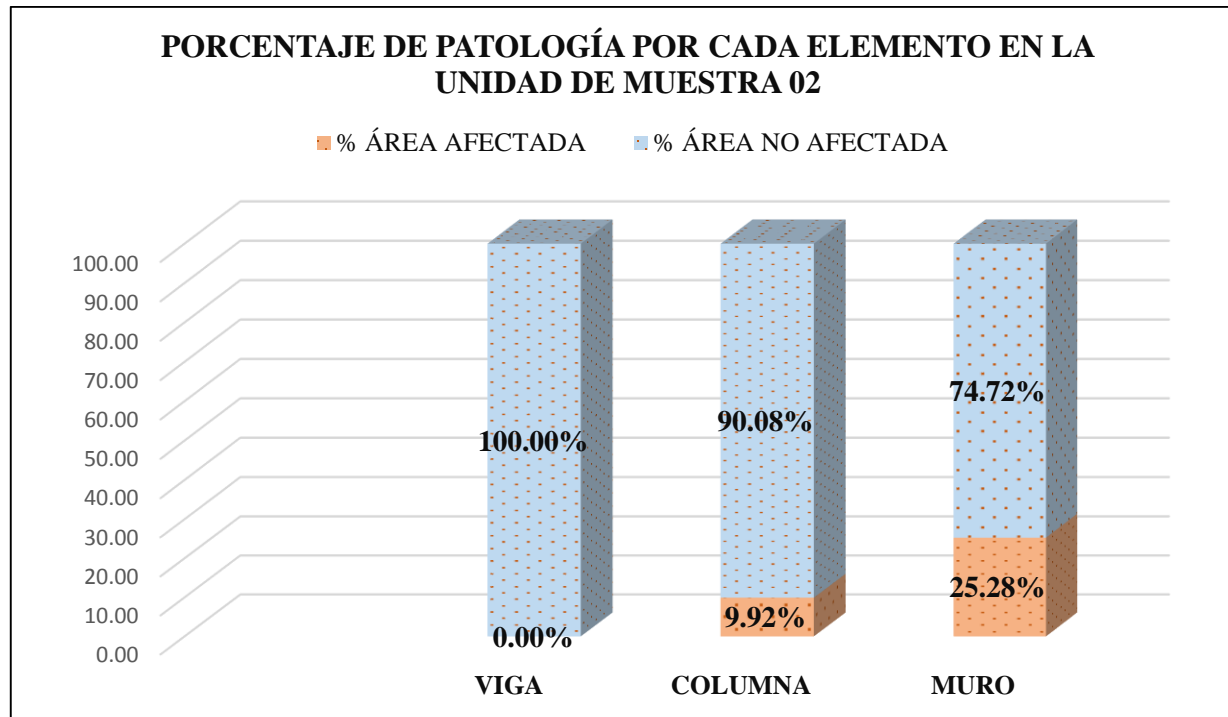
Gráfico 27: Porcentaje de patología por cada elemento en la unidad de muestra 02.

En este gráfico se puede apreciar que el elemento más afectado es el muro con un porcentaje de 25.28%, y el elemento menos afectado es la columna con un porcentaje de 9.92%.

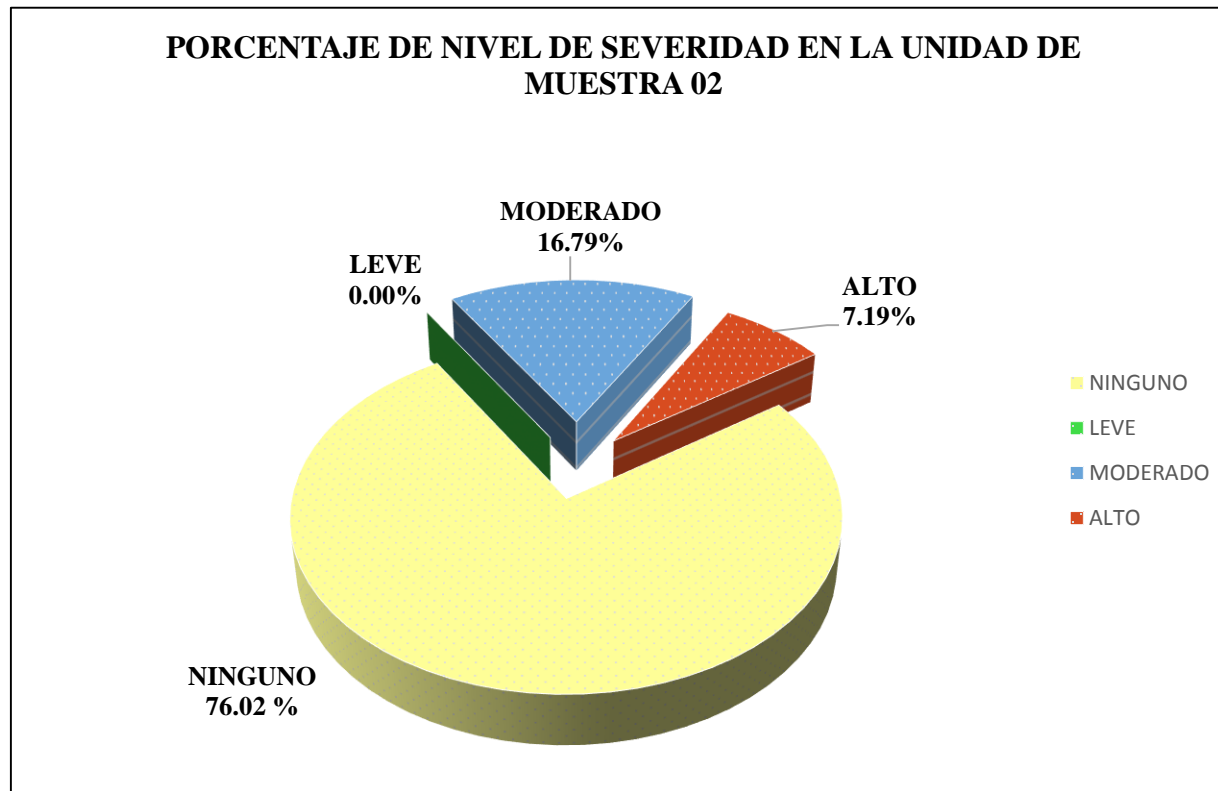
Gráfico 28: Porcentaje de nivel de severidad en la unidad de muestra 02.

En este gráfico podemos apreciar que la unidad de muestra se encuentra en un nivel moderado con un porcentaje de 16.79%.

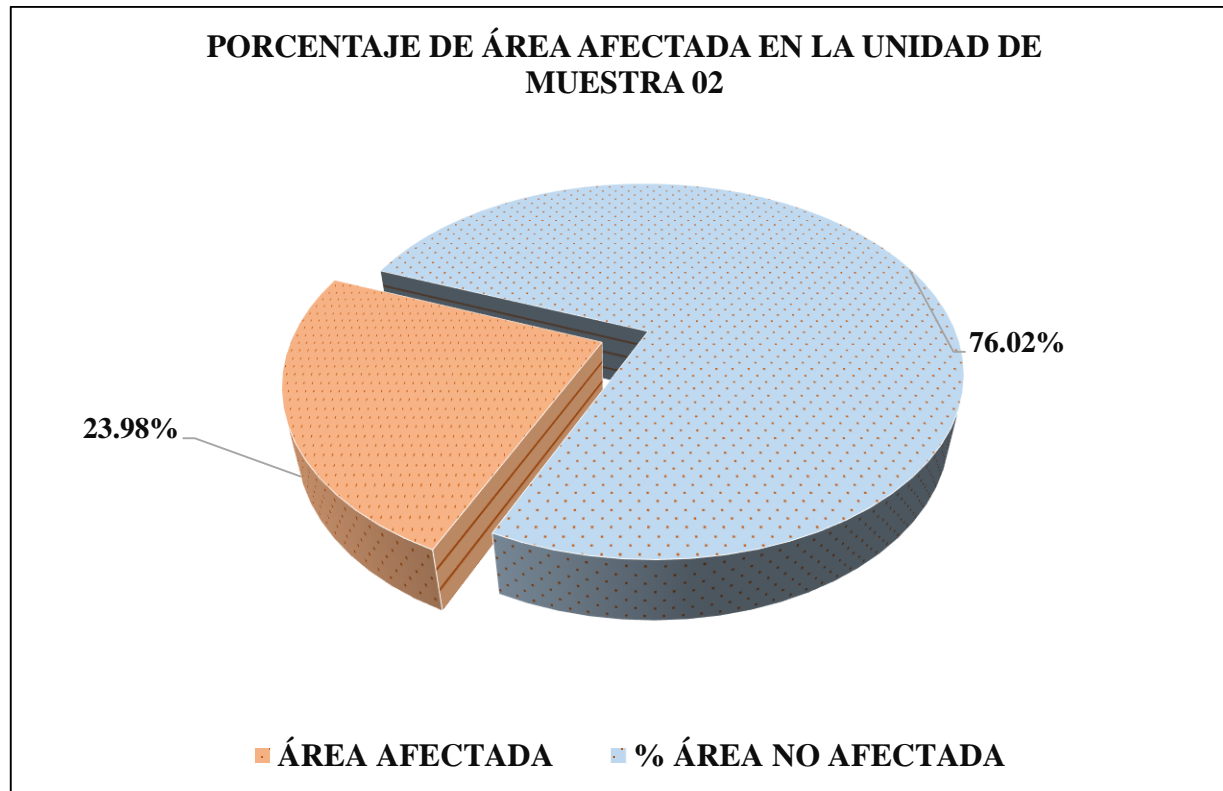
Gráfico 29: Porcentaje de área afectada en la unidad de muestra 02.

En este gráfico podemos apreciar que el 23.98% de la unidad de muestra está afectada y un 76.02% no está afectada.

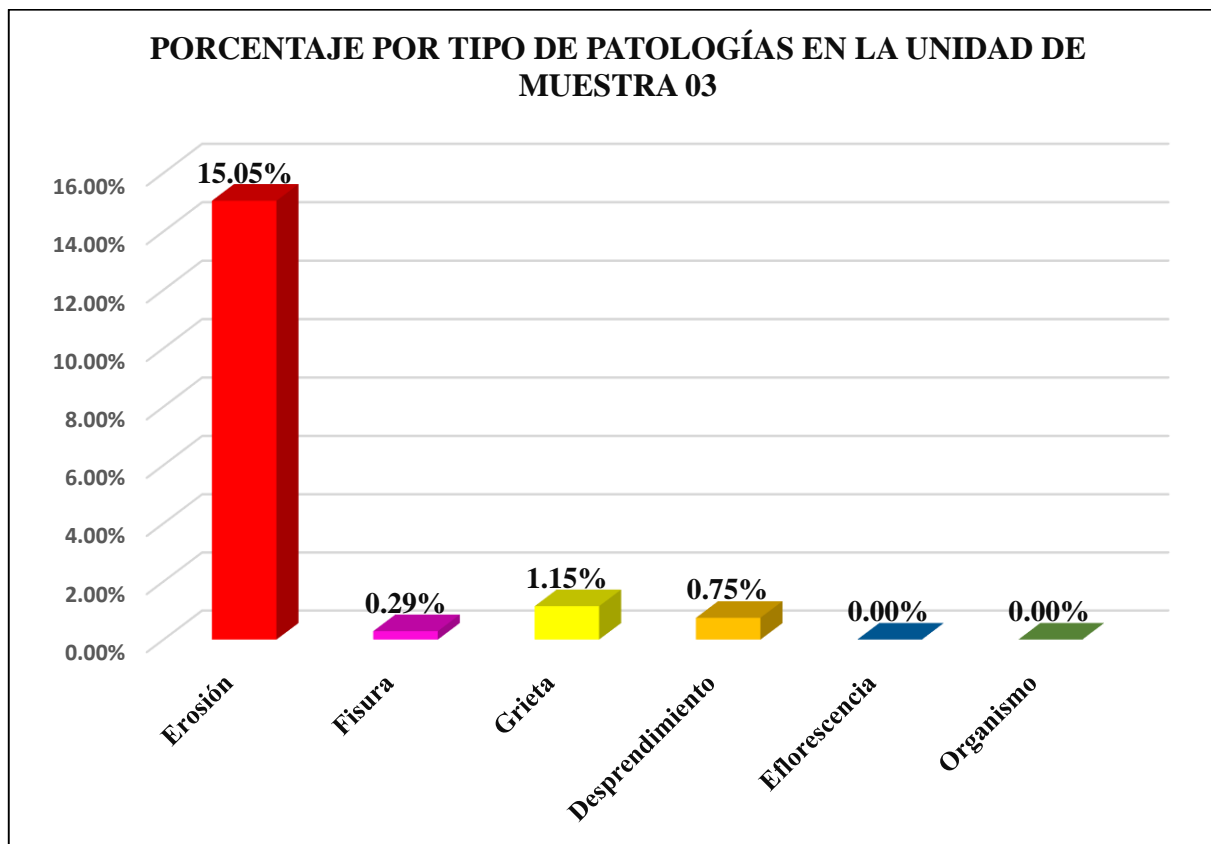
Gráfico 30: Porcentaje por tipo de patologías en la unidad de muestra 03.

En este gráfico podemos apreciar que la patología más predominante es la erosión con un porcentaje de 15.05%, y la patología menos predominante es la fisura con un porcentaje de 0.29%.

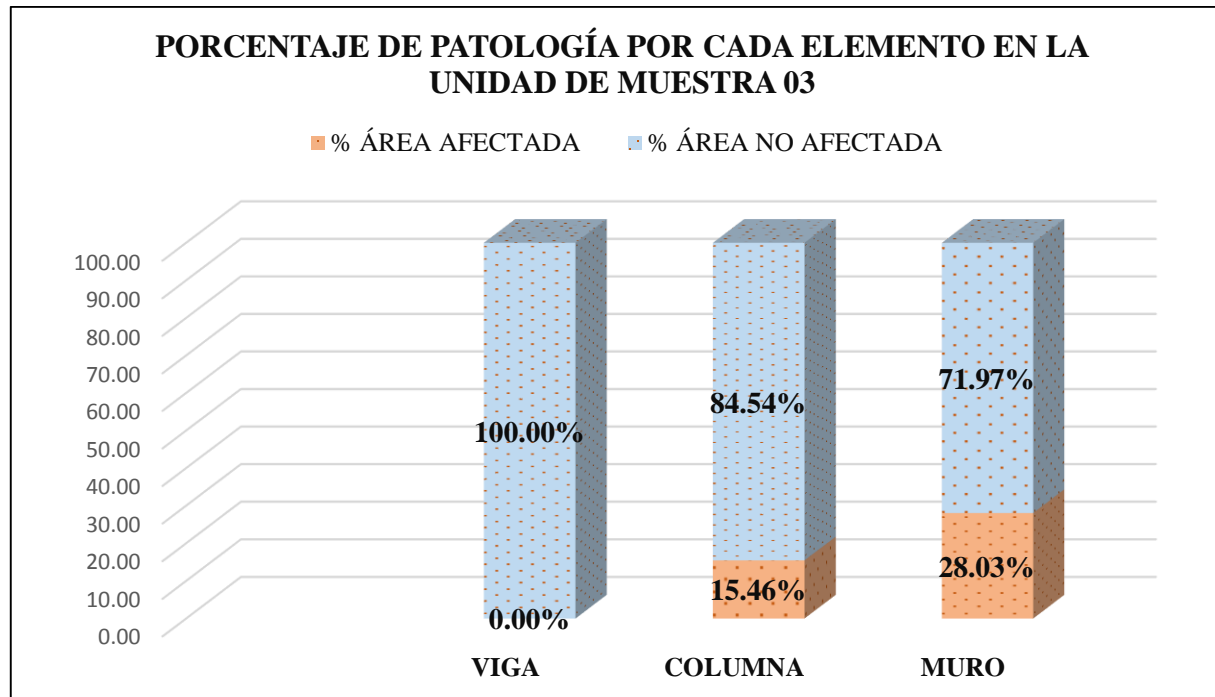
Gráfico 30: Porcentaje de patología por cada elemento en la unidad de muestra 03.

En este gráfico se puede apreciar que el elemento más afectado es el muro con un porcentaje de 28.03%, y el elemento menos afectado es la columna con un porcentaje de 15.46%.

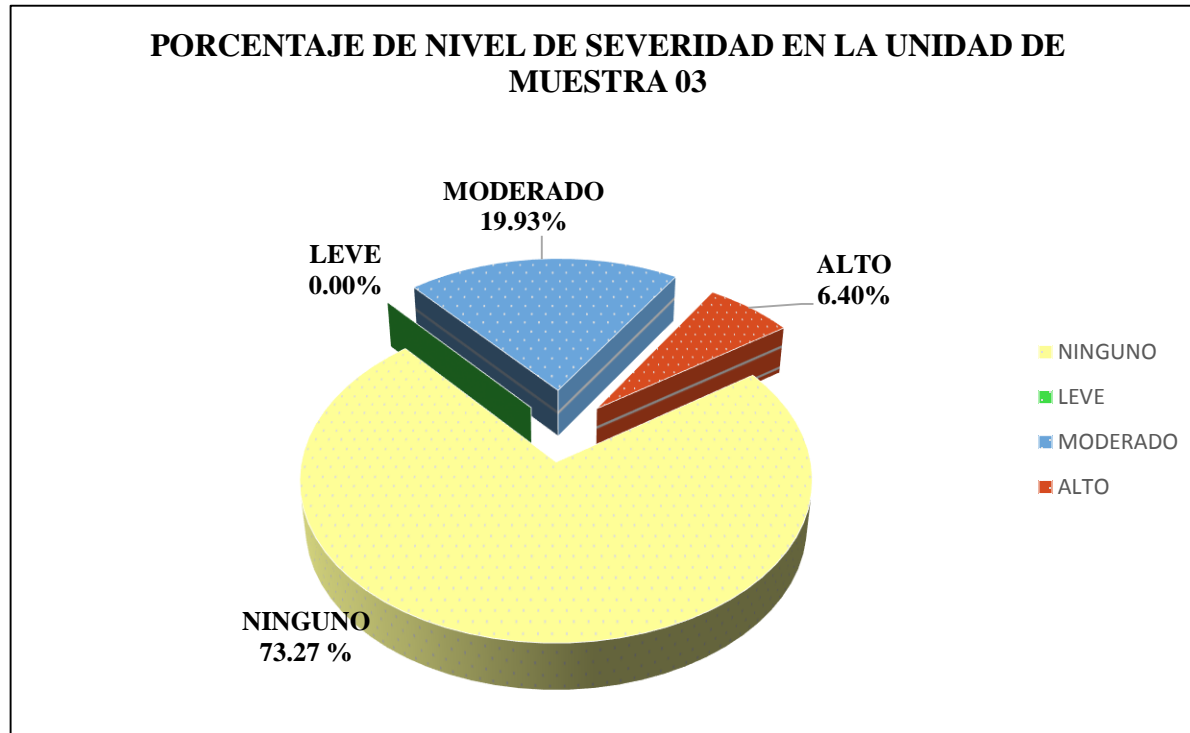
Gráfico 31: Porcentaje de nivel de severidad en la unidad de muestra 03.

En este gráfico podemos apreciar que la unidad de muestra se encuentra en un nivel moderado con un porcentaje de 19.93%.

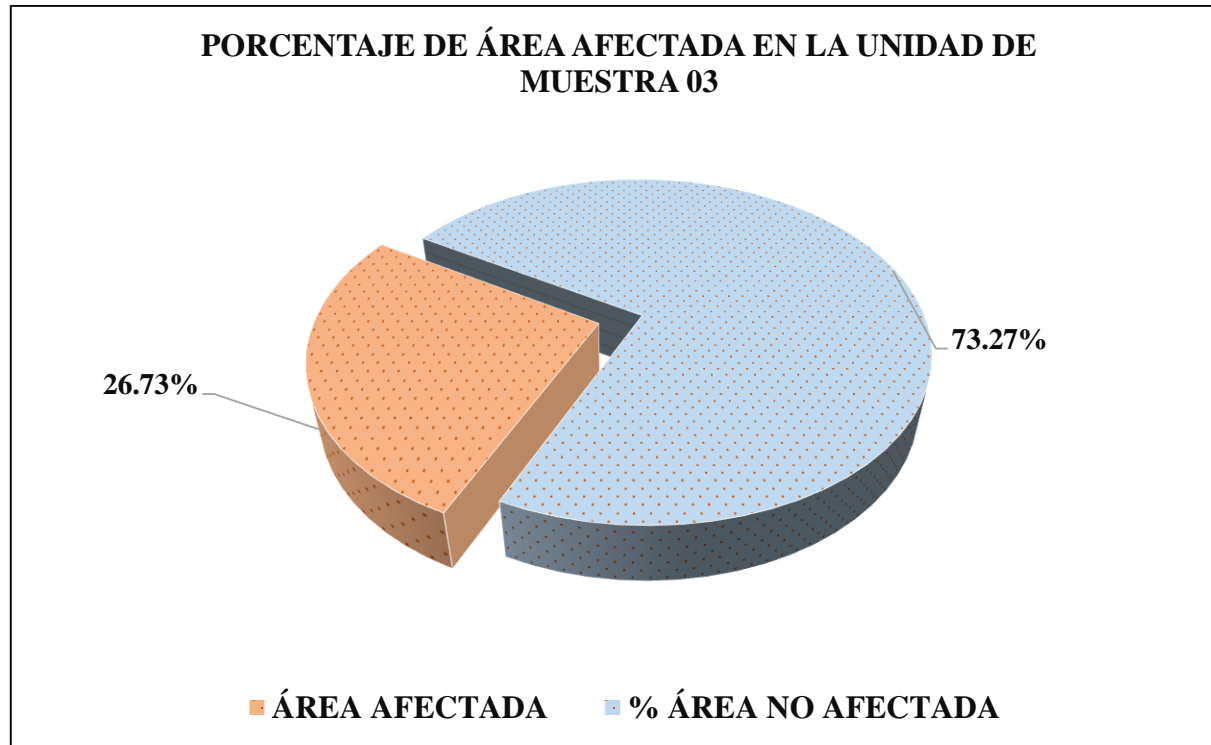
Gráfico 32: Porcentaje de área afectada en la unidad de muestra 03.

En este gráfico podemos apreciar que el 26.73% de la unidad de muestra está afectada y un 73.27% no está afectada.

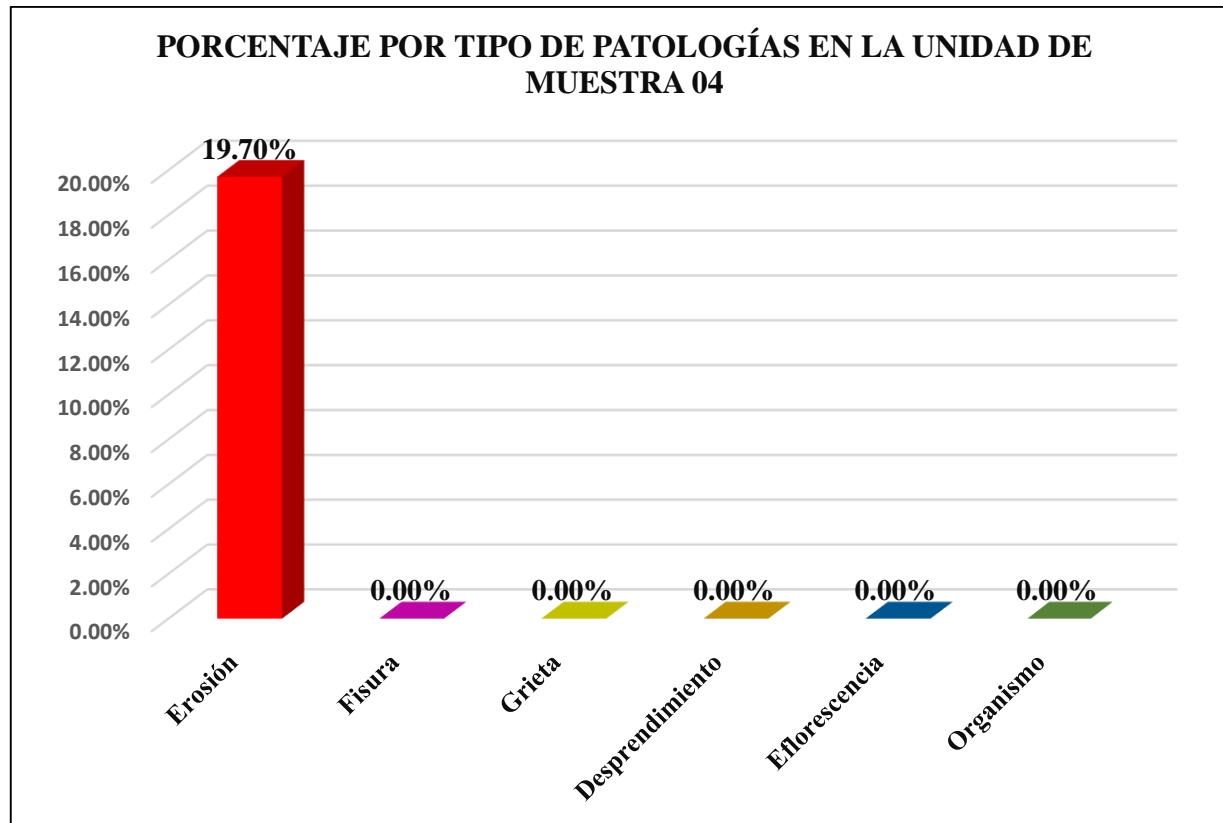
Gráfico 34: Porcentaje por tipo de patologías en la unidad de muestra 04.

En este gráfico podemos apreciar solo una patología que es la erosión con un porcentaje de 19.70%,

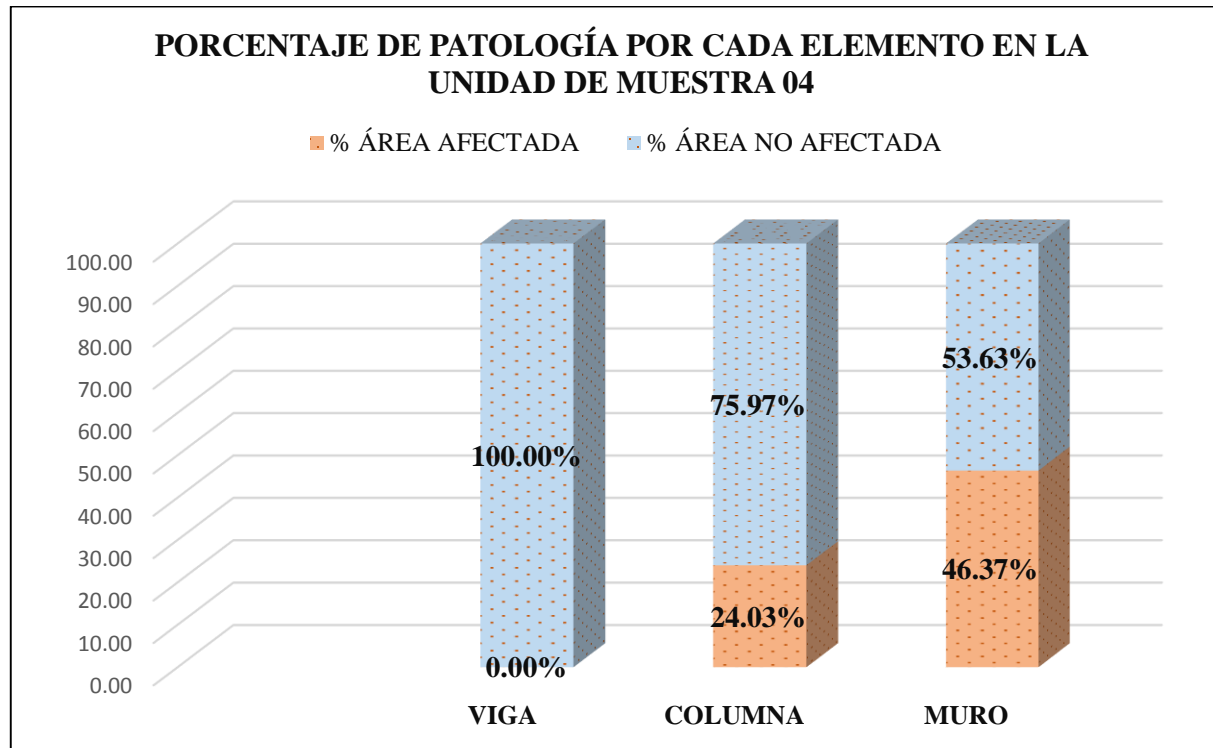
Gráfico 35: Porcentaje de patología por cada elemento en la unidad de muestra 04.

En este gráfico se puede apreciar que el elemento más afectado es el muro con un porcentaje de 46.37%, y el elemento menos afectado es la columna con un porcentaje de 24.03%.

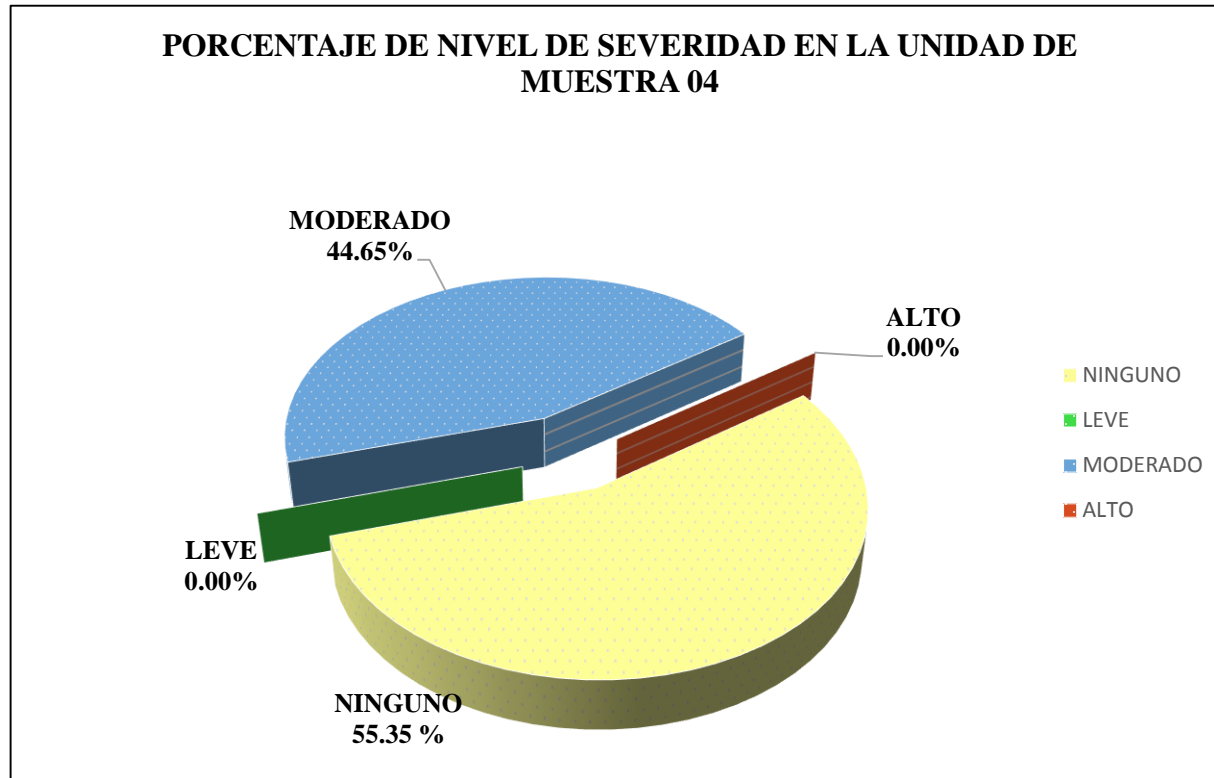
Gráfico 36: Porcentaje de nivel de severidad en la unidad de muestra 04.

En este gráfico podemos apreciar que la unidad de muestra se encuentra en un nivel moderado con un porcentaje de 44.65%.

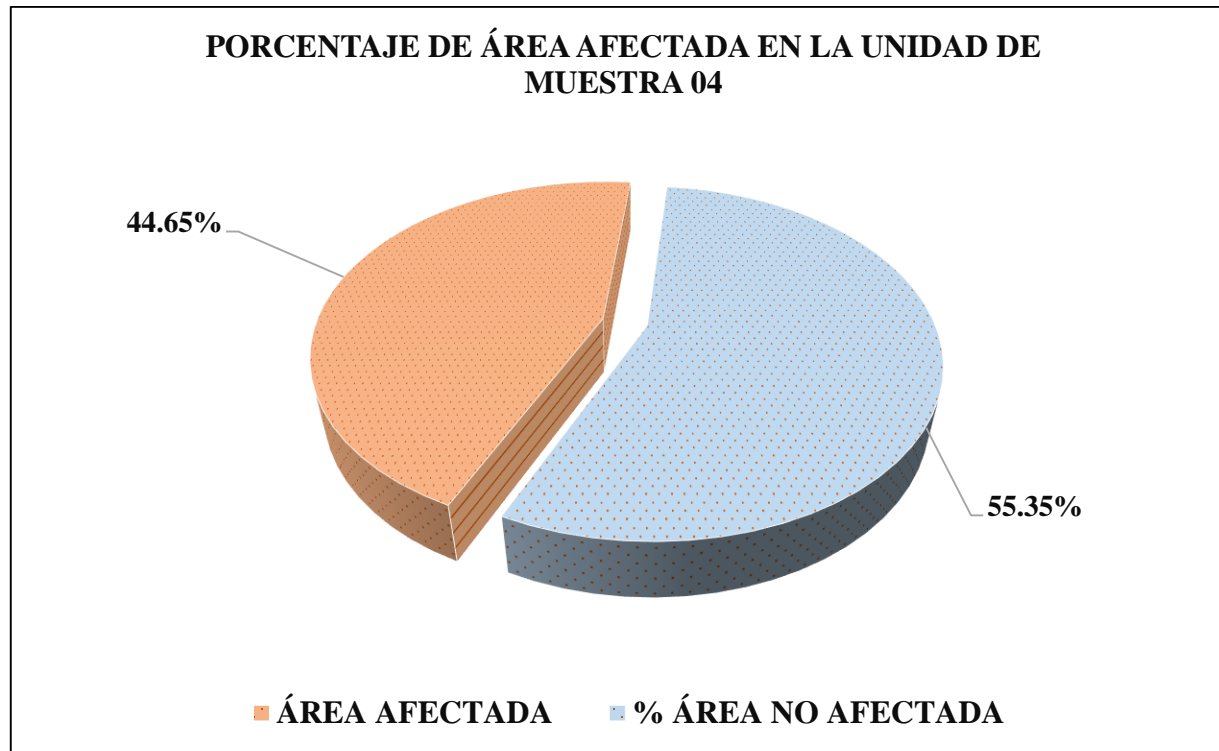
Gráfico 37: Porcentaje de área afectada en la unidad de muestra 04.

En este gráfico podemos apreciar que el 44.65% de la unidad de muestra está afectada y un 55.35% no está afectada.

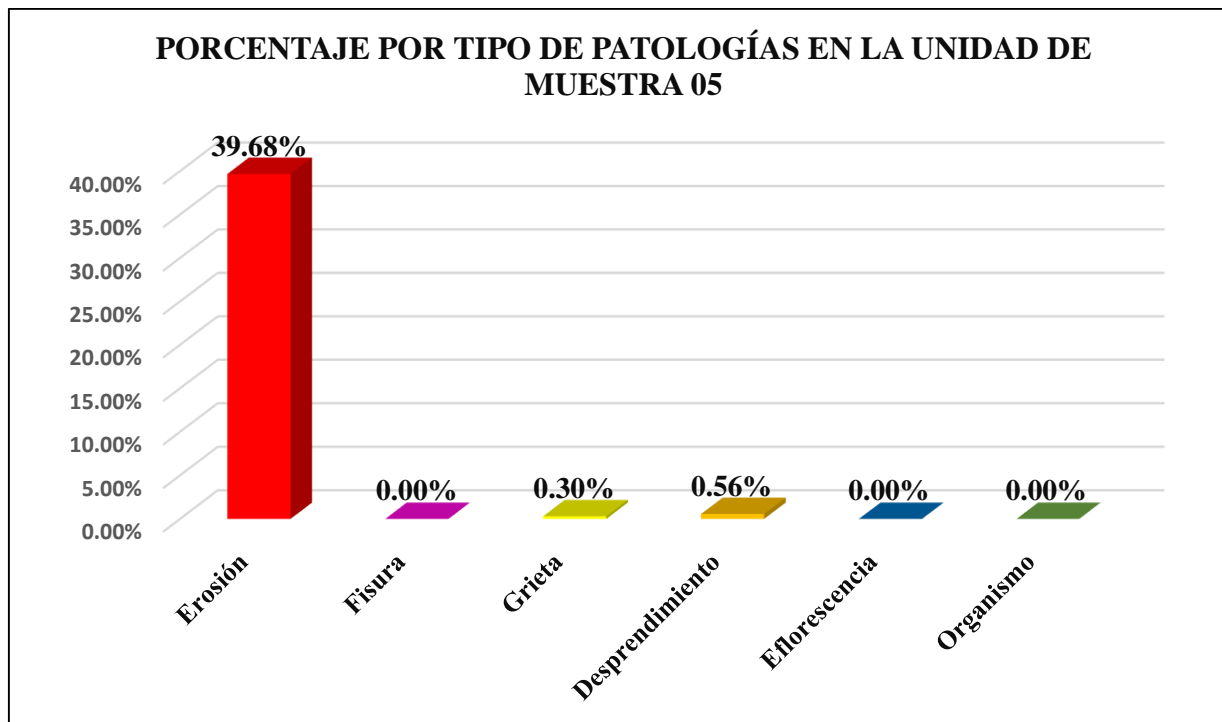
Gráfico 38: Porcentaje por tipo de patologías en la unidad de muestra 05.

En este gráfico podemos apreciar que la patología más predominante es la erosión con un porcentaje de 39.68%, y la patología menos predominante es la grieta con un porcentaje de 0.30%.

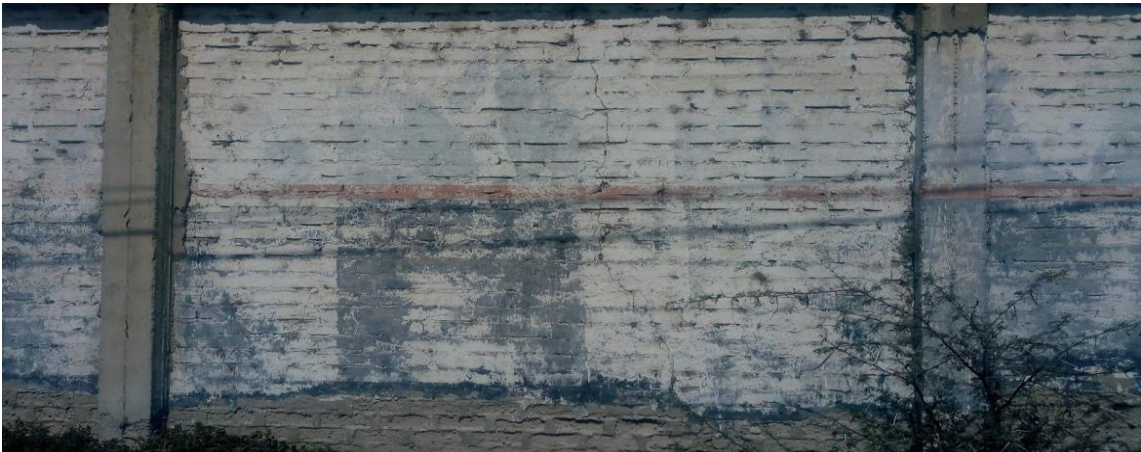
Fotografía 7: Muro de albañilería afectada por la patología tipo fisura en el paño de la unidad de muestra N° 15.

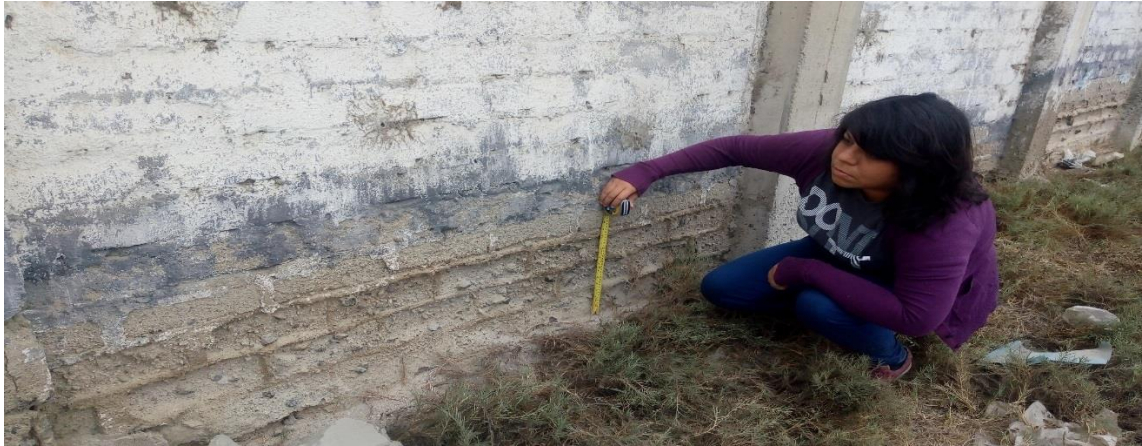
Fotografía 8: Evaluación de la patología erosión en el muro del paño de la unidad de la muestra N° 11.

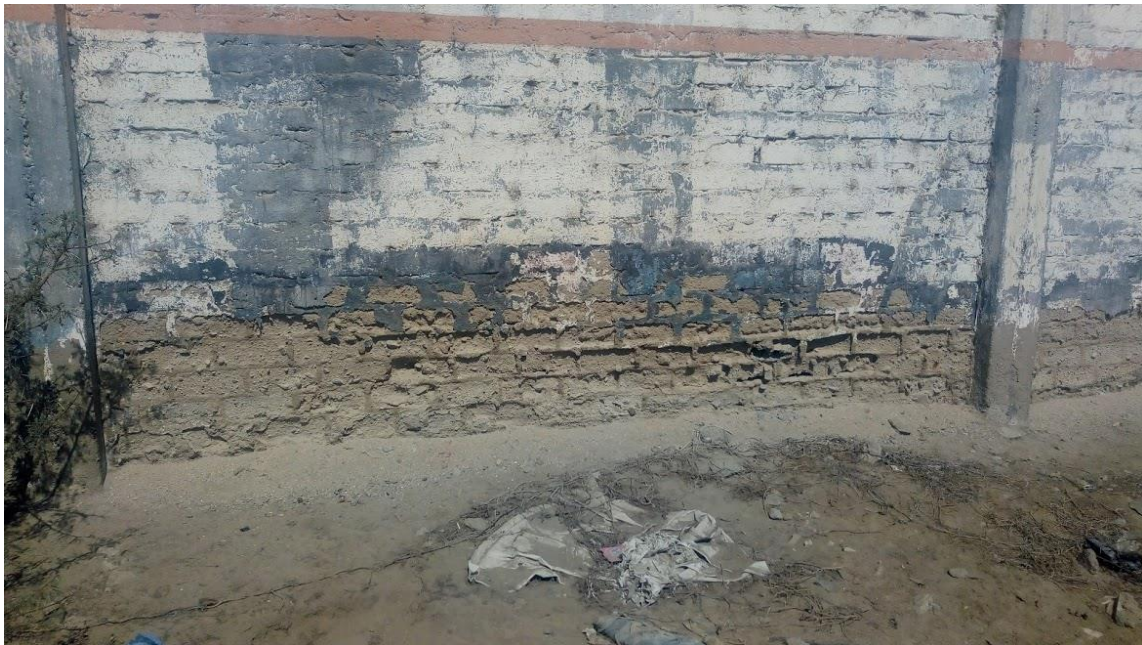
Fotografía 9: Evaluación de la patología erosión en el muro del paño de la unidad de la muestra N° 14.

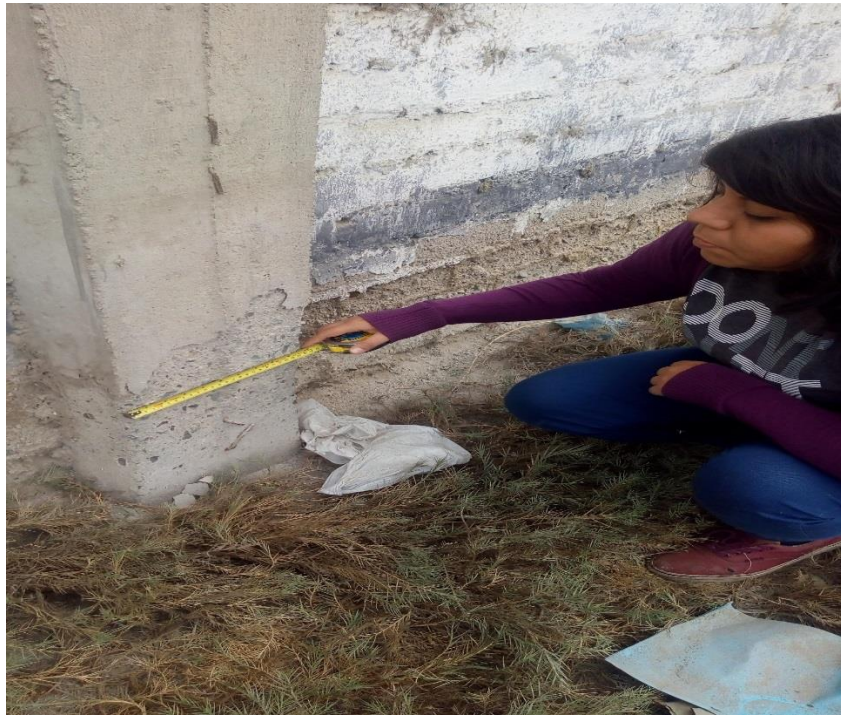
Fotografía 10: Desprendimiento hallado en la unidad de muestra N° 10.

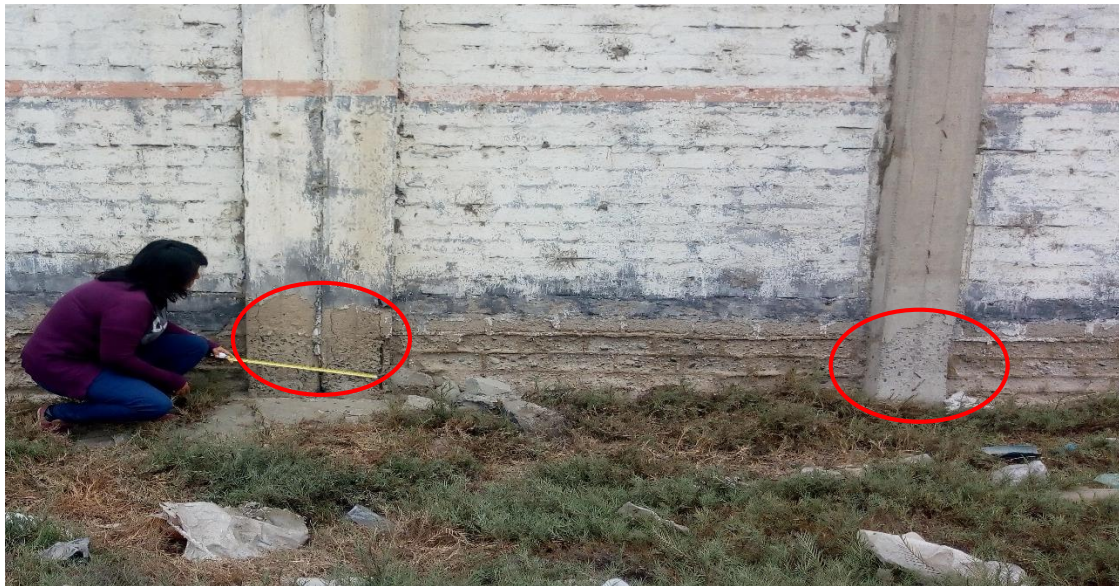
Fotografía 11: Desprendimiento hallado en la unidad de muestra N° 11.

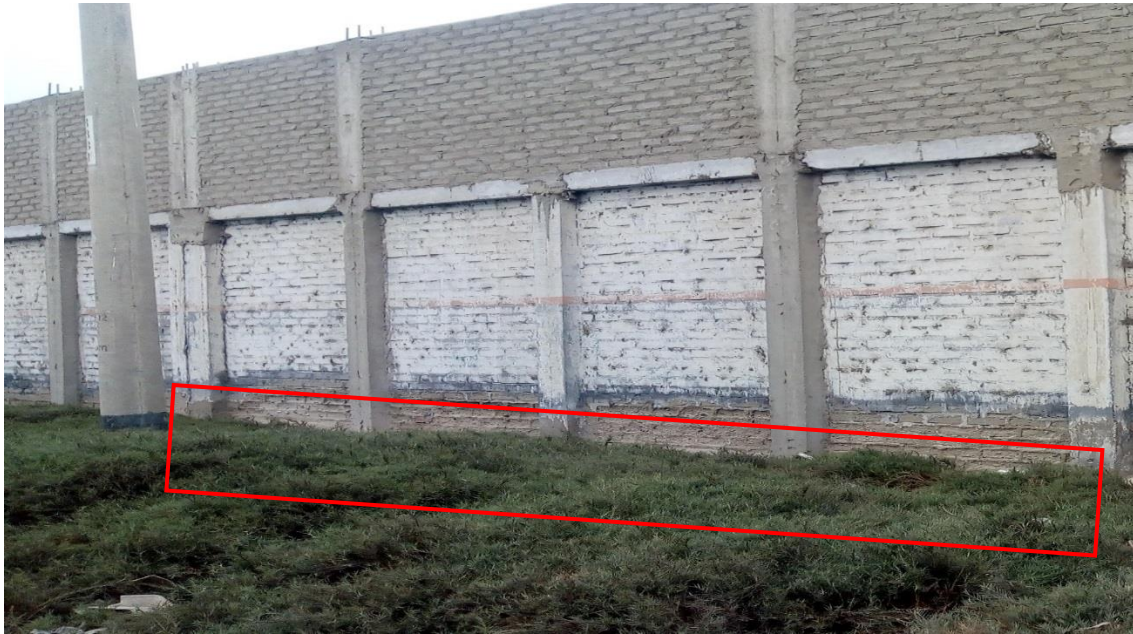
Fotografía 12: Presencia de organismos en la unidad de muestra N° 06.

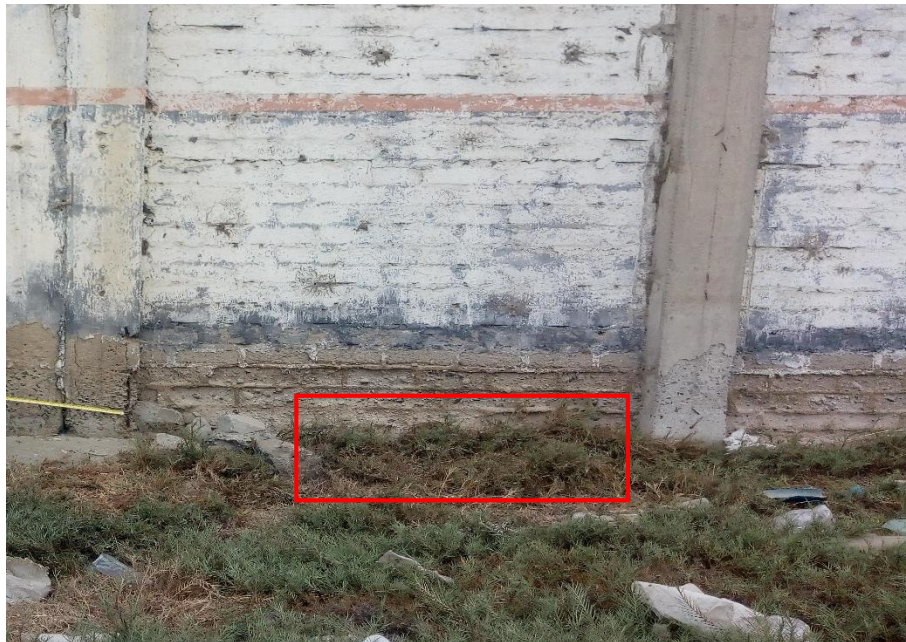
Fotografía 13: Presencia de organismos en la unidad de muestra N° 06.

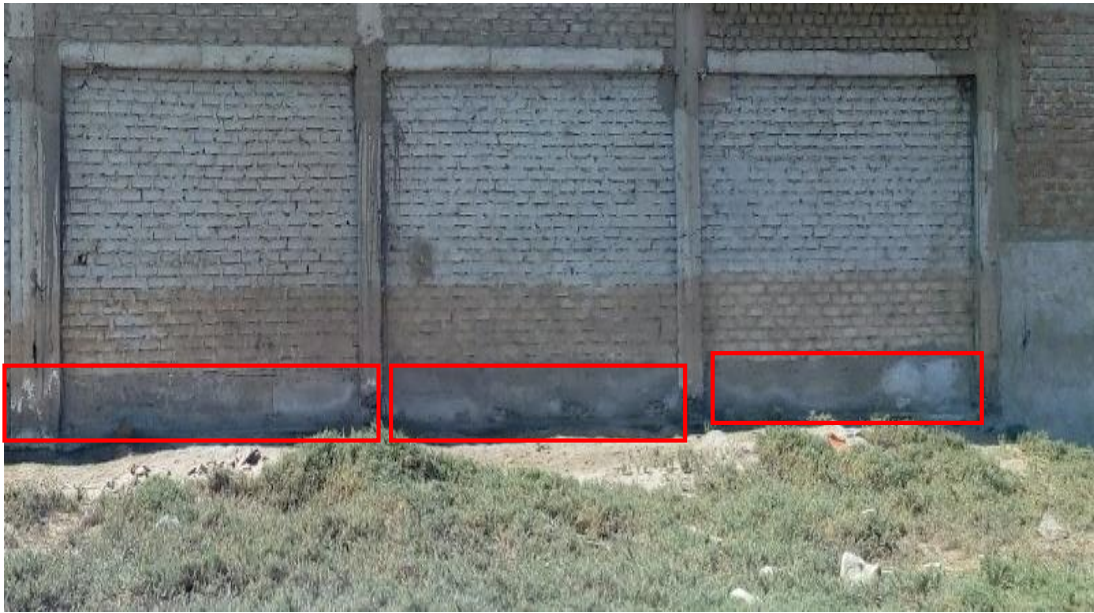
Fotografía 14: Eflorescencia hallada en la unidad de muestra N° 19.

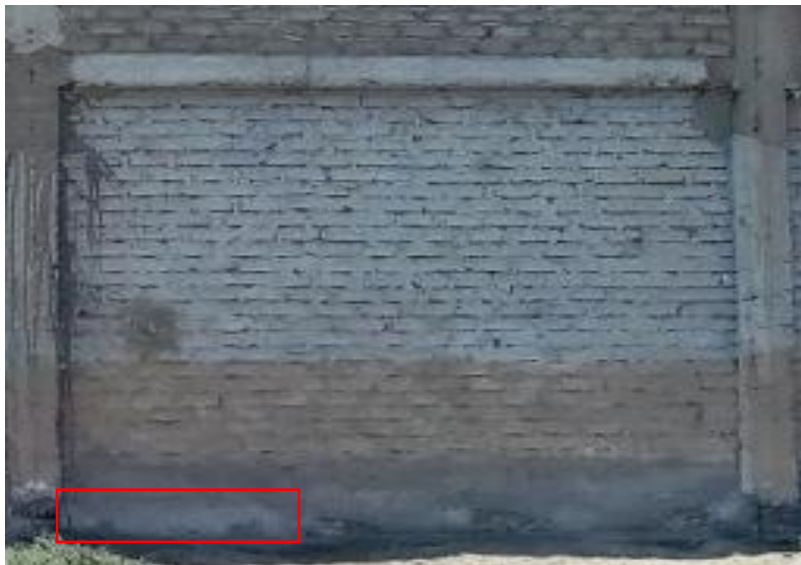
Fotografía 15: Eflorescencia hallada en el paño de la unidad de muestra N° 18.
