UNIVERSIDAD CATÓLICA LOS ÁNGELES
CHIMBOTE

DETERMINACIÓN Y EVALUACIÓN DE LAS PATOLOGÍAS
DEL CONCRETO EN COLUMNAS, VIGAS Y MUROS DE
ALBAÑILERÍA DEL CERCO, EN EL ALMACÉN UBICADO
EN LA URBANIZACIÓN INDUSTRIAL GRAN TRAPECIO,
KILÓMETRO 430, CARRETERA PANAMERICANA NORTE,
DISTRITO DE CHIMBOTE, PROVINCIA DEL SANTA,
REGIÓN ÁNCASH, JULIO-2019.

**TESIS PARA OPTAR EL TÍTULO PROFESIONAL DE
INGENIERA CIVIL**

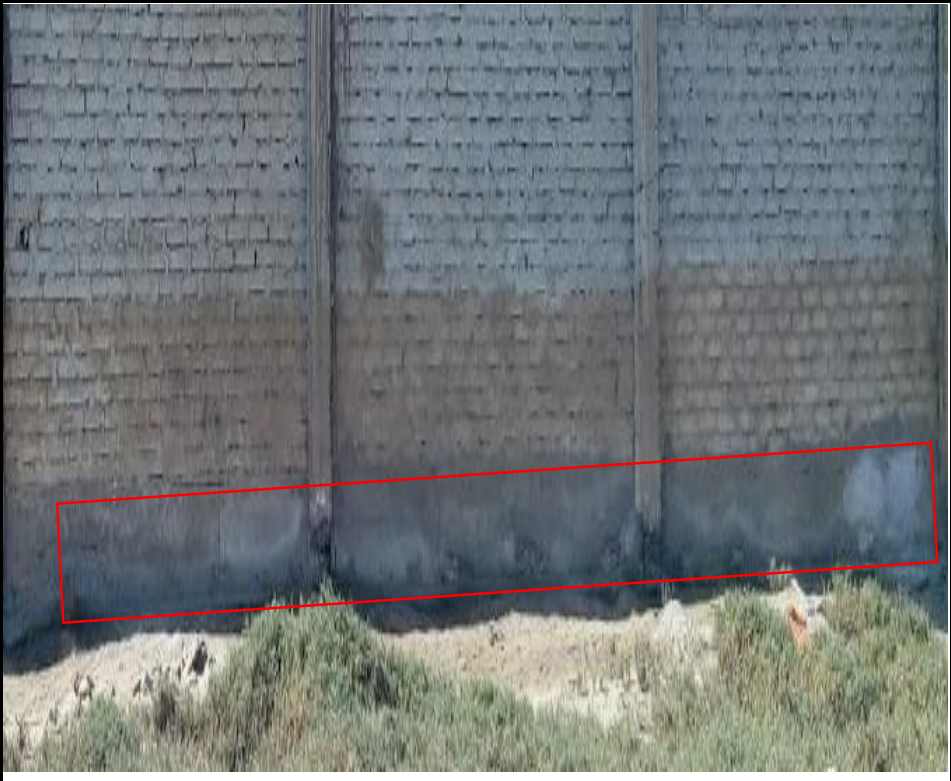
UNIDAD DE MUESTRA: 19	PATOLOGÍA: EFLORESCENCIA
Descripción

Se puede observar la patología tipo eflorescencia mediante manchas cristalinas en el muro.	
Causa	
Es porque existen sales en los ladrillos o morteros, o como en el material cerámico que puede encontrarse demasiado poroso la cual permite que las soluciones salinas se almacenen en su interior y cuando estas llegan a la superficie sufren la evaporización del agua. Esto ocurre cuando la humedad del muro se seca y pues, la zona más dañada es la que está expuesta al sol.	
Intervención

1. Lijar el área que se encuentra afectada y utilizar un cepillo con cerdas duras raspando para quitar cualquier tipo de eflorescencia, material suelto que se encuentre con poca adherencia

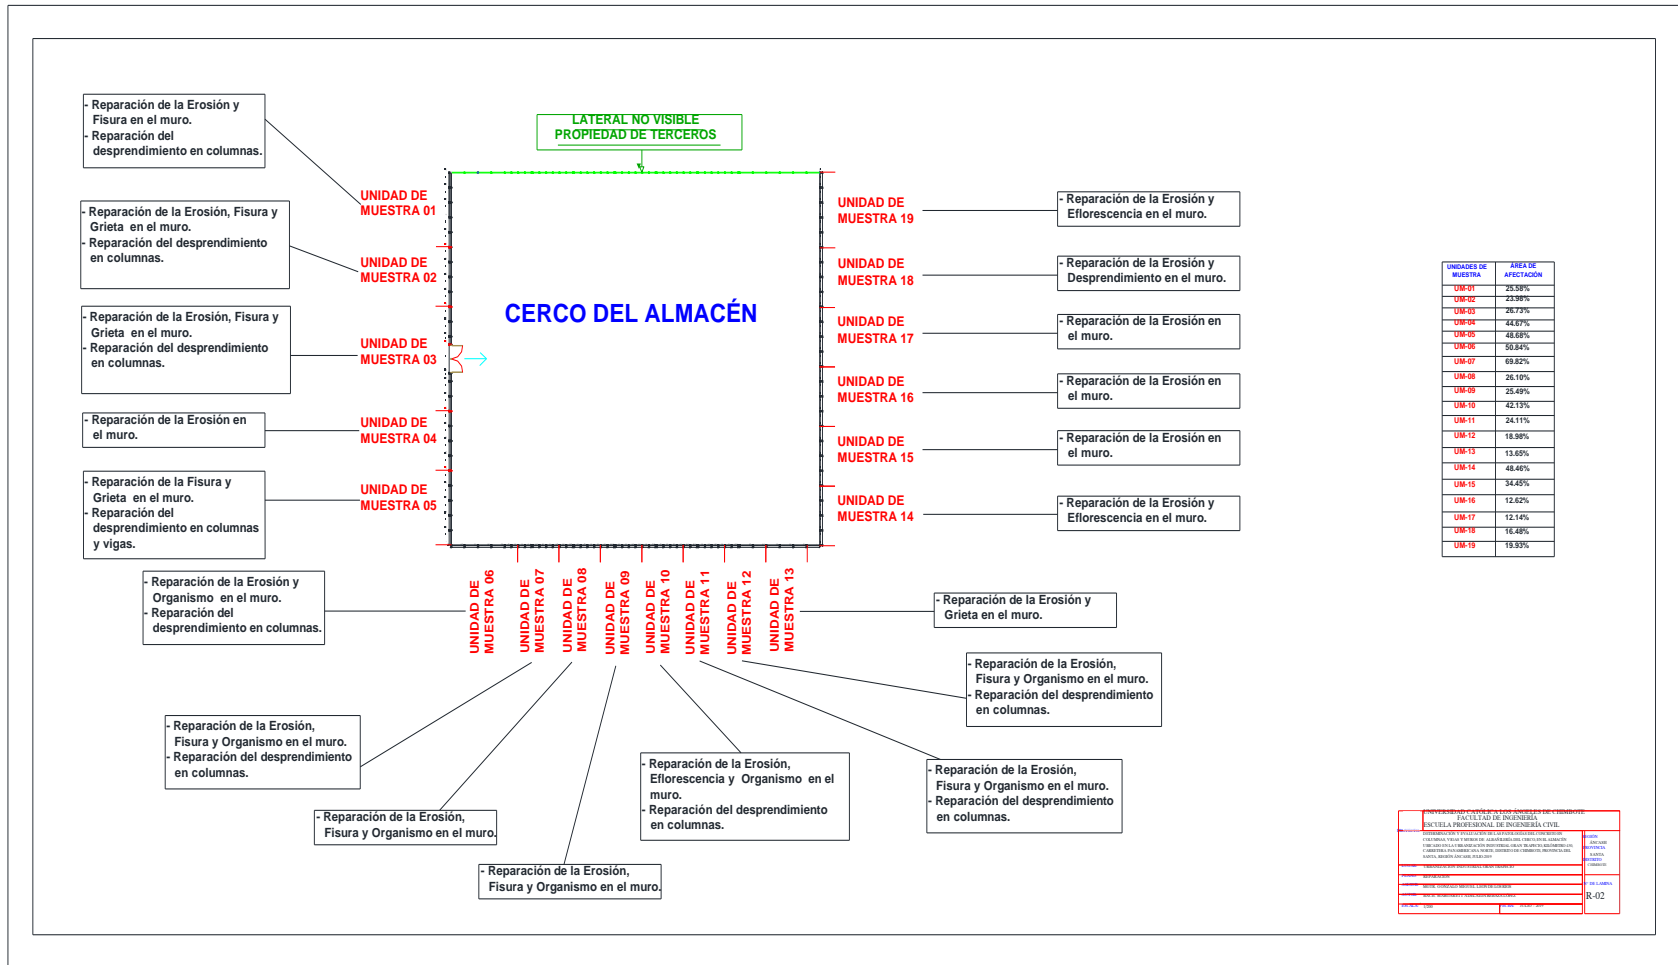
Al analizar se hizo a efecto de la mano de obra, el deterioro que se generó fueron de pequeñas áreas, con profundidades de hasta 3 cm, para ello se debe utilizar:

REPARACIÓN DE LA GRIETA

* Se inicia el proceso de picado de la grieta, delimitando la zona afectada, con el uso de cincel y comba, para evitar daños al resto de la estructura, se debe quitar el mortero, o sea el capote del ladrillo, eliminando el mortero que está suelto.
 * Limar la zona picada, con agua a presión, dejando secar por uno 10 a 15 min.
 * Si es el caso de la viga, picar la zona afectada, de igual manera con cincel y comba para evitar daños al resto de estructura.

* Se pueden reparar utilizando mortero de cemento e imprimando un o grana o plancha de burla, siendo necesario aplicar un puente de adherencia epóxico, que va permitiendo la homogeneización del mortero.
 * Como segunda opción se puede utilizar selladores, como las resinas epóxicas, para sellar la grieta y lograr unificar el elemento, sea el caso de muro, columna o estructura.

NOTA:
Las reparaciones mostradas se aplican en cualquier unidad de muestra, debiendo especificar para un tipo de obra.
