**DETERMINACIÓN Y EVALUACIÓN DE LAS  
PATOLOGÍAS DEL CONCRETO EN VIGAS,  
COLUMNAS, MUROS Y SOBRECIMIENTOS DE  
ALBAÑILERÍA DEL CERCO DEL MOLINO SANTO  
DOMINGO DEL ASENTAMIENTO HUMANO SANTO  
DOMINGO, DISTRITO DE CHIMBOTE, PROVINCIA  
DEL SANTA, REGIÓN ÁNCASH, ENERO – 2019.**

**TESIS PARA OPTAR EL TÍTULO PROFESIONAL DE  
INGENIERO CIVIL**

**OBREGÓN FLORES, LENIN GEORGE**

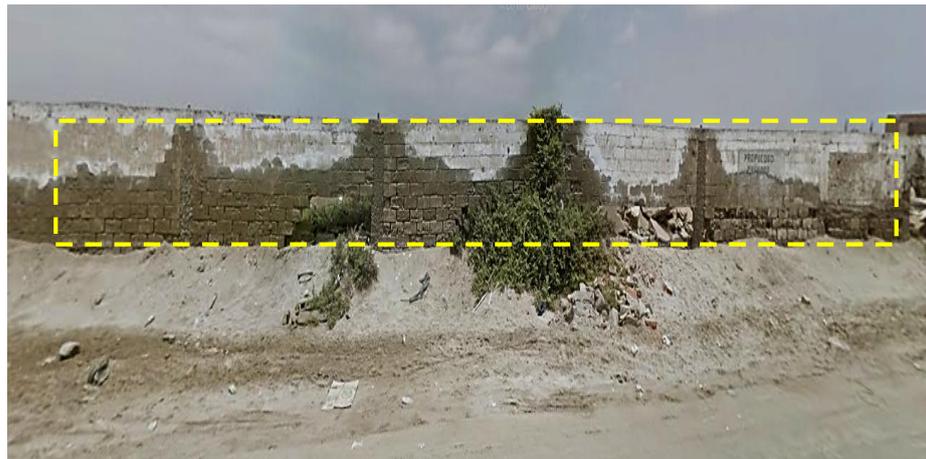
**Figura 27:** Detalle de muros de albañilería afectadas con patologías de tipo eflorescencia, erosión y desintegración en el cerco del almacén de embarcación de harina y aceite de pescado de la Pesquera TASA – Chimbote.

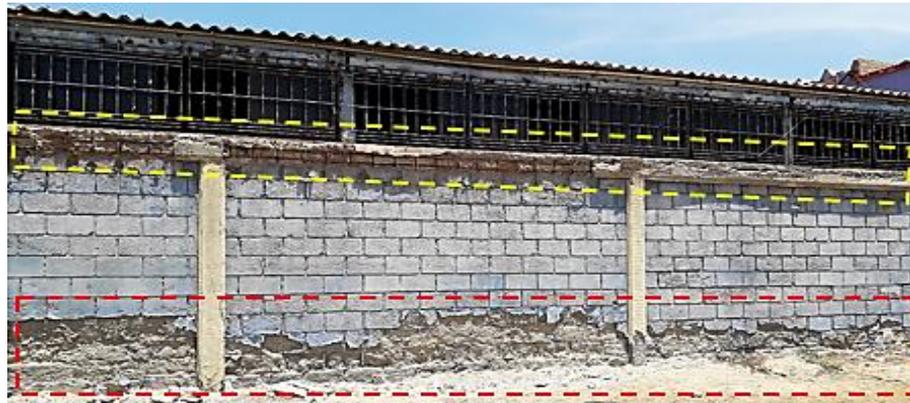
**Figura 30:** Detalle del cerco perimétrico de albañilería confinada mostrando carencia de seguridad, funcionalidad y estética de sus elementos de confinamiento y albañilería.

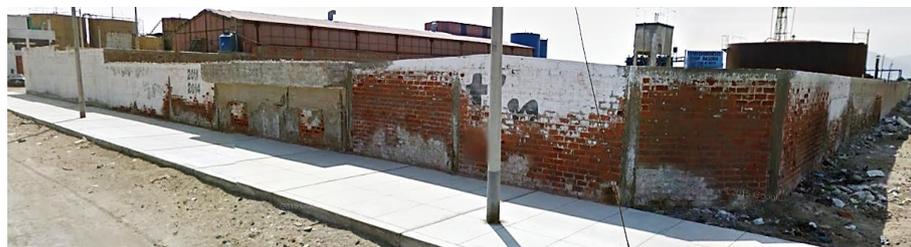
**Figura 31:** Tramo lateral y frontal del cerco perimétrico de la Empresa Inversiones Regal S.A.C. en Villa María – Nuevo Chimbote, afectado por el spray marino o brisa marina (erosión física).

Para Boldú et al <sup>(32)</sup>, en los elementos afectados por la erosión física se debe picar el área del concreto dañado, ya sea de la columna o viga, hasta encontrar una superficie firme y sana con respecto a sus resistencias mecánicas. Limpiar el polvo, partes sueltas o mal adheridas; luego aplicar un aditivo para unir concreto antiguo con concreto nuevo utilizando una brocha, rodillo o pulverizado. Después realizar el vaciado del concreto. Adicionalmente, aplicar revestimiento impermeabilizante sobre el área superficial de los elementos afectados. En el caso de los muros, si los ladrillos están muy desgastados producto de la erosión física, remover las juntas y los ladrillos afectados. Limpiar el polvo, partes sueltas o mal adheridas; luego aplicar aditivo para unir concreto antiguo con concreto nuevo utilizando una brocha, rodillo o pulverizado. Después colocar los nuevos ladrillos de igual características a los extraídos y rellenar las juntas con mortero y aditivo plastificante, para que el concreto tenga una mejor fluidez y que se acomode bien a los espacios de las juntas. Adicionalmente, aplicar revestimiento impermeabilizante sobre el área superficial.

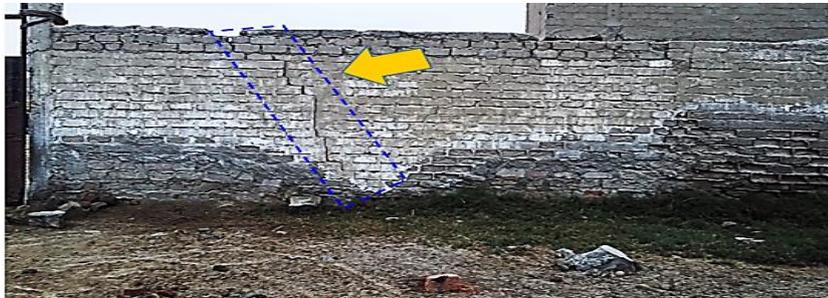
**Figura 32:** Detalle del cerco perimétrico de albañilería del depósito de chatarra del P.J. San Juan del distrito de Chimbote afectada por la grieta transversal.

- ✓ Limpiar la grieta a tratar con agua a presión y/o aire comprimido, la superficie de la grieta debe encontrarse limpia, para lograr una buena adherencia.
- ✓ Utilizar un sellador para grietas y rellenar todo el espesor de la grieta, la inyección debe ser lenta con una presión constante hasta que el líquido sobrepase unos milímetros la superficie a reparar, antes de cumplir 15 min desde la aplicación, aislar el producto con una espátula u otra herramienta lisa humedecida en agua. Luego dejar secar y dar el acabado para nivelar la contracción.
- ✓ En el caso de que se tratase de una grieta por juntas de ladrillos mal adheridas con ladrillos fraccionados, limpiamos el polvo, las partes sueltas; después aplicar aditivo para unir concreto antiguo con concreto nuevo utilizando una brocha, rodillo o pulverizado. Después colocar los nuevos ladrillos de igual características a

los extraídos y rellenar las juntas con mortero y aditivo plastificante, para que el concreto tenga una mejor fluidez y que se acomode bien a los espacios de las juntas.

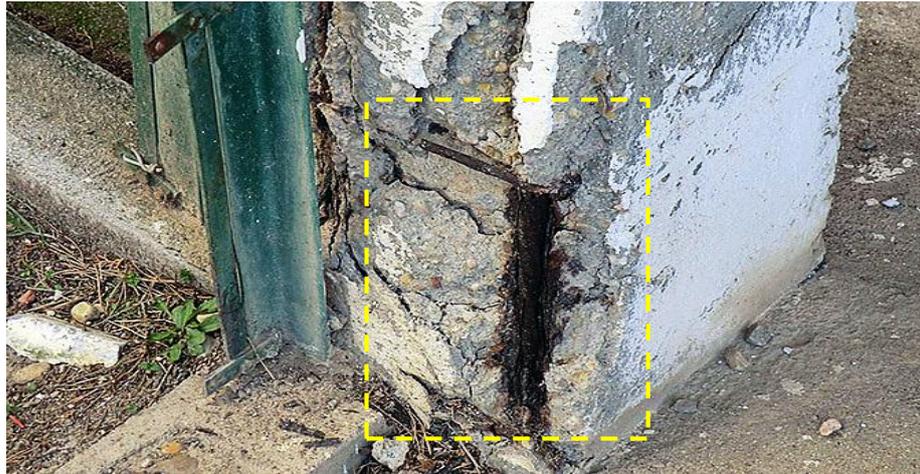
**Figura 33:** Detalle del desprendimiento del revestimiento del concreto de la columna por empuje del refuerzo oxidado.

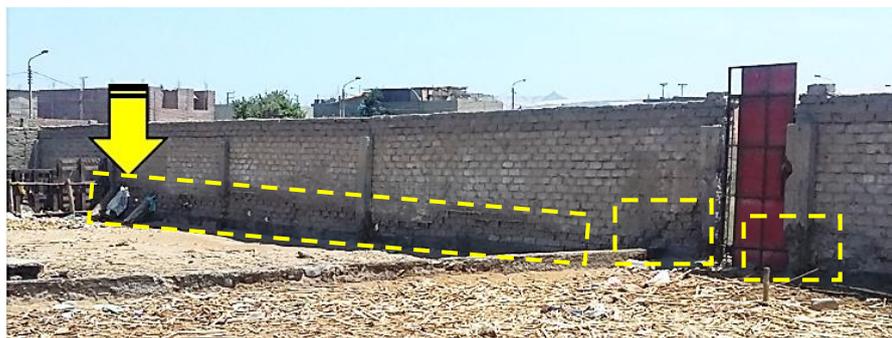
**Figura 34:** Detalle del cerco perimétrico de albañilería de una parcela afectada por el rozamiento de materiales diversos (erosión mecánica).

**En muros:** Para este caso, si los ladrillos están muy desgastados producto de la erosión, remover las juntas y los ladrillos afectados.

Limpiar el área a trabajar; luego aplicar aditivo para unir mortero antiguo con mortero nuevo utilizando una brocha, rodillo o pulverizado. Después colocar los nuevos ladrillos de igual características a los extraídos y rellenar las juntas con mortero y aditivo plastificante, para que el concreto tenga una mejor fluidez y se acomode bien a los espacios de las juntas.

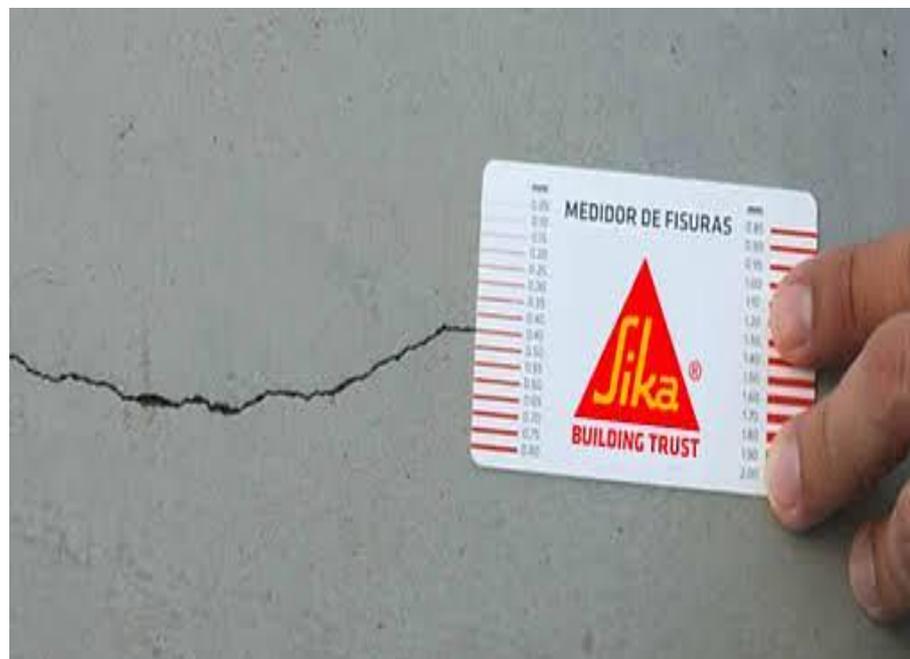
**Figura 35:** Detalle del acabado del muro de albañilería afectado por la fisura.

Según Broto <sup>(25)</sup>, para reparar las fisuras se realiza un perfilado y sellado que consiste en lo siguiente: abrir la fisura en forma de “V” picando el área afectada del concreto de la columna o elemento que presente esta patología hasta alcanzar un área firme libre de patologías con respecto a sus resistencias mecánicas. Retirar o limpiar el polvo, partes sueltas o mal adheridas; luego humedecer la superficie con lechada (mezcla de agua y cemento) para promover la adherencia del material. Se puede humedecer usando una esponja. Después aplicar un sellador para fisuras, luego aislar el material sobresaliente con una espátula y por último dar los acabados necesarios. Si la causa es un asentamiento o alguna falla del proyecto, se recomienda demoler la edificación o parte de ella para un mejor funcionamiento.

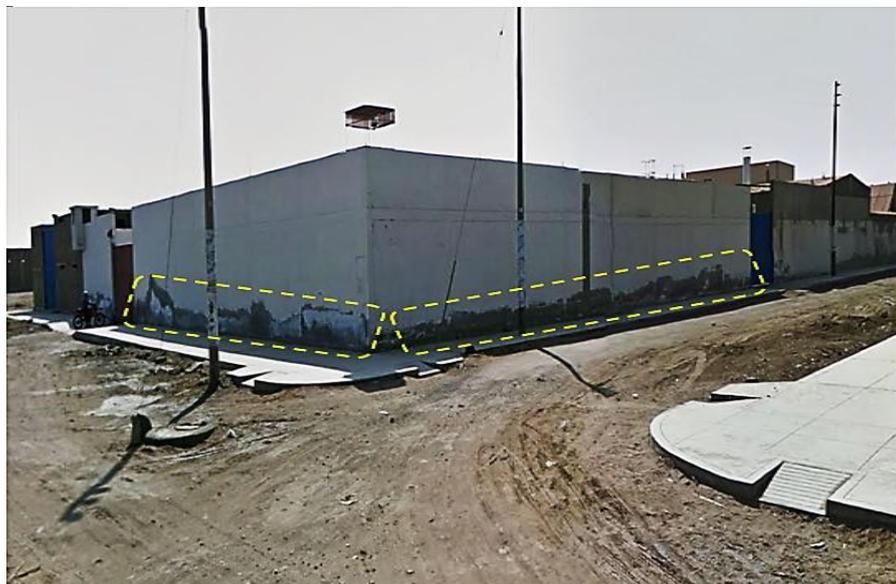
**Figura 36:** Detalle del cerco perimétrico de albañilería confinada del segundo almacén de Harina de Pescado de la Planta de Procesamiento Pesquero Artesanal Julio Arroyo Castillo afectada con eflorescencias en la parte inferior del muro.

Según Rojas <sup>(28)</sup>, señala que para proceder a intervenir la eflorescencia, se debe limpiar el área afectada, usando un cepillo de púas metálicas o cerdas, dependiendo de la intensidad de la eflorescencia, hasta llegar a un área firme y sana, eliminando los suministros de eflorescencia. Esta debe quedar totalmente limpia para aplicar un impermeabilizante líquido contra la eflorescencia, utilizando una brocha, la primera capa se debe aplicar en forma circular, de tal modo que cubra todas las imperfecciones y poros de la superficie, después se deja secar y aplicar la segunda capa en forma tradicional dejándola secar hasta el otro día, según las indicaciones técnicas del impermeabilizante, luego realizar los acabados necesarios según se crea conveniente.

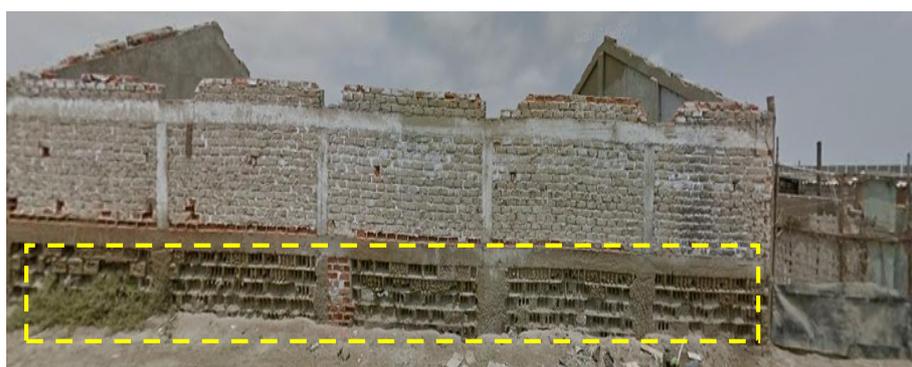
**Figura 38:** Cerco perimétrico afectado por la humedad excesiva del terreno salitroso (capilaridad) a los muros de albañilería confinada en la parte inferior (erosión química).

**En muros:** Si los ladrillos están muy desgastados producto de la erosión, remover las juntas y los ladrillos afectados. Limpiar el área a trabajar; luego aplicar aditivo para unir mortero antiguo con mortero nuevo utilizando una brocha, rodillo o pulverizado. Después colocar los nuevos ladrillos de igual características a los extraídos y rellenar las juntas con mortero y aditivo plastificante, para que el concreto tenga una mejor fluidez y se acomode bien a los espacios de las juntas.

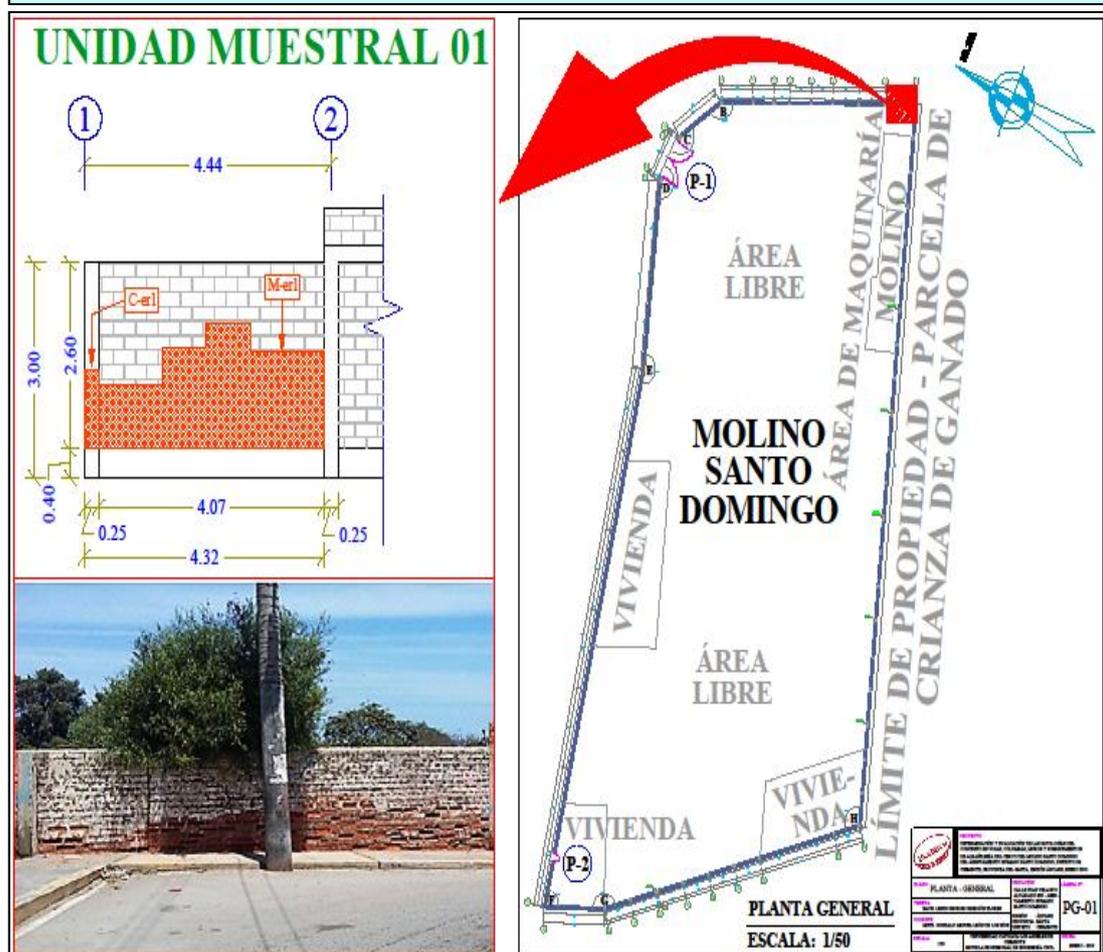
**EVIDENCIA FOTOGRÁFICA DE LA UNIDAD MUESTRAL 01**

<b>COLUMNAS</b>	0.75	0.28	<b>37.33%</b>	0.47	<b>62.67%</b>	
<b>MUROS</b>	10.58	5.36	<b>50.66%</b>	5.22	<b>49.34%</b>	
<b>SOBRECIMENTOS</b>	1.63	0.00	<b>0.00%</b>	1.63	<b>100.00%</b>	
<b>TOTAL</b>	<b>12.96</b>	<b>5.64</b>	<b>43.52%</b>	<b>7.32</b>	<b>56.48%</b>	
<b>NIVELES DE SEVERIDAD DE LA UNIDAD MUESTRAL 01</b>						
<b>ÁREAS (m<sup>2</sup>)</b>	<b>ÁREA TOTAL UM-01</b>	<b>ÁREA TOTAL CON PATOLOGÍAS</b>	<b>ÁREA TOTAL SIN PATOLOGÍAS</b>	<b>LEVE</b>	<b>MODERADO</b>	<b>SEVERO</b>
	<b>12.96</b>	5.64	7.32	0.00	0.00	5.64
<b>UNIDAD MUESTRAL 01</b>		<b>43.52%</b>	<b>56.48%</b>	<b>0.00%</b>	<b>0.00%</b>	<b>43.52%</b>

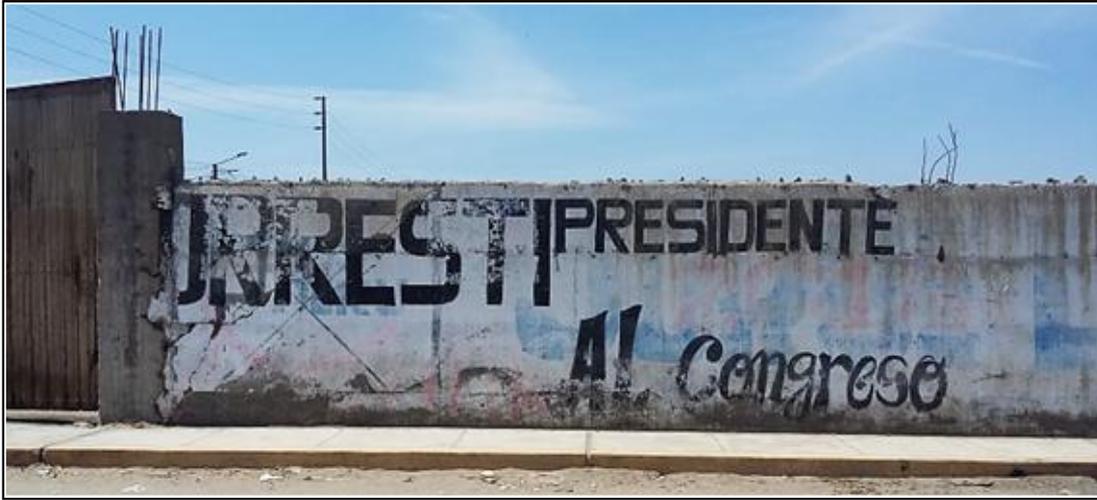
**EVIDENCIA FOTOGRÁFICA DE LA UNIDAD MUESTRAL 08**

**Fotografía 08:** Muro de concreto afectado por la grieta en la Unidad Muestral 08.

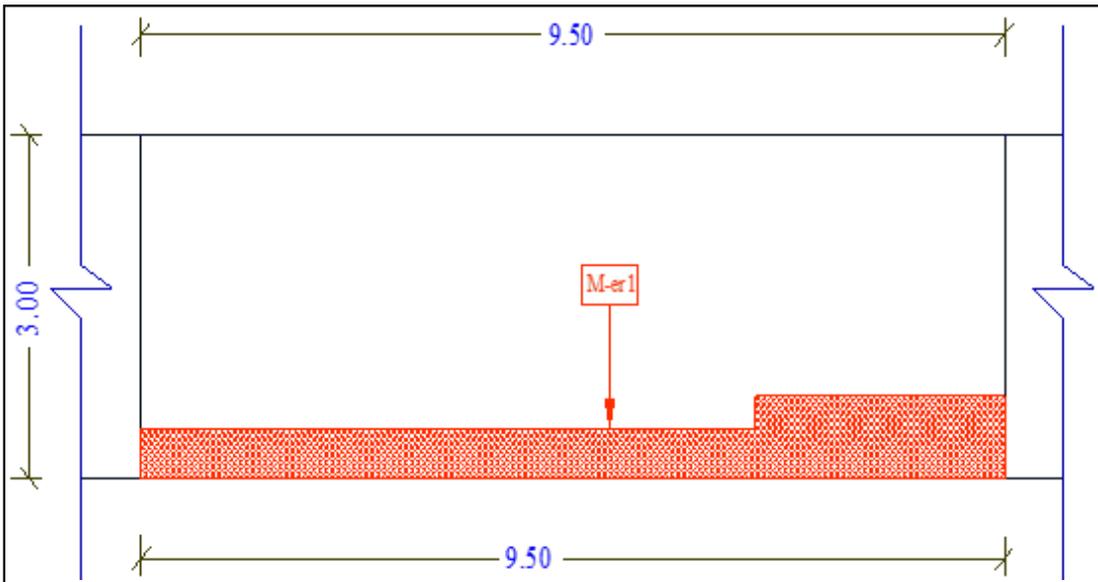
**PLANO PATOLÓGICO EN ELEVACIÓN DE LA UNIDAD MUESTRAL 10**

<b>MUROS</b>	28.50	4.88	<b>17.12%</b>	23.62	<b>82.88%</b>	
<b>SOBRECIMIENTOS</b>	0.00	0.00	<b>0.00%</b>	0.00	<b>0.00%</b>	
<b>TOTAL</b>	<b>28.50</b>	<b>4.88</b>	<b>17.12%</b>	<b>23.62</b>	<b>82.88%</b>	
<b>NIVELES DE SEVERIDAD DE LA UNIDAD MUESTRAL 10</b>						
<b>ÁREAS (m2)</b>	<b>ÁREA TOTAL UM-10</b>	<b>ÁREA TOTAL CON PATOLOGÍAS</b>	<b>ÁREA TOTAL SIN PATOLOGÍAS</b>	<b>LEVE</b>	<b>MODERADO</b>	<b>SEVERO</b>
	<b>28.50</b>	4.88	23.62	0.00	4.88	0.00
<b>UNIDAD MUESTRAL 10</b>		<b>17.12%</b>	<b>82.88%</b>	<b>0.00%</b>	<b>17.12%</b>	<b>0.00%</b>

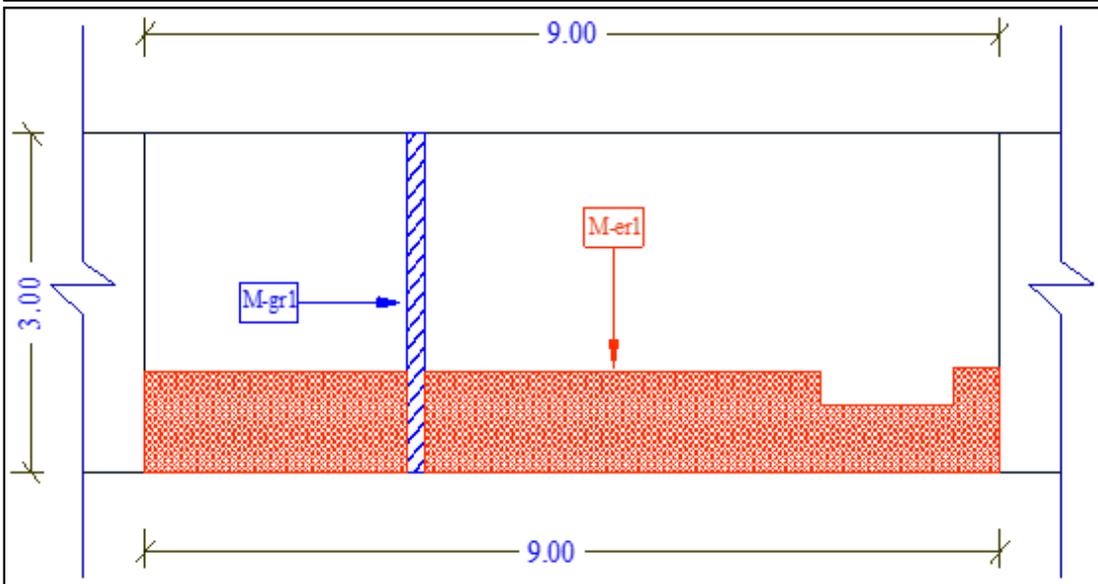
**PLANO PATOLÓGICO EN ELEVACIÓN DE LA UNIDAD MUESTRAL 11**

0.47	0.30	2.31%	0.00	-	
	M-gr1	0.60	2.50	19.23%	4.50	-	
SOBRECIMENTOS	-	0.00	0.00	0.00%	0.00	-	
EVALUACIÓN DE LAS PATOLOGÍAS DE LA UNIDAD MUESTRAL 11							
ELEMENTOS ESTRUCTURALES	ÁREA TOTAL (m2)	PATOLOGÍAS ENCONTRADAS	ÁREA AFECTADA (m2)	ÁREA NO AFECTADA (%)	ÁREA NO AFECTADA (m2)	ÁREA NO AFECTADA (%)	NIVEL DE SEVERIDAD
VIGAS	0.00	Ninguno	0.00	0.00%	0.00	0.00%	Ninguno
COLUMNAS	0.00	Ninguno	0.00	0.00%	0.00	0.00%	Ninguno
MUROS	27.00	Erosión	7.74	28.67%	19.26	71.33%	Severo
		Grieta	0.60	2.22%	26.40	97.78%	Moderado
SOBRECIMENTOS	0.00	Ninguno	0.00	0.00%	0.00	0.00%	Ninguno

<b>MUROS</b>	27.00	8.34	<b>30.89%</b>	18.66	<b>69.11%</b>	
<b>SOBRECIMIENTOS</b>	0.00	0.00	<b>0.00%</b>	0.00	<b>0.00%</b>	
<b>TOTAL</b>	<b>27.00</b>	<b>8.34</b>	<b>30.89%</b>	<b>18.66</b>	<b>69.11%</b>	
<b>NIVELES DE SEVERIDAD DE LA UNIDAD MUESTRAL 11</b>						
<b>ÁREAS (m2)</b>	<b>ÁREA TOTAL UM-11</b>	<b>ÁREA TOTAL CON PATOLOGÍAS</b>	<b>ÁREA TOTAL SIN PATOLOGÍAS</b>	<b>LEVE</b>	<b>MODERADO</b>	<b>SEVERO</b>
	<b>27.00</b>	8.34	18.66	0.00	0.60	7.74
<b>UNIDAD MUESTRAL 11</b>		<b>30.89%</b>	<b>69.11%</b>	<b>0.00%</b>	<b>2.22%</b>	<b>28.67%</b>

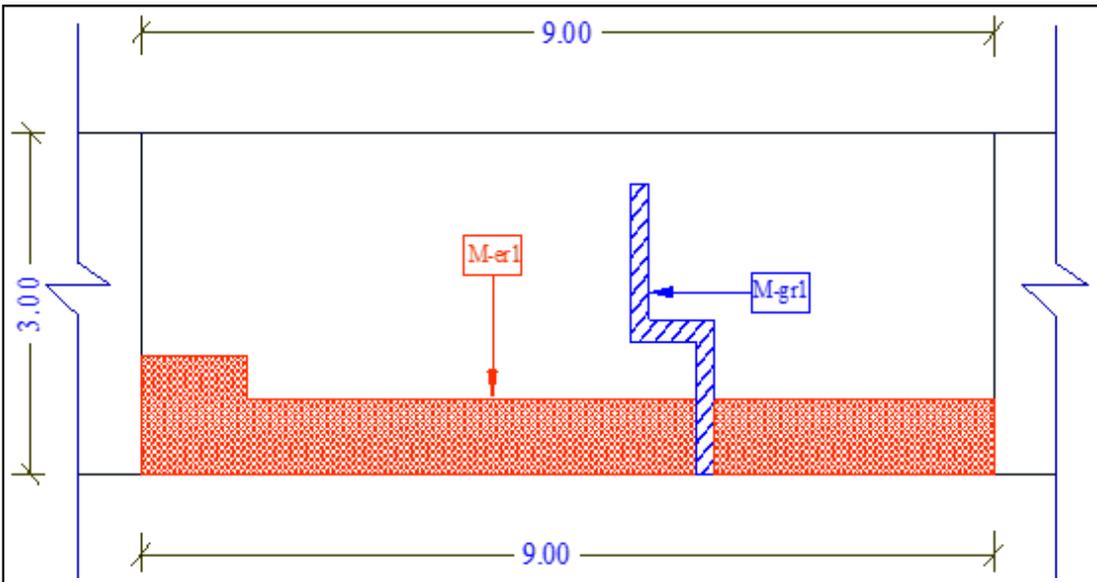
**PLANO PATOLÓGICO EN ELEVACIÓN DE LA UNIDAD MUESTRAL 12**

<b>MUROS</b>	27.00	7.03	<b>26.04%</b>	19.97	<b>73.96%</b>	
<b>SOBRECIMENTOS</b>	0.00	0.00	<b>0.00%</b>	0.00	<b>0.00%</b>	
<b>TOTAL</b>	<b>27.00</b>	<b>7.03</b>	<b>26.04%</b>	<b>19.97</b>	<b>73.96%</b>	
<b>NIVELES DE SEVERIDAD DE LA UNIDAD MUESTRAL 12</b>						
<b>ÁREAS (m2)</b>	<b>ÁREA TOTAL UM-12</b>	<b>ÁREA TOTAL CON PATOLOGÍAS</b>	<b>ÁREA TOTAL SIN PATOLOGÍAS</b>	<b>LEVE</b>	<b>MODERADO</b>	<b>SEVERO</b>
	<b>27.00</b>	7.03	19.97	0.00	0.65	6.38
<b>UNIDAD MUESTRAL 12</b>		<b>26.04%</b>	<b>73.96%</b>	<b>0.00%</b>	<b>2.41%</b>	<b>23.63%</b>

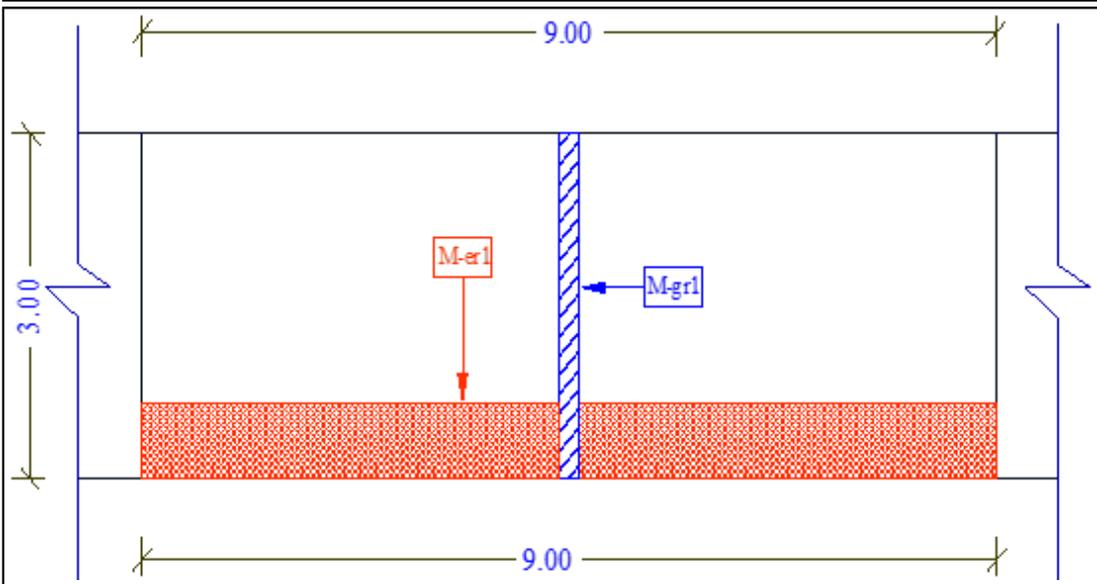
**PLANO PATOLÓGICO EN ELEVACIÓN DE LA UNIDAD MUESTRAL 13**

<b>(m2)</b>	<b>(%)</b>	<b>(m2)</b>	<b>(%)</b>	
<b>VIGAS</b>	0.00	Ninguno	0.00	<b>0.00%</b>	0.00	<b>0.00%</b>	Ninguno
<b>COLUMNAS</b>	0.00	Ninguno	0.00	<b>0.00%</b>	0.00	<b>0.00%</b>	Ninguno
<b>MUROS</b>	27.00	Erosión	5.94	<b>22.00%</b>	21.06	<b>78.00%</b>	Severo
		Grieta	0.60	<b>2.22%</b>	26.40	<b>97.78%</b>	Moderado
<b>SOBRECIMENTOS</b>	0.00	Ninguno	0.00	<b>0.00%</b>	0.00	<b>0.00%</b>	Ninguno

<b>MUROS</b>	27.00	6.54	<b>24.22%</b>	20.46	<b>75.78%</b>	
<b>SOBRECIMENTOS</b>	0.00	0.00	<b>0.00%</b>	0.00	<b>0.00%</b>	
<b>TOTAL</b>	<b>27.00</b>	<b>6.54</b>	<b>24.22%</b>	<b>20.46</b>	<b>75.78%</b>	
<b>NIVELES DE SEVERIDAD DE LA UNIDAD MUESTRAL 13</b>						
<b>ÁREAS (m2)</b>	<b>ÁREA TOTAL UM-13</b>	<b>ÁREA TOTAL CON PATOLOGÍAS</b>	<b>ÁREA TOTAL SIN PATOLOGÍAS</b>	<b>LEVE</b>	<b>MODERADO</b>	<b>SEVERO</b>
	<b>27.00</b>	6.54	20.46	0.00	0.60	5.94
<b>UNIDAD MUESTRAL 13</b>		<b>24.22%</b>	<b>75.78%</b>	<b>0.00%</b>	<b>2.22%</b>	<b>22.00%</b>

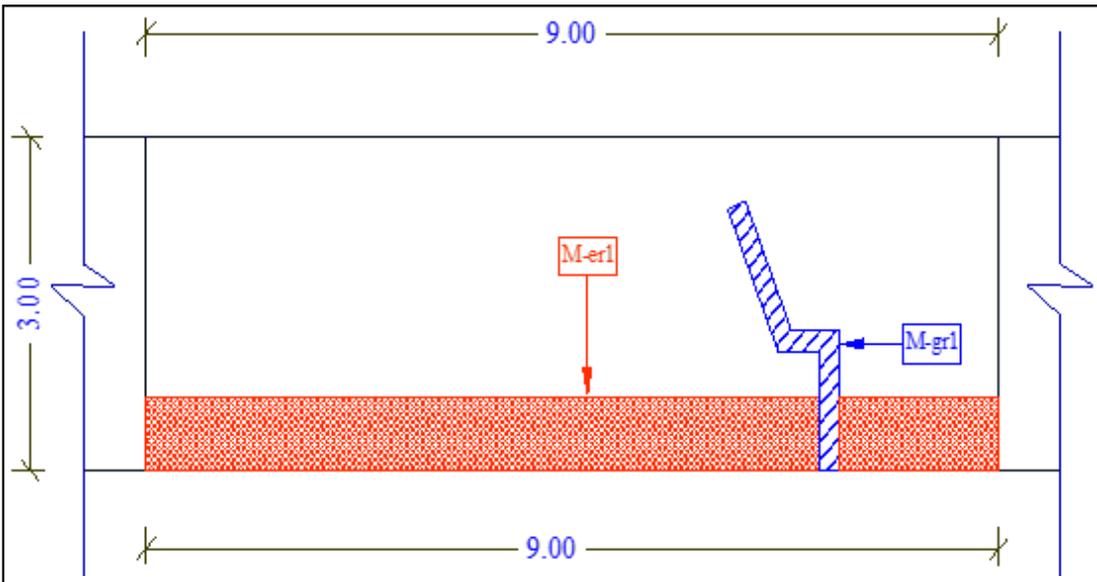
**PLANO PATOLÓGICO EN ELEVACIÓN DE LA UNIDAD MUESTRAL 14**

<b>(m2)</b>	<b>(%)</b>	<b>(m2)</b>	<b>(%)</b>	
<b>VIGAS</b>	0.00	Ninguno	0.00	<b>0.00%</b>	0.00	<b>0.00%</b>	Ninguno
<b>COLUMNAS</b>	0.00	Erosión	0.00	<b>0.00%</b>	0.00	<b>0.00%</b>	Ninguno
<b>MUROS</b>	27.00	Erosión	5.94	<b>22.00%</b>	21.06	<b>78.00%</b>	Severo
		Grieta	0.59	<b>2.19%</b>	26.41	<b>97.81%</b>	Moderado
<b>SOBRECIMENTOS</b>	0.00	Ninguno	0.00	<b>0.00%</b>	0.00	<b>0.00%</b>	Ninguno

<b>MUROS</b>	27.00	6.53	<b>24.19%</b>	20.47	<b>75.81%</b>	
<b>SOBRECIMIENTOS</b>	0.00	0.00	<b>0.00%</b>	0.00	<b>0.00%</b>	
<b>TOTAL</b>	<b>27.00</b>	<b>6.53</b>	<b>24.19%</b>	<b>20.47</b>	<b>75.81%</b>	
<b>NIVELES DE SEVERIDAD DE LA UNIDAD MUESTRAL 14</b>						
<b>ÁREAS (m2)</b>	<b>ÁREA TOTAL UM-14</b>	<b>ÁREA TOTAL CON PATOLOGÍAS</b>	<b>ÁREA TOTAL SIN PATOLOGÍAS</b>	<b>LEVE</b>	<b>MODERADO</b>	<b>SEVERO</b>
	<b>27.00</b>	6.53	20.47	0.00	0.59	5.94
<b>UNIDAD MUESTRAL 14</b>		<b>24.19%</b>	<b>75.81%</b>	<b>0.00%</b>	<b>2.19%</b>	<b>22.00%</b>

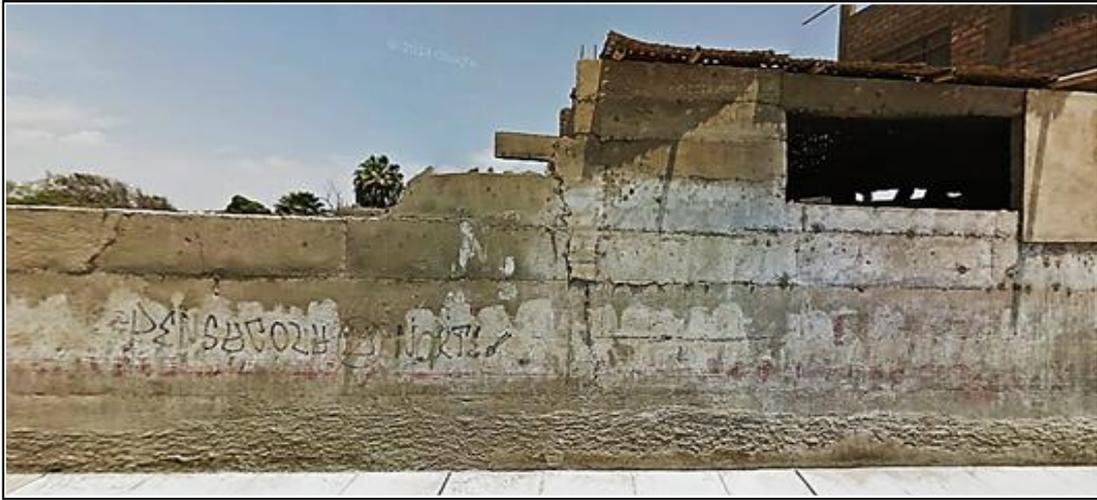
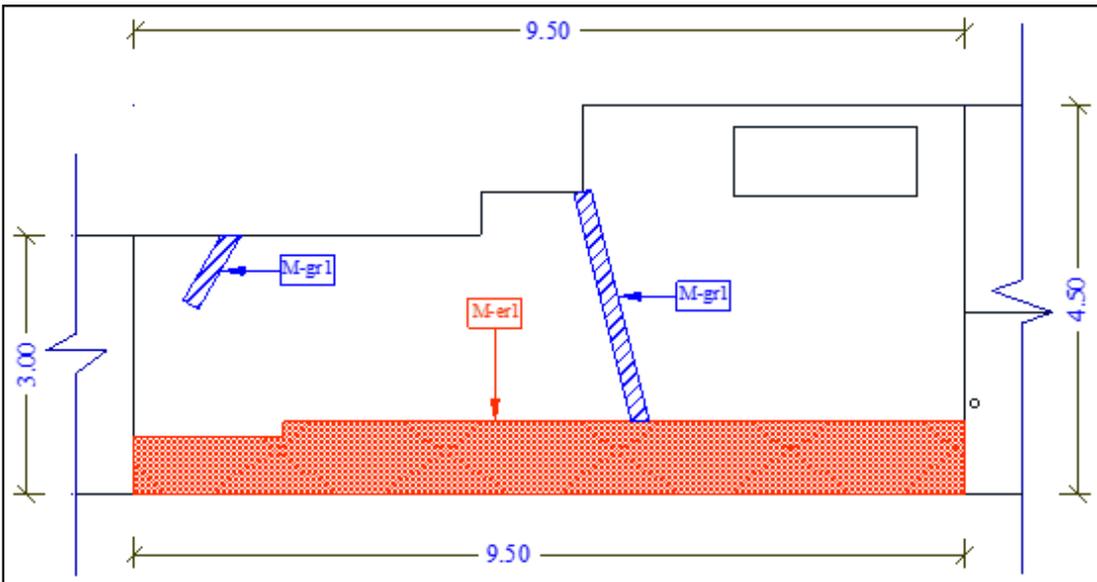
**EVIDENCIA FOTOGRÁFICA DE LA UNIDAD MUESTRAL 15**

6.54	0.30	2.31%	0.00	-	
	M-gr1	0.20	0.70	5.38%	3.00	-	
		0.55	1.00	7.69%	4.00	-	
SOBRECIMENTOS	-	0.00	0.00	0.00%	0.00	-	
EVALUACIÓN DE LAS PATOLOGÍAS DE LA UNIDAD MUESTRAL 15							
ELEMENTOS ESTRUCTURALES	ÁREA TOTAL (m2)	PATOLOGÍAS ENCONTRADAS	ÁREA AFECTADA (m2)	ÁREA NO AFECTADA (%)	ÁREA NO AFECTADA (m2)	ÁREA NO AFECTADA (%)	NIVEL DE SEVERIDAD
VIGAS	0.00	Ninguno	0.00	0.00%	0.00	0.00%	Ninguno
COLUMNAS	0.00	Ninguno	0.00	0.00%	0.00	0.00%	Ninguno
MUROS	33.97	Erosión	7.70	22.67%	26.27	77.33%	Severo
		Grieta	0.75	2.21%	33.22	97.79%	Moderado
SOBRECIMENTOS	0.00	Ninguno	0.00	0.00%	0.00	0.00%	Ninguno

<b>TIPOS DE PATOLOGÍAS DE LA UNIDAD MUESTRAL 15</b>						
<b>ÁREA TOTAL DE LOS ELEMENTOS ESTRUCTURALES EVALUADOS (m2)</b>						<b>33.97</b>
<b>PATOLOGÍAS ENCONTRADAS</b>	<b>ÁREA AFECTADA DE CADA PATOLOGÍA</b>		<b>ÁREA TOTAL AFECTADA</b>		<b>ÁREA TOTAL NO AFECTADA</b>	
	<b>(m2)</b>	<b>(%)</b>	<b>(m2)</b>	<b>(%)</b>	<b>(m2)</b>	<b>(%)</b>
<b>EROSIÓN</b>	7.70	22.67%				
<b>DESPRENDIMIENTO</b>	0.00	0.00%				
<b>GRIETA</b>	0.75	2.21%	8.45	24.87%	25.52	75.13%
<b>EFLORESCENCIA</b>	0.00	0.00%				
<b>CORROSIÓN</b>	0.00	0.00%				
<b>ELEMENTOS ESTRUCTURALES AFECTADOS DE LA UNIDAD MUESTRAL 15</b>						
<b>ELEMENTOS ESTRUCTURALES</b>	<b>ÁREA TOTAL DE CADA ELEMENTO ESTRUCTURAL (m2)</b>	<b>ÁREA AFECTADA</b>		<b>ÁREA NO AFECTADA</b>		
		<b>(m2)</b>	<b>(%)</b>	<b>(m2)</b>	<b>(%)</b>	
<b>VIGAS</b>	0.00	0.00	0.00%	0.00	0.00%	
<b>COLUMNAS</b>	0.00	0.00	0.00%	0.00	0.00%	
<b>MUROS</b>	33.97	8.45	24.87%	25.52	75.13%	
<b>SOBRECIMIENTOS</b>	0.00	0.00	0.00%	0.00	0.00%

<b>TOTAL</b>	<b>33.97</b>	<b>8.45</b>	<b>24.87%</b>	<b>25.52</b>	<b>75.13%</b>	
<b>NIVELES DE SEVERIDAD DE LA UNIDAD MUESTRAL 15</b>						
<b>ÁREAS (m2)</b>	<b>ÁREA TOTAL UM-15</b>	<b>ÁREA TOTAL CON PATOLOGÍAS</b>	<b>ÁREA TOTAL SIN PATOLOGÍAS</b>	<b>LEVE</b>	<b>MODERADO</b>	<b>SEVERO</b>
	<b>33.97</b>	8.45	25.52	0.00	0.75	7.70
<b>UNIDAD MUESTRAL 15</b>		<b>24.87%</b>	<b>75.13%</b>	<b>0.00%</b>	<b>2.21%</b>	<b>22.67%</b>

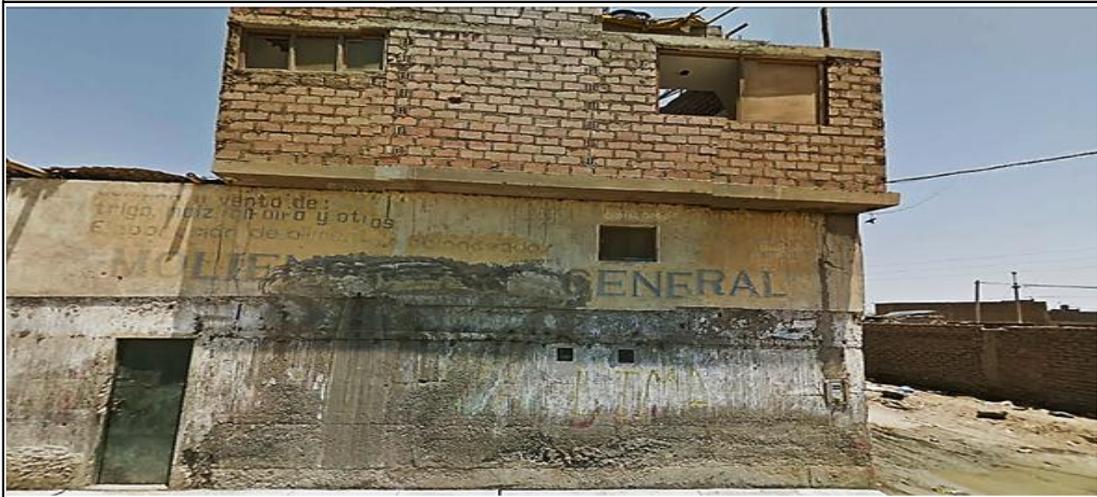
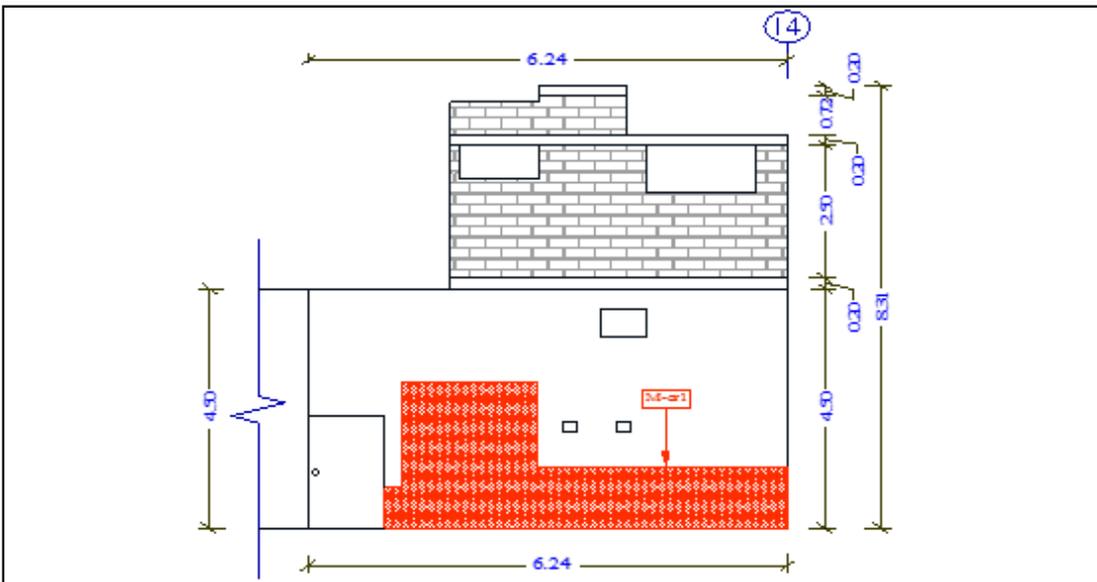
**EVIDENCIA FOTOGRÁFICA DE LA UNIDAD MUESTRAL 16**

<b>TIPOS DE PATOLOGÍAS DE LA UNIDAD MUESTRAL 16</b>						
<b>ÁREA TOTAL DE LOS ELEMENTOS ESTRUCTURALES EVALUADOS (m2)</b>						<b>25.60</b>
<b>PATOLOGÍAS ENCONTRADAS</b>	<b>ÁREA AFECTADA DE CADA PATOLOGÍA</b>		<b>ÁREA TOTAL AFECTADA</b>		<b>ÁREA TOTAL NO AFECTADA</b>	
	<b>(m2)</b>	<b>(%)</b>	<b>(m2)</b>	<b>(%)</b>	<b>(m2)</b>	<b>(%)</b>
<b>EROSIÓN</b>	8.76	<b>34.22%</b>				
<b>DESPRENDIMIENTO</b>	0.00	<b>0.00%</b>				
<b>GRIETA</b>	0.00	<b>0.00%</b>	8.76	<b>34.22%</b>	16.84	<b>65.78%</b>
<b>EFLORESCENCIA</b>	0.00	<b>0.00%</b>				
<b>CORROSIÓN</b>	0.00	<b>0.00%</b>				
<b>ELEMENTOS ESTRUCTURALES AFECTADOS DE LA UNIDAD MUESTRAL 16</b>						
<b>ELEMENTOS ESTRUCTURALES</b>	<b>ÁREA TOTAL DE CADA ELEMENTO ESTRUCTURAL (m2)</b>	<b>ÁREA AFECTADA</b>		<b>ÁREA NO AFECTADA</b>		
		<b>(m2)</b>	<b>(%)</b>	<b>(m2)</b>	<b>(%)</b>	
<b>VIGAS</b>	0.00	0.00	<b>0.00%</b>	0.00	<b>0.00%</b>	
<b>COLUMNAS</b>	0.00	0.00	<b>0.00%</b>	0.00	<b>0.00%</b>

<b>MUROS</b>	25.60	8.76	<b>34.22%</b>	16.84	<b>65.78%</b>	
<b>SOBRECIMIENTOS</b>	0.00	0.00	<b>0.00%</b>	0.00	<b>0.00%</b>	
<b>TOTAL</b>	<b>25.60</b>	<b>8.76</b>	<b>34.22%</b>	<b>16.84</b>	<b>65.78%</b>	
<b>NIVELES DE SEVERIDAD DE LA UNIDAD MUESTRAL 16</b>						
<b>ÁREAS (m2)</b>	<b>ÁREA TOTAL UM-16</b>	<b>ÁREA TOTAL CON PATOLOGÍAS</b>	<b>ÁREA TOTAL SIN PATOLOGÍAS</b>	<b>LEVE</b>	<b>MODERADO</b>	<b>SEVERO</b>
	<b>25.60</b>	8.76	16.84	0.00	0.00	8.76
<b>UNIDAD MUESTRAL 16</b>		<b>34.22%</b>	<b>65.78%</b>	<b>0.00%</b>	<b>0.00%</b>	<b>34.22%</b>

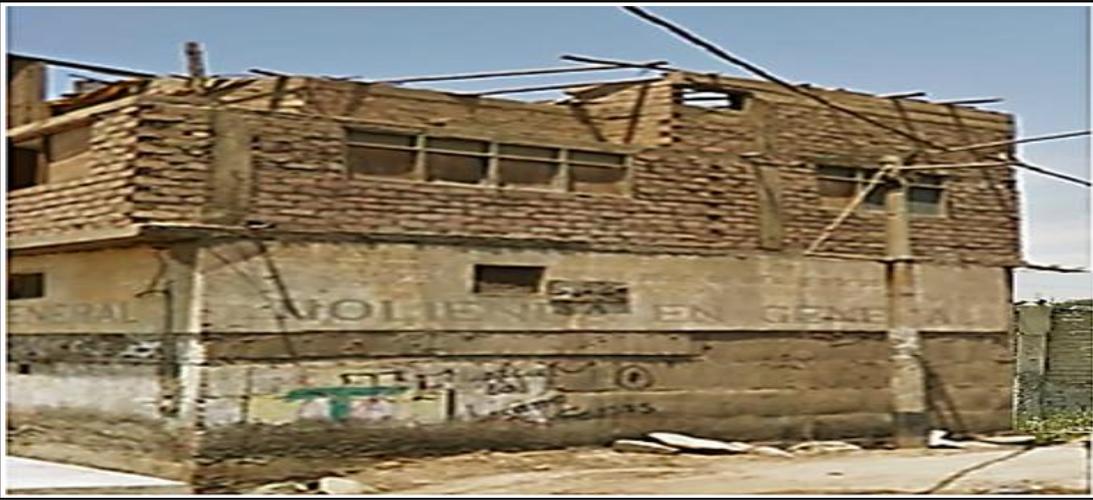
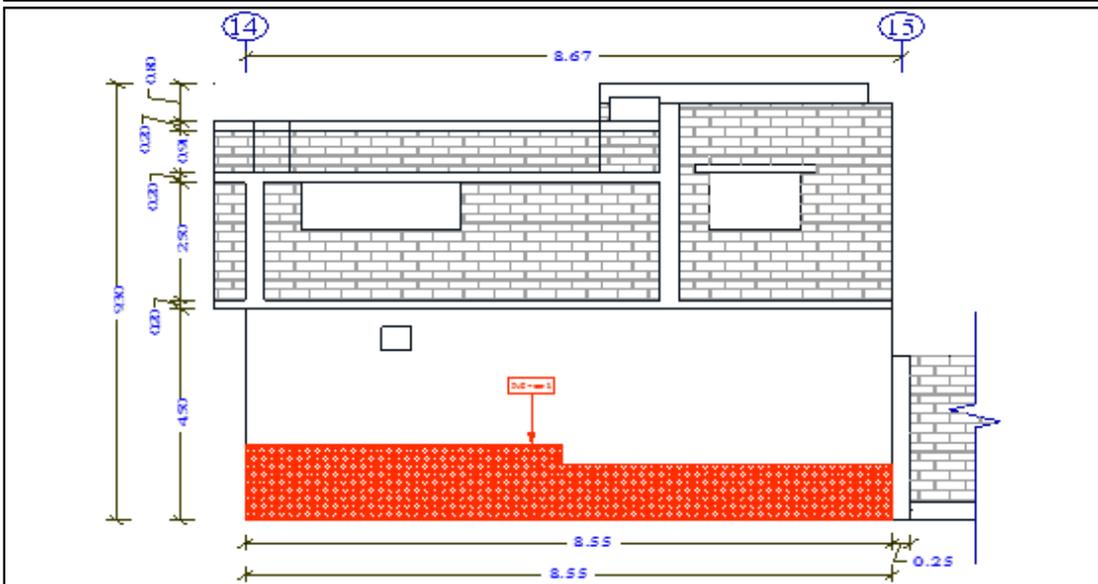
**EVIDENCIA FOTOGRÁFICA DE LA UNIDAD MUESTRAL 17**

<b>TIPOS DE PATOLOGÍAS DE LA UNIDAD MUESTRAL 17</b>						
<b>ÁREA TOTAL DE LOS ELEMENTOS ESTRUCTURALES EVALUADOS (m2)</b>						<b>38.28</b>
<b>PATOLOGÍAS ENCONTRADAS</b>	<b>ÁREA AFECTADA DE CADA PATOLOGÍA</b>		<b>ÁREA TOTAL AFECTADA</b>		<b>ÁREA TOTAL NO AFECTADA</b>	
	<b>(m2)</b>	<b>(%)</b>	<b>(m2)</b>	<b>(%)</b>	<b>(m2)</b>	<b>(%)</b>
<b>EROSIÓN</b>	11.89	<b>31.06%</b>				
<b>DESPRENDIMIENTO</b>	0.00	<b>0.00%</b>				
<b>GRIETA</b>	0.00	<b>0.00%</b>	11.89	<b>31.06%</b>	26.39	<b>68.94%</b>
<b>EFLORESCENCIA</b>	0.00	<b>0.00%</b>				
<b>CORROSIÓN</b>	0.00	<b>0.00%</b>				
<b>ELEMENTOS ESTRUCTURALES AFECTADOS DE LA UNIDAD MUESTRAL 17</b>						
<b>ELEMENTOS ESTRUCTURALES</b>	<b>ÁREA TOTAL DE CADA ELEMENTO ESTRUCTURAL (m2)</b>	<b>ÁREA AFECTADA</b>		<b>ÁREA NO AFECTADA</b>		
		<b>(m2)</b>	<b>(%)</b>	<b>(m2)</b>	<b>(%)</b>	
<b>VIGAS</b>	0.00	0.00	<b>0.00%</b>	0.00	<b>0.00%</b>	
<b>COLUMNAS</b>	0.00	0.00	<b>0.00%</b>	0.00	<b>0.00%</b>

<b>MUROS</b>	38.28	11.89	<b>31.06%</b>	26.39	<b>68.94%</b>	
<b>SOBRECIMENTOS</b>	0.00	0.00	<b>0.00%</b>	0.00	<b>0.00%</b>	
<b>TOTAL</b>	<b>38.28</b>	<b>11.89</b>	<b>31.06%</b>	<b>26.39</b>	<b>68.94%</b>	
<b>NIVELES DE SEVERIDAD DE LA UNIDAD MUESTRAL 17</b>						
<b>ÁREAS (m2)</b>	<b>ÁREA TOTAL UM-17</b>	<b>ÁREA TOTAL CON PATOLOGÍAS</b>	<b>ÁREA TOTAL SIN PATOLOGÍAS</b>	<b>LEVE</b>	<b>MODERADO</b>	<b>SEVERO</b>
	<b>38.28</b>	11.89	26.39	0.00	0.00	11.89
<b>UNIDAD MUESTRAL 17</b>		<b>31.06%</b>	<b>68.94%</b>	<b>0.00%</b>	<b>0.00%</b>	<b>31.06%</b>

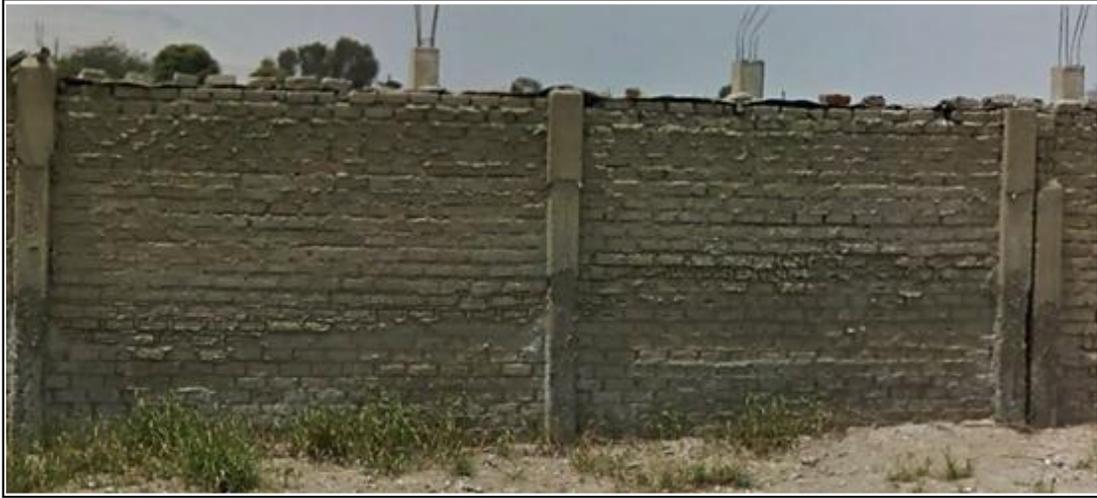
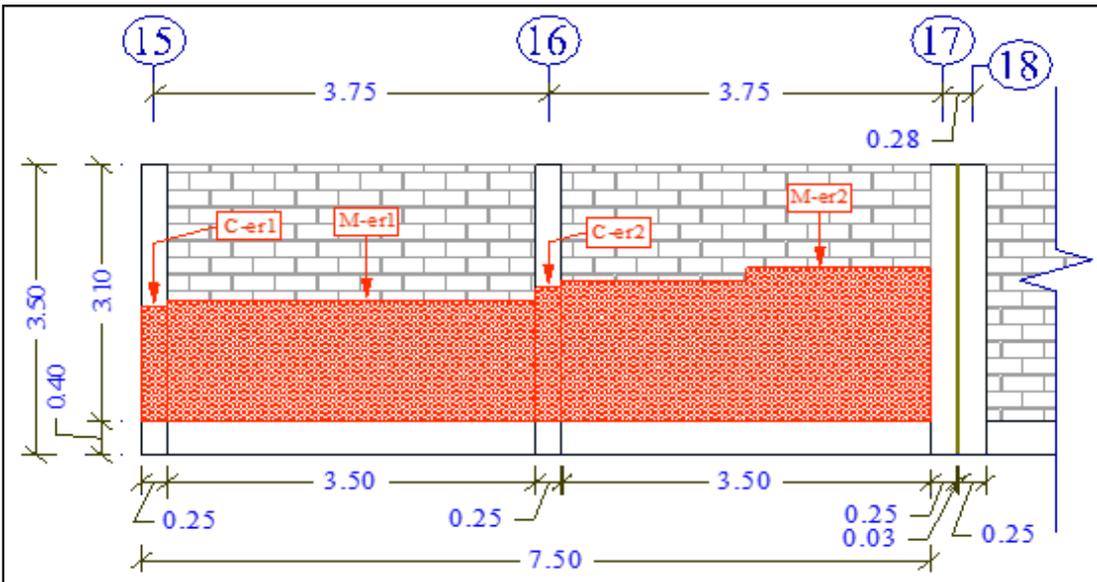
**EVIDENCIA FOTOGRÁFICA DE LA UNIDAD MUESTRAL 18**

<b>TIPOS DE PATOLOGÍAS DE LA UNIDAD MUESTRAL 18</b>						
<b>ÁREA TOTAL DE LOS ELEMENTOS ESTRUCTURALES EVALUADOS (m2)</b>						<b>26.25</b>
<b>PATOLOGÍAS ENCONTRADAS</b>	<b>ÁREA AFECTADA DE CADA PATOLOGÍA</b>		<b>ÁREA TOTAL AFECTADA</b>		<b>ÁREA TOTAL NO AFECTADA</b>	
	<b>(m2)</b>	<b>(%)</b>	<b>(m2)</b>	<b>(%)</b>	<b>(m2)</b>	<b>(%)</b>
<b>EROSIÓN</b>	12.18	<b>46.40%</b>				
<b>DESPRENDIMIENTO</b>	0.00	<b>0.00%</b>				
<b>GRIETA</b>	0.00	<b>0.00%</b>	12.18	<b>46.40%</b>	14.07	<b>53.60%</b>
<b>EFLORESCENCIA</b>	0.00	<b>0.00%</b>				
<b>CORROSIÓN</b>	0.00	<b>0.00%</b>				
<b>ELEMENTOS ESTRUCTURALES AFECTADOS DE LA UNIDAD MUESTRAL 18</b>						
<b>ELEMENTOS ESTRUCTURALES</b>	<b>ÁREA TOTAL DE CADA ELEMENTO ESTRUCTURAL (m2)</b>	<b>ÁREA AFECTADA</b>		<b>ÁREA NO AFECTADA</b>		
		<b>(m2)</b>	<b>(%)</b>	<b>(m2)</b>	<b>(%)</b>	
<b>VIGAS</b>	0.00	0.00	<b>0.00%</b>	0.00	<b>0.00%</b>	
<b>COLUMNAS</b>	1.75	0.76	<b>43.43%</b>	0.99	<b>56.57%</b>

<b>MUROS</b>	21.70	11.42	<b>52.63%</b>	10.28	<b>47.37%</b>	
<b>SOBRECIMIENTOS</b>	2.80	0.00	<b>0.00%</b>	2.80	<b>100.00%</b>	
<b>TOTAL</b>	<b>26.25</b>	<b>12.18</b>	<b>46.40%</b>	<b>14.07</b>	<b>53.60%</b>	
<b>NIVELES DE SEVERIDAD DE LA UNIDAD MUESTRAL 18</b>						
<b>ÁREAS (m2)</b>	<b>ÁREA TOTAL UM-18</b>	<b>ÁREA TOTAL CON PATOLOGÍAS</b>	<b>ÁREA TOTAL SIN PATOLOGÍAS</b>	<b>LEVE</b>	<b>MODERADO</b>	<b>SEVERO</b>
	<b>26.25</b>	12.18	14.07	0.00	0.00	12.18
<b>UNIDAD MUESTRAL 18</b>		<b>46.40%</b>	<b>53.60%</b>	<b>0.00%</b>	<b>0.00%</b>	<b>46.40%</b>

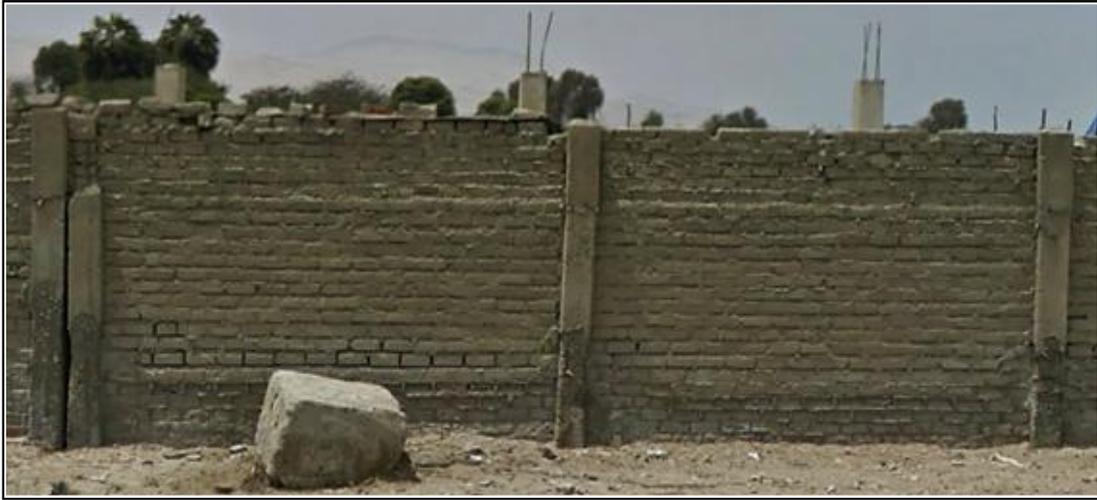
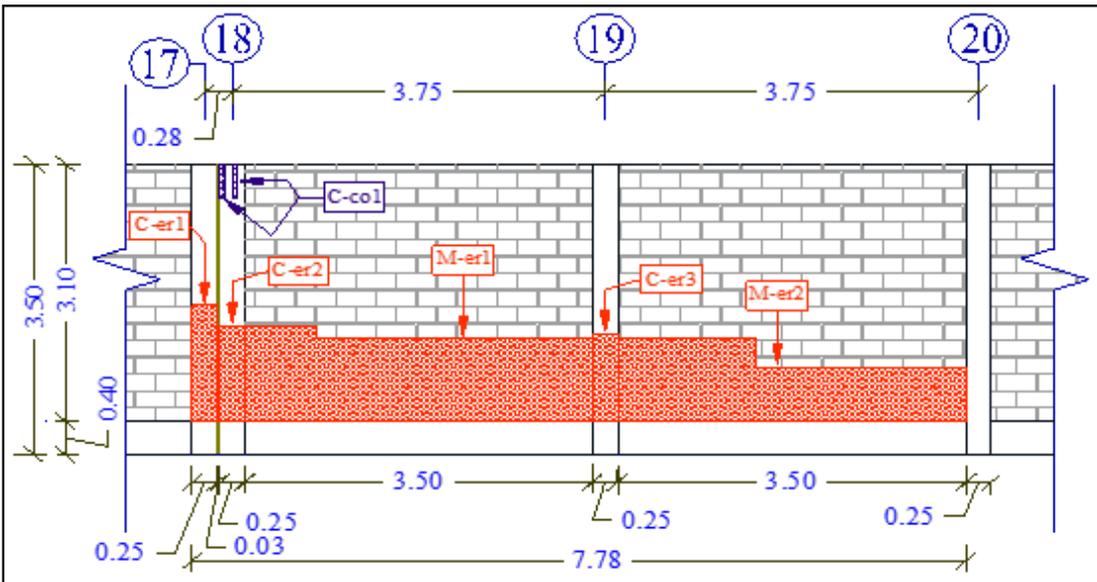
**EVIDENCIA FOTOGRÁFICA DE LA UNIDAD MUESTRAL 19**

2.78	0.80	6.15%	0.00	-	
	M-er2	1.39	0.70	5.38%	0.00	-	
		1.37	0.70	5.38%	0.00	-	
SOBRECIMENTOS	-	0.00	0.00	0.00%	0.00	-	
EVALUACIÓN DE LAS PATOLOGÍAS DE LA UNIDAD MUESTRAL 19							
ELEMENTOS ESTRUCTURALES	ÁREA TOTAL (m2)	PATOLOGÍAS ENCONTRADAS	ÁREA AFECTADA (m2)	ÁREA NO AFECTADA (%)	ÁREA NO AFECTADA (m2)	ÁREA NO AFECTADA (%)	NIVEL DE SEVERIDAD
VIGAS	0.00	Ninguno	0.00	0.00%	0.00	0.00%	Ninguno
COLUMNAS	2.63	Erosión	0.90	34.22%	1.73	65.78%	Severo
		Corrosión	0.04	1.52%	2.59	98.48%	Leve
MUROS	21.70	Erosión	6.37	29.35%	15.33	70.65%	Severo
SOBRECIMENTOS	2.80	Ninguno	0.00	0.00%	2.80	100.00%	Ninguno

<b>TIPOS DE PATOLOGÍAS DE LA UNIDAD MUESTRAL 19</b>						
<b>ÁREA TOTAL DE LOS ELEMENTOS ESTRUCTURALES EVALUADOS (m2)</b>						<b>27.13</b>
<b>PATOLOGÍAS ENCONTRADAS</b>	<b>ÁREA AFECTADA DE CADA PATOLOGÍA</b>		<b>ÁREA TOTAL AFECTADA</b>		<b>ÁREA TOTAL NO AFECTADA</b>	
	<b>(m2)</b>	<b>(%)</b>	<b>(m2)</b>	<b>(%)</b>	<b>(m2)</b>	<b>(%)</b>
<b>EROSIÓN</b>	7.27	<b>26.80%</b>				
<b>DESPRENDIMIENTO</b>	0.00	<b>0.00%</b>				
<b>GRIETA</b>	0.00	<b>0.00%</b>	7.31	<b>26.94%</b>	19.82	<b>73.06%</b>
<b>EFLORESCENCIA</b>	0.00	<b>0.00%</b>				
<b>CORROSIÓN</b>	0.04	<b>0.15%</b>				
<b>ELEMENTOS ESTRUCTURALES AFECTADOS DE LA UNIDAD MUESTRAL 19</b>						
<b>ELEMENTOS ESTRUCTURALES</b>	<b>ÁREA TOTAL DE CADA ELEMENTO ESTRUCTURAL (m2)</b>	<b>ÁREA AFECTADA</b>		<b>ÁREA NO AFECTADA</b>		
		<b>(m2)</b>	<b>(%)</b>	<b>(m2)</b>	<b>(%)</b>	
<b>VIGAS</b>	0.00	0.00	<b>0.00%</b>	0.00	<b>0.00%</b>	
<b>COLUMNAS</b>	2.63	0.94	<b>35.74%</b>	1.69	<b>64.26%</b>

<b>MUROS</b>	21.70	6.37	<b>29.35%</b>	15.33	<b>70.65%</b>	
<b>SOBRECIMIENTOS</b>	2.80	0.00	<b>0.00%</b>	2.80	<b>100.00%</b>	
<b>TOTAL</b>	<b>27.13</b>	<b>7.31</b>	<b>26.94%</b>	<b>19.82</b>	<b>73.06%</b>	
<b>NIVELES DE SEVERIDAD DE LA UNIDAD MUESTRAL 19</b>						
<b>ÁREAS (m2)</b>	<b>ÁREA TOTAL UM-19</b>	<b>ÁREA TOTAL CON PATOLOGÍAS</b>	<b>ÁREA TOTAL SIN PATOLOGÍAS</b>	<b>LEVE</b>	<b>MODERADO</b>	<b>SEVERO</b>
	<b>27.13</b>	7.31	19.82	0.04	0.00	7.27
<b>UNIDAD MUESTRAL 19</b>		<b>26.94%</b>	<b>73.06%</b>	<b>0.15%</b>	<b>0.00%</b>	<b>26.80%</b>

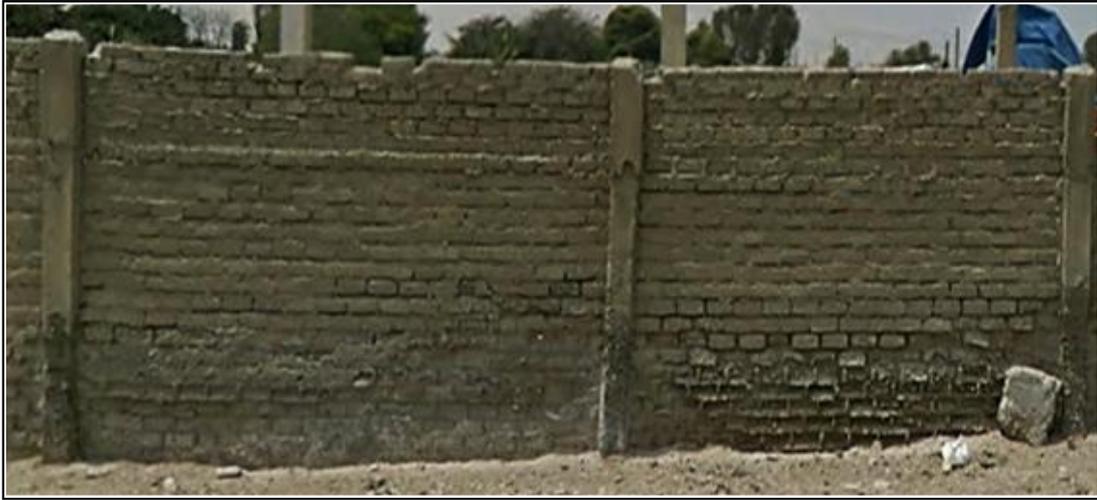
**EVIDENCIA FOTOGRÁFICA DE LA UNIDAD MUESTRAL 20**

<b>TIPOS DE PATOLOGÍAS DE LA UNIDAD MUESTRAL 20</b>						
<b>ÁREA TOTAL DE LOS ELEMENTOS ESTRUCTURALES EVALUADOS (m2)</b>						<b>26.38</b>
<b>PATOLOGÍAS ENCONTRADAS</b>	<b>ÁREA AFECTADA DE CADA PATOLOGÍA</b>		<b>ÁREA TOTAL AFECTADA</b>		<b>ÁREA TOTAL NO AFECTADA</b>	
	<b>(m2)</b>	<b>(%)</b>	<b>(m2)</b>	<b>(%)</b>	<b>(m2)</b>	<b>(%)</b>
<b>EROSIÓN</b>	7.59	<b>28.77%</b>				
<b>DESPRENDIMIENTO</b>	0.00	<b>0.00%</b>				
<b>GRIETA</b>	0.00	<b>0.00%</b>	9.87	<b>37.41%</b>	16.51	<b>62.59%</b>
<b>EFLORESCENCIA</b>	2.28	<b>8.64%</b>				
<b>CORROSIÓN</b>	0.00	<b>0.00%</b>				
<b>ELEMENTOS ESTRUCTURALES AFECTADOS DE LA UNIDAD MUESTRAL 20</b>						
<b>ELEMENTOS ESTRUCTURALES</b>	<b>ÁREA TOTAL DE CADA ELEMENTO ESTRUCTURAL (m2)</b>	<b>ÁREA AFECTADA</b>		<b>ÁREA NO AFECTADA</b>		
		<b>(m2)</b>	<b>(%)</b>	<b>(m2)</b>	<b>(%)</b>	
<b>VIGAS</b>	0.00	0.00	<b>0.00%</b>	0.00	<b>0.00%</b>	
<b>COLUMNAS</b>	1.88	0.65	<b>34.57%</b>	1.23	<b>65.43%</b>

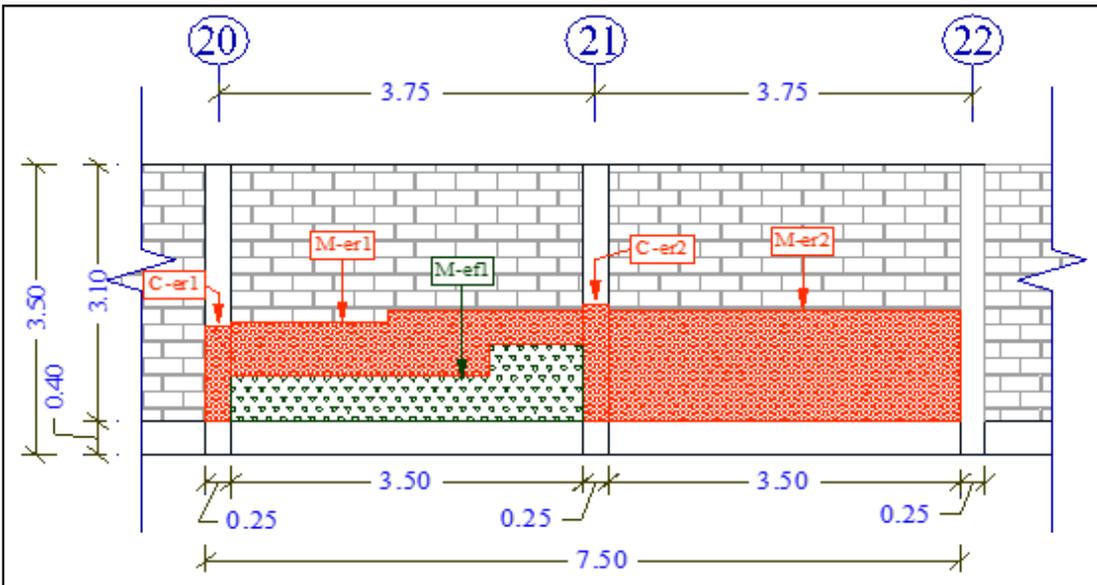
**PLANO PATOLÓGICO EN ELEVACIÓN DE LA UNIDAD MUESTRAL 20**

Ubicación de las patologías en los elementos estructurales	Código del elemento estructural	Tipos de patologías encontradas en la Unidad Muestral 20		Niveles de severidad
		Nombre y código	Representac.	
Vigas	(V)	Erosión (er)		Leve Moderado Severo
Columnas	(C)	Desprendimiento (de)		
Muros	(M)	Grieta (gr)		
Sobrecimientos	(S)	Eflorescencia (ef)		
		Corrosión (co)

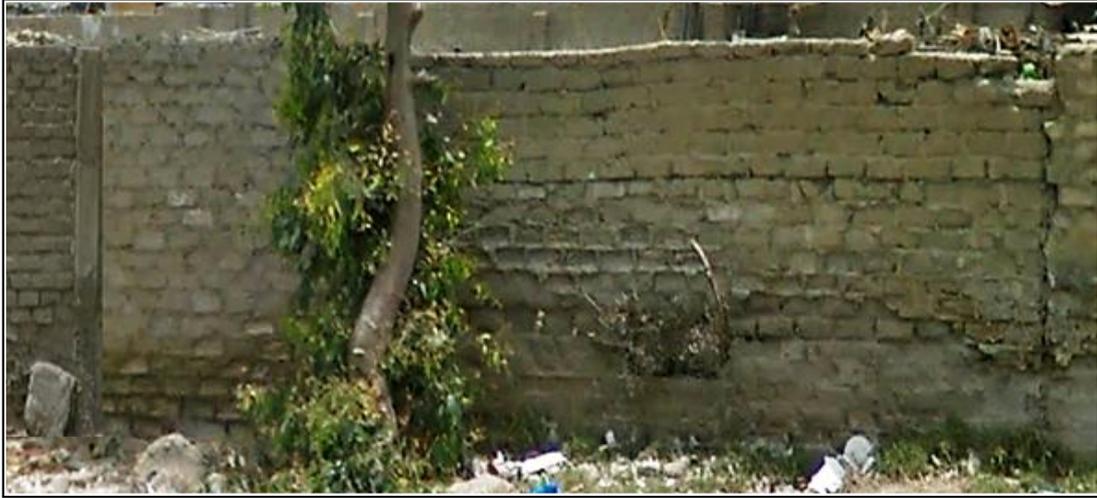
**EVIDENCIA FOTOGRÁFICA DE LA UNIDAD MUESTRAL 21**

<b>UBICACIÓN: UNIDAD MUESTRAL 21</b>	
<b>DESCRIPCIÓN</b>	Se observa el deterioro parcial de las unidades de albañilería del muro.
<b>CAUSA</b>	Es causada por la humedad capilar del terreno natural. El agua asciende por capilaridad hacia el interior del muro reaccionando con los componentes del ladrillo, deteriorándolo periódicamente.
<b>INTERVENCIÓN</b>	Realizar la demolición del muro de albañilería de la unidad muestral usando combo y cincel. Preparar y aplicar mortero de proporción 1:5 + aditivo impermeabilizante y, finalmente, realizar el aparejo de ladrillos de iguales características a los retirados.
<b>RECOMENDACIÓN</b>	Se recomienda realizar un revestimiento de protección de 1.5 cm de espesor del paño de la unidad muestral con mortero de proporción 1:5 + aditivo impermeabilizante para protegerlo de la humedad. Se recomienda construir una vereda de circulación con concreto $F'c=175 \text{ kg/cm}^2$ como medida de protección entre el terreno natural y el muro. (Ver anexo 05)
