**DETERMINACIÓN Y EVALUACIÓN DE LAS  
PATOLOGÍAS DEL CONCRETO EN VIGAS,  
COLUMNAS, MUROS Y SOBRECIMIENTOS DE  
ALBAÑILERÍA DEL CERCO DEL MOLINO SANTO  
DOMINGO DEL ASENTAMIENTO HUMANO SANTO  
DOMINGO, DISTRITO DE CHIMBOTE, PROVINCIA  
DEL SANTA, REGIÓN ÁNCASH, ENERO – 2019.**

**TESIS PARA OPTAR EL TÍTULO PROFESIONAL DE  
INGENIERO CIVIL**

**OBREGÓN FLORES, LENIN GEORGE**

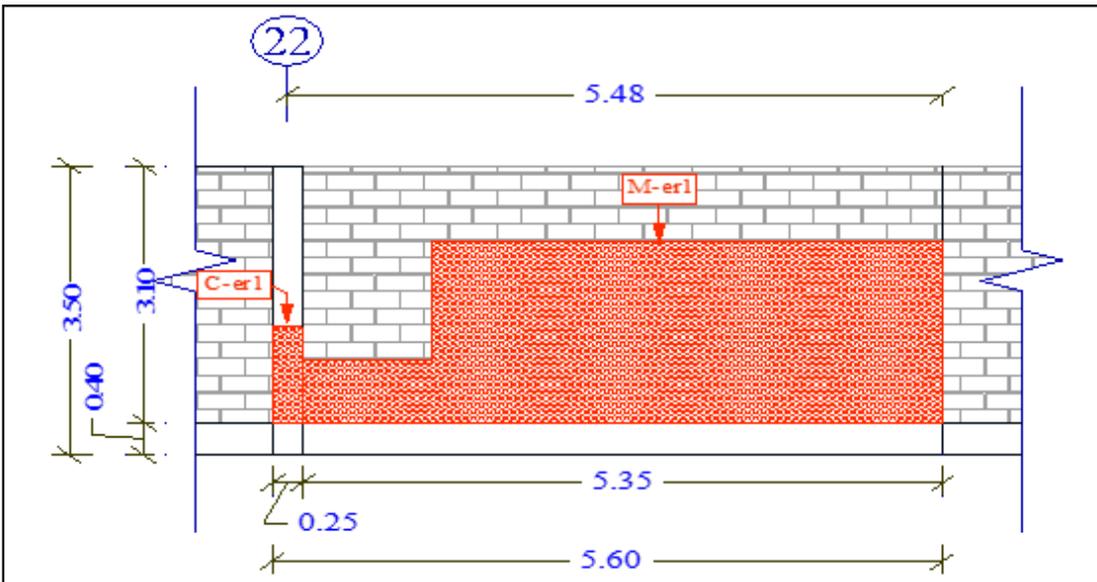
**PLANO PATOLÓGICO EN ELEVACIÓN DE LA UNIDAD MUESTRAL 21**

Ubicación de las patologías en los elementos estructurales	Código del elemento estructural	Tipos de patologías encontradas en la Unidad Muestral 21		Niveles de severidad
		Nombre y código	Representac.	
Vigas	(V)	Erosión (er)		Leve
Columnas	(C)	Desprendimiento (de)		
Muros	(M)	Grieta (gr)		Mode-rado
Sobrecimientos	(S)	Eflorescencia (ef)		Severo
		Corrosión (co)

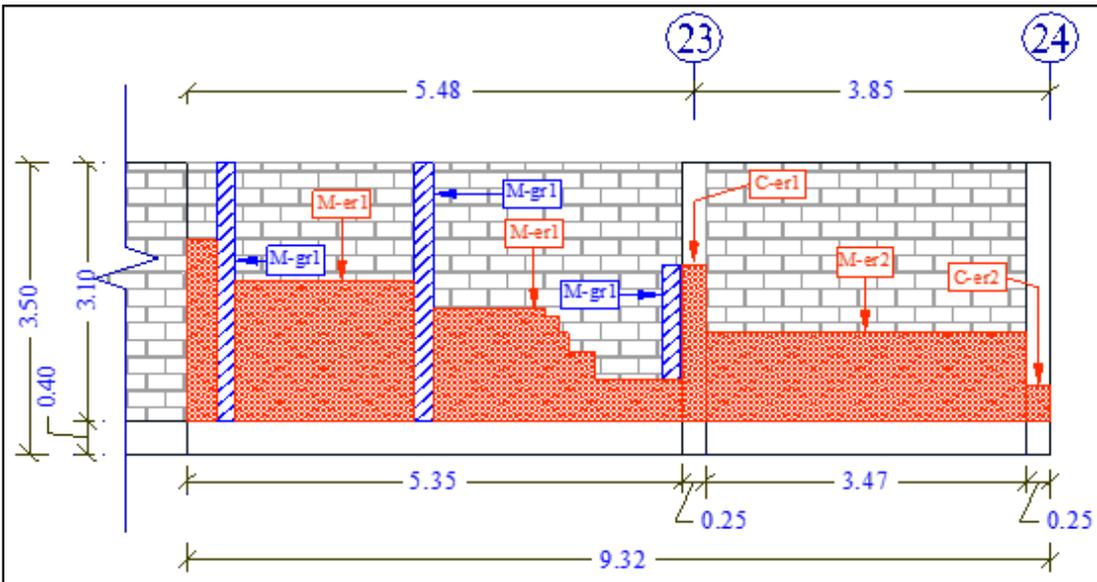
**PLANO PATOLÓGICO EN ELEVACIÓN DE LA UNIDAD MUESTRAL 22**

Ubicación de las patologías en los elementos estructurales	Código del elemento estructural	Tipos de patologías encontradas en la Unidad Muestral 22		Niveles de severidad
		Nombre y código	Representac.	
Vigas	(V)	Erosión (er)		Leve Moderado Severo
Columnas	(C)	Desprendimiento (de)		
Muros	(M)	Grieta (gr)		
Sobrecimientos	(S)	Eflorescencia (ef)		
		Corrosión (co)

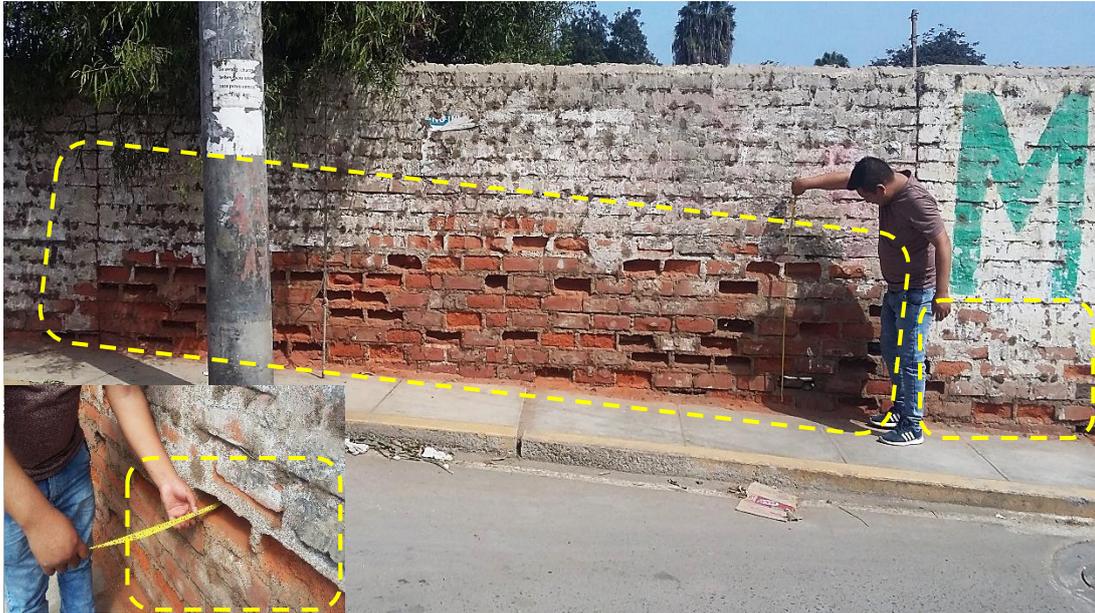
**Fotografía 04:** Muro de albañilería afectado por la erosión en la Unidad Muestral 01.

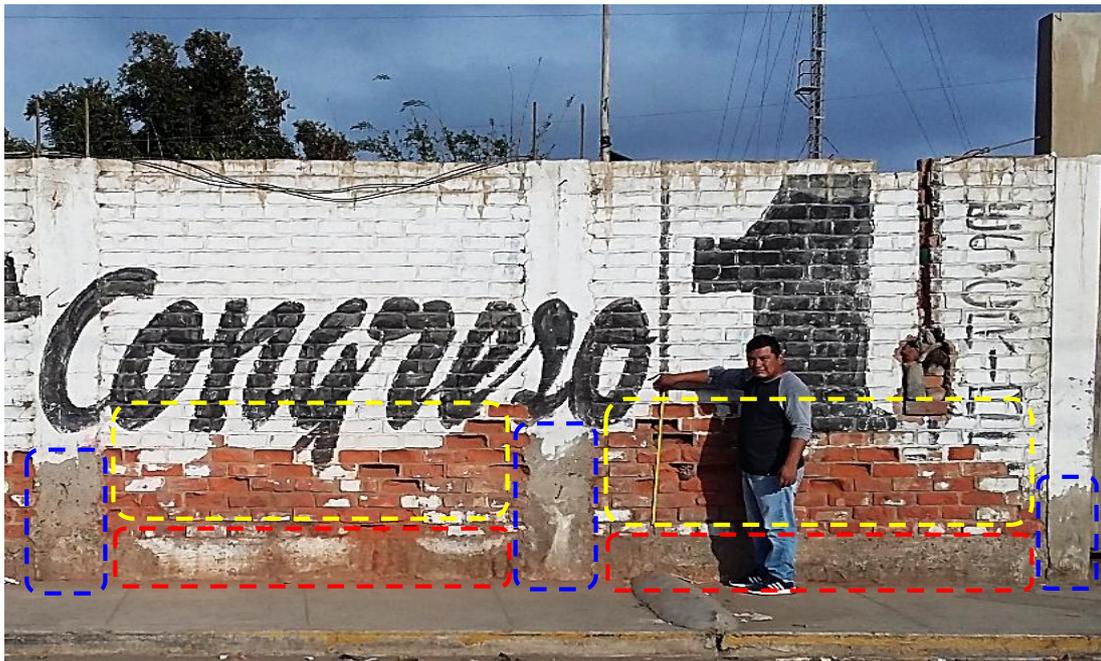
**Fotografía 05:** Muros de albañilería, columnas de confinamiento y sobrecimientos afectados por la erosión en la Unidad Muestral 04.

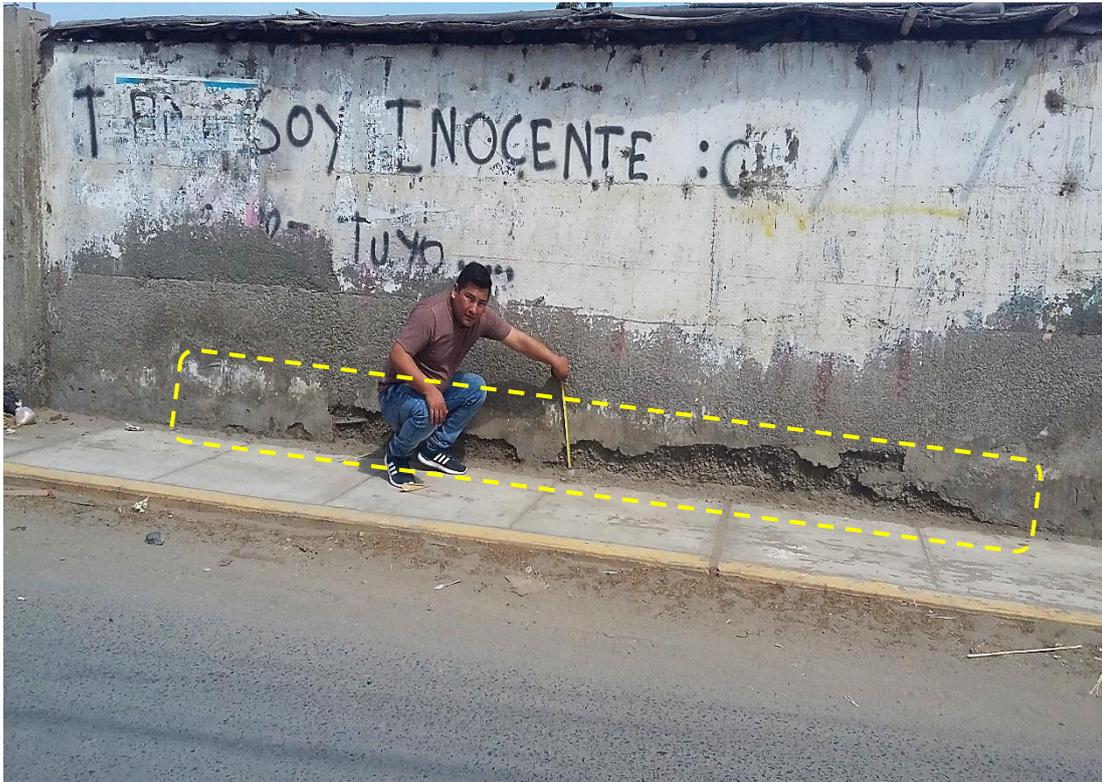
**Fotografía 06:** Muro de concreto afectado en la parte inferior por el desprendimiento del recubrimiento de concreto en la Unidad Muestral 05.

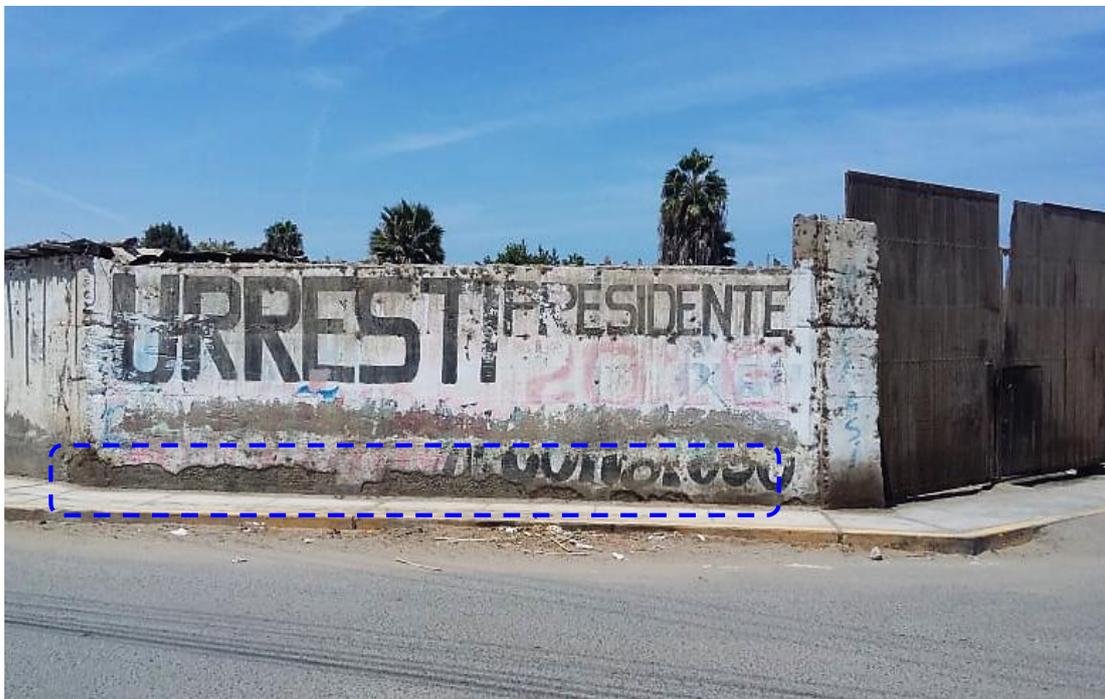
**Fotografía 07:** Muro de concreto afectado en la parte inferior por el desprendimiento del recubrimiento de concreto en la Unidad Muestral 06.

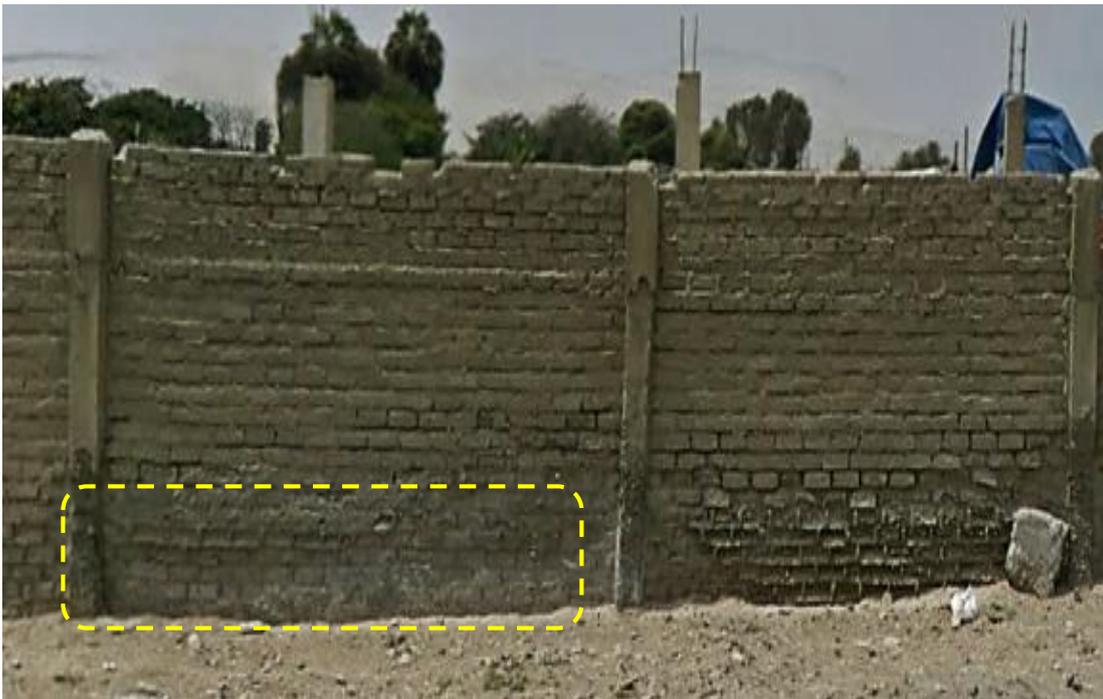
**Fotografía 11:** Muro de albañilería afectado por la eflorescencia en la Unidad Muestral 20. Presencia de capa fina de manchas blanquecinas con cierta transparencia en la parte inferior del muro.

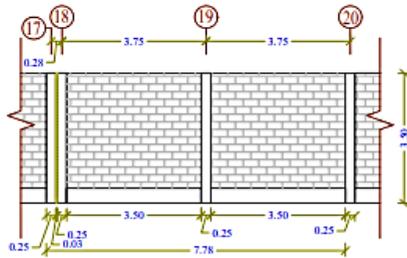
UNIDAD MUESTRAL 19

<b>TIPOS DE PATOLOGÍAS DE LA UNIDAD MUESTRAL 19</b>						
<b>ÁREA TOTAL DE LOS ELEMENTOS ESTRUCTURALES EVALUADOS (m2)</b>						<b>27.13</b>
<b>PATOLOGÍAS ENCONTRADAS</b>	<b>ÁREA AFECTADA DE CADA PATOLOGÍA</b>		<b>ÁREA TOTAL AFECTADA</b>		<b>ÁREA TOTAL NO AFECTADA</b>	
	<b>(m2)</b>	<b>(%)</b>	<b>(m2)</b>	<b>(%)</b>	<b>(m2)</b>	<b>(%)</b>
<b>EROSIÓN</b>	7.27	<b>26.80%</b>				
<b>DESPRENDIMIENTO</b>	0.00	<b>0.00%</b>				
<b>GRIETA</b>	0.00	<b>0.00%</b>	7.31	<b>26.94%</b>	19.82	<b>73.06%</b>
<b>EFLORESCENCIA</b>	0.00	<b>0.00%</b>				
<b>CORROSIÓN</b>	0.04	<b>0.15%</b>				
<b>ELEMENTOS ESTRUCTURALES AFECTADOS DE LA UNIDAD MUESTRAL 19</b>						
<b>ELEMENTOS ESTRUCTURALES</b>	<b>ÁREA TOTAL DE CADA ELEMENTO ESTRUCTURAL (m2)</b>	<b>ÁREA AFECTADA</b>		<b>ÁREA NO AFECTADA</b>		
		<b>(m2)</b>	<b>(%)</b>	<b>(m2)</b>	<b>(%)</b>	
<b>VIGAS</b>	0.00	0.00	<b>0.00%</b>	0.00	<b>0.00%</b>	
<b>COLUMNAS</b>	2.63	0.94	<b>35.74%</b>	1.69	<b>64.26%</b>

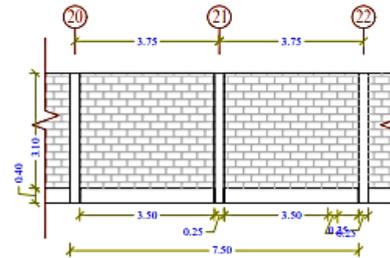
UNIDAD MUESTRAL 20

<b>TIPOS DE PATOLOGÍAS DE LA UNIDAD MUESTRAL 20</b>						
<b>ÁREA TOTAL DE LOS ELEMENTOS ESTRUCTURALES EVALUADOS (m2)</b>						<b>26.38</b>
<b>PATOLOGÍAS ENCONTRADAS</b>	<b>ÁREA AFECTADA DE CADA PATOLOGÍA</b>		<b>ÁREA TOTAL AFECTADA</b>		<b>ÁREA TOTAL NO AFECTADA</b>	
	<b>(m2)</b>	<b>(%)</b>	<b>(m2)</b>	<b>(%)</b>	<b>(m2)</b>	<b>(%)</b>
<b>EROSIÓN</b>	7.59	<b>28.77%</b>				
<b>DESPRENDIMIENTO</b>	0.00	<b>0.00%</b>				
<b>GRIETA</b>	0.00	<b>0.00%</b>	9.87	<b>37.41%</b>	16.51	<b>62.59%</b>
<b>EFLORESCENCIA</b>	2.28	<b>8.64%</b>				
<b>CORROSIÓN</b>	0.00	<b>0.00%</b>				
<b>ELEMENTOS ESTRUCTURALES AFECTADOS DE LA UNIDAD MUESTRAL 20</b>						
<b>ELEMENTOS ESTRUCTURALES</b>	<b>ÁREA TOTAL DE CADA ELEMENTO ESTRUCTURAL (m2)</b>	<b>ÁREA AFECTADA</b>		<b>ÁREA NO AFECTADA</b>		
		<b>(m2)</b>	<b>(%)</b>	<b>(m2)</b>	<b>(%)</b>	
<b>VIGAS</b>	0.00	0.00	<b>0.00%</b>	0.00	<b>0.00%</b>	
<b>COLUMNAS</b>	1.88	0.65	<b>34.57%</b>	1.23	<b>65.43%</b>

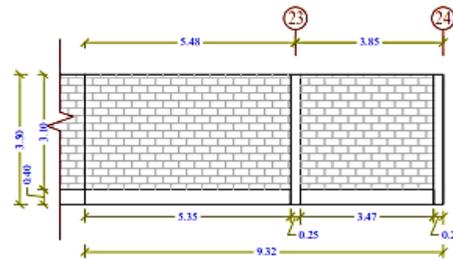
UNIDAD MUESTRAL 22

<b>TIPOS DE PATOLOGÍAS DE LA UNIDAD MUESTRAL 22</b>						
<b>ÁREA TOTAL DE LOS ELEMENTOS ESTRUCTURALES EVALUADOS (m2)</b>						<b>32.63</b>
<b>PATOLOGÍAS ENCONTRADAS</b>	<b>ÁREA AFECTADA DE CADA PATOLOGÍA</b>		<b>ÁREA TOTAL AFECTADA</b>		<b>ÁREA TOTAL NO AFECTADA</b>	
	<b>(m2)</b>	<b>(%)</b>	<b>(m2)</b>	<b>(%)</b>	<b>(m2)</b>	<b>(%)</b>
<b>EROSIÓN</b>	11.45	<b>35.09%</b>				
<b>DESPRENDIMIENTO</b>	0.00	<b>0.00%</b>				
<b>GRIETA</b>	1.52	<b>4.66%</b>	12.97	<b>39.75%</b>	19.66	<b>60.25%</b>
<b>EFLORESCENCIA</b>	0.00	<b>0.00%</b>				
<b>CORROSIÓN</b>	0.00	<b>0.00%</b>				
<b>ELEMENTOS ESTRUCTURALES AFECTADOS DE LA UNIDAD MUESTRAL 22</b>						
<b>ELEMENTOS ESTRUCTURALES</b>	<b>ÁREA TOTAL DE CADA ELEMENTO ESTRUCTURAL (m2)</b>	<b>ÁREA AFECTADA</b>		<b>ÁREA NO AFECTADA</b>		
		<b>(m2)</b>	<b>(%)</b>	<b>(m2)</b>	<b>(%)</b>	
<b>VIGAS</b>	0.00	0.00	<b>0.00%</b>	0.00	<b>0.00%</b>	
<b>COLUMNAS</b>	1.75	0.58	<b>33.14%</b>	1.17	<b>66.86%</b>
