DETERMINACIÓN Y EVALUACIÓN DE LAS
PATOLOGÍAS DE CONCRETO EN COLUMNAS, VIGAS Y
MUROS DE ALBAÑILERÍA CONFINADA DEL CERCO
PERIMÉTRICO DEL ALMACÉN, DE LA HABILITACIÓN
URBANA PROGRESIVA VILLA MARÍA, DISTRITO DE
NUEVO CHIMBOTE, PROVINCIA DEL SANTA, REGIÓN
ÁNCASH, JUNIO 2019.

TESIS PARA OPTAR EL TÍTULO PROFESIONAL DE
INGENIERA CIVIL

BUENO PÉREZ, SANDRA MARICIELO

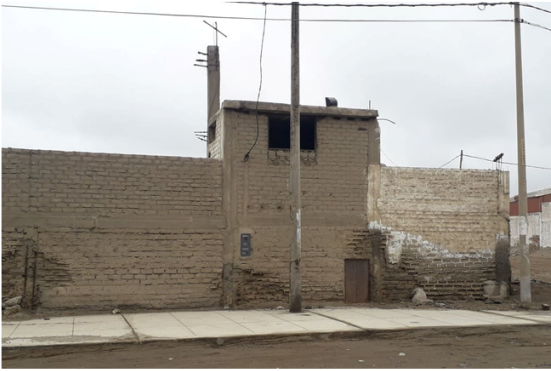
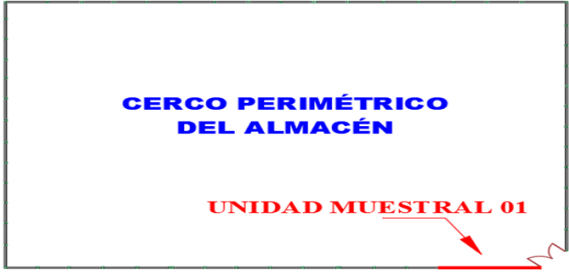
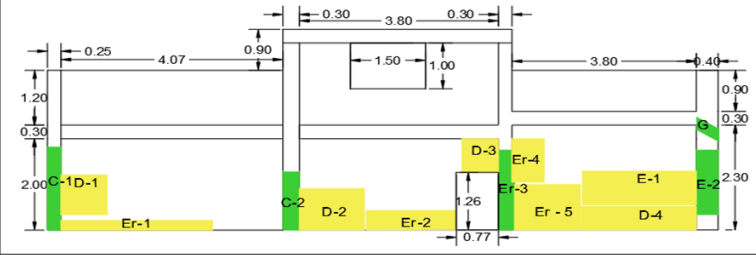
Ficha 1. Ficha técnica de evaluación en la unidad muestral 01.

RECOLECCIÓN DE DATOS DE LAS PATOLOGÍAS EN LA UNIDAD DE MUESTRA 01										
ELEMENTO	PATOLOGÍA	CÓDIGO	ANCHO (m)	LARGO (m)	ANCHO DE ABERTURA (mm)	PROFUNDIDAD (cm)	PORCENTAJE DE PROFUNDIDAD (%)	ÁREA AFECTADA (m2)	INTENSIDAD DE CAPA	NIVEL DE SEVERIDAD
COLUMNAS	Corrosión	C-1	0.25	1.80				0.45		Alto
	Corrosión	C-2	0.25	1.30				0.33		Leve
	Erosión	Er - 3	0.30	1.75		0.95	6.33%	0.53		Moderado
	Eflorescencia	E - 2	0.40	1.40				0.56	Velo Fino	Leve
	Grieta	G	0.20	0.70	6.00			0.14		Alto
MUROS	Desprendimiento	D - 1	0.85	0.85		2.50	16.67%	0.72		Moderado
	Desprendimiento	D - 2	1.20	0.92		2.60	17.33%	1.10		Moderado
	Desprendimiento	D - 3	0.68	0.75		2.80	18.67%	0.51		Moderado
	Desprendimiento	D - 4	2.15	0.50		2.60	17.33%	1.08		Moderado
	Erosión	Er - 1	2.80	0.25		2.00	13.33%	0.70		Moderado
	Erosión	Er - 2	1.65	0.43		0.75	5.00%	0.71		Leve
	Erosión	Er - 4	0.60	1.00		1.80	12.00%	0.60		Moderado
	Erosión	Er - 5	1.26	1.00		2.20	14.67%	1.26		Moderado

EVALUACIÓN DE PATOLOGÍAS EN LA MUESTRA 01									
TIPOS DE PATOLOGÍAS	ÁREA AFECTADA EN LOS ELEMENTOS (m2)			ÁREA AFECTADA CON PATOLOGÍAS		ÁREA TOTAL AFECTADA	ÁREA TOTAL NO AFECTADA	% ÁREA TOTAL AFECTADA	% ÁREA TOTAL NO AFECTADA
	COLUMNAS Área: 4.75 m2	MUROS Área: 35.36 m2	VIGAS Área: 3.33 m2	(m2)	%	(m2)	(m2)	%	%
EROSIÓN	0.53	3.27	0.00	3.80	8.75%	10.29	33.15	23.69%	76.31%
GRIETA	0.16	0.00	0.00	0.16	0.37%				
EFLORESCENCIA	0.56	1.58	0.00	2.14	4.93%				
DESPRENDIMIENTO	0.00	3.41	0.00	3.41	7.85%				
FISURA	0.00	0.00	0.00	0.00	0.00%				
CORROSIÓN	0.78	0.00	0.00	0.78	1.80%				
AFECTACIÓN DE LOS ELEMENTOS ESTRUCTURALES									
ELEMENTO	ÁREA DEL ELEMENTO m2	ÁREA AFECTADA m2	ÁREA NO AFECTADA m2	% ÁREA AFECTADA	% ÁREA NO AFECTADA	NIVEL DE SEVERIDAD			
COLUMNAS	4.75	2.03	2.72	42.74%	57.26%	ALTO			
MUROS	35.36	8.26	27.10	23.36%	76.64%	MODERADO MODERADO			
VIGAS	3.33	0.00	3.33	0.00%	100.00%	---

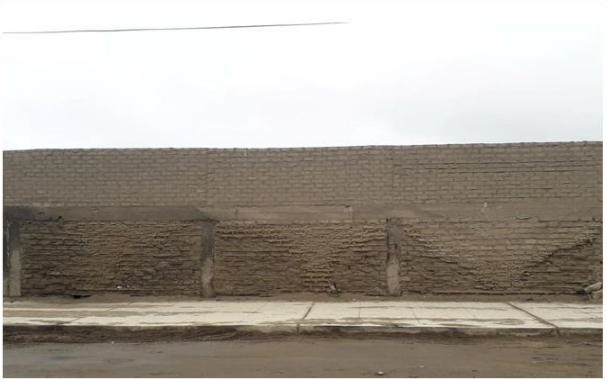
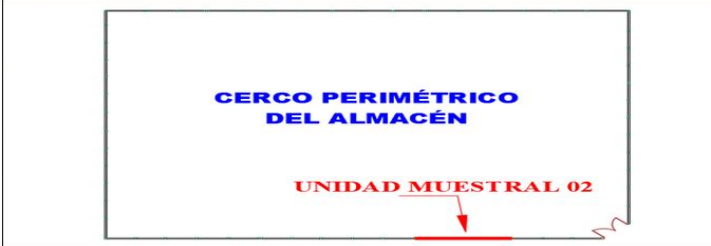
Ficha 2. Ficha técnica de evaluación en la unidad muestral 02.

RECOLECCIÓN DE DATOS DE LAS PATOLOGÍAS EN LA UNIDAD DE MUESTRA 02										
ELEMENTO	PATOLOGÍA	CÓDIGO	ANCHO (m)	LARGO (m)	ANCHO DE ABERTURA (mm)	PROFUNDIDAD (cm)	PORCENTAJE DE PROFUNDIDAD (%)	ÁREA AFECTADA (m2)	INTENSIDAD DE CAPA	NIVEL DE SEVERIDAD
COLUMNAS	Eflorescencia	E	0.30	0.77				0.23	Velo Fino	Leve
	Erosión	Er - 3	0.30	1.10		1.30	8.67%	0.33		Moderado
	Corrosión	C	0.25	1.55				0.39		Moderado
MUROS	Erosión	Er - 1	1.40	2.00		1.00	6.67%	2.80		Moderado
	Erosión	Er - 2	2.05	1.10		0.90	6.00%	2.26		Moderado
	Erosión	Er - 4	1.28	2.00		2.00	13.33%	2.56		Moderado
	Erosión	Er - 5	1.65	1.65		2.20	14.67%	2.72		Moderado
	Erosión	Er - 6	4.11	0.32		1.80	12.00%	1.32		Moderado
	Erosión	Er - 7	1.85	1.34		2.30	15.33%	2.48		Moderado
	Desprendimiento	D - 2	1.50	1.04		2.20	14.67%	1.56		Moderado
	Desprendimiento	D - 3	1.14	2.00		1.50	10.00%	2.28		Leve
	VIGAS	Desprendimiento	D - 1	0.85	0.3		2.80	18.67%	0.26

EVALUACIÓN DE PATOLOGÍAS EN LA MUESTRA 02									
TIPOS DE PATOLOGÍAS	ÁREA AFECTADA EN LOS ELEMENTOS (m2)			ÁREA AFECTADA CON PATOLOGÍAS		ÁREA TOTAL AFECTADA	ÁREA TOTAL NO AFECTADA	% ÁREA TOTAL AFECTADA	% ÁREA TOTAL NO AFECTADA
	COLUMNAS Área: 1.84 m2	MUROS Área: 40.53 m2	VIGAS Área: 3.97 m2	(m2)	%	(m2)	(m2)	%	%
EROSIÓN	0.33	14.14	0.00	14.47	31.23%	19.19	27.15	41.41%	58.59%
GRIETA	0.00	0.00	0.00	0.00	0.00%				
EFLORESCENCIA	0.23	0.00	0.00	0.23	0.50%				
DESPRENDIMIENTO	0.00	3.84	0.26	4.10	8.85%				
FISURA	0.00	0.00	0.00	0.00	0.00%				
CORROSIÓN	0.39	0.00	0.00	0.39	0.84%				
AFECTACIÓN DE LOS ELEMENTOS ESTRUCTURALES									
ELEMENTO	ÁREA DEL ELEMENTO m2	ÁREA AFECTADA m2	ÁREA NO AFECTADA m2	% ÁREA AFECTADA	% ÁREA NO AFECTADA	NIVEL DE SEVERIDAD			
COLUMNAS	1.84	0.95	0.89	51.63%	48.37%	MODERADO			
MUROS	40.53	17.98	22.55	44.36%	55.64%	MODERADO		MODERADO	
VIGAS	3.97	0.26	3.71	6.55%	93.45%	MODERADO

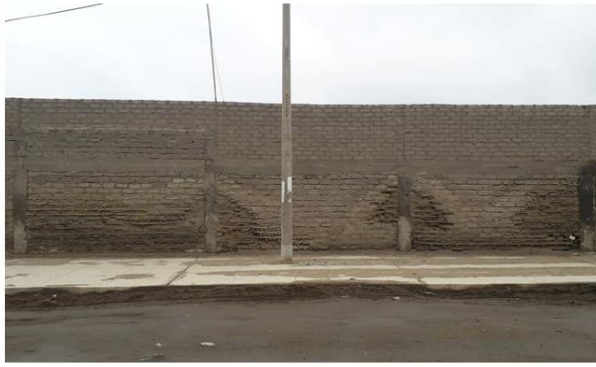
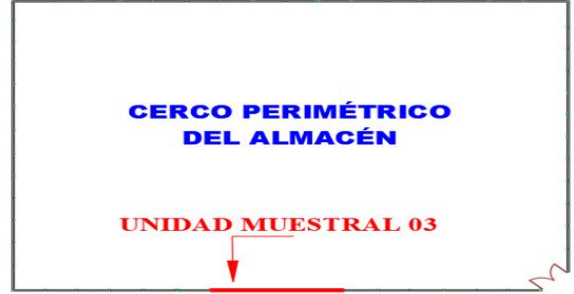
Ficha 3. Ficha técnica de evaluación en la unidad muestral 03.

EVALUACIÓN DE PATOLOGÍAS EN LA MUESTRA 03									
TIPOS DE PATOLOGÍAS	ÁREA AFECTADA EN LOS ELEMENTOS (m2)			ÁREA AFECTADA CON PATOLOGÍAS		ÁREA TOTAL AFECTADA	ÁREA TOTAL NO AFECTADA	% ÁREA TOTAL AFECTADA	% ÁREA TOTAL NO AFECTADA
	COLUMNAS Área: 2.40 m2	MUROS Área: 39.68 m2	VIGAS Área: 3.95 m2	(m2)	%	(m2)	(m2)	%	%
EROSIÓN	0.24	9.22	0.00	9.46	20.55%	13.34	32.69	28.98%	71.02%
GRIETA	0.00	0.00	0.00	0.00	0.00%				
EFLORESCENCIA	1.02	0.00	0.00	1.02	2.22%				
DESPRENDIMIENTO	0.00	2.86	0.00	2.86	6.21%				
FISURA	0.00	0.00	0.00	0.00	0.00%				
CORROSIÓN	0.00	0.00	0.00	0.00	0.00%				
AFECTACIÓN DE LOS ELEMENTOS ESTRUCTURALES									
ELEMENTO	ÁREA DEL ELEMENTO m2	ÁREA AFECTADA m2	ÁREA NO AFECTADA m2	% ÁREA AFECTADA	% ÁREA NO AFECTADA	NIVEL DE SEVERIDAD			
COLUMNAS	2.40	1.26	1.14	52.50%	47.50%	LEVE			
MUROS	39.68	12.08	27.60	30.44%	69.56%	MODERADO MODERADO			
VIGAS	3.95	0.00	3.95	0.00%	100.00%	---

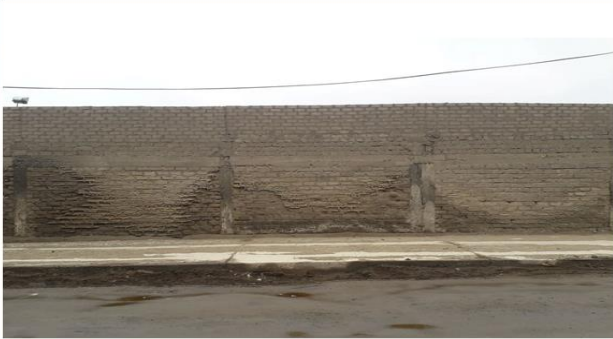
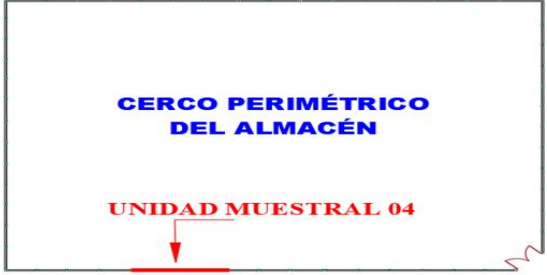
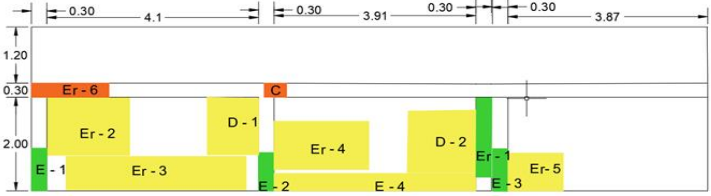
Ficha 4. Ficha técnica de evaluación en la unidad muestral 04.

EVALUACIÓN DE PATOLOGÍAS EN LA MUESTRA 04									
TIPOS DE PATOLOGÍAS	ÁREA AFECTADA EN LOS ELEMENTOS (m2)			ÁREA AFECTADA CON PATOLOGÍAS		ÁREA TOTAL AFECTADA	ÁREA TOTAL NO AFECTADA	% ÁREA TOTAL AFECTADA	% ÁREA TOTAL NO AFECTADA
	COLUMNAS Área: 2.40 m2	MUROS Área: 39.46 m2	VIGAS Área: 3.92 m2	(m2)	%	(m2)	(m2)	%	%
EROSIÓN	0.51	7.46	0.45	8.42	18.39%				
GRIETA	0.00	0.00	0.00	0.00	0.00%				
EFLORESCENCIA	0.84	1.48	0.00	2.32	5.07%	13.84	31.94	30.23%	69.77%
DESPRENDIMIENTO	0.00	2.98	0.00	2.98	6.51%				
FISURA	0.00	0.00	0.00	0.00	0.00%				
CORROSIÓN	0.00	0.00	0.12	0.12	0.26%				
AFECTACIÓN DE LOS ELEMENTOS ESTRUCTURALES									
ELEMENTO	ÁREA DEL ELEMENTO m2	ÁREA AFECTADA m2	ÁREA NO AFECTADA m2	% ÁREA AFECTADA	% ÁREA NO AFECTADA	NIVEL DE SEVERIDAD			
COLUMNAS	2.40	1.35	1.05	56.25%	43.75%	LEVE			
MUROS	39.46	11.92	27.54	30.21%	69.79%	MODERADO MODERADO			
VIGAS	3.92	0.57	3.35	14.54%	85.46%	MODERADO

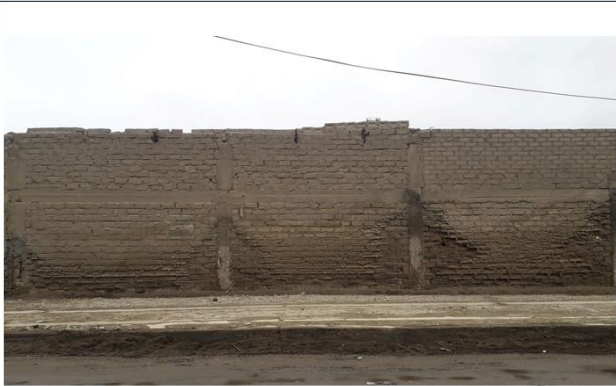
EVALUACIÓN DE PATOLOGÍAS EN LA MUESTRA 05									
TIPOS DE PATOLOGÍAS	ÁREA AFECTADA EN LOS ELEMENTOS (m2)			ÁREA AFECTADA CON PATOLOGÍAS		ÁREA TOTAL AFECTADA	ÁREA TOTAL NO AFECTADA	% ÁREA TOTAL AFECTADA	% ÁREA TOTAL NO AFECTADA
	COLUMNAS Área: 2.87 m2	MUROS Área: 37.31 m2	VIGAS Área: 3.48 m2	(m2)	%	(m2)	(m2)	%	%
EROSIÓN	0.26	6.70	0.00	6.96	15.94%	12.24	31.42	28.03%	71.97%
GRIETA	0.17	0.00	0.00	0.17	0.39%				
EFLORESCENCIA	0.35	0.00	0.00	0.35	0.80%				
DESPRENDIMIENTO	0.00	4.32	0.00	4.32	9.89%				
FISURA	0.00	0.00	0.09	0.09	0.21%				
CORROSIÓN	0.35	0.00	0.00	0.35	0.80%				
AFECTACIÓN DE LOS ELEMENTOS ESTRUCTURALES									
ELEMENTO	ÁREA DEL ELEMENTO m2	ÁREA AFECTADA m2	ÁREA NO AFECTADA m2	% ÁREA AFECTADA	% ÁREA NO AFECTADA	NIVEL DE SEVERIDAD			
COLUMNAS	2.87	1.13	1.74	39.37%	60.63%	LEVE			
MUROS	37.31	11.02	26.29	29.54%	70.46%	MODERADO		MODERADO	
VIGAS	3.48	0.09	3.39	2.59%	97.41%	LEVE

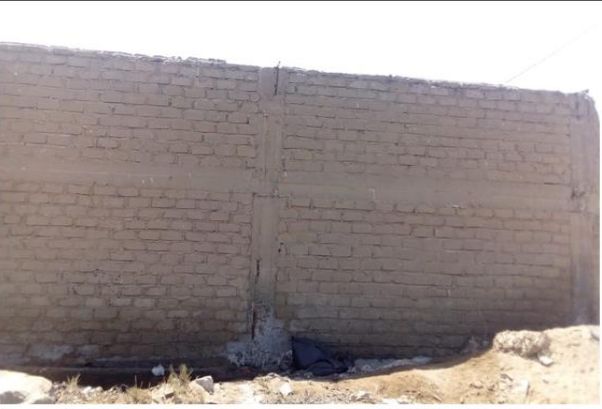
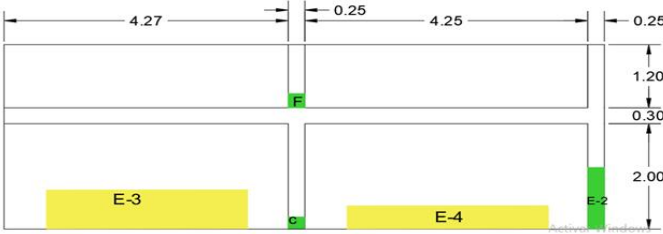
Ficha 6. Ficha técnica de evaluación en la unidad muestral 06.

EVALUACIÓN DE PATOLOGÍAS EN LA MUESTRA 06									
TIPOS DE PATOLOGÍAS	ÁREA AFECTADA EN LOS ELEMENTOS (m2)			ÁREA AFECTADA CON PATOLOGÍAS		ÁREA TOTAL AFECTADA	ÁREA TOTAL NO AFECTADA	% ÁREA TOTAL AFECTADA	% ÁREA TOTAL NO AFECTADA
	COLUMNAS Área: 1.76 m2	MUROS Área: 27.26 m2	VIGAS Área: 2.56 m2	(m2)	%	(m2)	(m2)	%	%
EROSIÓN	0.00	0.00	0.00	0.00	0.00%	0.71	30.87	2.25%	97.75%
GRIETA	0.00	0.00	0.00	0.00	0.00%				
EFLORESCENCIA	0.35	0.00	0.00	0.35	1.11%				
DESPRENDIMIENTO	0.00	0.00	0.00	0.00	0.00%				
FISURA	0.07	0.00	0.00	0.07	0.22%				
CORROSIÓN	0.29	0.00	0.00	0.29	0.92%				
AFECTACIÓN DE LOS ELEMENTOS ESTRUCTURALES									
ELEMENTO	ÁREA DEL ELEMENTO m2	ÁREA AFECTADA m2	ÁREA NO AFECTADA m2	% ÁREA AFECTADA	% ÁREA NO AFECTADA	NIVEL DE SEVERIDAD			
COLUMNAS	1.76	0.71	1.05	40.34%	59.66%	LEVE			
MUROS	27.26	0.00	27.26	0.00%	100.00%	LEVE		LEVE	
VIGAS	2.56	0.00	2.56	0.00%	100.00%	---

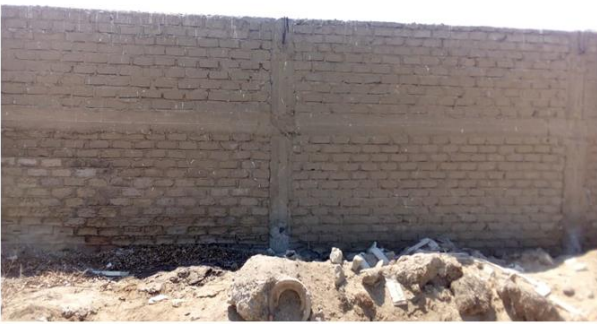
Ficha 7. Ficha técnica de evaluación en la unidad muestral 07.

EVALUACIÓN DE PATOLOGÍAS EN LA MUESTRA 07									
TIPOS DE PATOLOGÍAS	ÁREA AFECTADA EN LOS ELEMENTOS (m2)			ÁREA AFECTADA CON PATOLOGÍAS		ÁREA TOTAL AFECTADA	ÁREA TOTAL NO AFECTADA	% ÁREA TOTAL AFECTADA	% ÁREA TOTAL NO AFECTADA
	COLUMNAS Área: 1.76 m2	MUROS Área: 26.30 m2	VIGAS Área: 3.13 m2	(m2)	%	(m2)	(m2)	%	%
EROSIÓN	0.00	2.85	0.00	2.85	9.14%				
GRIETAS	0.00	0.00	0.00	0.00	0.00%				
EFLORESCENCIA	0.42	2.35	0.00	2.77	8.88%	5.74	25.45	18.40%	81.60%
DESPRENDIMIENTO	0.00	0.00	0.00	0.00	0.00%				
FISURAS	0.00	0.00	0.12	0.12	0.38%				
CORROSIÓN	0.00	0.00	0.00	0.00	0.00%				
AFECTACIÓN DE LOS ELEMENTOS ESTRUCTURALES									
ELEMENTO	ÁREA DEL ELEMENTO m2	ÁREA AFECTADA m2	ÁREA NO AFECTADA m2	% ÁREA AFECTADA	% ÁREA NO AFECTADA	NIVEL DE SEVERIDAD			
COLUMNAS	1.76	0.42	1.34	23.86%	76.14%	LEVE			
MUROS	26.30	5.20	21.10	19.77%	80.23%	LEVE		LEVE	
VIGAS	3.13	0.12	3.01	3.83%	96.17%	LEVE

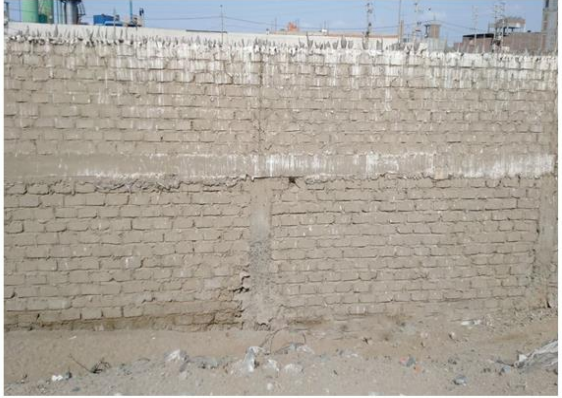
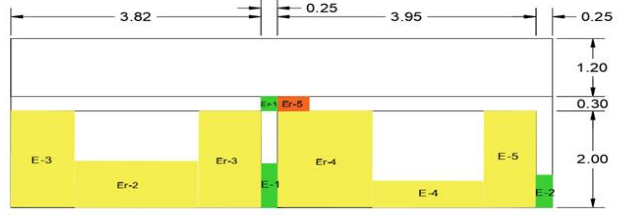
Ficha 08. Ficha técnica de evaluación en la unidad muestral 08.

EVALUACIÓN DE PATOLOGÍAS EN LA MUESTRA 08									
TIPOS DE PATOLOGÍAS	ÁREA AFECTADA EN LOS ELEMENTOS (m2)			ÁREA AFECTADA CON PATOLOGÍAS		ÁREA TOTAL AFECTADA	ÁREA TOTAL NO AFECTADA	% ÁREA TOTAL AFECTADA	% ÁREA TOTAL NO AFECTADA
	COLUMNAS Área: 1.29 m2	MUROS Área: 25.32 m2	VIGAS Área: 3.00 m2	(m2)	%	(m2)	(m2)	%	%
EROSIÓN	0.08	6.59	0.14	6.81	23.00%	11.65	17.96	39.34%	60.66%
GRIETA	0.00	0.00	0.00	0.00	0.00%				
EFLORESCENCIA	0.40	4.44	0.00	4.84	16.35%				
DESPRENDIMIENTO	0.00	0.00	0.00	0.00	0.00%				
FISURA	0.00	0.00	0.00	0.00	0.00%				
CORROSIÓN	0.00	0.00	0.00	0.00	0.00%				
AFECTACIÓN DE LOS ELEMENTOS ESTRUCTURALES									
ELEMENTO	ÁREA DEL ELEMENTO m2	ÁREA AFECTADA m2	ÁREA NO AFECTADA m2	% ÁREA AFECTADA	% ÁREA NO AFECTADA	NIVEL DE SEVERIDAD			
COLUMNAS	1.29	0.48	0.81	37.21%	62.79%	LEVE			
MUROS	25.32	11.03	14.29	43.56%	56.44%	MODERADO		MODERADO	
VIGAS	3.00	0.14	2.86	4.67%	95.33%	MODERADO

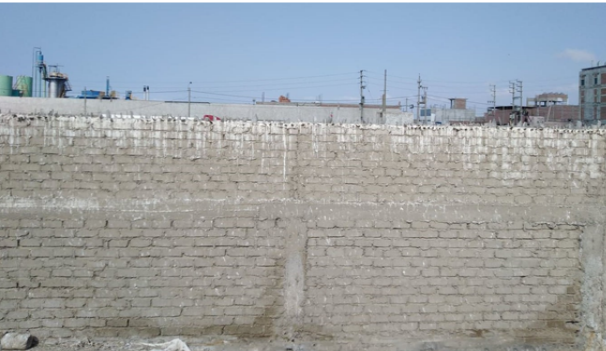
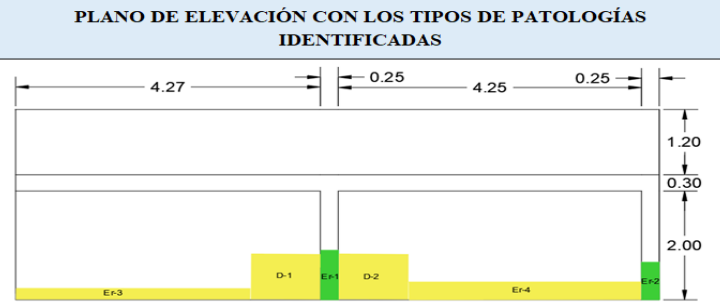
Ficha 09. Ficha técnica de evaluación en unidad muestral 09.

EVALUACIÓN DE PATOLOGÍAS EN LA MUESTRA 09									
TIPOS DE PATOLOGÍAS	ÁREA AFECTADA EN LOS ELEMENTOS (m2)			ÁREA AFECTADA CON PATOLOGÍAS		ÁREA TOTAL AFECTADA	ÁREA TOTAL AFECTADA	% ÁREA TOTAL AFECTADA	% ÁREA TOTAL NO AFECTADA
	COLUMNAS Área: 1.00 m2	MUROS Área: 27.87 m2	VIGAS Área: 2.70 m2	(m2)	%	(m2)	(m2)	%	%
EROSIÓN	0.40	1.77	0.00	2.17	6.87%	3.78	27.79	11.97%	88.03%
GRIETA	0.00	0.00	0.00	0.00	0.00%				
EFLORESCENCIA	0.00	0.00	0.00	0.00	0.00%				
DESPRENDIMIENTO	0.00	1.61	0.00	1.61	5.10%				
FISURA	0.00	0.00	0.00	0.00	0.00%				
CORROSIÓN	0.00	0.00	0.00	0.00	0.00%				
AFECTACIÓN DE LOS ELEMENTOS ESTRUCTURALES									
ELEMENTO	ÁREA DEL ELEMENTO m2	ÁREA AFECTADA m2	ÁREA NO AFECTADA m2	% ÁREA AFECTADA	% ÁREA NO AFECTADA	NIVEL DE SEVERIDAD			
COLUMNAS	1.00	0.40	0.60	40.00%	60.00%	MODERADO			
MUROS	27.87	3.38	24.49	12.13%	87.87%	ALTO	ALTO		
VIGAS	2.70	0.00	2.70	0.00%	100.00%	---

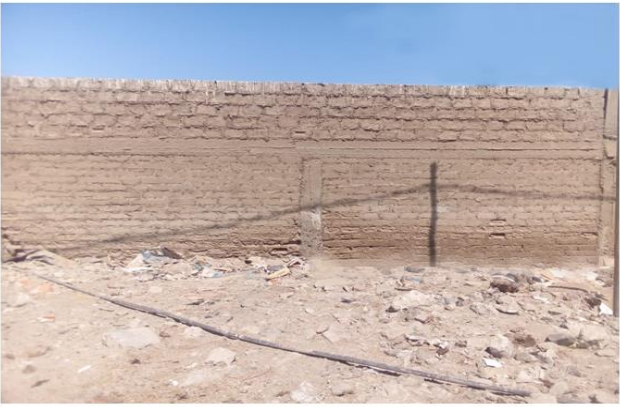
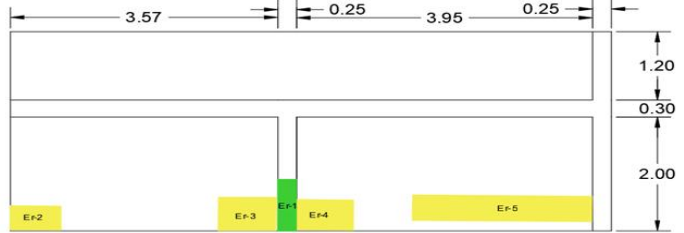
Ficha 10.Ficha técnica de evaluación en la unidad muestral 10.

EVALUACIÓN DE PATOLOGÍAS EN LA MUESTRA 10									
TIPOS DE PATOLOGÍAS	ÁREA AFECTADA EN LOS ELEMENTOS (m2)			ÁREA AFECTADA CON PATOLOGÍAS		ÁREA TOTAL AFECTADA	ÁREA TOTAL NO AFECTADA	% ÁREA TOTAL AFECTADA	% ÁREA TOTAL NO AFECTADA
	COLUMNAS Área: 1.46 m2	MUROS Área: 24.32 m2	VIGAS Área: 2.26 m2	(m2)	%	(m2)	(m2)	%	%
EROSIÓN	0.23	2.27	0.00	2.50	8.92%	2.50	25.54	8.92%	91.08%
GRIETA	0.00	0.00	0.00	0.00	0.00%				
EFLORESCENCIA	0.00	0.00	0.00	0.00	0.00%				
DESPRENDIMIENTO	0.00	0.00	0.00	0.00	0.00%				
FISURA	0.00	0.00	0.00	0.00	0.00%				
CORROSIÓN	0.00	0.00	0.00	0.00	0.00%				
AFECTACIÓN DE LOS ELEMENTOS ESTRUCTURALES									
ELEMENTO	ÁREA DEL ELEMENTO m2	ÁREA AFECTADA m2	ÁREA NO AFECTADA m2	% ÁREA AFECTADA	% ÁREA NO AFECTADA	NIVEL DE SEVERIDAD			
COLUMNAS	1.46	0.23	1.23	15.75%	84.25%	LEVE			
MUROS	24.32	2.27	22.05	9.33%	90.67%	LEVE		LEVE	
VIGAS	2.26	0.00	2.26	0.00%	100.00%	---

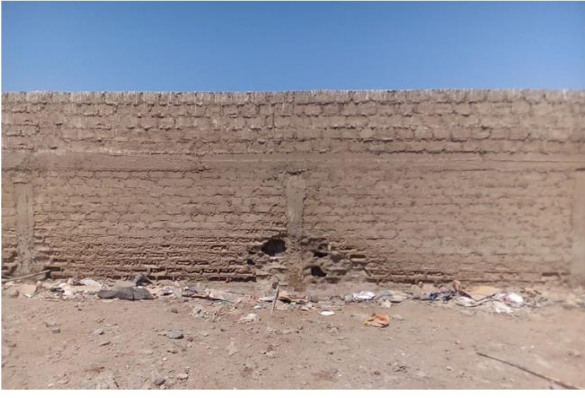
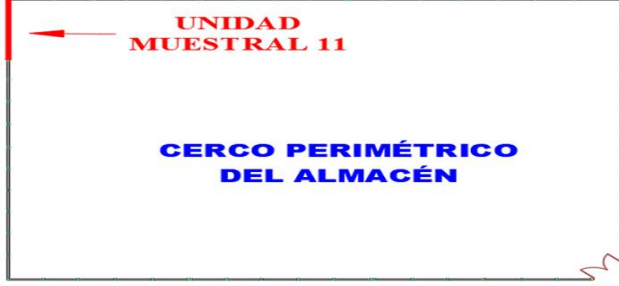
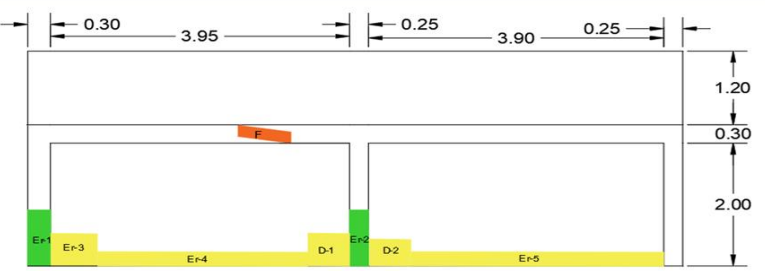
Ficha 11. Ficha técnica de evaluación en la unidad muestral 11.

EVALUACIÓN DE PATOLOGÍAS EN LA MUESTRA 11									
TIPOS DE PATOLOGÍAS	ÁREA AFECTADA EN LOS ELEMENTOS (m2)			ÁREA AFECTADA CON PATOLOGÍAS		ÁREA TOTAL AFECTADA	ÁREA TOTAL NO AFECTADA	% ÁREA TOTAL AFECTADA	% ÁREA TOTAL NO AFECTADA
	COLUMNAS Área: 1.86 m2	MUROS Área: 26.08 m2	VIGAS Área: 2.36 m2	(m2)	%	(m2)	(m2)	%	%
EROSIÓN	0.50	1.82	0.00	2.32	7.66%	3.04	27.26	10.03%	89.97%
GRIETA	0.00	0.00	0.00	0.00	0.00%				
EFLORESCENCIA	0.00	0.00	0.00	0.00	0.00%				
DESPRENDIMIENTO	0.00	0.62	0.00	0.62	2.05%				
FISURA	0.00	0.00	0.10	0.10	0.33%				
CORROSIÓN	0.00	0.00	0.00	0.00	0.00%				
AFECTACIÓN DE LOS ELEMENTOS ESTRUCTURALES									
ELEMENTO	ÁREA DEL ELEMENTO m2	ÁREA AFECTADA m2	ÁREA NO AFECTADA m2	% ÁREA AFECTADA	% ÁREA NO AFECTADA	NIVEL DE SEVERIDAD			
COLUMNAS	1.86	0.50	1.36	26.88%	73.12%	MODERADO			
MUROS	26.08	2.44	23.64	9.36%	90.64%	MODERADO	MODERADO		
VIGAS	2.36	0.10	2.26	4.24%	95.76%	LEVE

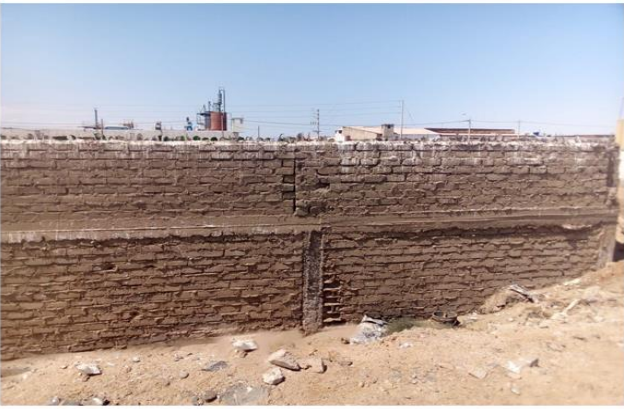
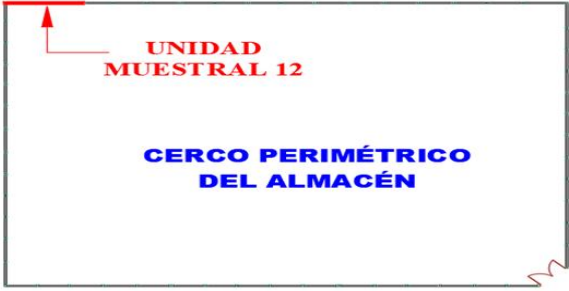
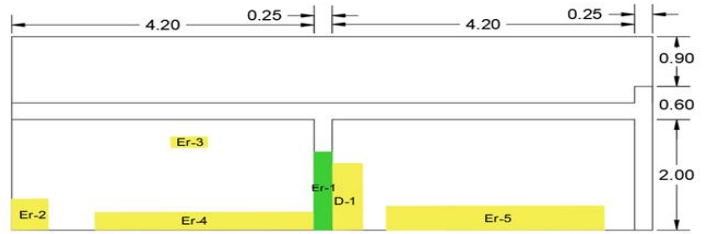
Ficha 12. Ficha técnica de evaluación de la unidad muestral 12.

EVALUACIÓN DE PATOLOGÍAS EN LA MUESTRA12									
TIPOS DE PATOLOGÍAS	ÁREA AFECTADA EN LOS ELEMENTOS (m2)			ÁREA AFECTADA CON PATOLOGÍAS		ÁREA TOTAL AFECTADA	ÁREA TOTAL NO AFECTADA	% ÁREA TOTAL AFECTADA	% ÁREA TOTAL NO AFECTADA
	COLUMNAS Área: 1.15 m2	MUROS Área: 27.4 m2	VIGAS Área: 2.95 m2	(m2)	%	(m2)	(m2)	%	%
EROSIÓN	0.35	2.61	0.00	2.96	9.40%	3.46	28.04	10.98%	89.02%
GRIETA	0.00	0.00	0.00	0.00	0.00%				
EFLORESCENCIA	0.00	0.00	0.00	0.00	0.00%				
DESPRENDIMIENTO	0.00	0.50	0.00	0.50	1.59%				
FISURA	0.00	0.00	0.00	0.00	0.00%				
CORROSIÓN	0.00	0.00	0.00	0.00	0.00%				
AFECTACIÓN DE LOS ELEMENTOS ESTRUCTURALES									
ELEMENTO	ÁREA DEL ELEMENTO m2	ÁREA AFECTADA m2	ÁREA NO AFECTADA m2	% ÁREA AFECTADA	% ÁREA NO AFECTADA	NIVEL DE SEVERIDAD			
COLUMNAS	1.15	0.35	0.80	30.43%	69.57%	MODERADO			
MUROS	27.40	3.11	24.29	11.35%	88.65%	LEVE		LEVE	
VIGAS	2.95	0.00	2.95	0.00%	100.00%	---

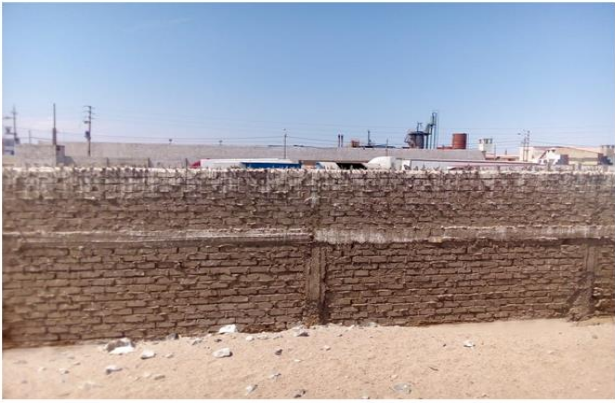
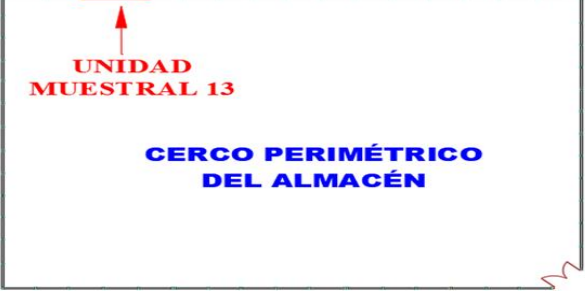
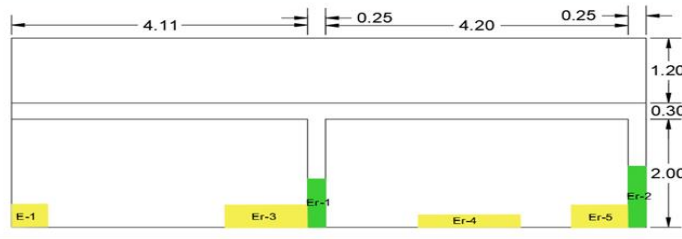
Ficha 13. Ficha técnica de evaluación en la unidad muestral 13.

EVALUACIÓN DE PATOLOGÍAS EN LA MUESTRA 13									
TIPOS DE PATOLOGÍAS	ÁREA AFECTADA EN LOS ELEMENTOS (m2)			ÁREA AFECTADA CON PATOLOGÍAS		ÁREA TOTAL AFECTADA	ÁREA TOTAL NO AFECTADA	% ÁREA TOTAL AFECTADA	% ÁREA TOTAL NO AFECTADA
	COLUMNAS Área: 1 m2	MUROS Área: 27.19 m2	VIGAS Área: 2.64 m2	(m2)	%	(m2)	(m2)	%	%
EROSIÓN	0.50	1.12	0.00	1.62	5.25%				
GRIETA	0.00	0.00	0.00	0.00	0.00%				
EFLORESCENCIA	0.00	0.22	0.00	0.22	0.71%	1.84	28.99	5.97%	94.03%
DESPRENDIMIENTO	0.00	0.00	0.00	0.00	0.00%				
FISURA	0.00	0.00	0.00	0.00	0.00%				
CORROSIÓN	0.00	0.00	0.00	0.00	0.00%				
AFECTACIÓN DE LOS ELEMENTOS ESTRUCTURALES									
ELEMENTO	ÁREA DEL ELEMENTO m2	ÁREA AFECTADA m2	ÁREA NO AFECTADA m2	% ÁREA AFECTADA	% ÁREA NO AFECTADA	NIVEL DE SEVERIDAD			
COLUMNAS	1.00	0.50	0.50	50.00%	50.00%	LEVE			
MUROS	27.19	1.34	25.85	4.93%	95.07%	LEVE		LEVE	
VIGAS	2.64	0.00	2.64	0.00%	100.00%	---

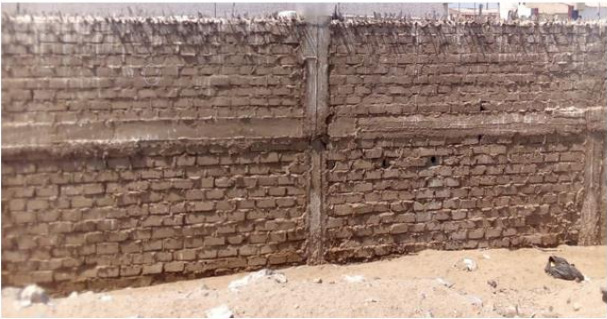
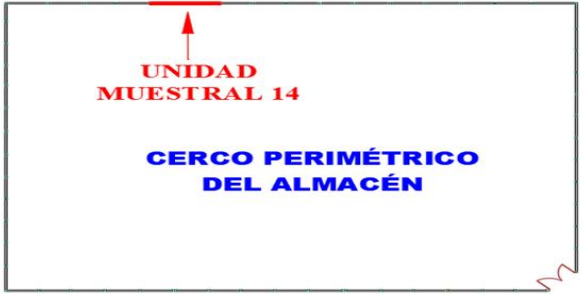
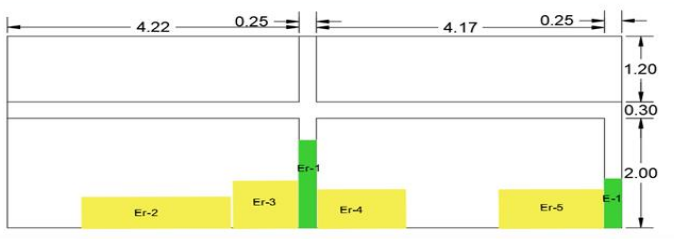
Ficha 14. Ficha técnica de evaluación en la unidad muestral 14.

EVALUACIÓN DE PATOLOGÍAS EN LA MUESTRA 14									
TIPOS DE PATOLOGÍAS	ÁREA AFECTADA EN LOS ELEMENTOS (m2)			ÁREA AFECTADA CON PATOLOGÍAS		ÁREA TOTAL AFECTADA	ÁREA TOTAL NO AFECTADA	% ÁREA TOTAL AFECTADA	% ÁREA TOTAL NO AFECTADA
	COLUMNAS Área: 1.33 m2	MUROS Área: 27.14 m2	VIGAS Área: 2.60 m2	(m2)	%	(m2)	(m2)	%	%
EROSIÓN	0.40	3.99	0.00	4.39	14.13%				
GRIETA	0.00	0.00	0.00	0.00	0.00%				
EFLORESCENCIA	0.22	0.00	0.00	0.22	0.71%	4.61	26.46	14.84%	85.16%
DESPRENDIMIENTO	0.00	0.00	0.00	0.00	0.00%				
FISURA	0.00	0.00	0.00	0.00	0.00%				
CORROSIÓN	0.00	0.00	0.00	0.00	0.00%				
AFECTACIÓN DE LOS ELEMENTOS ESTRUCTURALES									
ELEMENTO	ÁREA DEL ELEMENTO m2	ÁREA AFECTADA m2	ÁREA NO AFECTADA m2	% ÁREA AFECTADA	% ÁREA NO AFECTADA	NIVEL DE SEVERIDAD			
COLUMNAS	1.33	0.62	0.71	46.62%	53.38%	LEVE			
MUROS	27.14	3.99	23.15	14.70%	85.30%	MODERADO		MODERADO	
VIGAS	2.60	0.00	2.60	0.00%	100.00%	---

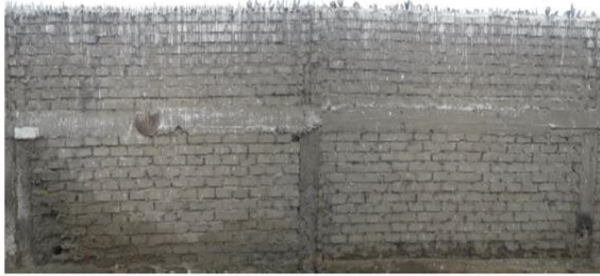
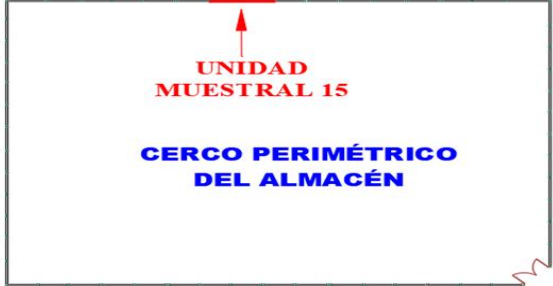
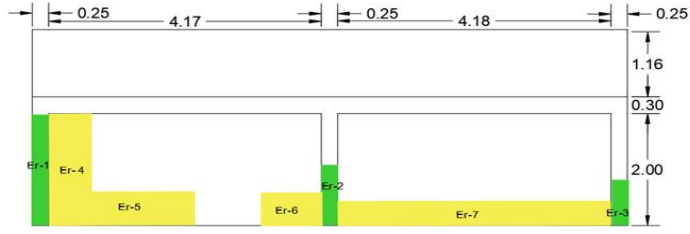
Ficha 15. Ficha técnica de evaluación en la unidad muestral 15.

EVALUACIÓN DE PATOLOGÍAS EN LA MUESTRA 15									
TIPOS DE PATOLOGÍAS	ÁREA AFECTADA EN LOS ELEMENTOS (m2)			ÁREA AFECTADA CON PATOLOGÍAS		ÁREA TOTAL AFECTADA	ÁREA TOTAL NO AFECTADA	% ÁREA TOTAL AFECTADA	% ÁREA TOTAL NO AFECTADA
	COLUMNAS Área: 1.5 m2	MUROS Área: 27.62 m2	VIGAS Área: 2.73 m2	(m2)	%	(m2)	(m2)	%	%
EROSIÓN	0.97	4.73	0.00	5.70	17.90%	5.70	26.15	17.90%	82.10%
GRIETA	0.00	0.00	0.00	0.00	0.00%				
EFLORESCENCIA	0.00	0.00	0.00	0.00	0.00%				
DESPRENDIMIENTO	0.00	0.00	0.00	0.00	0.00%				
FISURA	0.00	0.00	0.00	0.00	0.00%				
CORROSIÓN	0.00	0.00	0.00	0.00	0.00%				
AFECTACIÓN DE LOS ELEMENTOS ESTRUCTURALES									
ELEMENTO	ÁREA DEL ELEMENTO m2	ÁREA AFECTADA m2	ÁREA NO AFECTADA m2	% ÁREA AFECTADA	% ÁREA NO AFECTADA	NIVEL DE SEVERIDAD			
COLUMNAS	1.50	0.97	0.53	64.67%	35.33%	LEVE			
MUROS	27.62	4.73	22.89	17.13%	82.87%	LEVE		LEVE	
VIGAS	2.73	0.00	2.73	0.00%	100.00%	---

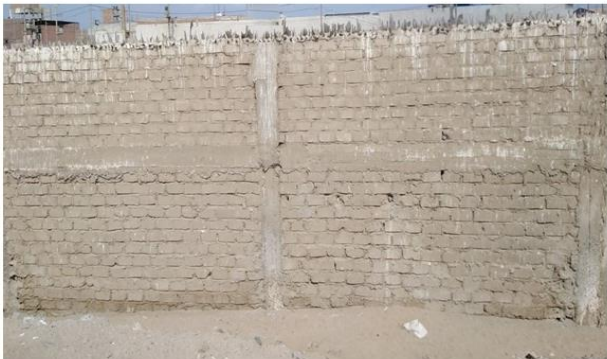
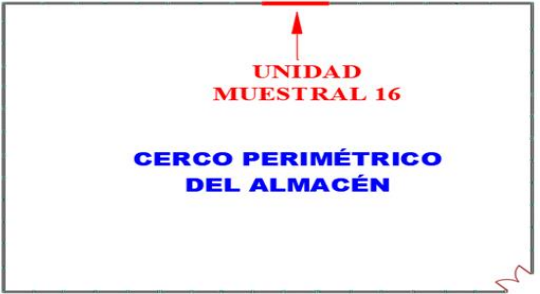
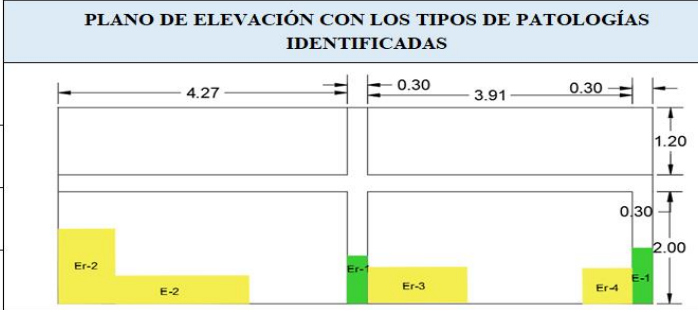
Ficha 16. Ficha técnica de evaluación en la unidad muestral 16.

EVALUACIÓN DE PATOLOGÍAS EN LA MUESTRA 16									
TIPOS DE PATOLOGÍAS	ÁREA AFECTADA EN LOS ELEMENTOS (m2)			ÁREA AFECTADA CON PATOLOGÍAS		ÁREA TOTAL AFECTADA	ÁREA TOTAL NO AFECTADA	% ÁREA TOTAL NO AFECTADA	% ÁREA TOTAL NO AFECTADA
	COLUMNAS Área: 1.65 m2	MUROS Área: 26.51 m2	VIGAS Área: 2.54 m2	(m2)	%	(m2)	(m2)	%	%
EROSIÓN	0.25	2.52	0.00	2.77	9.02%	4.00	26.70	13.03%	86.97%
GRIETAS	0.00	0.00	0.00	0.00	0.00%				
EFLORESCENCIA	0.25	0.98	0.00	1.23	4.01%				
DESPRENDIMIENTO	0.00	0.00	0.00	0.00	0.00%				
FISURA	0.00	0.00	0.00	0.00	0.00%				
CORROSIÓN	0.00	0.00	0.00	0.00	0.00%				
AFECTACIÓN DE LOS ELEMENTOS ESTRUCTURALES									
ELEMENTO	ÁREA DEL ELEMENTO m2	ÁREA AFECTADA m2	ÁREA NO AFECTADA m2	% ÁREA AFECTADA	% ÁREA NO AFECTADA	NIVEL DE SEVERIDAD			
COLUMNAS	1.65	0.50	1.15	30.30%	69.70%	LEVE			
MUROS	26.51	3.50	23.01	13.20%	86.80%	MODERADO	MODERADO		
VIGAS	2.54	0.00	2.54	0.00%	100.00%	---

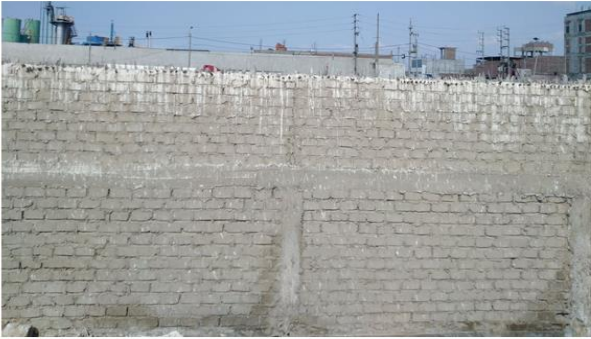
Ficha 17. Ficha técnica de evaluación en la unidad muestral 17.

EVALUACIÓN DE PATOLOGÍAS EN LA MUESTRA 17									
TIPOS DE PATOLOGÍAS	ÁREA AFECTADA EN LOS ELEMENTOS (m2)			ÁREA AFECTADA CON PATOLOGÍAS		ÁREA TOTAL AFECTADA	ÁREA TOTAL AFECTADA	% ÁREA AFECTADA	% ÁREA TOTAL NO AFECTADA
	COLUMNAS Área: 1 m2	MUROS Área: 27 m2	VIGAS Área: 2.63 m2	(m2)	%	(m2)	(m2)	%	%
EROSIÓN	0.71	4.25	0.00	4.96	16.19%				
GRIETAS	0.00	0.00	0.00	0.00	0.00%				
EFLORESCENCIA	0.00	0.00	0.00	0.00	0.00%	4.96	25.67	16.19%	83.81%
DESPRENDIMIENTO	0.00	0.00	0.00	0.00	0.00%				
FISURA	0.00	0.00	0.00	0.00	0.00%				
CORROSIÓN	0.00	0.00	0.00	0.00	0.00%				
AFECTACIÓN DE LOS ELEMENTOS ESTRUCTURALES									
ELEMENTO	ÁREA DEL ELEMENTO m2	ÁREA AFECTADA m2	ÁREA NO AFECTADA m2	% ÁREA AFECTADA	% ÁREA NO AFECTADA	NIVEL DE SEVERIDAD			
COLUMNAS	1.00	0.71	0.29	71.00%	29.00%	MODERADO			
MUROS	27.00	4.25	22.75	15.74%	84.26%	MODERADO MODERADO			
VIGAS	2.63	0.00	2.63	0.00%	100.00%	---

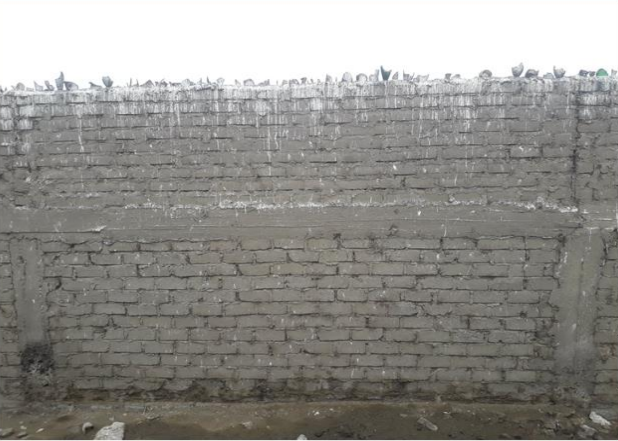
Ficha 18. Ficha técnica de evaluación en la unidad muestral 18.

EVALUACIÓN DE PATOLOGÍAS EN LA MUESTRA 18									
TIPOS DE PATOLOGÍAS	ÁREA AFECTADA EN LOS ELEMENTOS (m2)			ÁREA AFECTADA CON PATOLOGÍAS		ÁREA TOTAL AFECTADA	ÁREA TOTAL NO AFECTADA	% ÁREA TOTAL AFECTADA	% ÁREA TOTAL NO AFECTADA
	COLUMNAS Área: 1 m2	MUROS Área: 14.2 m2	VIGAS Área: 1.43 m2	(m2)	%	(m2)	(m2)	(m2)	%
EROSIÓN	0.32	1.45	0.00	1.77	10.64%	1.85	14.78	11.12%	88.88%
GRIETAS	0.00	0.00	0.00	0.00	0.00%				
EFLORESCENCIA	0.00	0.00	0.00	0.00	0.00%				
DESPRENDIMIENTO	0.00	0.00	0.00	0.00	0.00%				
FISURA	0.00	0.00	0.08	0.08	0.48%				
CORROSIÓN	0.00	0.00	0.00	0.00	0.00%				
AFECTACIÓN DE LOS ELEMENTOS ESTRUCTURALES									
ELEMENTO	ÁREA DEL ELEMENTO m2	ÁREA AFECTADA m2	ÁREA NO AFECTADA m2	% ÁREA AFECTADA	% ÁREA NO AFECTADA	NIVEL DE SEVERIDAD			
COLUMNAS	1.00	0.32	0.68	32.00%	68.00%	MODERADO			
MUROS	14.20	1.45	12.75	10.21%	89.79%	MODERADO MODERADO			
VIGAS	1.43	0.08	1.35	5.59%	94.41%	LEVE

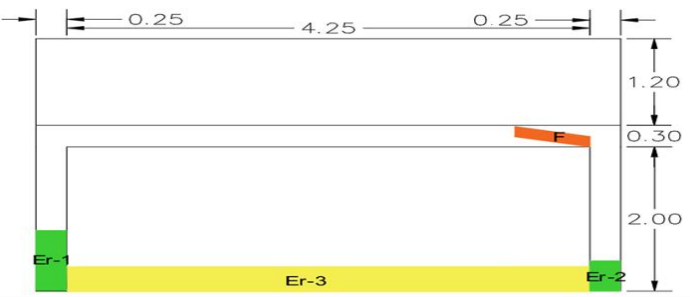
EROSIÓN	[Er]				
FISURAS	[F]				
EFLORESCENCIA	[E]				
DESPRENDIMIENTO	[D]				
DESINTEGRACIÓN	[Ds]				
CORROSIÓN	[C]				
TIPO DE ESTRUCTURA	Cerco Perimétrico	NÚMEROS DE PAÑOS	1	PLANO DE ELEVACIÓN CON LOS TIPOS DE PATOLOGÍAS IDENTIFICADAS

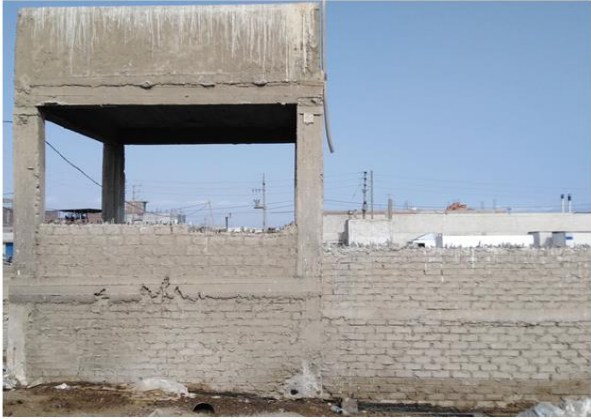
Ficha 19. Ficha técnica de evaluación en la unidad muestral 19.

EVALUACIÓN DE PATOLOGÍAS EN LA MUESTRA 19									
TIPOS DE PATOLOGÍAS	ÁREA AFECTADA EN LOS ELEMENTOS (m2)			ÁREA AFECTADA CON PATOLOGÍAS		ÁREA TOTAL AFECTADA	ÁREA TOTAL NO AFECTADA	% ÁREA TOTAL AFECTADA	% ÁREA TOTAL NO AFECTADA
	COLUMNAS Área: 3.87 m2	MUROS Área: 26.92 m2	VIGAS Área: 3.87 m2	(m2)	%	(m2)	(m2)	%	%
EROSIÓN	0.53	0.81	0.00	1.34	3.87%	3.64	31.02	10.50%	89.50%
GRIETA	0.00	0.00	0.00	0.00	0.00%				
EFLORESCENCIA	0.00	1.57	0.00	1.57	4.53%				
DESPRENDIMIENTO	0.19	0.00	0.54	0.73	2.11%				
FISURA	0.00	0.00	0.00	0.00	0.00%				
CORROSIÓN	0.00	0.00	0.00	0.00	0.00%				
AFECTACIÓN DE LOS ELEMENTOS ESTRUCTURALES									
ELEMENTO	ÁREA DEL ELEMENTO m2	ÁREA AFECTADA m2	ÁREA NO AFECTADA m2	% ÁREA AFECTADA	% ÁREA NO AFECTADA	NIVEL DE SEVERIDAD			
COLUMNAS	3.87	0.72	3.15	18.60%	81.40%	LEVE			
MUROS	26.92	2.38	24.54	8.84%	91.16%	LEVE		LEVE	
VIGAS	3.87	0.54	3.33	13.95%	86.05%	MODERADO

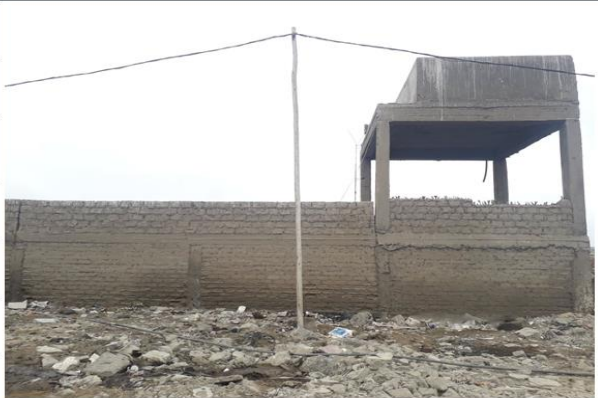
Ficha 20. Ficha técnica de evaluación en la unidad muestral 20.

EVALUACIÓN DE PATOLOGÍAS EN LA MUESTRA 20									
TIPOS DE PATOLOGÍAS	ÁREA AFECTADA EN LOS ELEMENTOS (m2)			ÁREA AFECTADA CON PATOLOGÍAS		ÁREA TOTAL AFECTADA	ÁREA TOTAL NO AFECTADA	% ÁREA TOTAL AFECTADA	% ÁREA TOTAL NO AFECTADA
	COLUMNAS Área: 3.65 m2	MUROS Área: 39.28 m2	VIGAS Área: 5.02 m2	(m2)	%	(m2)	(m2)	%	%
EROSIÓN	0.62	5.48	0.00	6.10	12.72%				
GRIETA	0.00	0.00	0.00	0.00	0.00%				
EFLORESCENCIA	0.33	0.00	0.00	0.33	0.69%	6.43	41.52	13.41%	86.59%
DESPRENDIMIENTO	0.00	0.00	0.00	0.00	0.00%				
FISURA	0.00	0.00	0.00	0.00	0.00%				
CORROSIÓN	0.00	0.00	0.00	0.00	0.00%				
AFECTACIÓN DE LOS ELEMENTOS ESTRUCTURALES									
ELEMENTO	ÁREA DEL ELEMENTO m2	ÁREA AFECTADA m2	ÁREA NO AFECTADA m2	% ÁREA AFECTADA	% ÁREA NO AFECTADA	NIVEL DE SEVERIDAD			
COLUMNAS	3.65	0.95	2.70	26.03%	73.97%	LEVE			
MUROS	39.28	5.48	33.80	13.95%	86.05%	MODERADO		MODERADO	
VIGAS	5.02	0.00	5.02	0.00%	100.00%	---

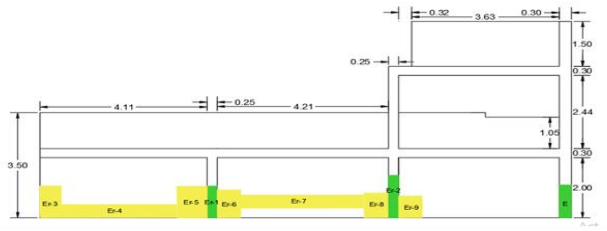
EROSIÓN	[Er]				
GRIETA	[G]				
EFLORESCENCIA	[E]				
DESPRENDIMIENTO	[D]				
FISURA	[F]				
CORROSIÓN	[C]				
TIPO DE ESTRUCTURA	Cerco Perimétrico	NÚMEROS DE PAÑOS	3	PLANO DE ELEVACIÓN CON LOS TIPOS DE PATOLOGÍAS IDENTIFICADAS

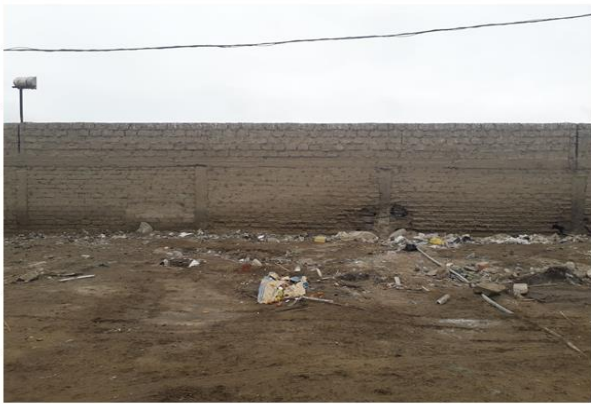
Ficha 21. Ficha de técnica de evaluación en la unidad muestral 21.

EVALUACIÓN DE PATOLOGÍAS EN LA MUESTRA 21									
TIPOS DE PATOLOGÍAS	ÁREA AFECTADA EN LOS ELEMENTOS (m2)			ÁREA AFECTADA CON PATOLOGÍAS		ÁREA TOTAL AFECTADA	ÁREA TOTAL NO AFECTADA	% ÁREA TOTAL AFECTADA	% ÁREA TOTAL NO AFECTADA
	COLUMNAS Área: 1.5 m2	MUROS Área: 36.08 m2	VIGAS Área: 3.80 m2	(m2)	%	(m2)	(m2)	%	%
EROSIÓN	0.73	1.69	0.00	2.42	5.85%	5.84	35.54	14.11%	85.89%
GRIETA	0.00	0.00	0.00	0.00	0.00%				
EFLORESCENCIA	0.00	1.61	0.00	1.61	3.89%				
DESPRENDIMIENTO	0.00	1.81	0.00	1.81	4.37%				
FISURA	0.00	0.00	0.00	0.00	0.00%				
CORROSIÓN		0.00	0.00	0.00	0.00%				
AFECTACIÓN DE LOS ELEMENTOS ESTRUCTURALES									
ELEMENTO	ÁREA DEL ELEMENTO m2	ÁREA AFECTADA m2	ÁREA NO AFECTADA m2	% ÁREA AFECTADA	% ÁREA NO AFECTADA	NIVEL DE SEVERIDAD			
COLUMNAS	1.50	0.73	0.77	48.67%	51.33%	MODERADO			
MUROS	36.08	5.11	30.97	14.16%	85.84%	MODERADO	MODERADO		
VIGAS	3.80	0.00	3.80	0.00%	100.00%	---

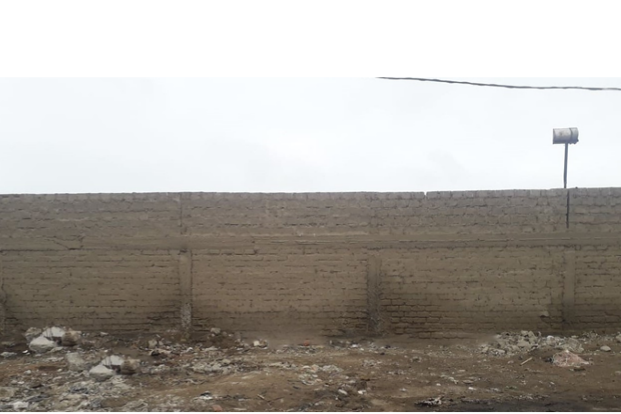
Ficha 22. Ficha técnica de evaluación en la unidad muestral 22.

EVALUACIÓN DE PATOLOGÍAS EN LA MUESTRA 22									
TIPOS DE PATOLOGÍAS	ÁREA AFECTADA EN LOS ELEMENTOS (m2)			ÁREA AFECTADA CON PATOLOGÍAS		ÁREA TOTAL AFECTADA	ÁREA TOTAL NO AFECTADA	% ÁREA TOTAL AFECTADA	% ÁREA TOTAL NO AFECTADA
	COLUMNAS Área: 1.5 m2	MUROS Área: 38.92 m2	VIGAS Área: 3.79 m2	(m2)	%	(m2)	(m2)	%	%
EROSIÓN	0.50	3.60	0.00	4.10	9.27%				
GRIETA	0.00	0.00	0.12	0.12	0.27%				
EFLORESCENCIA	0.22	0.95	0.00	1.17	2.65%				
DESPRENDIMIENTO	0.00	0.00	0.00	0.00	0.00%	5.39	38.82	12.19%	87.81%
FISURA	0.00	0.00	0.00	0.00	0.00%				
CORROSIÓN	0.00	0.00	0.00	0.00	0.00%				
AFECTACIÓN DE LOS ELEMENTOS ESTRUCTURALES									
ELEMENTO	ÁREA DEL ELEMENTO m2	ÁREA AFECTADA m2	ÁREA NO AFECTADA m2	% ÁREA AFECTADA	% ÁREA NO AFECTADA	NIVEL DE SEVERIDAD			
COLUMNAS	1.50	0.72	0.78	48.00%	52.00%	MODERADO			
MUROS	38.92	4.55	34.37	11.69%	88.31%	LEVE	LEVE		
VIGAS	3.79	0.12	3.67	3.17%	96.83%	MODERADO

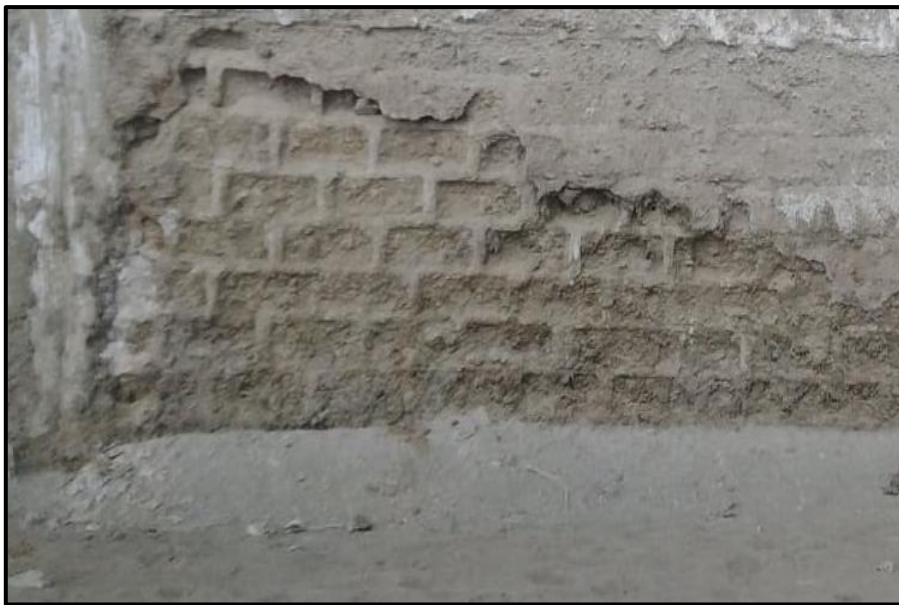
Imagen 08: Unidad muestral 12, presencia de desprendimiento en los muros.

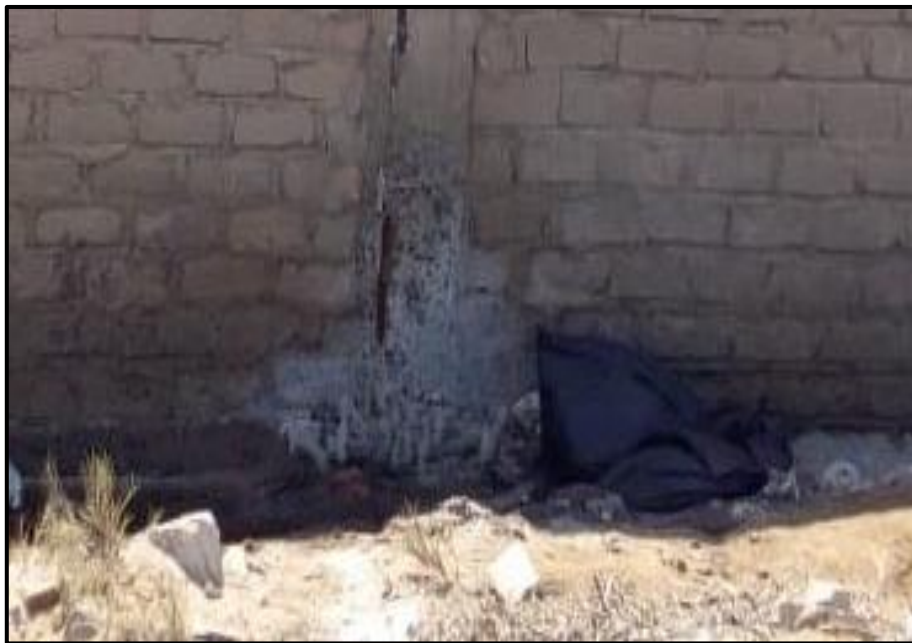
Imagen 09: Unidad muestral 06, presencia de eflorescencia en columna y muro.

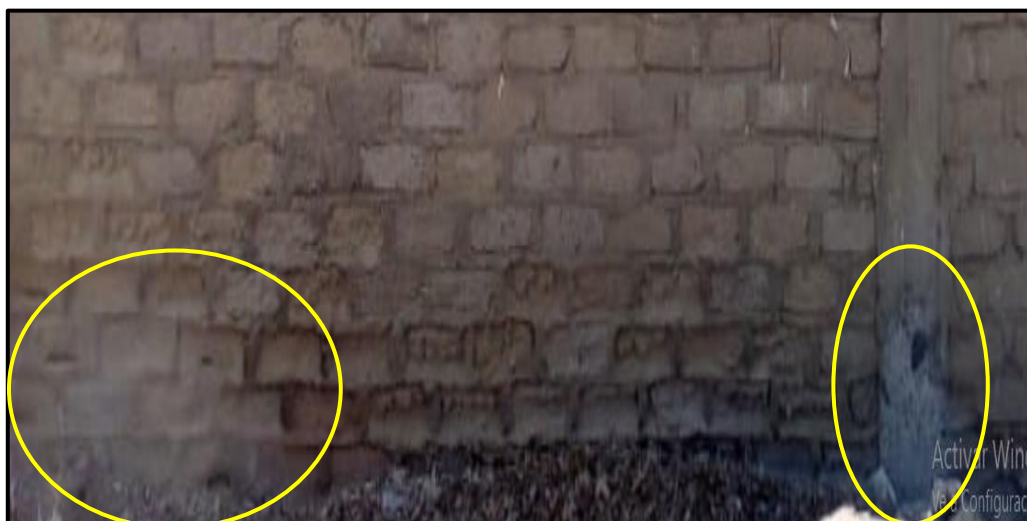
Imagen 10: Unidad muestral 07, presencia de eflorescencia en columna y muro.

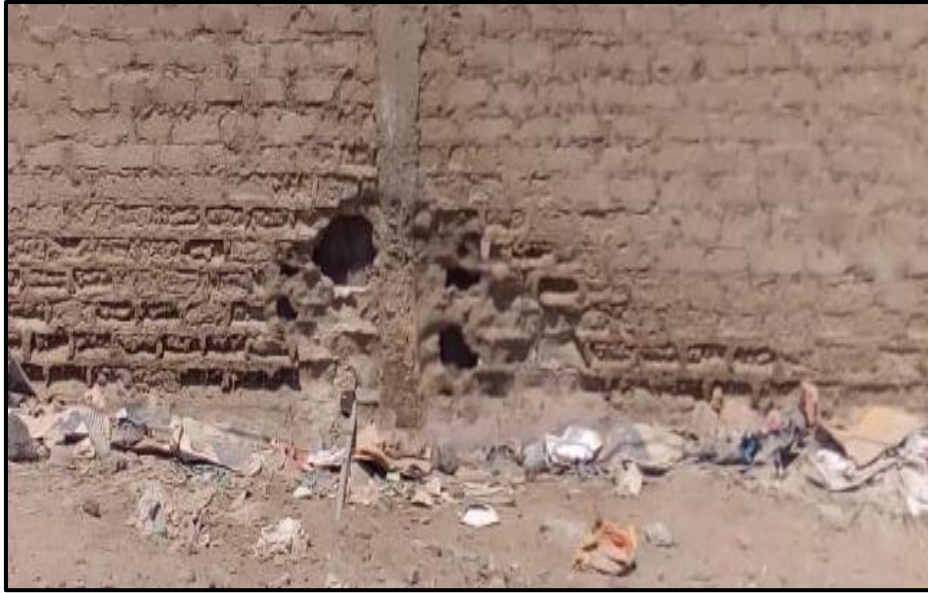
Imagen 11: Unidad muestral 11, presencia de erosión en la columna y muro.

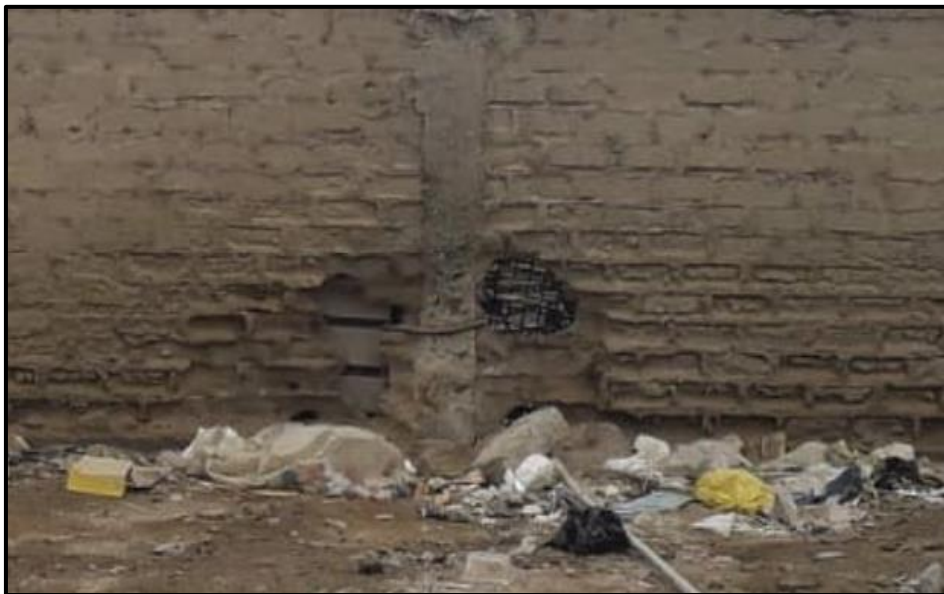
Imagen 12: Unidad muestral 21, presencia de erosión en la columna y muro.

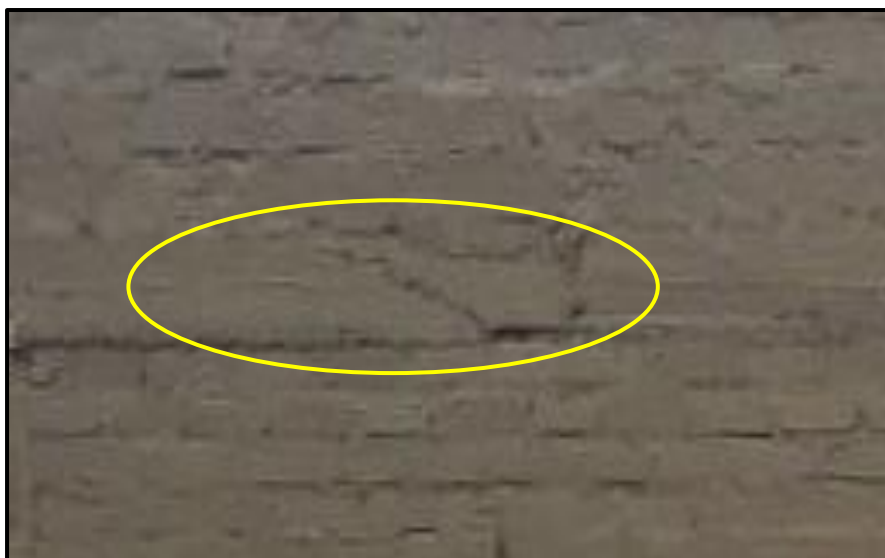
Imagen 13: Unidad muestral 22, presencia de fisura en la viga.

<ul style="list-style-type: none">. Limpiar el área de la fisura con un cepillo. . Después aplicar la resina epóxica (2:1) con una espátula . Una vez concluido con las imperfecciones dejar secar para posteriormente dar los acabados necesarios.

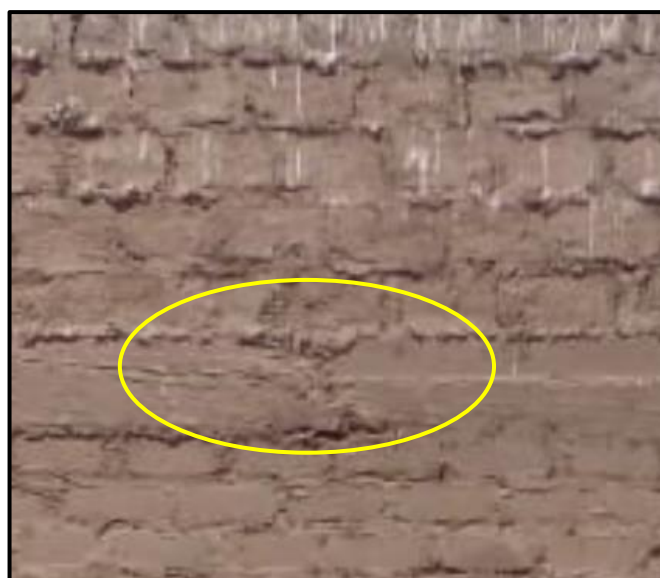
Imagen 14: Unidad muestral 11, presencia de fisura en la viga.
