DETERMINACIÓN Y EVALUACIÓN DE LAS  
PATOLOGÍAS EN LA ESTRUCTURA DE ALBAÑILERIA  
CONFINADA DEL CERCO DEL CENTRO DE SALUD  
CONCHUCOS, DEL DISTRITO DE CONCHUCOS,  
PROVINCIA DE PALLASCA, DEPARTAMENTO DE  
ANCASH – AGOSTO 2019

**TESIS PARA OPTAR EL TÍTULO PROFESIONAL DE  
INGENIERA CIVIL**

FLORES BALTAZAR, AMALIA

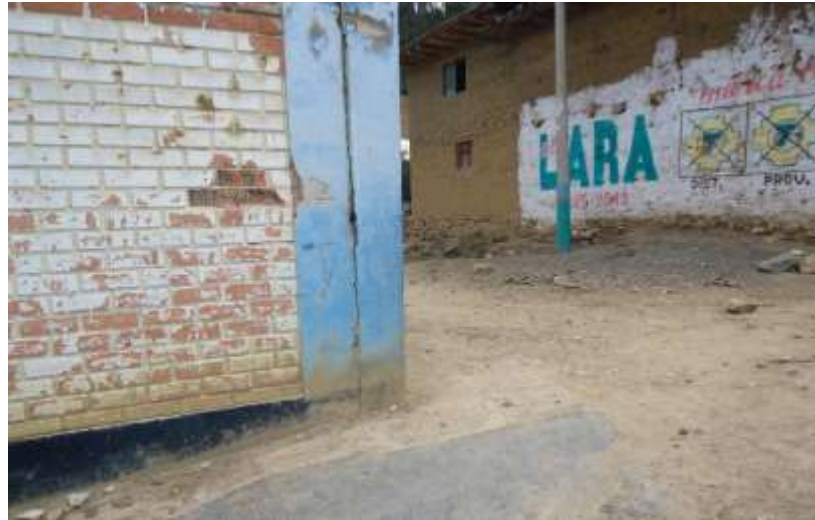
**Gráfico 21:** patologías en muros de albañilería

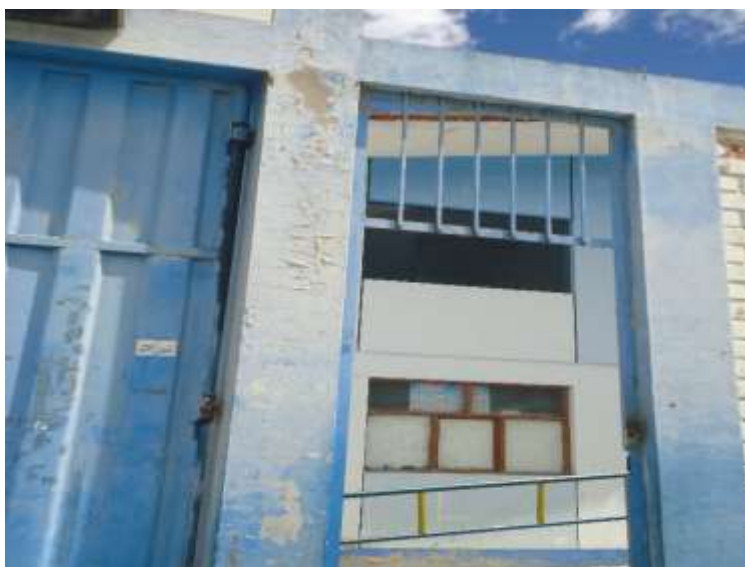
- Debido a la lluvia que se infiltra y pasa al concreto secando al tarrajeo que pasa lento es ahí donde se produce el desconchamiento.
- Cuando existe la acción del calor que produce la dilatación de los materiales con consecuencias de desconchamiento.
- Cuando existe poca adherencia del revoque en el muro es allí donde se produce el desconchamiento.

**Gráfico 22:** desconchamiento en muros de albañilería

- “se recomienda remover los restos de pintura con una espátula y lijar la pared para que quede listo y aplicar un líquido anti humedad en la zona afectada seleccionada y luego pintada”.

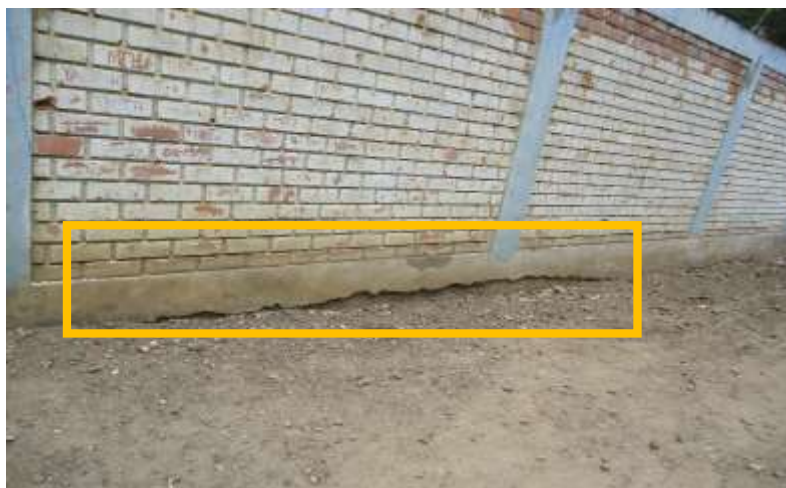
**Gráfico 23:** sobre cimiento afectada por desprendimiento

presión, o taladrado para remover todo el material frágil y el que no está sano”.

Posteriormente se aplicara una capa con mortero epoxi para que adhiera con el concreto y resanaremos.

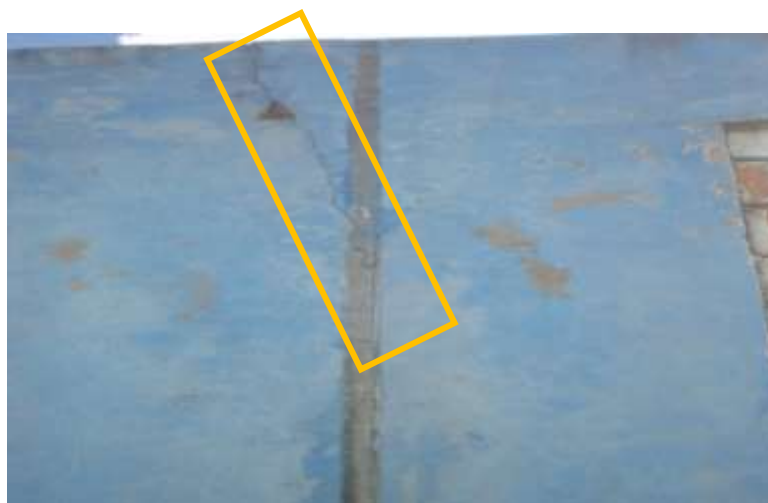
**Gráfico 24:** fisura en columnas.

“Abrir la fisura con la punta de la espátula, limpiar la fisura y sellar utilizando micro cemento debido a su fácil aplicación, alto grado de impermeabilidad y durabilidad”.

“Otro es perfilar en forma de V la fisura para luego ser sellado por silicona, materiales asfálticos”.

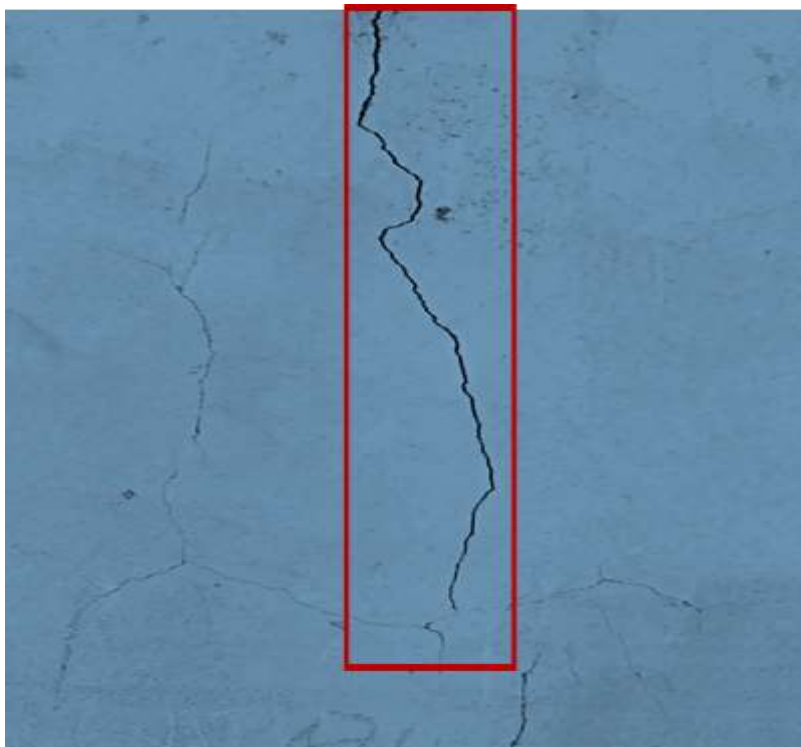
**Gráfico 25:** grietas en columnas.

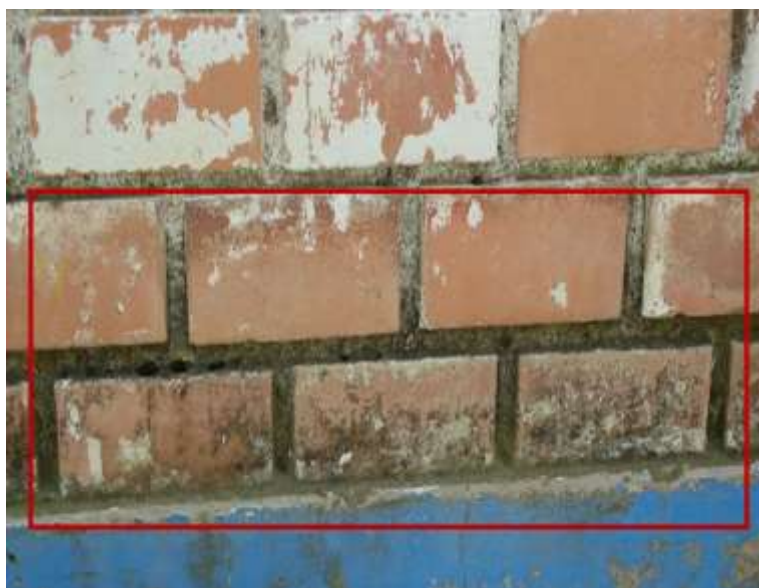
**Gráfico 26:** muro afectado por la eflorescencia.

“Limpiar las superficies afectadas con agua pulverizada a presión y un cepillo de cerdas o mediante cepillo de púas metálicas después se aplica un revestimiento impermeabilizante utilizando una brocha, para detener el paso de la humedad y evitar la aparición de eflorescencia”.

“Limpiar la superficie drenar el agua que origina la humedad dejar secar la estructura, reparar la parte deteriorada colocar, remplazar el material extraído y pintarla la superficie”.

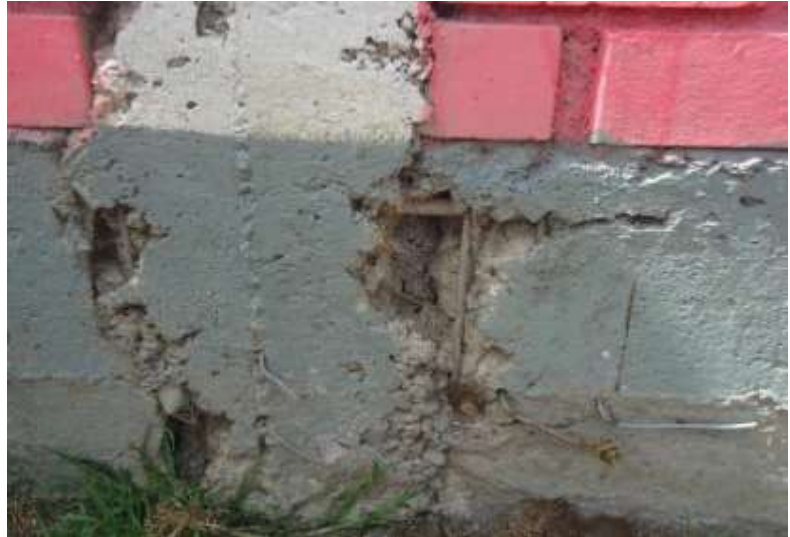
**Gráfico 27:** columna afectada por la corrosión.

- “Se debe picar la parte afectada hasta encontrar una superficie firme y sana con respecto a sus resistencias mecánicas, luego se debe limpiar el fierro con una lija o cepillo de acero dejándolo libre de polvo, se debe hacer una mezcla sin afectar la trabajabilidad de la mezcla y la hidratación del cemento)”.
- “Una debida compactación y curado adecuado; garantizado los recubrimientos”.
- “Colocar inhibidores para la corrosión para poder detener la acción corrosiva”.

- “Adicionalmente, aplicar revestimiento impermeabilizante sobre el área superficial de los elementos afectados, para detener la humedad”.

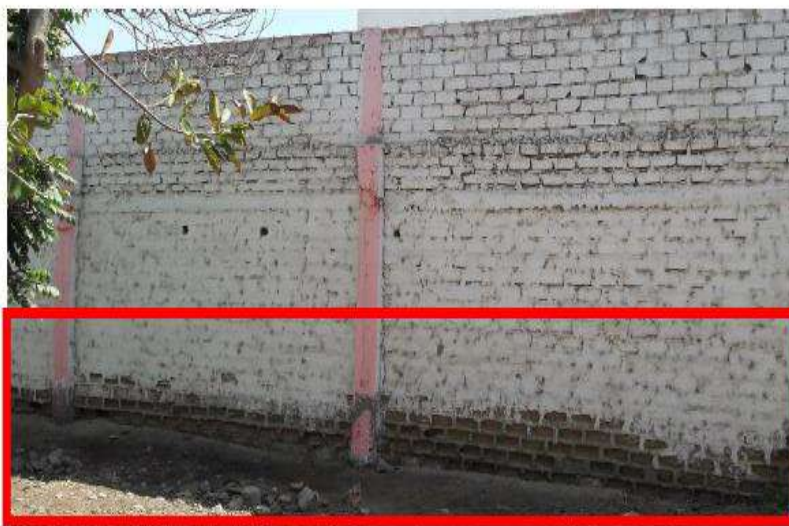
**Gráfico 28:** Muros afectados por erosión.

“Picar el área afectada hasta encontrar un concreto sano, debe estar limpio, luego colocar un adhesivo, estructural de concreto, que se realiza con brocha o rodillo sobre la superficie que ha sido preparada, a continuación se debe vaciar el concreto fresco antes de 3 horas de aplicado el adhesivo estructural de concreto, por último se debe realizar el adecuado acabado añadiendo al mortero un sellador cementicio ( sellador contra la penetración de la humedad y aparición de salitre), finalmente hacer el curado respectivo”(45).

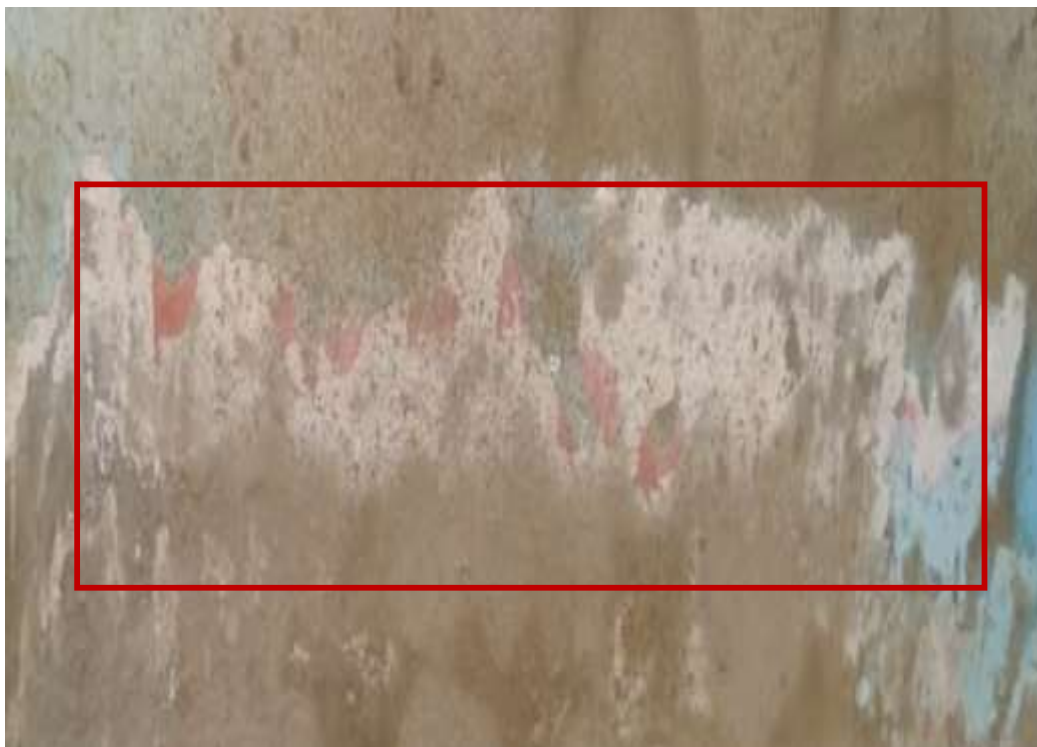
**Gráfico 92:** Sobrecimiento afectadas por eflorescencia en la unidad de muestra 6.

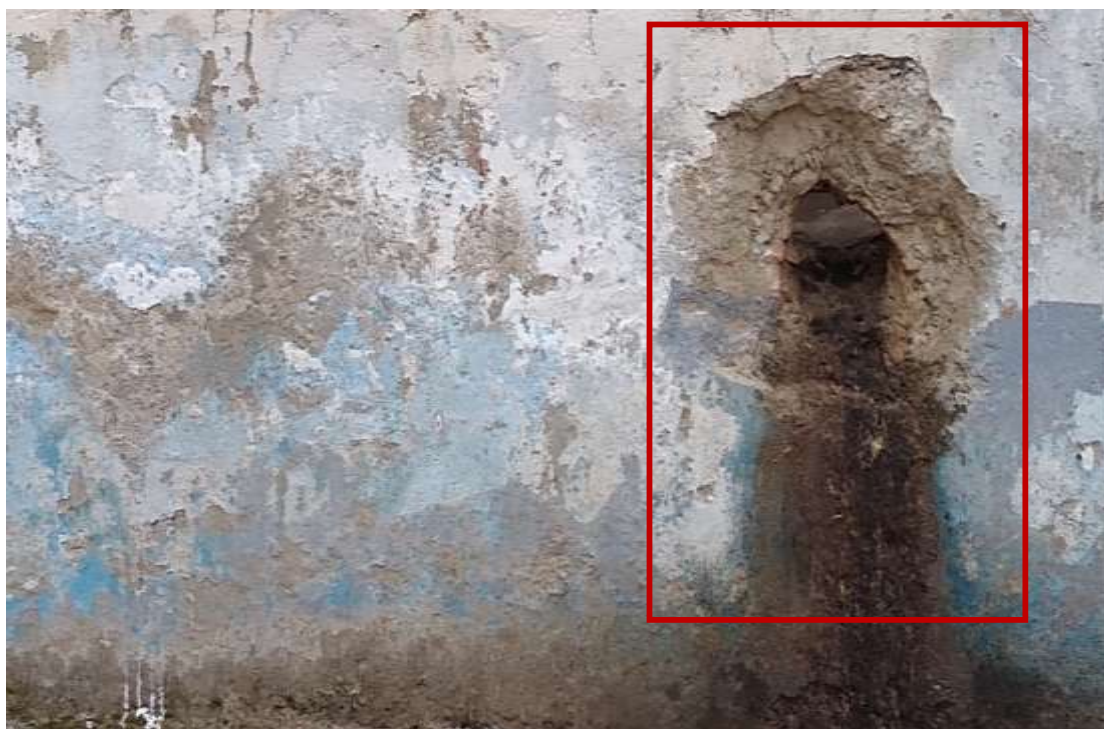
**Gráfico 93:** Sobrecimiento afectadas por desprendimiento en la unidad de muestra 12.

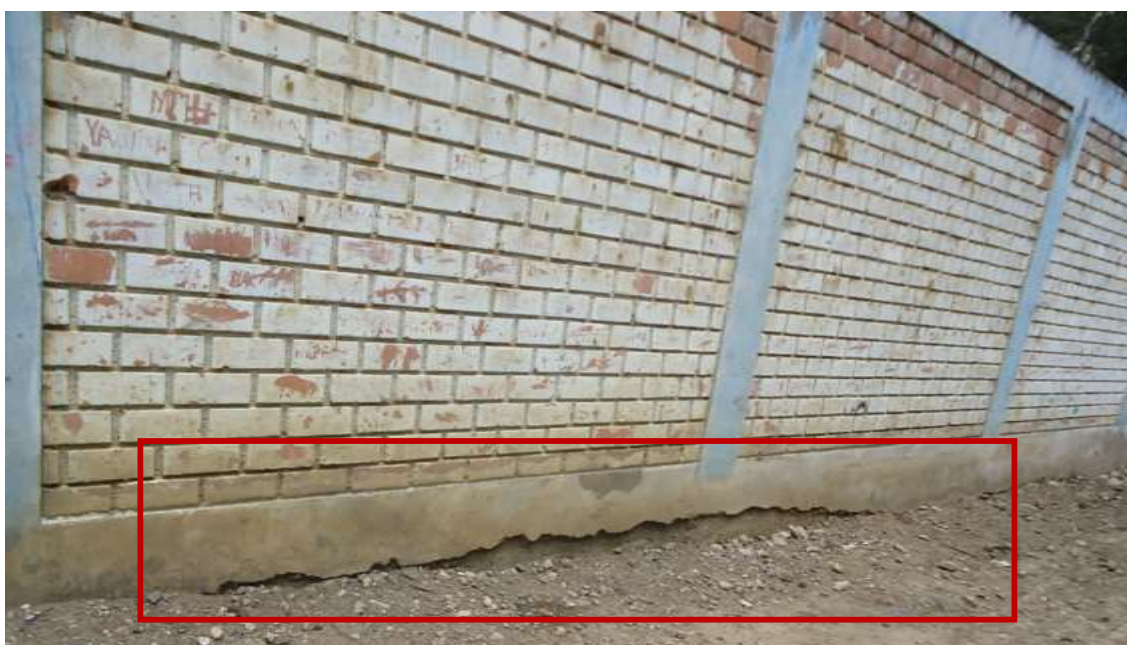
**Gráfico 94:** sobre cemento afectada por desprendimiento en la unidad de muestra 11.

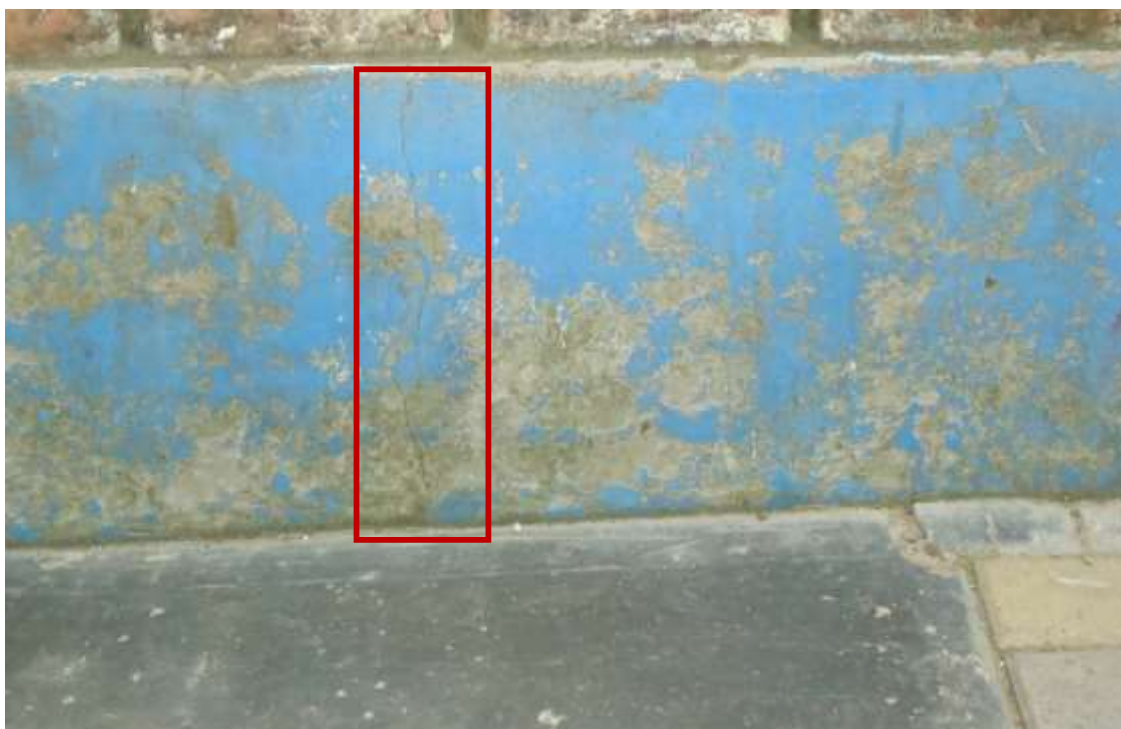
**Gráfico 95:** sobrecimiento afectadas por fisuras en la unidad de muestra 3.

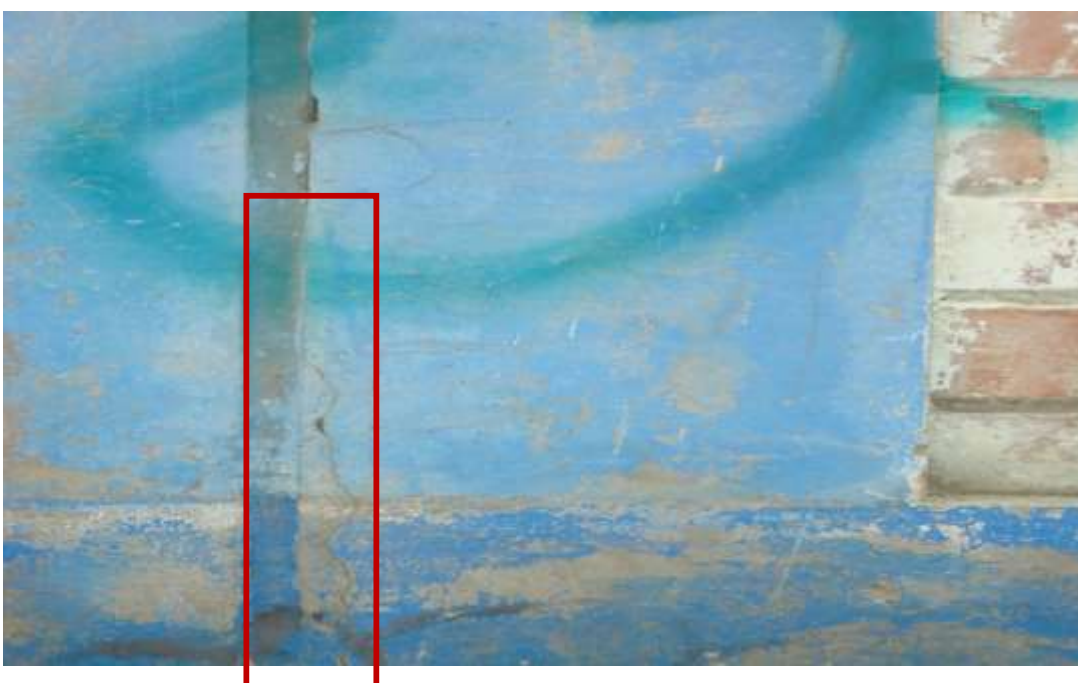
**Gráfico 96:** sobrecimiento afectadas por fisuras en la unidad de muestra 2.

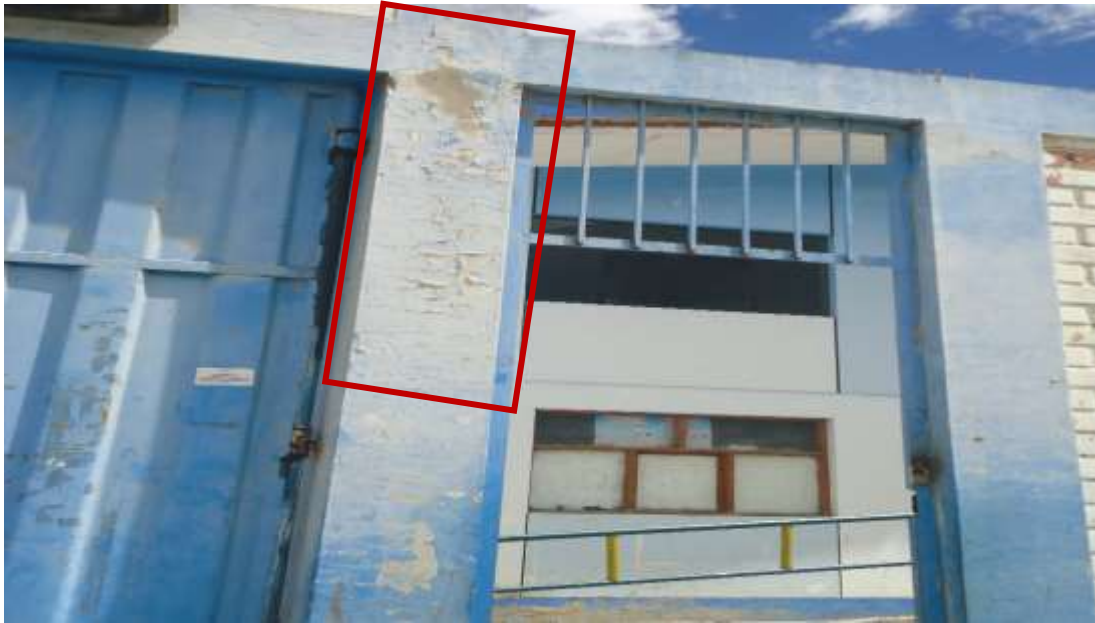
**Gráfico 97:** vigas y columnas afectadas por desconchamiento en la unidad de muestra 6.

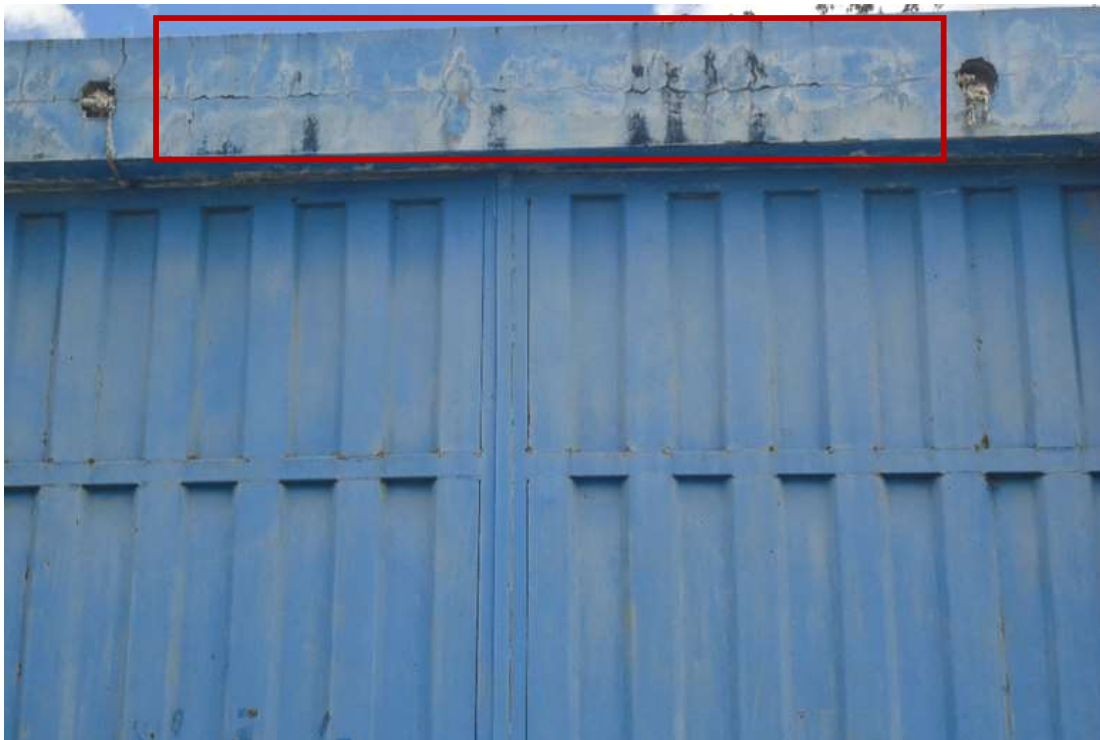
**Gráfico 98:** columnas afectadas por desconchamiento en la unidad de muestra 6.

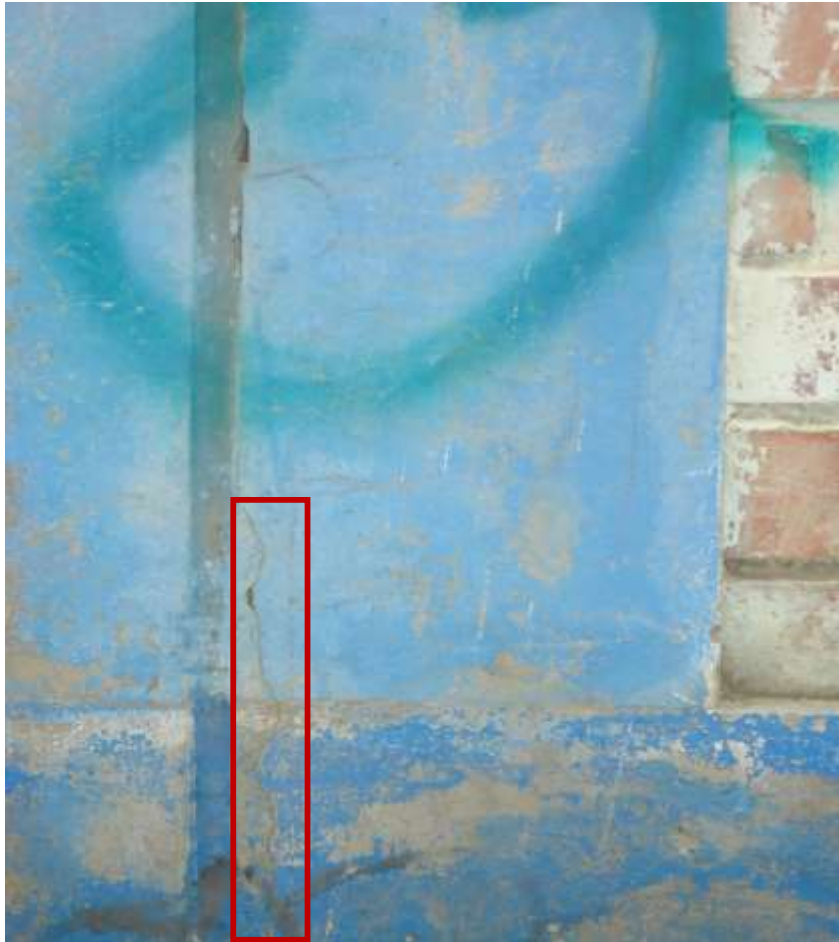
**Gráfico 101:** Fisura en columna.

**Causas.-** aquellas causadas por acciones exteriores mecánicas (sobrecargas, sismos, asentamientos entre otras) y aquellas causadas por esfuerzos higrotérmicos (humedad, temperatura) las lesiones causadas por acciones mecánicas aquellas que ocurren por los movimientos que debe soportar la estructura
