DETERMINACIÓN Y EVALUACIÓN DE LAS
PATOLOGÍAS DEL CONCRETO EN COLUMNAS, VIGAS,
SOBRECIMIENTO Y MUROS DE ALBAÑILERÍA
CONFINADA DEL CERCO PERIMÉTRICO DEL CENTRO
DE ACOPIO DEL DISTRITO DE RINCONADA LLICUAR,
PROVINCIA DE SECHURA, REGIÓN PIURA, AGOSTO-
2016

TESIS PARA OPTAR EL TÍTULO PROFESIONAL DE
INGENIERO CIVIL

BACH. JOSÉ ALFREDO GARCÍA CHUNGA

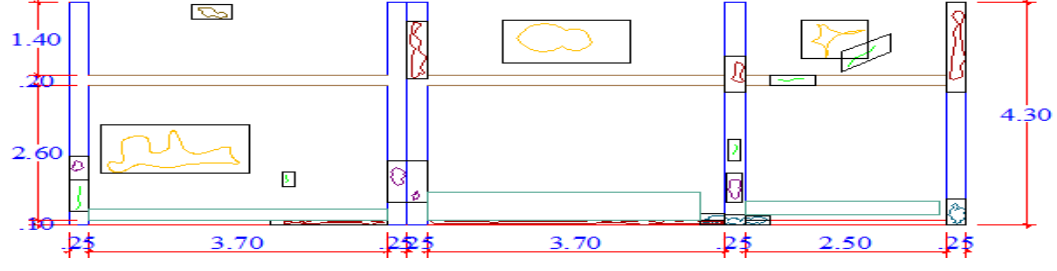
PLANO DE PATOLOGÍA

SUCIEDAD	0.00	0.00%				
	FISURA	0.22	4.09%				
	EFLORESCENCIA	0.63	11.71%				
	GRIETA	0.00	0.00%				
	DISGREGAMIENTO	0.88	16.36%				
	CAVITACIÓN	0.00	0.00%				
	CORROSIÓN	0.00	0.00%				
EROSIÓN	0.00	0.00%					
ÁREA: 1.98	HUMEDAD	0.00	0.00%	1.00			
	SUCIEDAD	0.00	0.00%				
VIGA	FISURA	0.11	5.56%	1.00			
	EFLORESCENCIA	0.00	0.00%				
	GRIETA	0.00	0.00%				
	DISGREGAMIENTO	0.51	25.76%				
	CAVITACIÓN	0.00	0.00%				
	CORROSIÓN	0.00	0.00%				
EROSIÓN	0.00	0.00%					
ÁREA: 39.60	HUMEDAD	0.70	1.77%	2.00			
	SUCIEDAD	3.50	8.84%				
MURO	FISURA	0.27	0.68%	2.00			
	EFLORESCENCIA	0.00	0.00%				
	GRIETA	0.15	0.38%				
	DISGREGAMIENTO	0.00	0.00%				
	CAVITACIÓN	0.00	0.00%				
	CORROSIÓN	0.00	0.00%				
EROSIÓN	10.00	25.25%					
ÁREA: 0.99	HUMEDAD	0.06	6.06%	2.00			
	SUCIEDAD	0.00	0.00%				
SOBRECIMIENTO	FISURA	0.00	0.00%	2.00			
	EFLORESCENCIA	0.00	0.00%				
	GRIETA	0.51	51.52%				
	DISGREGAMIENTO	0.00	0.00%				
	CAVITACIÓN	0.00	0.00%

CORROSIÓN	0.00	0.00%				
EROSIÓN	0.00	0.00%					
TOTAL		17.72	36.96%

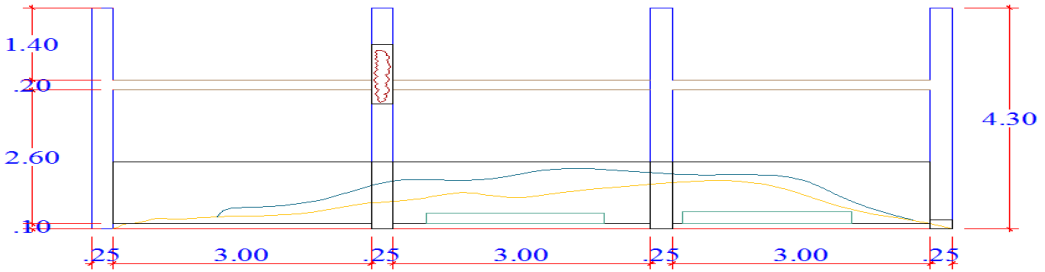
4.30		SUCIEDAD		0.70		16.28%			
COLUMNA		FISURA		0.00		0.00%		2.00	
		EFLORESCENCIA		0.00		0.00%			
		GRIETA		0.00		0.00%			
		DISGREGAMIENTO		1.80		41.86%			
		CAVITACIÓN		0.00		0.00%			
		CORROSIÓN		0.00		0.00%			
EROSIÓN		0.00		0.00%					
ÁREA:		HUMEDAD		0.00		0.00%		1.00

1.80		SUCIEDAD		0.00		0.00%			
VIGA		FISURA		0.00		0.00%		1.00	
		EFLORESCENCIA		0.00		0.00%			
		GRIETA		0.00		0.00%			
		DISGREGAMIENTO		0.00		0.00%			
		CAVITACIÓN		0.00		0.00%			
		CORROSIÓN		0.00		0.00%			
EROSIÓN		0.00		0.00%					
ÁREA:		HUMEDAD		0.25		0.69%		2.00

36.00		SUCIEDAD		0.20		0.56%			
MURO		FISURA		0.00		0.00%		2.00	
		EFLORESCENCIA		10.20		28.33%			
		GRIETA		0.00		0.00%			
		DISGREGAMIENTO		0.00		0.00%			
		CAVITACIÓN		0.00		0.00%			
		CORROSIÓN		0.00		0.00%			
EROSIÓN		2.90		8.06%					
ÁREA:		HUMEDAD		0.00		0.00%		3.00

0.90		SUCIEDAD		0.00		0.00%			
SOBRECIMIENTO		FISURA		0.00		0.00%		3.00	
		EFLORESCENCIA		0.90		100.00%			
		GRIETA		0.00		0.00%			
		DISGREGAMIENTO		0.00		0.00%			
		CAVITACIÓN		0.00		0.00%			
		CORROSIÓN		0.00		0.00%			
EROSIÓN		0.00		0.00%					
TOTAL				17.61		40.95%

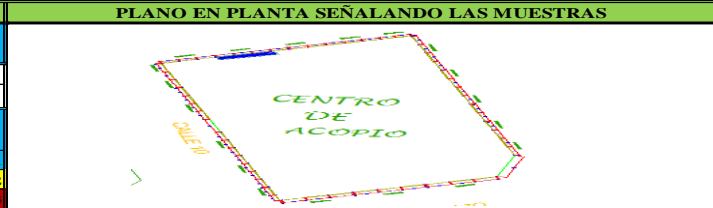
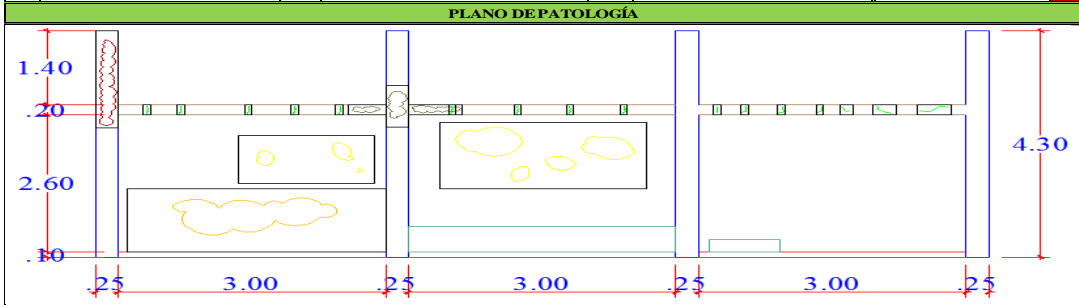
ELEMENTOS	PATOLOGÍA	ÁREA CON PATOLOGÍA (m ²)	% DE ÁREA CON PATOLOGÍA	NIVEL DE SEVERIDAD	
ÁREA: 4.30	HUMEDAD	0.00	0.00%	2.00	
	SUCIEDAD	0.00	0.00%		
	COLUMNA	FISURA	0.00		0.00%
		EFLORESCENCIA	0.00		0.00%
		GRIETA	0.00		0.00%
		DISGREGAMIENTO	0.46		10.70%
		CAVITACIÓN	0.00		0.00%
CORROSIÓN	0.19	4.42%			
EROSIÓN	0.00	0.00%			
ÁREA: 1.80	HUMEDAD	0.00	0.00%	2.00	
	SUCIEDAD	0.00	0.00%		
	VIGA	FISURA	0.41		22.78%
		EFLORESCENCIA	0.00		0.00%
		GRIETA	0.00		0.00%
		DISGREGAMIENTO	0.00		0.00%
		CAVITACIÓN	0.00		0.00%
CORROSIÓN	0.20	11.11%			
EROSIÓN	0.00	0.00%			
ÁREA: 36.00	HUMEDAD	0.00	0.00%	2.00	
	SUCIEDAD	0.55	1.53%		
	MURO	FISURA	0.00		0.00%
		EFLORESCENCIA	0.00		0.00%
		GRIETA	0.00		0.00%
		DISGREGAMIENTO	0.00		0.00%
		CAVITACIÓN	7.80		21.67%
CORROSIÓN	0.00	0.00%			
EROSIÓN	1.30	3.61%			
ÁREA: 0.90	HUMEDAD	0.00	0.00%	2.00	
	SUCIEDAD	0.00	0.00%		
	SOBRECIMIENTO	FISURA	0.00		0.00%
		EFLORESCENCIA	0.00		0.00%
		GRIETA	0.00		0.00%

DISGREGAMIENTO	0.00		0.00%
		CAVITACIÓN	0.00		0.00%
CORROSIÓN	0.00	0.00%			
EROSIÓN	0.50	55.56%			
TOTAL		11.41	26.53%

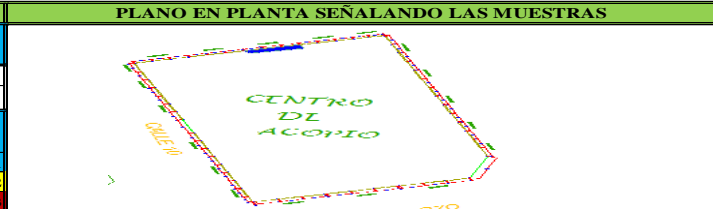
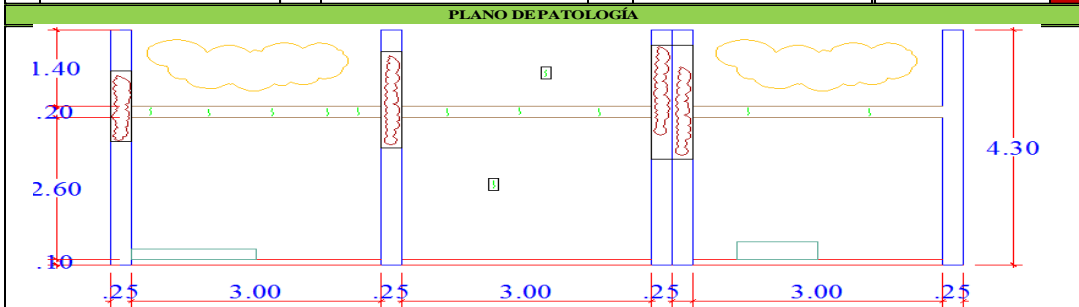
ELEMENTOS	PATOLOGÍA	ÁREA CON PATOLOGÍA (m ²)	% DE ÁREA CON PATOLOGÍA	NIVEL DE SEVERIDAD
ÁREA: 4.30 COLUMNA	HUMEDAD	0.00	0.00%	2.00
	SUCIEDAD	0.00	0.00%	
	FISURA	0.00	0.00%	
	EFLORESCENCIA	0.00	0.00%	
	GRIETA	0.00	0.00%	
	DISGREGAMIENTO	1.80	41.86%	
	CAVITACIÓN	0.00	0.00%	
ÁREA: 1.80 VIGA	CORROSIÓN	0.00	0.00%	2.00
	EROSIÓN	0.00	0.00%	
	HUMEDAD	0.00	0.00%	
	SUCIEDAD	0.80	44.44%	
	FISURA	0.00	0.00%	
	EFLORESCENCIA	0.00	0.00%	
	GRIETA	0.00	0.00%	
ÁREA: 36.00 MURO	DISGREGAMIENTO	0.80	44.44%	1.00
	CAVITACIÓN	0.00	0.00%	
	CORROSIÓN	0.00	0.00%	
	EROSIÓN	0.20	11.11%	
	HUMEDAD	0.00	0.00%	
	SUCIEDAD	2.00	5.56%	
	FISURA	1.95	5.42%	
ÁREA: 0.90 SOBRECIMIENTO	EFLORESCENCIA	0.30	8.33%	2.00
	GRIETA	0.20	5.56%	
	DISGREGAMIENTO	0.30	8.33%	
	CAVITACIÓN	0.00	0.00%	
	CORROSIÓN	0.00	0.00%	
	EROSIÓN	0.20	5.56%	
	FISURA	0.15	16.67%	
TOTAL		8.90	20.70%

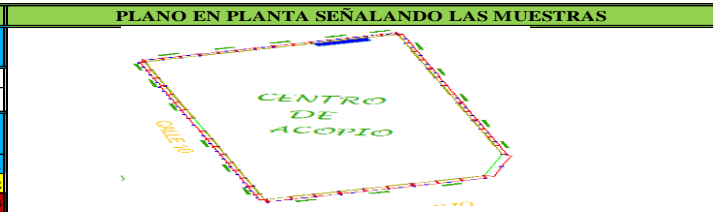
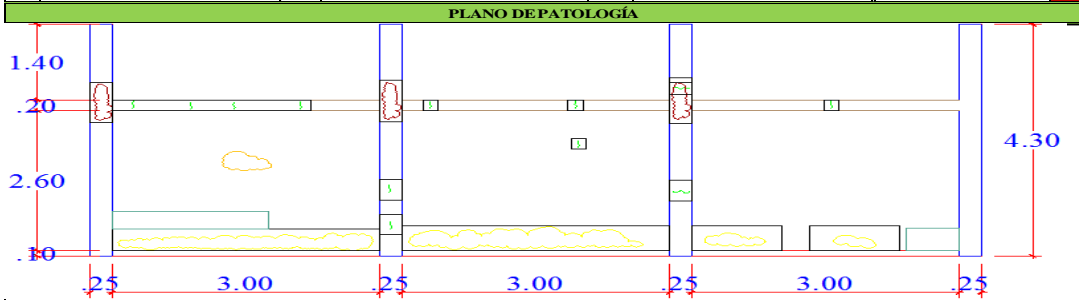
ELEMENTOS	PATOLOGÍA	ÁREA CON PATOLOGÍA (m ²)	% DE ÁREA CON PATOLOGÍA	NIVEL DE SEVERIDAD
COLUMNA	ÁREA:	3.23		2.00
	HUMEDAD	0.00	0.00%	
	SUCIEDAD	0.00	0.00%	
	FISURA	0.38	11.76%	
	EFLORESCENCIA	0.00	0.00%	
	GRIETA	0.00	0.00%	
	DISGREGAMIENTO	0.59	18.27%	
VIGA	ÁREA:	1.80		1.00
	HUMEDAD	0.00	0.00%	
	SUCIEDAD	0.00	0.00%	
	FISURA	0.55	30.56%	
	EFLORESCENCIA	0.00	0.00%	
	GRIETA	0.00	0.00%	
	DISGREGAMIENTO	0.00	0.00%	
MURO	ÁREA:	36.00		1.00
	HUMEDAD	0.00	0.00%	
	SUCIEDAD	0.80	2.22%	
	FISURA	0.00	0.00%	
	EFLORESCENCIA	0.00	0.00%	
	GRIETA	0.00	0.00%	
	DISGREGAMIENTO	0.00	0.00%	
SOBRECIMIENTO	ÁREA:	0.90		2.00
	HUMEDAD	0.00	0.00%	
	SUCIEDAD	0.00	0.00%	
	FISURA	0.00	0.00%	
	EFLORESCENCIA	0.00	0.00%	
	GRIETA	0.00	0.00%	
	DISGREGAMIENTO	0.00	0.00%	
TOTAL		7.39	17.62%

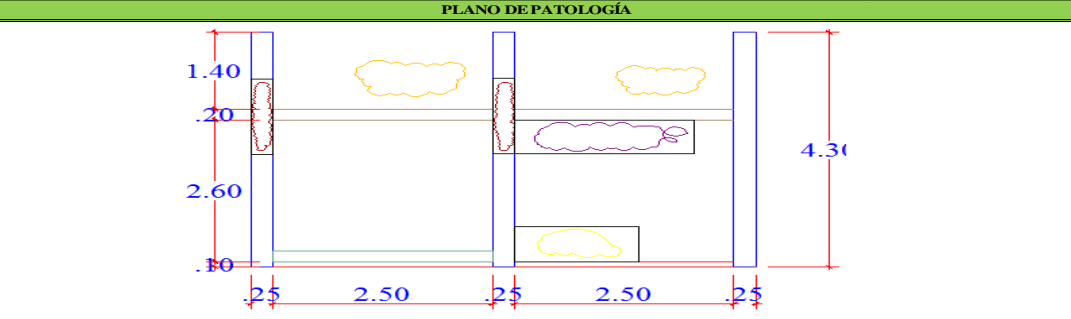
ELEMENTOS		PATOLOGÍA		ÁREA CON PATOLOGÍA (m ²)		% DE ÁREA CON PATOLOGÍA		NIVEL DE SEVERIDAD								
ÁREA:		HUMEDAD		0.00		0.00%		2.00								
2.15		SUCIEDAD		0.00		0.00%										
COLUMNA		FISURA		0.00		0.00%										
		EFLORESCENCIA		0.00		0.00%										
		GRIETA		0.00		0.00%										
		DISGREGAMIENTO		0.69		32.09%										
		CAVITACIÓN		0.00		0.00%										
		CORROSIÓN		0.00		0.00%										
ÁREA:		HUMEDAD		0.00		0.00%		1.00								
1.80		SUCIEDAD		0.00		0.00%										
VIGA		FISURA		0.50		27.78%										
		EFLORESCENCIA		0.00		0.00%										
		GRIETA		0.00		0.00%										
		DISGREGAMIENTO		0.00		0.00%										
		CAVITACIÓN		0.00		0.00%										
		CORROSIÓN		0.00		0.00%										
ÁREA:		HUMEDAD		0.00		0.00%		1.00								
36.00		SUCIEDAD		1.00		2.78%										
MURO		FISURA		0.00		0.00%										
		EFLORESCENCIA		2.27		6.31%										
		GRIETA		0.00		0.00%										
		DISGREGAMIENTO		0.00		0.00%										
		CAVITACIÓN		0.90		2.50%										
		CORROSIÓN		0.00		0.00%										
ÁREA:		HUMEDAD		0.00		0.00%		1.00								
0.90		SUCIEDAD		0.00		0.00%										
SOBRECIMIENTO		FISURA		0.00		0.00%										
		EFLORESCENCIA		0.00		0.00%										
		GRIETA		0.00		0.00%										
		DISGREGAMIENTO		0.00		0.00%										
		CAVITACIÓN		0.00		0.00%										
		CORROSIÓN		0.00		0.00%										
ÁREA:		EROSIÓN		0.15		16.67%										
		TOTAL		6.11		14.96%

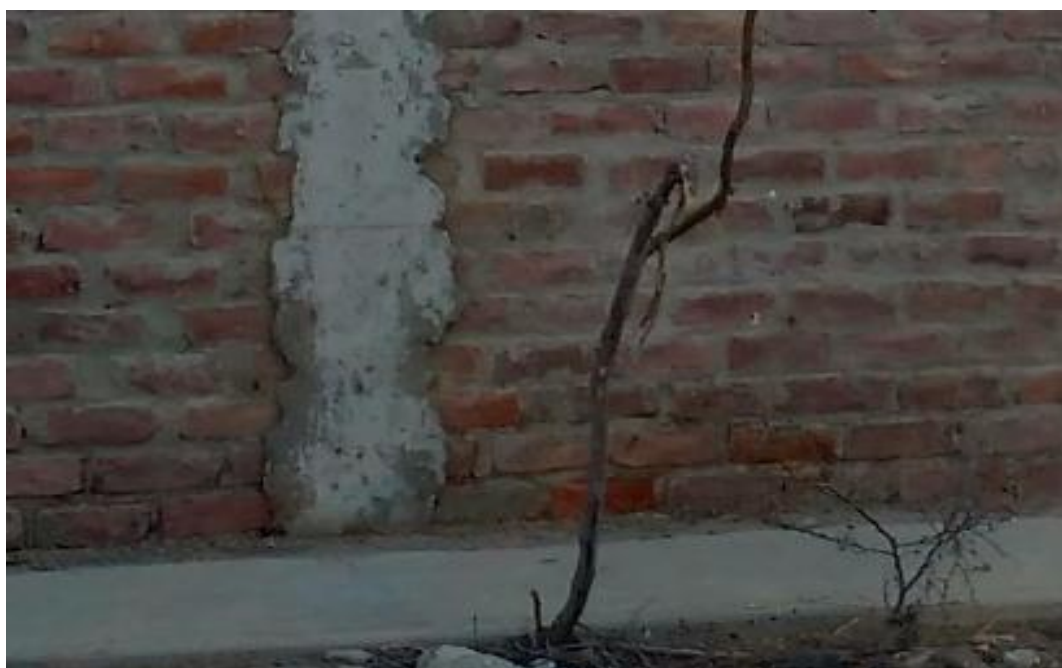
Fotografía 02: erosión en muro del cerco perimétrico del Centro de Acopio.
