UNIVERSIDAD CATÓLICA LOS ÁNGELES  
CHIMBOTE

DETERMINACIÓN Y EVALUACIÓN DE LAS  
PATOLOGÍAS EN SOBRECIMIENTOS, COLUMNAS Y  
MUROS DE ALBAÑILERÍA DEL PABELLÓN 01 DE LA  
INSTITUCIÓN EDUCATIVA 14076, DISTRITO DE  
SECHURA, PROVINCIA DE SECHURA, REGIÓN PIURA,  
AGOSTO – 2016

**TESIS PARA OPTAR EL TÍTULO PROFESIONAL DE**  
**INGENIERO CIVIL**

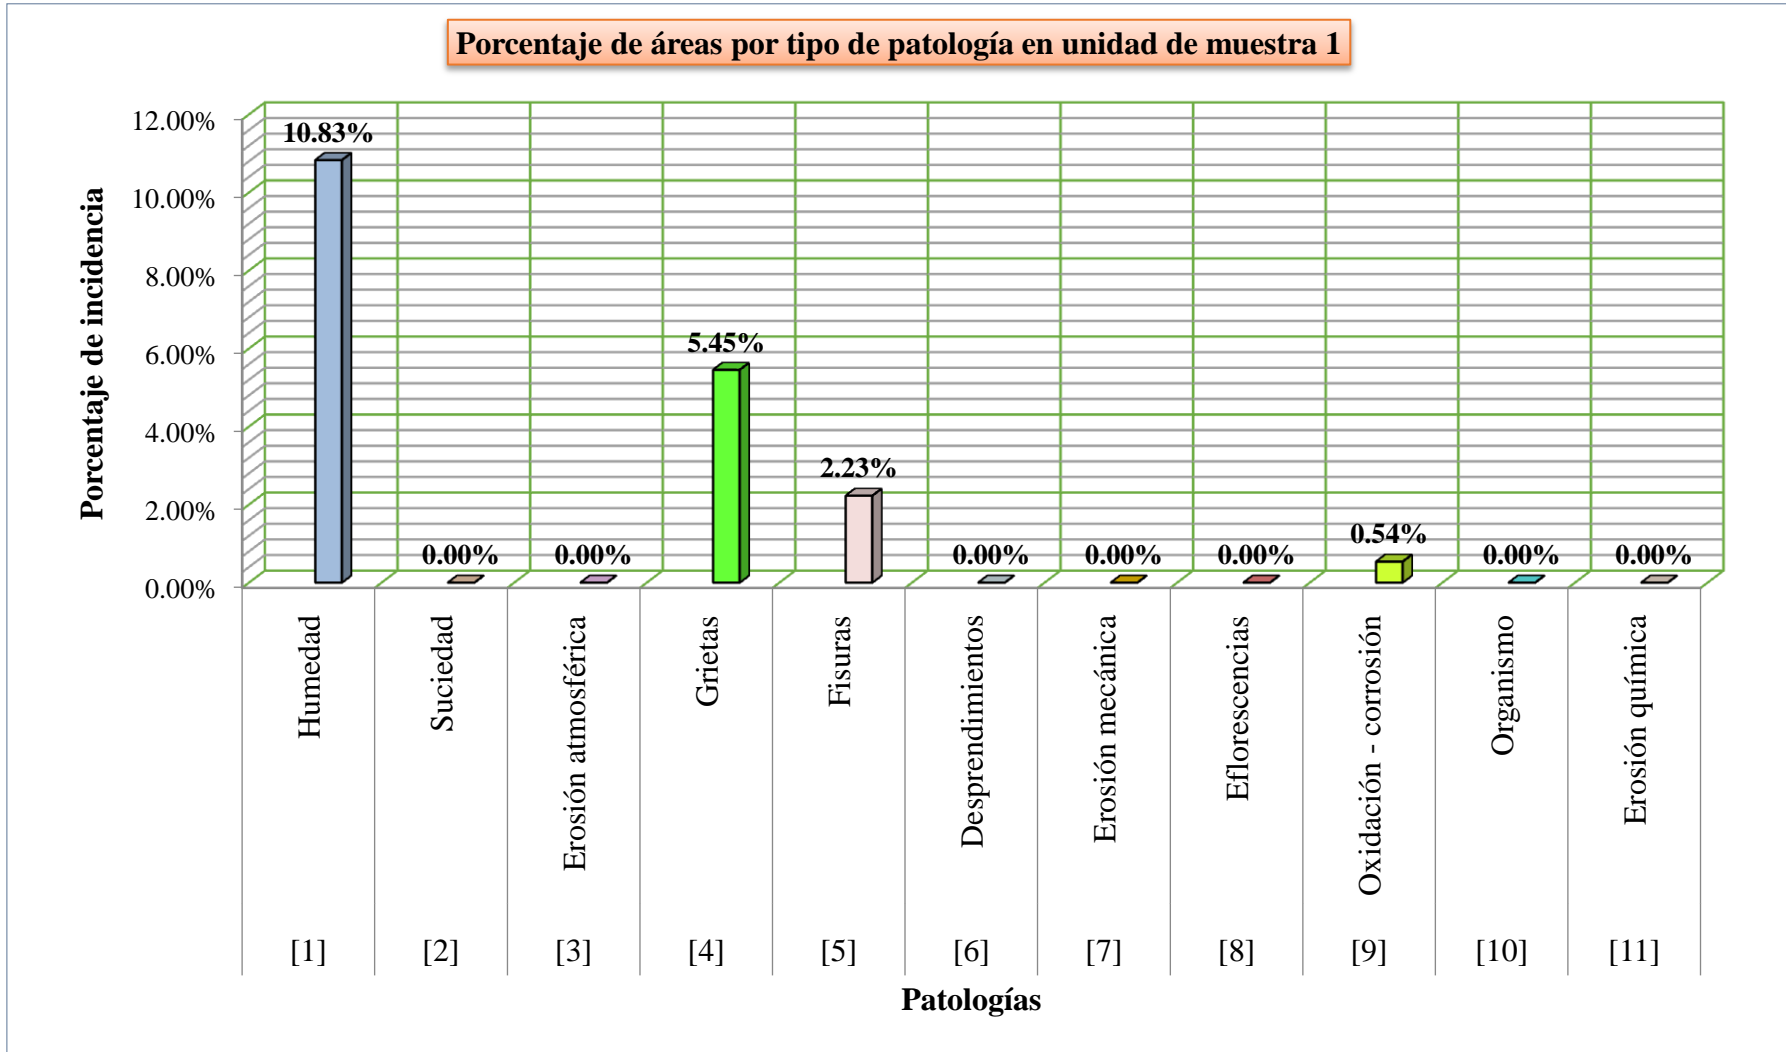
Figura 10: Porcentaje de áreas por tipo de patología en unidad de muestra 1. Fuente: Elaboración propia (2016).

- En la Tabla 8, Figura 11 podemos observar que la unidad de muestra 1 comprende un área total de  $26.04 \text{ m}^2$ , lo cual se tiene un área afectada de 19.05%. En esta unidad de muestra tal como se detalla en Tabla 8, Tabla 7 y Figura 10 las patologías de mayor y menor incidencia son: humedad con 10.83% y oxidación – corrosión con 0.54% respectivamente. El nivel de severidad en unidad de muestra 1 es: Severo.

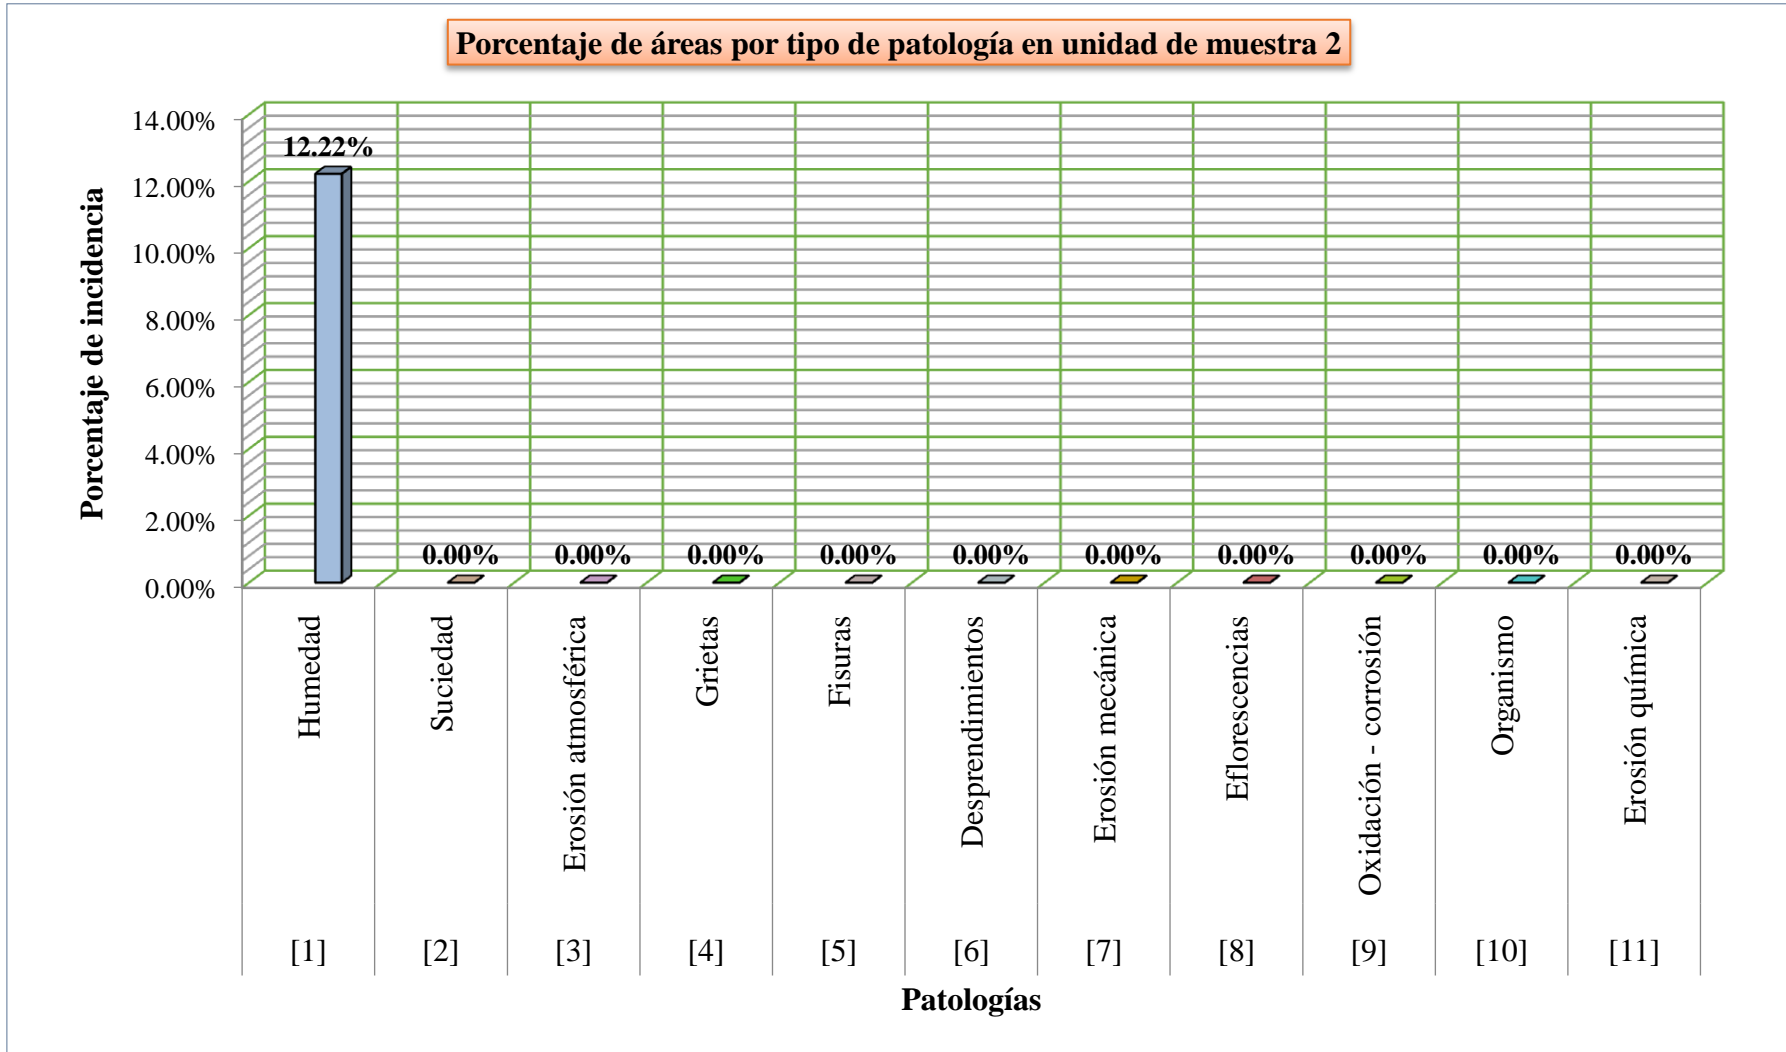
Figura 14: Porcentaje de áreas por tipo de patología en unidad de muestra 2. Fuente: Elaboración propia (2016).

- En la Tabla 09, Figura 15 podemos observar que la unidad de muestra 2 comprende un área total de  $22.25 \text{ m}^2$ , lo cual se tiene un área afectada de 12.22%. En esta unidad de muestra tal como se detalla en Tabla 9, Tabla 7 y Figura 14 la única patología existente es humedad con 12.22%, no encontramos más patología. El nivel de severidad en unidad de muestra 2 es: Leve.

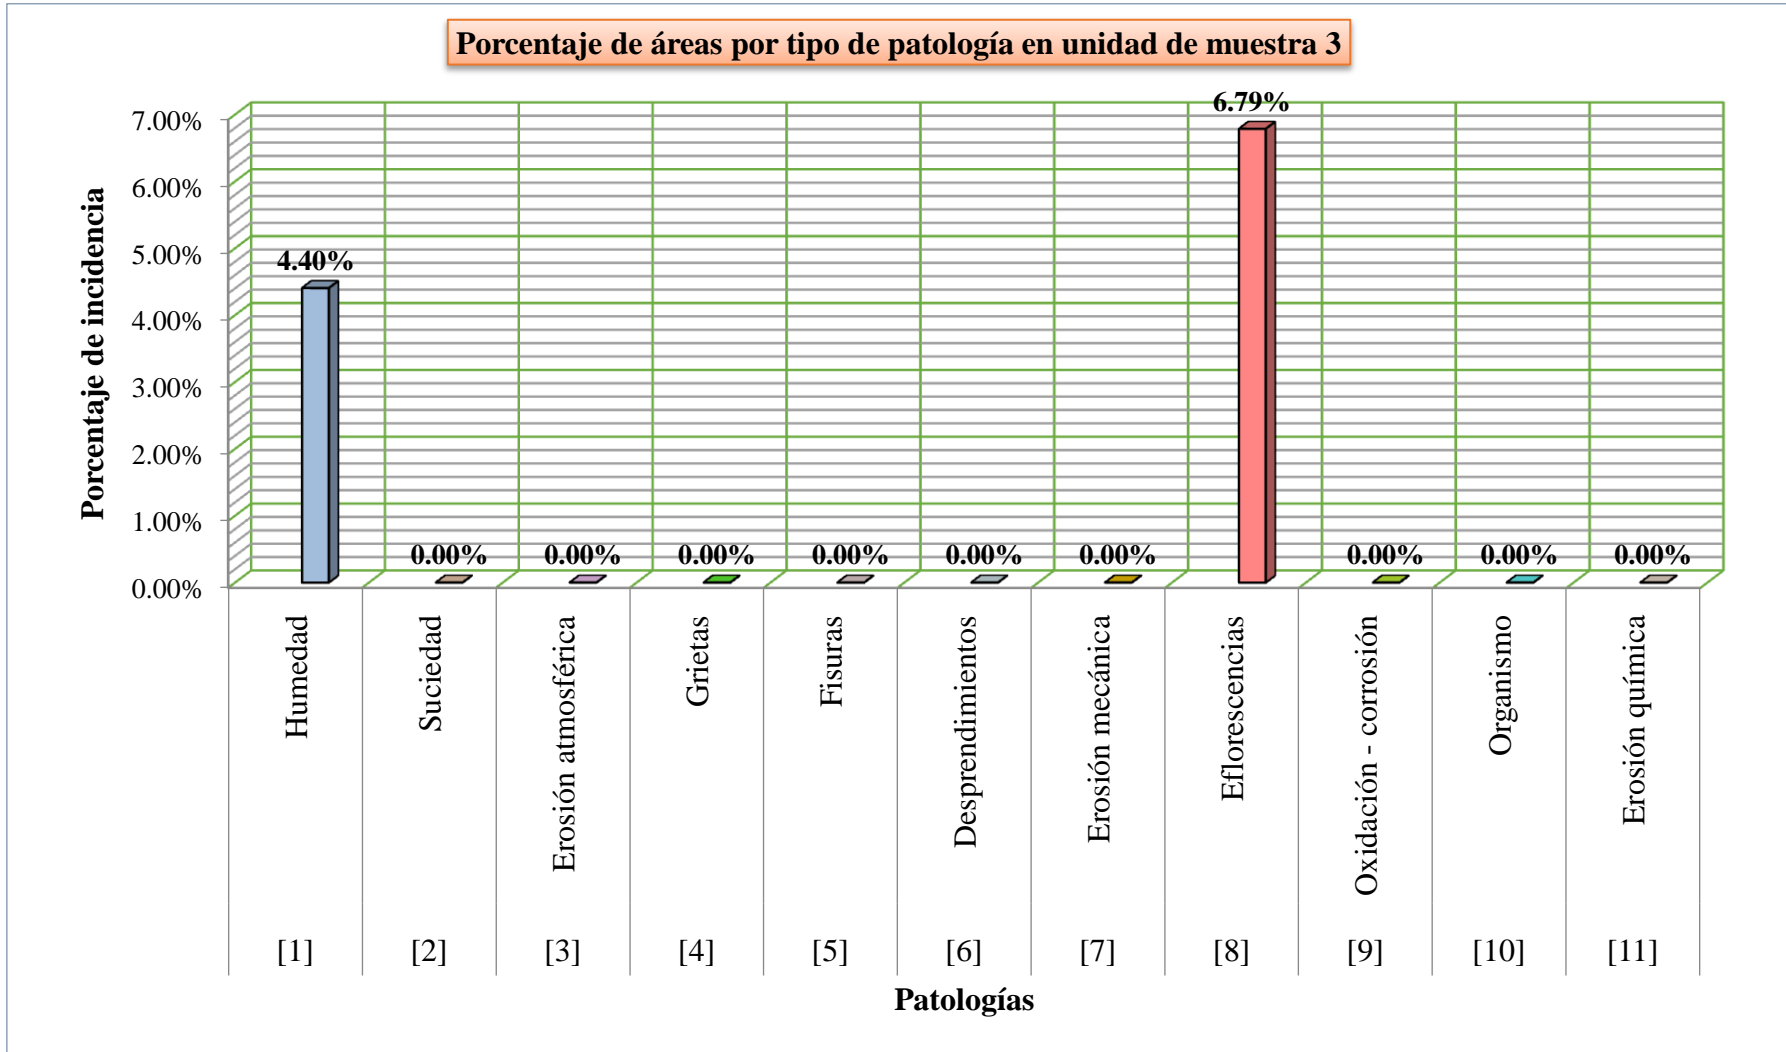
Figura 18: Porcentaje de áreas por tipo de patología en unidad de muestra 3. Fuente: Elaboración propia (2016).

- En la Tabla 10, Figura 19 podemos observar que la unidad de muestra 3 comprende un área total de  $22.25 \text{ m}^2$ , lo cual se tiene un área afectada de 11.19%. En esta unidad de muestra tal como se detalla en Tabla 10, Tabla 7 y Figura 18 las patologías de mayor y menor incidencia son: eflorescencias

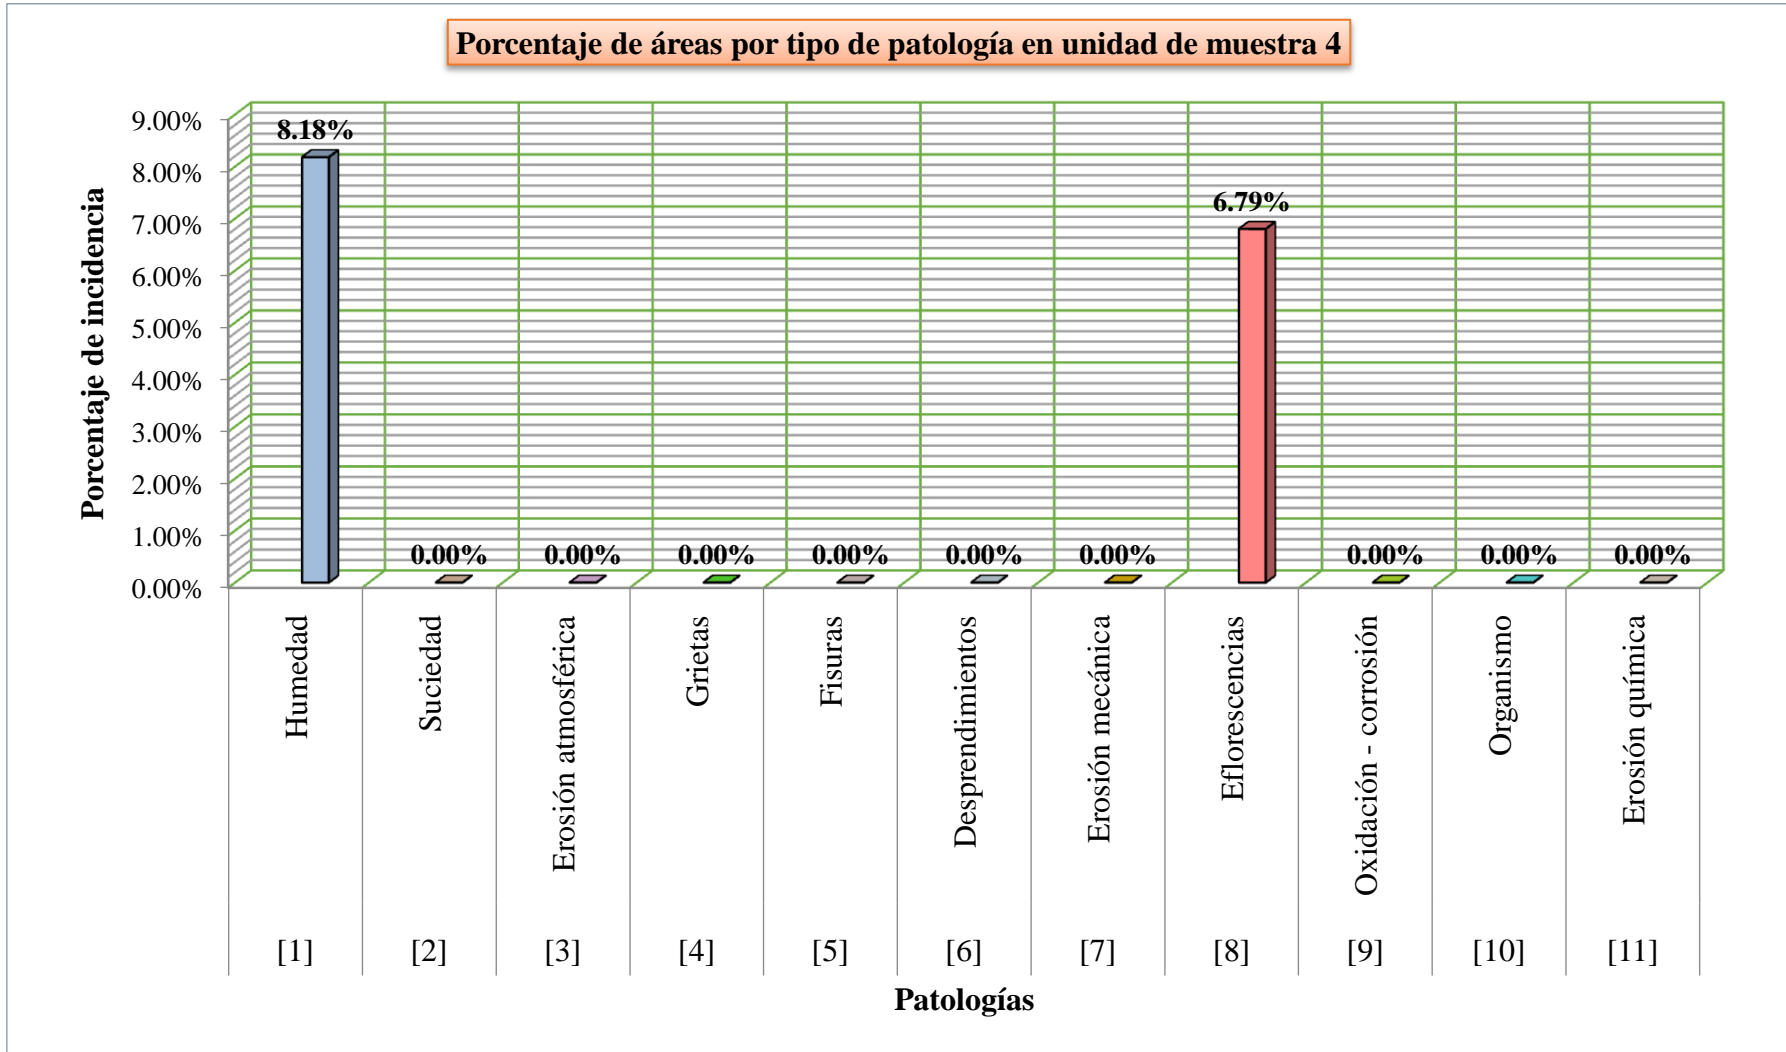
Figura 22: Porcentaje de áreas por tipo de patología en unidad de muestra 4. Fuente: Elaboración propia (2016).

- En la Tabla 11, Figura 23 podemos observar que la unidad de muestra 4 comprende un área total de 22.25 m<sup>2</sup>, lo cual se tiene un área afectada de 14.97%. En esta unidad de muestra tal como se detalla en la Tabla 11, Tabla 7 y Figura 22 las patologías de mayor y menor incidencia son: humedad con 8.18% y eflorescencias con 6.79% respectivamente. El nivel de severidad en la unidad de muestra 4 es: Moderado.

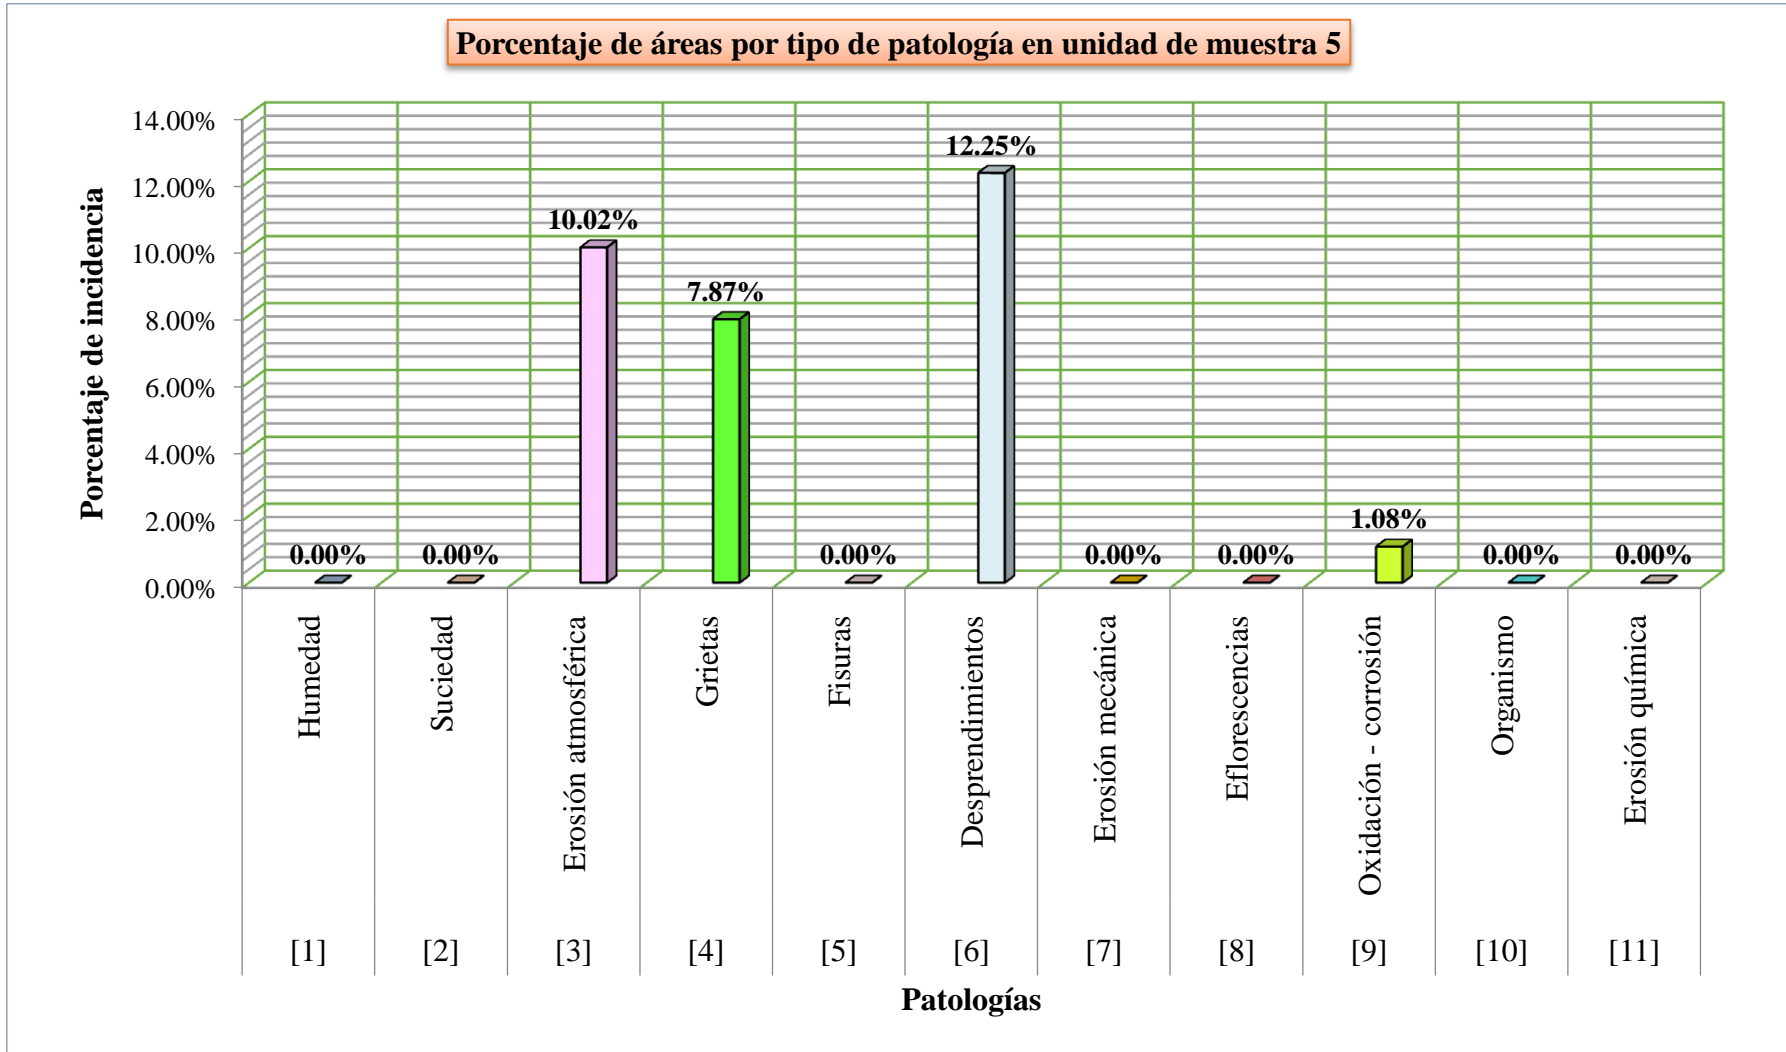
Figura 26: Porcentaje de áreas por tipo de patología en unidad de muestra 5. Fuente: Elaboración propia (2016).

- En la Tabla 12, Figura 27 podemos observar que la unidad de muestra 5 comprende un área total de 26.04 m<sup>2</sup>, lo cual se tiene un área afectada de 31.22%. En esta unidad de muestra tal como se detalla en la Tabla 12, Tabla 7 y Figura 26 las patologías de mayor y menor incidencia son: desprendimientos con 12.25% y oxidación – corrosión con 1.08% respectivamente. El nivel de severidad en la unidad de muestra 5 es: Severo.

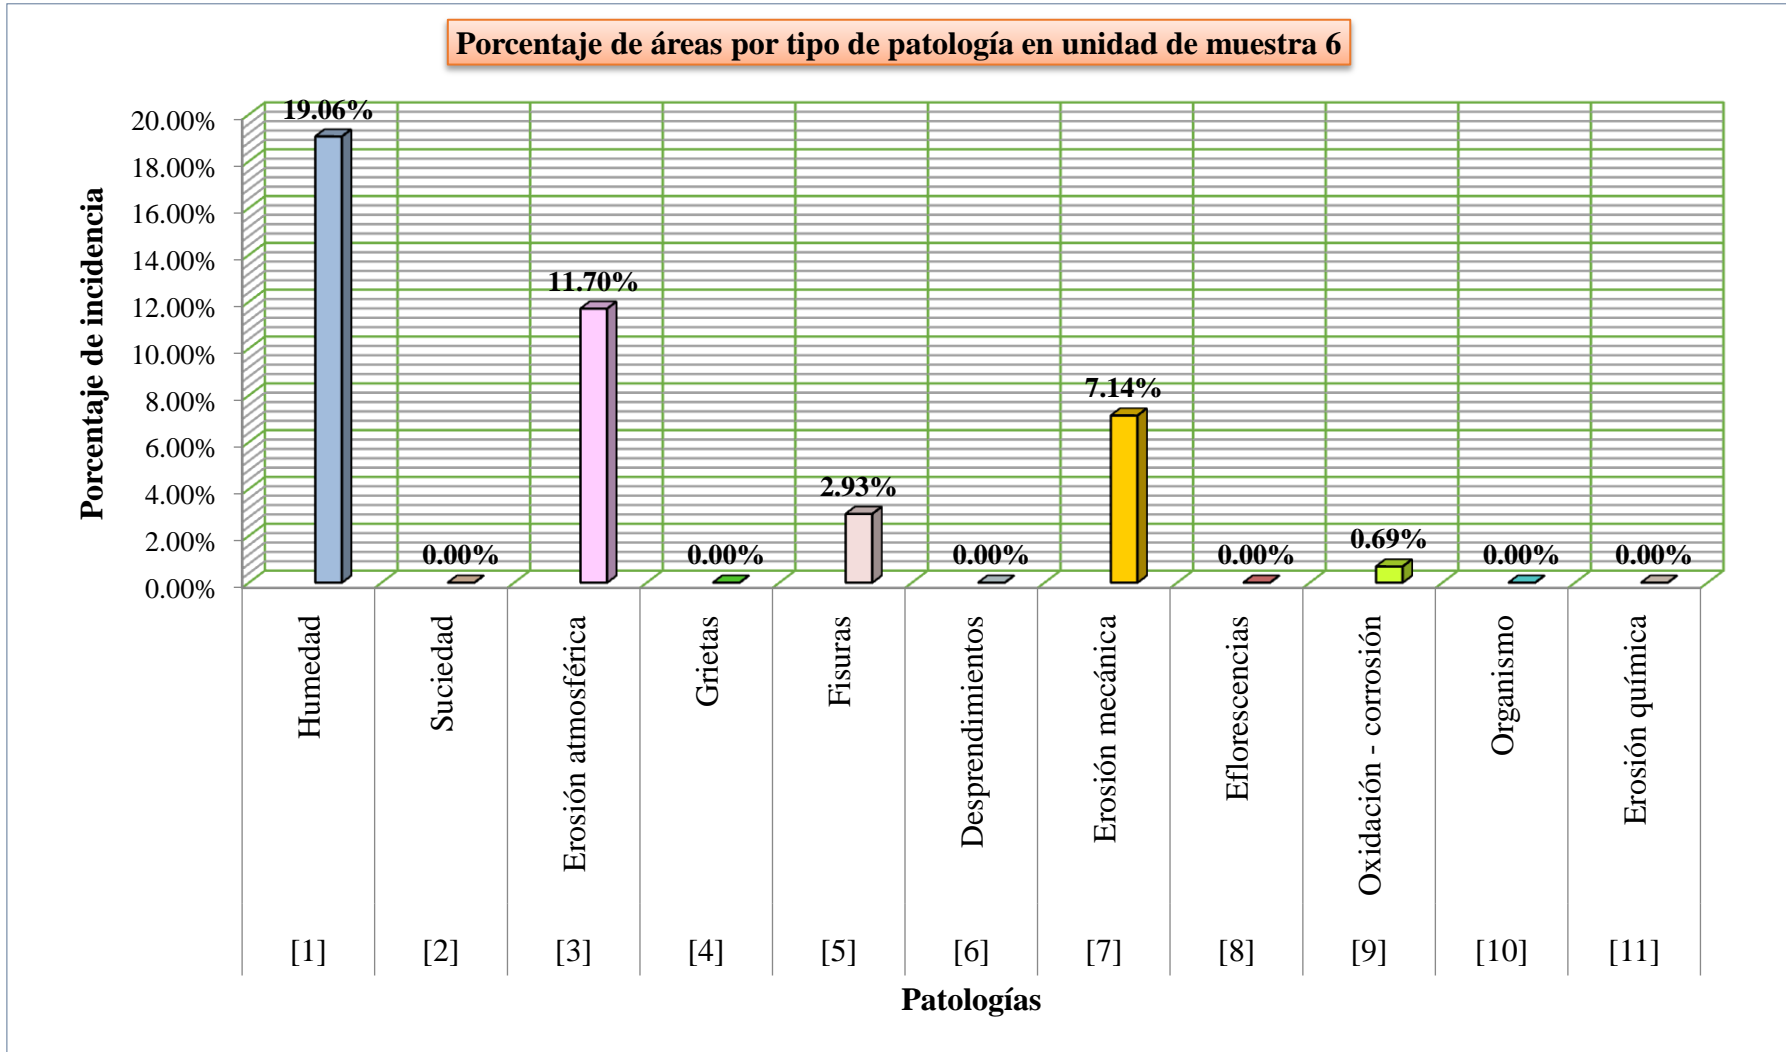
Figura 30: Porcentaje de áreas por tipo de patología en unidad de muestra 6. Fuente: Elaboración propia (2016).

- En la Tabla 13, Figura 31 podemos observar que la unidad de muestra 6 comprende un área total de 26.04 m<sup>2</sup>, lo cual se tiene un área afectada de 41.52%. En esta unidad de muestra tal como se detalla en la Tabla 13, Tabla 7 y Figura 30 las patologías de mayor y menor incidencia son: humedad con 19.06% y oxidación – corrosión con 0.69% respectivamente. El nivel de severidad en la unidad de muestra 6 es: Severo.

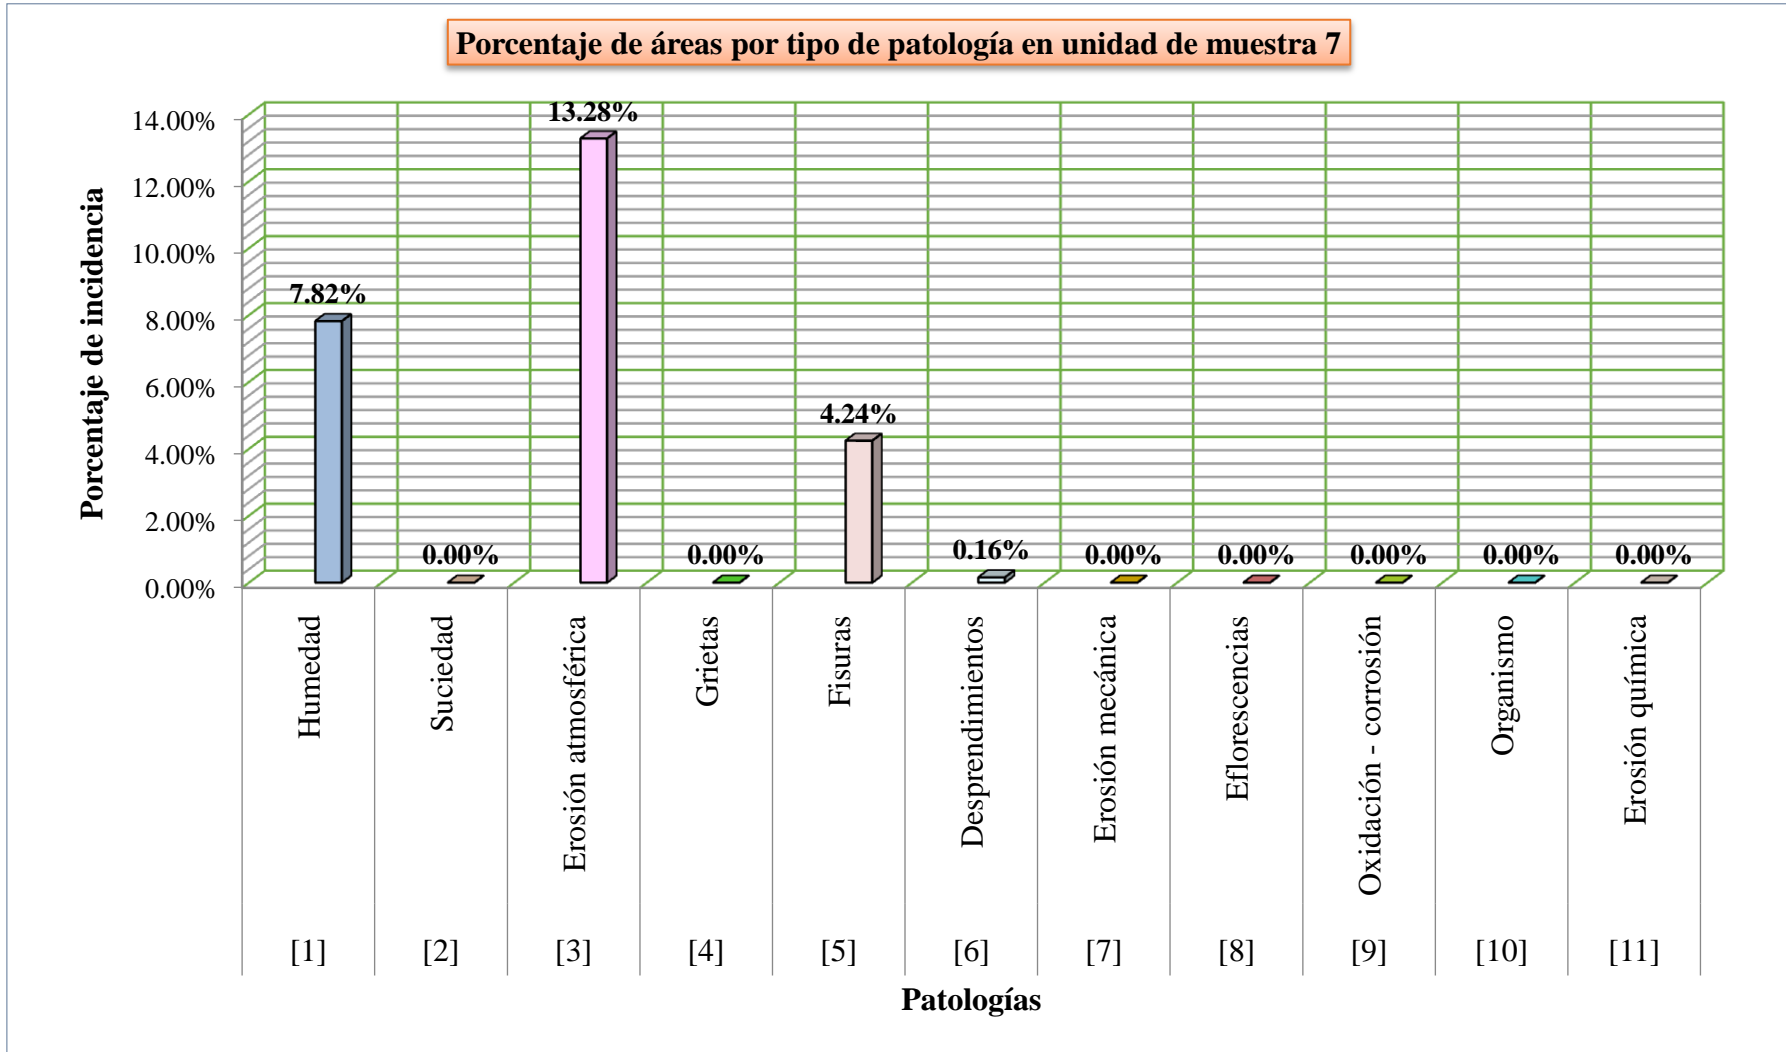
Figura 34: Porcentaje de áreas por tipo de patología en unidad de muestra 7. Fuente: Elaboración propia (2016).

- En la Tabla 14, Figura 35 podemos observar que la unidad de muestra 7 comprende un área total de 25.45 m<sup>2</sup>, lo cual se tiene un área afectada de 25.50%. En esta unidad de muestra tal como se detalla en la Tabla 14,

Tabla 7 y Figura 34 las patologías de mayor y menor incidencia son: erosión física con 13.28% y desprendimientos con 0.16% respectivamente.

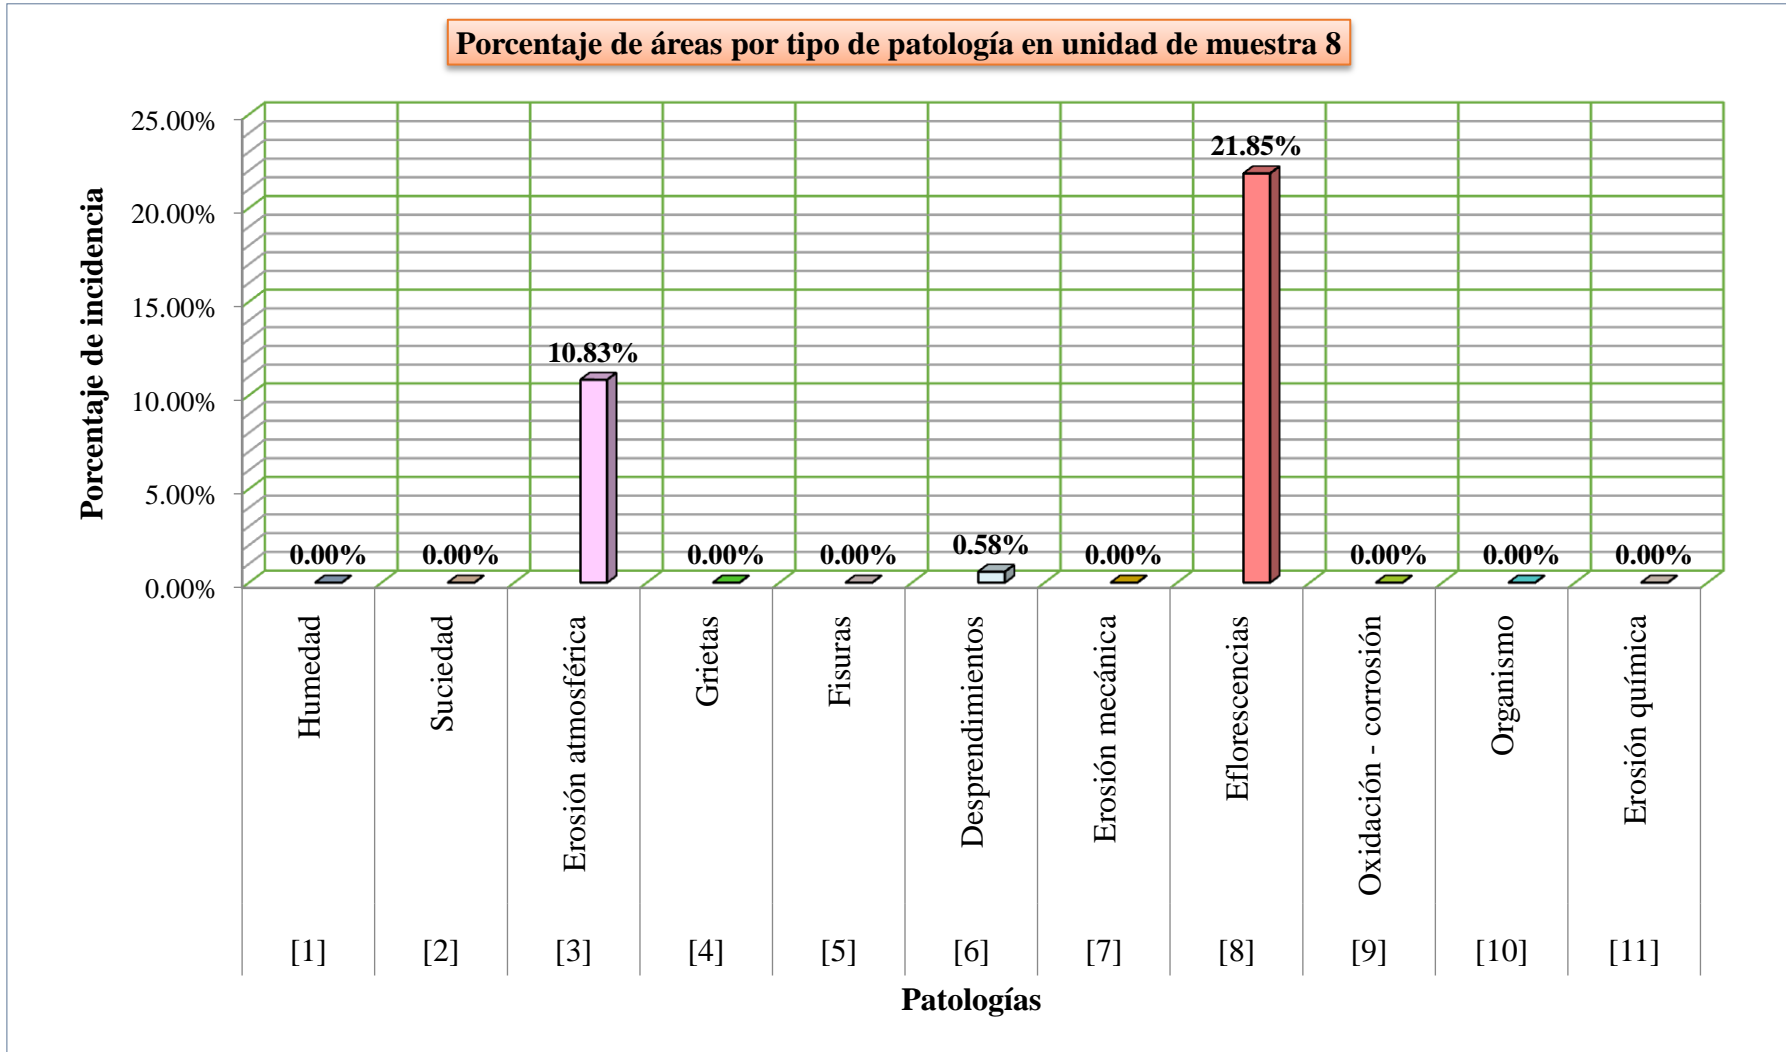
Figura 38: Porcentaje de áreas por tipo de patología en unidad de muestra 8. Fuente: Elaboración propia (2016).

- En la Tabla 15, Figura 39 podemos observar que la unidad de muestra 8 comprende un área total de 27.60 m<sup>2</sup>, lo cual se tiene un área afectada de 33.26%. En esta unidad de muestra tal como se detalla en la Tabla 15, Tabla 7 y Figura 38 las patologías de mayor y menor incidencia son: eflorescencias con 21.85% y desprendimientos con 0.58% respectivamente. El nivel de severidad en la unidad de muestra 08 es: Moderado.

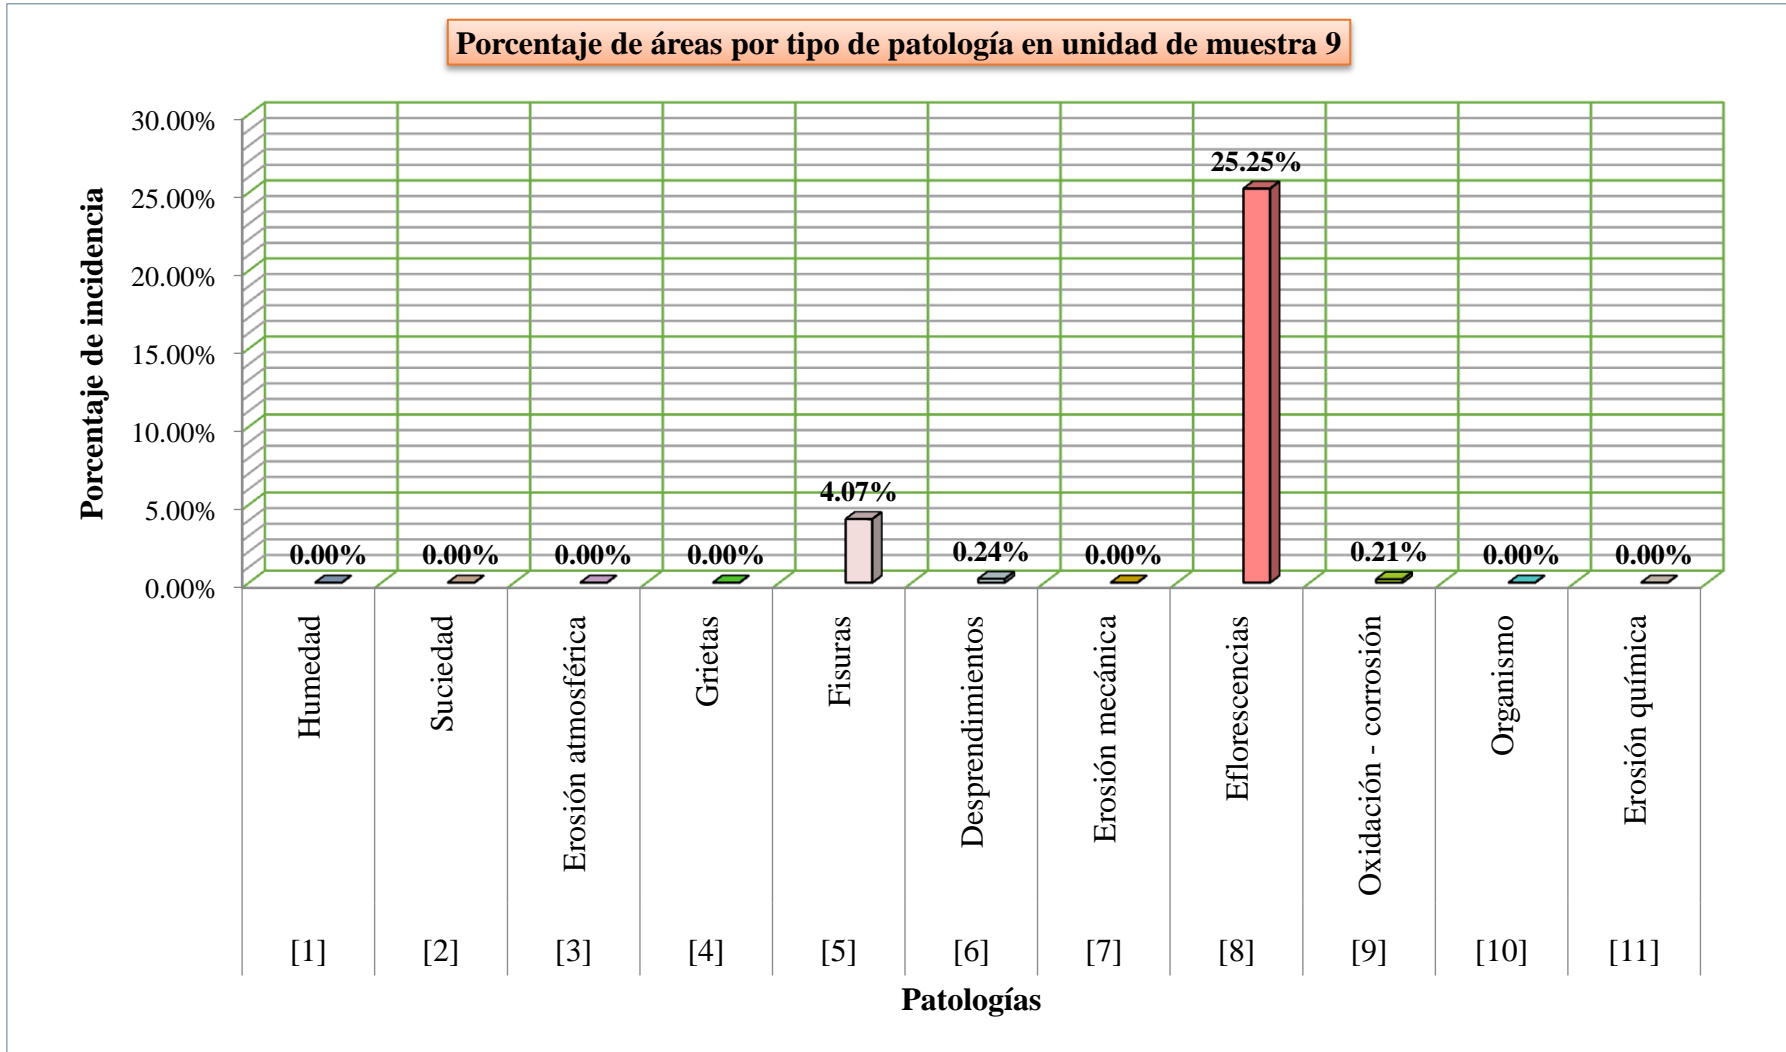
Figura 42: Porcentaje de áreas por tipo de patología en unidad de muestra 9. Fuente: Elaboración propia (2016).

- En la Tabla 16, Figura 43 podemos observar que la unidad de muestra 9 comprende un área total de 37.31 m<sup>2</sup>, lo cual se tiene un área afectada de 29.78%. En esta unidad de muestra tal como se detalla en la Tabla 16, Tabla 7 y Figura 42 las patologías de mayor y menor incidencia son: eflorescencias con 25.25% y oxidación – corrosión con 0.21% respectivamente. El nivel de severidad en la unidad de muestra 9 es: Moderado.

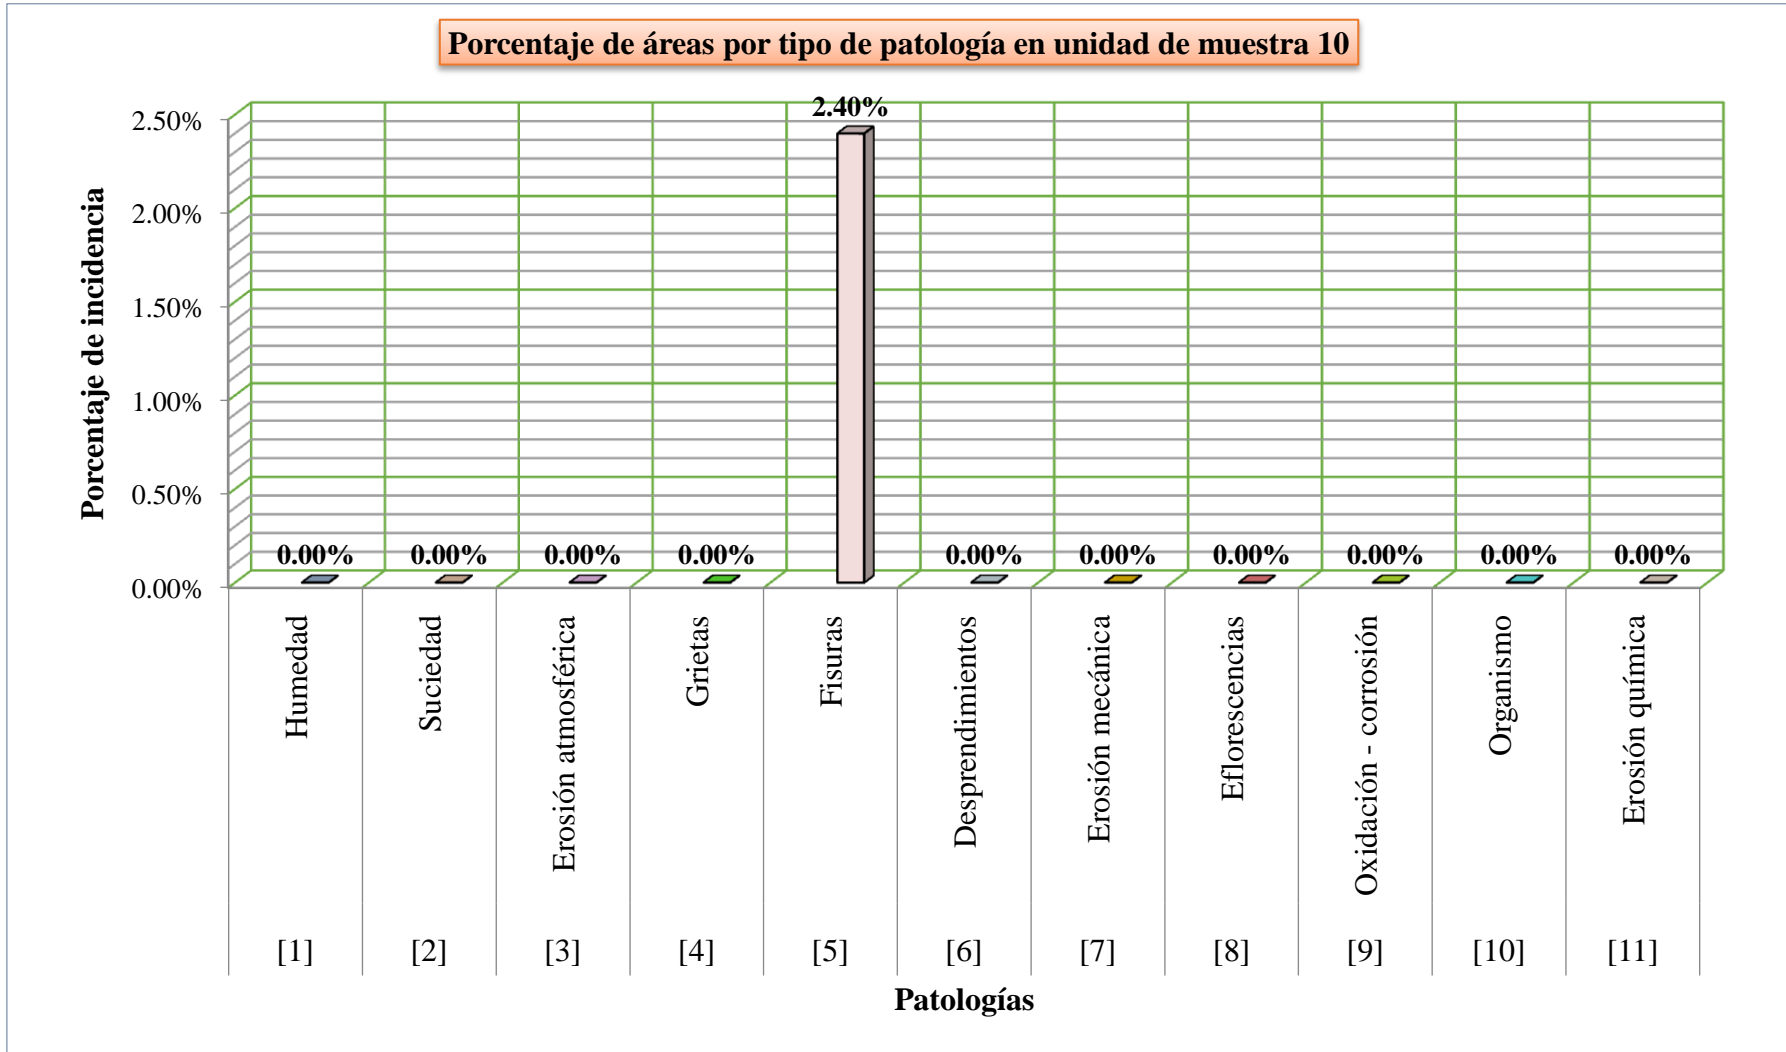
Figura 46: Porcentaje de áreas por tipo de patología en unidad de muestra 10. Fuente: Elaboración propia (2016).

- En la Tabla 17, Figura 47 podemos observar que la unidad de muestra 10 comprende un área total de 30.85 m<sup>2</sup>, lo cual se tiene un área afectada de 2.40%. En esta unidad de muestra tal como se detalla en la Tabla 17, Tabla 7 y Figura 46 la única patología existente es fisuras 2.40%. El nivel de severidad en la unidad de muestra 10 es: Leve.

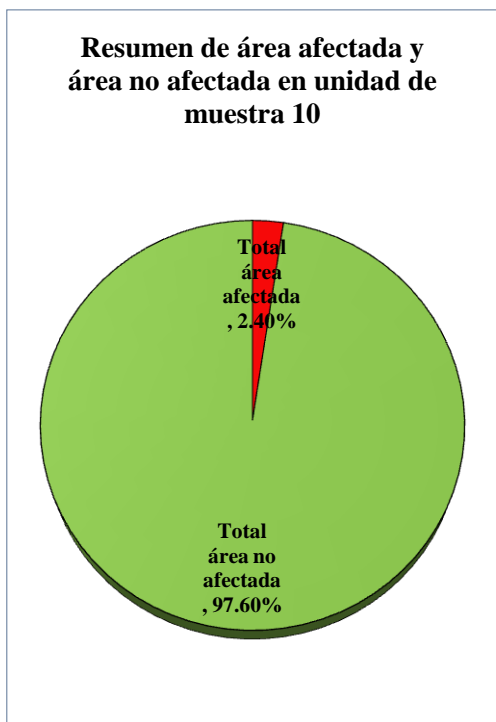
Figura 47: Resumen de área afectada y área no afectada en unidad de muestra 10. Fuente: Elaboración propia (2016).

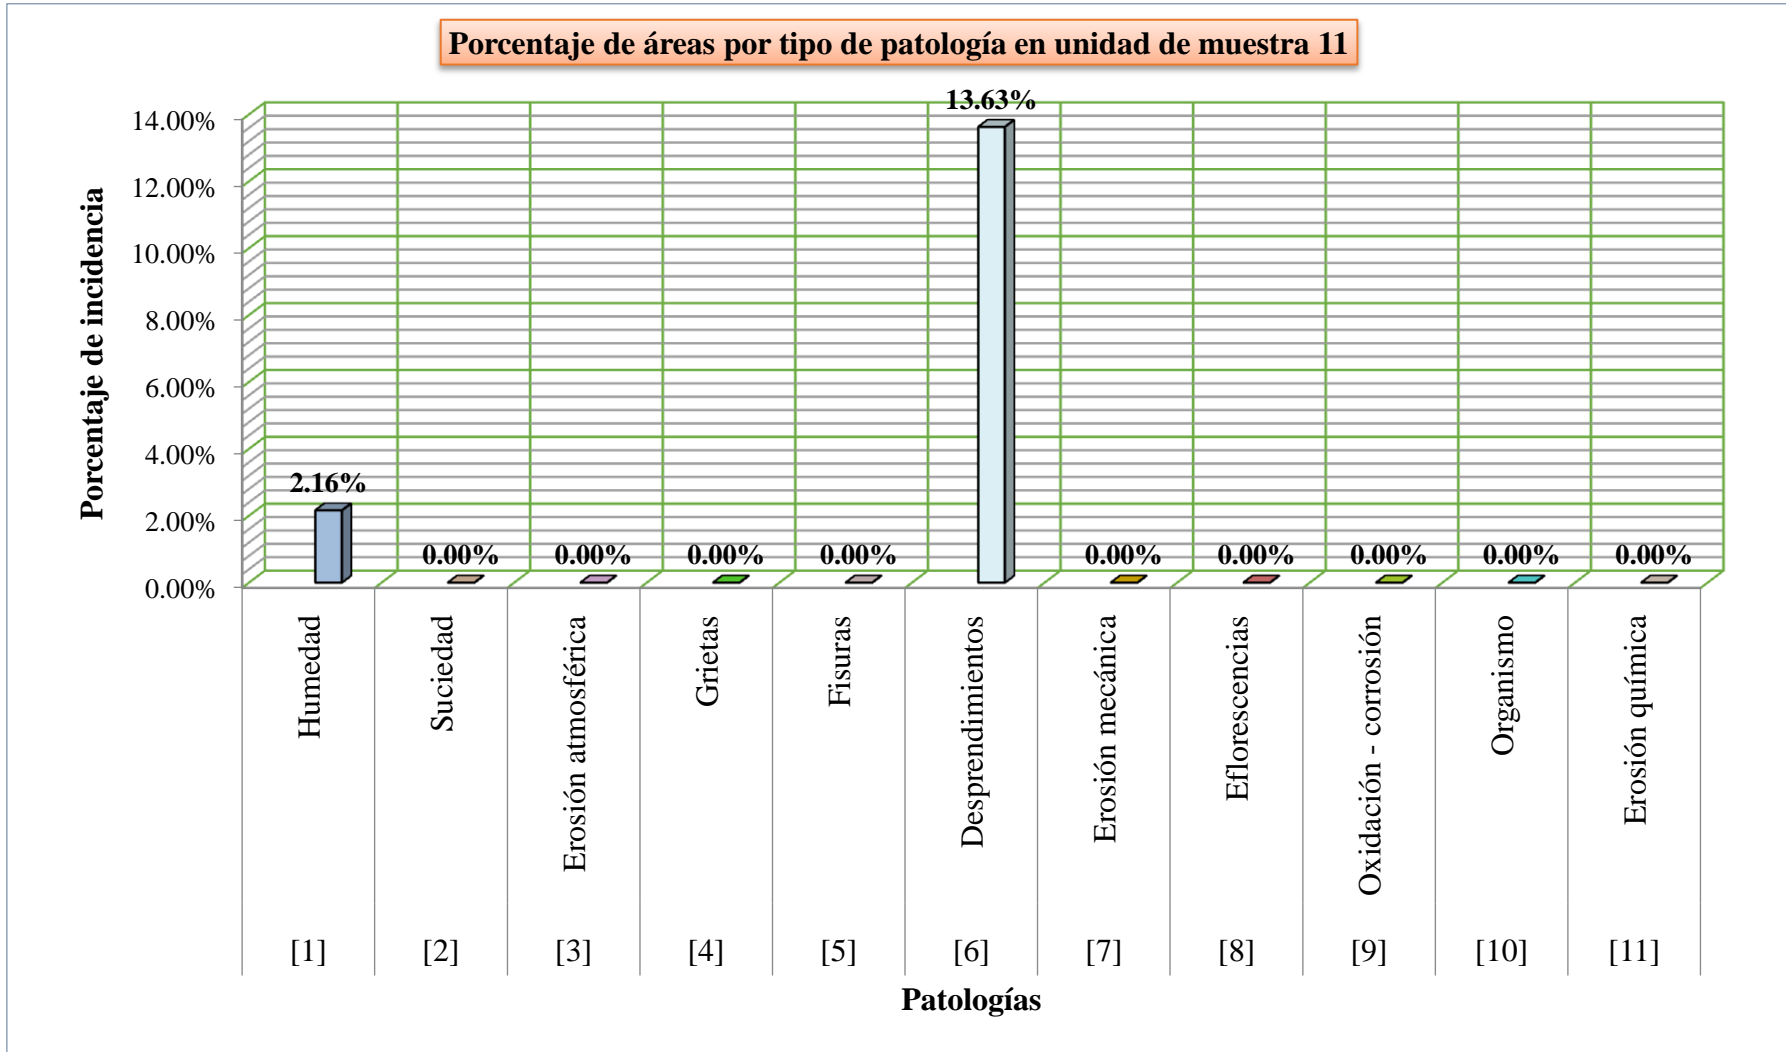
Figura 50: Porcentaje de áreas por tipo de patología en unidad de muestra 11. Fuente: Elaboración propia (2016).

- En la Tabla 18, Figura 51 podemos observar que la unidad de muestra 11 comprende un área total de 24.07 m<sup>2</sup>, lo cual se tiene un área afectada de 15.79%. En esta unidad de muestra tal como se detalla en la Tabla 18,

Tabla 7 y Figura 50 las patologías de mayor y menor incidencia son: desprendimientos con 13.63% y humedad con 2.16% respectivamente. El nivel de severidad en la unidad de muestra 11 es: Moderado.

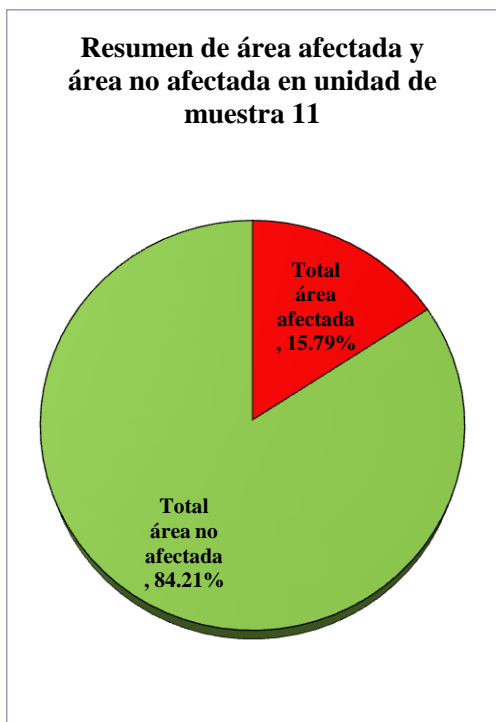
Figura 51: Resumen de área afectada y área no afectada en unidad de muestra 11. Fuente: Elaboración propia (2016).
