UNIVERSIDAD CATÓLICA LOS ÁNGELES  
CHIMBOTE

DETERMINACIÓN Y EVALUACIÓN DE LAS  
PATOLOGÍAS EN SOBRECIMIENTOS, COLUMNAS Y  
MUROS DE ALBAÑILERÍA DEL PABELLÓN 01 DE LA  
INSTITUCIÓN EDUCATIVA 14076, DISTRITO DE  
SECHURA, PROVINCIA DE SECHURA, REGIÓN PIURA,  
AGOSTO – 2016

**TESIS PARA OPTAR EL TÍTULO PROFESIONAL DE**  
**INGENIERO CIVIL**

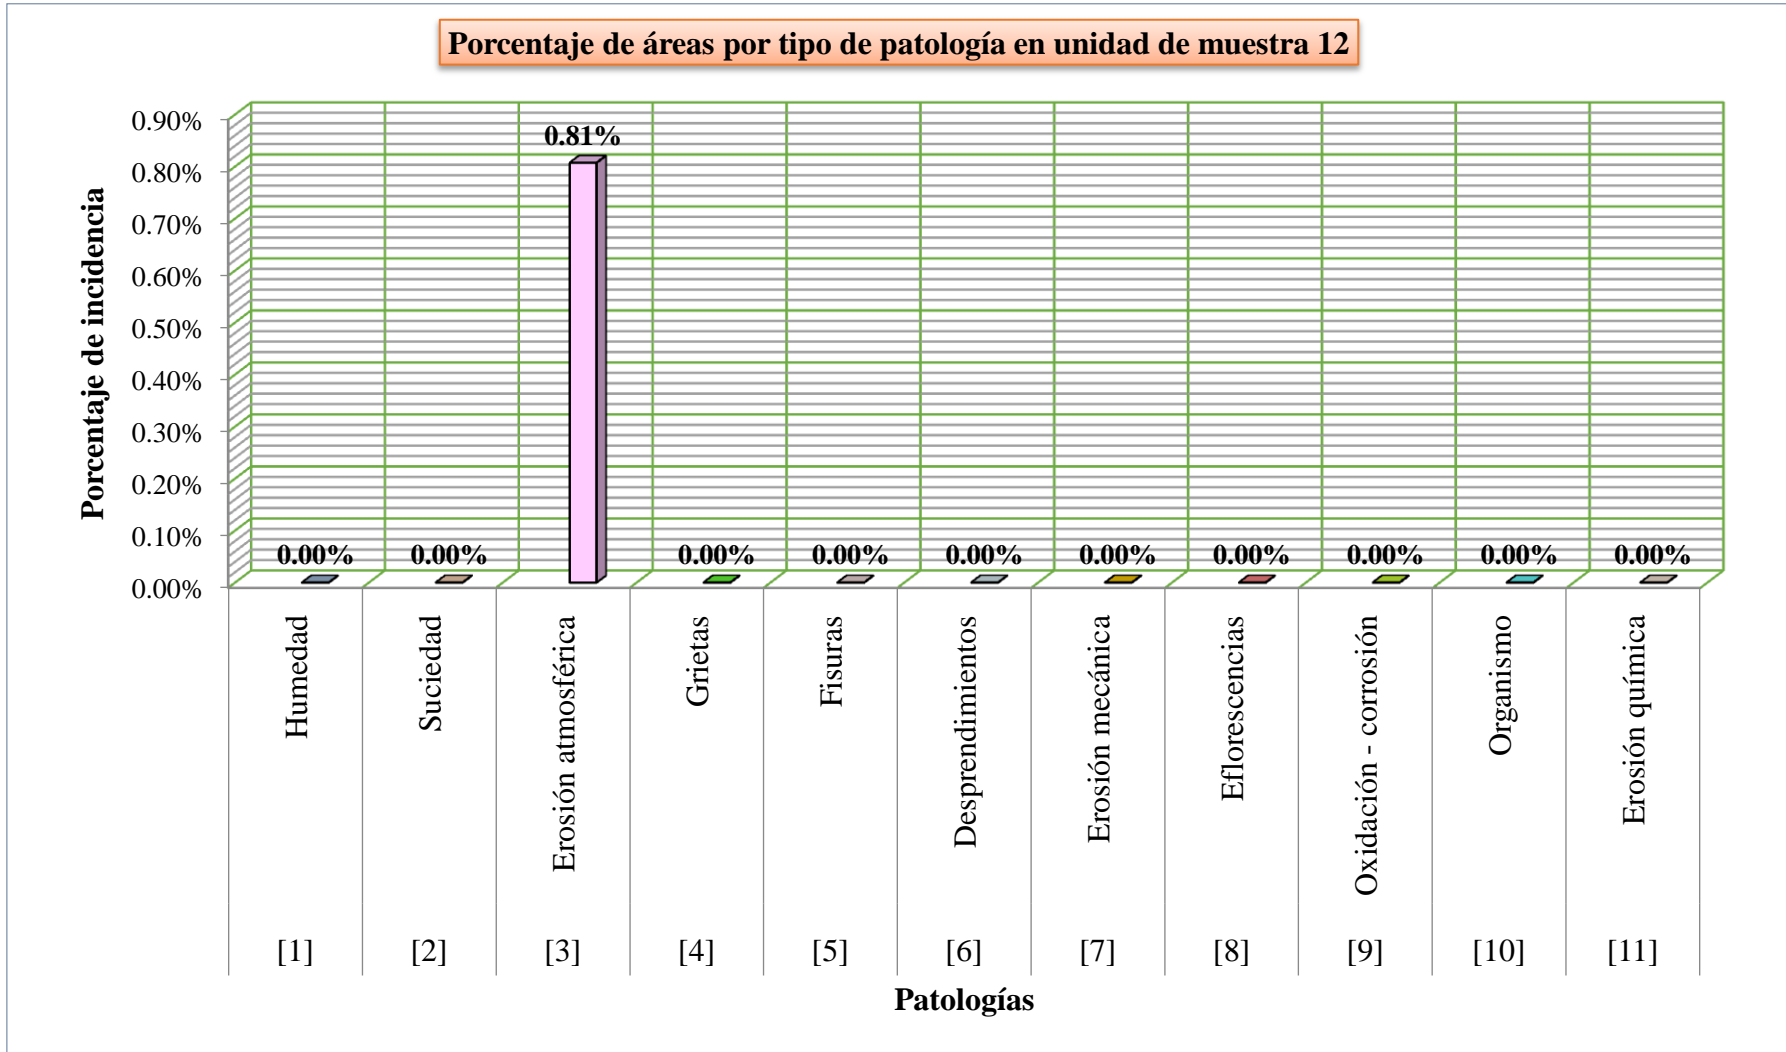
Figura 54: Porcentaje de áreas por tipo de patología en unidad de muestra 12. Fuente: Elaboración propia (2016).

- En la Tabla 19, Figura 55 podemos observar que la unidad de muestra 12 comprende un área total de 22.30 m<sup>2</sup>, lo cual se tiene un área afectada de 0.81%. En esta unidad de muestra tal como se detalla en la Tabla 19, Tabla 7 y Figura 54 la única patología existente es erosión física con 0.81%. El nivel de severidad en la unidad de muestra 12 es: Leve.

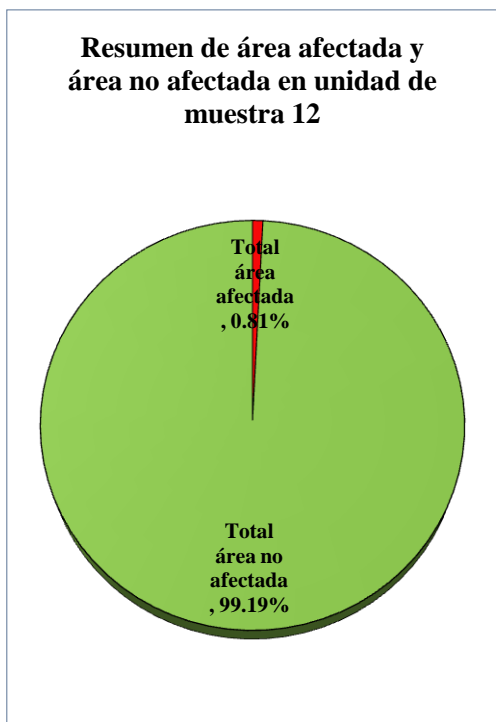
Figura 55: Resumen de área afectada y área no afectada en unidad de muestra 12. Fuente: Elaboración propia (2016).

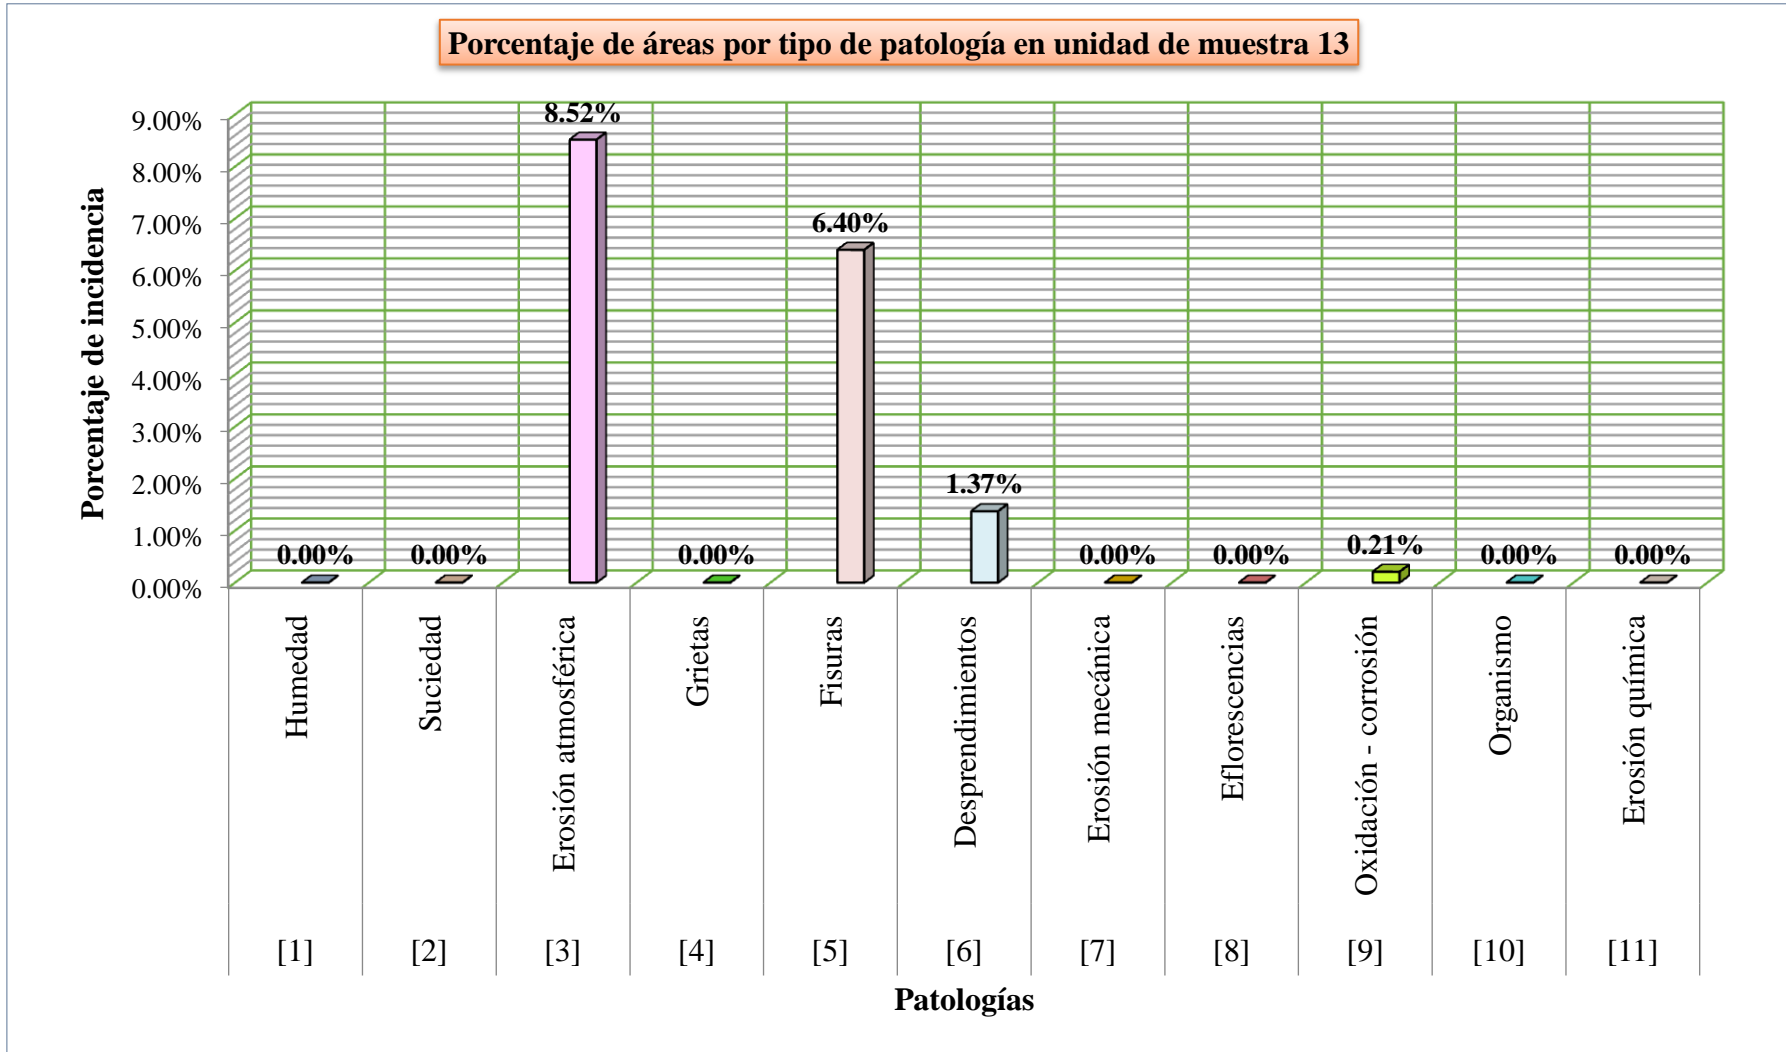
Figura 58: Porcentaje de áreas por tipo de patología en unidad de muestra 13. Fuente: Elaboración propia (2016).

- En la Tabla 20, Figura 59 podemos observar que la unidad de muestra 13 comprende un área total de 24.07 m<sup>2</sup>, lo cual se tiene un área afectada de 16.49%. En esta unidad de muestra tal como se detalla en la Tabla 20, Tabla 7 y Figura 58 las patologías de mayor y menor incidencia son: erosión física con 8.52% y oxidación – corrosión con 0.21% respectivamente. El nivel de severidad en la unidad de muestra 13 es: Severo.

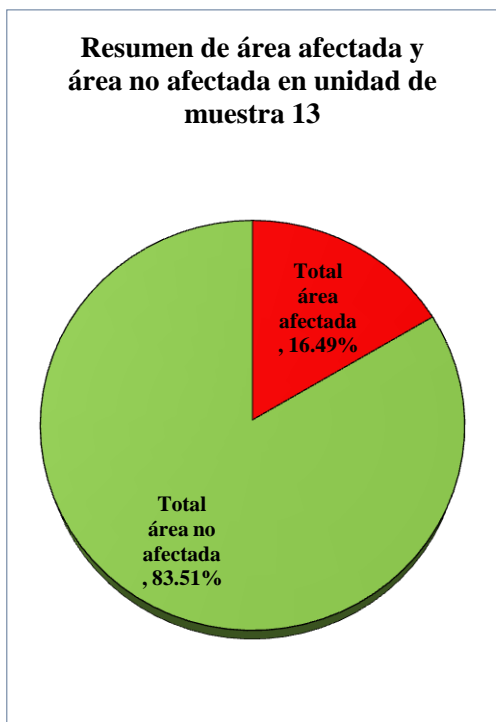
Figura 59: Resumen de área afectada y área no afectada en unidad de muestra 13. Fuente: Elaboración propia (2016).

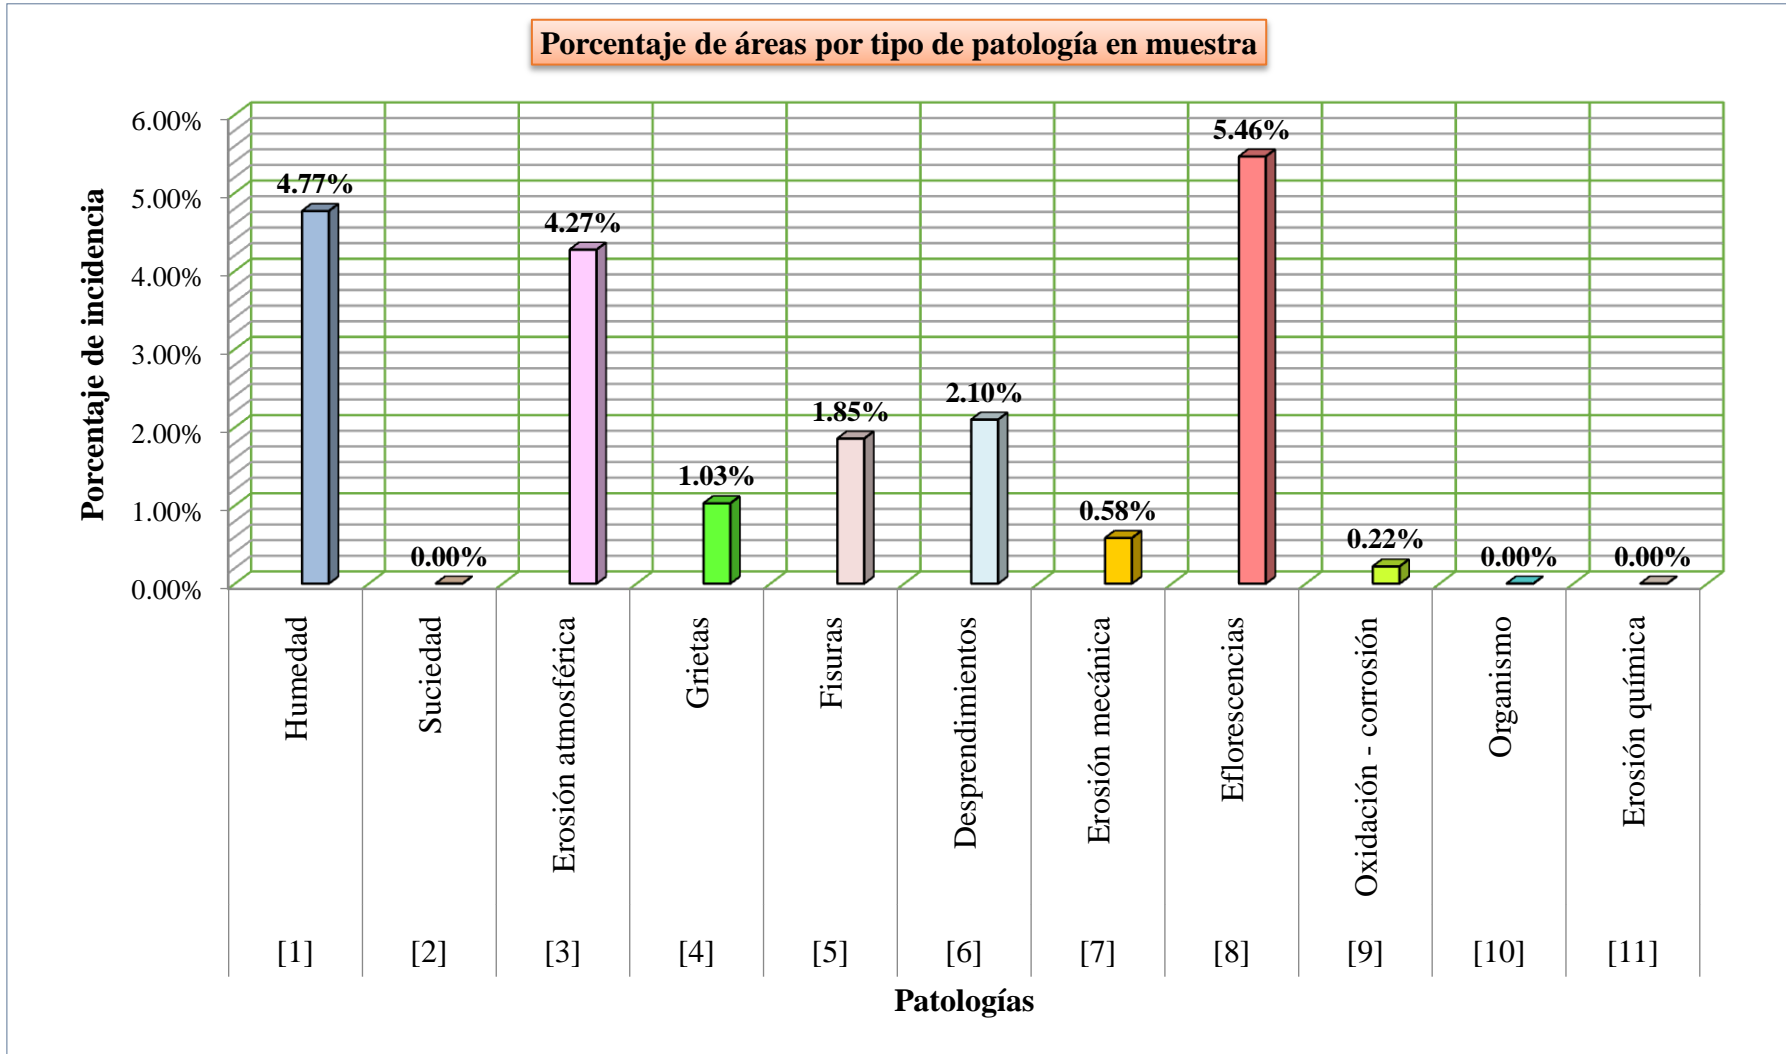
Figura 62: Porcentaje de áreas por tipo de patología en muestra. Fuente: Elaboración propia (2016).

- Ya analizando y de acuerdo a la Tabla 21 y Figura 62, presenta los siguientes porcentajes de áreas por tipo de patología en muestra: humedad 4.77%, erosión física con 4.27%, grietas 1.03%, fisuras 1.85%, desprendimientos 2.10%, erosión mecánica 0.58%, eflorescencias 5.46% y oxidación – corrosión 0.22%. El nivel de severidad en la muestra es: Severo.

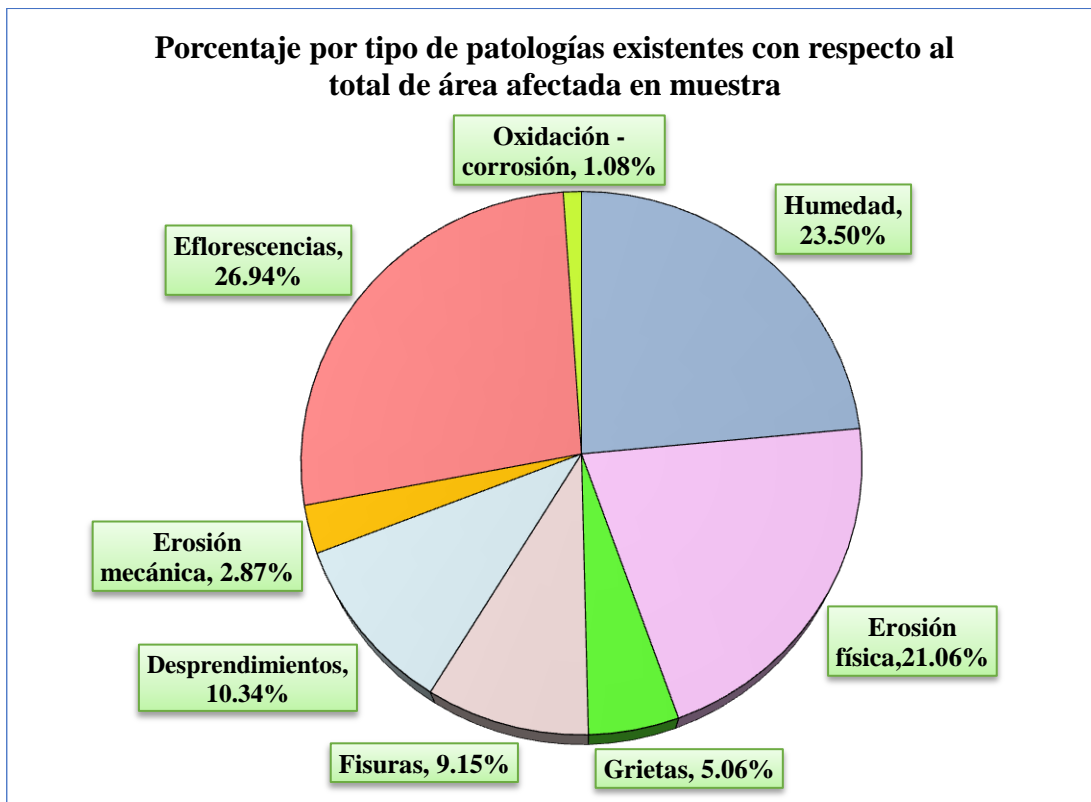
Figura 65: Porcentaje por tipo de patologías existentes con respecto al total de área afectada en muestra. Fuente: Elaboración propia (2016).

Además observando Tabla 22 y Figura 65, el porcentaje por tipo de patologías existentes con respecto al total de área afectada en la muestra son: humedad 23.50%, erosión física 21.06%, grietas 5.06%, fisuras

9.15%, desprendimiento 10.34%, erosión mecánica 2.87%, eflorescencias 26.94% y oxidación – corrosión 1.08%.

En ambos casos las patologías de mayor y menor incidencia son las siguientes: eflorescencias 18.49 m<sup>2</sup> (5.46% ; 26.94%) y oxidación – corrosión 0.74 m<sup>2</sup> (0.22% , 1.08%) respectivamente. Siendo según Tabla 21 y Figura 75 el área total de la muestra 338.08 m<sup>2</sup>, de las cuales 68.56 m<sup>2</sup> (20.28%) es área afectada y 269.52 m<sup>2</sup> (79.72%) es área no afectada.

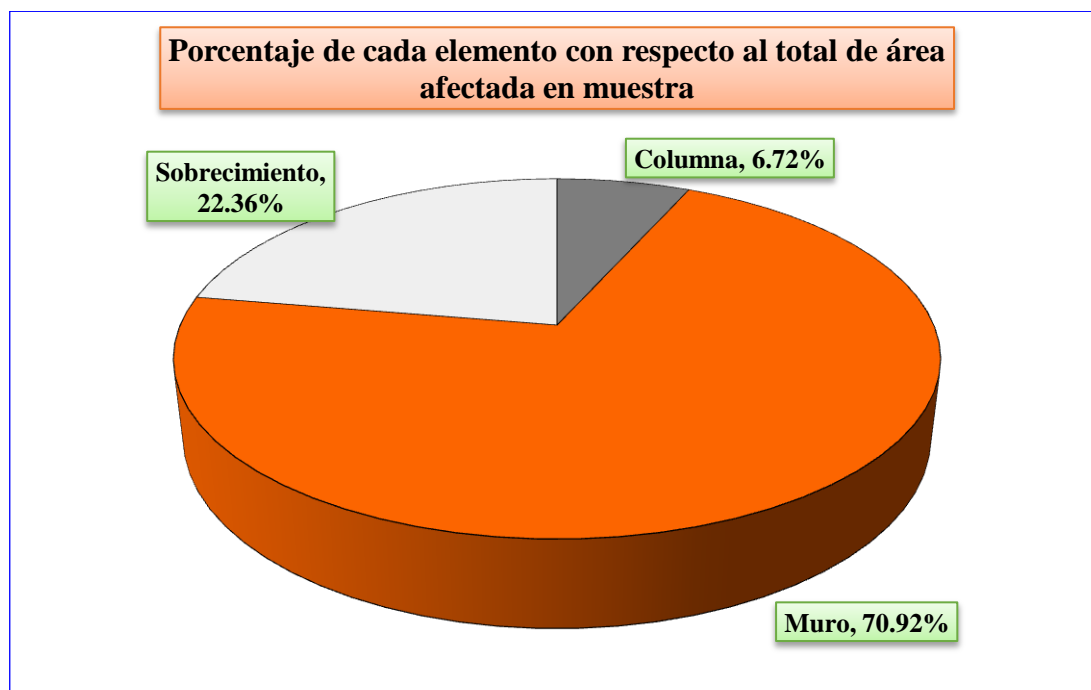
Figura 67: Porcentaje de cada elemento con respecto al total de área afectada en muestra. Fuente: Elaboración propia (2016).

- Según Tabla 23 y Figura 67, el área de cada elemento con respecto al total de área afectada en la muestra es como se detalla a continuación: sobrecimiento 22.36%, columna 6.72% y muro 70.92%.
