**FACULTAD DE INGENIERÍA**  
**ESCUELA PROFESIONAL DE INGENIERÍA CIVIL**  
DETERMINACIÓN Y EVALUACIÓN DE LAS  
PATOLOGÍAS DEL CONCRETO DE LA ESTRUCTURA DE  
ALBAÑILERÍA CONFINADA DEL CERCO PERIMÉTRICO  
DEL CENTRO DE SALUD PUENTE CHAO, DISTRITO DE  
CHAO, PROVINCIA DE VIRÚ, REGIÓN LA LIBERTAD,  
AGOSTO – 2019.

**TESIS PARA OPTAR EL TÍTULO PROFESIONAL DE  
INGENIERO CIVIL**

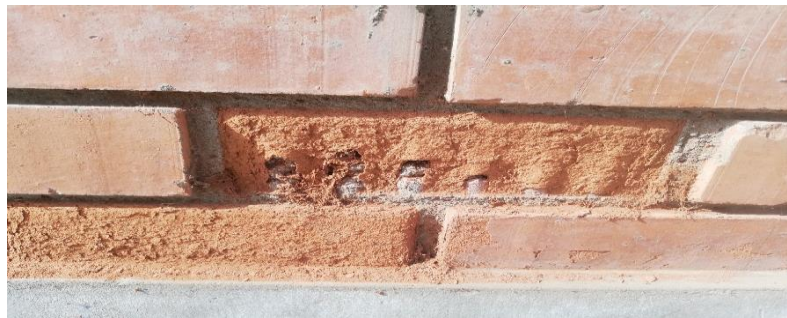
**Gráfico 13:** Desprendimiento en el ladrillo.

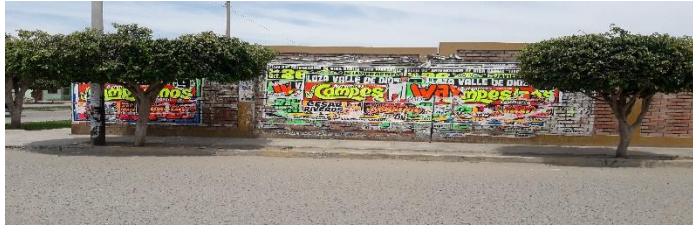
<p style="text-align: center;"><b>MUESTRA N° 1</b></p>			
<b>Fotografía de la Unidad Muestral</b>

Patologías Identificadas en la Unidad de Muestra 01											
Elemento:	Area (m2)	Patologías	Columnas			Muros			Sobrecimientos		
			Area Afectada (m2)	% Area Afectada	Nivel de Severidad	Area Afectada (m2)	% Area Afectada	Nivel de Severidad	Area Afectada (m2)	% Area Afectada	Nivel de Severidad
Muro	26.64	Eflorescencias	0.00	0.00%	NINGUNO(N)	16.20	60.81%	MODERADO(M)	0.00	0.00%	NINGUNO(N)
Columna	2.70	Desprendimientos	0.78	2.10%	LEVE (L)	0.00	0.00%	NINGUNO(N)	0.00	0.00%	NINGUNO(N)
Sobrecimiento	2.67		0.00	0.00%	NINGUNO(N)	0.00	0.00%	NINGUNO(N)	2.64	7.04%	LEVE (L)
Area total del Area Muestral 01 (m2)	32.01	Total de Area Afectada (m2)	0.78			16.20			2.64		
		Area no Afectada (m2)	1.92			10.44			0.03		
		% Total de Area Afectada	2.10%			60.81%			7.04%		
		% de Area No Afectada	97.90%			39.19%			92.96%		
RESUMEN DE EVALUACION DE PATOLOGIAS EN LA UNIDAD MUESTRAL 1						Porcentaje del Nivel de Severidad

Patologías	Area Afectada (m2)	Total de Area Afectada (m2)	Area no Afectada (m2)	% de Area Afectada	% Total de Area Afectada	% de Area No Afectada	Elemento	NINGUNO(N)	LEVE(L)	MODERADO(M)	ALTO(A)
Eflorescencia	16.20	19.61	12.40	60.81%	69.95%	30.05%	Muro	39.19%	0.00%	60.81%	0.00%
Desprendimiento	3.41			9.14%			Columna	97.90%	2.10%	0.00%	0.00%
							Sobrecimiento	92.96%	7.04%	0.00%	0.00%
							Todos los Elementos	76.68%	3.05%	20.27%	0.000%

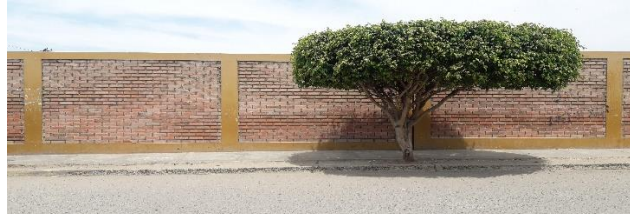
<b>Fotografía de la Unidad Muestral</b>

Patologías Identificadas en la Unidad de Muestra 02												
Elemento:	Area (m2)	Patologías		Columnas			Muros			Sobrecimientos		
				Area Afectada	% Area	Nivel de	Area Afectada	% Area	Nivel de	Area Afectada	% Area	Nivel de
				(m2)	Afectada	Severidad	(m2)	Afectada	Severidad	(m2)	Afectada	Severidad
Sobrecimiento	2.67	Desprendimientos		0.000	0.00%	NINGUNO(N)	0.000	0.000%	NINGUNO(N)	2.60	6.94%	LEVE(L)
Area total del Area Muestral 02 (m2)	2.67	Total de Area Afectada (m2)		0.00			0.00			2.60		
		Area no Afectada (m2)		0.00			0.00			0.07		
		% Total de Area Afectada		0.00%			0.00%			6.94%		
		% de Area No Afectada		100.00%			100.00%			93.06%		
RESUMEN DE EVALUACION DE PATOLOGIAS EN LA UNIDAD MUESTRAL 2							Porcentaje del Nivel de Severidad					
Patologías	Area Afectada (m2)	Total de Area Afectada (m2)	Area no Afectada (m2)	% de Area Afectada	% Total de Area Afectada	% de Area No Afectada	Elemento	NINGUNO(N)	LEVE(L)	MODERADO(M)	ALTO(A)

Desprendimiento	2.60	2.60	0.07	6.94%	6.94%	93.06%	Muro	100.00%	0.00%	0.00%	0.00%	
							Columna	100.00%	0.00%	0.00%	0.00%	
							Sobrecimiento	93.06%	6.94%	0.00%	0.00%	
							Todos los Elementos	97.69%	2.31%	0.00%	0.000%

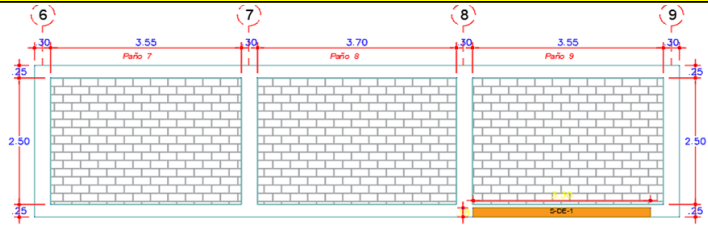
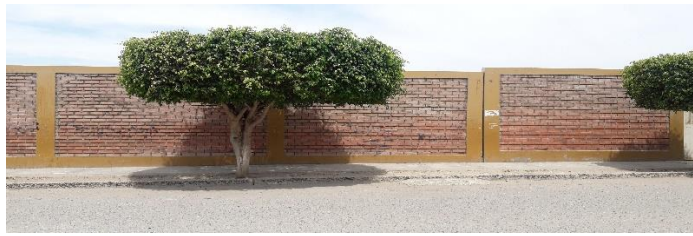
<p style="text-align: center;"><b>MUESTRA N° 3</b></p>			
<b>Fotografía de la Unidad Muestral</b>

Patologías Identificadas en la Unidad de Muestra 03												
Elemento:	Area (m2)	Patologías	Columnas			Muros			Sobrecimientos			
			Area Afectada	% Area	Nivel de	Area Afectada	% Area	Nivel de	Area Afectada	% Area	Nivel de	
			(m2)	Afectada	Severidad	(m2)	Afectada	Severidad	(m2)	Afectada	Severidad	
Sobrecimiento	2.67	Desprendimientos	0.000	0.00%	NINGUNO(N)	0.000	0.000%	NINGUNO(N)	2.66	7.11%	LEVE (L)	
Area total del Area Muestral 03 (m2)	2.67	Total de Area Afectada (m2)	0.00			0.00			2.66			
		Area no Afectada (m2)	0.00			0.00			0.01			
		% Total de Area Afectada	0.00%			0.00%			7.11%			
		% de Area No Afectada	100.00%			100.00%			92.89%			
RESUMEN DE EVALUACION DE PATOLOGIAS EN LA UNIDAD MUESTRAL 3						Porcentaje del Nivel de Severidad						
Patologías	Area Afectada (m2)	Total de Area Afectada (m2)	Area no Afectada (m2)	% de Area Afectada	% Total de Area Afectada	% de Area No Afectada	Elemento	NINGUNO(N)	LEVE(L)	MODERADO(M)	ALTO(A)

Desprendimiento	2.66	2.66	0.01	7.11%	7.11%	92.89%	Muro	100.00%	0.00%	0.00%	0.00%	
							Columna	100.00%	0.00%	0.00%	0.00%	
							Sobrecimiento	92.89%	7.11%	0.00%	0.00%	
							Todos los Elementos	97.63%	2.37%	0.00%	0.000%

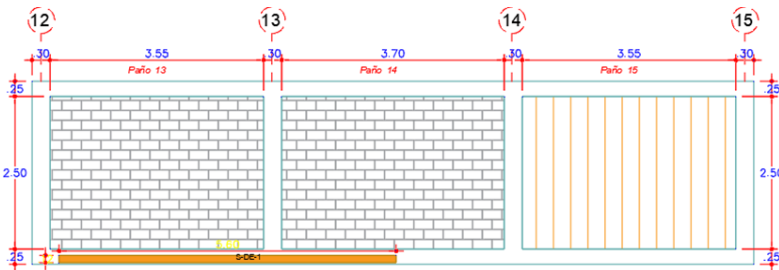
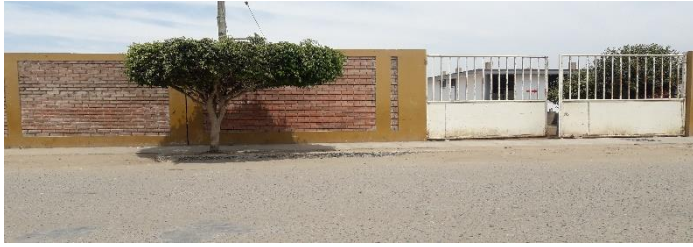
<b>Fotografía de la Unidad Muestral</b>

Patologías Identificadas en la Unidad de Muestra 05												
Elemento:	Area (m2)	Patologías	Columnas			Muros			Sobrecimientos			
			Area Afectada	% Area	Nivel de	Area Afectada	% Area	Nivel de	Area Afectada	% Area	Nivel de	
			(m2)	Afectada	Severidad	(m2)	Afectada	Severidad	(m2)	Afectada	Severidad	
Sobrecimiento	2.67	Desprendimientos	0.000	0.00%	NINGUNO(N)	0.000	0.000%	NINGUNO(N)	2.63	7.03%	LEVE (L)	
Area total del Area Muestral 05 (m2)	2.67	Total de Area Afectada (m2)	0.00			0.00			2.63			
		Area no Afectada (m2)	0.00			0.00			0.04			
		% Total de Area Afectada	0.00%			0.00%			7.03%			
		% de Area No Afectada	100.00%			100.00%			92.97%			
RESUMEN DE EVALUACION DE PATOLOGIAS EN LA UNIDAD MUESTRAL 5						Porcentaje del Nivel de Severidad						
Patologías	Area Afectada (m2)	Total de Area Afectada (m2)	Area no Afectada (m2)	% de Area Afectada	% Total de Area Afectada	% de Area No Afectada	Elemento	NINGUNO(N)	LEVE(L)	MODERADO(M)	ALTO(A)

Desprendimiento	2.63	2.63	0.04	7.03%	7.03%	92.97%	Muro	100.00%	0.00%	0.00%	0.00%	
							Columna	100.00%	0.00%	0.00%	0.00%	
							Sobrecimiento	92.97%	7.03%	0.00%	0.00%	
							Todos los Elementos	97.66%	2.34%	0.00%	0.000%

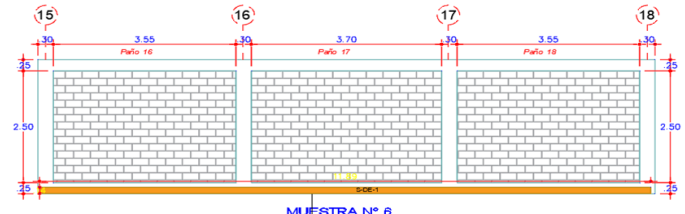
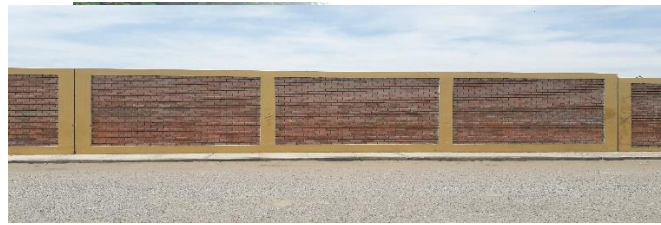
<p style="text-align: center;"><b>MUESTRA N° 6</b></p>			
<b>Fotografía de la Unidad Muestral</b>

Patologías Identificadas en la Unidad de Muestra 06												
Elemento:	Area (m2)	Patologías	Columnas			Muros			Sobrecimientos			
			Area Afectada	% Area	Nivel de	Area Afectada	% Area	Nivel de	Area Afectada	% Area	Nivel de	
			(m2)	Afectada	Severidad	(m2)	Afectada	Severidad	(m2)	Afectada	Severidad	
Sobrecimiento	2.67	Desprendimientos	0.000	0.00%	NINGUNO(N)	0.000	0.000%	NINGUNO(N)	2.62	6.98%	LEVE (L)	
Area total del Area Muestral 06 (m2)	2.67	Total de Area Afectada (m2)	0.00			0.00			2.62			
		Area no Afectada (m2)	0.00			0.00			0.05			
		% Total de Area Afectada	0.00%			0.00%			6.98%			
		% de Area No Afectada	100.00%			100.00%			93.02%			
RESUMEN DE EVALUACION DE PATOLOGIAS EN LA UNIDAD MUESTRAL 6						Porcentaje del Nivel de Severidad						
Patologías	Area Afectada (m2)	Total de Area Afectada (m2)	Area no Afectada (m2)	% de Area Afectada	% Total de Area Afectada	% de Area No Afectada	Elemento	NINGUNO(N)	LEVE(L)	MODERADO(M)	ALTO(A)

Desprendimiento	2.62	2.62	0.05	6.98%	6.98%	93.02%	Muro	100.00%	0.00%	0.00%	0.00%	
							Columna	100.00%	0.00%	0.00%	0.00%	
							Sobrecimiento	93.02%	6.98%	0.00%	0.00%	
							Todos los Elementos	97.67%	2.33%	0.00%	0.000%

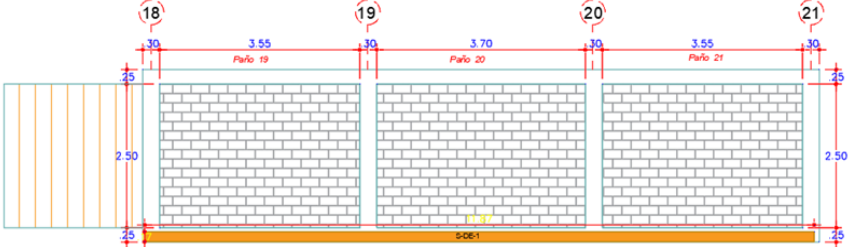
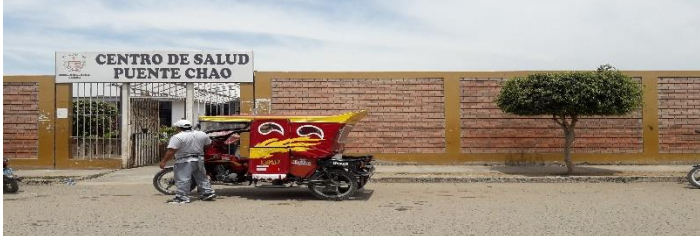
<p style="text-align: center;"><b>MUESTRA N° 7</b></p>			
<b>Fotografía de la Unidad Muestral</b>

Patologías Identificadas en la Unidad de Muestra 07												
Elemento:	Area (m2)	Patologías	Columnas			Muros			Sobrecimientos			
			Area Afectada	% Area	Nivel de	Area Afectada	% Area	Nivel de	Area Afectada	% Area	Nivel de	
			(m2)	Afectada	Severidad	(m2)	Afectada	Severidad	(m2)	Afectada	Severidad	
Sobrecimiento	2.67	Desprendimientos	0.000	0.00%	NINGUNO(N)	0.000	0.000%	NINGUNO(N)	2.61	6.97%	LEVE (L)	
Area total del Area Muestral 07 (m2)	2.67	Total de Area Afectada (m2)	0.00			0.00			2.61			
		Area no Afectada (m2)	0.00			0.00			0.06			
		% Total de Area Afectada	0.00%			0.00%			6.97%			
		% de Area No Afectada	100.00%			100.00%			93.03%			
RESUMEN DE EVALUACION DE PATOLOGIAS EN LA UNIDAD MUESTRAL 7							Porcentaje del Nivel de Severidad					
Patologías	Area Afectada (m2)	Total de Area Afectada (m2)	Area no Afectada (m2)	% de Area Afectada	% Total de Area Afectada	% de Area No Afectada	Elemento	NINGUNO(N)	LEVE(L)	MODERADO(M)	ALTO(A)

Desprendimiento	2.61	2.61	0.06	6.97%	6.97%	93.03%	Muro	100.00%	0.00%	0.00%	0.00%	
							Columna	100.00%	0.00%	0.00%	0.00%	
							Sobrecimiento	93.03%	6.97%	0.00%	0.00%	
							Todos los Elementos	97.68%	2.32%	0.00%	0.00%

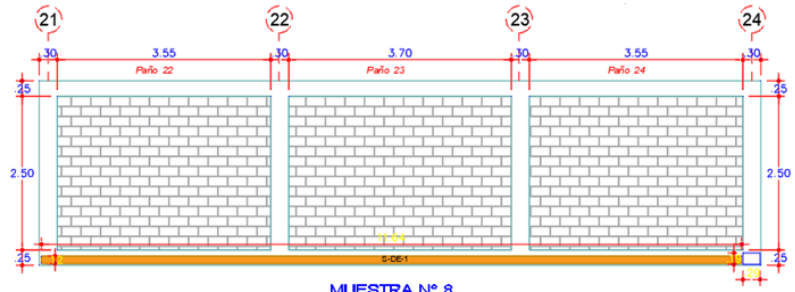
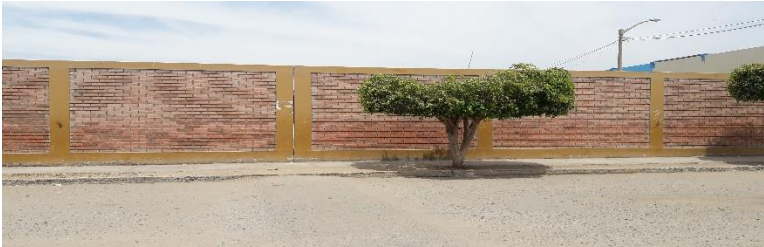
<b>Fotografía de la Unidad Muestral</b>

Patologías Identificadas en la Unidad de Muestra 08											
Elemento:	Area (m2)	Patologías	Columnas			Muros			Sobrecimientos		
			Area Afectada (m2)	% Area Afectada	Nivel de Severidad	Area Afectada (m2)	% Area Afectada	Nivel de Severidad	Area Afectada (m2)	% Area Afectada	Nivel de Severidad
Columna	2.70	Desprendimientos	0.53	1.42%	LEVE (L)	0.00	0.00%	NINGUNO(N)	0.00	0.00%	NINGUNO(N)
Sobrecimiento	2.67		0.00	0.00%	NINGUNO(N)	0.00	0.00%	NINGUNO(N)	2.56	6.84%	LEVE (L)
Area total del Area Muestral 08 (m2)	5.37	Total de Area Afectada (m2)	0.53			0.00			2.56		
		Area no Afectada (m2)	2.18			0.00			0.11		
		% Total de Area Afectada	1.42%			0.00%			6.84%		
		% de Area No Afectada	98.58%			100.00%			93.16%		
RESUMEN DE EVALUACION DE PATOLOGIAS EN LA UNIDAD MUESTRAL 8							Porcentaje del Nivel de Severidad				
Patologías	Area Afectada (m2)	Total de Area Afectada (m2)	Area no Afectada (m2)	% de Area Afectada	% Total de Area Afectada	% de Area No Afectada	Elemento	NINGUNO(N)	LEVE(L)	MODERADO(M)	ALTO(A)

Desprendimiento	3.09	3.09	2.28	8.25%	8.25%	91.75%	Muro	100.00%	0.00%	0.00%	0.00%
							Columna	98.58%	1.42%	0.00%	0.00%
							Sobrecimiento	93.16%	6.84%	0.00%	0.00%
							Todos los Elementos	97.25%	2.75%	0.00%	0.00%

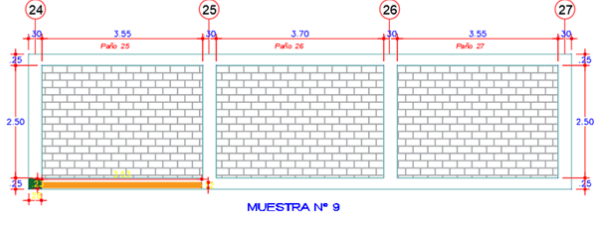
<p style="text-align: center;"><b>MUESTRA N° 9</b></p>			
<b>Fotografía de la Unidad Muestral</b>

<b>FICHA DE RECOLECCION DE DATOS</b>														
<b>UNIDAD MUESTRAL 09</b>														
<b>Evaluador:</b> Bach. Richard Eduardo Camarena Luna				<b>Asesor:</b> Mgr. Gonzalo Miguel León de los Ríos										
<b>Distrito:</b> Chao				<b>Fecha de inspección:</b> Setiembre del 2019										
<b>Provincia:</b> Virú				<b>Elementos a evaluar</b>										
<b>Región:</b> La libertad														
<b>Tipo de Patologías</b>				Vigas = V										
Grieta (GR)	Fisura (FS)	Desprendimiento (DP)						Columnas = C						
Erosión (ER)	Eflorescencias (EF)		Muros = M											
Corrosión (CR)	Desintegración (DS)													
<b>Nivel de Severidad</b>				Sobrecimientos = S										
NINGUNO(N),	LEVE(L)	MODERADO(M)	ALTO(A)											
<b>Evaluación de Desprendimiento en Unidad Muestral 9</b>														
Elemento:	Código	Largo (m)	Ancho (m)	Área (m)	Espesor (mm)	Profundidad y/o Detalle	Nivel de Severidad							
Sobrecimiento	S - DP9	4.56	0.25	1.14	-	-	LEVE (L)

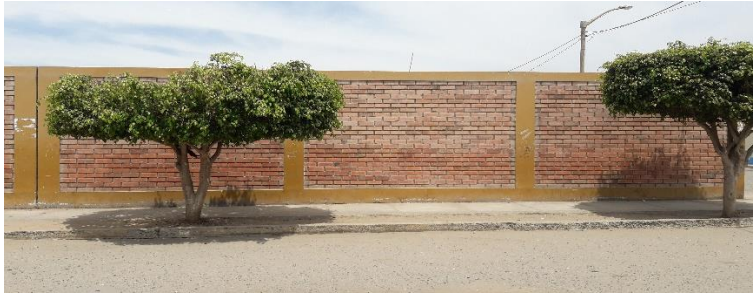
Patologías Identificadas en la Unidad de Muestra 09											
Elemento:	Area (m2)	Patologías	Columnas			Muros			Sobrecimientos		
			Area Afectada (m2)	% Area Afectada	Nivel de Severidad	Area Afectada (m2)	% Area Afectada	Nivel de Severidad	Area Afectada (m2)	% Area Afectada	Nivel de Severidad
Columna	2.70	Eflorescencia	0.50	1.34%	LEVE (L)	0.00	0.00%	NINGUNO(N)	0.00	0.00%	NINGUNO(N)
Sobrecimiento	2.67	Desprendimientos	0.00	0.00%	NINGUNO(N)	0.00	0.00%	NINGUNO(N)	1.14	3.04%	LEVE (L)
Area total del Area Muestral 09 (m2)	5.37	Total de Area Afectada (m2)	0.50			0.00			1.14		
		Area no Afectada (m2)	2.21			0.00			1.53		
		% Total de Area Afectada	1.34%			0.00%			3.04%		
		% de Area No Afectada	98.66%			100.00%			96.96%		
RESUMEN DE EVALUACION DE PATOLOGIAS EN LA UNIDAD MUESTRAL 9						Porcentaje del Nivel de Severidad					
Patologías	Area Afectada (m2)	Total de Area Afectada (m2)	Area no Afectada (m2)	% de Area Afectada	% Total de Area Afectada	% de Area No Afectada	Elemento	NINGUNO(N)	LEVE(L)	MODERADO(M)	ALTO(A)

Desprendimiento	1.14	1.64	3.74	3.04%	4.38%	95.62%	Muro	100.00%	0.00%	0.00%	0.00%
Eflorescencia	0.50			1.34%			Columna	98.66%	1.34%	0.00%	0.00%
							Sobrecimiento	96.96%	3.04%	0.00%	0.00%
							Todos los Elementos	98.54%	1.46%	0.00%	0.000%

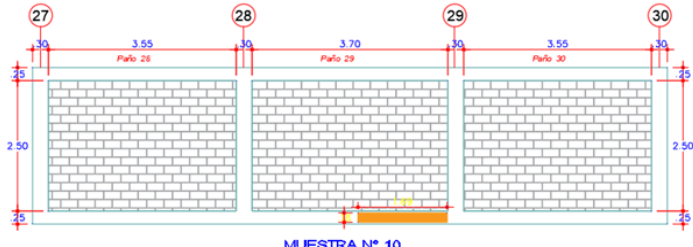
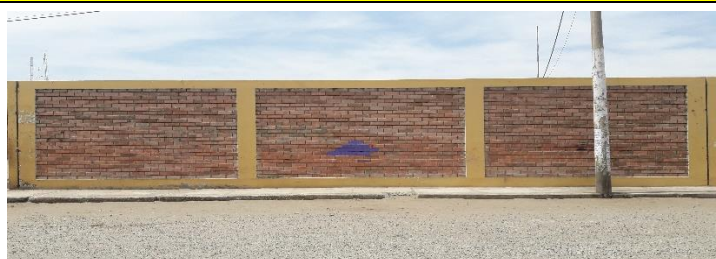
<b>Fotografía de la Unidad Muestral</b>

<b>FICHA DE RECOLECCION DE DATOS</b>														
<b>UNIDAD MUESTRAL 10</b>														
<b>Evaluador:</b> Bach. Richard Eduardo Camarena Luna				<b>Asesor:</b> Mgtr. Gonzalo Miguel León de los Ríos										
<b>Distrito:</b> Chao				<b>Fecha de inspección:</b> Setiembre del 2019										
<b>Provincia:</b> Virú				<b>Elementos a evaluar</b>										
<b>Region:</b> La libertad														
<b>Tipo de Patologías</b>				Vigas = V										
Grieta (GR)	Fisura (FS)	Desprendimiento (DP)						Columnas = C						
Erosión (ER)	Eflorescencias (EF)		Muros = M											
Corrosión (CR)	Desintegración (DS)													
<b>Nivel de Severidad</b>				Sobrecimientos = S										
NINGUNO(N),	LEVE(L)	MODERADO(M)	ALTO(A)											
<b>Evaluación de Desprendimiento en Unidad Muestral 10</b>														
Elemento:	Codigo	Largo (m)	Ancho (m)	Area (m)	Espesor (mm)	Profundidad y/o Detalle	Nivel de Severidad							
Sobrecimiento	S - DP10	3.75	0.68	2.55	-	-	LEVE (L)

Patologías Identificadas en la Unidad de Muestra 10												
Elemento:	Area (m2)	Patologías	Columnas			Muros			Sobrecimientos			
			Area Afectada	% Area	Nivel de	Area Afectada	% Area	Nivel de	Area Afectada	% Area	Nivel de	
			(m2)	Afectada	Severidad	(m2)	Afectada	Severidad	(m2)	Afectada	Severidad	
Sobrecimiento	2.67	Desprendimientos	0.000	0.00%	NINGUNO(N)	0.000	0.000%	NINGUNO(N)	2.55	6.81%	LEVE (L)	
Area total del Area Muestral 10 (m2)	2.67	Total de Area Afectada (m2)	0.00			0.00			2.55			
		Area no Afectada (m2)	0.00			0.00			0.12			
		% Total de Area Afectada	0.00%			0.00%			6.81%			
		% de Area No Afectada	100.00%			100.00%			93.19%			
RESUMEN DE EVALUACION DE PATOLOGIAS EN LA UNIDAD MUESTRAL 10							Porcentaje del Nivel de Severidad					
Patologías	Area Afectada (m2)	Total de Area Afectada (m2)	Area no Afectada (m2)	% de Area Afectada	% Total de Area Afectada	% de Area No Afectada	Elemento	NINGUNO(N)	LEVE(L)	MODERADO(M)	ALTO(A)

Desprendimiento	2.55	2.55	0.12	6.81%	6.81%	93.19%	Muro	100.00%	0.00%	0.00%	0.00%	
							Columna	100.00%	0.00%	0.00%	0.00%	
							Sobrecimiento	93.19%	6.81%	0.00%	0.00%	
							Todos los Elementos	97.73%	2.27%	0.00%	0.00%

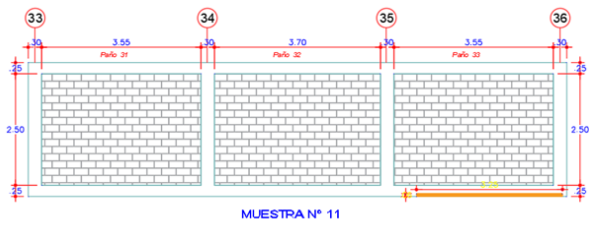
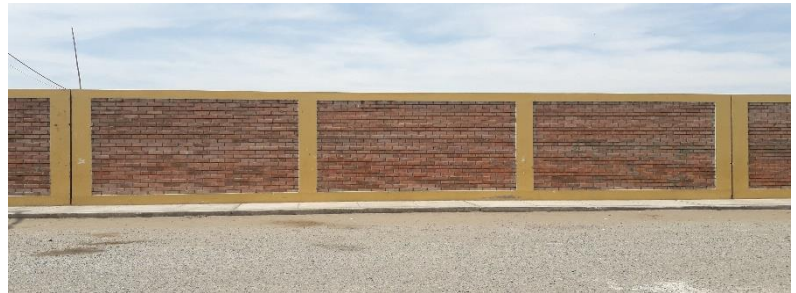
<p style="text-align: center;">MUESTRA N° 11</p>			
<b>Fotografía de la Unidad Muestral</b>

<b>FICHA DE RECOLECCION DE DATOS</b>														
<b>UNIDAD MUESTRAL 11</b>														
<b>Evaluador:</b> Bach. Richard Eduardo Camarena Luna				<b>Asesor:</b> Mgtr. Gonzalo Miguel León de los Ríos										
<b>Distrito:</b> Chao				<b>Fecha de inspección:</b> Setiembre del 2019										
<b>Provincia:</b> Virú				<b>Elementos a evaluar</b>										
<b>Region:</b> La libertad														
<b>Tipo de Patologías</b>				Vigas = V										
Grieta (GR)	Fisura (FS)	Desprendimiento (DP)						Columnas = C						
Erosión (ER)	Eflorescencias (EF)		Muros = M											
Corrosión (CR)	Desintegración (DS)													
<b>Nivel de Severidad</b>				Sobrecimientos = S										
NINGUNO(N),	LEVE(L)	MODERADO(M)	ALTO(A)											
<b>Evaluación de Desprendimiento en Unidad Muestral 11</b>														
Elemento:	Codigo	Largo (m)	Ancho (m)	Area (m)	Espesor (mm)	Profundidad y/o Detalle	Nivel de Severidad							
Sobrecimiento	S - DP11	3.96	0.65	2.57	-	-	LEVE (L)

Patologías Identificadas en la Unidad de Muestra 11												
Elemento:	Area (m2)	Patologías	Columnas			Muros			Sobrecimientos			
			Area Afectada	% Area	Nivel de	Area Afectada	% Area	Nivel de	Area Afectada	% Area	Nivel de	
			(m2)	Afectada	Severidad	(m2)	Afectada	Severidad	(m2)	Afectada	Severidad	
Sobrecimiento	2.67	Desprendimientos	0.000	0.00%	NINGUNO(N)	0.000	0.000%	NINGUNO(N)	2.57	6.87%	LEVE (L)	
Area total del Area Muestral 11 (m2)	2.67	Total de Area Afectada (m2)	0.00			0.00			2.57			
		Area no Afectada (m2)	0.00			0.00			0.10			
		% Total de Area Afectada	0.00%			0.00%			6.87%			
		% de Area No Afectada	100.00%			100.00%			93.13%			
RESUMEN DE EVALUACION DE PATOLOGIAS EN LA UNIDAD MUESTRAL 11							Porcentaje del Nivel de Severidad					
Patologías	Area Afectada (m2)	Total de Area Afectada (m2)	Area no Afectada (m2)	% de Area Afectada	% Total de Area Afectada	% de Area No Afectada	Elemento	NINGUNO(N)	LEVE(L)	MODERADO(M)	ALTO(A)

Desprendimiento	2.57	2.57	0.10	6.87%	6.87%	93.13%	Muro	100.00%	0.00%	0.00%	0.00%	
							Columna	100.00%	0.00%	0.00%	0.00%	
							Sobrecimiento	93.13%	6.87%	0.00%	0.00%	
							Todos los Elementos	97.71%	2.29%	0.00%	0.000%

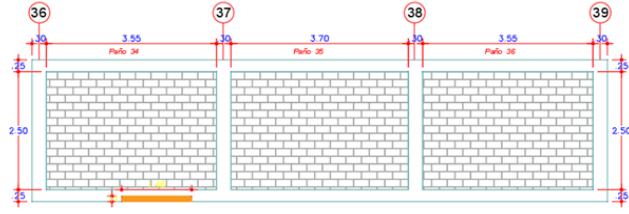
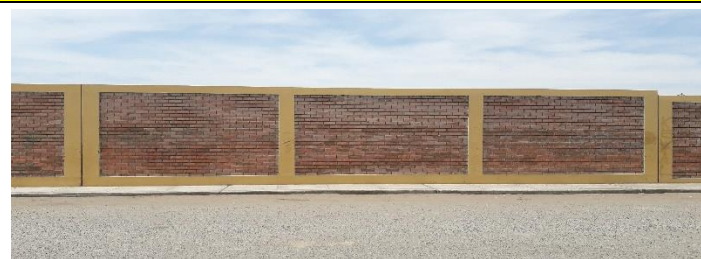
<p style="text-align: center;"><b>MUESTRA N° 12</b></p>			
<b>Fotografía de la Unidad Muestral</b>

<b>FICHA DE RECOLECCION DE DATOS</b>														
<b>UNIDAD MUESTRAL 12</b>														
<b>Evaluador:</b> Bach. Richard Eduardo Camarena Luna				<b>Asesor:</b> Mgr. Gonzalo Miguel León de los Ríos										
<b>Distrito:</b> Chao				<b>Fecha de inspección:</b> Setiembre del 2019										
<b>Provincia:</b> Virú				<b>Elementos a evaluar</b>										
<b>Region:</b> La libertad														
<b>Tipo de Patologías</b>				Vigas = V										
Grieta (GR)	Fisura (FS)	Desprendimiento (DP)						Columnas = C						
Erosión (ER)	Eflorescencias (EF)		Muros = M											
Corrosión (CR)	Desintegración (DS)													
<b>Nivel de Severidad</b>				Sobrecimientos = S										
NINGUNO(N),	LEVE(L)	MODERADO(M)	ALTO(A)											
<b>Evaluación de Desprendimiento en Unidad Muestral 12</b>														
Elemento:	Codigo	Largo (m)	Ancho (m)	Area (m)	Espesor (mm)	Profundidad y/o Detalle	Nivel de Severidad							
Sobrecimiento	S - DP12	3.35	0.68	2.28	-	-	LEVE (L)

Patologías Identificadas en la Unidad de Muestra 12											
Elemento:	Area (m2)	Patologías	Columnas			Muros			Sobrecimientos		
			Area Afectada	% Area	Nivel de	Area Afectada	% Area	Nivel de	Area Afectada	% Area	Nivel de
			(m2)	Afectada	Severidad	(m2)	Afectada	Severidad	(m2)	Afectada	Severidad
Sobrecimiento	2.67	Desprendimientos	0.000	0.00%	NINGUNO(N)	0.000	0.000%	NINGUNO(N)	2.28	6.08%	LEVE (L)
Area total del Area Muestral 12 (m2)	2.67	Total de Area Afectada (m2)	0.00			0.00			2.28		
		Area no Afectada (m2)	0.00			0.00			0.39		
		% Total de Area Afectada	0.00%			0.00%			6.08%		
		% de Area No Afectada	100.00%			100.00%			93.92%		
RESUMEN DE EVALUACION DE PATOLOGIAS EN LA UNIDAD MUESTRAL 12						Porcentaje del Nivel de Severidad					
Patologías	Area Afectada (m2)	Total de Area Afectada (m2)	Area no Afectada (m2)	% de Area Afectada	% Total de Area Afectada	% de Area No Afectada	Elemento	NINGUNO(N)	LEVE(L)	MODERADO(M)	ALTO(A)

Desprendimiento	2.28	2.28	0.39	6.08%	6.08%	93.92%	Muro	100.00%	0.00%	0.00%	0.00%
							Columna	100.00%	0.00%	0.00%	0.00%
							Sobrecimiento	93.92%	6.08%	0.00%	0.00%
							Todos los Elementos	97.97%	2.03%	0.00%	0.000%

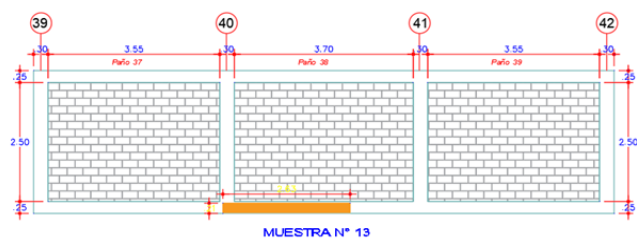
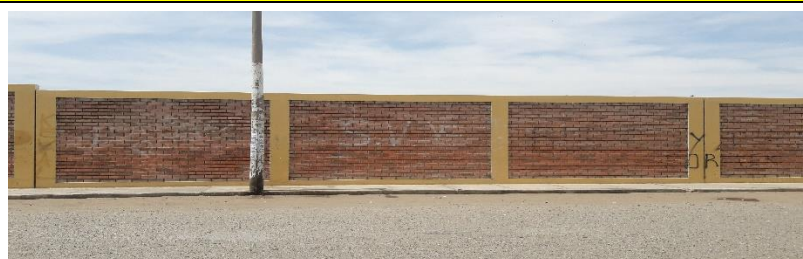
<b>Fotografía de la Unidad Muestral</b>

<b>FICHA DE RECOLECCION DE DATOS</b>														
<b>UNIDAD MUESTRAL 13</b>														
<b>Evaluador:</b> Bach. Richard Eduardo Camarena Luna				<b>Asesor:</b> Mgtr. Gonzalo Miguel León de los Ríos										
<b>Distrito:</b> Chao				<b>Fecha de inspección:</b> Setiembre del 2019										
<b>Provincia:</b> Virú				<b>Elementos a evaluar</b>										
<b>Region:</b> La libertad														
Tipo de Patologías				Vigas = V										
Grieta (GR)	Fisura (FS)	Desprendimiento (DP)						Columnas = C						
Erosión (ER)	Eflorescencias (EF)		Muros = M											
Corrosión (CR)	Desintegración (DS)													
Nivel de Severidad				Sobrecimientos = S										
NINGUNO(N),	LEVE(L)	MODERADO(M)	ALTO(A)											
Evaluación de Desprendimiento en Unidad Muestral 13														
Elemento:	Codigo	Largo (m)	Ancho (m)	Area (m)	Espesor (mm)	Profundidad y/o Detalle	Nivel de Severidad							
Sobrecimiento	S - DP13	3.35	0.68	2.28	-	-	LEVE (L)

Patologías Identificadas en la Unidad de Muestra 13												
Elemento:	Area (m2)	Patologías	Columnas			Muros			Sobrecimientos			
			Area Afectada	% Area	Nivel de	Area Afectada	% Area	Nivel de	Area Afectada	% Area	Nivel de	
			(m2)	Afectada	Severidad	(m2)	Afectada	Severidad	(m2)	Afectada	Severidad	
Sobrecimiento	2.67	Desprendimientos	0.000	0.00%	NINGUNO(N)	0.000	0.000%	NINGUNO(N)	2.28	6.08%	LEVE (L)	
Area total del Area Muestral 13 (m2)	2.67	Total de Area Afectada (m2)	0.00			0.00			2.28			
		Area no Afectada (m2)	0.00			0.00			0.39			
		% Total de Area Afectada	0.00%			0.00%			6.08%			
		% de Area No Afectada	100.00%			100.00%			93.92%			
RESUMEN DE EVALUACION DE PATOLOGIAS EN LA UNIDAD MUESTRAL 13						Porcentaje del Nivel de Severidad						
Patologías	Area Afectada (m2)	Total de Area Afectada (m2)	Area no Afectada (m2)	% de Area Afectada	% Total de Area Afectada	% de Area No Afectada	Elemento	NINGUNO(N)	LEVE(L)	MODERADO(M)	ALTO(A)

Desprendimiento	2.28	2.28	0.39	6.08%	6.08%	93.92%	Muro	100.00%	0.00%	0.00%	0.00%	
							Columna	100.00%	0.00%	0.00%	0.00%	
							Sobrecimiento	93.92%	6.08%	0.00%	0.00%	
							Todos los Elementos	97.97%	2.03%	0.00%	0.000%

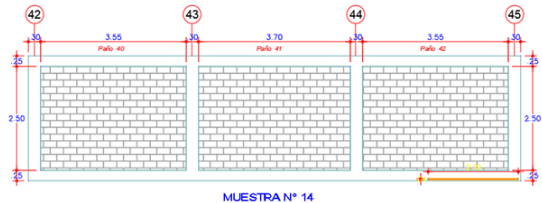
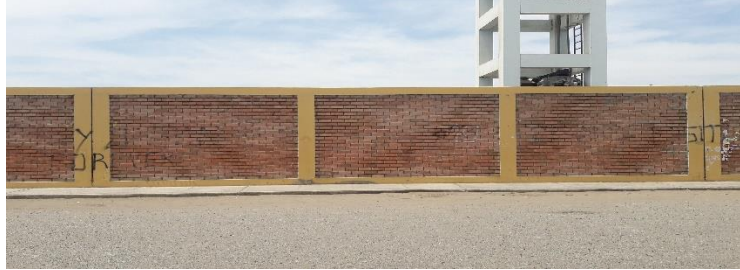
<p style="text-align: center;">MUESTRA N° 14</p>			
<b>Fotografía de la Unidad Muestral</b>

<b>FICHA DE RECOLECCION DE DATOS</b>														
<b>UNIDAD MUESTRAL 14</b>														
<b>Evaluador:</b> Bach. Richard Eduardo Camarena Luna				<b>Asesor:</b> Mgr. Gonzalo Miguel León de los Ríos										
<b>Distrito:</b> Chao				<b>Fecha de inspección:</b> Setiembre del 2019										
<b>Provincia:</b> Virú				<b>Elementos a evaluar</b>										
<b>Region:</b> La libertad														
<b>Tipo de Patologías</b>				Vigas = V										
Grieta (GR)	Fisura (FS)	Desprendimiento (DP)						Columnas = C						
Erosión (ER)	Eflorescencias (EF)		Muros = M											
Corrosión (CR)	Desintegración (DS)													
<b>Nivel de Severidad</b>				Sobrecimientos = S										
NINGUNO(N),	LEVE(L)	MODERADO(M)	ALTO(A)											
<b>Evaluación de Desprendimiento en Unidad Muestral 14</b>														
Elemento:	Codigo	Largo (m)	Ancho (m)	Area (m)	Espesor (mm)	Profundidad y/o Detalle	Nivel de Severidad							
Sobrecimiento	S - DP14	3.38	0.68	2.30	-	-	LEVE (L)

Patologías Identificadas en la Unidad de Muestra 14											
Elemento:	Area (m2)	Patologías	Columnas			Muros			Sobrecimientos		
			Area Afectada (m2)	% Area Afectada	Nivel de Severidad	Area Afectada (m2)	% Area Afectada	Nivel de Severidad	Area Afectada (m2)	% Area Afectada	Nivel de Severidad
Sobrecimiento	2.67	Desprendimientos	0.000	0.00%	NINGUNO(N)	0.000	0.000%	NINGUNO(N)	2.30	6.14%	LEVE (L)
Area total del Area Muestral 14 (m2)	2.67	Total de Area Afectada (m2)	0.00			0.00			2.30		
		Area no Afectada (m2)	0.00			0.00			0.37		
		% Total de Area Afectada	0.00%			0.00%			6.14%		
		% de Area No Afectada	100.00%			100.00%			93.86%		
RESUMEN DE EVALUACION DE PATOLOGIAS EN LA UNIDAD MUESTRAL 14							Porcentaje del Nivel de Severidad				
Patologías	Area Afectada (m2)	Total de Area Afectada (m2)	Area no Afectada (m2)	% de Area Afectada	% Total de Area Afectada	% de Area No Afectada	Elemento	NINGUNO(N)	LEVE(L)	MODERADO(M)	ALTO(A)

Desprendimiento	2.30	2.30	0.37	6.14%	6.14%	93.86%	Muro	100.00%	0.00%	0.00%	0.00%
							Columna	100.00%	0.00%	0.00%	0.00%
							Sobrecimiento	93.86%	6.14%	0.00%	0.00%
							Todos los Elementos	97.95%	2.05%	0.00%	0.00%

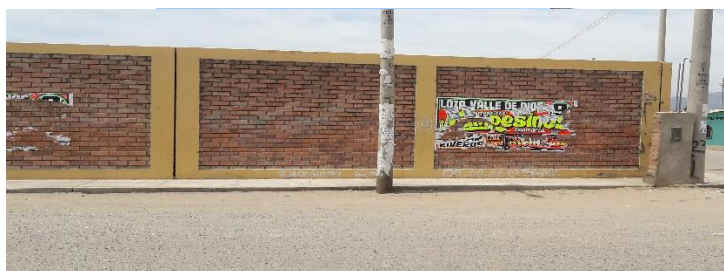
<p style="text-align: center;"><b>MUESTRA N° 15</b></p>			
<b>Fotografía de la Unidad Muestral</b>

Patologías Identificadas en la Unidad de Muestra 15											
Elemento:	Area (m2)	Patologías	Columnas			Muros			Sobrecimientos		
			Area Afectada (m2)	% Area Afectada	Nivel de Severidad	Area Afectada (m2)	% Area Afectada	Nivel de Severidad	Area Afectada (m2)	% Area Afectada	Nivel de Severidad
Sobrecimiento	2.67	Desprendimientos	0.000	0.00%	NINGUNO(N)	0.000	0.000%	NINGUNO(N)	2.31	6.15%	LEVE (L)
Area total del Area Muestral 15 (m2)	2.67	Total de Area Afectada (m2)	0.00			0.00			2.31		
		Area no Afectada (m2)	0.00			0.00			0.36		
		% Total de Area Afectada	0.00%			0.00%			6.15%		
		% de Area No Afectada	100.00%			100.00%			93.85%		
RESUMEN DE EVALUACION DE PATOLOGIAS EN LA UNIDAD MUESTRAL 15							Porcentaje del Nivel de Severidad				
Patologías	Area Afectada (m2)	Total de Area Afectada (m2)	Area no Afectada (m2)	% de Area Afectada	% Total de Area Afectada	% de Area No Afectada	Elemento	NINGUNO(N)	LEVE(L)	MODERADO(M)	ALTO(A)

Desprendimiento	2.31	2.31	0.36	6.15%	6.15%	93.85%	Muro	100.00%	0.00%	0.00%	0.00%
							Columna	100.00%	0.00%	0.00%	0.00%
							Sobrecimiento	93.85%	6.15%	0.00%	0.00%
							Todos los Elementos	97.95%	2.05%	0.00%	0.00%

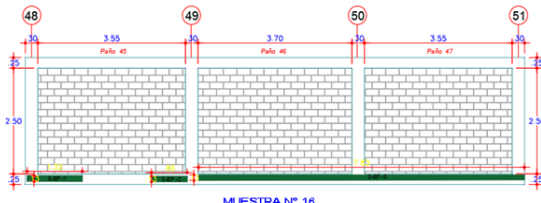
<b>Nivel de Severidad</b>			
NINGUNO(N)	LEVE(L)	MODERADO(M)	ALTO(A)
<b>Plano de Elevación de la Unidad Muestral</b>

Patologías Identificadas en la Unidad de Muestra 16											
Elemento:	Area (m2)	Patologías	Columnas			Muros			Sobrecimientos		
			Area Afectada (m2)	% Area Afectada	Nivel de Severidad	Area Afectada (m2)	% Area Afectada	Nivel de Severidad	Area Afectada (m2)	% Area Afectada	Nivel de Severidad
Sobrecimiento	2.67	Eflorescencia	0.000	0.00%	NINGUNO(N)	0.000	0.000%	NINGUNO(N)	2.60	6.95%	LEVE (L)
Area total del Area Muestral 16 (m2)	2.67	Total de Area Afectada (m2)	0.00			0.00			2.60		
		Area no Afectada (m2)	0.00			0.00			0.07		
		% Total de Area Afectada	0.00%			0.00%			6.95%		
		% de Area No Afectada	100.00%			100.00%			93.05%		
RESUMEN DE EVALUACION DE PATOLOGIAS EN LA UNIDAD MUESTRAL 16											
Patologías	Area Afectada (m2)	Total de Area Afectada (m2)	Area no Afectada (m2)	% de Area Afectada	% Total de Area Afectada	% de Area No Afectada	Porcentaje del Nivel de Severidad				
							NINGUNO(N)	LEVE(L)	MODERADO(M)	ALTO(A)

Eflorescencia	2.60	2.60	0.07	6.95%	6.95%	93.05%	Muro	100.00%	0.00%	0.00%	0.00%
							Columna	100.00%	0.00%	0.00%	0.00%
							Sobrecimiento	93.05%	6.95%	0.00%	0.00%
							Todos los Elementos	97.68%	2.32%	0.00%	0.00%

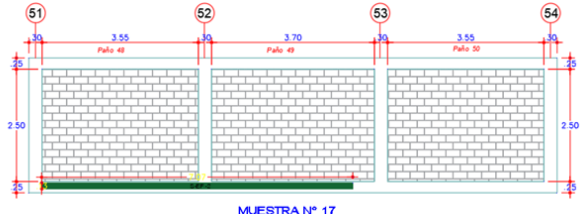
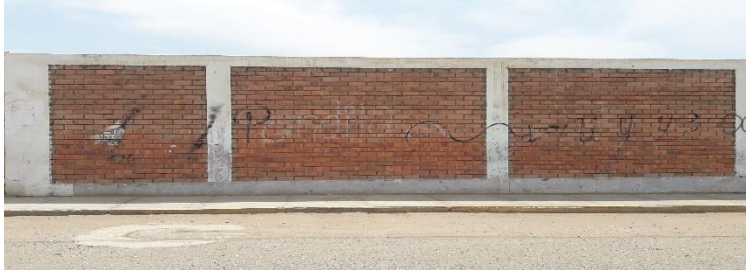
<b>Fotografía de la Unidad Muestral</b>

Patologías Identificadas en la Unidad de Muestra 17											
Elemento:	Area (m2)	Patologías	Columnas			Muros			Sobrecimientos		
			Area Afectada (m2)	% Area Afectada	Nivel de Severidad	Area Afectada (m2)	% Area Afectada	Nivel de Severidad	Area Afectada (m2)	% Area Afectada	Nivel de Severidad
Sobrecimiento	2.67	Eflorescencia	0.000	0.00%	NINGUNO(N)	0.000	0.000%	NINGUNO(N)	2.65	7.08%	LEVE (L)
Area total del Area Muestral 17 (m2)	2.67	Total de Area Afectada (m2)	0.00			0.00			2.65		
		Area no Afectada (m2)	0.00			0.00			0.02		
		% Total de Area Afectada	0.00%			0.00%			7.08%		
		% de Area No Afectada	100.00%			100.00%			92.92%		
RESUMEN DE EVALUACION DE PATOLOGIAS EN LA UNIDAD MUESTRAL 17							Porcentaje del Nivel de Severidad				
Patologías	Area Afectada (m2)	Total de Area Afectada (m2)	Area no Afectada (m2)	% de Area Afectada	% Total de Area Afectada	% de Area No Afectada	Elemento	NINGUNO(N)	LEVE(L)	MODERADO(M)	ALTO(A)

Eflorescencia	2.65	2.65	0.02	7.08%	7.08%	92.92%	Muro	100.00%	0.00%	0.00%	0.00%
							Columna	100.00%	0.00%	0.00%	0.00%
							Sobrecimiento	92.92%	7.08%	0.00%	0.00%
							Todos los Elementos	97.64%	2.36%	0.00%	0.00%

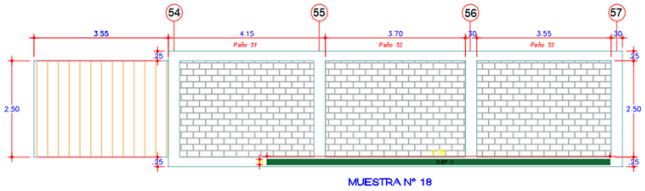
<b>Nivel de Severidad</b>			
NINGUNO(N)	LEVE(L)	MODERADO(M)	ALTO(A)
<b>Plano de Elevación de la Unidad Muestral</b>

Patologías Identificadas en la Unidad de Muestra 18											
Elemento:	Area (m2)	Patologías	Columnas			Muros			Sobrecimientos		
			Area Afectada (m2)	% Area Afectada	Nivel de Severidad	Area Afectada (m2)	% Area Afectada	Nivel de Severidad	Area Afectada (m2)	% Area Afectada	Nivel de Severidad
Sobrecimiento	2.67	Eflorescencia	0.000	0.00%	NINGUNO(N)	0.000	0.000%	NINGUNO(N)	2.63	7.02%	LEVE (L)
Area total del Area Muestral 18 (m2)	2.67	Total de Area Afectada (m2)	0.00			0.00			2.63		
		Area no Afectada (m2)	0.00			0.00			0.04		
		% Total de Area Afectada	0.00%			0.00%			7.02%		
		% de Area No Afectada	100.00%			100.00%			92.98%		
RESUMEN DE EVALUACION DE PATOLOGIAS EN LA UNIDAD MUESTRAL 18						Porcentaje del Nivel de Severidad					
Patologías	Area Afectada (m2)	Total de Area Afectada (m2)	Area no Afectada (m2)	% de Area Afectada	% Total de Area Afectada	% de Area No Afectada	Elemento	NINGUNO(N)	LEVE(L)	MODERADO(M)	ALTO(A)

Eflorescencia	2.63	2.63	0.04	7.02%	7.02%	92.98%	Muro	100.00%	0.00%	0.00%	0.00%
							Columna	100.00%	0.00%	0.00%	0.00%
							Sobrecimiento	92.98%	7.02%	0.00%	0.00%
							Todos los Elementos	97.66%	2.34%	0.00%	0.00%

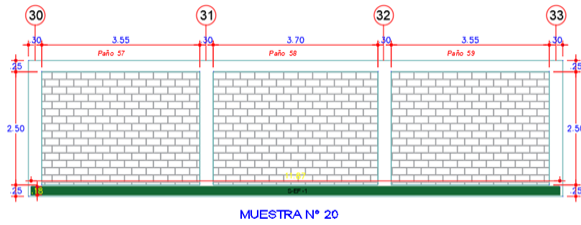
<b>Nivel de Severidad</b>			
NINGUNO(N)	LEVE(L)	MODERADO(M)	ALTO(A)
<b>Plano de Elevación de la Unidad Muestral</b>

Patologías Identificadas en la Unidad de Muestra 20											
Elemento:	Area (m2)	Patologías	Columnas			Muros			Sobrecimientos		
			Area Afectada (m2)	% Area Afectada	Nivel de Severidad	Area Afectada (m2)	% Area Afectada	Nivel de Severidad	Area Afectada (m2)	% Area Afectada	Nivel de Severidad
Sobrecimiento	2.67	Eflorescencia	0.000	0.00%	NINGUNO(N)	0.000	0.000%	NINGUNO(N)	2.61	6.97%	LEVE (L)
Area total del Area Muestral 20 (m2)	2.67	Total de Area Afectada (m2)	0.00			0.00			2.61		
		Area no Afectada (m2)	0.00			0.00			0.06		
		% Total de Area Afectada	0.00%			0.00%			6.97%		
		% de Area No Afectada	100.00%			100.00%			93.03%		
RESUMEN DE EVALUACION DE PATOLOGIAS EN LA UNIDAD MUESTRAL 20							Porcentaje del Nivel de Severidad				
Patologías	Area Afectada (m2)	Total de Area Afectada (m2)	Area no Afectada (m2)	% de Area Afectada	% Total de Area Afectada	% de Area No Afectada	Elemento	NINGUNO(N)	LEVE(L)	MODERADO(M)	ALTO(A)

Eflorescencia	2.61	2.61	0.06	6.97%	6.97%	93.03%	Muro	100.00%	0.00%	0.00%	0.00%
							Columna	100.00%	0.00%	0.00%	0.00%
							Sobrecimiento	93.03%	6.97%	0.00%	0.00%
							Todos los Elementos	97.68%	2.32%	0.00%	0.00%

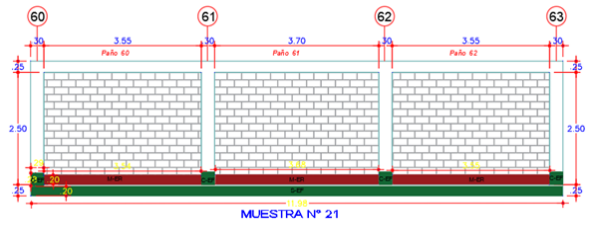
<b>Nivel de Severidad</b>			
NINGUNO(N)	LEVE(L)	MODERADO(M)	ALTO(A)
<b>Plano de Elevación de la Unidad Muestral</b>

<b>FICHA DE RECOLECCION DE DATOS</b>											
<b>UNIDAD MUESTRAL 21</b>											
<b>Evaluador:</b> Bach. Richard Eduardo Camarena Luna				<b>Asesor:</b> Mgr. Gonzalo Miguel León de los Ríos							
<b>Distrito:</b> Chao				<b>Fecha de inspección:</b> Setiembre del 2019							
<b>Provincia:</b> Virú				<b>Elementos a evaluar</b>							
<b>Region:</b> La libertad											
<b>Tipo de Patologías</b>				Vigas = V							
Grieta (GR)	Fisura (FS)	Desprendimiento (DP)						Columnas = C			
Erosión (ER)	Eflorescencias (EF)										
Corrosión (CR)	Desintegración (DS)										
<b>Nivel de Severidad</b>				Muros = M							
NINGUNO(N),	LEVE(L)	MODERADO(M)	ALTO(A)					Sobrecimientos = S			
<b>Evaluación de Erosión en Unidad Muestral 21</b>											
Elemento:	Codigo	Largo (m)	Ancho (m)	Area (m)	Espesor (mm)	Profundidad y/o Detalle	Nivel de Severidad				
Muro	M - ER21	10.77	1.80	19.39	-	0.015	LEVE (L)				
<b>Evaluación de Eflorescencia en Unidad Muestral 21</b>

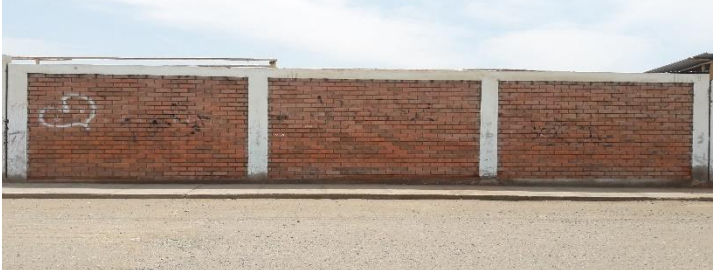
<b>Fotografía de la Unidad Muestral</b>

Patologías Identificadas en la Unidad de Muestra 21											
Elemento:	Area (m2)	Patologías	Columnas			Muros			Sobrecimientos		
			Area Afectada (m2)	% Area Afectada	Nivel de Severidad	Area Afectada (m2)	% Area Afectada	Nivel de Severidad	Area Afectada (m2)	% Area Afectada	Nivel de Severidad
Muro	26,64	Erosión	0.00	0.00%	NINGUNO(N)	19.39	72.77%	MODERADO(M)	0.00	0.00%	NINGUNO(N)
Columna	2.70	Eflorescencia	0.45	1.22%	LEVE (L)	0.00	0.00%	NINGUNO(N)	0.00	0.00%	NINGUNO(N)
Sobrecimiento	2.67		0.00	0.00%	NINGUNO(N)	0.00	0.00%	NINGUNO(N)	2.64	7.04%	LEVE (L)
Area total del Area Muestral 21 (m2)	32.01	Total de Area Afectada (m2)	0.45			19.39			2.64		
		Area no Afectada (m2)	2.25			7.25			0.03		
		% Total de Area Afectada	1.22%			72.77%			7.04%		
		% de Area No Afectada	98.79%			27.23%			92.96%		
RESUMEN DE EVALUACION DE PATOLOGIAS EN LA UNIDAD MUESTRAL 21						Porcentaje del Nivel de Severidad					
Patologías	Area Afectada (m2)	Total de Area Afectada (m2)	Area no Afectada (m2)	% de Area Afectada	% Total de Area Afectada	% de Area No Afectada	Elemento	NINGUNO(N)	LEVE(L)	MODERADO(M)	ALTO(A)

Erosión	19.39	22.47	9.54	72.77%	81.02%	18.98%	Muro	27.23%	0.00%	72.77%	0.00%
Eflorescencia	3.09			8.25%			Columna	98.79%	1.22%	0.00%	0.00%
							Sobrecimiento	92.96%	7.04%	0.00%	0.00%
							Todos los Elementos	72.99%	2.75%	24.26%	0.000%

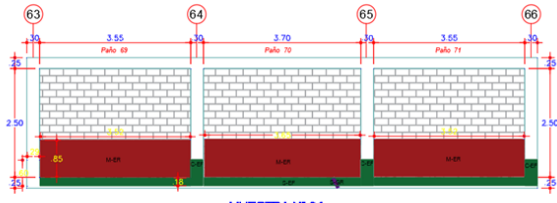
<b>Nivel de Severidad</b>			
NINGUNO(N)	LEVE(L)	MODERADO(M)	ALTO(A)
<b>Plano de Elevación de la Unidad Muestral</b>

Patologías Identificadas en la Unidad de Muestra 24											
Elemento:	Area (m2)	Patologías	Columnas			Muros			Sobrecimientos		
			Area Afectada (m2)	% Area Afectada	Nivel de Severidad	Area Afectada (m2)	% Area Afectada	Nivel de Severidad	Area Afectada (m2)	% Area Afectada	Nivel de Severidad
Muro	26.64	Erosión	0.00	0.00%	NINGUNO(N)	16.46	61.80%	MODERADO (M)	0.00	0.00%	NINGUNO(N)
Columna	2.70	Eflorescencia	0.47	1.26%	LEVE (L)	0.00	0.00%	NINGUNO(N)	0.00	0.00%	NINGUNO(N)
Sobrecimiento	2.67		0.00	0.00%	NINGUNO(N)	0.00	0.00%	NINGUNO(N)	2.57	6.85%	LEVE (L)
Area total del Area Muestral 24 (m2)	32.01	Total de Area Afectada (m2)	0.47			16.46			2.57		
		Area no Afectada (m2)	2.23			10.18			0.10		
		% Total de Area Afectada	1.26%			61.80%			6.85%		
		% de Area No Afectada	98.74%			38.20%			93.15%		
RESUMEN DE EVALUACION DE PATOLOGIAS EN LA UNIDAD MUESTRAL 24						Porcentaje del Nivel de Severidad					
Patologías	Area Afectada (m2)	Total de Area Afectada (m2)	Area no Afectada (m2)	% de Area Afectada	% Total de Area Afectada	% de Area No Afectada	Elemento	NINGUNO(N)	LEVE(L)	MODERADO(M)	ALTO(A)

Erosión	16.46	19.50	12.51	61.80%	69.91%	30.09%	Muro	38.20%	0.00%	61.80%	0.00%
Eflorescencia	3.03			8.11%			Columna	98.74%	1.26%	0.00%	0.00%
							Sobrecimiento	93.15%	6.85%	0.00%	0.00%
							Todos los Elementos	76.70%	2.70%	20.60%	0.00%

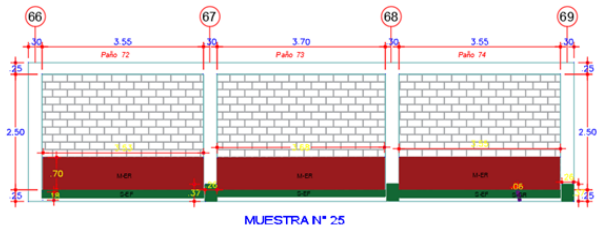
<b>Nivel de Severidad</b>			
NINGUNO(N)	LEVE(L)	MODERADO(M)	ALTO(A)
<b>Plano de Elevación de la Unidad Muestral</b>

Elemento:	Codigo	Largo (m)	Ancho (m)	Area (m)	Espesor (mm)	Profundidad y/o Detalle	Nivel de Severidad				
Columna	C - EF25	1.50	0.30	0.45	-	-	LEVE (L)				
Sobrecimiento	S - EF25	10.76	0.24	2.58	-	-	LEVE (L)				
<b>Evaluación de Grieta en Unidad Muestral 25</b>											
Elemento:	Codigo	Largo (m)	Ancho (m)	Area (m)	Espesor (mm)	Profundidad y/o Detalle	Nivel de Severidad				
Sobrecimiento	S - GR25	0.25	0.23	0.06	-	-	MODERADO (M)

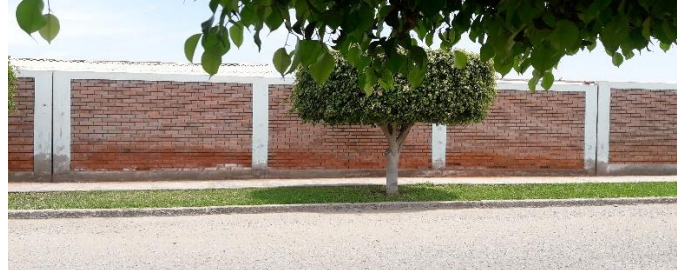
<b>Fotografía de la Unidad Muestral</b>

Patologías Identificadas en la Unidad de Muestra 25											
Elemento:	Area (m2)	Patologías	Columnas			Muros			Sobrecimientos		
			Area Afectada (m2)	% Area Afectada	Nivel de Severidad	Area Afectada (m2)	% Area Afectada	Nivel de Severidad	Area Afectada (m2)	% Area Afectada	Nivel de Severidad
Muro	26.64	Erosión	0.00	0.00%	NINGUNO(N)	16.46	61.80%	MODERADO (M)	0.00	0.00%	NINGUNO(N)
Columna	2.70	Eflorescencia	0.45	1.22%	LEVE (L)	0.00	0.00%	NINGUNO(N)	0.00	0.00%	NINGUNO(N)
Sobrecimiento	2.67		Grieta	0.00	0.00%	NINGUNO(N)	0.00	0.00%	NINGUNO(N)	2.58	6.90%

0.00	0.00%	NINGUNO(N)	0.00	0.00%	NINGUNO(N)	0.06	0.15%	LEVE (L)
Area total del Area Muestral 25 (m2)	32.01	Total de Area Afectada (m2)	0.45			16.46			2.64		
		Area no Afectada (m2)	2.25			10.18			0.03		
		% Total de Area Afectada	1.22%			61.80%			7.05%		
		% de Area No Afectada	98.79%			38.20%			92.95%		
RESUMEN DE EVALUACION DE PATOLOGIAS EN LA UNIDAD MUESTRAL 25						Porcentaje del Nivel de Severidad					
Patologías	Area Afectada (m2)	Total de Area Afectada (m2)	Area no Afectada (m2)	% de Area Afectada	% Total de Area Afectada	% de Area No Afectada	Elemento	NINGUNO(N)	LEVE(L)	MODERADO(M)	ALTO(A)
Erosión	16.46	19.55	12.46	61.80%	70.06%	29.94%	Muro	38.20%	0.00%	61.80%	0.00%
Eflorescencia	3.03			8.11%			Columna	98.79%	1.22%	0.00%	0.00%
Grieta	0.06			0.15%			Sobrecimiento	92.95%	7.05%	0.00%	0.00%
							Todos los Elementos	76.65%	2.75%	20.60%	0.000%

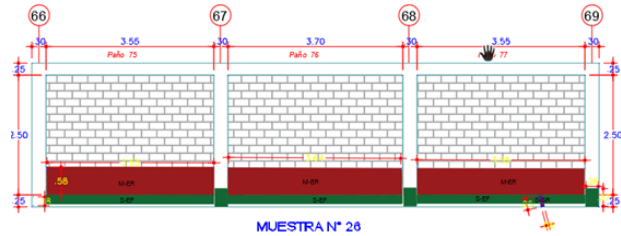
<b>Nivel de Severidad</b>			
NINGUNO(N)	LEVE(L)	MODERADO(M)	ALTO(A)
<b>Plano de Elevación de la Unidad Muestral</b>

Elemento:	Codigo	Largo (m)	Ancho (m)	Area (m)	Espesor (mm)	Profundidad y/o Detalle	Nivel de Severidad				
Columna	C - EF26	1.50	0.30	0.45	-	-	LEVE (L)				
Sobrecimiento	S - EF26	10.71	0.22	2.36	-	-	LEVE (L)				
<b>Evaluación de Grieta en Unidad Muestral 26</b>											
Elemento:	Codigo	Largo (m)	Ancho (m)	Area (m)	Espesor (mm)	Profundidad y/o Detalle	Nivel de Severidad				
Sobrecimiento	S - GR26	0.25	0.23	0.06	-	-	MODERADO (M)

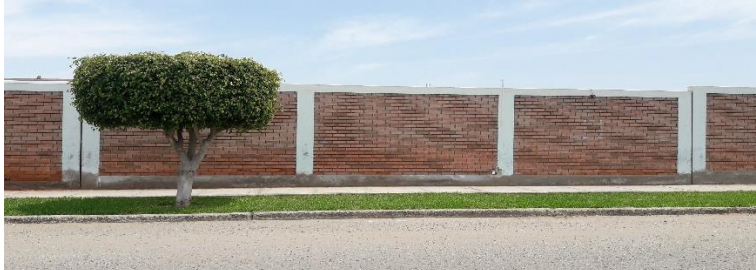
<b>Fotografía de la Unidad Muestral</b>

Patologías Identificadas en la Unidad de Muestra 26											
Elemento:	Area (m2)	Patologías	Columnas			Muros			Sobrecimientos		
			Area Afectada (m2)	% Area Afectada	Nivel de Severidad	Area Afectada (m2)	% Area Afectada	Nivel de Severidad	Area Afectada (m2)	% Area Afectada	Nivel de Severidad
Muro	26.64	Erosión	0.00	0.00%	NINGUNO(N)	16.49	61.91%	MODERADO (M)	0.00	0.00%	NINGUNO(N)
Columna	2.70	Eflorescencia	0.45	1.22%	LEVE (L)	0.00	0.00%	NINGUNO(N)	0.00	0.00%	NINGUNO(N)
Sobrecimiento	2.67		Grieta	0.00	0.00%	NINGUNO(N)	0.00	0.00%	NINGUNO(N)	2.36	6.29%

0.00	0.00%	NINGUNO(N)	0.00	0.00%	NINGUNO(N)	0.06	0.15%	LEVE (L)
Area total del Area Muestral 26 (m2)	32.01	Total de Area Afectada (m2)	0.45			16.49			2.41		
		Area no Afectada (m2)	2.25			10.15			0.26		
		% Total de Area Afectada	1.22%			61.91%			6.44%		
		% de Area No Afectada	98.79%			38.09%			93.56%		
RESUMEN DE EVALUACION DE PATOLOGIAS EN LA UNIDAD MUESTRAL 26						Porcentaje del Nivel de Severidad					
Patologías	Area Afectada (m2)	Total de Area Afectada (m2)	Area no Afectada (m2)	% de Area Afectada	% Total de Area Afectada	% de Area No Afectada	Elemento	NINGUNO(N)	LEVE(L)	MODERADO(M)	ALTO(A)
Erosión	16.49	19.36	12.65	61.91%	69.57%	30.43%	Muro	38.09%	0.00%	61.91%	0.00%
Eflorescencia	2.81			7.51%			Columna	98.79%	1.22%	0.00%	0.00%
Grieta	0.06			0.15%			Sobrecimiento	93.56%	6.44%	0.00%	0.00%
							Todos los Elementos	76.81%	2.55%	20.64%	0.000%

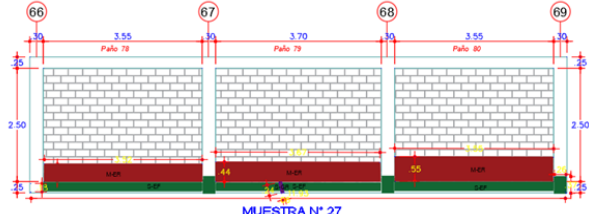
<b>Nivel de Severidad</b>		
NINGUNO(N)	LEVE(L)	MODERADO(M)    ALTO(A)
<b>Plano de Elevación de la Unidad Muestral</b>

Elemento:	Codigo	Largo (m)	Ancho (m)	Area (m)	Espesor (mm)	Profundidad y/o Detalle	Nivel de Severidad				
Columna	C - EF27	1.50	0.30	0.45	-	-	LEVE (L)				
Sobrecimiento	S - EF27	10.74	0.22	2.36	-	-	LEVE (L)				
<b>Evaluación de Grieta en Unidad Muestral 27</b>											
Elemento:	Codigo	Largo (m)	Ancho (m)	Area (m)	Espesor (mm)	Profundidad y/o Detalle	Nivel de Severidad				
Sobrecimiento	S - GR27	0.24	0.22	0.05	-	-	MODERADO (M)

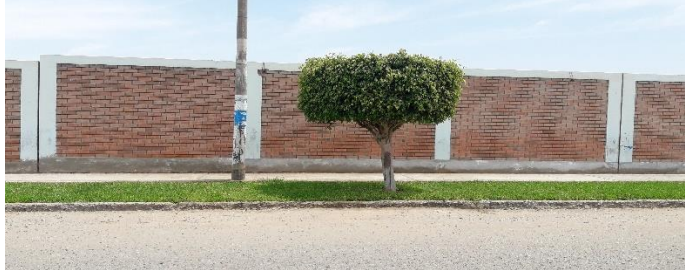
<b>Fotografía de la Unidad Muestral</b>

Patologías Identificadas en la Unidad de Muestra 27											
Elemento:	Area (m2)	Patologías	Columnas			Muros			Sobrecimientos		
			Area Afectada (m2)	% Area Afectada	Nivel de Severidad	Area Afectada (m2)	% Area Afectada	Nivel de Severidad	Area Afectada (m2)	% Area Afectada	Nivel de Severidad
Muro	26.64	Erosión	0.00	0.00%	NINGUNO(N)	16.54	62.09%	MODERADO (M)	0.00	0.00%	NINGUNO(N)
Columna	2.70	Eflorescencia	0.45	1.22%	LEVE (L)	0.00	0.00%	NINGUNO(N)	0.00	0.00%	NINGUNO(N)
Sobrecimiento	2.67		Grieta	0.00	0.00%	NINGUNO(N)	0.00	0.00%	NINGUNO(N)	2.36	6.31%

0.00	0.00%	NINGUNO(N)	0.00	0.00%	NINGUNO(N)	0.05	0.14%	LEVE (L)
Area total del Area Muestral 27 (m2)	32.01	Total de Area Afectada (m2)	0.45			16.54			2.42		
		Area no Afectada (m2)	2.25			10.10			0.25		
		% Total de Area Afectada	1.22%			62.09%			6.45%		
		% de Area No Afectada	98.79%			37.91%			93.55%		
RESUMEN DE EVALUACION DE PATOLOGIAS EN LA UNIDAD MUESTRAL 27						Porcentaje del Nivel de Severidad					
Patologías	Area Afectada (m2)	Total de Area Afectada (m2)	Area no Afectada (m2)	% de Area Afectada	% Total de Area Afectada	% de Area No Afectada	Elemento	NINGUNO(N)	LEVE(L)	MODERADO(M)	ALTO(A)
Erosión	16.54	19.41	12.60	62.09%	69.75%	30.25%	Muro	37.91%	0.00%	62.09%	0.00%
Eflorescencia	2.81			7.52%			Columna	98.79%	1.22%	0.00%	0.00%
Grieta	0.05			0.14%			Sobrecimiento	93.55%	6.45%	0.00%	0.00%
							Todos los Elementos	76.75%	2.55%	20.70%	0.000%

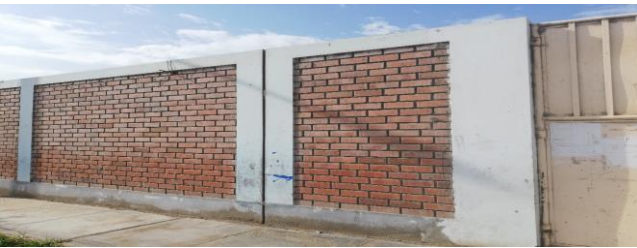
<b>Fotografía de la Unidad Muestral</b>

Patologías Identificadas en la Unidad de Muestra 28											
Elemento:	Area (m2)	Patologías	Columnas			Muros			Sobrecimientos		
			Area Afectada (m2)	% Area Afectada	Nivel de Severidad	Area Afectada (m2)	% Area Afectada	Nivel de Severidad	Area Afectada (m2)	% Area Afectada	Nivel de Severidad
Sobrecimiento	2.67	Erosión	0.00	0.00%	NINGUNO(N)	0.00	0.00%	NINGUNO(N)	1.11	2.96%	NINGUNO(N)
Columna	2.70	Eflorescencia	0.45	1.22%	LEVE (L)	0.00	0.00%	NINGUNO(N)	0.00	0.00%	NINGUNO(N)
Sobrecimiento	2.67		0.00	0.00%	NINGUNO(N)	0.00	0.00%	NINGUNO(N)	1.51	4.03%	LEVE (L)
Area total del Area Muestral 28 (m2)	8.04	Total de Area Afectada (m2)	0.45			0.00			2.62		
		Area no Afectada (m2)	2.25			2.67			0.05		
		% Total de Area Afectada	1.22%			0.00%			6.99%		
		% de Area No Afectada	98.79%			100.00%			93.01%		
RESUMEN DE EVALUACION DE PATOLOGIAS EN LA UNIDAD MUESTRAL 28						Porcentaje del Nivel de Severidad					
Patologías	Area Afectada (m2)	Total de Area Afectada (m2)	Area no Afectada (m2)	% de Area Afectada	% Total de Area Afectada	% de Area No Afectada	Elemento	NINGUNO(N)	LEVE(L)	MODERADO(M)	ALTO(A)

Erosión	1.11	3.07	4.97	2.96%	8.20%	91.80%	Muro	100.00%	0.00%	0.00%	0.00%
				Columna			98.79%	1.22%	0.00%	0.00%	
Eflorescencia	1.96			5.25%			Sobrecimiento	95.97%	4.03%	0.00%	0.00%
							Todos los Elementos	98.25%	1.75%	0.00%	0.00%

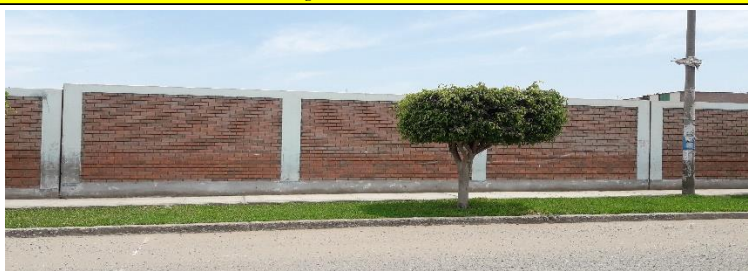
<p style="text-align: center;">MUESTRA N° 29</p>			
<b>Fotografía de la Unidad Muestral</b>

Patologías Identificadas en la Unidad de Muestra 29											
Elemento:	Area (m2)	Patologías	Columnas			Muros			Sobrecimientos		
			Area Afectada (m2)	% Area Afectada	Nivel de Severidad	Area Afectada (m2)	% Area Afectada	Nivel de Severidad	Area Afectada (m2)	% Area Afectada	Nivel de Severidad
Columna	2.70	Eflorescencia	0.45	1.22%	LEVE (L)	0.00	0.00%	NINGUNO(N)	0.00	0.00%	NINGUNO(N)
Sobrecimiento	2.67		0.00	0.00%	NINGUNO(N)	0.00	0.00%	NINGUNO(N)	2.58	6.88%	LEVE (L)
Area total del Area Muestral 29 (m2)	5.37	Total de Area Afectada (m2)	0.45			0.00			2.58		
		Area no Afectada (m2)	2.25			0.00			0.09		
		% Total de Area Afectada	1.22%			0.00%			6.88%		
		% de Area No Afectada	98.79%			100.00%			93.12%		
RESUMEN DE EVALUACION DE PATOLOGIAS EN LA UNIDAD MUESTRAL 29						Porcentaje del Nivel de Severidad					
Patologías	Area Afectada (m2)	Total de Area Afectada (m2)	Area no Afectada (m2)	% de Area Afectada	% Total de Area Afectada	% de Area No Afectada	Elemento	NINGUNO(N)	LEVE(L)	MODERADO(M)	ALTO(A)

Eflorescencia	3.03	3.03	2.34	8.10%	8.10%	91.90%	Muro	100.00%	0.00%	0.00%	0.00%
							Columna	98.79%	1.22%	0.00%	0.00%
							Sobrecimiento	93.12%	6.88%	0.00%	0.00%
							Todos los Elementos	97.30%	2.70%	0.00%	0.000%

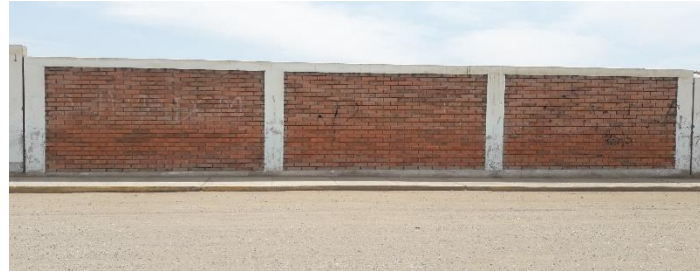
<b>Fotografía de la Unidad Muestral</b>

Patologías Identificadas en la Unidad de Muestra 30											
Elemento:	Area (m2)	Patologías	Columnas			Muros			Sobrecimientos		
			Area Afectada (m2)	% Area Afectada	Nivel de Severidad	Area Afectada (m2)	% Area Afectada	Nivel de Severidad	Area Afectada (m2)	% Area Afectada	Nivel de Severidad
Columna	2.70	Eflorescencia	0.50	1.34%	LEVE (L)	0.00	0.00%	NINGUNO(N)	0.00	0.00%	NINGUNO(N)
Sobrecimiento	2.67		0.00	0.00%	NINGUNO(N)	0.00	0.00%	NINGUNO(N)	2.48	6.63%	LEVE (L)
Area total del Area Muestral 30 (m2)	5.37	Total de Area Afectada (m2)	0.50			0.00			2.48		
		Area no Afectada (m2)	2.21			0.00			0.19		
		% Total de Area Afectada	1.34%			0.00%			6.63%		
		% de Area No Afectada	98.66%			100.00%			93.37%		
RESUMEN DE EVALUACION DE PATOLOGIAS EN LA UNIDAD MUESTRAL 30						Porcentaje del Nivel de Severidad					
Patologías	Area Afectada (m2)	Total de Area Afectada (m2)	Area no Afectada (m2)	% de Area Afectada	% Total de Area Afectada	% de Area No Afectada	Elemento	NINGUNO(N)	LEVE(L)	MODERADO(M)	ALTO(A)

Eflorescencia	2.98	2.98	2.39	7.97%	7.97%	92.03%	Muro	100.00%	0.00%	0.00%	0.00%
							Columna	98.66%	1.34%	0.00%	0.00%
							Sobrecimiento	93.37%	6.63%	0.00%	0.00%
							Todos los Elementos	97.34%	2.66%	0.00%	0.000%

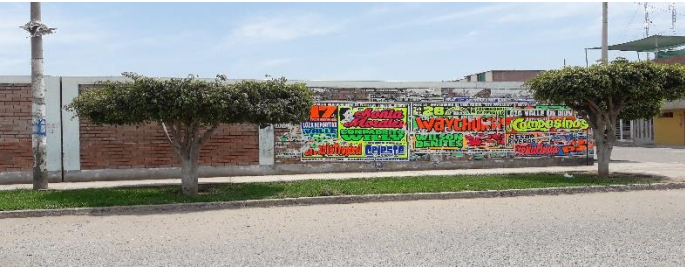
<b>Fotografía de la Unidad Muestral</b>

Patologías Identificadas en la Unidad de Muestra 31											
Elemento:	Area (m2)	Patologías	Columnas			Muros			Sobrecimientos		
			Area Afectada (m2)	% Area Afectada	Nivel de Severidad	Area Afectada (m2)	% Area Afectada	Nivel de Severidad	Area Afectada (m2)	% Area Afectada	Nivel de Severidad
Columna	2.70	Eflorescencia	0.50	1.34%	LEVE (L)	0.00	0.00%	NINGUNO(N)	0.00	0.00%	NINGUNO(N)
Sobrecimiento	2.67		0.00	0.00%	NINGUNO(N)	0.00	0.00%	NINGUNO(N)	2.61	6.97%	LEVE (L)
Area total del Area Muestral 31 (m2)	5.37	Total de Area Afectada (m2)	0.50			0.00			2.61		
		Area no Afectada (m2)	2.21			0.00			0.06		
		% Total de Area Afectada	1.34%			0.00%			6.97%		
		% de Area No Afectada	98.66%			100.00%			93.03%		
RESUMEN DE EVALUACION DE PATOLOGIAS EN LA UNIDAD MUESTRAL 31						Porcentaje del Nivel de Severidad					
Patologías	Area Afectada (m2)	Total de Area Afectada (m2)	Area no Afectada (m2)	% de Area Afectada	% Total de Area Afectada	% de Area No Afectada	Elemento	NINGUNO(N)	LEVE(L)	MODERADO(M)	ALTO(A)

Eflorescencia	3.11	3.11	2.27	8.31%	8.31%	91.69%	Muro	100.00%	0.00%	0.00%	0.00%
							Columna	98.66%	1.34%	0.00%	0.00%
							Sobrecimiento	93.03%	6.97%	0.00%	0.00%
							Todos los Elementos	97.23%	2.77%	0.00%	0.000%

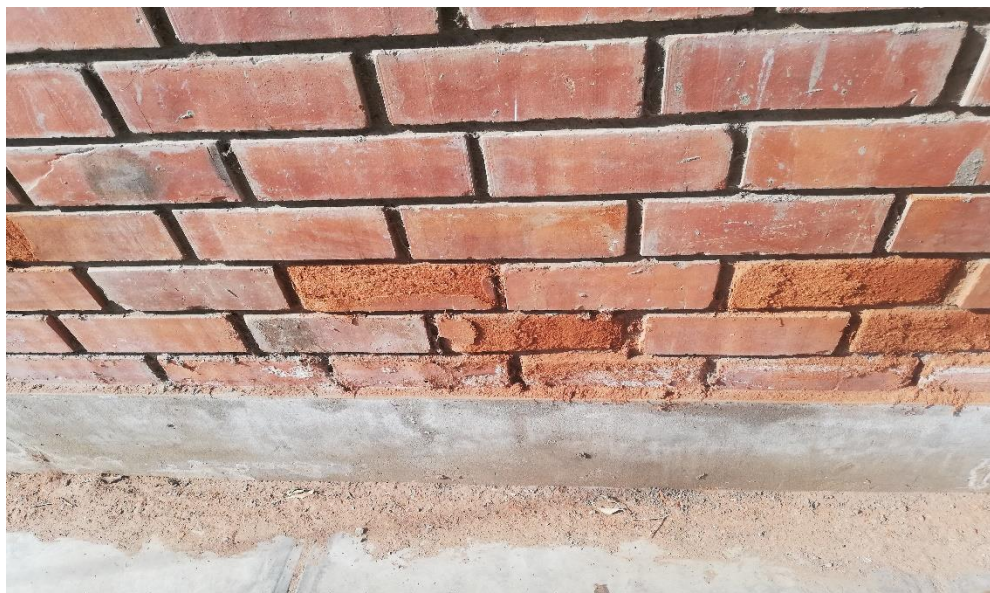
**Foto 04:** vista de la muestra 23 donde se identifica la erosión en los ladrillos del cerco perimétrico del centro de salud puente chao.

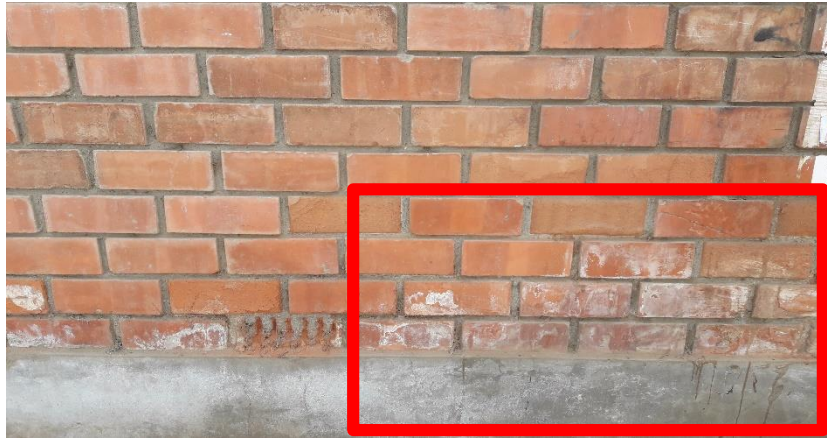
### Patología: Eflorescencia

**Descripción:** eflorescencia patológica que se muestra con brote de moho y sales.

**Causa:** circulación de escurrientías por riegos agrícolas infiltrándose en la napa freática, siendo causante en la afectación patológica, que por capilaridad humedece al muro mostrando sales y moho.

El lavado a presión se dará en un área mayor a lo identificado gráficamente.

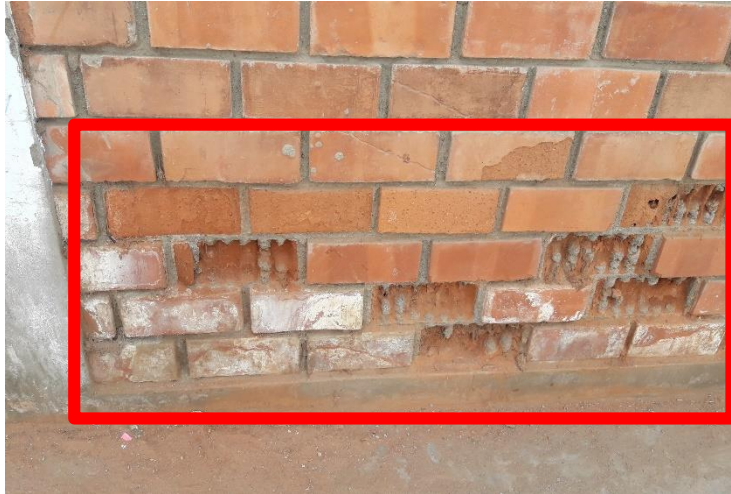
## Patología: Erosión

**Descripción:** La erosión es la pérdida superficial del material, originando huecos y desgastes en los elementos.

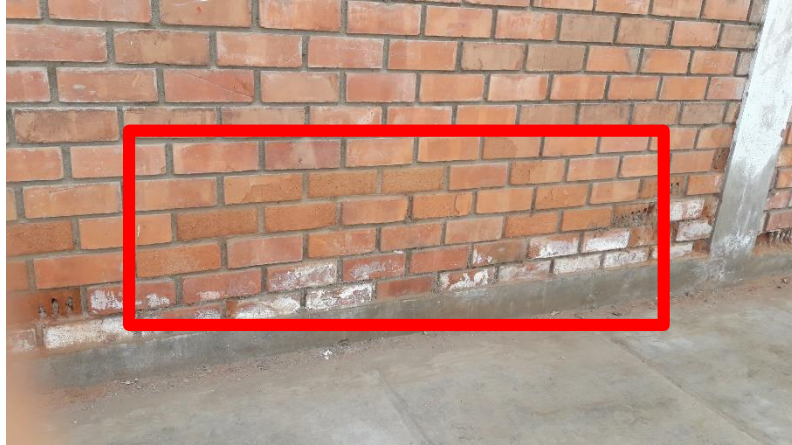
## Desprendimiento

**Descripción:** desprendimiento ocasionando efecto a la pintura y a su acabado del sobrecimiento.
