DETERMINACIÓN Y EVALUACIÓN DE LAS PATOLOGÍAS

DEL CONCRETO EN COLUMNAS, SOBRECIMENTOS Y

MUROS DE ALBAÑILERÍA CONFINADA DE LA

ESTRUCTURA DEL CERCO PERIMÉTRICO DE LA

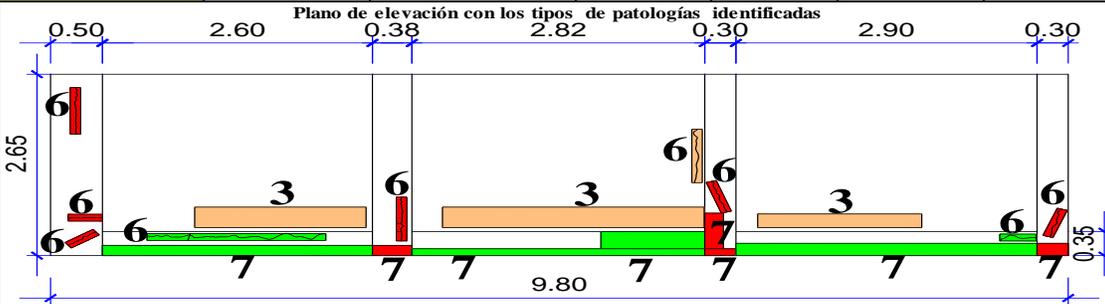
Resumen de la Unidad de Muestra 1															
Área total de la Unidad de Muestra 1 (25.97 m ²)	Columna		Muro		Sobrecimiento										
	Área afectada (m ²)	%Área afectada	Área afectada (m ²)	%Área afectada	Área afectada (m ²)	%Área afectada									
	0.52	2.01%	1.65	6.33%	1.65	6.36%									
Plano de elevación con los tipos de patologías identificadas

Área afectada (m ²) total de la Unidad de Muestra 1	%Área afectada total de la Unidad de Muestra 1	Área no afectada (m ²) total de la Unidad de Muestra 1	%Área no afectada total de la Unidad de Muestra 1	Nivel de severidad											
3.82	14.70%	22.15	85.30%	Columna : Leve

Patologías	Área afectada (m²)	% Área afectada	Área no afectada (m²)	% Área no afectada
① Humedad	0.00	0.00%	22.15	85.30%
② Suciedad	0.00	0.00%		
③ Erosión física	1.57	6.03%		
④ Deformaciones	0.00	0.00%		
⑤ Grietas	0.00	0.00%		
⑥ Fisuras	0.57	2.20%		
⑦ Desprendimientos	1.68	6.46%		
⑧ Desintegración	0.00	0.00%		
⑨ Erosión Mecánica	0.00	0.00%		
⑩ Eflorescencias	0.00	0.00%		
⑪ Oxidaciones y Corrosiones	0.00	0.00%		
⑫ Erosión Química	0.00	0.00%		
Total	3.82	14.70%

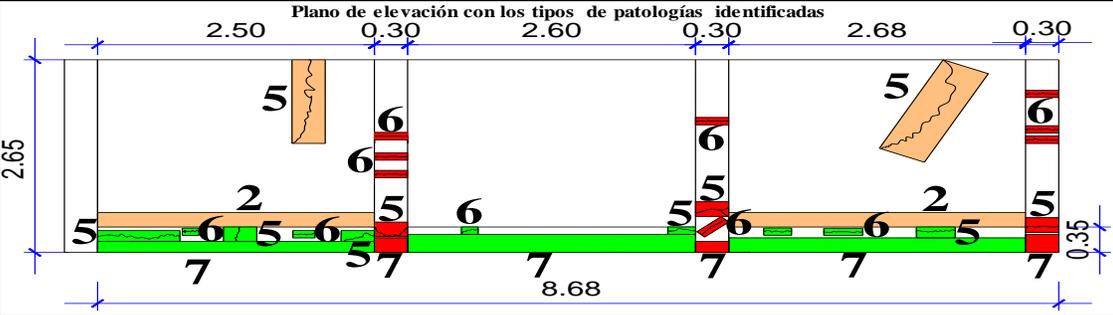
Elemento	Área (m ²)	Columna	2.39	Muro	17.89	Sobrecimiento	2.72	Área total de la Unidad de Muestra 2 (m²)	23.00
Elemento	Área (m ²)														
Columna	2.39														
Muro	17.89														
Sobrecimiento	2.72														
Área total de la Unidad de Muestra 2 (m²)	23.00														
Patologías identificadas en Unidad de Muestra 2															
Patologías	Columna		Muro		Sobrecimiento										
	Área afectada (m²)	%Área afectada	Área afectada (m²)	%Área afectada	Área afectada (m²)	%Área afectada									
F ①	0.00	0.00%	0.00	0.00%	0.00	0.00%									
F ②	0.00	0.00%	1.04	5.79%	0.00	0.00%									
M ⑤	0.18	7.55%	0.95	5.32%	0.25	9.18%									
M ⑥	0.21	8.81%	0.00	0.00%	0.11	4.04%									
M ⑦	0.18	7.55%	0.00	0.00%	1.56	57.33%									
M ⑧	0.00	0.00%	0.00	0.00%	0.00	0.00%									
Q ⑫	0.00	0.00%	0.00	0.00%	0.00	0.00%									
Total	0.57	23.90%	1.99	11.11%	1.92	70.55%									
Nivel de severidad Moderado Moderado Severo 															
Resumen de la Unidad de Muestra 2															
Área total de la Unidad de Muestra 2 (23.00 m²)	Columna		Muro		Sobrecimiento										
	Área afectada (m²)	%Área afectada	Área afectada (m²)	%Área afectada	Área afectada (m²)	%Área afectada									
	0.57	2.48%	1.99	8.64%	1.92	8.35%									
Plano de elevación con los tipos de patologías identificadas

Área afectada (m²) total de la Unidad de Muestra 2	%Área afectada total de la Unidad de Muestra 2	Área no afectada (m²) total de la Unidad de Muestra 2	%Área no afectada total de la Unidad de Muestra 2	Nivel de severidad											
4.48	19.47%	18.52	80.53%	Columna, Muro : Moderado Sobrecimiento: Severo

Patologías	Área afectada (m ²)	% Área afectada	Área no afectada (m ²)	% Área no afectada
① Humedad	0.00	0.00%	18.52	80.53%
② Suciedad	1.04	4.50%		
③ Erosión física	0.00	0.00%		
④ Deformaciones	0.00	0.00%		
⑤ Grietas	1.38	6.01%		
⑥ Fisuras	0.32	1.39%		
⑦ Desprendimientos	1.74	7.57%		
⑧ Desintegración	0.00	0.00%		
⑨ Erosión Mecánica	0.00	0.00%		
⑩ Eflorescencias	0.00	0.00%		
⑪ Oxidaciones y Corrosiones	0.00	0.00%		
⑫ Erosión Química	0.00	0.00%		
Total	4.48	19.47%

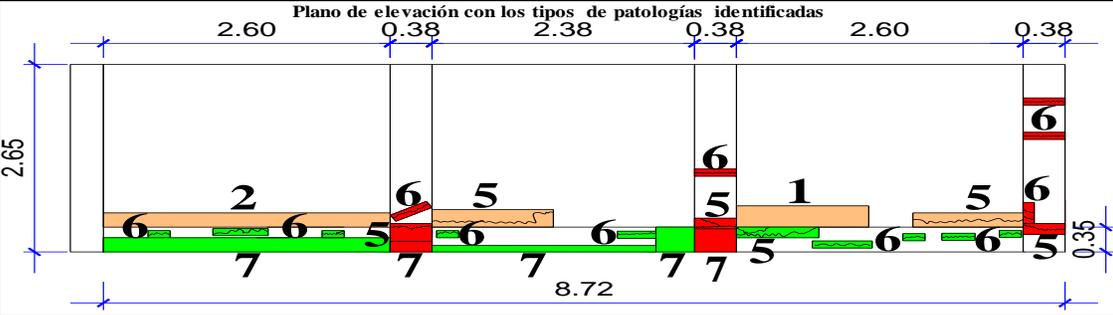
Elemento	Área (m ²)	Columna	3.02	Muro	17.43	Sobrecimiento	2.65	Área total de la Unidad de Muestra 3 (m²)	23.11
Elemento	Área (m ²)														
Columna	3.02														
Muro	17.43														
Sobrecimiento	2.65														
Área total de la Unidad de Muestra 3 (m²)	23.11														
Patologías identificadas en Unidad de Muestra 3															
Patologías	Columna		Muro		Sobrecimiento										
	Área afectada (m ²)	%Área afectada	Área afectada (m ²)	%Área afectada	Área afectada (m ²)	%Área afectada									
F ①	0.00	0.00%	0.36	2.06%	0.00	0.00%									
F ②	0.00	0.00%	0.52	2.98%	0.00	0.00%									
M ⑤	0.19	6.29%	0.48	2.72%	0.11	4.24%									
M ⑥	0.18	6.02%	0.00	0.00%	0.27	10.14%									
M ⑦	0.18	6.04%	0.00	0.00%	0.83	31.10%									
M ⑧	0.00	0.00%	0.00	0.00%	0.00	0.00%									
Q ⑫	0.00	0.00%	0.00	0.00%	0.00	0.00%									
Total	0.55	18.35%	1.36	7.77%	1.21	45.48%									
Nivel de severidad		Moderado 		Moderado 											
Resumen de la Unidad de Muestra 3															
Área total de la Unidad de Muestra 3 (23.11 m ²)	Columna		Muro		Sobrecimiento										
	Área afectada (m ²)	%Área afectada	Área afectada (m ²)	%Área afectada	Área afectada (m ²)	%Área afectada									
	0.55	2.40%	1.36	5.86%	1.21	5.22%									
Plano de elevación con los tipos de patologías identificadas

Área afectada (m ²) total de la Unidad de Muestra 3	%Área afectada total de la Unidad de Muestra 3	Área no afectada (m ²) total de la Unidad de Muestra 3	%Área no afectada total de la Unidad de Muestra 3	Nivel de severidad											
3.12	13.48%	19.99	86.52%	Columna : Moderado 											
				Muro y sobrecimiento: Moderado

Patologías	Área afectada (m ²)	% Área afectada	Área no afectada (m ²)	% Área no afectada
① Humedad	0.36	1.56%	19.99	86.52%
② Suciedad	0.52	2.25%		
③ Erosión física	0.00	0.00%		
④ Deformaciones	0.00	0.00%		
⑤ Grietas	0.78	3.36%		
⑥ Fisuras	0.45	1.95%		
⑦ Desprendimientos	1.01	4.36%		
⑧ Desintegración	0.00	0.00%		
⑨ Erosión Mecánica	0.00	0.00%		
⑩ Eflorescencias	0.00	0.00%		
⑪ Oxidaciones y Corrosiones	0.00	0.00%		
⑫ Erosión Química	0.00	0.00%		
Total	3.12	13.48%

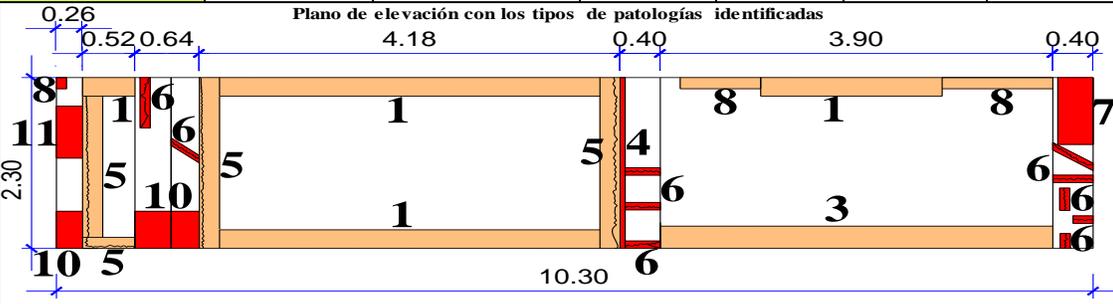
Elemento	Área (m ²)	Columna	3.91	Muro	19.78	Sobrecimiento	0.00	Área total de la Unidad de Muestra 5 (m²)	23.69
Elemento	Área (m ²)															
Columna	3.91															
Muro	19.78															
Sobrecimiento	0.00															
Área total de la Unidad de Muestra 5 (m²)	23.69															
Patologías identificadas en Unidad de Muestra 5																
Patologías	Columna		Muro		Sobrecimiento											
	Área afectada (m ²)	%Área afectada	Área afectada (m ²)	%Área afectada	Área afectada (m ²)	%Área afectada										
F ①	0.00	0.00%	2.47	12.49%	0.00	0.00%										
F ③	0.00	0.00%	1.17	5.92%	0.00	0.00%										
M ④	0.12	2.94%	0.00	0.00%	0.00	0.00%										
M ⑤	0.00	0.00%	1.38	6.97%	0.00	0.00%										
M ⑥	0.37	9.46%	0.00	0.00%	0.00	0.00%										
M ⑦	0.32	8.06%	0.00	0.00%	0.00	0.00%										
M ⑧	0.02	0.38%	0.29	1.44%	0.00	0.00%										
Q ⑩	0.45	11.51%	0.00	0.00%	0.00	0.00%										
Q ⑪	0.18	4.65%	0.00	0.00%	0.00	0.00%										
Total	1.45	37.01%	5.30	26.81%	0.00	0.00%										
Nivel de severidad	Moderado 		Severo 		Ninguno											
Resumen de la Unidad de Muestra 5																
Área total de la Unidad de Muestra 5 (23.69 m ²)	Columna		Muro		Sobrecimiento											
	Área afectada (m ²)	%Área afectada	Área afectada (m ²)	%Área afectada	Área afectada (m ²)	%Área afectada										
	1.45	6.11%	5.30	22.38%	0.00	0.00%										
Plano de elevación con los tipos de patologías identificadas

Área afectada (m ²) total de la Unidad de Muestra 5	%Área afectada total de la Unidad de Muestra 5	Área no afectada (m ²) total de la Unidad de Muestra 5	%Área no afectada total de la Unidad de Muestra 5	Nivel de severidad												
6.75	28.49%	16.94	71.51%	Columna : Moderado												
				Muro : Severo

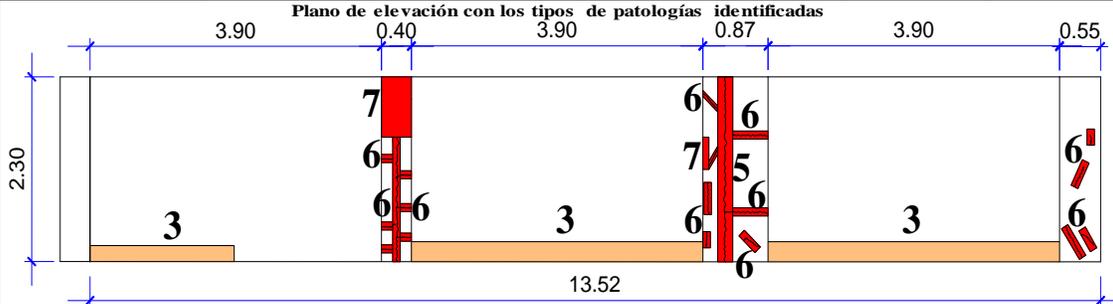
Ninguno									
Resumen de la Unidad de Muestra 6															
Área total de la Unidad de Muestra 6 (31.10 m²)	Columna		Muro		Sobrecimiento										
	Área afectada (m²)	%Área afectada	Área afectada (m²)	%Área afectada	Área afectada (m²)	%Área afectada									
	1.40	4.51%	2.34	7.51%	0.00	0.00%									
Plano de elevación con los tipos de patologías identificadas

Área afectada (m²) total de la Unidad de Muestra 6	%Área afectada total de la Unidad de Muestra 6	Área no afectada (m²) total de la Unidad de Muestra 6	%Área no afectada total de la Unidad de Muestra 6	Nivel de severidad											
3.74	12.02%	27.36	87.98%	Columna :

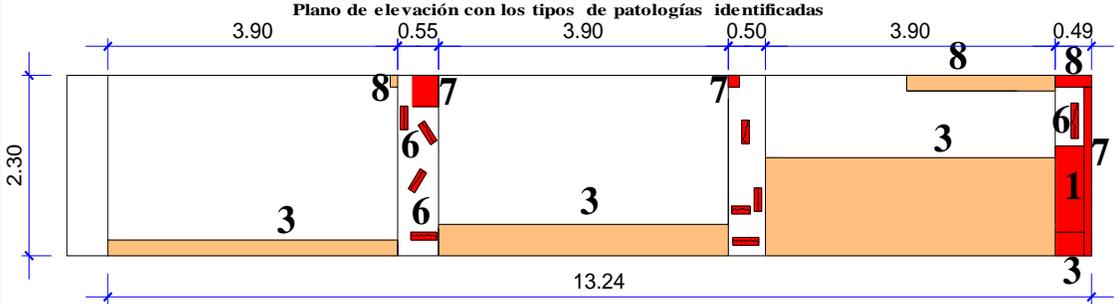
Elemento	Área (m ²)	Columna	3.54	Muro	26.91	Sobrecimiento	0.00	Área total de la Unidad de Muestra 7 (m²)	30.45
Elemento	Área (m ²)														
Columna	3.54														
Muro	26.91														
Sobrecimiento	0.00														
Área total de la Unidad de Muestra 7 (m²)	30.45														
Patologías identificadas en Unidad de Muestra 7															
Patologías	Columna		Muro		Sobrecimiento										
	Área afectada (m²)	%Área afectada	Área afectada (m²)	%Área afectada	Área afectada (m²)	%Área afectada									
F (1)	0.39	11.01%	0.00	0.00%	0.00	0.00%									
F (3)	0.12	3.30%	7.61	28.26%	0.00	0.00%									
M (5)	0.00	0.00%	0.00	0.00%	0.00	0.00%									
M (6)	0.29	8.19%	0.00	0.00%	0.00	0.00%									
M (7)	0.38	10.66%	0.00	0.00%	0.00	0.00%									
M (8)	0.07	2.08%	0.42	1.57%	0.00	0.00%									
Q (10)	0.00	0.00%	0.00	0.00%	0.00	0.00%									
Total	1.25	35.23%	8.03	29.83%	0.00	0.00%									
Nivel de severidad		Leve 		Severo 		Ninguno									
Resumen de la Unidad de Muestra 7															
Área total de la Unidad de Muestra 7 (30.45 m²)	Columna		Muro		Sobrecimiento										
	Área afectada (m²)	%Área afectada	Área afectada (m²)	%Área afectada	Área afectada (m²)	%Área afectada									
	1.25	4.10%	8.03	26.36%	0.00	0.00%									
Plano de elevación con los tipos de patologías identificadas

Área afectada (m²) total de la Unidad de Muestra 7	%Área afectada total de la Unidad de Muestra 7	Área no afectada (m²) total de la Unidad de Muestra 7	%Área no afectada total de la Unidad de Muestra 7	Nivel de severidad											
9.28	30.46%	21.18	69.54%	Columna : 											
				Muro :

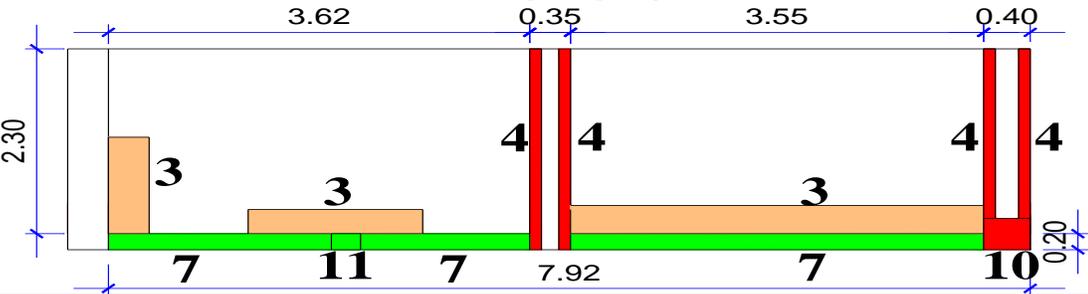
Elemento	Área (m ²)	Columna	1.88	Muro	16.49	Sobrecimiento	1.43	Área total de la Unidad de Muestra 9 (m²)	19.80
Elemento	Área (m ²)											
Columna	1.88											
Muro	16.49											
Sobrecimiento	1.43											
Área total de la Unidad de Muestra 9 (m²)	19.80											
Patologías identificadas en Unidad de Muestra 9												
Patologías	Columna		Muro		Sobrecimiento							
	Área afectada (m ²)	%Área afectada	Área afectada (m ²)	%Área afectada	Área afectada (m ²)	%Área afectada						
F ①	0.00	0.00%	0.00	0.00%	0.00	0.00%						
F ③	0.00	0.00%	2.11	12.81%	0.00	0.00%						
M ④	0.92	49.07%	0.00	0.00%	0.00	0.00%						
M ⑥	0.00	0.00%	0.00	0.00%	0.00	0.00%						
M ⑦	0.00	0.00%	0.00	0.00%	1.38	96.51%						
Q ⑩	0.16	8.53%	0.00	0.00%	0.00	0.00%						
Q ⑪	0.00	0.00%	0.00	0.00%	0.06	4.36%						
Total	1.08	57.60%	2.11	12.81%	1.45	100.87%						
Nivel de severidad	Moderado 		Moderado 		Severo 							
Resumen de la Unidad de Muestra 9												
Área total de la Unidad de Muestra 9 (19.80 m ²)	Columna		Muro		Sobrecimiento							
	Área afectada (m ²)	%Área afectada	Área afectada (m ²)	%Área afectada	Área afectada (m ²)	%Área afectada						
	1.08	5.45%	2.11	10.67%	1.45	7.31%						
Plano de elevación con los tipos de patologías identificadas

Área afectada (m ²) total de la Unidad de Muestra 9	%Área afectada total de la Unidad de Muestra 9	Área no afectada (m ²) total de la Unidad de Muestra 9	%Área no afectada total de la Unidad de Muestra 9	Nivel de severidad								
4.64	23.43%	15.16	76.57%	Columna : Moderado 	Muro : Moderado 	Sobrecimiento : Severo

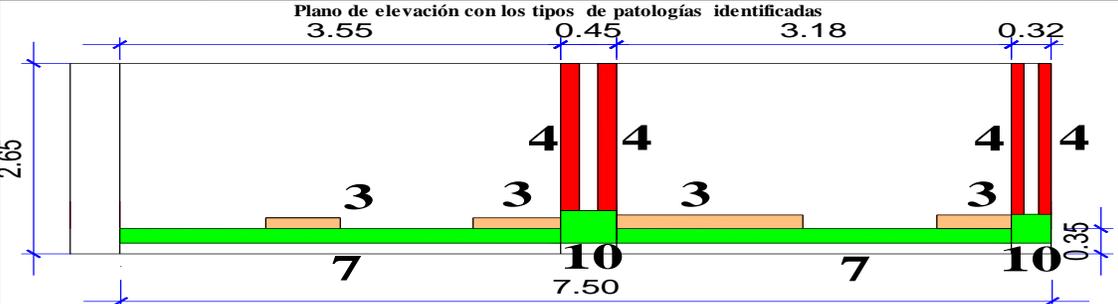
Resumen de la Unidad de Muestra 10																
Área total de la Unidad de Muestra 10 (19.88 m ²)	Columna		Muro		Sobrecimiento											
	Área afectada (m ²)	%Área afectada	Área afectada (m ²)	%Área afectada	Área afectada (m ²)	%Área afectada										
	1.37	6.90%	0.64	3.19%	1.35	6.77%										
Plano de elevación con los tipos de patologías identificadas

Área afectada (m²) total de la Unidad de Muestra 10	%Área afectada total de la Unidad de Muestra 10	Área no afectada (m²) total de la Unidad de Muestra 10	%Área no afectada total de la Unidad de Muestra 10	Nivel de severidad												
3.35	16.87%	16.52	83.13%	Columna : Moderado

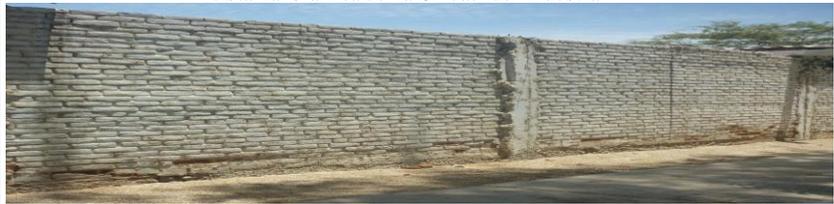
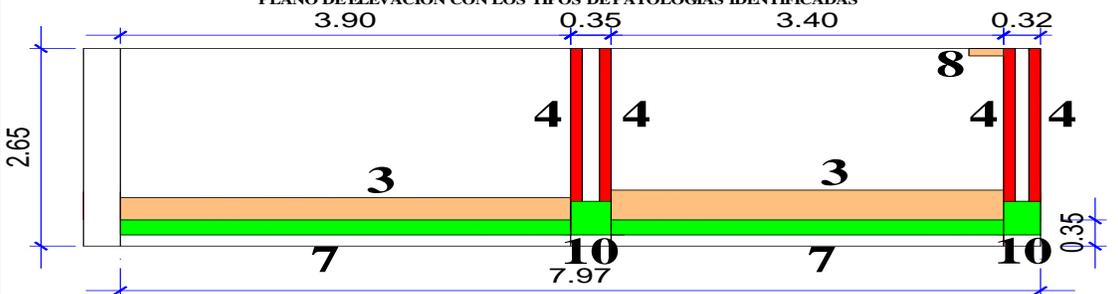
Vista Panorámica de la Unidad de Muestra 11

Resumen de la Unidad de Muestra 11																
Área total de la Unidad de Muestra 11 (21.12 m ²)	Columna		Muro		Sobrecimiento											
	Área afectada (m ²)	%Área afectada	Área afectada (m ²)	%Área afectada	Área afectada (m ²)	%Área afectada										
	1.12	5.31%	2.56	12.12%	1.46	6.91%										
PLANO DE ELEVACIÓN CON LOS TIPOS DE PATOLOGÍAS IDENTIFICADAS

Área afectada (m ²) total de la Unidad de Muestra 11	%Área afectada total de la Unidad de Muestra 11	Área no afectada (m ²) total de la Unidad de Muestra 11	%Área no afectada total de la Unidad de Muestra 11	Nivel de severidad												
5.14	24.34%	15.98	75.66%	Columna : Moderado

Patologías	Área afectada (m²)	% Área afectada	Área no afectada (m²)	% Área no afectada
① Humedad	0.00	0.00%	15.98	75.66%
② Suciedad	0.00	0.00%		
③ Erosión física	2.53	11.98%		
④ Deformaciones	0.82	3.88%		
⑤ Grietas	0.00	0.00%		
⑥ Fisuras	0.00	0.00%		
⑦ Desprendimientos	1.46	6.91%		
⑧ Desintegración	0.03	0.14%		
⑨ Erosión Mecánica	0.00	0.00%		
⑩ Eflorescencias	0.30	1.43%		
⑪ Oxidaciones y Corrosiones	0.00	0.00%		
⑫ Erosión Química	0.00	0.00%		
Total	5.14	24.34%

- La unidad de muestra 11 posee un área total de 21.12 m² de las cuales se tuvo un área con patología de 5.14 m² correspondiente al 24.34% y un área sin patología de 15.98 m² correspondiente al 75.66%; se identificaron los tipos de patologías presentes en la unidad de muestra: Erosión Física (11.98%), Deformaciones (3.88%), Desprendimientos (6.91%), Desintegración(0.14%) y Eflorescencia (1.43%), en la cual predomina el nivel de severidad Moderado con un 71.60%.

- Las Unidades de muestra 1; 2; 3; 4; 6; 9; 10; 11; 13; 14 y 16 del cerco perimétrico de dicha institución, presentan nivel de severidad Moderado, estas unidades se deben reparar por personas profesionales capacitadas y aptas para que realicen un correcto proceso constructivo en la reparación de daños y así poder brindarles una comodidad y seguridad a todos los estudiantes, docentes,

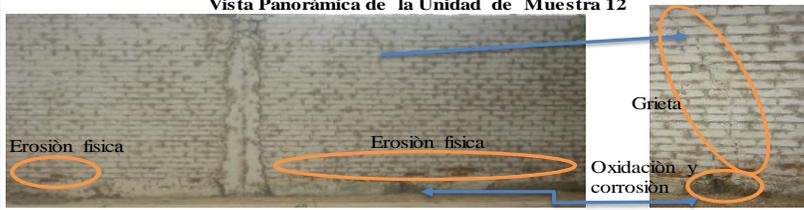
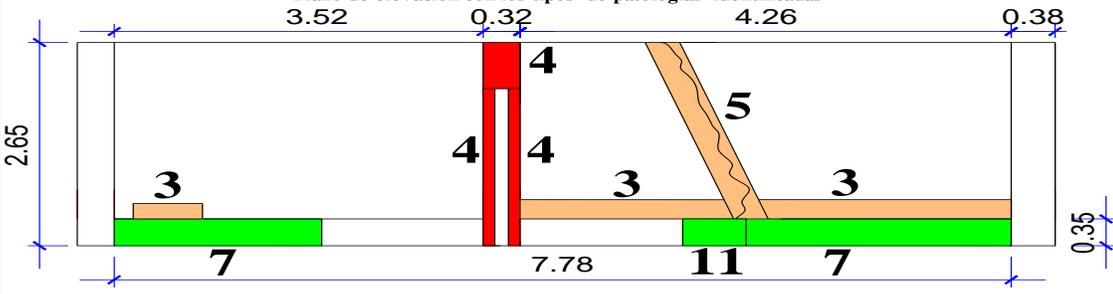
Elemento	Área (m ²)	Columna	1.86	Muro	17.89	Sobrecimiento	2.72	Área total de la Unidad de Muestra 12 (m²)	22.47
Elemento	Área (m ²)														
Columna	1.86														
Muro	17.89														
Sobrecimiento	2.72														
Área total de la Unidad de Muestra 12 (m²)	22.47														
Patologías identificadas en Unidad de Muestra 12															
Patologías	Columna		Muro		Sobrecimiento										
	Área afectada (m ²)	%Área afectada	Área afectada (m ²)	%Área afectada	Área afectada (m ²)	%Área afectada									
F ①	0.00	0.00%	0.00	0.00%	0.00	0.00%									
F ③	0.00	0.00%	1.11	6.20%	0.00	0.00%									
M ④	0.60	32.45%	0.00	0.00%	0.00	0.00%									
M ⑤	0.00	0.00%	0.73	0.00%	0.00	0.00%									
M ⑦	0.00	0.00%	0.00	0.00%	1.44	52.70%									
Q ⑩	0.00	0.00%	0.00	0.00%	0.00	0.00%									
Q ⑪	0.00	0.00%	0.00	0.00%	0.19	7.07%									
TOTAL	0.60	32.45%	1.84	6.20%	1.63	59.77%									
NIVEL DE SEVERIDAD MODERADO SEVERO SEVERO 															
Resumen de la Unidad de Muestra 12															
Área total de la Unidad de Muestra 12 (22.47 m ²)	Columna		Muro		Sobrecimiento										
	Área afectada (m ²)	%Área afectada	Área afectada (m ²)	%Área afectada	Área afectada (m ²)	%Área afectada									
	0.60	2.68%	1.84	8.17%	1.63	7.24%									
Plano de elevación con los tipos de patologías identificadas

Área afectada (m ²) total de la Unidad de Muestra 12	%Área afectada total de la Unidad de Muestra 12	Área no afectada (m ²) total de la Unidad de Muestra 12	%Área no afectada total de la Unidad de Muestra 12	Nivel de severidad Columna : Moderado Muro : Severo Sobrecimiento : Severo 											
4.07	18.09%	18.41	81.91%

Patologías	Área afectada (m²)	% Área afectada	Área no afectada (m²)	% Área no afectada
① Humedad	0.00	0.00%	18.41	81.91%
② Suciedad	0.00	0.00%		
③ Erosión física	1.11	4.94%		
④ Deformaciones	0.60	2.68%		
⑤ Grietas	0.73	3.23%		
⑥ Fisuras	0.00	0.00%		
⑦ Desprendimientos	1.44	6.39%		
⑧ Desintegración	0.00	0.00%		
⑨ Erosión Mecánica	0.00	0.00%		
⑩ Eflorescencias	0.00	0.00%		
⑪ Oxidaciones y Corrosiones	0.19	0.86%		
⑫ Erosión Química	0.00	0.00%		
Total	4.07	18.09%

- La unidad de muestra 12 posee un área total de 22.47 m² de las cuales se tuvo un área con patología de 4.07 m² correspondiente al 18.09% y un área sin patología de 18.41 m² correspondiente al 81.91%; se identificaron los tipos de patologías presentes en la unidad de muestra: Erosión Física (4.94%), Deformaciones (2.68%), Grietas (3.23%),

Desprendimiento (6.39%), Oxidación y Corrosión (0.86%), en la cual predomina el nivel de severidad Severo con un 85.19 %.

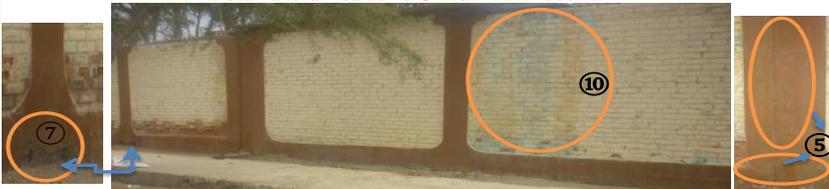
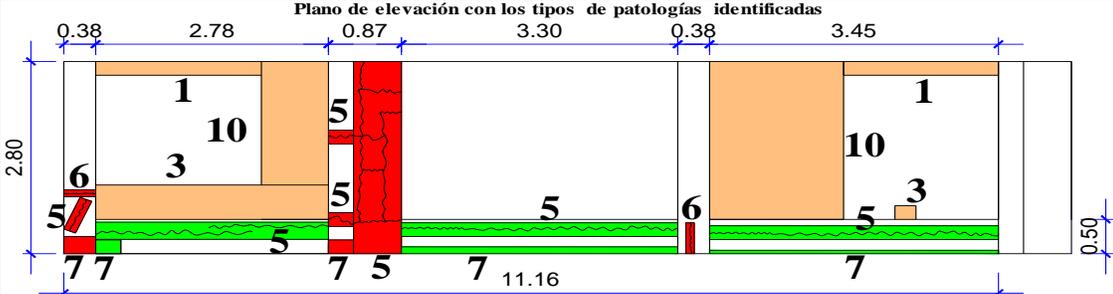
Vista Panorámica de la Unidad de Muestra 14

Resumen de la Unidad de Muestra 14															
Área total de la Unidad de Muestra 14 (31.25 m ²)	Columna		Muro		Sobrecimiento										
	Área afectada (m ²)	%Área afectada	Área afectada (m ²)	%Área afectada	Área afectada (m ²)	%Área afectada									
	1.70	5.44%	7.33	23.44%	2.61	8.34%									
Plano de elevación con los tipos de patologías identificadas

Área afectada (m ²) total de la Unidad de Muestra 14	%Área afectada total de la Unidad de Muestra 14	Área no afectada (m ²) total de la Unidad de Muestra 14	%Área no afectada total de la Unidad de Muestra 14	Nivel de severidad											
11.63	37.23%	19.61	62.77%	Columna y Sobrecimiento:

Patologías	Área afectada (m ²)	% Área afectada	Área no afectada (m ²)	% Área no afectada
① Humedad	0.77	2.45%	19.61	62.77%
② Suciedad	0.00	0.00%		
③ Erosión física	1.44	4.61%		
④ Deformaciones	0.00	0.00%		
⑤ Grietas	3.51	11.23%		
⑥ Fisuras	0.08	0.27%		
⑦ Desprendimientos	0.72	2.30%		
⑧ Desintegración	0.00	0.00%		
⑨ Erosión Mecánica	0.00	0.00%		
⑩ Eflorescencias	5.12	16.39%		
⑪ Oxidaciones y Corrosiones	0.00	0.00%		
⑫ Erosión Química	0.00	0.00%		
Total	11.63	37.23%

- La unidad de muestra 14 posee un área total de 31.25 m² de las cuales se tuvo un área con patología de 11.63 m² correspondiente al 37.23% y un área sin patología de 19.61 m² correspondiente al 62.77%; se identificaron los tipos de patologías presentes en la unidad de muestra: Humedad (2.45%), Erosión Física (4.61%), Grietas (11.23%), Fisuras (0.27%), Desprendimientos (2.30%) y Eflorescencia (16.39%), en la cual predomina el nivel de severidad Moderado con un 62.97 %.

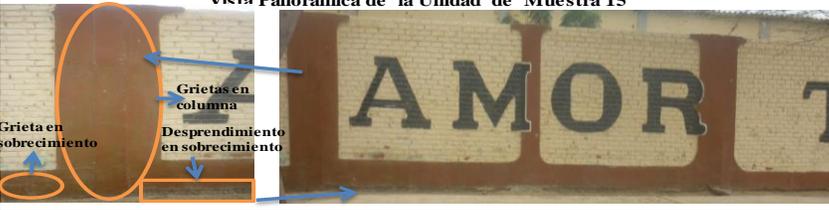
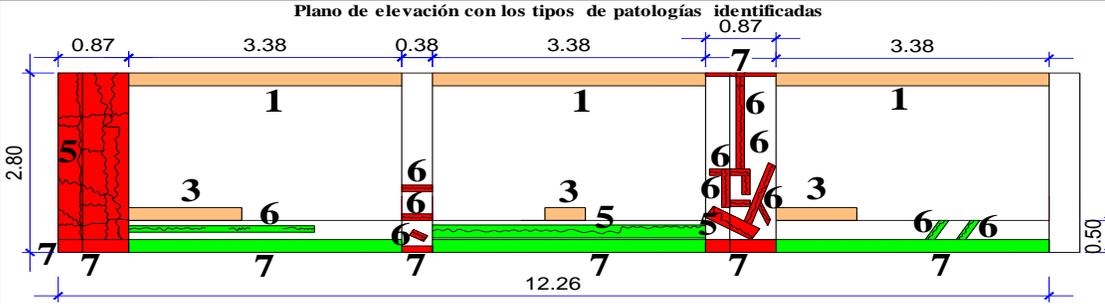
Vista Panorámica de la Unidad de Muestra 15

Resumen de la Unidad de Muestra 15															
Área total de la Unidad de Muestra 15 (34.33 m²)	Columna		Muro		Sobrecimiento										
	Área afectada (m²)	%Área afectada	Área afectada (m²)	%Área afectada	Área afectada (m²)	%Área afectada									
	3.40	9.90%	2.61	7.60%	2.40	7.00%									
Plano de elevación con los tipos de patologías identificadas

Área afectada (m²) total de la Unidad de Muestra 15	%Área afectada total de la Unidad de Muestra 15	Área no afectada (m²) total de la Unidad de Muestra 15	%Área no afectada total de la Unidad de Muestra 15	Nivel de severidad											
8.41	24.50%	25.92	75.50%	Columna : Severo

Patologías	Área afectada (m ²)	% Área afectada	Área no afectada (m ²)	% Área no afectada
① Humedad	2.03	5.91%	25.92	75.50%
② Suciedad	0.00	0.00%		
③ Erosión física	0.58	1.69%		
④ Deformaciones	0.00	0.00%		
⑤ Grietas	3.12	9.08%		
⑥ Fisuras	0.83	2.41%		
⑦ Desprendimientos	1.86	5.41%		
⑧ Desintegración	0.00	0.00%		
⑨ Erosión Mecánica	0.00	0.00%		
⑩ Eflorescencias	0.00	0.00%		
⑪ Oxidaciones y Corrosiones	0.00	0.00%		
⑫ Erosión Química	0.00	0.00%		
Total	8.41	24.50%

- La unidad de muestra 15 posee un área total de 34.33 m² de las cuales se tuvo un área con patología de 8.41 m² correspondiente al 24.50% y un área sin patología de 25.92 m² correspondiente al 75.50%; se identificaron los tipos de patologías presentes en la unidad de muestra: Humedad (5.91%), Erosión Física (1.69%), Grietas (9.08%), Fisuras

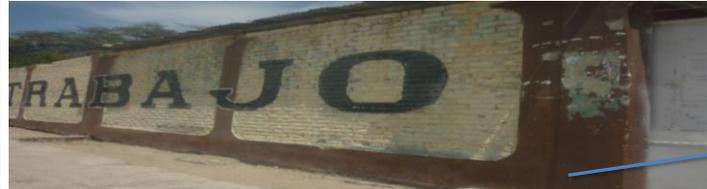
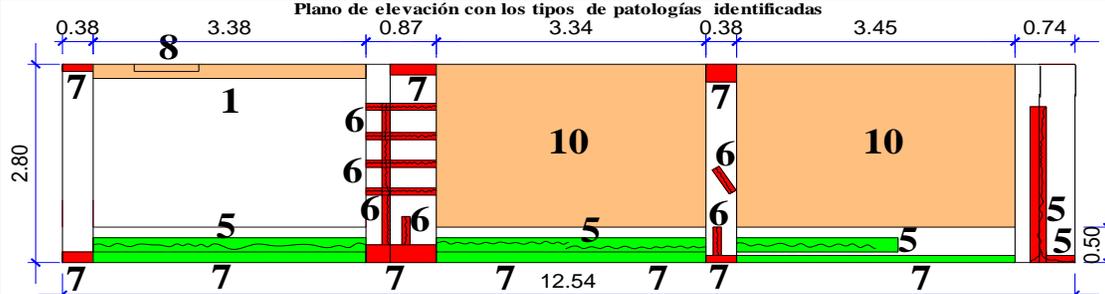
Vista Panorámica de la Unidad de Muestra 16

Elemento	Área (m²)
					Columna	6.64
					Muro	23.39
					Sobrecimiento	5.09
					Área total de la Unidad de Muestra 16 (m²)	35.11
Patologías identificadas en Unidad de Muestra 16						
Patologías	Columna		Muro		Sobrecimiento	
	Área afectada (m²)	%Área afectada	Área afectada (m²)	%Área afectada	Área afectada (m²)	%Área afectada
F ①	0.00	0.00%	0.66	2.82%	0.00	0.00%
F ③	0.00	0.00%	0.00	0.00%	0.00	0.00%
M ⑤	0.44	6.63%	0.00	0.00%	1.74	34.30%
M ⑥	0.66	10.01%	0.00	0.00%	0.00	0.00%
M ⑦	0.53	8.00%	0.00	0.00%	1.35	26.61%
M ⑧	0.00	0.00%	0.08	0.34%	0.00	0.00%
Q ⑩	0.00	0.00%	15.62	66.76%	0.00	0.00%
Total	1.64	24.64%	16.36	69.93%	3.10	60.90%
Nivel de severidad		Severo

1.64	4.66%	16.36	46.59%	3.10	8.82%
Plano de elevación con los tipos de patologías identificadas

21.09	60.06%	14.02	39.94%	Columna : Severo

Patologías	Área afectada (m ²)	% Área afectada	Área no afectada (m ²)	% Área no afectada
① Humedad	0.66	1.88%	14.02	39.94%
② Suciedad	0.00	0.00%		
③ Erosión física	0.00	0.00%		
④ Deformaciones	0.00	0.00%		
⑤ Grietas	2.18	6.22%		
⑥ Fisuras	0.66	1.89%		
⑦ Desprendimientos	1.88	5.37%		
⑧ Desintegración	0.08	0.23%		
⑨ Erosión Mecánica	0.00	0.00%		
⑩ Eflorescencias	15.62	44.48%		
⑪ Oxidaciones y Corrosiones	0.00	0.00%		
⑫ Erosión Química	0.00	0.00%		
Total	21.09	60.06%

- La unidad de muestra 16 posee un área total de 35.11m² de las cuales se tuvo un área con patología de 21.09 m² correspondiente al 60.06% y un área sin patología de 14.02 m² correspondiente al 39.94%; se identificaron los tipos de patologías presentes en la unidad de muestra: Humedad (1.88%), Grietas (6.22%), Fisuras (1.89%), Desprendimientos (5.37%), Desintegración (0.23%) y Eflorescencia (44.48%) en la cual predomina el nivel de severidad Moderado con un 77.56 %.

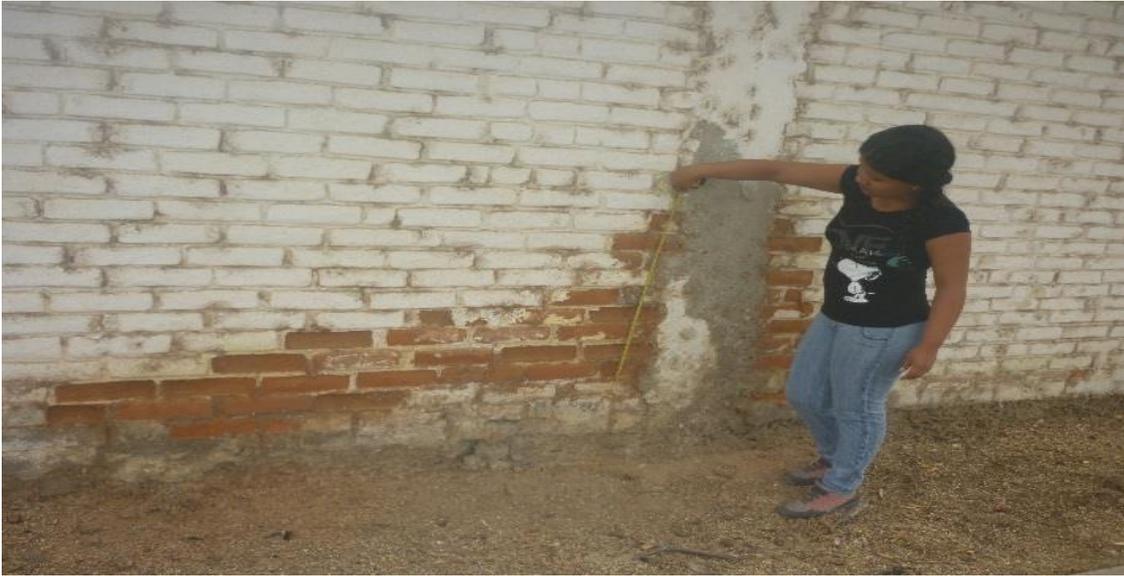
Gráfico 99: Patología Eflorescencia en columna y Erosión Física en muro.

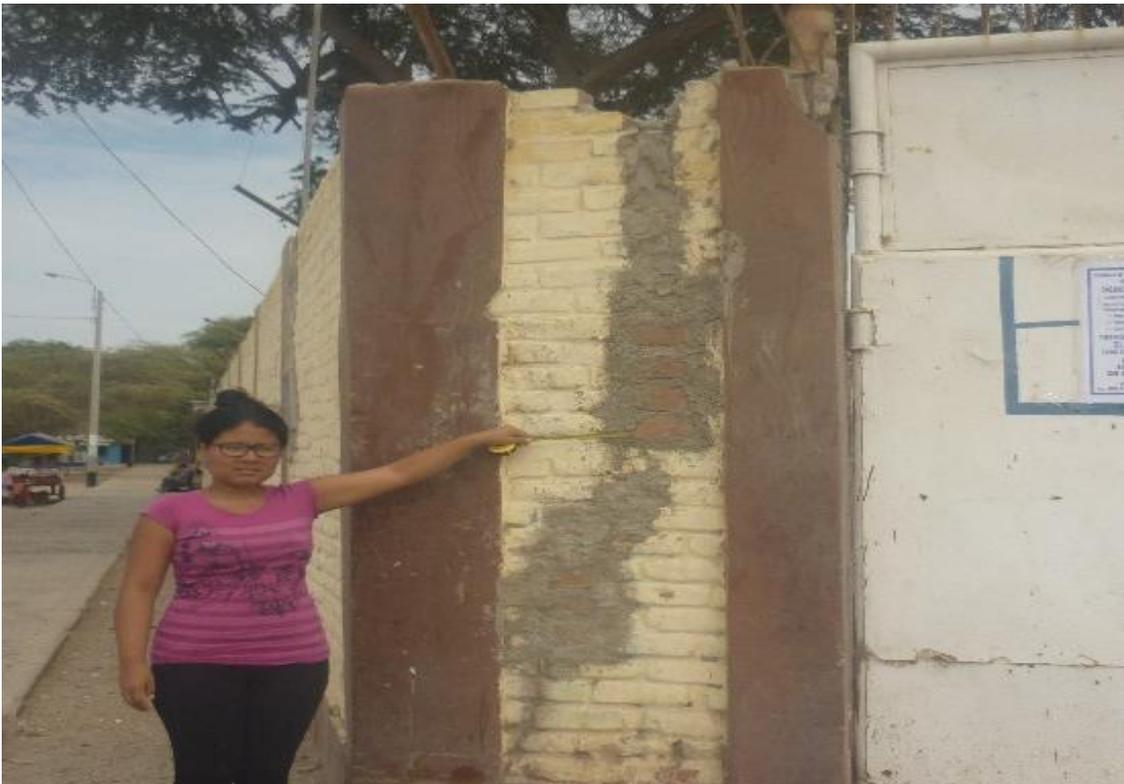
Gráfico 100: Patología Eflorescencia en muro.

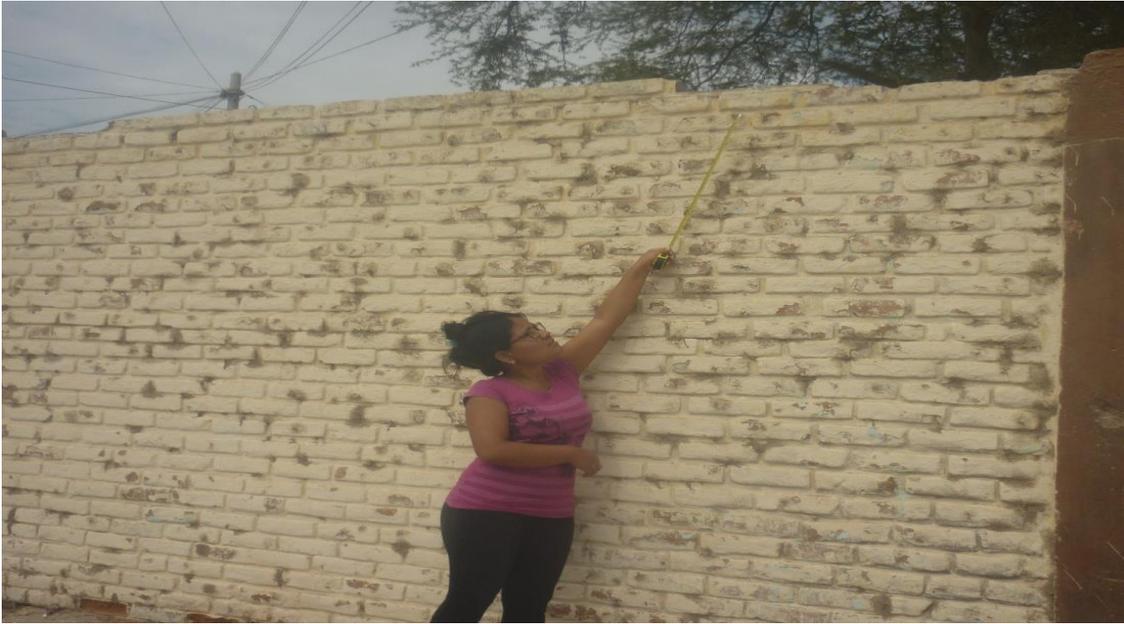
Gráfico 101: Patología Desintegración en muro.

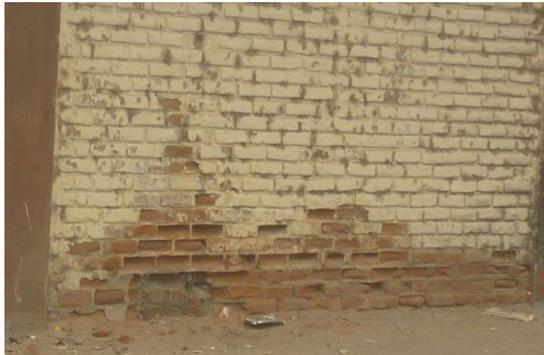
Gráfico 106: Patología Erosión Física

Nivel de severidad: Moderado. (Según tabla 1)

Alternativa de reparación: Picar el elemento (muro) hasta encontrar concreto sano, debe estar limpio, luego colocar un adhesivo estructural de concreto, que se realiza con brocha o rodillo sobre la superficie preparada, a continuación se debe vaciar el concreto fresco antes de 3 horas de aplicado el adhesivo estructural de concreto, por último se debe realizar el adecuado acabado añadiendo al mortero un sellador cementicio (sellador contra la penetración de la humedad y aparición de salitre), finalmente hacer el curado respectivo.

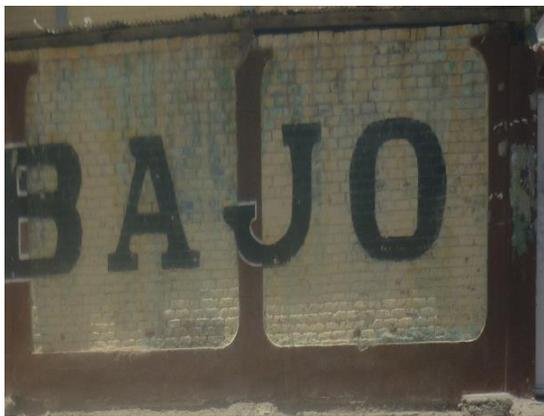
Gráfico 107: Patología Eflorescencia
