UNIVERSIDAD CATÓLICA LOS ÁNGELES
CHIMBOTE

DETERMINACIÓN Y EVALUACIÓN DE LAS
PATOLOGÍAS DEL CONCRETO EN COLUMNAS, VIGAS
Y MUROS DE ALBAÑILERÍA CONFINADA DEL CERCO
PERIMÉTRICO DE LA INSTITUCIÓN EDUCATIVA
INTEGRADA N°20793 LIBERTADOR DON JOSÉ DE SAN
MARTIN, DISTRITO DE HUARAL, PROVINCIA DE
HUARAL, DEPARTAMENTO DE LIMA, MARZO – 2018

TESIS PARA OPTAR EL TÍTULO PROFESIONAL DE
INGENIERA CIVIL

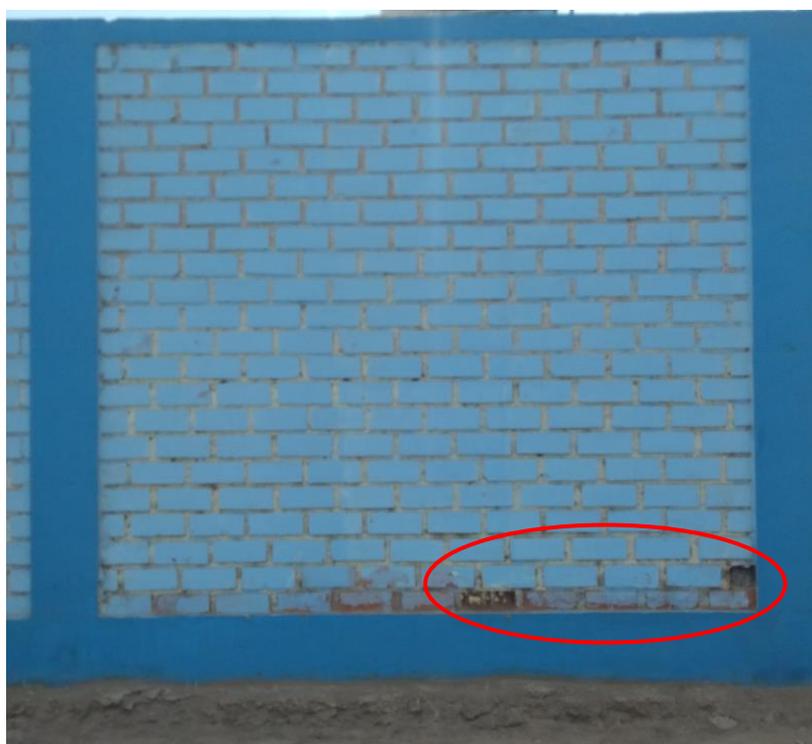
Fotografía N°02. Erosión en muros en la Unidad de Muestra N°13

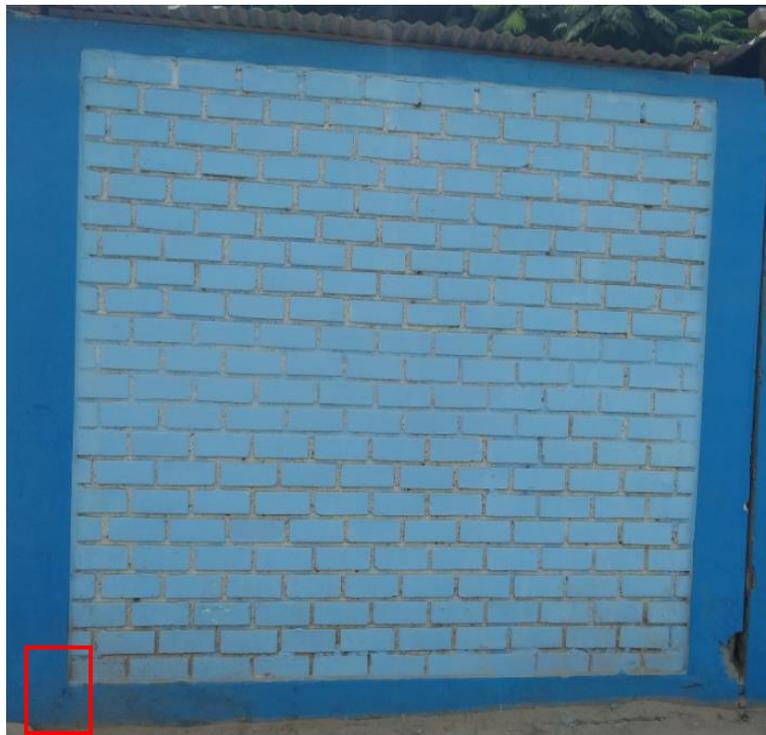
Fotografía N°05. Fisura en columna en la Unidad de Muestra N°10

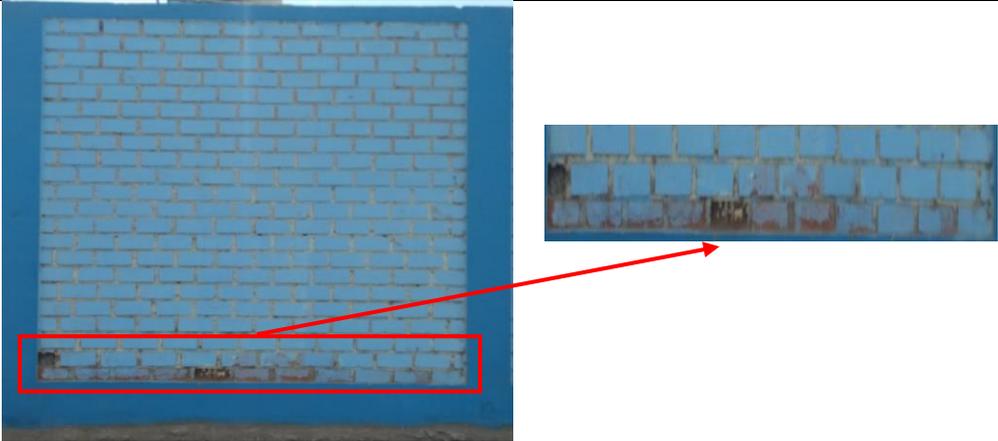
| Patología: Erosión (Unidad de Muestra N° 01) | |

| Patología: Erosión (Unidad de Muestra N° 01) | |
|--|---|
| | Se observa lesión por erosión en los muros de la estructura originando huecos, en un nivel de severidad Moderado; y se requiere mantenimiento de la estructura ya que es una de las patologías que más se presentan en el cerco perimétrico. |
| | - Agentes atmosféricos como la lluvia, el viento, la helada del agua infiltrada, los cambios de temperatura y la contaminación atmosférica. |

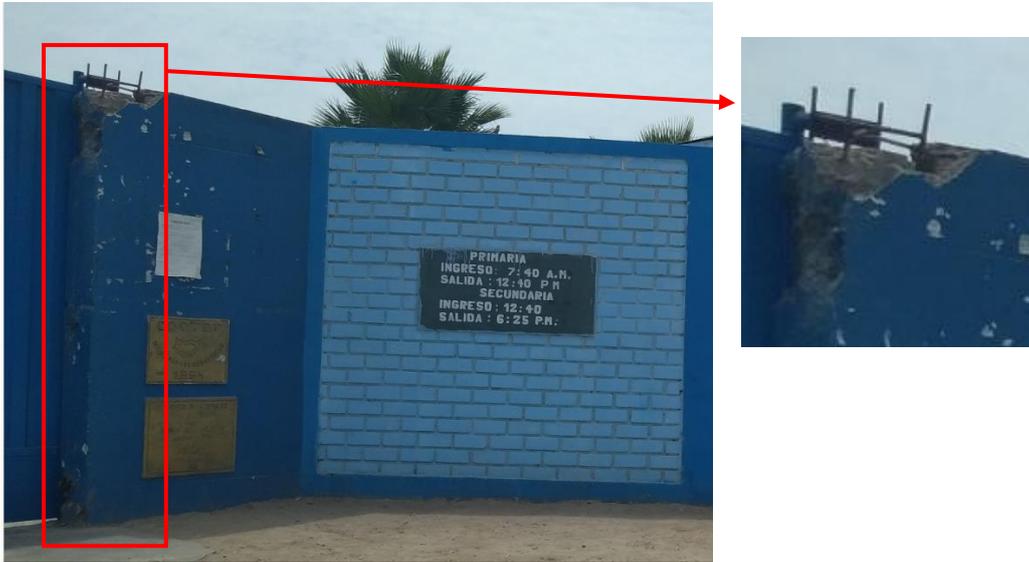
Patología: Desintegración (Unidad de Muestra N° 08)

En la imagen se observa la lesión por desintegración en estado Moderado a la altura de la unión de columna y viga. Se puede verificar que toda la profundidad del revestimiento se desprendió del elemento de confinamiento.

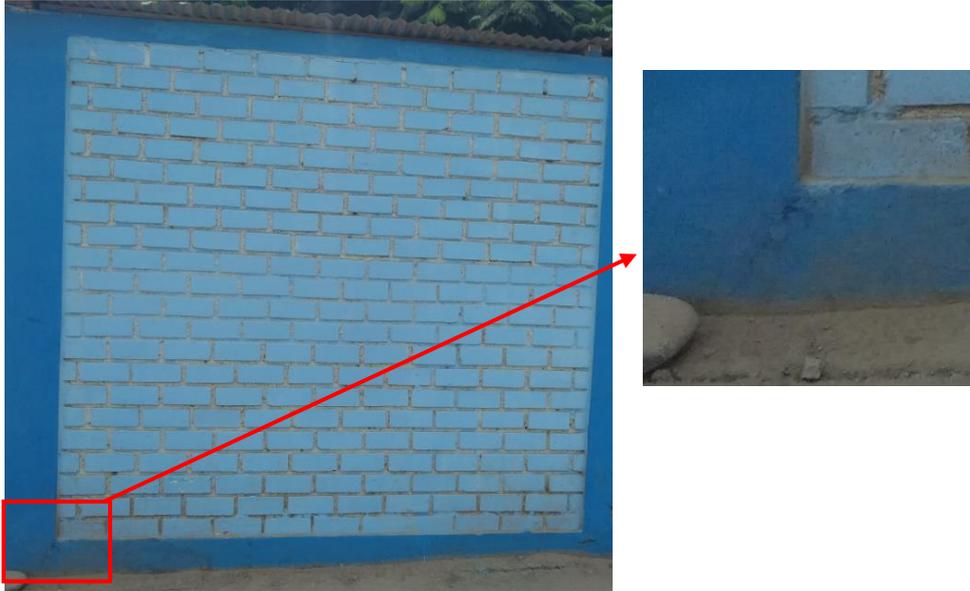
Patología: Fisura (Unidad de Muestra N° 10)

En la imagen observamos lesión por fisura en la columna y tiene una dirección diagonal, se aprecia que se encuentra en la base de la columna.

- Humedad y temperatura.
- Falla por corte horizontal, flexión y diagonal producido por el sismo.
- Falla por asentamiento diferencial del terreno de fundación.
- Empuje del terreno.
