UNIVERSIDAD CATÓLICA LOS ÁNGELES
CHIMBOTE

DETERMINACIÓN Y EVALUACIÓN DE LAS
PATOLOGÍAS DEL CONCRETO EN COLUMNAS, VIGAS
Y MUROS DE ALBAÑILERÍA CONFINADA DEL CERCO
PERIMÉTRICO DEL CENTRO DE PRODUCCIÓN,
UBICADO EN EL PUEBLO JOVEN VILLA MARÍA
MANZANA H, LOTE 6, DISTRITO DE NUEVO
CHIMBOTE, PROVINCIA DEL SANTA, REGIÓN
ÁNCASH, NOVIEMBRE-2016

TESIS PARA OPTAR EL TÍTULO PROFESIONAL DE
INGENIERO CIVIL

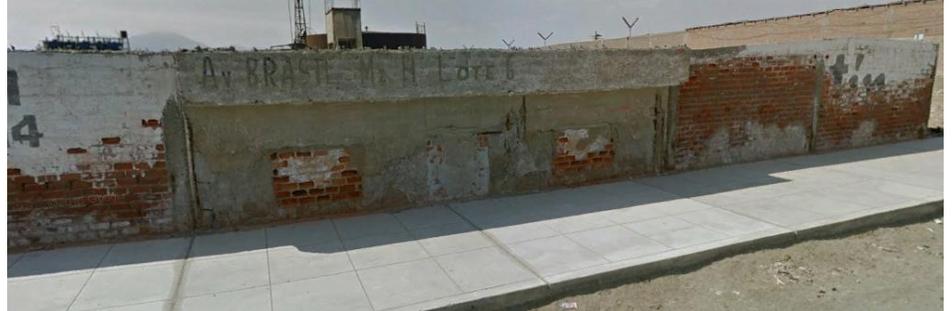
PATOLOGÍA	ÁREA CON PATOLOGÍA (m2)	% DE ÁREA CON PATOLOGÍA	ÁREA CON PATOLOGÍA (m2)	% DE ÁREA CON PATOLOGÍA	ÁREA CON PATOLOGÍA (m2)	% DE ÁREA CON PATOLOGÍA		
	1 GRIETAS	0.00	0.00%	0.00	0.00%	0.00	0.00%

2 EROSIÓN	2.37	60.77%	0.00	0.00%	35.13	72.82%		
	3 FISURAS	0.00	0.00%	0.00	0.00%	0.00	0.00%		
	4 CORROSIÓN	0.00	0.00%	0.00	0.00%	0.00	0.00%		
	5 EFLORESCENCIA	0.24	6.15%	1.38	34.33%	0.00	0.00%		
	6 DESINTEGRACIÓN	0.00	0.00%	0.00	0.00%	0.00	0.00%		
	TOTAL	2.61	66.92%	1.38	34.33%	35.13	72.82%		
NIVEL DE SEVERIDAD		2		2		3			
PLANO DE PATOLOGÍA DE LA MUESTRA				FOTOGRAFÍA DE LA MUESTRA

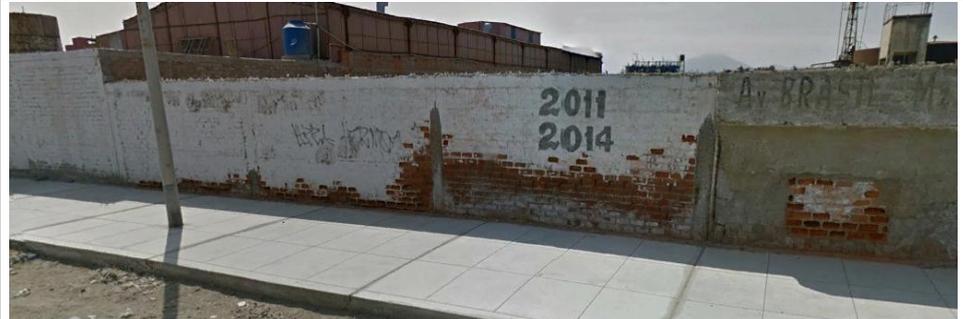
PATOLOGÍA		ÁREA:	3.98 M²	ÁREA:	4.02 M²	ÁREA:	49.25 M²
				ÁREA CON PATOLOGÍA (m²)	% DE ÁREA CON PATOLOGÍA	ÁREA CON PATOLOGÍA (m²)	% DE ÁREA CON PATOLOGÍA	ÁREA CON PATOLOGÍA (m²)	% DE ÁREA CON PATOLOGÍA
		1	GRIETAS	0.00	0.00%	0.00	0.00%	0.00	0.00%

2	EROSIÓN	0.91	22.86%	0.00	0.00%	10.99	22.31%
		3	FISURAS	0.00	0.00%	0.14	3.48%	0.00	0.00%
		4	CORROSIÓN	0.00	0.00%	0.00	0.00%	0.00	0.00%
		5	EFLORESCENCIA	0.00	0.00%	0.00	0.00%	1.45	2.94%
		6	DESINTEGRACIÓN	0.00	0.00%	0.00	0.00%	0.00	0.00%
TOTAL		0.91	22.86%	0.14	3.48%	12.44	25.26%		
NIVEL DE SEVERIDAD		2		1		3			
PLANO DE PATOLOGÍA DE LA MUESTRA				FOTOGRAFÍA DE LA MUESTRA

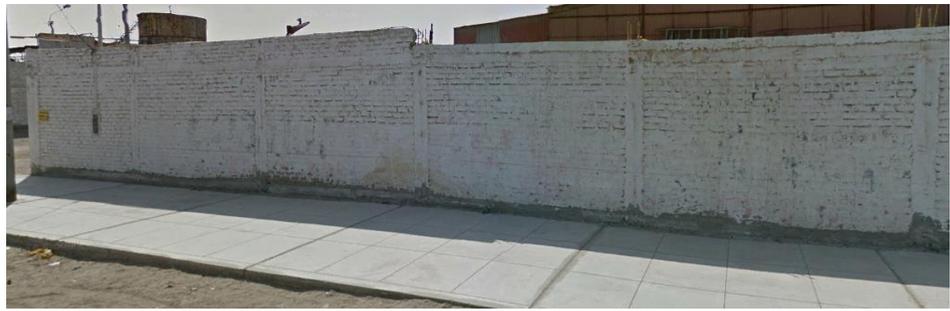
ELEMENTOS	COLUMNA		VIGAS		MURO					
	PATOLOGÍA	ÁREA: PATOLOGÍA (m ²)	% DE ÁREA CON PATOLOGÍA	ÁREA: PATOLOGÍA (m ²)	% DE ÁREA CON PATOLOGÍA	ÁREA: PATOLOGÍA (m ²)	% DE ÁREA CON PATOLOGÍA				
	1	GRIETAS	0.00	0.00%	0.00	0.00%	0.00	0.00%			
	2	EROSIÓN	0.39	9.47%	0.00	0.00%	3.97	8.40%

3	FISURAS	0.63	15.29%	0.29	8.66%	0.00	0.00%			
	4	CORROSIÓN	0.33	8.01%	0.00	0.00%	0.00	0.00%			
	5	EFLORESCENCIA	0.00	0.00%	0.00	0.00%	1.37	2.90%			
	6	DESINTEGRACIÓN	0.00	0.00%	0.00	0.00%	0.00	0.00%			
TOTAL		1.35	32.77%	0.29	8.66%	5.34	11.30%				
NIVEL DE SEVERIDAD		1		1		2					
PLANO DE PATOLOGÍA DE LA MUESTRA				FOTOGRAFÍA DE LA MUESTRA

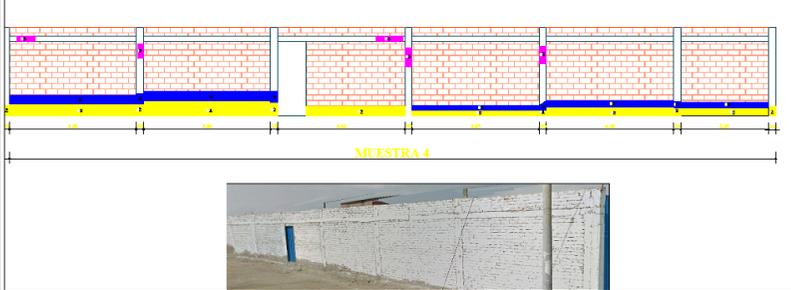
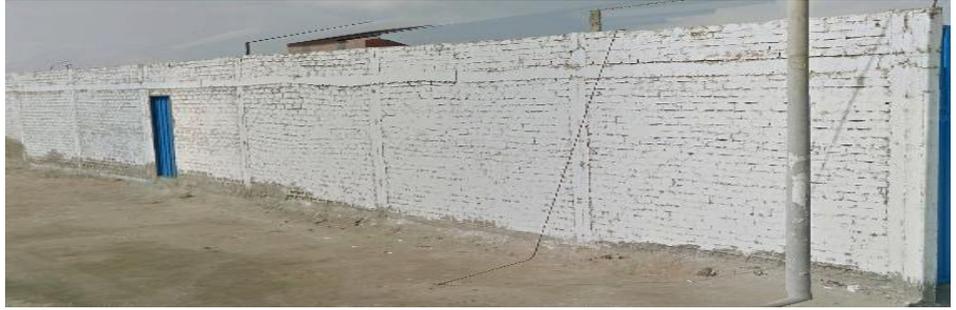
PATOLOGÍA		ÁREA: 4.80 M ² ÁREA CON PATOLOGÍA (m ²)	% DE ÁREA CON PATOLOGÍA	ÁREA: 4.95 M ² ÁREA CON PATOLOGÍA (m ²)	% DE ÁREA CON PATOLOGÍA	ÁREA: 74.68 M ² ÁREA CON PATOLOGÍA (m ²)	% DE ÁREA CON PATOLOGÍA	
		1	GRIETAS	0.00	0.00%	0.00	0.00%	0.00	0.00%

2	EROSIÓN	0.45	9.38%	0.00	0.00%	8.87	11.88%	
		3	FISURAS	0.43	8.96%	0.31	6.26%	0.00	0.00%	
		4	CORROSIÓN	0.00	0.00%	0.00	0.00%	0.00	0.00%	
		5	EFLORESCENCIA	0.31	6.46%	0.00	0.00%	5.11	6.84%	
		6	DESINTEGRACIÓN	0.00	0.00%	0.00	0.00%	0.00	0.00%	
		TOTAL		1.19	24.79%	0.31	6.26%	13.98	18.72%	
NIVEL DE SEVERIDAD		1		1		1				
PLANO DE PATOLOGÍA DE LA MUESTRA				FOTOGRAFÍA DE LA MUESTRA

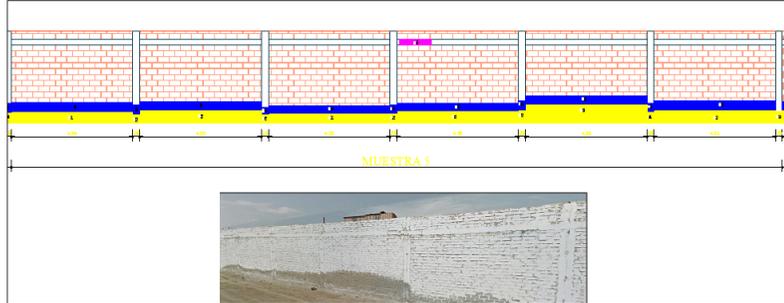
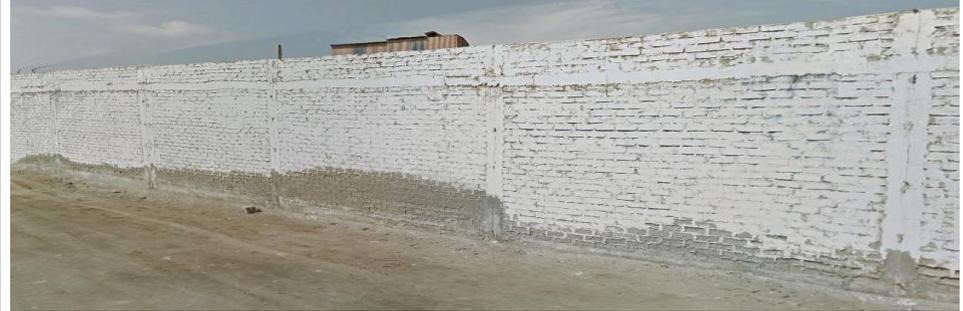
1	GRIETAS	0.00	0.00%	0.00	0.00%	0.00	0.00%

2	EROSIÓN	0.59	12.29%	0.00	0.00%	11.75	15.01%
		3	FISURAS	0.00	0.00%	0.23	4.41%	0.00	0.00%
		4	CORROSIÓN	0.00	0.00%	0.00	0.00%	0.00	0.00%
		5	EFLORESCENCIA	0.36	7.50%	0.00	0.00%	7.53	9.62%
	6	DESINTEGRACIÓN	0.00	0.00%	0.00	0.00%	0.00	0.00%	
		TOTAL	0.95	19.79%	0.23	4.41%	19.28	24.62%	
		NIVEL DE SEVERIDAD	1		1		2		
PLANO DE PATOLOGÍA DE LA MUESTRA				FOTOGRAFÍA DE LA MUESTRA

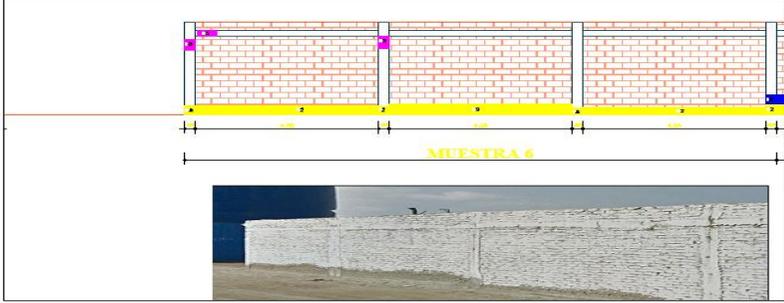
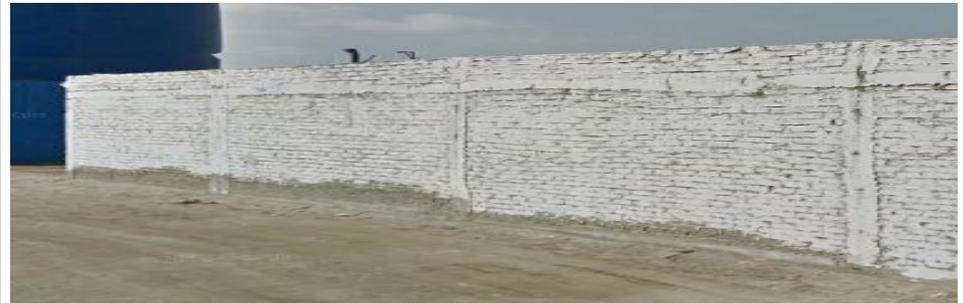
1	GRIETAS	0.00	0.00%	0.00	0.00%	0.00	0.00%

2	EROSIÓN	0.31	9.69%	0.00	0.00%	4.35	11.37%	
	3	FISURAS	0.19	5.94%	0.09	3.45%	0.00	0.00%	
	4	CORROSIÓN	0.00	0.00%	0.00	0.00%	0.00	0.00%	
	5	EFLORESCENCIA	0.08	2.50%	0.00	0.00%	0.00	0.00%	
	6	DESINTEGRACIÓN	0.00	0.00%	0.00	0.00%	0.00	0.00%	
	TOTAL		0.58	18.13%	0.09	3.45%	4.35	11.37%	
NIVEL DE SEVERIDAD		2		1		2			
PLANO DE PATOLOGÍA DE LA MUESTRA				FOTOGRAFÍA DE LA MUESTRA

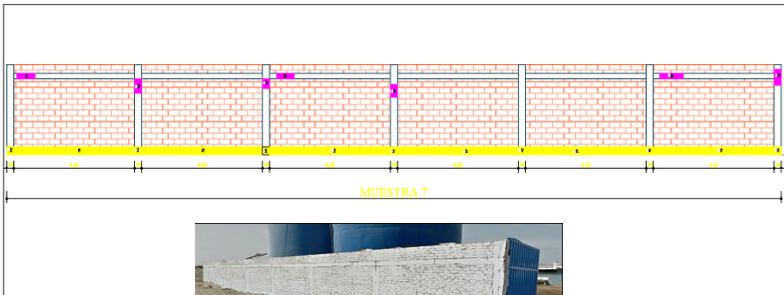
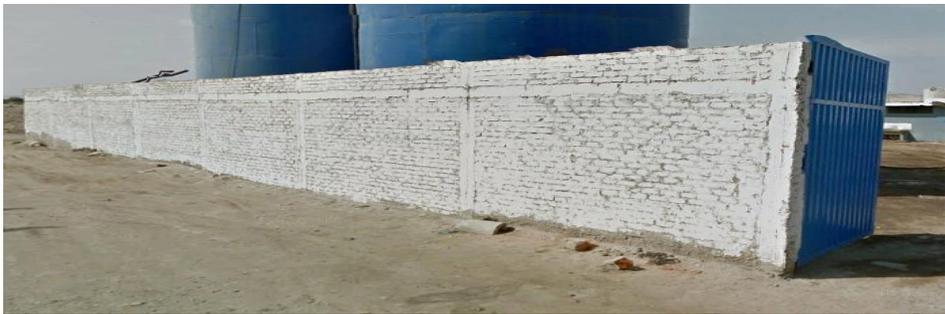
Ficha 07: De la unidad de muestra 07.

PATOLOGÍA		ÁREA:	5.60 M ²	ÁREA:	5.22 M ²	ÁREA:	78.30 M ²
				ÁREA CON PATOLOGÍA (m2)	% DE ÁREA CON PATOLOGÍA	ÁREA CON PATOLOGÍA (m2)	% DE ÁREA CON PATOLOGÍA	ÁREA CON PATOLOGÍA (m2)	% DE ÁREA CON PATOLOGÍA
		1	GRIETAS	0.00	0.00%	0.00	0.00%	0.00	0.00%

2	EROSIÓN	0.53	9.46%	0.00	0.00%	7.83	10.00%
		3	FISURAS	0.48	8.57%	0.43	8.24%	0.00	0.00%
		4	CORROSIÓN	0.00	0.00%	0.00	0.00%	0.00	0.00%
		5	EFLORESCENCIA	0.00	0.00%	0.00	0.00%	0.00	0.00%
		6	DESINTEGRACIÓN	0.00	0.00%	0.00	0.00%	0.00	0.00%
TOTAL		1.01	18.04%	0.43	8.24%	7.83	10.00%		
NIVEL DE SEVERIDAD		1		1		1			
PLANO DE PATOLOGÍA DE LA MUESTRA				FOTOGRAFÍA DE LA MUESTRA

- Sabiendo el nivel de severidad de la estructura del cerco perimétrico, se recomienda:
 - Realizar mantenimiento en las unidades de muestras 3, 4, 5, 6, 7, 8, 9, 10, 11, 12 y 13; ya que se encuentra con un nivel de severidad moderado, con un porcentaje de patologías del 1.81% de fisuras; 1.15% de corrosión y 1.11% de desintegración.

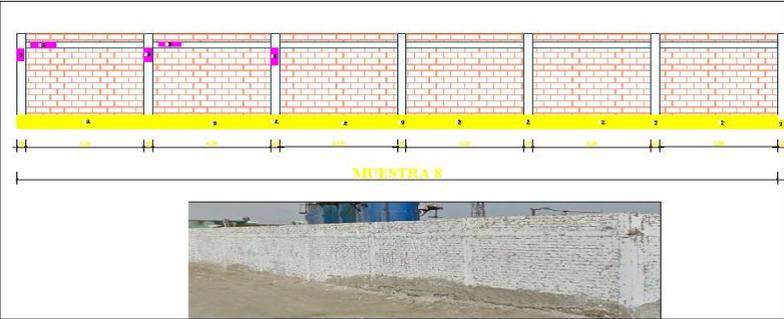
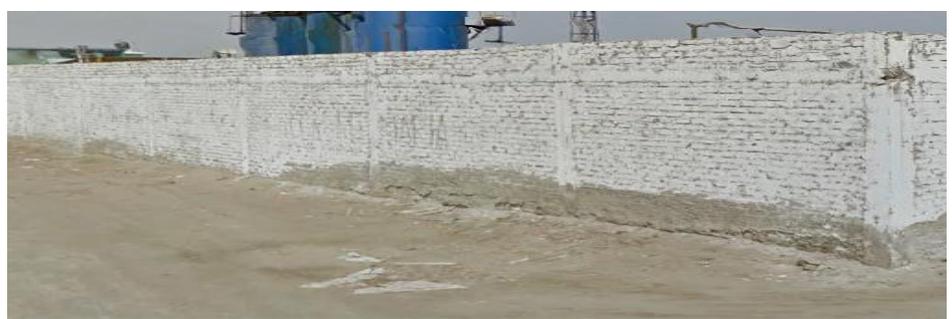
Ficha 08: De la unidad de muestra 08.

ELEMENTOS		COLUMNA		VIGAS		MURO				
			ÁREA:	4.80	M²	ÁREA:	4.02	M²	ÁREA:	60.30	M²
	PATOLOGÍA		ÁREA CON PATOLOGÍA (m²)	% DE ÁREA CON PATOLOGÍA	ÁREA CON PATOLOGÍA (m²)	% DE ÁREA CON PATOLOGÍA	ÁREA CON PATOLOGÍA (m²)	% DE ÁREA CON PATOLOGÍA	ÁREA CON PATOLOGÍA (m²)	% DE ÁREA CON PATOLOGÍA	
	1	GRIETAS	0.00	0.00%	0.00	0.00%	0.00	0.00%	0.00	0.00%

2	EROSIÓN	0.70	14.58%	0.00	0.00%	9.32	15.46%			
	3	FISURAS	0.30	6.25%	0.23	5.72%	0.00	0.00%			
	4	CORROSIÓN	0.00	0.00%	0.00	0.00%	0.00	0.00%			
	5	EFLORESCENCIA	0.00	0.00%	0.00	0.00%	0.00	0.00%			
6	DESINTEGRACIÓN	0.00	0.00%	0.00	0.00%	0.00	0.00%				
TOTAL		1.00	20.83%	0.23	5.72%	9.32	15.46%				
NIVEL DE SEVERIDAD		2		1		2					
PLANO DE PATOLOGÍA DE LA MUESTRA					FOTOGRAFÍA DE LA MUESTRA

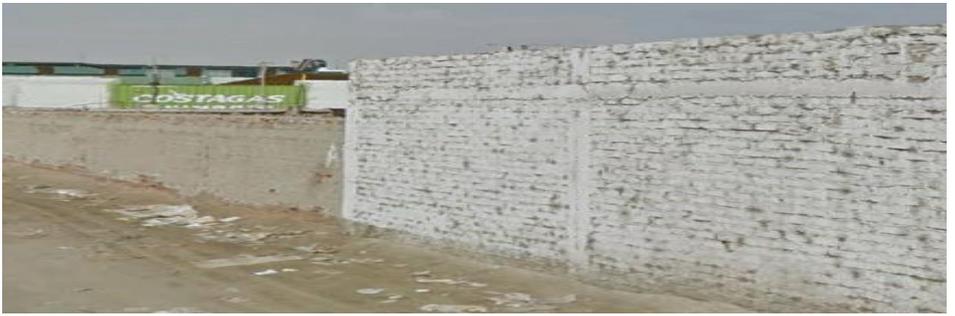
<p style="text-align: center;">MUESTRA 9</p>

1	GRIETAS	0.00	0.00%	0.00	0.00%	0.00	0.00%	
		2	EROSIÓN	0.36	8.57%	0.00	0.00%	5.91	12.00%

3	FISURAS	0.23	5.48%	0.47	11.69%	0.00	0.00%	
		4	CORROSIÓN	0.00	0.00%	0.00	0.00%	0.00	0.00%	
	5	EFLORESCENCIA	0.15	3.57%	0.00	0.00%	3.44	6.98%		
	6	DESINTEGRACIÓN	0.00	0.00%	0.00	0.00%	0.00	0.00%		
		TOTAL	0.74	17.62%	0.47	11.69%	9.35	18.98%		
		NIVEL DE SEVERIDAD	1		1		2			
PLANO DE PATOLOGÍA DE LA MUESTRA				FOTOGRAFÍA DE LA MUESTRA

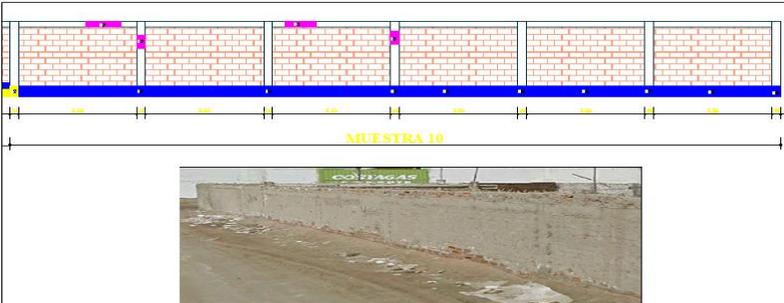
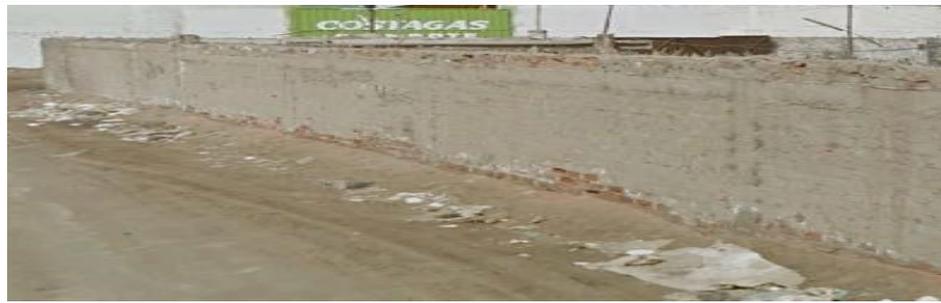
Ficha 10: De la unidad de muestra 10.

PATOLOGÍA		ÁREA:	4.55 M ²	ÁREA:	4.02 M ²	ÁREA:	48.24 M ²
				ÁREA CON PATOLOGÍA (m2)	% DE ÁREA CON PATOLOGÍA	ÁREA CON PATOLOGÍA (m2)	% DE ÁREA CON PATOLOGÍA	ÁREA CON PATOLOGÍA (m2)	% DE ÁREA CON PATOLOGÍA
		1	GRIETAS	0.00	0.00%	0.00	0.00%	0.00	0.00%
		2	EROSIÓN	0.09	1.98%	0.00	0.00%	0.00	0.00%

3	FISURAS	0.22	4.84%	0.38	9.45%	0.00	0.00%
		4	CORROSIÓN	0.00	0.00%	0.00	0.00%	0.00	0.00%
		5	EFLORESCENCIA	0.56	12.31%	0.00	0.00%	7.49	15.53%
		6	DESINTEGRACIÓN	0.00	0.00%	0.00	0.00%	0.00	0.00%
TOTAL		0.87	19.12%	0.38	9.45%	7.49	15.53%		
NIVEL DE SEVERIDAD		2		1		2			
PLANO DE PATOLOGÍA DE LA MUESTRA					FOTOGRAFÍA DE LA MUESTRA

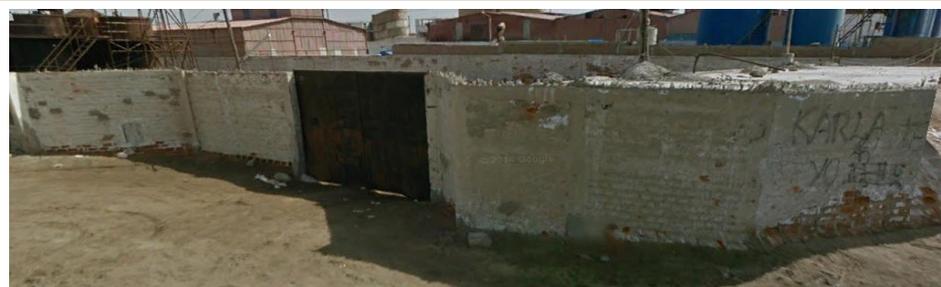
Ficha 11: De la unidad de muestra 11.

PATOLOGÍA		ÁREA:	3.90 M ²	ÁREA:	3.56 M ²	ÁREA:	42.72	M ²	
				ÁREA CON PATOLOGÍA (m2)	% DE ÁREA CON PATOLOGÍA	ÁREA CON PATOLOGÍA (m2)	% DE ÁREA CON PATOLOGÍA	ÁREA CON PATOLOGÍA (m2)	% DE ÁREA CON PATOLOGÍA		
		1	GRIETAS	0.00	0.00%	0.00	0.00%	0.00	0.00%

2	EROSIÓN	0.51	13.08%	0.00	0.00%	6.03	14.12%		
		3	FISURAS	0.21	5.38%	0.25	7.02%	0.00	0.00%		
		4	CORROSIÓN	0.00	0.00%	0.00	0.00%	0.00	0.00%		
		5	EFLORESCENCIA	0.00	0.00%	0.00	0.00%	0.00	0.00%		
6	DESINTEGRACIÓN	0.00	0.00%	0.00	0.00%	0.00	0.00%				
TOTAL		0.72	18.46%	0.25	7.02%	6.03	14.12%				
NIVEL DE SEVERIDAD				2		1		2			
PLANO DE PATOLOGÍA DE LA MUESTRA					FOTOGRAFÍA DE LA MUESTRA

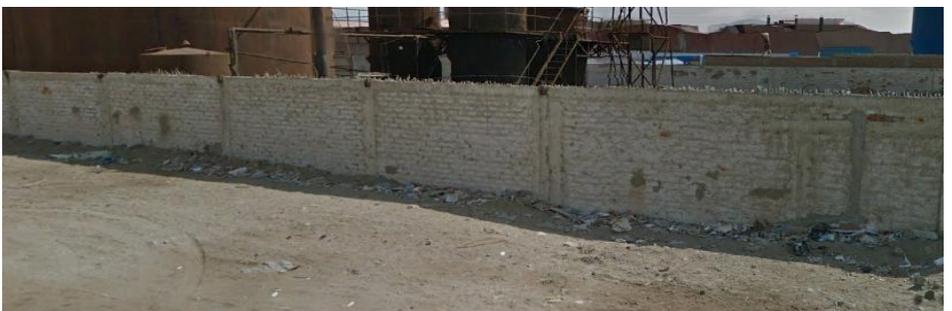
Ficha 12: De la unidad de muestra 12.

PATOLOGÍA		ÁREA CON PATOLOGÍA (m2)	% DE ÁREA CON PATOLOGÍA	ÁREA CON PATOLOGÍA (m2)	% DE ÁREA CON PATOLOGÍA	ÁREA CON PATOLOGÍA (m2)	% DE ÁREA CON PATOLOGÍA		
		1	GRIETAS	0.00	0.00%	0.00	0.00%	0.00	0.00%

2	EROSIÓN	0.38	9.74%	0.00	0.00%	4.77	9.89%		
		3	FISURAS	0.00	0.00%	0.00	0.00%	0.00	0.00%		
		4	CORROSIÓN	0.00	0.00%	0.00	0.00%	0.00	0.00%		
		5	EFLORESCENCIA	0.00	0.00%	0.00	0.00%	0.00	0.00%		
		6	DESINTEGRACIÓN	0.00	0.00%	0.00	0.00%	0.00	0.00%		
TOTAL				0.38	9.74%	0.00	0.00%	4.77	9.89%		
NIVEL DE SEVERIDAD				1		1		1			
PLANO DE PATOLOGÍA DE LA MUESTRA						FOTOGRAFÍA DE LA MUESTRA

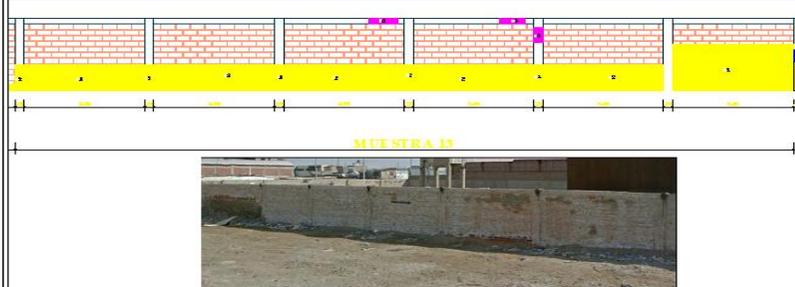
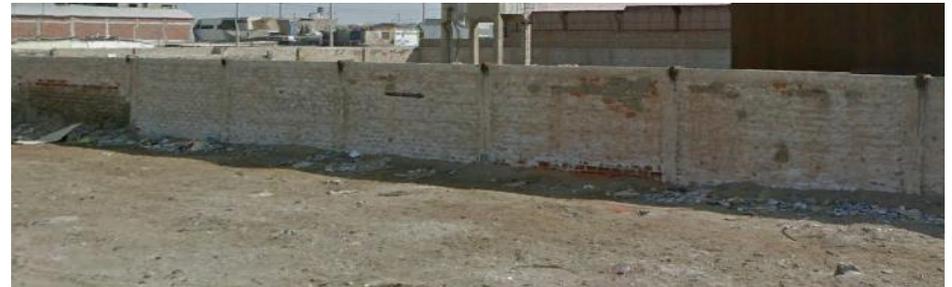
Ficha 13: De la unidad de muestra 13.

PATOLOGÍA		ÁREA CON PATOLOGÍA (m2)	% DE ÁREA CON PATOLOGÍA	ÁREA CON PATOLOGÍA (m2)	% DE ÁREA CON PATOLOGÍA	ÁREA CON PATOLOGÍA (m2)	% DE ÁREA CON PATOLOGÍA		
		1	GRIETAS	0.00	0.00%	0.00	0.00%	0.00	0.00%

2	EROSIÓN	1.15	29.49%	0.00	0.00%	21.04	43.62%		
		3	FISURAS	0.13	3.33%	0.31	7.71%	0.00	0.00%		
		4	CORROSIÓN	0.00	0.00%	0.00	0.00%	0.00	0.00%		
		5	EFLORESCENCIA	0.00	0.00%	0.00	0.00%	0.00	0.00%		
		6	DESINTEGRACIÓN	0.00	0.00%	0.00	0.00%	0.00	0.00%		
		TOTAL		1.28	32.82%	0.31	7.71%	21.04	43.62%		
NIVEL DE SEVERIDAD				1		1		2			
PLANO DE PATOLOGÍA DE LA MUESTRA						FOTOGRAFÍA DE LA MUESTRA

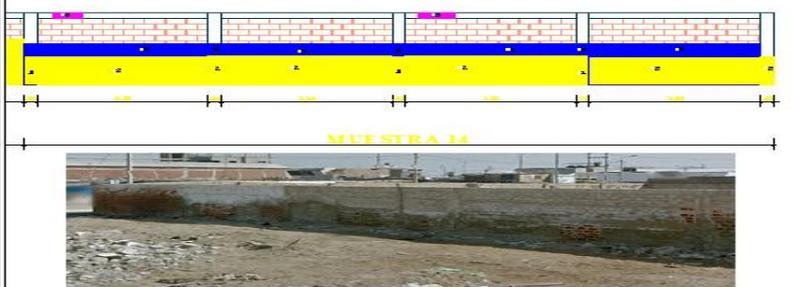
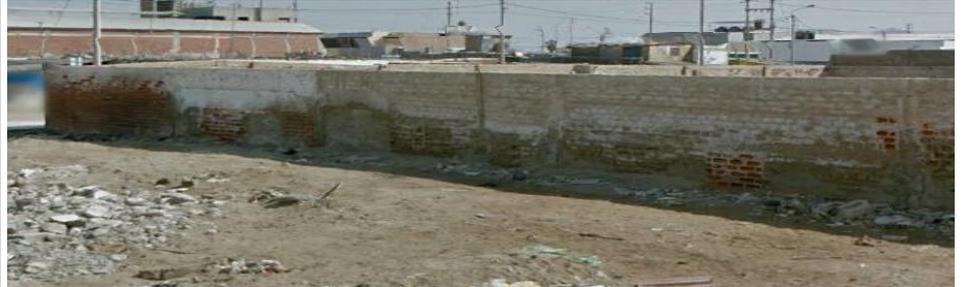
Ficha 14: De la unidad de muestra 14.

ÁREA:	3.25	M²	ÁREA:	2.68	M²	ÁREA:	32.16	M²
		PATOLOGÍA		ÁREA CON PATOLOGÍA (m2)	% DE ÁREA CON PATOLOGÍA	ÁREA CON PATOLOGÍA (m2)	% DE ÁREA CON PATOLOGÍA	ÁREA CON PATOLOGÍA (m2)	% DE ÁREA CON PATOLOGÍA			
		1	GRIETAS	0.00	0.00%	0.00	0.00%	0.00	0.00%

2	EROSIÓN	1.28	39.38%	0.00	0.00%	13.80	42.91%			
		3	FISURAS	0.00	0.00%	0.26	9.70%	0.00	0.00%			
		4	CORROSIÓN	0.00	0.00%	0.00	0.00%	0.00	0.00%			
		5	EFLORESCENCIA	0.44	13.54%	0.00	0.00%	5.84	18.16%			
		6	DESINTEGRACIÓN	0.00	0.00%	0.00	0.00%	0.00	0.00%			
TOTAL		1.72	52.92%	0.26	9.70%	19.64	61.07%					
NIVEL DE SEVERIDAD		2		1		3						
PLANO DE PATOLOGÍA DE LA MUESTRA					FOTOGRAFÍA DE LA MUESTRA

- a la vez se recomiendo su demolición y reconstrucción de las unidades de muestras 1, 2, y 14 ya que su nivel de severidad es severo, con porcentaje de patologías del 17.92% en erosión y 5.28% de eflorescencia, las cuales han deteriorado los ladrillos y morteros de los muros existentes.

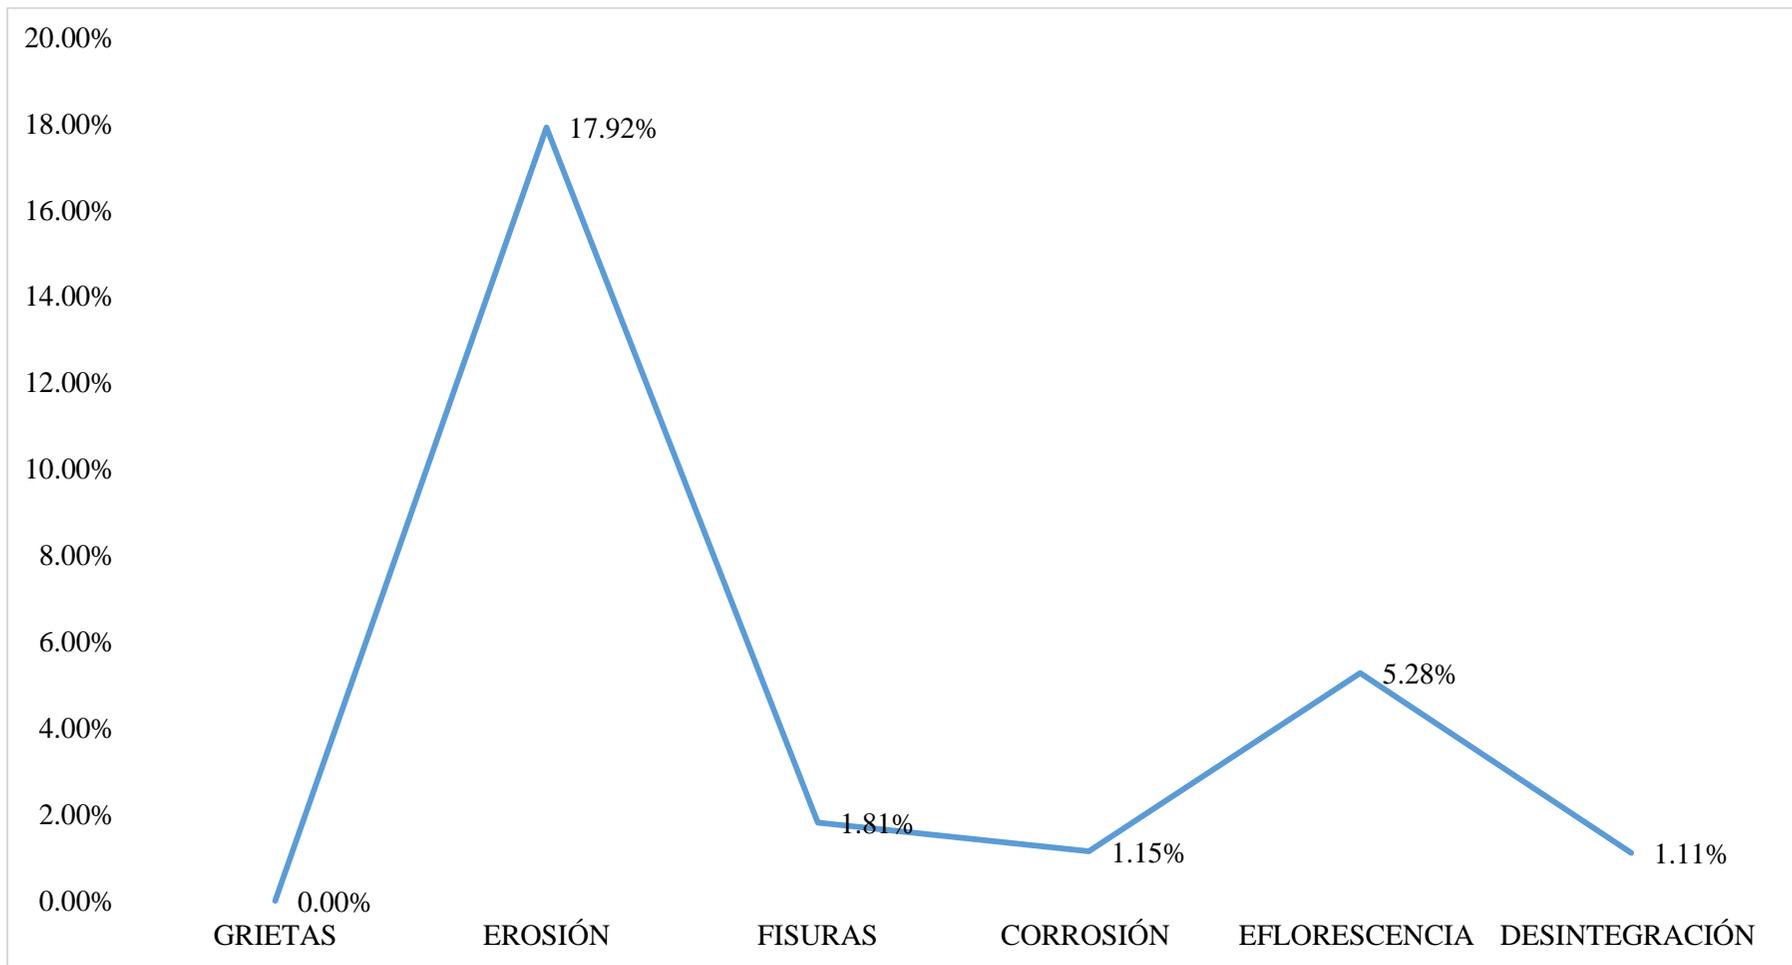
Gráfico 43: Porcentaje de patologías identificadas en todas las muestras.

- En el gráfico 43. Se aprecia los tipos de patologías del concreto existentes en cerco perimétrico del centro producción ubicado en el pueblo joven Villa María, distrito de Nuevo Chimbote, provincia del Santa, región Áncash, son los siguientes: Erosión (17.92%); eflorescencia (5.28%); fisuras (1.81%); corrosión (1.15%) y desintegración (1.11%).

- En el gráfico 43. Se aprecia que las patologías más frecuentes encontradas en las distintas unidades de muestras son: Erosión con un porcentaje de 17.92% y eflorescencia con 5.28%. Este tipo de deterioro del concreto se localizó en casi todas las unidades de muestras inspeccionadas.

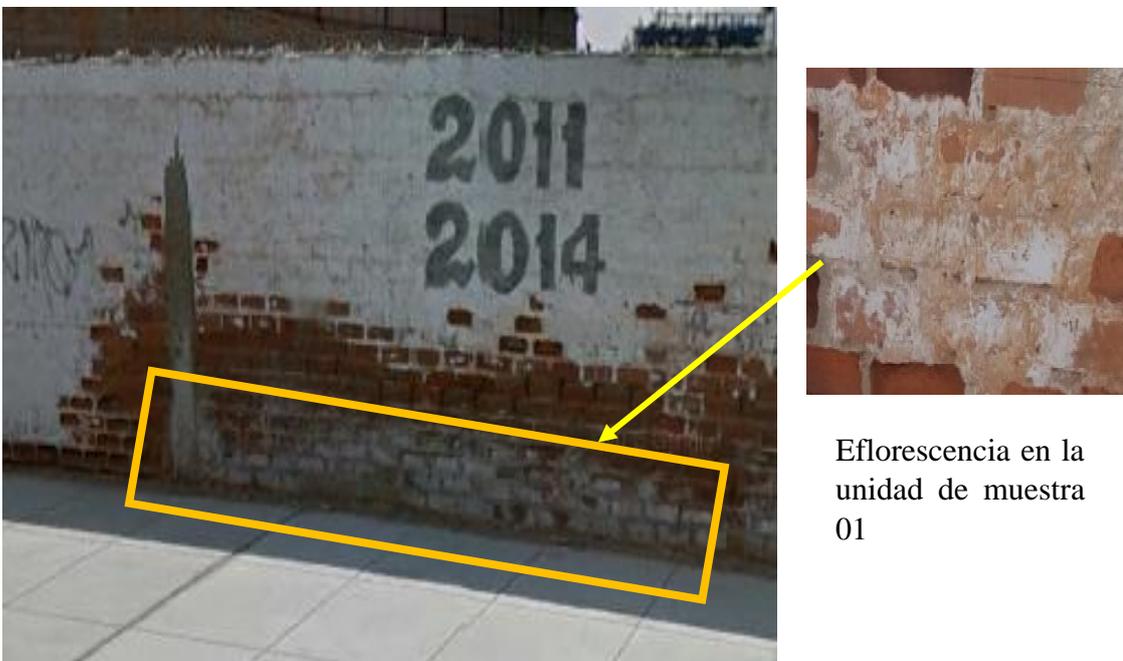
Eflorescencia en la
unidad de muestra
01

Fotografía 02: Se aprecia eflorescencia y erosión química en muros y columnas del cerco perimétrico del centro de producción ubicado en el pueblo joven Villa María.

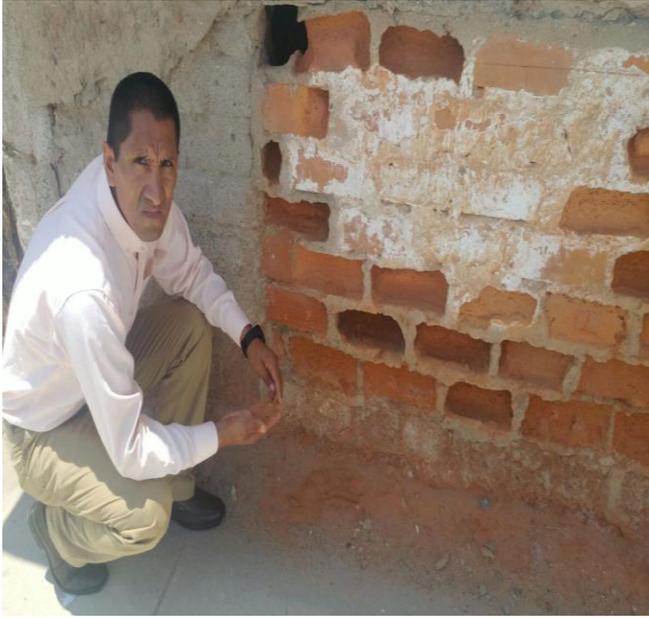
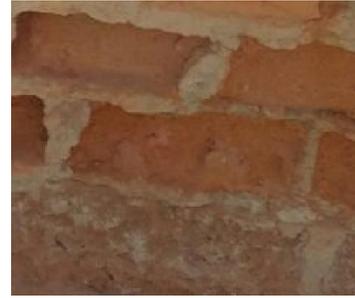
Desintegración de muro.

Fotografía 05: Desintegración del muro del cerco perimétrico del centro de producción ubicado en el pueblo joven Villa María.

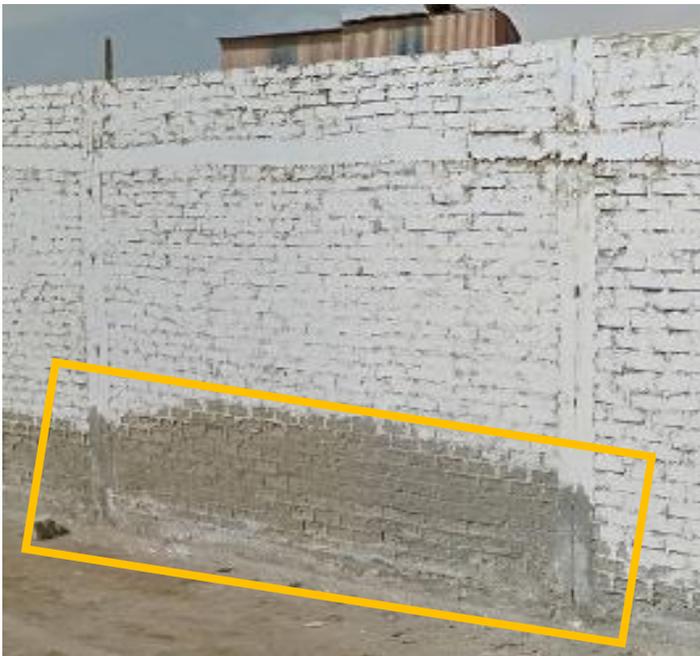
Erosión en muro.

Fotografía 06: Erosión en muros y columnas en el cerco perimétrico del centro de producción ubicado en el pueblo joven Villa María.

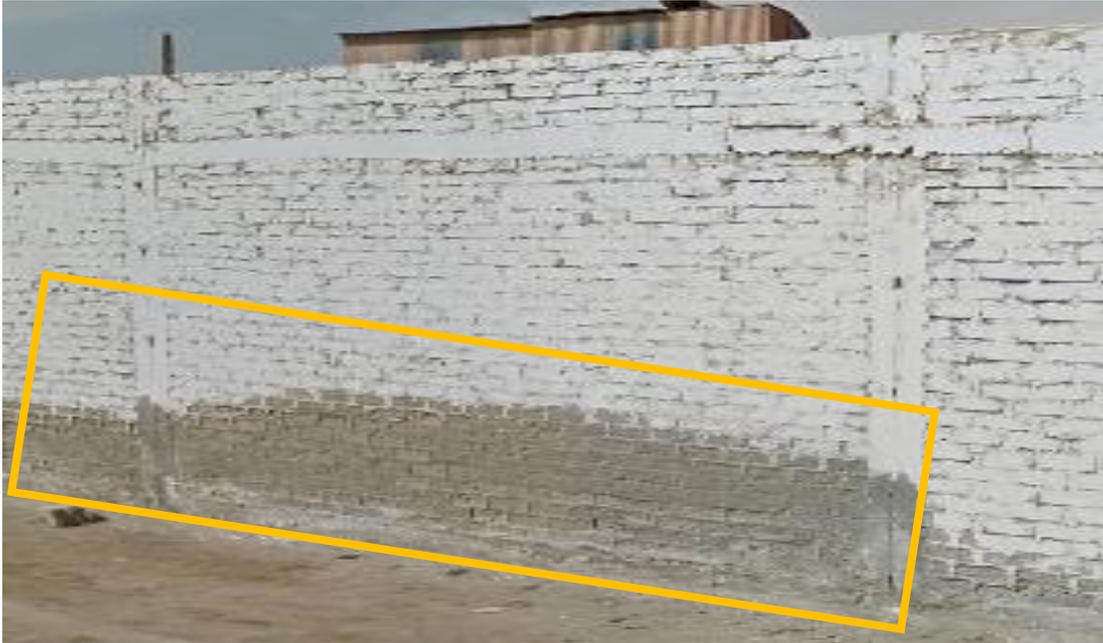
EROSIÓN

Fotografía 07: Se aprecias erosión en el cerco perimétrico del centro de producción ubicado en el pueblo joven Villa María.

Picar el área afectada y limpiar el polvo con un cepillo, aplicar aditivo en la superficie dañada (aditivo para pegar concreto nuevo y antiguo) y aplicar el mortero. Se puede solucionar el daño con el tarrajeo del área afectada.
