**EXAMINAR Y DIAGNOSTICAR LAS PATOLOGÍAS
DEL PAVIMENTO RÍGIDO PARA LA OBTENCIÓN
DEL ÍNDICE DE CONDICIÓN DEL PAVIMENTO EN
EL JR. SUCRE, DEL DISTRITO DE AYACUCHO,
PROVINCIA DE HUAMANGA, DEPARTAMENTO
DE AYACUCHO - 2019.**

TESIS PARA OPTAR EL TÍTULO PROFESIONAL DE INGENIERO
CIVIL

SOCA JORGE, PERCY

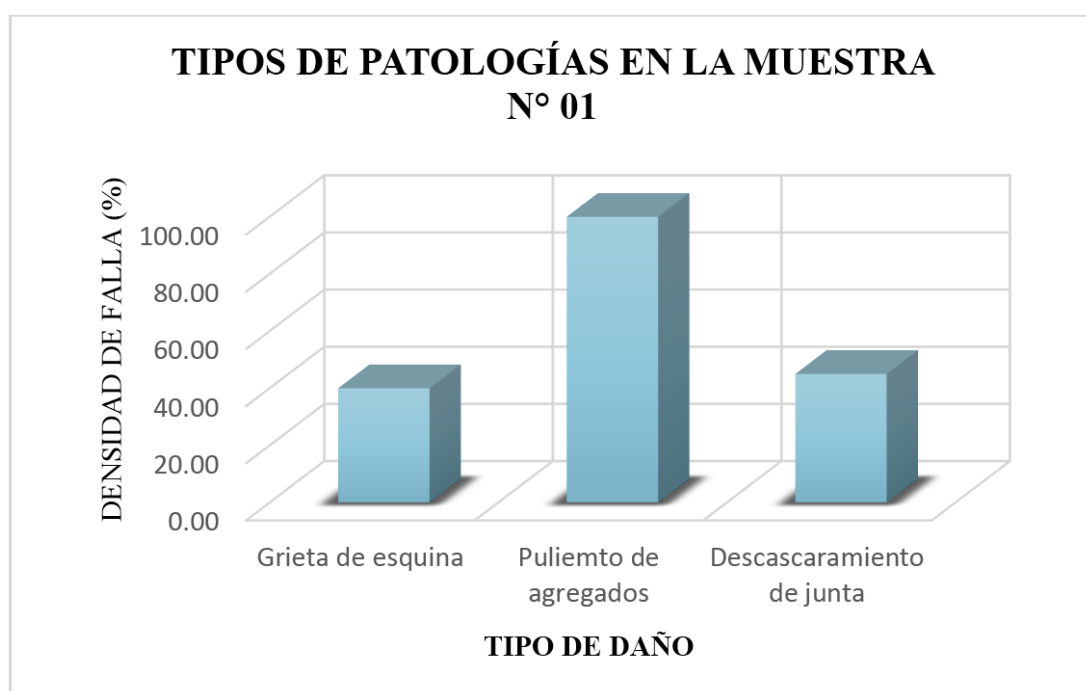
Tabla 5.6: Tipos de patologías de la muestra n° 01.

En la muestra 01 se encontró tres tipos de patologías:

- Grieta de esquina con severidad media y 40 % de densidad de falla.
- Pulimento de agregados con severidad media y 100 % de densidad de falla.
- Descascaramiento de junta con severidad baja y 45 % de densidad de falla.

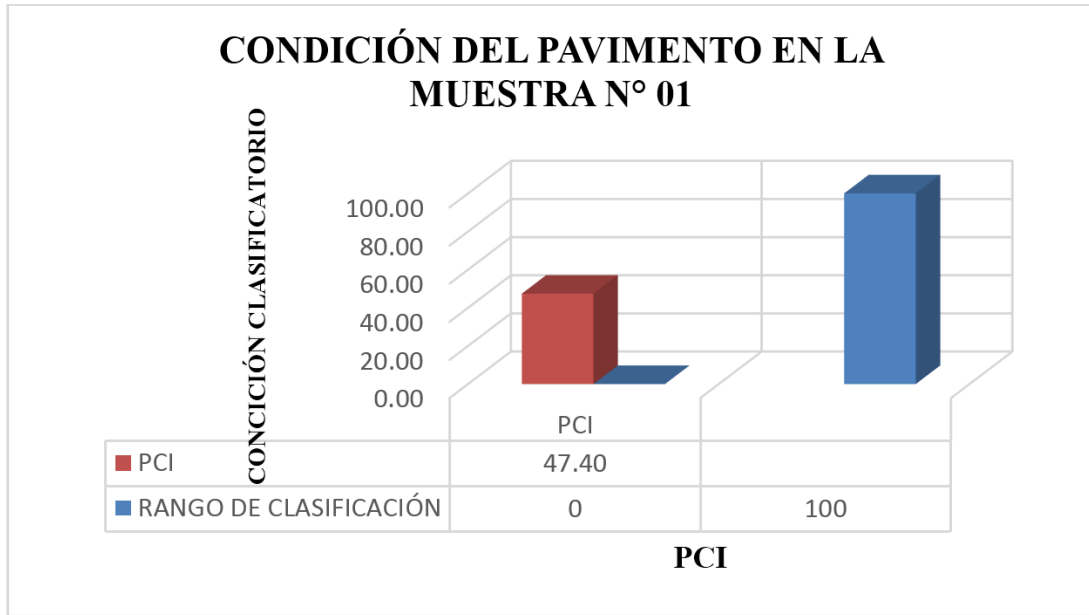
Tabla 5.7: Condición del pavimento de la muestra de la muestra n° 01.

Al realizar los respectivos cálculos se halló un PCI igual a 47.40 que constituye una condición de pavimento en estado regular.

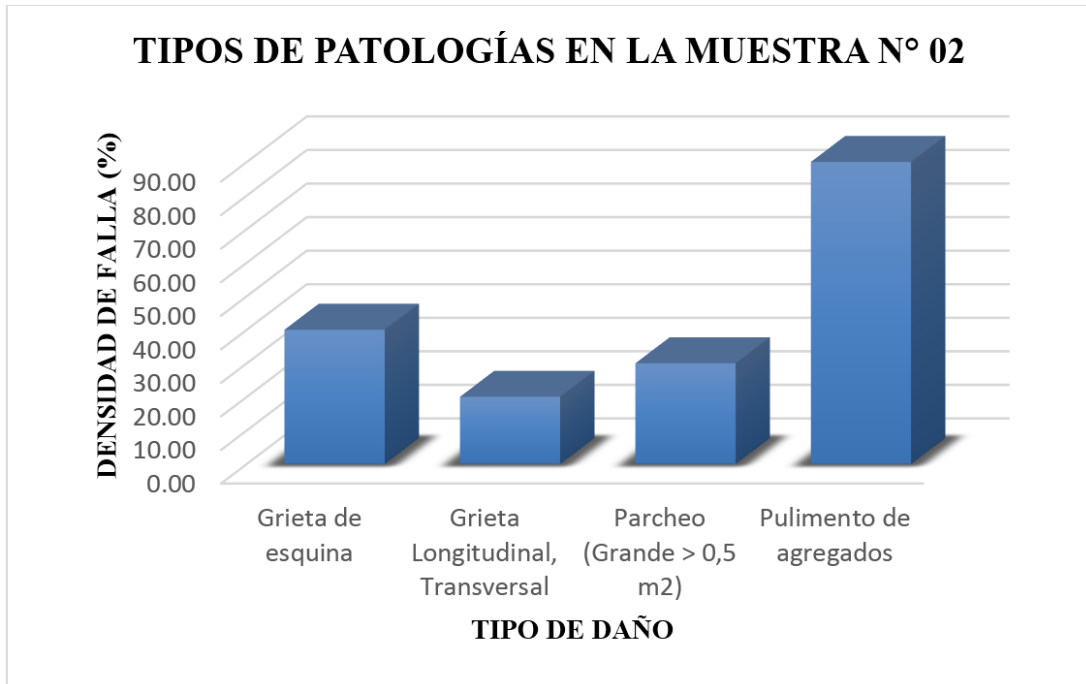
Tabla 5.8: Tipos de patologías en la muestra n 02.

En la muestra 02 se encontró cuatro tipos de patologías:

- Grieta de esquina con severidad media y 40 % de densidad de falla.
- Grieta longitudinal y transversal con severidad baja y 20 % de falla.
- Parcheo grande con severidad baja y 30 % de densidad de falla.
- Pulimento de agregados con severidad media y 90 % de densidad de falla.

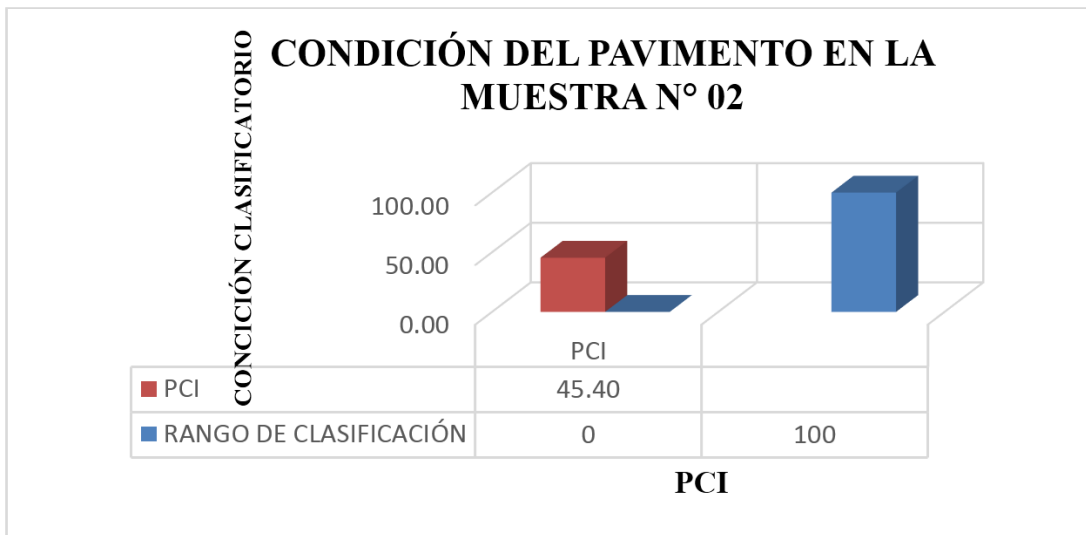
Tabla 5.9: Condición del pavimento en la muestra n 02.

Al realizar los respectivos cálculos se halló un PCI igual a 45.40 que Constituye una condición de pavimento en estado regular.

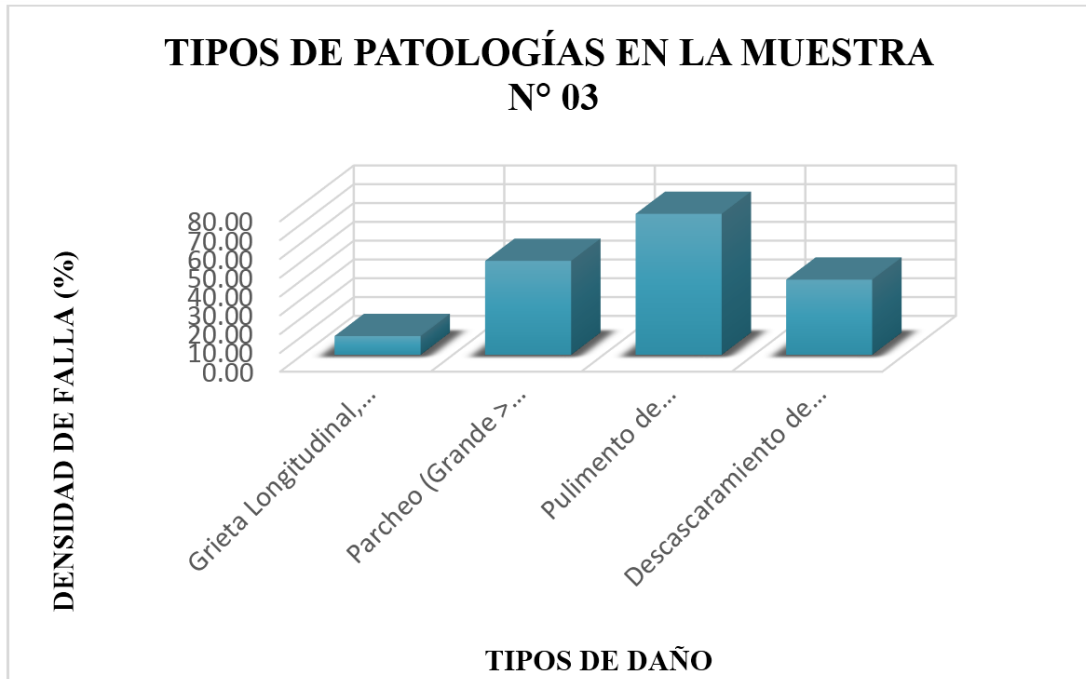
Tabla 5.10: Tipos de patologías en la muestra n 03.

En la muestra 03 se encontró cuatro tipos de patologías: Grieta longitudinal y transversal con severidad baja y 10 % de falla. Parcheo grande con severidad

media y 50 % de densidad de falla. Pulimento de agregados con severidad alta y 75 % de densidad de falla. Descascaramiento de junta con severidad media y 40 % de densidad de falla.

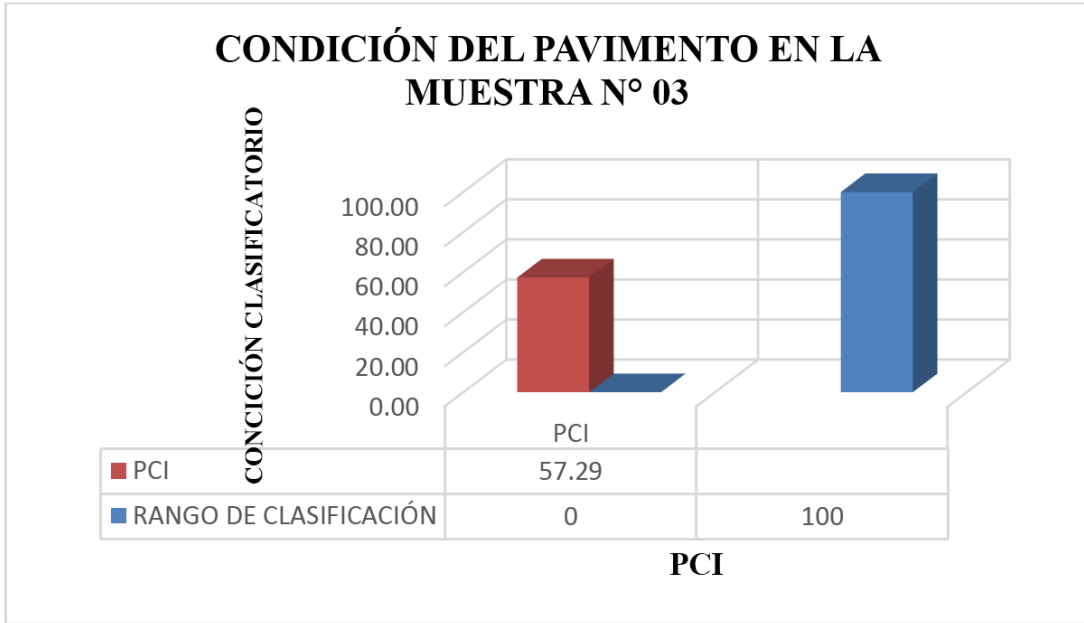
Tabla 5.11: Condición del pavimento en la muestra n 03.

Al realizar los respectivos cálculos se halló un PCI igual a 57.29 que Constituye una condición de pavimento en estado buena.

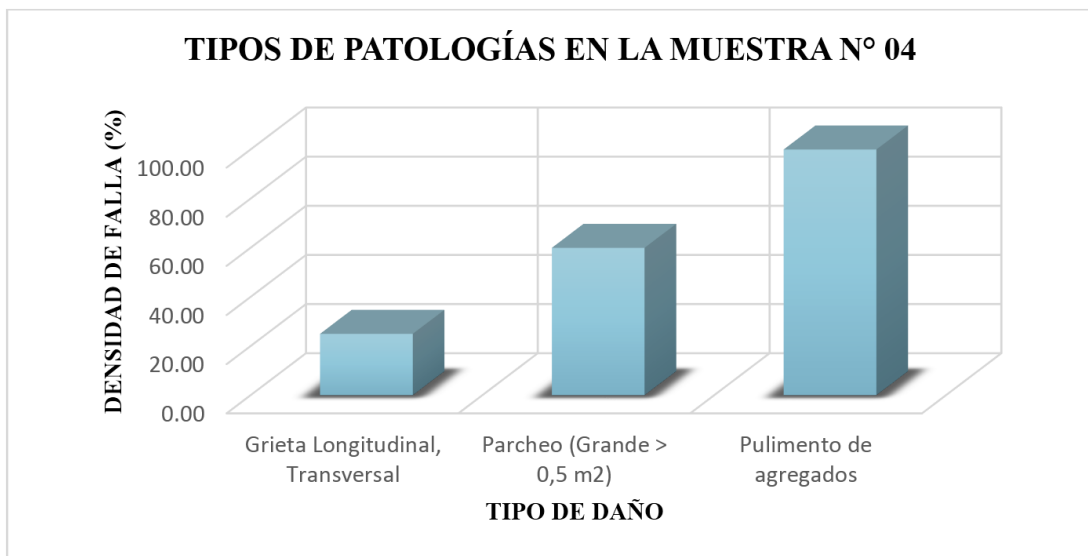
Tabla 5.12: Tipos de patologías en la muestra n 04.

En la muestra 04 se encontró tres tipos de patologías:

- Grieta longitudinal y transversal con severidad baja y 25 % de falla.
- Parcheo grande con severidad media y 60 % de densidad de falla.
- Pulimento de agregados con severidad media y 100 % de densidad de falla.

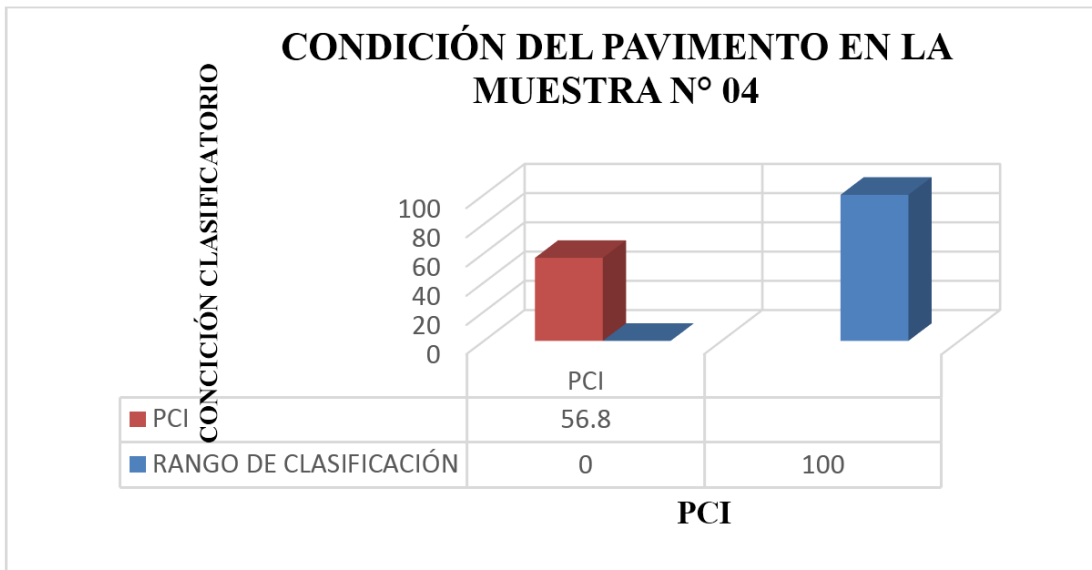
Tabla 5.13: Condición del pavimento en la muestra n 04.

Al realizar los respectivos cálculos se halló un PCI igual a 56.80 que Constituye una condición de pavimento en estado buena.

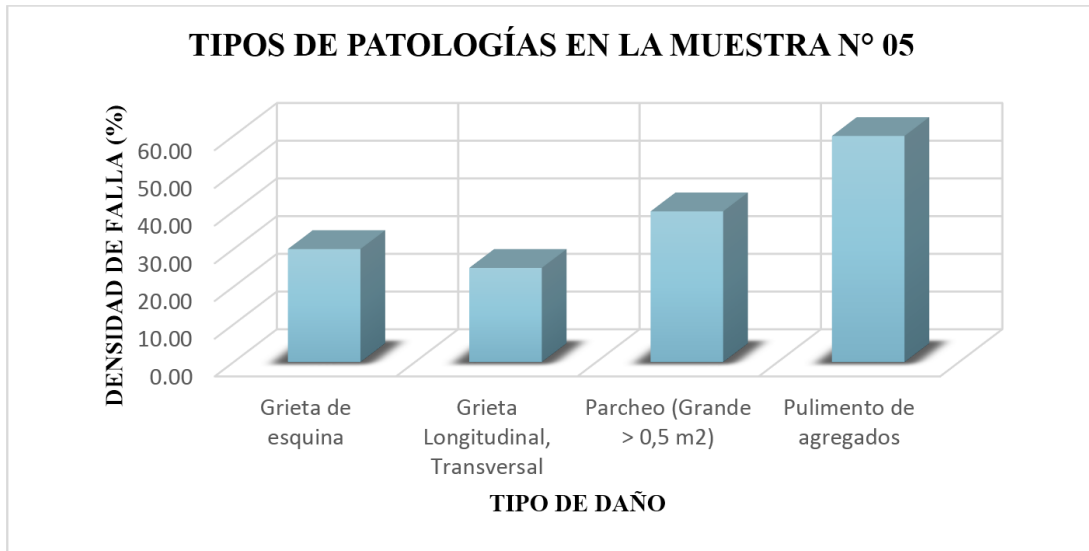
Tabla 5.14: Tipos de patologías en la muestra n 05.

En la muestra 05 se encontró cuatro tipos de patologías:

- Grieta de esquina con severidad alta y 30 % de densidad de falla.
- Grieta longitudinal y transversal con severidad baja y 25 % de falla.
- Parcheo grande con severidad media y 40 % de densidad de falla.
- Pulimento de agregados con severidad alta y 60 % de densidad de falla.

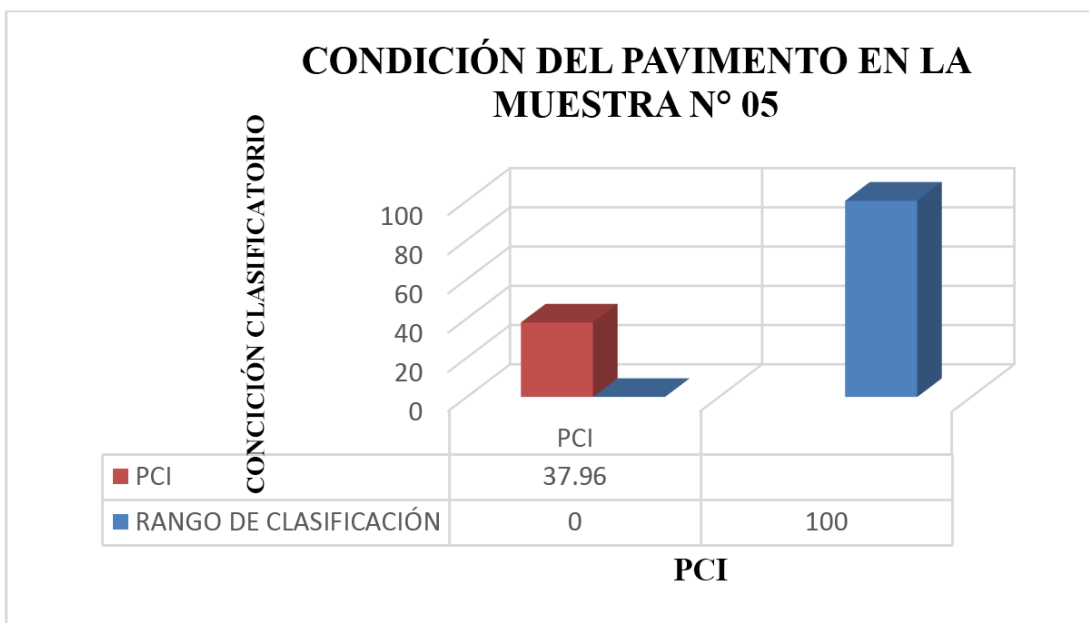
Tabla 5.15: Condición del Pavimento en la muestra n 05.

Al realizar los respectivos cálculos se halló un PCI igual a 37.96 que Constituye una condición de pavimento en estado muy mala.

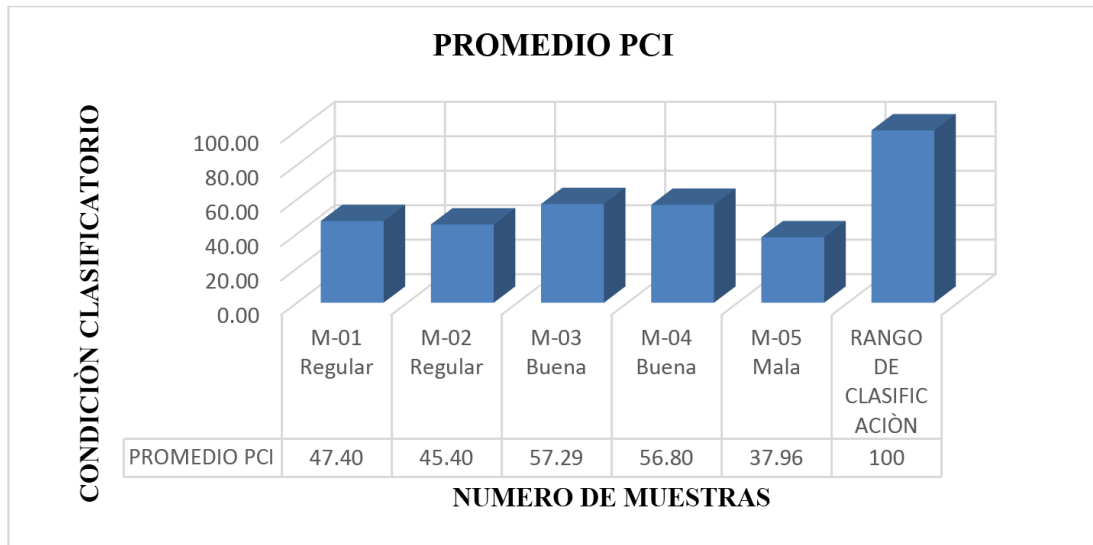
Tabla 5.16: Promedio del PCI de las unidades de muestreo.

Para la determinación del estado de toda la avenida se saca un promedio de las 5 unidades de muestreo $(PCI1 + PCI2 + PCI3 + PCI4 + PCI5)/5 = (47,40 + 45,40 + 57,29 + 56,80 + 37,96)/5 = 48,97$, este valor nos menciona que el estado de

todo el jirón sucre se encuentra en una condición regular por ende se debe de remplazar algunas de las losas y hacer el mantenimiento correctivo en algunas losas.
