UNIVERSIDAD CATÓLICA LOS ÁNGELES
CHIMBOTE

FACULTAD DE INGENIERÍA
ESCUELA PROFESIONAL DE INGENIERÍA CIVIL

DETERMINACIÓN Y EVALUACIÓN DE LAS PATOLOGÍAS
DEL CONCRETO EN VIGAS, COLUMNAS,
SOBRECIMENTOS Y MUROS DE ALBAÑILERÍA DEL
CERCO PERIMÉTRICO DE LA INSTITUCIÓN EDUCATIVA
NÚMERO 318 UBICADA EN LA MANZANA Y LOTE 12,
ASENTAMIENTO HUMANO ESPERANZA BAJA, DISTRITO
DE CHIMBOTE, PROVINCIA DEL SANTA,
DEPARTAMENTO DE ÁNCASH, AGOSTO-2019

**TESIS PARA OPTAR EL TÍTULO PROFESIONAL DE
INGENIERO CIVIL**

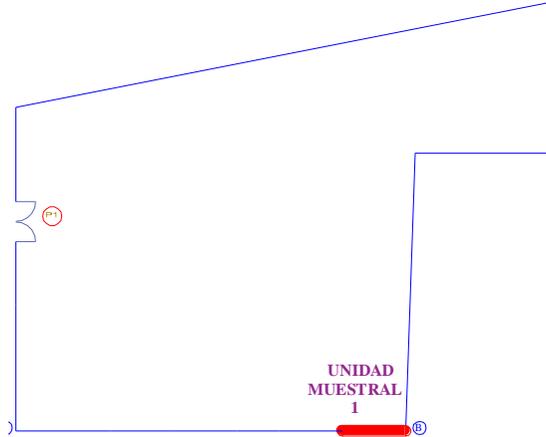
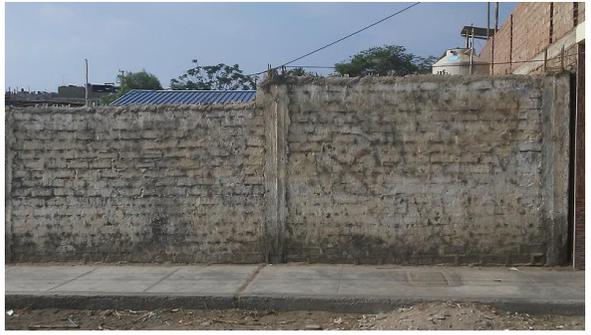
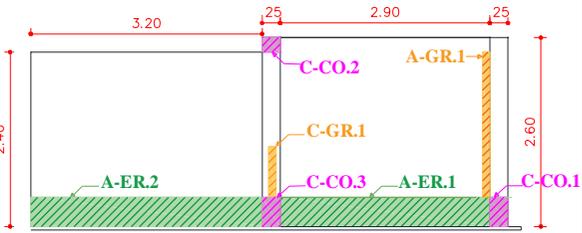
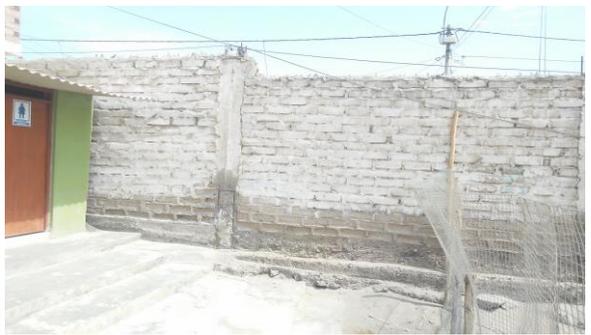
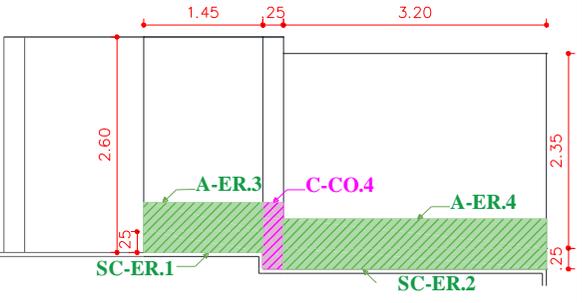
Columna	Corrosión	C-CO.4	0.80	0.25	-----	-----	-----	-----	1.10	24.98%	Alto
Albañilería	Erosión	A-ER.3	1.45	0.35	-----	4.20	28.00%	-----	-----	-----	Alto
		A-ER.4	3.20	0.35	-----	3.40	22.67%	-----	-----	-----	Alto
Sobrecimiento	Erosión	S-ER.1	1.45	0.25	-----	0.90	6.00%	-----	-----	-----	Moderado
		S-ER.2	3.20	0.25	-----	1.10	7.33%	-----	-----	-----	Moderado

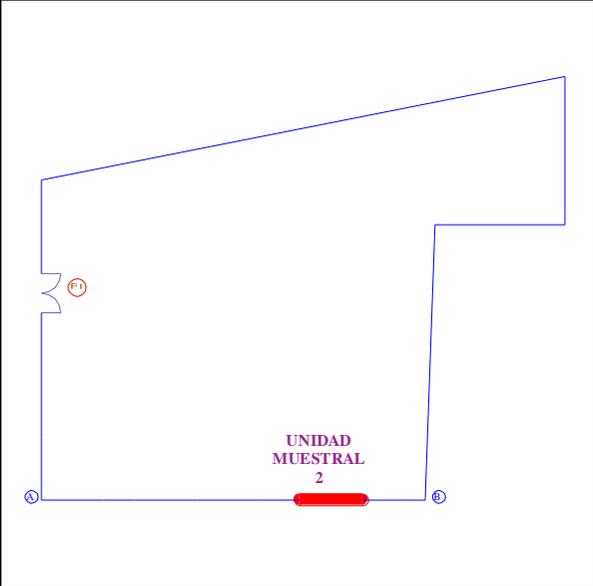
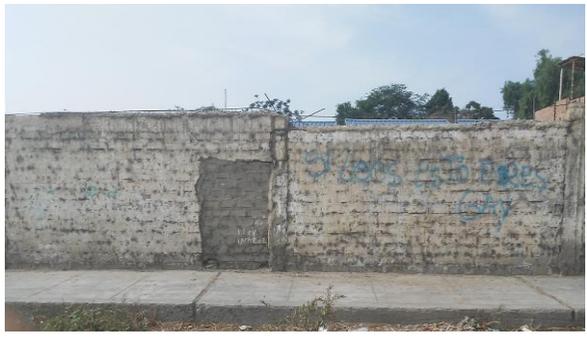
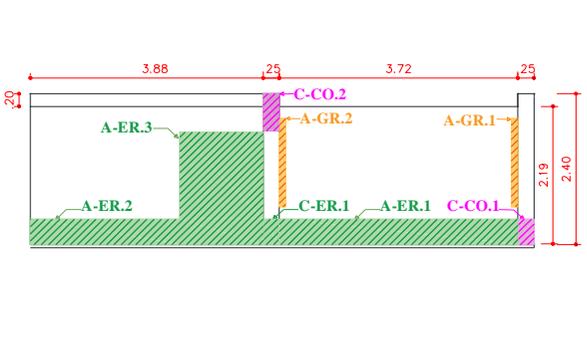
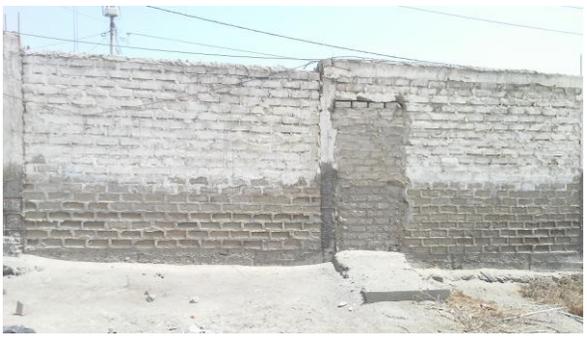
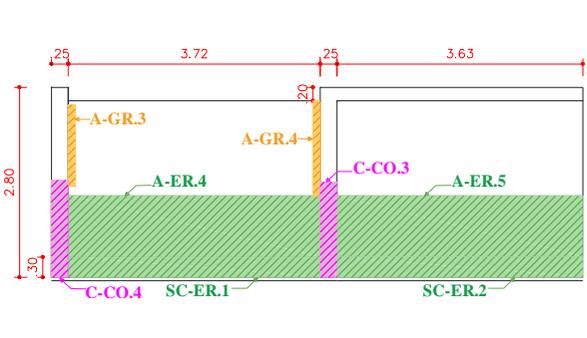
Columna	Corrosión	C-CO.3	1.40	0.25	-----	-----	-----	-----	1.00	38.00%	Alto
		C-CO.4	1.43	0.25	-----	-----	-----	-----	1.10	24.98%	Alto
Albañilería	Grieta	A-GR.3	1.20	0.25	4.00	-----	-----	-----	-----	-----	Alto
		A-GR.4	1.40	0.25	4.00	-----	-----	-----	-----	-----	Alto
	Erosión	A-ER.4	3.72	0.90	-----	4.60	30.67%	-----	-----	-----	Alto
A-ER.5		3.63	0.90	-----	4.80	32.00%	-----	-----	-----	Alto	
Sobrecimiento	Erosión	S-ER.1	3.72	0.30	-----	2.50	16.67%	-----	-----	-----	Moderado
		S-ER.2	3.60	0.30	-----	2.20	14.67%	-----	-----	-----	Moderado

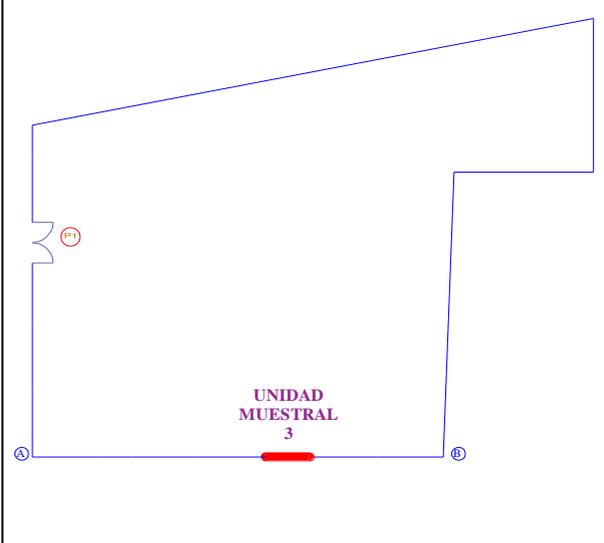
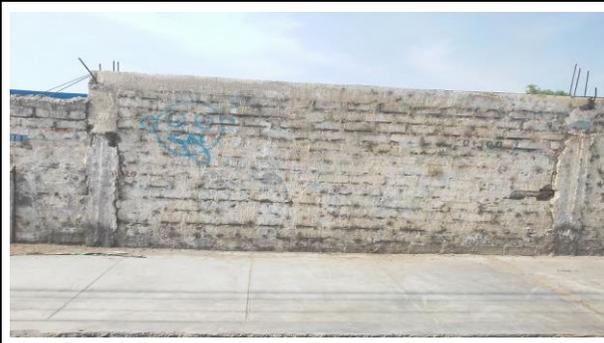
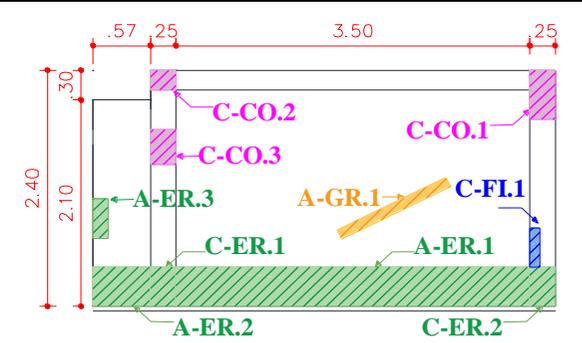
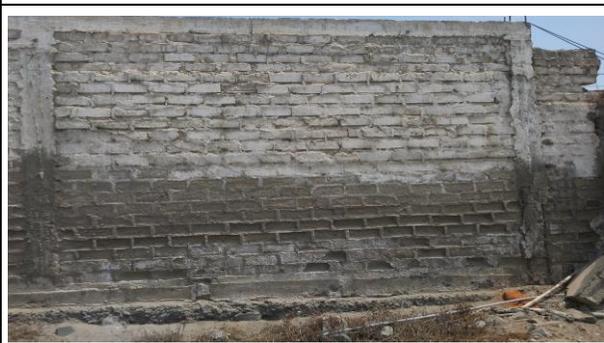
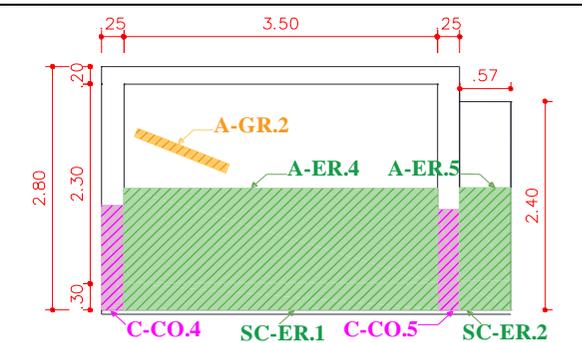
Columna	Corrosión	C-CO.4	0.25	0.20	-----	-----	-----	-----	1.15	18.00%	Alto
		C-CO.5	0.25	0.15	-----	-----	-----	-----	1.00	38.00%	Alto
Albañilería	Grieta	A-GR.2	1.00	0.25	1.40	-----	-----	-----	-----	-----	Alto
	Erosión	A-ER.4	3.50	1.10	-----	4.10	27.33%	-----	-----	-----	Alto
		A-ER.5	1.10	0.57	-----	3.60	24.00%	-----	-----	-----	Alto
Sobrecimiento	Erosión	S-ER.1	3.50	0.30	-----	3.00	20.00%	-----	-----	-----	Moderado
		S-ER.2	0.57	0.30	-----	1.90	12.67%	-----	-----	-----	Moderado

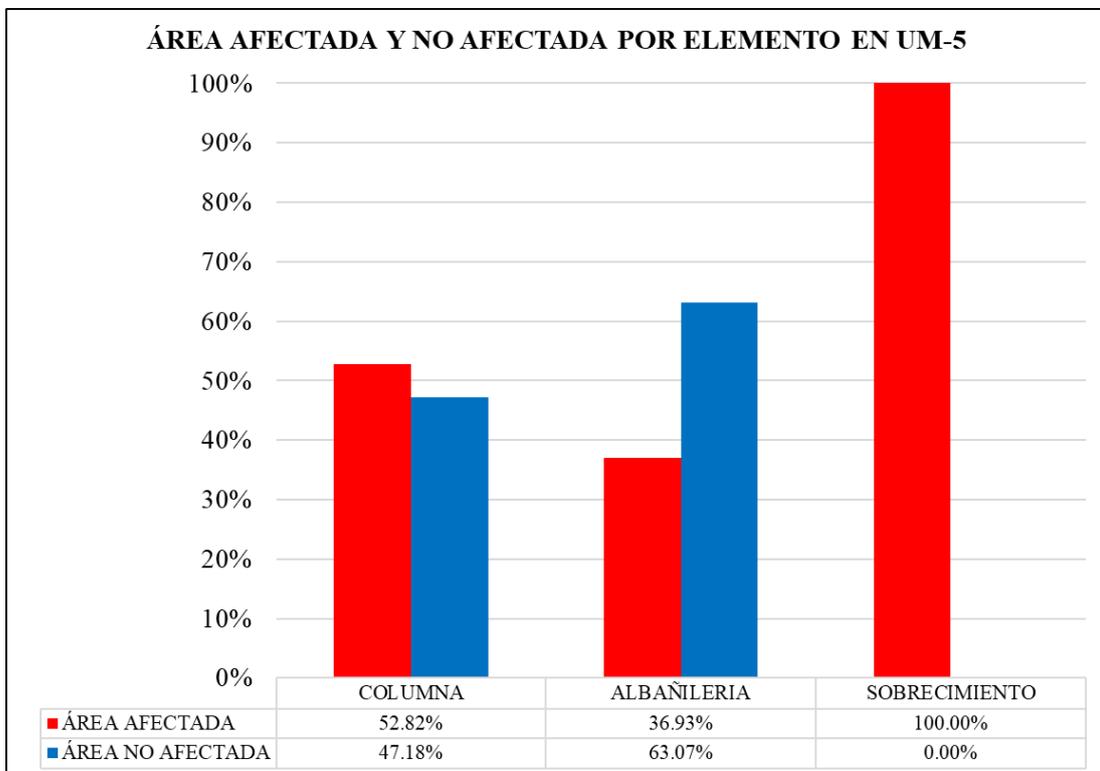
Figura 45. Área porcentual afectada y no afectada por elemento en la UM-5.
 Nota. Fuente: Elaborado por el investigador. (2019).

PATOLOGIAS IDENTIFICADAS EN LA UNIDAD MUESTRAL 5									Área general (m ²) : 26.49	
Tipos de Patologías	TIPO DE ELEMENTO ES TRUCTURAL								Área Total Afectada (m ²)	% Área Total Afectada
	VIGA		COLUMNA		ALBAÑILERIA		SOBRECIMIENTO			
	Área (m ²) : -		Área (m ²) : 2.13		Área (m ²) : 18.05		Área (m ²) : 6.32			
	Area Afectada (m ²)	% Area Afectada	Area Afectada (m ²)	% Area Afectada	Area Afectada (m ²)	% Area Afectada	Area Afectada (m ²)	% Area Afectada		
Fisura	-	-	0.00	0.00%	0.00	0.00%	0.00	0.00%	0.00	0.00%
Grieta	-	-	0.16	7.53%	0.28	1.52%	0.00	0.00%	0.44	1.64%
Erosión	-	-	0.33	15.29%	6.39	35.40%	5.51	87.17%	12.22	46.13%
Corrosion	-	-	0.38	17.88%	0.00	0.00%	0.00	0.00%	0.38	1.43%
Eflorescencia	-	-	0.26	12.12%	0.00	0.00%	0.81	12.83%	1.07	4.03%
Área afecta	-	-	1.12	-	6.67	-	6.32	-	14.11	-
% de área afectada	-	-	52.82%	-	36.93%	-	100.00%	-	53.24%	-
Área no afecta	-	-	1.00	-	11.39	-	0.00	-	12.39	-
% de área no afectada	-	-	47.18%	-	63.07%	-	0.00%	-	46.76%	-

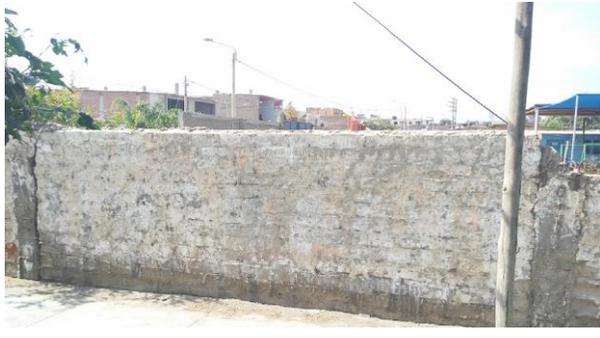
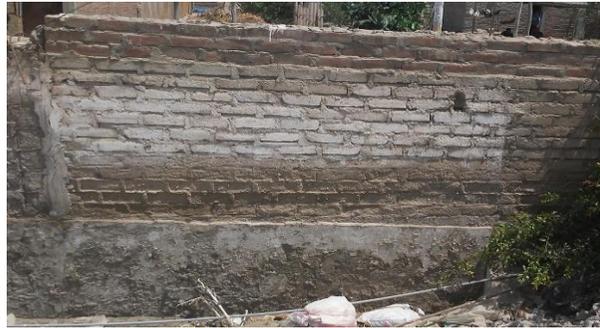
FICHA DE RECOLECCIÓN DE DATOS DE LA UNIDAD MUESTRAL 6 - EXTERIOR											
Elemento	Patología	Código	Largo (m)	Ancho (m)	Ancho de abertura (mm)	Profundidad (cm)	Porcentaje de profundidad	Intensidad de capa	Diámetro (cm)	Porcentaje de sección perdida	Nivel de Severidad
Columna	Corrosión	C-CO.1	0.50	0.25	-----	-----	-----	-----	0.85	55.20%	Alto
		C-CO.2	0.60	0.25	-----	-----	-----	-----	1.00	38.00%	Alto
Albañilería	Grieta	A-GR.1	1.65	0.25	25.00	-----	-----	-----	-----	-----	Alto
		A-GR.2	1.65	0.25	3.50	-----	-----	-----	-----	-----	Alto
	Erosión	A-ER.1	3.80	0.40	-----	1.00	6.67%	-----	-----	-----	Moderado
FICHA DE RECOLECCIÓN DE DATOS DE LA UNIDAD MUESTRAL 6 - INTERIOR											
Elemento	Patología	Código	Largo (m)	Ancho (m)	Ancho de abertura (mm)	Profundidad (cm)	Porcentaje de profundidad	Intensidad de capa	Diámetro (cm)	Porcentaje de sección perdida	Nivel de Severidad
Columna	Corrosión	C-CO.3	1.36	0.25	-----	-----	-----	-----	1.20	10.72%	Moderado

Eflorescencia	C-EF.1	0.95	0.25	-----	-----	-----	Mancha	-----	-----	Moderado
Albañilería	Grieta	A-GR.3	0.10	0.25	2.20	-----	-----	-----	-----	-----	Alto
	Erosión	A-ER.2	3.80	0.50	-----	3.10	20.67%	-----	-----	-----	Alto
Sobrecimiento	Erosión	S-ER.1	3.80	0.82	-----	1.70	11.33%	-----	-----	-----	Moderado
	Eflorescencia	S-EF.1	3.80	0.13	-----	-----	-----	Mancha	-----	-----	Moderado

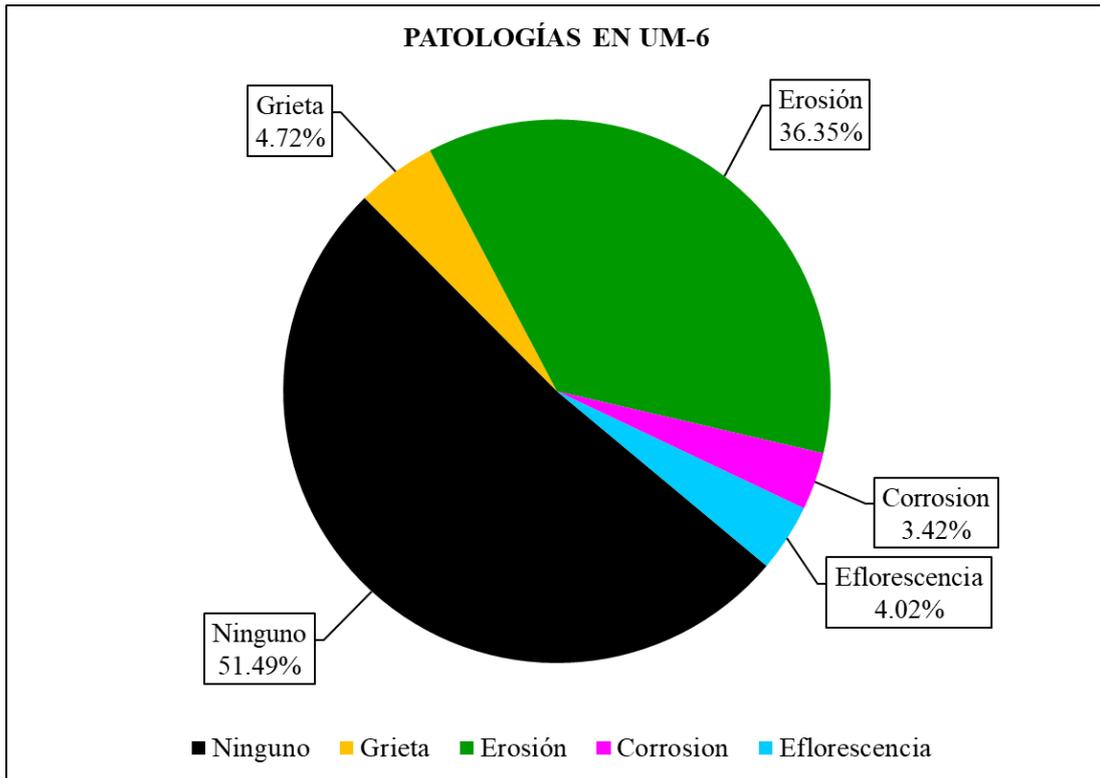
Figura 48. Área porcentual de patologías en la UM-6.
 Nota. Fuente: Elaborado por el investigador. (2019).

PATOLOGÍAS IDENTIFICADAS EN LA UNIDAD MUESTRAL 6									Área general (m ²) : 18.00	
Tipos de Patologías	TIPO DE ELEMENTO ES TRUCTURAL								Área Total Afectada (m ²)	% Área Total Afectada
	VIGA		COLUMNA		ALBAÑILERÍA		SOBRECIMIENTO			
	Área (m ²) : -	% Área Afectada	Área (m ²) : 1.09	% Área Afectada	Área (m ²) : 13.30	% Área Afectada	Área (m ²) : 3.61	% Área Afectada		
Área Afectada (m ²)	% Área Afectada	Área Afectada (m ²)	% Área Afectada	Área Afectada (m ²)	% Área Afectada	Área Afectada (m ²)	% Área Afectada			
Fisura	-	-	0.00	0.00%	0.00	0.00%	0.00	0.00%	0.00	0.00%
Grieta	-	-	0.00	0.00%	0.85	6.39%	0.00	0.00%	0.85	4.72%
Erosión	-	-	0.00	0.00%	3.42	25.71%	3.12	86.53%	6.54	36.35%
Corrosion	-	-	0.62	56.42%	0.00	0.00%	0.00	0.00%	0.62	3.42%
Eflorescencia	-	-	0.24	21.79%	0.00	0.00%	0.49	13.47%	0.72	4.02%
Área afecta	-	-	0.85		4.27		3.61		8.73	
% de área afectada	-	-	78.21%		32.11%		100.00%		48.51%	
Área no afecta	-	-	0.24		9.03		0.00		9.27

% de área no afectada	-	-	21.79%		67.89%		0.00%		51.49%	
Nivel de severidad	Leve	-	0.00%		0.00%		0.00		0.00%	
	Moderado	-	52.98%		11.43%		1.00		31.71%	
	Alto	-	25.23%		20.68%		0.00		16.81%	
	Ninguno	-	21.79%		67.89%		0.00		51.49%

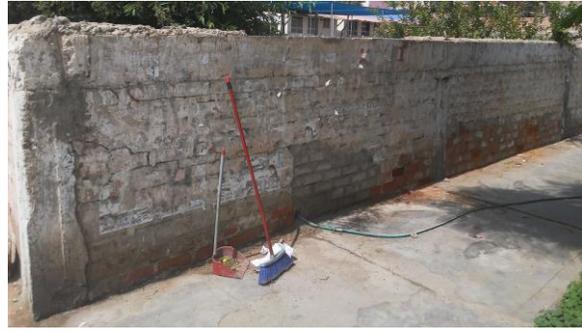
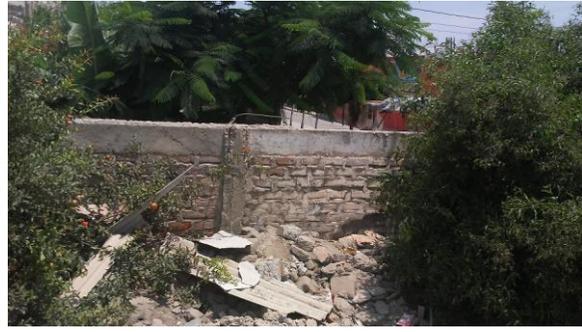
<p style="text-align: center;">UNIDAD MUESTRAL 7</p>	Lado Externo

FICHA DE RECOLECCIÓN DE DATOS DE LA UNIDAD MUESTRAL 7 - EXTERIOR											
Elemento	Patología	Código	Largo (m)	Ancho (m)	Ancho de abertura (mm)	Profundidad (cm)	Porcentaje de profundidad	Intensidad de capa	Diámetro (cm)	Porcentaje de sección perdida	Nivel de Severidad
Columna	Erosión	C-ER.1	0.60	0.25	-----	3.20	21.33%	-----	-----	-----	Alto
	Corrosión	C-CO.1	1.16	0.25	-----	-----	-----	-----	1.00	38.00%	Alto
Albañilería		Grieta	C-CO.2	0.40	0.25	-----	-----	-----	-----	1.10	24.98%
	A-GR.1		1.50	0.25	3.00	-----	-----	-----	-----	-----	Alto
	A-GR.2		2.10	0.21	5.00	-----	-----	-----	-----	-----	Alto
	A-GR.3		0.50	0.25	2.00	-----	-----	-----	-----	-----	Alto
	Erosión	A-GR.4	0.35	0.25	1.50	-----	-----	-----	-----	-----	Alto
		A-ER.1	3.85	0.40	-----	2.00	13.33%	-----	-----	-----	Moderado
Eflorescencia	A-ER.2	3.85	0.60	-----	2.80	18.67%	-----	-----	-----	Moderado	
	A-EF.1	3.85	0.16	-----	-----	-----	-----	Velo fino	-----	-----	Leve

A-EF.2	3.80	0.11	-----	-----	-----	-----	Velo grueso	-----	-----	Leve
FICHA DE RECOLECCIÓN DE DATOS DE LA UNIDAD MUESTRAL 7 - INTERIOR											
Elemento	Patología	Código	Largo (m)	Ancho (m)	Ancho de abertura (mm)	Profundidad (cm)	Porcentaje de profundidad	Intensidad de capa	Diámetro (cm)	Porcentaje de sección perdida	Nivel de Severidad
Columna	Erosión	C-ER.2	0.40	0.25	-----	2.00	13.33%	-----	-----	-----	Moderado
		C-ER.3	0.40	0.25	-----	2.10	14.00%	-----	-----	-----	Moderado
Albañilería	Corrosión	C-CO.3	0.36	0.25	-----	-----	-----	-----	0.90	49.78%	Alto
	Erosión	A-ER.3	3.80	0.38	-----	3.40	22.67%	-----	-----	-----	Alto
		A-ER.4	3.85	0.40	-----	2.50	16.67%	-----	-----	-----	Moderado

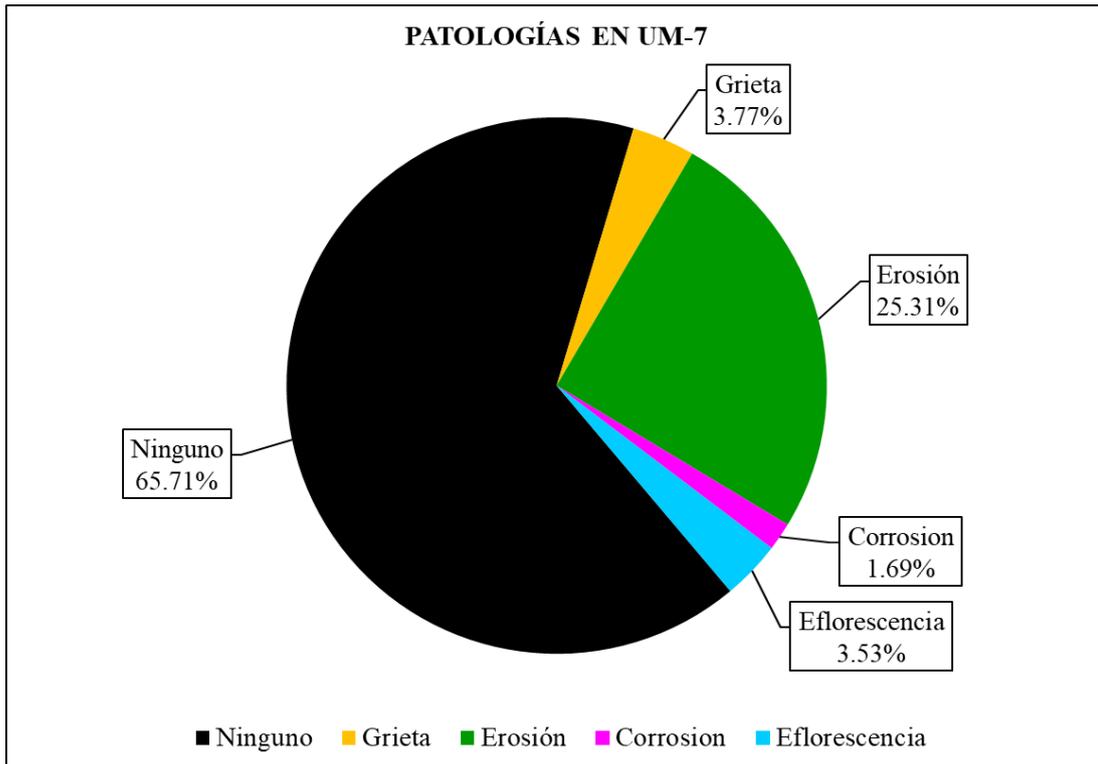
Figura 52. Área porcentual de patologías en la UM-7.
 Nota. Fuente: Elaborado por el investigador. (2019).

PATOLOGÍAS IDENTIFICADAS EN LA UNIDAD MUESTRAL 7									Área general (m ²) : 28.43	
Tipos de Patologías	TIPO DE ELEMENTO ES TRUCTURAL								Área Total Afectada (m ²)	% Área Total Afectada
	VIGA		COLUMNA		ALBAÑILERIA		SOBRECIMIENTO			
	Área (m ²) : 3.06		Área (m ²) : 2.41		Área (m ²) : 22.96		Área (m ²) : -			
	Area Afectada (m ²)	% Area Afectada	Area Afectada (m ²)	% Area Afectada	Area Afectada (m ²)	% Area Afectada	Area Afectada (m ²)	% Area Afectada		
Fisura	0.00	0.00%	0.00	0.00%	0.00	0.00%	-	-	0.00	0.00%
Grieta	0.00	0.00%	0.00	0.00%	1.07	4.66%	-	-	1.07	3.77%
Erosión	0.00	0.00%	0.35	14.52%	6.85	29.81%	-	-	7.20	25.31%
Corrosion	0.00	0.00%	0.48	19.91%	0.00	0.00%	-	-	0.48	1.69%
Eflorescencia	0.00	0.00%	0.00	0.00%	1.00	4.37%	-	-	1.00	3.53%
Área afecta	0.00		0.83		8.92		-		9.75	
% de área afectada	0.00%		34.43%		38.85%		-		34.29%	
Área no afecta	3.06		1.58		14.04		-		18.68	
% de área no afectada	100.00%		65.57%		61.15%		-		65.71%

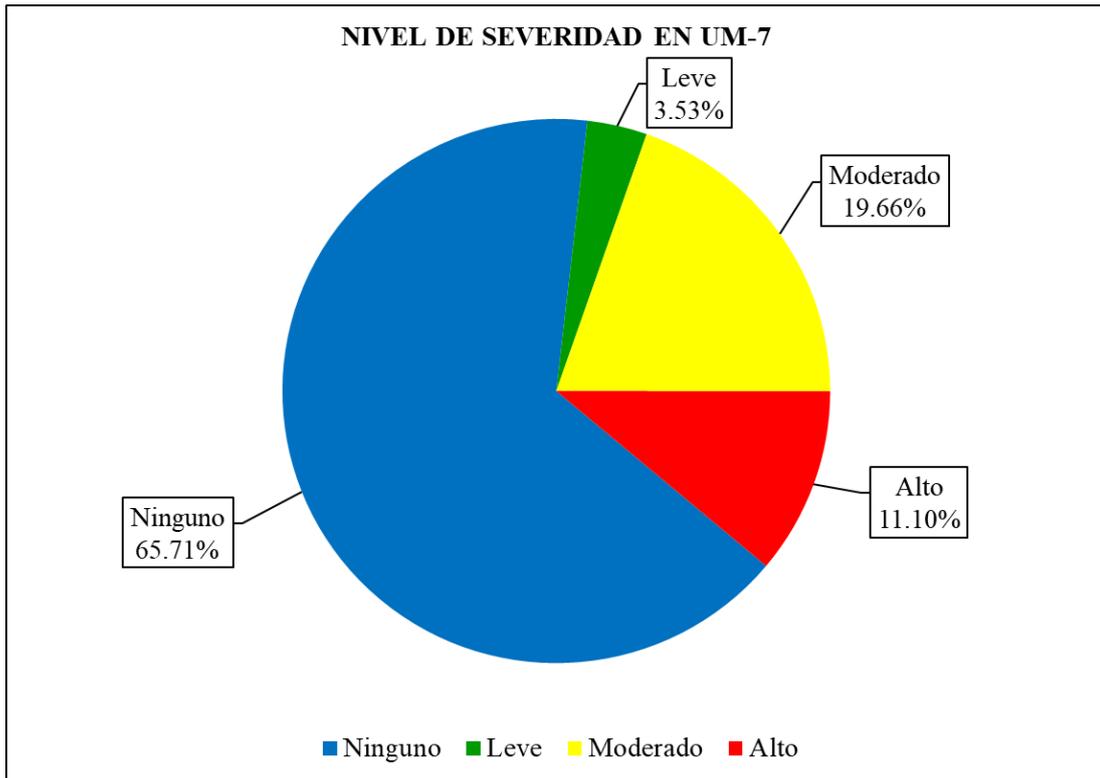
Figura 54. Área porcentual del nivel de severidad en la UM-7.
 Nota. Fuente: Elaborado por el investigador. (2019).

Nivel de severidad	Leve	0.00%	0.00%	0.00%	4.37%	0.00%	-	-	3.53%	
	Moderado	0.00%	0.00%	8.30%	23.48%	0.00%	-	-	19.66%	
	Alto	0.00%	0.00%	26.13%	11.00%	0.00%	-	-	11.10%	
	Ninguno	100.00%	0.00%	65.57%	61.15%	0.00%	-	-	65.71%

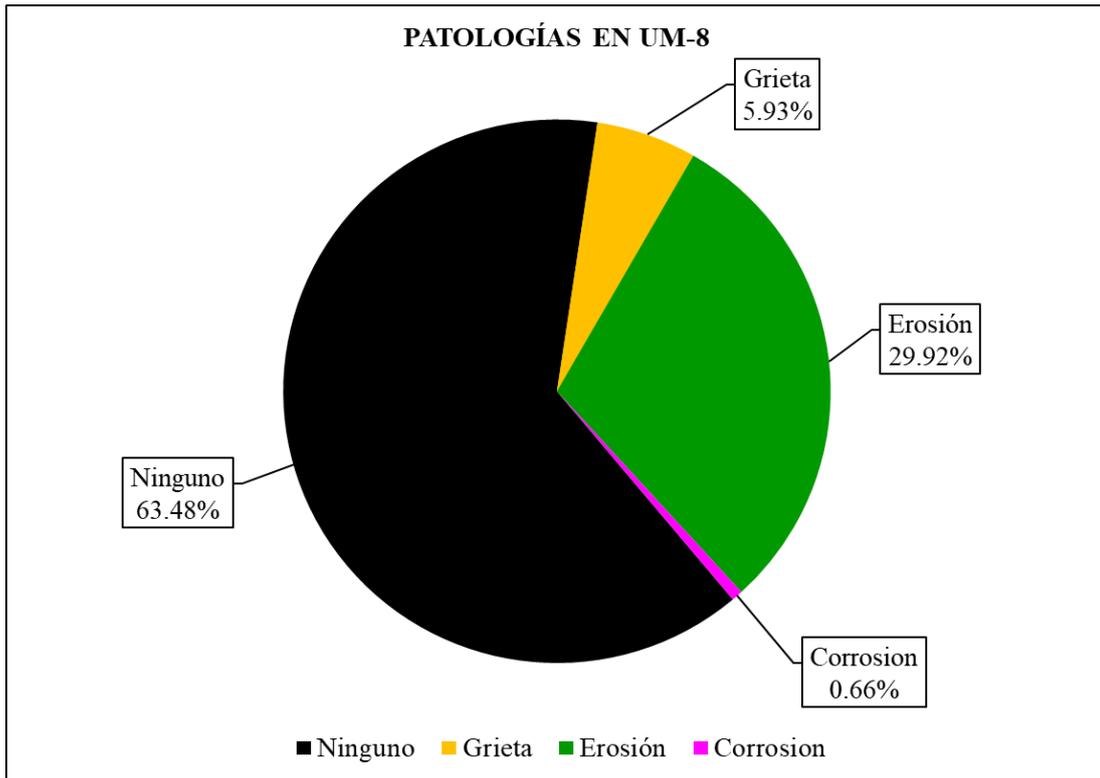
Figura 56. Área porcentual de patologías en la UM-8.
 Nota. Fuente: Elaborado por el investigador. (2019).

PATOLOGÍAS IDENTIFICADAS EN LA UNIDAD MUESTRAL 8									Área general (m ²) :	
Tipos de Patologías	TIPO DE ELEMENTO ES TRUCTURAL								9.48	
	VIGA		COLUMNA		ALBAÑILERIA		SOBRECIMIENTO		Área Total Afectada (m ²)	% Área Total Afectada
	Área (m ²) : 1.05		Área (m ²) : 0.82		Área (m ²) : 7.61		Área (m ²) : -			
	Area Afectada (m ²)	% Area Afectada	Area Afectada (m ²)	% Area Afectada	Area Afectada (m ²)	% Area Afectada	Area Afectada (m ²)	% Area Afectada		
Fisura	0.00	0.00%	0.00	0.00%	0.00	0.00%	-	-	0.00	0.00%
Grieta	0.00	0.00%	0.00	0.00%	0.56	7.39%	-	-	0.56	5.93%
Erosión	0.00	0.00%	0.08	9.15%	2.76	36.29%	-	-	2.84	29.92%
Corrosion	0.00	0.00%	0.06	7.62%	0.00	0.00%	-	-	0.06	0.66%
Eflorescencia	0.00	0.00%	0.00	0.00%	0.00	0.00%	-	-	0.00	0.00%
Área afecta	0.00		0.14		3.32		-		3.46	
% de área afectada	0.00%		16.77%		43.68%		-		36.52%	
Área no afecta	1.05		0.68		4.29		-		6.02	
% de área no afectada	100.00%		83.23%		56.32%		-		63.48%

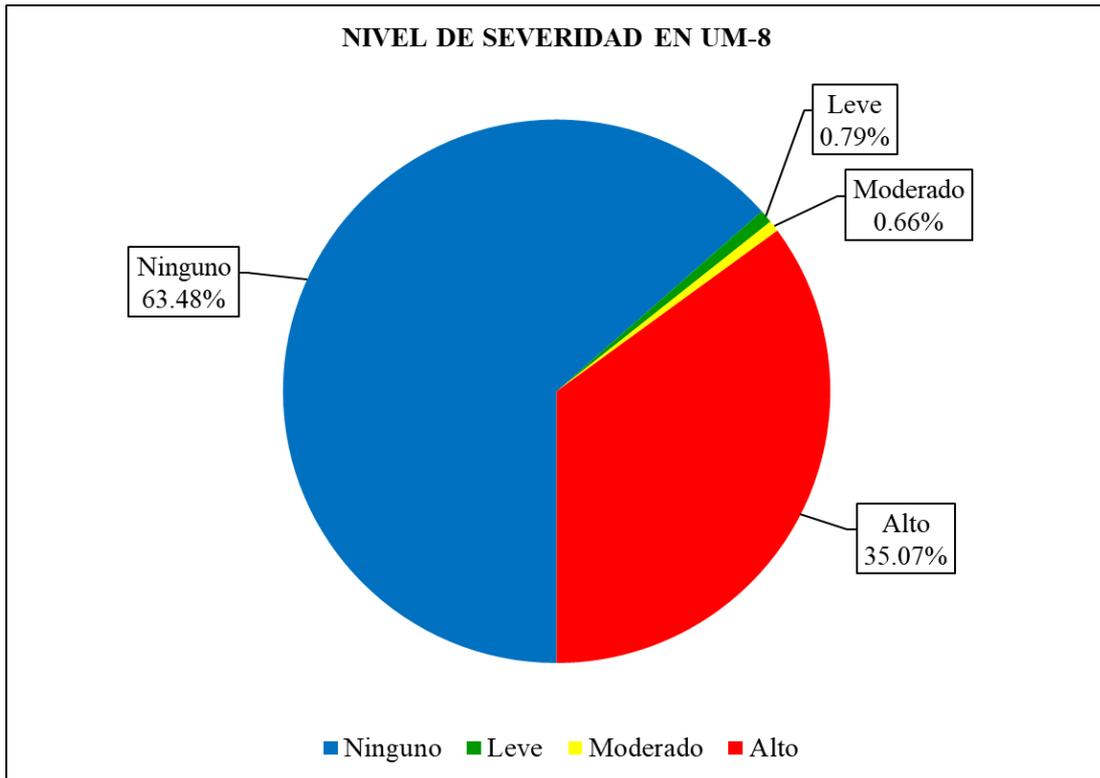
Figura 58. Área porcentual del nivel de severidad en la UM-8.
 Nota. Fuente: Elaborado por el investigador. (2019).

Nivel de severidad	Leve	0.00%	9.15%		0.00%		-		0.79%	
	Moderado	0.00%	7.62%		0.00%		-		0.66%	
	Alto	0.00%	0.00%		43.68%		-		35.07%	
	Ninguno	100.00%	83.23%		56.32%		-		63.48%

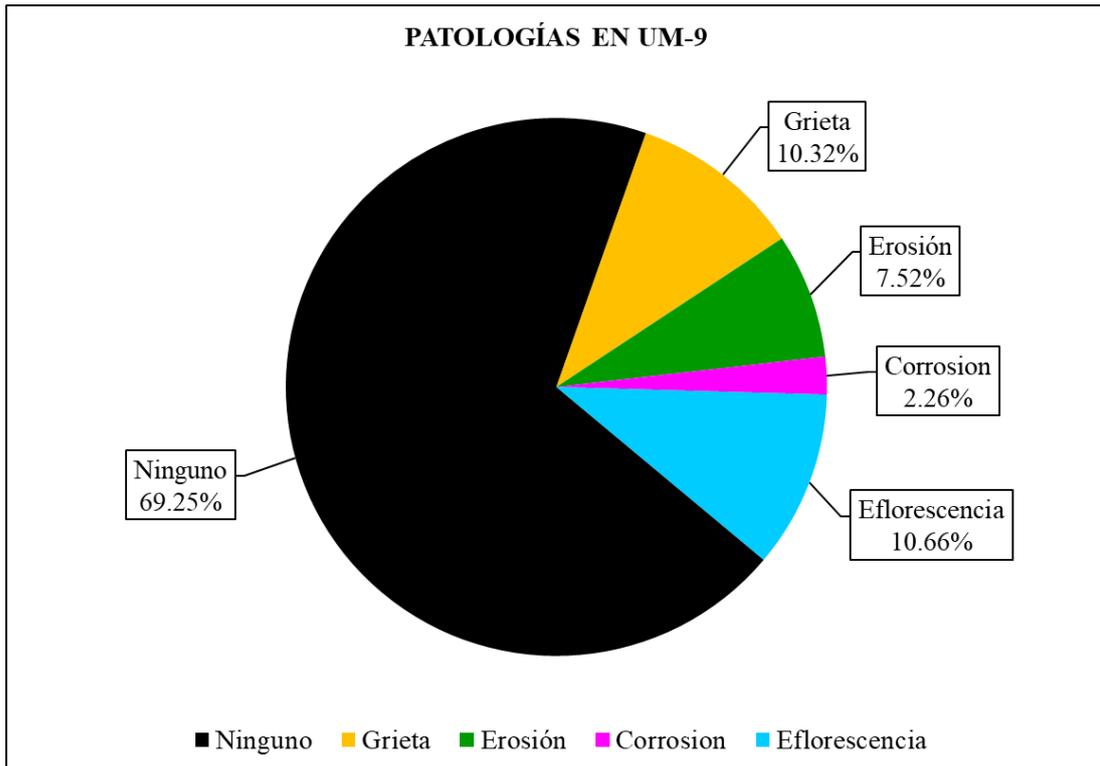
Figura 60. Área porcentual de patologías en la UM-9.
Nota. Fuente: Elaborado por el investigador. (2019).

PATOLOGÍAS IDENTIFICADAS EN LA UNIDAD MUESTRAL 9									Área general (m ²) : 12.63	
Tipos de Patologías	TIPO DE ELEMENTO ES TRUCTURAL								Área Total Afectada (m ²)	% Área Total Afectada
	VIGA		COLUMNA		ALBAÑILERÍA		SOBRECIMIENTO			
	Área (m ²) : 1.43		Área (m ²) : 0.83		Área (m ²) : 10.37		Área (m ²) : -			
	Area Afectada (m ²)	% Area Afectada	Area Afectada (m ²)	% Area Afectada	Area Afectada (m ²)	% Area Afectada	Area Afectada (m ²)	% Area Afectada		
Fisura	0.00	0.00%	0.00	0.00%	0.00	0.00%	-	-	0.00	0.00%
Grieta	0.03	1.75%	0.00	0.00%	1.28	12.33%	-	-	1.30	10.32%
Erosión	0.00	0.00%	0.15	18.07%	0.80	7.71%	-	-	0.95	7.52%
Corrosion	0.00	0.00%	0.29	34.34%	0.00	0.00%	-	-	0.29	2.26%
Eflorescencia	0.00	0.00%	0.00	0.00%	1.35	12.98%	-	-	1.35	10.66%
Área afecta	0.03		0.44		3.42		-		3.88	
% de área afectada	1.75%		52.41%		33.01%		-		30.75%	
Área no afecta	1.41		0.40		6.95		-		8.75	
% de área no afectada	98.25%		47.59%		66.99%		-		69.25%

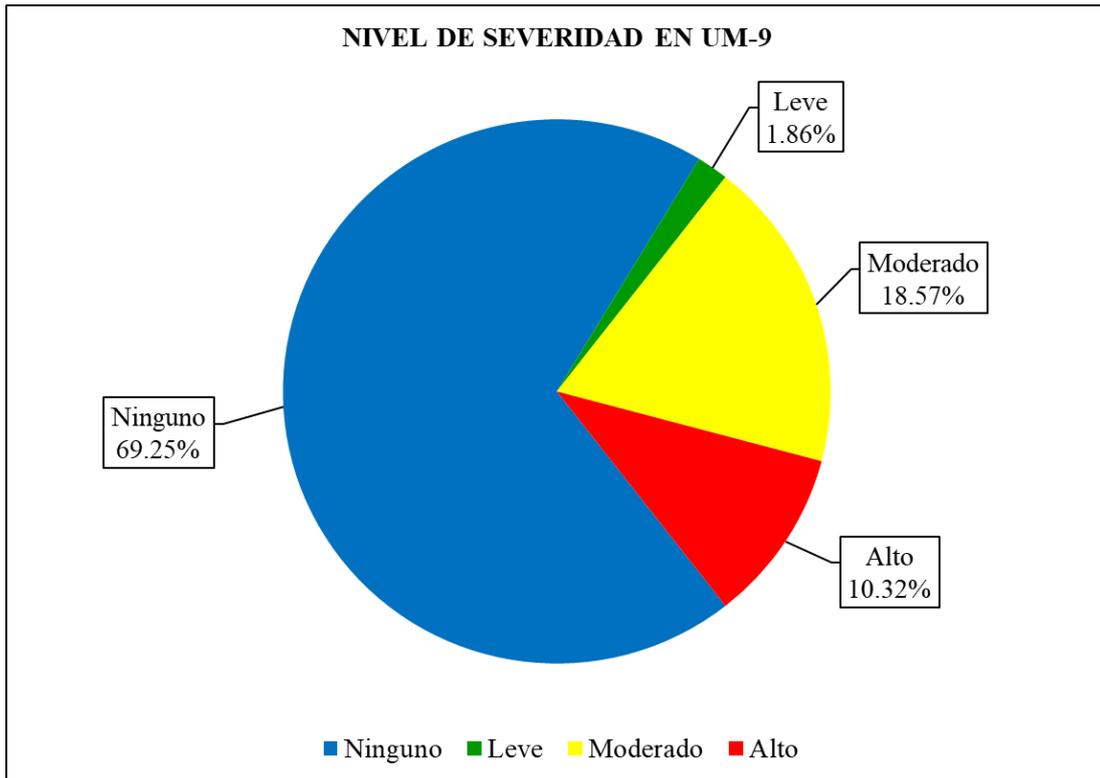
Figura 62. Área porcentual del nivel de severidad en la UM-9.
 Nota. Fuente: Elaborado por el investigador. (2019).

Nivel de severidad	Leve	0.00%	28.31%		0.00%		-		1.86%	
	Moderado	0.00%	24.10%		20.68%		-		18.57%	
	Alto	1.75%	0.00%		12.33%		-		10.32%	
	Ninguno	98.25%	47.59%		66.99%		-		69.25%

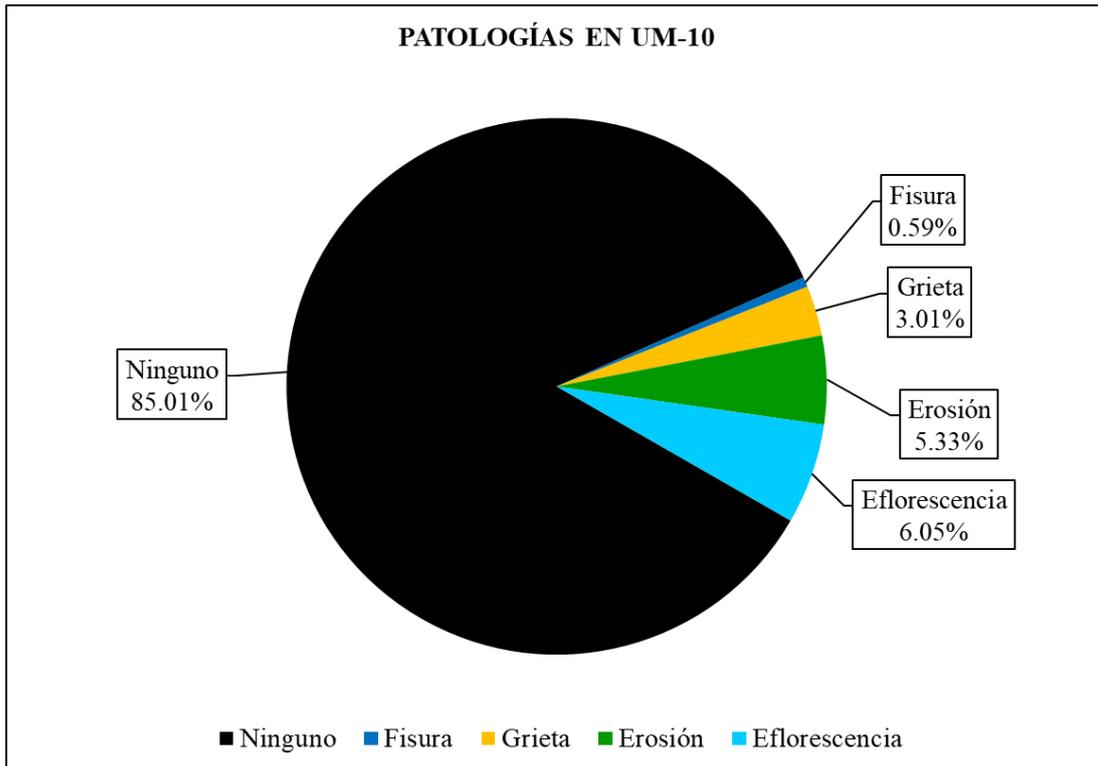
Figura 64. Área porcentual de patologías en la UM-10.
 Nota. Fuente: Elaborado por el investigador. (2019).

PATOLOGÍAS IDENTIFICADAS EN LA UNIDAD MUESTRAL 10									Área general (m ²) : 20.67	
Tipos de Patologías	TIPO DE ELEMENTO ES TRUCTURAL								Área Total Afectada (m ²)	% Área Total Afectada
	VIGA		COLUMNA		ALBAÑILERIA		SOBRECIMIENTO			
	Área (m ²) : 1.44		Área (m ²) : 1.95		Área (m ²) : 15.48		Área (m ²) : 1.80			
	Area Afectada (m ²)	% Area Afectada	Area Afectada (m ²)	% Area Afectada	Area Afectada (m ²)	% Area Afectada	Area Afectada (m ²)	% Area Afectada		
Fisura	0.00	0.00%	0.06	2.95%	0.07	0.42%	0.00	0.00%	0.12	0.59%
Grieta	0.00	0.00%	0.08	4.10%	0.52	3.34%	0.03	1.39%	0.62	3.01%
Erosión	0.00	0.00%	0.06	3.08%	0.00	0.00%	1.04	57.86%	1.10	5.33%
Corrosion	0.00	0.00%	0.00	0.00%	0.00	0.00%	0.00	0.00%	0.00	0.00%
Eflorescencia	0.00	0.00%	0.19	9.62%	0.33	2.13%	0.73	40.75%	1.25	6.05%
Área afecta	0.00		0.39		0.91		1.80		3.10	
% de área afectada	0.00%		19.74%		5.90%		100.00%		14.99%	
Área no afecta	1.44		1.57		14.57		0.00		17.57

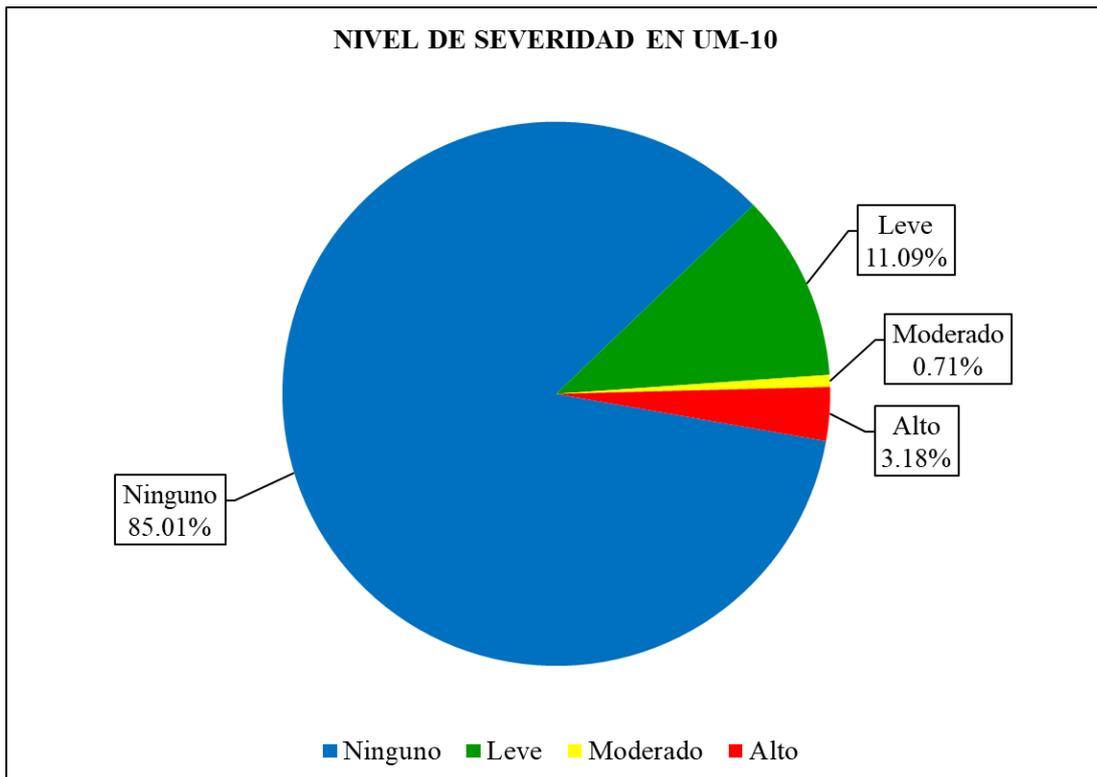
Figura 66. Área porcentual del nivel de severidad en la UM-10.
 Nota. Fuente: Elaborado por el investigador. (2019).

% de área no afectada	100.00%		80.26%		94.10%		0.00%		85.01%	
Nivel de severidad	Leve	0.00%	9.62%		2.13%		0.99		11.09%	
	Moderado	0.00%	2.95%		0.42%		0.01		0.71%	
	Alto	0.00%	7.18%		3.34%		0.00		3.18%	
	Ninguno	100.00%	80.26%		94.10%		0.00		85.01%

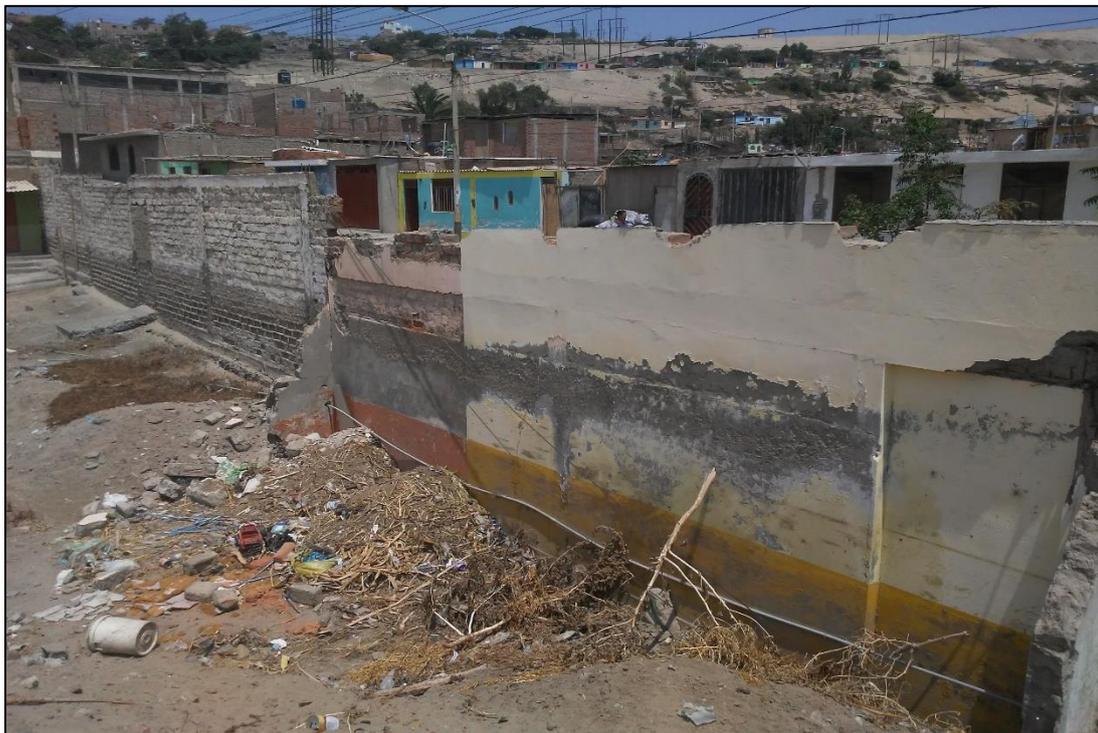
Fotografía 4: Vista panorámica de tramo externo B-C del cerco perimétrico de la Institución Educativa número 318.

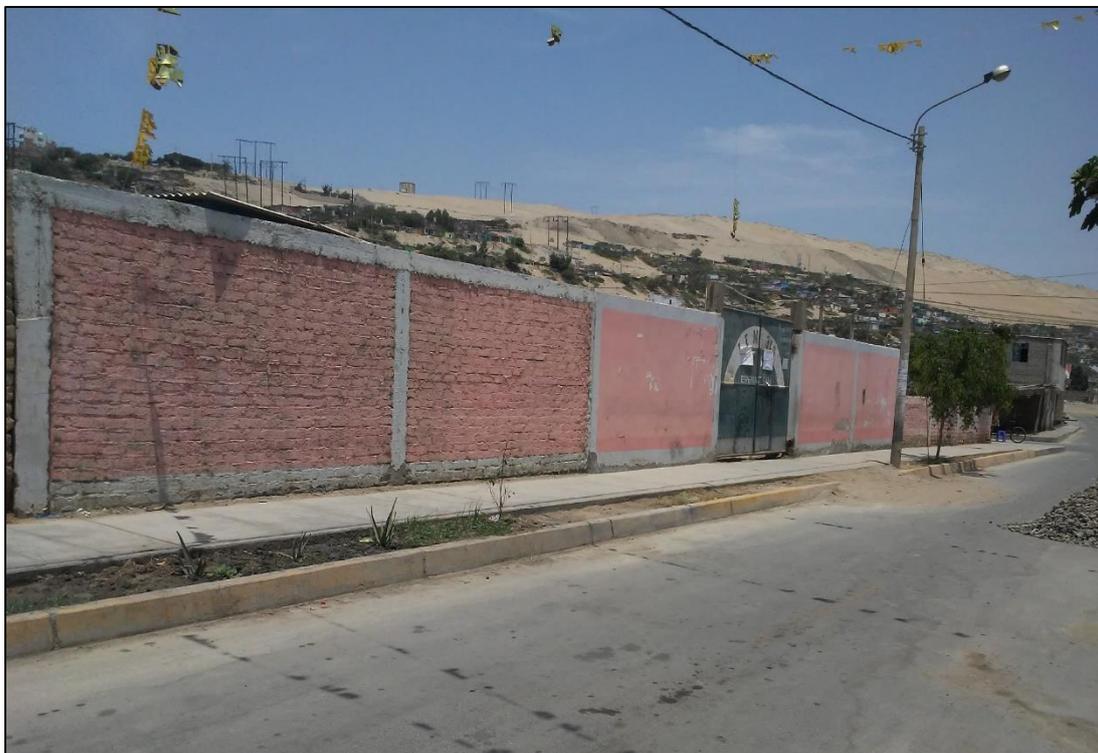
Fotografía 5: Albañilería afectada por erosión en el lado externo de la UM-3 y en el lado interno de la Unidad de la UM-5.

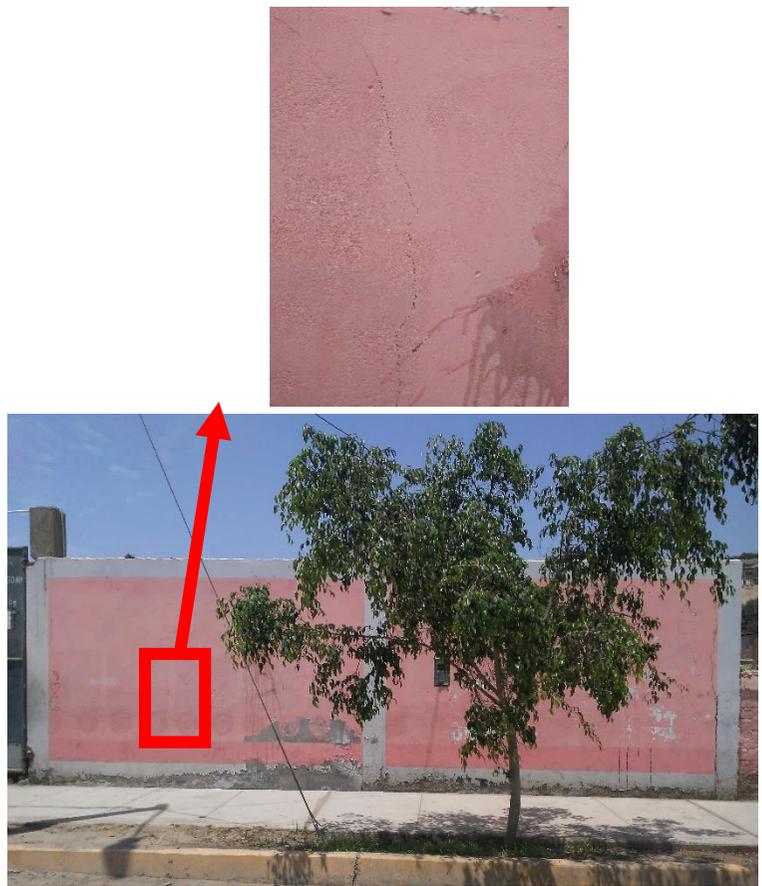
Fotografía de la unidad muestral 10 (externo)	Patología: Fisura

<ul style="list-style-type: none">• Descripción: En el muro de albañilería la fisura se encuentra de forma vertical, estas tipos de patologías se encuentra en las muestras UM-10, UM-11 y UM-12, debido a que estas tramos se encuentra tarrajado. Teniendo un ancho de abertura de 0.20mm y teniendo longitudes de 1.00m a 1.50m• Posibles Causas: Falta de adherencia entre el mortero y el ladrillo. Por cambios bruscos en la temperatura del ambiente. Aparecen por la mala ejecución del trabajo.• Reparación: Para proceder a su reparación hay que limpiar la superficie a afectada, eliminar la grasa y restos de materiales que pudiesen dificultar la adhesión del sellador. “A las fisuras conviene abrirlas utilizando una espátula, luego limpiarlas con un pincel o enjuagarlas con agua para retirar el polvo. Si es pequeña (menos de 1 mm de ancho), se pinta sobre ella a pincel con un impermeabilizante fibrado o para muros en 2 o 3 manos dejando secar cada vez. Si es mayor, se pinta con pincel dentro de ella con un sellador multiuso diluido y se deja secar. Luego se rellena con un sellador multiuso puro, nivelando con espátula, y se deja secar. Finalmente, se lija y se pinta”.• Recomendación: Ser precavidos durante el fraguado. Hay que reducir la cantidad de humedad para que la contracción no afecte tanto la integridad de los muros tarrajados. Utilizar productos de buena calidad en la mezcla.

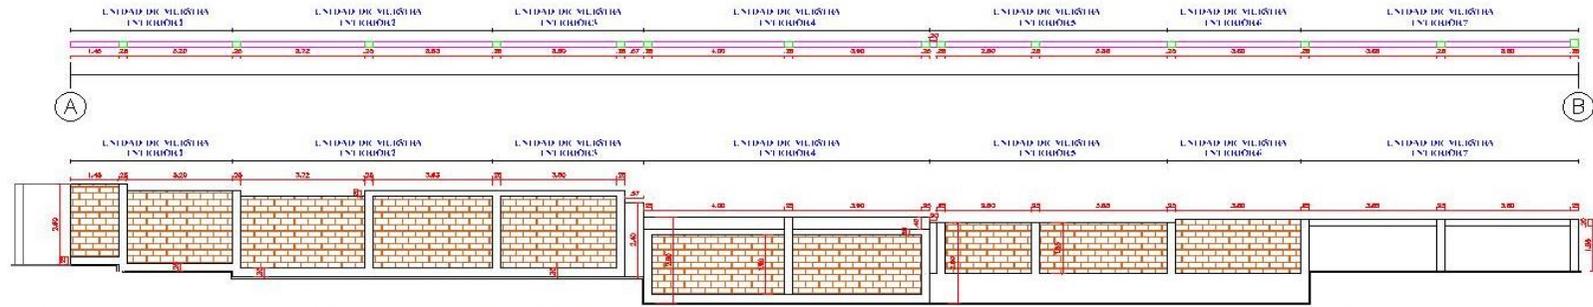
TRAMO INTERIOR A-B

Presencia de Enlucidos Azules

Presencia de Enlucidos Azules y Corrosión en Columnas

Presencia de Corrosión en Columnas
