**UNIVERSIDAD CATÓLICA LOS ÁNGELES
CHIMBOTE**

**DETERMINACIÓN Y EVALUACIÓN DE LAS
PATOLOGÍAS DEL CONCRETO EN LA CUNETA DE
LA CARRETERA MARCARA – CHANCOS ENTRE LAS
PROGRESIVAS (1+000KM AL 2+000KM) DEL
DISTRITO DE MARCARA, PROVINCIA DE CARHUAZ,
DEPARTAMENTO DE ANCASH – 2019
TESIS PARA OPTAR EL TITULO PROFESIONAL DE
INGENIERO CIVIL**

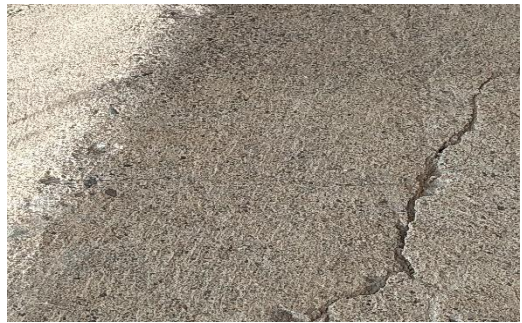
MURO DERECHO DE LA CUNETA (VISTA AL NORTE)									
PATOLOGÍAS	PAÑO	Área Afectada				Nivel de Severidad			
		Altura (m)	Largo (m)	A*L (m2)	% A.A	Abertura (mm)	Profundidad (mm)	%Erosión	N.S
FISURA	PAÑO 1	0.15	0.02	0.00	0.04%	0.50			MODERADO
	PAÑO 2			0.00					
	PAÑO 3			0.00					
GRIETA	PAÑO 1			0.00	0.24%	3.00			MODERADO
	PAÑO 2	0.08	0.20	0.02					
	PAÑO 3			0.00					
FRACTURA	PAÑO 1			0.00	0.00%				
	PAÑO 2			0.00					
	PAÑO 3			0.00					
EROSIÓN	PAÑO 1			0.00	11.41%			0.00%	LEVE
	PAÑO 2	0.30	1.10	0.33			5.00	3.33%	
	PAÑO 3	0.40	1.10	0.44			4.00	2.67%	
PANEL FOTOGRAFICO

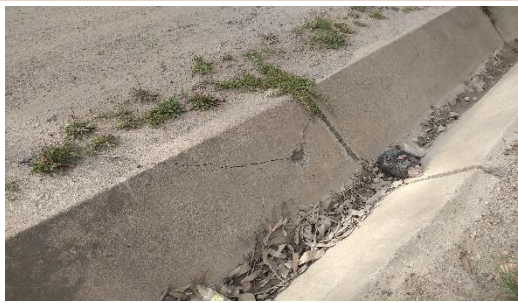
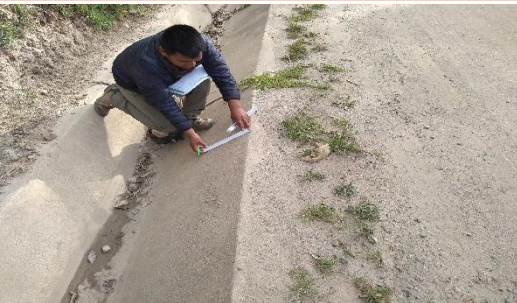
MURO IZQUIERDO DE LA CUNETA (VISTA AL SUR)									
PATOLOGÍAS	PAÑO	Área Afectada			Nivel de Severidad				
		Altura (m)	Largo (m)	A*L (m2)	% A.A	Abertura (mm)	Profundidad (mm)	% Erosión	N.S
FISURA	PAÑO 1			0.00	0.02%				MODERADO
	PAÑO 2			0.00					
	PAÑO 3	0.10	0.02	0.00		0.25			
GRIETA	PAÑO 1			0.00	2.57%				MODERADO
	PAÑO 2	0.20	1.10	0.22		3.00			
	PAÑO 3			0.00					
FRACTURA	PAÑO 1			0.00	0.00%				
	PAÑO 2			0.00					
	PAÑO 3			0.00					
EROSIÓN	PAÑO 1			0.00	0.03%			0.00%	MODERADO
	PAÑO 2	0.05	0.05	0.00			10.00	6.67%	
	PAÑO 3			0.00				0.00%	
PANEL FOTOGRAFICO

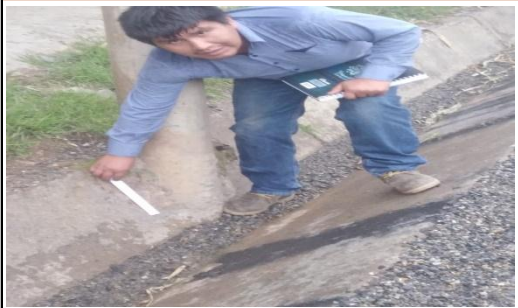
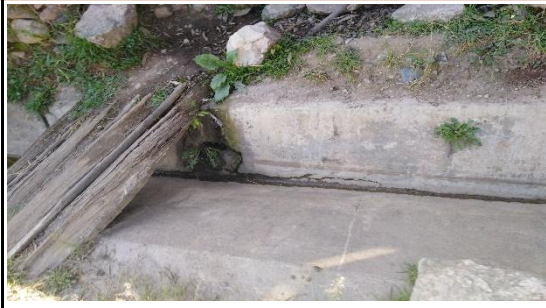
MURO DERECHO DE LA CUNETA (VISTA AL NORTE)									
PATOLOGÍAS	PAÑO	Área Afectada			Nivel de Severidad				
		Altura (m)	Largo (m)	A*L (m2)	% A.A	Abertura (mm)	Profundidad (mm)	% Erosión	N.S
FISURA	PAÑO 1	0.15	0.02	0.00	0.09%	0.55			MODERADO
	PAÑO 2			0.00					
	PAÑO 3	0.10	0.03	0.00		0.35			
GRIETA	PAÑO 1			0.00	0.11%				MODERADO
	PAÑO 2			0.00					
	PAÑO 3	0.15	0.05	0.01		3.00			
FRACTURA	PAÑO 1			0.00	0.00%				
	PAÑO 2			0.00					
	PAÑO 3			0.00					
EROSIÓN	PAÑO 1			0.00	5.93%			0.00%	LEVE
	PAÑO 2	0.25	1.60	0.40			1.00	0.67%	
	PAÑO 3			0.00				0.00%	
PANEL FOTOGRAFICO

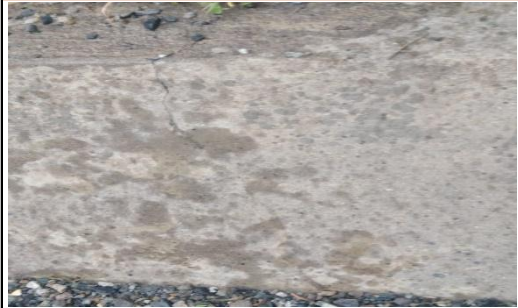
MURO IZQUIERDO DE LA CUNETA (VISTA AL SUR)									
PATOLOGÍAS	PAÑO	Área Afectada			Nivel de Severidad				
		Altura (m)	Largo (m)	A*L (m2)	% A.A	Abertura (mm)	Profundidad (mm)	% Erosión	N.S
FISURA	PAÑO 1			0.00	0.00%				
	PAÑO 2			0.00					
	PAÑO 3			0.00					
GRIETA	PAÑO 1	0.35	0.10	0.04	0.41%	4.00			MODERADO
	PAÑO 2			0.00					
	PAÑO 3			0.00					
FRACTURA	PAÑO 1			0.00	0.00%				
	PAÑO 2			0.00					
	PAÑO 3			0.00					
EROSIÓN	PAÑO 1			0.00	6.08%			0.00%	LEVE
	PAÑO 2	0.20	1.10	0.22			1.00	0.67%	
	PAÑO 3	0.25	1.20	0.30			1.00	0.67%	
PANEL FOTOGRAFICO

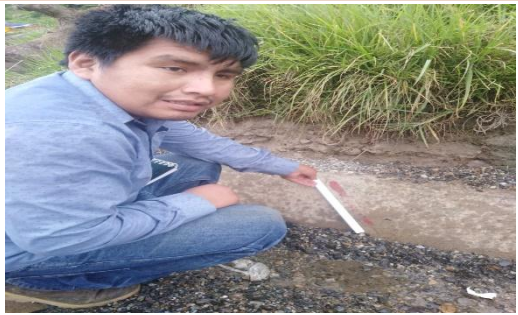
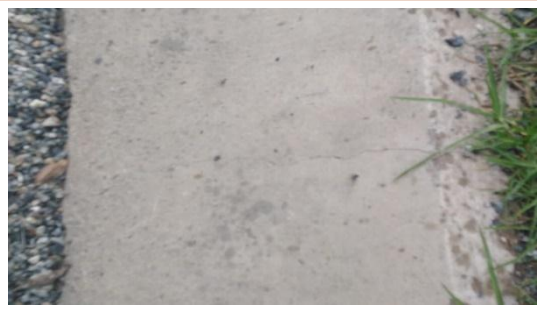
MURO DERECHO DE LA CUNETA (VISTA AL NORTE)									
PATOLOGÍAS	PAÑO	Área Afectada			Nivel de Severidad				
		Altura (m)	Largo (m)	A*L (m2)	% A.A	Abertura (mm)	Profundidad (mm)	% Erosión	N.S
FISURA	PAÑO 1			0.00	0.00%				
	PAÑO 2			0.00					
	PAÑO 3			0.00					
GRIETA	PAÑO 1			0.00	0.89%				MODERADO
	PAÑO 2	0.60	0.10	0.06		4.00			
	PAÑO 3			0.00					
FRACTURA	PAÑO 1			0.00	0.00%				
	PAÑO 2			0.00					
	PAÑO 3			0.00					
EROSIÓN	PAÑO 1			0.00	7.41%			0.00%	LEVE
	PAÑO 2	0.20	2.50	0.50			1.00	0.67%	
	PAÑO 3			0.00				0.00%	
PANEL FOTOGRAFICO

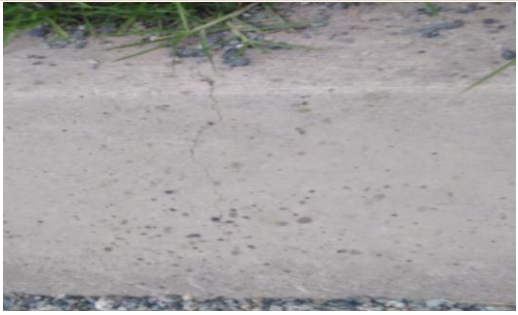
MURO IZQUIERDO DE LA CUNETA (VISTA AL SUR)									
PATOLOGÍAS	PAÑO	Área Afectada			Nivel de Severidad				
		Altura (m)	Largo (m)	A*L (m2)	% A.A	Abertura (mm)	Profundidad (mm)	% Erosión	N.S
FISURA	PAÑO 1			0.00	0.00%				
	PAÑO 2			0.00					
	PAÑO 3			0.00					
GRIETA	PAÑO 1	0.15	0.30	0.05	1.06%	5.00			MODERADO
	PAÑO 2			0.00					
	PAÑO 3	0.65	0.07	0.05		4.00			
FRACTURA	PAÑO 1			0.00	0.00%				
	PAÑO 2			0.00					
	PAÑO 3			0.00					
EROSIÓN	PAÑO 1	0.15	2.50	0.38	10.88%		1.00	0.67%	LEVE
	PAÑO 2	0.15	1.70	0.26			1.00	0.67%	
	PAÑO 3	0.20	1.50	0.30			1.00	0.67%	
PANEL FOTOGRAFICO

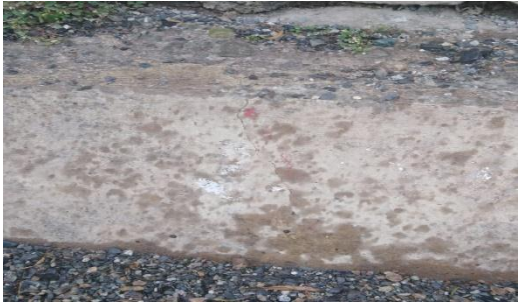
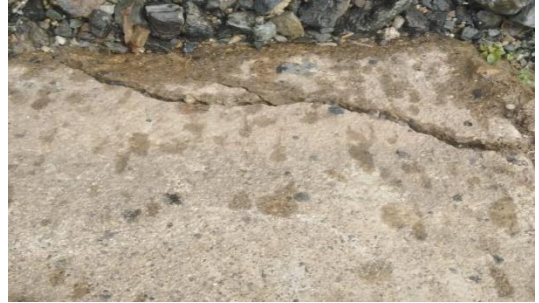
MURO DERECHO DE LA CUNETA (VISTA AL NORTE)									
PATOLOGÍAS	PAÑO	Área Afectada			Nivel de Severidad				
		Altura (m)	Largo (m)	A*L (m2)	% A.A	Abertura (mm)	Profundidad (mm)	% Erosión	N.S
FISURA	PAÑO 1			0.00	0.04%				SEVERO
	PAÑO 2	0.10	0.03	0.00		1.00			
	PAÑO 3			0.00					
GRIETA	PAÑO 1			0.00	0.52%				SEVERO
	PAÑO 2			0.00					
	PAÑO 3	0.10	0.35	0.04		8.00			
FRACTURA	PAÑO 1			0.00	0.00%				
	PAÑO 2			0.00					
	PAÑO 3			0.00					
EROSIÓN	PAÑO 1	0.20	2.10	0.42	17.19%		1.00	0.67%	LEVE
	PAÑO 2	0.25	2.30	0.58			1.00	0.67%	
	PAÑO 3	0.15	1.10	0.17			1.00	0.67%	
PANEL FOTOGRAFICO

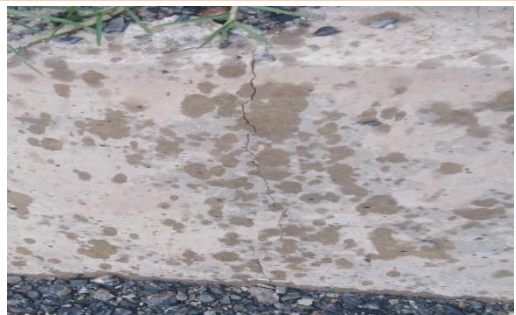
MURO IZQUIERDO DE LA CUNETA (VISTA AL SUR)									
PATOLOGÍAS	PAÑO	Área Afectada			Nivel de Severidad				
		Altura (m)	Largo (m)	A*L (m2)	% A.A	Abertura (mm)	Profundidad (mm)	% Erosión	N.S
FISURA	PAÑO 1			0.00	0.23%				SEVERO
	PAÑO 2	0.20	0.10	0.02		0.80			
	PAÑO 3			0.00					
GRIETA	PAÑO 1	0.75	3.00	2.25	52.63%	7.00			SEVERO
	PAÑO 2			0.00					
	PAÑO 3	0.75	3.00	2.25		6.00			
FRACTURA	PAÑO 1			0.00	0.00%				
	PAÑO 2			0.00					
	PAÑO 3			0.00					
EROSIÓN	PAÑO 1	0.60	3.00	1.80	42.11%		1.00	0.67%	LEVE
	PAÑO 2	0.60	3.00	1.80			1.00	0.67%	
	PAÑO 3			0.00				0.00%	
PANEL FOTOGRAFICO

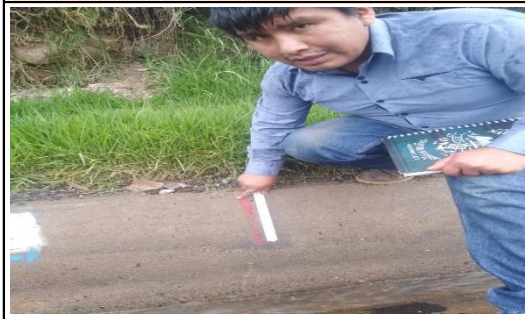
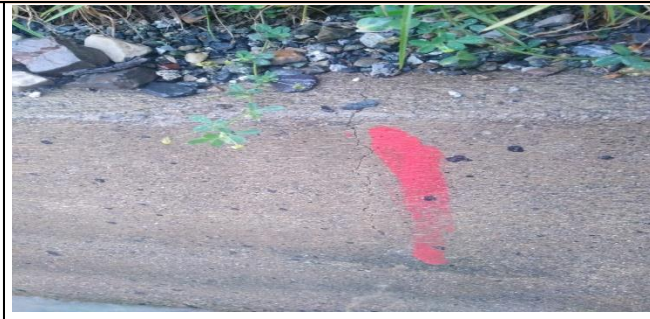
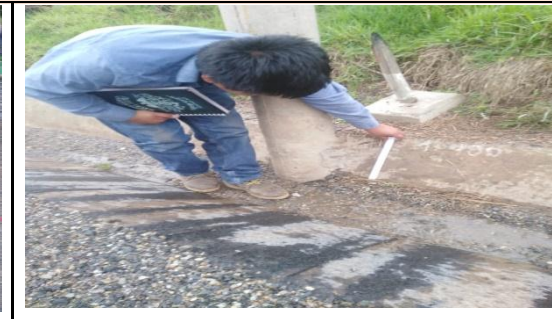
MURO DERECHO DE LA CUNETA (VISTA AL NORTE)										
PATOLOGÍAS	PAÑO	Área Afectada			Nivel de Severidad					
		Altura (m)	Largo (m)	A*L (m2)	% A.A	Abertura (mm)	Profundidad (mm)	% Erosión	N.S	
FISURA	PAÑO 1	0.20	0.03	0.01	0.09%	1.00			SEVERO	
	PAÑO 2			0.00						
	PAÑO 3			0.00						
GRIETA	PAÑO 1			0.00	33.33%	5.00			SEVERO	
	PAÑO 2	0.75	3.00	2.25						
	PAÑO 3			0.00						
FRACTURA	PAÑO 1			0.00	0.00%					
	PAÑO 2			0.00						
	PAÑO 3			0.00						
EROSIÓN	PAÑO 1	0.60	3.00	1.80	53.33%		1.50	1.00%	LEVE	
	PAÑO 2	0.60	3.00	1.80			2.00	1.33%		
	PAÑO 3			0.00				0.00%

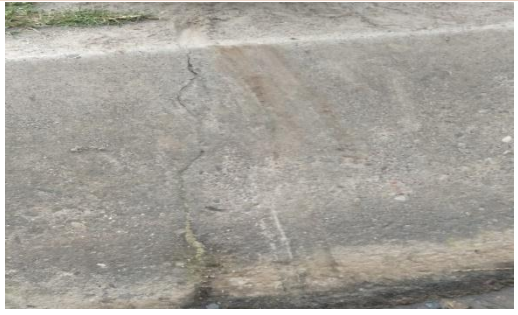
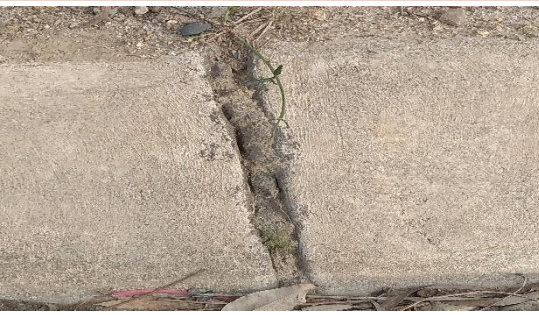
MURO IZQUIERDO DE LA CUNETA (VISTA AL SUR)									
PATOLOGÍAS	PAÑO	Área Afectada			Nivel de Severidad				
		Altura (m)	Largo (m)	A*L (m2)	% A.A	Abertura (mm)	Profundidad (mm)	% Erosión	N.S
FISURA	PAÑO 1			0.00	0.00%				
	PAÑO 2			0.00					
	PAÑO 3			0.00					
GRIETA	PAÑO 1	0.75	3.00	2.25	26.47%	6.00			SEVERO
	PAÑO 2	0.20	0.05	0.01		5.00			
	PAÑO 3	0.10	0.03	0.00		6.00			
FRACTURA	PAÑO 1			0.00	0.00%				
	PAÑO 2			0.00					
	PAÑO 3			0.00					
EROSIÓN	PAÑO 1	0.60	3.00	1.80	63.16%		2.00	1.33%	LEVE
	PAÑO 2	0.60	3.00	1.80			1.00	0.67%	
	PAÑO 3	0.60	3.00	1.80			2.00	1.33%	
PANEL FOTOGRAFICO

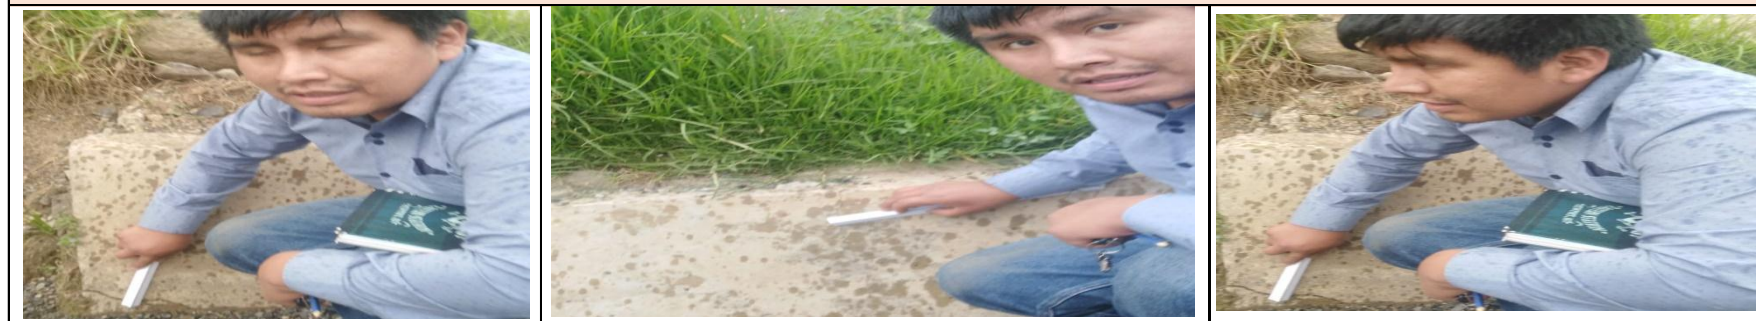
MURO DERECHO DE LA CUNETA (VISTA AL NORTE)									
PATOLOGÍAS	PAÑO	Área Afectada			Nivel de Severidad				
		Altura (m)	Largo (m)	A*L (m2)	% A.A	Abertura (mm)	Profundidad (mm)	% Erosión	N.S
FISURA	PAÑO 1			0.00	0.07%				SEVERO
	PAÑO 2	0.10	0.05	0.01		0.90			
	PAÑO 3			0.00					
GRIETA	PAÑO 1	0.15	0.20	0.03	0.44%	5.00			SEVERO
	PAÑO 2			0.00					
	PAÑO 3			0.00					
FRACTURA	PAÑO 1			0.00	0.00%				
	PAÑO 2			0.00					
	PAÑO 3			0.00					
EROSIÓN	PAÑO 1	0.10	3.00	0.30	11.11%		1.00	0.67%	LEVE
	PAÑO 2	0.15	3.00	0.45			1.00	0.67%	
	PAÑO 3			0.00				0.00%

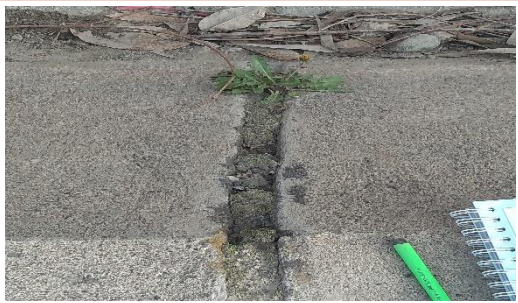
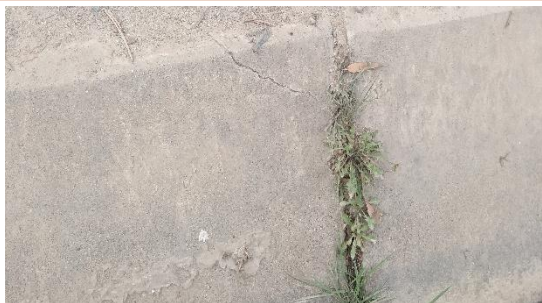
MURO IZQUIERDO DE LA CUNETA (VISTA AL SUR)									
PATOLOGÍAS	PAÑO	Área Afectada			Nivel de Severidad				
		Altura (m)	Largo (m)	A*L (m2)	% A.A	Abertura (mm)	Profundidad (mm)	% Erosión	N.S
FISURA	PAÑO 1			0.00	0.00%				
	PAÑO 2			0.00					
	PAÑO 3			0.00					
GRIETA	PAÑO 1			0.00	0.09%				MODERADO
	PAÑO 2	0.15	0.05	0.01		3.00			
	PAÑO 3			0.00					
FRACTURA	PAÑO 1			0.00	0.00%				
	PAÑO 2			0.00					
	PAÑO 3			0.00					
EROSIÓN	PAÑO 1	0.60	3.00	1.80	56.14%		1.00	0.67%	LEVE
	PAÑO 2	0.60	3.00	1.80			1.00	0.67%	
	PAÑO 3	0.40	3.00	1.20			1.00	0.67%	
PANEL FOTOGRAFICO

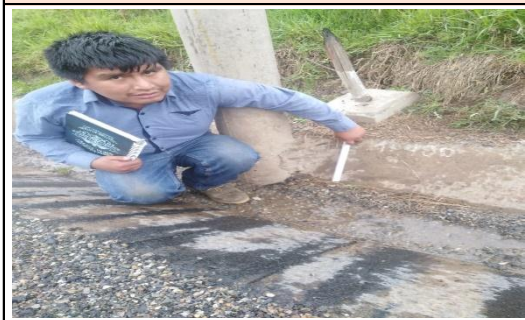
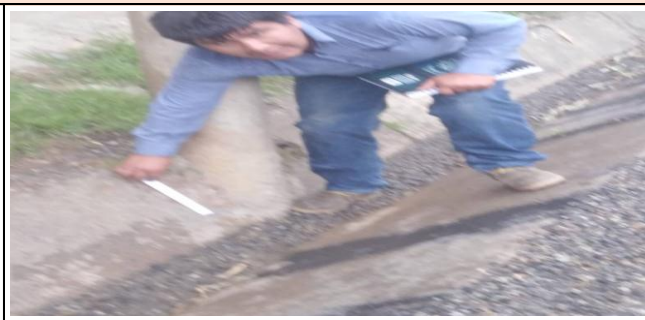
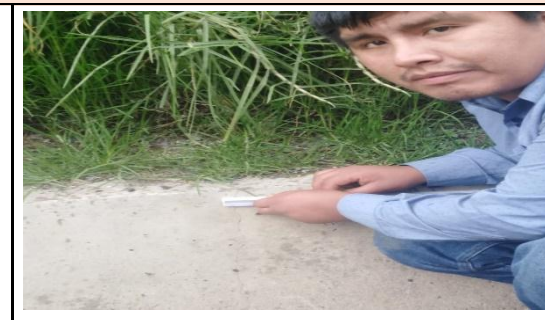
MURO DERECHO DE LA CUNETA (VISTA AL NORTE)									
PATOLOGÍAS	PAÑO	Área Afectada			Nivel de Severidad				
		Altura (m)	Largo (m)	A*L (m2)	% A.A	Abertura (mm)	Profundidad (mm)	% Erosión	N.S
FISURA	PAÑO 1			0.00	0.11%				SEVERO
	PAÑO 2			0.00					
	PAÑO 3	0.15	0.05	0.01		0.80			
GRIETA	PAÑO 1			0.00	22.22%				SEVERO
	PAÑO 2	0.50	3.00	1.50		5.00			
	PAÑO 3			0.00					
FRACTURA	PAÑO 1			0.00	0.00%				
	PAÑO 2			0.00					
	PAÑO 3			0.00					
EROSIÓN	PAÑO 1	0.30	3.00	0.90	40.00%		1.00	0.67%	LEVE
	PAÑO 2	0.30	3.00	0.90			1.00	0.67%	
	PAÑO 3	0.30	3.00	0.90			1.00	0.67%

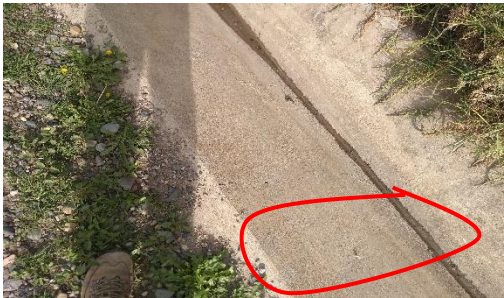
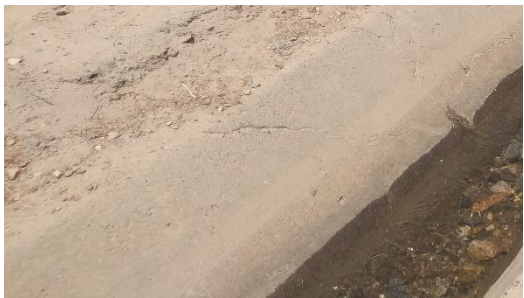
MURO IZQUIERDO DE LA CUNETA (VISTA AL SUR)									
PATOLOGÍAS	PAÑO	Área Afectada			Nivel de Severidad				
		Altura (m)	Largo (m)	A*L (m2)	% A.A	Abertura (mm)	Profundidad (mm)	% Erosión	N.S
FISURA	PAÑO 1			0.00	0.00%				
	PAÑO 2			0.00					
	PAÑO 3			0.00					
GRIETA	PAÑO 1	0.20	0.10	0.02	0.50%	8.00			SEVERO
	PAÑO 2	0.30	0.05	0.02		3.00			
	PAÑO 3	0.25	0.03	0.01		5.00			
FRACTURA	PAÑO 1			0.00	0.00%				
	PAÑO 2			0.00					
	PAÑO 3			0.00					
EROSIÓN	PAÑO 1	0.30	3.00	0.90	42.11%		1.00	0.67%	LEVE
	PAÑO 2	0.45	3.00	1.35			1.00	0.67%	
	PAÑO 3	0.45	3.00	1.35			1.00	0.67%	
PANEL FOTOGRAFICO

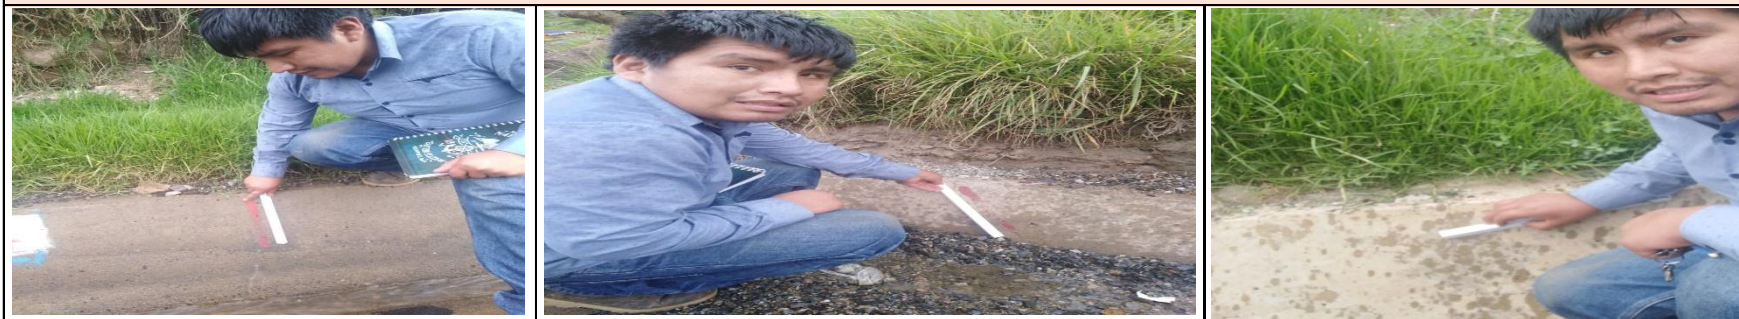
MURO DERECHO DE LA CUNETA (VISTA AL NORTE)									
PATOLOGÍAS	PAÑO	Área Afectada			Nivel de Severidad				
		Altura (m)	Largo (m)	A*L (m2)	% A.A	Abertura (mm)	Profundidad (mm)	% Erosión	N.S
FISURA	PAÑO 1			0.00	0.00%				
	PAÑO 2			0.00					
	PAÑO 3			0.00					
GRIETA	PAÑO 1	0.15	0.05	0.01	0.48%	3.00			MODERADO
	PAÑO 2	0.20	0.10	0.02		3.00			
	PAÑO 3	0.10	0.05	0.01		2.00			
FRACTURA	PAÑO 1			0.00	0.00%				
	PAÑO 2			0.00					
	PAÑO 3			0.00					
EROSIÓN	PAÑO 1			0.00	66.67%			0.00%	LEVE
	PAÑO 2	0.50	3.00	1.50			1.00	0.67%	
	PAÑO 3	0.50	6.00	3.00			1.00	0.67%

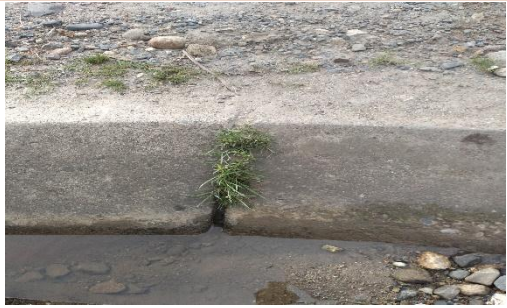
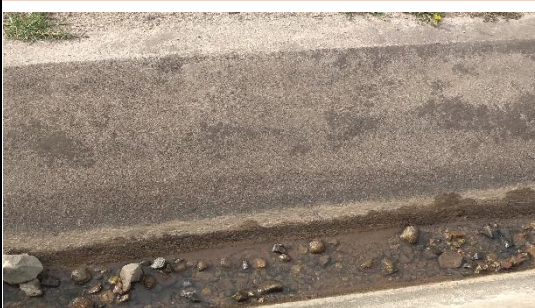
MURO IZQUIERDO DE LA CUNETA (VISTA AL SUR)									
PATOLOGÍAS	PAÑO	Área Afectada				Nivel de Severidad			
		Altura (m)	Largo (m)	A*L (m2)	% A.A	Abertura (mm)	Profundidad (mm)	% Erosión	N.S
FISURA	PAÑO 1	0.15	0.05	0.01	0.09%	0.80			SEVERO
	PAÑO 2			0.00					
	PAÑO 3			0.00					
GRIETA	PAÑO 1			0.00	0.16%	2.00			MODERADO
	PAÑO 2	0.09	0.15	0.01					
	PAÑO 3			0.00					
FRACTURA	PAÑO 1			0.00	0.00%				
	PAÑO 2			0.00					
	PAÑO 3			0.00					
EROSIÓN	PAÑO 1	0.60	3.00	1.80	63.16%		1.00	0.67%	LEVE
	PAÑO 2	0.60	3.00	1.80			1.00	0.67%	
	PAÑO 3	0.60	3.00	1.80			1.00	0.67%	
PANEL FOTOGRAFICO

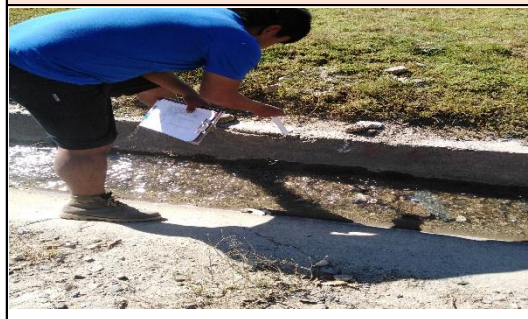
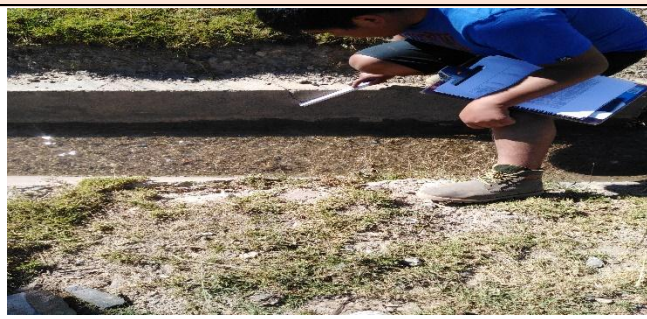
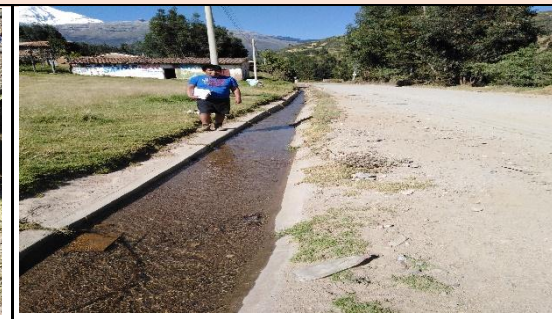
MURO DERECHO DE LA CUNETA (VISTA AL NORTE)									
PATOLOGÍAS	PAÑO	Área Afectada			Nivel de Severidad				
		Altura (m)	Largo (m)	A*L (m2)	% A.A	Abertura (mm)	Profundidad (mm)	% Erosión	N.S
FISURA	PAÑO 1			0.00	0.00%				
	PAÑO 2			0.00					
	PAÑO 3			0.00					
GRIETA	PAÑO 1	0.15	0.05	0.01	0.33%	2.00			MODERADO
	PAÑO 2	0.15	0.03	0.00		2.00			
	PAÑO 3	0.20	0.05	0.01		3.00			
FRACTURA	PAÑO 1			0.00	0.00%				
	PAÑO 2			0.00					
	PAÑO 3			0.00					
EROSIÓN	PAÑO 1	0.30	3.00	0.90	40.00%		1.00	0.67%	LEVE
	PAÑO 2	0.30	3.00	0.90			1.00	0.67%	
	PAÑO 3	0.30	3.00	0.90			1.00	0.67%

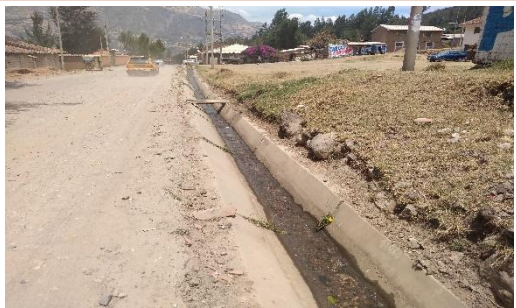
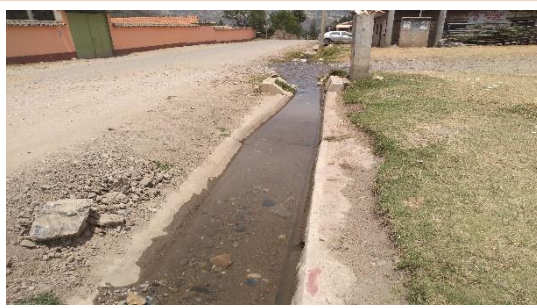
MURO DERECHO DE LA CUNETA (VISTA AL NORTE)									
PATOLOGÍAS	PAÑO	Área Afectada			Nivel de Severidad				
		Altura (m)	Largo (m)	A*L (m2)	% A.A	Abertura (mm)	Profundidad (mm)	% Erosión	N.S
FISURA	PAÑO 1			0.00	0.00%				
	PAÑO 2			0.00					
	PAÑO 3			0.00					
GRIETA	PAÑO 1	0.15	0.05	0.01	0.31%	2.00			MODERADO
	PAÑO 2	0.20	0.03	0.01		3.00			
	PAÑO 3	0.18	0.04	0.01		2.00			
FRACTURA	PAÑO 1			0.00	0.00%				
	PAÑO 2			0.00					
	PAÑO 3			0.00					
EROSIÓN	PAÑO 1	0.30	3.00	0.90	40.00%		1.00	0.67%	LEVE
	PAÑO 2	0.30	3.00	0.90			1.00	0.67%	
	PAÑO 3	0.30	3.00	0.90			1.00	0.67%	
PANEL FOTOGRAFICO

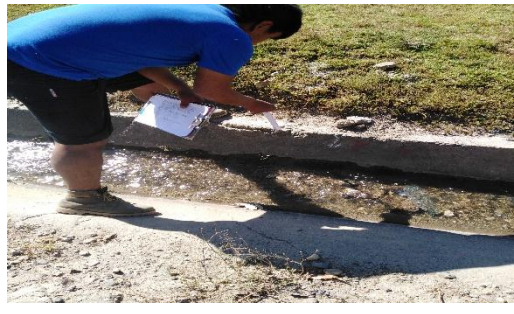
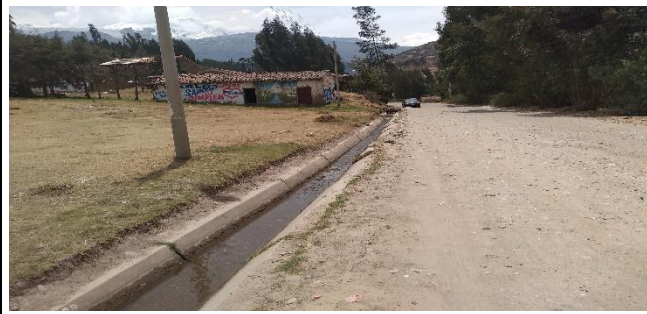
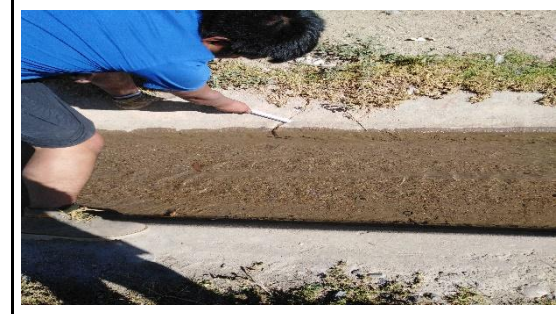
MURO DERECHO DE LA CUNETA (VISTA AL NORTE)									
PATOLOGÍAS	PAÑO	Área Afectada			Nivel de Severidad				
		Altura (m)	Largo (m)	A*L (m2)	% A.A	Abertura (mm)	Profundidad (mm)	% Erosión	N.S
FISURA	PAÑO 1			0.00	0.00%				
	PAÑO 2			0.00					
	PAÑO 3			0.00					
GRIETA	PAÑO 1	0.18	0.03	0.01	0.25%	5.00			SEVERO
	PAÑO 2	0.20	0.02	0.00		6.00			
	PAÑO 3	0.15	0.05	0.01		5.00			
FRACTURA	PAÑO 1			0.00	0.00%				
	PAÑO 2			0.00					
	PAÑO 3			0.00					
EROSIÓN	PAÑO 1	0.30	3.00	0.90	40.00%		1.00	0.67%	LEVE
	PAÑO 2	0.30	3.00	0.90			1.00	0.67%	
	PAÑO 3	0.30	3.00	0.90			1.00	0.67%

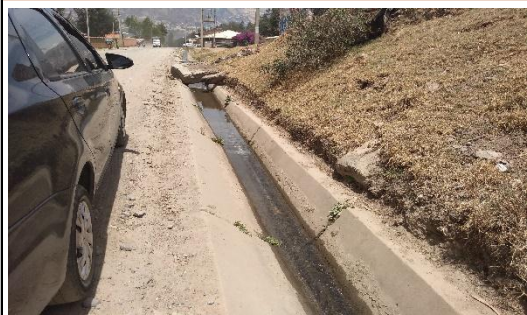
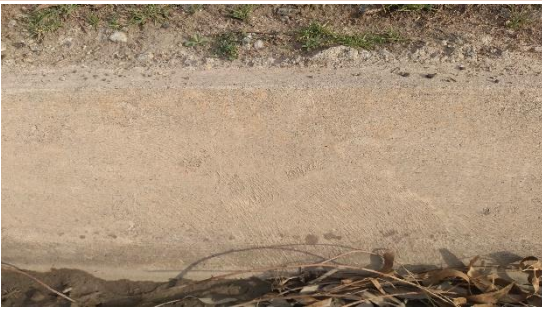
MURO DERECHO DE LA CUNETA (VISTA AL NORTE)									
PATOLOGÍAS	PAÑO	Área Afectada			Nivel de Severidad				
		Altura (m)	Largo (m)	A*L (m2)	% A.A	Abertura (mm)	Profundidad (mm)	% Erosión	N.S
FISURA	PAÑO 1			0.00	0.07%				SEVERO
	PAÑO 2	0.15	0.03	0.00		0.80			
	PAÑO 3			0.00					
GRIETA	PAÑO 1	0.25	0.03	0.01	0.11%	5.00			SEVERO
	PAÑO 2			0.00					
	PAÑO 3			0.00					
FRACTURA	PAÑO 1			0.00	0.00%				
	PAÑO 2			0.00					
	PAÑO 3			0.00					
EROSIÓN	PAÑO 1	0.50	3.00	1.50	66.67%		1.00	0.67%	LEVE
	PAÑO 2	0.50	3.00	1.50			1.00	0.67%	
	PAÑO 3	0.50	3.00	1.50			1.00	0.67%	
PANEL FOTOGRAFICO

MURO IZQUIERDO DE LA CUNETA (VISTA AL SUR)									
PATOLOGÍAS	PAÑO	Área Afectada			Nivel de Severidad				
		Altura (m)	Largo (m)	A*L (m2)	% A.A	Abertura (mm)	Profundidad (mm)	% Erosión	N.S
FISURA	PAÑO 1			0.00	0.00%				
	PAÑO 2			0.00					
	PAÑO 3			0.00					
GRIETA	PAÑO 1	0.25	0.08	0.02	0.23%	4.00			SEVERO
	PAÑO 2			0.00					
	PAÑO 3			0.00					
FRACTURA	PAÑO 1			0.00	0.00%				
	PAÑO 2			0.00					
	PAÑO 3			0.00					
EROSIÓN	PAÑO 1	0.40	3.00	1.20	42.11%		1.00	0.67%	LEVE
	PAÑO 2	0.40	3.00	1.20			1.00	0.67%	
	PAÑO 3	0.40	3.00	1.20			1.00	0.67%	
PANEL FOTOGRAFICO
