UNIVERSIDAD CATÓLICA LOS ÁNGELES
CHIMBOTE

**DETERMINACIÓN Y EVALUACIÓN DE LAS
PATOLOGÍAS DEL CONCRETO EN EL CANAL DE
RIEGO MONTE RURI ENTRE LAS PROGRESIVAS
0+000 KM AL 1+000 KM DEL CASERÍO DE LUCMA,
DISTRITO DE TARICÁ, PROVINCIA DE HUARAZ,
DEPARTAMENTO DE ÁNCASH - 2019**

**TESIS PARA OPTAR EL TÍTULO PROFESIONAL DE
INGENIERA CIVIL**

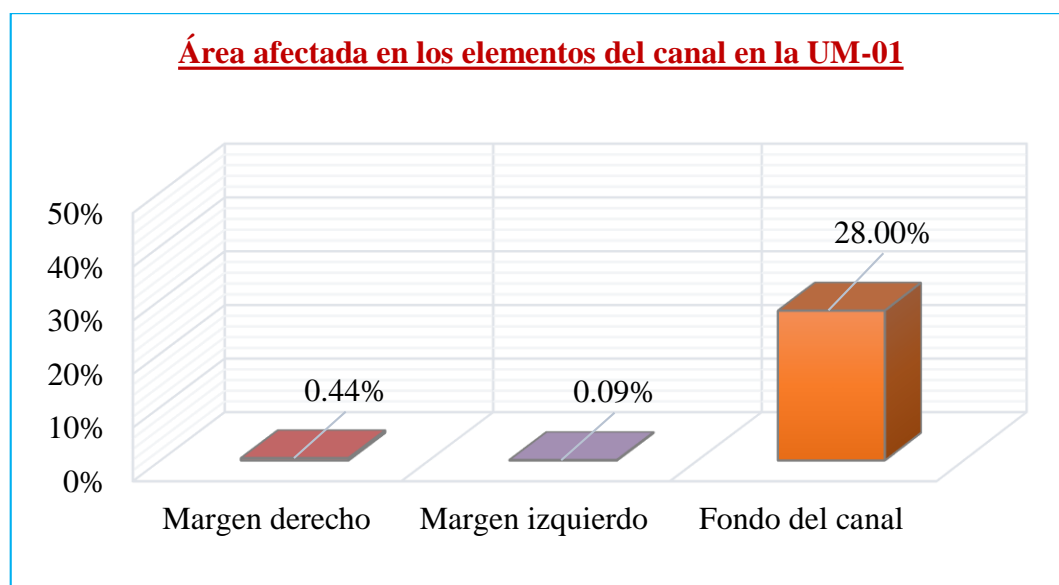
Gráfico 8. Área afectada en los elementos del canal en la UM-01

Interpretación: La **tabla 20** y el **gráfico 8** muestran que en la UM-01 el área afectada en el margen derecho es 0.05 m² que representa el 0.44%, el área afectada en el margen izquierdo es 0.01 m² que representa el 0.09% y en el fondo del canal el área afectada es 3.15 m² que representa el 28.00%.

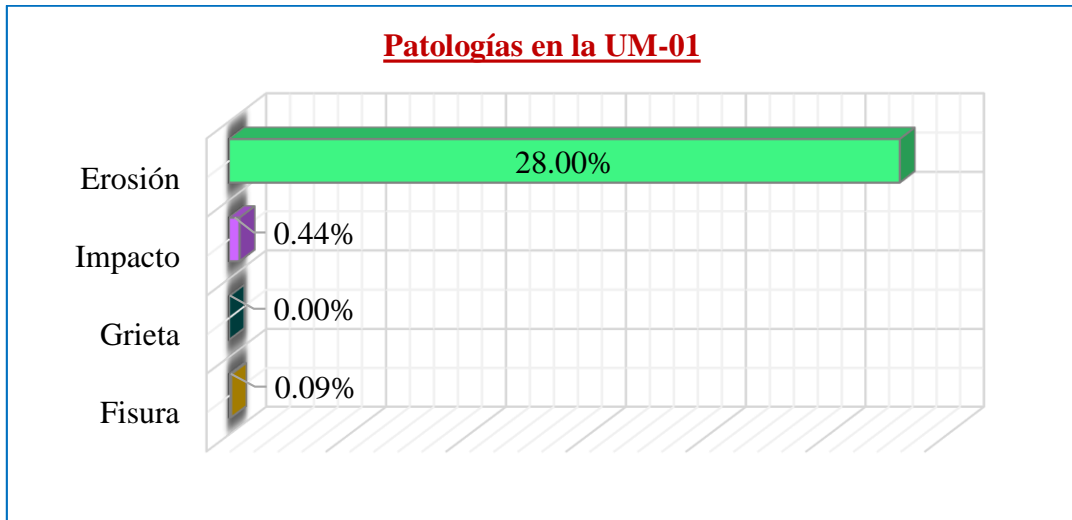
Gráfico 9. Patologías en la UM-01

Interpretación: La **tabla 20** y el **gráfico 9** muestran que en la UM-01 el área afectada por fisura es 0.01 m^2 que representa el 0.09%, el área afectada por impacto es 0.05 m^2 que representa el 0.44% y el área afectada por erosión es 3.15 m^2 que representa el 28.00%.

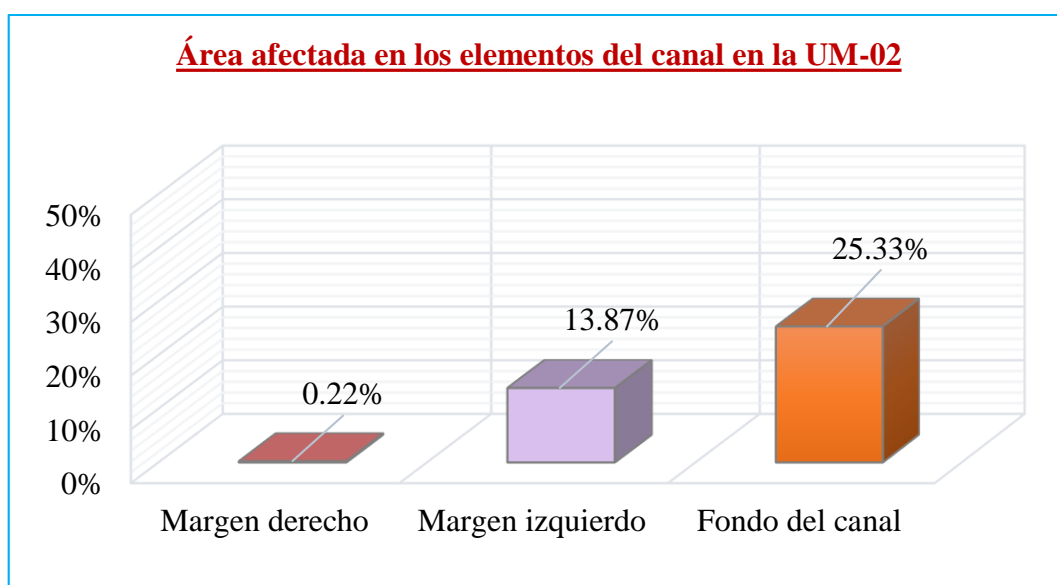
Gráfico 11. Área afectada en los elementos del canal en la UM-02

Interpretación: La **tabla 22** y el **gráfico 11** muestran que en la UM-02 el área afectada en el margen derecho es 0.03 m² que representa el 0.22%, el área afectada en el margen izquierdo es 1.56 m² que representa el 13.87% y en el fondo del canal el área afectada es 2.85 m² que representa el 25.33%.

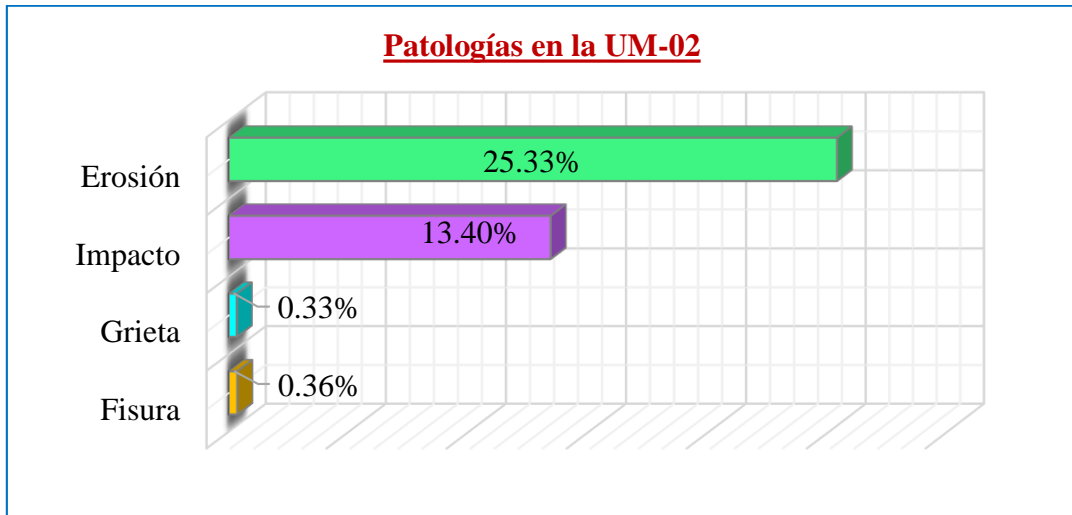
Gráfico 12. Patologías en la UM-02

Interpretación: La **tabla 22** y el **gráfico 12** muestran que en la UM-02 el área afectada por fisura es 0.04 m^2 que representa el 0.36%, el área afectada por grieta es 0.04 m^2 que representa el 0.33%, el área afectada por impacto es 1.51 m^2 que representa el 13.40%, y el área afectada por erosión es 2.85 m^2 que representa el 25.33%.

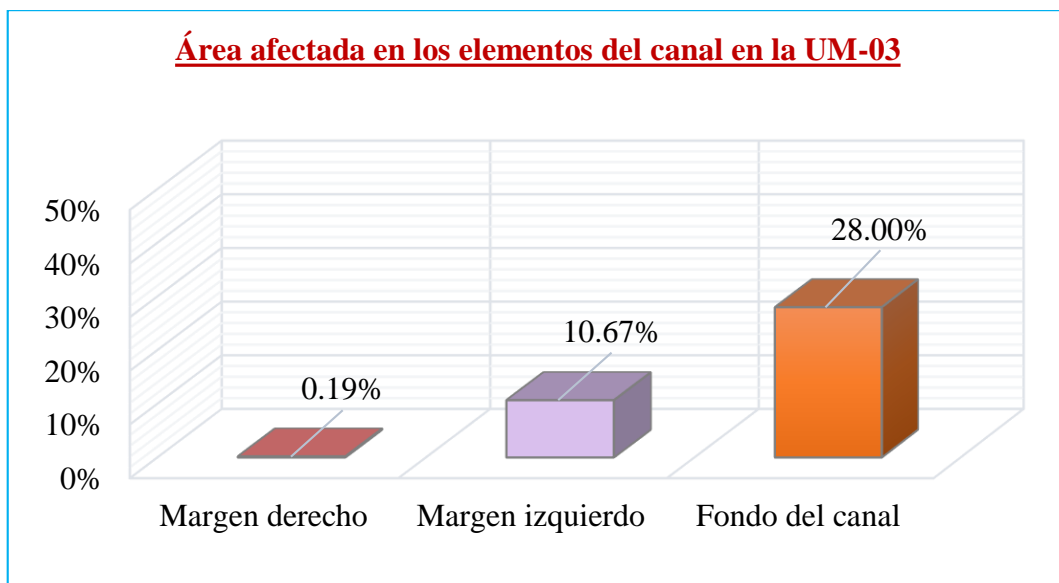
Gráfico 14. Área afectada en los elementos del canal en la UM-03

Interpretación: La **tabla 24** y el **gráfico 14** muestran que en la UM-03 el área afectada en el margen derecho es 0.02 m² que representa el 0.19%, el área afectada en el margen izquierdo es 1.20 m² que representa el 10.67% y en el fondo del canal el área afectada es 3.15 m² que representa el 28.00%.

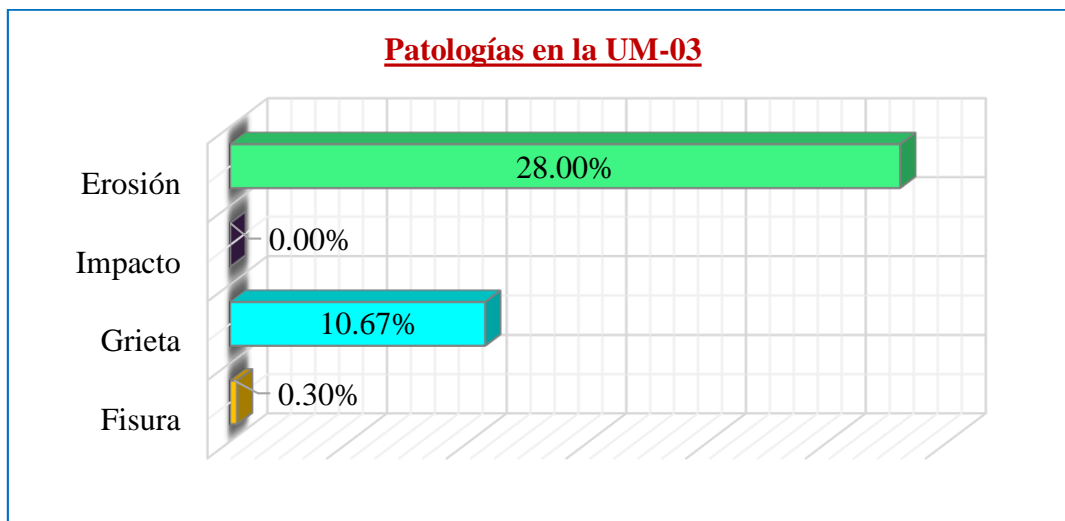
Gráfico 15. Patologías en la UM-03

Interpretación: La **tabla 24** y el **gráfico 15** muestran que en la UM-03 el área afectada por fisura es 0.03 m^2 que representa el 0.30%, el área afectada por grieta es 1.20 m^2 que representa el 10.67% y el área afectada por erosión es 3.15 m^2 que representa el 28.00%.

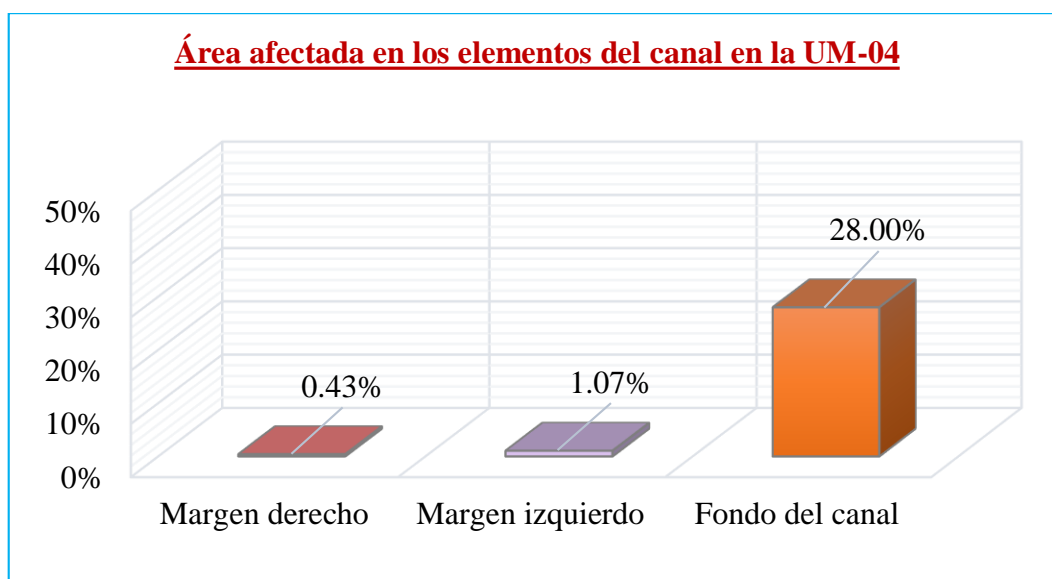
Gráfico 17. Área afectada en los elementos del canal en la UM-04

Interpretación: La **tabla 26** y el **gráfico 17** muestran que en la UM-04 el área afectada en el margen derecho es 0.05 m² que representa el 0.43%, el área afectada en el margen izquierdo es 0.12 m² que representa el 1.07% y en el fondo del canal el área afectada es 3.15 m² que representa el 28.00%.

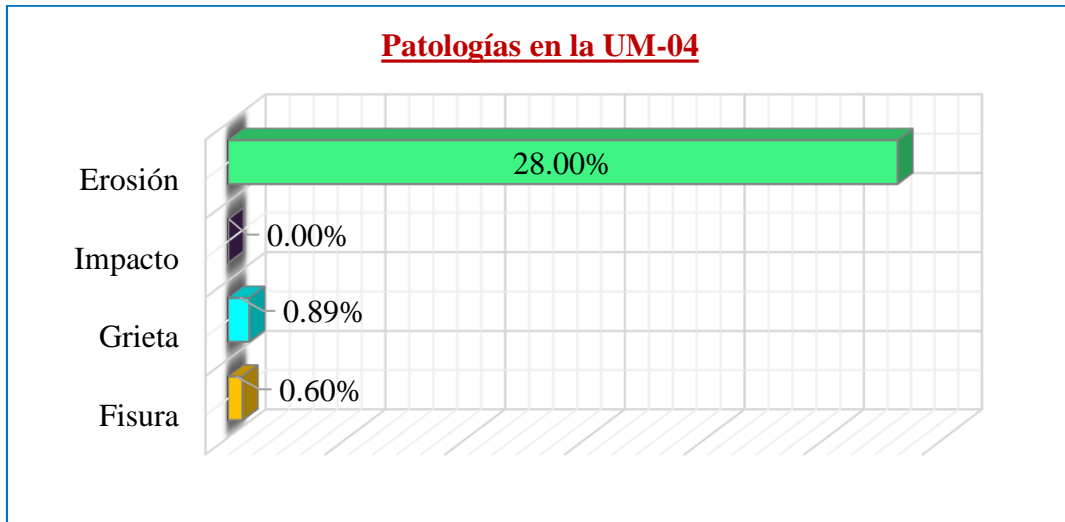
Gráfico 18. Patologías en la UM-04

Interpretación: La **tabla 26** y el **gráfico 18** muestran que en la UM-04 el área afectada por fisura es 0.07 m^2 que representa el 0.60%, el área afectada por grieta es 0.10 m^2 que representa el 0.89%, y el área afectada por erosión es 3.15 m^2 que representa el 28.00%.

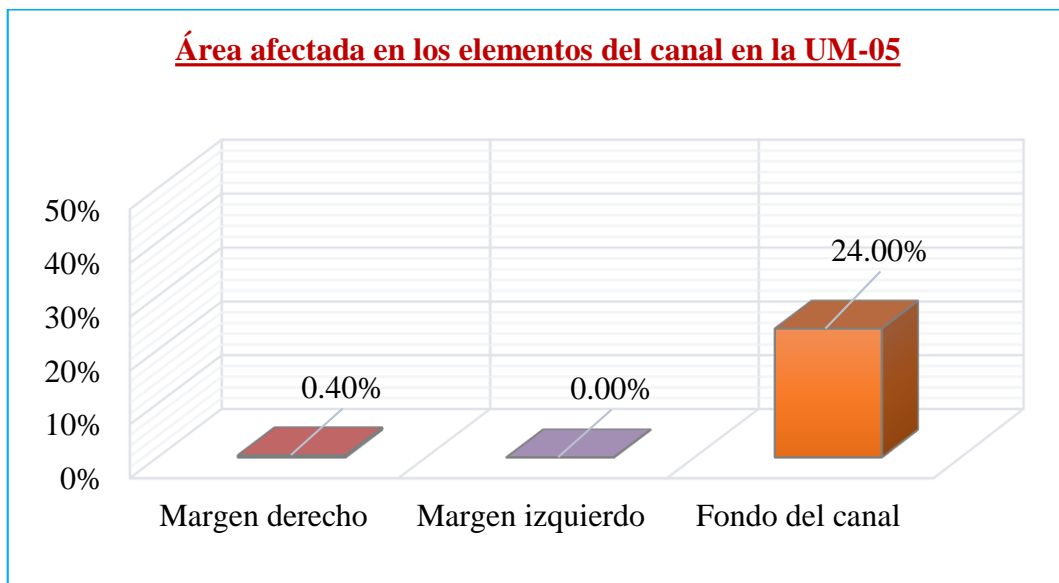
Gráfico 20. Área afectada en los elementos del canal en la UM-05

Interpretación: La **tabla 28** y el **gráfico 20** muestran que en la UM-05 el área afectada en el margen derecho es 0.05 m² que representa el 0.40%, el área afectada en el margen izquierdo es 0.00 m² que representa el 0.00% y en el fondo del canal el área afectada es 2.70 m² que representa el 24.00%.

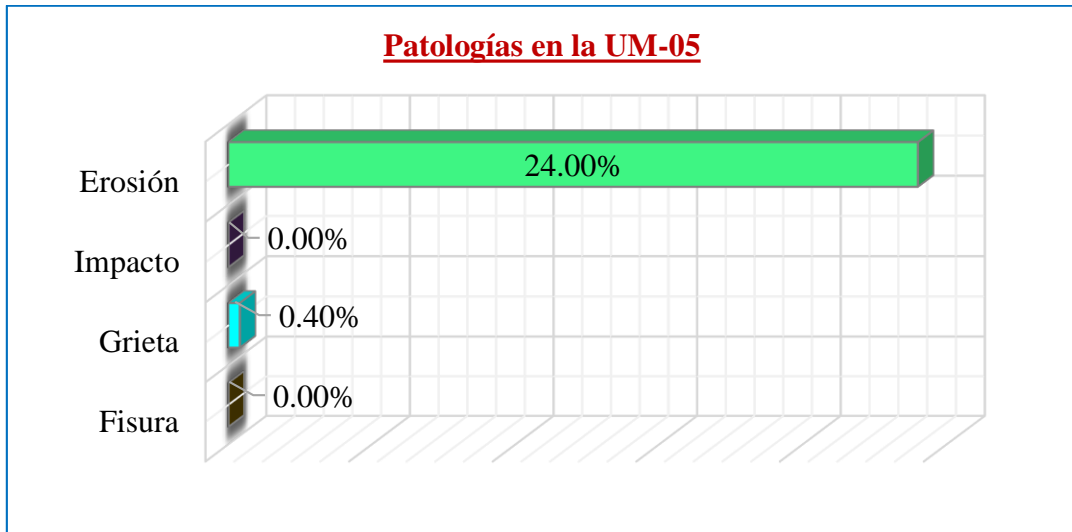
Gráfico 21. Patologías en la UM-05

Interpretación: La **tabla 28** y el **gráfico 21** muestran que en la UM-05 el área afectada por grieta es 0.05 m^2 que representa el 0.40% y el área afectada por erosión es 2.70 m^2 que representa el 24%.

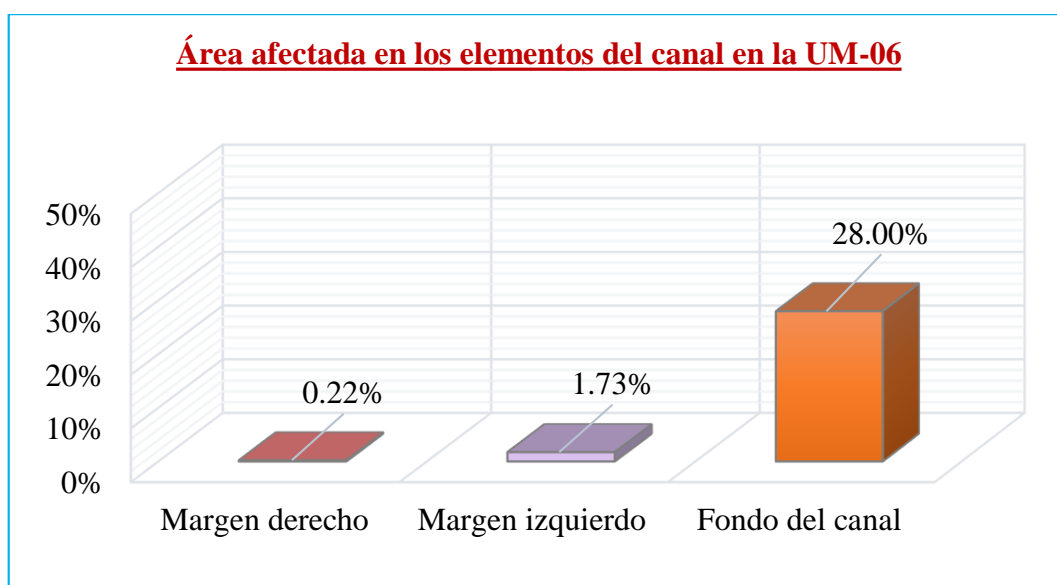
Gráfico 23. Área afectada en los elementos del canal en la UM-06

Interpretación: La **tabla 30** y el **gráfico 23** muestran que en la UM-06 el área afectada en el margen derecho es 0.22 m² que representa el 0.22%, el área afectada en el margen izquierdo es 0.20 m² que representa el 1.73% y en el fondo del canal el área afectada es 3.15 m² que representa el 28.00%.

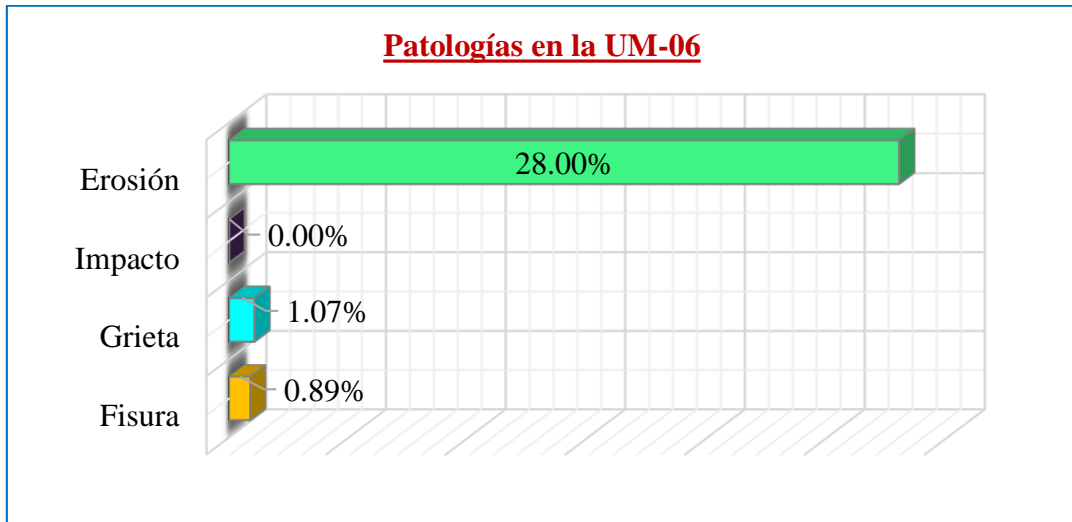
Gráfico 24. Patologías en la UM-06

Interpretación: La **tabla 30** y el **gráfico 24** muestran que en la UM-06 el área afectada por fisura es 0.10 m^2 que representa el 0.89%, el área afectada por grieta es 0.12 m^2 que representa el 1.07% y el área afectada por erosión es 3.15 m^2 que representa el 28.00%.

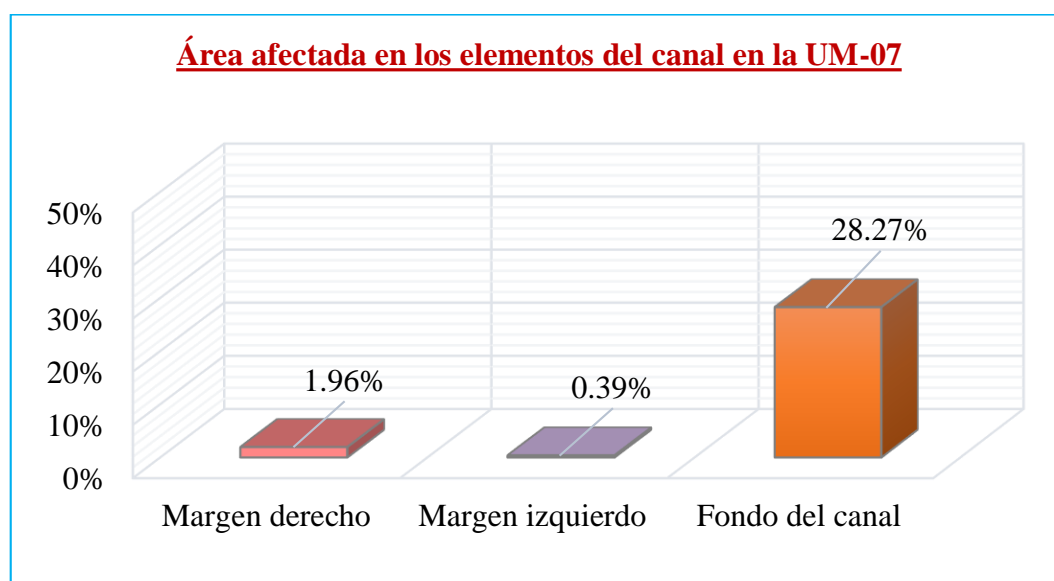
Gráfico 26. Área afectada en los elementos del canal en la UM-07

Interpretación: La **tabla 32** y el **gráfico 26** muestran que en la UM-07 el área afectada en el margen derecho es 0.22 m² que representa el 1.96%, el área afectada en el margen izquierdo es 0.04 m² que representa el 0.39% y en el fondo del canal el área afectada es 3.18 m² que representa el 28.27%.

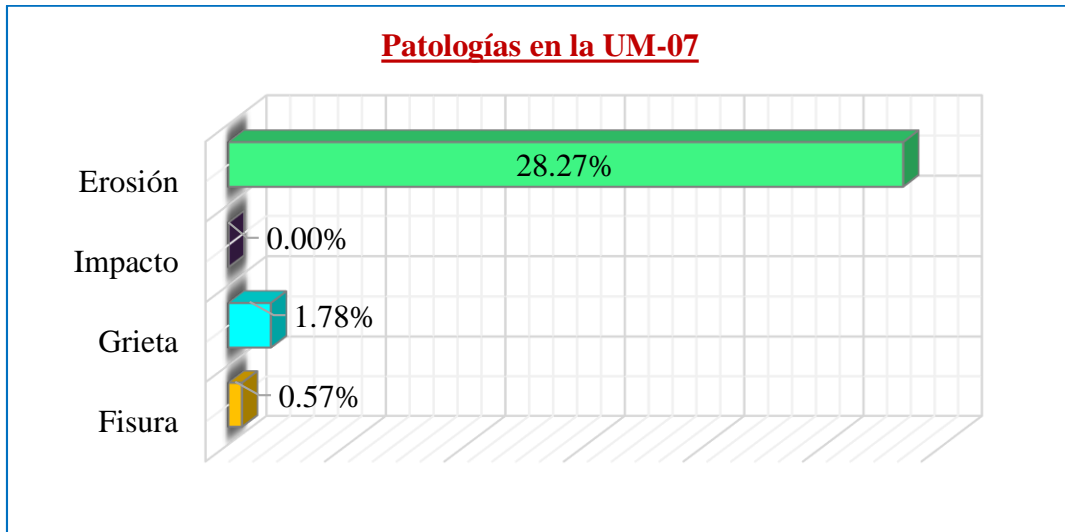
Gráfico 27. Patologías en la UM-07

Interpretación: La tabla 32 y el gráfico 27 muestran que en la UM-07 el área afectada por fisura es 0.06 m^2 que representa el 0.57%, el área afectada por grieta es 0.20 m^2 que representa el 1.78% y el área afectada por erosión es 3.18 m^2 que representa el 28.27%.

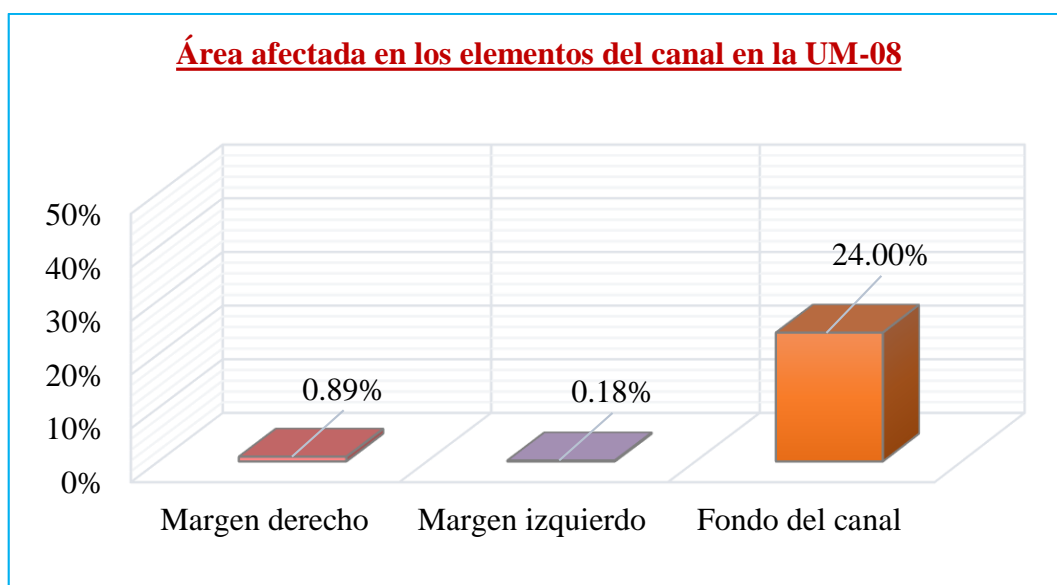
Gráfico 29. Área afectada en los elementos del canal en la UM-08

Interpretación: La **tabla 34** y el **gráfico 29** muestran que en la UM-08 el área afectada en el margen derecho es 0.10 m² que representa el 0.89%, el área afectada en el margen izquierdo es 0.02 m² que representa el 0.18% y en el fondo del canal el área afectada es 2.70 m² que representa el 24.00%.

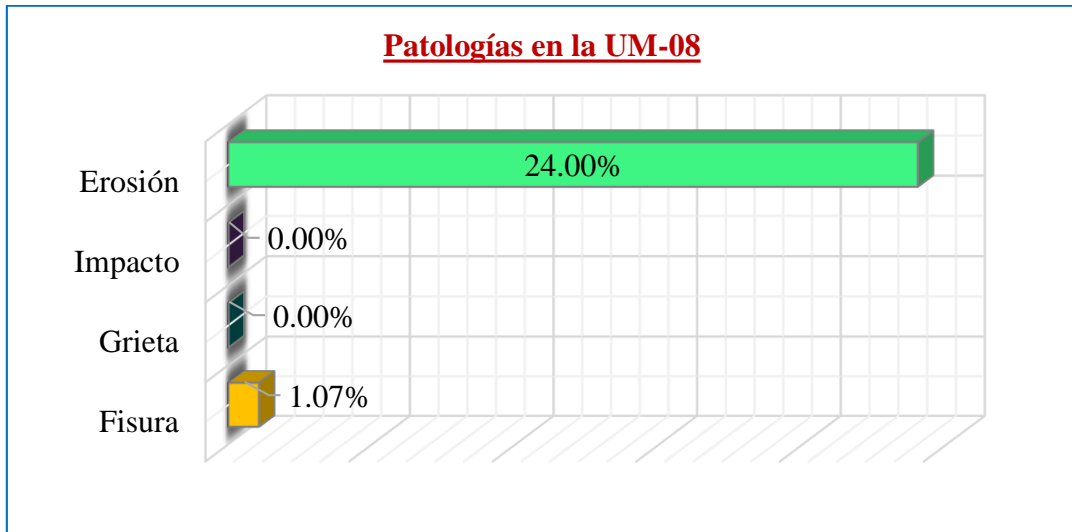
Gráfico 30. Patologías en la UM-08

Interpretación: La tabla 34 y el gráfico 30 muestran que en la UM-08 el área afectada por fisura es 0.12 m² que representa el 1.07% y el área afectada por erosión es 2.70 m² que representa el 24.00%.

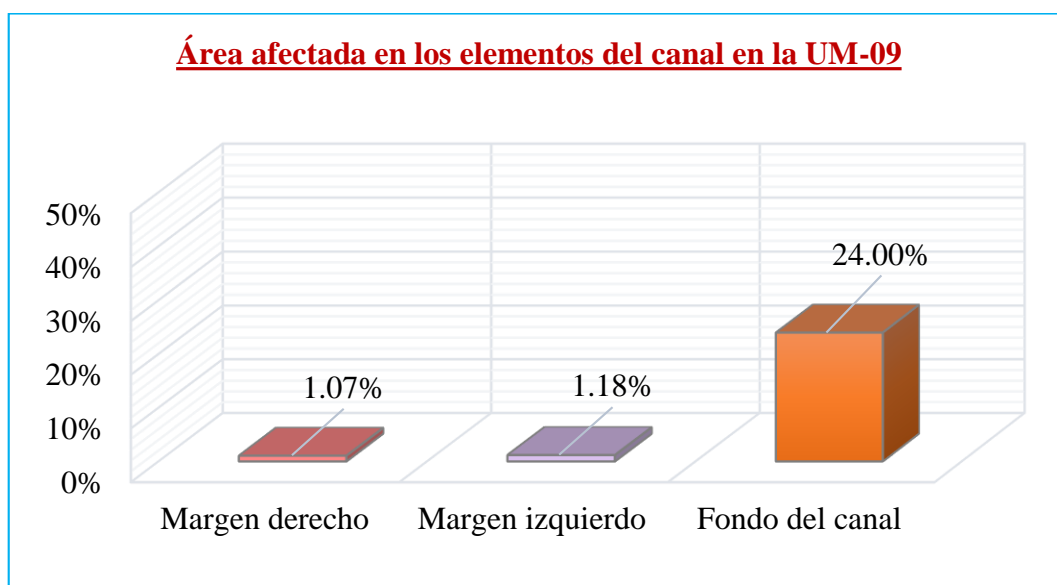
Gráfico 32. Área afectada en los elementos del canal en la UM-09

Interpretación: La **tabla 36** y el **gráfico 32** muestran que en la UM-09 el área afectada en el margen derecho es 0.12 m² que representa el 1.07%, el área afectada en el margen izquierdo es 0.13 m² que representa el 1.18% y en el fondo del canal el área afectada es 2.70 m² que representa el 24.00%.

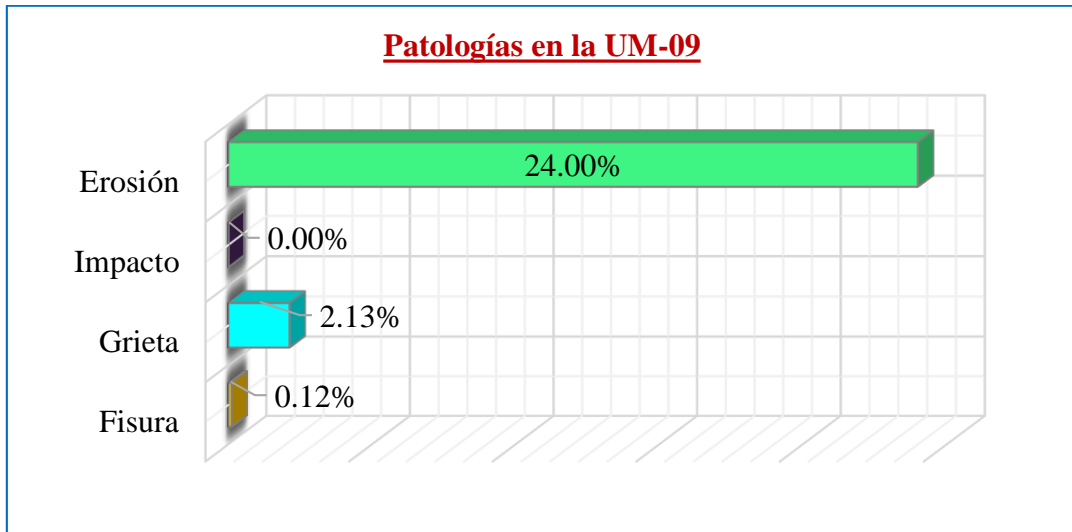
Gráfico 33. Patologías en la UM-09

Interpretación: La **tabla 36** y el **gráfico 33** muestran que en la UM-09 el área afectada por fisura es 0.01 m^2 que representa el 0.12%, el área afectada por grieta es 0.24 m^2 que representa el 2.13% y el área afectada por erosión es 2.70 m^2 que representa el 24.00%.

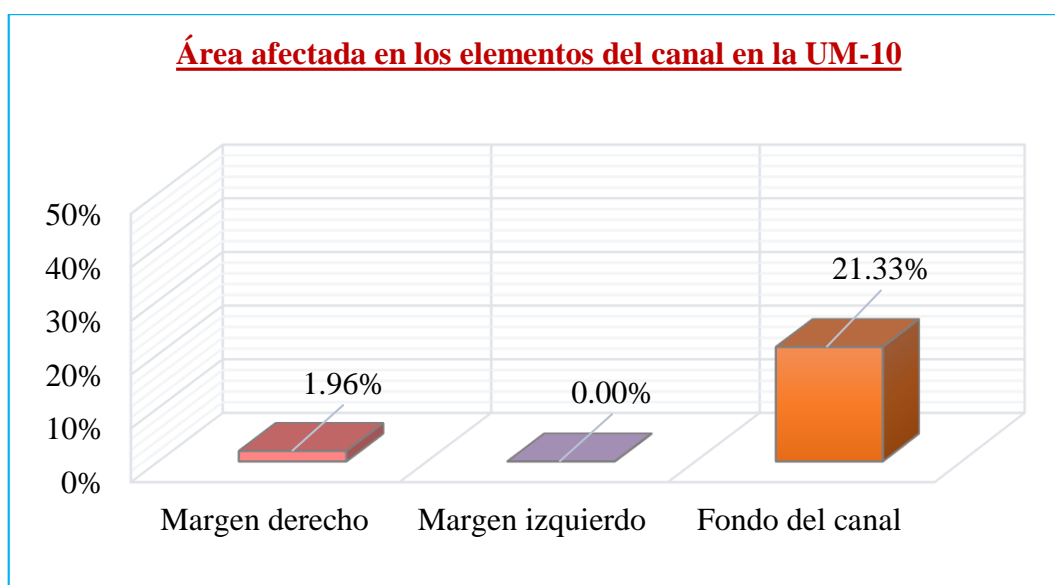
Gráfico 35. Área afectada en los elementos del canal en la UM-10

Interpretación: La **tabla 38** y el **gráfico 35** muestran que en la UM-10 el área afectada en el margen derecho es 0.22 m² que representa el 1.96%, el área afectada en el margen izquierdo es 0.00 m² que representa el 0.00% y en el fondo del canal el área afectada es 2.40 m² que representa el 21.33%.

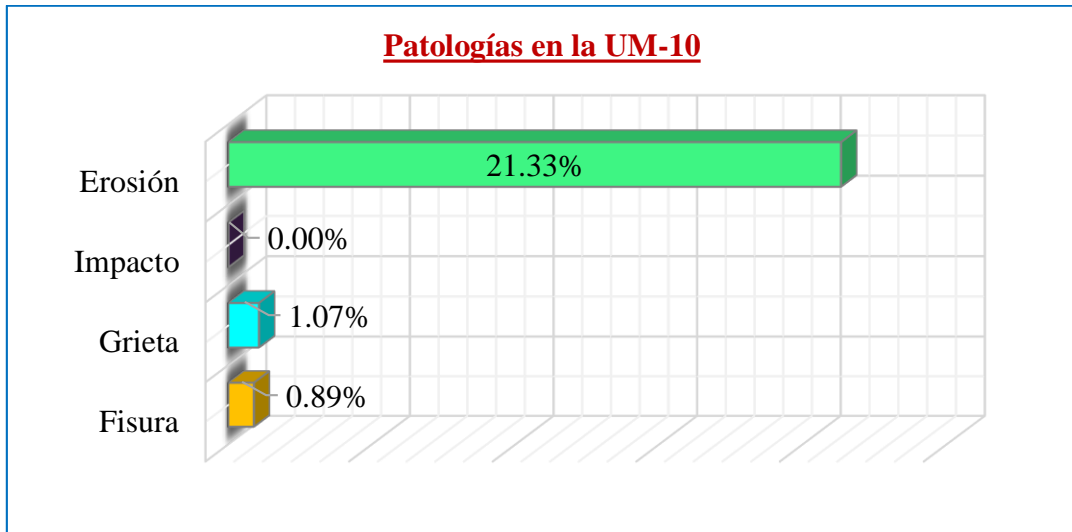
Gráfico 36. Patologías en la UM-10

Interpretación: La **tabla 38** y el **gráfico 36** muestran que en la UM-10 el área afectada por fisura es 0.10 m^2 que representa el 0.89%, el área afectada por grieta es 0.12 m^2 que representa el 1.07% y el área afectada por erosión es 2.40 m^2 que representa el 21.33%.

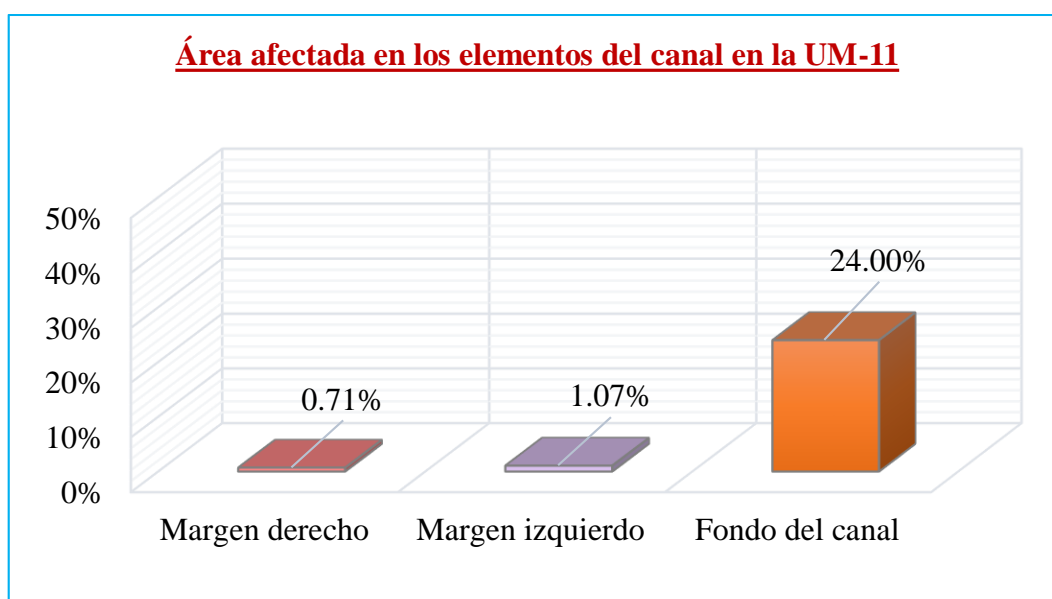
Gráfico 38. Área afectada en los elementos del canal en la UM-11

Interpretación: La **tabla 40** y el **gráfico 38** muestran que en la UM-11 el área afectada en el margen derecho es 0.08 m² que representa el 0.71%, el área afectada en el margen izquierdo es 0.12 m² que representa el 1.07% y en el fondo del canal el área afectada es 2.70 m² que representa el 24.00%.

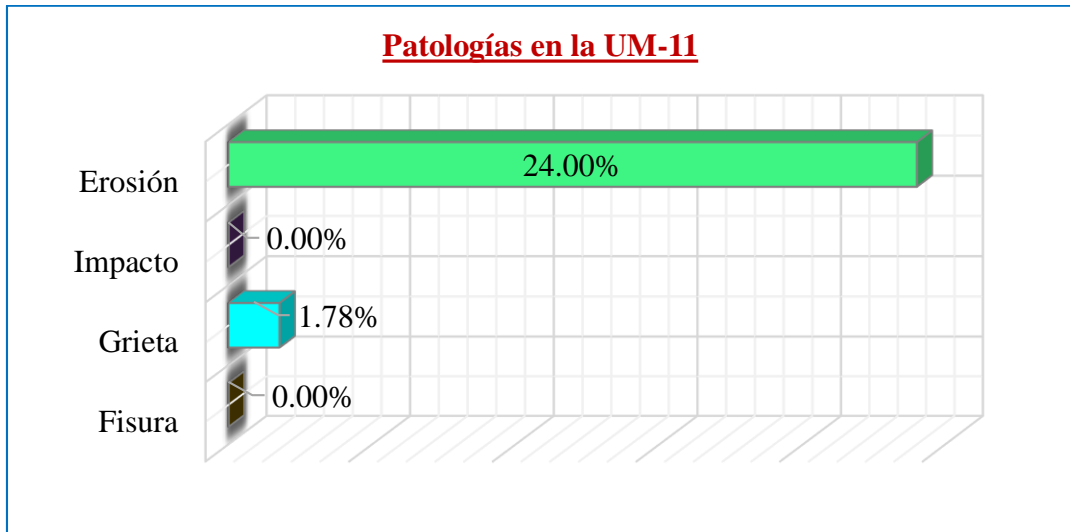
Gráfico 39. Patologías en la UM-11

Interpretación: La **tabla 40** y el **gráfico 39** muestran que en la UM-11 el área afectada por grieta es 0.20 m^2 que representa el 1.78% y el área afectada por erosión es 2.70 m^2 que representa el 24.00%.

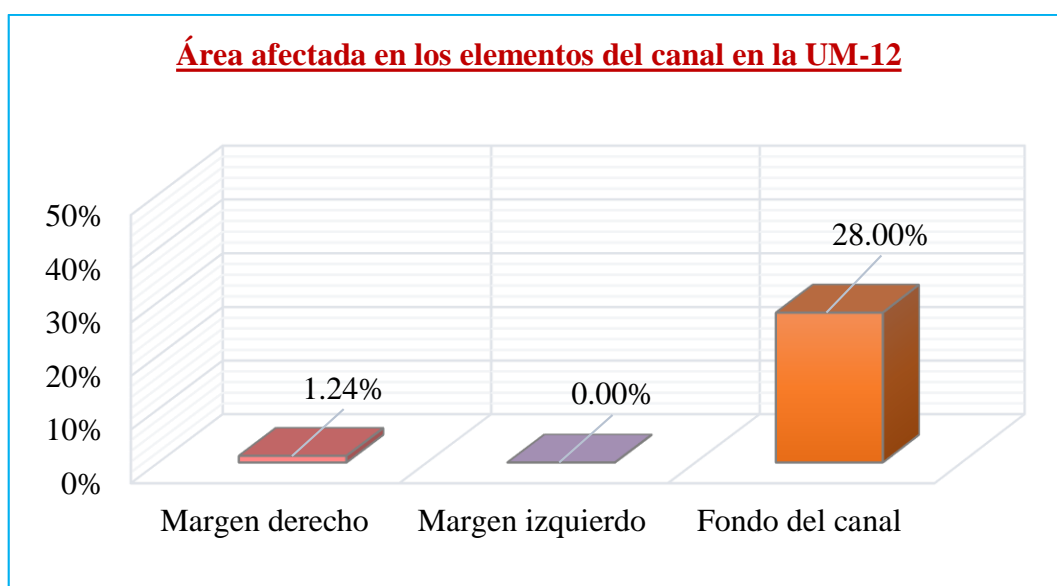
Gráfico 41. Área afectada en los elementos del canal en la UM-12

Interpretación: La **tabla 42** y el **gráfico 41** muestran que en la UM-12 el área afectada en el margen derecho es 0.14 m² que representa el 1.24%, el área afectada en el margen izquierdo es 0.00 m² que representa el 0.00% y en el fondo del canal el área afectada es 3.15 m² que representa el 28.00%.

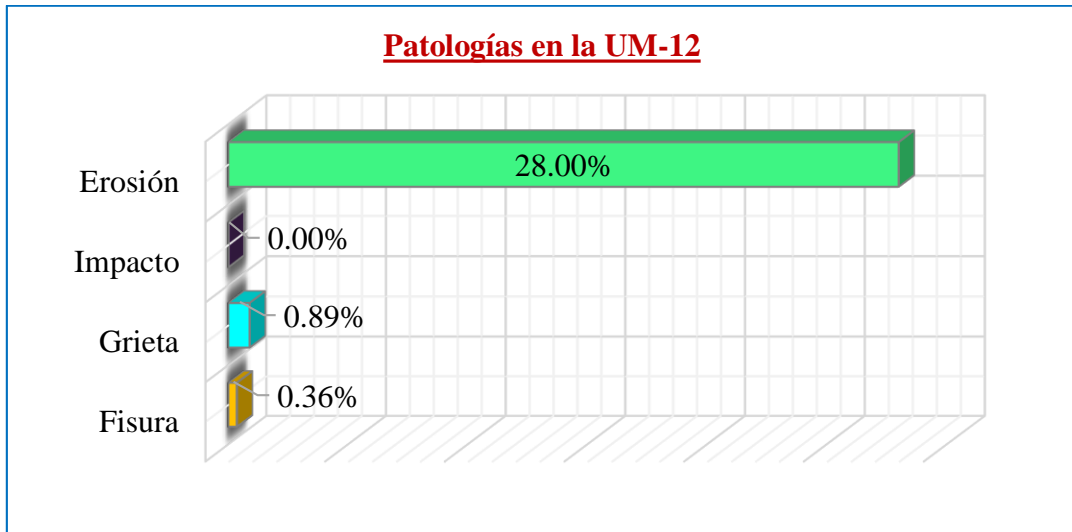
Gráfico 42. Patologías en la UM-12

Interpretación: La tabla 42 y el gráfico 42 muestran que en la UM-12 el área afectada por fisura es 0.04 m^2 que representa el 0.36%, el área afectada por grieta es 0.10 m^2 que representa el 0.89% y el área afectada por erosión 3.15 m^2 que representa el 28.00%.

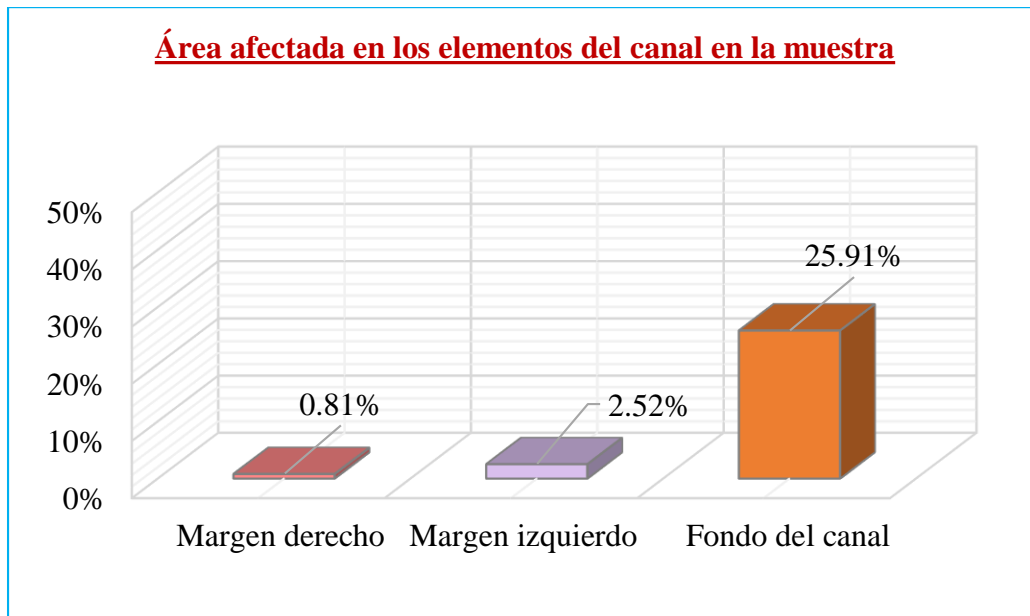
Gráfico 44. Porcentaje total de patologías en los elementos del canal en la muestra

Interpretación: La **tabla 43** y el **gráfico 44** indican que del total de la muestra el área afectada en el margen derecho es 1.09 m² que representa el 0.81%, el área afectada en el margen izquierdo es 3.40 m² que representa el 2.52% y en el fondo del canal el área afectada es 34.98 m² que representa el 25.91%.

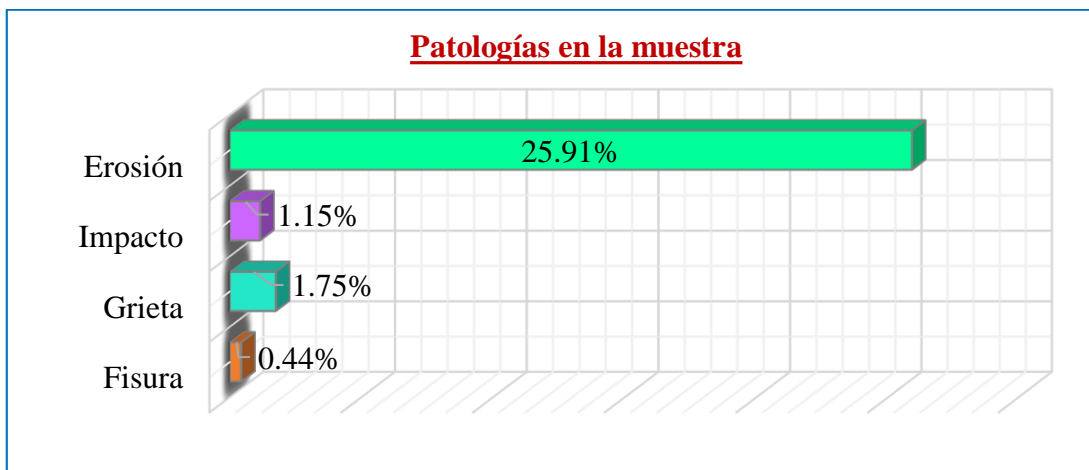
Gráfico 45. Porcentaje de patologías en el total de la muestra

Interpretación: La **tabla 43** y el **gráfico 45** presentan las áreas afectadas por patologías y su porcentaje de afección en la muestra; el área afectada por fisuras es 0.59 m^2 que representa el 0.44%, el área afectada por grietas es 2.36 m^2 que representa el 1.75%, el área afectada por impacto es 1.56 m^2 que representa el 1.15% y el área afectada por erosión es 34.98 m^2 que representa el 25.91%.

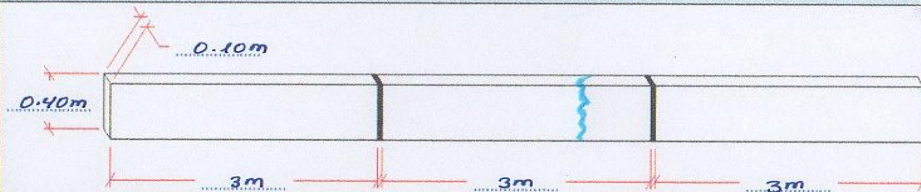
PATOLOGÍAS		MEDICIÓN		NIVEL DE SEVERIDAD						
				LEVE						
				MODERADO						
				SEVERO						
MECÁNICAS	Fisuras	Abertura (mm)	0.2 - 0.6 mm	0.7 - 1.0 mm	≤ 1.5 mm					
	Grietas	Abertura (mm)	1.6 - 2.0 mm	2.1 - 4.0 mm	> 4.0 mm					
	Impacto	Profundidad (mm)	< e/4 mm	e/4 mm - e/2 mm	> e/2 mm					
FÍSICAS	Erosión	Profundidad (mm)	< e/12 mm	e/12 - e/6 mm	> e/6 mm					
MARGEN DERECHO DEL CANAL										
Patologías mecánicas	Paños del elemento	Abertura/Profundidad (mm)	Largo (m)	Ancho (m)	Descripción	Croquis de margen derecho del canal				
Fisura (1)	Paño N° 01 Paño N° 02 Paño N° 03	0.90	0.12	0.40	Causado por inestabilidad de talud.

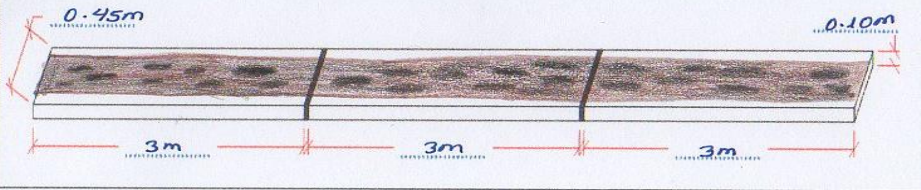
Patologías físicas	Paños del elemento	Profundidad (mm)	Largo (m)	Ancho (m)	Descripción					
Erosión (4)	Paño N° 01 Paño N° 02 Paño N° 03	10.00 9.00 9.00	3.00 3.00 3.00	0.35 0.35 0.35	Causado por el transporte de partículas sólidas, antigüedad y falta de mantenimiento.

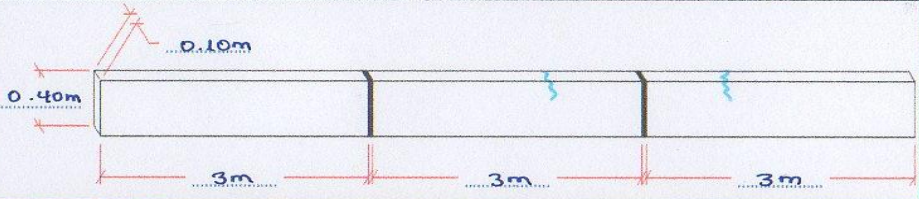
PATOLOGÍAS		MEDICIÓN		NIVEL DE SEVERIDAD											
				LEVE		MODERADO		SEVERO							
MECÁNICAS		Fisuras		Abertura (mm)		0.2 - 0.6 mm		0.7 - 1.0 mm		≤ 1.5 mm					
		Grietas		Abertura (mm)		1.6 - 2.0 mm		2.1 - 4.0 mm		> 4.0 mm					
		Impacto		Profundidad (mm)		< e/4 mm		e/4 mm - e/2 mm		> e/2 mm					
FÍSICAS		Erosión		Profundidad (mm)		< e/12 mm		e/12 - e/6 mm		> e/6 mm					
MARGEN DERECHO DEL CANAL						MARGEN IZQUIERDO DEL CANAL									
Patologías mecánicas		Paños del elemento		Abertura/Profundidad (mm)		Largo (m)		Ancho (m)		Descripción		Croquis de margen derecho del canal			
Fisura (1)		Paño N° 01		0.60		0.10		0.10		Causado por empuje e inestabilidad de terreno.

Paño N° 02		0.80		0.15		0.10							
		Paño N° 03													
Grieta (2)		Paño N° 01													
		Paño N° 02													
		Paño N° 03													
Impacto (3)		Paño N° 01													
		Paño N° 02													
		Paño N° 03

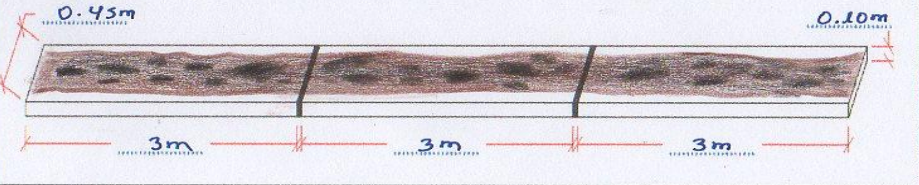
Paño N° 02		0.70		0.15		0.20							
		Paño N° 03													
Grieta (2)		Paño N° 01		6.00		0.30		0.40		Inestabilidad de talud y mala calidad de los materiales.					
		Paño N° 02													
		Paño N° 03													
Impacto (3)		Paño N° 01													
		Paño N° 02													
		Paño N° 03													
Patologías físicas		Paños del elemento		Profundidad (mm)		Largo (m)		Ancho (m)		Descripción		Croquis del fondo del canal			
Erosión (4)		Paño N° 01		9.00		3.00		0.35		Causado por el transporte de partículas sólidas, antigüedad y falta de mantenimiento.

Paño N° 02		9.00		3.00		0.35							
		Paño N° 03		9.00		3.00		0.35							
Impacto (3)		Paño N° 01

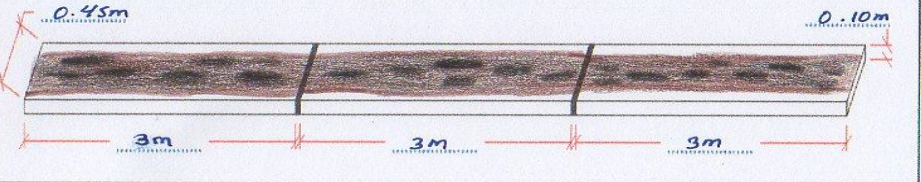
Grieta (2)	Paño N° 01 Paño N° 02 Paño N° 03							
	Impacto (3)	Paño N° 01 Paño N° 02 Paño N° 03							
Patologías físicas	Paños del elemento	Profundidad (mm)	Largo (m)	Ancho (m)	Descripción				
	Erosión (4)	Paño N° 01 Paño N° 02 Paño N° 03	9.00 3.00 3.00	0.36 0.36 0.39	Causado por el transporte de partículas sólidas, antigüedad y falta de mantenimiento.
