**DETERMINACIÓN Y EVALUACIÓN DE LAS  
PATOLOGÍAS DEL CONCRETO EN EL CANAL DE  
RIEGO DE ANTAUCRO ENTRE LAS PROGRESIVAS  
(0+000KM AL 2+000 KM) EN EL SECTOR  
INDEPENDENCIA DEL DISTRITO DE PARIAHUANCA,  
PROVINCIA DE CARHUAZ, DEPARTAMENTO DE  
ANCASH- 2019**

**TESIS PARA OPTAR EL TÍTULO PROFESIONAL DE  
INGENIERO CIVIL**

**URBANO GARCIA, WILDER DOLORES  
ORCID: 0000-0002-0643-8332**

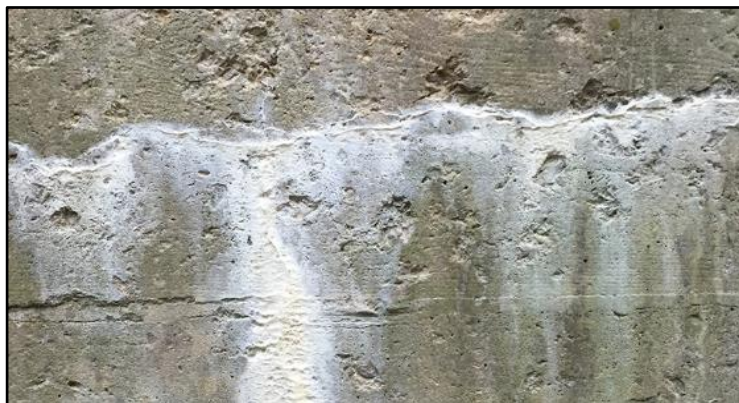
**Gráfico N° 15:** Descascaramiento en canal de concreto

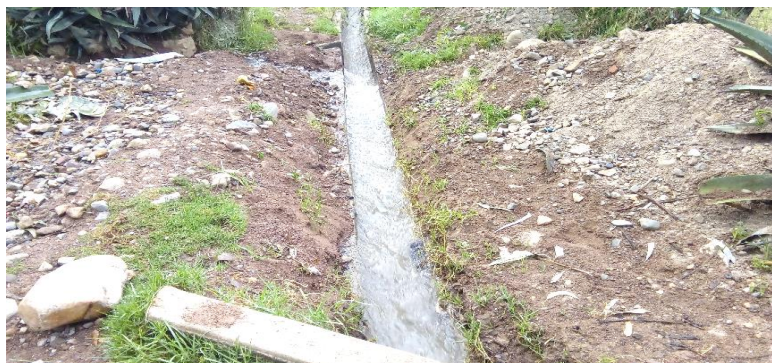
**Imagen 1:** Sedimento en la caja hidráulica del canal

**Severidad Leve, Moderado y Severo:** Limpiar los sedimentos alojados en la caja hidráulica del canal (base del canal).

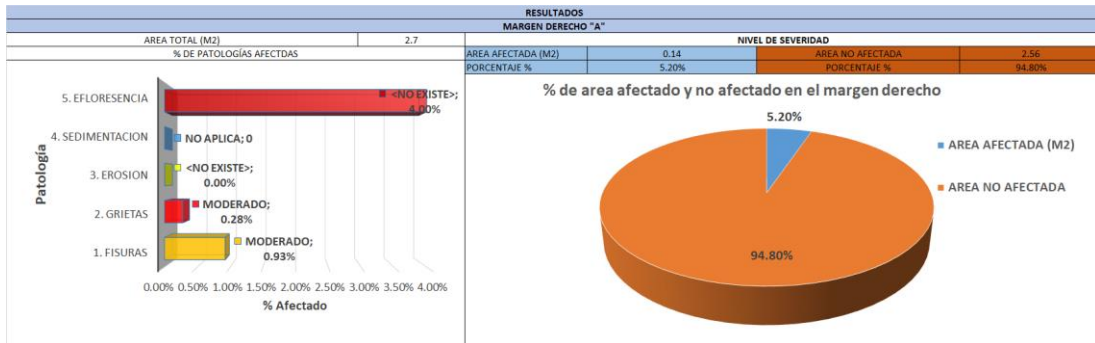
**Gráfico N° 27:** Resultados del margen derecho aguas abajo, unidad muestral N° 03

Del gráficos N° 27 de la unidad muestral N° 03 se puede determinar en el área evaluada de 2.70m<sup>2</sup> el área afectada es 0.14m<sup>2</sup> con un porcentaje de 5.20% de grado de afectación con las siguientes patologías: eflorescencia con nivel de severidad leve con un área de afectación del 4.00%, fisuras con nivel de severidad moderado con un área de afectación del 0.93% y grietas con nivel de severidad moderado con un área de afectación del 0.28%. La patología de mayor incidencia en la condición de servicio es la grieta con nivel de severidad moderado.

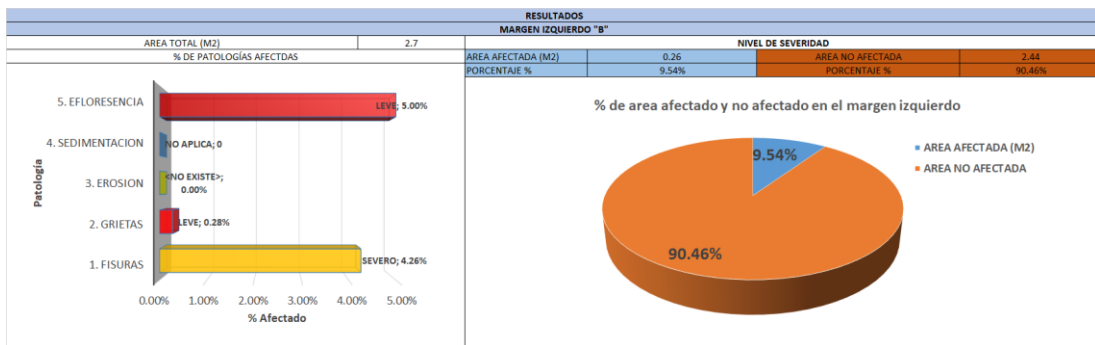
**Gráfico N° 28:** Resultados del margen izquierdo aguas abajo, unidad muestral N° 03

Del gráficos N° 28 de la unidad muestral N° 03 se puede determinar en el área evaluada de 2.70m<sup>2</sup> el área afectada es 0.26m<sup>2</sup> con un porcentaje de 9.54% de grado de afectación con las siguientes patologías: eflorescencia con nivel de severidad leve con un área de afectación del 5.00%, fisuras con nivel de severidad severo con un área de afectación del 4.26% y grietas con nivel de severidad moderado con un área de afectación del 0.28%. La patología de mayor incidencia en la condición de servicio es la grieta con nivel de severidad leve.

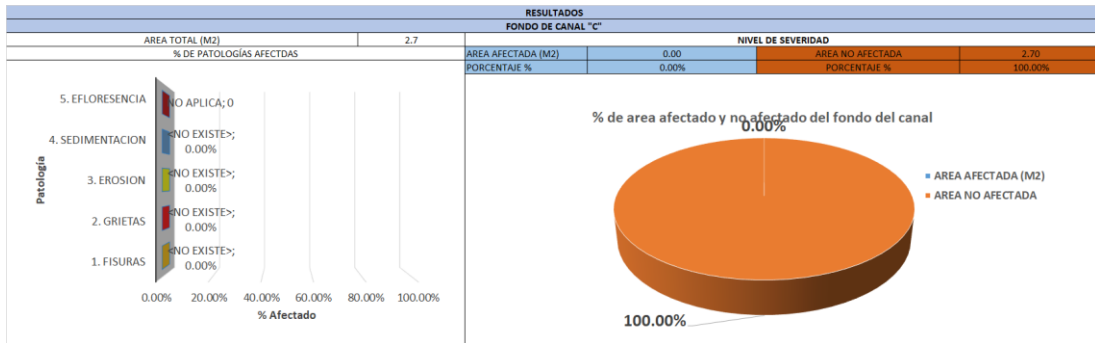
**Gráfico N° 29:** Resultados del fondo del canal aguas abajo, unidad muestral N° 03

Del gráficos N° 29 de la unidad muestral N° 03 se puede determinar en el área evaluada de 2.70m<sup>2</sup> el área afectada es 0.00m<sup>2</sup> con un porcentaje de 0.00% de grado de afectación.

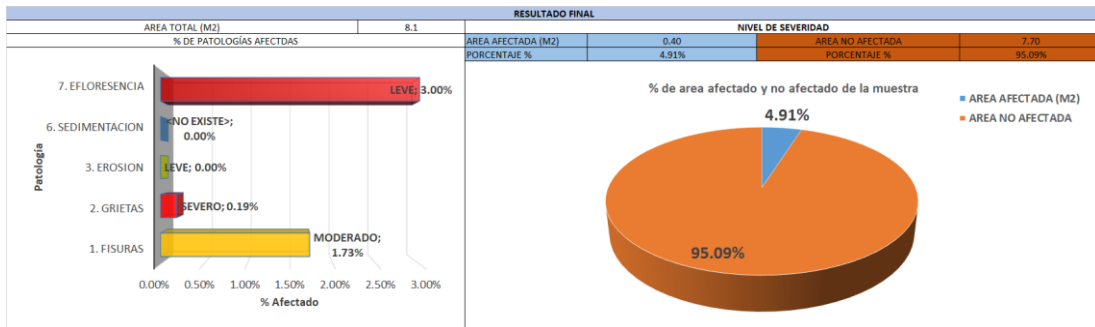
**Gráfico N° 30:** Resultados finales, unidad muestral N° 03

Como se puede observar de los gráficos N° 27, 28 y 29 de la unidad muestral N° 03 con los siguientes resultados finales en el gráfico N° 30; área evaluada 8.10 m<sup>2</sup> del cual el área afectada 0.40 m<sup>2</sup> con una incidencia del 4.91%, las patologías encontradas y su porcentaje de afectación son: Eflorescencia con nivel de severidad leve con una área de afectación del 3.00%, fisuras con nivel de severidad moderado con un área de afectación del 1.73% y grietas con nivel de severidad severo con un área de afectación del 0.19%. La patología de mayor incidencia en la condición de servicio es la grieta con nivel de severidad moderado.

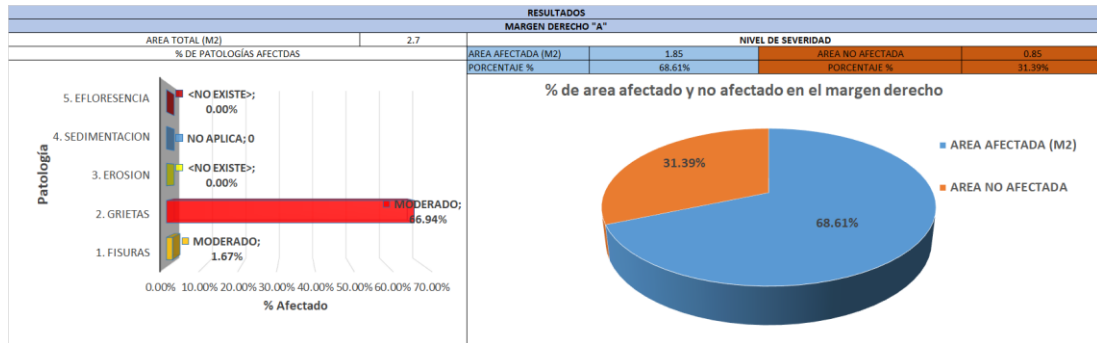
**Gráfico N° 32:** Resultados del margen derecho aguas abajo, unidad muestral N° 04

Del gráficos N° 32 de la unidad muestral N° 04 se puede determinar en el área evaluada de 2.70m<sup>2</sup> el área afectada es 1.85m<sup>2</sup> con un porcentaje de 68.61% de grado de afectación con las siguientes patologías: grietas con nivel de severidad moderado con un área de afectación del 66.94% y fisuras con nivel de severidad moderado con un área de afectación del 1.67%. La patología de mayor incidencia en la condición de servicio es la grieta con nivel de severidad moderado.

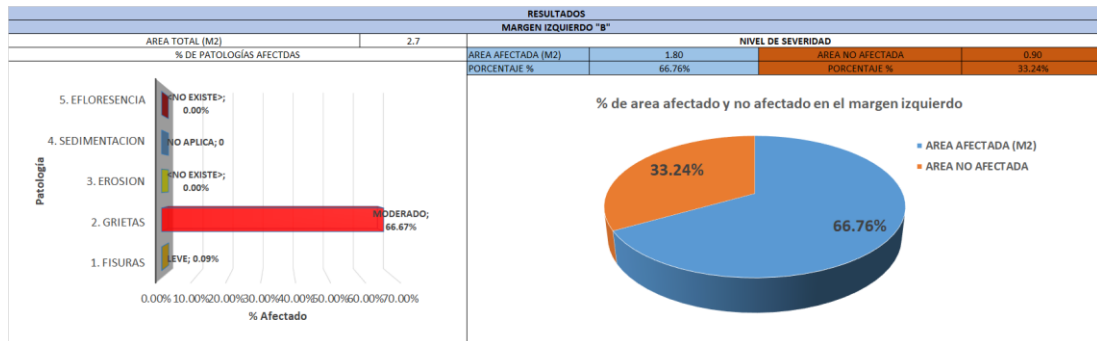
**Gráfico N° 33:** Resultados del margen izquierdo aguas abajo, unidad muestral N° 04

Del gráficos N° 33 de la unidad muestral N° 04 se puede determinar en el área evaluada de 2.70m<sup>2</sup> el área afectada es 1.80m<sup>2</sup> con un porcentaje de 66.76% de grado de afectación con las siguientes patologías: grietas con nivel de severidad moderado con un área de afectación del 66.67%. La patología de mayor incidencia en la condición de servicio es la grieta con nivel de severidad moderado.

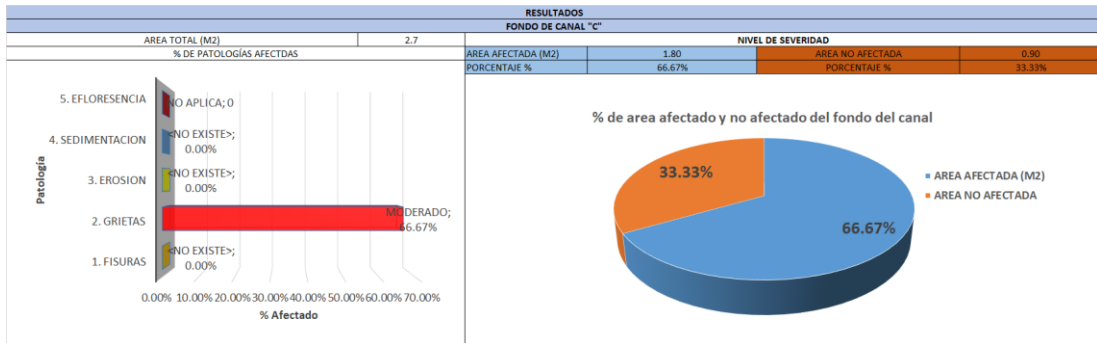
**Gráfico N° 34:** Resultados del fondo del canal aguas abajo, unidad muestral N° 04

Del gráficos N° 34 de la unidad muestral N° 04 se puede determinar en el área evaluada de 2.70m<sup>2</sup> el área afectada es 1.80m<sup>2</sup> con un porcentaje de 66.67% de grado de afectación con las siguientes patologías: grietas con nivel de severidad moderado con un área de afectación del 66.67%. La patología de mayor incidencia en la condición de servicio es la grieta con nivel de severidad moderado.

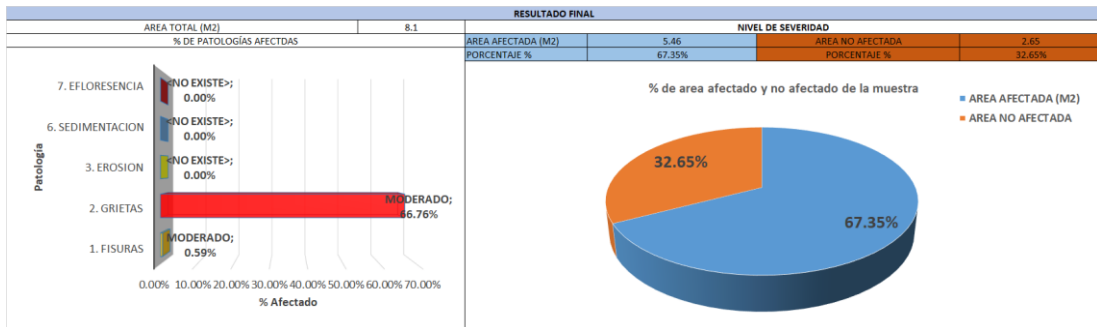
**Gráfico N° 35:** Resultados finales, unidad muestral N° 04

Como se puede observar de los gráficos N° 32, 33 y 34 de la unidad muestral N° 04 con los siguientes resultados finales en el gráfico N° 35; área evaluada 8.10 m<sup>2</sup> del cual el área afectada 5.46 m<sup>2</sup> con una incidencia del 67.35%, las patologías encontradas y su porcentaje de afectación son: grietas con nivel de severidad moderado con una área de afectación del 66.76% y fisuras con nivel de severidad moderado con un área de afectación 0.59%. La patología de mayor incidencia en la condición de servicio es la grieta con nivel de severidad moderado.

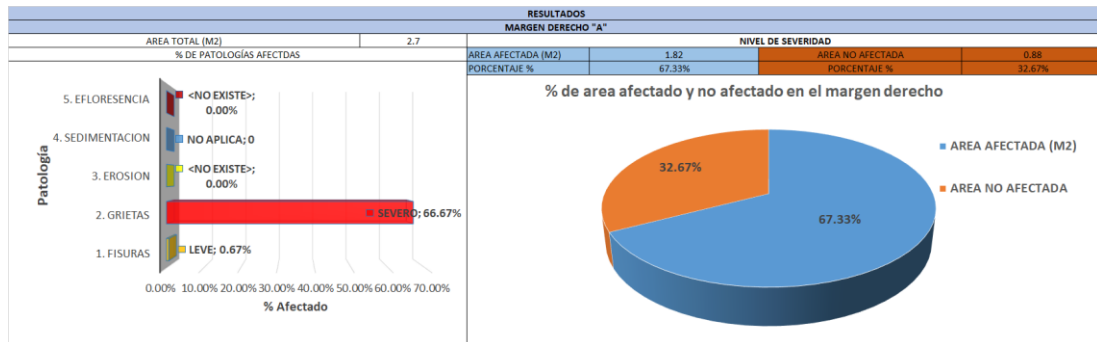
**Gráfico N° 37:** Resultados del margen derecho aguas abajo, unidad muestral N° 05

Del gráficos N° 37 de la unidad muestral N° 05 se puede determinar en el área evaluada de 2.70m<sup>2</sup> el área afectada es 1.82m<sup>2</sup> con un porcentaje de 66.33% de grado de afectación con las siguientes patologías: grietas con nivel de severidad severo con un área de afectación del 66.67% y fisuras con nivel de severidad leve con un área de afectación del 0.67%. La patología de mayor incidencia en la condición de servicio es la grieta con nivel de severidad severo.

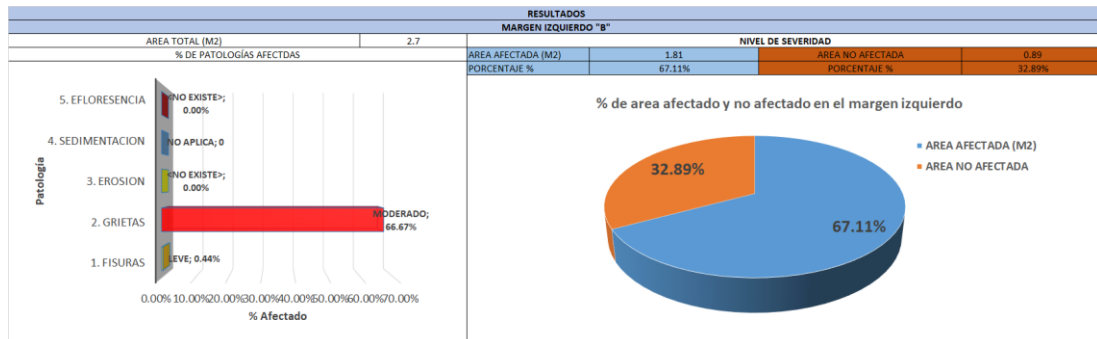
**Gráfico N° 38:** Resultados del margen izquierdo aguas abajo, unidad muestral N° 05

Del gráficos N° 38 de la unidad muestral N° 05 se puede determinar en el área evaluada de 2.70m<sup>2</sup> el área afectada es 1.81m<sup>2</sup> con un porcentaje de 67.11% de grado de afectación con las siguientes patologías: grietas con nivel de severidad moderado con un área de afectación del 66.67% y fisuras con nivel de severidad leve con un área de afectación del 0.44%. La patología de mayor incidencia en la condición de servicio es la grieta con nivel de severidad moderado.

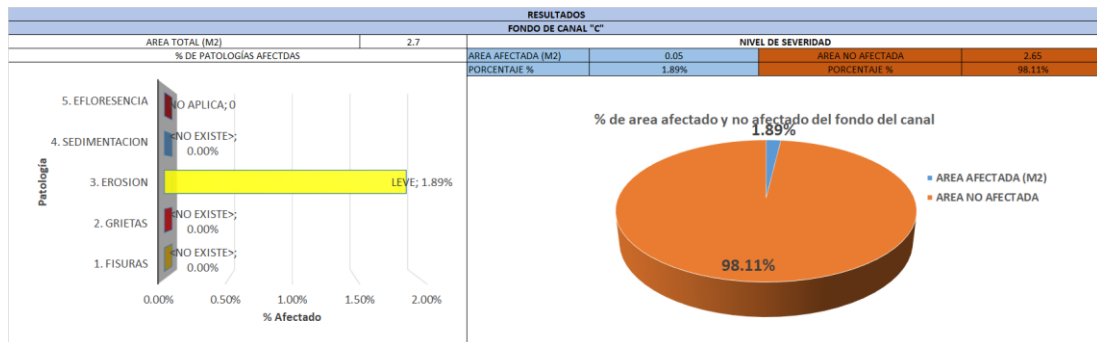
**Gráfico N° 39:** Resultados del fondo del canal aguas abajo, unidad muestral N° 05

Del gráficos N° 39 de la unidad muestral N° 05 se puede determinar en el área evaluada de 2.70m<sup>2</sup> el área afectada es 0.05m<sup>2</sup> con un porcentaje de 1.89% de grado de afectación con las siguientes patologías: erosión con nivel de severidad leve con un área de afectación del 1.89%. La patología de mayor incidencia en la condición de servicio es la erosión con nivel de severidad moderado.

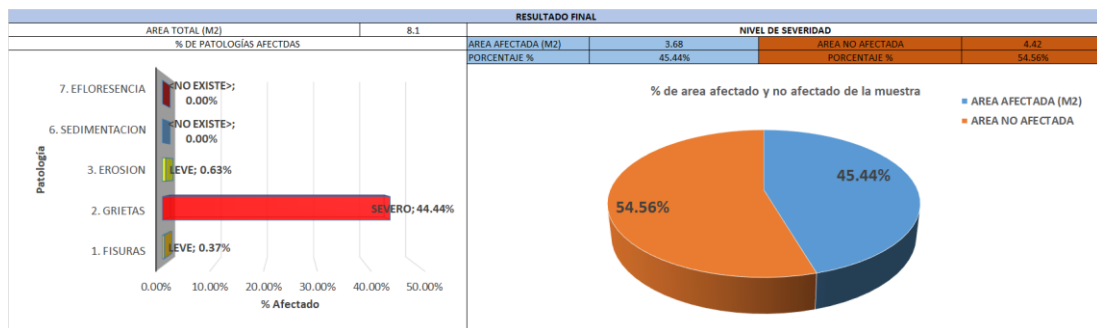
**Gráfico N° 40:** Resultados finales, unidad muestral N° 05

Como se puede observar de los gráficos N° 37, 38 y 39 de la unidad muestral N° 05 con los siguientes resultados finales en el gráfico N° 40; área evaluada 8.10 m<sup>2</sup> del cual el área afectada 3.68 m<sup>2</sup> con una incidencia del 45.44%, las patologías encontradas y su porcentaje de afectación son: grietas con nivel de severidad severo con una área de afectación del 44.44%, erosión con nivel de severidad leve con una área de afectación del 0.63% y fisuras con nivel de severidad leve con un área de afectación 0.37%. La patología de mayor incidencia en la condición de servicio es la grieta con nivel de severidad severo.

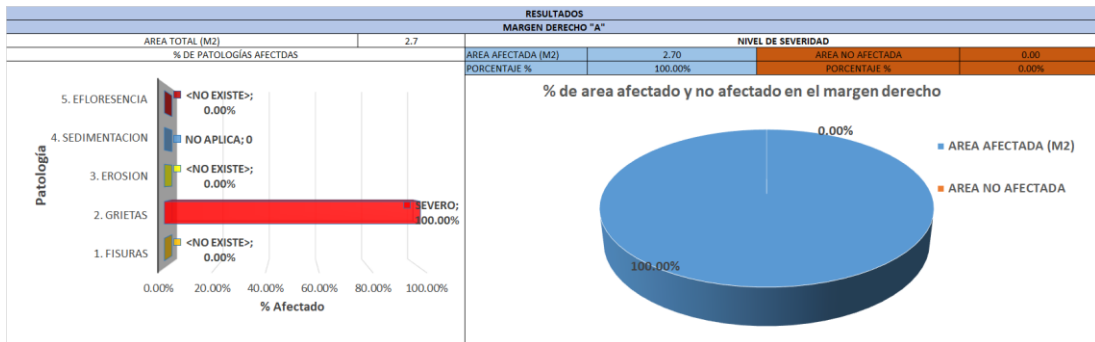
**Gráfico N° 42:** Resultados del margen derecho aguas abajo, unidad muestral N° 06

Del gráficos N° 42 de la unidad muestral N° 06 se puede determinar en el área evaluada de 2.70m<sup>2</sup> el área afectada es 2.70m<sup>2</sup> con un porcentaje de 100.00% de grado de afectación con las siguientes patologías: grieta con nivel de severidad severo con un área de afectación del 100.00%. La patología de mayor incidencia en la condición de servicio es la grieta con nivel de severidad moderado.

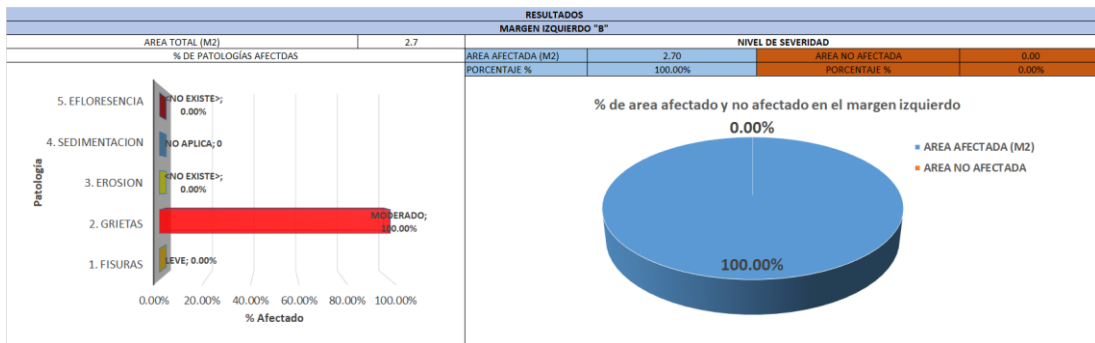
**Gráfico N° 43:** Resultados del margen izquierdo aguas abajo, unidad muestral N° 06

Del gráficos N° 43 de la unidad muestral N° 06 se puede determinar en el área evaluada de 2.70m<sup>2</sup> el área afectada es 2.70m<sup>2</sup> con un porcentaje de 100.00% de grado de afectación con las siguientes patologías: grieta con nivel de severidad moderado con un área de afectación del 100.00%. La patología de mayor incidencia en la condición de servicio es la grieta con nivel de severidad moderado.

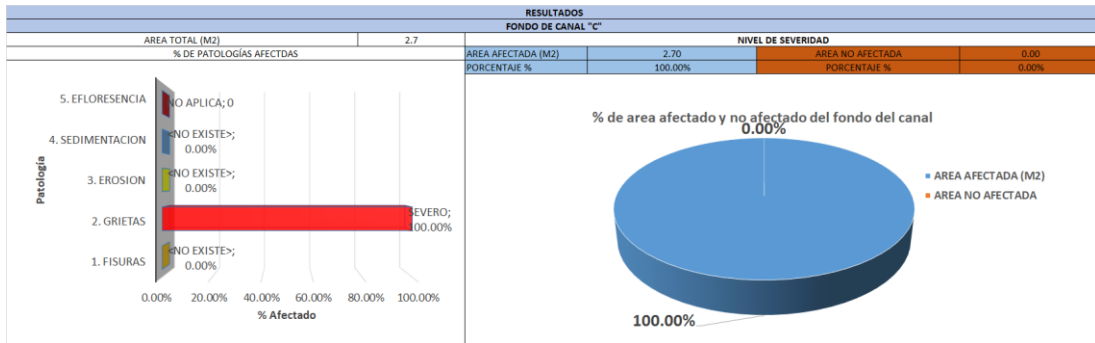
**Gráfico N° 44:** Resultados del fondo del canal aguas abajo, unidad muestral N° 06

Del gráficos N° 44 de la unidad muestral N° 06 se puede determinar en el área evaluada de 2.70m2 el área afectada es 2.70m2 con un porcentaje de 100.00% de grado de afectación con las siguientes patologías: grieta con nivel de severidad severo con un área de afectación del 100.00%. La patología de mayor incidencia en la condición de servicio es la grieta con nivel de severidad severo.

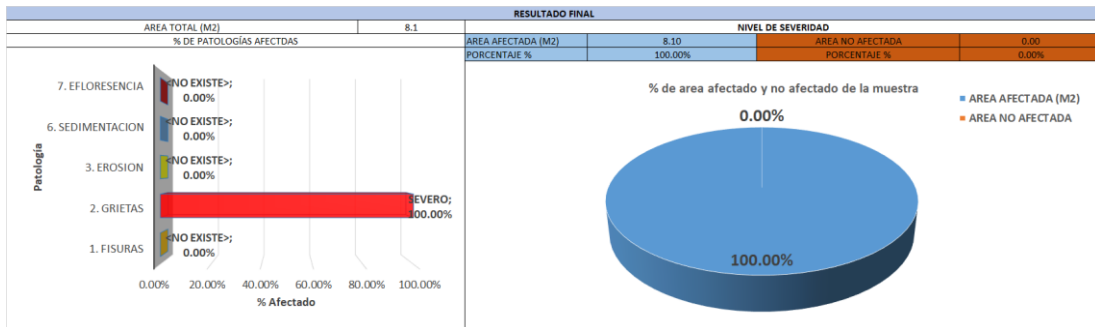
**Gráfico N° 45:** Resultados finales, unidad muestral N° 06

Como se puede observar de los gráficos N° 42, 43 y 44 de la unidad muestral N° 06 con los siguientes resultados finales en el gráfico N° 45; área evaluada 8.10 m2 del cual el área afectada 8.10 m2 con una incidencia del 100.00%, las patologías encontradas y su porcentaje de aceptación son: grietas con nivel de severidad severo con una área de afectación del 100%. La patología de mayor incidencia es la grieta con nivel de severidad severo.

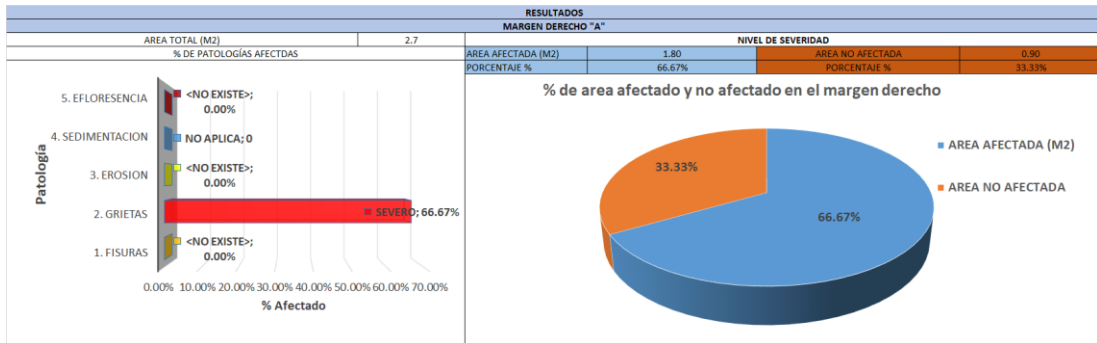
**Gráfico N° 47:** Resultados del margen derecho aguas abajo, unidad muestral N° 07

Del gráficos N° 47 de la unidad muestral N° 07 se puede determinar en el área evaluada de 2.70m<sup>2</sup> el área afectada es 1.80m<sup>2</sup> con un porcentaje de 66.67% de grado de afectación con las siguientes patologías: grieta con nivel de severidad severo con un área de afectación del 66.67%. La patología de mayor incidencia en la condición de servicio es la grieta con nivel de severidad severo.

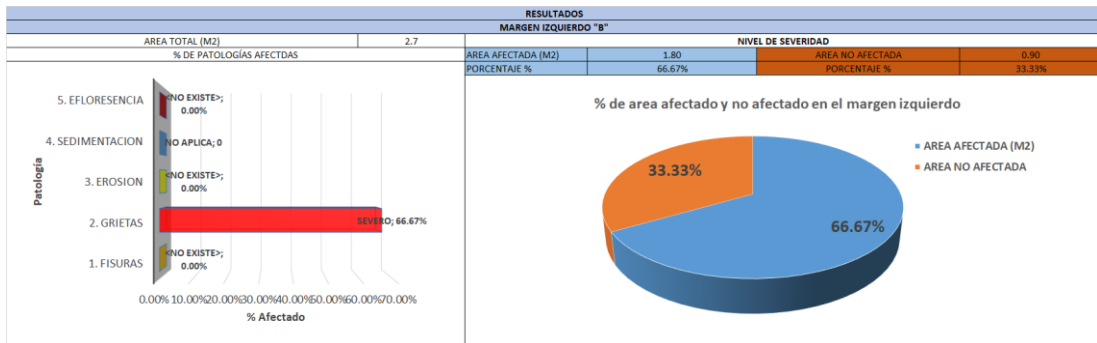
**Gráfico N° 48:** Resultados del margen izquierdo aguas abajo, unidad muestral N° 07

Del gráficos N° 48 de la unidad muestral N° 07 se puede determinar en el área evaluada de 2.70m<sup>2</sup> el área afectada es 1.80m<sup>2</sup> con un porcentaje de 66.67% de grado de afectación con las siguientes patologías: grieta con nivel de severidad severo con un área de afectación del 66.67%. La patología de mayor incidencia en la condición de servicio es la grieta con nivel de severidad severo.

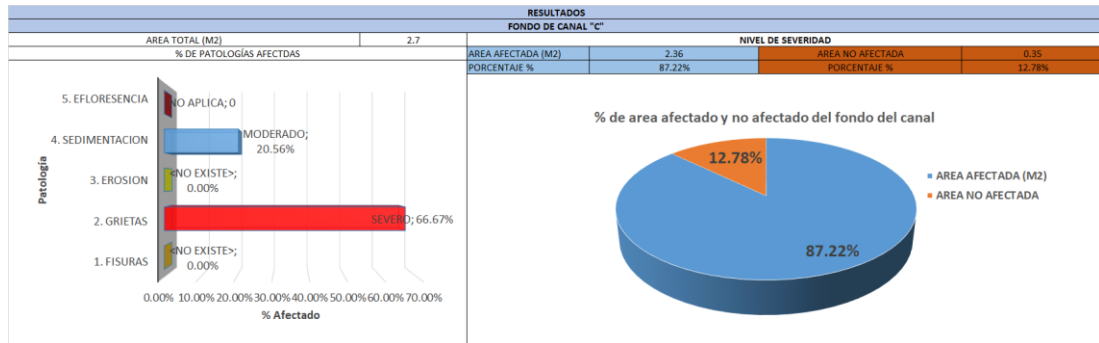
**Gráfico N° 49:** Resultados del fondo del canal aguas abajo, unidad muestral N° 07

Del gráficos N° 49 de la unidad muestral N° 07 se puede determinar en el área evaluada de 2.70m<sup>2</sup> el área afectada es 2.36m<sup>2</sup> con un porcentaje de 87.22% de grado de afectación con las siguientes patologías: grieta con nivel de severidad severo con un área de afectación del 66.67% y sedimentación con nivel de severidad severo con un área de afectación del 20.56%. La patología de mayor incidencia en la condición de servicio es la grieta con nivel de severidad severo.

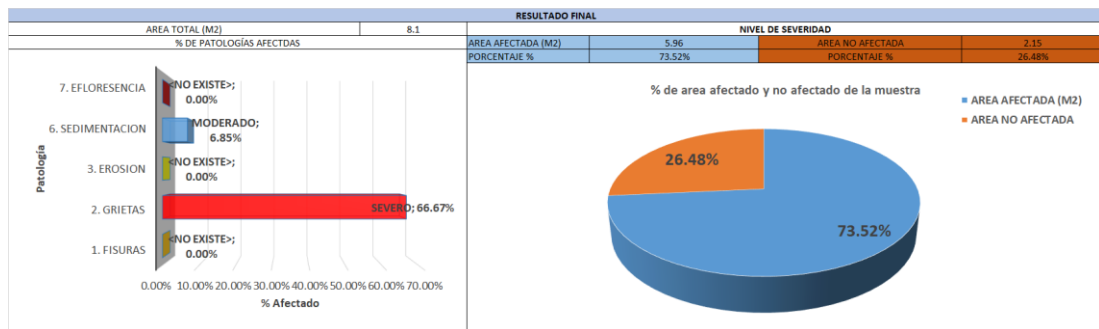
**Gráfico N° 50:** Resultados finales, unidad muestral N° 07

Como se puede observar de los gráficos N° 47, 48 y 49 de la unidad muestral N° 07 con los siguientes resultados finales en el gráfico N° 50; área evaluada 8.10 m<sup>2</sup> del cual el área afectada 5.96 m<sup>2</sup> con una incidencia del 73.52%, las patologías encontradas y su porcentaje de afectación son: grietas con nivel de severidad severo con una área de afectación del 66.67%, sedimentación con nivel de severidad moderado con una área de afectación del 6.85%. La patología de mayor incidencia es la grieta con nivel de severidad severo.

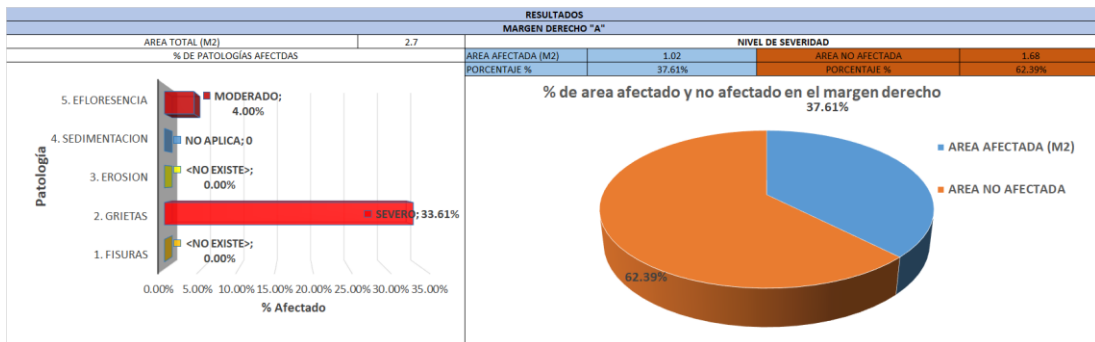
**Gráfico N° 52:** Resultados del margen derecho aguas abajo, unidad muestral N° 08

Del gráficos N° 52 de la unidad muestral N° 08 se puede determinar en el área evaluada de 2.70m<sup>2</sup> el área afectada es 1.02m<sup>2</sup> con un porcentaje de 37.61% de grado de afectación con las siguientes patologías: grieta con nivel de severidad severo con un área de afectación del 33.61% y eflorescencia con nivel de severidad moderado con un área de afectación del 4.00%. La patología de mayor incidencia en la condición de servicio es la grieta con nivel de severidad severo.

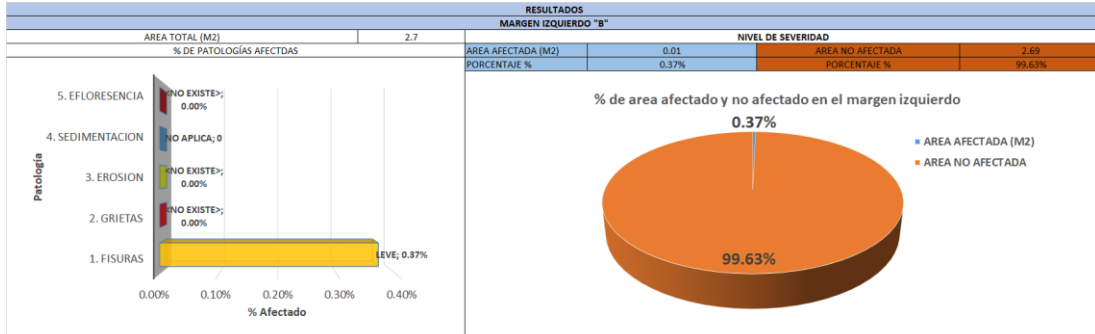
**Gráfico N° 53:** Resultados del margen izquierdo aguas abajo, unidad muestral N° 08

Del gráficos N° 53 de la unidad muestral N° 08 se puede determinar en el área evaluada de 2.70m<sup>2</sup> el área afectada es 0.01m<sup>2</sup> con un porcentaje de 0.37% de grado de afectación con las siguientes patologías: fisura con nivel de severidad leve con un área de afectación del 0.37%. La patología de mayor incidencia en la condición de servicio es la fisura con nivel de severidad leve.

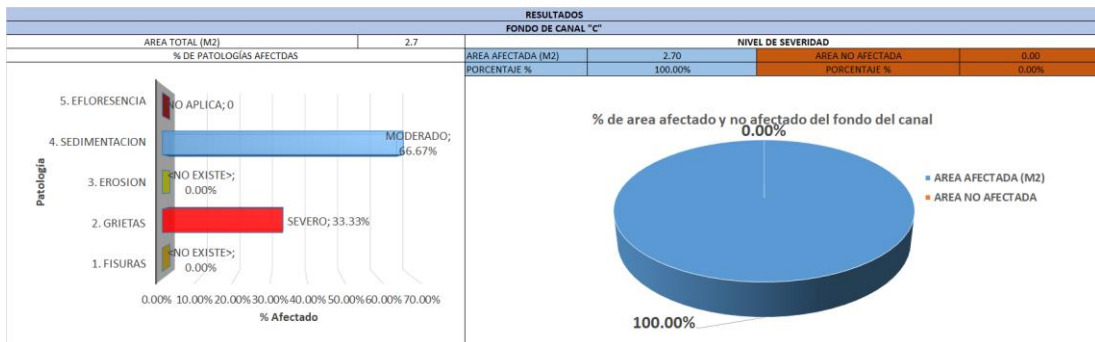
**Gráfico N° 54:** Resultados del fondo del canal aguas abajo, unidad muestral N° 08

Del gráficos N° 54 de la unidad muestral N° 08 se puede determinar en el área evaluada de 2.70m2 el área afectada es 2.70m2 con un porcentaje de 100.00% de grado de afectación con las siguientes patologías: sedimentación con nivel de severidad moderado con un área de afectación del 66.67% y grietas con nivel de severidad severo con un área de afectación del 33.33%. La patología de mayor incidencia en la condición de servicio es la grieta con nivel de severidad severo.

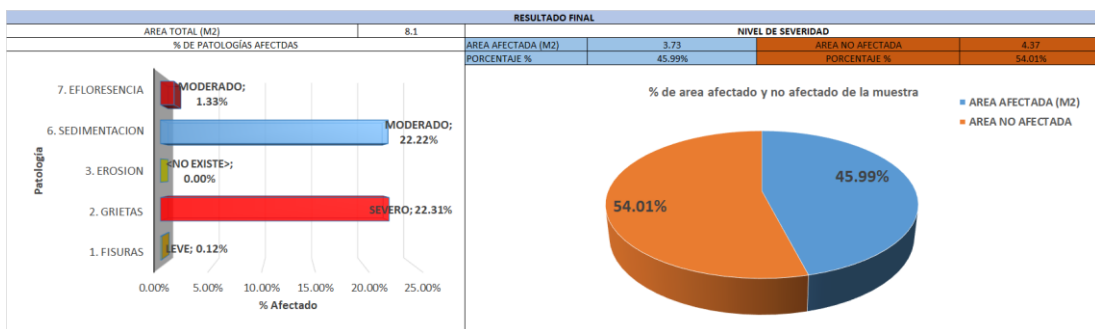
**Gráfico N° 55:** Resultados finales, unidad muestral N° 08

Como se puede observar de los gráficos N° 52, 53 y 54 de la unidad muestral N° 08 con los siguientes resultados finales en el gráfico N° 55; área evaluada 8.10 m2 del cual el área afectada 3.73 m2 con una incidencia del 45.99%, las patologías encontradas y su porcentaje de afectación son: grietas con nivel de severidad severo con una área de afectación 22.31%, sedimentación con nivel de severidad moderado con una área de afectación del 22.22%, eflorescencia con nivel de severidad moderado con una área de afectación del 1.33% y fisuras con nivel de severidad leve con una área de afectación del 0.12%. La patología de mayor incidencia es la grieta con nivel de severidad severo.

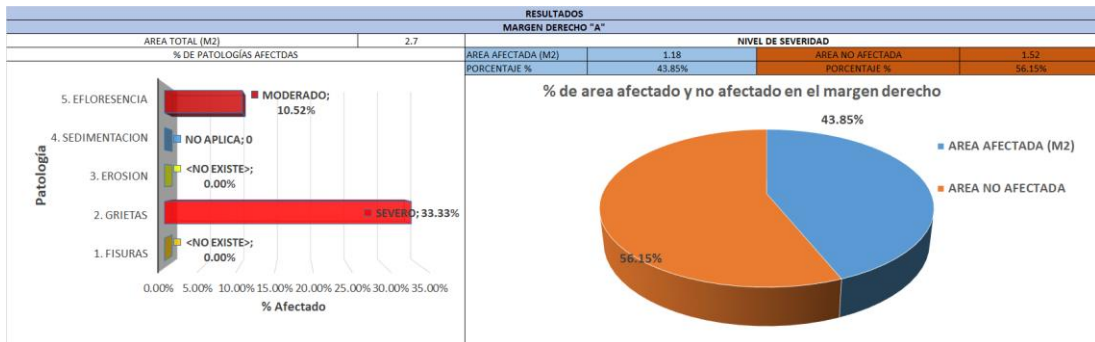
**Gráfico N° 57:** Resultados del margen derecho aguas abajo, unidad muestral N° 09

Del gráficos N° 57 de la unidad muestral N° 09 se puede determinar en el área evaluada de 2.70m<sup>2</sup> el área afectada es 1.18m<sup>2</sup> con un porcentaje de 43.85% de grado de afectación con las siguientes patologías: grietas con nivel de severidad severo con un área de afectación del 33.33% y eflorescencia con nivel de severidad moderado con un área de afectación del 10.52%. La patología de mayor incidencia en la condición de servicio es la grieta con nivel de severidad severo.

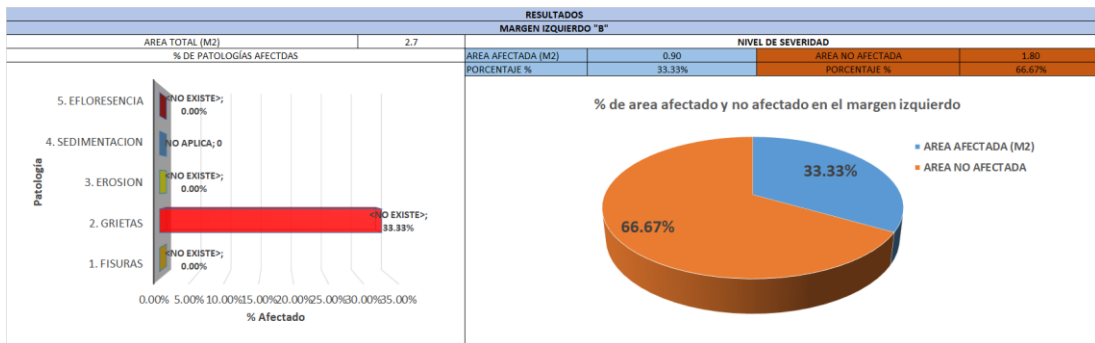
**Gráfico N° 58:** Resultados del margen izquierdo aguas abajo, unidad muestral N° 09

Del gráficos N° 58 de la unidad muestral N° 09 se puede determinar en el área evaluada de 2.70m<sup>2</sup> el área afectada es 0.90m<sup>2</sup> con un porcentaje de 33.33% de grado de afectación con las siguientes patologías: grietas con nivel de severidad moderado con un área de afectación del 33.33%. La patología de mayor incidencia en la condición de servicio es la grieta con nivel de severidad moderado.

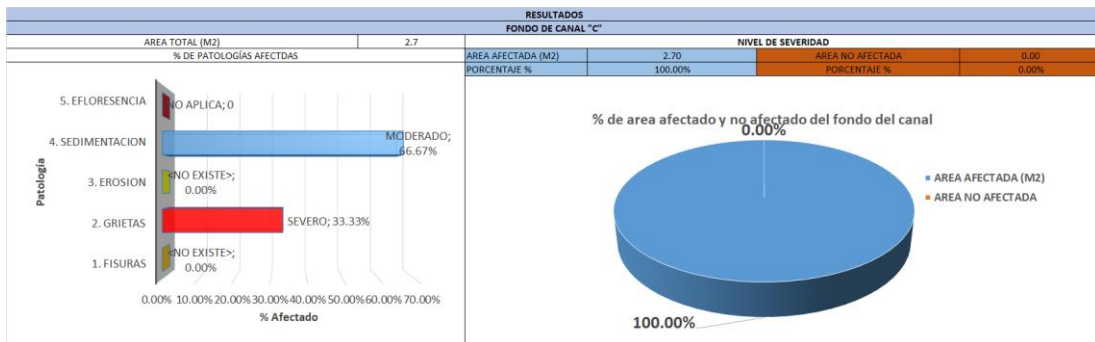
**Gráfico N° 59:** Resultados del fondo del canal aguas abajo, unidad muestral N° 09

Del gráficos N° 59 de la unidad muestral N° 09 se puede determinar en el área evaluada de 2.70m2 el área afectada es 2.70m2 con un porcentaje de 100.00% de grado de afectación con las siguientes patologías: sedimentación con nivel de severidad moderado con un área de afectación del 66.67% y grietas con nivel de severidad severo con un área de afectación del 33.33%. La patología de mayor incidencia en la condición de servicio es la grieta con nivel de severidad severo.

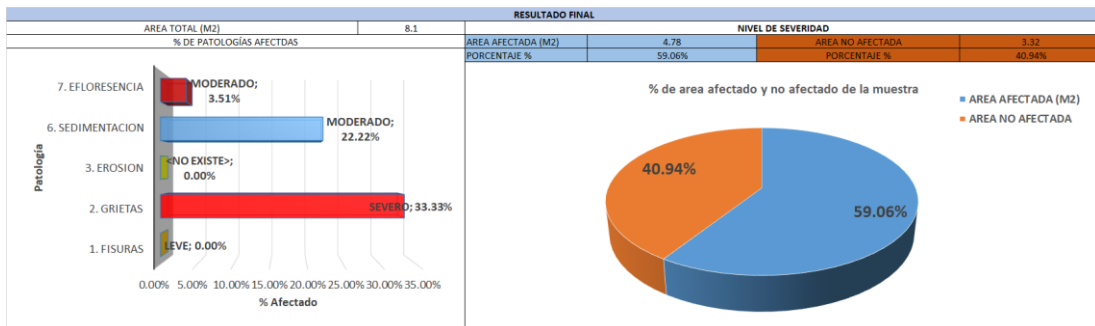
**Gráfico N° 60:** Resultados finales, unidad muestral N° 09

Como se puede observar de los gráficos N° 57, 58 y 59 de la unidad muestral N° 09 con los siguientes resultados finales en el gráfico N° 60; área evaluada 8.10 m2 del cual el área afectada 4.78 m2 con una incidencia del 59.06%, las patologías encontradas y su porcentaje de aceptación son: grietas con nivel de severidad severo con una área de afectación 33.33%, sedimentación con nivel de severidad moderado con una área de afectación del 22.22% y eflorescencia con nivel de severidad moderado con una área de afectación del 3.51%. La patología de mayor incidencia es la grieta con nivel de severidad severo.

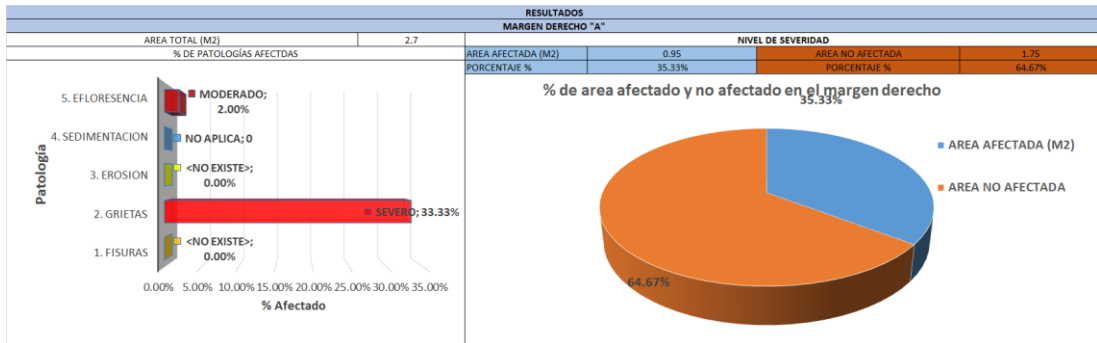
**Gráfico N° 62:** Resultados del margen derecho aguas abajo, unidad muestral N° 10

Del gráficos N° 62 de la unidad muestral N° 10 se puede determinar en el área evaluada de 2.70m<sup>2</sup> el área afectada es 0.95m<sup>2</sup> con un porcentaje de 35.33% de grado de afectación con las siguientes patologías: grietas con nivel de severidad severo con un área de afectación del 33.33% y eflorescencia con nivel de severidad moderado con un área de afectación del 2.00%. La patología de mayor incidencia en la condición de servicio es la grieta con nivel de severidad severo.

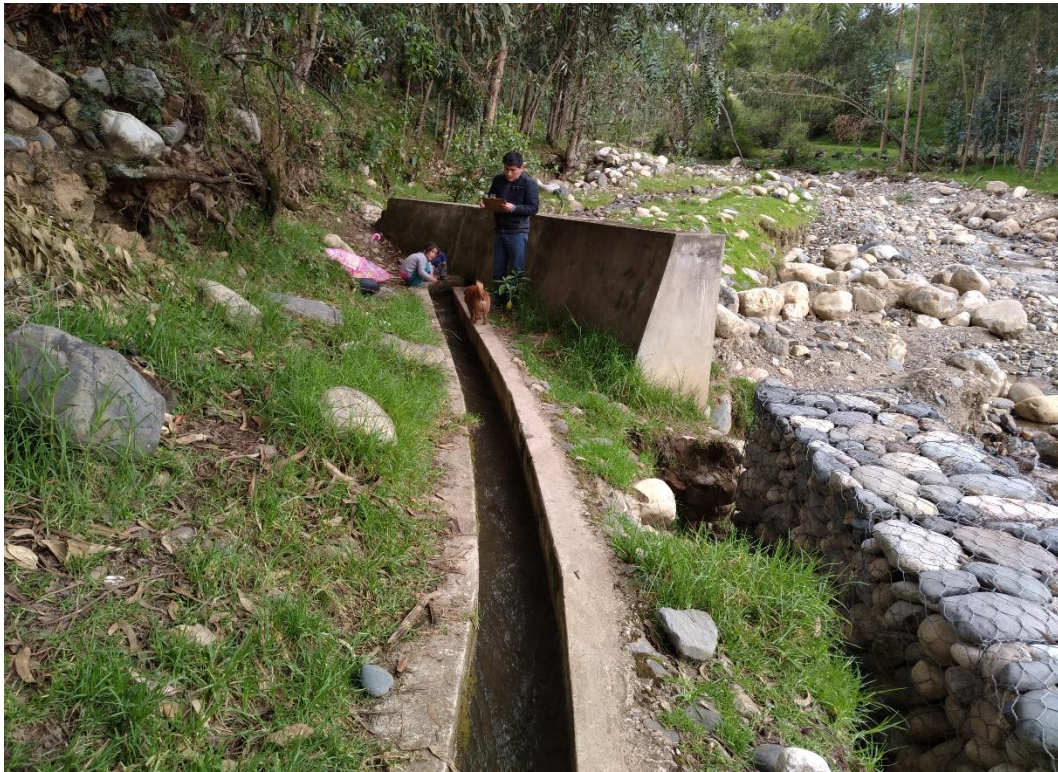
**Fotografía 1:** Tramo de la Unidad Muestral n° 01.

- **Unidad Muestral N° 01:** Área evaluada 8.10 m<sup>2</sup>, del cual el 1.94 m<sup>2</sup> representa área afectada con un 24.01%, la patología de mayor grado de afectación la griete con 12.28% con una área de 1.00 m<sup>2</sup>, y la patología de mayor incidencia en la condición de servicio del canal es el la grieta con 12.28% con una área de 1.00 m<sup>2</sup>, asimismo la unidad muestral representa un nivel de severidad MODERADO. Según Elizabeth Avendaño Rodríguez “Las grietas estructurales pueden presentar anchos superiores a los 0.5mm y se originan por errores de cálculo, el desprecio de hipótesis de carga, por la inadecuada especificación de resistencia de materiales y por la construcción de secciones sin respetar los planos”.

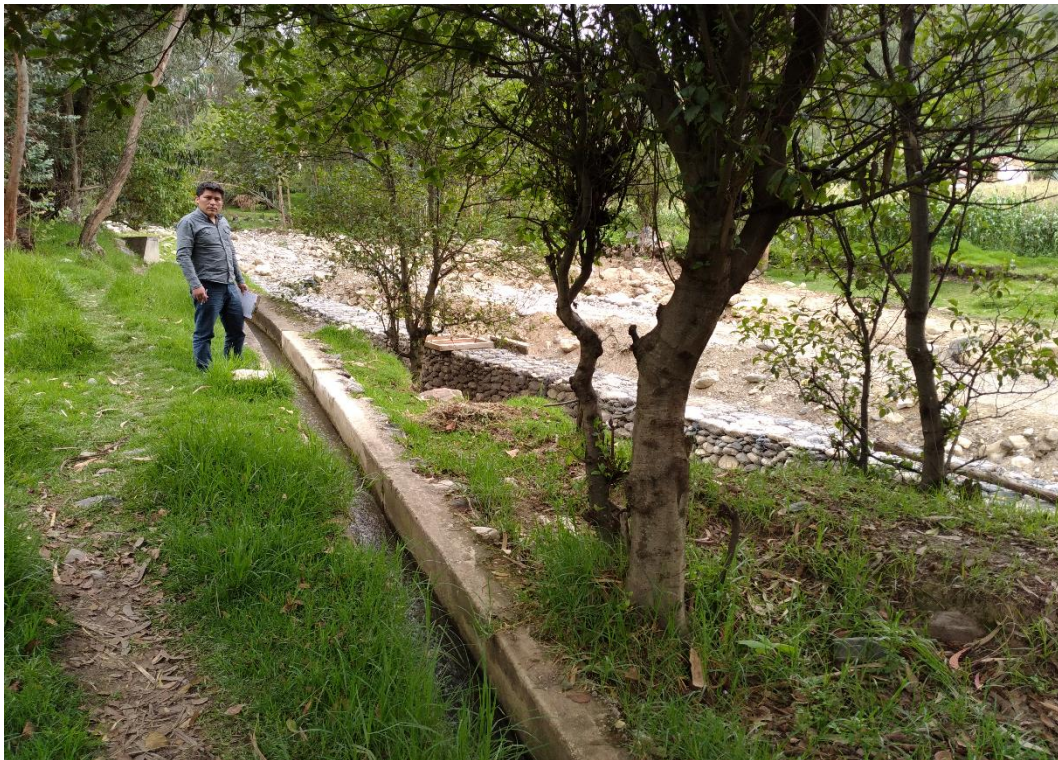
**Fotografía 2:** Tramo de la Unidad Muestral n° 02.

- **Unidad Muestral N° 02:** Área evaluada 8.10 m<sup>2</sup>, del cual el 3.41 m<sup>2</sup> representa área afectada con un 42.11%, la patología de mayor grado de afectación la griete con 33.33% con una área de 2.70 m<sup>2</sup>, y la patología de mayor incidencia en la condición de servicio del canal es el la grieta con 33.33% con una área de 2.70 m<sup>2</sup>, asimismo la unidad muestral representa un nivel de severidad SEVERO. Según Elizabeth Avendaño Rodríguez “Las grietas estructurales pueden presentar anchos superiores a los 0.5mm y se originan por errores de cálculo, el desprecio de hipótesis de carga, por la inadecuada especificación de resistencia de materiales y por la construcción de secciones sin respetar los planos”.

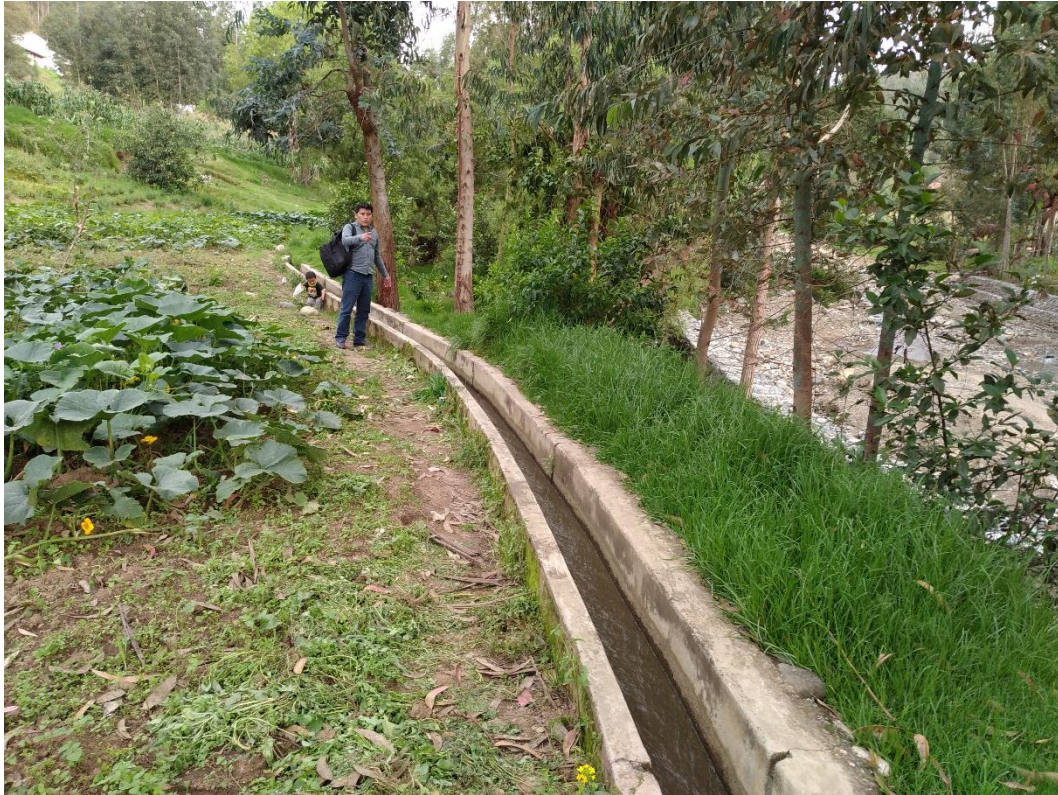
**Fotografía 3:** Tramo de la Unidad Muestral nº 03.

- **Unidad Muestral N° 03:** Área evaluada 8.10 m<sup>2</sup>, del cual el 0.40 m<sup>2</sup> representa área afectada con un 4.91%, la patología de mayor grado de afectación la griete con 3.00% con una área de 0.24 m<sup>2</sup>, y la patología de mayor incidencia en la condición de servicio del canal es el la grieta con 0.19% con una área de 0.02 m<sup>2</sup>, asimismo la unidad muestral representa un nivel de severidad MODERADO. Según Elizabeth Avendaño Rodríguez “Las grietas estructurales pueden presentar anchos superiores a los 0.5mm y se originan por errores de cálculo, el desprecio de hipótesis de carga, por la inadecuada especificación de resistencia de materiales y por la construcción de secciones sin respetar los planos”.

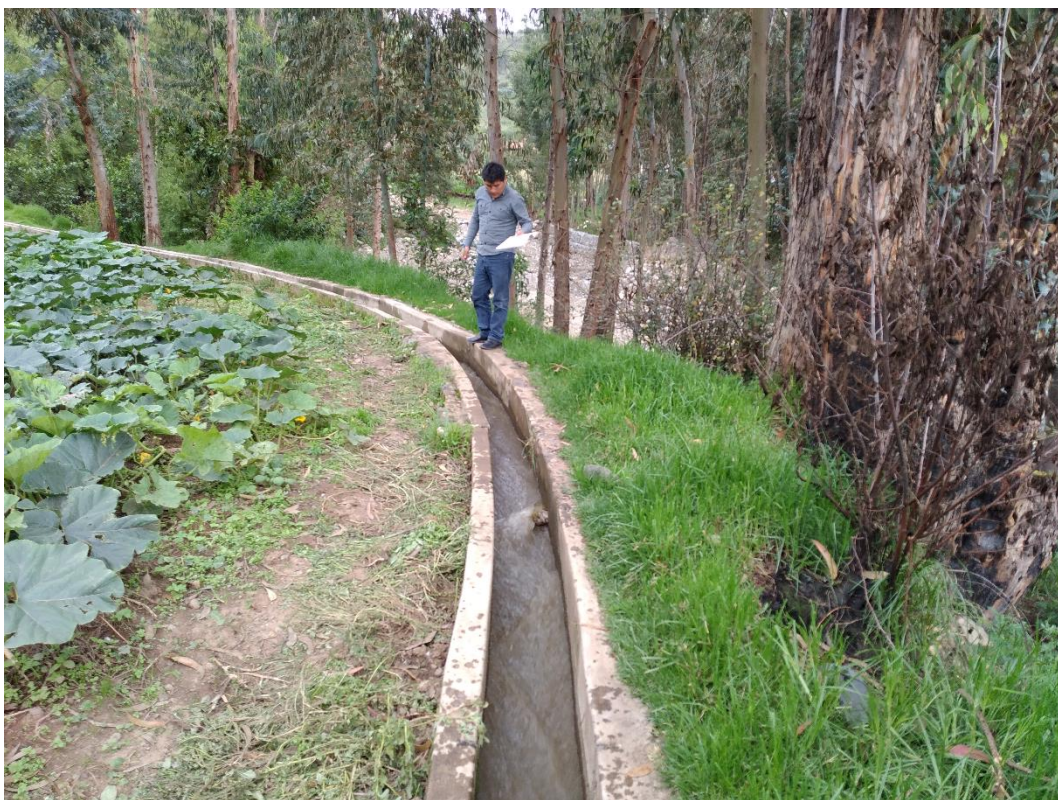
**Fotografía 4:** Tramo de la Unidad Muestral nº 04.

- **Unidad Muestral N° 04:** Área evaluada 8.10 m<sup>2</sup>, del cual el 5.46 m<sup>2</sup> representa área afectada con un 67.35%, la patología de mayor grado de afectación la griete con 66.76% con una área de 5.41 m<sup>2</sup>, y la patología de mayor incidencia en la condición de servicio del canal es el la grieta con 67.35% con una área de 5.41 m<sup>2</sup>, asimismo la unidad muestral representa un nivel de severidad MODERADO. Según Elizabeth Avendaño Rodríguez “Las grietas estructurales pueden presentar anchos superiores a los 0.5mm y se originan por errores de cálculo, el desprecio de hipótesis de carga, por la

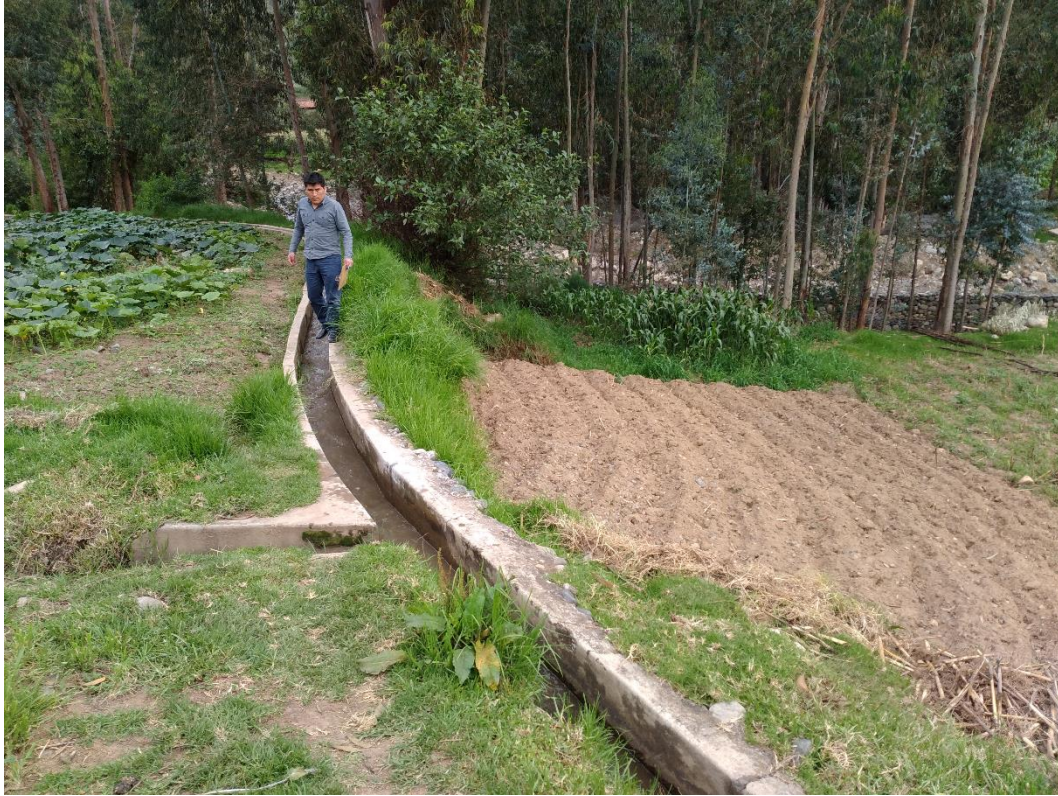
**Fotografía 5:** Tramo de la Unidad Muestral n° 05.

- **Unidad Muestral N° 05:** Área evaluada  $8.10 \text{ m}^2$ , del cual el  $3.68 \text{ m}^2$  representa área afectada con un 45.44%, la patología de mayor grado de afectación la griete con 44.44% con una área de  $3.68 \text{ m}^2$ , y la patología de mayor incidencia en la condición de servicio del canal es el la grieta con 44.44% con una área de  $3.68 \text{ m}^2$ , asimismo la unidad muestral representa un nivel de severidad SEVERO. Según Elizabeth Avendaño Rodríguez “Las grietas estructurales pueden presentar anchos superiores a los 0.5mm y se originan por errores de cálculo, el desprecio de hipótesis de carga, por la inadecuada especificación de resistencia de materiales y por la construcción de secciones sin respetar los planos”.

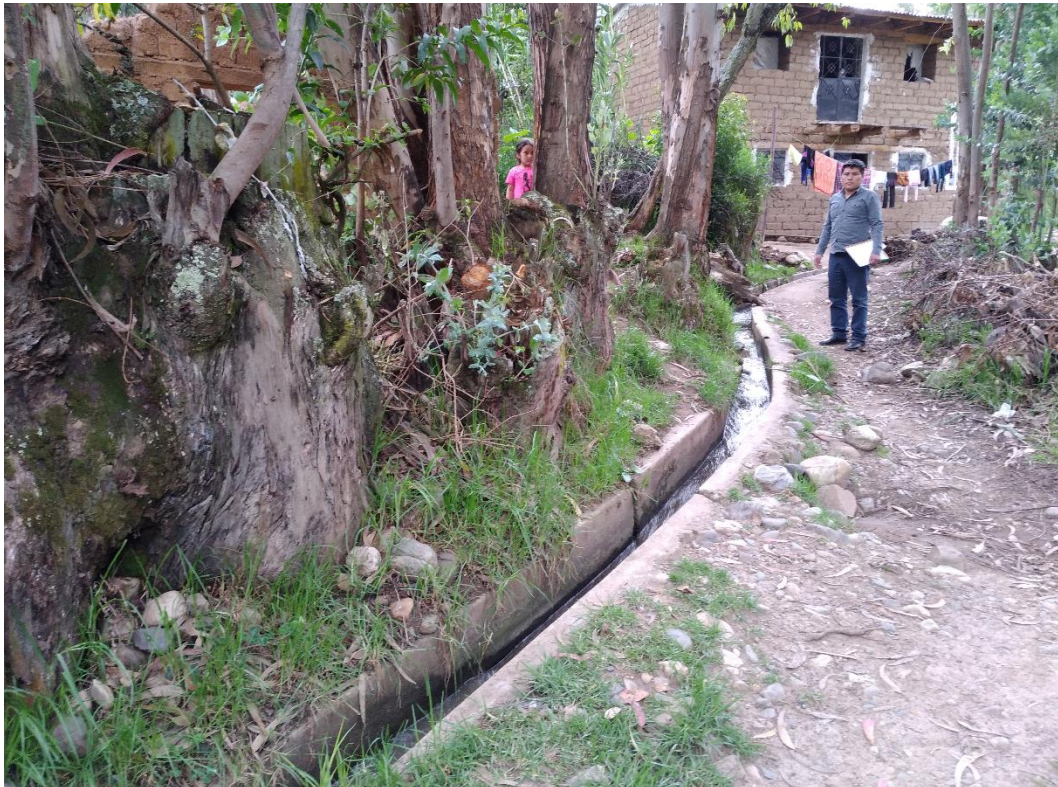
**Fotografía 6:** Tramo de la Unidad Muestral n° 06.

- **Unidad Muestral N° 06:** Área evaluada  $8.10 \text{ m}^2$ , del cual el  $8.10 \text{ m}^2$  representa área afectada con un 100.00%, la patología de mayor grado de afectación la griete con 100.00% con una área de  $8.10 \text{ m}^2$ , y la patología de mayor incidencia en la condición de servicio del canal es el la grieta con 100.00% con una área de  $8.10 \text{ m}^2$ , asimismo la unidad muestral representa un nivel de severidad SEVERO. Según Elizabeth Avendaño Rodríguez “Las grietas estructurales pueden presentar anchos superiores a los 0.5mm y se originan por errores de cálculo, el desprecio de hipótesis de carga, por la inadecuada especificación de resistencia de materiales y por la construcción de secciones sin respetar los planos”.
