**DETERMINACIÓN Y EVALUACIÓN DE LAS  
PATOLOGÍAS DEL CONCRETO EN EL CANAL DE  
RIEGO DE ANTAUCRO ENTRE LAS PROGRESIVAS  
(0+000KM AL 2+000 KM) EN EL SECTOR  
INDEPENDENCIA DEL DISTRITO DE PARIAHUANCA,  
PROVINCIA DE CARHUAZ, DEPARTAMENTO DE  
ANCASH- 2019**

**TESIS PARA OPTAR EL TÍTULO PROFESIONAL DE  
INGENIERO CIVIL**

**URBANO GARCIA, WILDER DOLORES  
ORCID: 0000-0002-0643-8332**

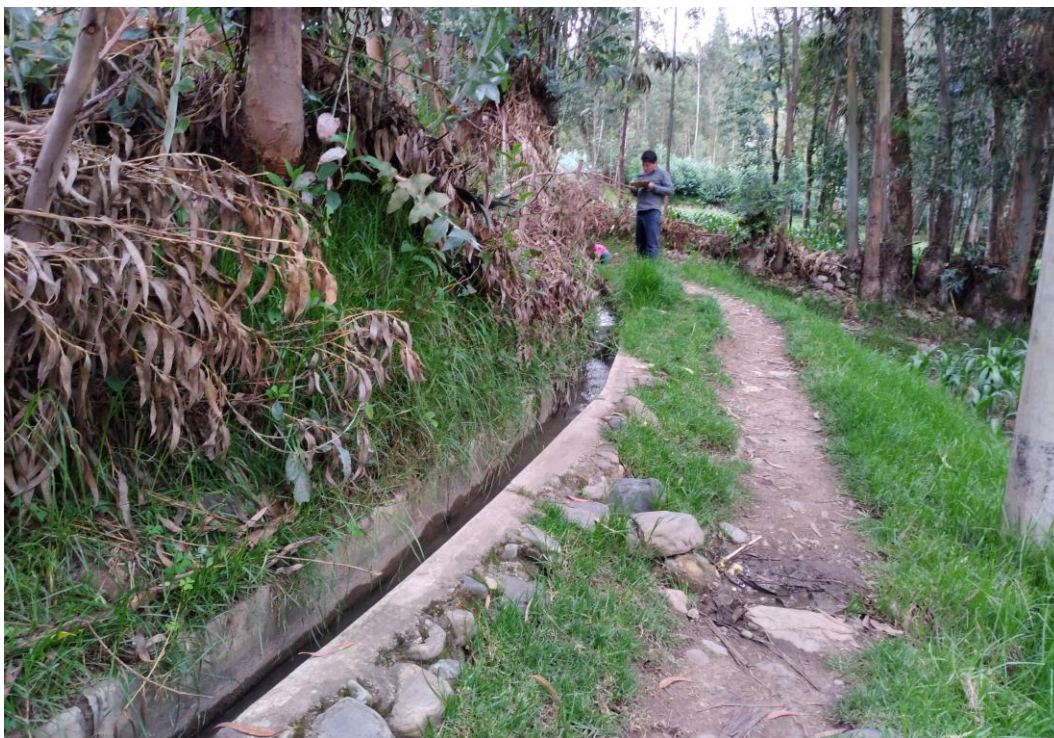
**Fotografía 7:** Tramo de la Unidad Muestral n° 07

- **Unidad Muestral N° 07:** Área evaluada  $8.10 \text{ m}^2$ , del cual el  $5.96 \text{ m}^2$  representa área afectada con un 73.52%, la patología de mayor grado de afectación la griete con 66.67% con una área de  $5.40 \text{ m}^2$ , y la patología de mayor incidencia en la condición de servicio del canal es el la grieta con 73.52% con una área de  $5.40 \text{ m}^2$ , asimismo la unidad muestral representa un nivel de severidad SEVERO. Según Elizabeth Avendaño Rodríguez “Las grietas estructurales pueden presentar anchos superiores a los 0.5mm y se originan por errores de cálculo, el desprecio de hipótesis de carga, por la inadecuada

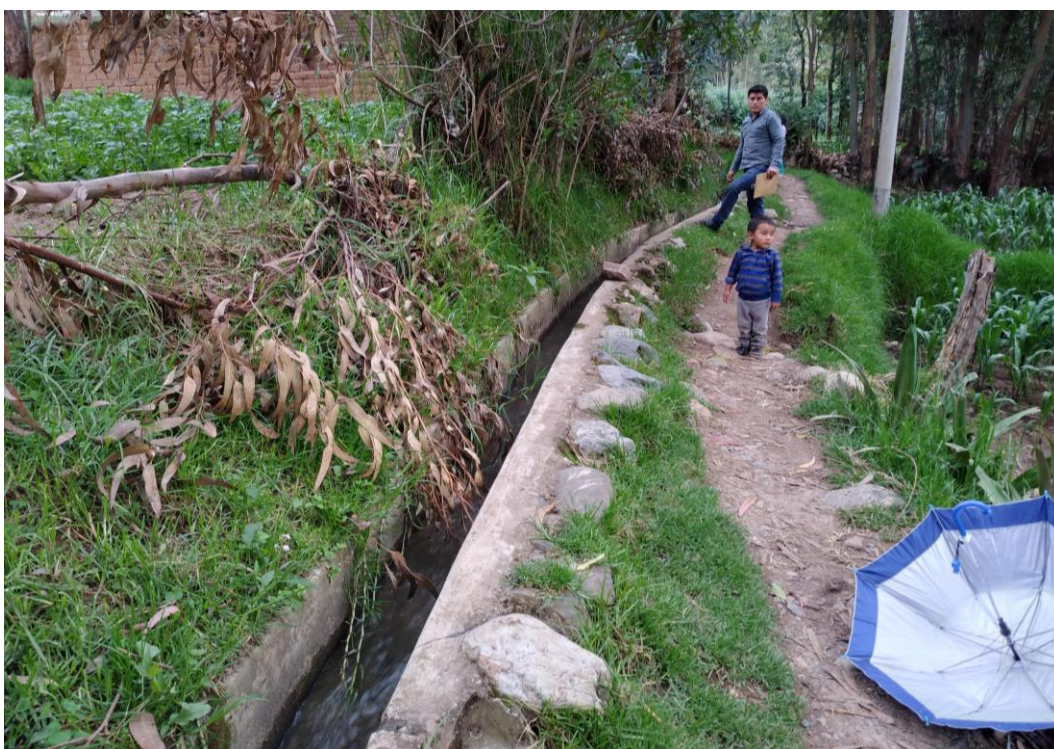
**Fotografía 8:** Tramo de la Unidad Muestral n° 08.

- **Unidad Muestral N° 08:** Área evaluada  $8.10 \text{ m}^2$ , del cual el  $3.73 \text{ m}^2$  representa área afectada con un 45.99%, la patología de mayor grado de afectación la griete con 22.31% con una área de  $1.81 \text{ m}^2$ , y la patología de mayor incidencia en la condición de servicio del canal es el la grieta con 22.31% con una área de  $1.81 \text{ m}^2$ , asimismo la unidad muestral representa un nivel de severidad SEVERO. Según Elizabeth Avendaño Rodríguez “Las grietas estructurales pueden presentar anchos superiores a los 0.5mm y se originan por errores de cálculo, el desprecio de hipótesis de carga, por la inadecuada especificación de resistencia de materiales y por la construcción de secciones sin respetar los planos”.

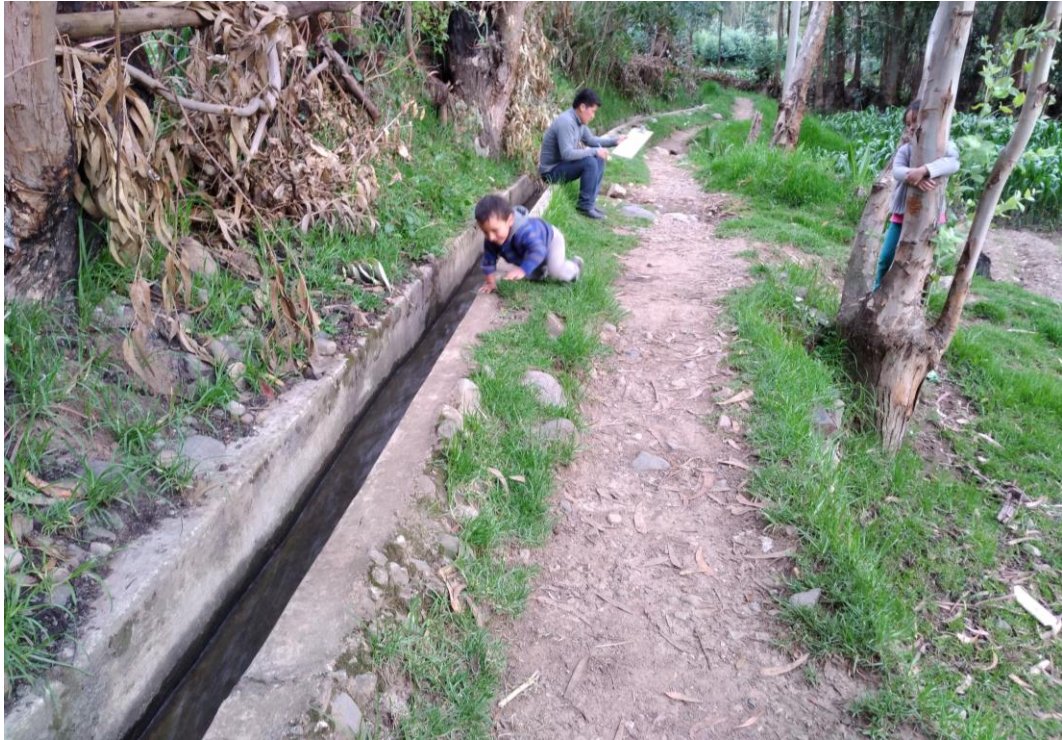
**Fotografía 9:** Tramo de la Unidad Muestral n° 09

- **Unidad Muestral N° 09:** Área evaluada  $8.10 \text{ m}^2$ , del cual el  $4.78 \text{ m}^2$  representa área afectada con un 59.06%, la patología de mayor grado de afectación la griete con 33.33% con una área de  $2.7 \text{ m}^2$ , y la patología de mayor incidencia en la condición de servicio del canal es el la grieta con 33.33% con una área de  $2.70 \text{ m}^2$ , asimismo la unidad muestral representa un nivel de severidad SEVERO. Según Elizabeth Avendaño Rodríguez “Las grietas estructurales pueden presentar anchos superiores a los 0.5mm y se originan por errores de cálculo, el desprecio de hipótesis de carga, por la inadecuada especificación de resistencia de materiales y por la construcción de secciones sin respetar los planos”.

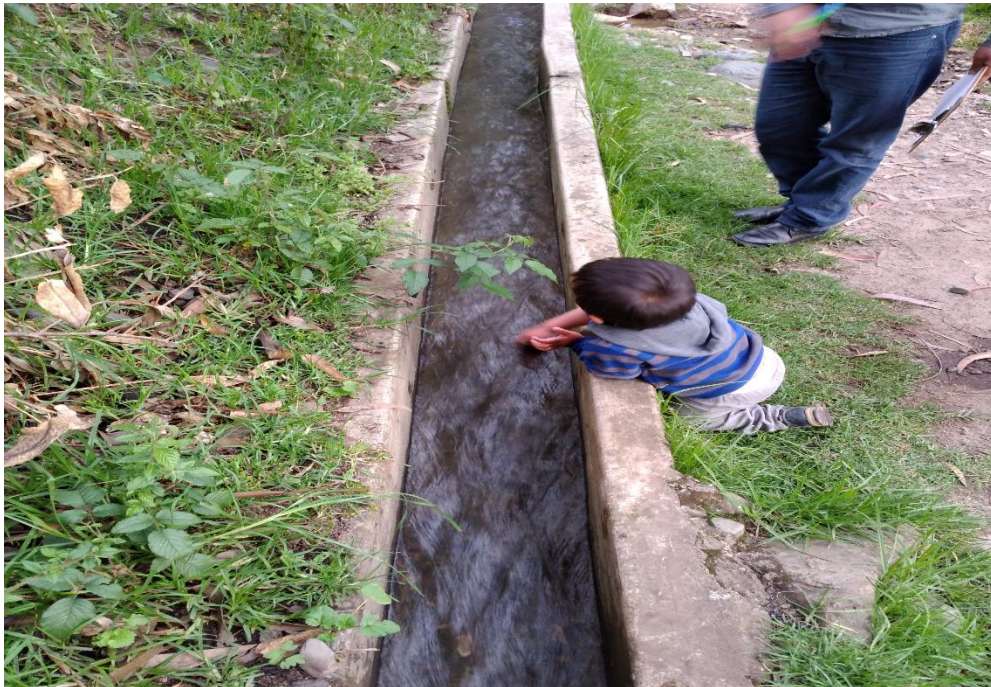
**Fotografía 10:** Tramo de la Unidad Muestral n° 10

- **Unidad Muestral N° 10:** Área evaluada  $8.10 \text{ m}^2$ , del cual el  $2.00 \text{ m}^2$  representa área afectada con un 24.67%, la patología de mayor grado de afectación la griete con 11.11% con una área de  $0.90 \text{ m}^2$ , y la patología de mayor incidencia en la condición de servicio del canal es el la grieta con 11.11% con una área de  $0.90 \text{ m}^2$ , asimismo la unidad muestral representa un nivel de severidad SEVERO. Según Elizabeth Avendaño Rodríguez “Las grietas estructurales pueden presentar anchos superiores a los 0.5mm y se originan por errores de cálculo, el desprecio de hipótesis de carga, por la inadecuada

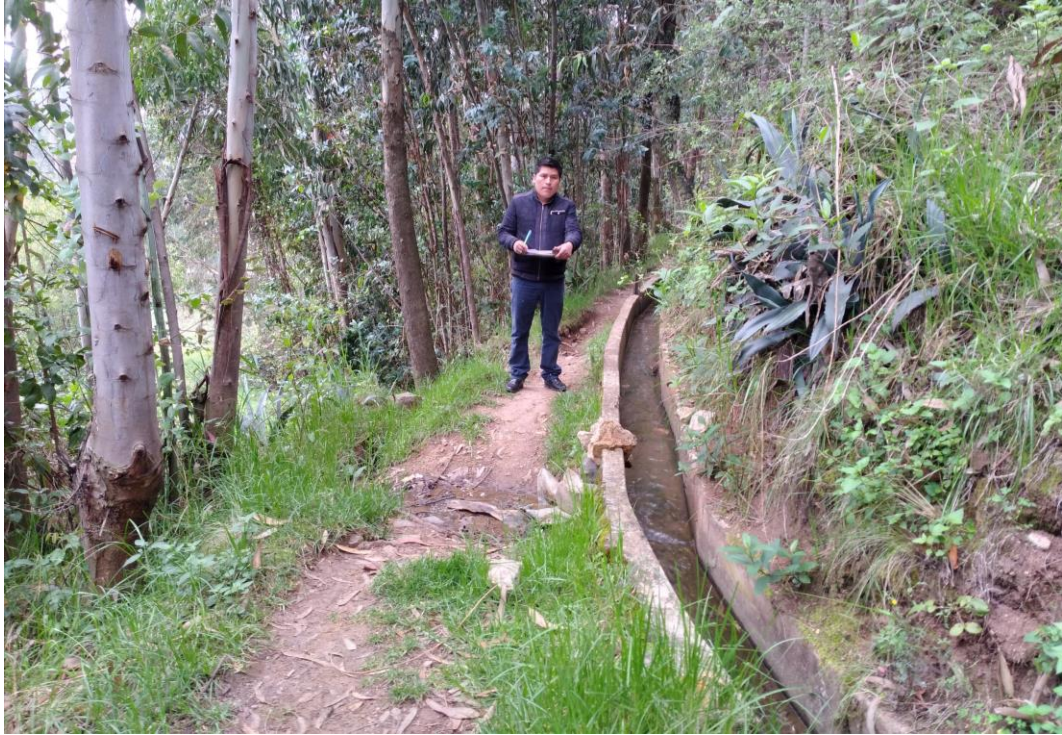
**Fotografía 11:** Tramo de la Unidad Muestral n° 11

- **Unidad Muestral N° 11:** Área evaluada 8.10 m<sup>2</sup>, del cual el 2.00 m<sup>2</sup> representa área afectada con un 24.67%, la patología de mayor grado de afectación la griete con 11.11% con una área de 0.90m<sup>2</sup>, y la patología de mayor incidencia en la condición de servicio del canal es el la grieta con 11.11% con una área de 0.90 m<sup>2</sup>, asimismo la unidad muestral representa un nivel de severidad SEVERO. Según Elizabeth Avendaño Rodríguez “Las grietas estructurales pueden presentar anchos superiores a los 0.5mm y se originan por errores de cálculo, el desprecio de hipótesis de carga, por la inadecuada especificación de resistencia de materiales y por la construcción de secciones sin respetar los planos”.

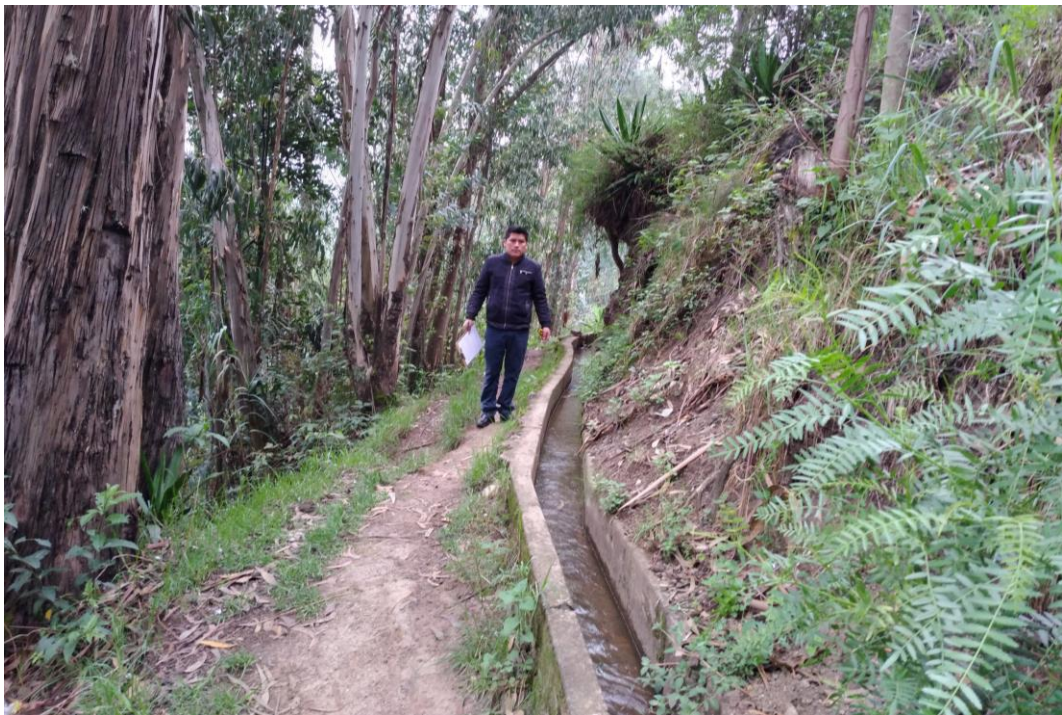
**Fotografía 12:** Tramo de la Unidad Muestral n° 12

- **Unidad Muestral N° 12:** Área evaluada 8.10 m<sup>2</sup>, del cual el 1.83 m<sup>2</sup> representa área afectada con un 22.62%, la patología de mayor grado de afectación la griete con 11.11% con una área de 0.90m<sup>2</sup>, y la patología de mayor incidencia en la condición de servicio del canal es el la grieta con 11.11% con una área de 0.90 m<sup>2</sup>, asimismo la unidad muestral representa un nivel de severidad SEVERO. Según Elizabeth Avendaño Rodríguez “Las grietas estructurales pueden presentar anchos superiores a los 0.5mm y se originan por errores de cálculo, el desprecio de hipótesis de carga, por la inadecuada especificación de resistencia de materiales y por la construcción de secciones sin respetar los planos”.
