**UNIVERSIDAD CATÓLICA LOS ÁNGELES
CHIMBOTE**

**DETERMINACIÓN Y EVALUACIÓN DE LAS
PATOLOGÍAS EN EL CANAL DE REGADÍO ENTRE
LAS PROGRESIVAS (0+000KM- 1+000KM), DEL
CASERÍO DE CHINCAY, DISTRITO DE
INDEPENDENCIA, PROVINCIA DE HUARAZ,
DEPARTAMENTO DE ANCASH – 2019.**

**TESIS PARA OPTAR EL TÍTULO PROFESIONAL
DE INGENIERO CIVIL**

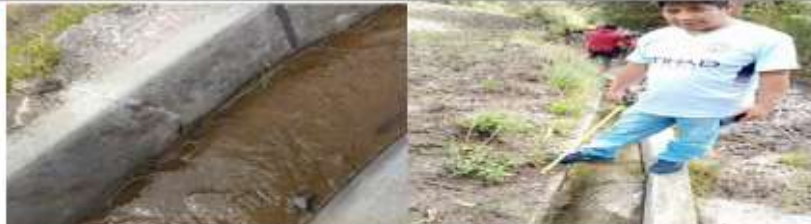
UBICACIÓN: Caserio de Chincay		DISTRITO:	INDEPENDENCIA	REGION:	ANCASH
PROGRESIVA:	0+480-0+500	UMI	06	FECHA:	30/12/2019
ALUMNO:	MENDOZA CIRIACO JORGE FELIX		ANTIGÜEDAD :	4 AÑOS

UNIDAD MUESTRAL 06: Las patologías con mayor presencia en los muros laterales fueron la GRIETA y FISURA aunque solo tengan un nivel de Leve podrían aumentar su grado de afectación. Además la patología con mayor nivel de severidad es la EROSIÓN con un porcentaje de 22.2%, tanto en el margen derecho e izquierdo en un área evaluada de 8 m² cada uno.

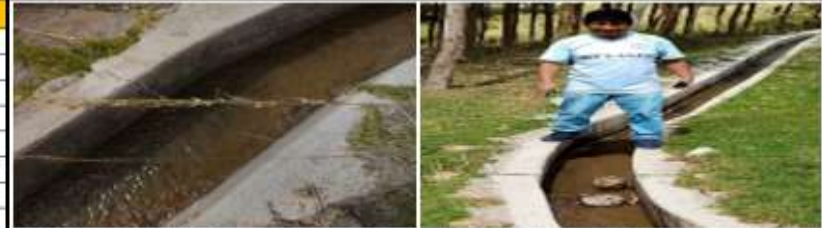
PATOLOGIAS	AREA (m2)	ABERTURA (mm)	PROFUNDIDAD (mm)	% AREA AFECTADA	NIVEL DE SEVERIDAD
MARGEN IZQUIERDO	EROSION			5	55.50%	SEVERO
	AGRIETAMIENTO		3		0.04	MODERADO
	FISURACION		0.8		0.01	MODERADO
	EFLORESCENCIA	1.1			13.75%	MODERADO
	VEGETACION					
	SELLOS DE JUNTA					
	SEDIMENTOS					
Area: M2	MOHO					
				TOTAL M2	74.25%

PATOLOGIAS	AREA (m2)	ABERTURA (mm)	PROFUNDIDAD (mm)	% AREA AFECTADA	NIVEL DE SEVERIDAD
MARGEN DERECHO	EROSION			2	22.20%	SEVERO
	AGRIETAMIENTO					
	FISURACION		0.2		0.0025	LEVE
	EFLORESCENCIA	1.2			15%	MODERADO
	VEGETACION	1.2			15%	MODERADO
	SELLOS DE JUNTA					
Area: M2	SEDIMENTOS					
	MOHO					
				TOTAL M2	52.45%

PATOLOGIAS	AREA (m2)	ABERTURA (mm)	PROFUNDIDAD (mm)	% AREA AFECTADA	NIVEL DE SEVERIDAD
FONDO DE CANAL	EROSION			2	22.20%	SEVERO
	AGRIETAMIENTO					
	FISURACION					
	EFLORESCENCIA					
	VEGETACION					
	SELLOS DE JUNTA					
	SEDIMENTOS					
Area: M2	MOHO					
				TOTAL M2	22.20%

UNIDAD MUESTRAL 09: La patología GRIETA y FISURA aunque estas sean MODERADAS tienen un mayor grado de afectación y están presentes en el margen izquierdo. Además la patología con mayor nivel de severidad es la EROSIÓN con un porcentaje de 55.5%, presente en el margen izquierdo, en un área evaluada de 8 m² cada uno.

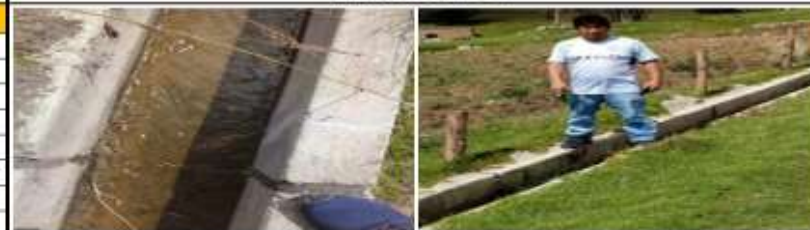
MARGEN IZQUIERDO	PATOLOGIAS	AREA (m2)	ABERTURA (mm)	PROFUNDIDAD (mm)	% AREA AFECTADA	NIVEL DE SEVERIDAD
	EROSION				4	44.40%
AGRIETAMIENTO						
FISURACION			0.2		0.0025	LEVE
EFLORESCENCIA						
VEGETACION						
SELLOS DE JUNTA			0.2 mm x 0.10 cm del espesor		66.60%	SEVERO
SEDIMENTOS						
MOHO						
Area: M2						
				TOTAL M2	100.00%

MARGEN DERECHO	PATOLOGIAS	AREA (m2)	ABERTURA (mm)	PROFUNDIDAD (mm)	% AREA AFECTADA	NIVEL DE SEVERIDAD
	EROSION				4	44.40%
AGRIETAMIENTO			8		0.1	SEVERO
FISURACION			0.3		0.003	LEVE
EFLORESCENCIA						
VEGETACION						
SELLOS DE JUNTA						
SEDIMENTOS						
MOHO						
Area: M2						
				TOTAL M2	54.70%

FONDO DE CANAL	PATOLOGIAS	AREA (m2)	ABERTURA (mm)	PROFUNDIDAD (mm)	% AREA AFECTADA	NIVEL DE SEVERIDAD
	EROSION				4	44.40%
AGRIETAMIENTO						
FISURACION						
EFLORESCENCIA						
VEGETACION						
SELLOS DE JUNTA						
SEDIMENTOS		0.8			8%	MODERADO
MOHO						
Area: M2						
				TOTAL M2	52.40%

UNIDAD MUESTRAL 10: La patología más predominante y con mayor grado de afectación hacia el canal fue la GRIETA, el cual se encuentra en el margen derecho, en un área evaluada de 8 m², presentando un nivel de severidad de SEVERO.

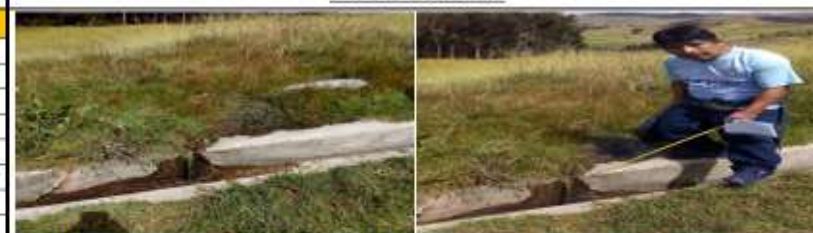
MARGEN IZQUIERDO	PATOLOGÍAS	AREA (m2)	ABERTURA (mm)	PROFUNDIDAD (mm)	% AREA AFECTADA	NIVEL DE SEVERIDAD
	EROSION			3	33.30%	SEVERO
	AGRIETAMIENTO					
	FISURACION		0.8		0.01	MODERADO
	EFLORESCENCIA	1.2			15%	MODERADO
	VEGETACION					
	SELLOS DE JUNTA		0.2 mm x 0.10 cm del espesor		66.60%	SEVERO
	SEDIMENTOS					
Area: M2	MOHO					
				TOTAL M2	100.00%

MARGEN DERECHO	PATOLOGÍAS	AREA (m2)	ABERTURA (mm)	PROFUNDIDAD (mm)	% AREA AFECTADA	NIVEL DE SEVERIDAD
	EROSION			3	33.30%	SEVERO
	AGRIETAMIENTO					
	FISURACION		0.8		0.01	MODERADO
	EFLORESCENCIA					
	VEGETACION					
	SELLOS DE JUNTA					
	SEDIMENTOS					
Area: M2	MOHO	1.2			12%	MODERADO
				TOTAL M2	46.30%

FONDO DE CANAL	PATOLOGÍAS	AREA (m2)	ABERTURA (mm)	PROFUNDIDAD (mm)	% AREA AFECTADA	NIVEL DE SEVERIDAD
	EROSION					SEVERO
	AGRIETAMIENTO					
	FISURACION					
	EFLORESCENCIA					
	VEGETACION					
	SELLOS DE JUNTA					
	SEDIMENTOS	0.2			2.00%	LEVE
Area: M2	MOHO	1.2			12.00%	MODERADO
				TOTAL M2	14.00%

UNIDAD MUESTRAL 12: La patología con mayor grado de afectación aunque esta sea MODERADA es la FISURA, el cual se encuentra en el margen derecho e izquierdo. Además la patología con mayor nivel de severidad es la EROSIÓN con un porcentaje de 33.3%, tanto en el margen derecho e izquierdo en un área evaluada de 8 m² cada uno.

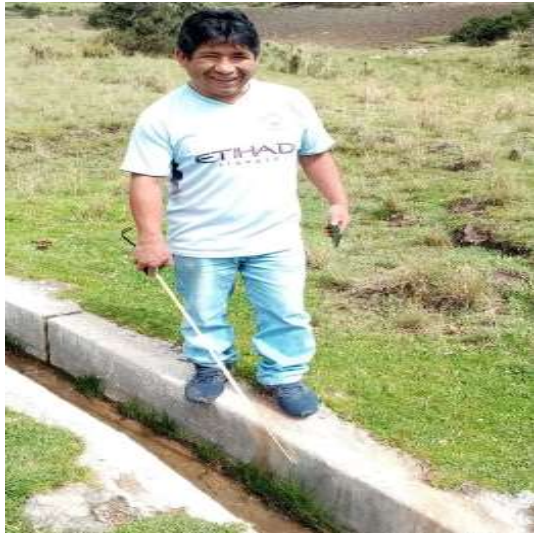
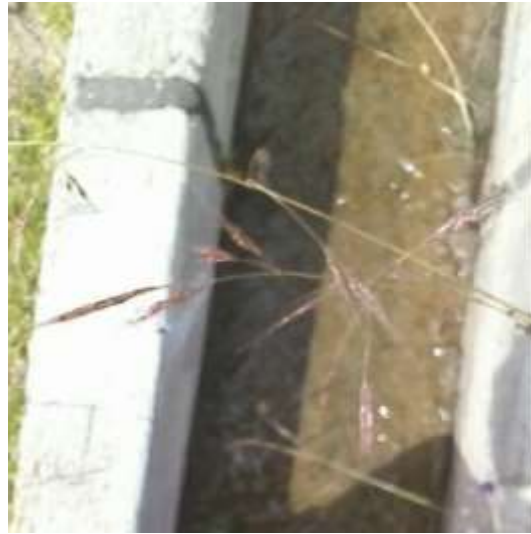
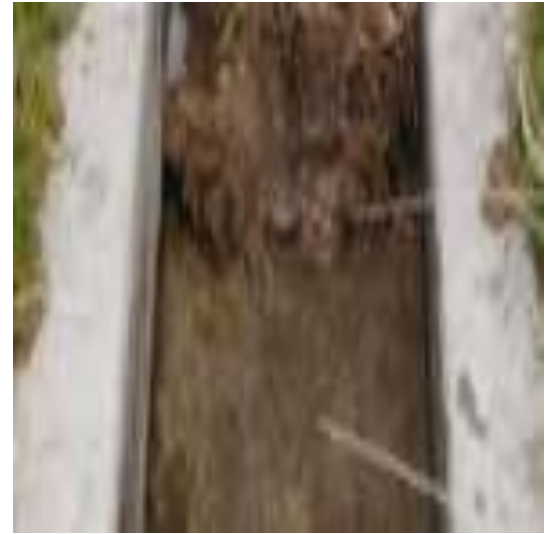
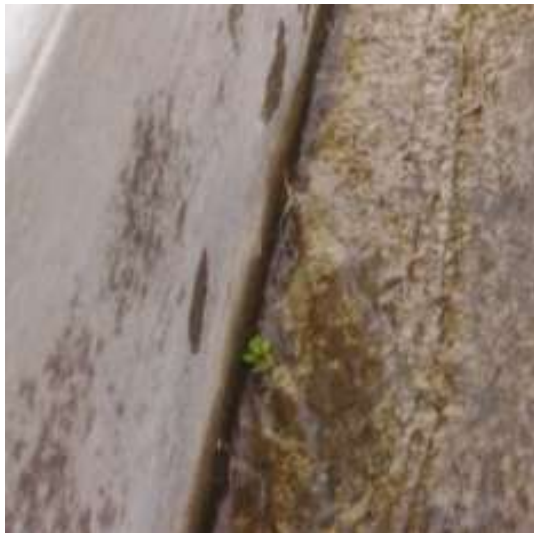
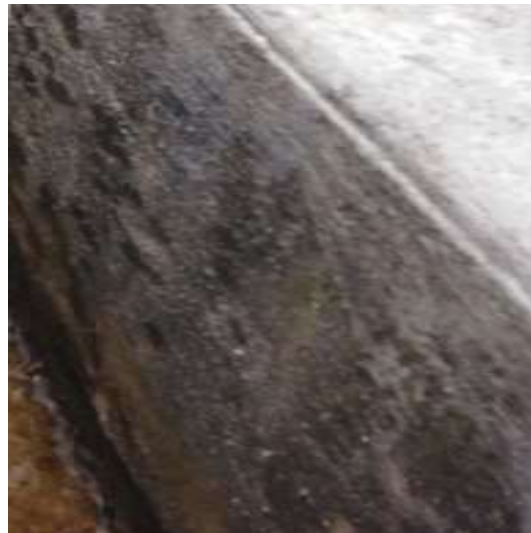
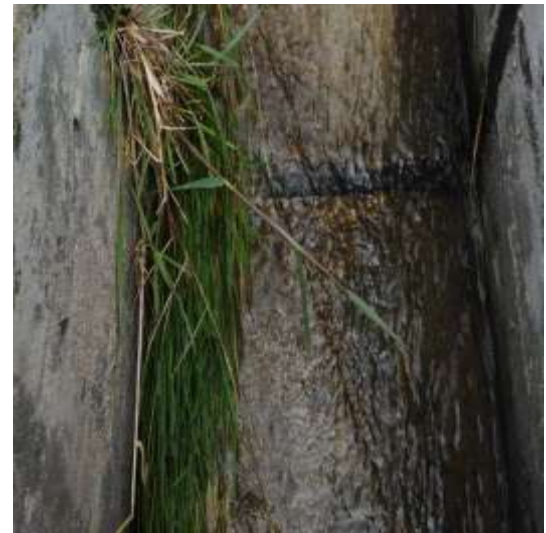
PATOLOGIAS	ANCHO (cm)	ALTO (cm)	LONGITUD (cm)	ABERTURA (mm)	PROFUNDIDAD (mm)	CROQUIS
	MARGEN DERECHO	EROSION					
AGRIETAMIENTO							
FISURACION							
EFLORESCENCIA							
VEGETACION							TRAMO 02 = 10 m  
SELLOS DE JUNTA							
SEDIMENTOS							
MOHO		1.0	0.6				
FONDO DEL CANAL	PATOLOGIAS						CROQUIS
	EROSION						TRAMO 01  
	AGRIETAMIENTO						
	FISURACION						
	EFLORESCENCIA						
	VEGETACION						TRAMO 02
	SELLOS DE JUNTA						
	SEDIMENTOS	3.0	0.5				
	MOHO

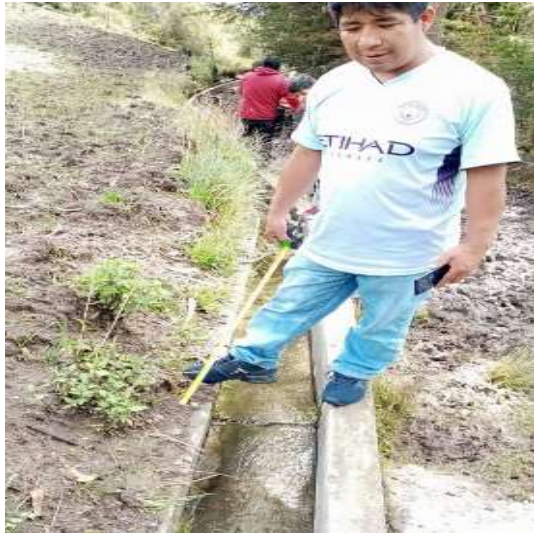
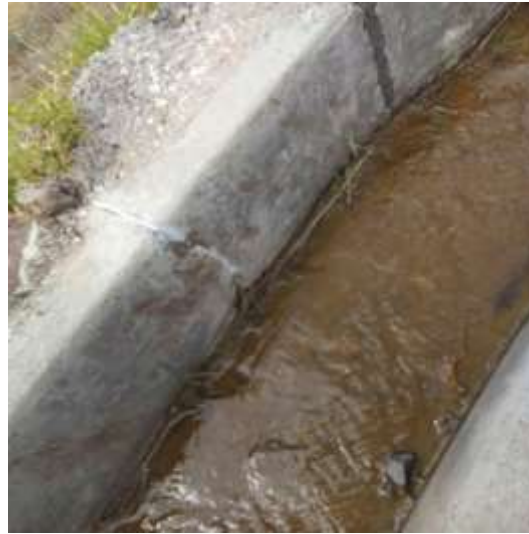
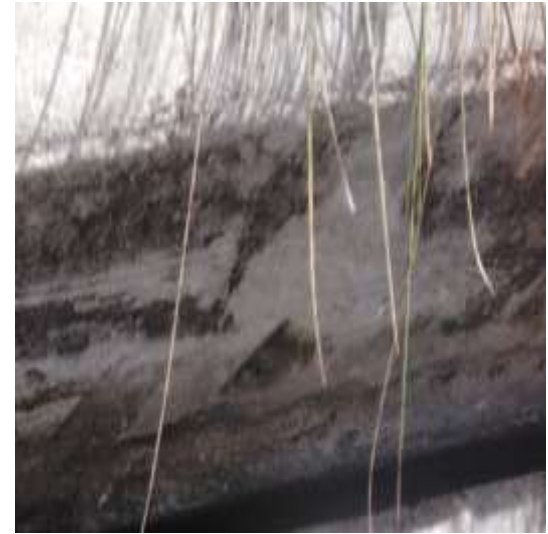
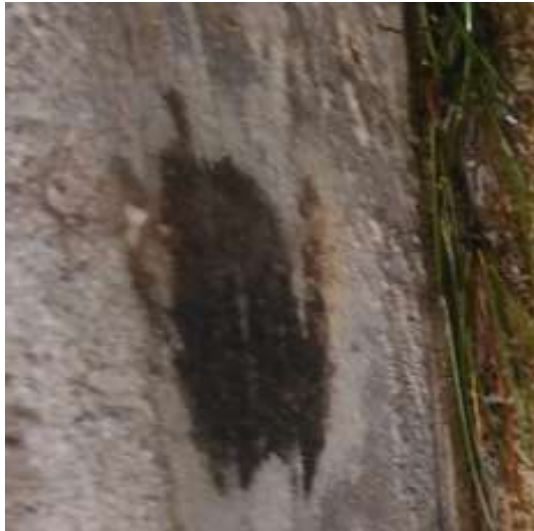
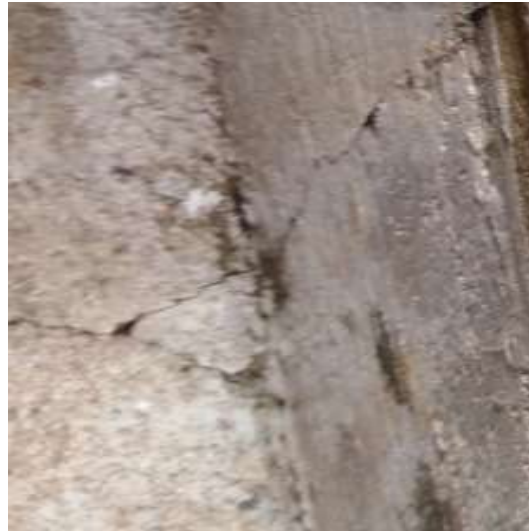
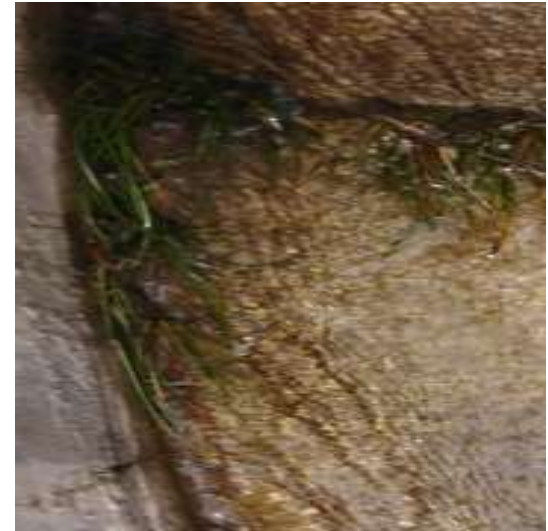
EVIDENCIAS MUESTRA N° 07

PATOLOGIAS	ANCHO (cm)	ALTO (cm)	LONGITUD (cm)	ABERTURA (mm)	PROFUNDIDAD (mm)	CROQUIS
	MARGEN DERECHO	EROSION			0.10		2
AGRIETAMIENTO							
FISURACION				0.05	0.3		
EFLORESCENCIA		2.1	0.45				TRAMO 02 = 10m
VEGETACION							
SELLOS DE JUNTA							
SEDIMENTOS							
MOHO							
FONDO DEL CANAL		EROSION					
	AGRIETAMIENTO						
	FISURACION						
	EFLORESCENCIA						TRAMO 02 = 10m
	VEGETACION						
	SELLOS DE JUNTA						
	SEDIMENTOS	0.9	0.5				
	MOHO

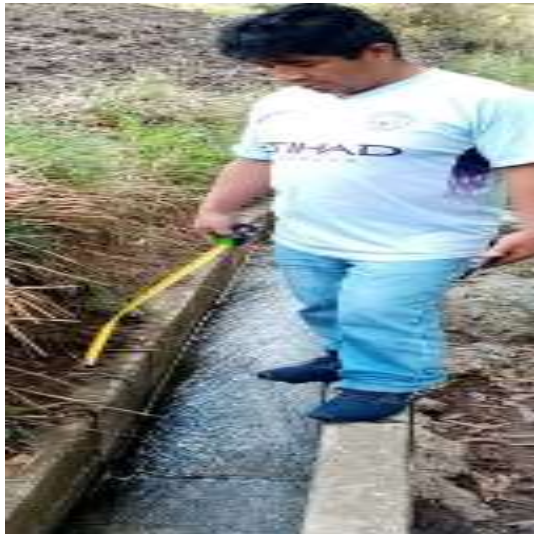
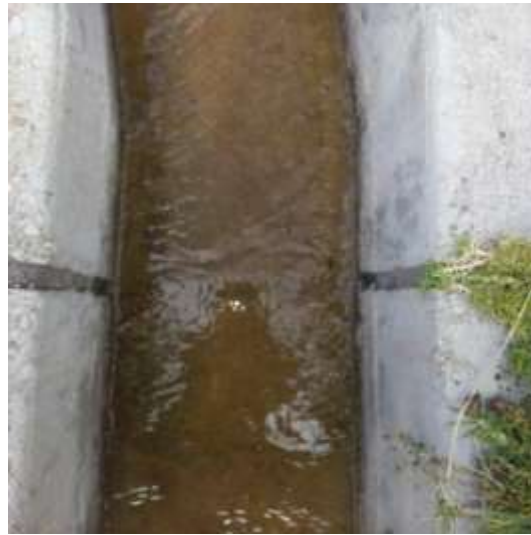
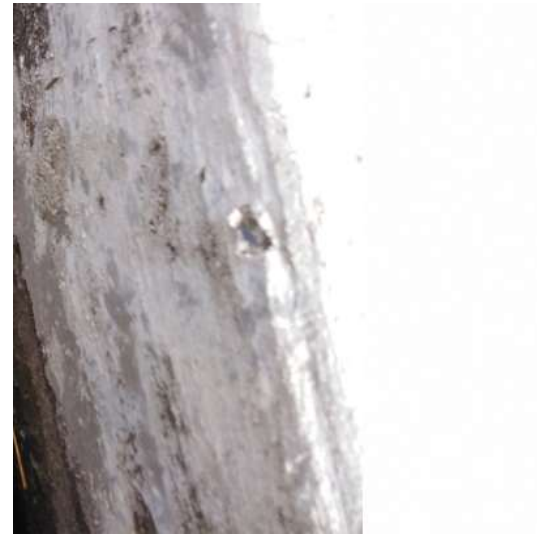
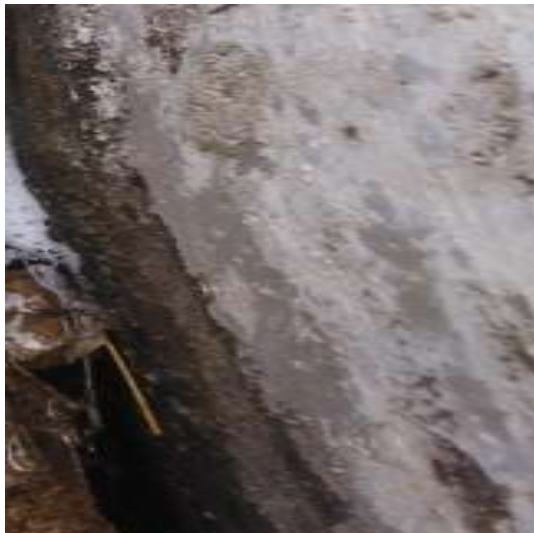
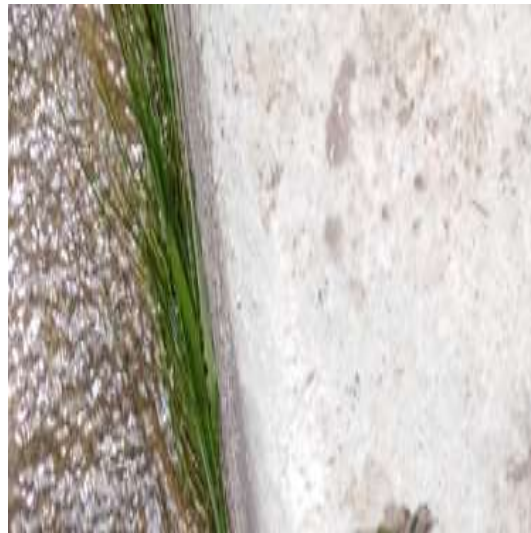
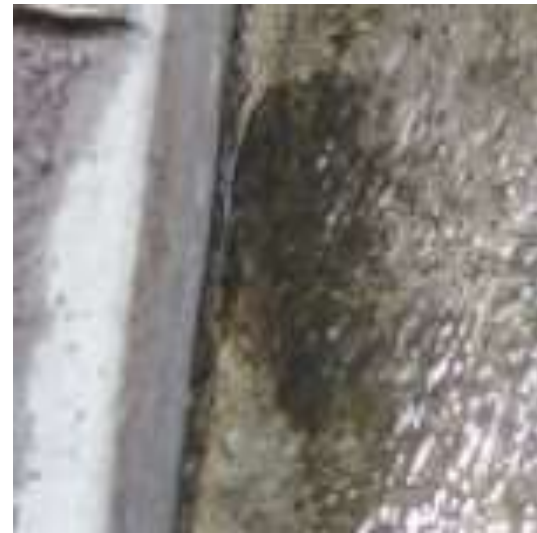
EVIDENCIAS MUESTRA N° 08

FONDO DEL CANAL	PATOLOGIAS	ANCHO (cm)	ALTO (cm)	LONGITUD (cm)	ABERTURA (mm)	PROFUNDIDAD (mm)	CROQUIS
	EROSION						
	AGRIETAMIENTO						
	FISURACION						
	EFLORESCENCIA						
	VEGETACION						
	SELLOS DE JUNTA						
	SEDIMENTOS						
	MOHO	1.6 1.5	0.4 0.6				TRAMO 02 = 10m

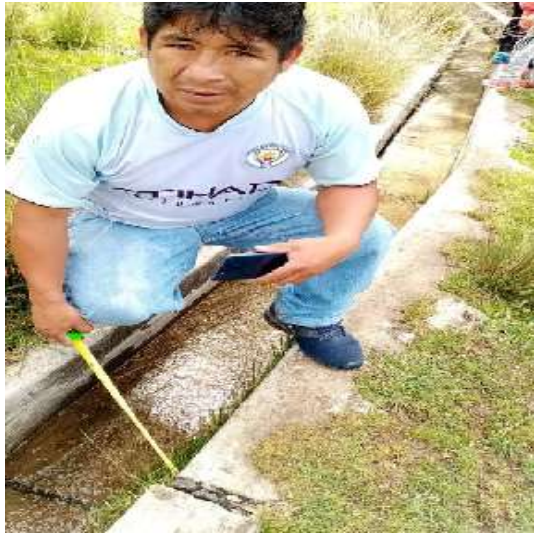
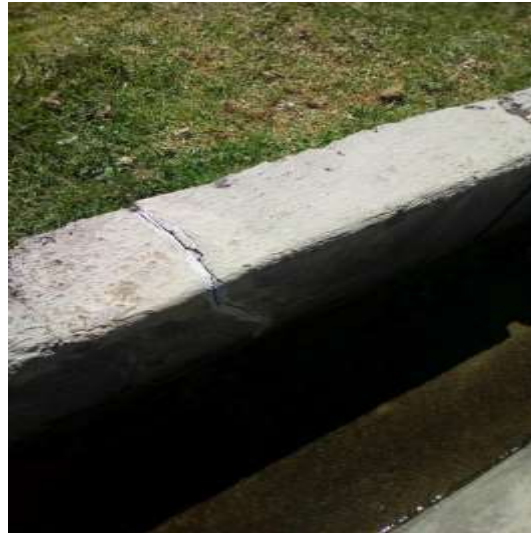
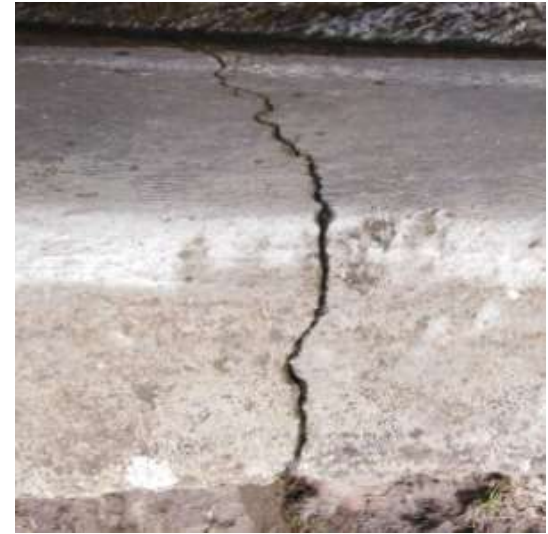
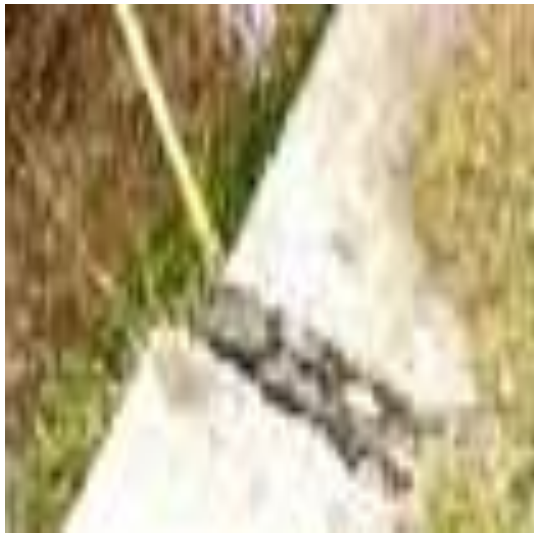
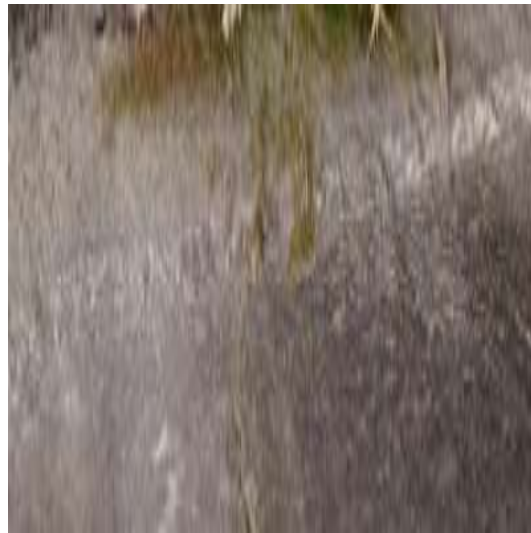
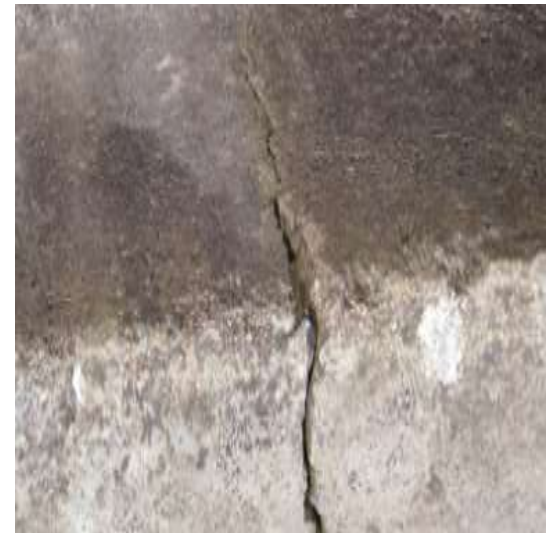
MARGEN DERECHO	PATOLOGIAS	ANCHO (cm)	ALTO (cm)	LONGITUD (cm)	ABERTURA (mm)	PROFUNDIDAD (mm)	CROQUIS
	EROSION				0.10		
AGRIETAMIENTO							
FISURACION				0.20	0.2		TRAMO 02 = 10m  
EFLORESCENCIA	0.9	0.55					
	1.7	0.35					
VEGETACION	2.6	0.45					
SELLOS DE JUNTA							
SEDIMENTOS							
MOHO

FONDO DEL CANAL	PATOLOGIAS	ANCHO (cm)	ALTO (cm)	LONGITUD (cm)	ABERTURA (mm)	PROFUNDIDAD (mm)	CROQUIS
	EROSION				0.10		
AGRIETAMIENTO							
FISURACION							TRAMO 02 = 10m  
EFLORESCENCIA							
VEGETACION							
SELLOS DE JUNTA							
SEDIMENTOS							
MOHO

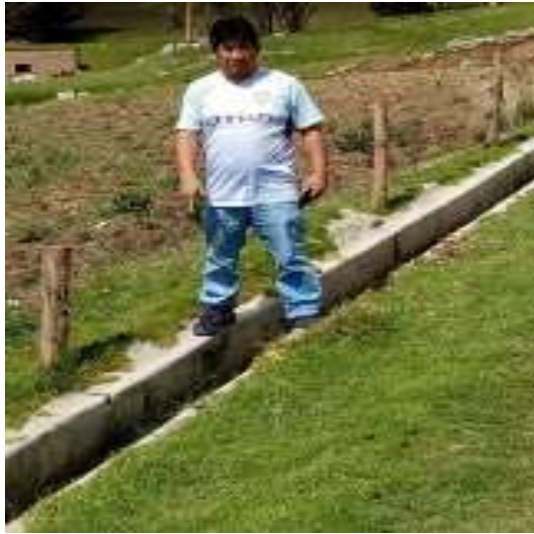
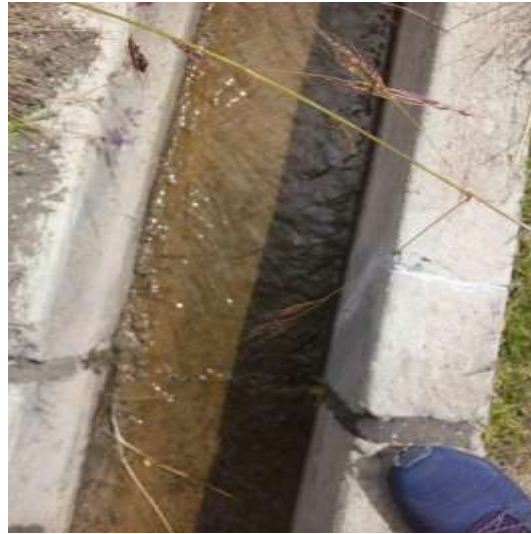
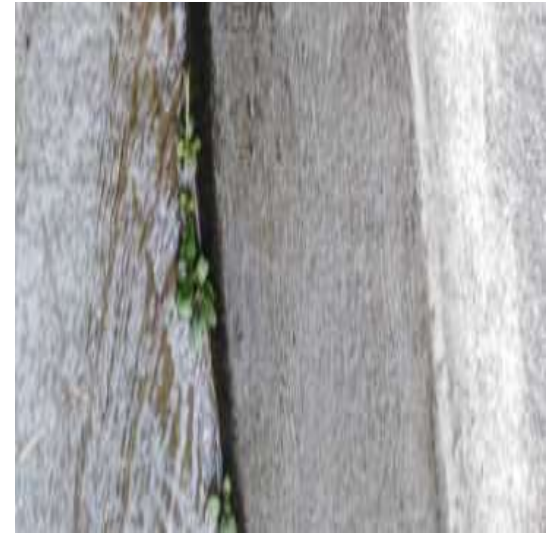
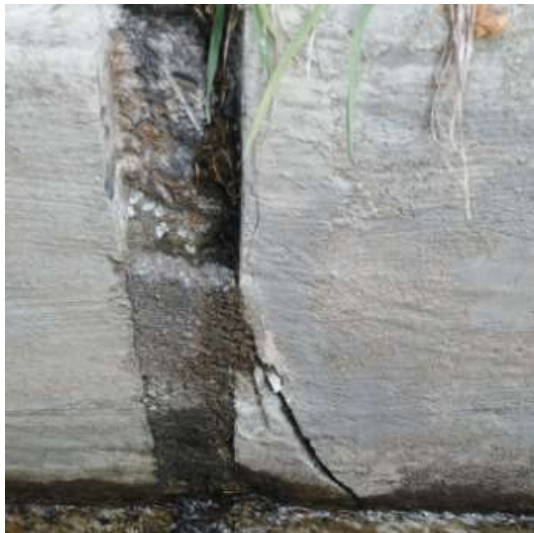
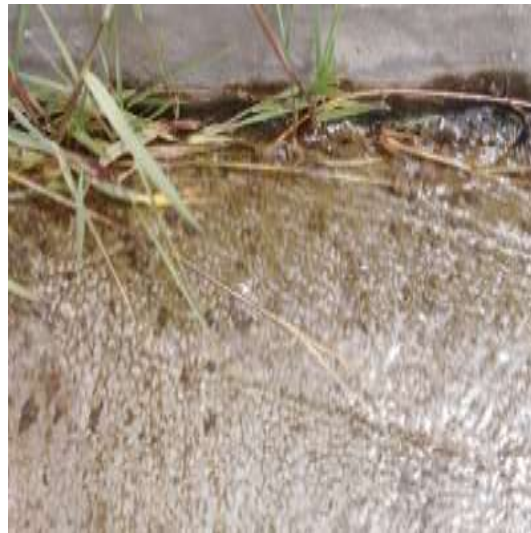
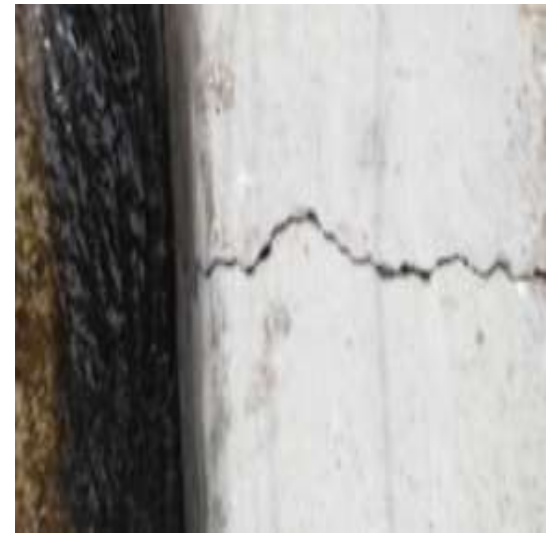
MARGEN DERECHO	PATOLOGIAS	ANCRO (cm)	ALTO (cm)	LONGITUD (cm)	ABERTURA (mm)	PROFUNDIDAD (mm)	CROQUIS
	EROSION			0.15		4	TRAMO 01 = 10 m
	AGRIETAMIENTO			0.10	3		
	FISURACION			0.20	0.3		
	EFLORESCENCIA						
	VEGETACION						
	SELLOS DE JUNTA						
	SEDIMENTOS						
	MOHO						
						TRAMO 02 = 10 m 	
FONDO DEL CANAL	PATOLOGIAS	ANCRO (cm)	ALTO (cm)	LONGITUD (cm)	ABERTURA (mm)	PROFUNDIDAD (mm)	CROQUIS
	EROSION			0.15		4	TRAMO 01 = 10 m
	AGRIETAMIENTO						
	FISURACION						
	EFLORESCENCIA						
	VEGETACION						
	SELLOS DE JUNTA						
	SEDIMENTOS	1.44	0.65				TRAMO 02 = 10 m
	MOHO

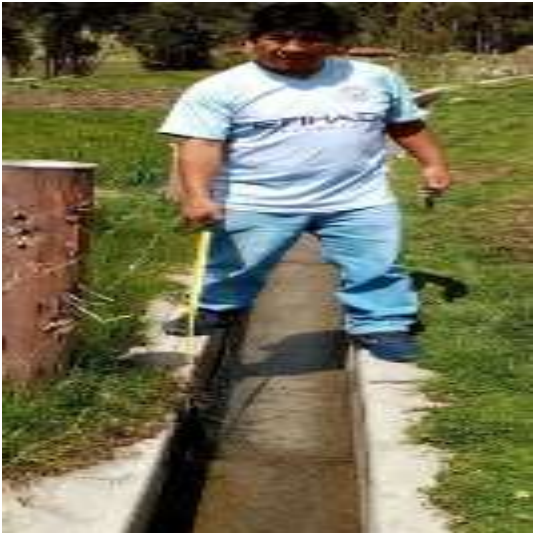
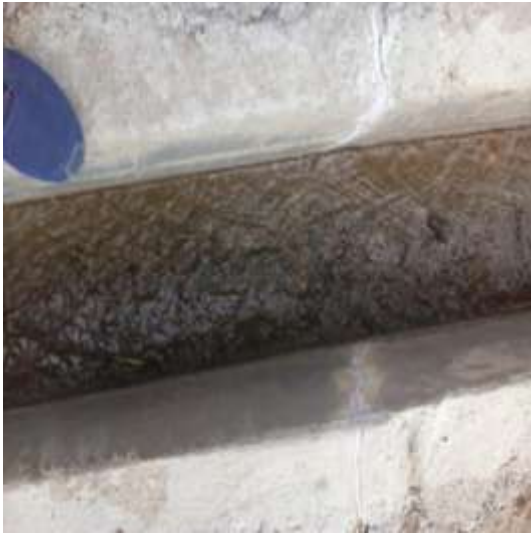
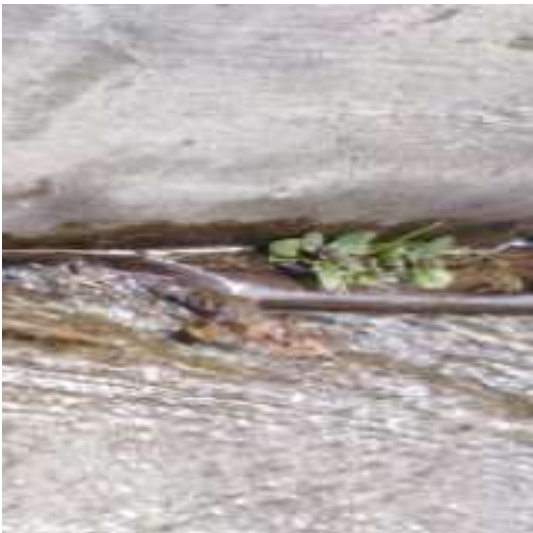
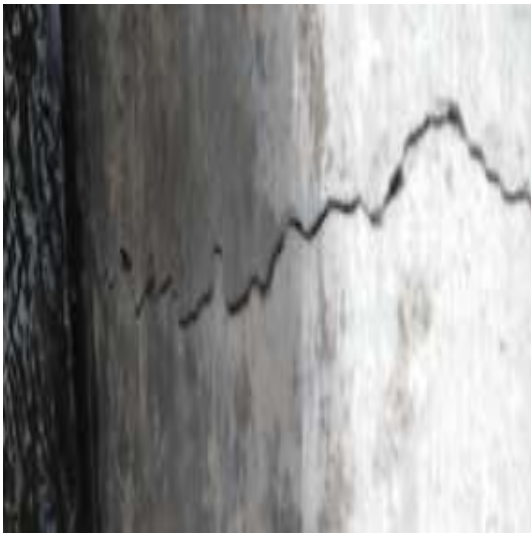
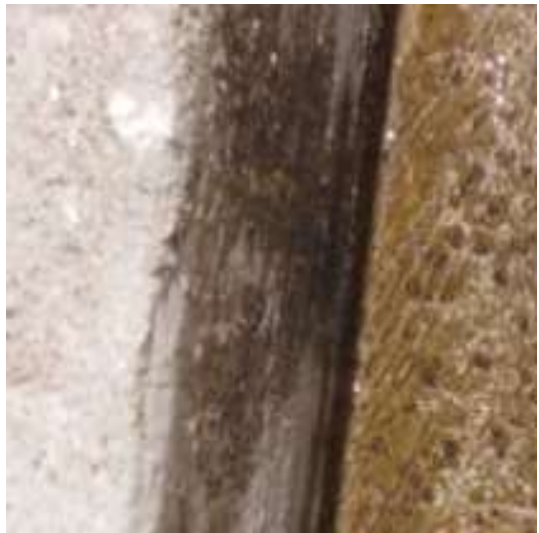
PATOLOGIAS	ANCHO (cm)	ALTO (cm)	LONGITUD (cm)	ABERTURA (mm)	PROFUNDIDAD (mm)	CROQUIS
	MARGEN DERECHO	EROSION			0,25		2
AGRIETAMIENTO				0,10	3		
FISURACION							
EFLORESCENCIA		1,2	0,8				
VEGETACION							TRAMO 02 = 10m

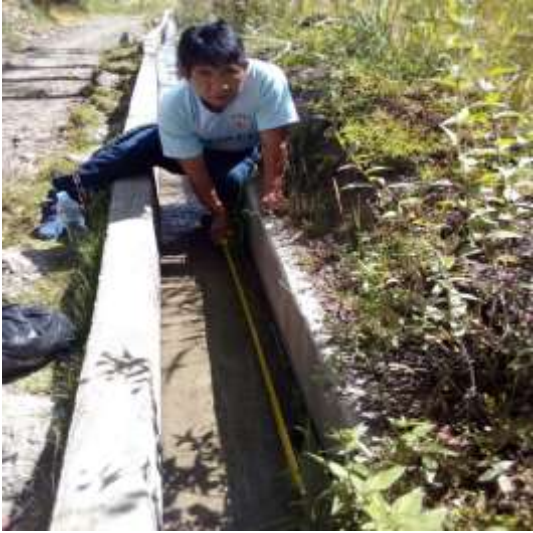
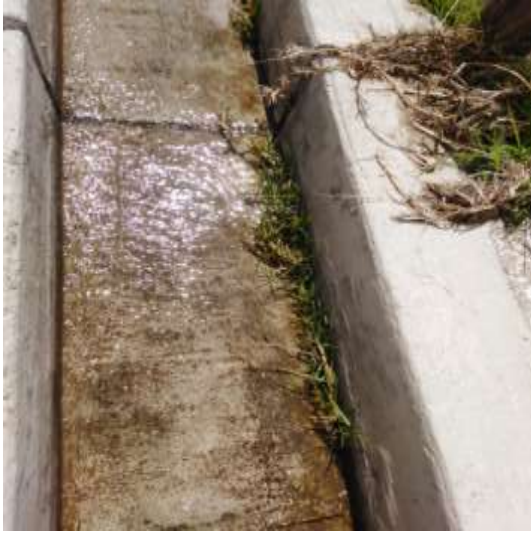
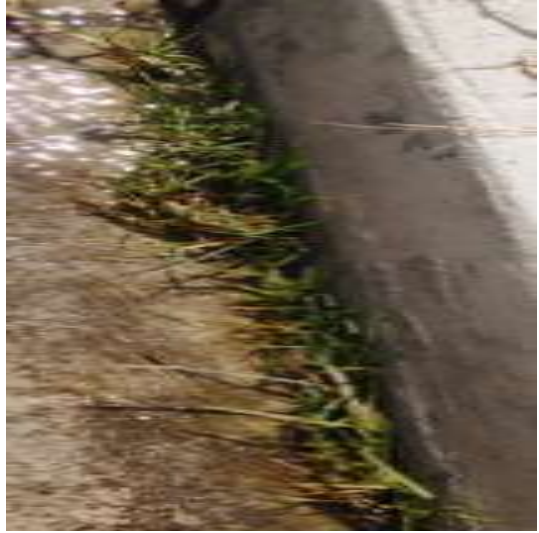
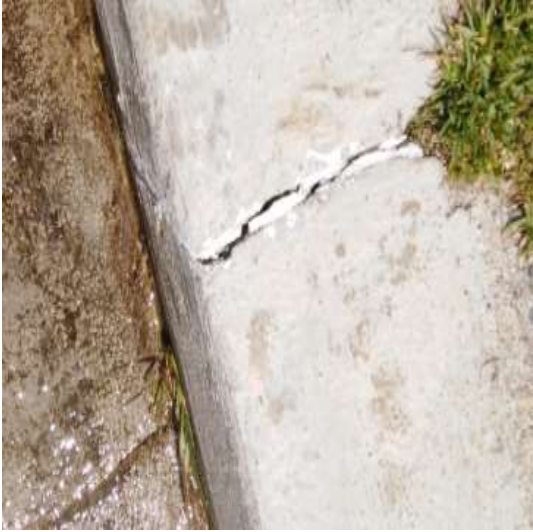
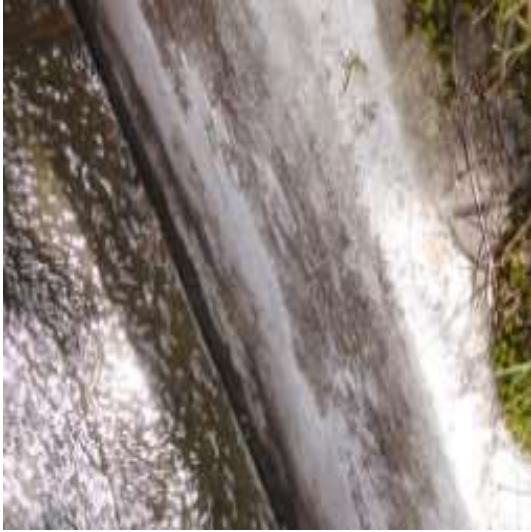
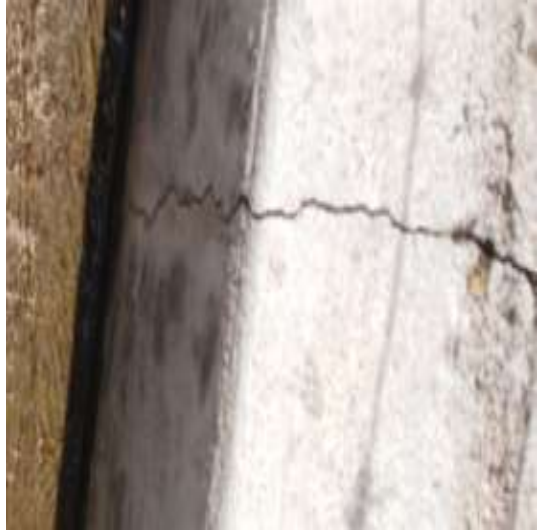
EVIDENCIAS MUESTRA N° 12

08.- MOHO	0% a 5% del área			5% a 25% del área			25 % a 100% del área					
MARGEN IZQUIERDO	PATOLOGIAS	ANCHO (cm)	ALTO (cm)	LONGITUD (cm)	ABERTURA (mm)	PROFUNDIDAD (mm)	CROQUIS					
	EROSION			0.20		3	TRAMO III = 10m 					
	AGRIETAMIENTO											
	FISURACION			0.15	0.8							
	EFLORESCENCIA	1.2	0.55									
	VEGETACION	1.2	0.55									
	SELLOS DE JUNTA			0.10								
	SEDIMENTOS											
	MOHO											
							TRAMO II = 10m

MARGEN DERECHO	PATOLOGIAS	ANCHO (cm)	ALTO (cm)	LONGITUD (cm)	ABERTURA (mm)	PROFUNDIDAD (mm)	CROQUIS
	EROSION			0.25		3	
	AGRIETAMIENTO						
	FISURACION			0.15	0.8		TRAMO 02 = 10 m
	EFLORESCENCIA						
	VEGETACION						
	SELLOS DE JUNTA						
	SEDIMENTOS						
	MOHO	2.2	0.55

FONDO DEL CANAL	PATOLOGIAS	ANCHO (cm)	ALTO (cm)	LONGITUD (cm)	ABERTURA (mm)	PROFUNDIDAD (mm)	CROQUIS
	EROSION						
	AGRIETAMIENTO						
	FISURACION						TRAMO 02 = 10 m
	EFLORESCENCIA						
	VEGETACION						
	SELLOS DE JUNTA						
	SEDIMENTOS	0.7	0.3				
	MOHO	2.2	0.55
