**DETERMINACIÓN Y EVALUACIÓN DE LAS
PATOLOGÍAS DEL CONCRETO DEL CANAL DE
RIEGO POCYAC - SECTOR RECRISH, ENTRE LA
PROGRESIVA 1+000 KM AL 2+000 KM, DISTRITO DE
INDEPENDENCIA, PROVINCIA DE HUARAZ,
DEPARTAMENTO DE ANCASH, 2019**

**TESIS PARA OPTAR EL TÍTULO PROFESIONAL DE
INGENIERO CIVIL**

**MENACHO DIAZ, ORLANDO FELIZ
ORCID: 0000-0002-2349-9022**

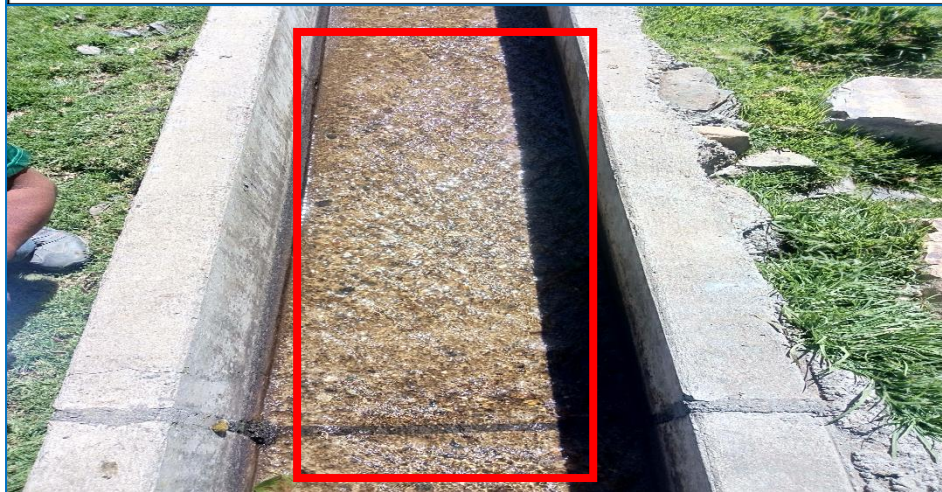
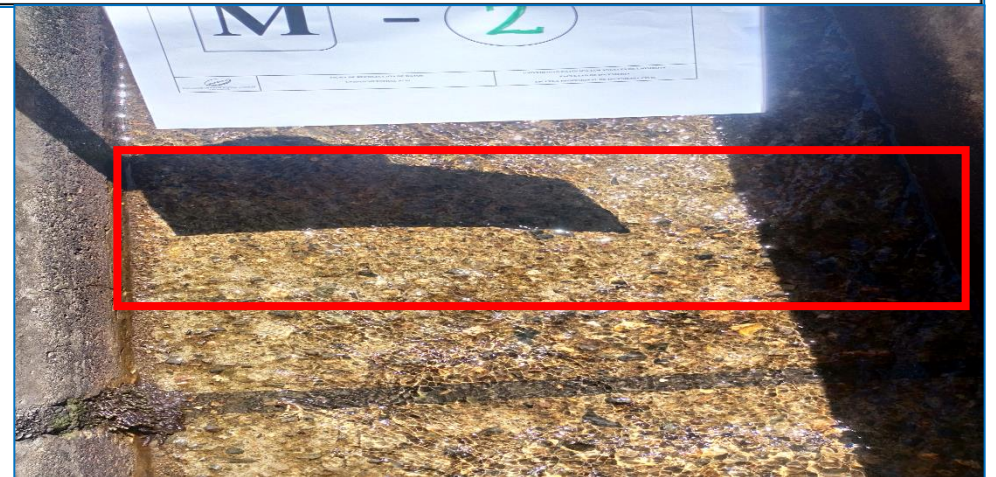
VISTA FOTOGRAFICA

LOSA DEL CANAL	DIMENSIONES DEL CANAL		ÁREA	ITEM	PATOLOGÍA	LARGO (M)	ANCHO (m)	ALTO (m)	ABERTURA (mm)	ESPESOR (mm)	PROFUNDIDAD (mm)	ÁREA AFECTADA (m ²)	% DE ÁREA AFECTADA	ÁREA NO AFECTADA (m ²)	% DE ÁREA NO AFECTADA	Prof. AFECTADA (mm)	% de Prof. AFECTADA	ÁREA AFECTADA POR PATOLOGÍA	% ÁREA AFECTADA POR PATOLOGÍA	NIVEL DE SEVERIDAD		
	LONGITUD DE JUNTA DE CONSTRUCCIÓN (m)	9	4.5	A	FISURA																	
	ANCHO (m)	0.5		B	GRIETA	3.00	0.50	0.13	2.00				1.5	0.33	3.00	0.67			1.5	0.33	LEVE (1)	
	ESPESOR (m)	0.13		C	IMPACTO																	
	LONGITUD DE JUNTA DE DILATACIÓN (m)	3		D	EROSIÓN	9.00	0.50	0.13		10	0.015		4.5	1.00	0.00	0.00			4.5	1.00	LEVE (1)	
ÁREA TOTAL AFECTADA																					LEVE (1)

Interpretación: En Losa del Canal de la Unidad Muestral – 02, se observa que la patología que le causa daños es la Grieta, con un nivel de severidad MODERADO (2), y la patología erosión con un nivel de severidad MODERADO (2)

Interpretación: En la Losa del Canal de la Unidad Muestral – 02, se observa que las patologías que le causan daños son: Grieta, con un porcentaje de área afectada de 33.33% y con 66.67 % de área no afectada, y Erosión con un porcentaje de área afectada del 100.00%

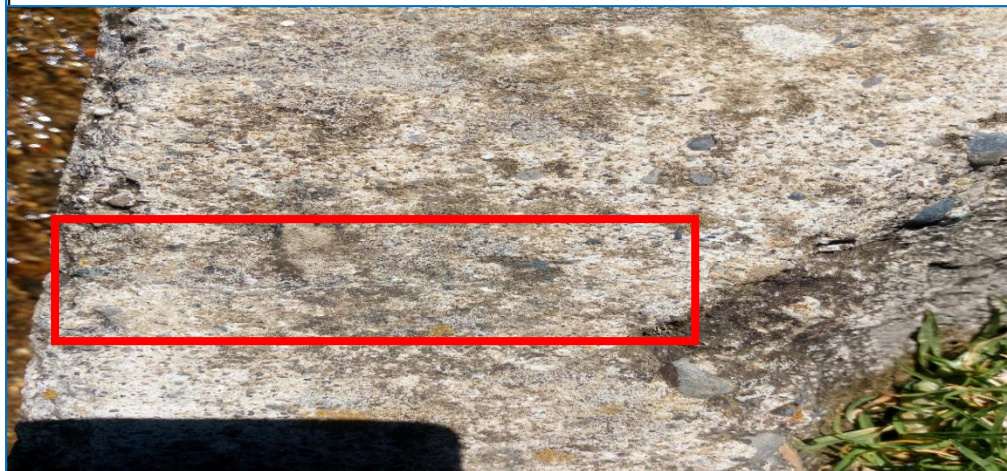
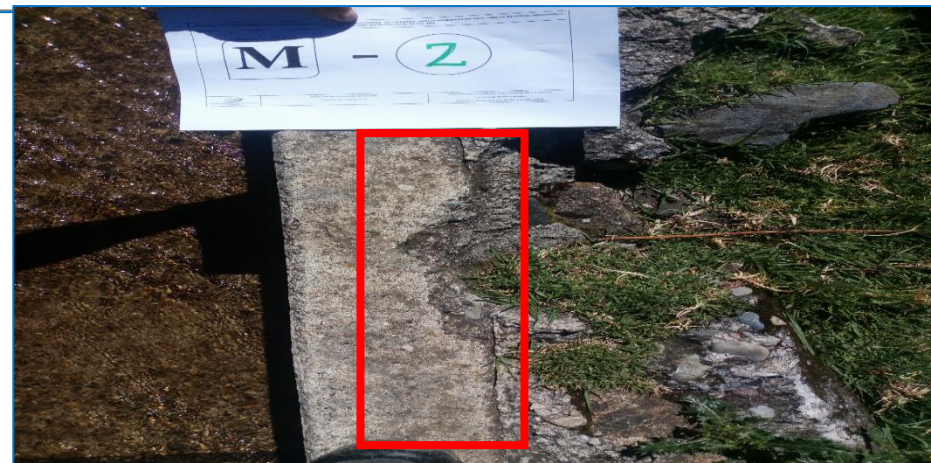
VISTA FOTOGRAFICA

MURO IZQUIERDO DEL CANAL	DIMENSIONES DEL CANAL		ÁREA	ITEM	PATOLOGÍA	LARGO (M)	ANCHO (m)	ALTO (m)	ABERTURA (mm)	ESPESOR (mm)	PROFUNDIDAD (mm)	ÁREA AFECTADA (m2)	% DE ÁREA AFECTADA	ÁREA NO AFECTADA (m2)	% DE ÁREA NO AFECTADA	Prof. AFECTADA (mm)	% de Prof. AFECTADA	ÁREA AFECTADA POR PATOLOGÍA	% ÁREA AFECTADA POR PATOLOGÍA	NIVEL DE SEVERIDAD	
	LONGITUD DE JUNTA DE CONSTRUCCIÓN (m)	ANCHO (m)																			
	9		3.6	A	FISURA																
	0.4			B	GRIETA	3	0.13	0.40	1.00	130		1.2	0.33		0.67			1.2	0.33	LEVE (1)	
	0.13			C	IMPACTO	0.25	0.04	0.04				0.01	0.00		1.00			0.01	0.00	LEVE (1)	
	3			D	EROSIÓN																
ÁREA TOTAL AFECTADA

Interpretación: En el Muro izquierdo de la Unidad Muestral – 02, se observa que la patología que le causa daños es la Grieta, con un nivel de severidad LEVE (1) y la patología impacto con un nivel de severidad LEVE (1)

Interpretación: En el Muro Izquierdo de la Unidad Muestral – 02, se observa que la patología que le causa daño es la Grieta, con un porcentaje de área afectada de 33.33% y con 66.67 % de área no afectada, y la patología Impacto con un porcentaje de área afectada de 0.28% y con 99.72% de área no afectada, es decir que la patología Grieta está afectando a la tercera parte de la estructura del muro derecho del canal

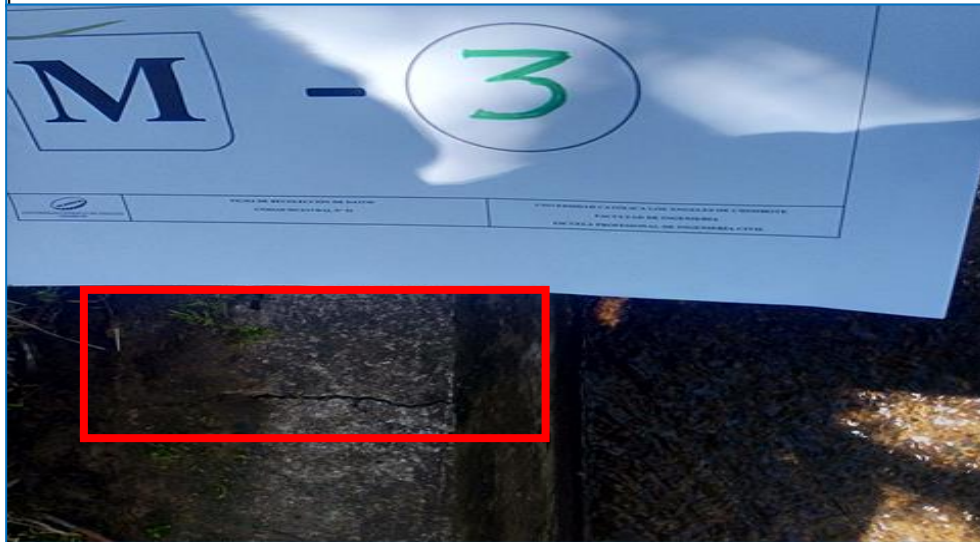
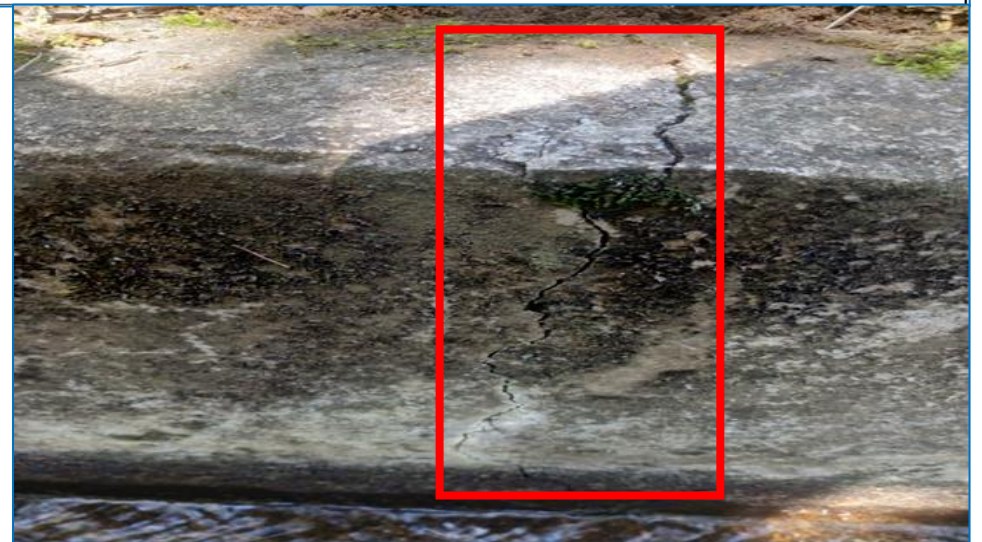
VISTA FOTOGRÁFICA

PATOLOGÍAS PRESENTES EN LA UNIDAD MUESTRAL																						
MURO DERECHO DEL CANAL	DIMENSIONES DEL CANAL		ÁREA	ITEM	PATOLOGÍA	LARGO (M)	ANCHO (m)	ALTO (m)	ABERTUR A (mm)	ESPESOR (mm)	PROFUNDID AD (mm)	ÁREA AFECTADA (m2)	% DE ÁREA AFECTADA	ÁREA NO AFECTADA (m2)	% DE ÁREA NO AFECTADA	Prof. AFECTADA (mm)	% de Prof. AFECTADA	ÁREA AFECTADA POR PATOLOGÍA	% ÁREA AFECTADA POR PATOLOGÍA	NIVEL DE SEVERIDAD		
	LONGITUD DE JUNTA DE CONSTRUCCIÓN (m)	9	3.6	A	FISURA																	
	ANCHO (m)	0.4		B	GRIETA	3	0.13	0.40	3.00	130			1.20	0.33	2.40	0.67			1.20	0.33	MODERADO (2)	
	ESPESOR (m)	0.13		C	IMPACTO																	
	LONGITUD DE JUNTA DE DILATACIÓN (m)	3		D	EROSIÓN																	
ÁREA TOTAL AFECTADA												1.20	0.33		0.67			1.20	0.33	MODERADO (2)

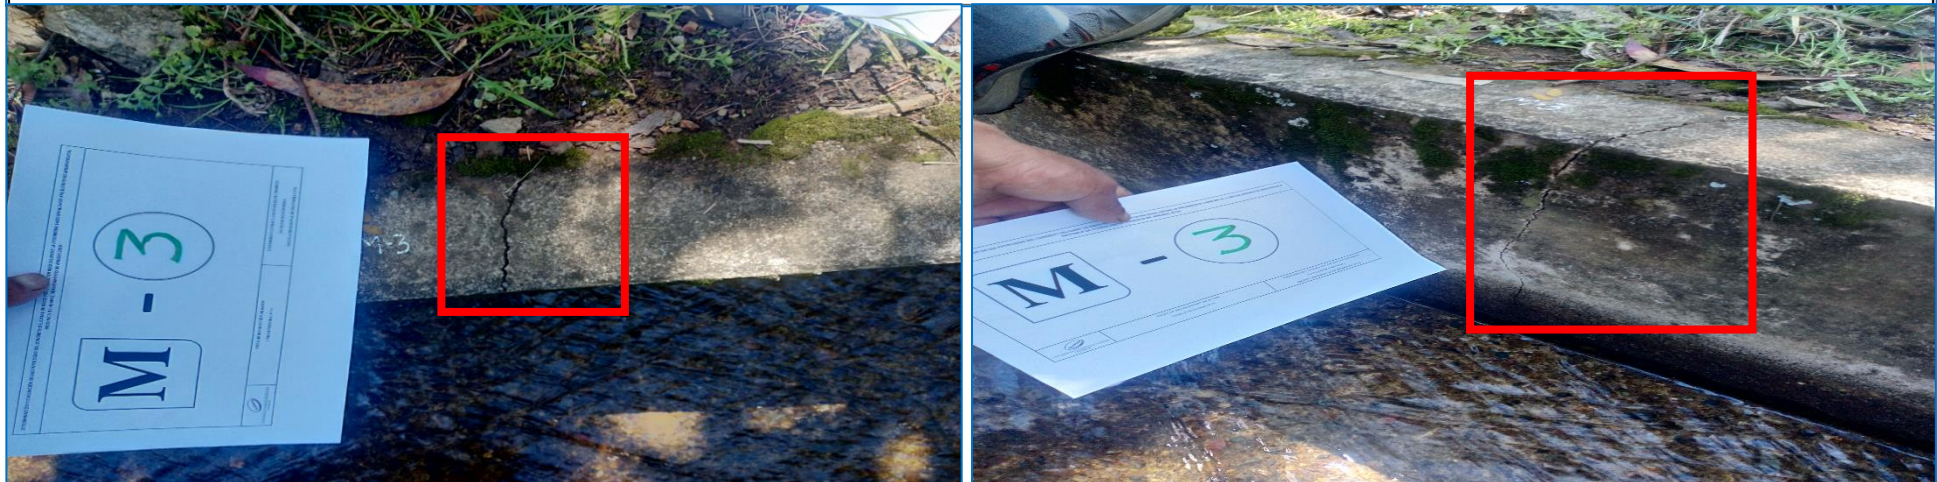
VISTA FOTOGRÁFICA

MURO IZQUIERDO DEL CANAL	DIMENSIONES DEL CANAL		ÁREA	ITEM	PATOLOGÍA	LARGO (M)	ANCHO (m)	ALTO (m)	ABERTURA (mm)	ESPESOR (mm)	PROFUNDIDAD (mm)	ÁREA AFECTADA (m2)	% DE ÁREA AFECTADA	ÁREA NO AFECTADA (m2)	% DE ÁREA NO AFECTADA	Prof. AFECTADA (mm)	% de Prof. AFECTADA	ÁREA AFECTADA POR PATOLOGÍA	% ÁREA AFECTADA POR PATOLOGÍA	NIVEL DE SEVERIDAD	
	LONGITUD DE JUNTA DE CONSTRUCCIÓN (m)	9		A	FISURA																
ANCHO (m)	0.4	3.6	B	GRIETA	3	0.13	0.40	4.00	130			1.2	0.33		0.67			1.2	0.33	MODERADO (2)	
ESPESOR (m)	0.13		C	IMPACTO																	
LONGITUD DE JUNTA DE DILATACIÓN (m)	3		D	EROSIÓN																	
ÁREA TOTAL AFECTADA												1.2						0.33	MODERADO (2)

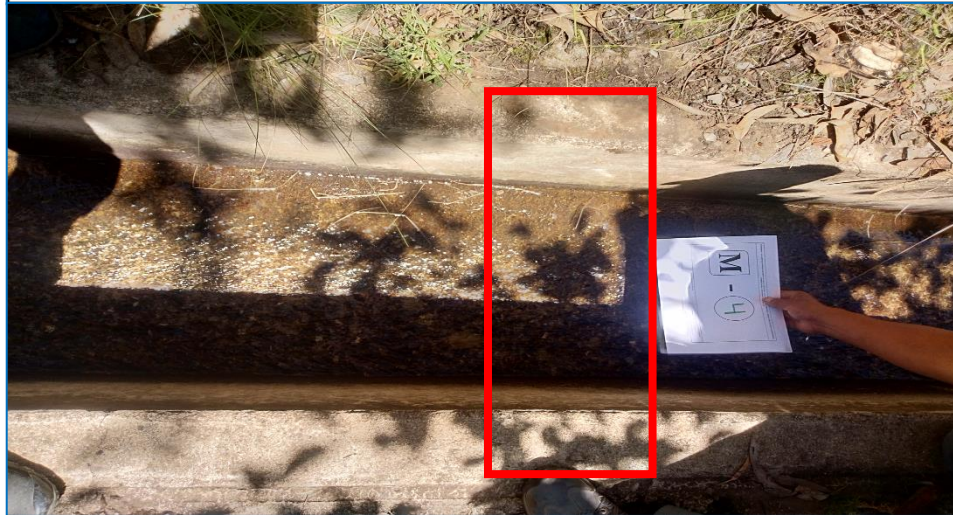
VISTA FOTOGRÁFICA

LOSA DEL CANAL	DIMENSIONES DEL CANAL		ÁREA	ITEM	PATOLOGÍA	LARGO (M)	ANCHO (m)	ALTO (m)	ABERTURA (mm)	ESPESOR R (mm)	PROFUNDIDAD (mm)	ÁREA AFECTADA (m2)	% DE ÁREA AFECTADA	ÁREA NO AFECTADA (m2)	% DE ÁREA NO AFECTADA	Prof. AFECTADA (mm)	% de Prof. AFECTADA	ÁREA AFECTADA POR PATOLOGÍA	% ÁREA AFECTADA POR PATOLOGÍA	NIVEL DE SEVERIDAD		
		LONGITUD DE JUNTA DE CONSTRUCCIÓN (m)	9	4.5	A	FISURA																
	ANCHO (m)	0.5	B		GRIETA	3.00	0.50	0.13	2.00				1.5	0.33	3.00	0.67			1.5	0.33	LEVE (1)	
	ESPESOR (m)	0.13	C		IMPACTO																	
	LONGITUD DE JUNTA DE DILATACION (m)	3	D		EROSIÓN	9.00	0.50	0.13		10	0.015		4.5	1.00	0.00	0.00			4.5	1.00	LEVE (1)	
ÁREA TOTAL AFECTADA

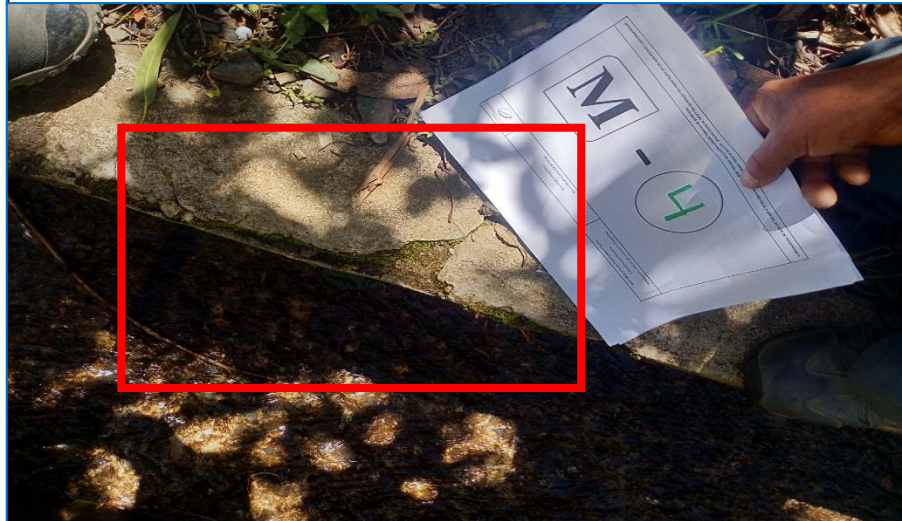
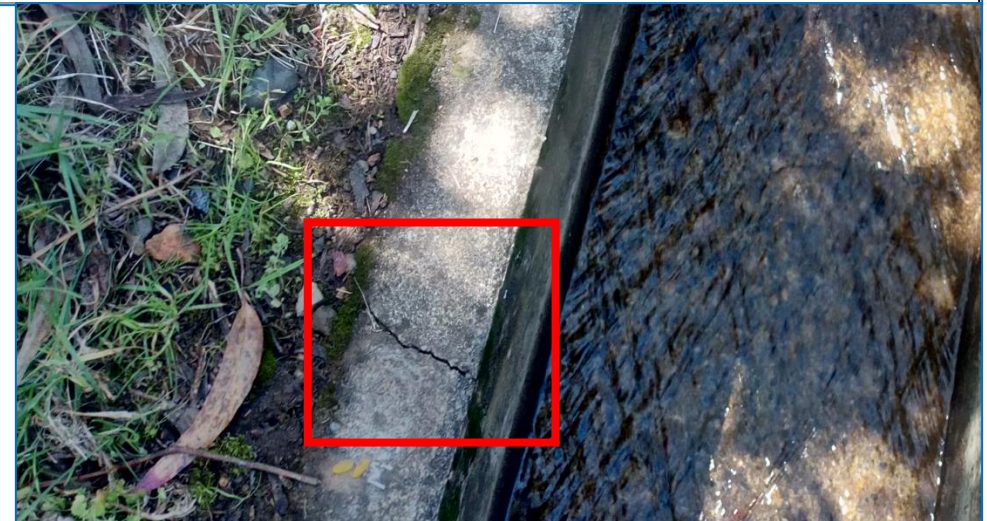
VISTA FOTOGRÁFICA

MURO IZQUIERDO DEL CANAL	DIMENSIONES DEL CANAL		ÁREA	ITEM	PATOLOGÍA	LARGO (M)	ANCHO (m)	ALTO (m)	ABERTURA (mm)	ESPEOR (mm)	PROFUNDIDAD (mm)	AREA AFECTADA (m2)	% DE AREA AFECTADA	AREA NO AFECTADA (m2)	% DE AREA NO AFECTADA	Prof. AFECTADA (mm)	% deProf. AFECTADA	ÁREA AFECTADA POR PATOLOGÍA	% ÁREA AFECTADA POR PATOLOGÍA	NIVEL DE SEVERIDAD	
	LONGITUD DE JUNTA DE CONSTRUCCIÓN (m)	9	3.6	A	FISURA																
	ANCHO (m)	0.4		B	GRIETA	3	0.13	0.40	3.00	130			1.2	0.33		0.67			1.2	0.33	MODERADO (2)
	ESPESOR (m)	0.13		C	IMPACTO	0.52	0.08	0.03				0.03	0.04	0.01		0.99			0.04	0.01	LEVE (1)
	LONGITUD DE JUNTA DE DILATACIÓN (m)	3		D	EROSIÓN																
ÁREA TOTAL AFECTADA

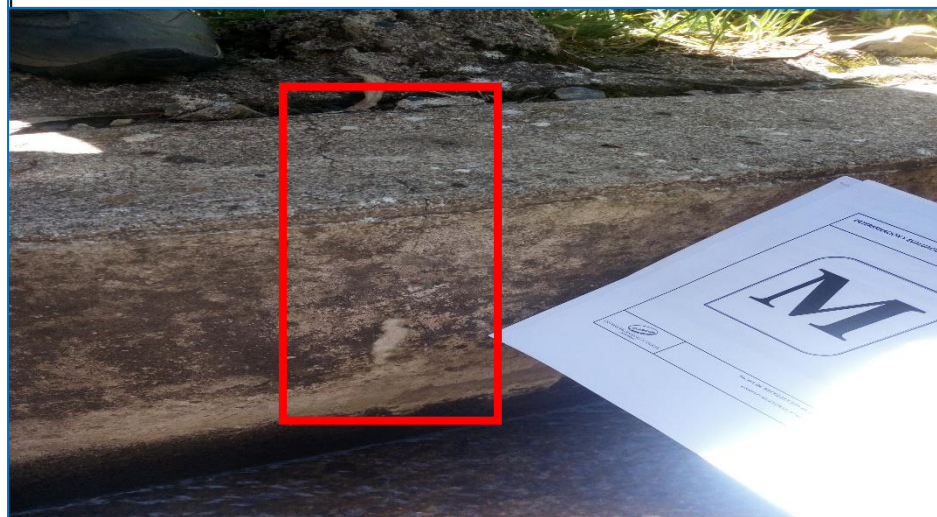
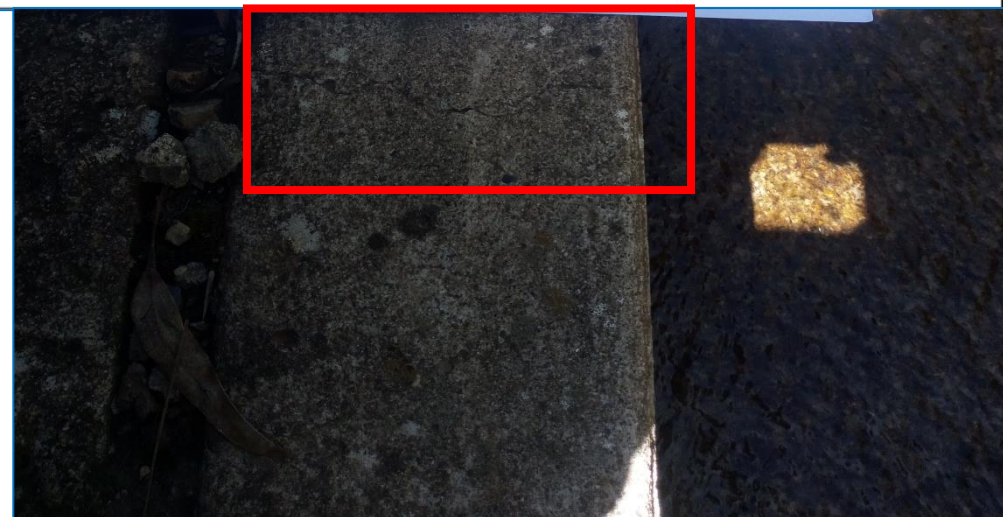
VISTA FOTOGRÁFICA

PATOLOGÍAS PRESENTES EN LA UNIDAD MUESTRAL																						
MURO DERECHO DEL CANAL	DIMENSIONES DEL CANAL		ÁREA	ITEM	PATOLOGÍA	LARGO (M)	ANCHO (m)	ALTO (m)	ABERTURA (mm)	ESPESOR (mm)	PROFUNDIDAD (mm)	ÁREA AFECTADA (m2)	% DE ÁREA AFECTADA	ÁREA NO AFECTADA (m2)	% DE ÁREA NO AFECTADA	Prof. AFECTADA (mm)	% de Prof. AFECTADA	ÁREA AFECTADA POR PATOLOGÍA	% ÁREA AFECTADA POR PATOLOGÍA	NIVEL DE SEVERIDAD		
	LONGITUD DE JUNTA DE CONSTRUCCIÓN (m)	9	3.6	A	FISURA																	
	ANCHO (m)	0.4		B	GRIETA	3	0.13	0.40	2.00	130			1.20	0.33	2.40	0.67			1.20	0.33	LEVE (1)	
	ESPESOR (m)	0.13		C	IMPACTO																	
	LONGITUD DE JUNTA DE DILATACIÓN (m)	3		D	EROSIÓN																	
ÁREA TOTAL AFECTADA												1.20	0.33		0.67			1.20	0.33	LEVE (1)

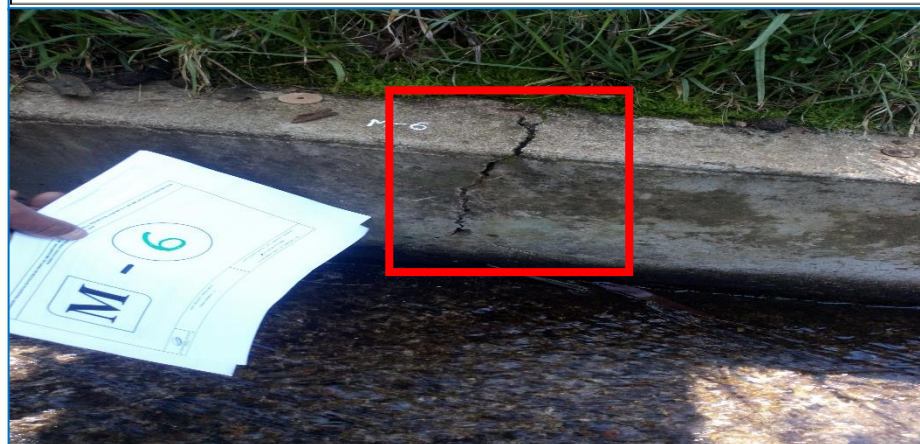
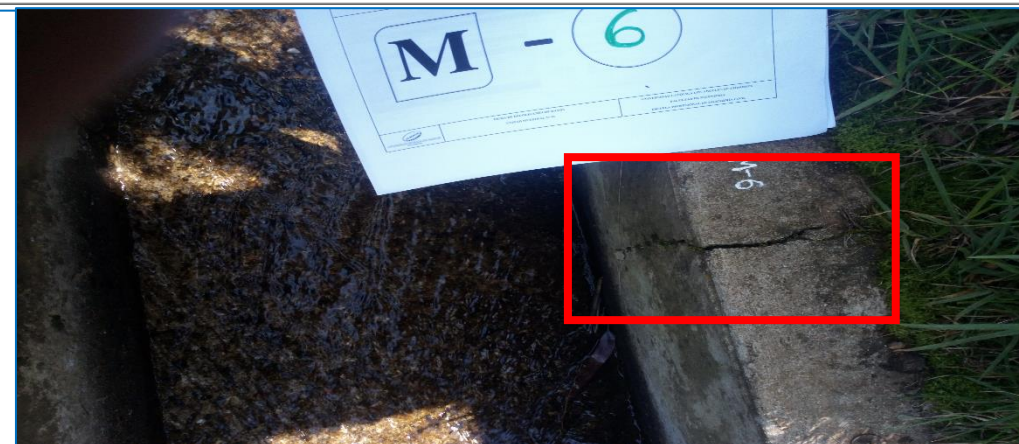
VISTA FOTOGRÁFICA

MURO IZQUIERDO DEL CANAL	DIMENSIONES DEL CANAL		ÁREA	ITEM	PATOLOGÍA	LARGO (M)	ANCHO (m)	ALTO (m)	ABERTURA (mm)	ESPESOR (mm)	PROFUNDIDAD (mm)	ÁREA AFECTADA (m2)	% DE ÁREA AFECTADA	ÁREA NO AFECTADA (m2)	% DE ÁREA NO AFECTADA	Prof. AFECTADA (mm)	% de Prof. AFECTADA	ÁREA AFECTADA POR PATOLOGÍA	% ÁREA AFECTADA POR PATOLOGÍA	NIVEL DE SEVERIDAD		
	LONGITUD DE JUNTA DE CONSTRUCCIÓN (m)	9	3.6	A	FISURA																	
	ANCHO (m)	0.4		B	GRIETA	3	0.13	0.40	5.00	130			1.2	0.33					1.2	0.33	SEVERO (3)	
	ESPESOR (m)	0.13		C	IMPACTO																	
	LONGITUD DE JUNTA DE DILATACIÓN (m)	3		D	EROSIÓN																	
ÁREA TOTAL AFECTADA												1.2	0.33					1.2	0.33	SEVERO (3)

Interpretación: En el Muro izquierdo de la Unidad Muestral – 06, se observa que la patología que le causa daños es la Grieta, con un nivel de severidad SEVERO (3).

% DE AREA AFECTADA CON PATOLOGÍA UNIDAD MUESTRAL N ° 06 – LOSA DEL CANAL					
PATOLOGÍA	ÁREA AFECTADA (M2)	ÁREA NO AFECTADA (M2)	% DE AREA AFECTADA	% DE AREA NO AFECTADA	NIVEL DE SEVERIDAD
GRIETA	1.2	2.4	33.33%	66.67%	SEVERO (3)

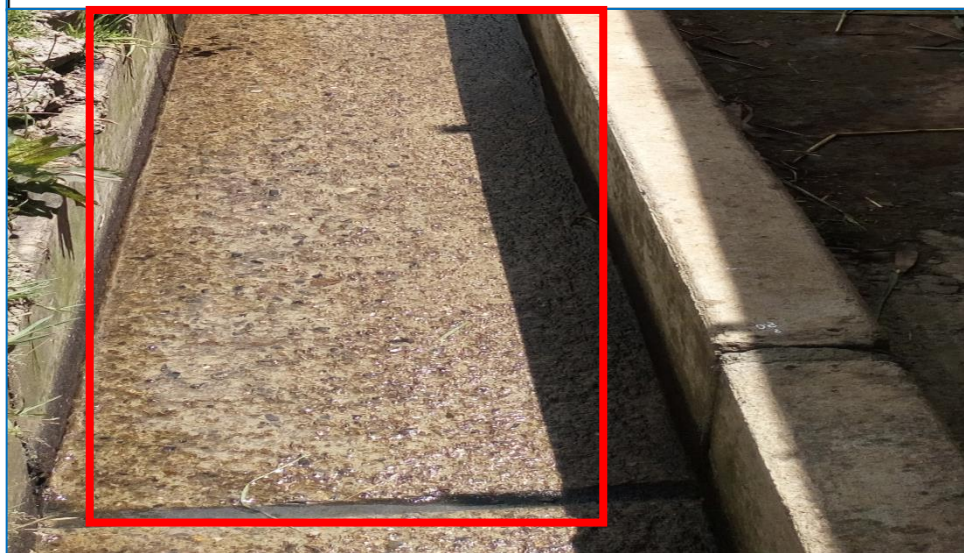
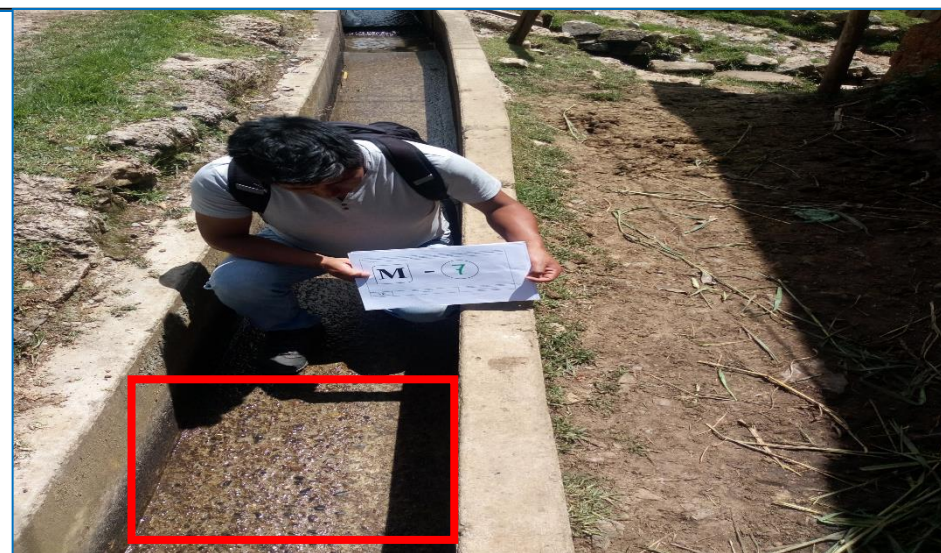
VISTA FOTOGRÁFICA

LOSA DEL CANAL	DIMENSIONES DEL CANAL		ÁREA	ITEM	PATOLOGÍA	LARGO (M)	ANCHO (m)	ALTO (m)	ABERTURA (mm)	ESPESOR (mm)	PROFUNDIDAD (mm)	AREA AFECTADA (m2)	% DE AREA AFECTADA	AREA NO AFECTADA (m2)	% DE AREA NO AFECTADA	Prof. AFECTADA (mm)	% de Prof. AFECTADA	ÁREA AFECTADA POR PATOLOGÍA	% ÁREA AFECTADA POR PATOLOGÍA	NIVEL DE SEVERIDAD		
	LONGITUD DE JUNTA DE CONSTRUCCIÓN (m)	9	4.5	A	FISURA																	
	ANCHO (m)	0.5		B	GRIETA																	
	ESPESOR (m)	0.13		C	IMPACTO																	
	LONGITUD DE JUNTA DE DILATACIÓN (m)	3		D	EROSIÓN	9.00	0.50	0.13		10	0.015	4.5	1.00	0.00	0.00				4.5	1.00	LEVE (1)	
ÁREA TOTAL AFECTADA												4.5	1.00					4.5	1.00	LEVE (1)

Interpretación: En Losa del Canal de la Unidad Muestral – 07 se observa que la patología que le causa daños es la patología Erosión con un nivel de severidad LEVE (1).

Interpretación: En la Losa del Canal de la Unidad Muestral – 07, se observa que las patologías que le causan daños es la Erosión con un porcentaje de área afectada del 100.00%

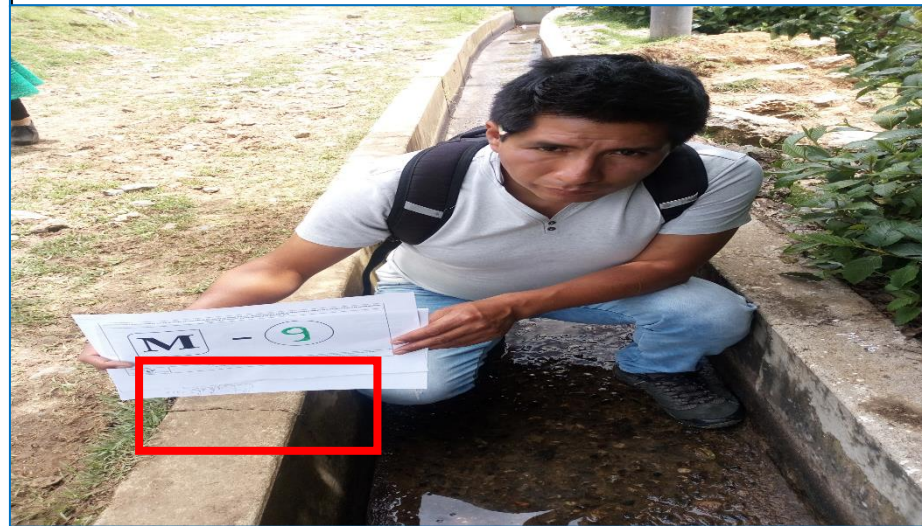
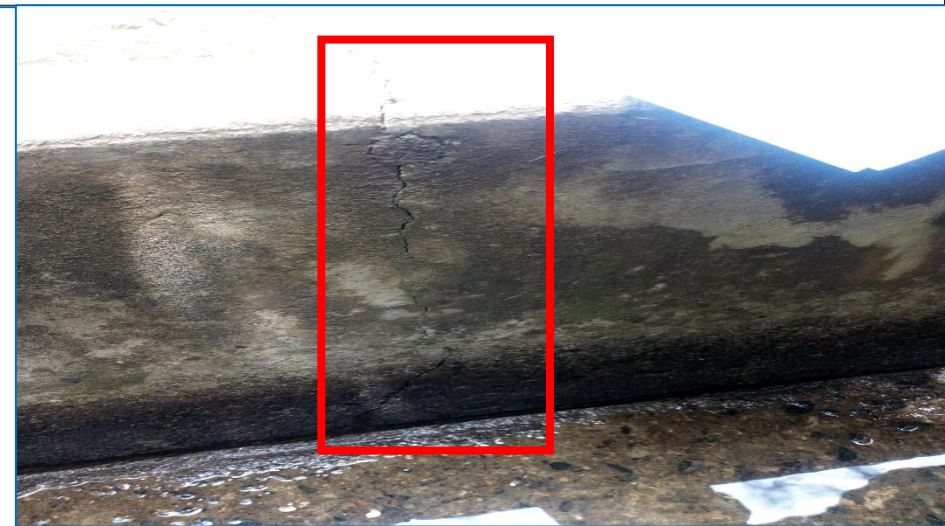
VISTA FOTOGRÁFICA

MURO DERECHO DEL CANAL	DIMENSIONES DEL CANAL		ÁREA	ITEM	PATOLOGÍA	LARGO (M)	ANCHO (m)	ALTO (m)	ABERTUR A (mm)	ESPEJOR (mm)	PROFUNDI DAD (mm)	AREA AFECTADA (m2)	% DE AREA AFECTADA	AREA NO AFECTADA (m2)	% DE AREA NO AFECTADA	Prof. AFECTADA (mm)	% de Prof. AFECTADA	ÁREA AFECTADA POR PATOLOGÍA	% ÁREA AFECTADA POR PATOLOGÍA	NIVEL DE SEVERIDAD
	LONGITUD DE JUNTA DE CONSTRUCCIÓN (m)	9		A	FISURA															
ANCHO (m)	0.4	3.6	B	GRIETA	3	0.13	0.40	3.00	130			1.20	0.33	2.40	0.67			1.20	0.33	MODERADO (2)
ESPEJOR (m)	0.13		C	IMPACTO																
LONGITUD DE JUNTA DE DILATACION (m)	3		D	EROSIÓN																
ÁREA TOTAL AFECTADA												1.20	0.33		0.67			1.20	0.33	MODERADO (2)

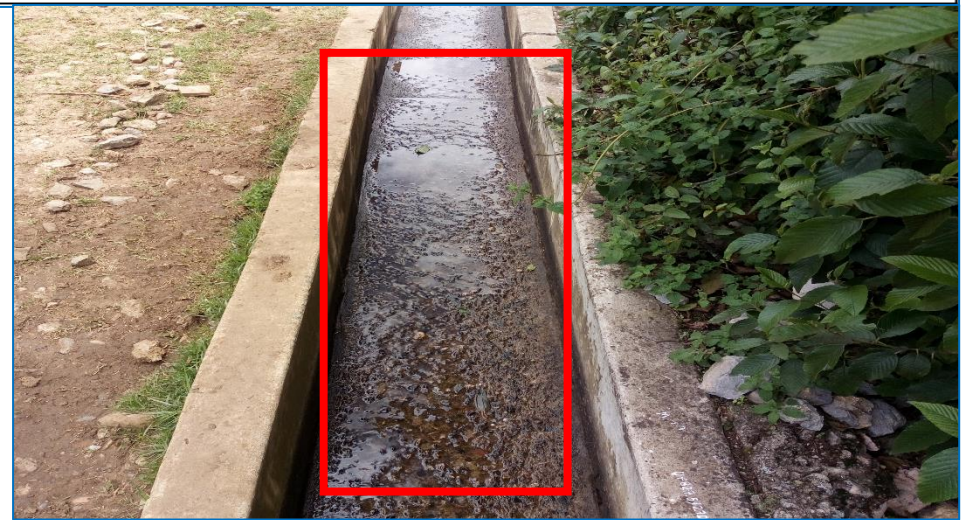
VISTA FOTOGRÁFICA

LOSA DEL CANAL	DIMENSIONES DEL CANAL		ÁREA	ITEM	PATOLOGÍA	LARGO (M)	ANCHO (m)	ALTO (m)	ABERTURA (mm)	ESPESOR (mm)	PROFUNDIDAD (mm)	ÁREA AFECTADA (m2)	% DE ÁREA AFECTADA	ÁREA NO AFECTADA (m2)	% DE ÁREA NO AFECTADA	Prof. AFECTADA (mm)	% de Prof. AFECTADA	ÁREA AFECTADA POR PATOLOGÍA	% ÁREA AFECTADA POR PATOLOGÍA	NIVEL DE SEVERIDAD		
	LONGITUD DE JUNTA DE CONSTRUCCIÓN (m)	ANCHO (m)																				
LOSA DEL CANAL	LONGITUD DE JUNTA DE CONSTRUCCIÓN (m)	9	4.5	A	FISURA																	
	ANCHO (m)	0.5		B	GRIETA																	
	ESPESOR (m)	0.13		C	IMPACTO																	
	LONGITUD DE JUNTA DE DILATACIÓN (m)	3		D	EROSIÓN	9.00	0.50	0.13		10	0.015	4.5	1.00	0.00	0.00				4.5	1.00	LEVE (1)	
ÁREA TOTAL AFECTADA												4.5	1.00					4.5	1.00

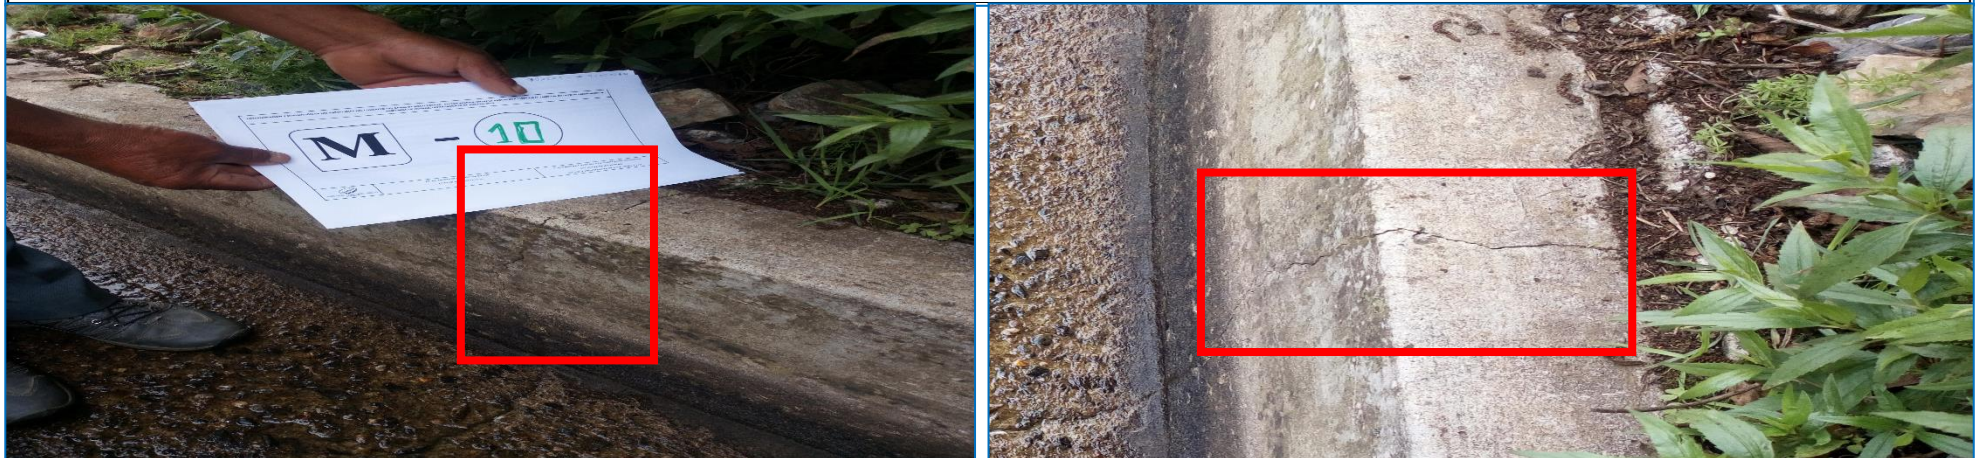
VISTA FOTOGRÁFICA

MURO IZQUIERDO DEL CANAL	DIMENSIONES DEL CANAL		ÁREA	ITEM	PATOLOGÍA	LARGO (M)	ANCHO (m)	ALTO (m)	ABERTURA (mm)	ESPESOR (mm)	PROFUNDIDAD (mm)	ÁREA AFECTADA (m ²)	% DE ÁREA AFECTADA	ÁREA NO AFECTADA (m ²)	% DE ÁREA NO AFECTADA	Prof. AFECTADA (mm)	% de Prof. AFECTADA	ÁREA AFECTADA POR PATOLOGÍA	% ÁREA AFECTADA POR PATOLOGÍA	NIVEL DE SEVERIDAD		
	LONGITUD DE JUNTA DE CONSTRUCCIÓN (m)	9	3.6	A	FISURA																	
	ANCHO (m)	0.4		B	GRIETA	3	0.13	0.40	2.50	130			1.2	0.33		0.67			1.2	0.33	MODERADO (2)	
	ESPESOR (m)	0.13		C	IMPACTO																	
	LONGITUD DE JUNTA DE DILATACIÓN (m)	3		D	EROSIÓN																	
ÁREA TOTAL AFECTADA												1.2	0.33		0.67			1.2	0.33	MODERADO (2)

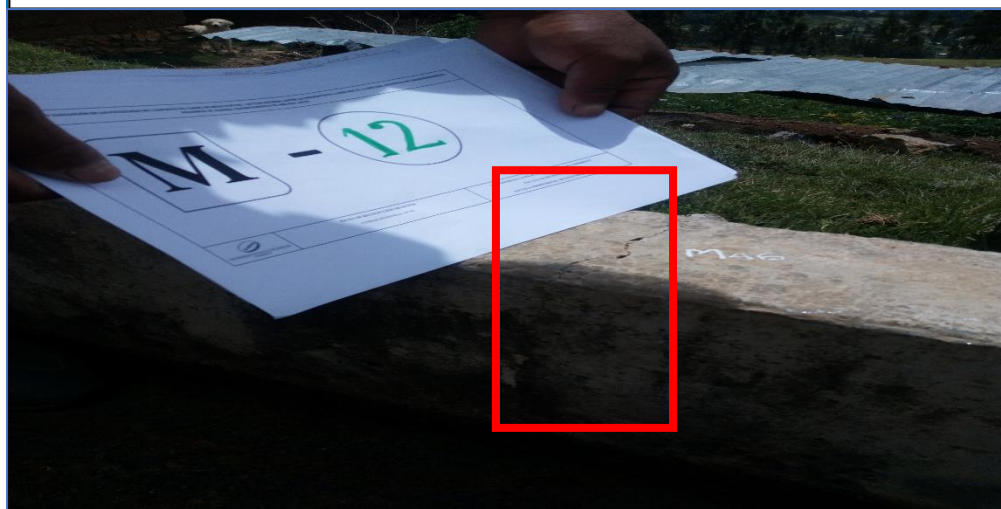
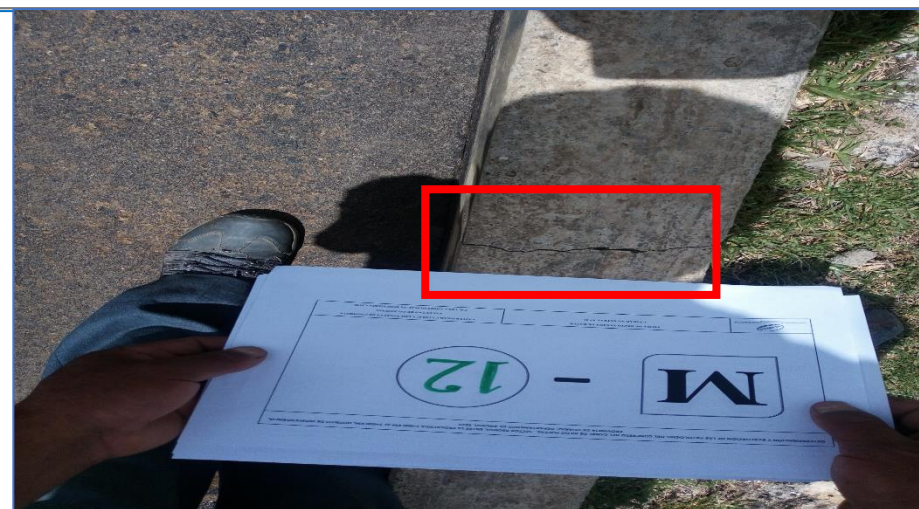
VISTA FOTOGRÁFICA

PATOLOGÍAS PRESENTES EN LA UNIDAD MUESTRAL																						
MURO DERECHO DEL CANAL	DIMENSIONES DEL CANAL		ÁREA	ITEM	PATOLOGÍA	LARGO (M)	ANCHO (m)	ALTO (m)	ABERTURA (mm)	ESPESOR (mm)	PROFUNDIDAD (mm)	ÁREA AFECTADA (m2)	% DE ÁREA AFECTADA	ÁREA NO AFECTADA (m2)	% DE ÁREA NO AFECTADA	Prof. AFECTADA (mm)	% de Prof. AFECTADA	ÁREA AFECTADA POR PATOLOGÍA	% ÁREA AFECTADA POR PATOLOGÍA	NIVEL DE SEVERIDAD		
	LONGITUD DE JUNTA DE CONSTRUCCIÓN (m)	9	3.6	A	FISURA																	
	ANCHO (m)	0.4		B	GRIETA	3	0.13	0.40	2.00	130			1.20	0.33	2.40	0.67			1.20	0.33	LEVE (1)	
	ESPESOR (m)	0.13		C	IMPACTO																	
	LONGITUD DE JUNTA DE DILATACIÓN (m)	3		D	EROSIÓN																	
ÁREA TOTAL AFECTADA												1.20	0.33		0.67			1.20	0.33	LEVE (1)

MURO IZQUIERDO DEL CANAL	DIMENSIONES DEL CANAL		ÁREA	ITEM	PATOLOGÍA	LARGO (M)	ANCHO (m)	ALTO (m)	ABERTURA (mm)	ESPESOR (mm)	PROFUNDIDAD (mm)	ÁREA AFECTADA (m2)	% DE ÁREA AFECTADA	ÁREA NO AFECTADA (m2)	% DE ÁREA NO AFECTADA	Prof. AFECTADA (mm)	% de Prof. AFECTADA	ÁREA AFECTADA POR PATOLOGÍA	% ÁREA AFECTADA POR PATOLOGÍA	NIVEL DE SEVERIDAD		
	LONGITUD DE JUNTA DE CONSTRUCCIÓN (m)	9	3.6	A	FISURA																	
	ANCHO (m)	0.4		B	GRIETA	3	0.13	0.40	2.50	130			1.2	0.33		0.67			1.2	0.33	MODERADO (2)	
	ESPESOR (m)	0.13		C	IMPACTO																	
	LONGITUD DE JUNTA DE DILATACIÓN (m)	3		D	EROSIÓN																	
ÁREA TOTAL AFECTADA												1.2	0.33		0.67			1.2		MODERADO (2)

RESUMEN DE LA EVALUACIÓN DE LA UNIDAD MUESTRAL N ° 12 - MURO DERECHO				
ITEMS	PATOLOGÍA	NIVEL SE SEVERIDAD		NIVEL SE SEVERIDAD DE LA UNIDAD MUESTRAL N ° 12
A	FISURA	0		LEVE (1)
B	GRIETA	1		
C	IMPACTO	0		
D	EROSIÓN	0		
INDICAR DE NIVELES DE SEVERIDAD		LEVE (1)	MODERADO (2)	SEVERO (3)

Interpretación: En el Muro Derecho de la Unidad Muestral – 12, se observa que la patología que le causa daños es la Grieta, con un nivel de severidad LEVE (1).

RESUMEN DE LA EVALUACIÓN DE LA UNIDAD MUESTRAL N° 12 - MURO IZQUIERDO				
ITEMS	PATOLOGÍA	NIVEL SE SEVERIDAD		NIVEL SE SEVERIDAD DE LA UNIDAD MUESTRAL N° 12
A	FISURA	0		MODERADO (2)
B	GRIETA	2		
C	IMPACTO	0		
D	EROSIÓN	0		
INDICAR DE NIVELES DE SEVERIDAD		LEVE (1)	MODERADO (2)	SEVERO (3)

Interpretación: En el Muro izquierdo de la Unidad Muestral – 12, se observa que la patología que le causa daños es la Grieta, con un nivel de severidad MODERADO (2).

Interpretación: La Unidad Muestral- 12, se ubica en la progresiva 1+ 954 Km. al 1+ 963 Km. presenta en el Muro Derecho la patología GRIETA, con 33.33% de área afectada y un nivel de severidad LEVE (1), la Losa del canal NO presenta las patologías, Muro Izquierdo del canal presenta la patología GRIETA, con 33.33% de área afectada y un nivel de severidad MODERADO (2), y el resultado del nivel de severidad de la Unidad Muestral – 12 es MODERADO (2).

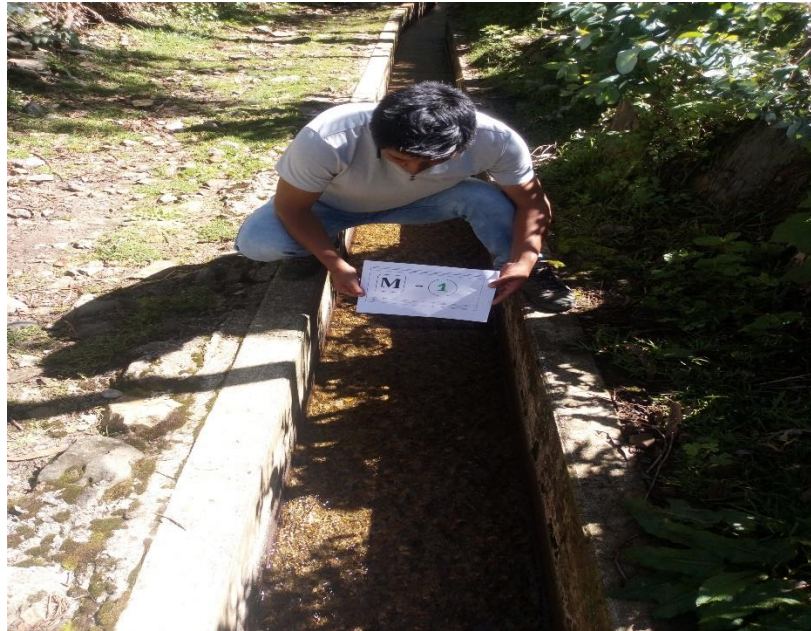
FOTOGRAFIA N° 03: Patologías observadas en canal de riego Poyac – sector

Recrish, progresiva 1+ 036 km. Al 1+ 045km.

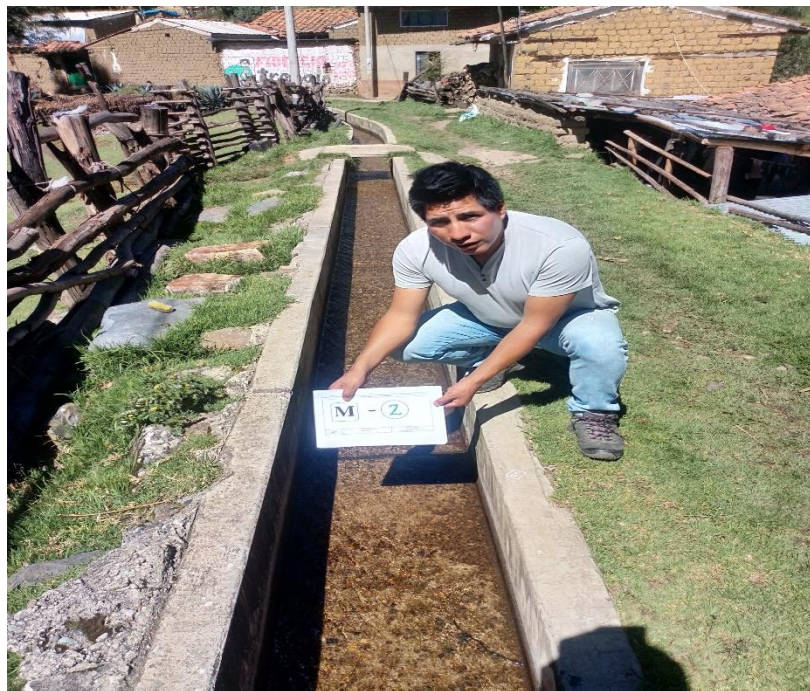
FOTOGRAFIA N° 04: Patologías observadas en canal de riego Poyac – sector

Recrish, progresiva 1 +072 km. Al 1 + 081km.

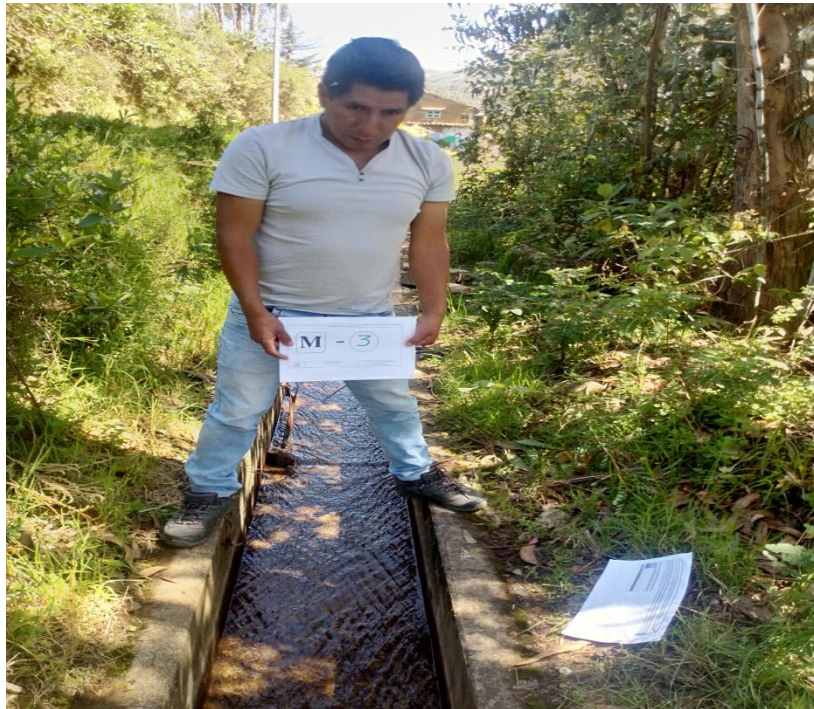
FOTOGRAFIA N° 05 : Patologías observadas en canal de riego Poyac – sector

Recrish, progresiva 1 + 0.98 km. al 1+ 207 km

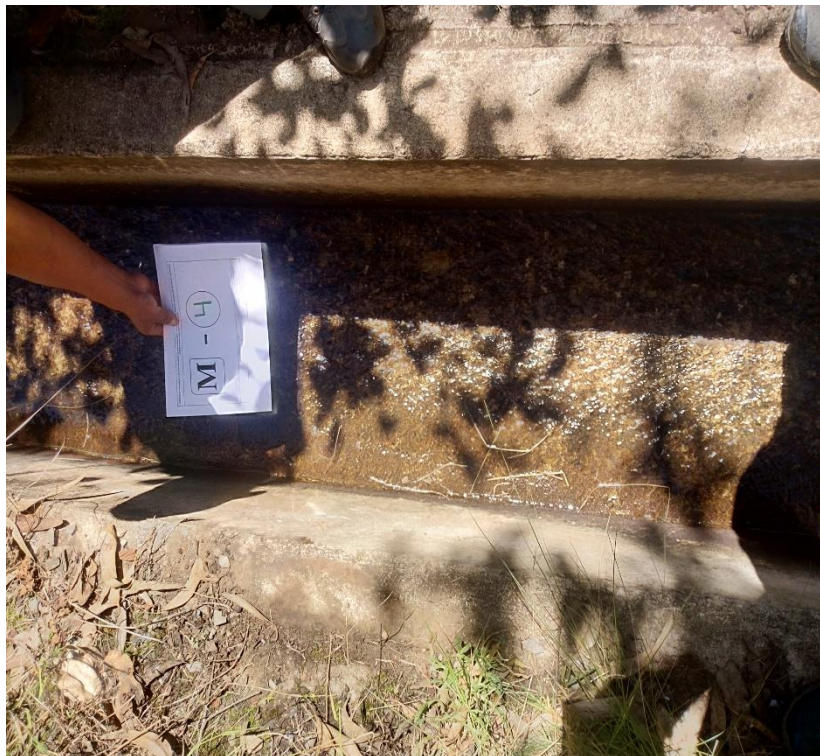
FOTOGRAFIA N° 06: Patologías observadas en canal de riego Poyac – sector

Recrish, progresiva 1+ 279 km. Al 1 + 288km

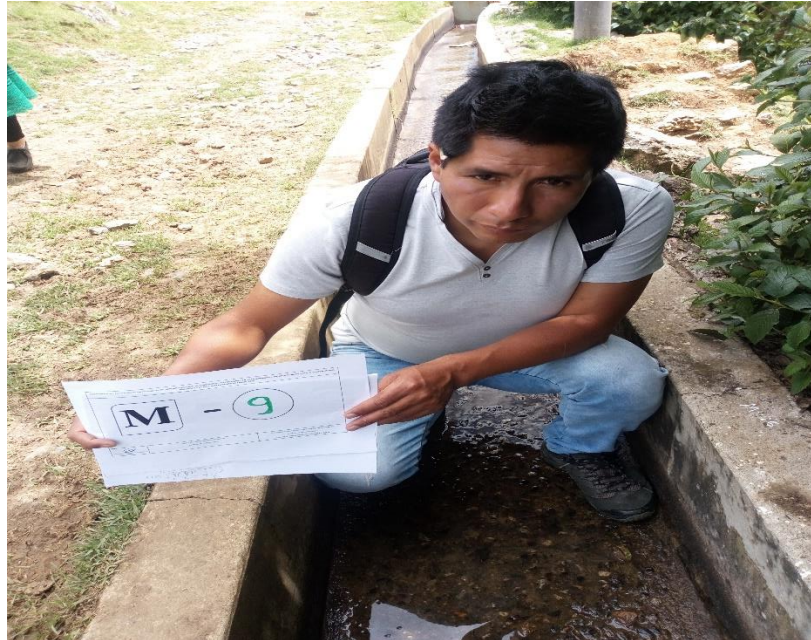
FOTOGRAFIA N° 09 : Patologías observadas en canal de riego Poyac – sector

Recrish, progresiva 1 + 810 km. Al 1 + 819 km.

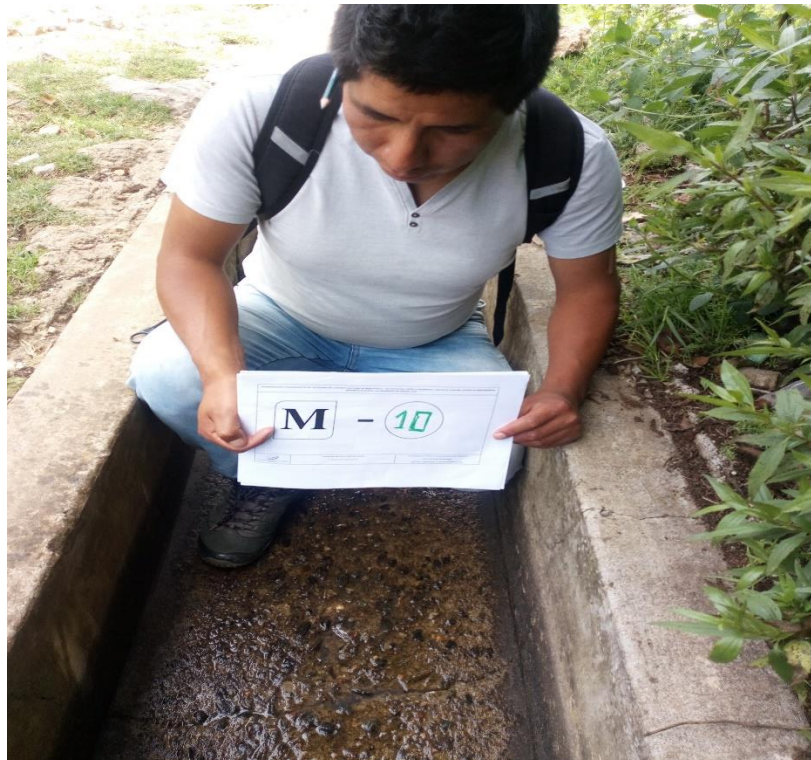
FOTOGRAFIA N° 10 : Patologías observadas en canal de riego Poyac – sector

Recrish, progresiva 1 + 837 km. Al 1 + 846km

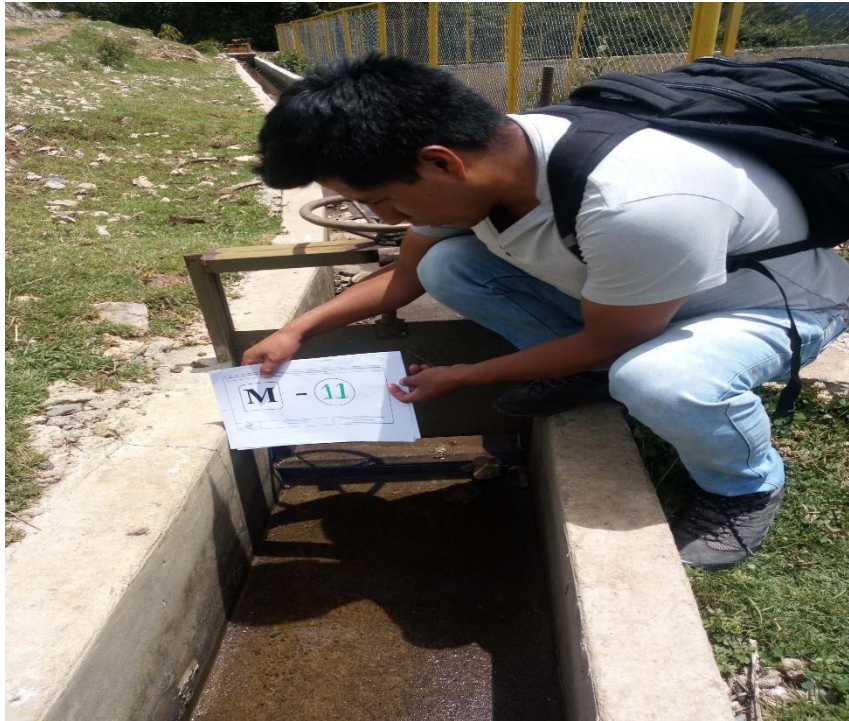
Interpretación: La Unidad Muestral- 11, se ubica en la progresiva 1+ 936 Km. al 1+ 945 Km. presenta en el Muro Derecho la patología GRIETA, con 33.33% de área afectada y un nivel de severidad LEVE (1), la Losa del canal NO presenta las patologías, Muro Izquierdo del canal presenta la patología GRIETA, con 33.33% de área afectada y un nivel de severidad LEVE (1), y el resultado del nivel de severidad de la Unidad Muestral – 11 es LEVE (1).

FOTOGRAFIA N° 11: Patologías observadas en canal de riego Poyac – sector
Recrish, progresiva 1 + 936 km. Al 1 + 945 km.

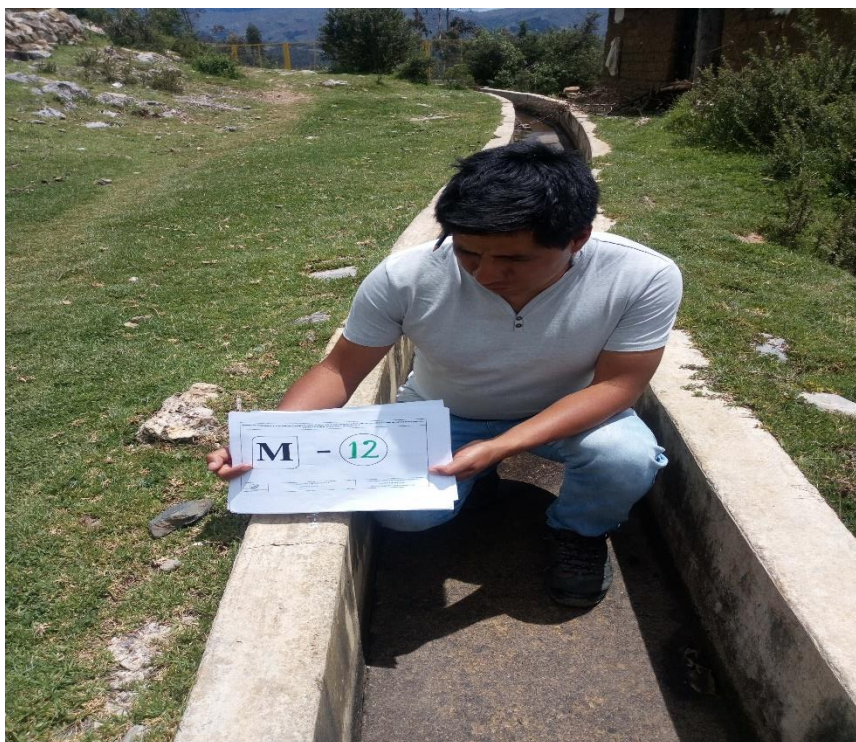
FOTOGRAFIA N° 12: Patologías observadas en canal de riego Poyac – sector
Recrish, progresiva 1 + 954 km. Al 1 + 963 km.
