**DETERMINACIÓN Y EVALUACIÓN DE
PATOLOGÍAS EN EL MURO DE CONTENCIÓN DEL
MARGEN IZQUIERDO DEL RIO URPAY, (0+000KM -
0+300KM), DEL CENTRO POBLADO DE URPAY,
DISTRITO DE INDEPENDENCIA, PROVINCIA DE
HUARAZ, DEPARTAMENTO DE ANCASH – 2019.**

**TESIS PARA OPTAR EL TÍTULO PROFESIONAL
DE INGENIERO CIVIL**

SOLIS FELIX, MAX ANTONY
ORCID: 0000-0002-2618-6929

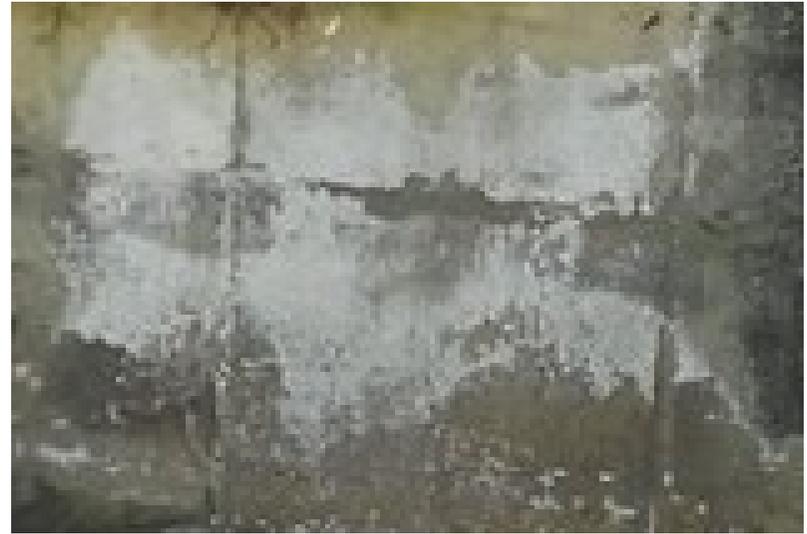
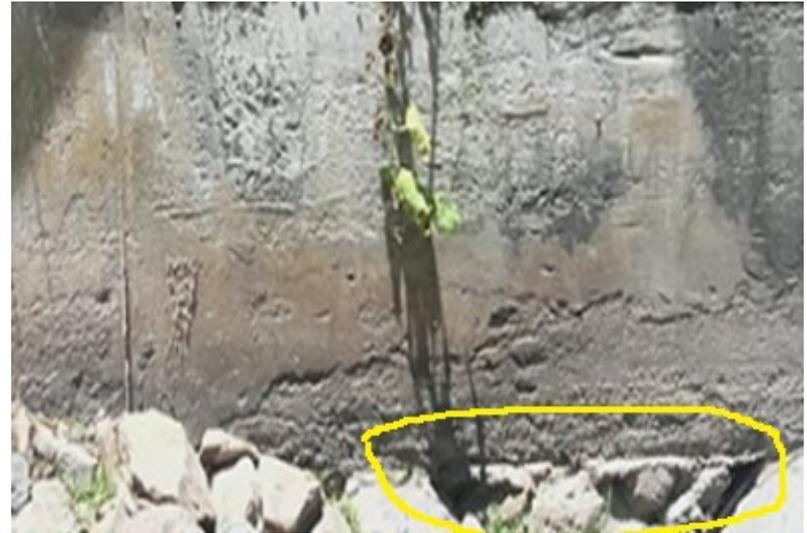
UBICACIÓN:	DISTRITO:	INDEPENDENCIA	PROVINCIA:	HUARAZ	REGIÓN:	ANCASH		
AUTOR:	SOLIS FELIX MAX ANTONY		1/01/2020		ANTIGÜEDAD DE LA ESTRUCTURA:		9 AÑOS	
ASESOR:	ING. VÍCTOR CANTU PRADO		0+003 - 0+006					
PLANO LATERAL			FOTOGRAFÍA

PATOLOGÍA	ESPESOR (mm)	LONG. m	(0.2-0.6) mm. LEVE	(0.7-1)mm. MODERADO	(1.1-1.5)mm. SEVERO	(%) afectado		
FISURA	PANTALLA	0.1	0.5			0.84		
GRIETAS	ESPESOR (mm)	LONG. m	(1.6 - 2) mm. LEVE	(2.1-4)mm. MODERADO	(Más de 4)mm. SEVERO	(%) afectado		
	PANTALLA							
EROSIÓN	PROFUNDIDA(mm)		(Hasta el 5%) LEVE	(6% -20%) MODERADO	(Más del 20%) SEVERO	ESPESOR. (m)	PROF. A (m)	
	PANTALLA							
EFLORESCENCIA	ÁREA (m2)	Altura (m)	LEVE (Menores al 5 %)	MODERADO (6%-15%)	SEVERO (16% a más)	ÁREA T.(m2)	ÁREA .A(m ²)

PANTALLA	2.1		8.5%		5.9	0.5	
VEGETACIÓN	ÁREA (m2)	Altura (m)	(Más de 20%) LEVE	MODERADO (No aplica)	SEVERO (No aplica)	ÁREA T.(m2)	ÁREA .A(m ²)	
	PANTALLA							
PRESENCIA DE MOHO	ÁREA (m2)	Altura (m)	Afecta hasta 10% . LEVE	11% hasta el 30% MODERADO	mayores al 31% SEVERO	ÁREA T.(m2)	ÁREA .A(m ²)	
	PANTALLA	2.1			40.0%	5.9	2.35	
SOCAVAMIENTO	LONGITUD (m)		Afecta el 20% . LEVE	Afecta el 50%. MODERADO	Afecta el 100% . SEVERO	LONGITUD. A(m)	LONG. A(m)

36.6%		3	1.1	
PATOLOGÍA		SOCAVAMIENTO		ÁREA AFECTADA		1.1 m	NIVEL DE SEVERIDAD	MODERADO

La patología más predominante fue la presencia de MOHO con un porcentaje de 40%, presentando un nivel de severidad de SEVERO.

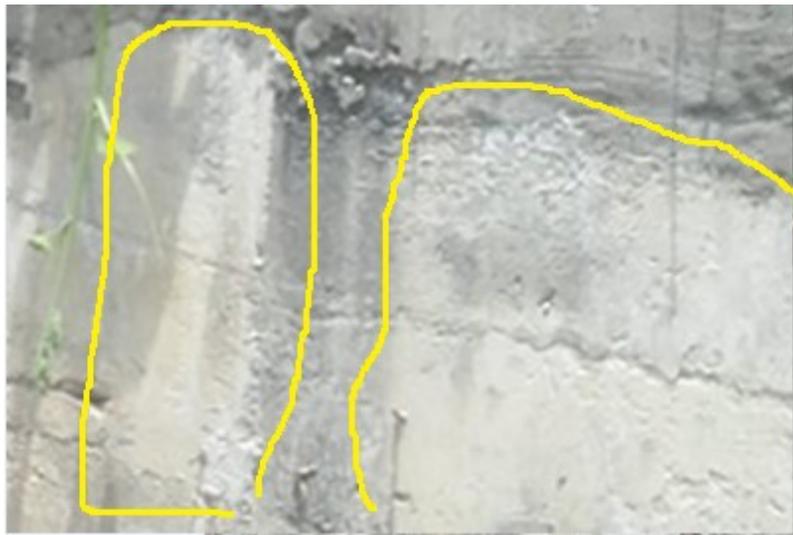
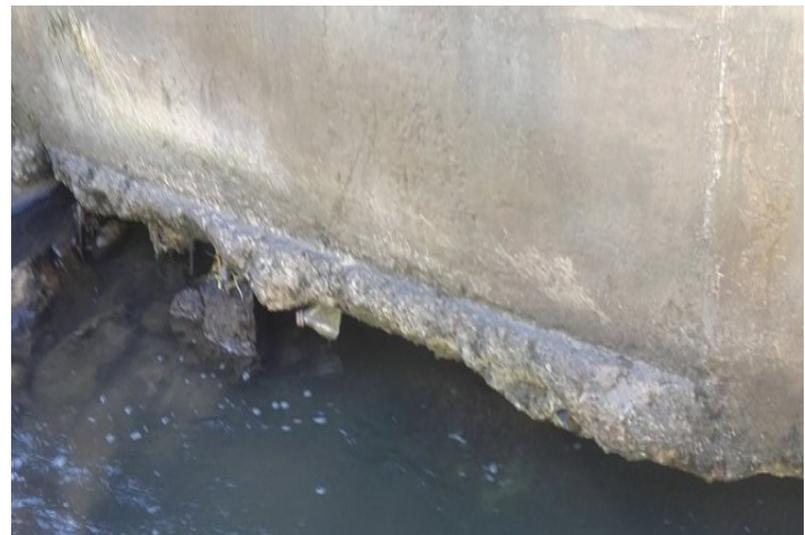
UBICACIÓN:	DISTRITO:	INDEPENDENCIA	PROVINCIA:	HUARAZ	REGIÓN:	ANCASH
AUTOR:	SOLIS FELIX MAX ANTONY		01/01/2020		ANTIGÜEDAD DE LA ESTRUCTURA:	9 AÑOS
ASESOR:	ING. VÍCTOR CANTU PRADO		0+006 - 0+009

PATOLOGÍA	ESPESOR (mm)	LONG. m	(0.2-0.6) mm. LEVE	(0.7-1)mm. MODERADO	(1.1-1.5)mm. SEVERO	(%) afectado	
	FISURA	PANTALLA					
GRIETAS	ESPESOR (mm)	LONG. m	(1.6 - 2) mm. LEVE	(2.1-4)mm. MODERADO	(Más de 4)mm. SEVERO	(%) afectado	
	PANTALLA						
EROSIÓN	PROFUNDIDA(mm)		(Hasta el 5%) LEVE	(6% -20%) MODERADO	(Más del 20%) SEVERO	ESPESOR. (m)	PROF. A (m)
	PANTALLA		11%			0.45	0.005
EFLORESCENCIA	ÁREA (m2)	Altura (m)	LEVE (Menores al 5%)	MODERADO (6%-15%)	SEVERO (16% a más)	ÁREA T.(m2)	ÁREA .A(m ²)
	PANTALLA	2.1		7.5%		5.9	0.44
VEGETACIÓN	ÁREA (m2)	Altura (m)	(Más de 20%) LEVE	MODERADO (No aplica)	SEVERO (No aplica)	ÁREA T.(m2)	ÁREA .A(m ²)
	PANTALLA	2.1					
PRESENCIA DE MOHO	ÁREA (m2)	Altura (m)	Afecta hasta 10% . LEVE	11% hasta el 30% MODERADO	mayores al 31% SEVERO	ÁREA T.(m2)	ÁREA .A(m ²)
	PANTALLA	2.1		18.7%		5.9	1.1
SOCAVAMIENTO	LONGITUD (m)		Afecta el 20% . LEVE	Afecta el 50% . MODERADO	Afecta el 100% . SEVERO	LONGITUD. A(m)	LONG. A(m)

100.0%	3	3

PATOLOGÍA	SOCAVAMIENTO	AREA AFECTADA	3 m	NIVEL DE SEVERIDAD	SEVERO
-----------	--------------	---------------	-----	--------------------	--------

La patología más predominante fue la presencia de SOCAVAMIENTO con un porcentaje de 100% en una longitud evaluada de 3 m lineales, presentando un nivel de severidad de SEVERO.

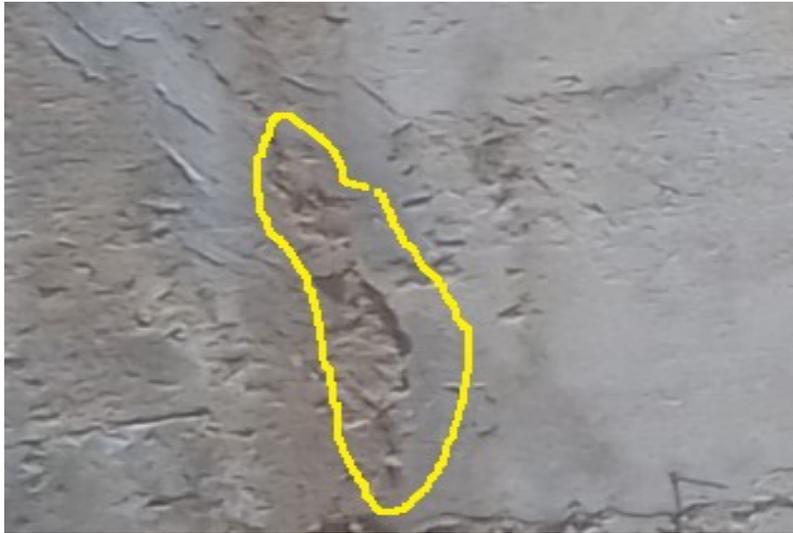
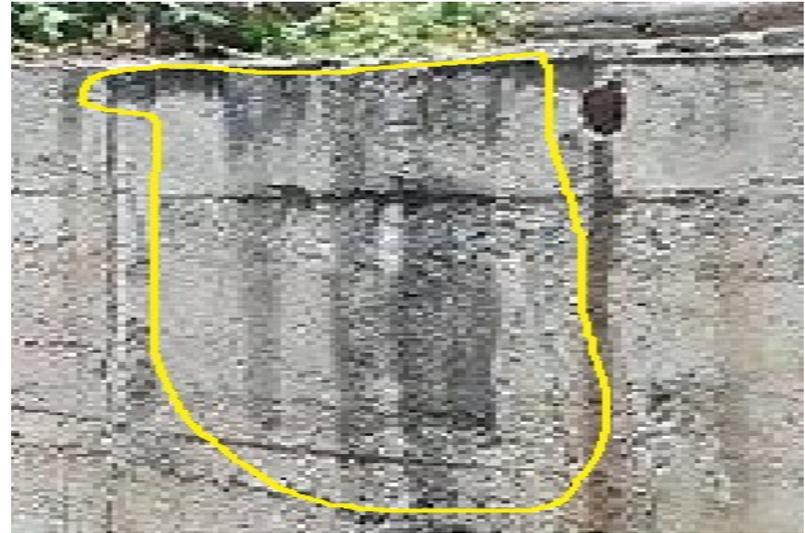
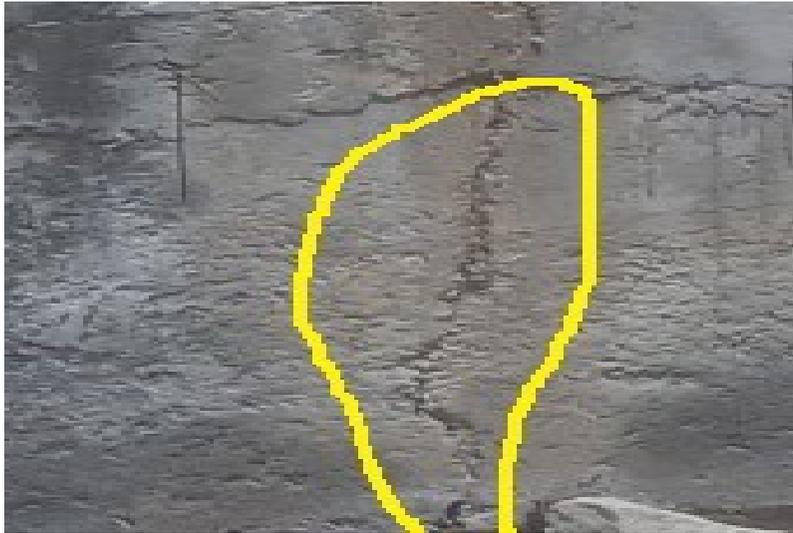
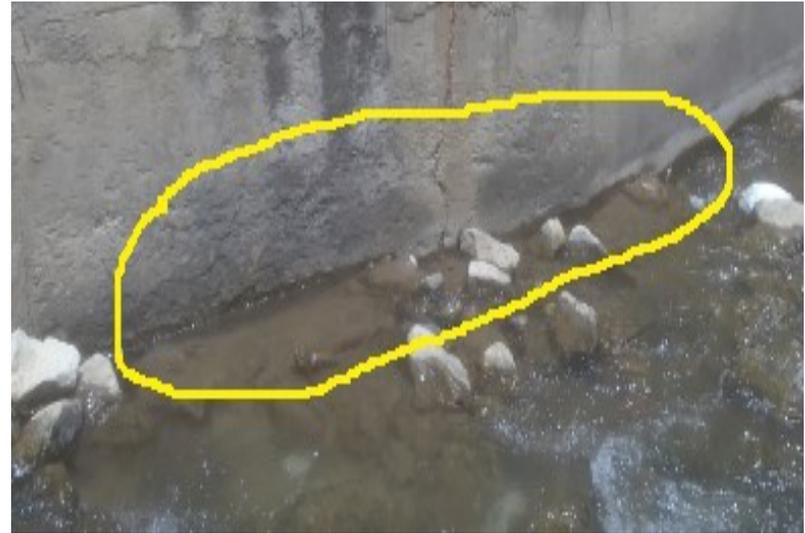
PATOLOGÍA	ESPESOR (mm)	LONG. m	(0.2-0.6) mm. LEVE	(0.7-1)mm. MODERADO	(1.1-1.5)mm. SEVERO	(%) afectado	
FISURA	PANTALLA						
GRIETAS	ESPESOR (mm)		(1.6 - 2) mm. LEVE	(2.1-4)mm. MODERADO	(Más de 4)mm. SEVERO	(%) afectado	
	PANTALLA	0.45			4	2.86	
EROSIÓN	PROFUNDIDA(mm)		(Hasta el 5%) LEVE	(6% -20%) MODERADO	(Más del 20%) SEVERO	ESPESOR. (m)	PROF. A (m)
	PANTALLA		0.88%			0.45	0.004
EFLORESCENCIA	ÁREA (m2)	Altura (m)	LEVE (Menores al 5%)	MODERADO (6%-15%)	SEVERO (16% a más)	ÁREA T.(m2)	ÁREA .A(m ²)
	PANTALLA	2.1					
VEGETACIÓN	ÁREA (m2)	Altura (m)	(Más de 20%) LEVE	MODERADO (No aplica)	SEVERO (No aplica)	ÁREA T.(m2)	ÁREA .A(m ²)
	PANTALLA	2.1					
PRESENCIA DE MOHO	ÁREA (m2)	Altura (m)	Afecta hasta 10% . LEVE	11% hasta el 30% MODERADO	mayores al 31% SEVERO	ÁREA T.(m2)	ÁREA .A(m ²)
	PANTALLA	2.1	6.8%			6.3	0.43
SOCAVAMIENTO	LONGITUD (m)		Afecta el 20% . LEVE	Afecta el 50% . MODERADO	Afecta el 100% . SEVERO	LONGITUD. A(m)	LONG. A(m)

100.0%	3	3

PATOLOGÍA	SOCAVAMIENTO	AREA AFECTADA	3 m	NIVEL DE SEVERIDAD	SEVERO
-----------	--------------	---------------	-----	--------------------	--------

La patología más predominante muestra fue la presencia de SOCAVAMIENTO con un porcentaje de 100% en una longitud evaluada de 3 m lineales, presentando un nivel de severidad de SEVERO.

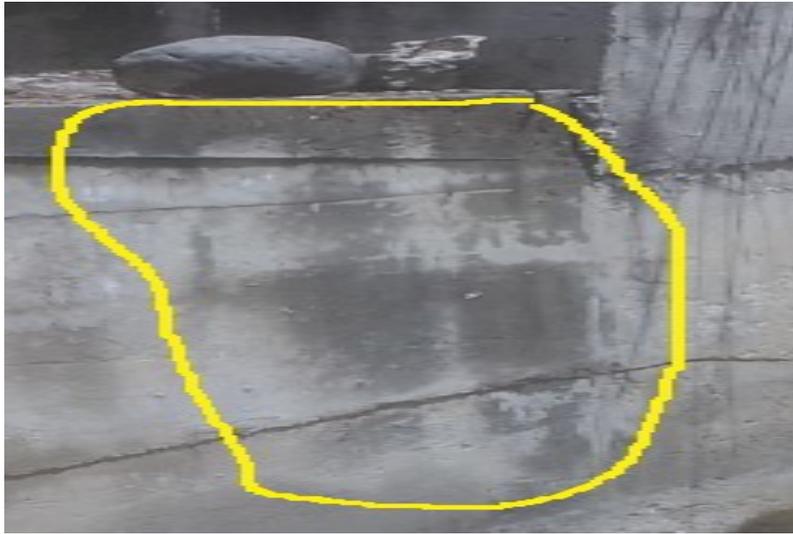
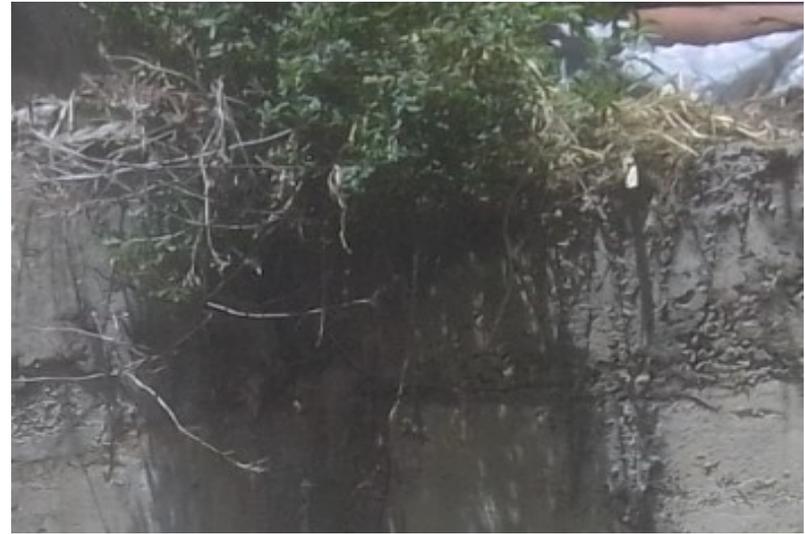
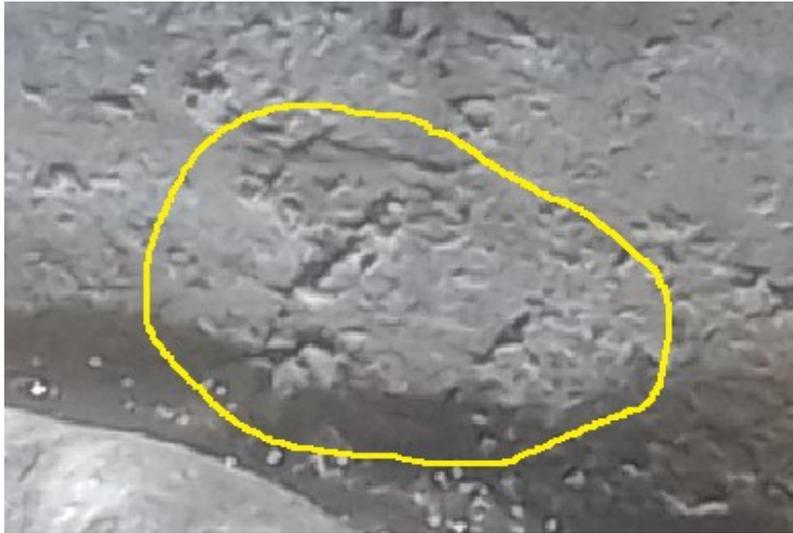
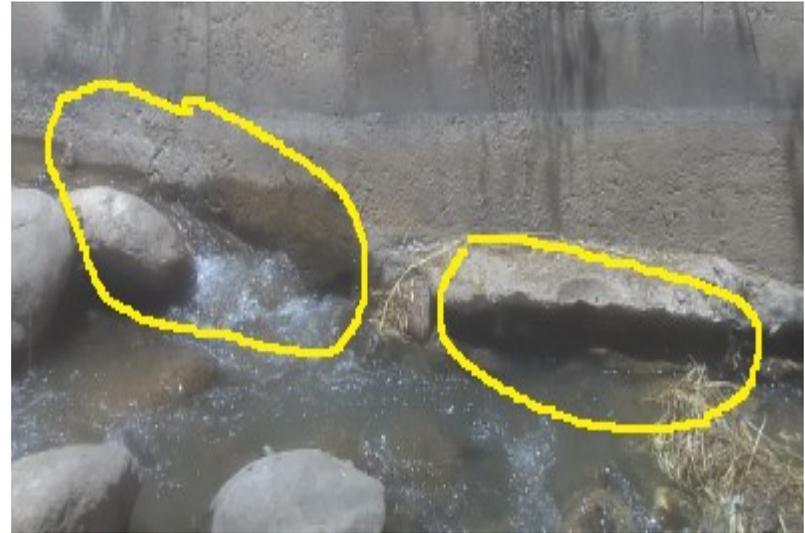
91.7%	3	2.75

PATOLOGÍA	SOCAVAMIENTO	AREA AFECTADA	2.75 m	NIVEL DE SEVERIDAD	SEVERO
-----------	--------------	---------------	--------	--------------------	--------

La patología más predominante fue la presencia de SOCAVAMIENTO con un porcentaje de 91.7% en una longitud evaluada de 3 m lineales, presentando un nivel de severidad de SEVERO.

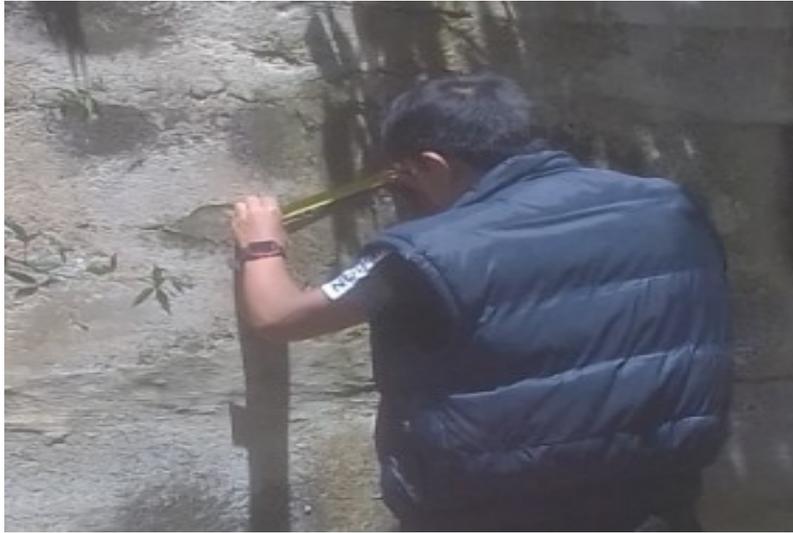
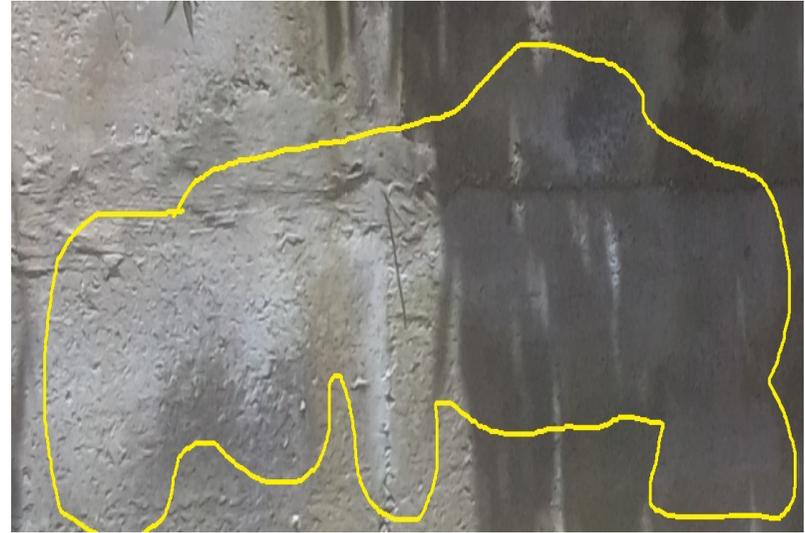
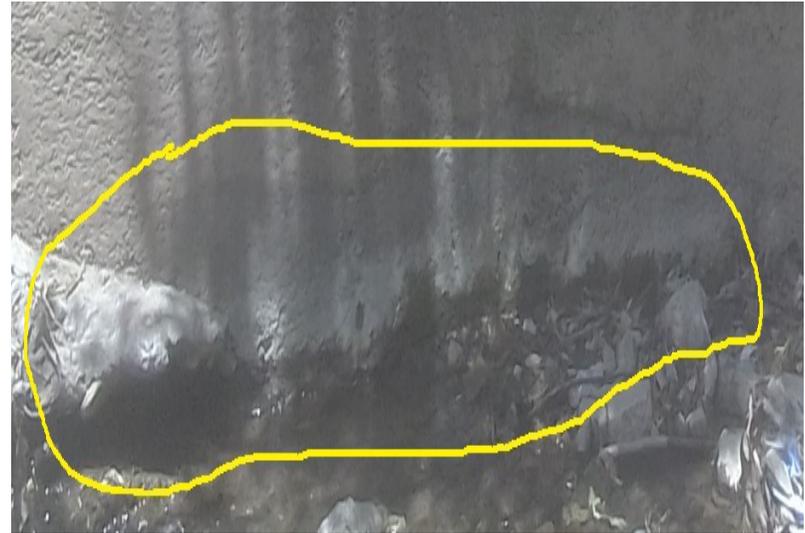
36.7%			3

PATOLOGÍA	SOCAVAMIENTO	AREA AFECTADA	1.1 m	NIVEL DE SEVERIDAD	MODERADO
-----------	--------------	---------------	-------	--------------------	----------

La patología más predominante fue la presencia de SOCAVAMIENTO con un porcentaje de 36.7% en una longitud evaluada de 3 m lineales, presentando un nivel de severidad de MODERADO. Y la patología con menor grado de afectación es la EROSION con un porcentaje de 0.67% y un nivel de severidad de LEVE.

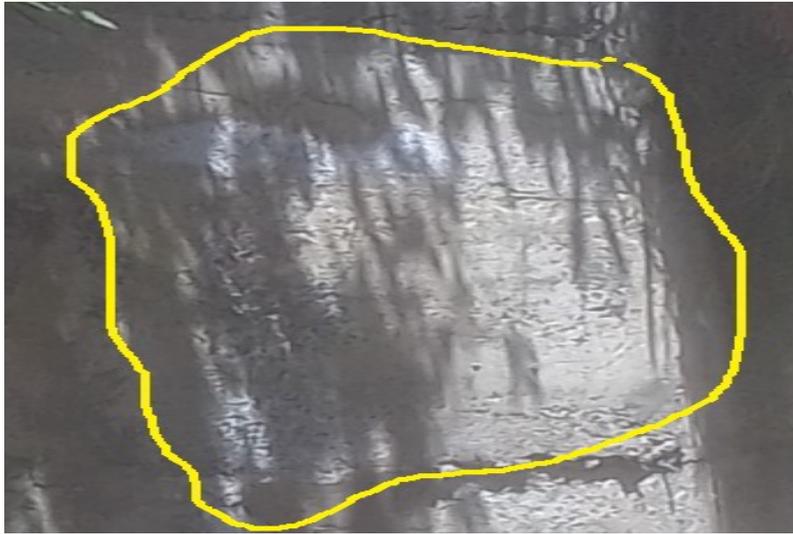
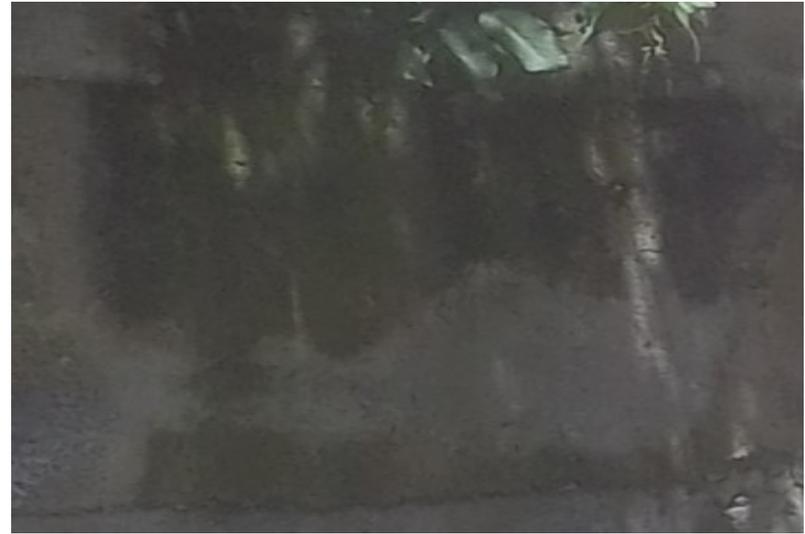
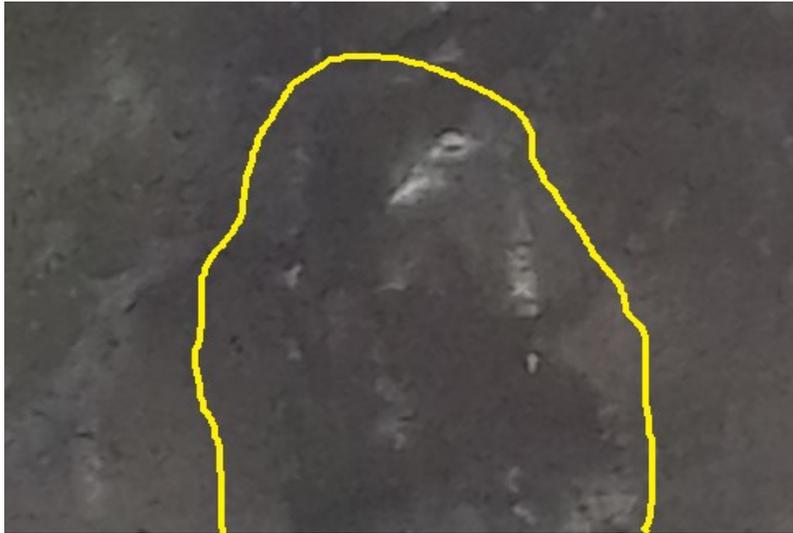
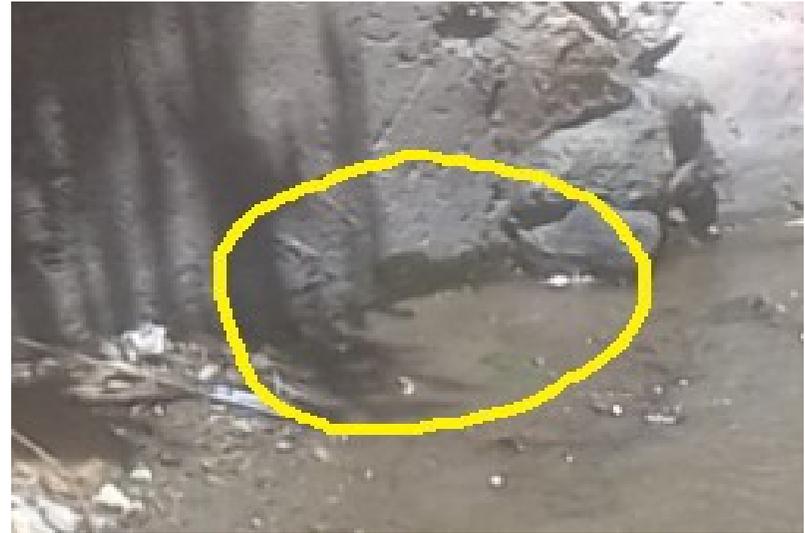
11.7%			3	0.35

PATOLOGÍA	EROSION	PROF. AFECTADA	0.035 m	NIVEL DE SEVERIDAD	MODERADO
-----------	---------	----------------	---------	--------------------	----------

La patología más predominante fue la presencia de MOHO con un porcentaje de 12.7%, presentando un nivel de severidad de MODERADO.

Y la patología con menor grado de afectación es la GRIETA con un porcentaje de 0.6% y un nivel de severidad de LEVE.

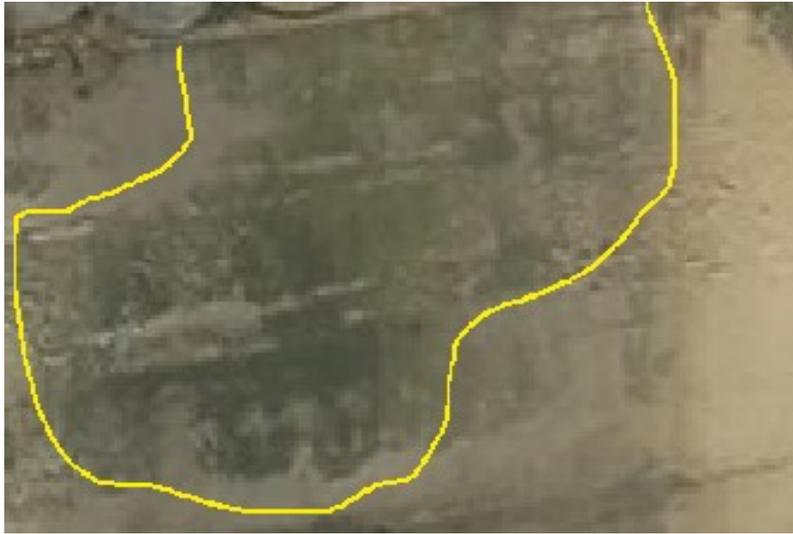
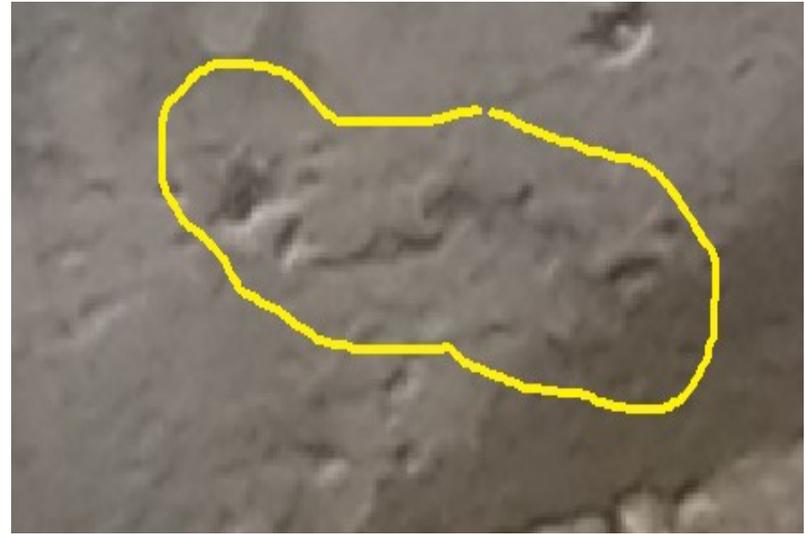
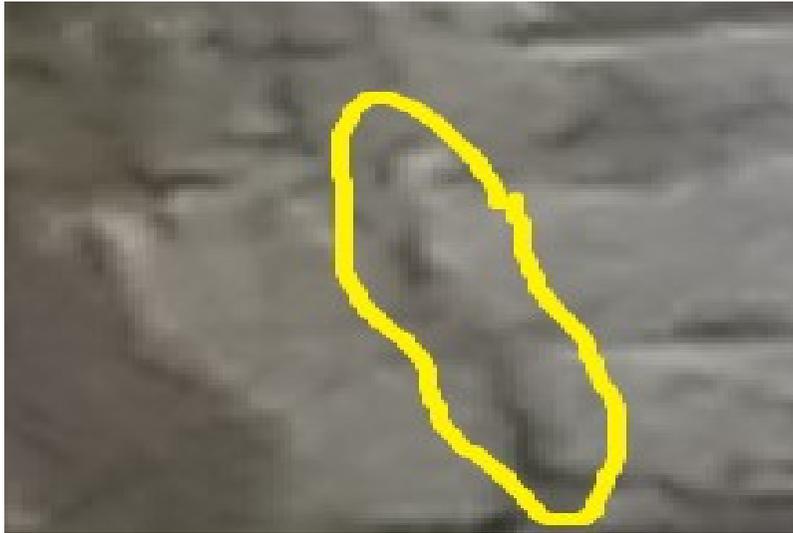
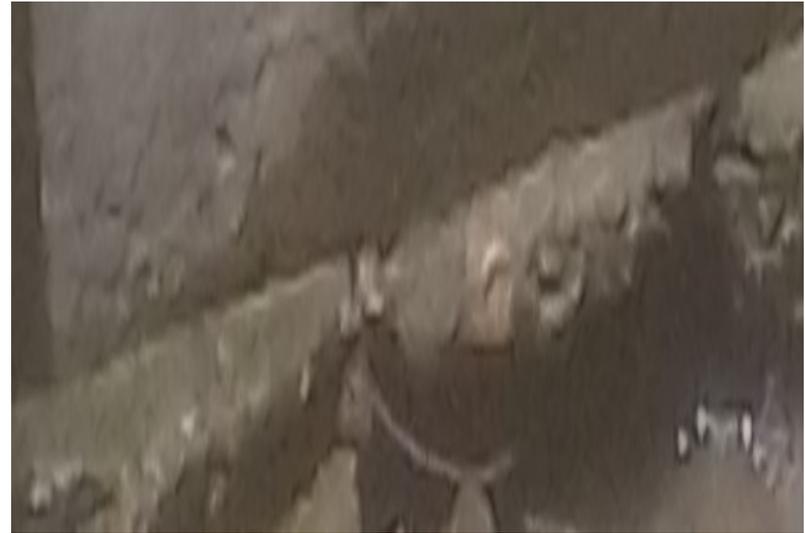
38.3%		3	1.15

PATOLOGÍA	SOCAVAMIENTO	AREA AFECTADA	1.15 m	NIVEL DE SEVERIDAD	MODERADO
------------------	---------------------	----------------------	--------	---------------------------	-----------------

La patología más predominante fue la presencia de SOCAVAMIENTO con un porcentaje de 38.3% en una longitud evaluada de 3 m lineales, presentando un nivel de severidad de MODERADO. Y la patología con menor grado de afectación es la GRIETA con un porcentaje de 0.4% y un nivel de severidad de LEVE.

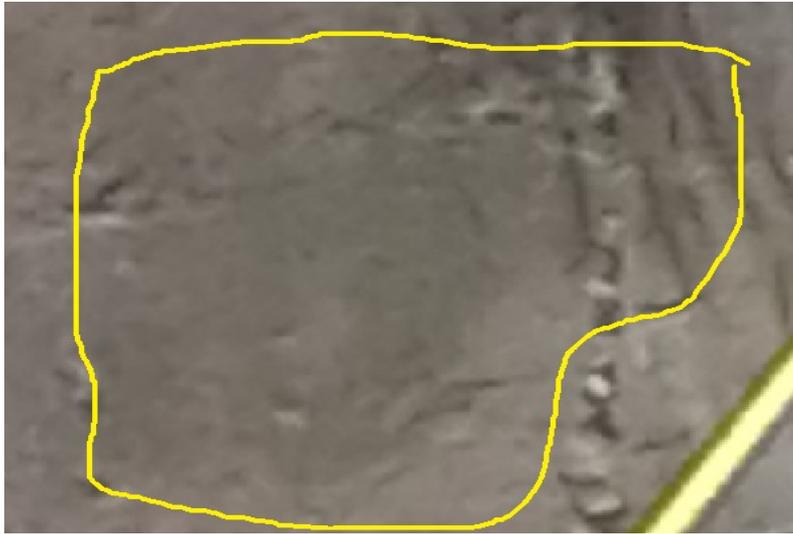
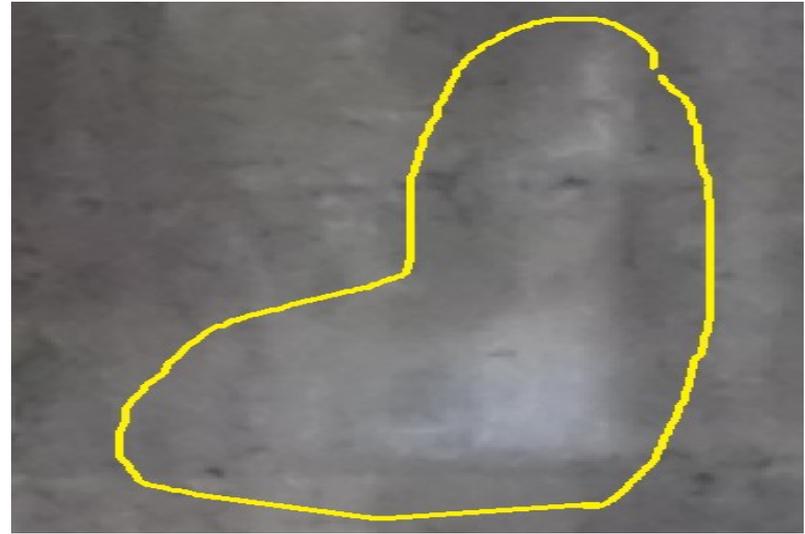
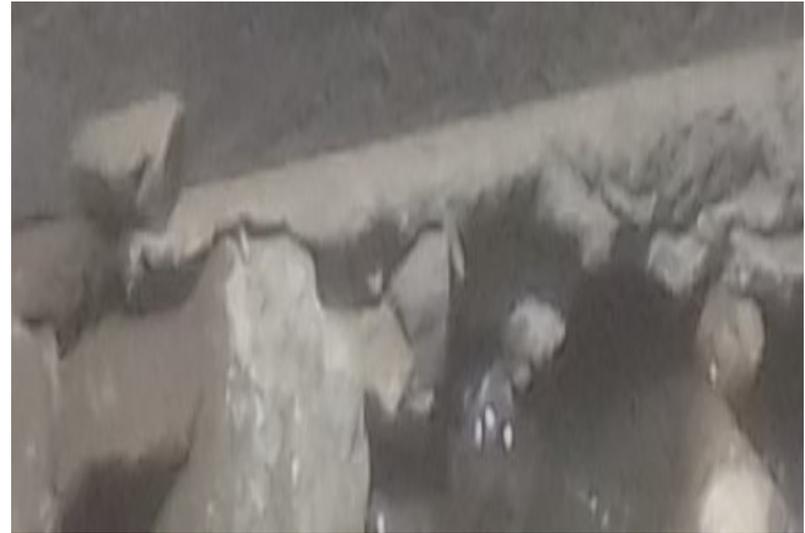
88.3%	3	2.65

PATOLOGÍA	SOCAVAMIENTO	AREA AFECTADA	2.65 m	NIVEL DE SEVERIDAD	SEVERO
-----------	--------------	---------------	--------	--------------------	--------

La patología más predominante fue la presencia de SOCAVAMIENTO con un porcentaje de 88.3% en una longitud evaluada de 3 m lineales, presentando un nivel de severidad de SEVERO.

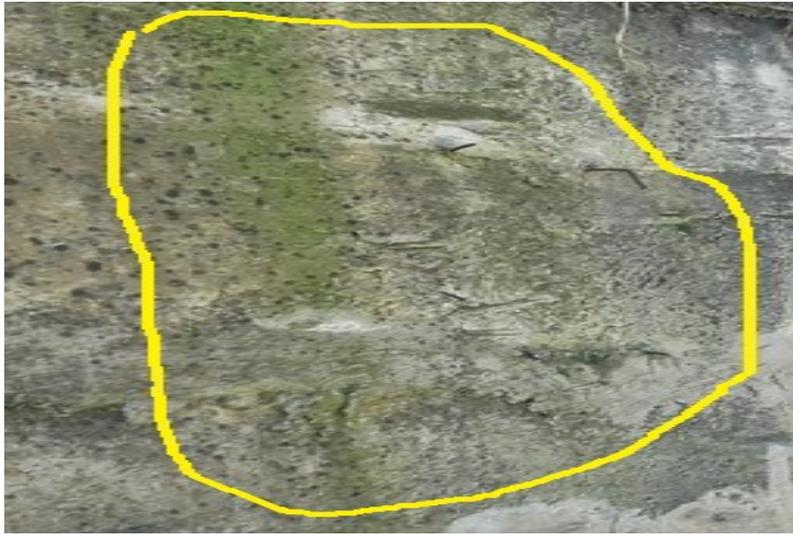
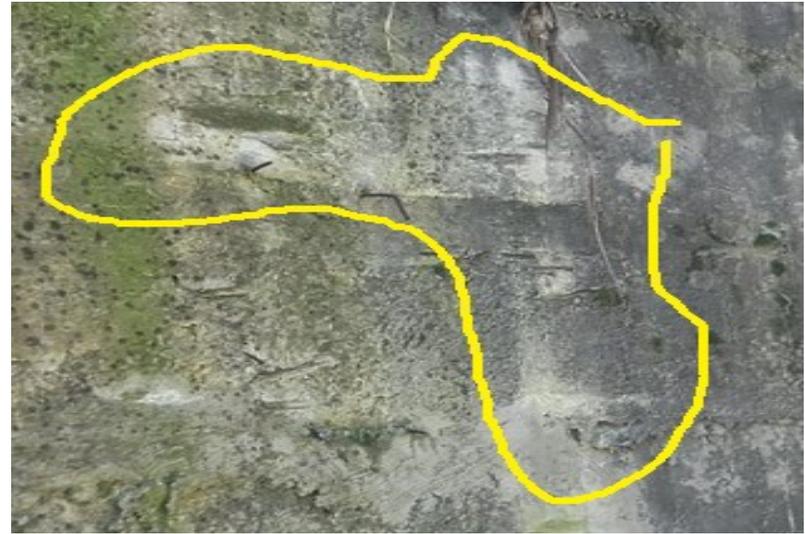
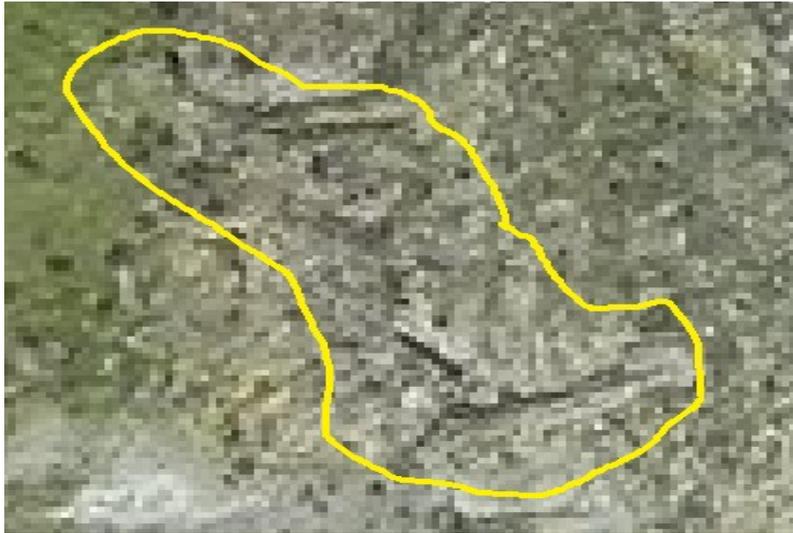
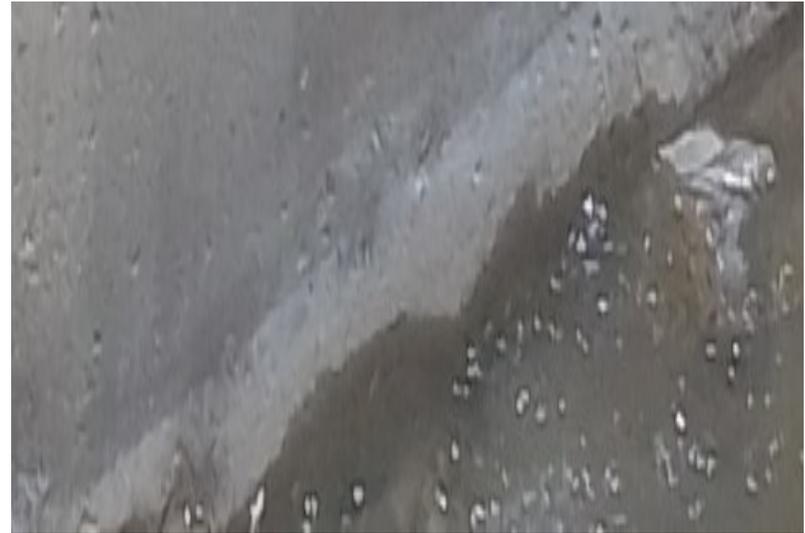
70.0%	3	2.1

PATOLOGÍA	SOCAVAMIENTO	AREA AFECTADA	2.1 m	NIVEL DE SEVERIDAD	SEVERO
-----------	--------------	---------------	-------	--------------------	--------

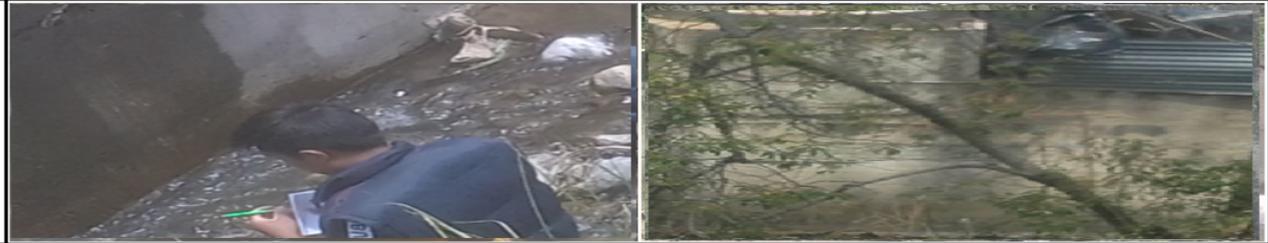
FOTOGRAFÍA

PATOLOGÍA	ESPESOR (mm)	LONG. m	(0.2-0.6) mm. LEVE	(0.7-1)mm. MODERADO	(1.1-1.5)mm. SEVERO	(%) afectado	
	FISURA	PANTALLA					
GRIETAS	ESPESOR (mm)	LONG. m	(1.6 - 2) mm. LEVE	(2.1-4)mm. MODERADO	(Más de 4)mm. SEVERO	(%) afectado	
	PANTALLA						
EROSIÓN	PROFUNDIDA(mm)		(Hasta el 5%) LEVE	(6% -20%) MODERADO	(Más del 20%) SEVERO	ESPESOR. (m)	PROF. A (m)
	PANTALLA						
EFLORESCENCIA	ÁREA (m2)	Altura (m)	LEVE (Menores al 5 %)	MODERADO (6%-15%)	SEVERO (16% a más)	ÁREA T.(m2)	ÁREA .A(m ²)
	PANTALLA	2.1		18.60%		5.9	1.1
VEGETACIÓN	ÁREA (m2)	Altura (m)	(Más de 20%) LEVE	MODERADO (No aplica)	SEVERO (No aplica)	ÁREA T.(m2)	ÁREA .A(m ²)
	PANTALLA	2.1					
PRESENCIA DE MOHO	ÁREA (m2)	Altura (m)	Afecta hasta 10% . LEVE	11% hasta el 30% MODERADO	mayores al 31% SEVERO	ÁREA T.(m2)	ÁREA .A(m ²)
	PANTALLA	2.1		13.56%		5.9	0.8
SOCAVAMIENTO	LONGITUD (m)		Afecta el 20% . LEVE	Afecta el 50% . MODERADO	Afecta el 100% . SEVERO	LONGITUD. A(m)	LONG. A(m)

80.0%	3	2.4
PATOLOGÍA		SOCAVAMIENTO		AREA AFECTADA		NIVEL DE SEVERIDAD	
				2.4 m		SEVERO

La patología más predominante fue la presencia de SOCAVAMIENTO con un porcentaje de 80% en SEVERO. Y la patología con menor grado de afectación es la PRESENCIA DE MOHO con un porcentaje de 13.58% y un nivel de severidad de MODERADO.

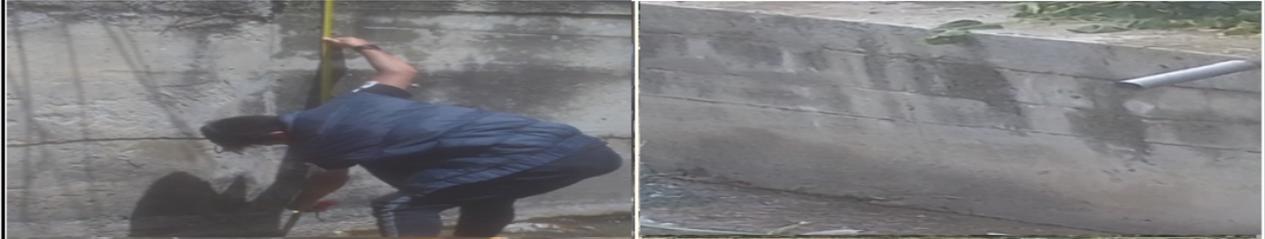
FOTOGRAFÍA

38.3%		3	1.15

PATOLOGÍA	SOCAVAMIENTO	AREA AFECTADA	1.15 m	NIVEL DE SEVERIDAD	MODERADO
-----------	--------------	---------------	--------	--------------------	----------

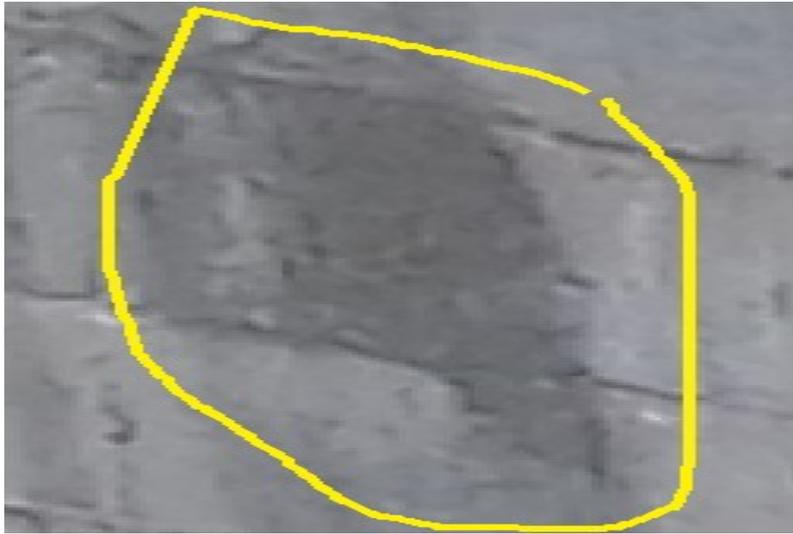
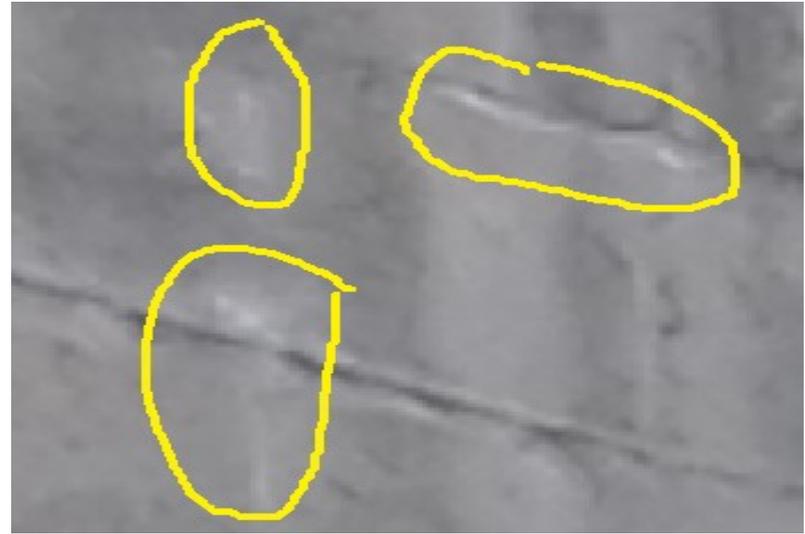
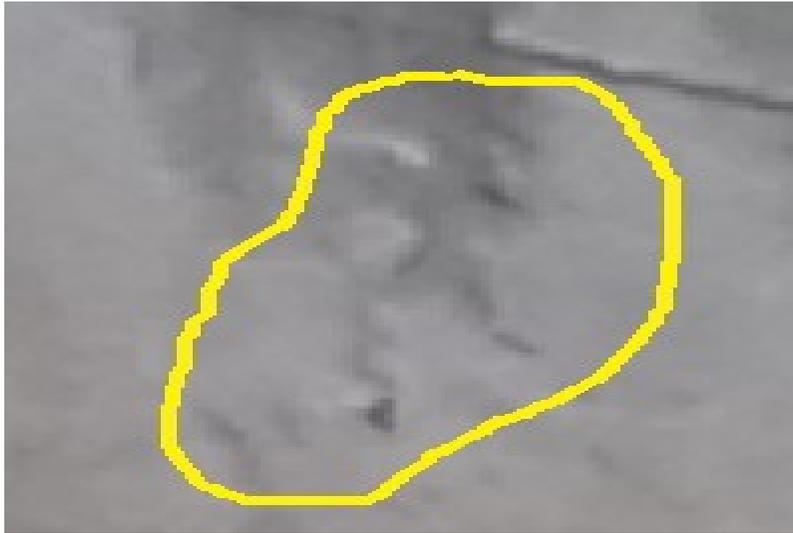
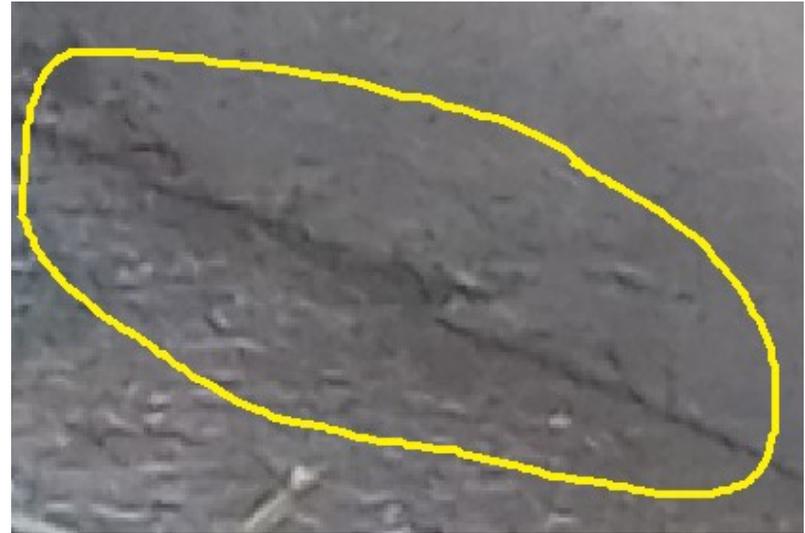
La patología más predominante fue la presencia de SOCAVAMIENTO con un porcentaje de 38.3% en una longitud evaluada de 3 m lineales, presentando un nivel de severidad de MODERADO. Y la patología con menor grado de afectación es la EROSION con un porcentaje de 0.67% y un nivel de severidad de LEVE.

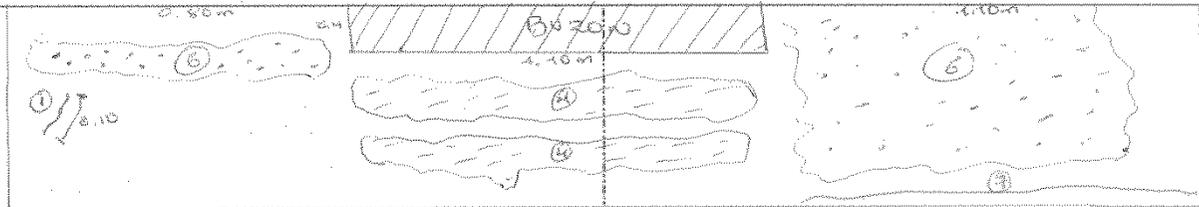
CROQUIS DE LA MUESTRA

Tramo 01: Longitud de muestra 1.5 m			Tramo 02: Longitud de muestra 1.5 m			
PATOLOGIAS	ANCHO (cm)	ALTO (cm)	LONGITUD (cm)	ABERTURA (cm)	PROFUNDIDAD (cm)	DESCRIPCION
FISURA ①	T 01:		0.10		0.5	
	T 02:					
GRIETA ②	T 01:					
	T 02:					
EROSION ③	T 01:					
	T 02:					
EFLORESCENCIA ⑤	T 01:	1.1 x 0.45				Abarea ambos tramos
	T 02:					'' '' ''
VEGETACION ④	T 01:					
	T 02:					
MOHO ⑥	T 01:	1.1 x 1.8				
	T 02:	0.8 x 0.45				
SOCAVAMENTO ⑦	T 01:		1.1			
	T 02:

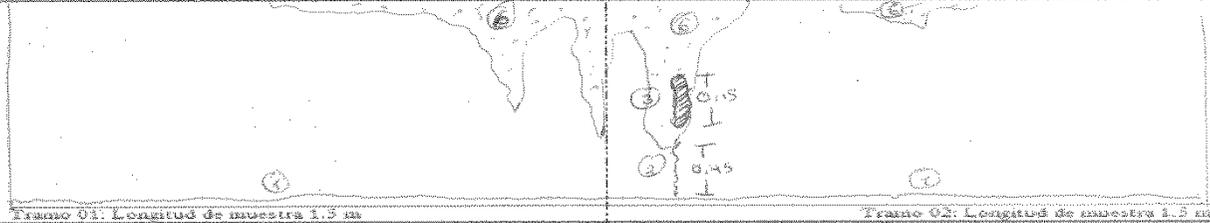
CROQUIS DE LA MUESTRA

PATOLOGIAS		ANCHO (mm)	ALTO (mm)	LONGITUD (mm)	ABERTURA / PROFUNDIDAD (mm)	DESCRIPCION
FISURA ①	T 01:					
	T 02:					
GRIETA ②	T 01:			0.45	4mm	
	T 02:					
EROSION ③	T 01:				4mm profundidad	
	T 02:					
EFLORESCENCIA ④	T 01:					
	T 02:					
VEGETACION ⑤	T 01:					
	T 02:					
MOHO ⑥	T 01:	0.95	0.48			Abate a ambos tramos
	T 02:					
SOCAVAMIENTO ⑦	T 01:			1.5m		
	T 02:			1.5m		Abate a los dos tramos
*Solo rellenara solo en los espacios que se requiera.

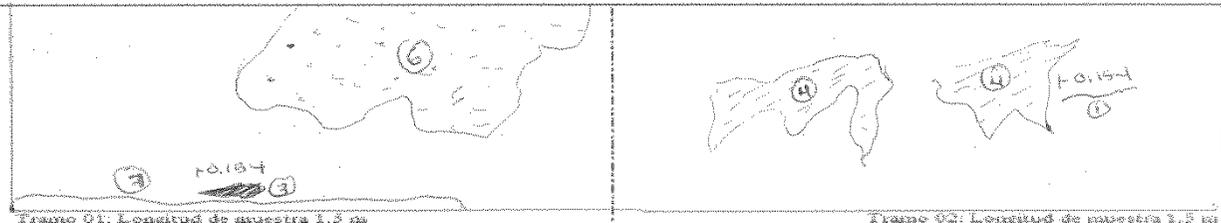
CROQUIS DE LA MUESTRA

PATOLOGIAS	ANCHO / ALTO (cm)	LONGITUD (cm)	ABERTURA / PROFUNDAD (mm)	DESCRIPCION		
FISURA ①	T 01:					
	T 02:	0.15	1.2 x 1 m			
GRIETA ②	T 01:					
	T 02:					
EROSION ③	T 01:					
	T 02:	0.15	3mm prof			
EFLORESCENCIA ④	T 01:					
	T 02:	0.60 X 0.46				
VEGETACION ⑤	T 01:					
	T 02:					
MOHO ⑥	T 01:					
	T 02:					
SOCAVAMIENTO ⑦	T 01:	1.1				
	T 02:

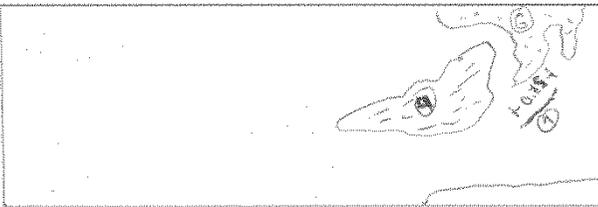
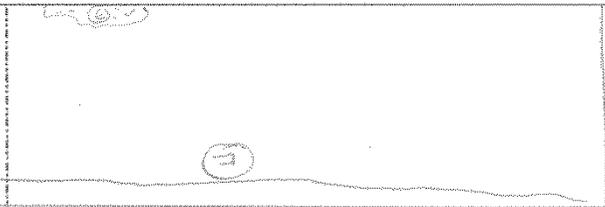
CROQUIS DE LA MUESTRA

Tramo 01: Longitud de muestra 1.5 m			Tramo 02: Longitud de muestra 1.5 m				
PATOLOGIAS		ANCHO (cm)	ALTO (cm)	LONGITUD (cm)	ABERTURA (mm)	PROFUNDAD (mm)	DESCRIPCION
FIURA	①			0.15	1.4 mm		
GRIETA	②						
EROSION	③						
EFLORESCENCIA	④	0.20	0.15				
VEGETACION	⑤						
MOHO	⑥	0.35	0.22				
SOCAVAMENTO	⑦			1.15 1.50			Se sumaran las areas de ambos tramos.
*Solo rellenara solo en los espacios que se requiera.

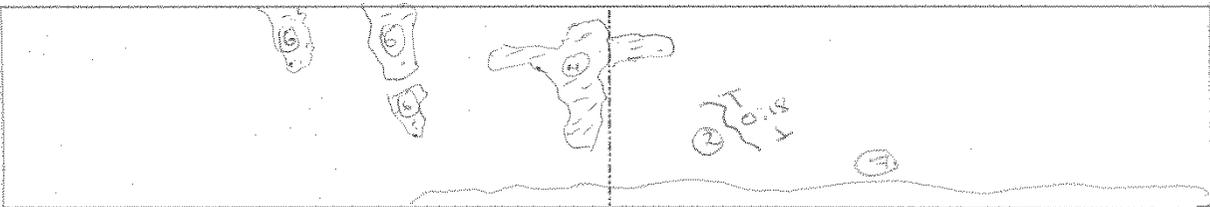
CROQUIS DE LA MUESTRA

Tramo 01: Longitud de muestra 1.5 m				Tramo 02: Longitud de muestra 1.5 m		
PATOLOGIAS	ANCHO (cm)	ALTO (cm)	LONGITUD (cm)	ABERTURA / PROFUNDIDAD (mm)	DESCRIPCION	
FISURA ①	T 01:					
	T 02:					
GRIETA ②	T 01:					
	T 02:		0.18	2.3 mm		
EROSION ③	T 01:					
	T 02:					
EFLORESCENCIA ④	T 01:	0.30 x 0.10			Abarca los dos tramos	
	T 02:					
VEGETACION ⑤	T 01:					
	T 02:					
MOHO ⑥	T 01:	0.5 x 0.3			No sumaron las areas de los dos tramos	
	T 02:					
SOCAVAMIENTO ⑦	T 01:		0.6			
	T 02:		1.5			
*Solo rellenara solo en los espacios que se requiera.

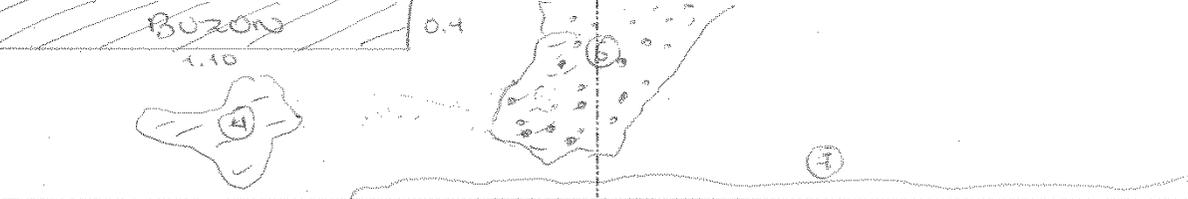
CROQUIS DE LA MUESTRA

Tramo 01: Longitud de muestra 1.5 m			Tramo 02: Longitud de muestra 1.5 m			
PATOLOGIAS	ANCHO ALTO (cm)	LONGITUD (cm)	ABERTURA PROFUNDIDAD (mm)	DESCRIPCION		
FISURA ①	T 01:					
	T 02:					
GRIETA ②	T 01:					
	T 02:					
EROSION ③	T 01:					
	T 02:					
EFLORESCENCIA ④	T 01:					
	T 02:	1.7 x 0.65				
VEGETACION ⑤	T 01:					
	T 02:					
MOHO ⑥	T 01:	1.4 x 0.55		Se sumaron las areas de ambos tramos.		
	T 02:					
SOCAVAMIENTO ⑦	T 01:	0.20				
	T 02:	1.50				
*Solo rellenara solo en los espacios que se requiera.

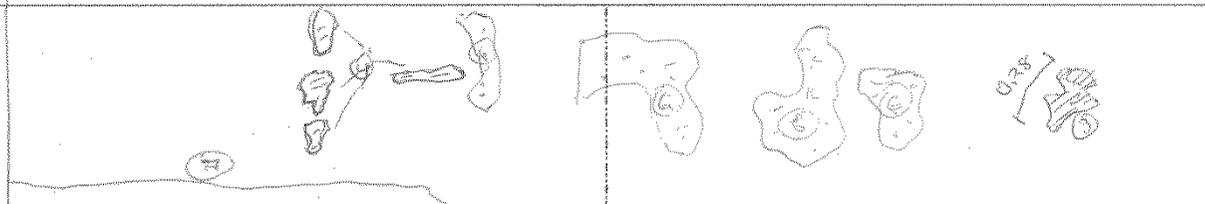
CROQUIS DE LA MUESTRA

PATOLOGIAS	ANCHO / ALTO (cm)	LONGITUD (cm)	ABERTURA / PROFUNDIDAD (cm)	DESCRIPCION
FISURA ①	T 01: T 02:			
GRIETA ②	T 01: T 02:			
EROSION ③	T 01: T 02:	0.28	3mm prof	
EFLORESCENCIA ④	T 01: 0.8 x 0.5 T 02:			Se sumaron todas las áreas del framo.
VEGETACION ⑤	T 01: T 02:			
MOHO ⑥	T 01: 1.6 x 0.7 T 02:			Se sumaron todas las áreas de los dos tramos
SOCAVAMIENTO ⑦	T 01: T 02:	1.18 m
