**DETERMINACIÓN Y EVALUACIÓN DE LAS PATOLOGÍAS
DEL CONCRETO EN COLUMNAS, VIGAS Y MUROS DE
ALBAÑILERÍA DEL CERCO DEL DEPÓSITO MADERERO EL
ÁLAMO, EN EL ASENTAMIENTO HUMANO VILLA MARÍA,
DISTRITO DE NUEVO CHIMBOTE, PROVINCIA DEL SANTA,
REGIÓN ÁNCASH, OCTUBRE - 2019**

TESIS PARA OPTAR EL TÍTULO PROFESIONAL DE:
INGENIERA CIVIL

CHIMBOTE – PERÚ

2020

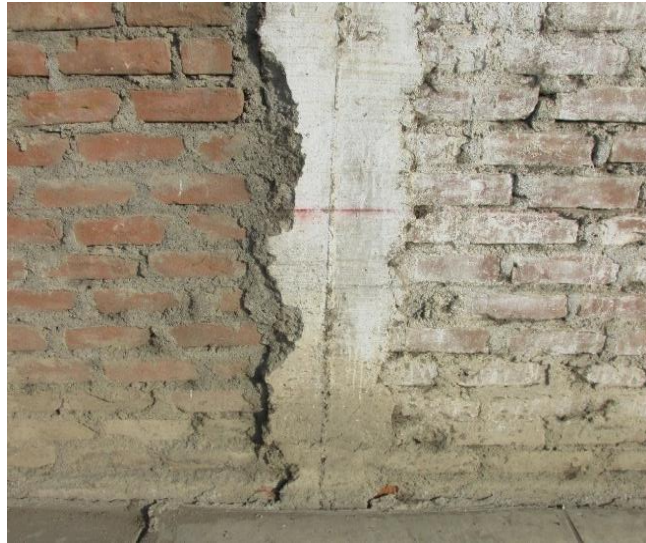
Gráfico 15: Desprendimiento del concreto en columnas.

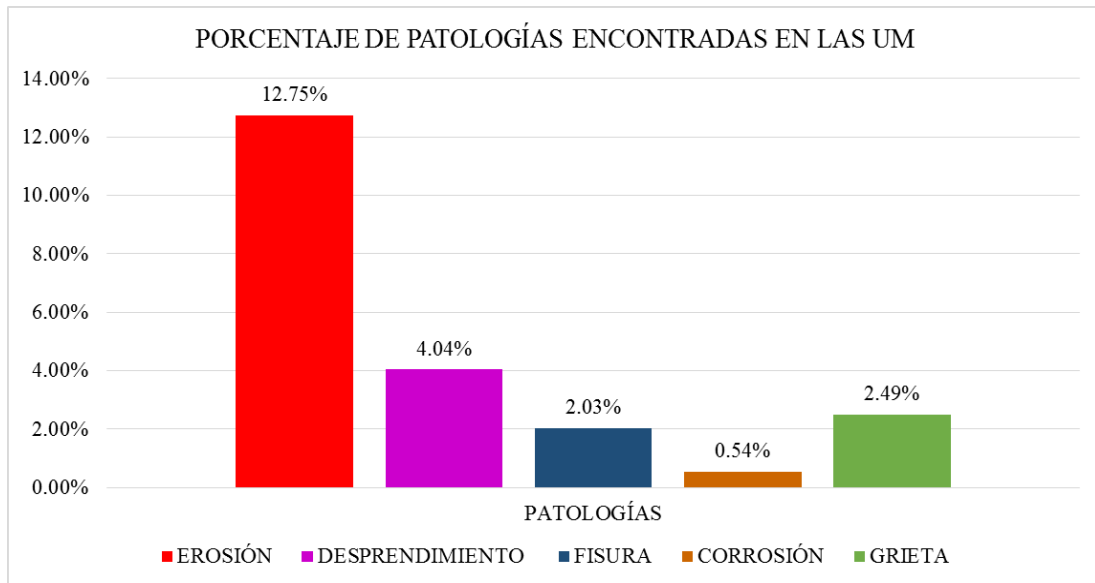
Gráfico 21: Porcentaje de patologías del resumen final.

Se identificó 5 tipos de patologías presentadas en las unidades de muestra del cerco del depósito maderero El Álamo, en el asentamiento humano villa maría, en el cual la EROSIÓN presenta un **12.75%**, el DESPRENDIMIENTO presenta **4.04%**, las GRIETAS presentan un **2.49%**, las FISURAS **2.03%** y la CORROSIÓN **0.54%**, que sumado nos da **21.64%** de área con patologías, con respecto al área total.

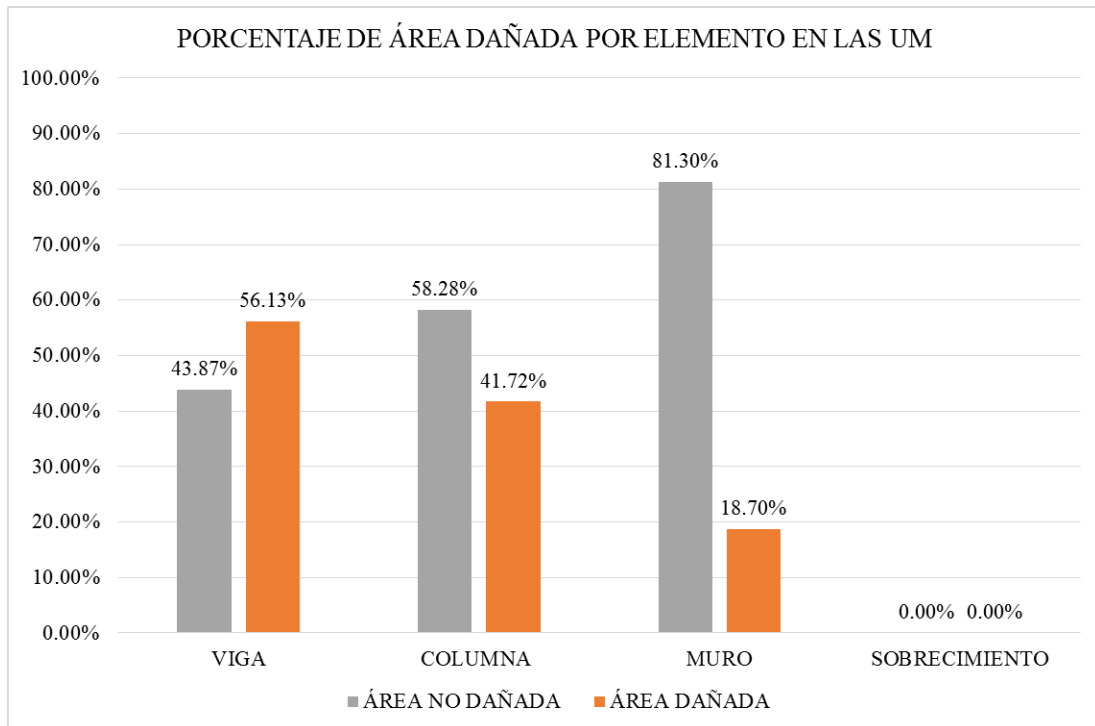
Gráfico 22: Porcentaje de afectación por elementos del resumen final.
Fuente: Elab. Propia (2019).

Se analizó las áreas correspondientes en el cerco del depósito maderero El Álamo, en el asentamiento humano villa maría, de los cuales en las vigas se presenta el **56.13%** de área dañada y el **43.87%** de área no dañada, en las columnas se presenta el **41.72%** de área dañada y el **58.28%** de área no dañada, en los muros de albañilería se presentó el **18.70%** de área dañada y el **81.30%** de área no dañada y en los sobrecimientos no se obtuvo datos.

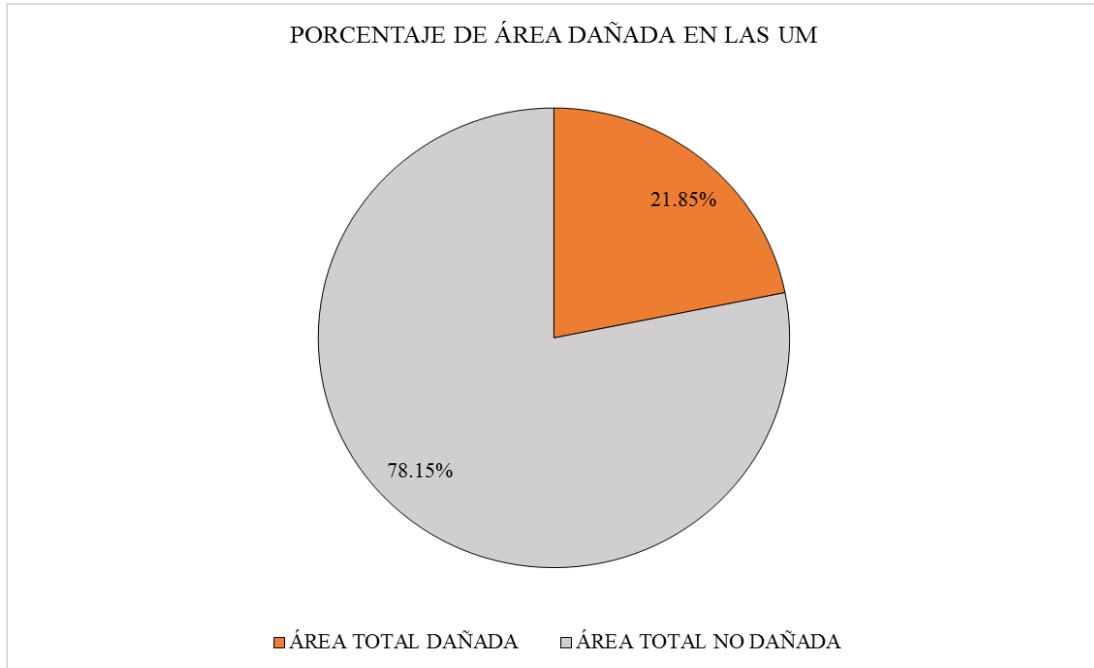
Gráfico 23: Porcentaje de afectación del resumen final.
Fuente: Elab. Propia (2019).

Se analizó las áreas correspondientes en el cerco del depósito maderero El Álamo, en el asentamiento humano villa maría, de los cuales el **21.85%** del área total presenta daños patológicos y el **78.15%** del área total no presenta daños patológicos, los cuales sumados nos da el **100.00%** del área total evaluada.

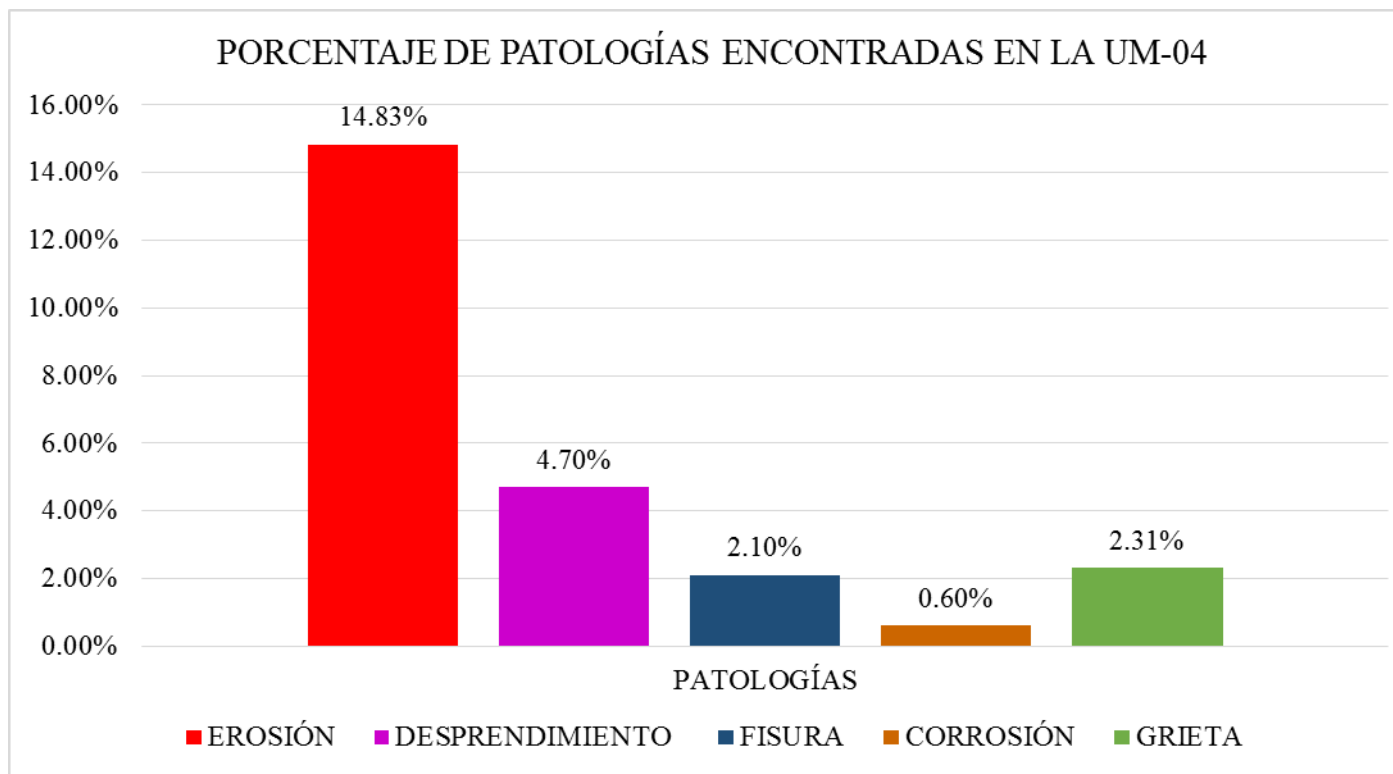
Gráfico 37: Porcentaje de patologías encontradas en la UM 04.

- ❖ La unidad de muestra 04 posee un área total de 56.49 m² de las cuales se tuvo un área con patología de 15.56 m² correspondiente al 27.54% y un área sin patología de 40.93 m² correspondiente al 72.46%; se identificaron los siguientes tipos de patologías en la unidad de muestra: Erosión (14.83%), Grieta (2.31%), Desprendimiento (7.71%), Fisuras (2.10%) y Corrosión (0.60%) asimismo se encontró los siguiente niveles de severidad: Leve (0.32%), Moderado (19.80%) y Severo (7.42%).

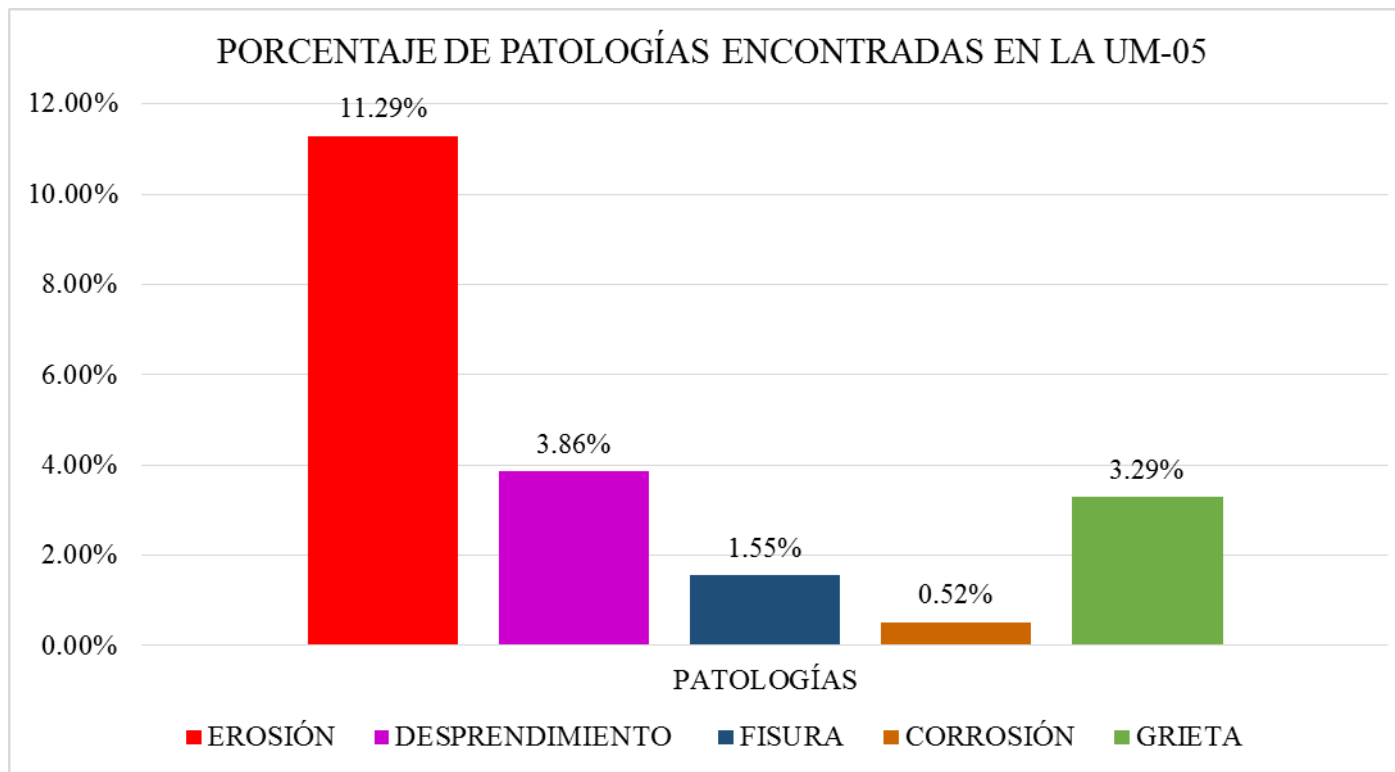
Gráfico 41: Porcentaje de patologías encontradas en la UM 05.

- ❖ La unidad de muestra 05 posee un área total de 43.58 m² de las cuales se tuvo un área con patología de 8.83 m² correspondiente al 20.27% y un área sin patología de 34.75 m² correspondiente al 79.73%; se identificaron los siguientes tipos de patologías en la unidad de muestra: Erosión (11.29%), Grieta (3.29%), Desprendimiento (3.63%), Fisuras (1.55%) y Corrosión (0.52%) asimismo se encontró los siguiente niveles de severidad: Leve (0.58%), Moderado (15.30%) y Severo (4.39%).

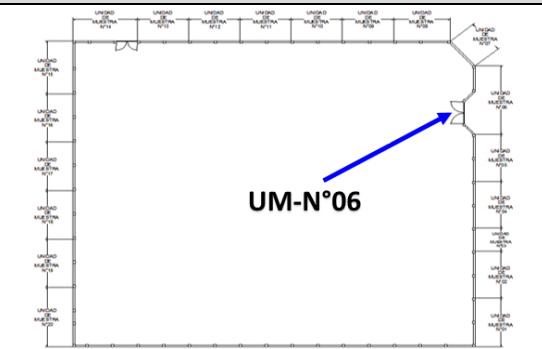
Cuadro 14: Ficha técnica evaluativa de la UM 06.

EVALUACION DE LAS PATOLOGÍAS EN LA UNIDAD DE MUESTRA							
ELEMENTOS	ÁREA (m ²)	PATOLOGÍAS ENCONTRADAS	ÁREA DAÑADA		ÁREA NO DAÑADA		
			(m ²)	%	(m ²)	%	
VIGA	2.06	desprendimiento	0.46	22.21%	1.60	77.79%	
COLUMNA	6.21	erosión	0.71	11.43%	5.50	88.57%	
		grieta	0.24	3.79%	5.98	96.21%	
		corrosión	0.34	5.43%	5.87	94.57%	
MURO	34.45	erosión	2.64	7.67%	31.81	92.33%	
		fisura	0.66	1.91%	33.79	98.09%	
SOBRECIMIENTO		grieta	1.11	3.22%	33.34	96.78%	
PATOLOGÍAS EN LA UNIDAD DE MUESTRA							
PATOLOGÍAS	ÁREA DAÑADA		ÁREA TOTAL DAÑADA		ÁREA TOTAL NO DAÑADA		
	(m ²)	%	(m ²)	%	(m ²)	%	
EROSIÓN	3.35	7.84%	6.15	14.39%	36.57	85.61%	
DESPRENDIMIENTO	0.46	1.07%					
FISURA	0.66	1.54%					
CORROSIÓN	0.34	0.79%					
GRIETA	1.34	3.14%					
PATOLOGÍAS EN LA UNIDAD DE MUESTRA							
ELEMENTOS	ÁREA (m ²)	ÁREA DAÑADA		ÁREA NO DAÑADA			
		(m ²)	%	(m ²)	%		
VIGA	2.06	0.46	22.21%	1.60	77.79%

COLUMNA	6.21	1.28	20.65%	4.93	79.35%		
MURO	34.45	4.41	12.79%	30.04	87.21%		
SOBRECIMIENTO	0.00	0.00	0.00%	0.00	0.00%		
NIVEL DE SEVERIDAD EN LA UNIDAD DE MUESTRA							
ÁREA S/P		ÁREA C/P		LEVE	MODERADO	SEVERO	
(m ²)	%	(m ²)	%	0.67	4.61	0.87	
UNIDAD DE MUESTRA	36.57	85.61%	6.15	14.39%	1.56%	10.79%	2.04%

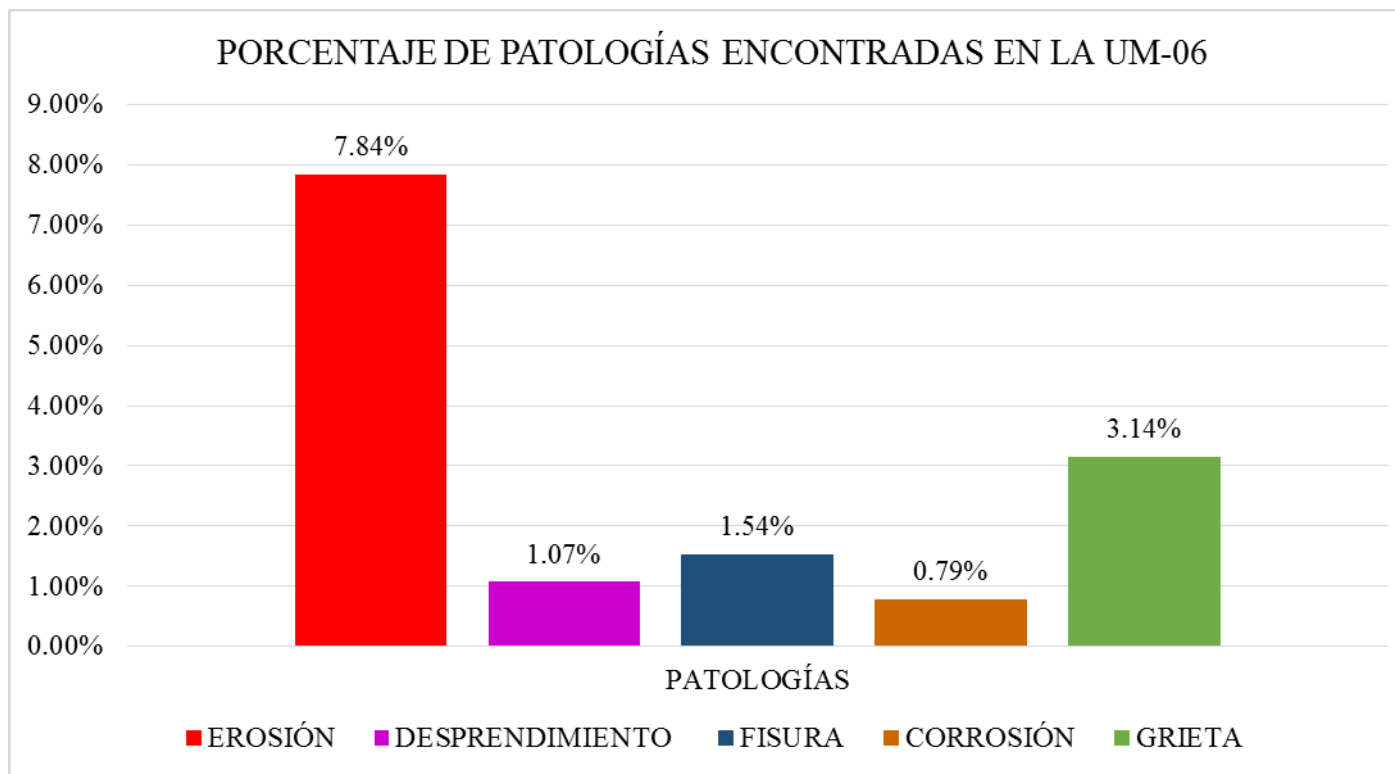
Gráfico 45: Porcentaje de patologías encontradas en la UM 06.

- ❖ La unidad de muestra 06 posee un área total de 42.72 m² de las cuales se tuvo un área con patología de 6.13 m² correspondiente al 14.35% y un área sin patología de 36.59 m² correspondiente al 85.65%; se identificaron los siguientes tipos de patologías en la unidad de muestra: Erosión (7.84%), Grieta (3.14%), Desprendimiento (1.03%), Fisuras (1.54%) y Corrosión (0.79%) asimismo se encontró los siguiente niveles de severidad: Leve (1.56%), Moderado (10.75%) y Severo (2.04%).

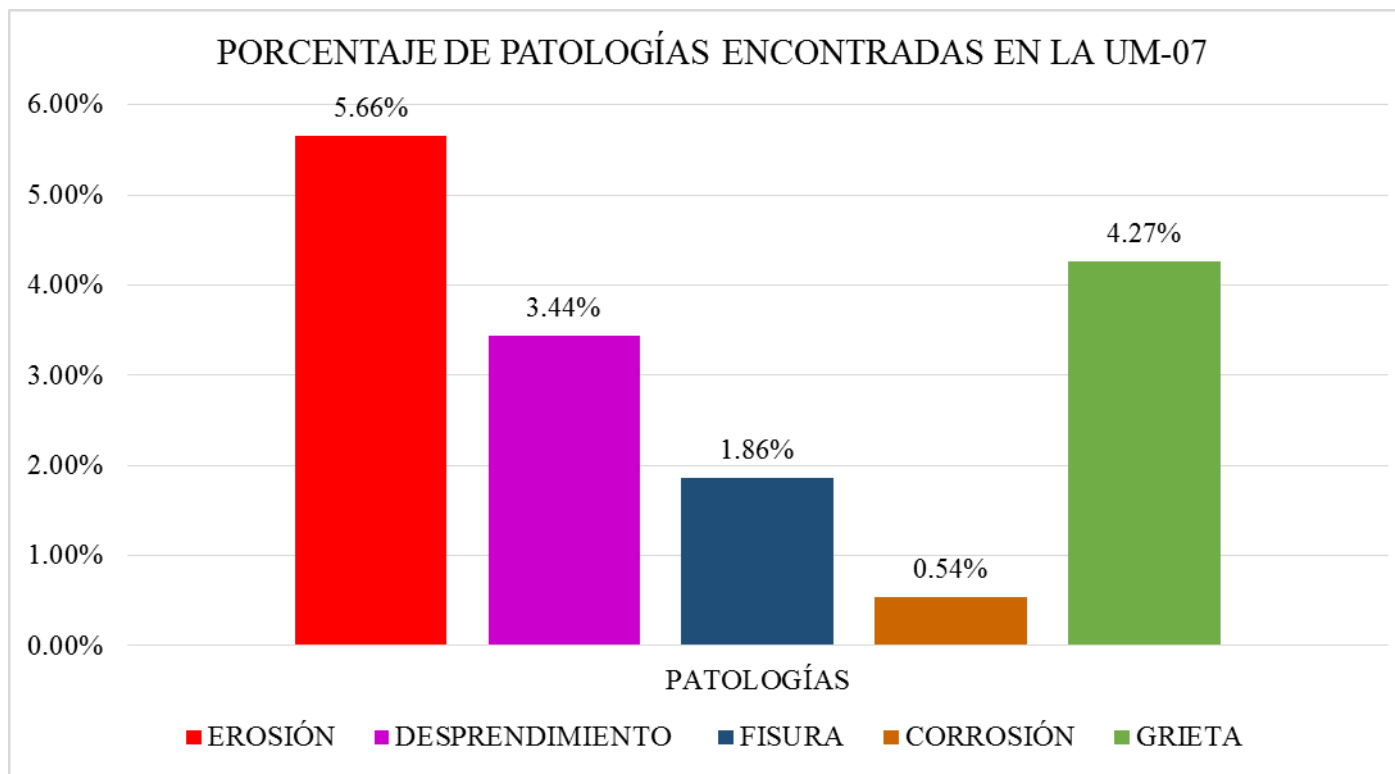
Gráfico 49: Porcentaje de patologías encontradas en la UM 07.

- ❖ La unidad de muestra 07 posee un área total de 20.95 m² de las cuales se tuvo un área con patología de 3.28 m² correspondiente al 15.67% y un área sin patología de 17.67 m² correspondiente al 84.33%; se identificaron los siguientes tipos de patologías en la unidad de muestra: Erosión (5.66%), Grieta (4.27%), Desprendimiento (3.35%), Fisuras (1.86%) y Corrosión (0.54%) asimismo se encontró los siguiente niveles de severidad: Leve (4.98%), Moderado (7.39%) y Severo (3.29%).

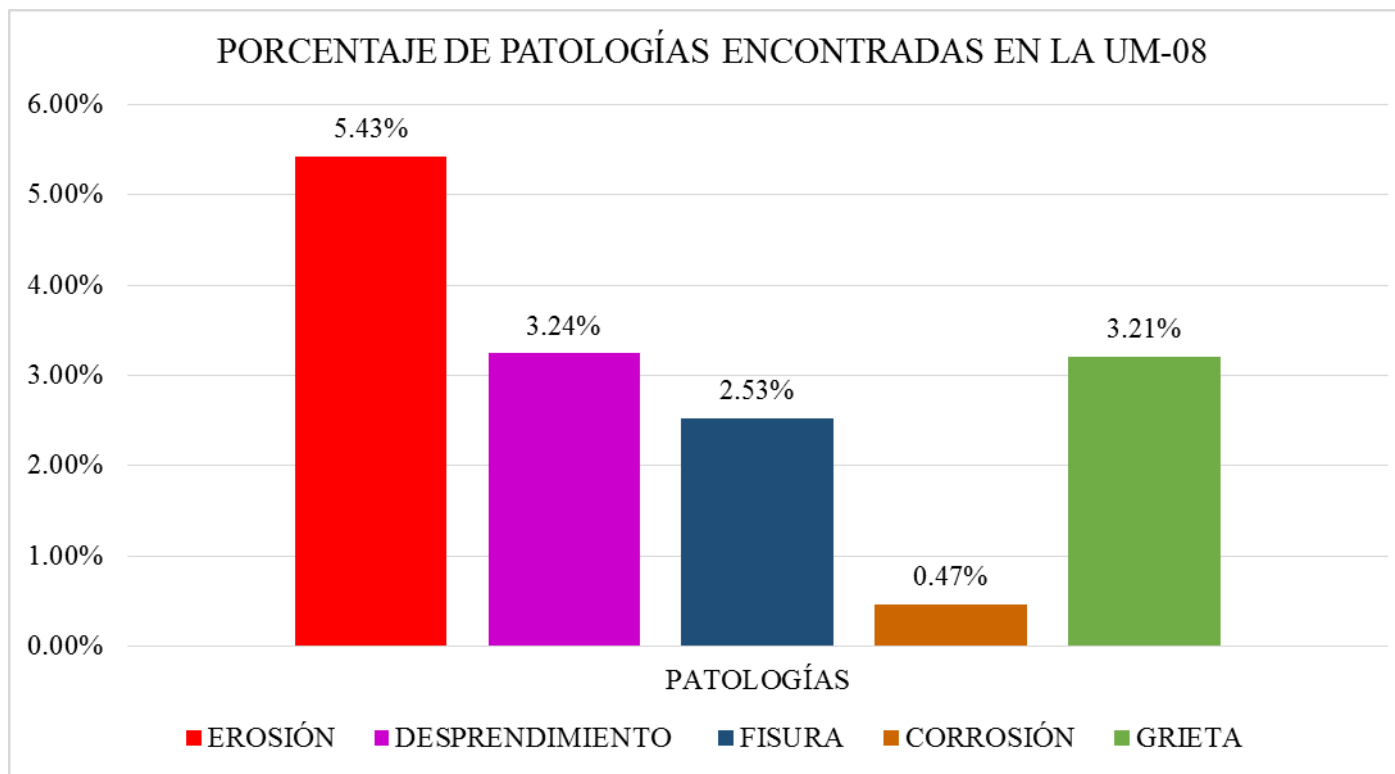
Gráfico 53: Porcentaje de patologías encontradas en la UM 08.

- ❖ La unidad de muestra 08 posee un área total de 48.32 m² de las cuales se tuvo un área con patología de 7.13 m² correspondiente al 14.76% y un área sin patología de 41.19 m² correspondiente al 85.24%; se identificaron los siguientes tipos de patologías en la unidad de muestra: Erosión (5.43%), Grieta (3.21%), Desprendimiento (3.14%), Fisuras (2.53%) y Corrosión (0.47%) asimismo se encontró los siguiente niveles de severidad: Leve (3.64%), Moderado (6.83%) y Severo (4.29%).

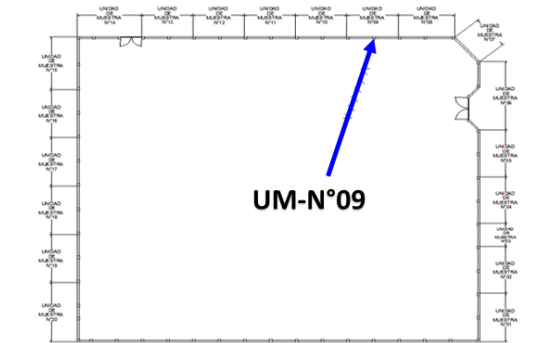
Cuadro 20: Ficha técnica evaluativa de la UM 09.

EVALUACIÓN DE LAS PATOLOGÍAS EN LA UNIDAD DE MUESTRA							
ELEMENTOS	ÁREA (m ²)	PATOLOGÍAS ENCONTRADAS	ÁREA DAÑADA		ÁREA NO DAÑADA		
			(m ²)	%	(m ²)	%	
VIGA	2.14	desprendimiento	1.79	83.70%	0.35	16.30%	
COLUMNA	2.81	erosión	0.35	12.53%	2.46	87.47%	
		desprendimiento	1.00	35.64%	1.81	64.36%	
MURO	39.30	corrosión	0.23	8.00%	2.59	92.00%	
		erosión	6.30	16.02%	33.01	83.98%	
		fisura	1.37	3.49%	37.93	96.51%	
SOBRECIMIENTO		grieta	1.22	3.09%	38.09	96.91%	
PATOLOGÍAS EN LA UNIDAD DE MUESTRA							
PATOLOGÍAS	ÁREA DAÑADA		ÁREA TOTAL DAÑADA		ÁREA TOTAL NO DAÑADA		
	(m ²)	%	(m ²)	%	(m ²)	%	
EROSIÓN	6.65	15.03%	12.26	27.69%	32.00	72.31%	
DESPRENDIMIENTO	2.79	6.31%					
FISURA	1.37	3.10%					
CORROSIÓN	0.23	0.51%					
GRIETA	1.22	2.75%					
PATOLOGÍAS EN LA UNIDAD DE MUESTRA							
ELEMENTOS	ÁREA (m ²)	ÁREA DAÑADA		ÁREA NO DAÑADA			
		(m ²)	%	(m ²)	%

VIGA	2.14	1.79	83.70%	0.35	16.30%		
COLUMNA	2.81	1.58	56.18%	1.23	43.82%		
MURO	39.30	8.89	22.61%	30.42	77.39%		
SOBRECIMIENTO	0.00	0.00	0.00%	0.00	0.00%		
NIVEL DE SEVERIDAD EN LA UNIDAD DE MUESTRA							
ÁREA S/P		ÁREA C/P		LEVE	MODERADO	SEVERO	
(m ²)	%	(m ²)	%	2.05	7.30	2.90	
UNIDAD DE MUESTRA	32.00	72.31%	12.26	27.69%	4.63%	16.50%	6.56%

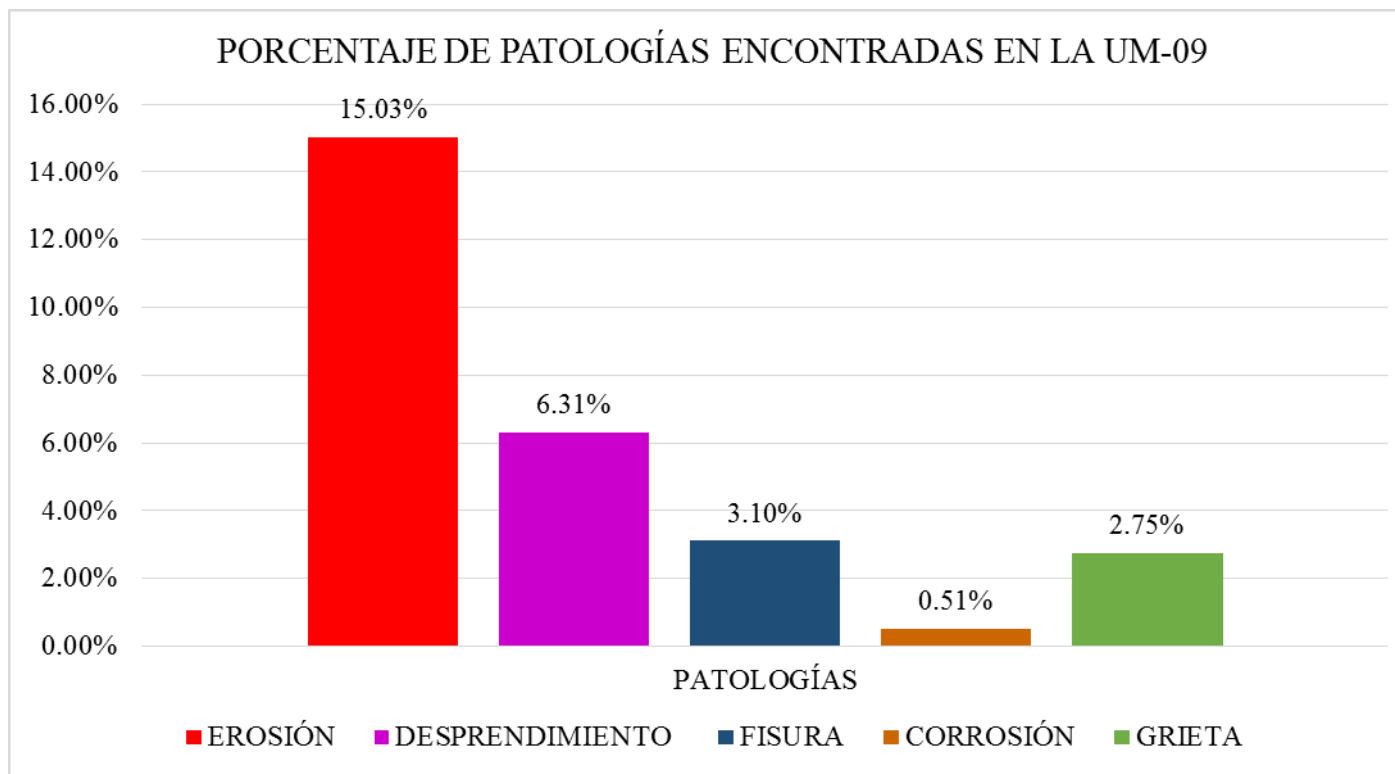
Gráfico 57: Porcentaje de patologías encontradas en la UM 09.

- ❖ La unidad de muestra 09 posee un área total de 44.25 m² de las cuales se tuvo un área con patología de 12.10 m² correspondiente al 27.33% y un área sin patología de 32.16 m² correspondiente al 72.67%; se identificaron los siguientes tipos de patologías en la unidad de muestra: Erosión (15.03%), Grieta (2.75%), Desprendimiento (5.95%), Fisuras (3.10%) y Corrosión (0.51%) asimismo se encontró los siguiente niveles de severidad: Leve (4.46%), Moderado (16.31%) y Severo (6.56%).

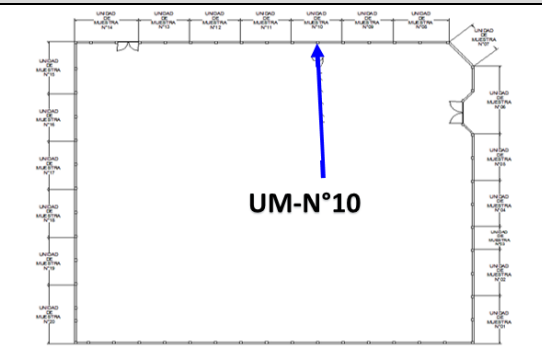
Cuadro 22: Ficha técnica evaluativa de la UM 10.

EVALUACIÓN DE LAS PATOLOGÍAS EN LA UNIDAD DE MUESTRA							
ELEMENTOS	ÁREA (m ²)	PATOLOGÍAS ENCONTRADAS	ÁREA DAÑADA		ÁREA NO DAÑADA		
			(m ²)	%	(m ²)	%	
VIGA	2.14	desprendimiento	1.60	74.51%	0.55	25.49%	
COLUMNA	2.17	erosión	0.42	19.17%	1.75	80.83%	
		desprendimiento	0.76	35.22%	1.40	64.78%	
		corrosión	0.23	10.39%	1.94	89.61%	
MURO	39.99	erosión	7.04	17.60%	32.95	82.40%	
		fisura	0.74	1.84%	39.26	98.16%	
		grieta	1.74	4.36%	38.25	95.64%	
SOBRECIMIENTO							
PATOLOGÍAS EN LA UNIDAD DE MUESTRA							
PATOLOGÍAS	ÁREA DAÑADA		ÁREA TOTAL DAÑADA		ÁREA TOTAL NO DAÑADA		
	(m ²)	%	(m ²)	%	(m ²)	%	
EROSIÓN	7.45	16.83%	12.51	28.25%	31.78	71.75%	
DESPRENDIMIENTO	2.36	5.32%					
FISURA	0.74	1.66%					
CORROSIÓN	0.23	0.51%					
GRIETA	1.74	3.93%					
PATOLOGÍAS EN LA UNIDAD DE MUESTRA							
ELEMENTOS	ÁREA (m ²)	ÁREA DAÑADA		ÁREA NO DAÑADA			
		(m ²)	%	(m ²)	%

VIGA	2.14	1.60	74.51%	0.55	25.49%		
COLUMNA	2.17	1.40	64.78%	0.76	35.22%		
MURO	39.99	9.52	23.80%	30.47	76.20%		
SOBRECIMIENTO	0.00	0.00	0.00%	0.00	0.00%		
NIVEL DE SEVERIDAD EN LA UNIDAD DE MUESTRA							
ÁREA S/P		ÁREA C/P		LEVE	MODERADO	SEVERO	
(m ²)	%	(m ²)	%	0.36	9.72	2.43	
UNIDAD DE MUESTRA	31.78	71.75%	12.51	28.25%	0.81%	21.95%	5.49%

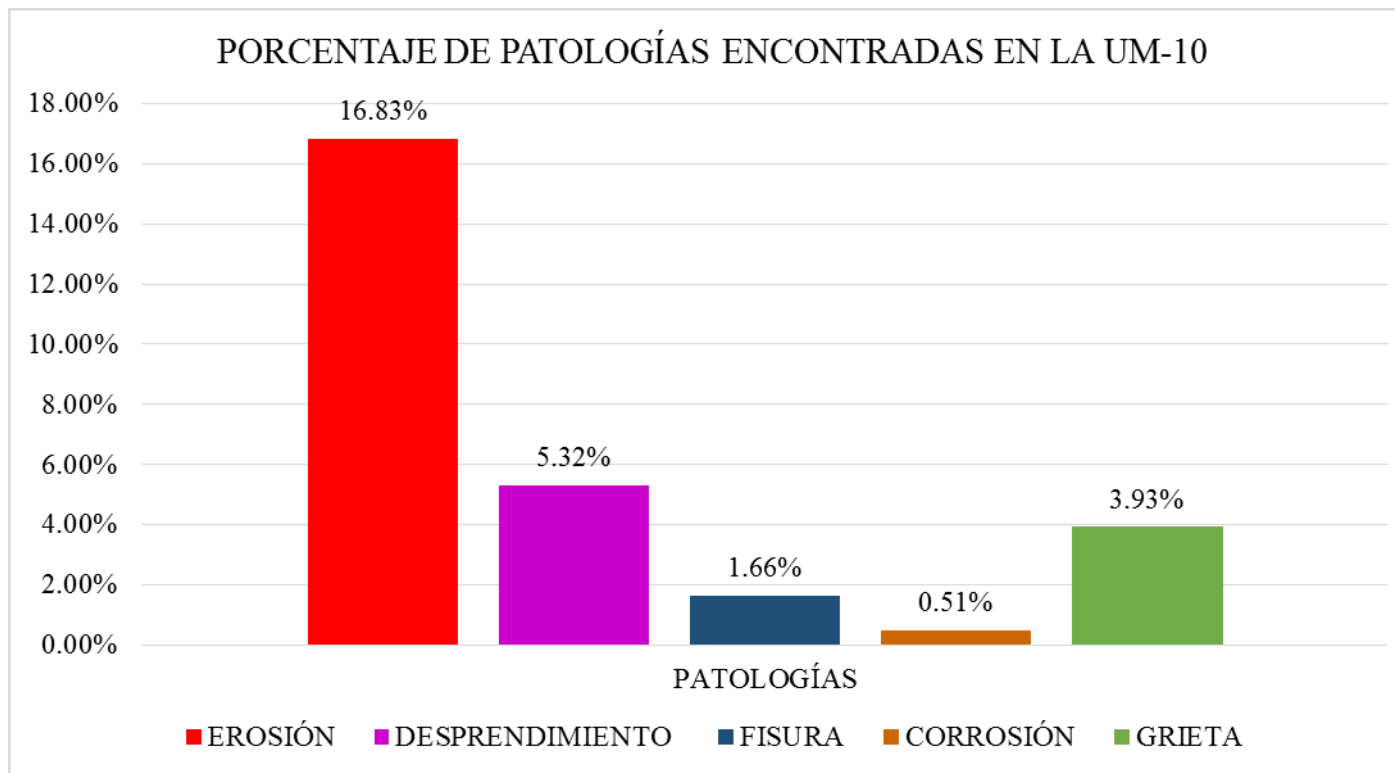
Gráfico 61: Porcentaje de patologías encontradas en la UM 10.

- ❖ La unidad de muestra 10 posee un área total de 44.30 m² de las cuales se tuvo un área con patología de 12.39 m² correspondiente al 27.97% y un área sin patología de 31.90 m² correspondiente al 72.03%; se identificaron los siguientes tipos de patologías en la unidad de muestra: Erosión (16.83%), Grieta (3.93%), Desprendimiento (5.04%), Fisuras (1.66%) y Corrosión (0.51%) asimismo se encontró los siguiente niveles de severidad: Leve (0.77%), Moderado (21.71%) y Severo (5.49%).

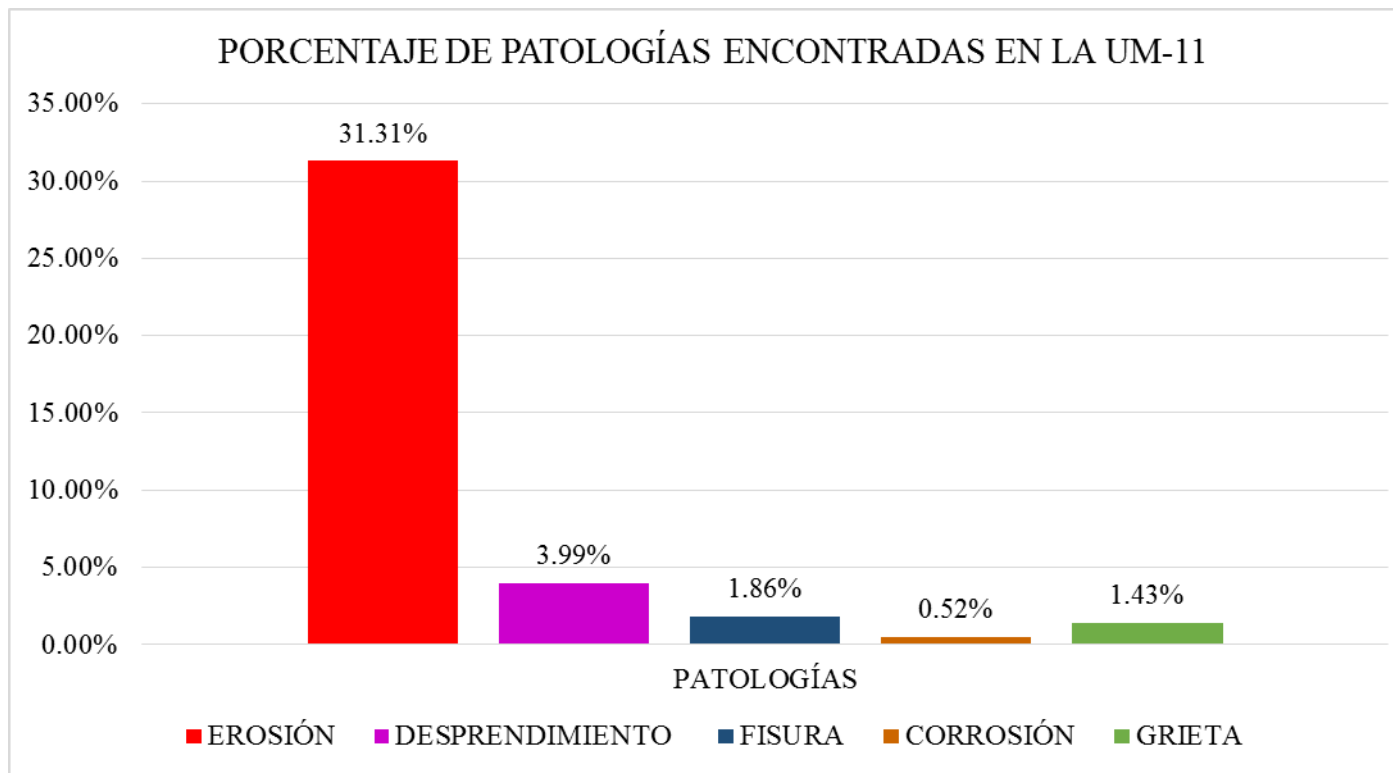
Gráfico 65: Porcentaje de patologías encontradas en la UM 11.

- ❖ La unidad de muestra 11 posee un área total de 43.56 m² de las cuales se tuvo un área con patología de 16.86 m² correspondiente al 38.70% y un área sin patología de 26.70 m² correspondiente al 61.30%; se identificaron los siguientes tipos de patologías en la unidad de muestra: Erosión (31.31%), Grieta (1.43%), Desprendimiento (3.59%), Fisuras (1.86%) y Corrosión (0.52%) asimismo se encontró los siguiente niveles de severidad: Leve (2.55%), Moderado (28.43%) y Severo (7.72%).

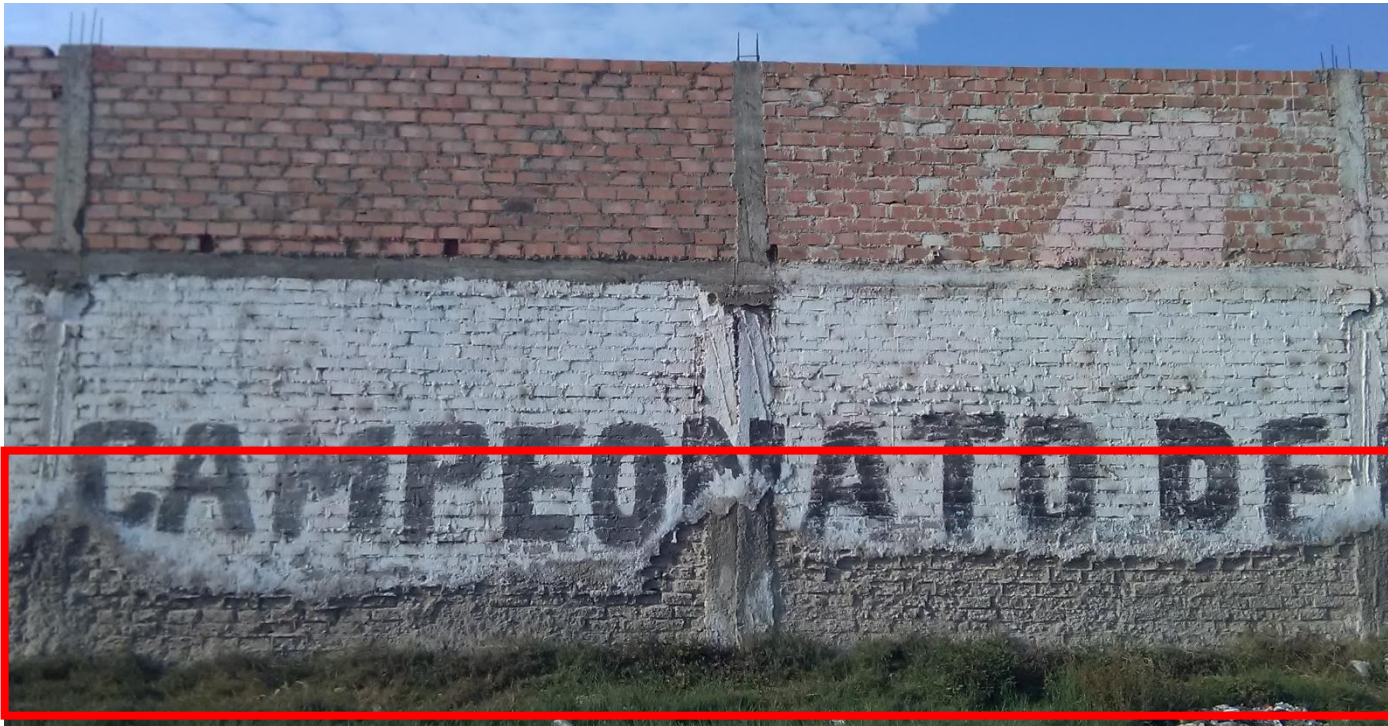
Fotografía 3: UM-16 afectado por la erosión, con un porcentaje de 20.51% y un nivel SEVERO.

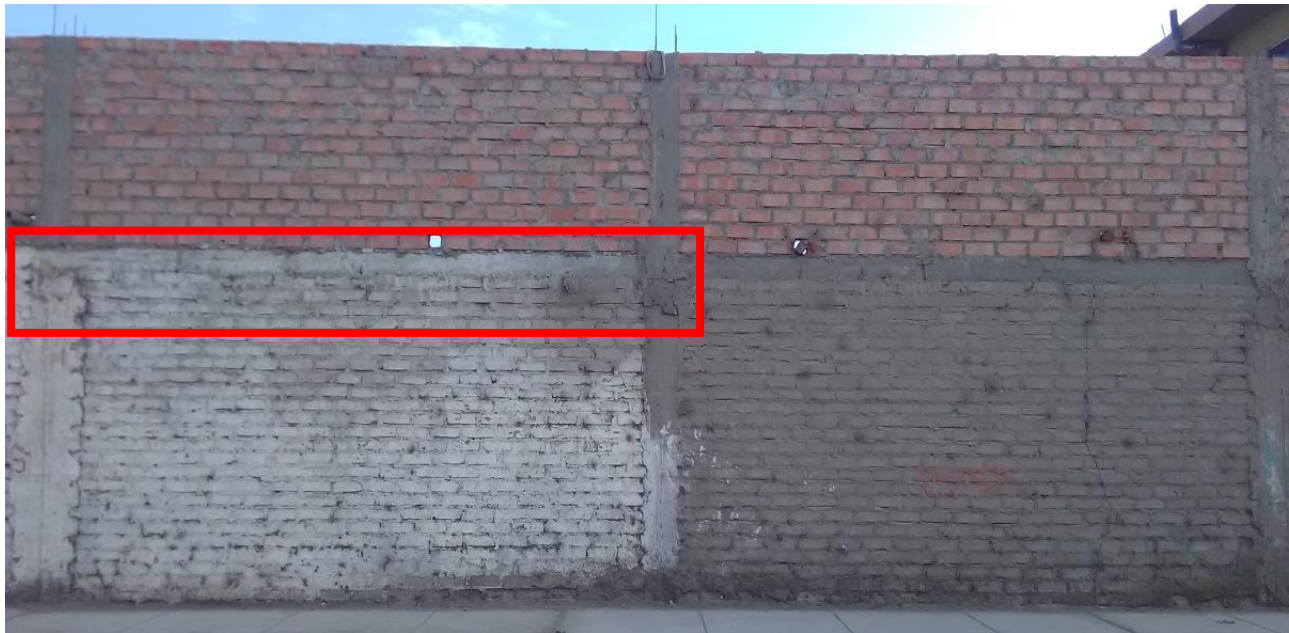
Fotografía 4: UM-02 afectado por el desprendimiento, con un porcentaje de 7.74% y un nivel MODERADO.

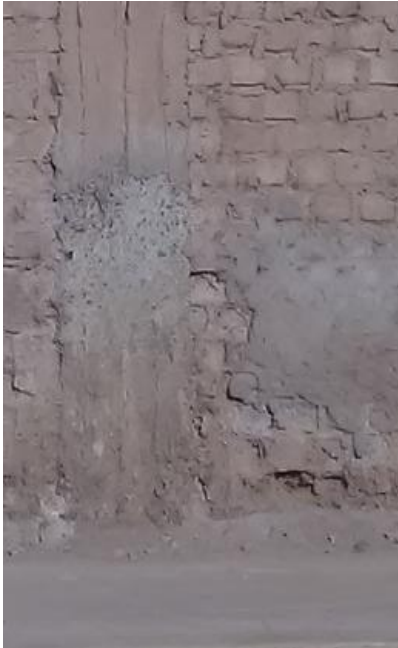
Tipo de Patología: Erosión.

Unidad de muestra: UM-11.

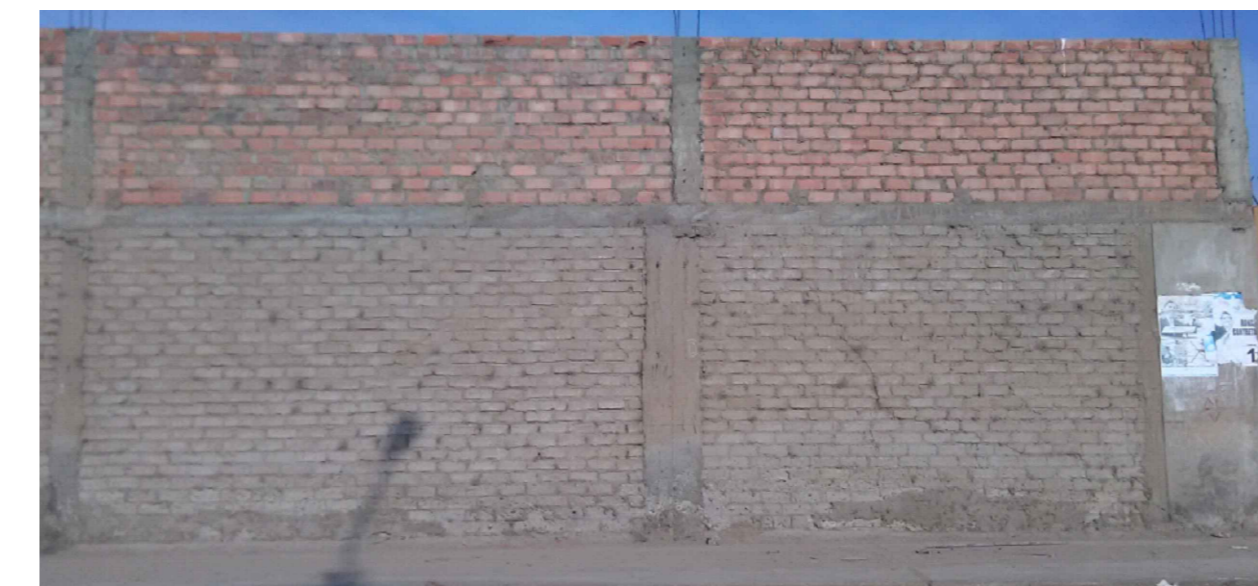
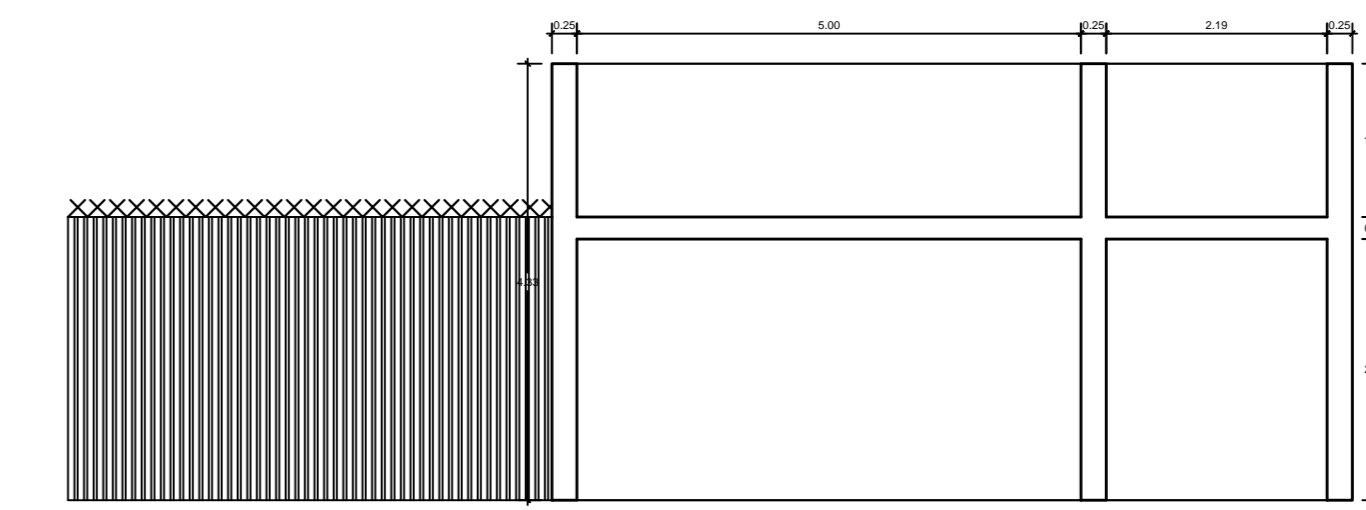
UNIDAD DE MUESTRA 13

Fotografía 5: UM-13 afectado por la GRIETA, con un porcentaje de 2.85% y un nivel SEVERO.

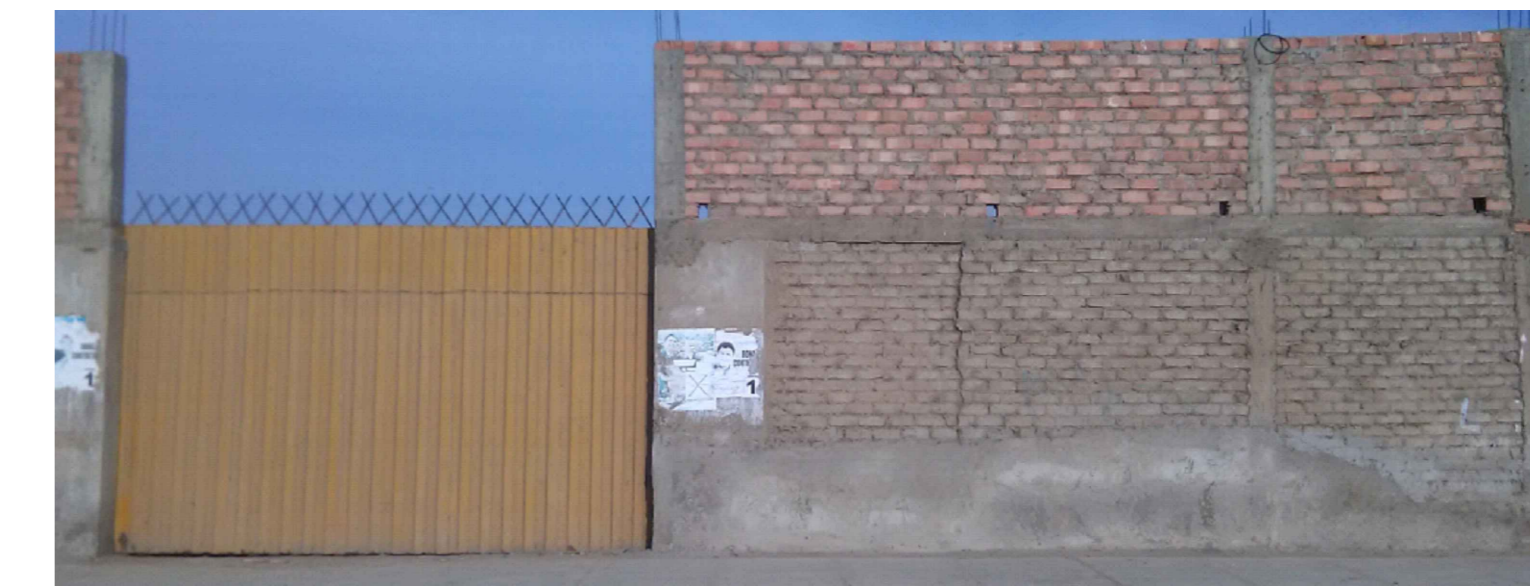
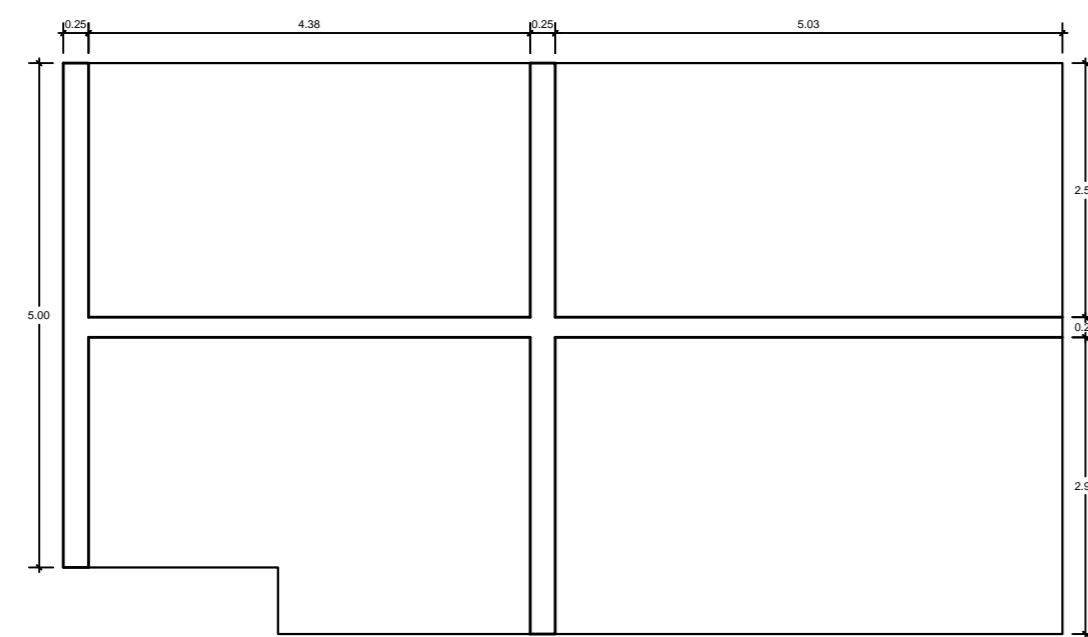
UNIDAD DE MUESTRA 14

Fotografía 7: UM-14 afectado por la CORROSIÓN, con un porcentaje de 0.98% y un nivel SEVERO.

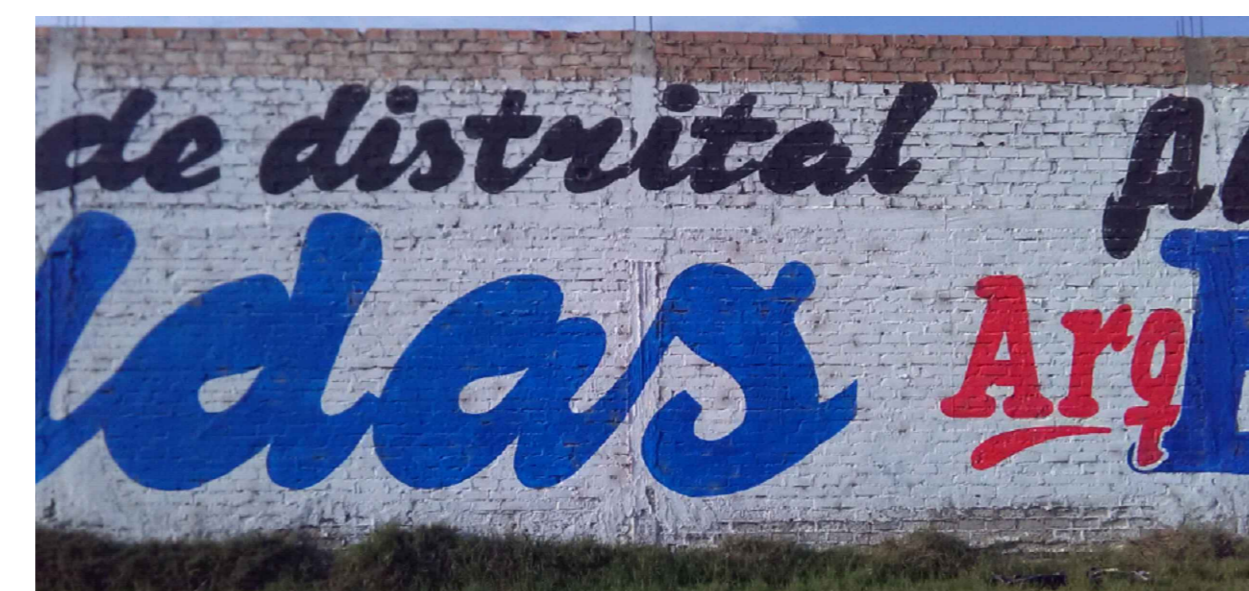
UNIDAD DE MUESTRA 19

- ❖ La unidad de muestra 19 posee un área total de 59.57 m² de las cuales se tuvo un área con patología de 8.39 m² correspondiente al 14.09% y un área sin patología de 51.18 m² correspondiente al 85.91%; se identificaron los siguientes tipos de patologías en la unidad de muestra: Erosión (7.04%), Grieta (1.55%), Desprendimiento (2.46%), Fisuras (2.67%) y Corrosión (0.38%) asimismo se encontró los siguiente niveles de severidad: Leve (2.77%), Moderado (6.99%) y Severo (4.32%).

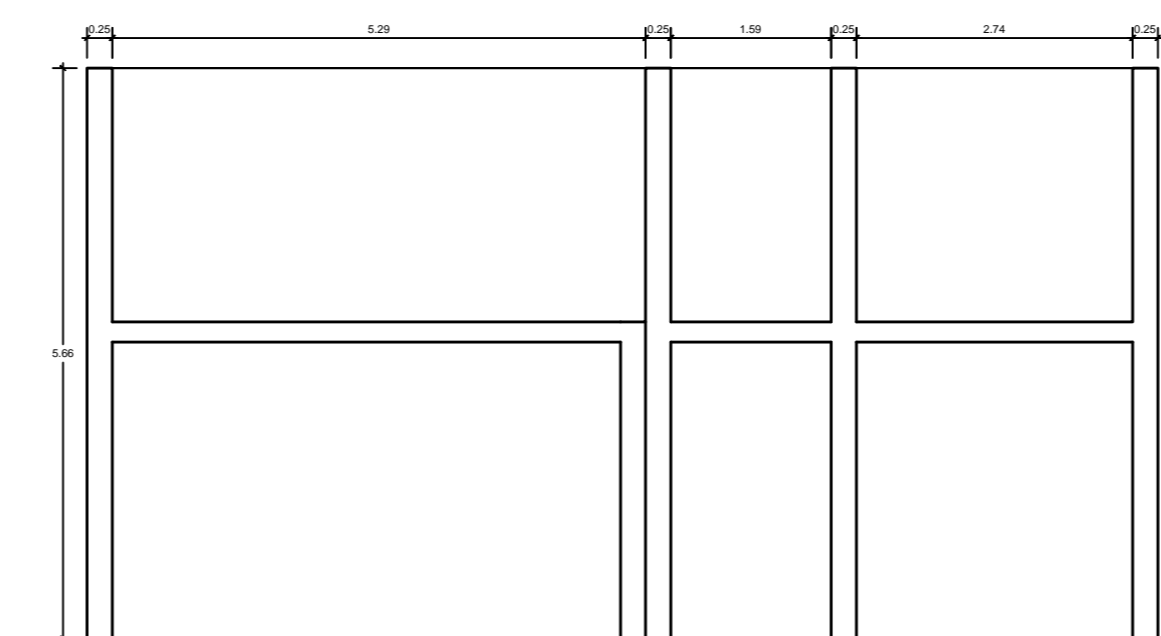
UNIDAD DE MUESTRA 20

- ❖ La unidad de muestra 20 posee un área total de 60.11 m² de las cuales se tuvo un área con patología de 10.74 m² correspondiente al 17.87% y un área sin patología de 49.37 m² correspondiente al 82.13%; se identificaron los siguientes tipos de patologías en la unidad de muestra: Erosión (9.22%), Grieta (2.38%), Desprendimiento (3.49%), Fisuras (2.03%) y Corrosión (0.75%) asimismo se encontró los siguiente niveles de severidad: Leve (2.59%), Moderado (7.31%) y Severo (7.97%).

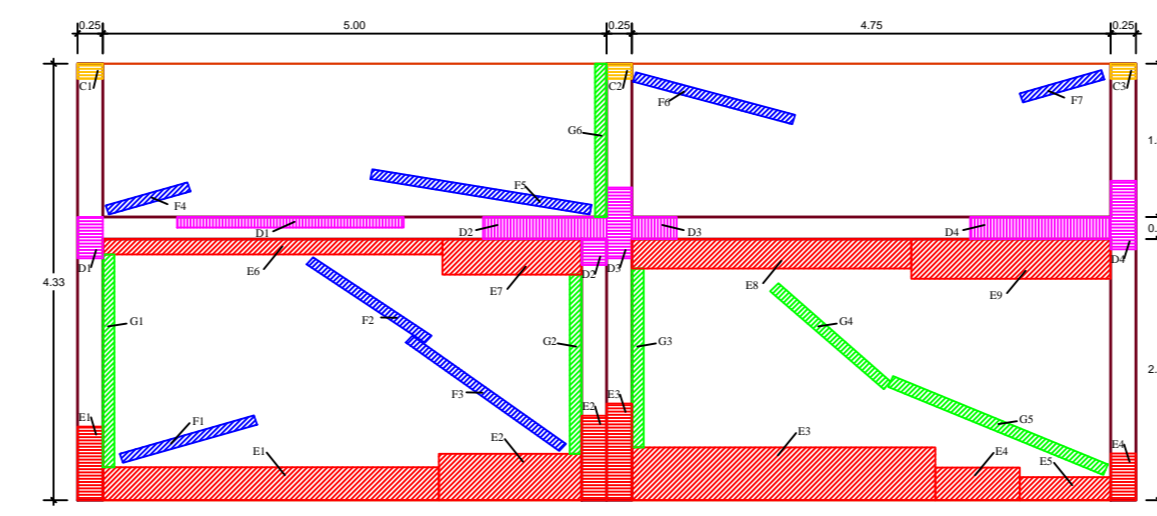
UNIDAD DE MUESTRA 13

Descripción: La grieta se dio en la parte media del muro de forma vertical entre la columna lateral derecha y la columna lateral izquierda de albañilería.

Esta grieta se ha producido por fuerzas verticales diferenciales, dicha acción se define como “asentamiento diferencial”, el cual ocasiona una fractura en el muro de albañilería con sus columnas laterales.

Se ubicará la zona dañada por la patología, procediendo con la reparación con la ayuda de una comba con cincel picar a lo largo de la grieta tratando de desprender todo el material dañado y suelto, se limpiará toda el área por reparar con una brocha para que esté libre de polvo, luego se hará un puente de adherencia, para inyectar y sellar a las aberturas con aditivos impermeabilizantes.
