**DETERMINACIÓN Y EVALUACIÓN DE LAS PATOLOGÍAS
DEL CONCRETO EN COLUMNAS, VIGAS Y MUROS DE
ALBAÑILERÍA DEL CERCO DEL DEPÓSITO MADERERO EL
ÁLAMO, EN EL ASENTAMIENTO HUMANO VILLA MARÍA,
DISTRITO DE NUEVO CHIMBOTE, PROVINCIA DEL SANTA,
REGIÓN ÁNCASH, OCTUBRE - 2019**

TESIS PARA OPTAR EL TÍTULO PROFESIONAL DE:
INGENIERA CIVIL

CHIMBOTE – PERÚ

2020

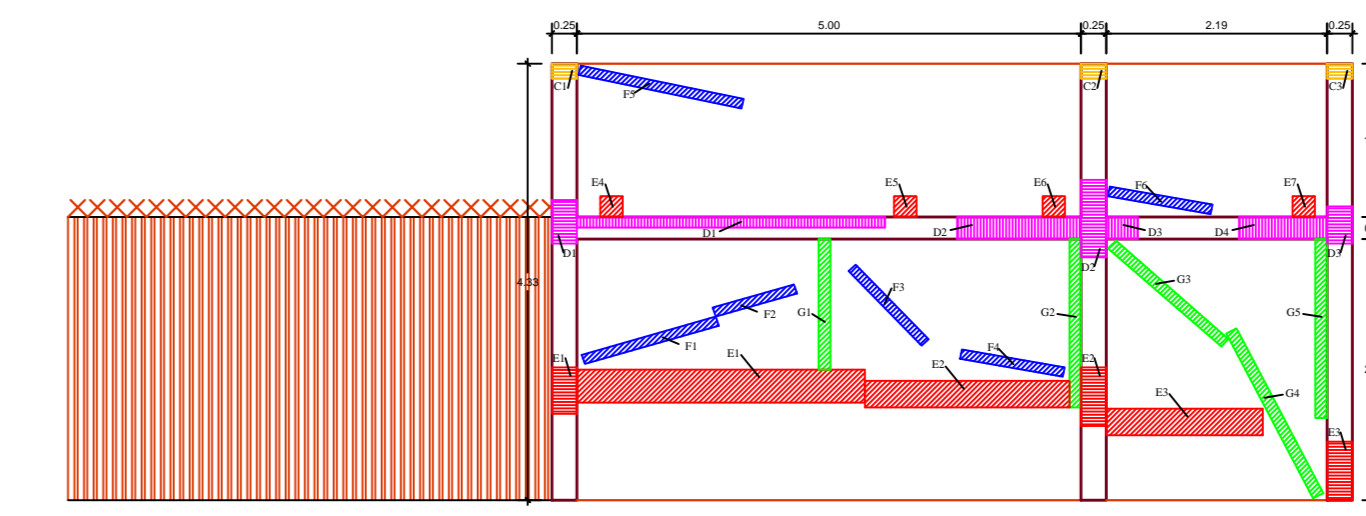
UNIDAD DE MUESTRA 14

Fotografía 7: UM-14 afectado por la CORROSIÓN, con un porcentaje de 0.98% y un nivel SEVERO.

Se da por la pérdida de protección que brinda el concreto a la armadura de acero, debido a ello el metal se ve afectado por el oxígeno y entra en un proceso de oxidación, que progresivamente en el tiempo se convierte en corrosión.

Delimitar el área a reparar, se procederá a la eliminación del concreto de forma manual, la cual se podrá en descubierto el acero corroído, con ayuda de lija gruesa, con aditivo removedor de óxido y con cepillo de cerdas metálicas se empezará a limpiar todo el acero corroído de construcción hasta encontrar la parte sana, y luego se aplicara puente de adherencia, que servirá para unir el mortero con el concreto antiguo, seguidamente se preparará la mezcla de mortero más impermeabilizante de 1:4, y se comenzará a aplicar en el área dañada, para finalizar se realizará su curado.

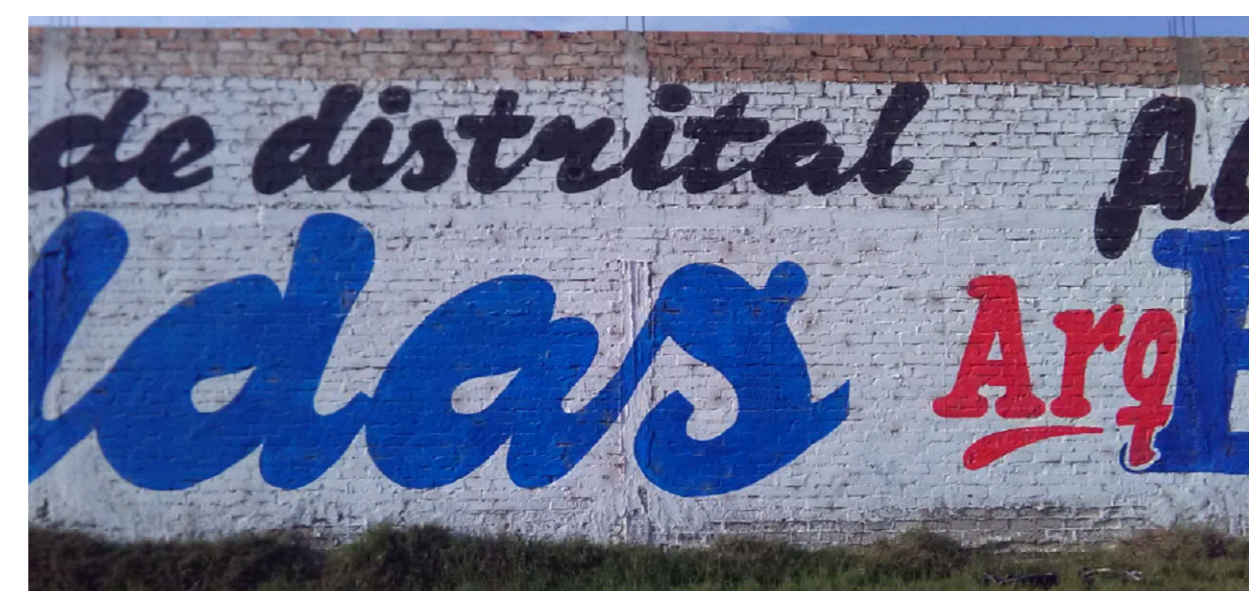
UNIDAD DE MUESTRA 19

- ❖ La unidad de muestra 19 posee un área total de 59.57 m² de las cuales se tuvo un área con patología de 8.39 m² correspondiente al 14.09% y un área sin patología de 51.18 m² correspondiente al 85.91%; se identificaron los siguientes tipos de patologías en la unidad de muestra: Erosión (7.04%), Grieta (1.55%), Desprendimiento (2.46%), Fisuras (2.67%) y Corrosión (0.38%) asimismo se encontró los siguiente niveles de severidad: Leve (2.77%), Moderado (6.99%) y Severo (4.32%).

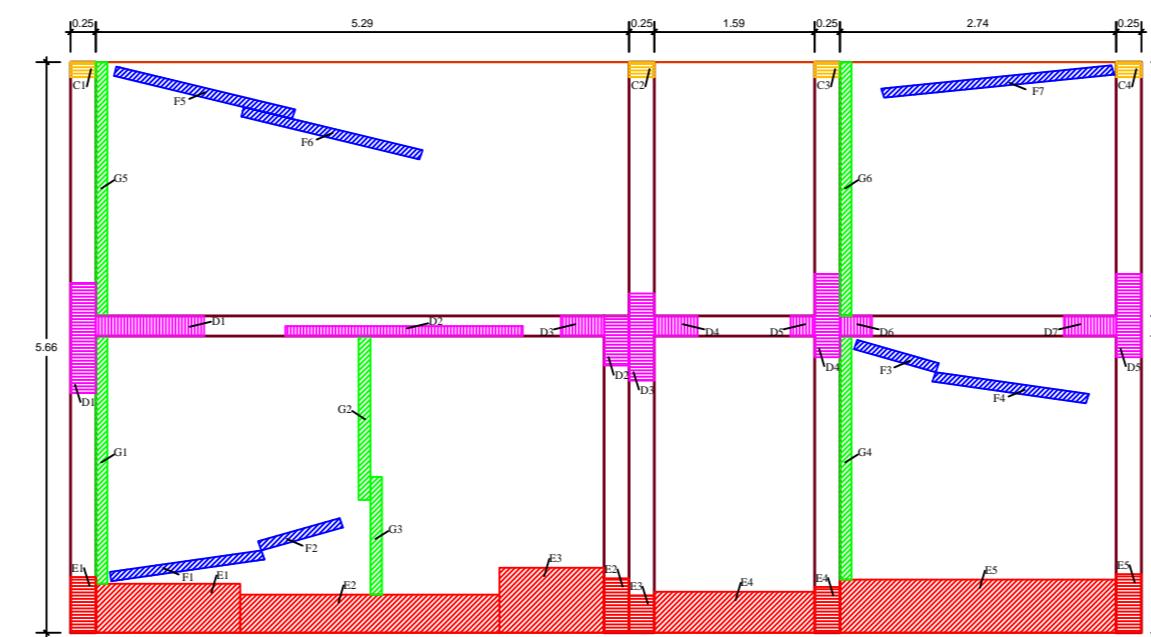
UNIDAD DE MUESTRA 20

- ❖ La unidad de muestra 20 posee un área total de 60.11 m² de las cuales se tuvo un área con patología de 10.74 m² correspondiente al 17.87% y un área sin patología de 49.37 m² correspondiente al 82.13%; se identificaron los siguientes tipos de patologías en la unidad de muestra: Erosión (9.22%), Grieta (2.38%), Desprendimiento (3.49%), Fisuras (2.03%) y Corrosión (0.75%) asimismo se encontró los siguiente niveles de severidad: Leve (2.59%), Moderado (7.31%) y Severo (7.97%).
