**UNIVERSIDAD CATÓLICA LOS ÁNGELES DE
CHIMBOTE**

DETERMINACIÓN Y EVALUACIÓN DE LAS
PATOLOGÍAS DEL CONCRETO EN COLUMNAS,
VIGAS Y MUROS DE ALBAÑILERÍA CONFINADA
DEL CERCO PERIMÉTRICO DEL INSTITUTO DE
INVESTIGACIONES DE LA AMAZONÍA PERUANA,
DISTRITO DE YARINACocha, PROVINCIA DE
CORONEL PORTILLO, DEPARTAMENTO DE
UCAYALI - ABRIL 2016

**TESIS PARA OPTAR EL TÍTULO PROFESIONAL DE
INGENIERO CIVIL**

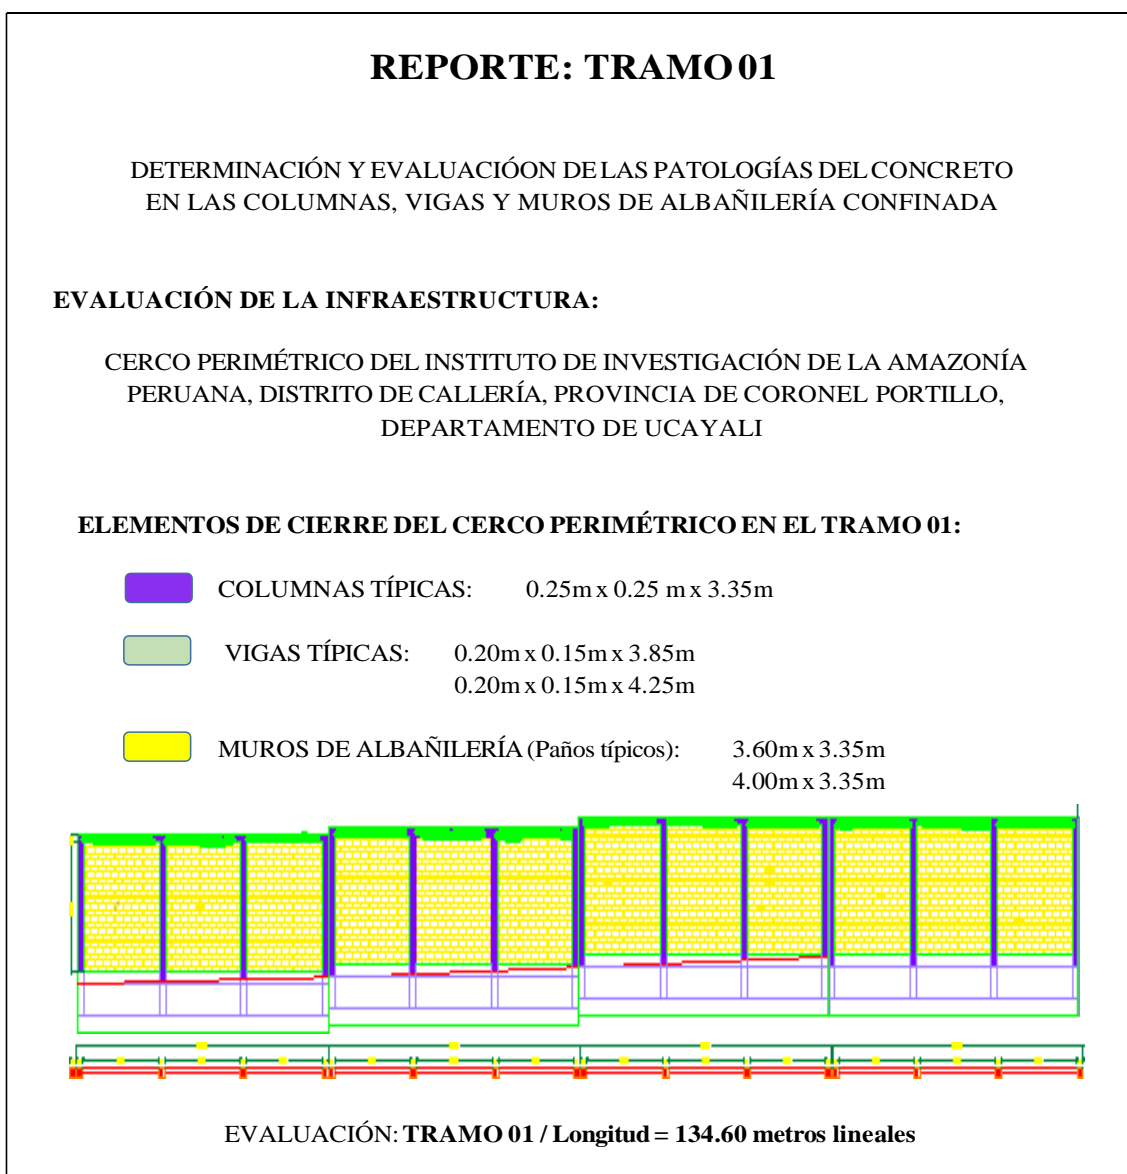
Figura 50: Reporte tramo 01 (exterior e interior)

A continuación se adjunta el reporte de evaluación del tramo 01, el cual tiene una longitud de 134.60 ml, y en donde se determinarán las diversas patologías encontradas en el concreto del cerco perimétrico en **columnas** de 0.25x0.25 x 3.35m, **vigas** de 0.20x0.15 x 3.85 y 4.25 y **muros de albañilería confinada** de 3.60x3.35m y 4x3.35m, tal como se indica en el presente reporte.

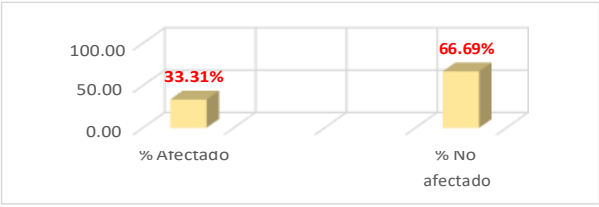
Tabla 10: Resumen final de áreas tramo 01 del perímetro exterior.

RESUMEN FINAL DE ÁREAS - TRAMO 01 (EXTERIOR)							RESULTADO ESTADÍSTICO DE LOS EFECTOS EN LOS ELEMENTOS DE CIERRE (TRAMO 01 - EXTERIOR)					
Tramo	Ejes	Datos de	Áreas Totales (m2)	Área Total Afectada (m2)	Área sin Patologías (m2)	Estadísticas de Efectos		Patologías Existentes en el Tramo: [1] [2] [3] [5] [6] [7] [8] [10] [11] [12] [13] [14] [16]				
						% Afectado	% No afectado					
1 - 4	1 - 164	TODOS	491.91	163.85	328.06	33.31	66.69

Nivel de Severidad:	Leve (1)

es 3%, [2] Fisuras Longitudinales 11.92 m, que es 12%, [3] Fisuras Diagonales 15.89 m, que es 16%, [5] Agrietamiento Horizontal 1.99 m, que es 2%, [6] Agrietamiento Vertical 1.32 m, que es 1%, [7] Agrietamiento Diagonal 0.66 m, que es 1%, [8] Eflorescencia 37.75 m, que es 38%, [10] Popouts ó cráteres 7.28 m, que es 7%, [11] Desintegración 0.66 m, que es 1%, [12] Corrosión 5.30 m, que es 5%, [13] Picaduras o Cavitación 1.99 m, que es 2%, [14] Filtración (Humedad) 1.99 m, que es 2%, [16] Deposito de polvo 9.93 m, que es 10%, respectivamente.

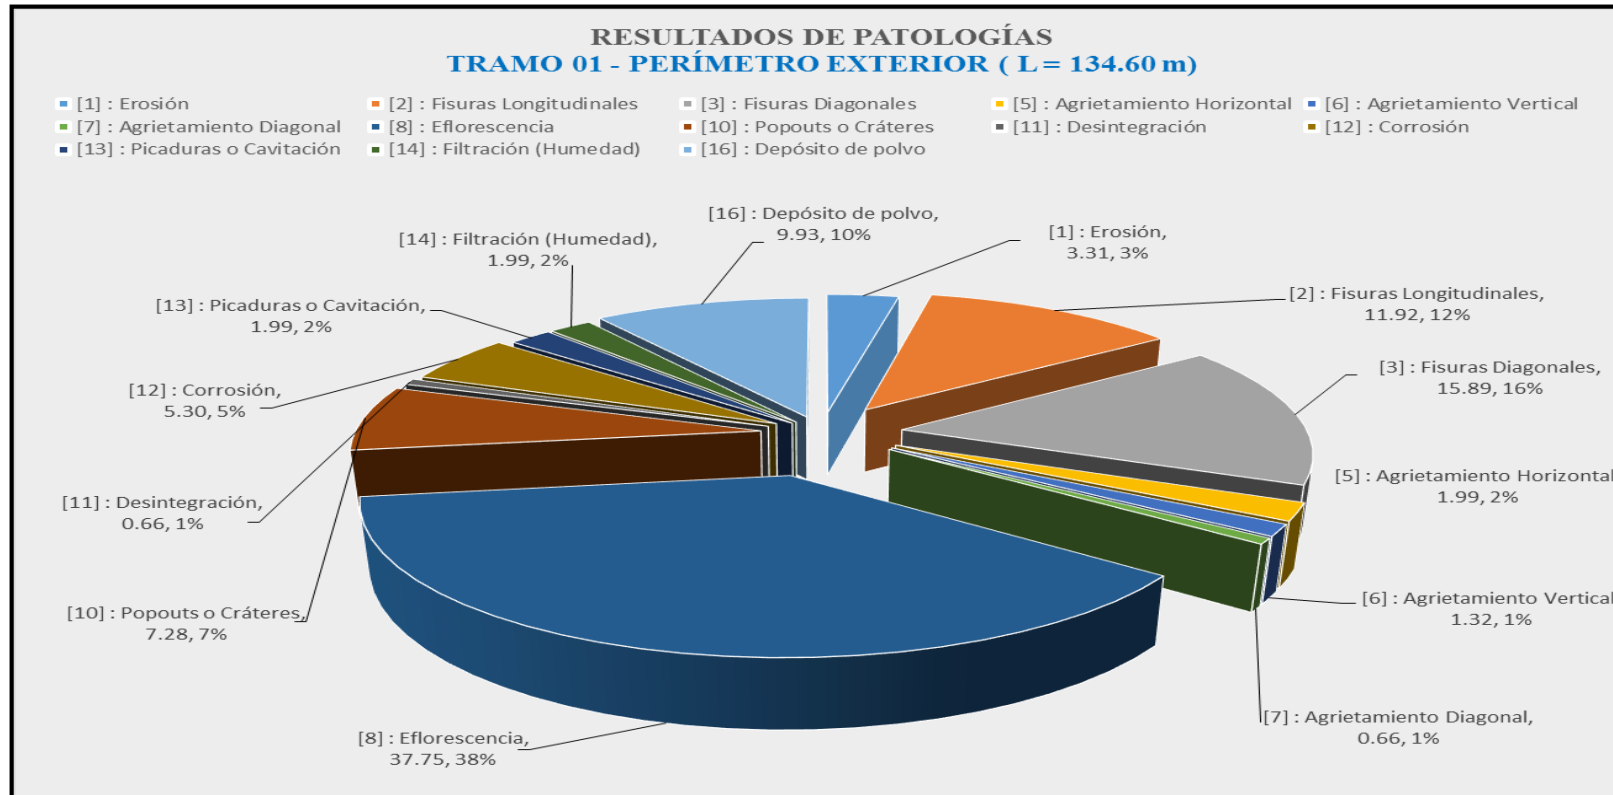
Figura 51: Resultado de patologías tramo 01 (exterior).

El presente cuadro representa el **resumen del resultado total** del análisis hecho al tramo 01 del perímetro exterior del cerco perimétrico, donde se ha evaluado un total de 491.91 m2, de los cuales el área afectada total es 163.85 m2 y la no afectada total es 328.06 m2, que representa 33.31% de área afectada y 66.69% de área no afectada tal como se indica también en el cuadro estadístico mediante barras.

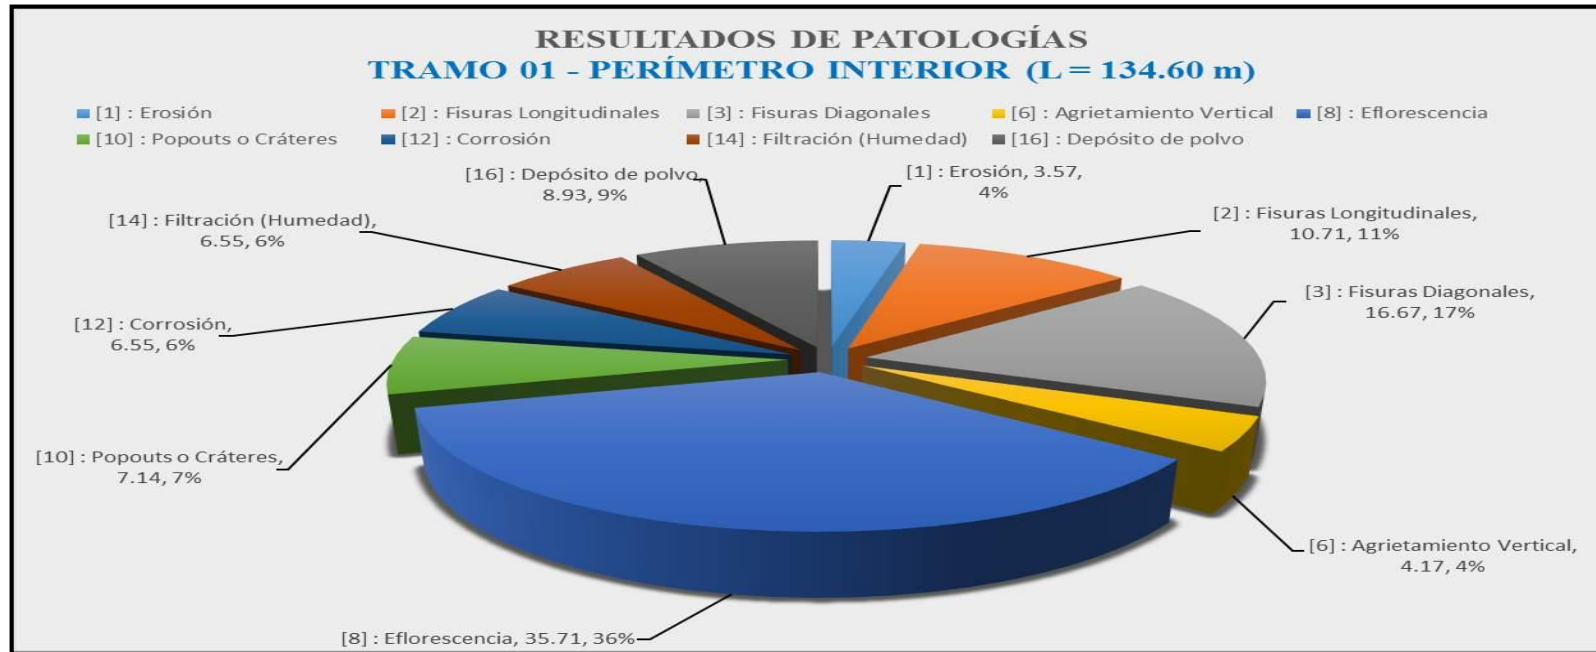
Figura 51: Resultado de patologías tramo 01 (interior).

El presente cuadro representa el **resumen del resultado total** del análisis hecho al tramo 01 del perímetro interior del cerco perimétrico, donde se ha evaluado un total de 490.51 m2, de los cuales el área afectada total es 178.27 m2 y la no afectada total es 312.24 m2, que representa 36.34% de área afectada y 63.66% de área no afectada tal como se indica también en el cuadro estadístico mediante barras.

El presente grafico estadístico representa las patologías encontradas en el análisis del tramo 01 del perímetro interior del cerco perimétrico, donde se ha evaluado un total de 134.60 m, en los cuales se encontraron las siguientes patologías: [1] Erosión 3.57m, que es 4%, [2] Fisuras Longitudinales 10.71 m, que es 11%, [3] Fisuras Diagonales 16.67 m, que es 17%, [6] Agrietamiento Vertical 4.17 m, que es 4%, [8] Eflorescencia 35.71 m, que es 36%, [10] Popouts ó cráteres 7.14 m, que es 7%, [12] Corrosión 6.55 m, que es 6%, [14] Filtración (Humedad) 6.55 m, que es 6%, [16] Deposito de polvo 8.93 m, que es 9%, respectivamente.

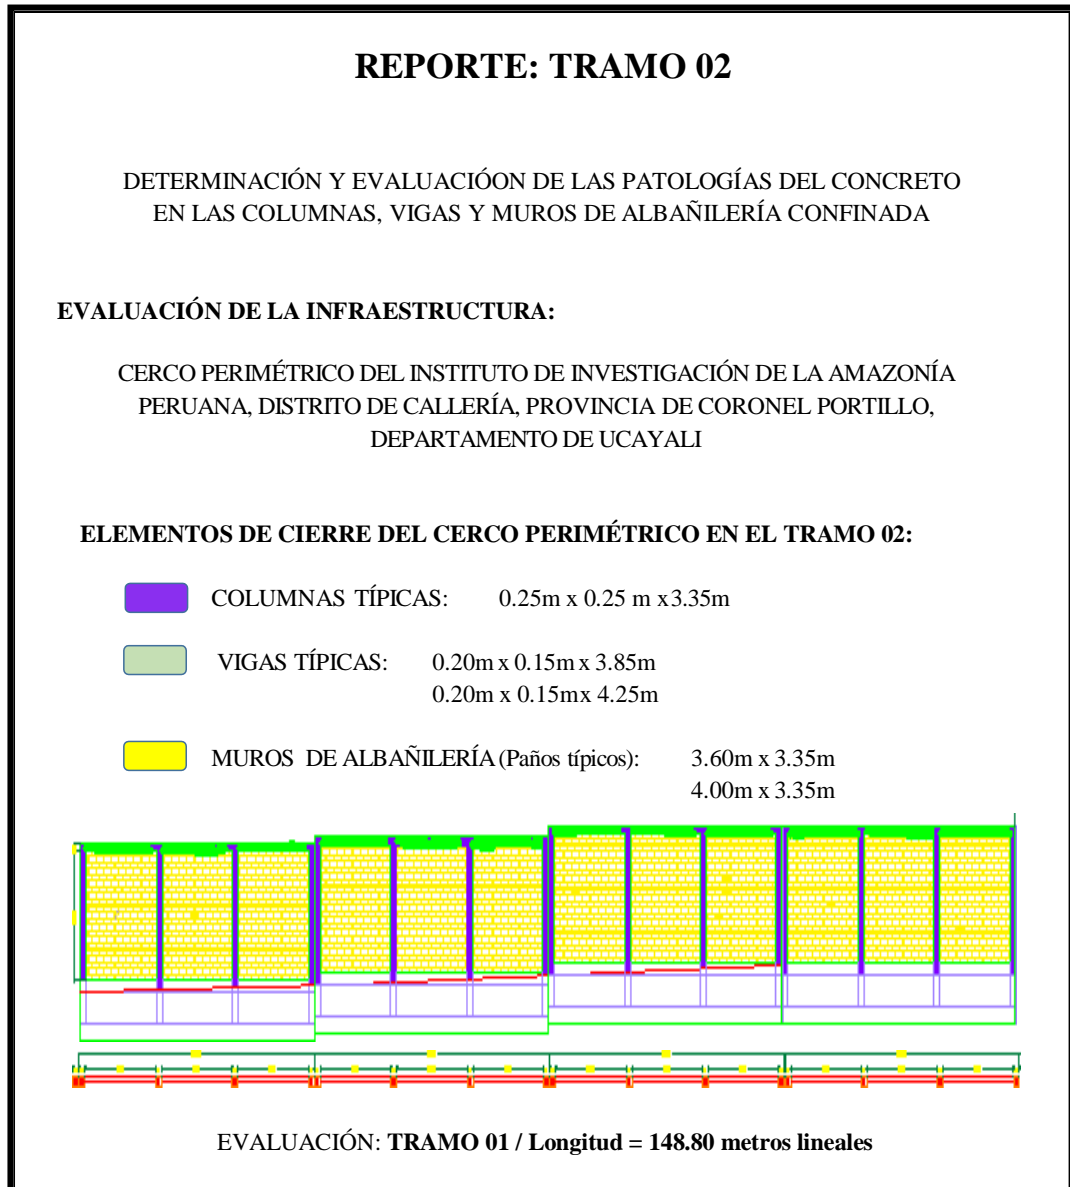
Figura 52: Reporte tramo 02 (exterior e interior)

A continuación se adjunta el reporte de evaluación del tramo 2, el cual tiene una longitud de 148.80 ml, y en donde se determinarán las diversas patologías encontradas en el concreto del cerco perimétrico en **columnas** de 0.25x0.25 x 3.35m, **vigas** de 0.20x0.15 x 3.85 m y 4.25 m y **muros de albañilería confinada** de 3.60x3.35m y 4x3.35m, tal como se indica en el presente reporte.

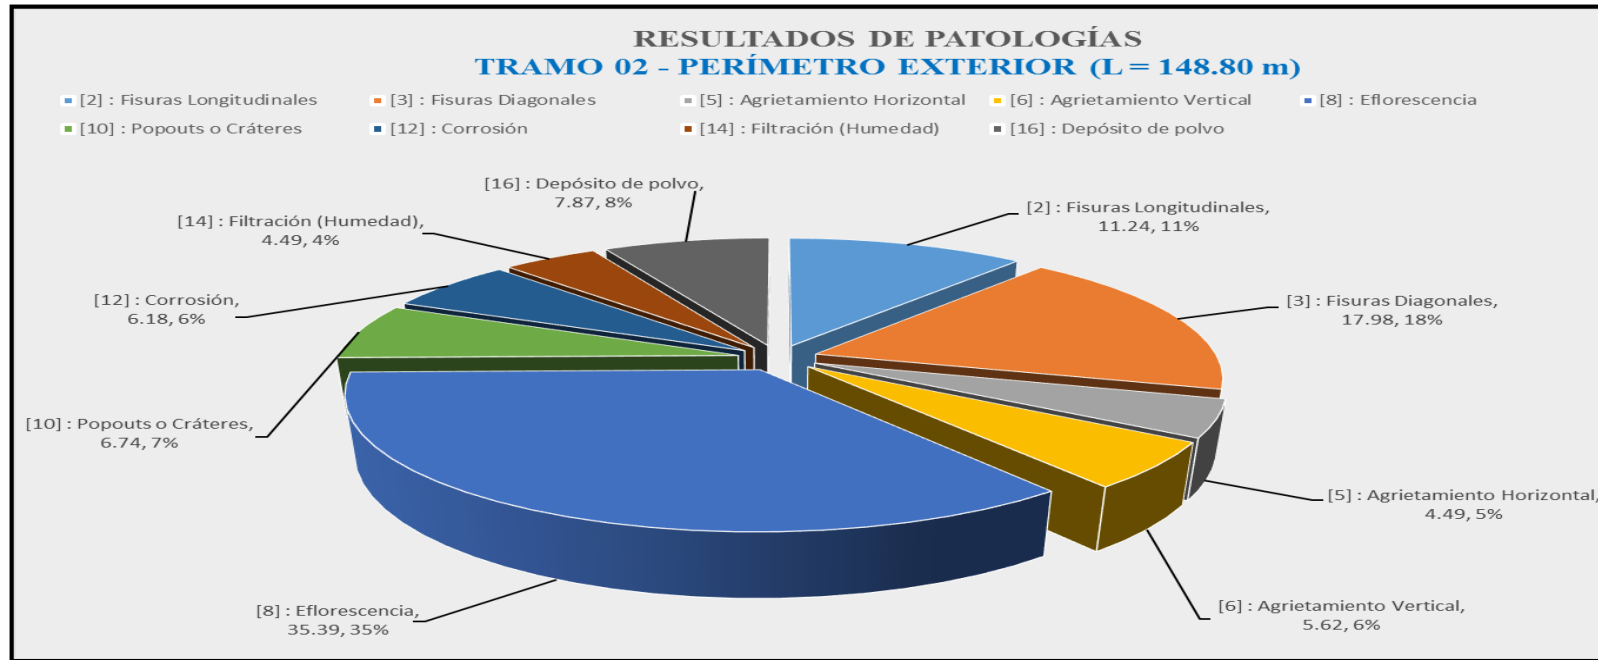
Figura 53: Resultado de patologías tramo 02 (exterior).

El presente cuadro representa el **resumen del resultado total** del análisis hecho al tramo 02 del perímetro exterior del cerco perimétrico, donde se ha evaluado un total de 538.92 m2, de los cuales el área afectada total es 195.39 m2 y la no afectada total es 343.53 m2, que representa 36.26% de área afectada y 63.74% de área no afectada tal como se indica también en el cuadro estadístico mediante barras.

El presente grafico estadístico representa las patologías encontradas en el análisis del tramo 02 del perímetro exterior del cerco perimétrico, donde se ha evaluado un total de 148.80 m, en los cuales se encontraron las siguientes patologías: [2] Fisuras Longitudinales 11.24 m, que es 11%, [3] Fisuras Diagonales 17.98 m, que es 18%, [5] Agrietamiento Horizontal 4.49 m, que es 5%, [6] Agrietamiento Vertical 5.62 m, que es 6%, [8] Eflorescencia 35.39 m, que es 35%, [10] Popouts ó cráteres 6.74 m, que es 7%, [12] Corrosión 6.18 m, que es 6%, [14] Filtración (Humedad) 4.49 m, que es 4%, [16] Deposito de polvo 7.87 m, que es 8%, respectivamente.

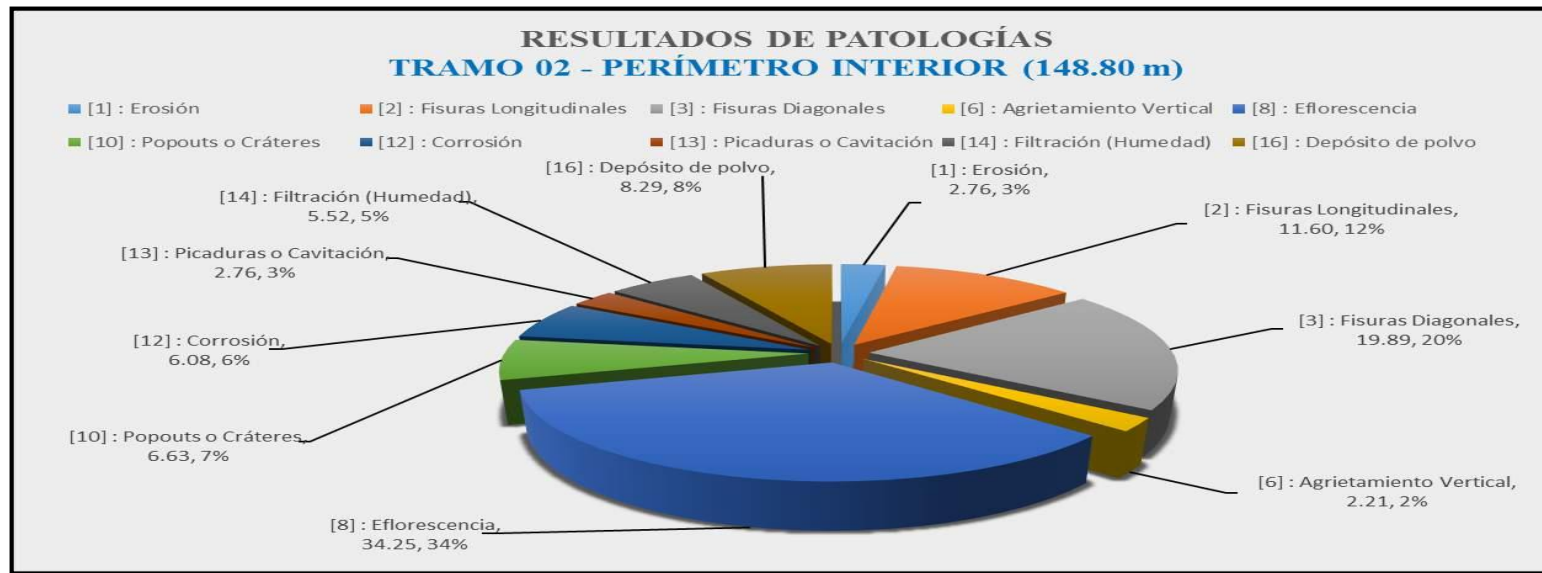
Figura 54: Resultado de patologías tramo 02 (interior).

El presente cuadro representa el **resumen del resultado total** del análisis hecho al tramo 02 del perímetro interior del cerco perimétrico, donde se ha evaluado un total de 538.92 m², de los cuales el área afectada total es 192.21 m² y la no afectada total es 346.71 m², que representa 35.67% de área afectada y 64.33% de área no afectada tal como se indica también en el cuadro estadístico mediante barras.

El presente grafico estadístico representa las patologías encontradas en el análisis del tramo 02 del perímetro interior del cerco perimétrico, donde se ha evaluado un total de 148.80 m, en los cuales se encontraron las siguientes patologías: [1] Erosión 2.76 m, que es 3%, [2] Fisuras Longitudinales 11.60 m, que es 12%, [3] Fisuras Diagonales 19.89 m, que es 20%, [6] Agrietamiento Vertical 2.21 m, que es 2%, [8] Eflorescencia 34.25 m, que es 34%, [10] Popouts ó cráteres 6.63 m, que es 7%, [12] Corrosión 6.08 m, que es 6%, [13] Picaduras o Cavitación 2.76 m, que es 3%, [14] Filtración (Humedad) 5.52 m, que es 5%, [16] Deposito de polvo 8.29 m, que es 8%, respectivamente.

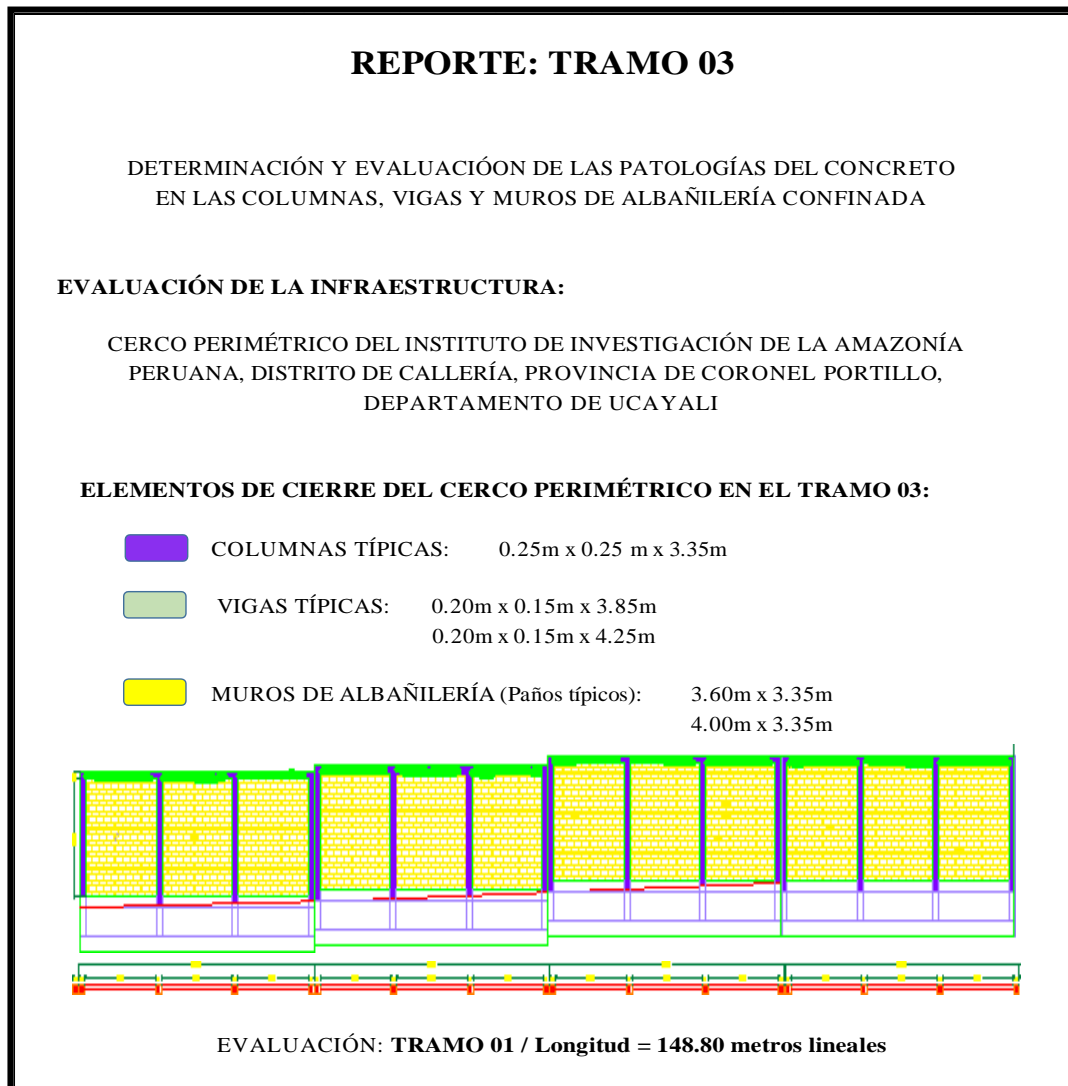
Figura 55: Reporte tramo 03 (exterior e interior).

A continuación se adjunta el reporte de evaluación del tramo 3, el cual tiene una longitud de 148.80 ml, y en donde se determinarán las diversas patologías encontradas en el concreto del cerco perimétrico en **columnas** de 0.25x0.25 x 3.35m, **vigas** de 0.20x0.15 x 3.85 m y 4.25 m y **muros de albañilería confinada** de 3.60x3.35m y 4x3.35m, tal como se indica en el presente reporte.

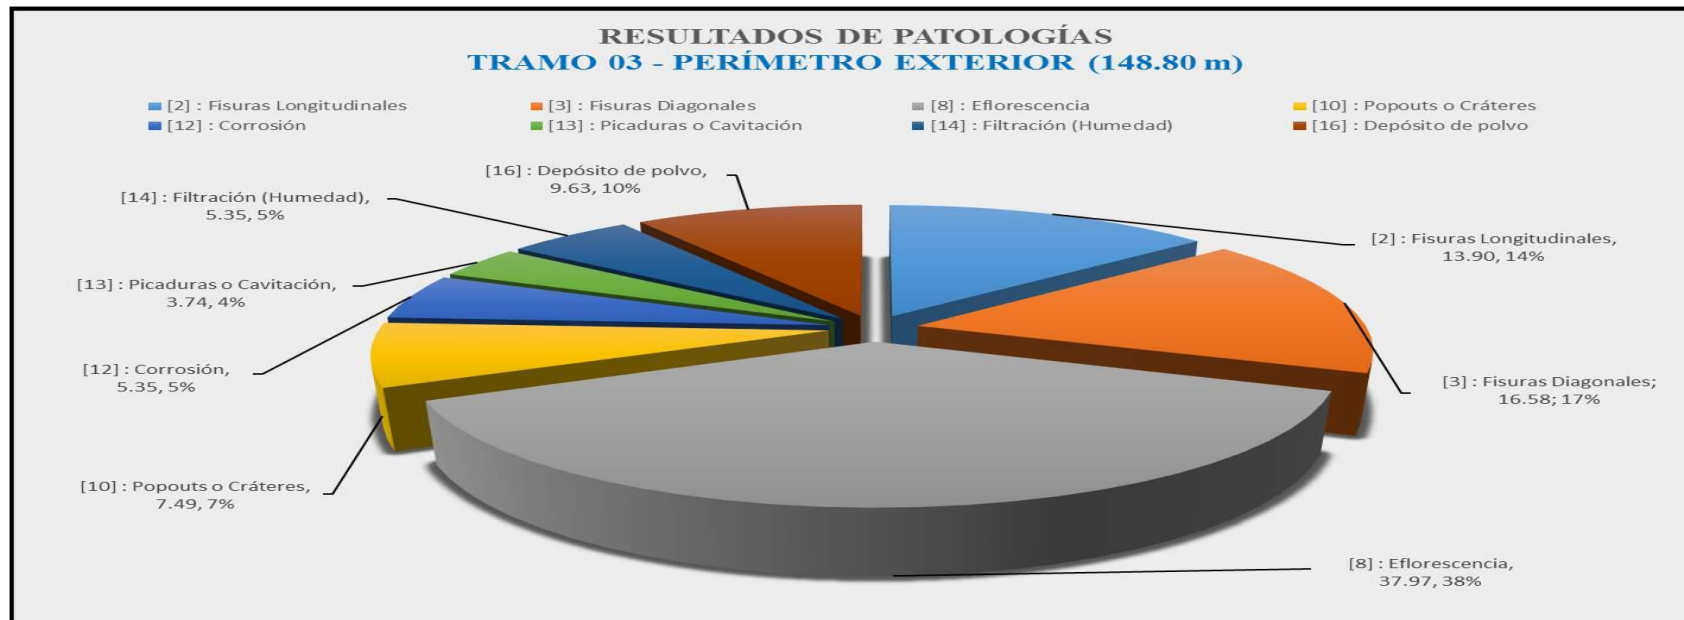
Figura 56: Resultado de patologías tramo 03 (exterior).

El presente cuadro representa el **resumen del resultado total** del análisis hecho al tramo 03 del perímetro exterior del cerco perimétrico, donde se ha evaluado un total de 538.92 m², de los cuales el área afectada total es 178.84 m² y la no afectada total es 360.08 m², que representa 35.18% de área afectada y 66.82% de área no afectada tal como se indica también en el cuadro estadístico mediante barras.

El presente grafico estadístico representa las patologías encontradas en el análisis del tramo 03 del perímetro exterior del cerco perimétrico, donde se ha evaluado un total de 148.80 m, en los cuales se encontraron las siguientes patologías: [2] Fisuras Longitudinales 13.90 m, que es 14%, [3] Fisuras Diagonales 16.17 m, que es 17%, [8] Eflorescencia 37.97 m, que es 38%, [10] Popouts ó cráteres 7.49 m, que es 7%, [12] Corrosión 5.35 m, que es 5%, [13] Picaduras o Cavitación 3.74 m, que es 4%, [14] Filtración (Humedad) 5.35 m, que es 5%, [16] Deposito de polvo 9.63 m, que es 10%, respectivamente.

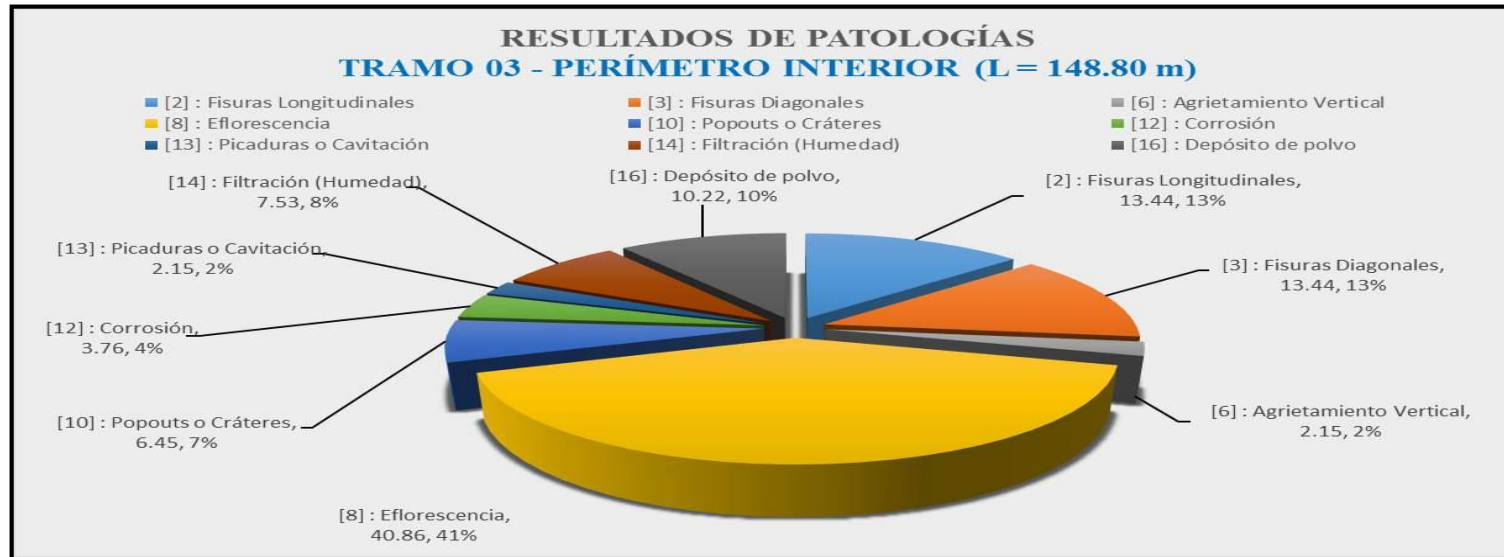
Figura 57: Resultado de patologías tramo 03 (interior).

El presente cuadro representa el **resumen del resultado total** del análisis hecho al tramo 03 del perímetro interior del cerco perimétrico, donde se ha evaluado un total de 538.92 m2, de los cuales el área afectada total es 174.41 m2 y la no afectada total es 364.51 m2, que representa 32.36% de área afectada y 67.64% de área no afectada tal como se indica también en el cuadro estadístico mediante barras.

El presente grafico estadístico representa las patologías encontradas en el análisis del tramo 03 del perímetro interior del cerco perimétrico, donde se ha evaluado un total de 148.80 m, en los cuales se encontraron las siguientes patologías: [2] Fisuras Longitudinales 13.44 m, que es 13%, [3] Fisuras Diagonales 13.44 m, que es 13%, [6] Agrietamiento Vertical 2.15 m, que es 2%, [8] Eflorescencia 40.86 m, que es 41%, [10] Popouts ó cráteres 6.45 m, que es 7%, [12] Corrosión 3.76 m, que es 4%, [13] Picaduras o Cavitación 2.15 m, que es 2%, [14] Filtración (Humedad) 7.53 m, que es 8%, [16] Deposito de polvo 10.22 m, que es 10%, respectivamente.

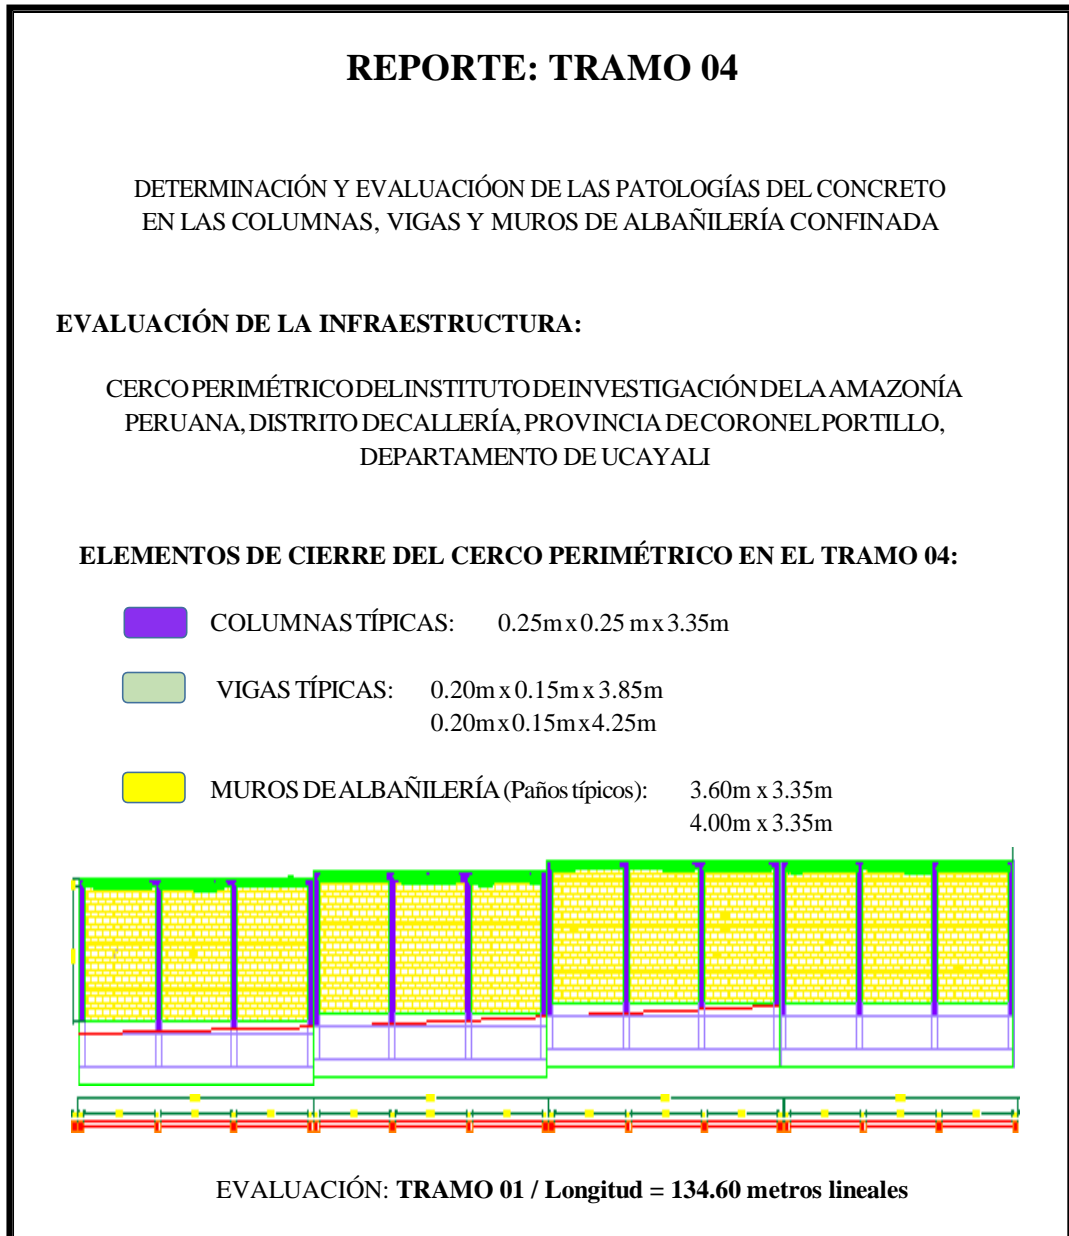
Figura 58: Reporte tramo 04 (exterior e interior).

A continuación se adjunta el reporte de evaluación del tramo 4, el cual tiene una longitud de 134.60 ml, y en donde se determinarán las diversas patologías encontradas en el concreto del cerco perimétrico en **columnas** de 0.25x0.25 x 3.35m, **vigas** de 0.20x0.15 x 3.85 m y 4.25 m y **muros de albañilería confinada** de 3.60x3.35m y 4x3.35m, tal como se indica en el presente reporte.

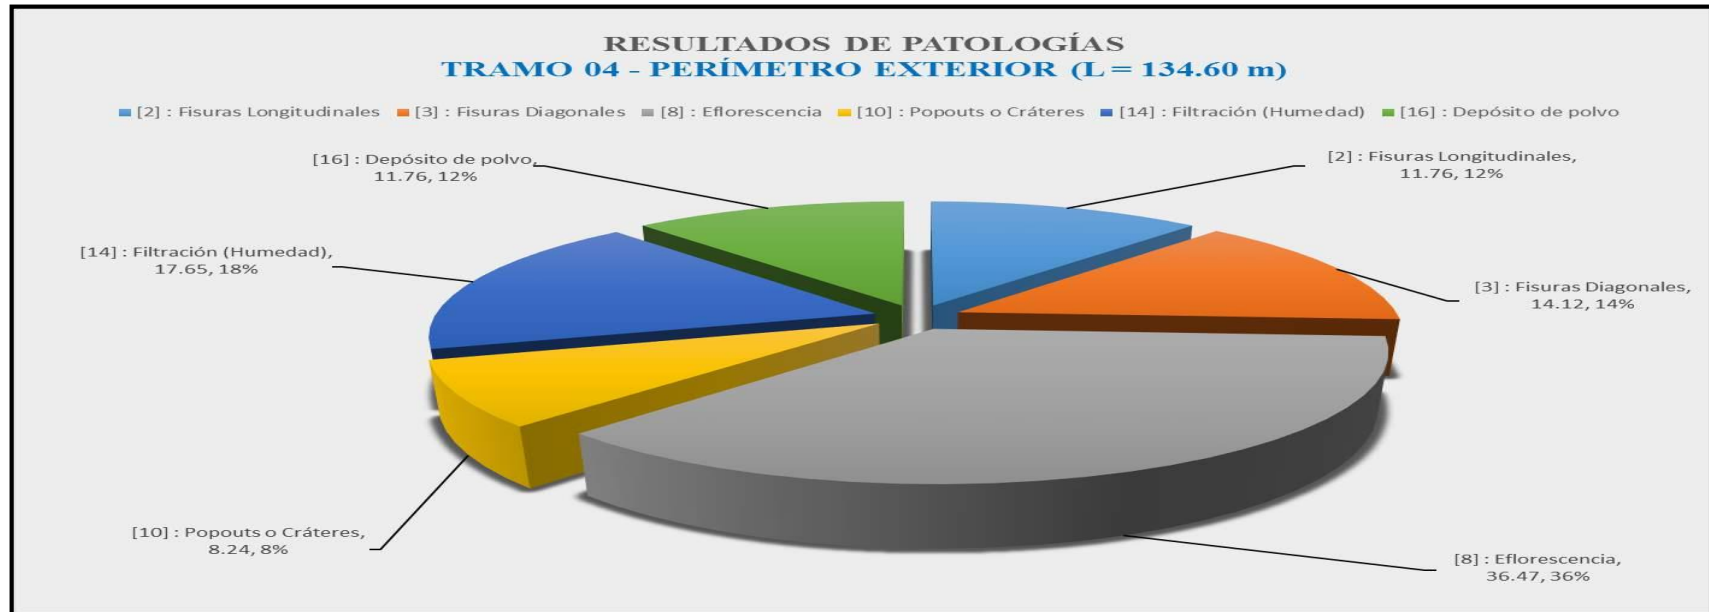
Figura 59: Resultado de patologías tramo 04 (exterior).

El presente cuadro representa el **resumen del resultado total** del análisis hecho al tramo 04 del perímetro exterior del cerco perimétrico, donde se ha evaluado un total de 268.06 m2, de los cuales el área afectada total es 97.22 m2 y la no afectada total es 170.84 m2, que representa 36.27% de área afectada y 63.73% de área no afectada tal como se indica también en el cuadro estadístico mediante barras.

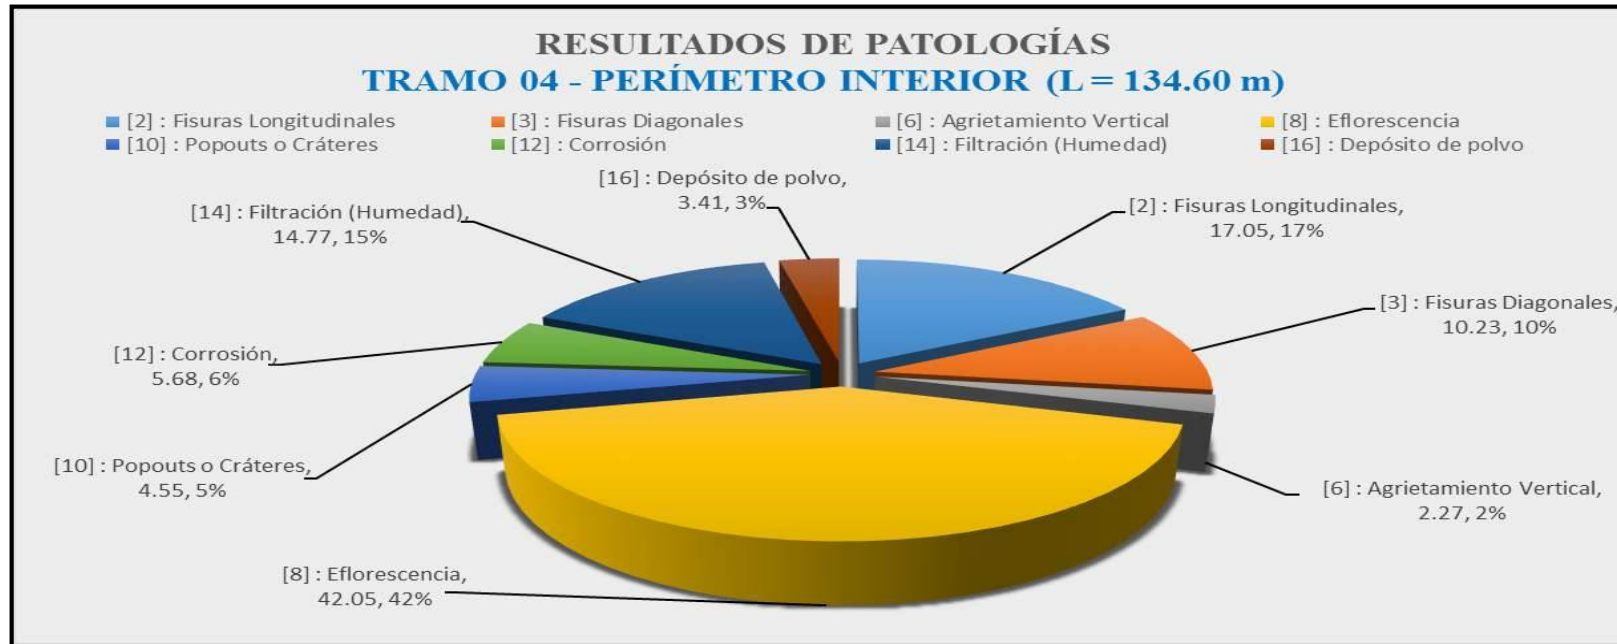
Figura 60: Resultado de patologías tramo 04 (interior).

El presente cuadro representa el **resumen del resultado total** del análisis hecho al tramo 02 del perímetro interior del cerco perimétrico, donde se ha evaluado un total de 269.46 m2, de los cuales el área afectada total es 87.74 m2 y la no afectada total es 181.72 m2, que representa 32.56% de área afectada y 67.44% de área no afectada tal como se indica también en el cuadro estadístico mediante barras.

El presente grafico estadístico representa las patologías encontradas en el análisis del tramo 04 del perímetro interior del cerco perimétrico, donde se ha evaluado un total de 134.60 m, en los cuales se encontraron las siguientes patologías: [2] Fisuras Longitudinales 17.05 m, que es 17%, [3] Fisuras Diagonales 10.23 m, que es 10%, [6] Agrietamiento Vertical 2.27 m, que es 2%, [8] Eflorescencia 42.05 m, que es 42%, [10] Popouts ó cráteres 4.55%, que es 5%, [12] Corrosión 5.68 m, que es 6%, [14] Filtración (Humedad) 14.77 m, que es 15%, [16] Deposito de polvo 3.41 m, que es 3%, respectivamente.

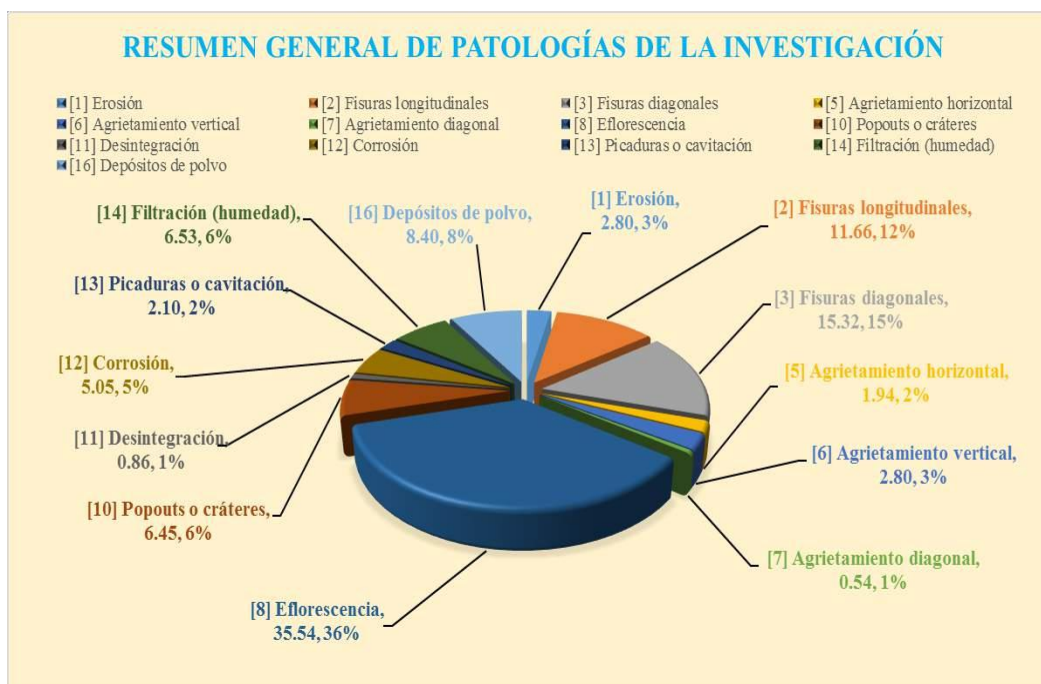
Figura 61: Resumen general de patologías existentes.

El presente gráfico estadístico representa el resumen general de patologías encontradas en la investigación, las cuales representan lo siguiente: [1] erosión 3%, [2] Fisuras Longitudinales 12%, [3] Fisuras Diagonales 15%, [5] Agrietamiento Horizontal 2%, [6] Agrietamiento Vertical 3%, [7] Agrietamiento Diagonal 1%, [8] Eflorescencia 36%, [10] Popouts o cráteres 6%, [11] Desintegración 1%, [12] Corrosión 5%, [13] Picaduras o Cavitación 2%, [14] Filtración (Humedad) 6%, [16] 3%, respectivamente.

- ❖ La patología más severa fue la eflorescencia con un total de 35.54 que representa el 36% del total de áreas evaluadas en los cuatro tramos (exterior e interior), seguida por fisuras diagonales con un 15.32 que equivale el 15% del total y el menor nivel de severidad fue el agrietamiento diagonal con 0.54 que representa el 1% del total de la evaluación.

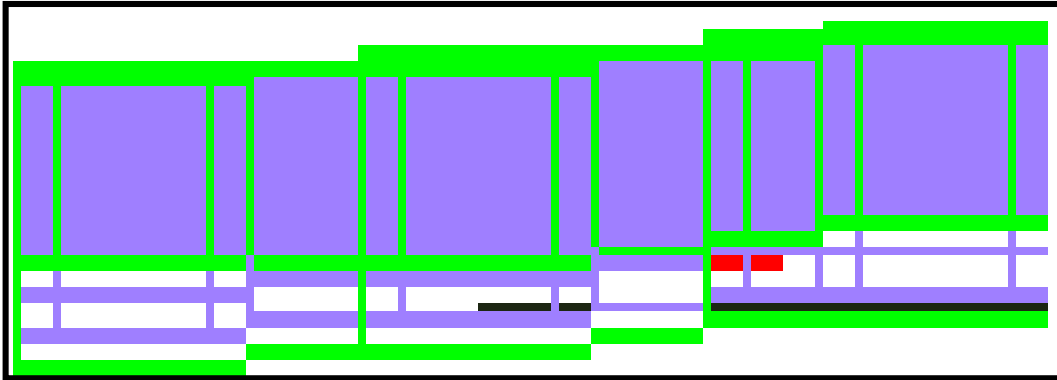
Tramo 03 – Interior.

Figura 96: Tramo 03 de la evaluación perímetro interior.

Descripción: Apreciación del tramo 03 del perímetro interior evaluado las 27 muros o paños de la estructura y las 36 columnas presentes a detalle en los formatos correspondientes y las 27 vigas del cerco perimétrico.

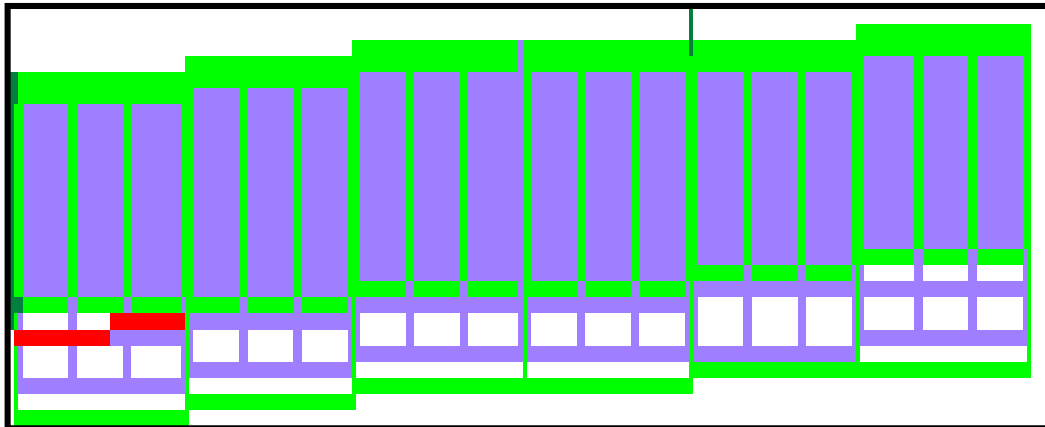
Tramo 04 – Interior.

Figura 100: Tramo 04 de la evaluación perímetro interior.

Descripción: La presente figura 100 indica el inicio y fin del tramo 04 perímetro interior del cerco perimétrico con respecto a la evaluación realizada en las 18 paños o muros y 24 columnas de la estructura y las 18 vigas que comprende el tramo analizado a detalle en formatos de campo para luego ser procesadas la información recabada.

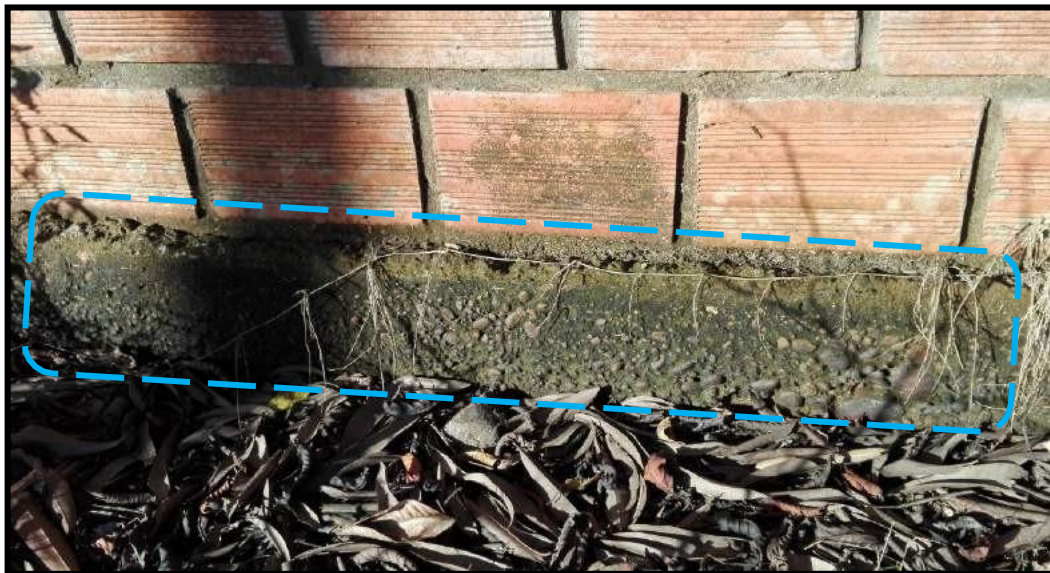
Figura 103: Se observa una desintegración de la viga de cimentación.

Descripción: Se evidencia una desintegración del concreto en las vigas de la estructura evaluada presenta una severidad severo ya que es una patología que afecta considerablemente en la vida útil de la construcción estructural del cerco perimétrico.
