**UNIVERSIDAD CATÓLICA LOS ÁNGELES
CHIMBOTE**

**DETERMINACIÓN Y EVALUACIÓN DE LAS
PATOLOGÍAS DEL CONCRETO EN EL CANAL DE
RIEGO MARIAN – ANTAOCO ENTRE LAS
PROGRESIVAS 5+000 KM – 6+000 KM DISTRITO DE
INDEPENDENCIA, PROVINCIA DE HUARAZ,
DEPARTAMENTO ÁNCASH, 2019**

**TESIS PARA OPTAR EL TÍTULO PROFESIONAL DE
INGENIERO CIVIL**

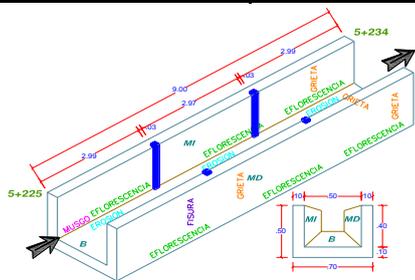
DETERMINACIÓN Y EVALUACIÓN DE LAS PATOLOGÍAS DEL CONCRETO EN EL CANAL DE RIEGO MARIAN – ANTAOCO ENTRE LAS PROGRESIVAS 5+000 KM – 6+000 KM DISTRITO DE INDEPENDENCIA, PROVINCIA DE HUARAZ, DEPARTAMENTO ÁNCASH, 2019							
		Datos		UM - 01		Progresiva : 5+225 - 5+234			
Evaluador	Luciano Urbano Ronel Angel								
Asesor	Mgtr. Cantu Prado Victor								
Fecha	Diciembre, 2019								
Ubicación									
Región	Ancash								
Provincia	Huaraz								
Distrito	Independencia								
Anexo	Antaoco - Rivas - Marian

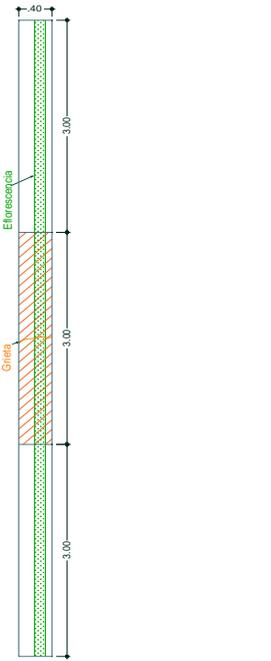
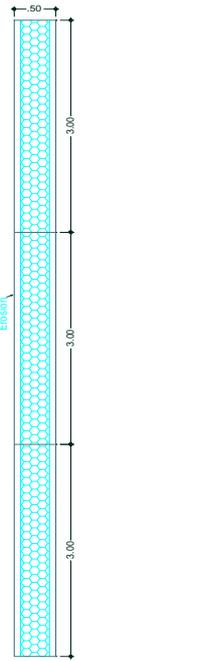
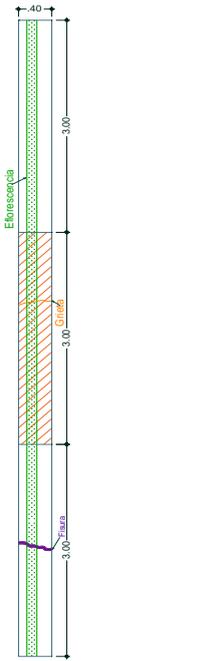
Tabla 13. Unidad Muestral 02(UM-02) Ficha Técnica de Evaluación

Altura Muro : 0.40 m Espesor Muro : 0.10 m Base : 0.50 m Espesor Base : 0.10 m			
KM: 5+310 - 5+319		UNIDAD MUESTRAL (UM-02)								
TIPOS DE PATOLOGÍA	PATOLOGÍAS	ELEMENTOS ESTRUCTURALES								
		MURO IZQUIERDO (MI)			BASE (B)			MURO DERECHO (MD)		
MECANICAS	FISURAS	Abert. (mm)	Ancho (m)	Largo (m)	Abert. (mm)	Ancho (m)	Largo (m)	Abert. (mm)	Ancho (m)	Largo (m)
								1	0.03	0.50
MECANICAS	GRIETAS	1.8	0.40	3.00				2	0.40	3.00
MECANICAS	FRACTURA									
FISICAS	EROSIÓN	Desgaste (cm)	Ancho (m)	Largo (m)	Desgaste (cm)	Ancho (m)	Largo (m)	Desgaste (cm)	Ancho (m)	Largo (m)

0.3	0.35	3.00			
					0.2	0.35	3.00			
					0.2	0.35	3.00			
FISICAS	SEDIMENTACIÓN	Calificación	Ancho (m)	Largo (m)	Calificación	Ancho (m)	Largo (m)	Calificación	Ancho (m)	Largo (m)
QUIMICAS	EFLORESCENCIA	Calificación	Ancho (m)	Largo (m)	Calificación	Ancho (m)	Largo (m)	Calificación	Ancho (m)	Largo (m)
		L	0.13	3.00				L	0.12	3.00
		L	0.12	3.00				L	0.12	3.00
		L	0.12	3.00				L	0.12	3.00
QUIMICAS	MUSGO	Calificación	Ancho (m)	Largo (m)	Calificación	Ancho (m)	Largo (m)	Calificación	Ancho (m)	Largo (m)
CROQUIS DE LAS PATOLOGIAS EXISTENTES										
MURO IZQUIERDO (MI)			BASE (B)			MURO DERECHO (MD)

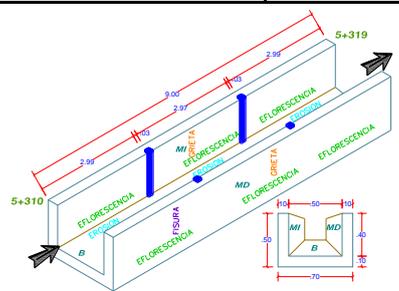
DETERMINACIÓN Y EVALUACIÓN DE LAS PATOLOGÍAS DEL CONCRETO EN EL CANAL DE RIEGO MARIAN – ANTAOCO ENTRE LAS PROGRESIVAS 5+000 KM – 6+000 KM DISTRITO DE INDEPENDENCIA, PROVINCIA DE HUARAZ, DEPARTAMENTO ÁNCASH, 2019							
		Datos		UM - 02		Progresiva : 5+310 - 5+319			
Evaluador	Luciano Urbano Ronel Angel								
Asesor	Mgtr. Cantu Prado Victor								
Fecha	Diciembre, 2019								
Ubicación									
Región	Ancash								
Provincia	Huaraz								
Distrito	Independencia								
Anexo	Antaoco - Rivas - Marian

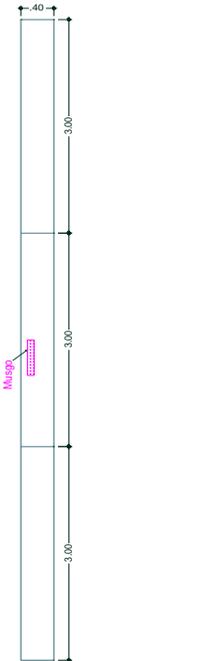
Tabla 16. Unidad Muestral 03(UM-03) Ficha Técnica de Evaluación

Altura Muro : 0.40 m Espesor Muro : 0.10 m Base : 0.50 m Espesor Base : 0.10 m					
KM: 5+360 - 5+369		UNIDAD MUESTRAL (UM-03)									
TIPOS DE PATOLOGÍAS	PATOLOGÍAS	ELEMENTOS ESTRUCTURALES									
		MURO IZQUIERDO (MI)			BASE (B)			MURO DERECHO (MD)			
		Abert. (mm)	Ancho (m)	Largo (m)	Abert. (mm)	Ancho (m)	Largo (m)	Abert. (mm)	Ancho (m)	Largo (m)	
MECANICAS	FISURAS										
	GRIETAS							3	0.40	3.00	
	FRACTURA							S	10.5	0.40	3.00
								S	10	0.40	3.00
								S	10	0.40	3.00
FISICAS		Desgaste (cm)	Ancho (m)	Largo (m)	Desgaste (cm)	Ancho (m)	Largo (m)	Desgaste (cm)	Ancho (m)	Largo (m)

EROSIÓN				0.35	0.30	3.00				
					0.35	0.30	3.00				
					0.35	0.30	3.00				
		Calificación	Ancho (m)	Largo (m)	Calificación	Ancho (m)	Largo (m)	Calificación	Ancho (m)	Largo (m)	
	SEDIMENTACIÓN										
QUIMICAS		Calificación	Ancho (m)	Largo (m)	Calificación	Ancho (m)	Largo (m)	Calificación	Ancho (m)	Largo (m)	
	EFLORESCENCIA										
	MUSGO	L	0.08	0.50							
CROQUIS DE LAS PATOLOGIAS EXISTENTES											
MURO IZQUIERDO (MI)			BASE (B)			MURO DERECHO (MD)

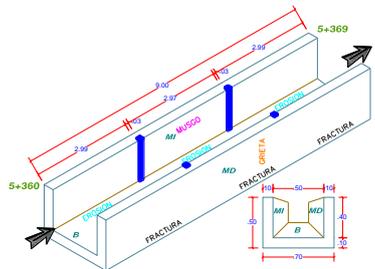
DETERMINACIÓN Y EVALUACIÓN DE LAS PATOLOGÍAS DEL CONCRETO EN EL CANAL DE RIEGO MARIAN – ANTAOCO ENTRE LAS PROGRESIVAS 5+000 KM – 6+000 KM DISTRITO DE INDEPENDENCIA, PROVINCIA DE HUARAZ, DEPARTAMENTO ÁNCASH, 2019						
		Datos		UM - 03		Progresiva : 5+360 - 5+369		
Evaluador	Luciano Urbano Ronel Angel							
Asesor	Mgtr. Cantu Prado Victor							
Fecha	Diciembre, 2019							
Ubicación								
Región	Ancash							
Provincia	Huaraz							
Distrito	Independencia							
Anexo	Antaoco - Rivas - Marian

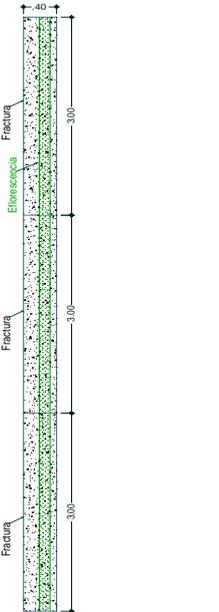
Tabla 19. Unidad Muestral 04(UM-04) Ficha Técnica de Evaluación

S	20	0.40	3.00	50	0.50	3.00	S	50	0.40	3.00
	S	15	0.40	3.00	30	0.50	3.00	S	30	0.40	3.00
FISICAS	EROSIÓN	Desgaste (cm)	Ancho (m)	Largo (m)	Desgaste (cm)	Ancho (m)	Largo (m)	Desgaste (cm)	Ancho (m)	Largo (m)

0.30	0.18	3.00				
					0.30	0.18	3.00				
				0.30	0.20	3.00					
	SEDIMENTACIÓN	Calificación	Ancho (m)	Largo (m)	Calificación	Ancho (m)	Largo (m)	Calificación	Ancho (m)	Largo (m)	
QUIMICAS	EFLORESCENCIA	Calificación	Ancho (m)	Largo (m)	Calificación	Ancho (m)	Largo (m)	Calificación	Ancho (m)	Largo (m)	
		L	0.10	3.00							
		L	0.12	3.00							
	MUSGO	Calificación	Ancho (m)	Largo (m)	Calificación	Ancho (m)	Largo (m)	Calificación	Ancho (m)	Largo (m)	
CROQUIS DE LAS PATOLOGIAS EXISTENTES											
MURO IZQUIERDO (MI)				BASE (B)				MURO DERECHO (MD)

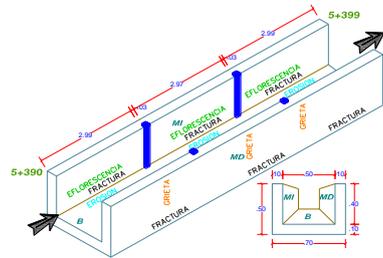
DETERMINACIÓN Y EVALUACIÓN DE LAS PATOLOGÍAS DEL CONCRETO EN EL CANAL DE RIEGO MARIAN – ANTAOCO ENTRE LAS PROGRESIVAS 5+000 KM – 6+000 KM DISTRITO DE INDEPENDENCIA, PROVINCIA DE HUARAZ, DEPARTAMENTO ÁNCASH, 2019	
	Datos	UM - 04
Evaluador	Luciano Urbano Ronel Angel	Progresiva : 5+390 - 5+399
Asesor	Mgtr. Cantu Prado Victor

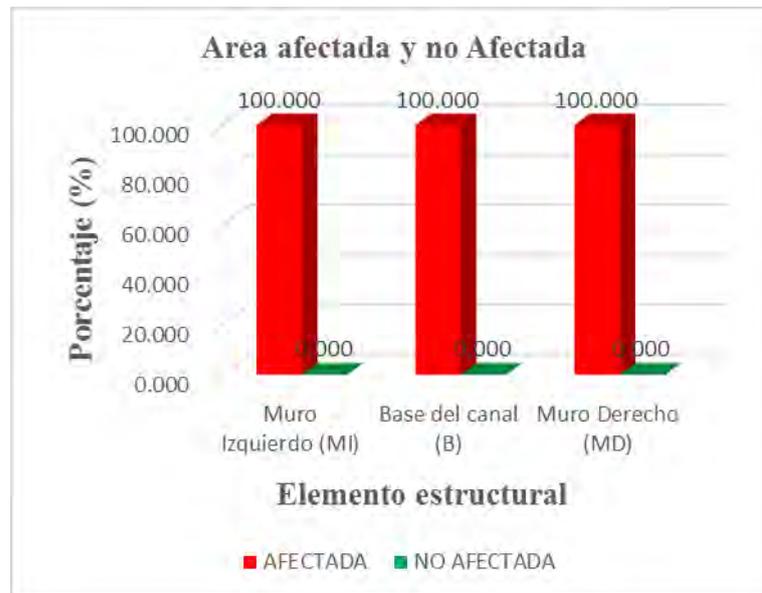
Imagen 19. Áreas afectadas y no afectadas en la UM-04

Interpretación: Aquí en la Imagen 18 se observa claramente a las patologías de mayor influencia que existen en este tramo del canal y por su severidad vemos que el más perjudicial es la Fractura Severo con 11.70 m2. Y la Imagen 19 nos demuestra el porcentaje de las áreas afectadas y no afectadas y se refleja claramente la más afectada es el Muro Derecho, Base del canal y el Muro Izquierdo por la gravedad de la patología.

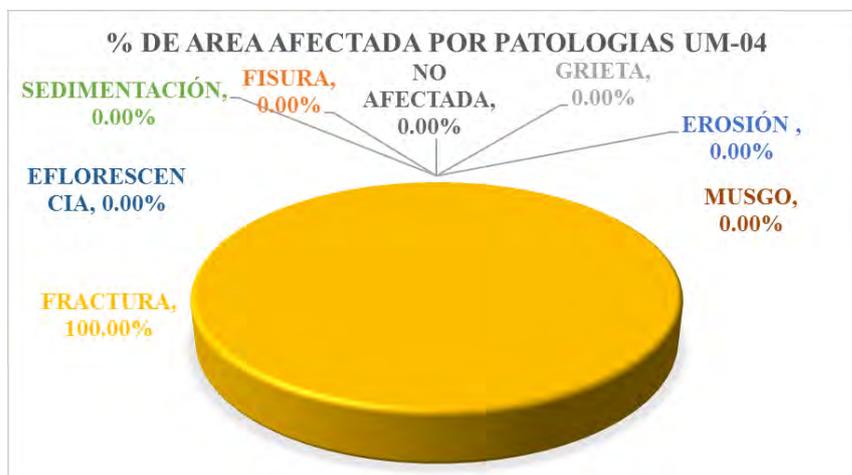
Imagen 20. Porcentaje de área afectada por patología en la muestra UM-04

UM-4		
PATOLOGIAS	AREA (m2)	% de área afectada
FISURA	-	0.00%
GRIETA	-	0.00%
FRACTURA	11.70	100.00%
EROSIÓN	-	0.00%
SEDIMENTACIÓN	-	0.00%
EFLORESCENCIA	-	0.00%
MUSGO	-	0.00%
NO AFECTADA	-	0.00%

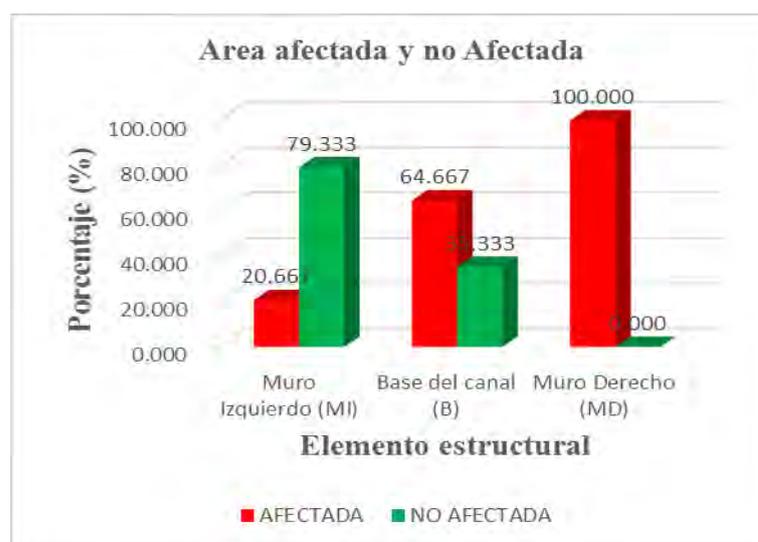
Imagen 22. Áreas afectadas y no afectadas en la UM-05

Interpretación: Aquí en la Imagen 21 se observa claramente a las patologías de mayor influencia que existen en este tramo del canal y por su severidad vemos que el más perjudicial es la Grieta Moderada con 3.60 m2. Y la Imagen 22 nos demuestra el porcentaje de las áreas afectadas y no afectadas y se refleja claramente la más afectada es el Muro Derecho por la gravedad de la patología.

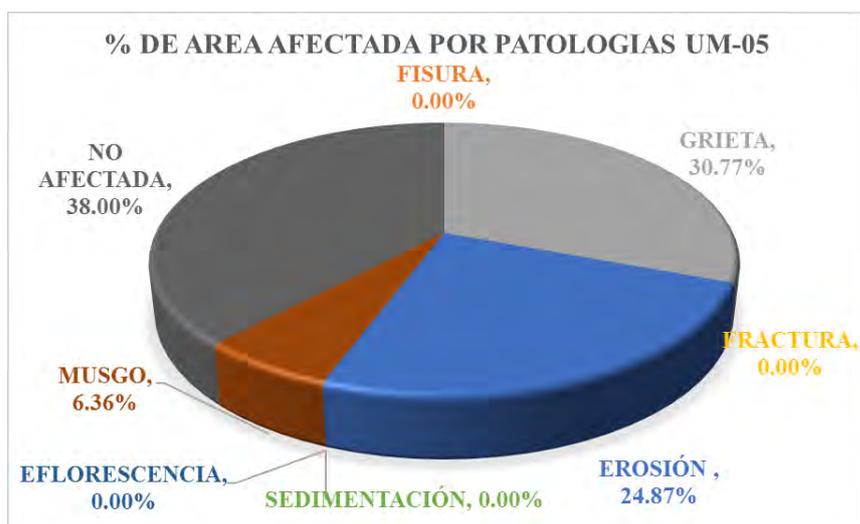
Imagen 23. Porcentaje de área afectada por patología en la muestra UM-05

UM-5		
PATOLOGIAS	AREA (m2)	% de área afectada
FISURA	-	0.00%
GRIETA	3.60	30.77%
FRACTURA	-	0.00%
EROSIÓN	2.91	24.87%
SEDIMENTACIÓN	-	0.00%
EFLORESCENCIA	-	0.00%
MUSGO	0.74	6.36%
NO AFECTADA	4.45	38.00%

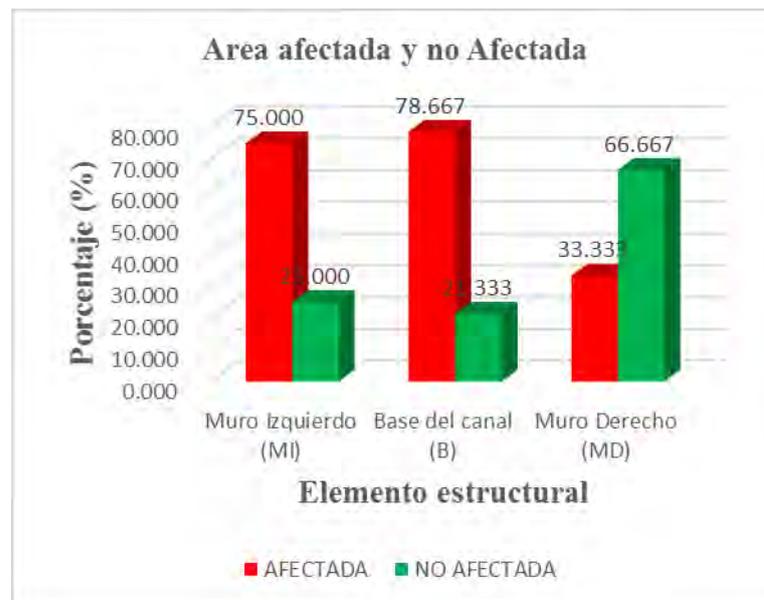
Imagen 25. Áreas afectadas y no afectadas en la UM-06

Interpretación: Aquí en la Imagen 24 se observa claramente a las patologías de mayor influencia que existen en este tramo del canal y por su severidad vemos que el más perjudicial es la Grieta Moderada con 2.40 m2. Y la Imagen 25 nos demuestra el porcentaje de las áreas afectadas y no afectadas y se refleja claramente la más afectada es el Muro Izquierdo por la gravedad de la patología.

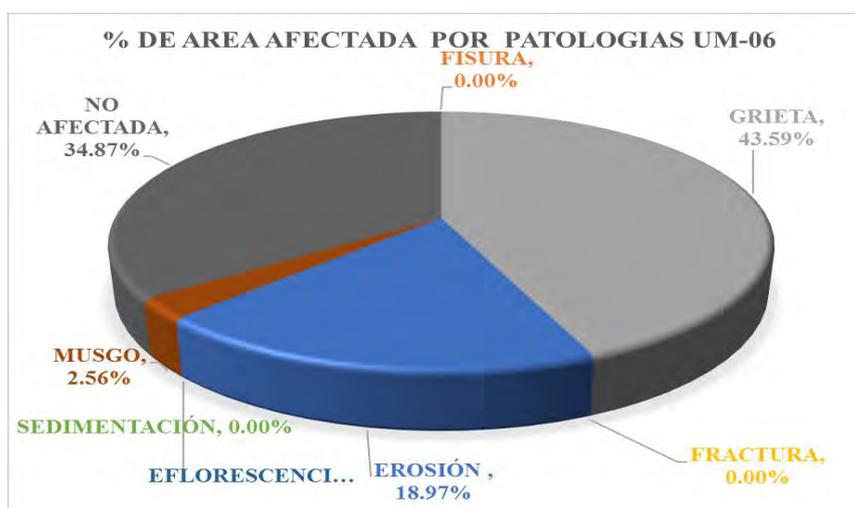
Imagen 26. Porcentaje de área afectada por patología en la muestra UM-06

UM-6		
PATOLOGIAS	AREA (m2)	% de área afectada
FISURA	-	0.00%
GRIETA	5.10	43.59%
FRACTURA	-	0.00%
EROSIÓN	2.22	18.97%
SEDIMENTACIÓN	-	0.00%
EFLORESCENCIA	-	0.00%
MUSGO	0.30	2.56%
NO AFECTADA	4.08	34.87%

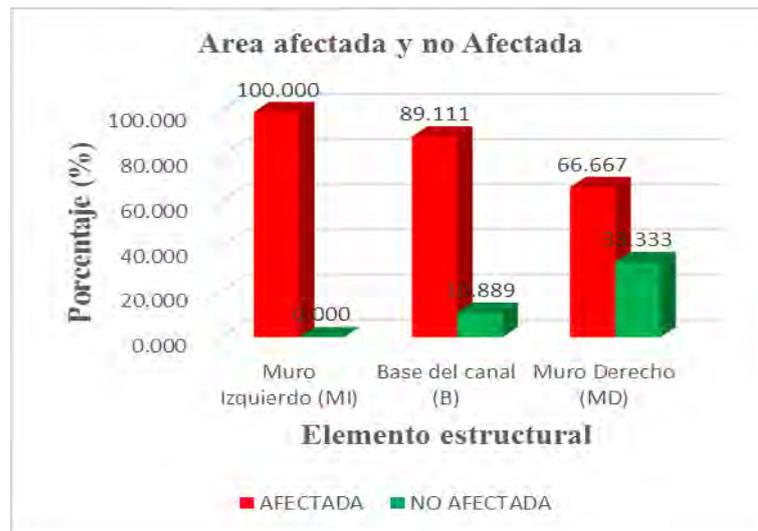
Imagen 28. Áreas afectadas y no afectadas en la UM-07

Interpretación: Aquí en la Imagen 27 se observa claramente a las patologías de mayor influencia que existen en este tramo del canal y por su severidad vemos que el más perjudicial es la Grieta Severa con 3.60 m². Y la Imagen 28 nos demuestra el porcentaje de las áreas afectadas y no afectadas y se refleja claramente la más afectada es el Muro Izquierdo por la gravedad de la patología.

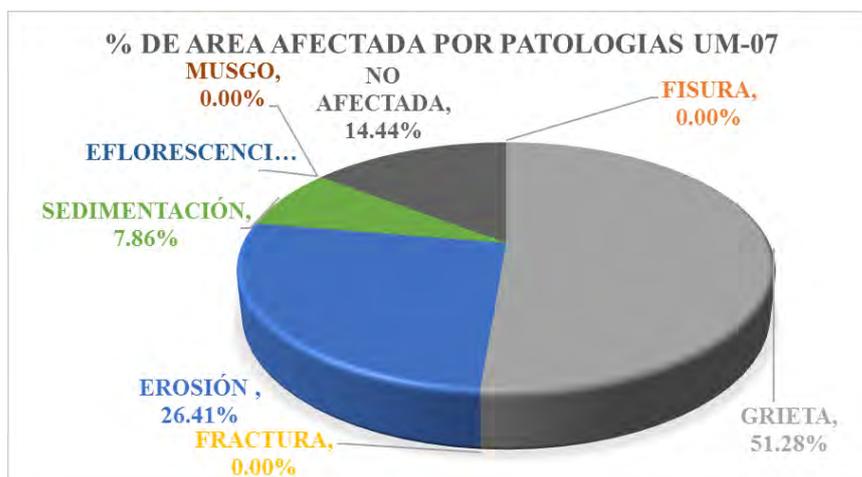
Imagen 29. Porcentaje de área afectada por patología en la muestra UM-07

UM-7		
PATOLOGIAS	AREA (m2)	% de área afectada
FISURA	-	0.00%
GRIETA	6.00	51.28%
FRACTURA	-	0.00%
EROSIÓN	3.09	26.41%
SEDIMENTACIÓN	0.92	7.86%
EFLORESCENCIA	-	0.00%
MUSGO	-	0.00%
NO AFECTADA	1.69	14.44%

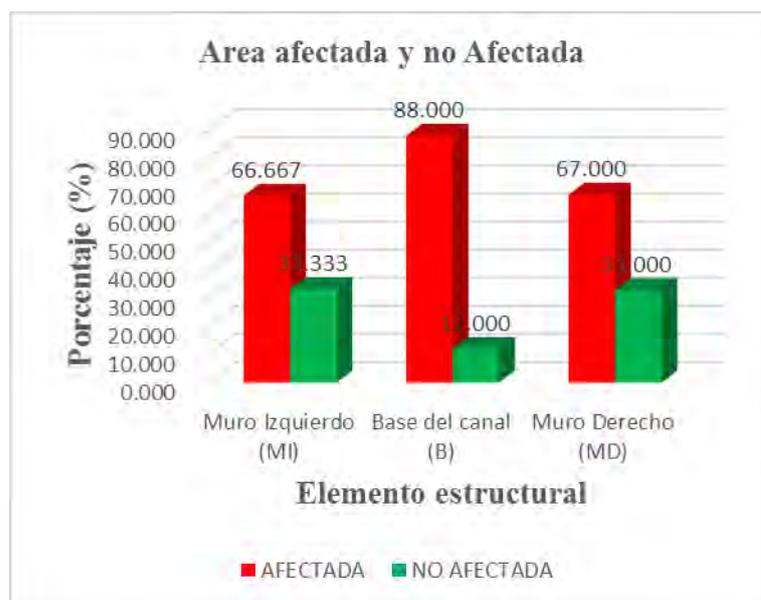
Imagen 31. Áreas afectadas y no afectadas en la UM-08

Interpretación: Aquí en la Imagen 30 se observa claramente a las patologías de mayor influencia que existen en este tramo del canal y por su severidad vemos es la Grieta Severa con 2.40 m2. Y la Imagen 31 nos demuestra el porcentaje de las áreas afectadas y no afectadas.

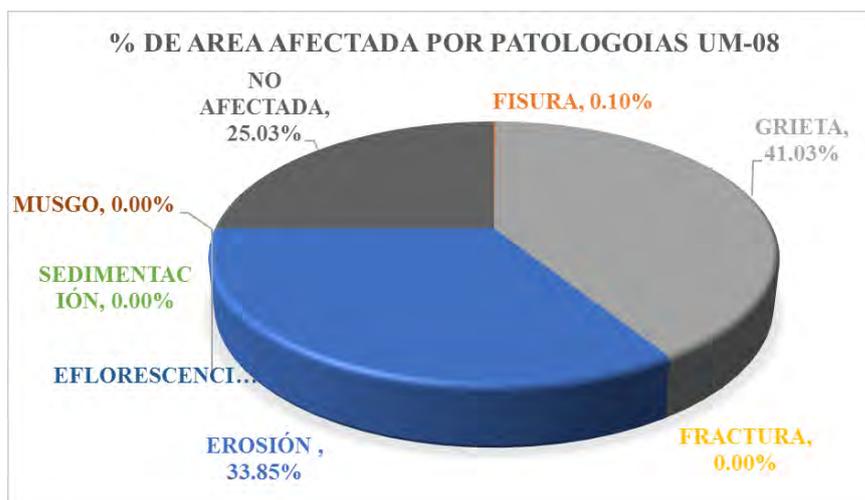
Imagen 32. Porcentaje de área afectada por patología en la muestra UM-08

UM-8		
PATOLOGIAS	AREA (m2)	% de área afectada
FISURA	0.01	0.10%
GRIETA	4.80	41.03%
FRACTURA	-	0.00%
EROSIÓN	3.96	33.85%
SEDIMENTACIÓN	-	0.00%
EFLORESCENCIA	-	0.00%
MUSGO	-	0.00%
NO AFECTADA	2.93	25.03%

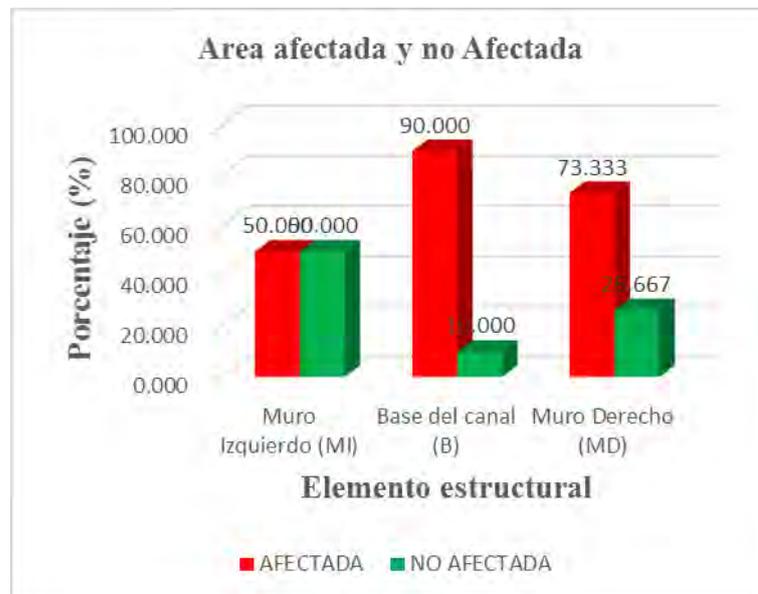
Imagen 34. Áreas afectadas y no afectadas en la UM-09

Interpretación: Aquí en la Imagen 33 se observa claramente a las patologías de mayor influencia que existen en este tramo del canal y por su severidad vemos es la Fractura Moderada con 2.40 m². Y la Imagen 34 nos demuestra el porcentaje de las áreas afectadas y no afectadas y se refleja claramente la más afectada es el Muro Derecho por la gravedad de la patología.

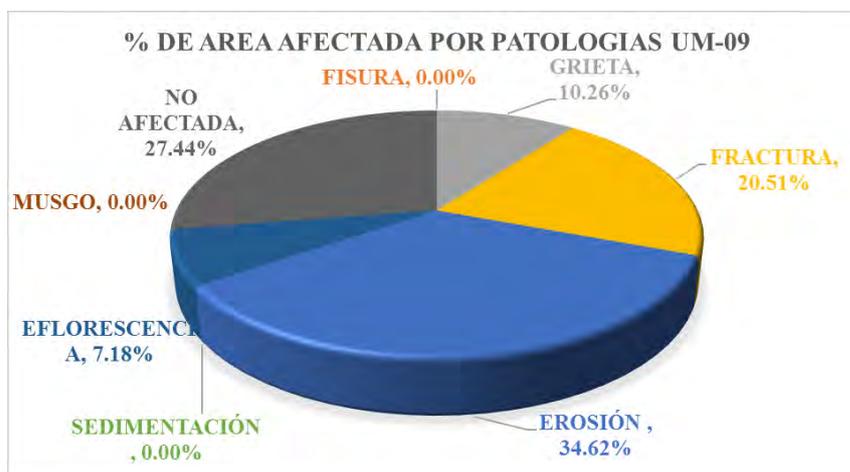
Imagen 35. Porcentaje de área afectada por patología en la muestra UM-09

UM-9		
PATOLOGIAS	AREA (m2)	% de área afectada
FISURA	-	0.00%
GRIETA	1.20	10.26%
FRACTURA	2.40	20.51%
EROSIÓN	4.05	34.62%
SEDIMENTACIÓN	-	0.00%
EFLORESCENCIA	0.84	7.18%
MUSGO	-	0.00%
NO AFECTADA	3.21	27.44%

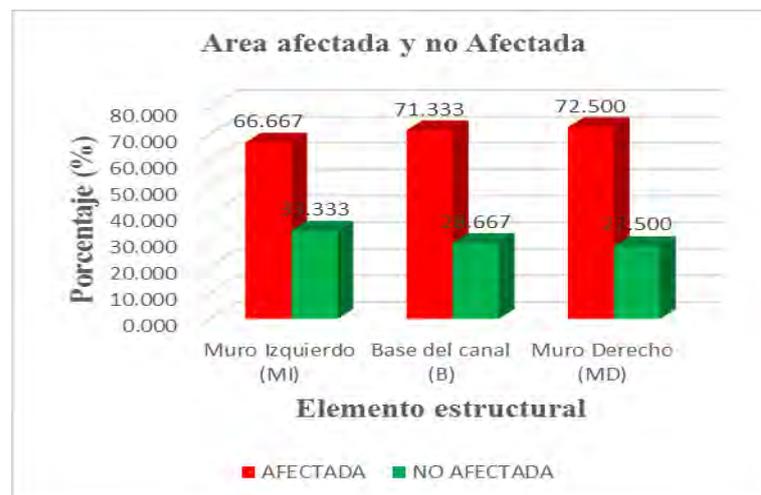
Imagen 37. Áreas afectadas y no afectadas en la UM-10

Interpretación: Aquí en la Imagen 36 se observa claramente a las patologías de mayor influencia que existen en este tramo del canal y por su severidad vemos es la Grieta Severa con 2.40 m². Y la Imagen 37 nos demuestra el porcentaje de las áreas afectadas y no afectadas y se refleja claramente la más afectada es el Muro Derecho y el Muro Izquierdo por la gravedad de la patología.

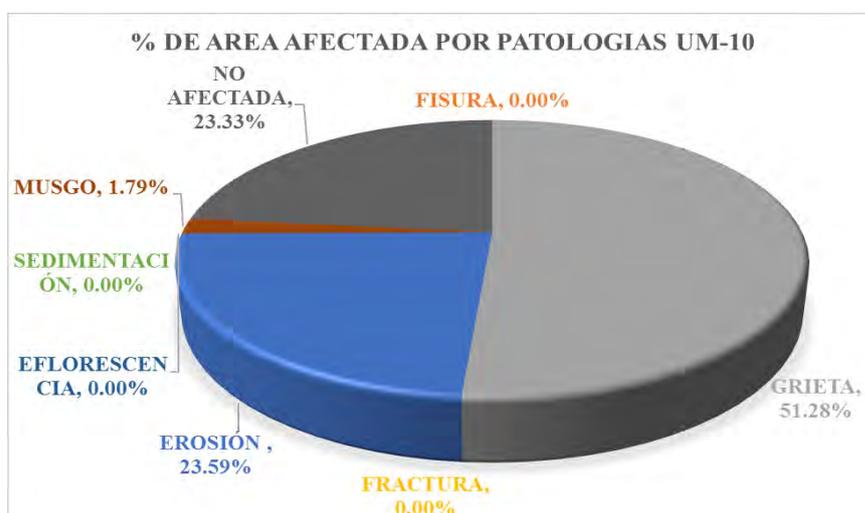
Imagen 38. Porcentaje de área afectada por patología en la muestra UM-10

UM-10		
PATOLOGIAS	AREA (m2)	% de área afectada
FISURA	-	0.00%
GRIETA	6.00	51.28%
FRACTURA	-	0.00%
EROSIÓN	2.76	23.59%
SEDIMENTACIÓN	-	0.00%
EFLORESCENCIA	-	0.00%
MUSGO	0.21	1.79%
NO AFECTADA	2.73	23.33%

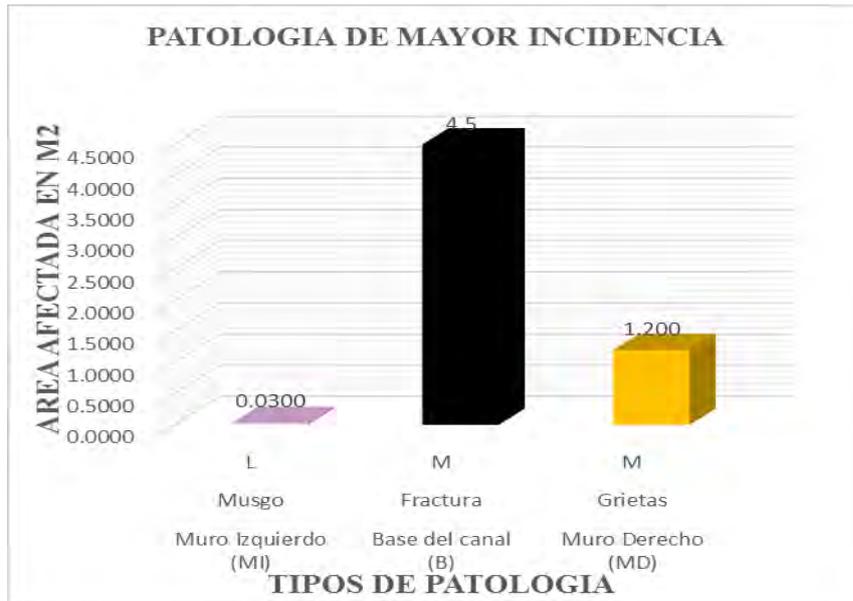
Imagen 39. Patologías de mayor incidencia en la UM-11

Interpretación: Aquí en la Imagen 39 se observa claramente a las patologías de mayor influencia que existen en este tramo del canal y por su severidad vemos que el más perjudicial es la Fractura Moderada con 4.5 m2. Y la Imagen 40 nos demuestra el porcentaje de las áreas afectadas y no afectadas y se refleja claramente la más afectada es la Base del Canal por la gravedad de la patología.

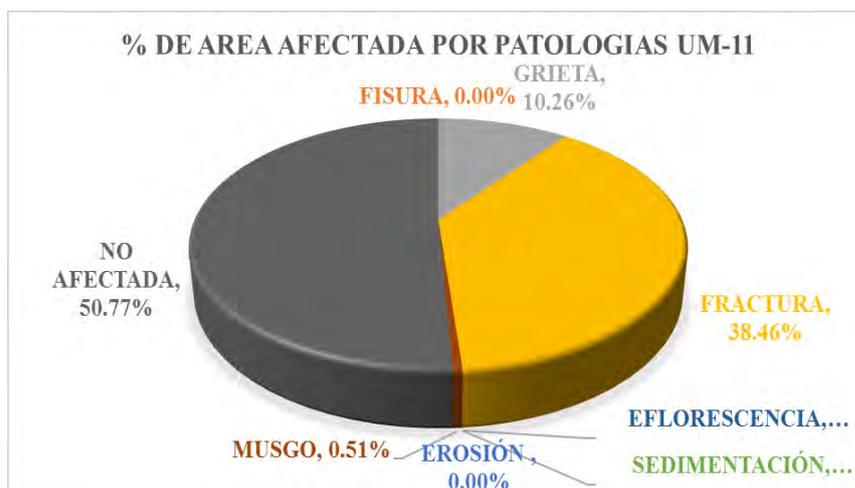
Imagen 41. Porcentaje de área afectada por patología en la muestra UM-11

UM-11		
PATOLOGIAS	AREA (m2)	% de área afectada
FISURA	-	0.00%
GRIETA	1.20	10.26%
FRACTURA	4.50	38.46%
EROSIÓN	-	0.00%
SEDIMENTACIÓN	-	0.00%
EFLORESCENCIA	-	0.00%
MUSGO	0.06	0.51%
NO AFECTADA	5.94	50.77%

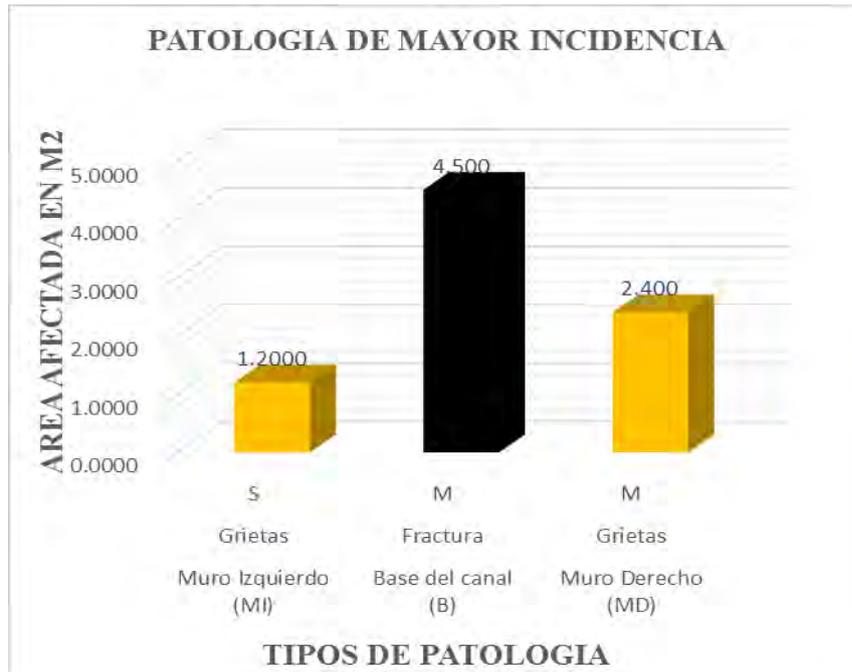
Imagen 42. Patologías de mayor incidencia en la UM-12

Interpretación: Aquí en la Imagen 42 se observa claramente a las patologías de mayor influencia que existen en este tramo del canal y por su severidad vemos que el más perjudicial es la Fractura Moderada con 4.50 m². Y la Imagen 43 nos demuestra el porcentaje de las áreas afectadas y no afectadas y se refleja claramente la más afectada es Base del Canal y el Muro Derecho por la gravedad de la patología.

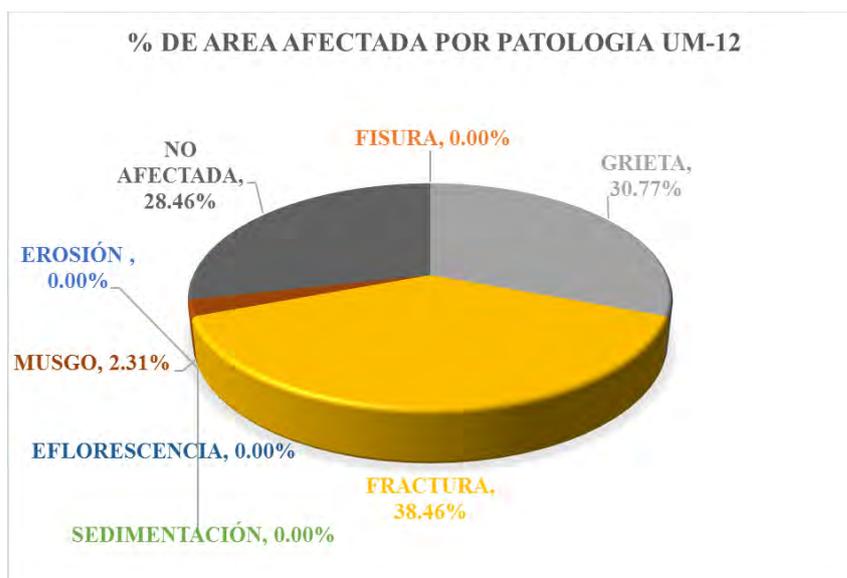
Imagen 44. Porcentaje de área afectada por patología en la muestra UM-12

UM-12		
PATOLOGIAS	AREA (m2)	% de área afectada
FISURA	-	0.00%
GRIETA	3.60	30.77%
FRACTURA	4.50	38.46%
EROSIÓN	-	0.00%
SEDIMENTACIÓN	-	0.00%
EFLORESCENCIA	-	0.00%
MUSGO	0.27	2.31%
NO AFECTADA	3.33	28.46%

UM-12: En la Base del canal encontramos con la mayor influencia la patología FRACTURA, con un nivel de severidad MODERADO con 100% presentando una separación de daño 7 mm según (Manual para la inspección visual de estructuras de drenaje 2006).

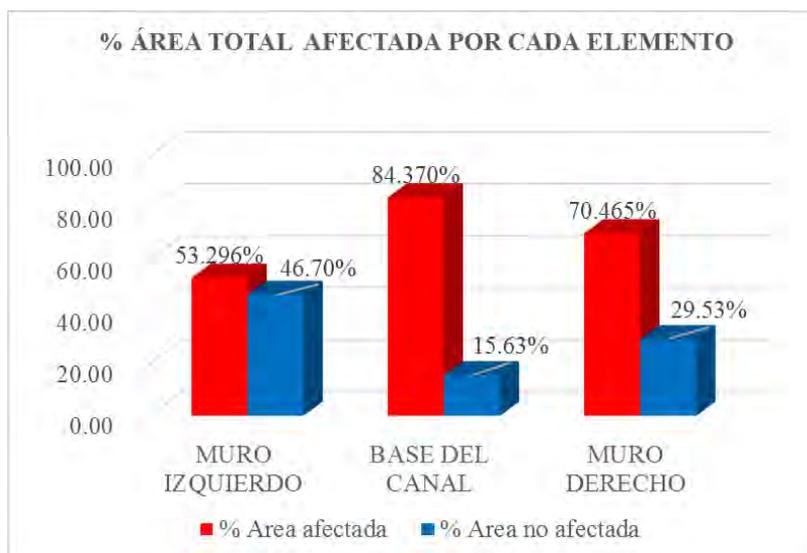
Imagen 45. Áreas afectadas y no afectadas por cada elemento

En la tabla 46 vemos el % total de áreas afectadas y no afectadas por cada elemento (MI, BASE, MD) del canal de regadío Marian – Antaoco. Y en la imagen 45 se representa en forma gráfica el % de áreas afectadas y no afectada por cada elemento.

- ❖ Los porcentajes de áreas afectadas muro izquierdo 53.30%, base del canal 84.37% y muro derecho 70.47% (imagen 45)
- ❖ Las patologías más predominantes de toda la unidad muestral es la Grieta con 39.00 m² que equivale a 27.78% y la patología menos predominante es la Fisura con 0.04 m² que equivales a 0.29%. (según la imagen 46).
- ❖ El área total de la muestra evaluada es de 140.40 m² del cual resulto una área afectada de 99.03 m² que equivales a 70.53% y área no afectada 41.38 m² que equivale a 29.47% (imagen 35)
- ❖ La mayor incidencia de afectación se encontró en la unidad muestral 04 con 11.70 m² que equivale a 100% de la muestra, y la menor incidencia de afectación se ubica en la unidad muestra 11 con 5.76 m² que equivale a 49.23%.

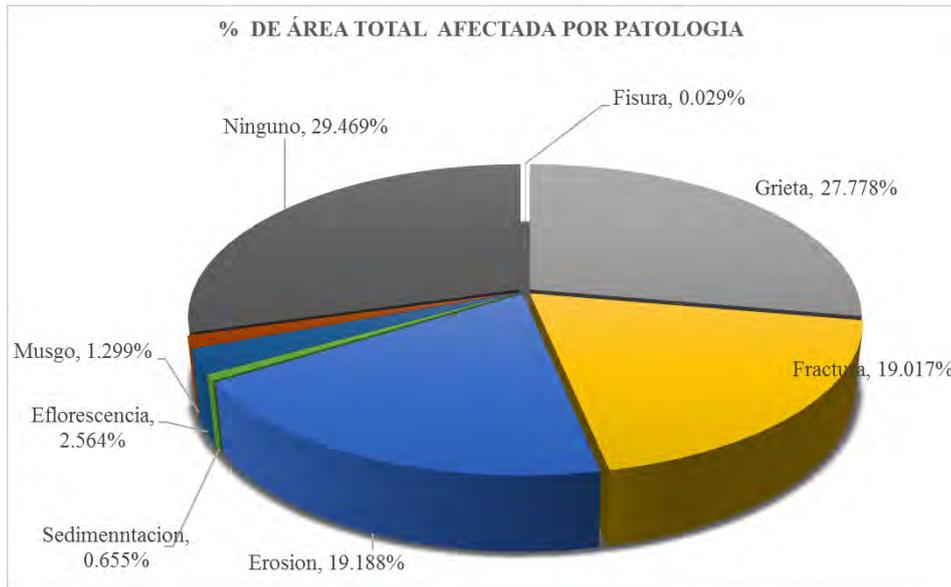
Imagen 46. Áreas afectadas por cada patología encontrada en toda la muestra

En la tabla 47, se observa el % total de áreas por cada patología encontrada en el estudio del canal. Y en la imagen 46 se representa gráficamente el

área de cada uno de las patologías encontradas en el Canal de riego Marian-Antaoco.

- ❖ Después de evaluar las patologías que existen en el canal de regadío Marian – Antaoco estos fueron los resultados que se obtuvo por cada patología: Fisura 0.029%, Grieta 27.78%, Fractura 19.02%, Erosión 19.19%, Sedimentación 0.66%, Eflorescencia 2.56% y Musgo 1.30% siendo la más predominante la Grieta y la Fractura por sus severidad.

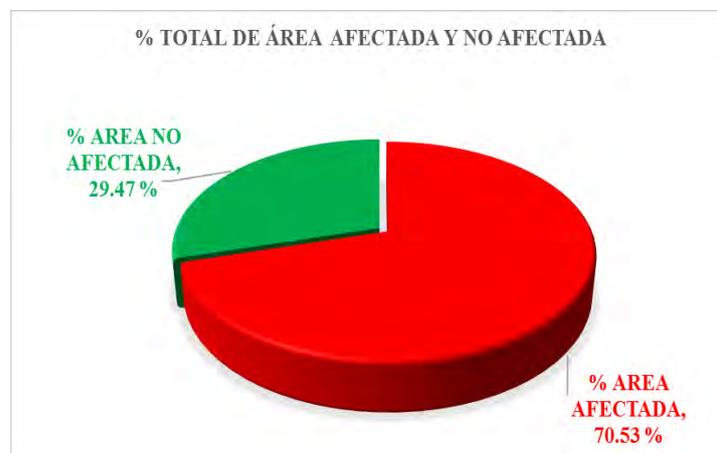
Imagen 47. Resumen del estudio

En la tabla 48, representa el resumen del resultado obtenido del estudio.

Y en la imagen 47 se representa gráficamente los resultados.

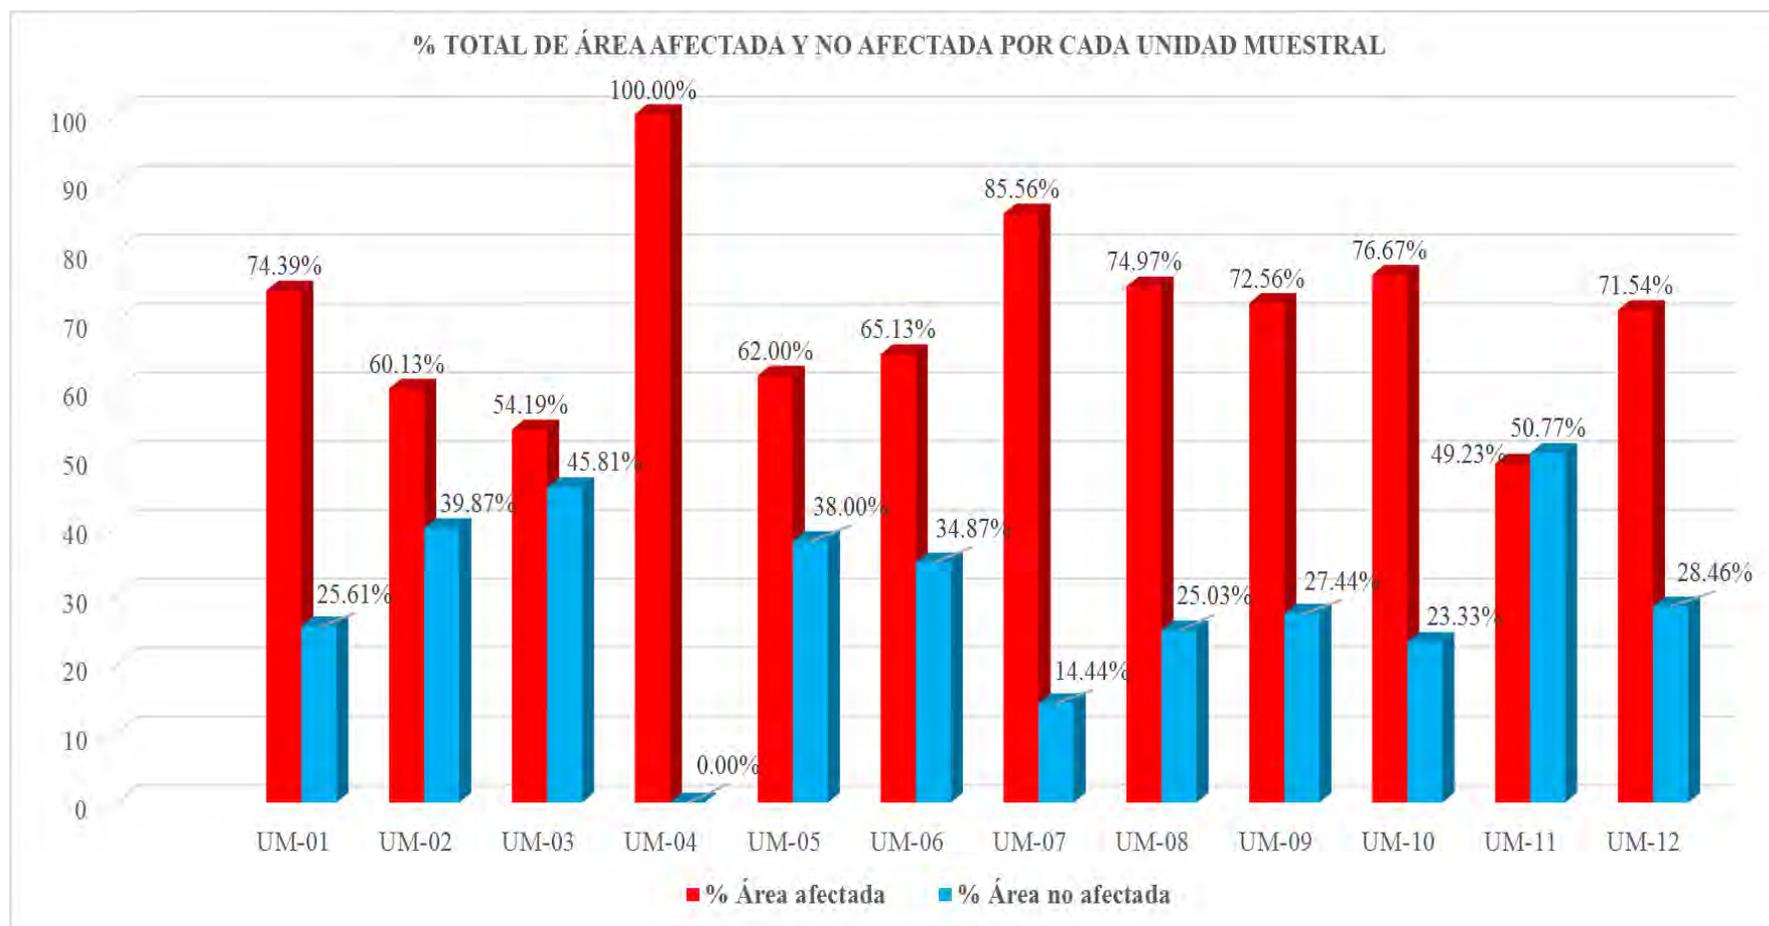
Imagen 48. Porcentaje de área afectada y no afectada por cada Unidad Muestral

RESUMEN TOTAL NIVEL DE SEVERIDAD / PATOLOGIAS					RESULTADO TOTAL AREAS AFECTADAS					
Unidad Muestral	Nivel de Severidad	% Área afectada	Patología predominante	Ubicación	N° de paños	Área total (m2)	Área afectada (m2)	Área no afectada (m2)	% Área afectada	% Área no afectada
UM-01	SEVERO	66.67	GRIETA	MD	3	11.7	8.704	2.996	74.39	25.61
UM-02	MODERADO	33.33	GRIETA	MD	3	11.7	7.035	4.665	60.13	39.87
UM-03	SEVERO	100.00	FRACTURA	MD	3	11.7	6.34	5.36	54.19	45.81
UM-04	SEVERO	100.00	FRACTURA	B	3	11.7	11.7	0	100.00	0.00
UM-05	MODERADO	100.00	GRIETA	MD	3	11.7	7.254	4.446	62.00	38.00
UM-06	MODERADO	66.67	GRIETA	MI	3	11.7	7.62	4.08	65.13	34.87
UM-07	SEVERO	100.00	GRIETA	MI	3	11.7	10.01	1.69	85.56	14.44
UM-08	SEVERO	66.67	GRIETA	MI	3	11.7	8.772	2.928	74.97	25.03
UM-09	MODERADO	66.67	FRACTURA	MD	3	11.7	8.49	3.21	72.56	27.44
UM-10	SEVERO	66.67	GRIETA	MD	3	11.7	8.97	2.73	76.67	23.33
UM-11	MODERADO	100.00	FRACTURA	B	3	11.7	5.76	5.94	49.23	50.77

UM-12	MODERADO	100.00	FRACTURA	B	3	11.7	8.37	3.33	71.54	28.46
TOTAL	SEVERO		GRIETA	MI	36	140.4	99.03	41.38	70.53	29.47

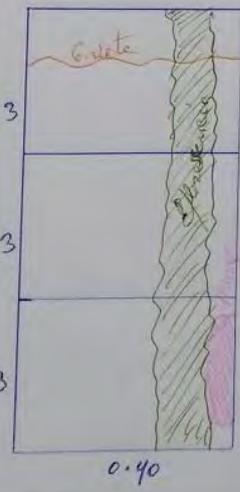
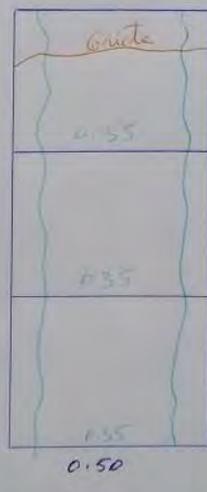
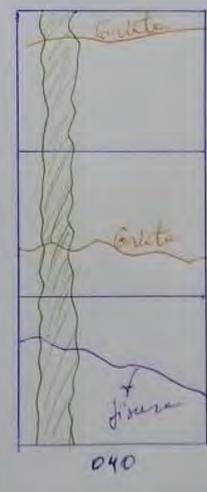
UM-01

UM-01: En el muro derecho encontramos con mayor influencia la patología GRIETA con un nivel de severidad SEVERO con 66.67% presentando una abertura de daño de 0,4 mm según (Ramos I.)

Altura Muro : 0.40 m Espesor Muro : 0.10 m Base : 0.50 m Espesor Base : 0.10 m					
KM: 5+225 - 5+234		UNIDAD MUESTRAL (UM - 01)								
TIPOS DE PATOLOGÍAS	PATOLOGÍAS	ELEMENTOS ESTRUCTURALES								
		MURO IZQUIERDO (MI)			BASE (B)			MURO DERECHO (MD)		
		Abert. (mm)	Ancho (m)	Largo (m)	Abert. (mm)	Ancho (m)	Largo (m)	Abert. (mm)	Ancho (m)	Largo (m)
MECÁNICAS	FISURAS							1.00	0.03	0.45
	GRIETAS									
	FRACTURA	2.5	0.40	3.00	3	0.50	3.00	4	0.40	3.00

3.20	0.40	3.00
FÍSICAS	EROSIÓN	Desgaste (cm)	Ancho (m)	Largo (m)	Desgaste (cm)	Ancho (m)	Largo (m)	Desgaste (cm)	Ancho (m)	Largo (m)
					0.4	0.35	3.00

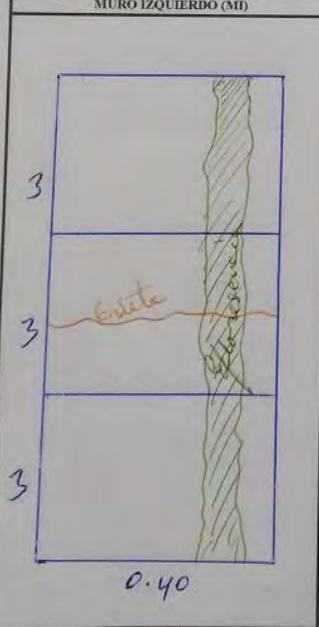
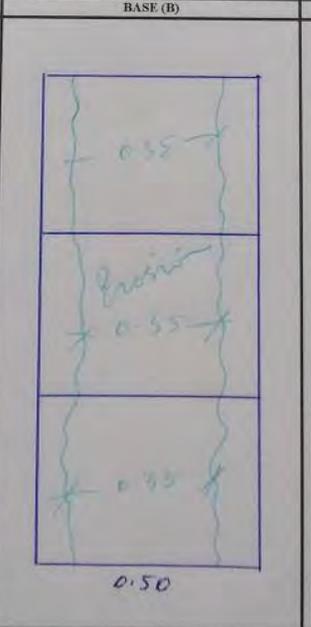
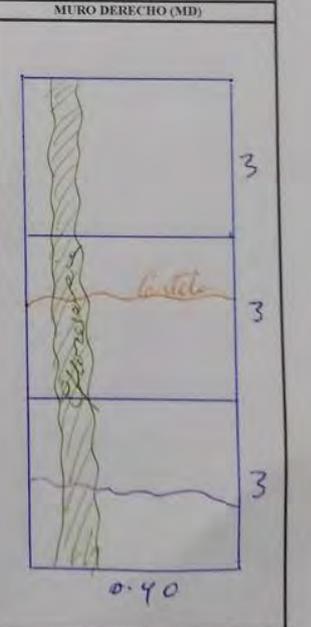
UM-02

UM-02: En el muro derecho encontramos con mayor influencia la patología GRIETA con un nivel de severidad MODERADO con 33.33% presentando una abertura de 2 mm según (Ramos I.)

Altura Muro : 0.40 m Espesor Muro : 0.10 m Base : 0.50 m Espesor Base : 0.10 m				
KM: 5+310 - 5+319			UNIDAD MUESTRAL (UM - 02 -)							
TIPOS DE PATOLOGIAS	PATOLOGIAS	ELEMENTOS ESTRUCTURALES								
		MURO IZQUIERDO (MI)			BASE (B)			MURO DERECHO (MD)		
		Abert. (mm)	Ancho (m)	Largo (m)	Abert. (mm)	Ancho (m)	Largo (m)	Abert. (mm)	Ancho (m)	Largo (m)
MECANICAS	FISURAS							1.20	0.03	0.50
	GRIETAS	1.80	0.40	3.00				2.	0.40	3.00
	FRACTURA									
FISICAS	EROSIÓN	Desgaste (cm)	Ancho (m)	Largo (m)	Desgaste (cm)	Ancho (m)	Largo (m)	Desgaste (cm)	Ancho (m)	Largo (m)

0.3	0.35	3.00			
					0.2	0.35	3.00			
		Calificación	Ancho (m)	Largo (m)	Calificación	Ancho (m)	Largo (m)	Calificación	Ancho (m)	Largo (m)
	SEDIMENTACIÓN									
QUIMICAS	EFLORESCENCIA	Calificación	Ancho (m)	Largo (m)	Calificación	Ancho (m)	Largo (m)	Calificación	Ancho (m)	Largo (m)
		L	0.13	3				L	0.12	3
		L	0.12	3				L	0.12	3
			Calificación	Ancho (m)	Largo (m)	Calificación	Ancho (m)	Largo (m)	Calificación	Ancho (m)
	MUSGO									
CROQUIS DE LAS PATOLOGIAS EXISTENTES										
MURO IZQUIERDO (MI)			BASE (B)			MURO DERECHO (MD)

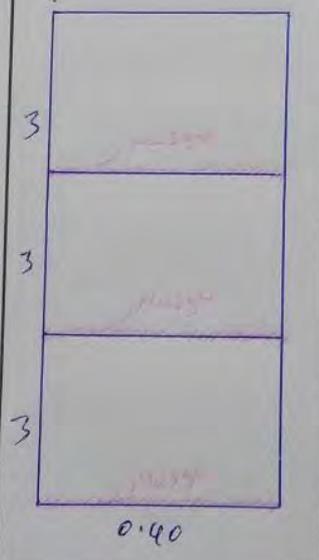
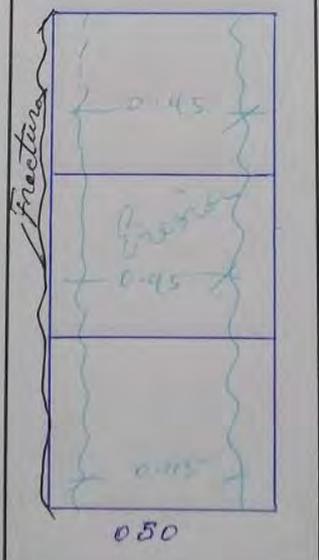
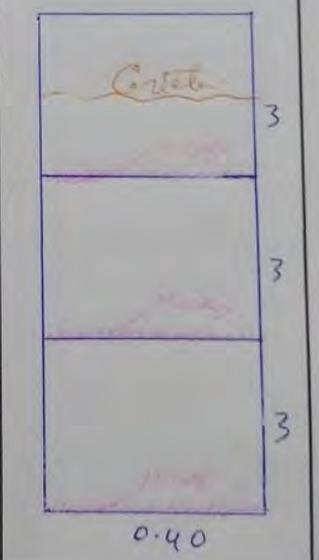
UM-11: En la Base del canal encontramos con la mayor influencia la patología FRACTURA, con un nivel de severidad MODERADO con 100% presentando una separación de daño 6 mm según (Manual para la inspección visual de estructuras de drenaje 2006).

Altura Muro : 0.40 m Espesor Muro : 0.16 m Base : 0.50 m Espesor Base : 0.10 m						
KM: 5+ - 850 - 5+ - 859		UNIDAD MUESTRAL (UM - 11-)										
TIPOS DE PATOLOGIAS	PATOLOGIAS	ELEMENTOS ESTRUCTURALES										
		MURO IZQUIERDO (MI)			BASE (B)			MURO DERECHO (MD)				
		Abert. (mm)	Ancho (m)	Largo (m)	Abert. (mm)	Ancho (m)	Largo (m)	Abert. (mm)	Ancho (m)	Largo (m)		
MECANICAS	FISURAS											
	GRIETAS											
	FRACTURA				6	0.50	3.00		3	0.40	3.00	
FISICAS	EROSIÓN	Desgaste (cm)				Desgaste (cm)				Desgaste (cm)

0.4	0.45	3.00				
						0.4	0.45	3.00				
	Calificación	Ancho (m)	Largo (m)	Calificación	Ancho (m)	Largo (m)	Calificación	Ancho (m)	Largo (m)			
SEDIMENTACIÓN												
QUIMICAS	EFLORESCENCIA	Calificación	Ancho (m)	Largo (m)	Calificación	Ancho (m)	Largo (m)	Calificación	Ancho (m)	Largo (m)		
	MUSGO	Calificación	Ancho (m)	Largo (m)	Calificación	Ancho (m)	Largo (m)	Calificación	Ancho (m)	Largo (m)		
		L	0.025	0.40				L	0.025	0.40		
L		0.025	0.40				L	0.025	0.40			
L	0.025	0.40				L	0.025	0.40				
CROQUIS DE LAS PATOLOGIAS EXISTENTES												
MURO IZQUIERDO (MI)			BASE (B)			MURO DERECHO (MD)

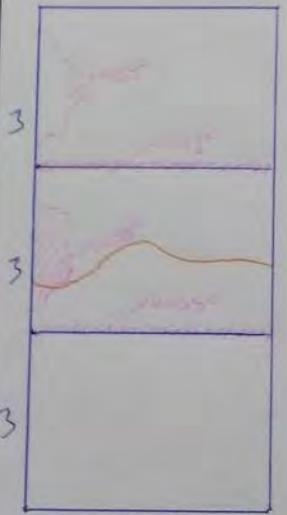
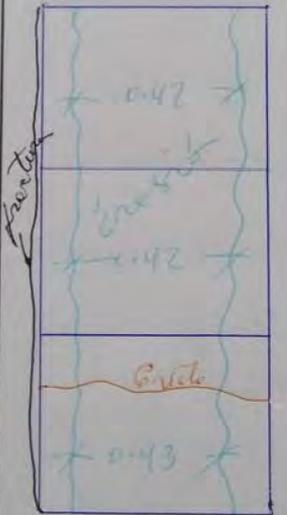
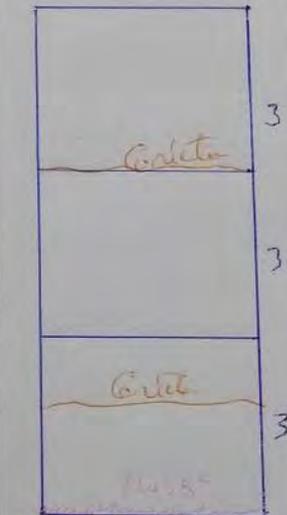
UM-12

M 6	0.5	3.0			
					M 6	0.5	3.0			
FISICAS	EROSION	Desgaste (cm)	Ancho (m)	Largo (m)	Desgaste (cm)	Ancho (m)	Largo (m)	Desgaste (cm)	Ancho (m)	Largo (m)

0.35	0.43	3.00			
					0.40	0.47	3.00			
		Calificacion	Ancho (m)	Largo (m)	Calificacion	Ancho (m)	Largo (m)	Calificacion	Ancho (m)	Largo (m)
					0.35	0.47	3.00			
	SEDIMENTACION									
QUIMICAS	EFLORESCENCIA	Calificacion	Ancho (m)	Largo (m)	Calificacion	Ancho (m)	Largo (m)	Calificacion	Ancho (m)	Largo (m)
	MUSGO	Calificacion	Ancho (m)	Largo (m)	Calificacion	Ancho (m)	Largo (m)	Calificacion	Ancho (m)	Largo (m)
		L	0.050	3.00				L	0.025	0.40
		L	0.025	0.40						
		L	0.025	0.40						
CROQUIS DE LAS PATOLOGIAS EXISTENTES										
MURO IZQUIERDO (MI)			BASE (B)			MURO DERECHO (MD)
