**UNIVERSIDAD CATÓLICA LOS ÁNGELES  
CHIMBOTE**

**DETERMINACIÓN Y EVALUACIÓN DE LAS  
PATOLOGÍAS DEL CONCRETO EN EL CANAL DE  
RIEGO WICSU ENTRE LA PROGRESIVA 2+000KM A  
3+000KM DE LA LOCALIDAD DE PACHACOTO,  
DISTRITO DE CATAK, PROVINCIA DE RECUAY,  
DEPARTAMENTO DE ANCASH – 2019**

**TESIS PARA OPTAR EL TÍTULO PROFESIONAL DE  
INGENIERO CIVIL**

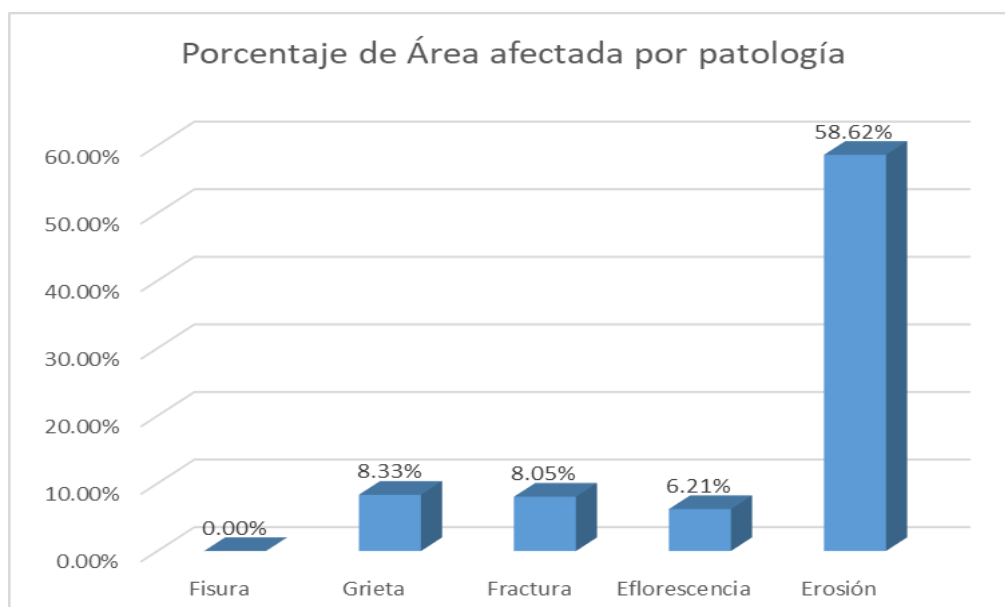
**Grafico N°1: Porcentaje de Área afectada por patología U.M01.**

**Descripción:** Sabiendo que el área total con patologías de la muestra N° 01 es 10.60m<sup>2</sup>, se observa que no existe fisura representando un 0.00%, presencia de grietas con 8.33%, fractura con 8.05%, eflorescencia con 6.21% y erosión con 58.62% donde la patología erosión presenta mayor incidencia en la estructura.

**Interpretación:** la patología con mayor incidencia en esta unidad muestral es la Erosión con un mayor porcentaje, pero la que predomina es la fractura con un 8.05%.

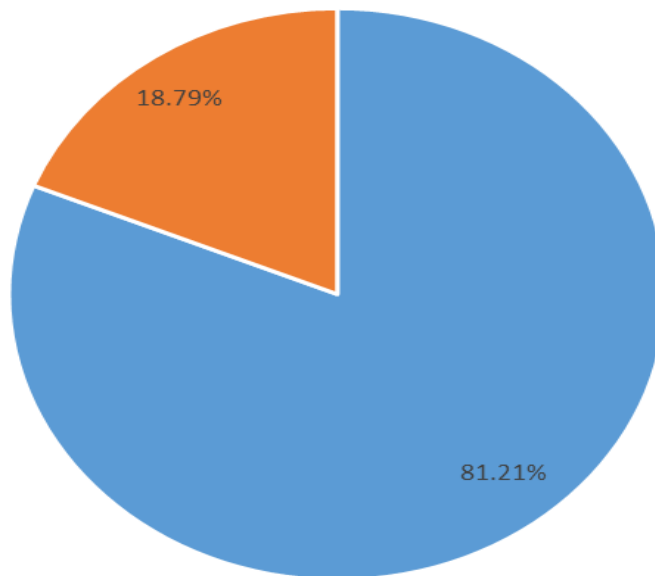
**Interpretación:** Se observa que el 81.21% de área está afectada por patologías y el 18.79% del área no está afectada por patologías.

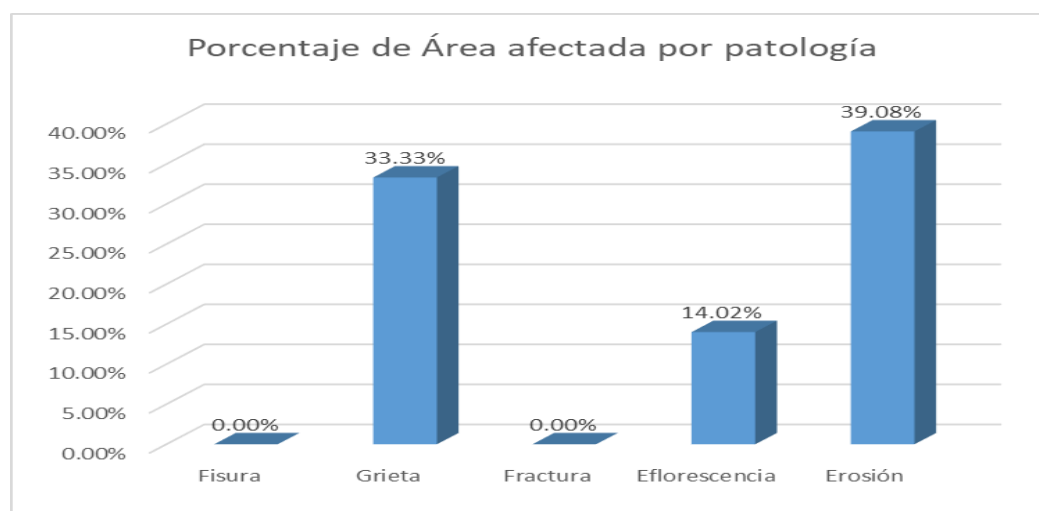
**Grafico N°3: Porcentaje de Área afectada por patología U.M02.**

**Descripción:** Sabiendo que el área total con patologías de la muestra N° 02 es 9.93m<sup>2</sup>, se observa que no existe fisura, representando un 0.00% del área afectada, presencia de grietas con 33.33%, fractura con 0.00%, eflorescencia con 3.68% y erosión con 39,08% donde la patología erosión presenta mayor incidencia en la estructura.

**Interpretación:** la patología con mayor incidencia en esta unidad muestral N° 2 es la Erosión con un mayor porcentaje, y la más predominante es la Grieta con un 33.33%.

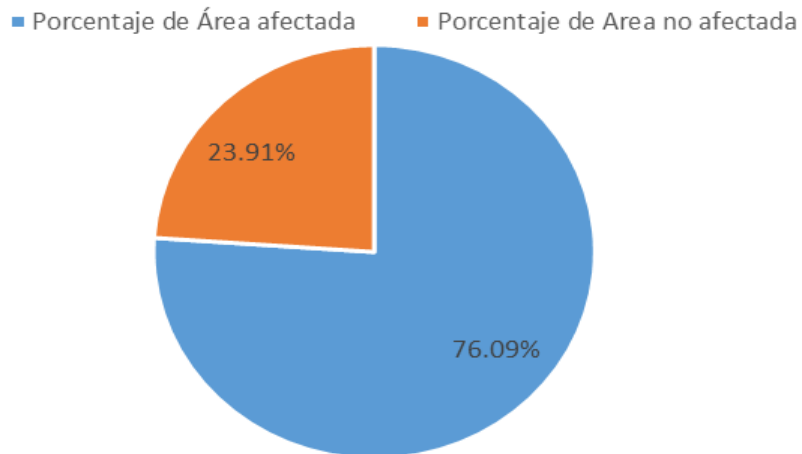
**Grafico N°4: Porcentaje de Área afectada y no afectada U.M02.**

**Interpretación:** Se observa que el 76.09% de área está afectada por patologías y el 23.91% del área no está afectada por patologías.

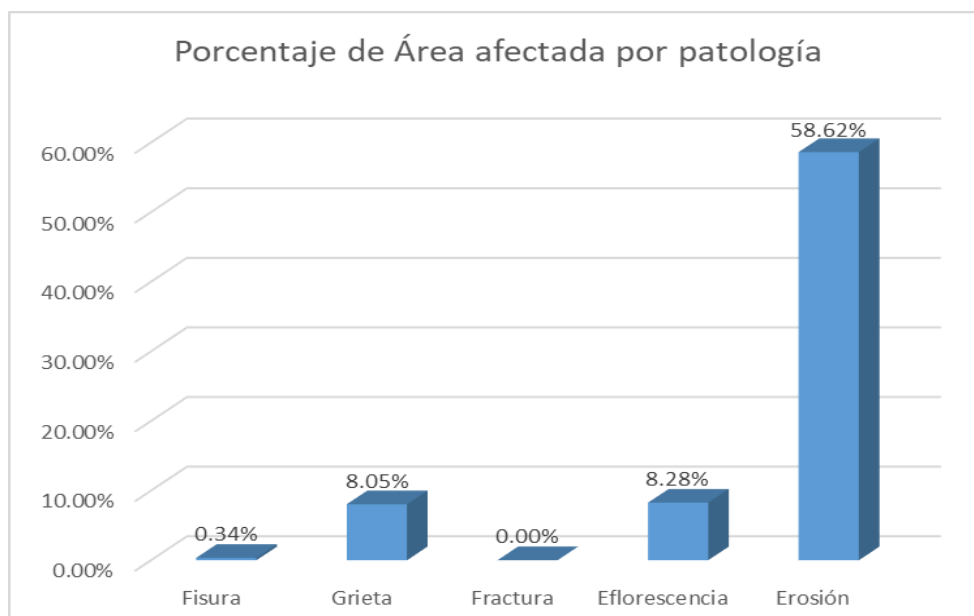
**Gráfico N°5: Porcentaje de Área afectada por patología U.M03.**

**Descripción:** Sabiendo que el área total con patologías de la muestra N° 03 es 9.83m<sup>2</sup>, se observa que la patología fisura, representando un 0.34% del área afectada, presencia de grietas con 8.05%, fractura con 0.00%, eflorescencia con 8.28% y erosión con 58.62% donde la patología erosión presenta mayor incidencia en la estructura.

**Interpretación:** la patología con mayor incidencia en la unidad muestral 03 es la Erosión con un mayor porcentaje, y la más predominante es Grieta con un 8.05%.

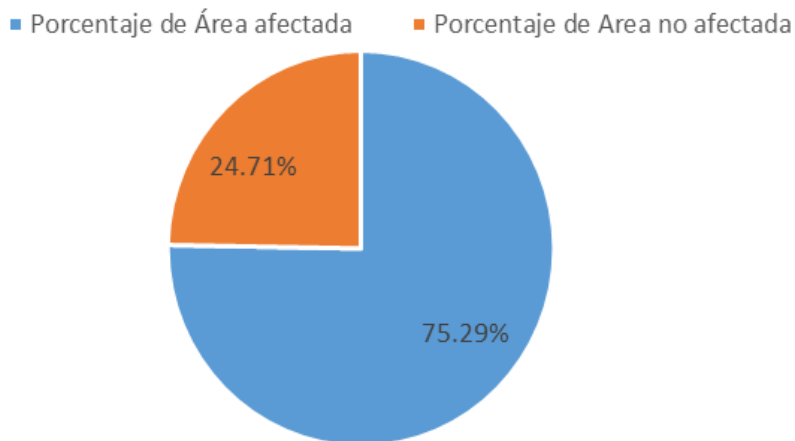
**Grafico N°6: Porcentaje de Área afectada y no afectada U.M03.**

**Interpretación:** Se observa que el 75.29% de área está afectada por patologías y el 24.71% del área no está afectada por patologías

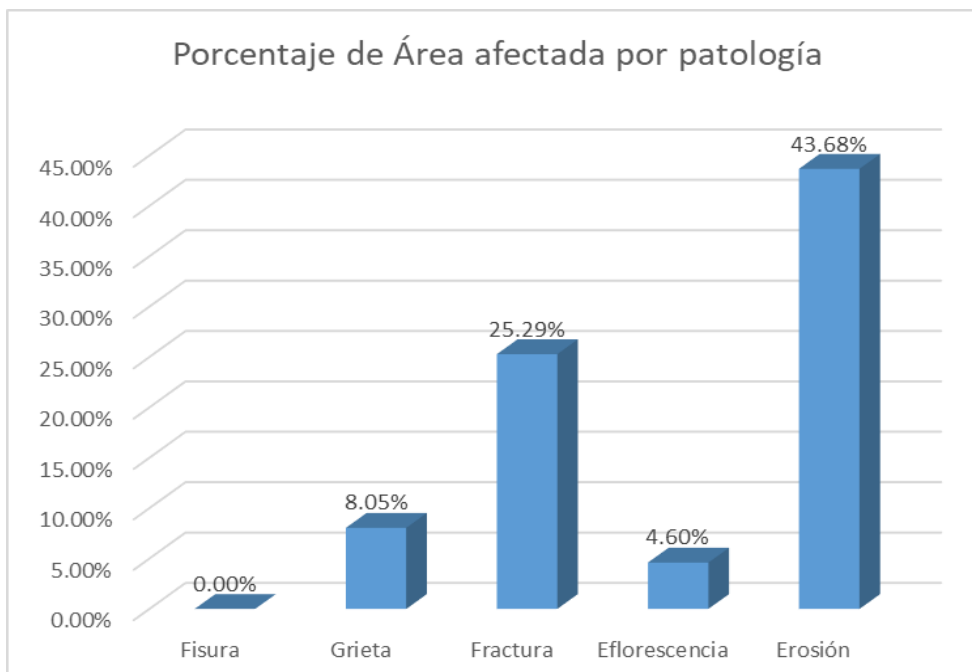
**Grafico N°7: Porcentaje de Área afectada por patología U.M04.**

**Descripción:** Sabiendo que el área total con patologías de la muestra N° 04 es 10.65m<sup>2</sup>, se observa que la patología fisura, representa un 0.00% del área afectada, presencia de grietas con 8.05%, fractura con 25.29%, eflorescencia con 4.60% y erosión con 43.68% donde la patología erosión presenta mayor incidencia en la estructura.

**Interpretación:** la patología con mayor incidencia en la unidad muestral 04 es la Erosión con un mayor porcentaje, y la más predominante es la fractura con un 25.29%.

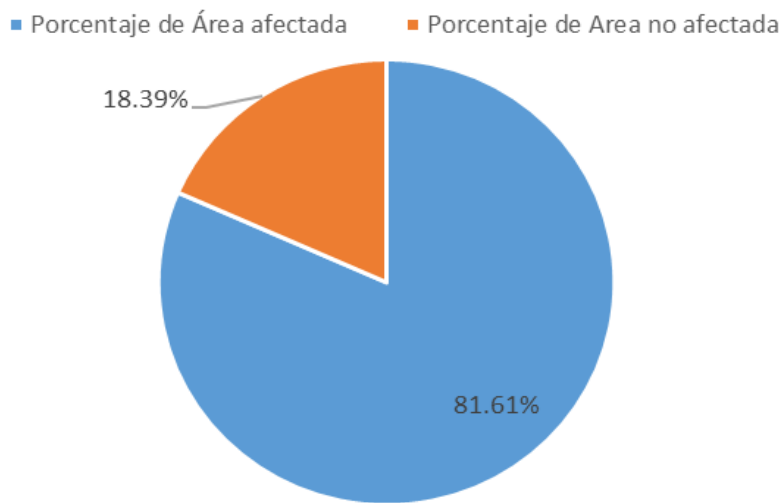
**Grafico N°8: Porcentaje de Área afectada y no afectada U.M04.**

**Interpretación:** Se observa que el 81.61% de área está afectada por patologías y el 18.39% del área no está afectada por patologías.

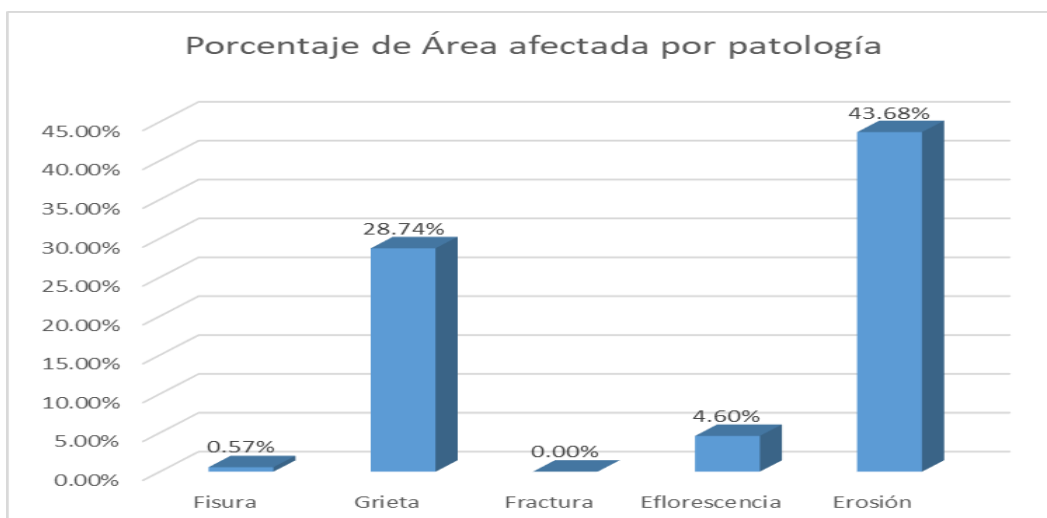
**Grafico N°9: Porcentaje de Área afectada por patología U.M05.**

**Descripción:** Sabiendo que el área total con patologías de la muestra N° 05 es 10.13m<sup>2</sup>, se observa que la patología fisura, representa un 0.57% del área afectada, presencia de grietas con 28.74%, fractura con 0.00%, eflorescencia con 4.60% y erosión con 43.68% donde la patología erosión presenta mayor incidencia en la estructura.

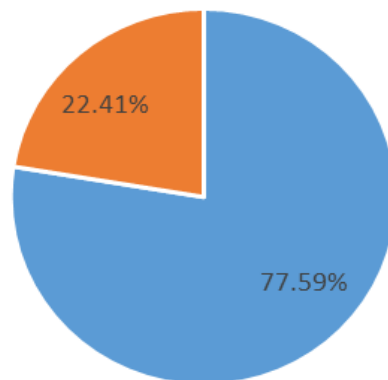
**Interpretación:** Se observa que el 77.59% de área está afectada por patologías y el 22.41% del área no está afectada por patologías.

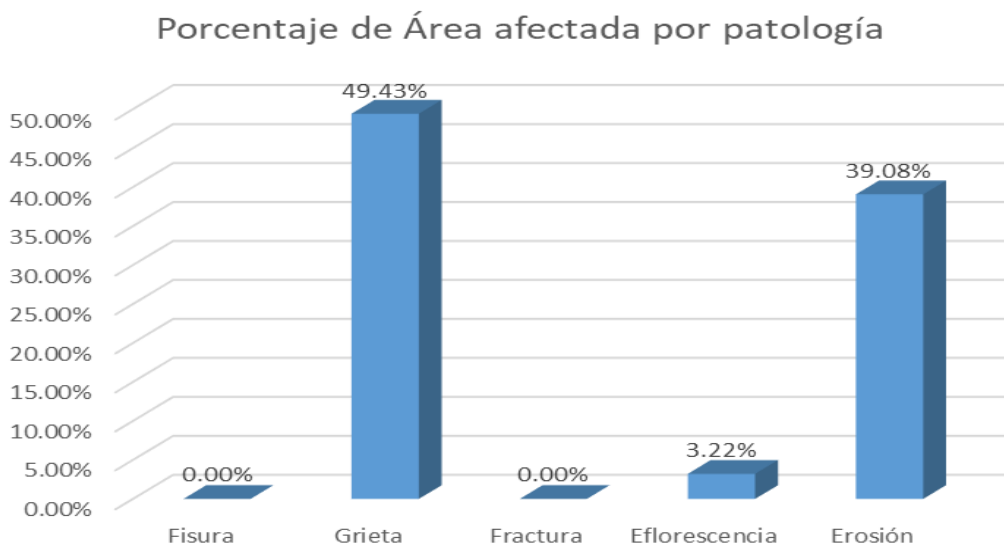
**Gráfico N°11: Porcentaje de Área afectada por patología U.M06.**

**Descripción:** Sabiendo que el área total con patologías de la muestra N° 06 es 11.97m<sup>2</sup>, se observa que la patología fisura, representa un 0.00% del área afectada, presencia de grietas con 49.43%, fractura con 0.00%, eflorescencia con 3.22% y erosión con 39.08% donde la patología grieta presenta mayor incidencia en la estructura.

**Interpretación:** la patología predominante en esta unidad muestral es la grieta con un mayor porcentaje, y la segunda patología con mayor presencia es la erosión con un 39.08%.

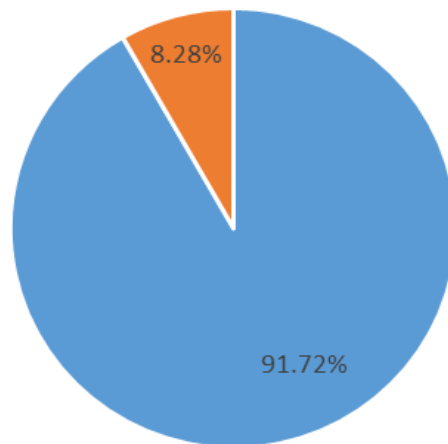
**Interpretación:** Se observa que el 91.72% de área está afectada por patologías y el 8.28% del área no está afectada por patologías.

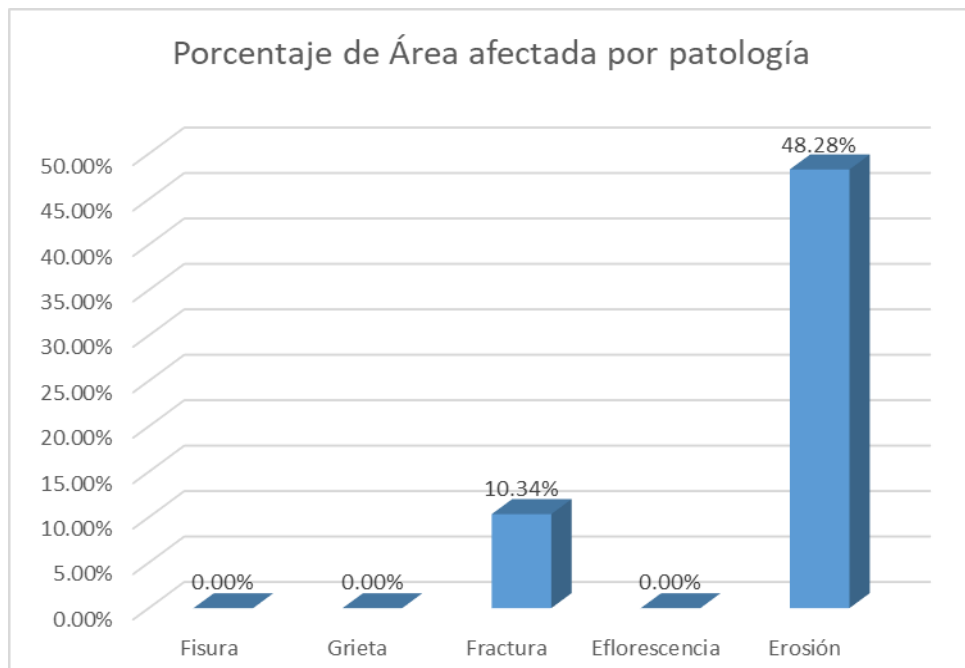
**Grafico N°13: Porcentaje de Área afectada por patología U.M07.**

**Descripción:** Sabiendo que el área total con patologías de la muestra N° 07 es de 7.65m<sup>2</sup>, se observa que la patología fisura, representa un 0.00% del área afectada, no existe presencia de grietas, fractura con 10.34%, eflorescencia con 0.00% y erosión con 48.28% donde la patología erosión presenta mayor incidencia en la estructura.

**Interpretación:** la patología con mayor incidencia y la que predomina en esta unidad muestral es la Erosión con 48.28%.

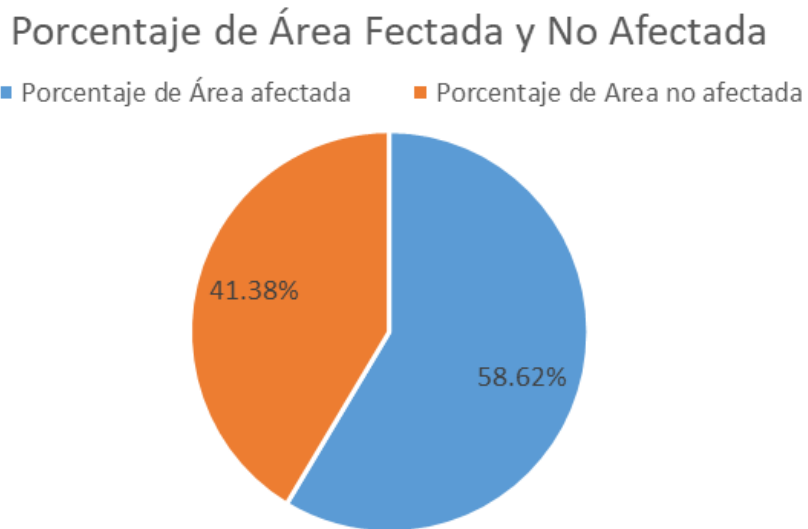
**Grafico N°14: Porcentaje de Área afectada y no afectada U.M07.**

**Interpretación:** Se observa que el 58.62% de área está afectada por patologías y el 41.38% del área no está afectada por patologías.

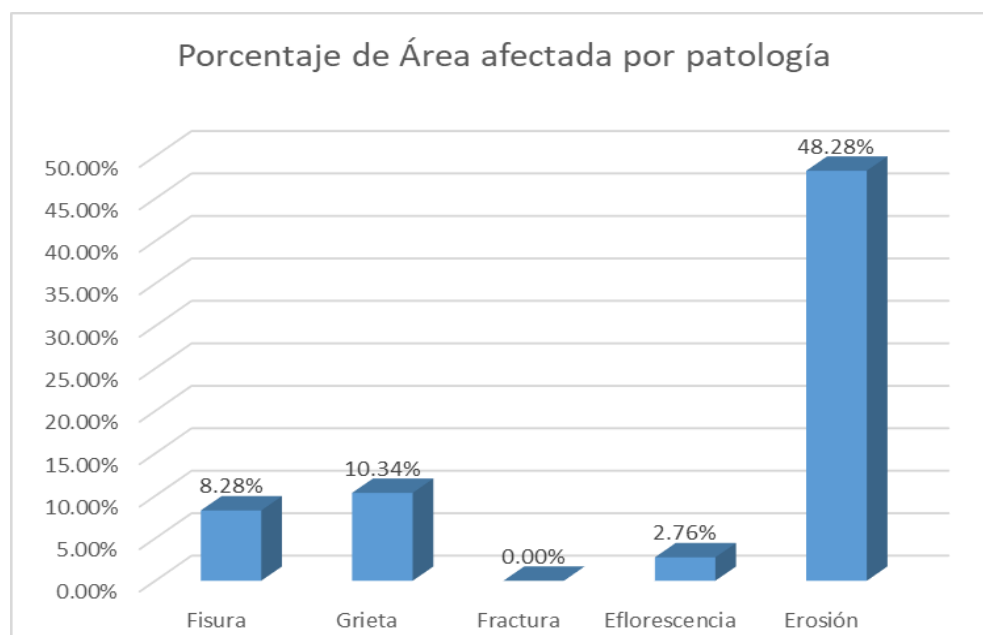
**Grafico N°15: Porcentaje de Área afectada por patología U.M08.**

**Descripción:** Sabiendo que el área total con patologías de la muestra N° 08 es de 9.09m<sup>2</sup>, se observa que la patología fisura, representa un 8.28% del área afectada, presencia de grietas con un 10.34%, fractura con 0.00%, eflorescencia con 2.76% y erosión con 48.28% donde la patología erosión presenta mayor incidencia en la estructura.

**Interpretación:** la patología con mayor incidencia en esta unidad muestral 08 es la Erosión con un mayor porcentaje, y la más predominante es Grieta con un 10.34%.

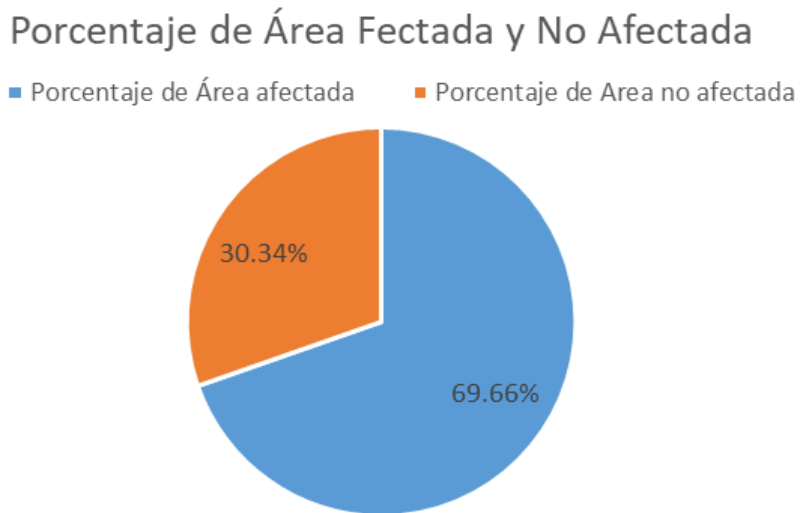
**Grafico N°16: Porcentaje de Área afectada y no afectada U.M08.**

**Interpretación:** Se observa que el 69.66% de área está afectada por patologías y el 30.34% del área no está afectada por patologías.

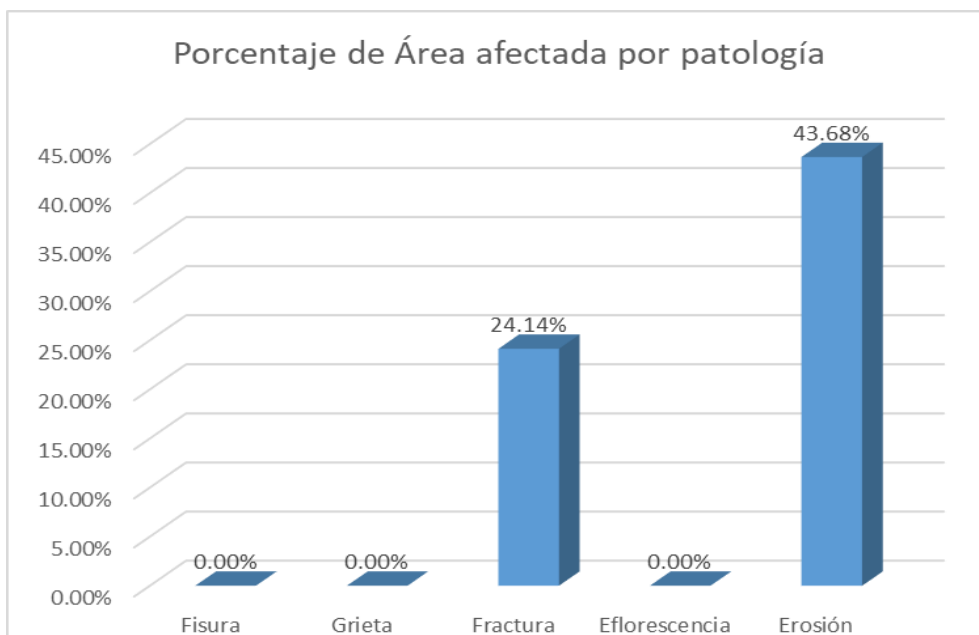
**Grafico N°17: Porcentaje de Área afectada por patología U.M09.**

**Descripción:** Sabiendo que el área total con patologías de la muestra N° 09 es de 8.85m<sup>2</sup>, se observa que no existe la patología fisura y grietas representando ambos el 0.00% del área afectada, fractura con 24.14%, eflorescencia con 0.00% y erosión con 43.68% donde la patología erosión presenta mayor incidencia en la estructura.

**Descripción:** la patología con mayor incidencia en esta unidad muestral N° 09 es la Erosión con un mayor porcentaje, y la más predominante es la patología fractura con un 24.14%.

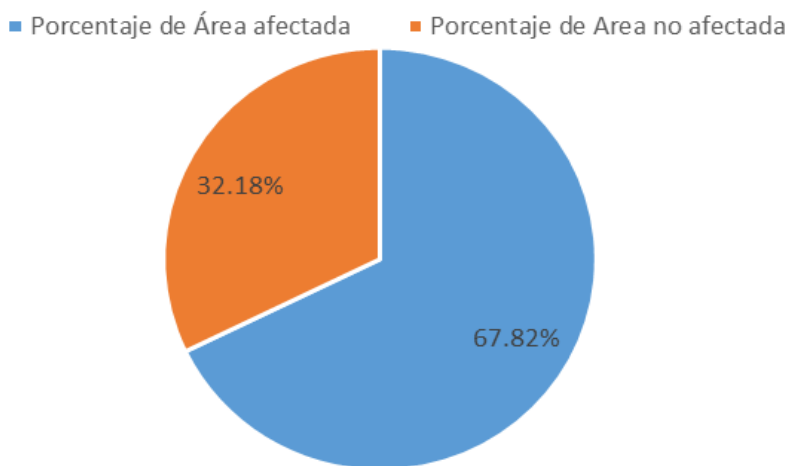
**Grafico N°18: Porcentaje de Área afectada y no afectada U.M09.**

**Interpretación:** Se observa que el 67.82% de área está afectada por patologías y el 32.18 % del área no está afectada por patologías.

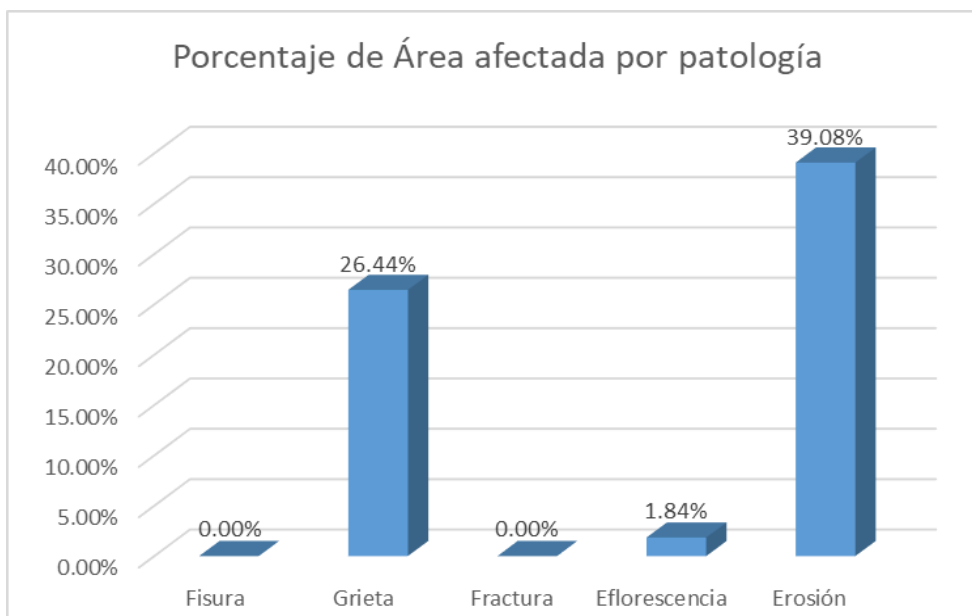
**Gráfico N°19: Porcentaje de Área afectada por patología U.M10.**

**Descripción:** Sabiendo que el área total con patologías de la muestra N° 10 es de 8.79m<sup>2</sup>, se observa que no existe la patología fisura, presencia de grieta con un 26.44%, fractura con 0.00%, eflorescencia con 1.84% y erosión con 39.08% donde la patología erosión presenta mayor incidencia en la estructura.

**Descripción:** La patología con mayor incidencia en esta unidad muestral es la Erosión con un mayor porcentaje, y la más predominante es la patología grieta con un 26.44%.

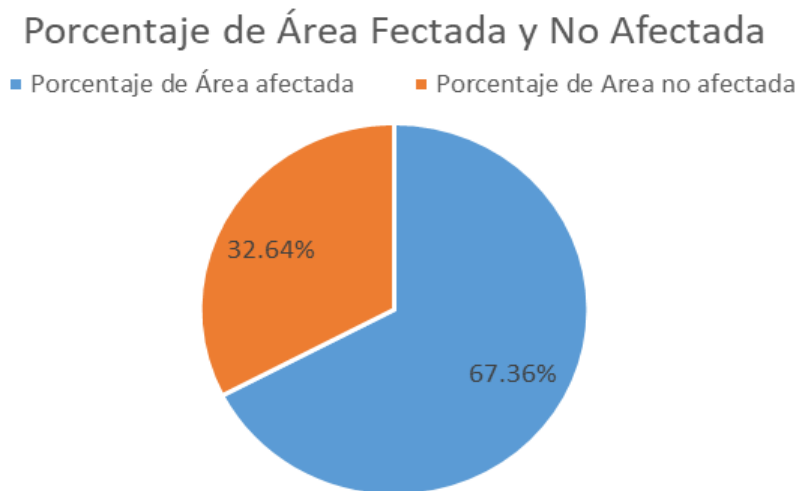
**Grafico N°20: Porcentaje de Área afectada y no afectada U.M10.**

**Interpretación:** Se observa que el 67.36% de área está afectada por patologías y el 32.64 % del área no está afectada por patologías.

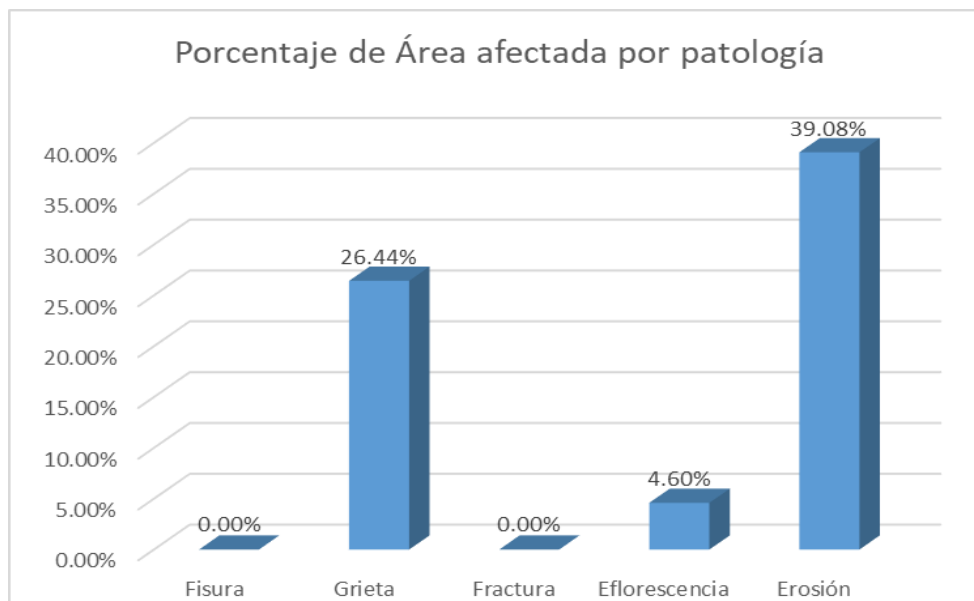
**Grafico N°21: Porcentaje de Área afectada por patología U.M11.**

**Descripción:** Sabiendo que el área total con patologías de la muestra N° 11 es de 9.15m<sup>2</sup>, se observa que no existe la patología fisura, presencia de grieta con un 26.44%, fractura con 0.00%, eflorescencia con 4.60% y erosión con 39.08% donde la patología erosión presenta mayor incidencia en la estructura.

**Interpretación:** la patología con mayor incidencia en esta unidad muestral es la Erosión con un mayor porcentaje, y la más predominante es grieta con un 26.44%.

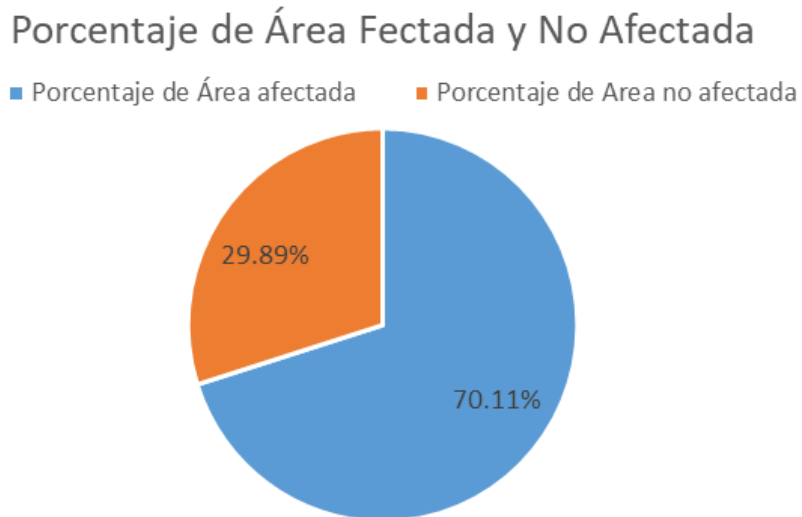
**Grafico N°22: Porcentaje de Área afectada y no afectada U.M11.**

**Interpretación:** Se observa que el 70.11% de área está afectada por patologías y el 29.89% del área no está afectada por patologías.

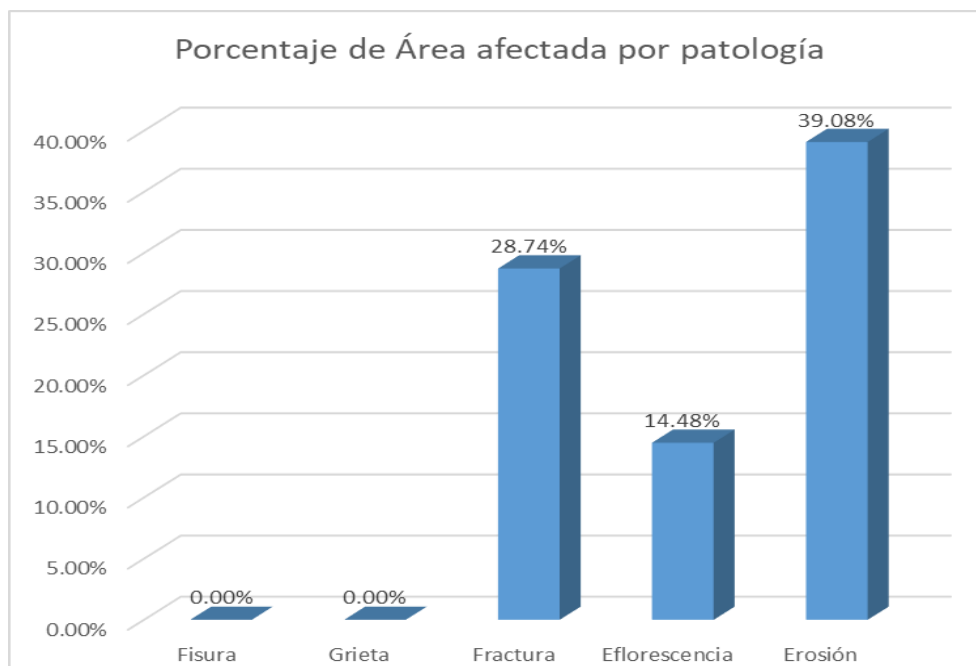
**Grafico N°23: Porcentaje de Área afectada por patología U.M12.**

**Descripción:** Sabiendo que el área total con patologías de la muestra N° 12 es de 10.74m<sup>2</sup>, se observa que no existe la patología fisura, ni grieta, pero si se observa presencia de fractura con 28.74%, eflorescencia con 14.48% y erosión con 39.08% donde la patología erosión presenta mayor incidencia en la estructura.

**Interpretación:** la patología con mayor incidencia en esta unidad muestral es la Erosión con un mayor porcentaje, y la más predominante es Fractura con un 28.74%.

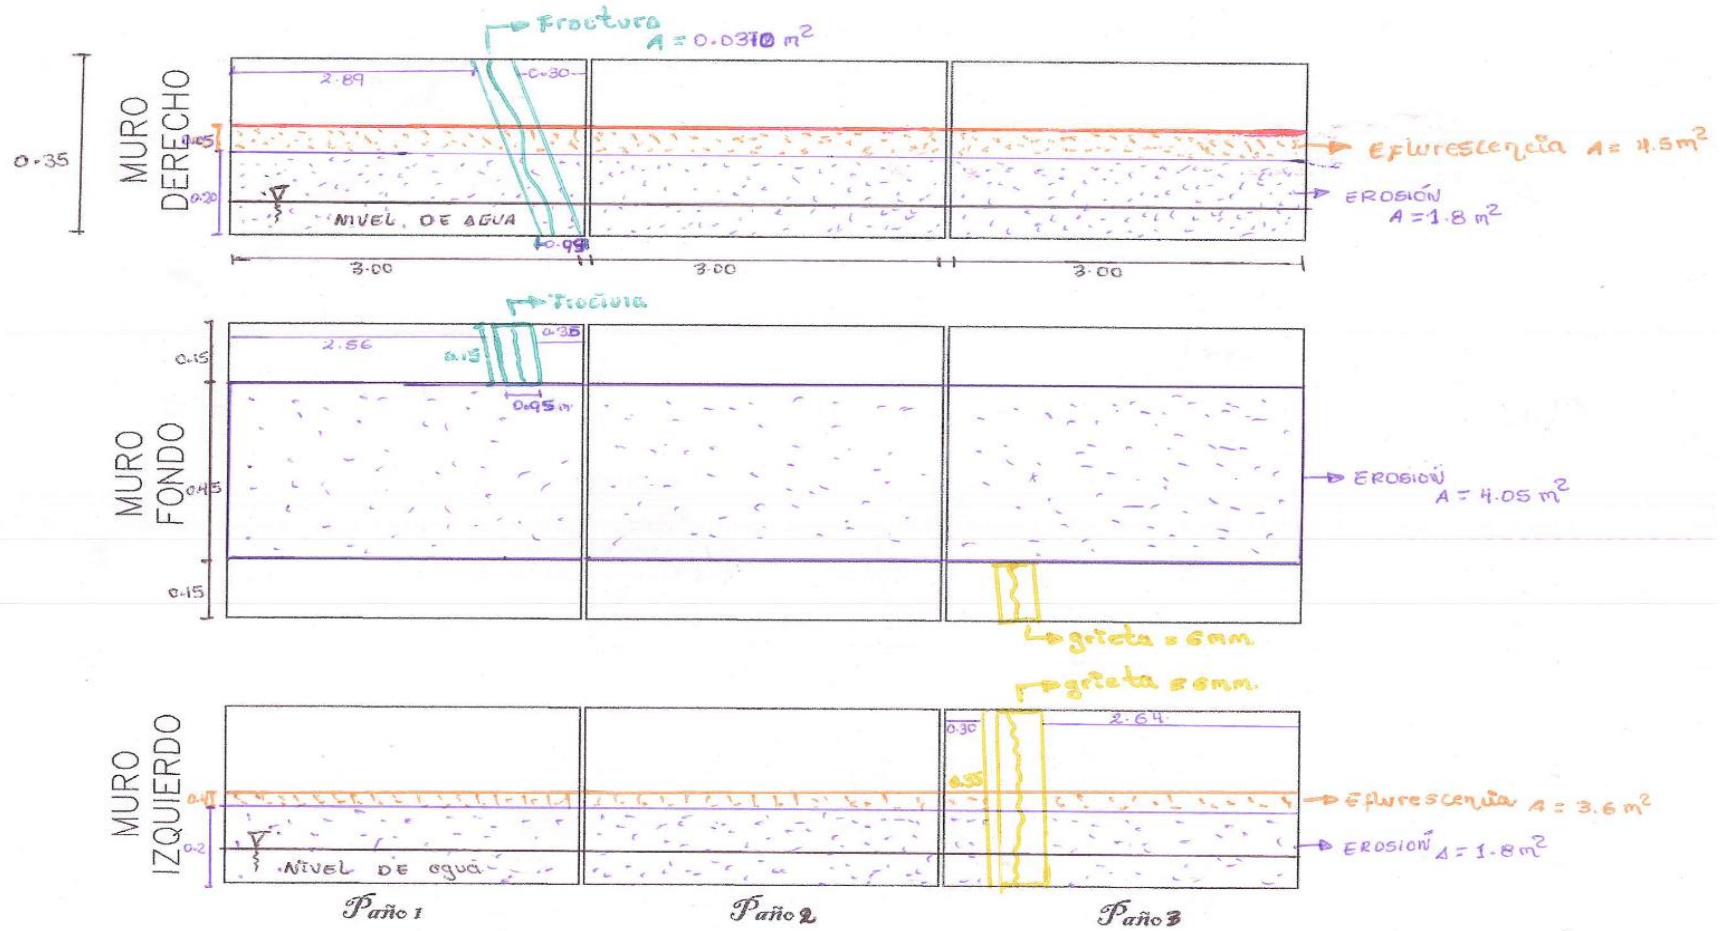
- **Unidad Muestral 01:** Se evaluó la unidad muestral 01, cuya área total de los 3 paños tomados como unidad muestral es de 13.05 m<sup>2</sup>, esta unidad muestral presenta un área afectada de 81.21% y no afectada de 18.79%. En esta U.M 01 se tiene la erosión como la patología de mayor incidencia con un porcentaje de 58.62% y con un nivel de severidad LEVE; y la más predominante es la fractura con un porcentaje de 8.05%, con un nivel de severidad de SEVERO. Por lo tanto, el nivel de severidad obtenido en la U.M 01 es SEVERO.

Patologias		Descripcion	Abertura	Profundidad	Ancho/Alto	Longitud
FISURAS	TRAMO 01					
	TRAMO 02					
	TRAMO 03					
GRIETAS	TRAMO 01		9.00 mm		0.15 m	0.10 m
	TRAMO 02					
	TRAMO 03		6.00 mm		0.15 m	0.10 m
EROSION	TRAMO 01			5.00 mm	0.45 m	3.00 m
	TRAMO 02			5.00 mm	0.45 m	3.00 m
	TRAMO 03			5.00 mm	0.45 m	3.00 m
EFLORECENCIA	TRAMO 01					
	TRAMO 02					
	TRAMO 03					
FRACTURA	TRAMO 01					
	TRAMO 02					
	TRAMO 03

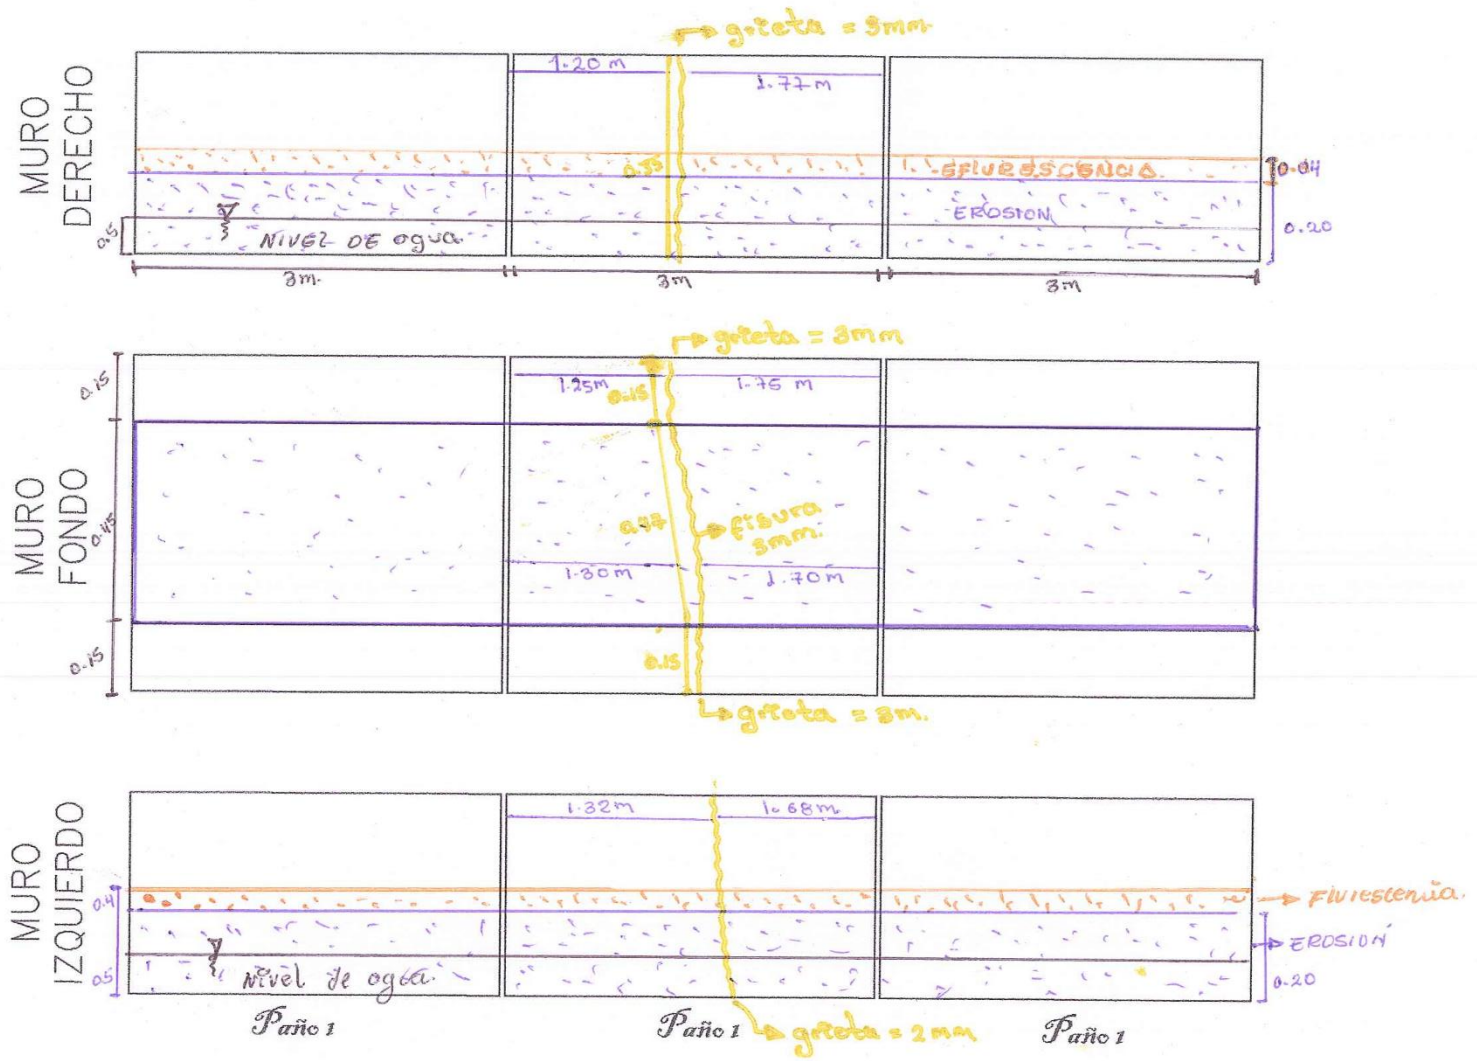
UNIDAD MUESTRAL 02

se tiene a la erosión como la patología de mayor incidencia con un porcentaje de 39.08% y con un nivel de severidad LEVE; y la más predominante es la grieta con un porcentaje de 33.33%, con un nivel de severidad SEVERO. Por lo tanto, el nivel de severidad obtenido en la U.M 02 es SEVERO

Base del canal						
ANALISIS DE LA PATOLOGIA EN LA ESTRUCTURA						
Patologías	Descripción		Abertura	Profundidad	Ancho/Alto	Longitud
FISURAS	TRAMO 01					
	TRAMO 02					
	TRAMO 03					
GRIETAS	TRAMO 01		9.00 mm	-	0.15 m	0.15 m
	TRAMO 02		-	-	-	-
	TRAMO 03		6.00 mm	-	0.15 m	0.10 m
EROSION	TRAMO 01		-	5.00 mm	0.45 m	3.00 m
	TRAMO 02		-	5.00 mm	0.45 m	3.00 m
	TRAMO 03		-	5.00 mm	0.45 m	3.00 m
EFLORECENCIA	TRAMO 01					
	TRAMO 02					
	TRAMO 03					
FRACTURA	TRAMO 01					
	TRAMO 02					
	TRAMO 03

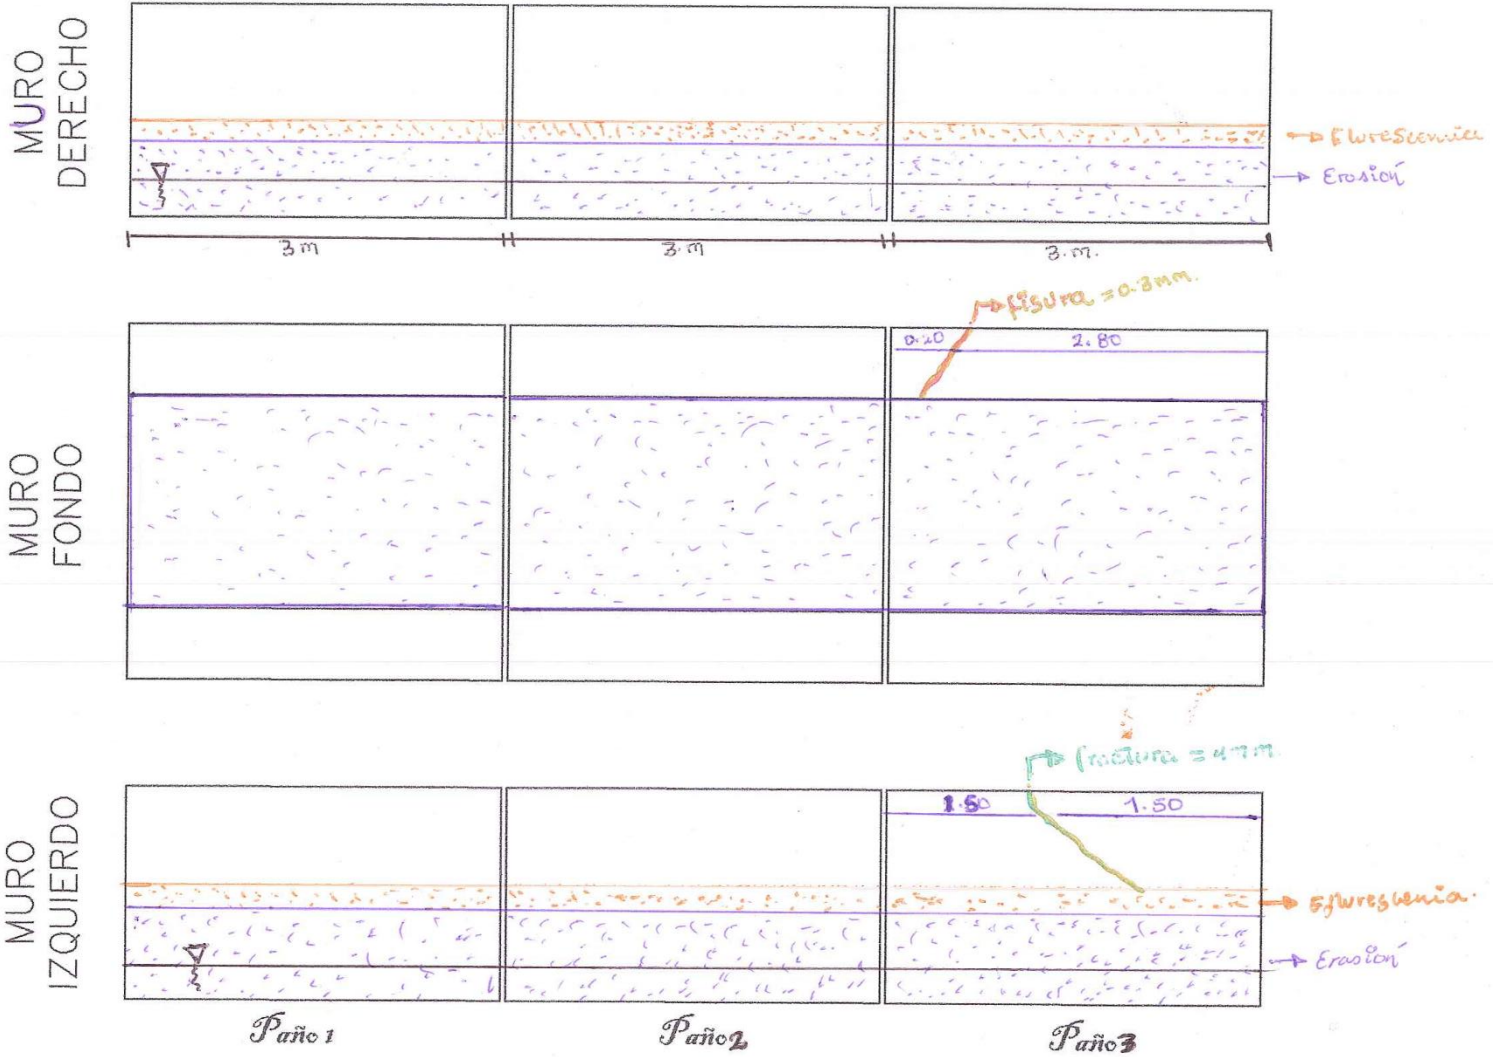
- **Unidad Muestral 03:** Se evaluó la unidad muestral 03, el cual presenta un área total de 13.05 m<sup>2</sup>, incluye 3 paños tomados como unidad muestral, esta unidad presenta un área afectada de 75.29% y no afectada de 24.71%. En esta U.M 03 se tiene la erosión como la patología de mayor incidencia con un porcentaje de 58.62% y con un nivel de severidad LEVE; y la más predominante es la Grieta con un porcentaje de 8.05%, con un nivel de severidad SEVERO. Por lo tanto, el nivel de severidad obtenido en la U.M 03 es SEVERO

Muro lateral izquierdo						
ANALISIS DE LA PATOLOGIA EN LA ESTRUCTURA						
Patologias		Descripcion	Abertura	Profundidad	Ancho/Alto	Longitud
FISURAS	TRAMO 01					
	TRAMO 02					
	TRAMO 03					
GRIETAS	TRAMO 01					
	TRAMO 02					
	TRAMO 03		6.00 mm		0.25 m	3.00 m
EROSION	TRAMO 01			2.00 mm	0.2 m	3.00 m
	TRAMO 02			8.00 mm	0.2 m	3.00 m
	TRAMO 03			8.00 mm	0.2 m	3.00 m
EFLORECENCIA	TRAMO 01				0.4 m	3.00 m
	TRAMO 02				0.4 m	3.00 m
	TRAMO 03				0.4 m	3.00 m
FRACTURA	TRAMO 01					
	TRAMO 02					
	TRAMO 03

Base del canal						
ANALISIS DE LA PATOLOGIA EN LA ESTRUCTURA						
Patologias		Descripcion	Abertura	Profundidad	Ancho/Alto	Longitud
FISURAS	TRAMO 01					
	TRAMO 02					
	TRAMO 03					
GRIETAS	TRAMO 01		9.00 mm		0.15 m	0.16 m
	TRAMO 02					
	TRAMO 03		6.00 mm		0.15 m	0.10 m
EROSION	TRAMO 01			5.00 mm	0.45 m	3.00 m
	TRAMO 02			5.00 mm	0.45 m	3.00 m
	TRAMO 03			5.00 mm	0.45 m	3.00 m
EFLORECENCIA	TRAMO 01					
	TRAMO 02					
	TRAMO 03					
FRACTURA	TRAMO 01					
	TRAMO 02					
	TRAMO 03

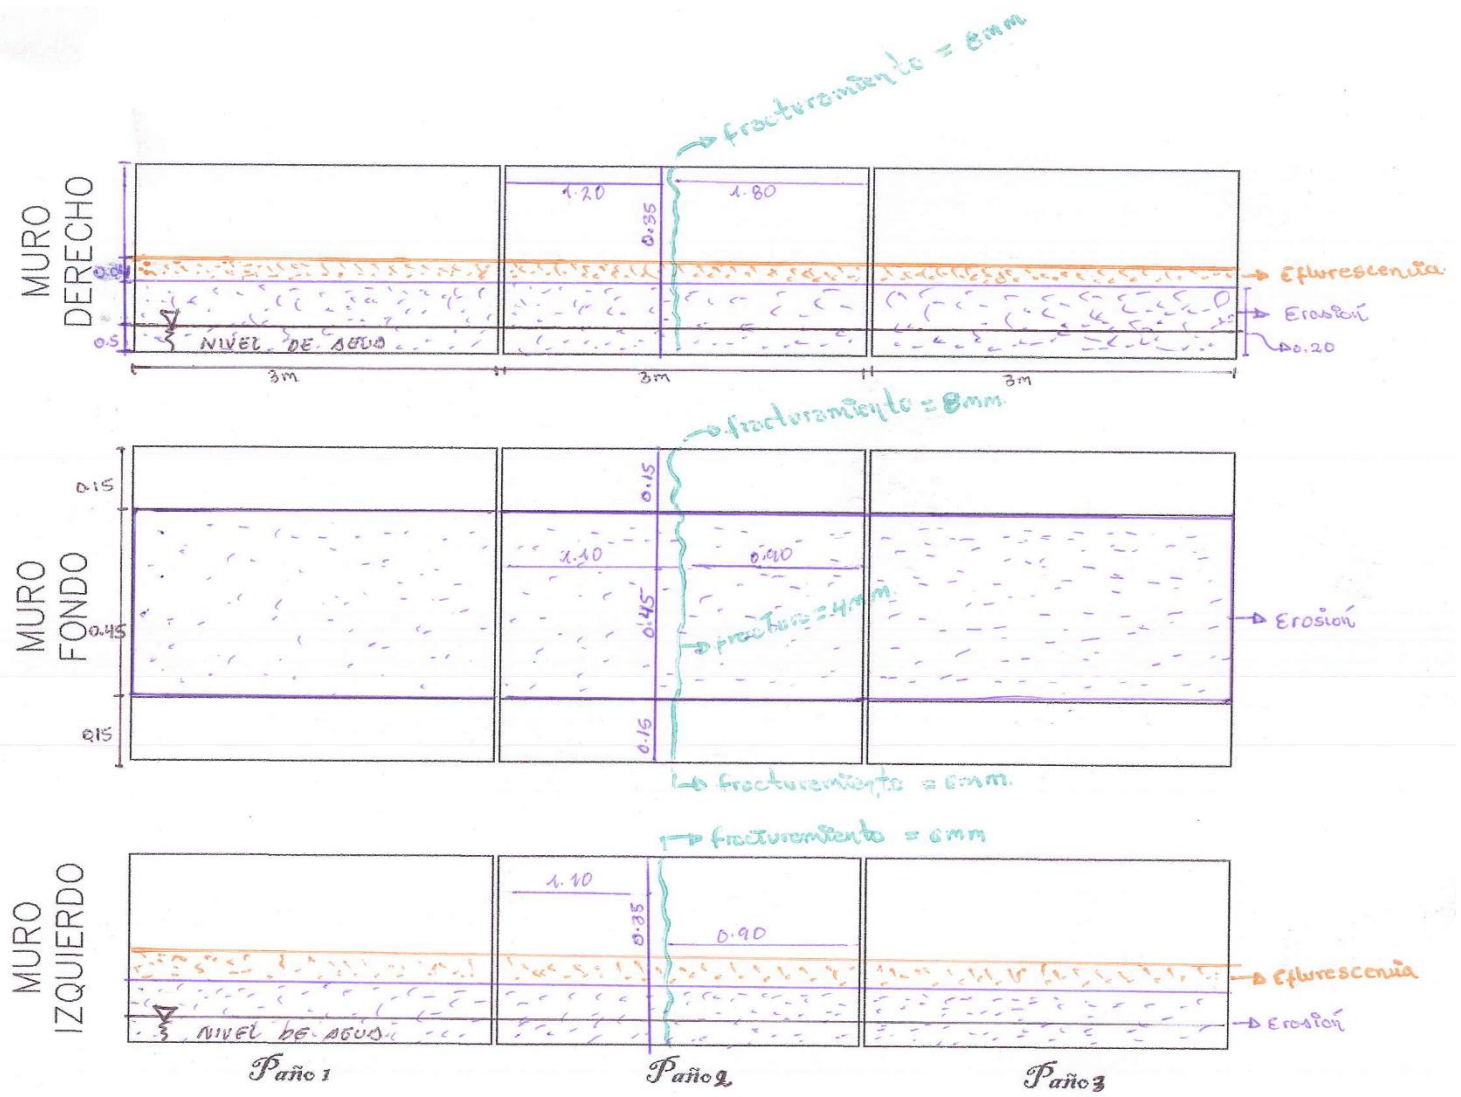
- **Unidad Muestral 04:** Se evaluó la unidad muestral 04, el cual presenta un área total de 13.05 m<sup>2</sup>, conformado por 3 paños tomados como unidad muestral, la cual presenta un área afectada de 81.61% y no afectada de 18.39%. En esta U.M 04 se tiene la erosión como la patología de mayor incidencia con un porcentaje de 43.68% y con un nivel de severidad MODERADO; y la más predominante a la fractura con un porcentaje de 25.29%, con un nivel de severidad de MODERADO. Por lo tanto, el nivel de severidad obtenido en la U.M 04 es MODERADO

Muro lateral izquierdo						
ANALISIS DE LA PATOLOGIA EN LA ESTRUCTURA						
Patologias		Descripcion	Abertura	Profundidad	Ancho/Alto	Longitud
FISURAS	TRAMO 01					
	TRAMO 02					
	TRAMO 03					
GRIETAS	TRAMO 01					
	TRAMO 02					
	TRAMO 03		6.00 mm		0.35 m	3.00 m
EROSION	TRAMO 01		9.00 mm	8.00 mm	0.20 m	3.00 m
	TRAMO 02		8.00 mm	8.00 mm	0.20 m	3.00 m
	TRAMO 03		8.00 mm	8.00 mm	0.20 m	3.00 m
EFLORECENCIA	TRAMO 01				0.40 m	3.00 m
	TRAMO 02				0.40 m	3.00 m
	TRAMO 03				0.40 m	3.00 m
FRACTURA	TRAMO 01					
	TRAMO 02					
	TRAMO 03

Base del canal						
ANALISIS DE LA PATOLOGIA EN LA ESTRUCTURA						
Patologias		Descripcion	Abertura	Profundidad	Ancho/Alto	Longitud
FISURAS	TRAMO 01					
	TRAMO 02					
	TRAMO 03					
GRIETAS	TRAMO 01		9.00 mm	-	0.15 m	0.15 m
	TRAMO 02		-	-	-	-
	TRAMO 03		6.00 mm	-	0.15 m	0.10 m
EROSION	TRAMO 01			5.00 mm	0.45 m	3.00
	TRAMO 02			5.00 mm	0.45 m	3.00
	TRAMO 03			5.00 mm	0.45 m	3.00
EFLORECENCIA	TRAMO 01					
	TRAMO 02					
	TRAMO 03					
FRACTURA	TRAMO 01					
	TRAMO 02					
	TRAMO 03
