**UNIVERSIDAD CATÓLICA LOS ÁNGELES  
CHIMBOTE**

**DETERMINACIÓN Y EVALUACIÓN DE LAS  
PATOLOGÍAS DEL CONCRETO EN EL CANAL DE  
RIEGO WICSU ENTRE LA PROGRESIVA 2+000KM A  
3+000KM DE LA LOCALIDAD DE PACHACOTO,  
DISTRITO DE CATAK, PROVINCIA DE RECUAY,  
DEPARTAMENTO DE ANCASH – 2019**

**TESIS PARA OPTAR EL TÍTULO PROFESIONAL DE  
INGENIERO CIVIL**

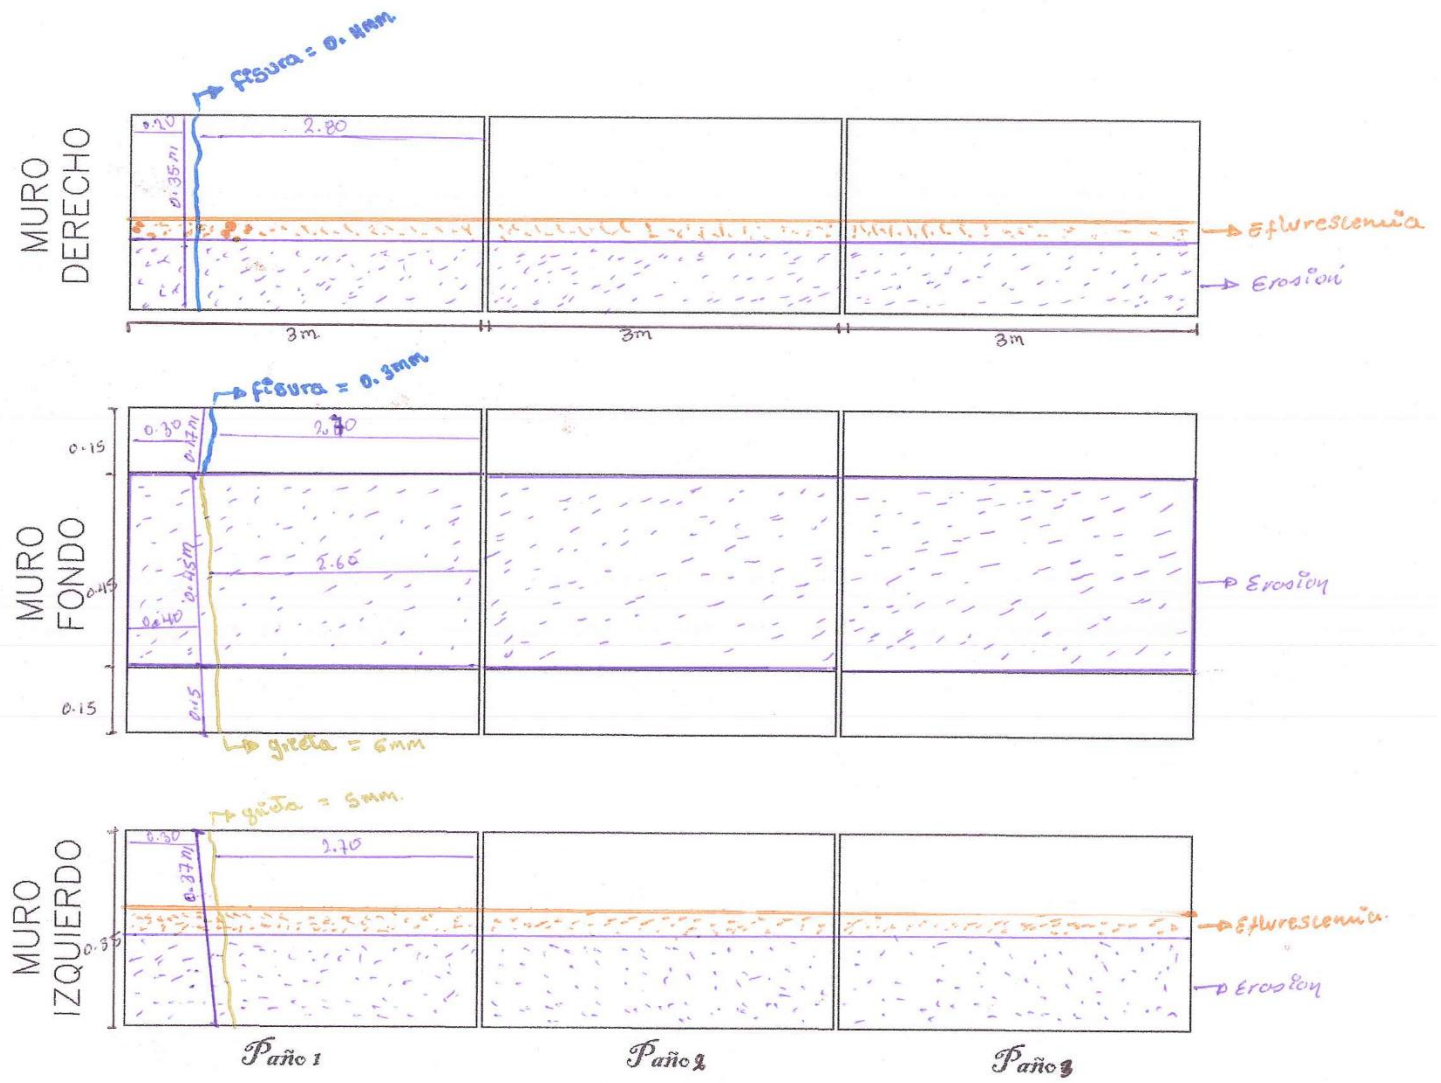
UNIDAD INVERNAL 05

- **Unidad Muestral 05:** Se evaluó la unidad muestral 05, el cual presenta un área total de los 3 paños tomados como unidad muestral de 13.05 m<sup>2</sup>, la cual presenta un área afectada de 77.59% y no afectada de 22.41%. En esta U.M 05 se tiene la erosión como la patología de mayor incidencia con un porcentaje de 43.68% y con un nivel de severidad de MODERADO; y la más predominante a la GRIETA con un porcentaje de 28.74%, con un nivel de severidad de MODERADO. Por lo tanto, el nivel de severidad obtenido en la U.M 05 es MODERADO

Base del canal						
ANALISIS DE LA PATOLOGIA EN LA ESTRUCTURA						
Patologias		Descripcion	Abertura	Profundidad	Ancho/Alto	Longitud
FISURAS	TRAMO 01				0.15 m	0.15 m
	TRAMO 02					
	TRAMO 03					
GRIETAS	TRAMO 01		6.00 mm		0.45 m	3.00 m
	TRAMO 02		6.00 mm		0.45 m	3.00 m
	TRAMO 03					
EROSION	TRAMO 01					
	TRAMO 02			5.00 mm	0.45 m	3.00 m
	TRAMO 03			5.00 mm	0.45 m	3.00 m
EFLORECIENCIA	TRAMO 01					
	TRAMO 02					
	TRAMO 03					
FRACTURA	TRAMO 01					
	TRAMO 02					
	TRAMO 03

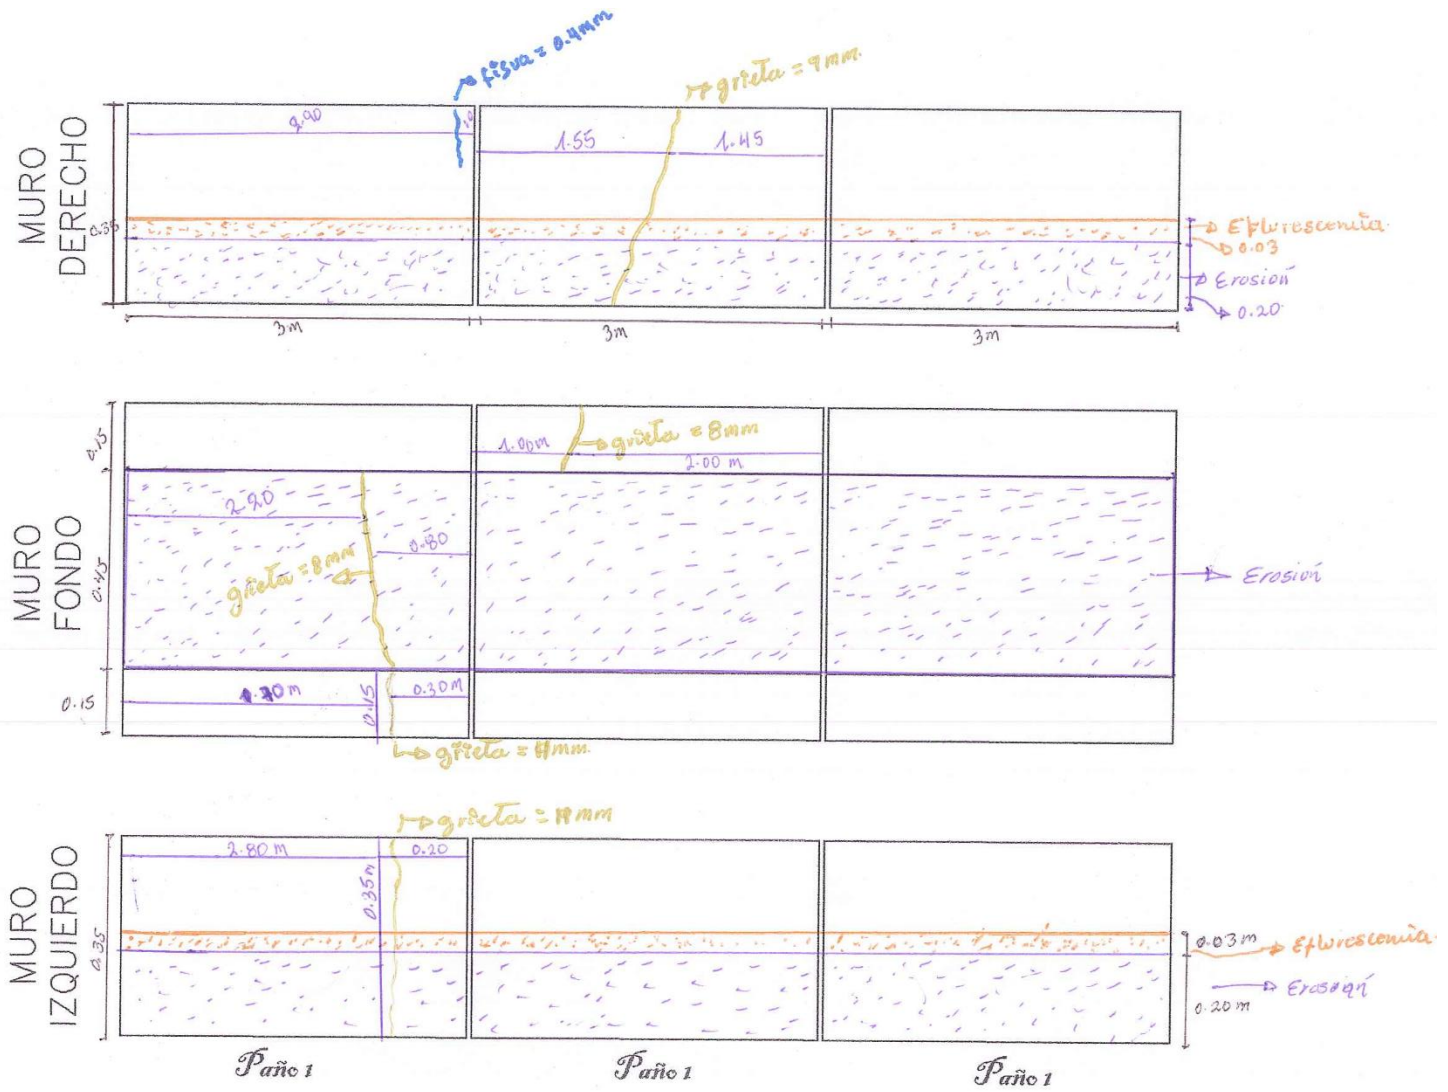
UNIVERSIDAD NACIONAL DE TRUJILLO  
MUESTRA 06

- **Unidad Muestral 06:** Se evaluó la unidad muestral 06, el cual presenta un área total de los 3 paños tomados como unidad muestral de 13.05 m<sup>2</sup>, la cual presenta un área afectada de 91.72% y no afectada de 8.28%. En esta U.M 06 se tiene la GRIETA como la patología de mayor incidencia y la más predominante con un porcentaje de 49.43% y con un nivel de severidad SEVERO. Por lo tanto, el nivel de severidad obtenido en la U.M 06 es SEVERO

Base del canal						
ANALISIS DE LA PATOLOGIA EN LA ESTRUCTURA						
Patologías		Descripción	Abertura	Profundidad	Ancho/Alto	Longitud
FISURAS	TRAMO 01					
	TRAMO 02					
	TRAMO 03					
GRIETAS	TRAMO 01		8.00 mm		0.15	3.00 m
	TRAMO 02		4.00 mm		0.15	3.00 m
	TRAMO 03		6.00 mm		0.15	3.00 m
EROSION	TRAMO 01			5.00 mm		
	TRAMO 02			8.00 mm	0.45 m	3.00 m
	TRAMO 03			8.00 mm	0.45 m	3.00 m
EFLORECENCIA	TRAMO 01					
	TRAMO 02					
	TRAMO 03					
FRACTURA	TRAMO 01					
	TRAMO 02					
	TRAMO 03

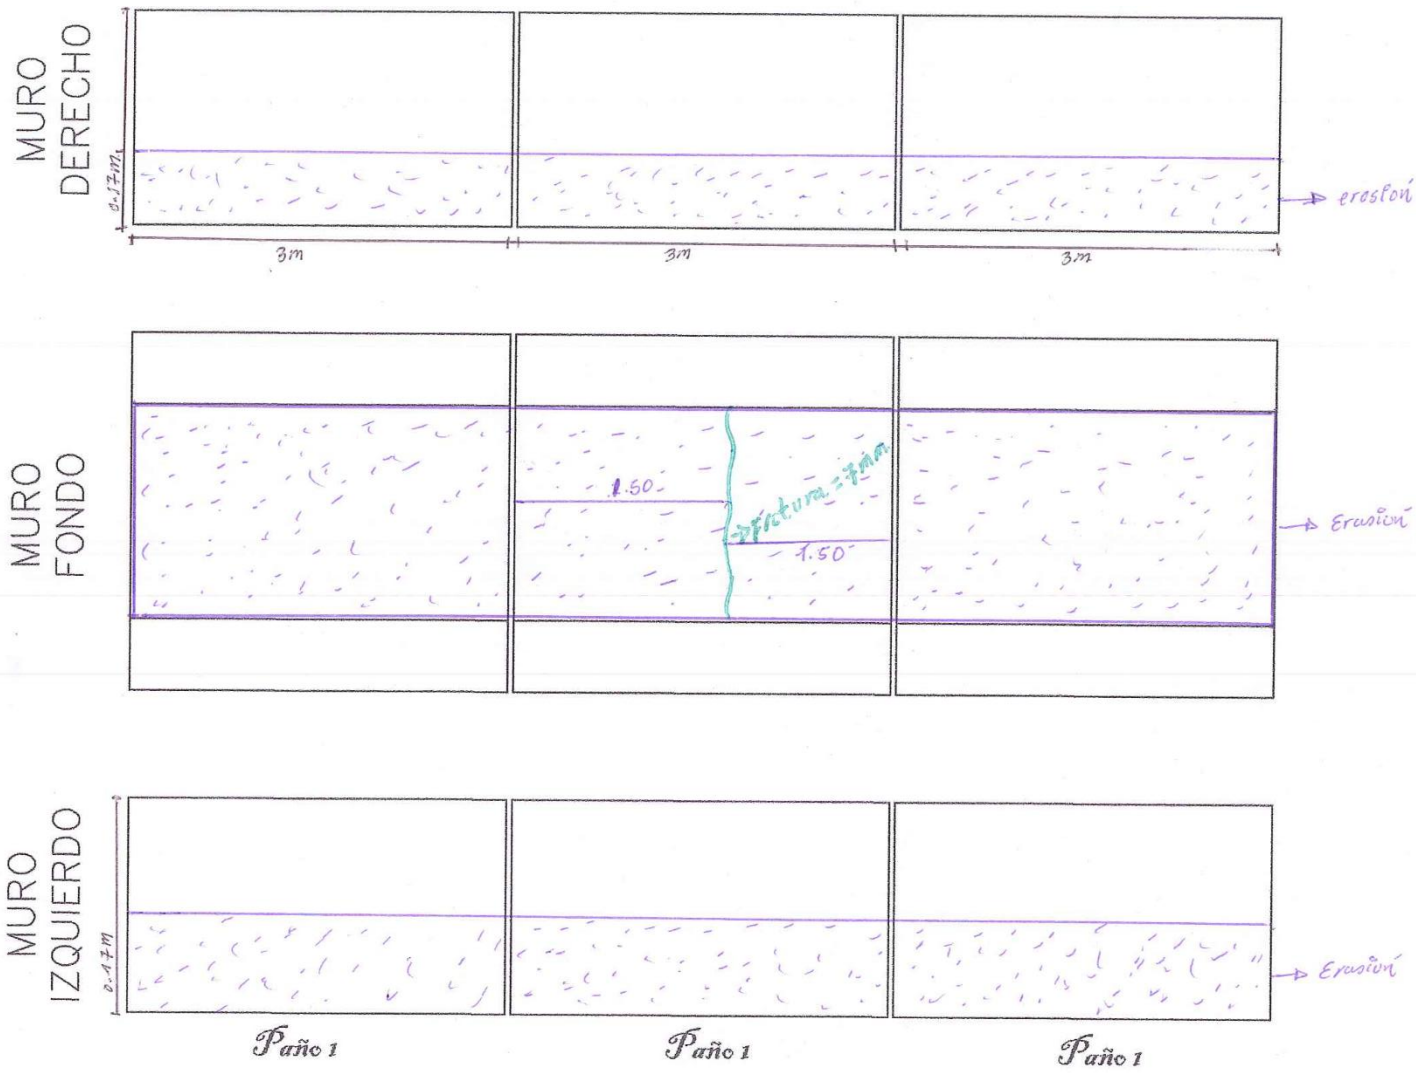
- **Unidad Muestral 07:** Se evaluó la unidad muestral 07, el cual presenta un área total de los 3 paños tomados como unidad muestral de 13.05 m<sup>2</sup>, la cual presenta un área afectada de 58.627% y no afectada de 41.38%. En esta U.M 07 se tiene la erosión como la patología de mayor incidencia con un porcentaje de 48.28% y con un nivel de severidad MODERADO; y la más predominante es la fractura

Muro lateral izquierdo						
ANALISIS DE LA PATOLOGIA EN LA ESTRUCTURA						
Patologias	Descripcion		Abertura	Profundidad	Ancho/Alto	Longitud
FISURAS	TRAMO 01					
	TRAMO 02					
	TRAMO 03					
GRIETAS	TRAMO 01					
	TRAMO 02					
	TRAMO 03					
EROSION	TRAMO 01			8.00 mm	0.20 m	3.00 m
	TRAMO 02			8.00 mm	0.20 m	3.00 m
	TRAMO 03			8.00 mm	0.20 m	3.00 m
EFLORECIENCIA	TRAMO 01					
	TRAMO 02					
	TRAMO 03					
FRACTURA	TRAMO 01					
	TRAMO 02					
	TRAMO 03

Base del canal						
ANALISIS DE LA PATOLOGIA EN LA ESTRUCTURA						
Patologias	Descripcion		Abertura	Profundidad	Ancho/Alto	Longitud
FISURAS	TRAMO 01					
	TRAMO 02					
	TRAMO 03					
GRIETAS	TRAMO 01					
	TRAMO 02					
	TRAMO 03					
EROSION	TRAMO 01		-	5.00 mm	0.45 m	3.00 m
	TRAMO 02		-	5.00 mm	0.45 m	3.00 m
	TRAMO 03					
EFLORECIENCIA	TRAMO 01					
	TRAMO 02					
	TRAMO 03					
FRACTURA	TRAMO 01		7.00 mm	-	0.45	3.00 m
	TRAMO 02					
	TRAMO 03

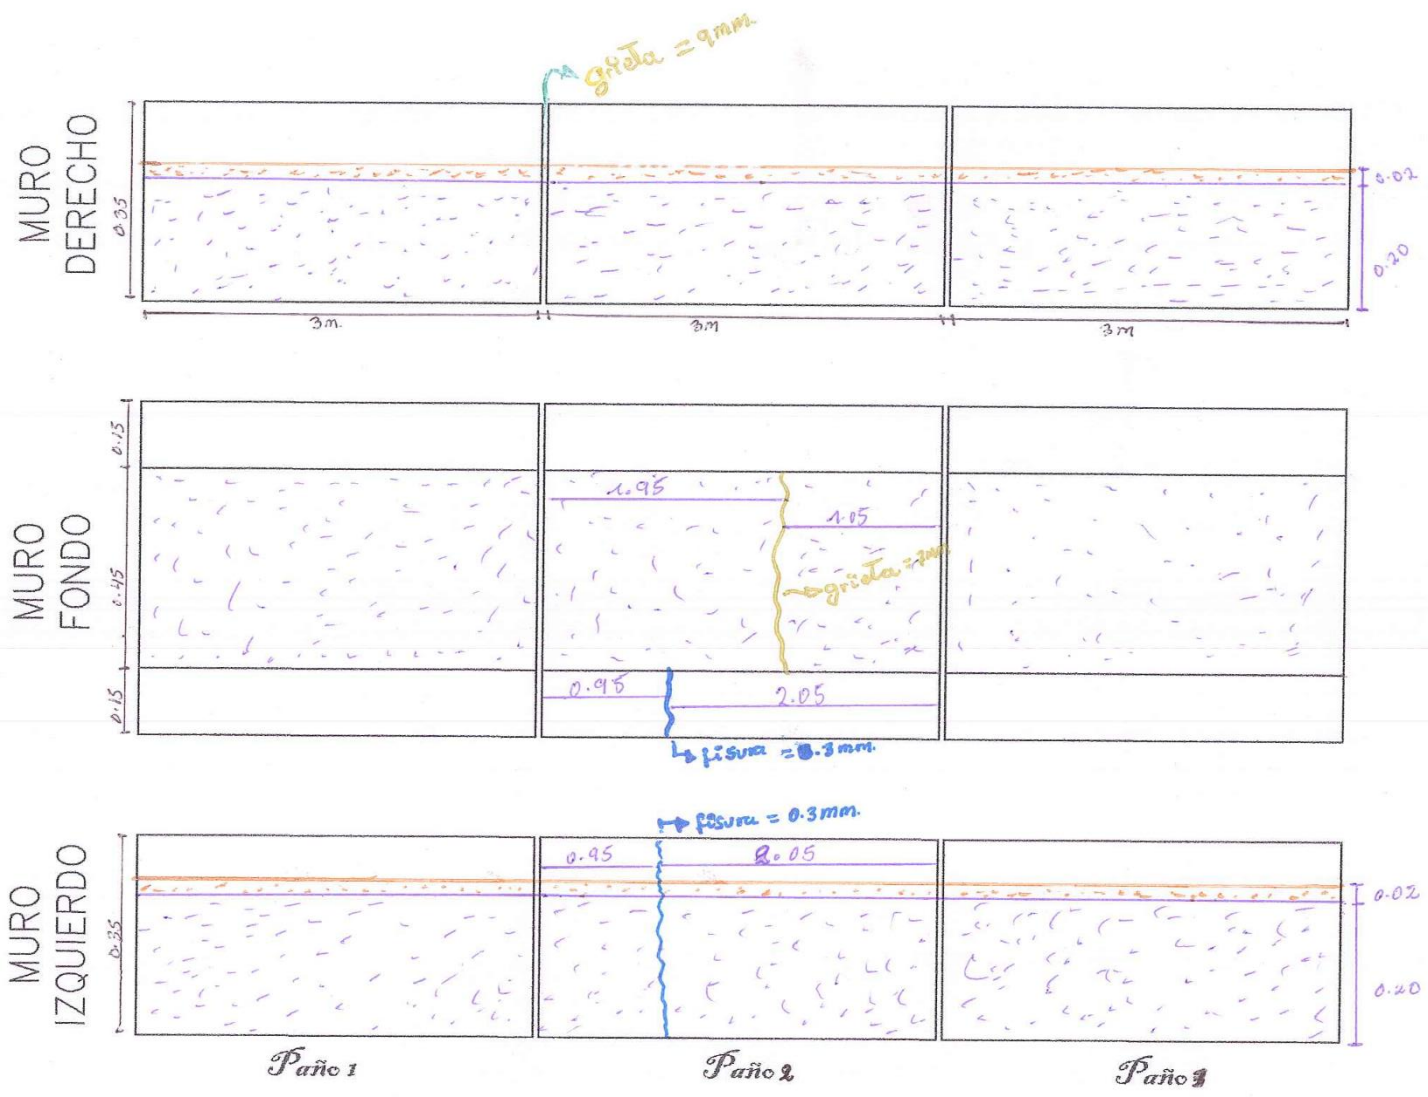
- **Unidad Muestral 08:** Se evaluó la unidad muestral 08, el cual presenta un área total de los 3 paños tomados como unidad muestral de 13.05 m<sup>2</sup>, la cual presenta un área afectada de 69.66% y no afectada de 30.34%. En esta U.M 08 se tiene la erosión como la patología de mayor incidencia con un porcentaje de 48.28% y con un nivel de severidad de MODERADO; y la más predominante es la Grieta con un porcentaje de 10.34%, con un nivel de severidad de SEVERO. Por lo tanto, el nivel de severidad obtenido en la U.M 08 es SEVERO

Muro lateral izquierdo					
ANALISIS DE LA PATOLOGIA EN LA ESTRUCTURA					
Patologias	Descripcion	Abertura	Profundidad	Ancho/Alto	Longitud
FISURAS	TRAMO 01	0.30 mm		0.35 m	3.00 m
	TRAMO 02				
	TRAMO 03				
GRIETAS	TRAMO 01				
	TRAMO 02				
	TRAMO 03				
EROSION	TRAMO 01		8.00 mm	0.20 m	3.00 m
	TRAMO 02		8.00 mm	0.20 m	3.00 m
	TRAMO 03		8.00 mm	0.20 m	3.00 m
EFLORECENCIA	TRAMO 01			0.02 m	3.00 m
	TRAMO 02				
	TRAMO 03			0.02 m	3.00 m
FRACTURA	TRAMO 01				
	TRAMO 02				
	TRAMO 03

Base del canal					
ANALISIS DE LA PATOLOGIA EN LA ESTRUCTURA					
Patologias	Descripcion	Abertura	Profundidad	Ancho/Alto	Longitud
FISURAS	TRAMO 01	0.30 mm		0.15 m	0.20
	TRAMO 02				
	TRAMO 03				
GRIETAS	TRAMO 01				
	TRAMO 02	7.00		0.45	3.00
	TRAMO 03				
EROSION	TRAMO 01		5.00	0.45	3.00
	TRAMO 02				
	TRAMO 03		5.00	0.45	3.00
EFLORECENCIA	TRAMO 01				
	TRAMO 02				
	TRAMO 03				
FRACTURA	TRAMO 01				
	TRAMO 02				
	TRAMO 03

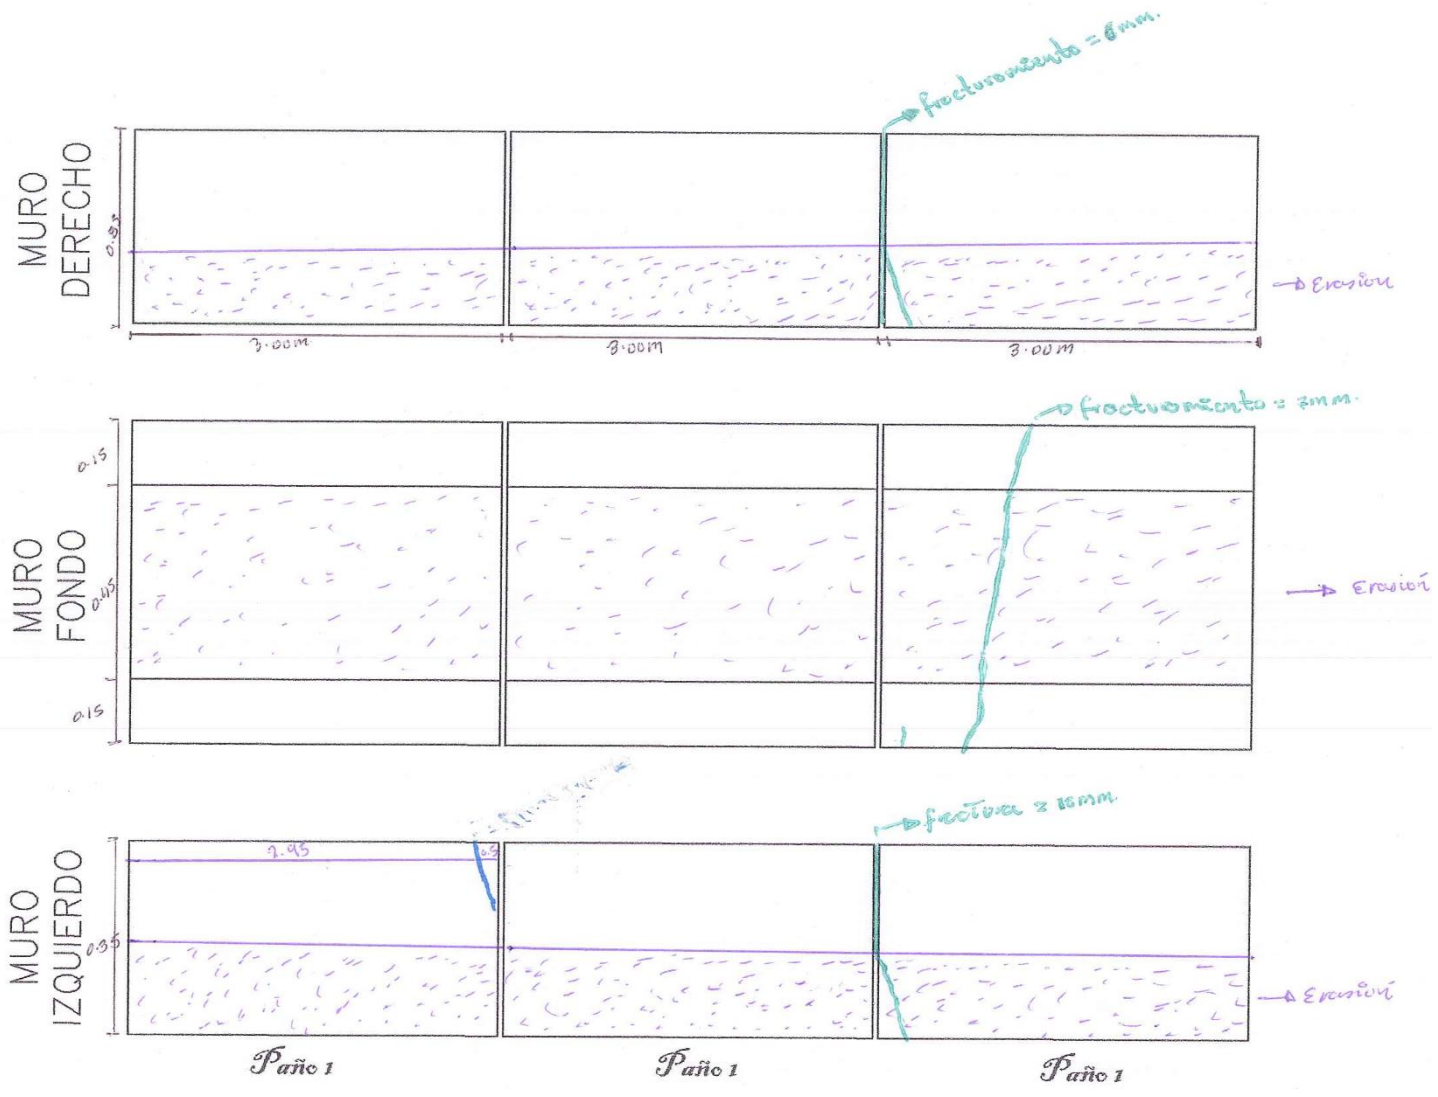
UNIDAD MUESTRAL 09

- **Unidad Muestral 09:** Se evaluó la unidad muestral 09, el cual presenta un área total de los 3 paños tomados como unidad muestral de 13.05 m<sup>2</sup>, la cual presenta un área afectada de 67.82% y no afectada de 32.18%. En esta U.M 09 se tiene la erosión como la patología de mayor incidencia con un porcentaje de 43.68% y con un nivel de severidad MODERADO; y la más predominante a la fractura con un porcentaje de 24.14%, con un nivel de severidad de MODERADO. Por lo tanto, el nivel de severidad obtenido en la U.M 09 es MODERADO.

Base del canal						
ANALISIS DE LA PATOLOGIA EN LA ESTRUCTURA						
Patologias	Descripcion		Abertura	Profundidad	Ancho/Alto	Longitud
FISURAS	TRAMO 01					
	TRAMO 02					
	TRAMO 03					
GRIETAS	TRAMO 01					
	TRAMO 02					
	TRAMO 03					
EROSION	TRAMO 01			8.00 mm	0.45 m	3.00 m
	TRAMO 02			8.00 mm	0.45 m	3.00 m
	TRAMO 03					
EFLORECENCIA	TRAMO 01					
	TRAMO 02					
	TRAMO 03					
FRACTURA	TRAMO 01					
	TRAMO 02					
	TRAMO 03		6.00 mm		0.35 m	3.00 m

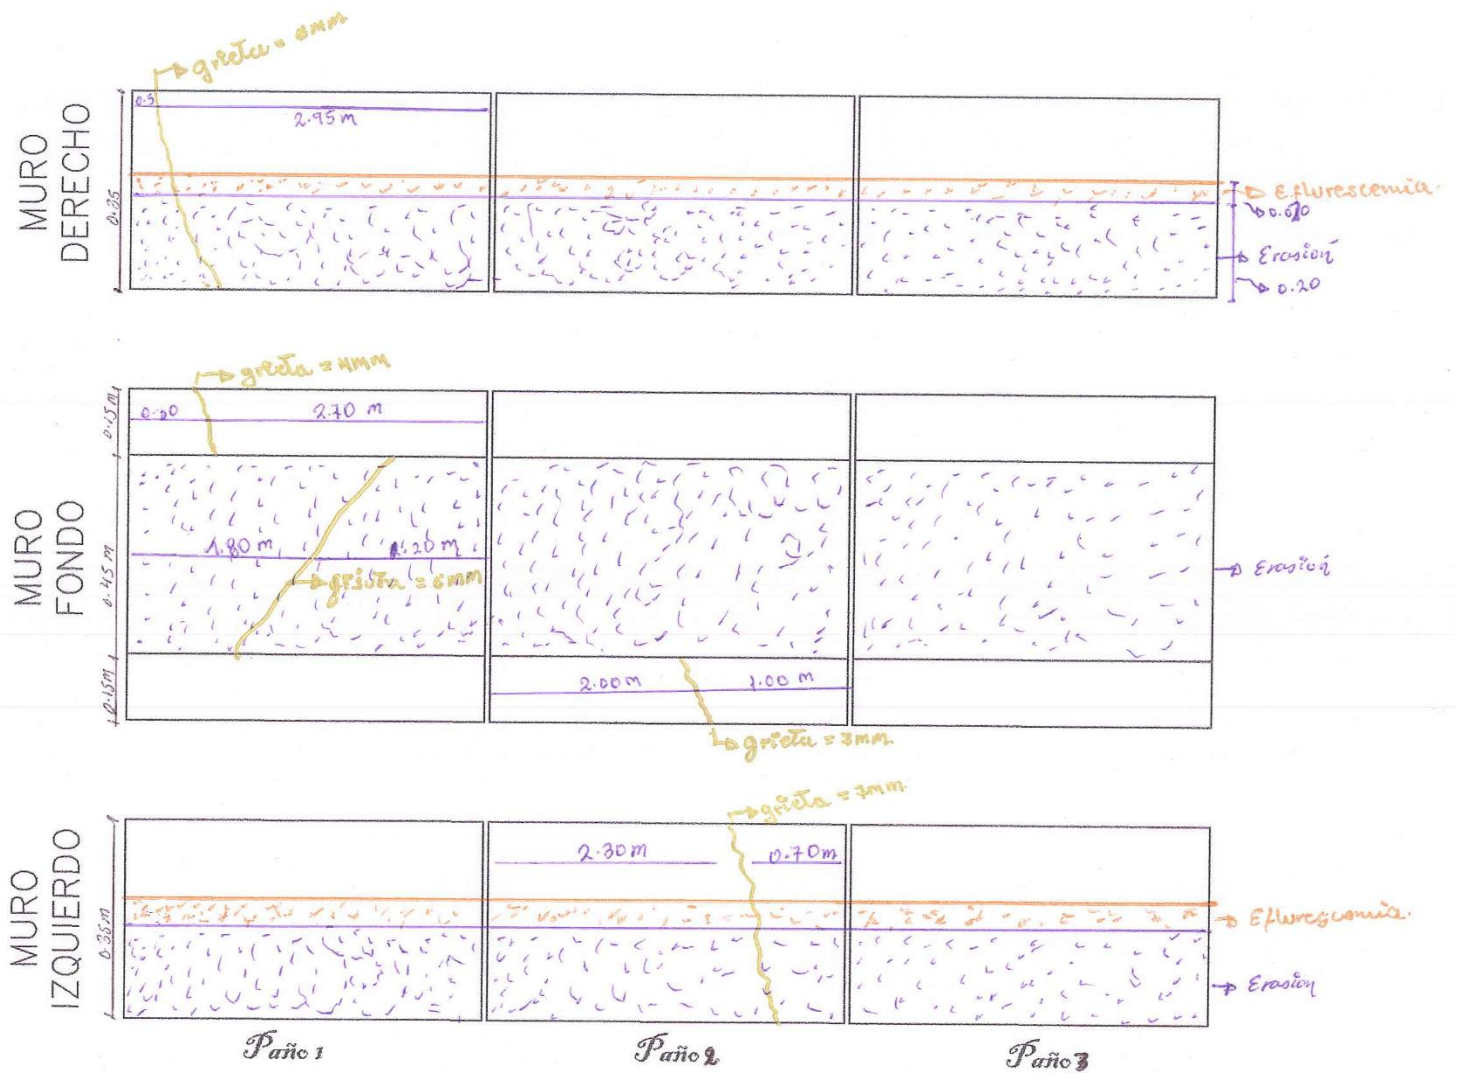
UNIDAD MUESTRA 10

- **Unidad Muestral 10:** Se evaluó la unidad muestral 10, el cual presenta un área total de los 3 paños tomados como unidad muestral de 13.05 m<sup>2</sup>, la cual presenta un área afectada de 67.36% y no afectada de 32.64%. En esta U.M 10 se tiene la erosión como la patología de mayor incidencia con un porcentaje de 39.08% y con un nivel de severidad MODERADO; y la más predominante a la grieta con un porcentaje de 24.44%, con un nivel de severidad de SEVERO. Por lo tanto, el nivel de severidad obtenido en la U.M 10 es SEVERO.

Base del canal						
ANALISIS DE LA PATOLOGIA EN LA ESTRUCTURA						
Patologias	Descripcion		Abertura	Profundidad	Ancho/Alto	Longitud
FISURAS	TRAMO 01					
	TRAMO 02					
	TRAMO 03					
GRIETAS	TRAMO 01		6.00 mm		0.45 m	3.00
	TRAMO 02					
	TRAMO 03					
EROSION	TRAMO 01					
	TRAMO 02			8.00 mm	0.45 m	3.00 m
	TRAMO 03			5.00 mm	0.45 m	3.00 m
EFLORECENCIA	TRAMO 01					
	TRAMO 02					
	TRAMO 03					
FRACTURA	TRAMO 01					
	TRAMO 02					
	TRAMO 03

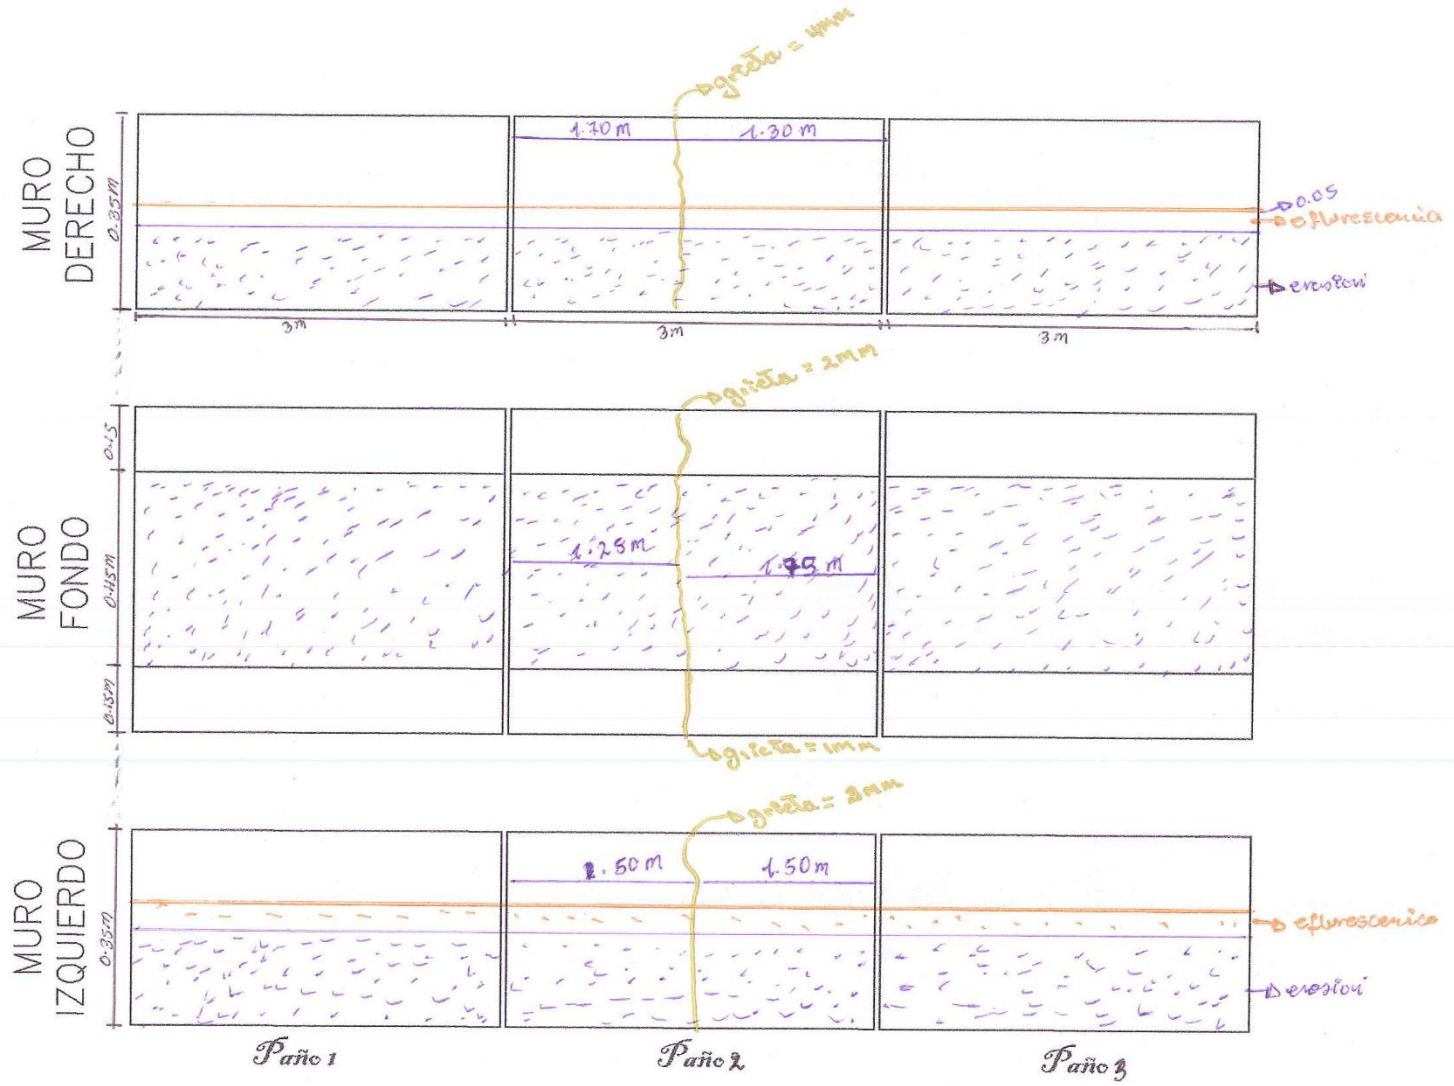
UNIDAD MUESTRA 11

- **Unidad Muestral 11:** Se evaluó la unidad muestral 11, el cual presenta un área total de los 3 paños tomados como unidad muestral de 13.05 m<sup>2</sup>, la cual presenta un área afectada de 70.11% y no afectada de 29.89%. En esta U.M 11 se tiene la erosión como la patología de mayor incidencia con un porcentaje de 39.08% y con un nivel de severidad MODERADO; y la más predominante son las grietas con un porcentaje de 26.44%, con un nivel de severidad de SEVERO. Por lo tanto, el nivel de severidad obtenido en la U.M 11 es SEVERO

Patologias	Descripcion	Abertura	Profundidad	Ancho/Alto	Longitud
FISURAS	TRAMO 01				
	TRAMO 02				
	TRAMO 03				
GRIETAS	TRAMO 01				
	TRAMO 02	2.00 mm		0.35 m	3.00
	TRAMO 03				
EROSION	TRAMO 01		5.00 mm	0.45 m	3.00 m
	TRAMO 02				
	TRAMO 03		5.00 mm	0.45 m	3.00 m
EFLORECENCIA	TRAMO 01				
	TRAMO 02				
	TRAMO 03				
FRACTURA	TRAMO 01				
	TRAMO 02				
	TRAMO 03

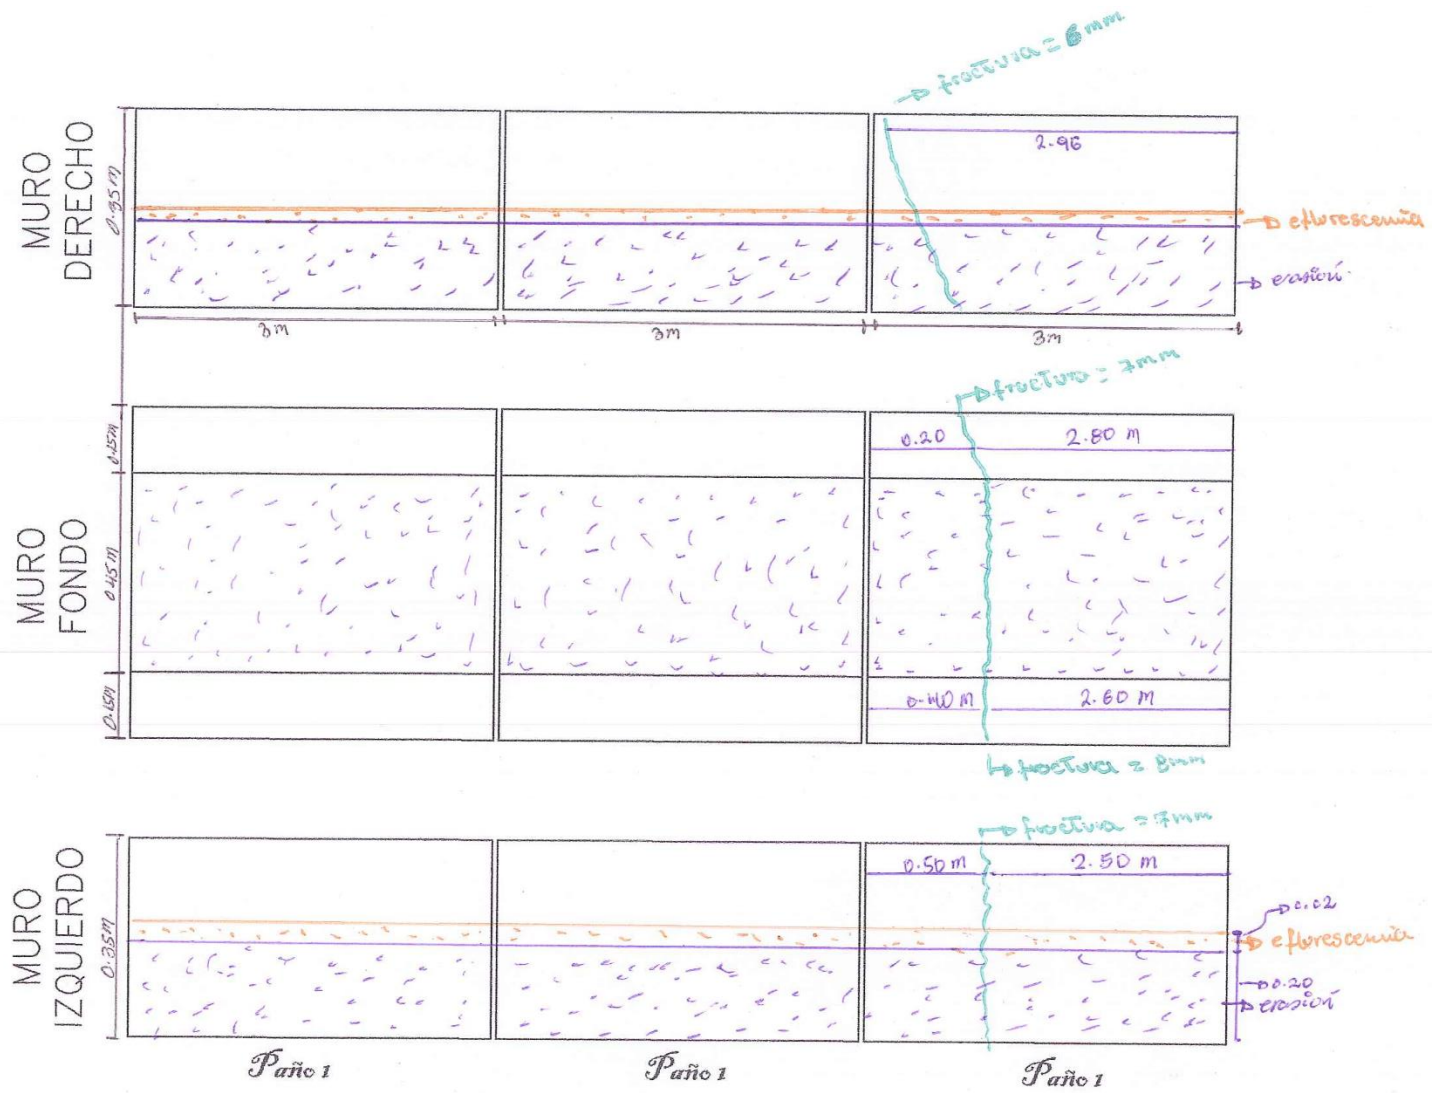
- **Unidad Muestral 12:** Se evaluó la unidad muestral 12, el cual presenta un área total de los 3 paños tomados como unidad muestral de 13.05 m<sup>2</sup>, la cual presenta un área afectada de 83.30% y no afectada de 17.70%. En esta U.M 12 se tiene la erosión como la patología de mayor incidencia con un porcentaje de 39.08% y con un nivel de severidad MODERADO; y la más predominante a la fractura con un porcentaje de 28.74%, con un nivel de severidad de MODERADO. Por lo tanto, el nivel de severidad obtenido en la U.M 01 es MODERADO.

Muro lateral izquierdo						
ANALISIS DE LA PATOLOGIA EN LA ESTRUCTURA						
Patolgias		Descripcion	Abertura	Profundidad	Ancho/Alto	Longitud
FISURAS	TRAMO 01					
	TRAMO 02					
	TRAMO 03					
GRIETAS	TRAMO 01					
	TRAMO 02					
	TRAMO 03					
EROSION	TRAMO 01			8.00mm	0.20 m	3.00 m
	TRAMO 02			8.00mm	0.20 m	3.00 m
	TRAMO 03					
EFLORECENCIA	TRAMO 01				0.04 m	3.00 m
	TRAMO 02				0.04 m	3.00 m
	TRAMO 03					
FRACTURA	TRAMO 01					
	TRAMO 02					
	TRAMO 03		7		0.45 m	3.00 m

Base del canal						
ANALISIS DE LA PATOLOGIA EN LA ESTRUCTURA						
Patolgias		Descripcion	Abertura	Profundidad	Ancho/Alto	Longitud
FISURAS	TRAMO 01					
	TRAMO 02					
	TRAMO 03					
GRIETAS	TRAMO 01					
	TRAMO 02					
	TRAMO 03					
EROSION	TRAMO 01			5.00 mm	0.45 m	3.00
	TRAMO 02			5.00 mm	0.45 m	3.00
	TRAMO 03					
EFLORECENCIA	TRAMO 01					
	TRAMO 02					
	TRAMO 03					
FRACTURA	TRAMO 01					
	TRAMO 02					
	TRAMO 03		7.00mm		0.35 m	3.00 m
