DETERMINACIÓN Y EVALUACIÓN DE LAS PATOLOGÍAS  
DEL CONCRETO EN SOBRECIMIENTOS, COLUMNAS,  
VIGAS Y MUROS DE ALBAÑILERÍA CONFINADA DEL  
CERCO PERIMÉTRICO DE LA INSTITUCIÓN EDUCATIVA  
N° 88229 SAN JUAN, DISTRITO DE CHIMBOTE,  
PROVINCIA DEL SANTA, REGIÓN ÁNCASH, NOVIEMBRE  
- 2019

**TESIS PARA OPTAR EL TÍTULO PROFESIONAL DE  
INGENIERO CIVIL**

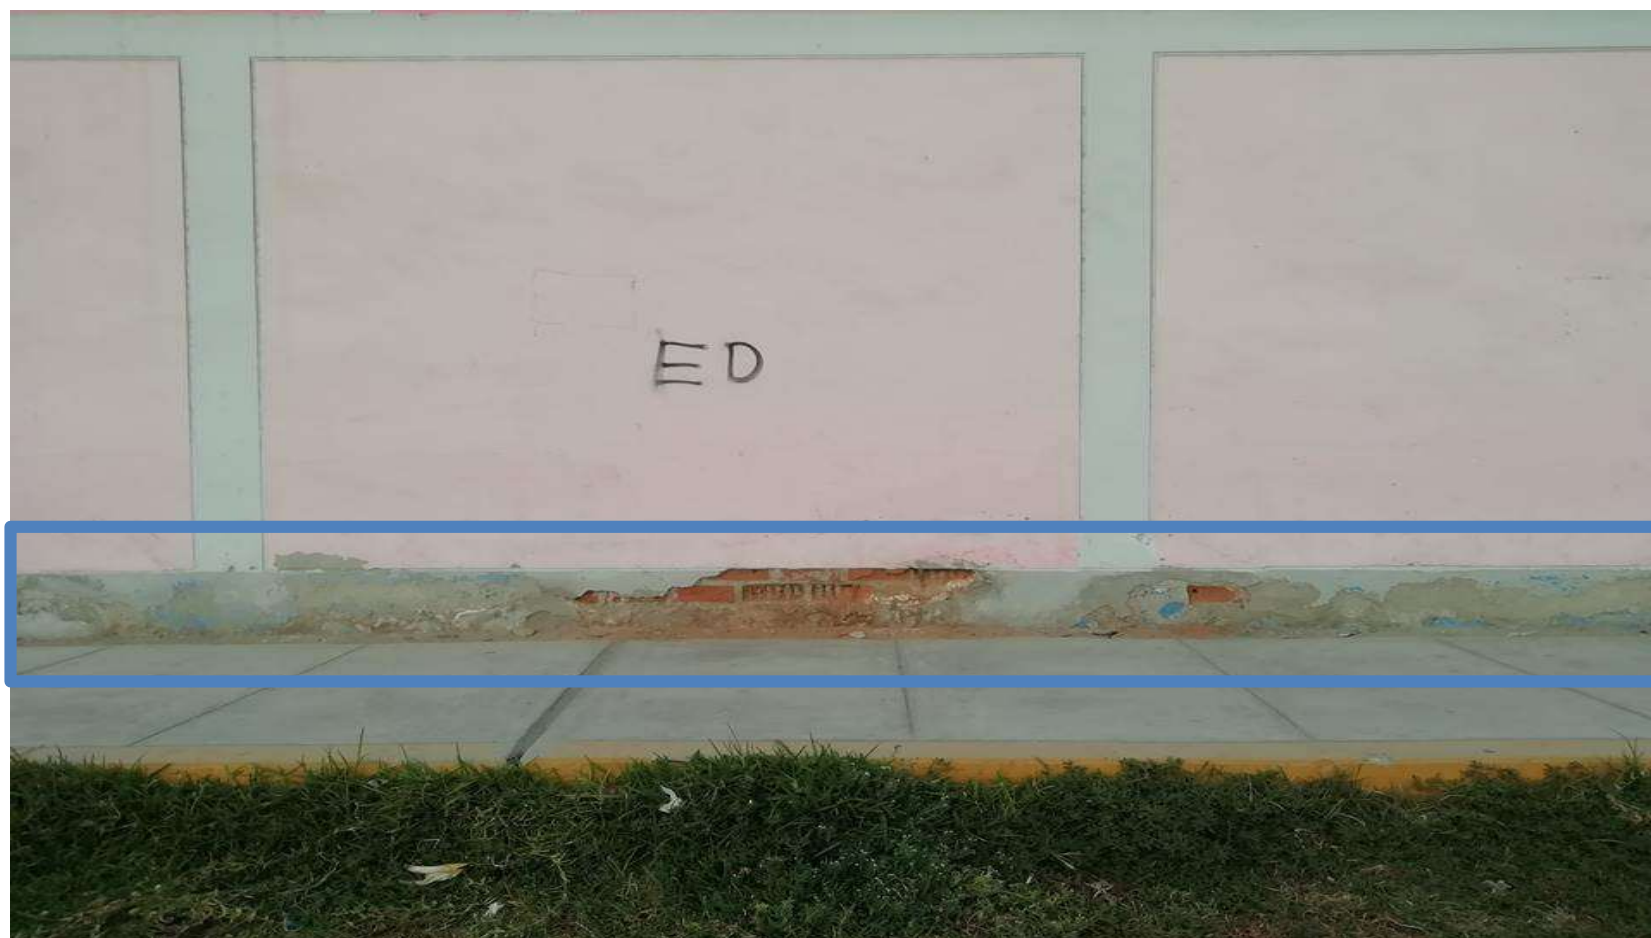
**Fotografía 3:** Vista de la patología Erosión presente en el Sobrecimiento de la Unidad Muestral 20 del cerco perimétrico de la Institución Educativa N° 88229 San Juan, Distrito de Chimbote, provincia del Santa, región Áncash.

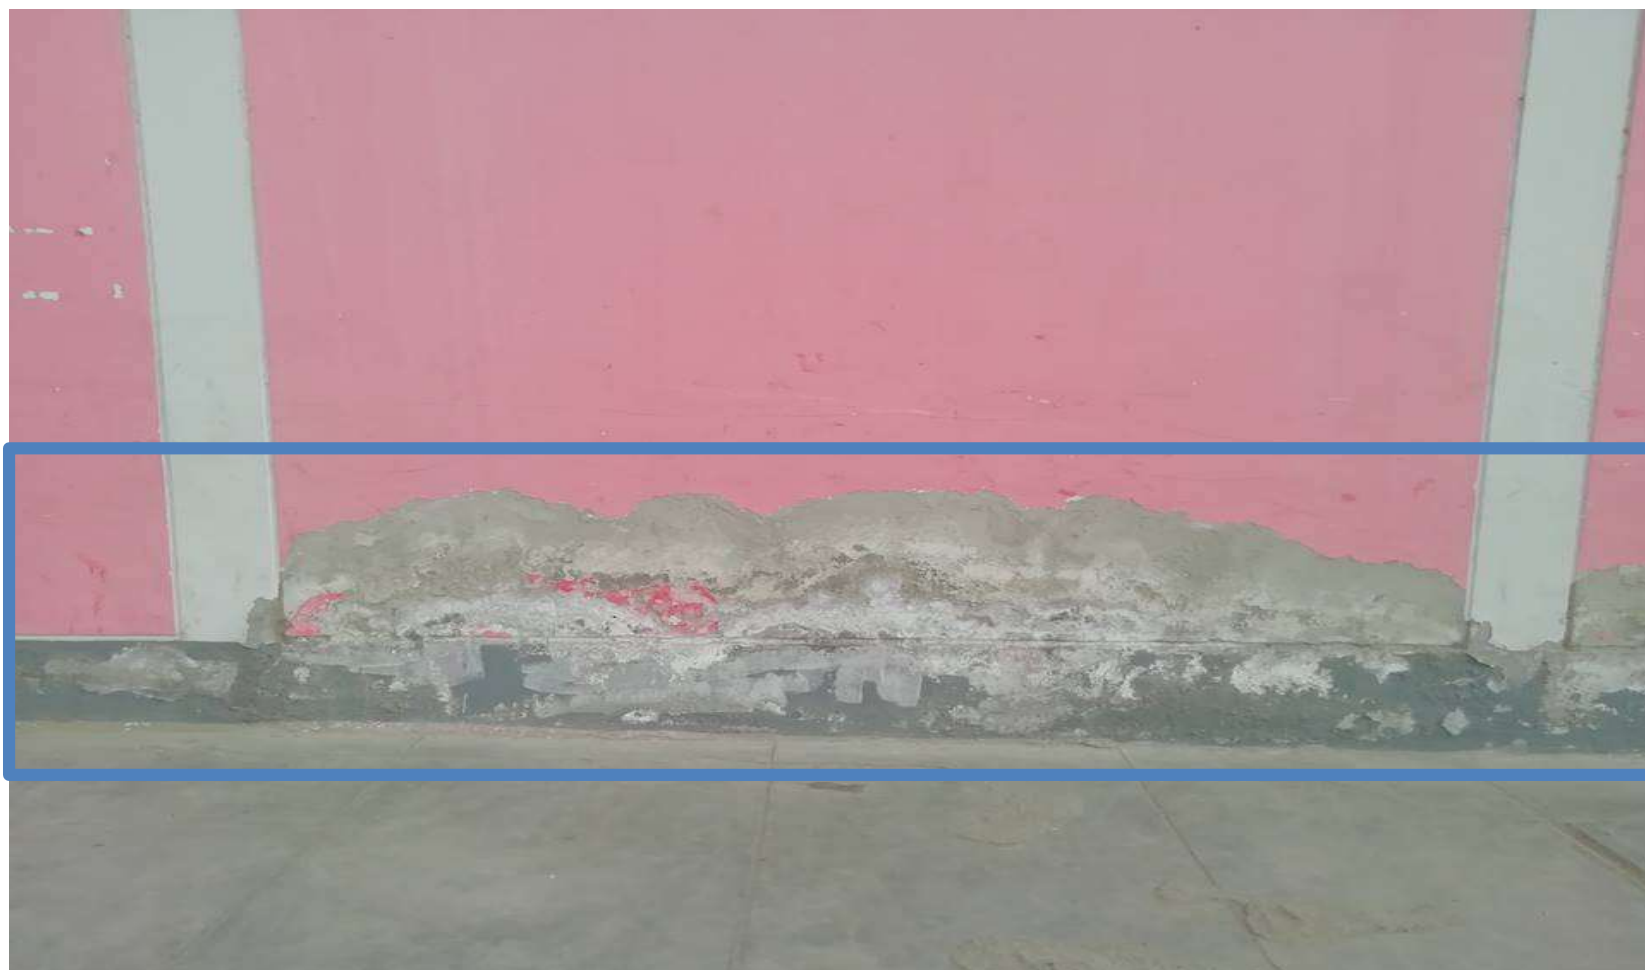
**Fotografía 4:** Vista de la patología Eflorescencia presente en el Sobrecimiento y Muro de la Unidad Muestral 11 del Cerco Perimétrico de la Institución Educativa N° 88229 San Juan, Distrito de Chimbote, provincia del Santa, región Áncash.

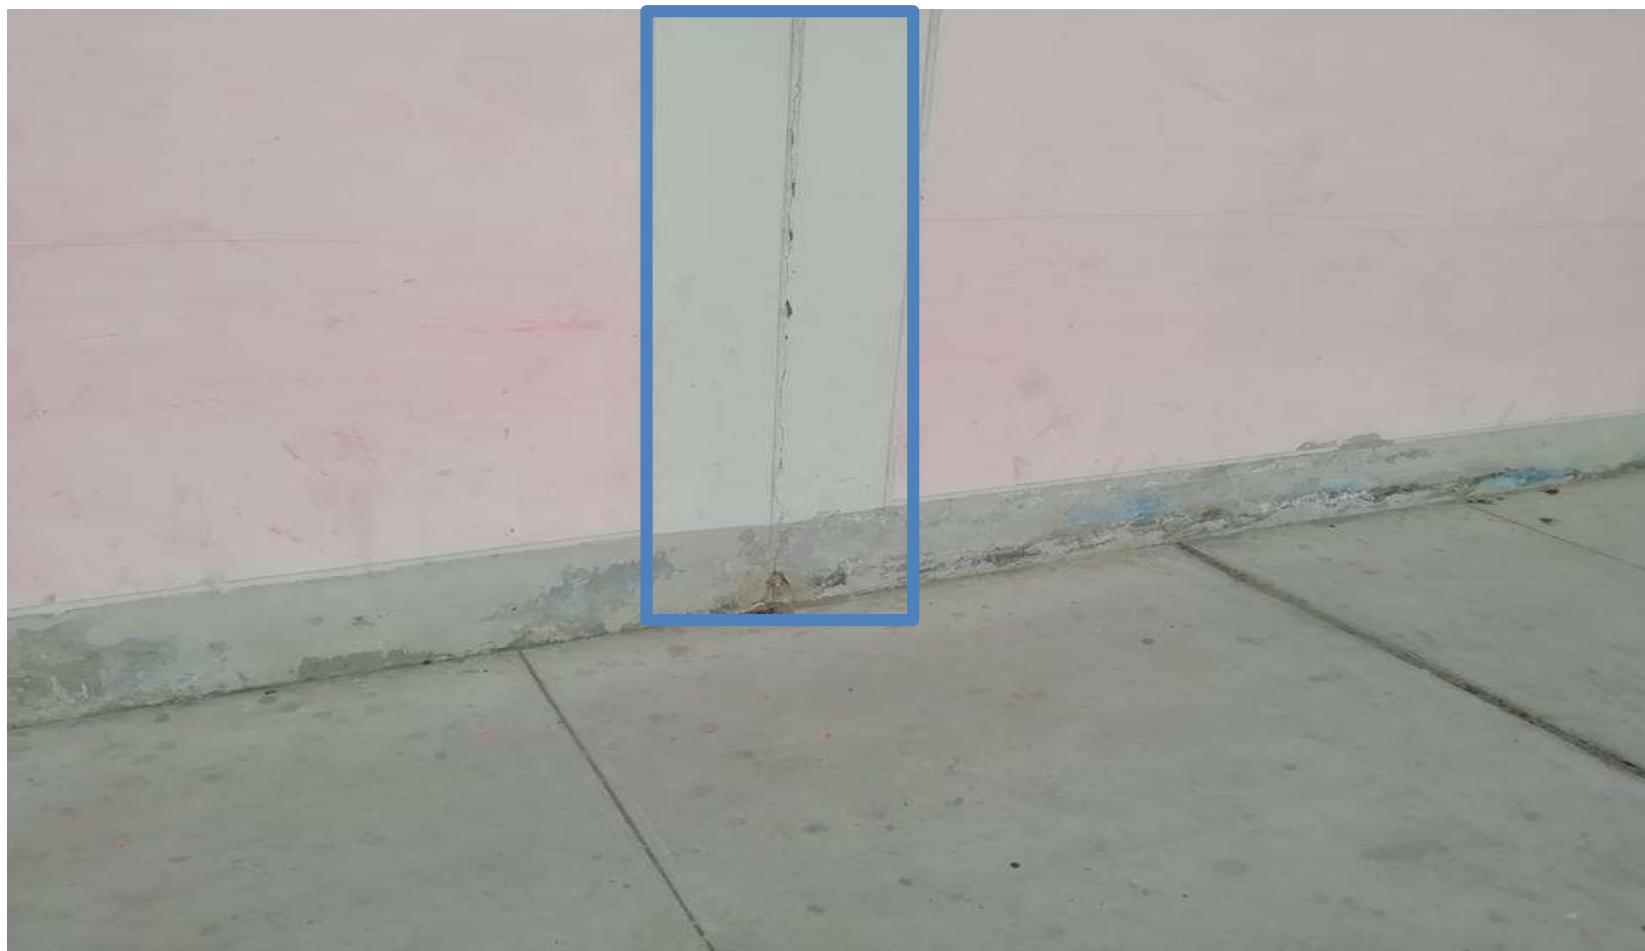
**Fotografía 5:** Vista de la patología Fisura presente en la Columna de la Unidad Muestral 15 del Cerco Perimétrico de la Institución Educativa N° 88229 San Juan, Distrito de Chimbote, provincia del Santa, región Áncash.

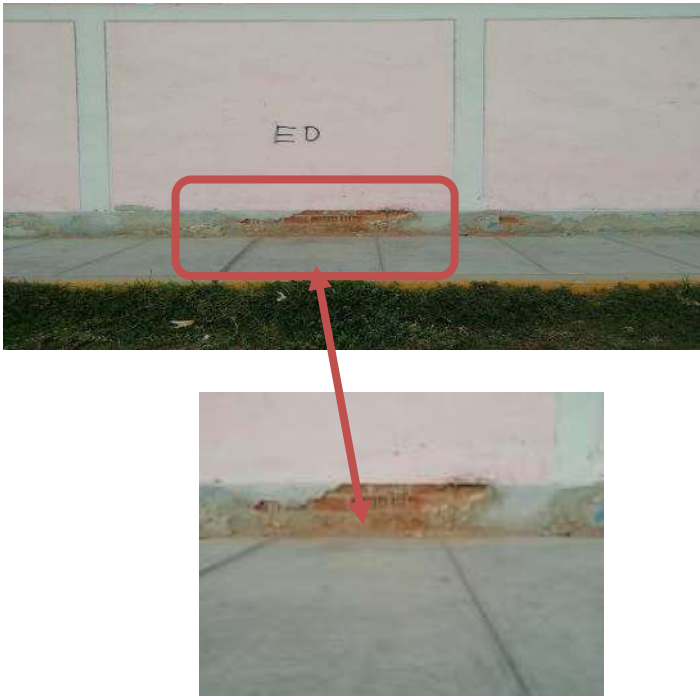
Fotografía de la Unidad de Muestra 20	Patología: Erosión

<ul style="list-style-type: none"><li>- <b>Descripción:</b> La patología erosión es la pérdida o del material de revestimiento del elemento, y puede ser parcial o completo.</li><li>- <b>Causas:</b> Presencia de agua en el terreno, agentes biológicos que afectan la estructura (plantas, jardines).</li><li>- <b>Reparación:</b> Primero se procede a delimita el área afectada, luego, picar toda el área con una comba y cincel para que sea reemplazada, se procede a limpiar toda el área sin dejar restos orgánicos, procederemos a aplicar un puente de adherencia de un mínimo de 0.05 mm, posteriormente se procede a colocar un mortero con una dosificación 1:2 en muros y en columnas y sobrecimientos se coloca un concreto con una dosificación 210 kg/cm<sup>2</sup>, usar un cemento tipo V con aditivos impermeabilizantes, finalmente, se colocará una capa de revestimiento superficial, para pintar el elemento estructural afectado.</li></ul>

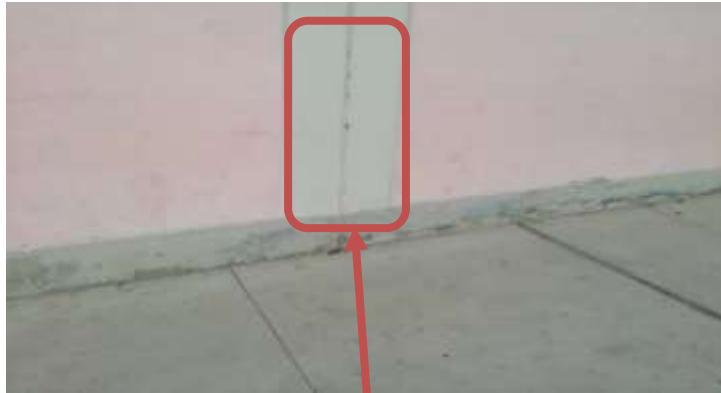
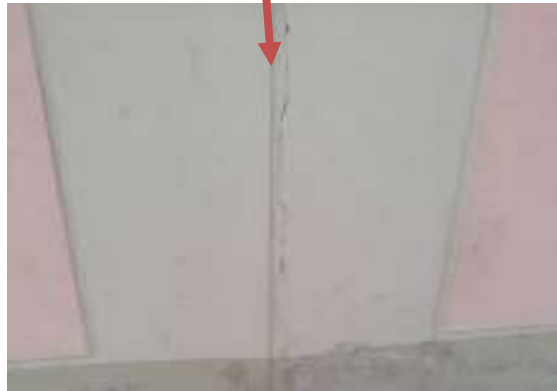
## Fotografía de la Unidad de Muestra 15

- **Descripción:** La patología fisura son todo tipo de aberturas que se dan en los elementos estructurales de la estructura.
- **Causas:** Asentamientos diferenciales, Filtraciones de agua, Movimientos sísmicos, Cambios bruscos de temperatura.
- **Reparación:** Para proceder a su reparación, primero se procederá a identificar el área dañada, luego, hay que limpiar la superficie afectada. Eliminar los restos de materiales que pudiesen dificultar la adhesión del sellador, abrir las fisuras con una espátula, luego limpiarlas con una brocha y/o chorros de agua para retirar el polvo que pueda quedar, luego se aplica dentro de la fisura abierta un sellador multiuso diluido y/o mortero con una dosificación 1:3, con cemento tipo V y aditivos impermeabilizantes y se deja secar, nivelando con espátula y se deja secar de 8 a 12 horas, finalmente se procede a lijar y se pinta a gusto.

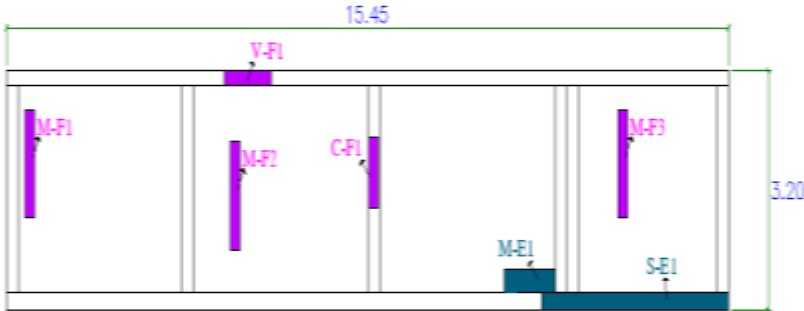
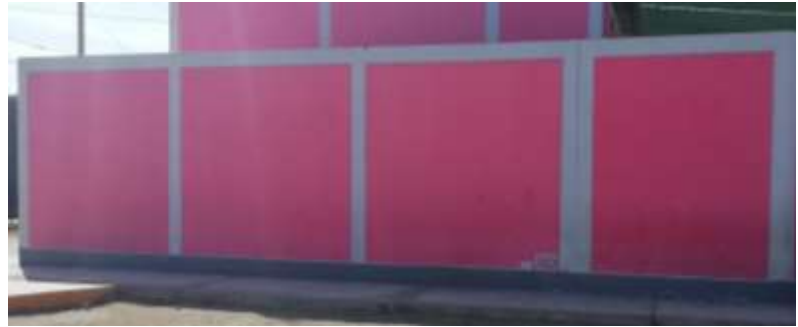
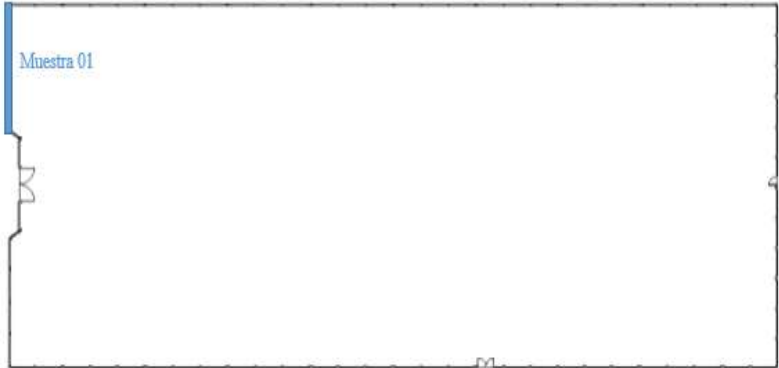
EVALUACIÓN DE LAS PATOLOGÍAS EN LA UNIDAD MUESTRAL						
ELEMENTO ESTRUCTURAL	ÁREA DEL ELEMENTO (m2)	PATOLOGÍAS	ÁREA DAÑADA		ÁREA NO DAÑADA	
			m2	%	m2	%
<b>SOBRECIMENTOS</b>	<b>3.74</b>	Erosión	0.00	0.00%	3.74	100.00%
		Fisura	0.00	0.00%	3.74	100.00%
		Grieta	0.00	0.00%	3.74	100.00%
		Eflorescencia	1.13	30.08%	2.62	69.92%
<b>COLUMNAS</b>	<b>4.14</b>	Erosión	0.00	0.00%	4.14	100.00%
		Fisura	0.20	4.83%	3.94	95.17%
		Grieta	0.00	0.00%	4.14	100.00%
		Eflorescencia	0.00	0.00%	4.14	100.00%
<b>MUROS</b>	<b>36.26</b>	Erosión	0.00	0.00%	36.26	100.00%
		Fisura	0.92	2.54%	35.34	97.46%
		Grieta	0.00	0.00%	36.26	100.00%
		Eflorescencia	0.33	0.91%	35.93	99.09%
<b>VIGAS</b>	<b>2.99</b>	Erosión	0.00	0.00%	2.99	100.00%
		Fisura	0.24	8.03%	2.75	91.97%
		Grieta	0.00	0.00%	2.99	100.00%
		Eflorescencia	0.00	0.00%	2.99	100.00%

47.13	Erosión	0.00	0.00%	47.13	100.00%
	Fisura	1.36	2.89%	45.77	97.11%
	Grieta	0.00	0.00%	47.13	100.00%
	Eflorescencia	1.46	3.09%	45.68	96.91%
<b>ELEMENTOS ESTRUCTURALES</b>					
<b>ELEMENTOS ESTRUCTURALES</b>	<b>ÁREA (m2)</b>	<b>ÁREA DAÑADA</b>		<b>ÁREA NO DAÑADA</b>	
		<b>m2</b>	<b>%</b>	<b>m2</b>	<b>%</b>
<b>SOBRECIMENTOS</b>	3.74	1.13	30.08%	2.62	69.92%
<b>COLUMNAS</b>	4.14	0.20	4.83%	3.94	95.17%
<b>MURO</b>	36.26	1.25	3.45%	35.01	96.55%
<b>VIGAS</b>	2.99	0.24	8.03%	2.75	91.97%
<b>TOTAL</b>	<b>47.13</b>	<b>2.82</b>	<b>5.97%</b>	<b>44.32</b>	<b>94.03%</b>
<b>NIVEL DE SEVERIDAD DE LA UNIDAD MUESTRAL</b>					
	<b>ÁREAS</b>	<b>SIN PATOLOGÍAS</b>	<b>LEVE</b>	<b>MODERADO</b>	<b>SEVERO</b>
	m2	44.32	1.69	1.13	0.00
	%	94.03%	3.59%	2.39%	0.00%

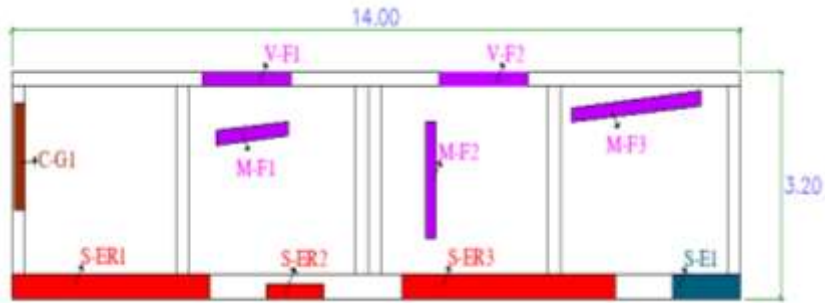
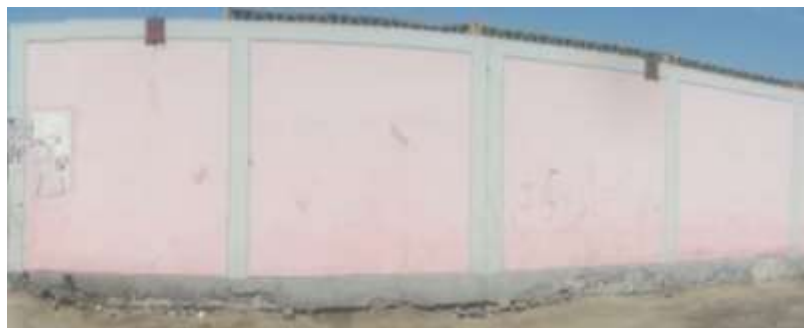
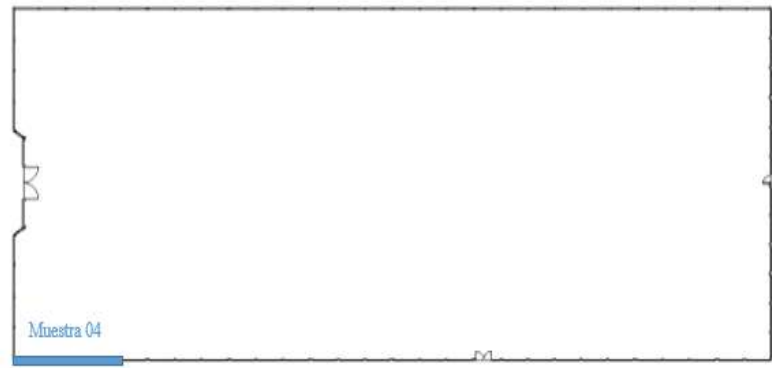
**UNIDAD  
MUESTRAL  
04**

EVALUACIÓN DE LAS PATOLOGÍAS EN LA UNIDAD MUESTRAL						
ELEMENTO ESTRUCTURAL	ÁREA DEL ELEMENTO (m2)	PATOLOGÍAS	ÁREA DAÑADA		ÁREA NO DAÑADA	
			m2	%	m2	%
SOBRECIMIENOS	4.90	Erosión	2.95	60.20%	1.95	39.80%
		Fisura	0.00	0.00%	4.90	100.00%
		Grieta	0.00	0.00%	4.90	100.00%
		Eflorescencia	0.53	10.71%	4.38	89.29%
COLUMNAS	3.96	Erosión	0.00	0.00%	3.96	100.00%
		Fisura	0.00	0.00%	3.96	100.00%
		Grieta	0.32	8.08%	3.64	91.92%
		Eflorescencia	0.00	0.00%	3.96	100.00%
MUROS	33.13	Erosión	0.00	0.00%	33.13	100.00%
		Fisura	1.22	3.68%	31.91	96.32%
		Grieta	0.00	0.00%	33.13	100.00%
		Eflorescencia	0.00	0.00%	33.13	100.00%
VIGAS	2.80	Erosión	0.00	0.00%	2.80	100.00%
		Fisura	0.70	25.00%	2.10	75.00%
		Grieta	0.00	0.00%	2.80	100.00%
		Eflorescencia	0.00	0.00%	2.80	100.00%

44.79	Erosión	2.95	6.59%	41.84	93.41%
	Fisura	1.92	4.29%	42.87	95.71%
	Grieta	0.32	0.71%	44.47	99.29%
	Eflorescencia	0.53	1.17%	44.27	98.83%
<b>ELEMENTOS ESTRUCTURALES</b>					
<b>ELEMENTOS ESTRUCTURALES</b>	<b>ÁREA (m2)</b>	<b>ÁREA DAÑADA</b>		<b>ÁREA NO DAÑADA</b>	
		<b>m2</b>	<b>%</b>	<b>m2</b>	<b>%</b>
<b>SOBRECIMENTOS</b>	4.90	3.48	70.92%	1.43	29.08%
<b>COLUMNAS</b>	3.96	0.32	8.08%	3.64	91.92%
<b>MURO</b>	33.13	1.22	3.68%	31.91	96.32%
<b>VIGAS</b>	2.80	0.70	25.00%	2.10	75.00%
<b>TOTAL</b>	<b>44.79</b>	<b>5.72</b>	<b>12.76%</b>	<b>39.08</b>	<b>87.24%</b>
<b>NIVEL DE SEVERIDAD DE LA UNIDAD MUESTRAL</b>					
	<b>ÁREAS</b>	<b>SIN PATOLOGÍAS</b>	<b>LEVE</b>	<b>MODERADO</b>	<b>SEVERO</b>
	m2	39.08	2.24	3.48	0.00
	%	87.24%	5.00%	7.76%	0.00%

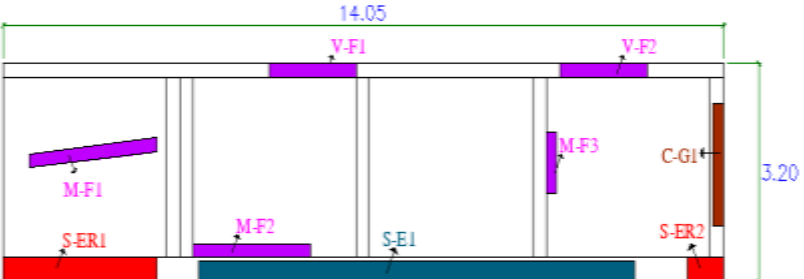
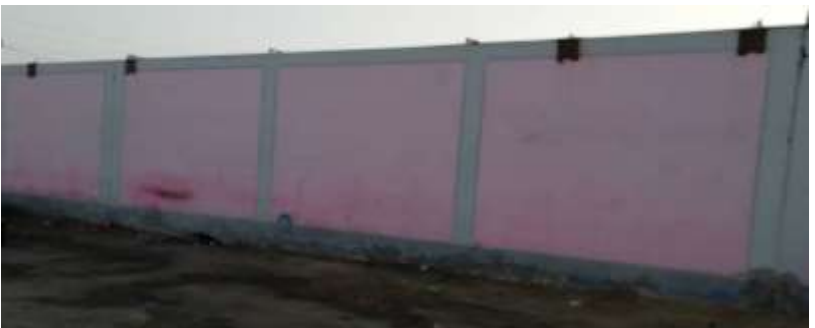
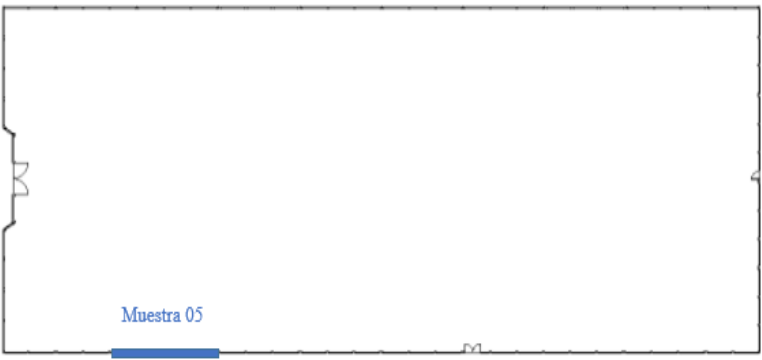
# **UNIDAD MUESTRAL 05**

EVALUACIÓN DE LAS PATOLOGÍAS EN LA UNIDAD MUESTRAL						
ELEMENTO ESTRUCTURAL	ÁREA DEL ELEMENTO (m2)	PATOLOGÍAS	ÁREA DAÑADA		ÁREA NO DAÑADA	
			m2	%	m2	%
SOBRECIMIENOS	4.91	Erosión	1.40	28.51%	3.51	71.49%
		Fisura	0.00	0.00%	4.91	100.00%
		Grieta	0.00	0.00%	4.91	100.00%
		Eflorescencia	2.87	58.45%	2.04	41.55%
COLUMNAS	3.20	Erosión	0.00	0.00%	3.20	100.00%
		Fisura	0.00	0.00%	3.20	100.00%
		Grieta	0.40	12.50%	2.80	87.50%
		Eflorescencia	0.00	0.00%	3.20	100.00%
MUROS	32.98	Erosión	0.00	0.00%	32.98	100.00%
		Fisura	1.22	3.70%	31.76	96.30%
		Grieta	0.00	0.00%	32.98	100.00%
		Eflorescencia	0.00	0.00%	32.98	100.00%
VIGAS	2.81	Erosión	0.00	0.00%	2.81	100.00%
		Fisura	0.72	25.62%	2.09	74.38%
		Grieta	0.00	0.00%	2.81	100.00%
		Eflorescencia	0.00	0.00%	2.81	100.00%

43.90	Erosión	1.40	3.19%	42.50	96.81%
	Fisura	1.94	4.42%	41.96	95.58%
	Grieta	0.40	0.91%	43.50	99.09%
	Eflorescencia	2.87	6.54%	41.03	93.46%
<b>ELEMENTOS ESTRUCTURALES</b>					
<b>ELEMENTOS ESTRUCTURALES</b>	<b>ÁREA (m2)</b>	<b>ÁREA DAÑADA</b>		<b>ÁREA NO DAÑADA</b>	
		<b>m2</b>	<b>%</b>	<b>m2</b>	<b>%</b>
<b>SOBRECIMENTOS</b>	4.91	4.27	86.97%	0.64	13.03%
<b>COLUMNAS</b>	3.20	0.40	12.50%	2.80	87.50%
<b>MURO</b>	32.98	1.22	3.70%	31.76	96.30%
<b>VIGAS</b>	2.81	0.72	25.62%	2.09	74.38%
<b>TOTAL</b>	<b>43.90</b>	<b>6.61</b>	<b>15.06%</b>	<b>37.29</b>	<b>84.94%</b>
<b>NIVEL DE SEVERIDAD DE LA UNIDAD MUESTRAL</b>					
	<b>ÁREAS</b>	<b>SIN PATOLOGÍAS</b>	<b>LEVE</b>	<b>MODERADO</b>	<b>SEVERO</b>
	m2	37.29	2.34	4.27	0.00
	%	84.94%	5.33%	9.73%	0.00%

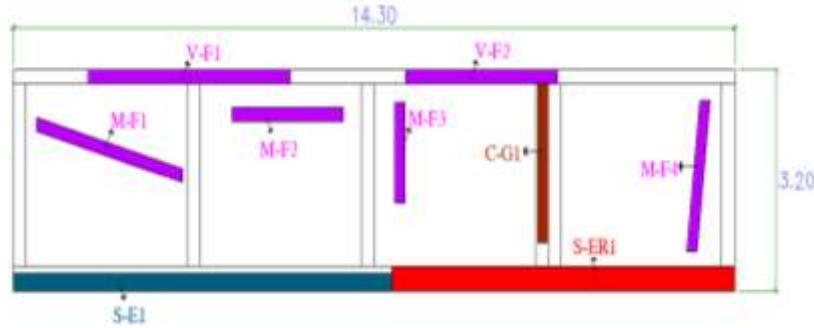
EVALUACIÓN DE LAS PATOLOGÍAS EN LA UNIDAD MUESTRAL						
ELEMENTO ESTRUCTURAL	ÁREA DEL ELEMENTO (m2)	PATOLOGÍAS	ÁREA DAÑADA		ÁREA NO DAÑADA	
			m2	%	m2	%
SOBRECIMIENTOS	5.01	Erosión	2.38	47.50%	2.63	52.50%
		Fisura	0.00	0.00%	5.01	100.00%
		Grieta	0.00	0.00%	5.01	100.00%
		Eflorescencia	2.19	43.71%	2.82	56.29%
COLUMNAS	3.96	Erosión	0.00	0.00%	3.96	100.00%
		Fisura	0.00	0.00%	3.96	100.00%
		Grieta	0.46	11.62%	3.50	88.38%
		Eflorescencia	0.00	0.00%	3.96	100.00%
MUROS	32.72	Erosión	0.00	0.00%	32.72	100.00%
		Fisura	1.90	5.81%	30.82	94.19%
		Grieta	0.00	0.00%	32.72	100.00%
		Eflorescencia	0.00	0.00%	32.72	100.00%
VIGAS	2.86	Erosión	0.00	0.00%	2.86	100.00%
		Fisura	1.48	51.75%	1.38	48.25%
		Grieta	0.00	0.00%	2.86	100.00%
		Eflorescencia	0.00	0.00%	2.86	100.00%

44.55	Erosión	2.38	5.34%	42.17	94.66%
	Fisura	3.38	7.59%	41.17	92.41%
	Grieta	0.46	1.03%	44.09	98.97%
	Eflorescencia	2.19	4.92%	42.36	95.08%
<b>ELEMENTOS ESTRUCTURALES</b>					
<b>ELEMENTOS ESTRUCTURALES</b>	<b>ÁREA (m2)</b>	<b>ÁREA DAÑADA</b>		<b>ÁREA NO DAÑADA</b>	
		<b>m2</b>	<b>%</b>	<b>m2</b>	<b>%</b>
<b>SOBRECIMENTOS</b>	5.01	4.57	91.22%	0.44	8.78%
<b>COLUMNAS</b>	3.96	0.46	11.62%	3.50	88.38%
<b>MURO</b>	32.72	1.90	5.81%	30.82	94.19%
<b>VIGAS</b>	2.86	1.48	51.75%	1.38	48.25%
<b>TOTAL</b>	<b>44.55</b>	<b>8.41</b>	<b>18.88%</b>	<b>36.14</b>	<b>81.12%</b>
<b>NIVEL DE SEVERIDAD DE LA UNIDAD MUESTRAL</b>					
	<b>ÁREAS</b>	<b>SIN PATOLOGÍAS</b>	<b>LEVE</b>	<b>MODERADO</b>	<b>SEVERO</b>
	m2	36.14	3.84	4.57	0.00
	%	81.12%	8.62%	10.26%	0.00%

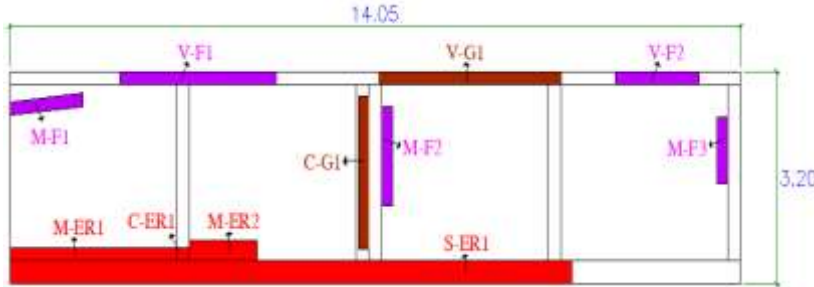
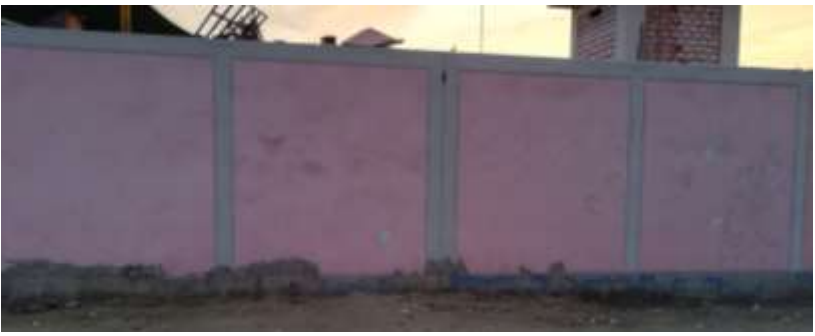
EVALUACIÓN DE LAS PATOLOGÍAS EN LA UNIDAD MUESTRAL						
ELEMENTO ESTRUCTURAL	ÁREA DEL ELEMENTO (m2)	PATOLOGÍAS	ÁREA DAÑADA		ÁREA NO DAÑADA	
			m2	%	m2	%
SOBRECIMIENTOS	4.91	Erosión	3.78	76.99%	1.13	23.01%
		Fisura	0.00	0.00%	4.91	100.00%
		Grieta	0.00	0.00%	4.91	100.00%
		Eflorescencia	0.00	0.00%	4.91	100.00%
COLUMNAS	3.30	Erosión	0.06	1.89%	3.24	98.11%
		Fisura	0.00	0.00%	3.30	100.00%
		Grieta	0.48	14.55%	2.82	85.45%
		Eflorescencia	0.00	0.00%	3.30	100.00%
MUROS	32.72	Erosión	1.22	3.73%	31.50	96.27%
		Fisura	0.84	2.57%	31.88	97.43%
		Grieta	0.00	0.00%	32.72	100.00%
		Eflorescencia	0.00	0.00%	32.72	100.00%
VIGAS	2.81	Erosión	0.00	0.00%	2.81	100.00%
		Fisura	0.96	34.16%	1.85	65.84%
		Grieta	0.72	25.62%	2.09	74.38%
		Eflorescencia	0.00	0.00%	2.81	100.00%

43.74	Erosión	5.06	11.57%	38.68	88.43%
	Fisura	1.80	4.12%	41.94	95.88%
	Grieta	1.20	2.74%	42.54	97.26%
	Eflorescencia	0.00	0.00%	43.74	100.00%
<b>ELEMENTOS ESTRUCTURALES</b>					
<b>ELEMENTOS ESTRUCTURALES</b>	<b>ÁREA (m2)</b>	<b>ÁREA DAÑADA</b>		<b>ÁREA NO DAÑADA</b>	
		<b>m2</b>	<b>%</b>	<b>m2</b>	<b>%</b>
<b>SOBRECIMENTOS</b>	4.91	3.78	76.99%	1.13	23.01%
<b>COLUMNAS</b>	3.30	0.54	16.44%	2.76	83.56%
<b>MURO</b>	32.72	2.06	6.30%	30.66	93.70%
<b>VIGAS</b>	2.81	1.68	59.79%	1.13	40.21%
<b>TOTAL</b>	<b>43.74</b>	<b>8.06</b>	<b>18.43%</b>	<b>35.68</b>	<b>81.57%</b>
<b>NIVEL DE SEVERIDAD DE LA UNIDAD MUESTRAL</b>					
	<b>ÁREAS</b>	<b>SIN PATOLOGÍAS</b>	<b>LEVE</b>	<b>MODERADO</b>	<b>SEVERO</b>
	m2	35.68	3.00	5.06	0.00
	%	81.57%	6.86%	11.57%	0.00%

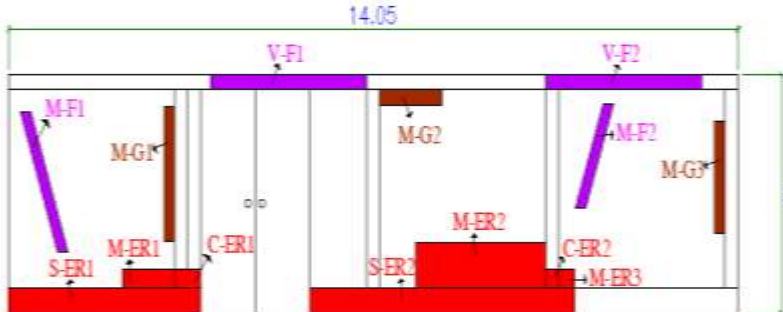
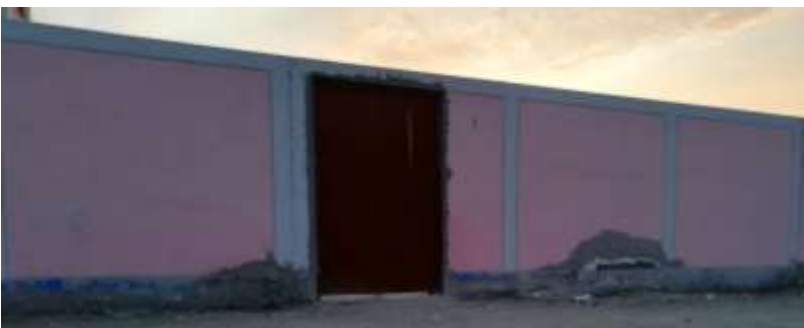
EVALUACIÓN DE LAS PATOLOGÍAS EN LA UNIDAD MUESTRAL						
ELEMENTO ESTRUCTURAL	ÁREA DEL ELEMENTO (m2)	PATOLOGÍAS	ÁREA DAÑADA		ÁREA NO DAÑADA	
			m2	%	m2	%
SOBRECIMIENOS	4.19	Erosión	3.15	75.18%	1.04	24.82%
		Fisura	0.00	0.00%	4.19	100.00%
		Grieta	0.00	0.00%	4.19	100.00%
		Eflorescencia	0.00	0.00%	4.19	100.00%
COLUMNAS	3.30	Erosión	0.23	6.82%	3.08	93.18%
		Fisura	0.00	0.00%	3.30	100.00%
		Grieta	0.00	0.00%	3.30	100.00%
		Eflorescencia	0.00	0.00%	3.30	100.00%
MUROS	27.46	Erosión	2.37	8.63%	25.09	91.37%
		Fisura	0.70	2.55%	26.76	97.45%
		Grieta	0.96	3.50%	26.50	96.50%
		Eflorescencia	0.00	0.00%	27.46	100.00%
VIGAS	2.81	Erosión	0.00	0.00%	2.81	100.00%
		Fisura	1.20	42.70%	1.61	57.30%
		Grieta	0.00	0.00%	2.81	100.00%
		Eflorescencia	0.00	0.00%	2.81	100.00%

37.76	Erosión	5.75	15.21%	32.02	84.79%
	Fisura	1.90	5.03%	35.86	94.97%
	Grieta	0.96	2.54%	36.80	97.46%
	Eflorescencia	0.00	0.00%	37.76	100.00%
<b>ELEMENTOS ESTRUCTURALES</b>					
<b>ELEMENTOS ESTRUCTURALES</b>	<b>ÁREA (m2)</b>	<b>ÁREA DAÑADA</b>		<b>ÁREA NO DAÑADA</b>	
		<b>m2</b>	<b>%</b>	<b>m2</b>	<b>%</b>
<b>SOBRECIMENTOS</b>	4.19	3.15	75.18%	1.04	24.82%
<b>COLUMNAS</b>	3.30	0.23	6.82%	3.08	93.18%
<b>MURO</b>	27.46	4.03	14.68%	23.43	85.32%
<b>VIGAS</b>	2.81	1.20	42.70%	1.61	57.30%
<b>TOTAL</b>	<b>37.76</b>	<b>8.61</b>	<b>22.79%</b>	<b>29.16</b>	<b>77.21%</b>
<b>NIVEL DE SEVERIDAD DE LA UNIDAD MUESTRAL</b>					
	<b>ÁREAS</b>	<b>SIN PATOLOGÍAS</b>	<b>LEVE</b>	<b>MODERADO</b>	<b>SEVERO</b>
	m2	29.16	2.86	5.75	0.00
	%	77.21%	7.57%	15.21%	0.00%

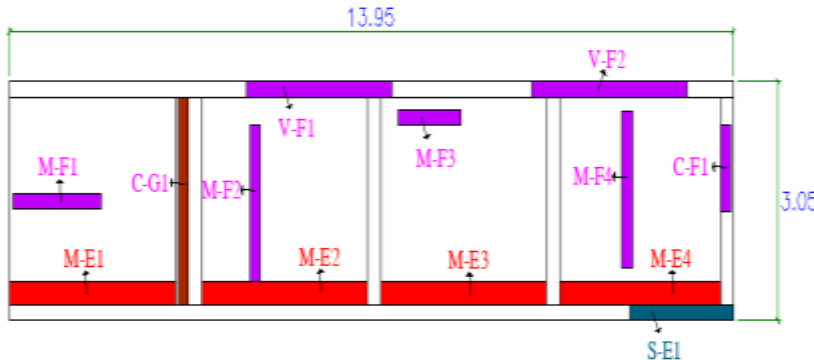
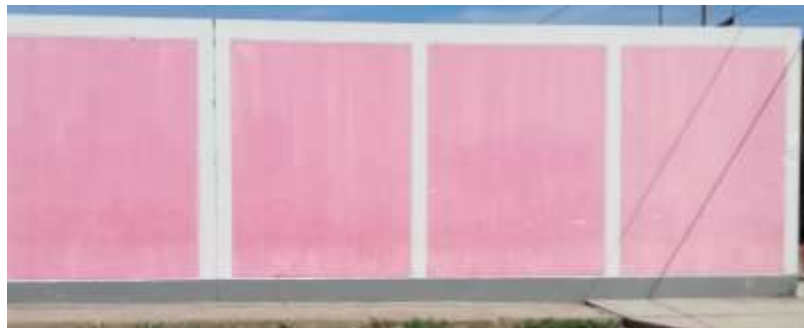
EVALUACIÓN DE LAS PATOLOGÍAS EN LA UNIDAD MUESTRAL						
ELEMENTO ESTRUCTURAL	ÁREA DEL ELEMENTO (m2)	PATOLOGÍAS	ÁREA DAÑADA		ÁREA NO DAÑADA	
			m2	%	m2	%
SOBRECIMIENTOS	2.79	Erosión	0.00	0.00%	2.79	100.00%
		Fisura	0.00	0.00%	2.79	100.00%
		Grieta	0.00	0.00%	2.79	100.00%
		Eflorescencia	0.40	14.34%	2.39	85.66%
COLUMNAS	3.30	Erosión	0.00	0.00%	3.30	100.00%
		Fisura	0.24	7.27%	3.06	92.73%
		Grieta	0.53	16.06%	2.77	83.94%
		Eflorescencia	0.00	0.00%	3.30	100.00%
MUROS	32.66	Erosión	0.00	0.00%	32.66	100.00%
		Fisura	1.65	5.05%	31.01	94.95%
		Grieta	0.00	0.00%	32.66	100.00%
		Eflorescencia	3.81	11.67%	28.85	88.33%
VIGAS	2.79	Erosión	0.00	0.00%	2.79	100.00%
		Fisura	1.16	41.58%	1.63	58.42%
		Grieta	0.00	0.00%	2.79	100.00%
		Eflorescencia	0.00	0.00%	2.79	100.00%

41.54	Erosión	0.00	0.00%	41.54	100.00%
	Fisura	3.05	7.34%	38.49	92.66%
	Grieta	0.53	1.28%	41.01	98.72%
	Eflorescencia	4.21	10.13%	37.33	89.87%
<b>ELEMENTOS ESTRUCTURALES</b>					
<b>ELEMENTOS ESTRUCTURALES</b>	<b>ÁREA (m2)</b>	<b>ÁREA DAÑADA</b>		<b>ÁREA NO DAÑADA</b>	
		<b>m2</b>	<b>%</b>	<b>m2</b>	<b>%</b>
<b>SOBRECIMENTOS</b>	2.79	0.40	14.34%	2.39	85.66%
<b>COLUMNAS</b>	3.30	0.77	23.33%	2.53	76.67%
<b>MURO</b>	32.66	5.46	16.72%	27.20	83.28%
<b>VIGAS</b>	2.79	1.16	41.58%	1.63	58.42%
<b>TOTAL</b>	<b>41.54</b>	<b>7.79</b>	<b>18.75%</b>	<b>33.75</b>	<b>81.25%</b>
<b>NIVEL DE SEVERIDAD DE LA UNIDAD MUESTRAL</b>					
	<b>ÁREAS</b>	<b>SIN PATOLOGÍAS</b>	<b>LEVE</b>	<b>MODERADO</b>	<b>SEVERO</b>
	m2	33.75	7.79	0.00	0.00
	%	81.25%	18.75%	0.00%	0.00%

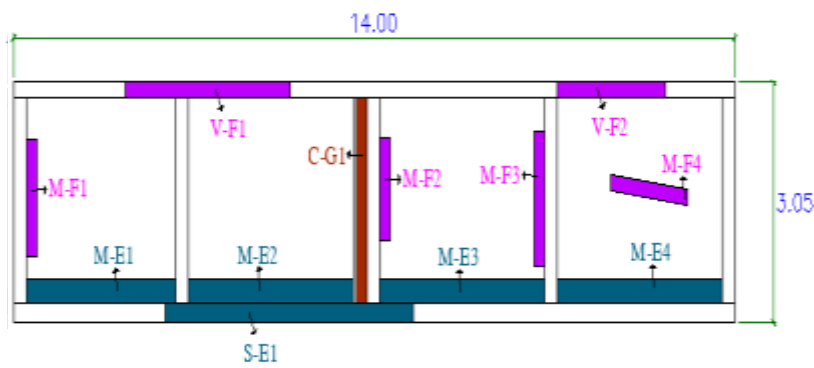
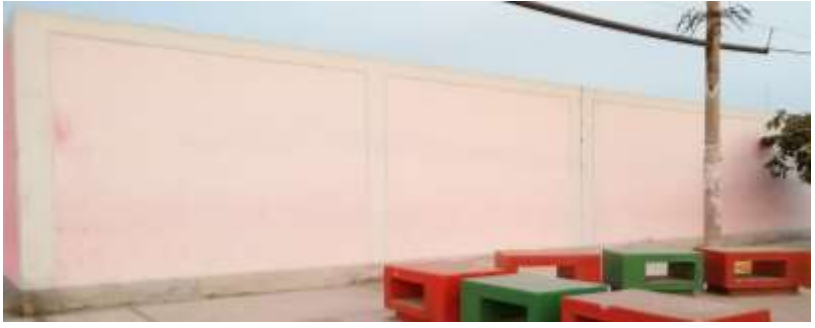
# **UNIDAD MUESTRAL**

41.00	Erosión	0.00	0.00%	41.00	100.00%
	Fisura	2.26	5.51%	38.74	94.49%
	Grieta	0.53	1.29%	40.47	98.71%
	Eflorescencia	4.73	11.54%	36.27	88.46%
<b>ELEMENTOS ESTRUCTURALES</b>					
<b>ELEMENTOS ESTRUCTURALES</b>	<b>ÁREA (m2)</b>	<b>ÁREA DAÑADA</b>		<b>ÁREA NO DAÑADA</b>	
		<b>m2</b>	<b>%</b>	<b>m2</b>	<b>%</b>
<b>SOBRECIMENTOS</b>	2.80	0.98	35.00%	1.82	65.00%
<b>COLUMNAS</b>	3.90	0.53	13.59%	3.37	86.41%
<b>MURO</b>	31.50	4.95	15.71%	26.55	84.29%
<b>VIGAS</b>	2.80	1.06	37.86%	1.74	62.14%
<b>TOTAL</b>	<b>41.00</b>	<b>7.52</b>	<b>18.34%</b>	<b>33.48</b>	<b>81.66%</b>
<b>NIVEL DE SEVERIDAD DE LA UNIDAD MUESTRAL</b>					
	<b>ÁREAS</b>	<b>SIN PATOLOGÍAS</b>	<b>LEVE</b>	<b>MODERADO</b>	<b>SEVERO</b>
	m2	33.48	7.52	0.00	0.00
	%	81.66%	18.34%	0.00%	0.00%

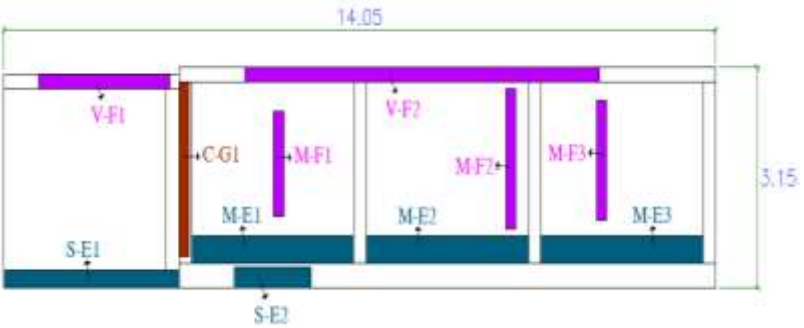
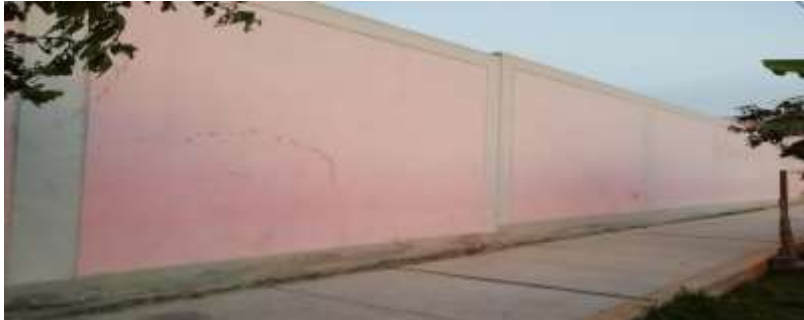
# **UNIDAD MUESTRAL 15**

42.41	Erosión	0.00	0.00%	42.41	100.00%
	Fisura	2.94	6.93%	39.47	93.07%
	Grieta	0.50	1.18%	41.91	98.82%
	Eflorescencia	4.21	9.92%	38.21	90.08%
<b>ELEMENTOS ESTRUCTURALES</b>					
<b>ELEMENTOS ESTRUCTURALES</b>	<b>ÁREA (m2)</b>	<b>ÁREA DAÑADA</b>		<b>ÁREA NO DAÑADA</b>	
		<b>m2</b>	<b>%</b>	<b>m2</b>	<b>%</b>
<b>SOBRECIMENTOS</b>	4.07	1.33	32.56%	2.75	67.44%
<b>COLUMNAS</b>	3.25	0.50	15.38%	2.75	84.62%
<b>MURO</b>	32.28	3.98	12.33%	28.30	87.67%
<b>VIGAS</b>	2.81	1.84	65.48%	0.97	34.52%
<b>TOTAL</b>	<b>42.41</b>	<b>7.65</b>	<b>18.03%</b>	<b>34.77</b>	<b>81.97%</b>
<b>NIVEL DE SEVERIDAD DE LA UNIDAD MUESTRAL</b>					
	<b>ÁREAS</b>	<b>SIN PATOLOGÍAS</b>	<b>LEVE</b>	<b>MODERADO</b>	<b>SEVERO</b>
	m2	34.77	7.65	0.00	0.00
	%	81.97%	18.03%	0.00%	0.00%

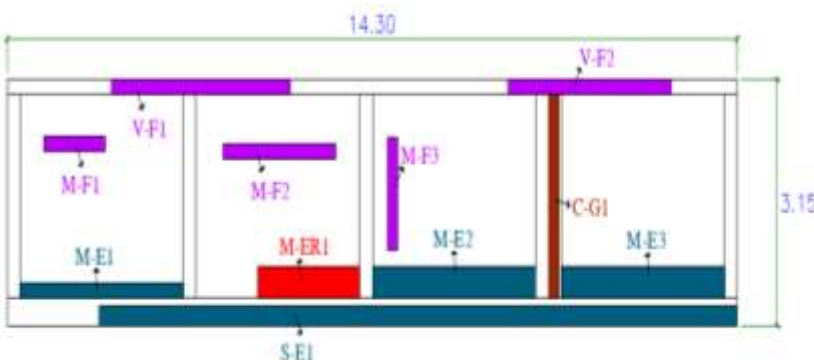
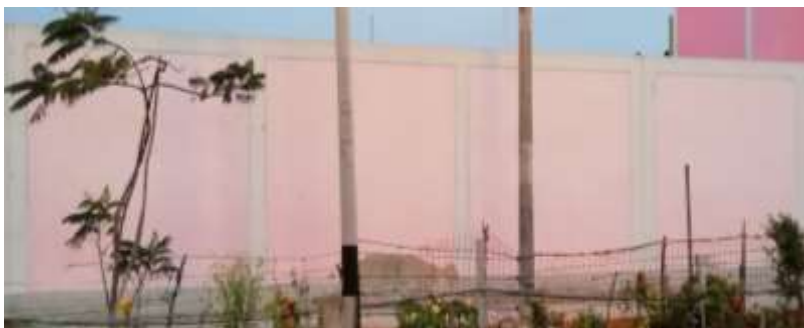
# **UNIDAD MUESTRAL 16**

43.35	Erosión	0.80	1.85%	42.55	98.15%
	Fisura	2.42	5.58%	40.93	94.42%
	Grieta	0.53	1.22%	42.82	98.78%
	Eflorescencia	6.95	16.03%	36.40	83.97%
<b>ELEMENTOS ESTRUCTURALES</b>					
<b>ELEMENTOS ESTRUCTURALES</b>	<b>ÁREA (m2)</b>	<b>ÁREA DAÑADA</b>		<b>ÁREA NO DAÑADA</b>	
		<b>m2</b>	<b>%</b>	<b>m2</b>	<b>%</b>
<b>SOBRECIMENTOS</b>	4.51	3.75	83.15%	0.76	16.85%
<b>COLUMNAS</b>	3.70	0.53	14.32%	3.17	85.68%
<b>MURO</b>	32.28	5.06	15.68%	27.22	84.32%
<b>VIGAS</b>	2.86	1.36	47.55%	1.50	52.45%
<b>TOTAL</b>	<b>43.35</b>	<b>10.70</b>	<b>24.68%</b>	<b>32.65</b>	<b>75.32%</b>
<b>NIVEL DE SEVERIDAD DE LA UNIDAD MUESTRAL</b>					
	<b>ÁREAS</b>	<b>SIN PATOLOGÍAS</b>	<b>LEVE</b>	<b>MODERADO</b>	<b>SEVERO</b>
	m2	32.65	9.90	0.80	0.00
	%	75.32%	22.84%	1.85%	0.00%

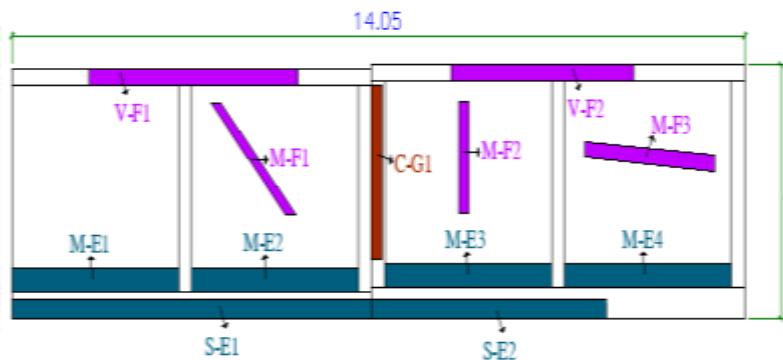
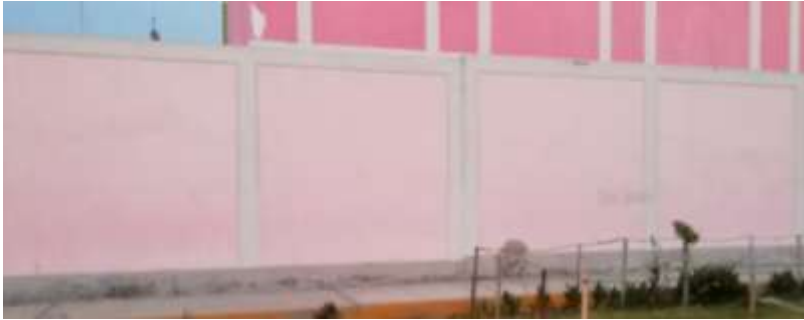
# **UNIDAD MUESTRAL 17**

43.02	Erosión	0.00	0.00%	43.02	100.00%
	Fisura	2.70	6.28%	40.32	93.72%
	Grieta	0.44	1.02%	42.58	98.98%
	Eflorescencia	6.84	15.90%	36.18	84.10%
<b>ELEMENTOS ESTRUCTURALES</b>					
<b>ELEMENTOS ESTRUCTURALES</b>	<b>ÁREA (m2)</b>	<b>ÁREA DAÑADA</b>		<b>ÁREA NO DAÑADA</b>	
		<b>m2</b>	<b>%</b>	<b>m2</b>	<b>%</b>
<b>SOBRECIMENTOS</b>	4.78	3.00	62.76%	1.78	37.24%
<b>COLUMNAS</b>	3.15	0.44	13.97%	2.71	86.03%
<b>MURO</b>	32.28	5.04	15.61%	27.24	84.39%
<b>VIGAS</b>	2.81	1.50	53.38%	1.31	46.62%
<b>TOTAL</b>	<b>43.02</b>	<b>9.98</b>	<b>23.20%</b>	<b>33.04</b>	<b>76.80%</b>
<b>NIVEL DE SEVERIDAD DE LA UNIDAD MUESTRAL</b>					
	<b>ÁREAS</b>	<b>SIN PATOLOGÍAS</b>	<b>LEVE</b>	<b>MODERADO</b>	<b>SEVERO</b>
	m2	33.04	5.06	4.92	0.00
	%	76.80%	11.76%	11.44%	0.00%

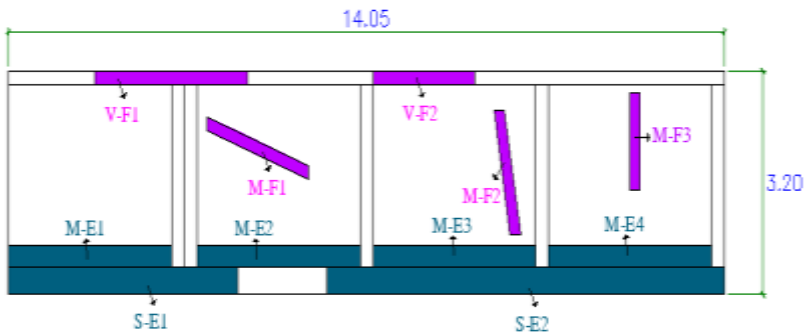
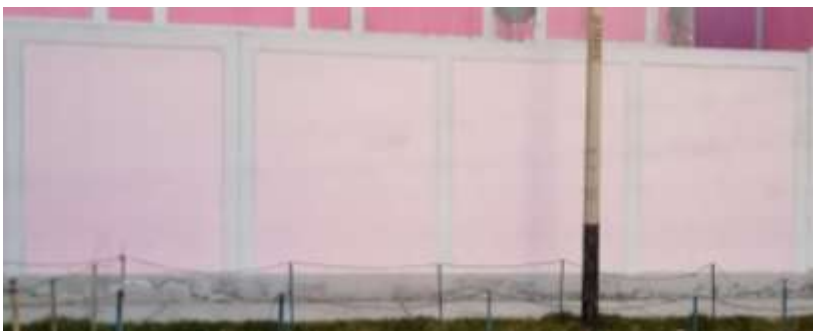
**UNIDAD**  
**MUESTRAL**  
**18**

43.56	Erosión	0.00	0.00%	43.56	100.00%
	Fisura	2.12	4.87%	41.44	95.13%
	Grieta	0.00	0.00%	43.56	100.00%
	Eflorescencia	8.88	20.39%	34.68	79.61%
<b>ELEMENTOS ESTRUCTURALES</b>					
<b>ELEMENTOS ESTRUCTURALES</b>	<b>ÁREA (m2)</b>	<b>ÁREA DAÑADA</b>		<b>ÁREA NO DAÑADA</b>	
		<b>m2</b>	<b>%</b>	<b>m2</b>	<b>%</b>
<b>SOBRECIMENTOS</b>	5.32	5.04	94.74%	0.28	5.26%
<b>COLUMNAS</b>	3.15	0.00	0.00%	3.15	100.00%
<b>MURO</b>	32.28	4.92	15.24%	27.36	84.76%
<b>VIGAS</b>	2.81	1.04	37.01%	1.77	62.99%
<b>TOTAL</b>	<b>43.56</b>	<b>11.00</b>	<b>25.25%</b>	<b>32.56</b>	<b>74.75%</b>
<b>NIVEL DE SEVERIDAD DE LA UNIDAD MUESTRAL</b>					
	<b>ÁREAS</b>	<b>SIN PATOLOGÍAS</b>	<b>LEVE</b>	<b>MODERADO</b>	<b>SEVERO</b>
	m2	32.56	5.96	5.04	0.00
	%	74.75%	13.68%	11.57%	0.00%

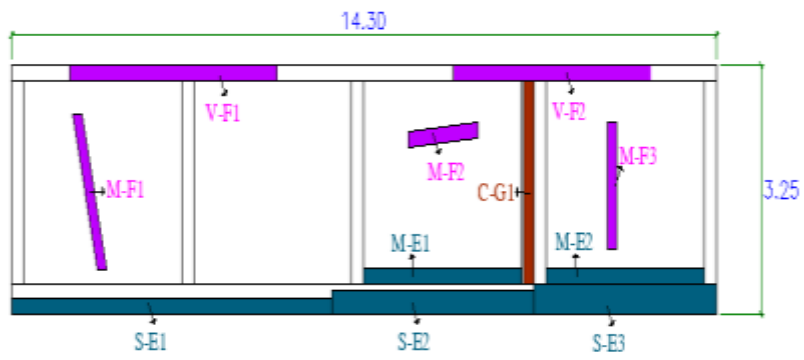
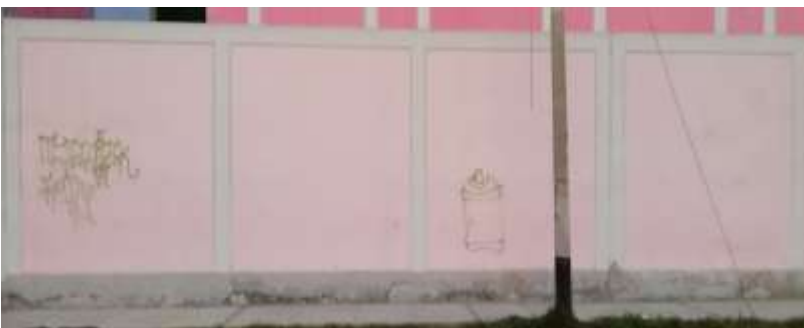
# **UNIDAD MUESTRAL 19**

44.27	Erosión	0.00	0.00%	44.27	100.00%
	Fisura	2.74	6.19%	41.53	93.81%
	Grieta	0.53	1.20%	43.74	98.80%
	Eflorescencia	5.29	11.95%	38.98	88.05%
<b>ELEMENTOS ESTRUCTURALES</b>					
<b>ELEMENTOS ESTRUCTURALES</b>	<b>ÁREA (m2)</b>	<b>ÁREA DAÑADA</b>		<b>ÁREA NO DAÑADA</b>	
		<b>m2</b>	<b>%</b>	<b>m2</b>	<b>%</b>
<b>SOBRECIMENTOS</b>	5.32	4.01	75.38%	1.31	24.62%
<b>COLUMNAS</b>	3.86	0.53	13.73%	3.33	86.27%
<b>MURO</b>	32.28	2.38	7.37%	29.90	92.63%
<b>VIGAS</b>	2.81	1.64	58.36%	1.17	41.64%
<b>TOTAL</b>	<b>44.27</b>	<b>8.56</b>	<b>19.34%</b>	<b>35.71</b>	<b>80.66%</b>
<b>NIVEL DE SEVERIDAD DE LA UNIDAD MUESTRAL</b>					
	<b>ÁREAS</b>	<b>SIN PATOLOGÍAS</b>	<b>LEVE</b>	<b>MODERADO</b>	<b>SEVERO</b>
	m2	35.71	4.55	4.01	0.00
	%	80.66%	10.28%	9.06%	0.00%

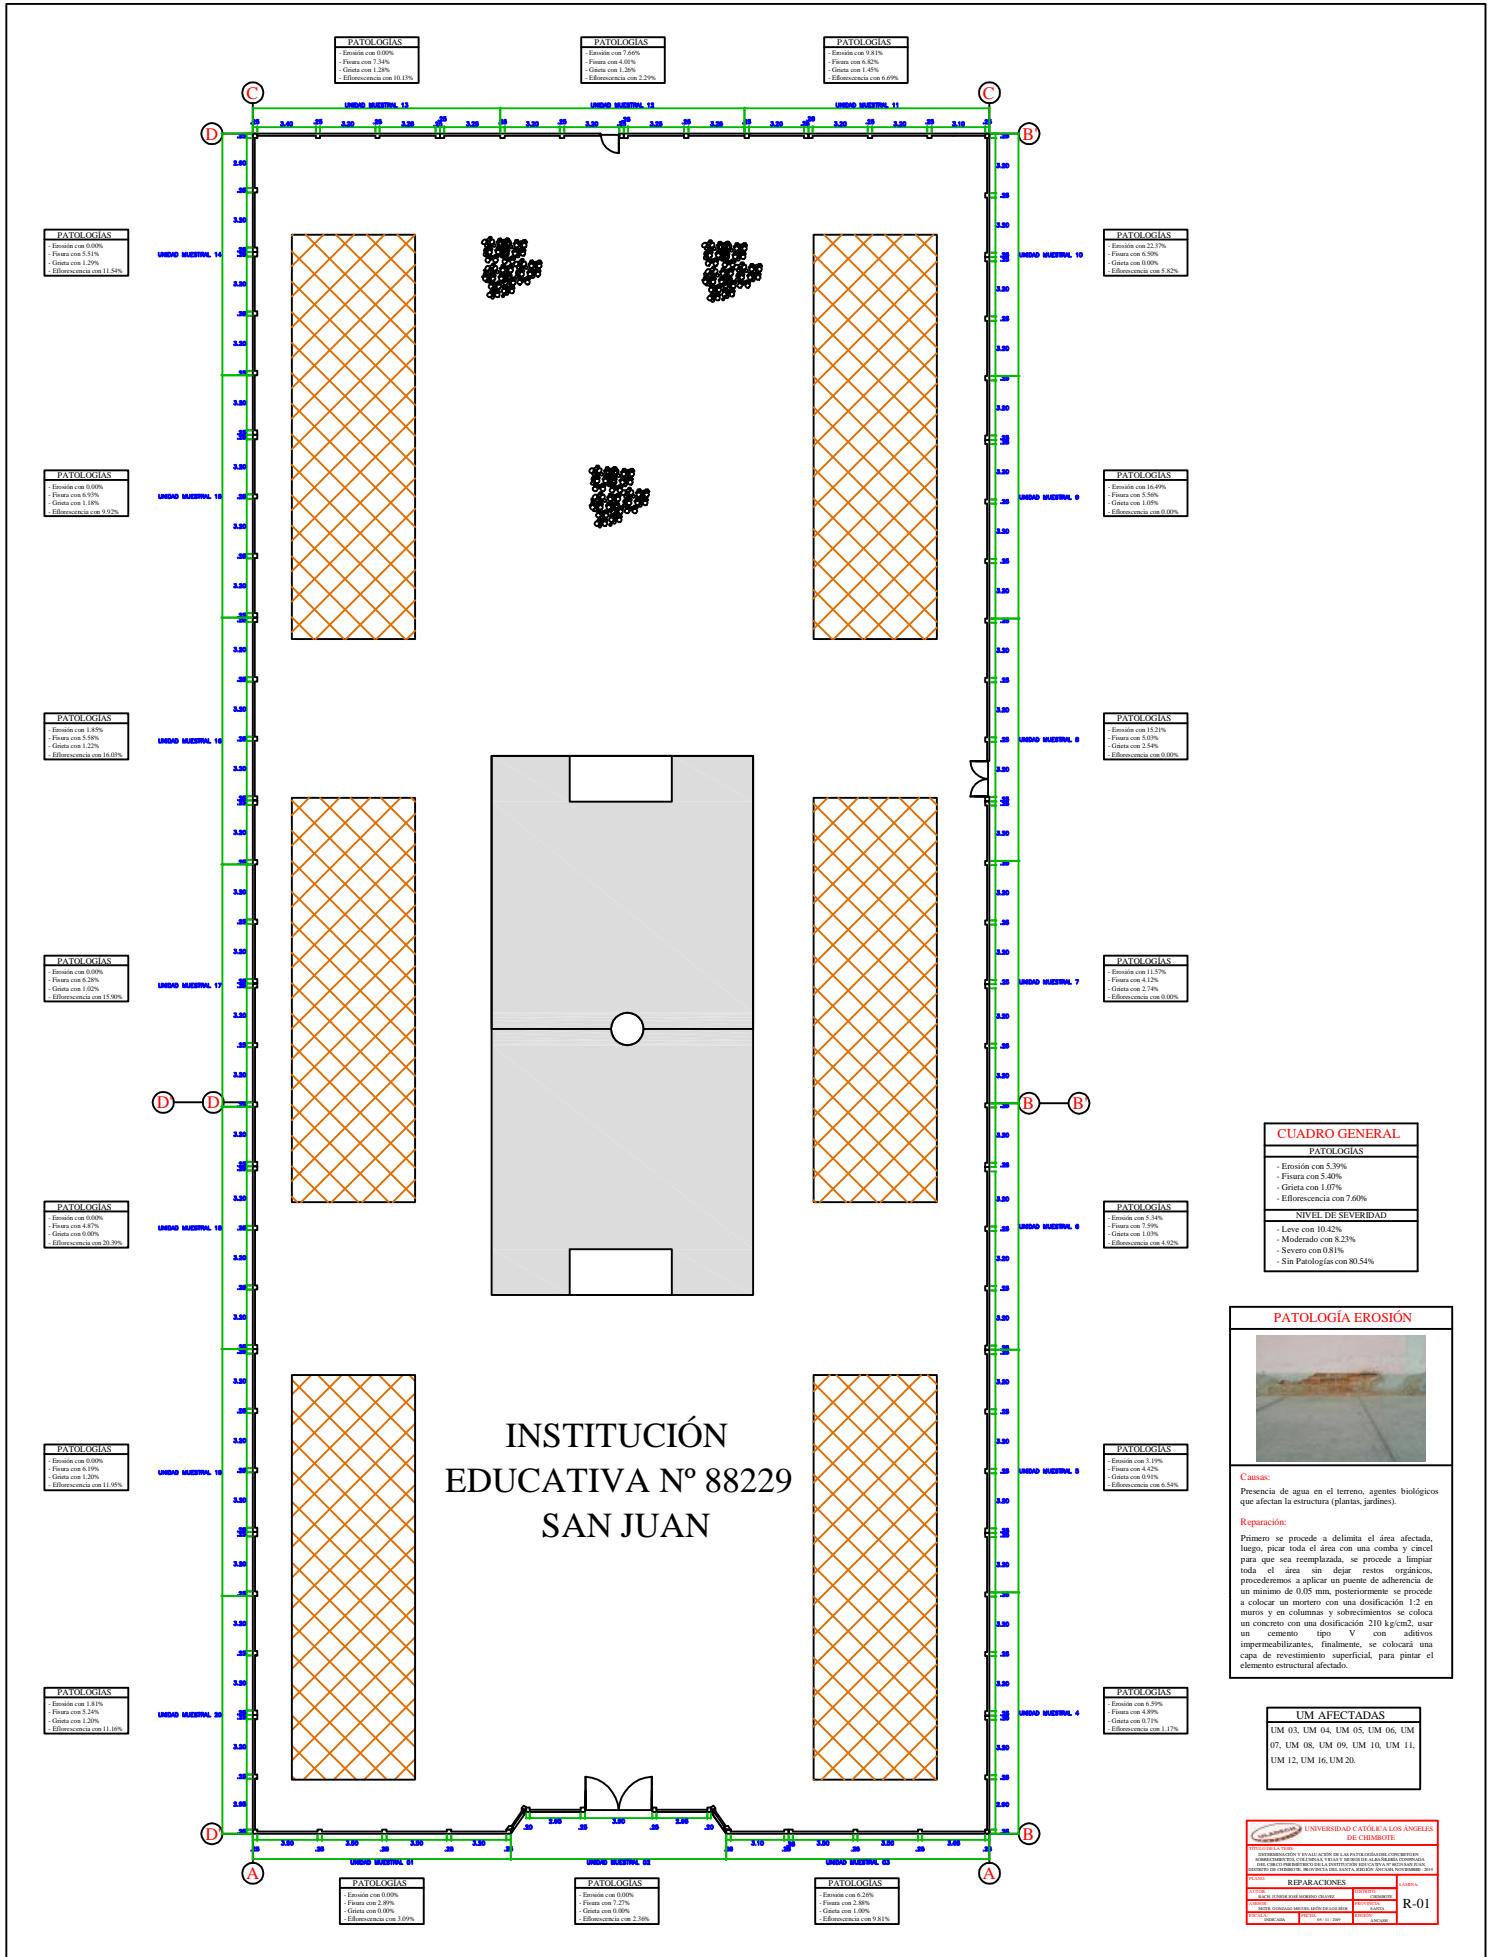
**R-01**

CUADRO GENERAL	
<b>PATOLOGIAS</b>	
- Erosión con 5.39%	
- Fisura con 5.40%	
- Grietas con 1.07%	
- Eficiencia con 7.60%	
<b>NIVEL DE SEVERIDAD</b>	
- Leve con 10.42%	
- Moderado con 8.27%	
- Severo con 0.31%	
- Sin Patologías con 80.54%
