DETERMINACIÓN Y EVALUACIÓN DE LAS PATOLOGÍAS  
DEL CONCRETO EN SOBRECIMIENTOS, COLUMNAS,  
VIGAS Y MUROS DE ALBAÑILERÍA CONFINADA DEL  
CERCO PERIMÉTRICO DE LA INSTITUCIÓN EDUCATIVA  
N° 88229 SAN JUAN, DISTRITO DE CHIMBOTE,  
PROVINCIA DEL SANTA, REGIÓN ÁNCASH, NOVIEMBRE  
- 2019

**TESIS PARA OPTAR EL TÍTULO PROFESIONAL DE  
INGENIERO CIVIL**

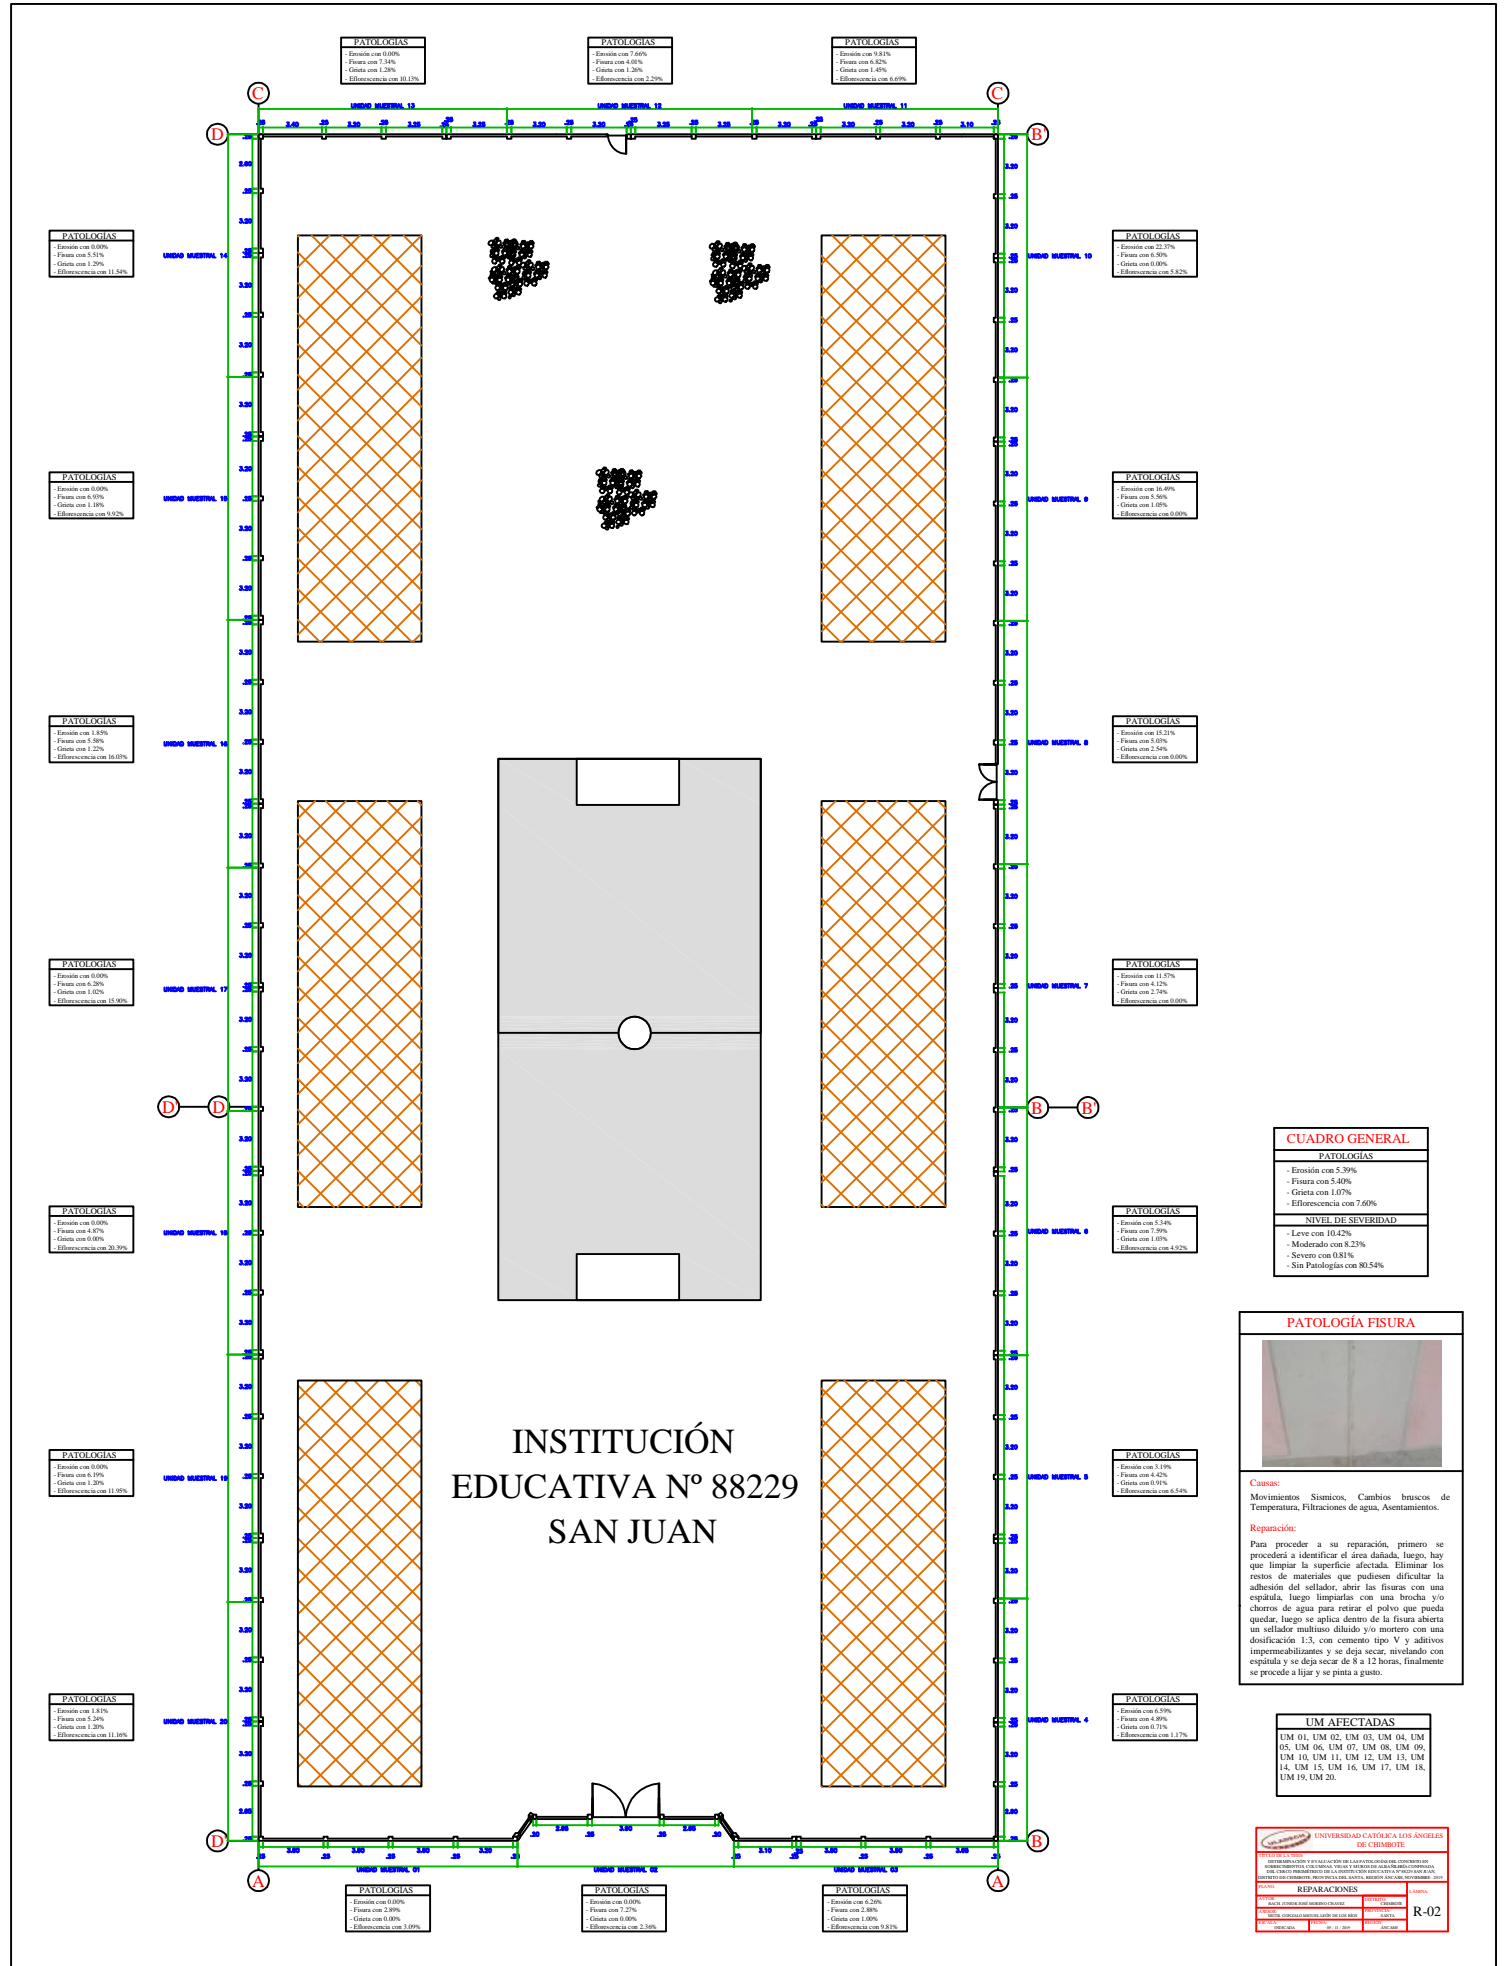
UNIVERSIDAD CATOLICA LOS ANGELES DE CHIMBOTE	
<p>REPARACIONES</p> <p>1. Erosión con 5.39%</p>	
<p>R-02</p>

CUADRO GENERAL	
PATOLOGIAS	
- Erosión con 5.39%	
- Fisura con 5.40%	
- Grieta con 1.07%	
- Eflorescencia con 7.60%	
NIVEL DE SEVERIDAD	
- Leve con 10.42%	
- Moderado con 8.23%	
- Severo con 0.81%	
- Sin Patologías con 80.54%

UM AFECTADAS	
UM 01, UM 02, UM 03, UM 04, UM 05, UM 06, UM 07, UM 08, UM 09, UM 10, UM 11, UM 12, UM 13, UM 14, UM 15, UM 16, UM 17, UM 18, UM 19, UM 20.

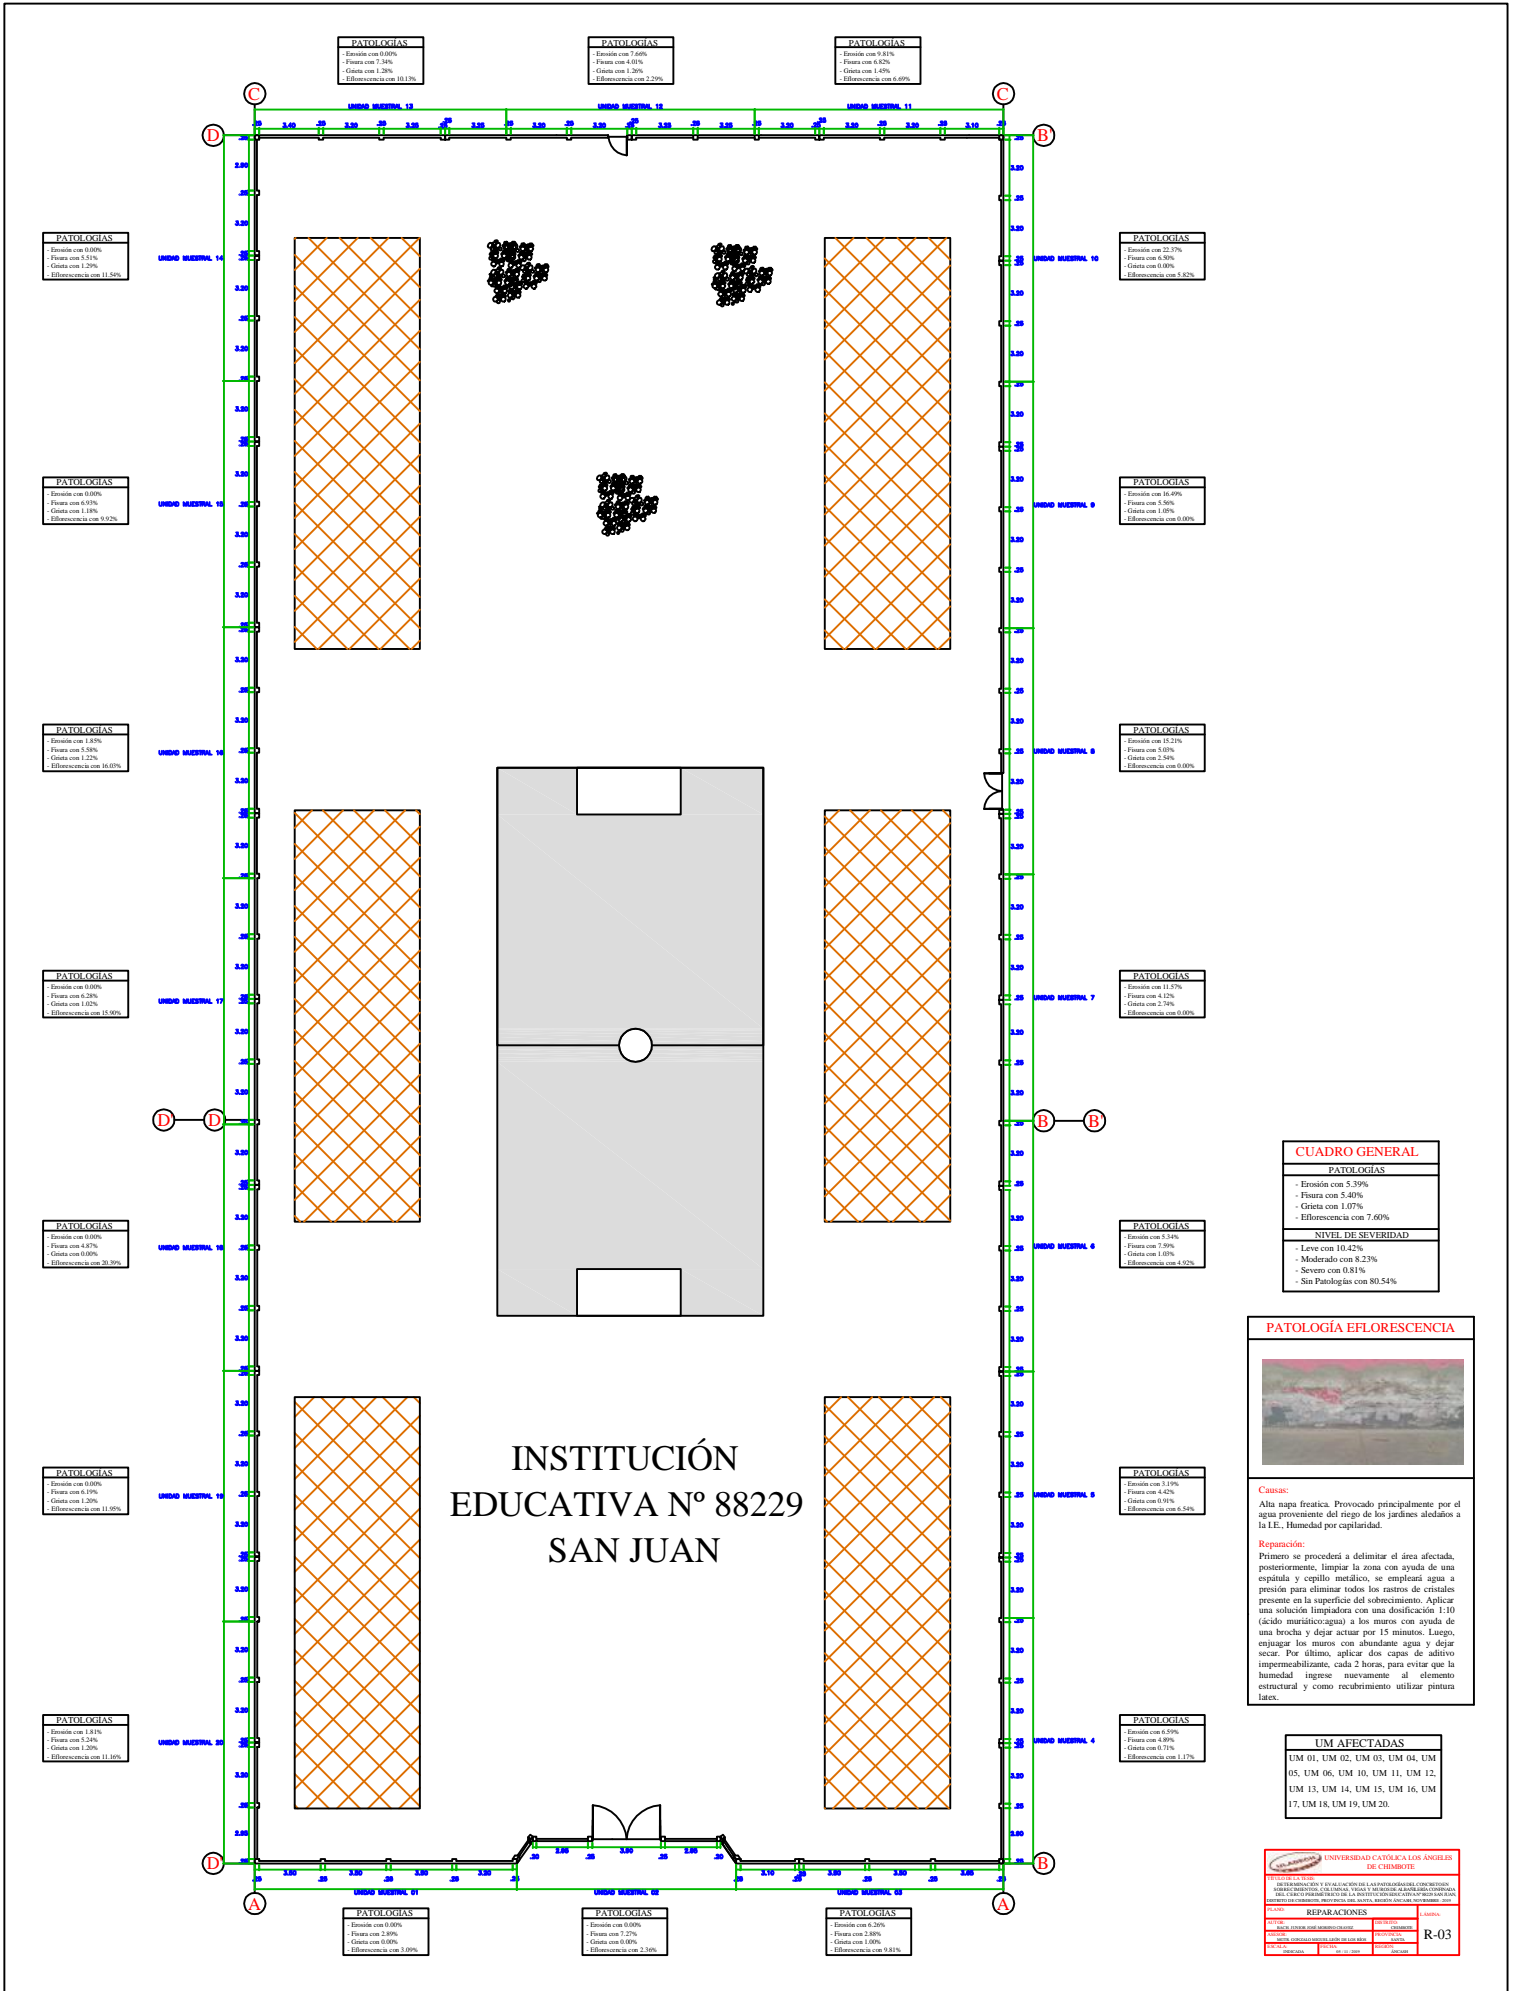
**PATOLOGIAS**  
 - Emisión con 0.00%  
 - Fisura con 1.26%  
 - Gota con 1.28%  
 - Eflorescencia con 10.13%

**PATOLOGIAS**  
 - Emisión con 7.66%  
 - Fisura con 4.63%  
 - Gota con 1.20%  
 - Eflorescencia con 2.29%

**Causas:**  
 Alta papa freatica. Provocado principalmente por el agua proveniente del riego de los jardines aledaños a la I.E. Humedad por capilaridad.
