**“DETERMINACIÓN Y EVALUACIÓN DE LAS  
PATOLOGIAS DEL CONCRETO ARMADO EN  
VIGAS Y COLUMNAS DEL PUENTE  
CHAQUIHUAYCCO, DISTRITO SAN JUAN  
BAUTISTA, PROVINCIA HUAMANGA, REGIÓN  
AYACUCHO – 2019”.**

**TRABAJO DE INVESTIGACIÓN PARA OPTAR EL  
GRADO ACADÉMICO DE BACHILLER EN  
INGENIERIA CIVIL**

**CHUCHON PRADO, SANDRO ALLEN**

“Determinación y evaluación de las patologías del concreto armado en vigas y columnas del puente Chaquihuaycco, Distrito San Juan Bautista, Provincia Huamanga, Región Ayacucho – 2019”.

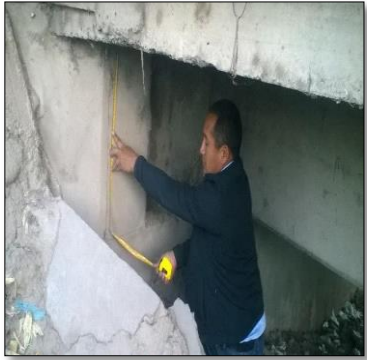
<b>LOCALIDAD</b>	LEONPAMPA	<b>PUENTE</b>	<b>CHAQUIHUAYCCO</b>		<b>CONSTRUCCION</b>			CONCRETO ARMADO		
<b>DISTRITO</b>	SAN JUAN BAUTISTA	<b>TIPO DE PUENTE</b>	<b>VIGA LOSA</b>		<b>LONGITUD</b>			30 m		
<b>PROVINCIA</b>	HUAMANGA	<b>TRAMO A EVALUAR</b>	<b>1</b>		<b>AÑO DE CONSTRUCCION</b>			1990		
<b>REGION</b>	AYACUCHO	<b>ANTIGÜEDAD</b>	20 AÑOS		<b>SECCIÓN ELEMENTO PILAR</b>			OBSERVACIONES		
<b>TIPOS DE PATOLOGIA</b>	<b>PUNTAJE</b>	<b>CALIFICACIÓN</b>	<b>FOTO 01</b>					Agua estancada alrededor		
GRIETAS	2	<b>REGULAR</b>

FISURAS	2	<b>REGULAR</b>								
EFLORESCENCIAS	-	-								
DESPRENDIMIENTO	2	<b>REGULAR</b>								
SOCAVACION	-	-								
EROSION	2	<b>REGULAR</b>								
LIXIVIACION	-	-								
FRACTURAS	-	-								
FILTRACION - HUMEDAD	-	-								
CORROSION	-	-								
<b>CARACTERISTICAS DEL PUENTE</b>		<b>UNIDAD</b>							<b>PATOLOGIA</b>	<b>SEVERIDAD</b>
AREA PILAR	<b>38</b>	m2			DESPRENDIMIENTO	2	10	10	<b>0.01</b>	37.96

AREA AFECTADA	<b>0.04</b>	m2	GRIETAS	2	10	10	<b>0.01</b>			
AREA NO AFECTADA	<b>37.96</b>	m2	FISURAS	2	10	10	<b>0.01</b>			
AREA AFECTADA	<b>0.11</b>	%	CORROSION DE ACERO	2	10	10	<b>0.01</b>			
AREA NO AFECTADA	<b>99.89</b>	%	<b>TOTAL</b>				<b>0.04</b>	<b>37.96</b>

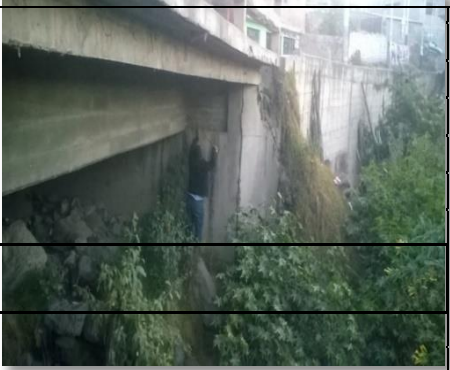
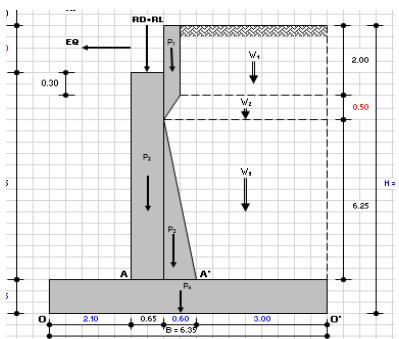
<b>LOCALIDAD</b>	LEONPAMPA	PUENTE	<b>CHAQUIHUAYCCO</b>		CONSTRUCCION			CONCRETO ARMADO
<b>DISTRITO</b>	SAN JUAN BAUTISTA	TIPO DE PUENTE	<b>VIGA LOSA</b>		LONGITUD			30 m
<b>PROVINCIA</b>	HUAMANGA	TRAMO A EVALUAR	<b>1</b>		AÑO DE CONSTRUCCION			1990
<b>REGION</b>	AYACUCHO	ANTIGÜEDAD	20 AÑOS					OBSERVACIONES
<b>PATOLOGIA</b>	<b>PUNTAJE</b>	<b>CALIFICACIÓN</b>	<b>FOTO 01</b>		<b>SECCIÓN ELEMENTO VIGA</b>			
GRIETAS	2	<b>REGULAR</b>

FISURAS	2	<b>REGULAR</b>						
EFLORESCENCIAS	-	-						
DESPRENDIMIENTO	2	<b>REGULAR</b>						
SOCAVACION	-	-						
EROSION	2	<b>REGULAR</b>						
LIXIVIACION	-	-						
FRACTURAS	-	-						
FILTRACION - HUMEDAD	-	-						
CORROSION	-	-						
<b>CARACTERISTICAS DEL PUENTE</b>		<b>UNIDAD</b>	<b>PATOLOGIA</b>	<b>SEVERIDAD</b>	<b>LARGO (m)</b>	<b>ANCHO (cm)</b>	<b>AREA AFECTADA M2</b>	<b>AREA NO AFECTADA M2</b>
AREA VIGA	<b>48</b>	m2	DESPRENDIMIENTO	2	0.05	1	0.05	
AREA AFECTADA	<b>0.2</b>	m2	GRIETAS	2	0.05	1	0.05

AREA NO AFECTADA	<b>47.8</b>	m2	FISURAS	2	0.1	1	0.1	
<b>AREA AFECTADA</b>	<b>0.42</b>	%	CORROSION DE ACERO	2	0	0	0	
<b>AREA NO AFECTADA</b>	<b>99.58</b>	%	<b>TOTAL</b>				<b>0.2</b>	<b>47.8</b>

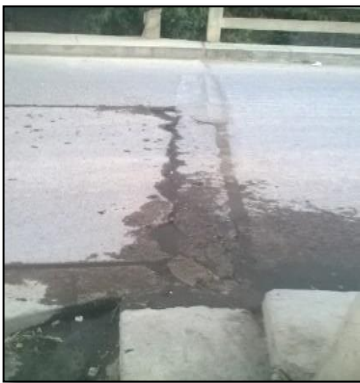
Tabla 13 - Ficha Patológica Losa								
EVALUACION DE LAS PATOLOGIAS EN EL PUENTE CHAQUIHUAYCCO								
DATOS GENERALES DE LA ESTRUCTURA								
LOCALIDAD	LEONPAMPA	PUENTE	CHAQUIHUAYCCO		CONSTRUCCION		CONCRETO ARMADO	
DISTRITO	SAN JUAN BAUTISTA	TIPO DE PUENTE	VIGA LOSA		LONGITUD		25 m	
PROVINCIA	HUAMANGA	TRAMO A EVALUAR	1		AÑO DE CONSTRUCCION		1990	
REGION	AYACUCHO	ANTIGÜEDAD	20 AÑOS				OBSERVACIONES	
TIPOS DE PATOLOGIA	PUNTAJE	CALIFICACIÓN	FOTO 01		SECCIÓN ELEMENTO LOSA		Agua de los alrededores.	
GRIETAS	2	REGULAR

FISURAS	2	REGULAR						
EFLORESCENCIAS	-	-						
DESPRENDIMIENTO	2	REGULAR						
SOCAVACION	-	-						
EROSION	2	REGULAR						
LIXIVIACION	-	-						
FRACTURAS	-	-						
FILTRACION - HUMEDAD	-	-						
CORROSION	-	-						
CARACTERISTICAS DEL PUENTE		UNIDAD	PATOLOGIA	SEVERIDAD	LARGO	ANCHO	AREA AFECTADA M2	AREA NO AFECTADA m2
TOTAL AREA DE LA LOSA	200	m2	DESPRENDIMIENTO	2	1	0.4	0.4	
AREA AFECTADA	1.51	m2	GRIETAS	2	2	0.5	1

AREA NO AFECTADA	198.49	m2	FISURAS	2	1	0.1	0.1	
AREA AFECTADA	0.755	%	CORROSION DE ACERO	2	0.1	0.1	0.01	198.49
AREA NO AFECTADA	99.245	%	TOTAL				1.51	198.49
