UNIVERSIDAD CATÓLICA LOS ÁNGELES  
CHIMBOTE

DETERMINACIÓN Y EVALUACIÓN DE LAS  
PATOLOGÍAS EN LOS ELEMENTOS DE CONCRETO Y  
MUROS DE ALBAÑILERÍA DEL CERCO DE LA  
CHATARRERIA UBICADO EN LA MANZANA A LOTE 17  
DEL PUEBLO JOVEN 1RO DE MAYO, DISTRITO DE  
NUEVO CHIMBOTE, PROVINCIA DEL SANTA, REGIÓN  
ÁNCASH, OCTUBRE-2019

**TESIS PARA OPTAR EL TÍTULO PROFESIONAL DE**  
**INGENIERA CIVIL**

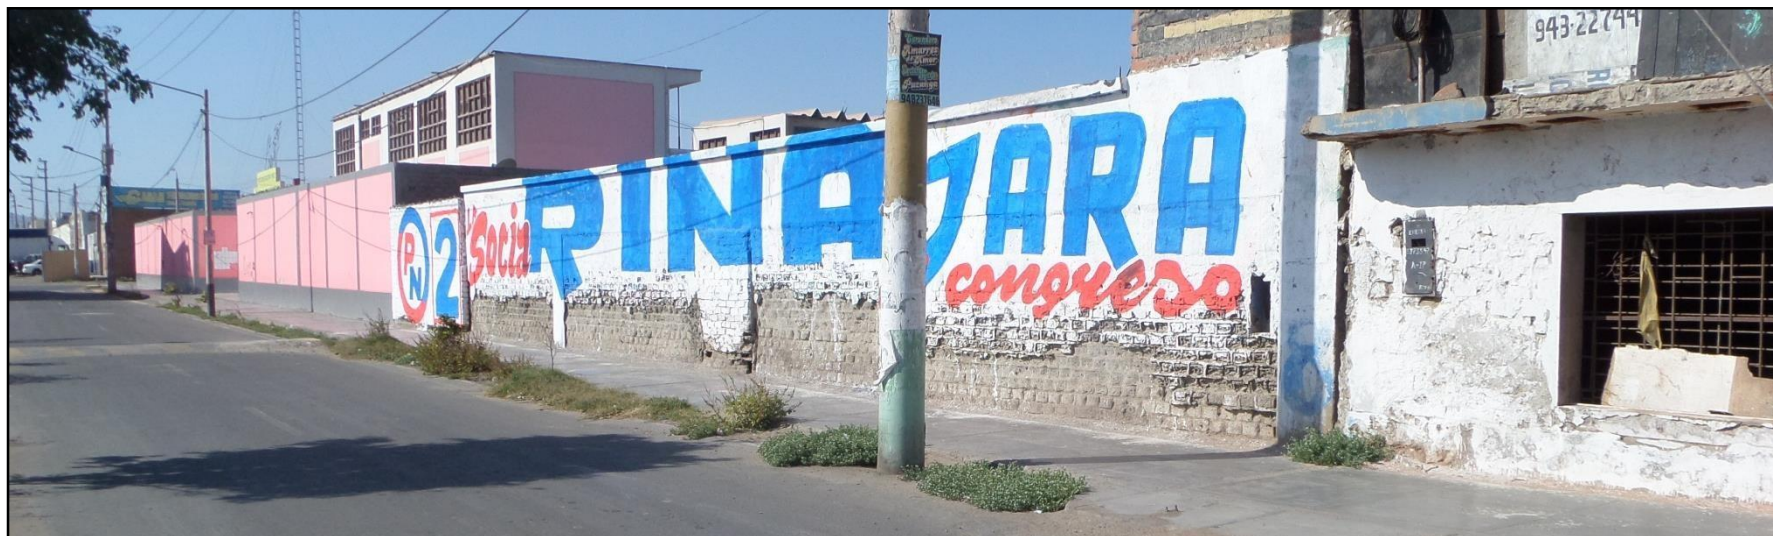
**Fotografía 01:** Vista panorámica de la fachada del cerco de la chatarrería.

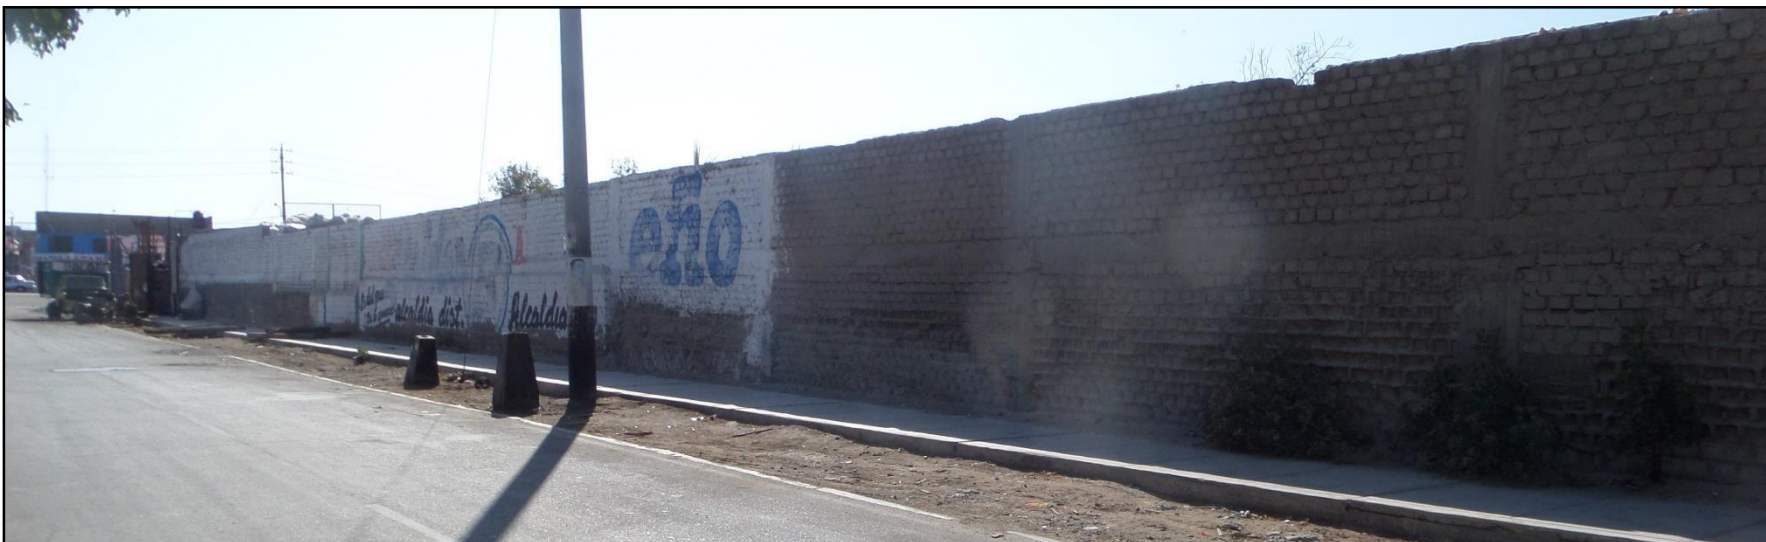
**Fotografía 02:** Vista panorámica de la parte lateral del cerco de la chatarrería.

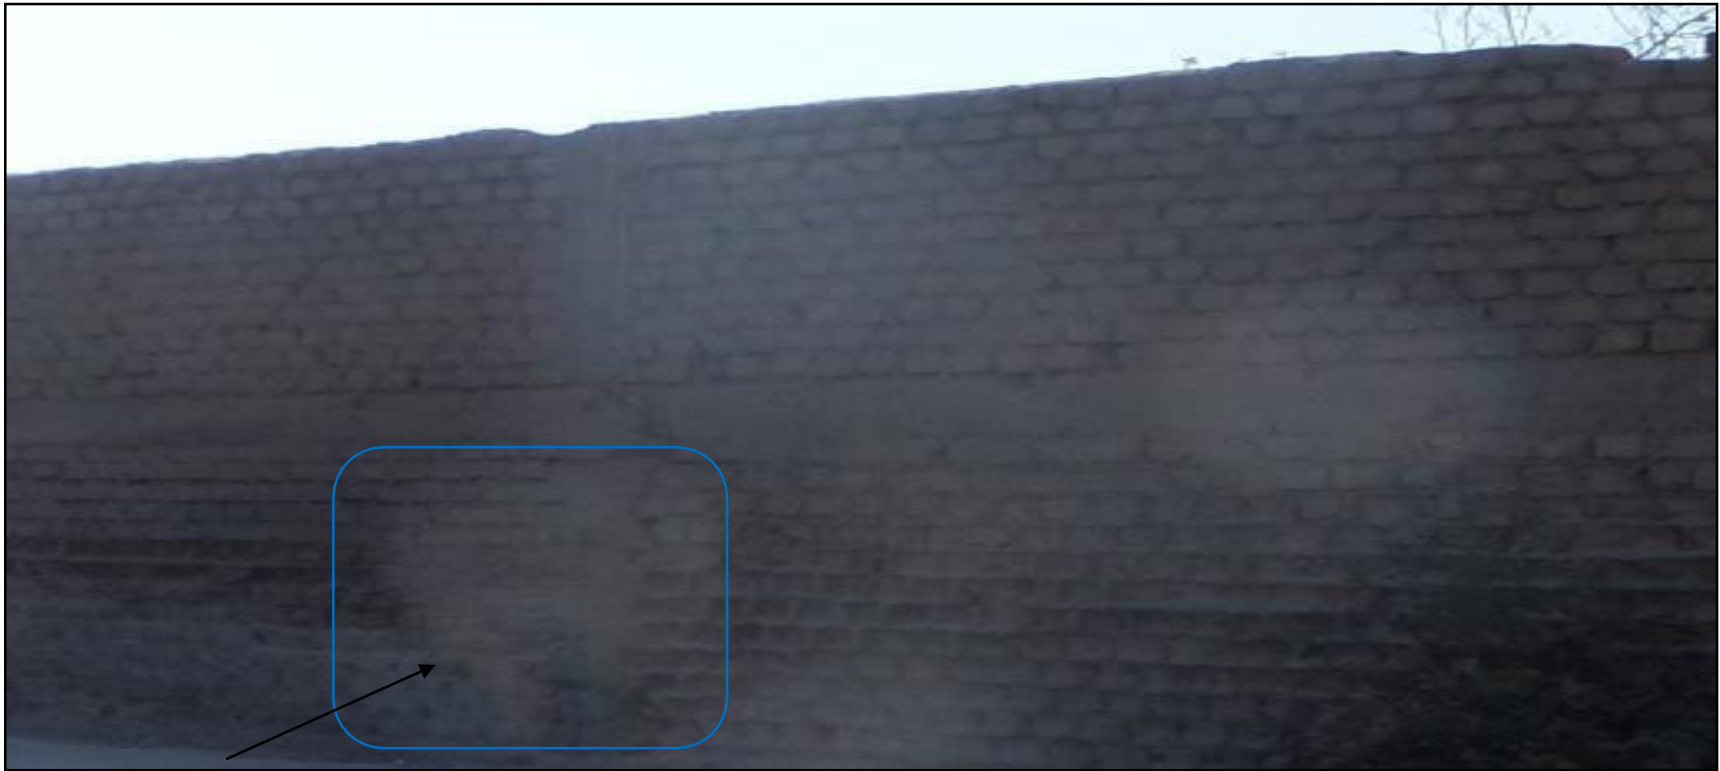
**Fotografía 04:** Eflorescencia. (U.M.: 13)

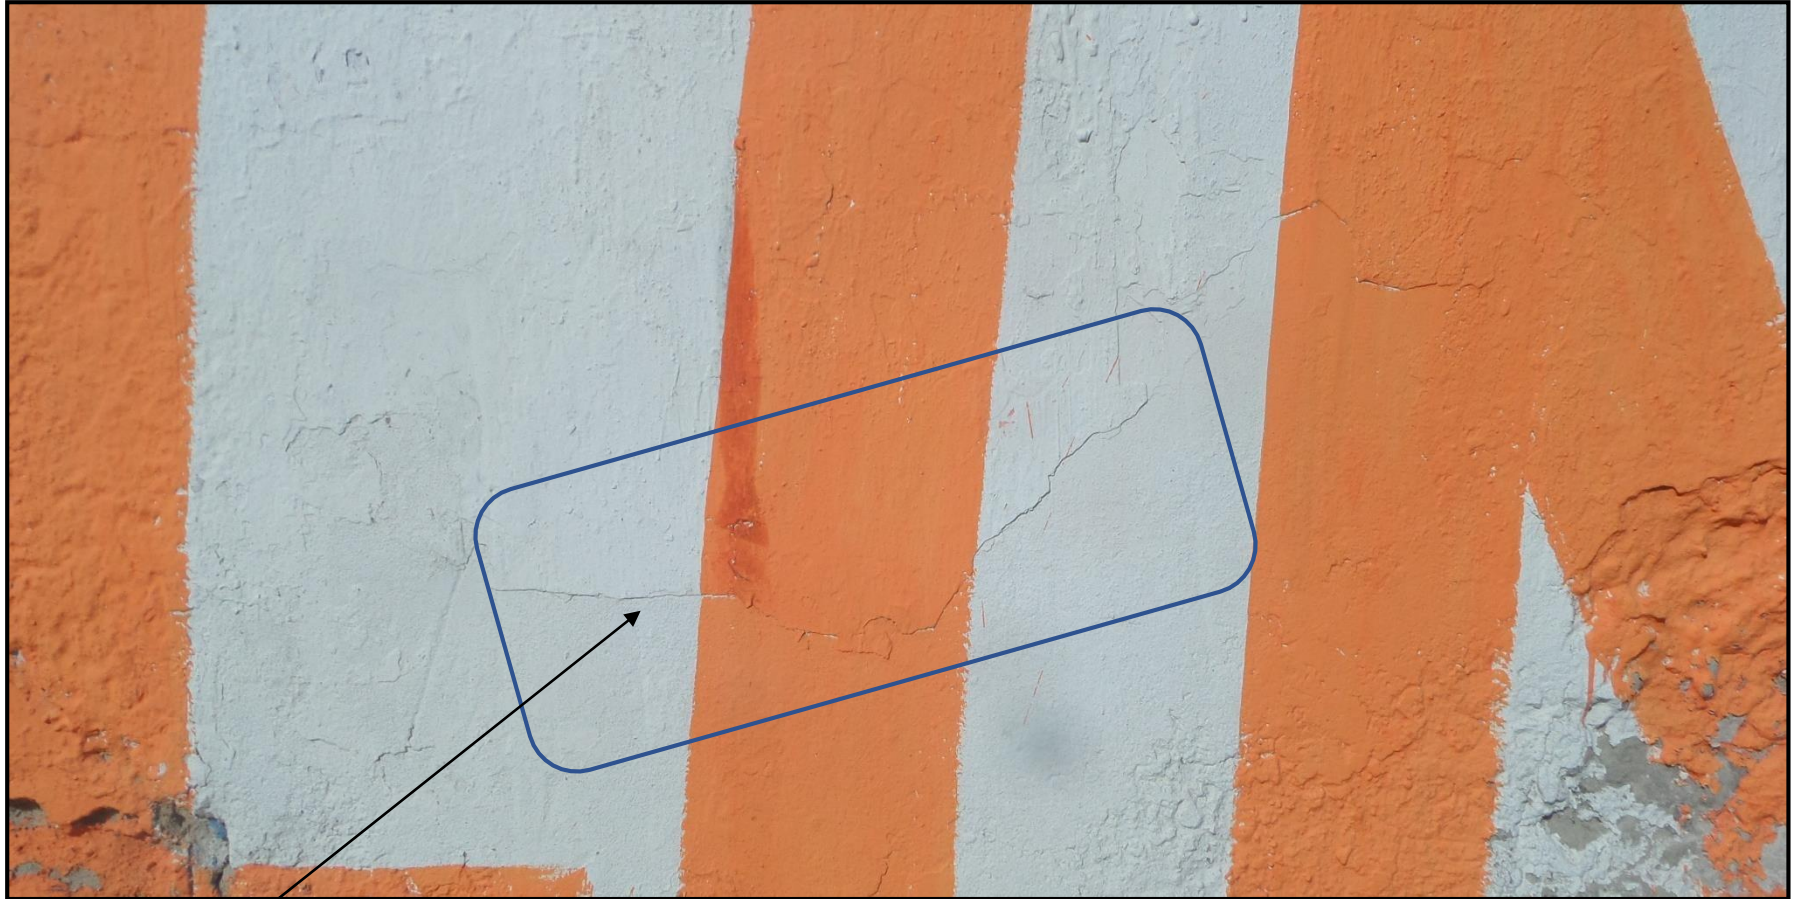
**Fotografia 05:** Fisura. (U.M.: 5, 7 y8)

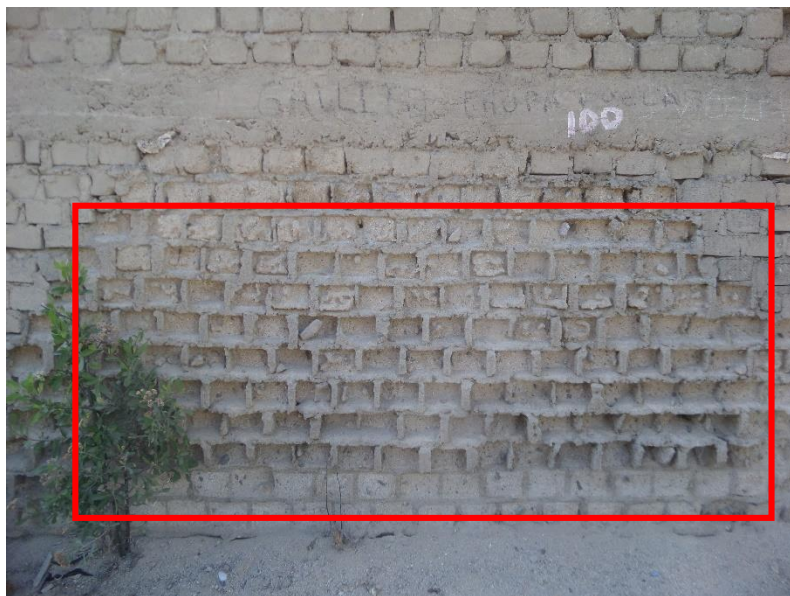
**EROSION - (Área que afecta en el cerco: 59.97 m<sup>2</sup>; 94.03%) (U.M.: En todas las unidades)**

**Descripción:** La erosión está afectando al muro de albañilería hasta la novena hilada con una profundidad de desgaste mayor o igual a 2 cm.

**Causa:** Esta patología se está dando por la presencia de humedad en los alrededores, el agua asciende por capilaridad ingresando por los poros de los elementos y provocando una reacción física con los componentes que conforman a los elementos, sea concreto o unidad de albañilería.

**Reparación:** En el caso de unidades de albañilería se deben reemplazar y colocar nuevas unidades de albañilería con características similares, asentándolas con mortero hidrófugo. En el caso de elementos de concreto, se debe realizar un picado hasta llegar a una superficie plana, luego limpiar la zona, eliminando impurezas y continuar con la elaboración del mortero (1:3) incorporando aditivo a la mezcla para impermeabilizar los poros y capilares.

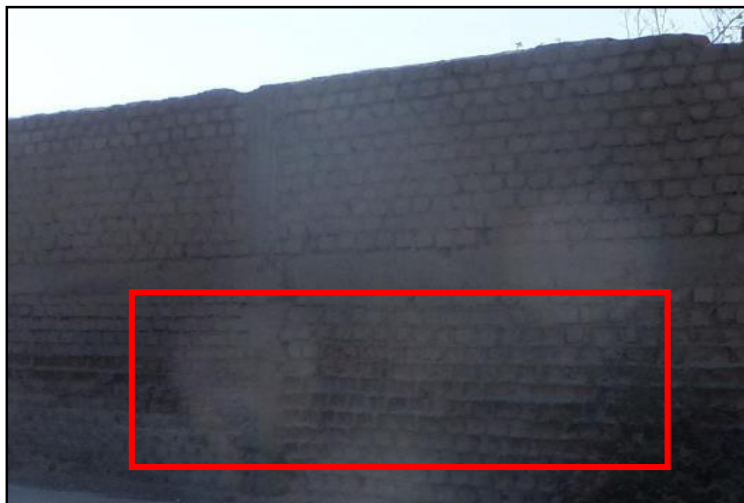
**EFLORESCENCIA - (Área que afecta: 2.30 m<sup>2</sup>; 3.61%) (U.M.: 13)**

**Descripción:** La eflorescencia se está presentando en forma de manchas o escarchas en la superficie erosionada del sobrecimiento y muro hasta la quinta hilada.

**Causa:** Esta patología se dio por de sales en los áridos, del agua del suelo que suelen contener sulfatos, nitratos y cloruros los cuales por humedad ascendente ingresan por los poros del concreto produciendo así una reacción química. El nivel freático se encuentra a 8 m.s.n.m. aproximadamente, el factor es la humedad que por capilaridad lleva dichas sales al elemento y al cristalizarse se muestran en la parte superficial del elemento.

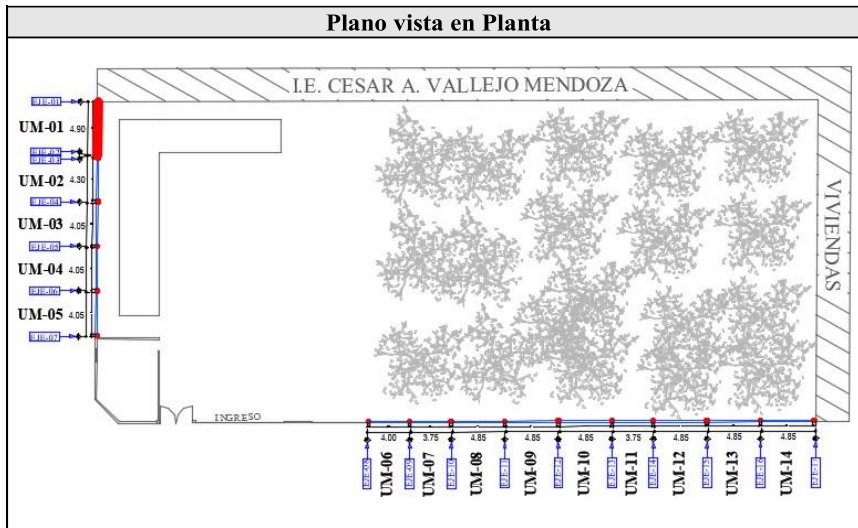
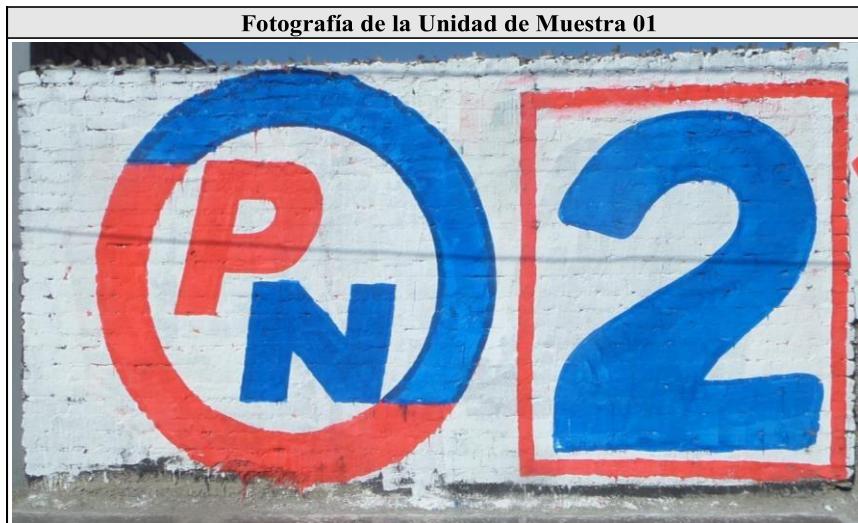
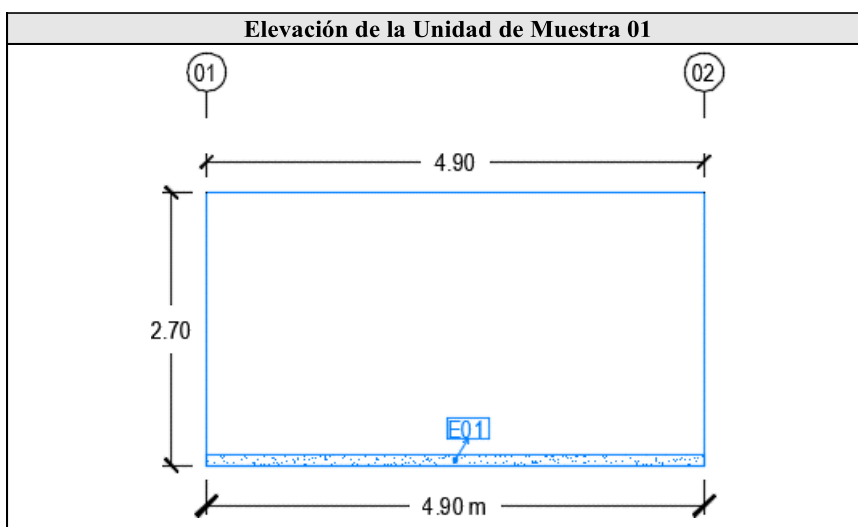
**Ficha 02:** Análisis de patologías en la U.M. 01.

<b>RESUMEN DE LA UNIDAD DE MUESTRA 01</b>					
<b>Área Total Afectada</b>		<b>Área Total No Afectada</b>		<b>Nivel de Severidad</b>	
0.49 m2	3.70%	12.74 m2	96.30%	(1)	Leve

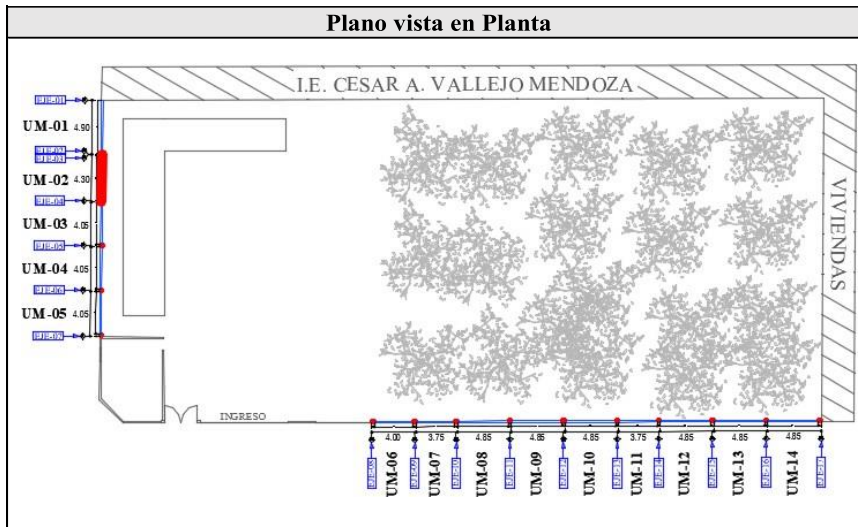
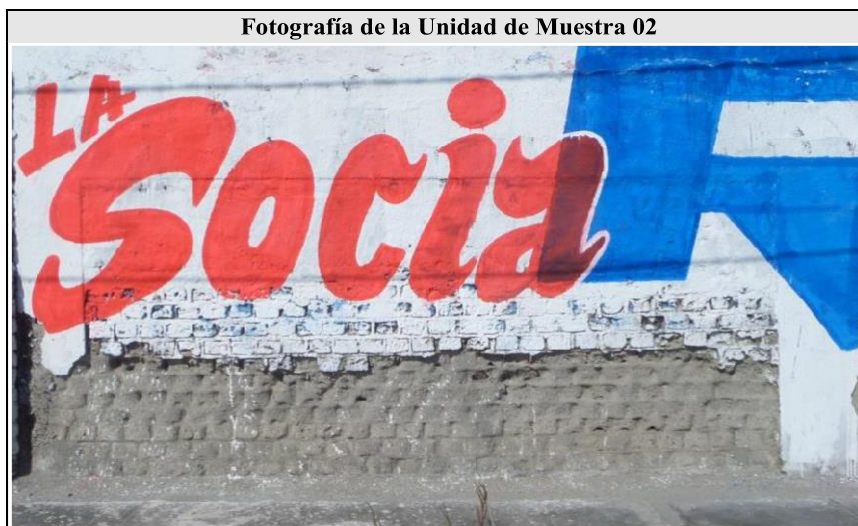
**Ficha 05:** Análisis de patologías en la U.M. 02.

<b>RESUMEN DE LA UNIDAD DE MUESTRA 02</b>					
<b>Área Total Afectada</b>		<b>Área Total No Afectada</b>		<b>Nivel de Severidad</b>	
3.24 m2	27.91%	8.37 m2	72.09%	(2)	Moderado

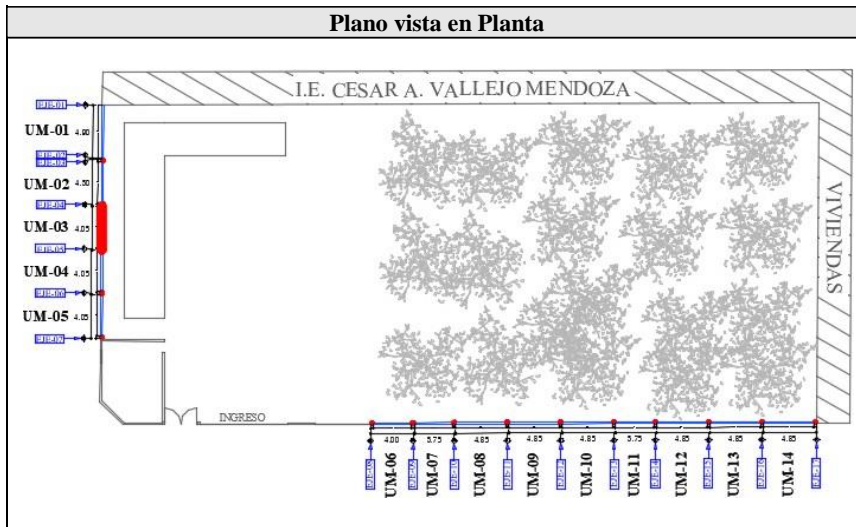
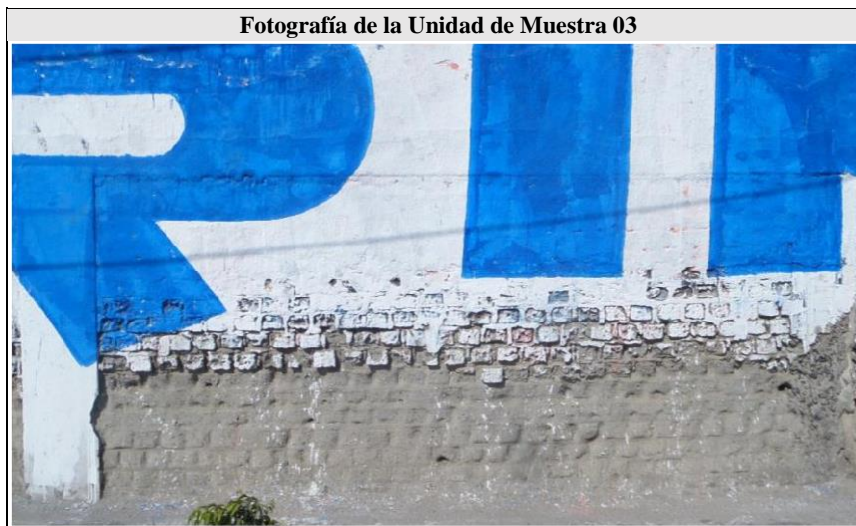
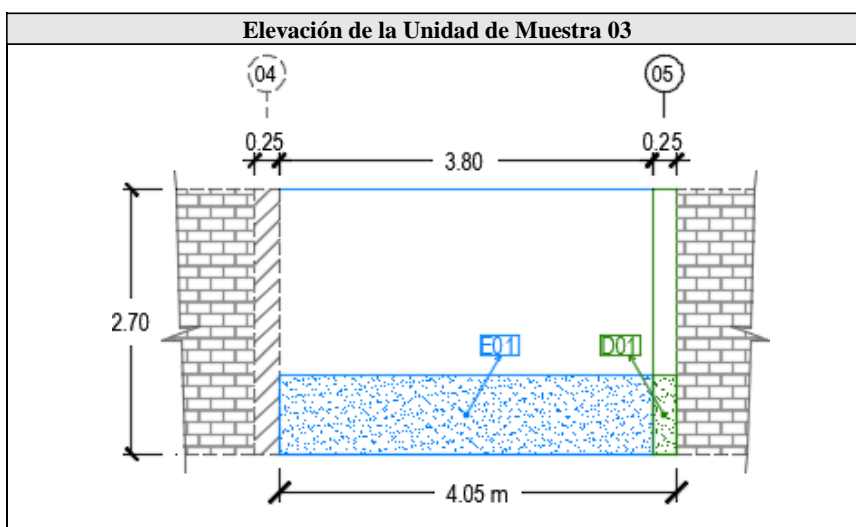
**Ficha 08:** Análisis de patologías en la U.M. 03.

<b>RESUMEN DE LA UNIDAD DE MUESTRA 03</b>					
<b>Área Total Afectada</b>		<b>Área Total No Afectada</b>		<b>Nivel de Severidad</b>	
3.24 m2	29.62%	7.70 m2	70.38%	(2)	Moderado

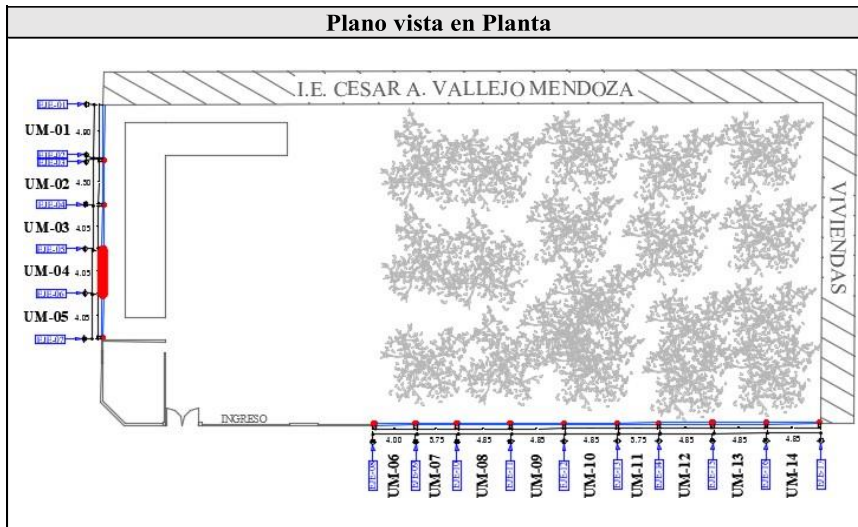
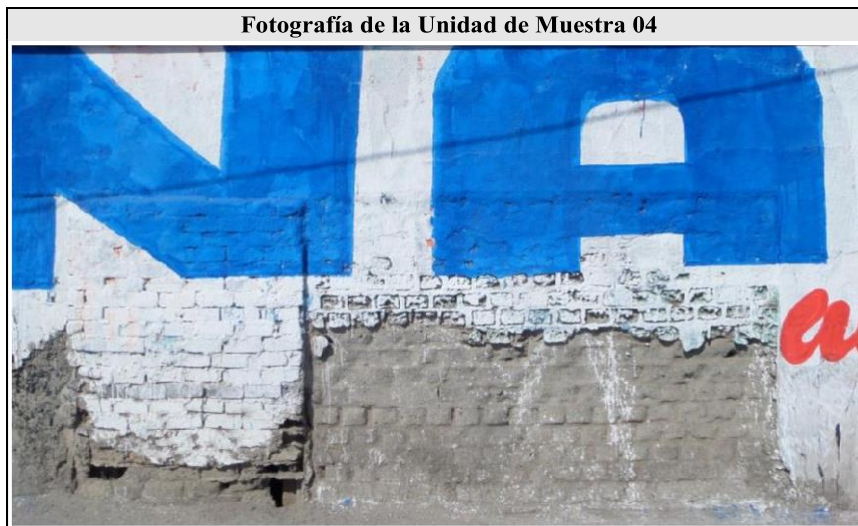
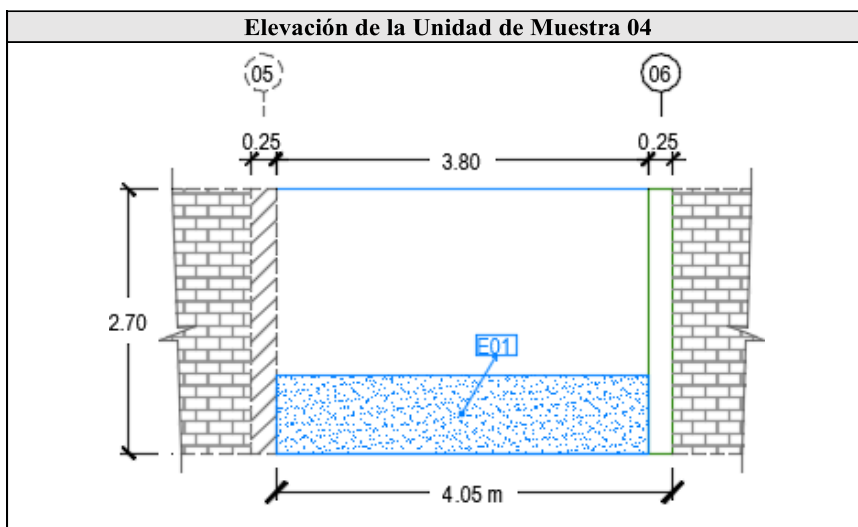
**Ficha 11:** Análisis de patologías en la U.M. 04.

<b>RESUMEN DE LA UNIDAD DE MUESTRA 04</b>					
<b>Área Total Afectada</b>		<b>Área Total No Afectada</b>		<b>Nivel de Severidad</b>	
3.04 m2	27.79%	7.90 m2	72.21%	(2)	Moderado

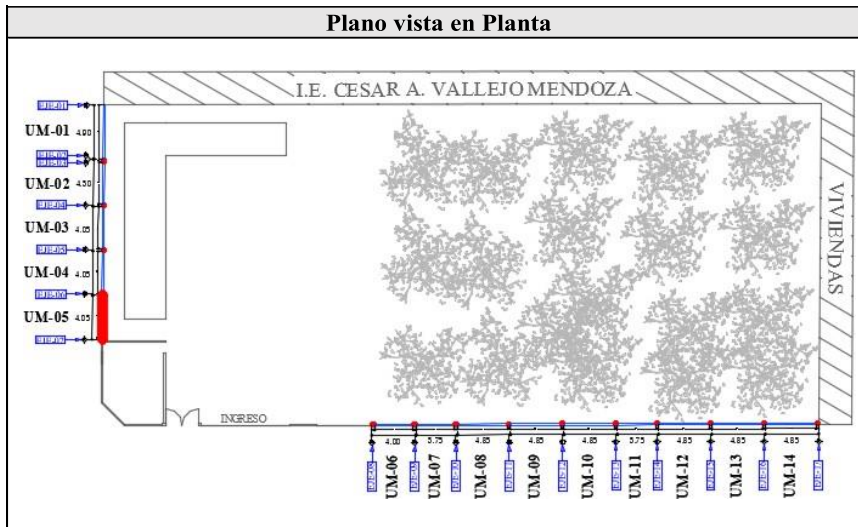
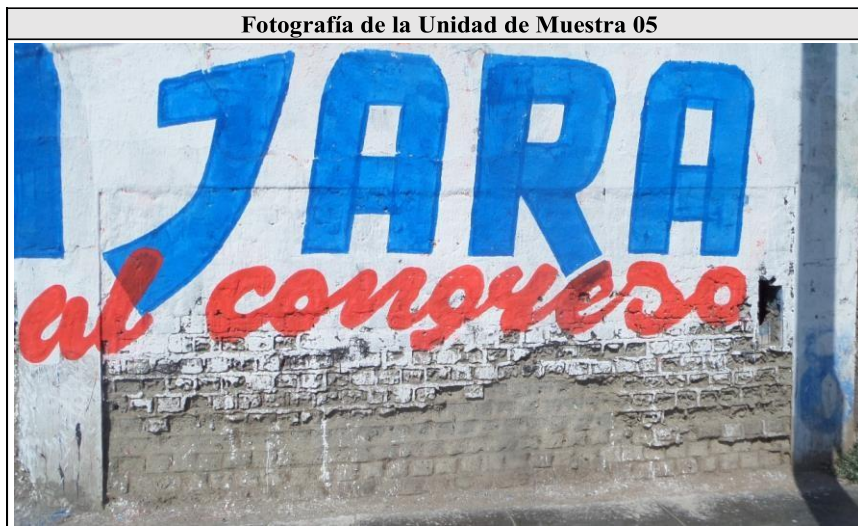
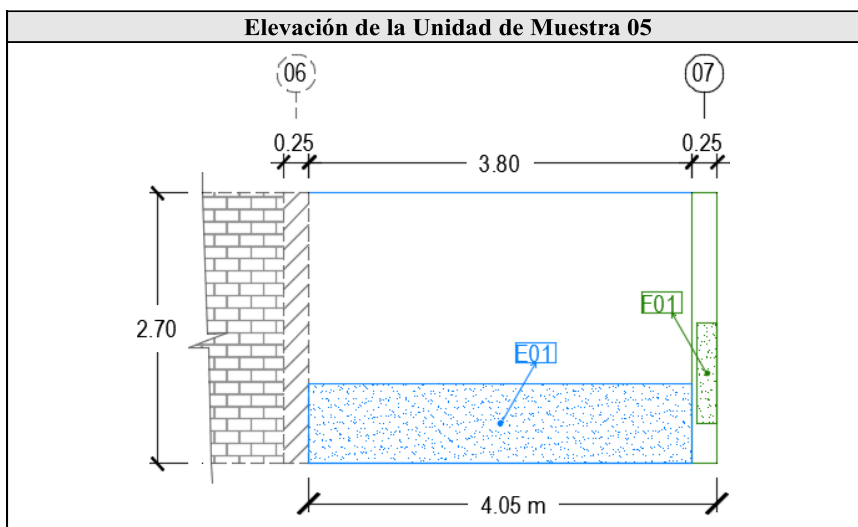
**Ficha 14:** Análisis de patologías en la U.M. 05.

<b>RESUMEN DE LA UNIDAD DE MUESTRA 05</b>					
<b>Área Total Afectada</b>		<b>Área Total No Afectada</b>		<b>Nivel de Severidad</b>	
3.24 m2	29.62%	7.70 m2	70.38%	(2)	Moderado

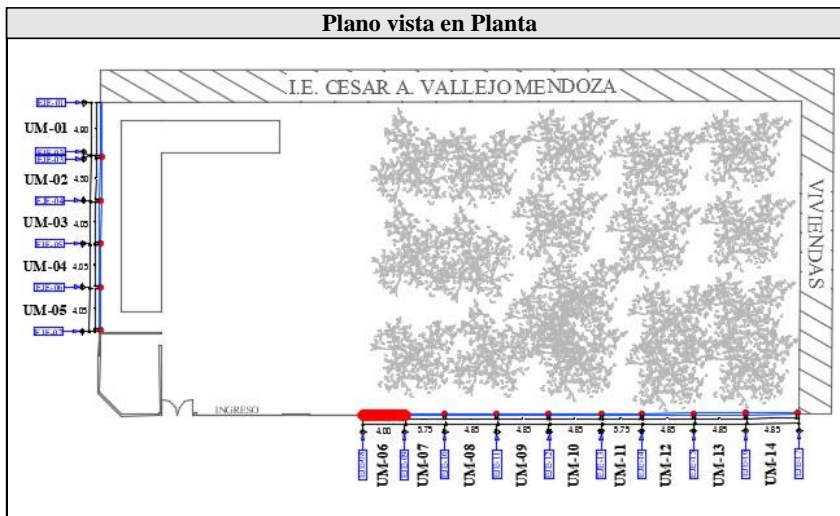
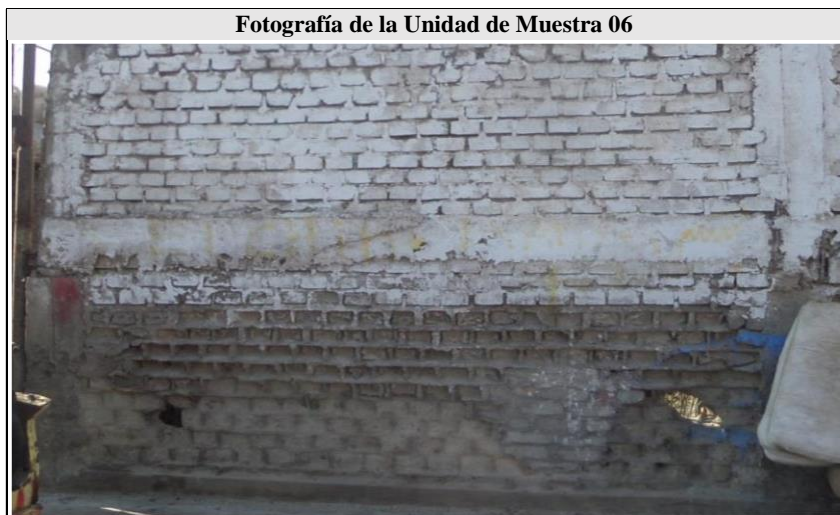
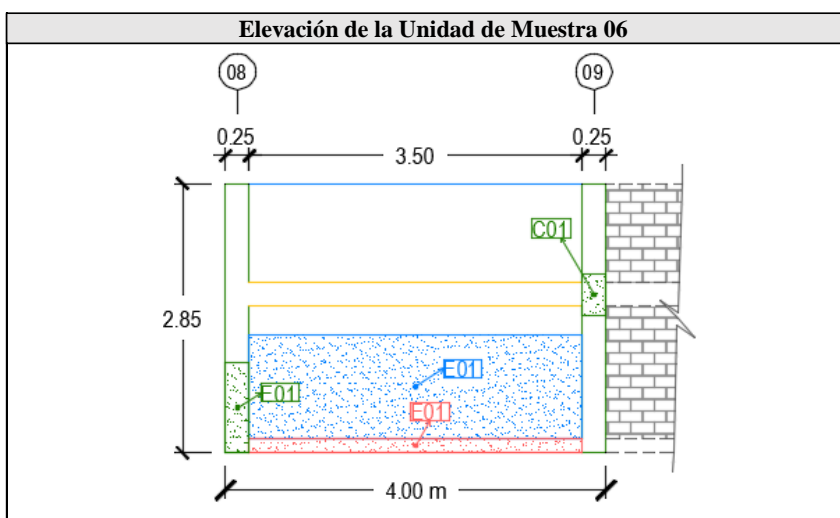
**Ficha 17:** Análisis de patologías en la U.M. 06.

<b>RESUMEN DE LA UNIDAD DE MUESTRA 06</b>				
<b>Área Total Afectada</b>		<b>Área Total No Afectada</b>		<b>Nivel de Severidad</b>
4.73 m2	41.42%	6.69 m2	58.58%	(2) Moderado

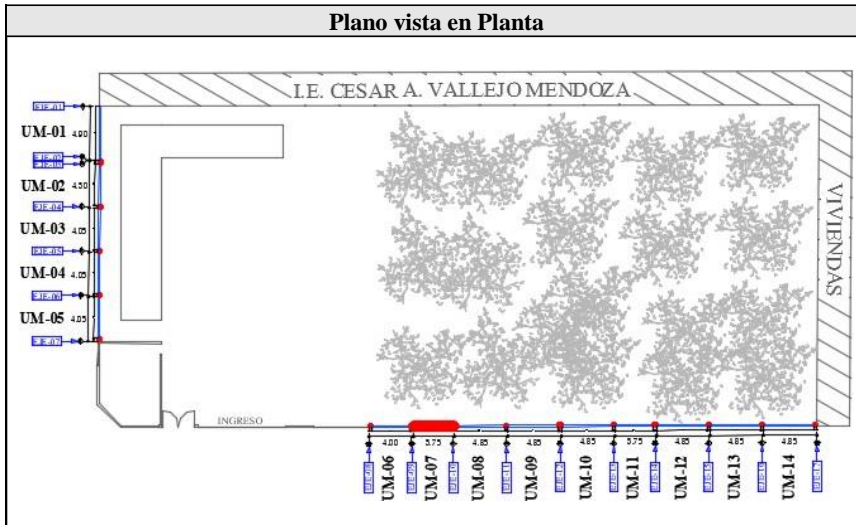
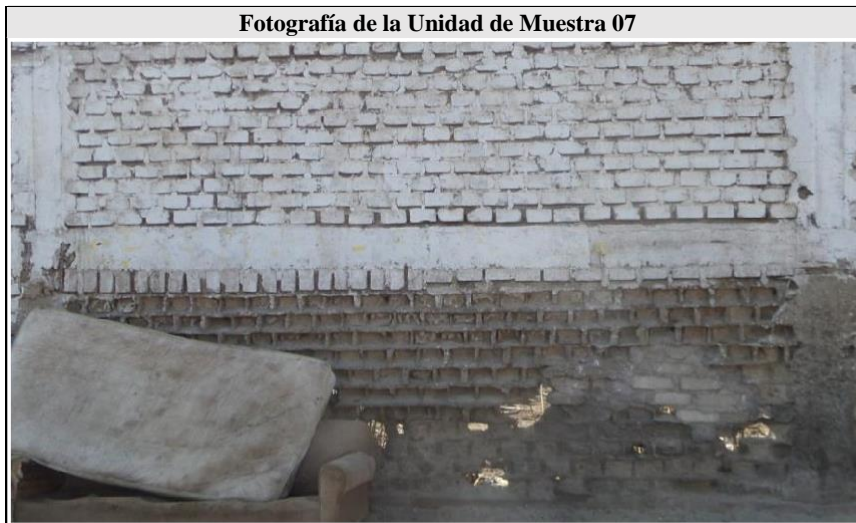
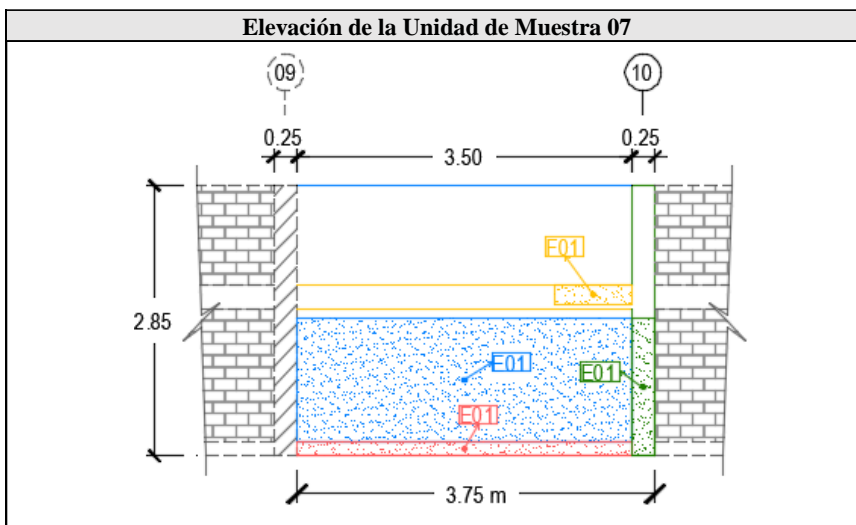
**Ficha 19:** Identificación de patologías en la U.M. 07.

U.M.	Area total	∠ Area	Elementos del cerco a evaluar				
			Vigas	Columnas	Muros	Sobrecimientos	
07	10.70m2	Elemento	0.88 m2	0.71 m2	8.58 m2	0.53 m2	
		Afectada	0.16 m2	0.36 m2	4.55 m2	0.53 m2	
Código	F	G	E	D	C	O	
Patologías	Fisura	Grieta	Erosión	Desprendimiento	Corrosión	Eflorescencia	
<b>Recolección de datos de patologías en: Vigas</b>						<b>Area Parcial</b>	
Cód.	N°	# Veces	Largo (m)	Ancho (m)	Profundidad (cm)	Espesor (mm)	Afectada (m2)
F	01	1	0.80	0.20	0.00	0.50	0.16
<b>Recolección de datos de patologías en: Columnas</b>						<b>Area Parcial</b>	
Cód.	N°	# Veces	Largo (m)	Ancho (m)	Profundidad (cm)	Espesor (mm)	Afectada (m2)
E	01	1	1.45	0.25	0.80	0.00	0.36
<b>Recolección de datos de patologías en: Muros</b>						<b>Area Parcial</b>	
Cód.	N°	# Veces	Largo (m)	Ancho (m)	Profundidad (cm)	Espesor (mm)	Afectada (m2)
E	01	1	3.50	1.30	3.10	0.00	4.55
<b>Recolección de datos de patologías en: Sobrecimientos</b>						<b>Area Parcial</b>

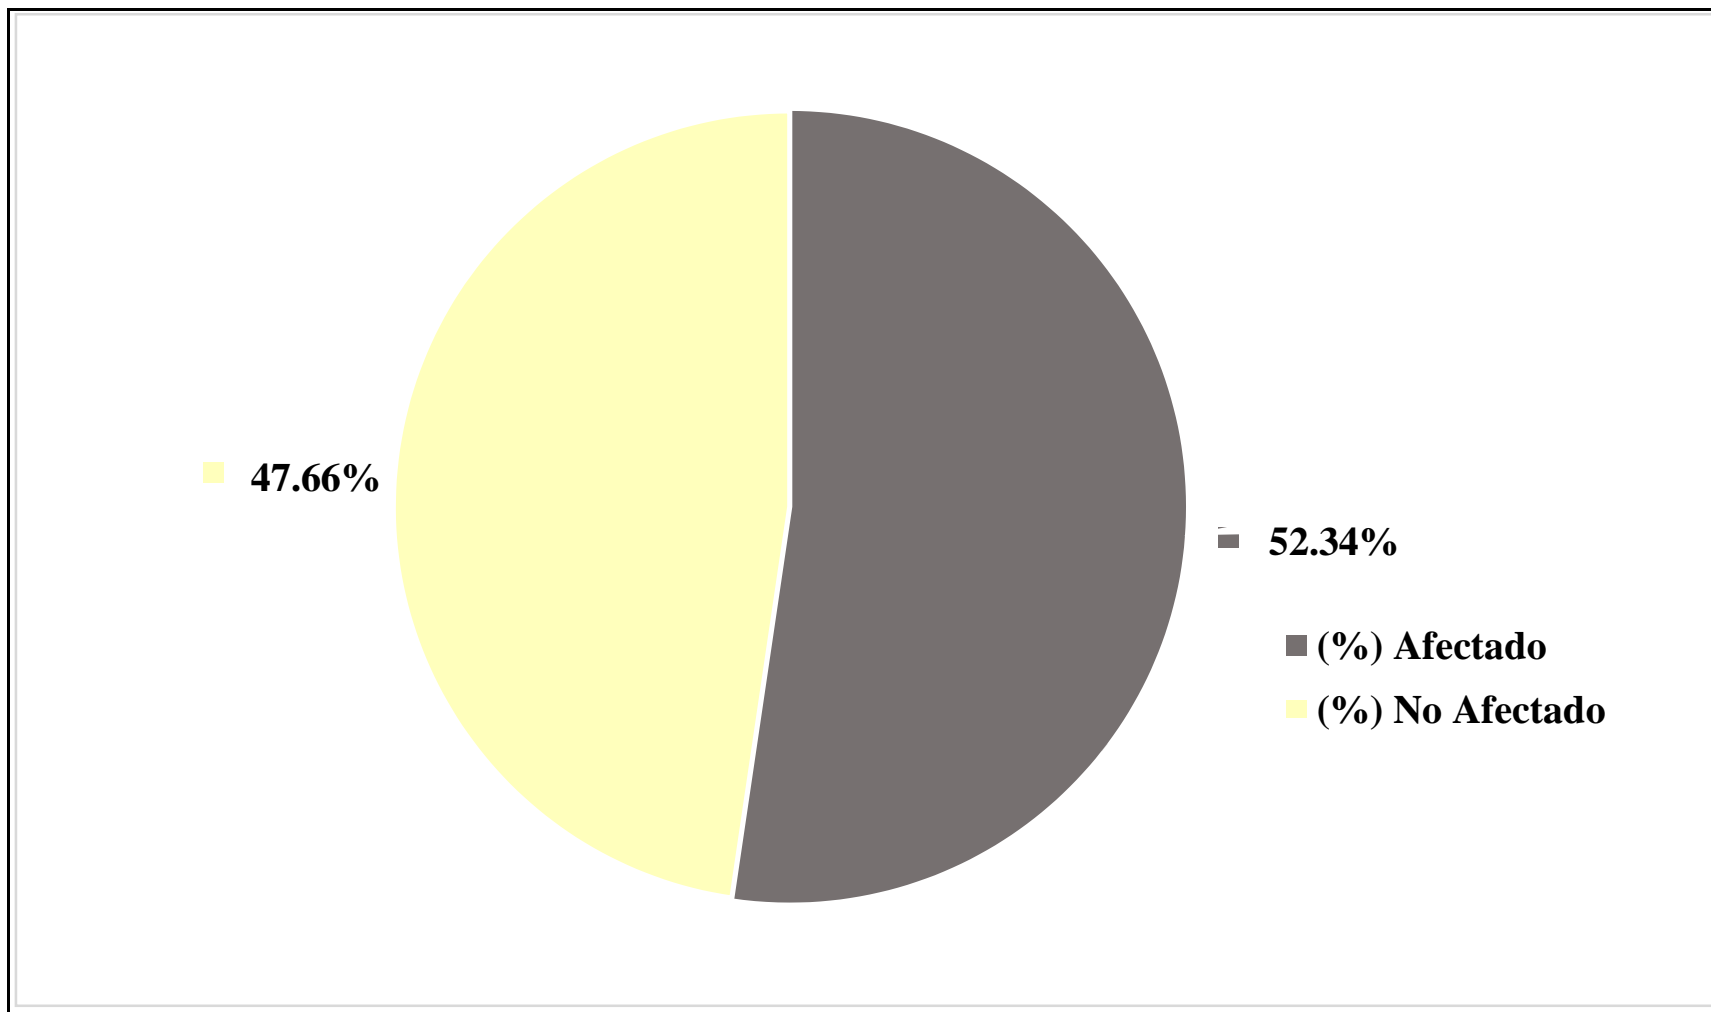
**Gráfico 29:** Área afectada y no afectada en la U.M. 07.

<b>RESUMEN DE LA UNIDAD DE MUESTRA 07</b>					
<b>Área Total Afectada</b>		<b>Área Total No Afectada</b>		<b>Nivel de Severidad</b>	
5.60 m2	52.34%	5.10 m2	47.66%	(3)	Severo

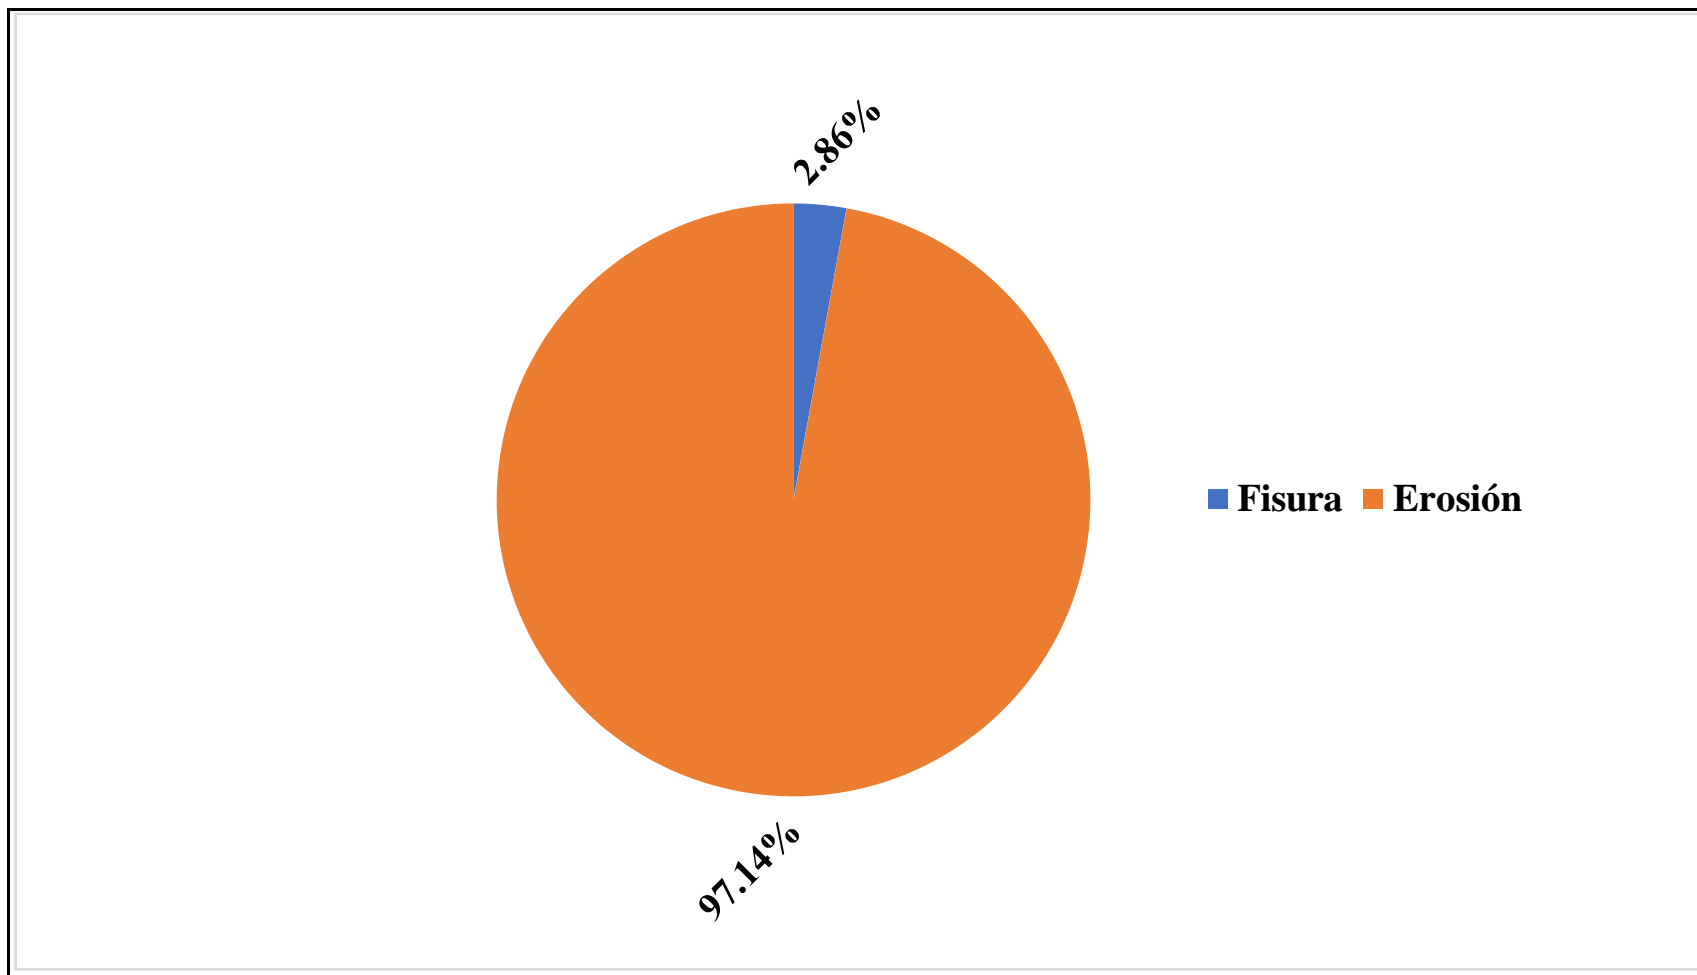
**Gráfico 30:** Patología predominante en la U.M. 07.

Patologías identificadas en el cerco						
Nombre	Fisura	Grieta	Erosión	Desprendimiento	Corrosión	Eflorescencia
Código	F	G	E	D	C	O
<b>Elementos a evaluar:</b>			<b>Vigas</b>	<b>Columnas</b>	<b>Muros</b>	<b>Sobrecimientos</b>
$\Sigma$ Áreas por elemento:			0.88 m <sup>2</sup>	0.71 m <sup>2</sup>	8.58 m <sup>2</sup>	0.53 m <sup>2</sup>
Código	Vigas			Columnas		
	Área Afectada (m <sup>2</sup> )	(%)	Nivel de Severidad	Área Afectada (m <sup>2</sup> )	(%)	Nivel de Severidad
F	0.16	18.18	(1)	0.00	0.00	(0)
G	0.00	0.00	(0)	0.00	0.00	(0)
E	0.00	0.00	(0)	0.36	50.70	(1)
D	0.00	0.00	(0)	0.00	0.00	(0)
C	0.00	0.00	(0)	0.00	0.00	(0)
O	0.00	0.00	(0)	0.00	0.00	(0)
Código	Muros			Sobrecimientos		
	Área Afectada (m <sup>2</sup> )	(%)	Nivel de Severidad	Área Afectada (m <sup>2</sup> )	(%)	Nivel de Severidad
F	0.00	0.00	(0)	0.00	0.00	(0)
G	0.00	0.00	(0)	0.00	0.00	(0)
E	4.55	53.03	(3)	0.53	100.00	(1)
D	0.00	0.00	(0)	0.00	0.00	(0)

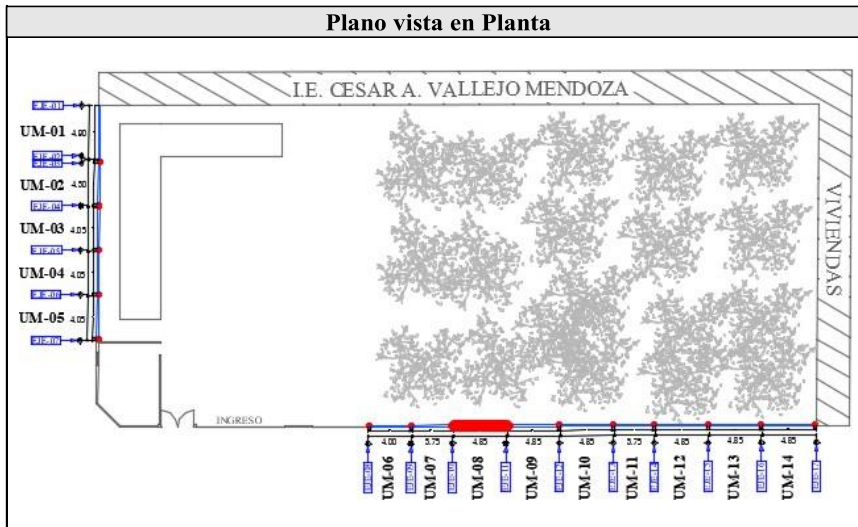
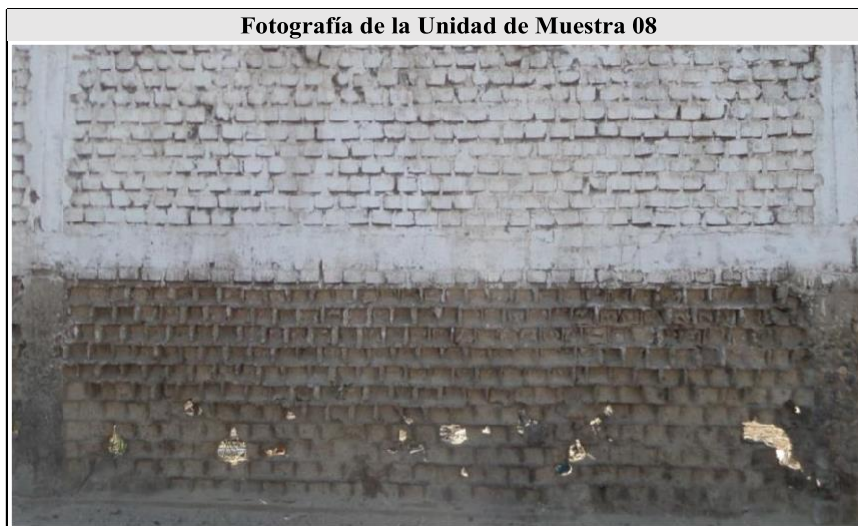
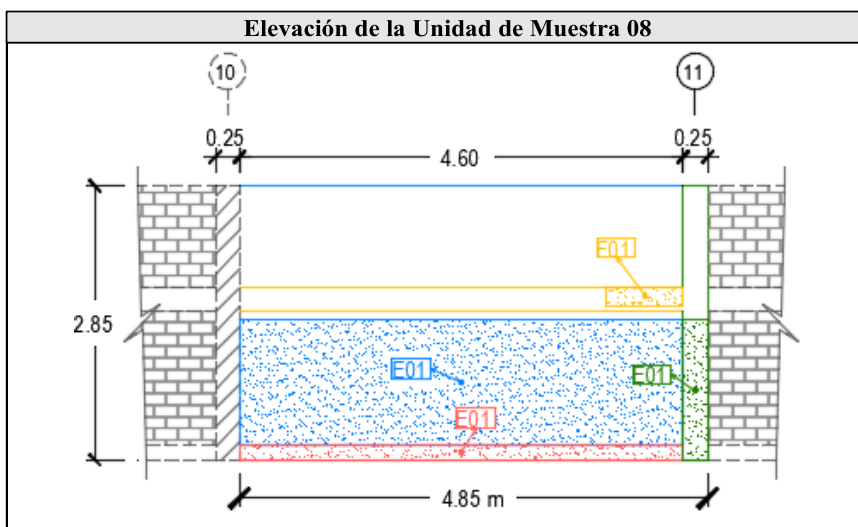
**Ficha 22:** Identificación de patologías en la U.M. 08.

U.M.	Area total	¿ Area	Elementos del cerco a evaluar				
			Vigas	Columnas	Muros	Sobrecimientos	
08	13.82m2	Elemento	1.15 m2	0.71 m2	11.27 m2	0.69 m2	
		Afectada	0.16 m2	0.36 m2	5.98 m2	0.69 m2	
Código	F	G	E	D	C	O	
Patologías	Fisura	Grieta	Erosión	Desprendimiento	Corrosión	Eflorescencia	
<b>Recolección de datos de patologías en: Vigas</b>						<b>Area Parcial</b>	
Cód.	N°	# Veces	Largo (m)	Ancho (m)	Profundidad (cm)	Espesor (mm)	Afectada (m2)
F	01	1	0.80	0.20	0.00	0.50	0.16
<b>Recolección de datos de patologías en: Columnas</b>						<b>Area Parcial</b>	
Cód.	N°	# Veces	Largo (m)	Ancho (m)	Profundidad (cm)	Espesor (mm)	Afectada (m2)
E	01	1	1.45	0.25	1.00	0.00	0.36
<b>Recolección de datos de patologías en: Muros</b>						<b>Area Parcial</b>	
Cód.	N°	# Veces	Largo (m)	Ancho (m)	Profundidad (cm)	Espesor (mm)	Afectada (m2)
E	01	1	4.60	1.30	3.10	0.00	5.98
<b>Recolección de datos de patologías en: Sobrecimientos</b>						<b>Area Parcial</b>

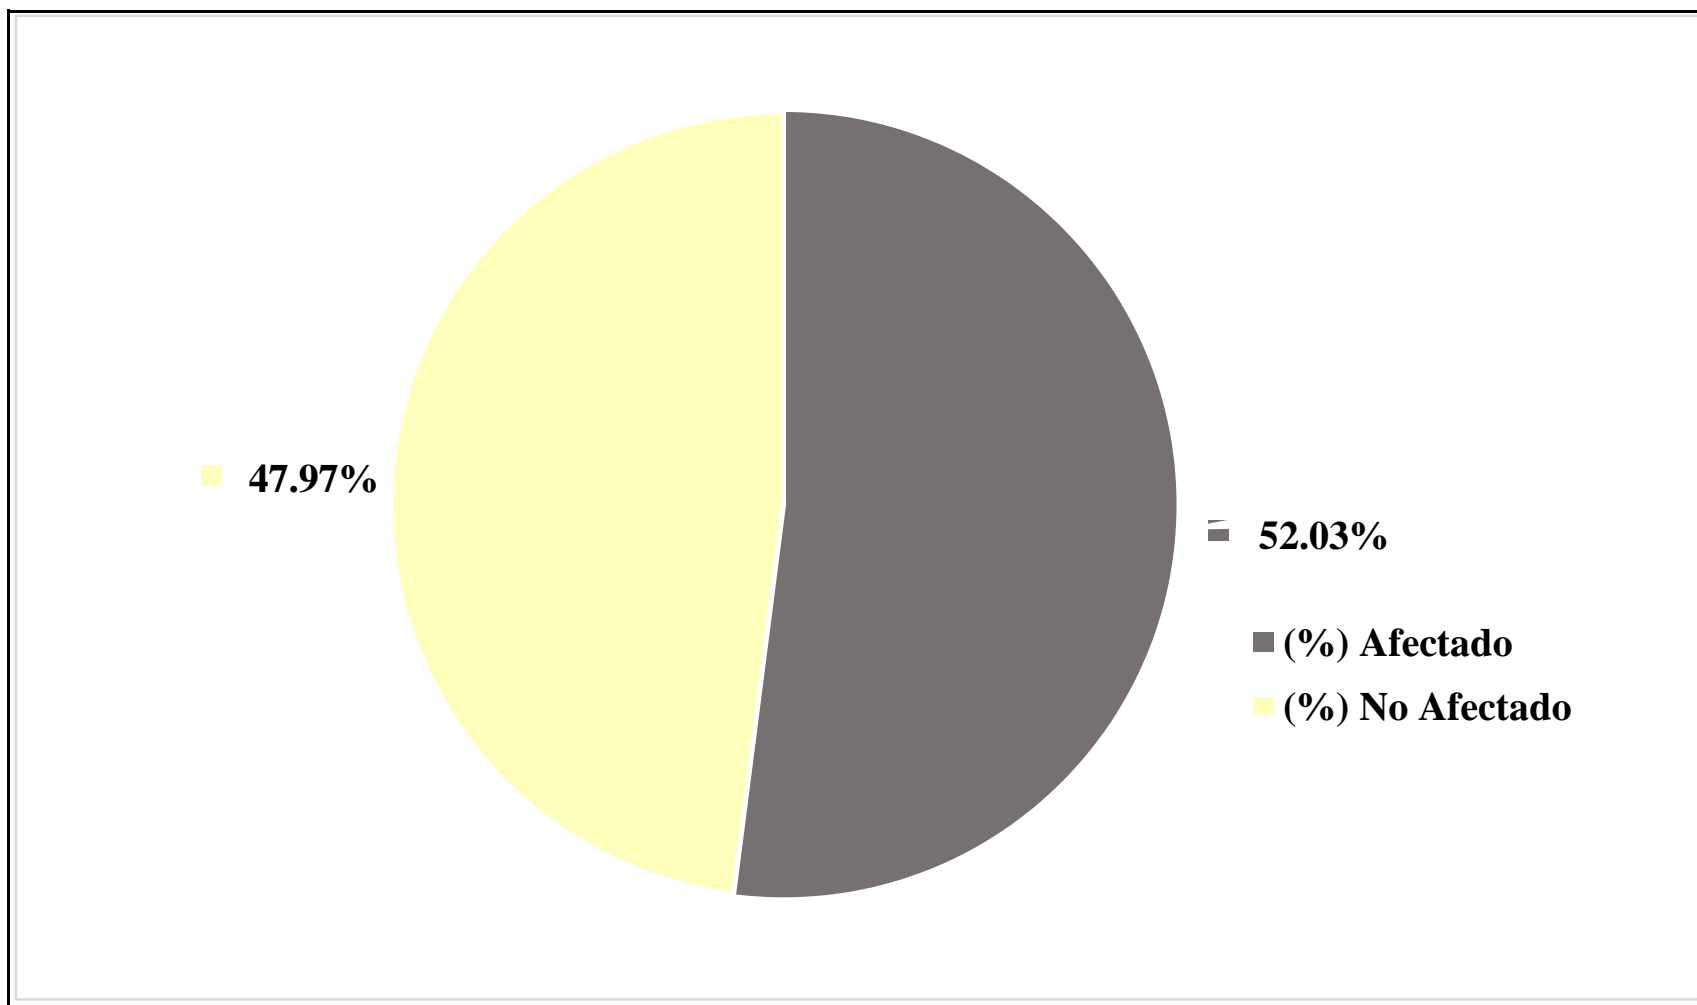
**Gráfico 33:** Área afectada y no afectada en la U.M. 08.

<b>RESUMEN DE LA UNIDAD DE MUESTRA 08</b>					
<b>Área Total Afectada</b>		<b>Área Total No Afectada</b>		<b>Nivel de Severidad</b>	
7.19 m2	52.03%	6.63 m2	47.97%	(3)	Severo
