UNIVERSIDAD CATÓLICA LOS ÁNGELES  
CHIMBOTE

DETERMINACIÓN Y EVALUACIÓN DE LAS  
PATOLOGÍAS EN LOS ELEMENTOS DE CONCRETO Y  
MUROS DE ALBAÑILERÍA DEL CERCO DE LA  
CHATARRERIA UBICADO EN LA MANZANA A LOTE 17  
DEL PUEBLO JOVEN 1RO DE MAYO, DISTRITO DE  
NUEVO CHIMBOTE, PROVINCIA DEL SANTA, REGIÓN  
ÁNCASH, OCTUBRE-2019

**TESIS PARA OPTAR EL TÍTULO PROFESIONAL DE**  
**INGENIERA CIVIL**

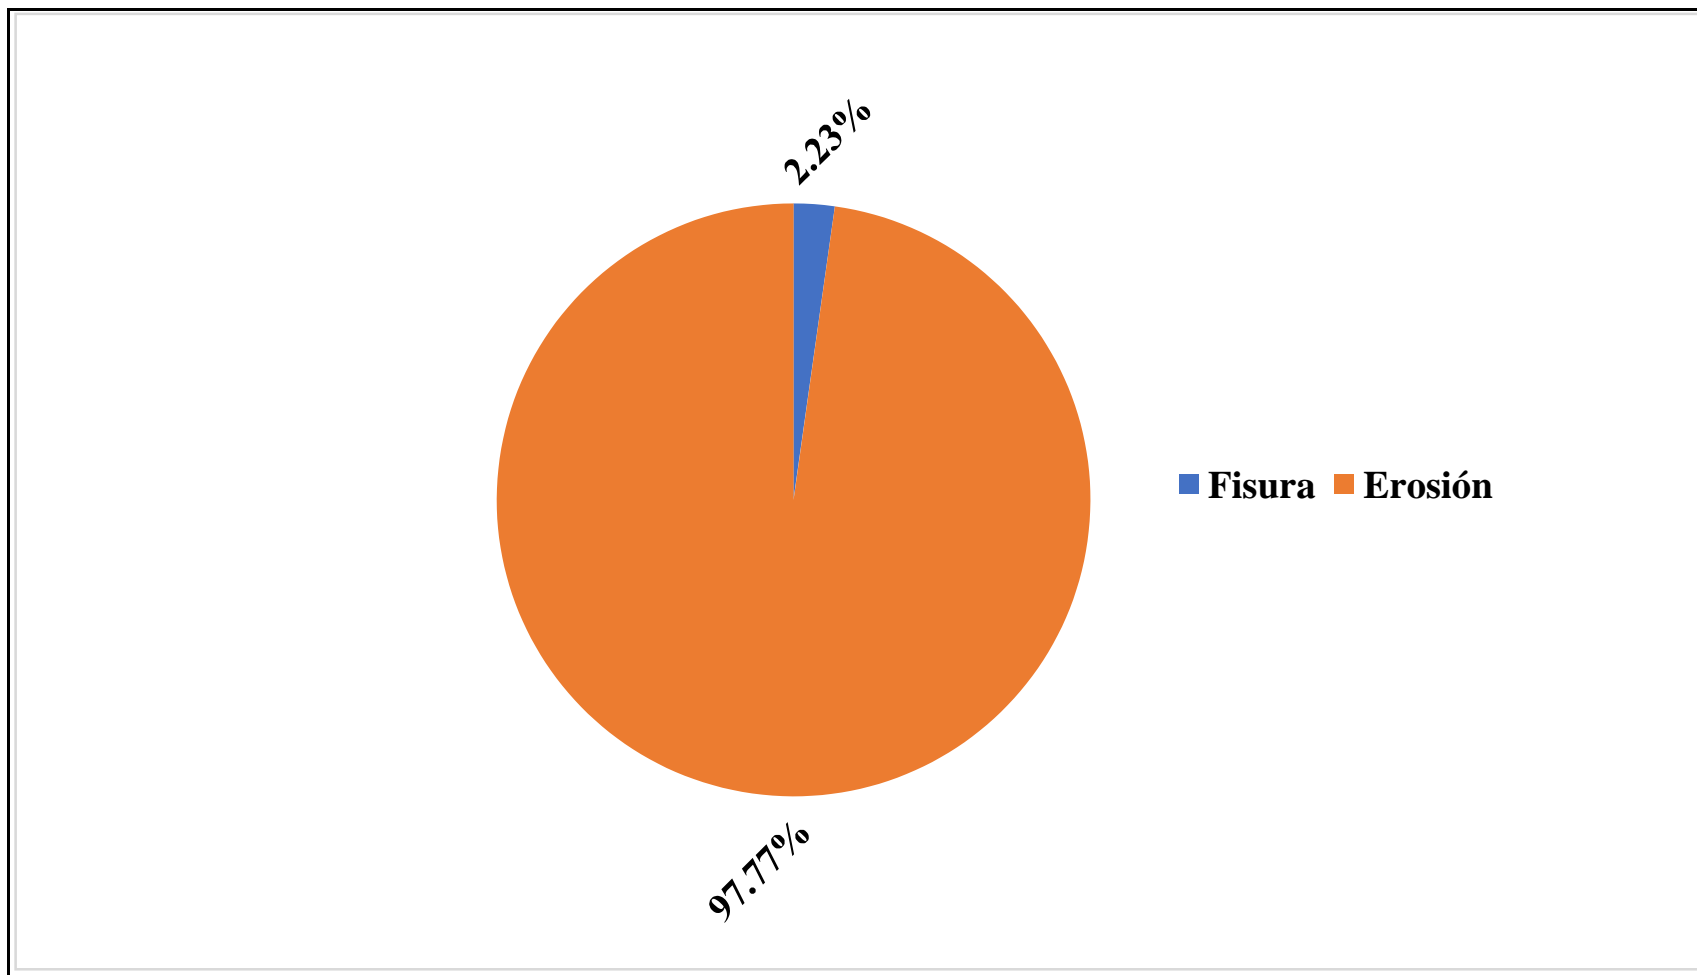
**Gráfico 34:** Patología predominante en la U.M. 08.

Patologías identificadas en el cerco						
Nombre	Fisura	Grieta	Erosión	Desprendimiento	Corrosión	Eflorescencia
Código	F	G	E	D	C	O
<b>Elementos a evaluar:</b>			<b>Vigas</b>	<b>Columnas</b>	<b>Muros</b>	<b>Sobrecimientos</b>
$\Sigma$ Áreas por elemento:			1.15 m <sup>2</sup>	0.71 m <sup>2</sup>	11.27 m <sup>2</sup>	0.69 m <sup>2</sup>
Código	Vigas			Columnas		
	Área Afectada (m <sup>2</sup> )	(%)	Nivel de Severidad	Área Afectada (m <sup>2</sup> )	(%)	Nivel de Severidad
F	0.16	13.91	(1)	0.00	0.00	(0)
G	0.00	0.00	(0)	0.00	0.00	(0)
E	0.00	0.00	(0)	0.36	50.70	(1)
D	0.00	0.00	(0)	0.00	0.00	(0)
C	0.00	0.00	(0)	0.00	0.00	(0)
O	0.00	0.00	(0)	0.00	0.00	(0)
Código	Muros			Sobrecimientos		
	Área Afectada (m <sup>2</sup> )	(%)	Nivel de Severidad	Área Afectada (m <sup>2</sup> )	(%)	Nivel de Severidad
F	0.00	0.00	(0)	0.00	0.00	(0)
G	0.00	0.00	(0)	0.00	0.00	(0)
E	5.98	53.06	(3)	0.69	100.00	(1)
D	0.00	0.00	(0)	0.00	0.00	(0)

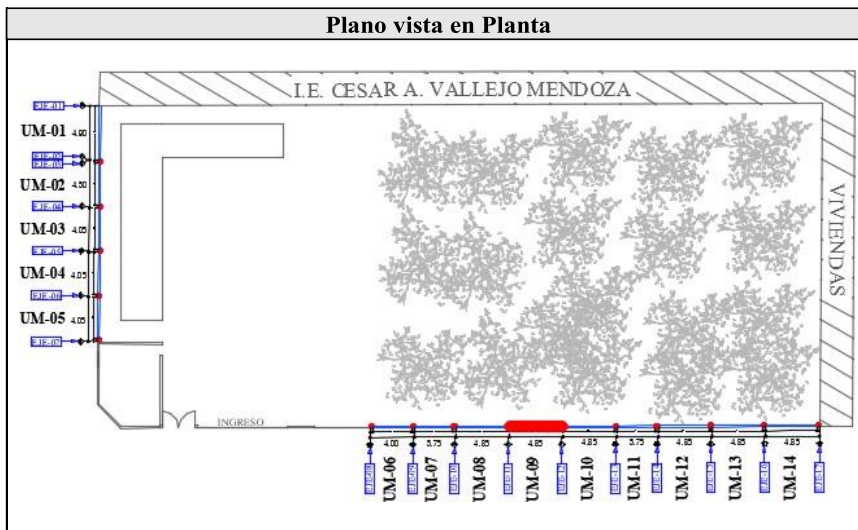
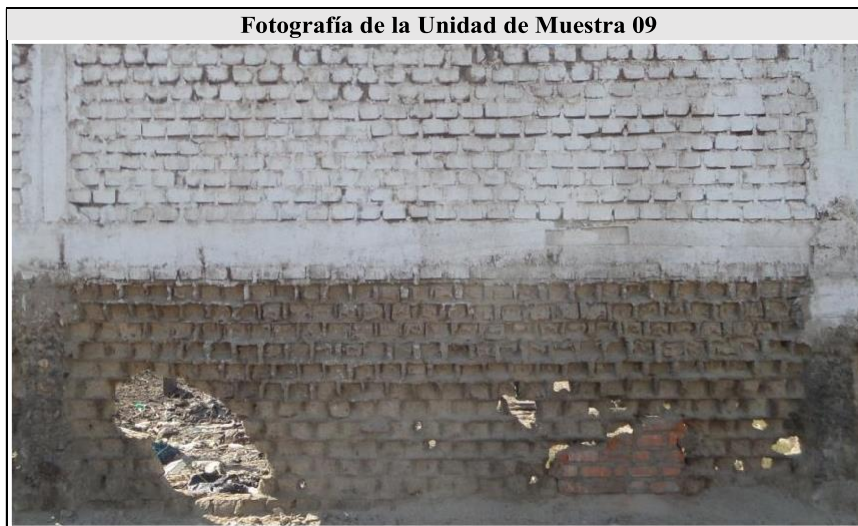
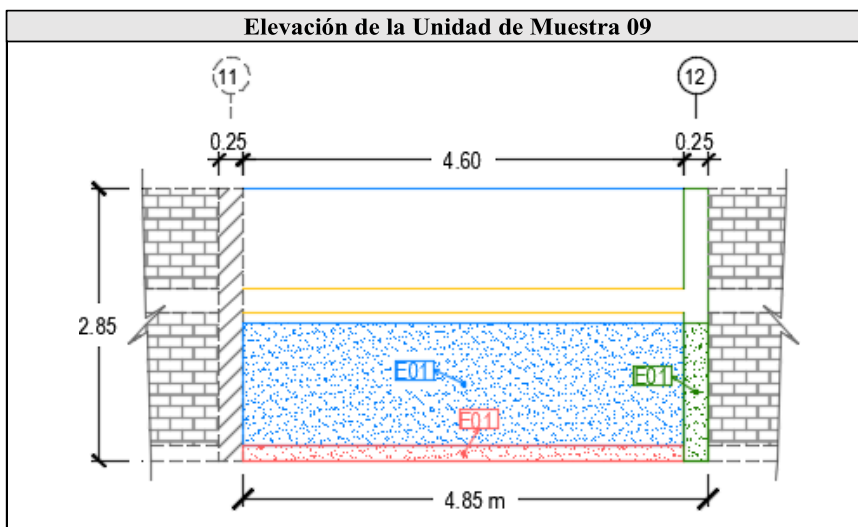
**Ficha 25:** Identificación de patologías en la U.M. 09.

U.M.	Área total	Σ Área	Elementos del cerco a evaluar				
			Vigas	Columnas	Muros	Sobrecimientos	
09	13.82m <sup>2</sup>	Elemento	1.15 m <sup>2</sup>	0.71 m <sup>2</sup>	11.27 m <sup>2</sup>	0.69 m <sup>2</sup>	
		Afectada	0.00 m <sup>2</sup>	0.36 m <sup>2</sup>	5.98 m <sup>2</sup>	0.69 m <sup>2</sup>	
Código	F	G	E	D	C	O	
Patologías	Fisura	Grieta	Erosión	Desprendimiento	Corrosión	Eflorescencia	
<b>Recolección de datos de patologías en: Columnas</b>						<b>Área Parcial</b>	
Cód.	N°	# Veces	Largo (m)	Ancho (m)	Profundidad (cm)	Espesor (mm)	Afectada (m <sup>2</sup> )
E	01	1	1.45	0.25	1.20	0.00	0.36
<b>Recolección de datos de patologías en: Muros</b>						<b>Área Parcial</b>	
Cód.	N°	# Veces	Largo (m)	Ancho (m)	Profundidad (cm)	Espesor (mm)	Afectada (m <sup>2</sup> )
E	01	1	4.60	1.30	3.10	0.00	5.98
<b>Recolección de datos de patologías en: Sobrecimientos</b>						<b>Área Parcial</b>	
Cód.	N°	# Veces	Largo (m)	Ancho (m)	Profundidad (cm)	Espesor (mm)	Afectada (m <sup>2</sup> )

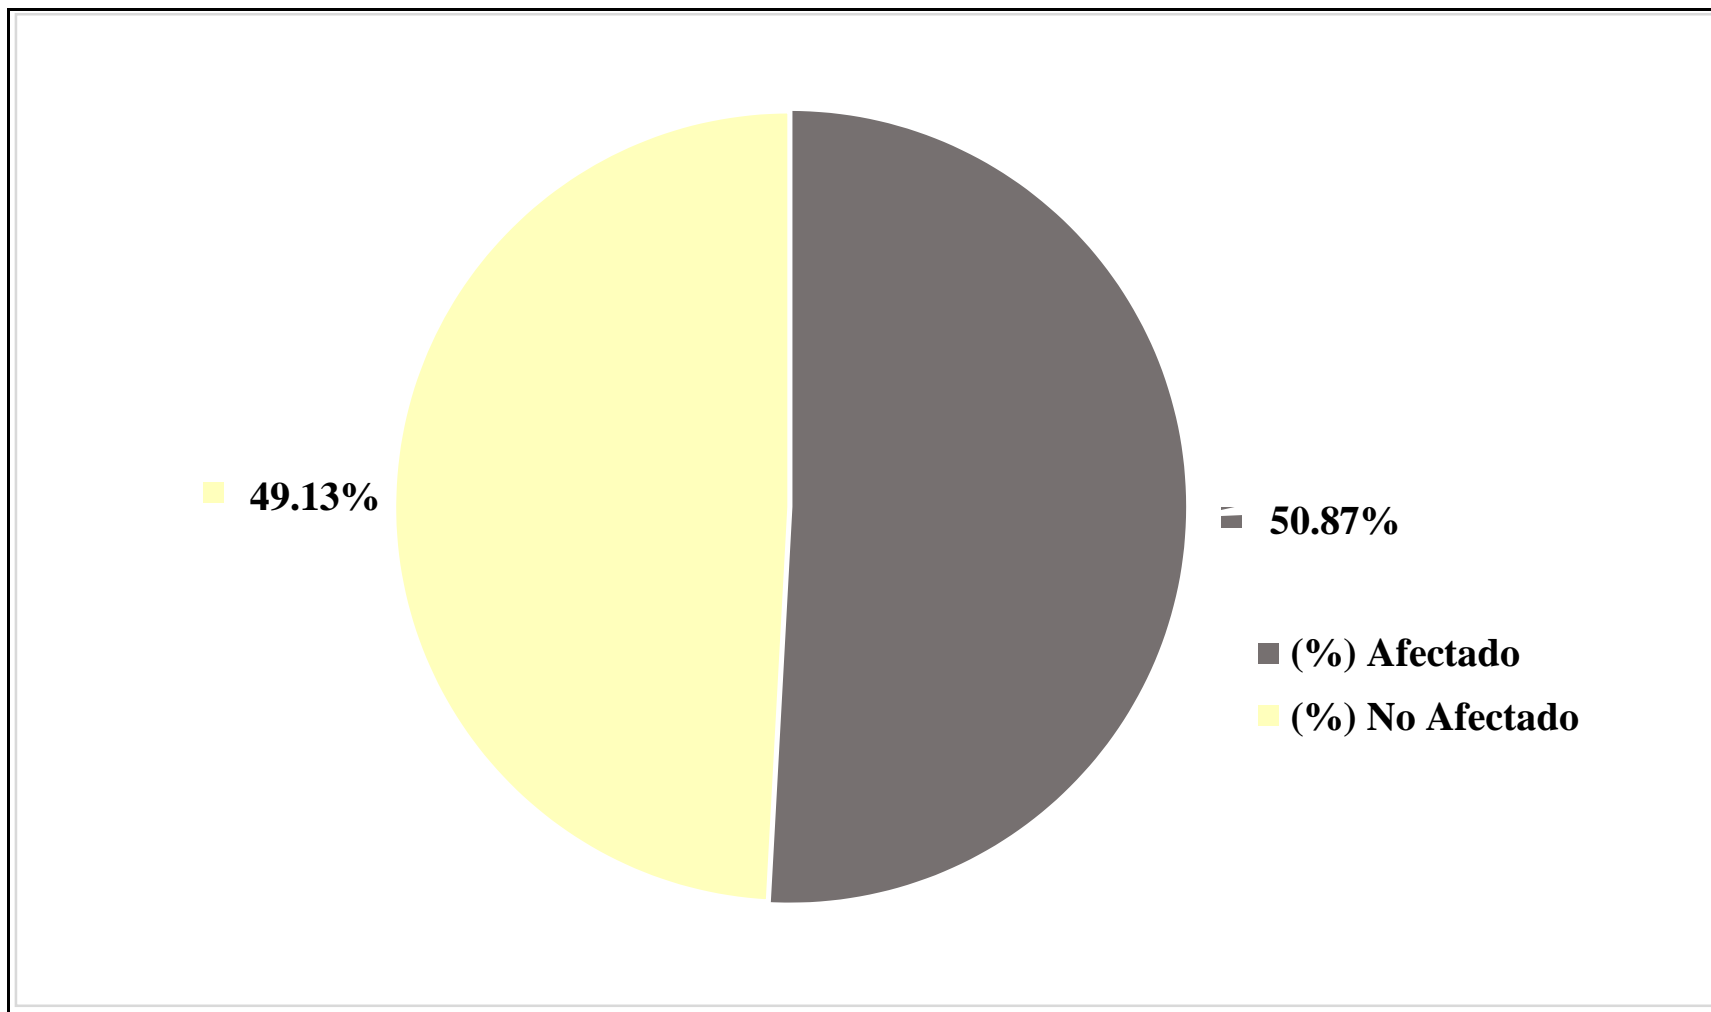
**Gráfico 37:** Área afectada y no afectada en la U.M. 09.

<b>RESUMEN DE LA UNIDAD DE MUESTRA 09</b>				
<b>Área Total Afectada</b>		<b>Área Total No Afectada</b>		<b>Nivel de Severidad</b>
7.03 m2	50.87%	6.79 m2	49.13%	(3) Severo

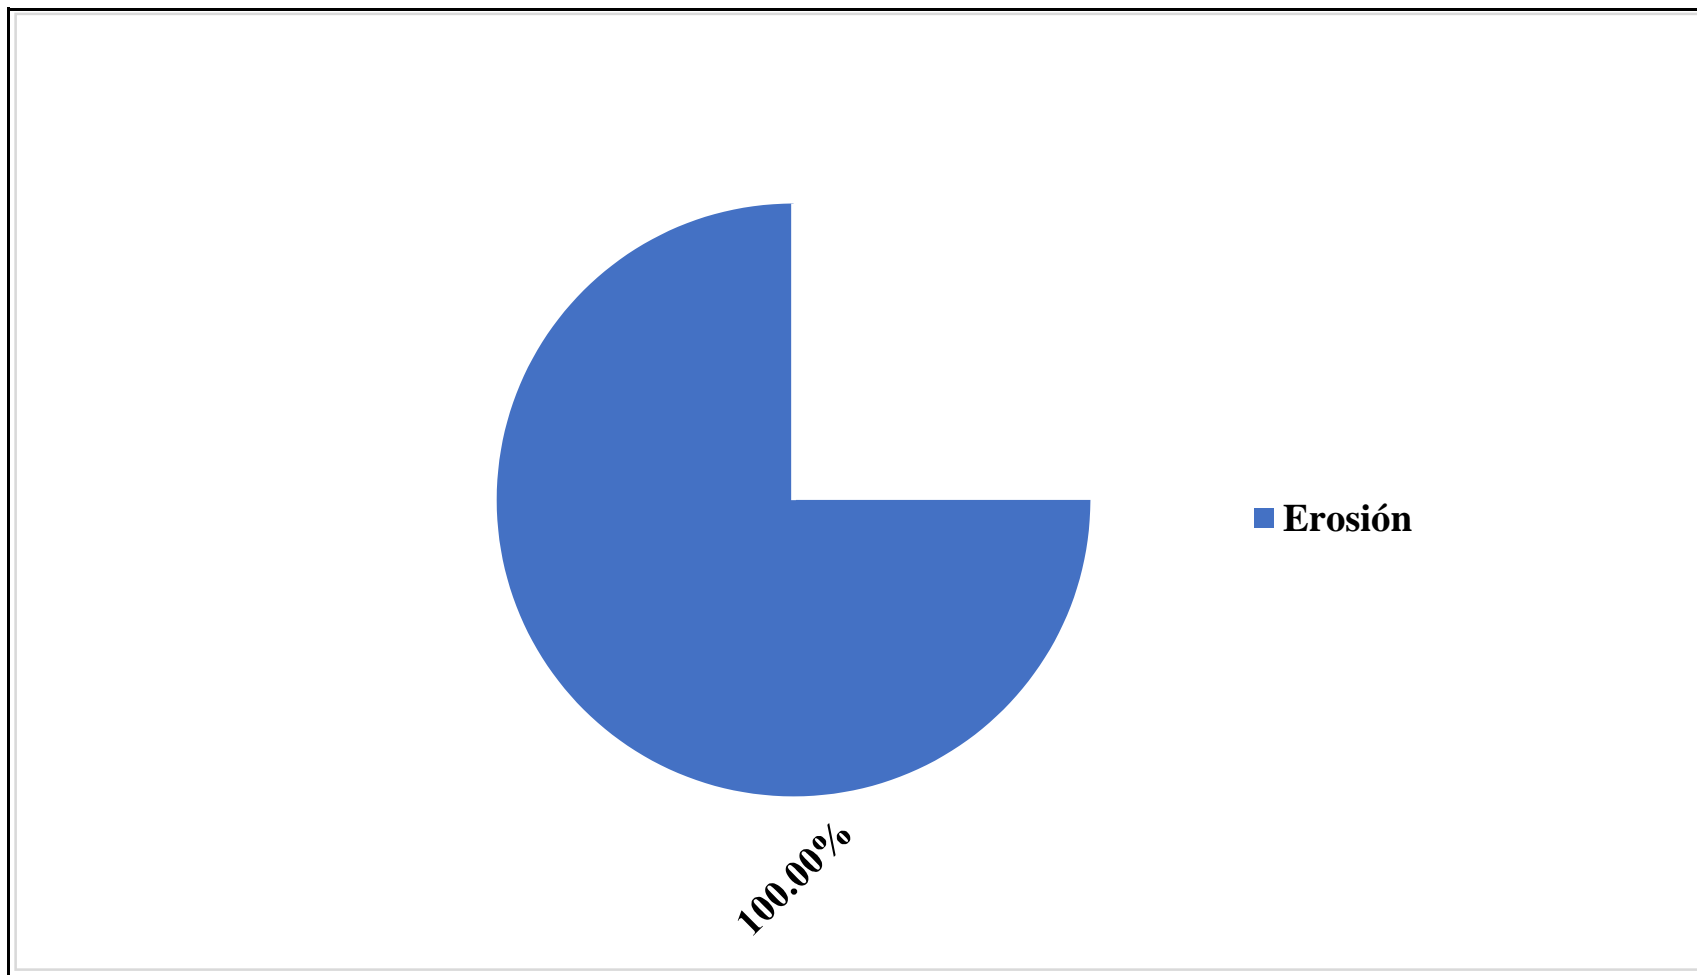
**Gráfico 38:** Patología predominante en la U.M. 09.

Patologías identificadas en el cerco						
Nombre	Fisura	Grieta	Erosión	Desprendimiento	Corrosión	Eflorescencia
Código	F	G	E	D	C	O
<b>Elementos a evaluar:</b>			<b>Vigas</b>	<b>Columnas</b>	<b>Muros</b>	<b>Sobrecimientos</b>
$\Sigma$ Áreas por elemento:			1.15 m <sup>2</sup>	0.71 m <sup>2</sup>	11.27 m <sup>2</sup>	0.69 m <sup>2</sup>
Código	Vigas			Columnas		
	Área Afectada (m <sup>2</sup> )	(%)	Nivel de Severidad	Área Afectada (m <sup>2</sup> )	(%)	Nivel de Severidad
F	0.00	0.00	(0)	0.00	0.00	(0)
G	0.00	0.00	(0)	0.00	0.00	(0)
E	0.00	0.00	(0)	0.36	50.70	(1)
D	0.00	0.00	(0)	0.00	0.00	(0)
C	0.00	0.00	(0)	0.00	0.00	(0)
O	0.00	0.00	(0)	0.00	0.00	(0)
Código	Muros			Sobrecimientos		
	Área Afectada (m <sup>2</sup> )	(%)	Nivel de Severidad	Área Afectada (m <sup>2</sup> )	(%)	Nivel de Severidad
F	0.00	0.00	(0)	0.00	0.00	(0)
G	0.00	0.00	(0)	0.00	0.00	(0)
E	5.98	53.06	(3)	0.69	100.00	(1)
D	0.00	0.00	(0)	0.00	0.00	(0)

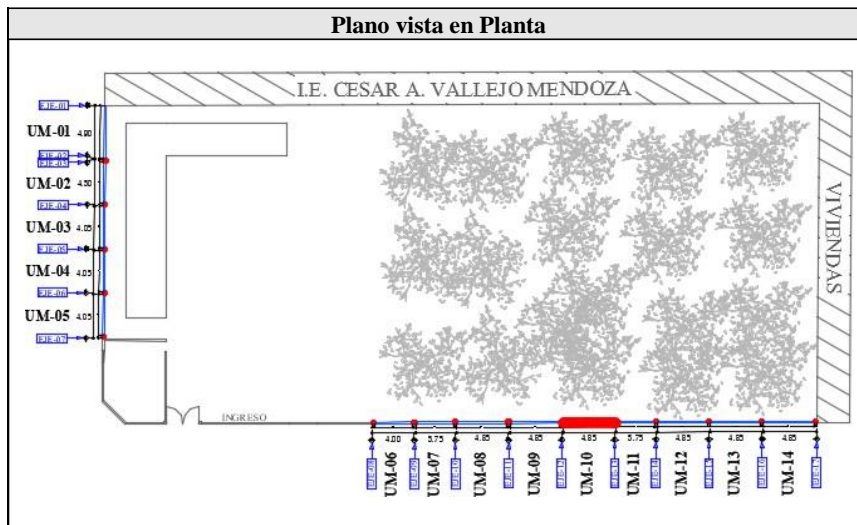
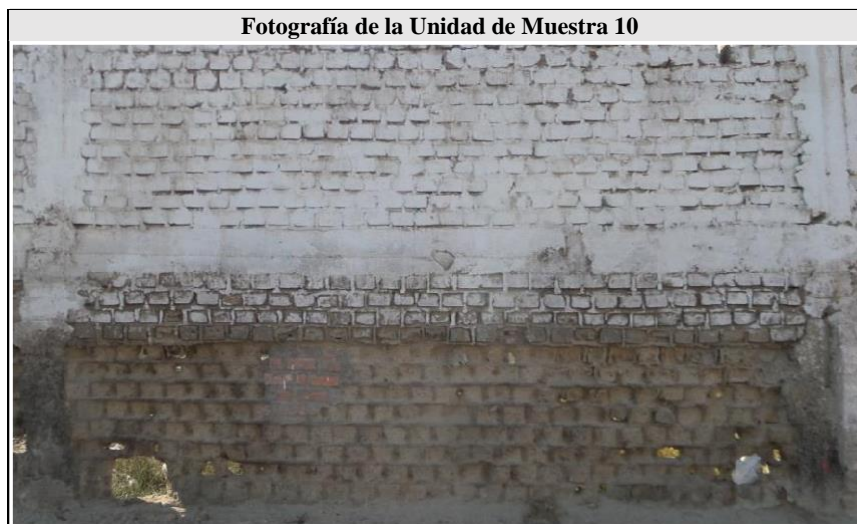
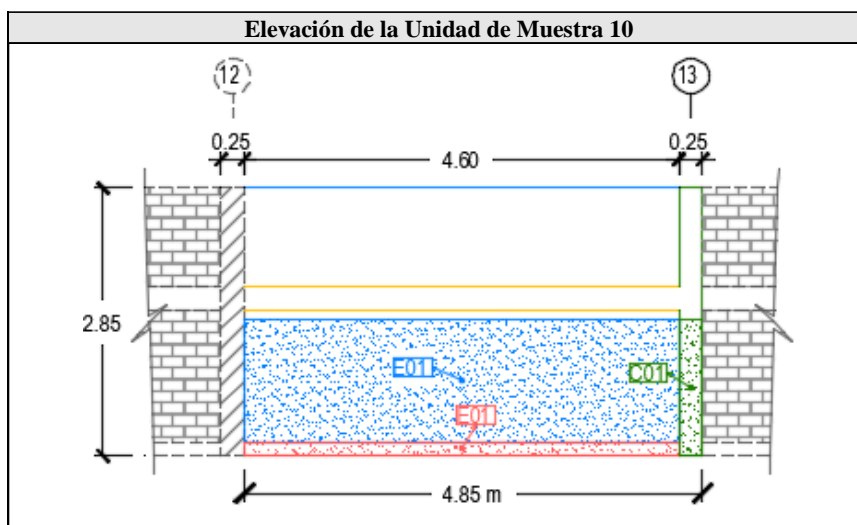
**Ficha 28:** Identificación de patologías en la U.M. 10.

U.M.	Area total	Σ Area	Elementos del cerco a evaluar				
			Vigas	Columnas	Muros	Sobrecimientos	
10	13.82m <sup>2</sup>	Elemento	1.15 m <sup>2</sup>	0.71 m <sup>2</sup>	11.27 m <sup>2</sup>	0.69 m <sup>2</sup>	
		Afectada	0.00 m <sup>2</sup>	0.36 m <sup>2</sup>	5.98 m <sup>2</sup>	0.69 m <sup>2</sup>	
Código	F	G	E	D	C	O	
Patologías	Fisura	Grieta	Erosión	Desprendimiento	Corrosión	Eflorescencia	
<b>Recolección de datos de patologías en: Columnas</b>						<b>Area Parcial</b>	
Cód.	N°	# Veces	Largo (m)	Ancho (m)	Profundidad (cm)	Espesor (mm)	Afectada (m <sup>2</sup> )
C	01	1	1.45	0.25	0.00	0.00	0.36
<b>Recolección de datos de patologías en: Muros</b>						<b>Area Parcial</b>	
Cód.	N°	# Veces	Largo (m)	Ancho (m)	Profundidad (cm)	Espesor (mm)	Afectada (m <sup>2</sup> )
E	01	1	4.60	1.30	3.10	0.00	5.98
<b>Recolección de datos de patologías en: Sobrecimientos</b>						<b>Area Parcial</b>	
Cód.	N°	# Veces	Largo (m)	Ancho (m)	Profundidad (cm)	Espesor (mm)	Afectada (m <sup>2</sup> )

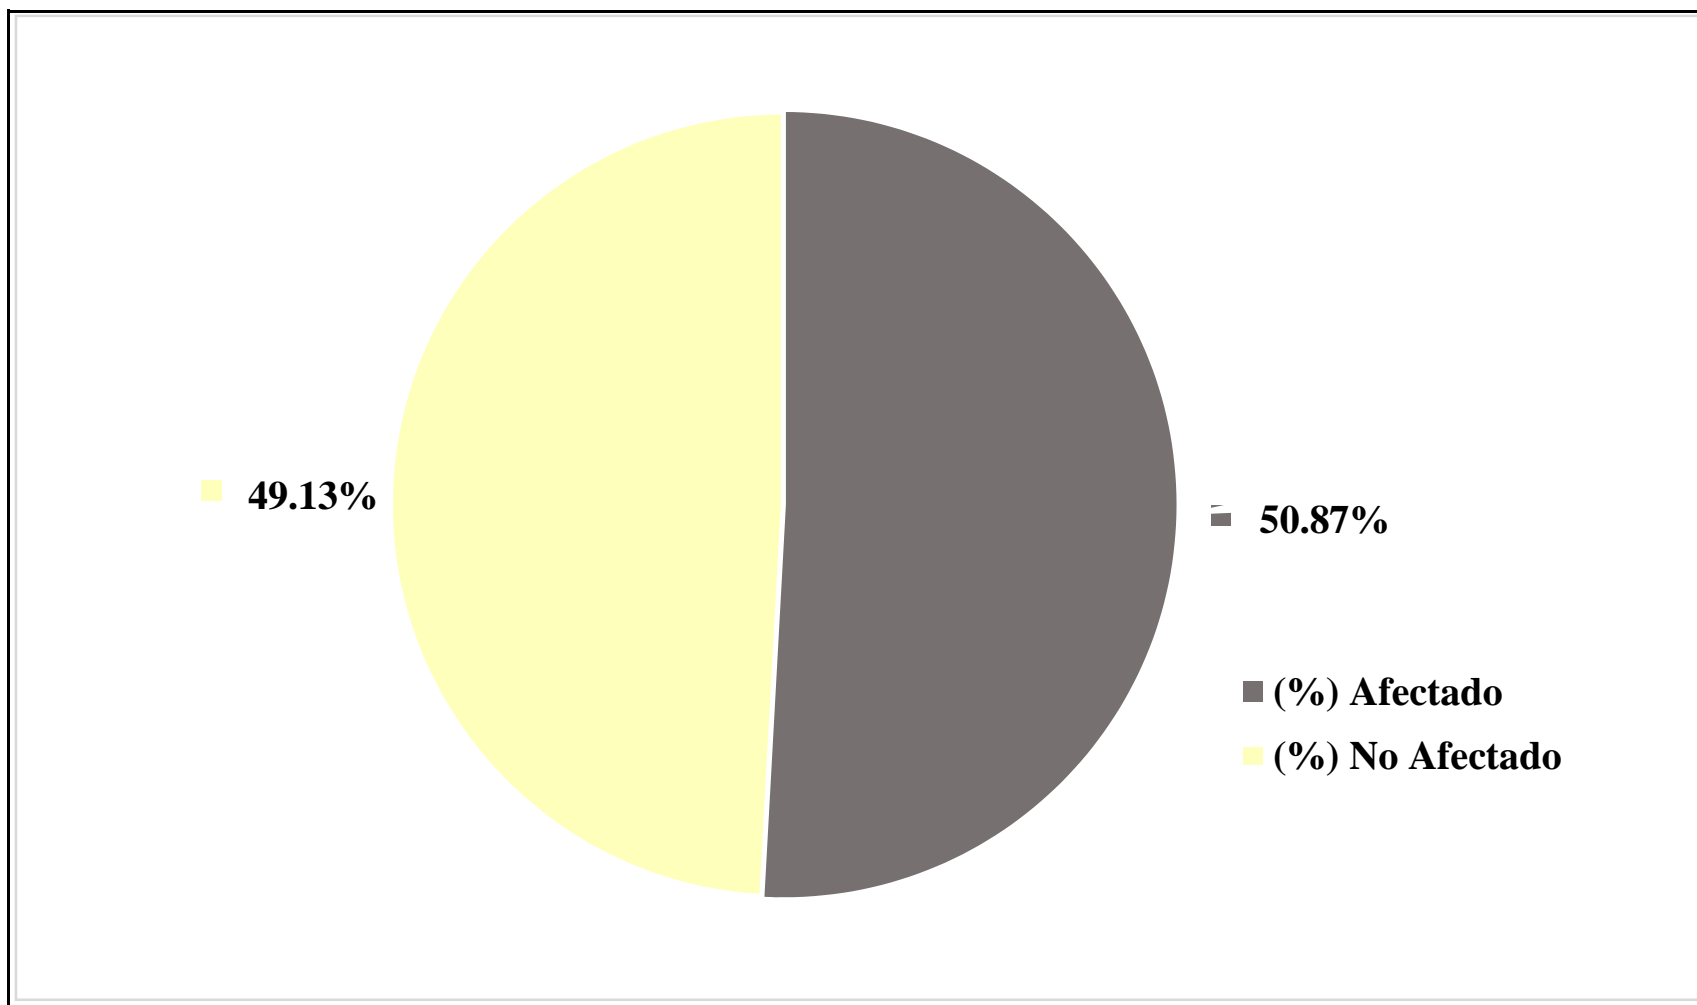
**Gráfico 41:** Área afectada y no afectada en la U.M. 10.

<b>RESUMEN DE LA UNIDAD DE MUESTRA 10</b>				
<b>Área Total Afectada</b>		<b>Área Total No Afectada</b>		<b>Nivel de Severidad</b>
7.03 m2	50.87%	6.79 m2	49.13%	(3) Severo

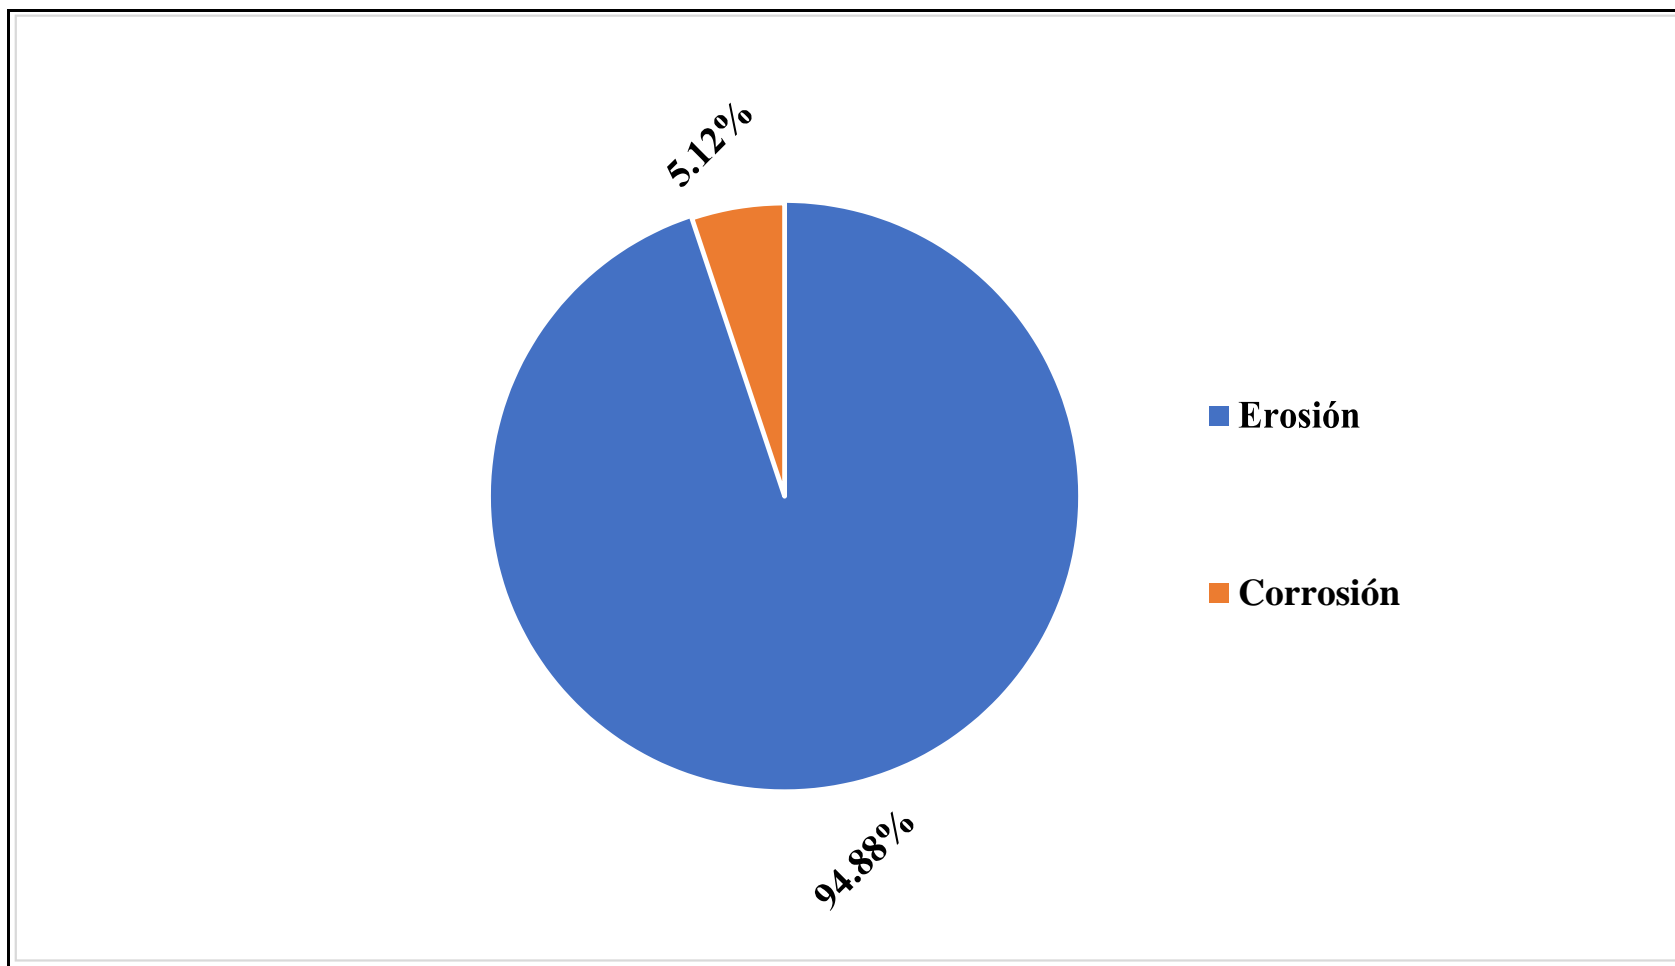
**Gráfico 42:** Patología predominante en la U.M. 10.

Patologías identificadas en el cerco						
Nombre	Fisura	Grieta	Erosión	Desprendimiento	Corrosión	Eflorescencia
Código	F	G	E	D	C	O
<b>Elementos a evaluar:</b>			<b>Vigas</b>	<b>Columnas</b>	<b>Muros</b>	<b>Sobrecimientos</b>
ΣÁreas por elemento:			1.15 m2	0.71 m2	11.27 m2	0.69 m2
Código	Vigas			Columnas		
	Área Afectada (m2)	(%)	Nivel de Severidad	Área Afectada (m2)	(%)	Nivel de Severidad
F	0.00	0.00	(0)	0.00	0.00	(0)
G	0.00	0.00	(0)	0.00	0.00	(0)
E	0.00	0.00	(0)	0.00	0.00	(0)
D	0.00	0.00	(0)	0.00	0.00	(0)
C	0.00	0.00	(0)	0.36	50.70	(1)
O	0.00	0.00	(0)	0.00	0.00	(0)
Código	Muros			Sobrecimientos		
	Área Afectada (m2)	(%)	Nivel de Severidad	Área Afectada (m2)	(%)	Nivel de Severidad
F	0.00	0.00	(0)	0.00	0.00	(0)
G	0.00	0.00	(0)	0.00	0.00	(0)
E	5.98	53.06	(3)	0.69	100.00	(1)
D	0.00	0.00	(0)	0.00	0.00	(0)
C	0.00	0.00	(0)	0.00	0.00	(0)
O	0.00	0.00	(0)	0.00	0.00	(0)

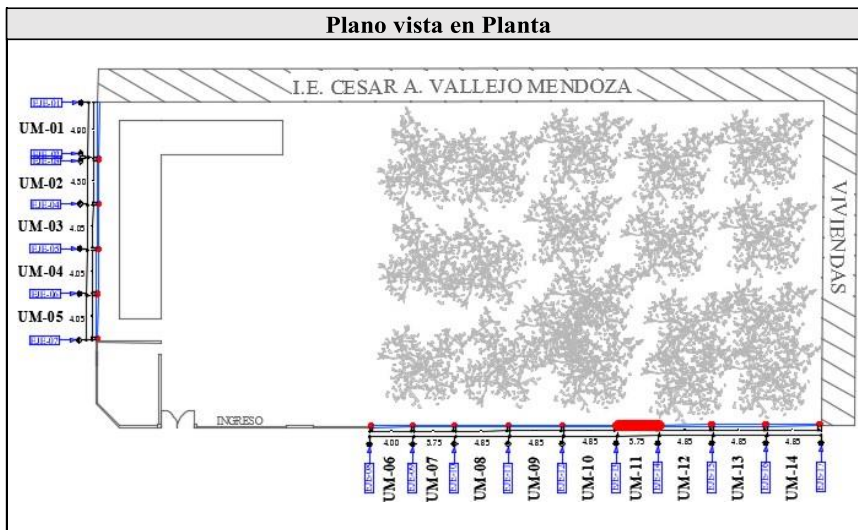
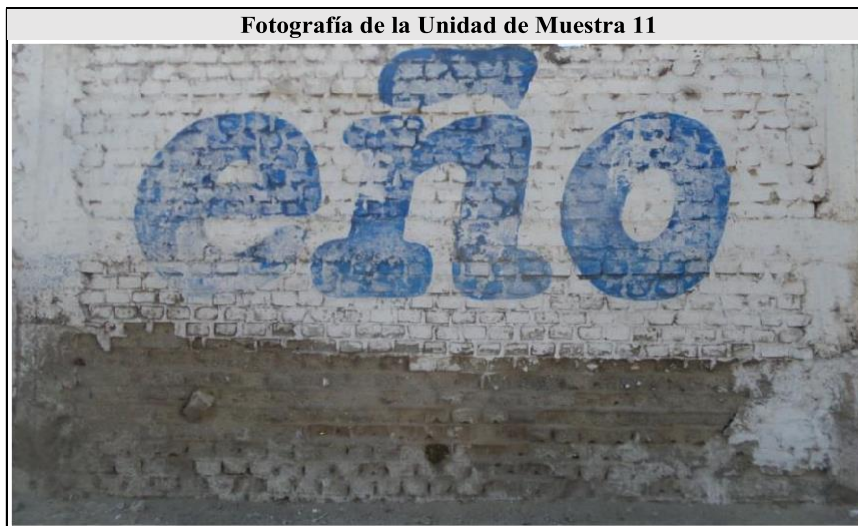
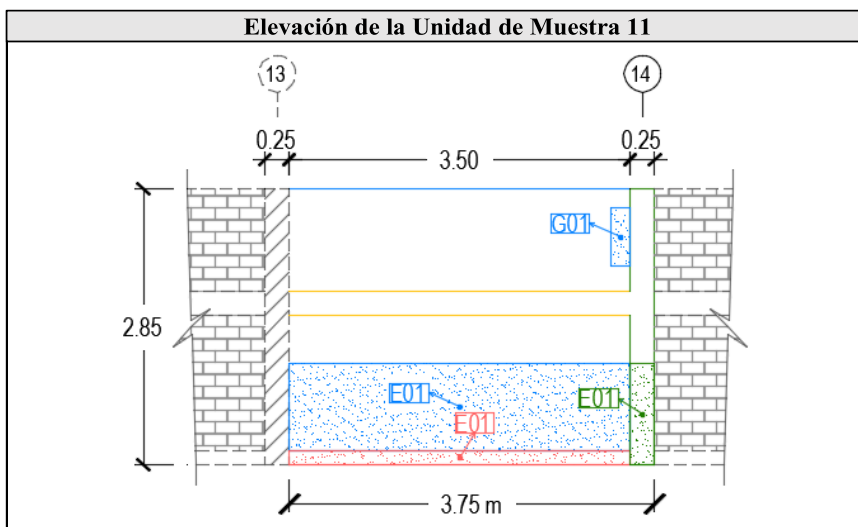
**Ficha 31:** Identificación de patologías en la U.M. 11.

U.M.	Área total	Σ Área	Elementos del cerco a evaluar				
			Vigas	Columnas	Muros	Sobrecimientos	
11	10.70m <sup>2</sup>	Elemento	0.88 m <sup>2</sup>	0.71 m <sup>2</sup>	8.58 m <sup>2</sup>	0.53 m <sup>2</sup>	
		Afectada	0.00 m <sup>2</sup>	0.26 m <sup>2</sup>	3.27 m <sup>2</sup>	0.53 m <sup>2</sup>	
Código	F	G	E	D	C	O	
Patologías	Fisura	Grieta	Erosión	Desprendimiento	Corrosión	Eflorescencia	
<b>Recolección de datos de patologías en: Columnas</b>						<b>Área Parcial</b>	
Cód.	N°	# Veces	Largo (m)	Ancho (m)	Profundidad (cm)	Espesor (mm)	Afectada (m <sup>2</sup> )
E	01	1	1.05	0.25	1.00	0.00	0.26
<b>Recolección de datos de patologías en: Muros</b>						<b>Área Parcial</b>	
Cód.	N°	# Veces	Largo (m)	Ancho (m)	Profundidad (cm)	Espesor (mm)	Afectada (m <sup>2</sup> )
G	01	1	0.60	0.20	0.00	1.60	0.12
E	01	1	3.50	0.90	0.80	0.00	3.15
<b>Recolección de datos de patologías en: Sobrecimientos</b>						<b>Área Parcial</b>

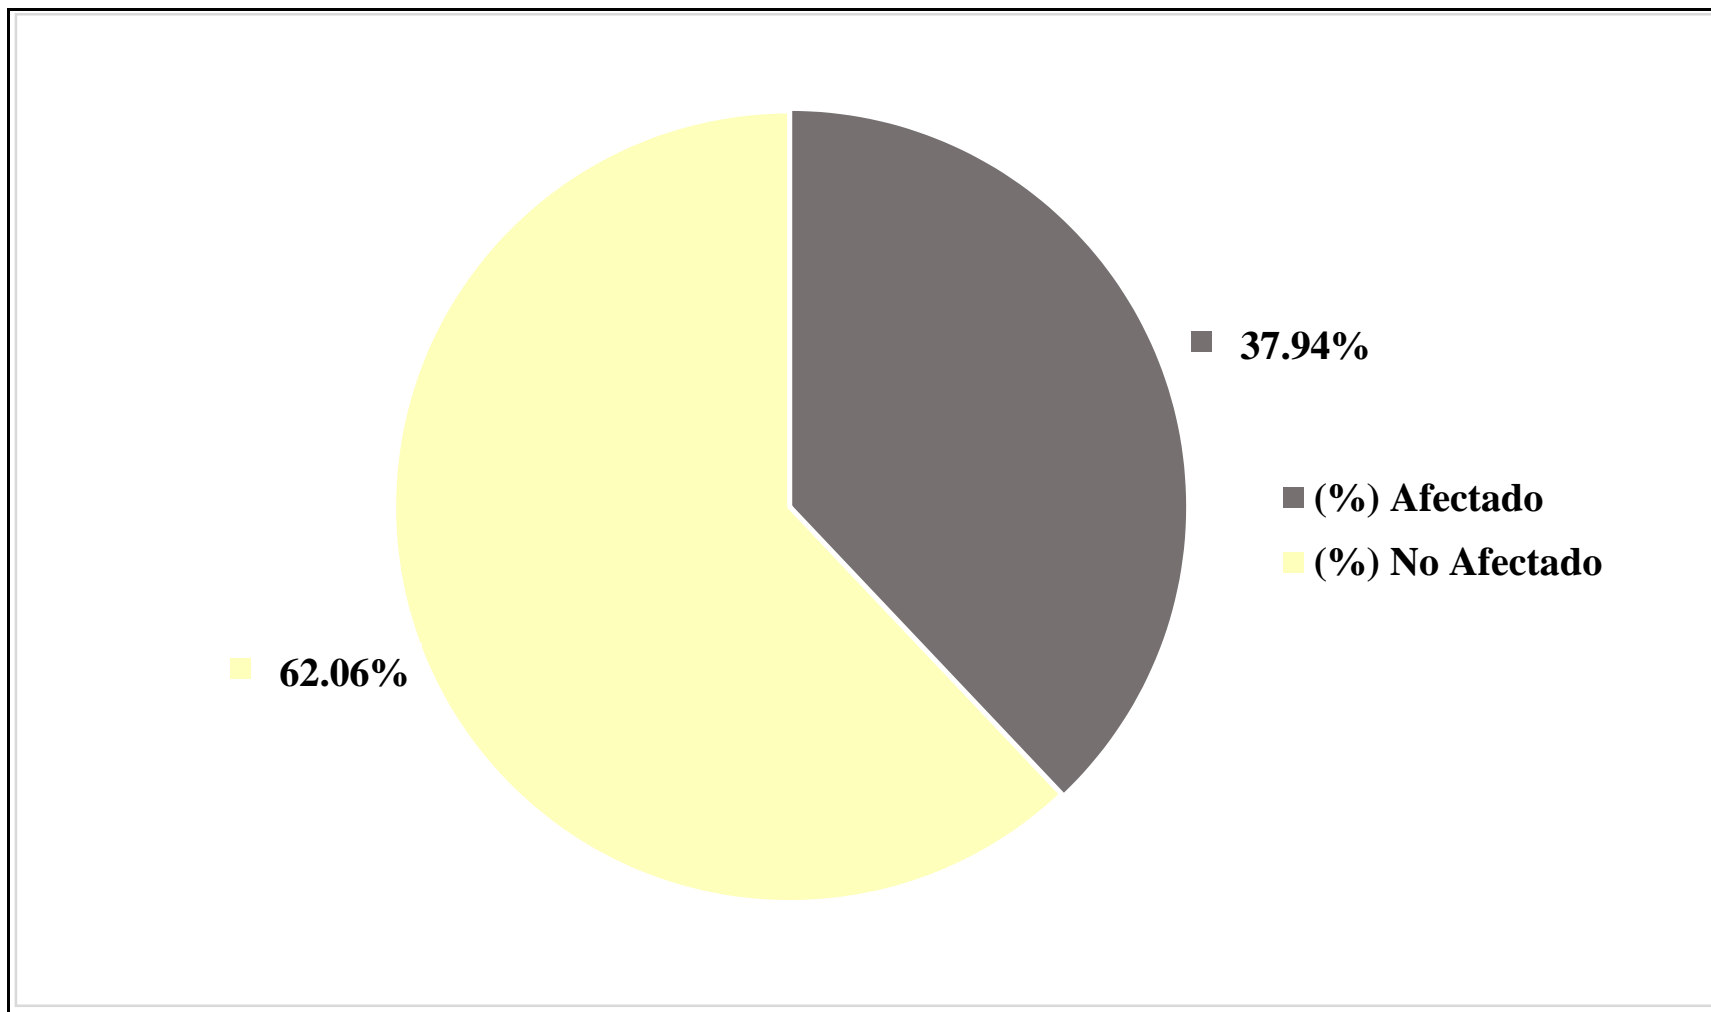
**Gráfico 45:** Área afectada y no afectada en la U.M. 11.

<b>RESUMEN DE LA UNIDAD DE MUESTRA 11</b>				
<b>Área Total Afectada</b>		<b>Área Total No Afectada</b>		<b>Nivel de Severidad</b>
4.06 m2	37.94%	6.64 m2	62.06%	(2) Moderado

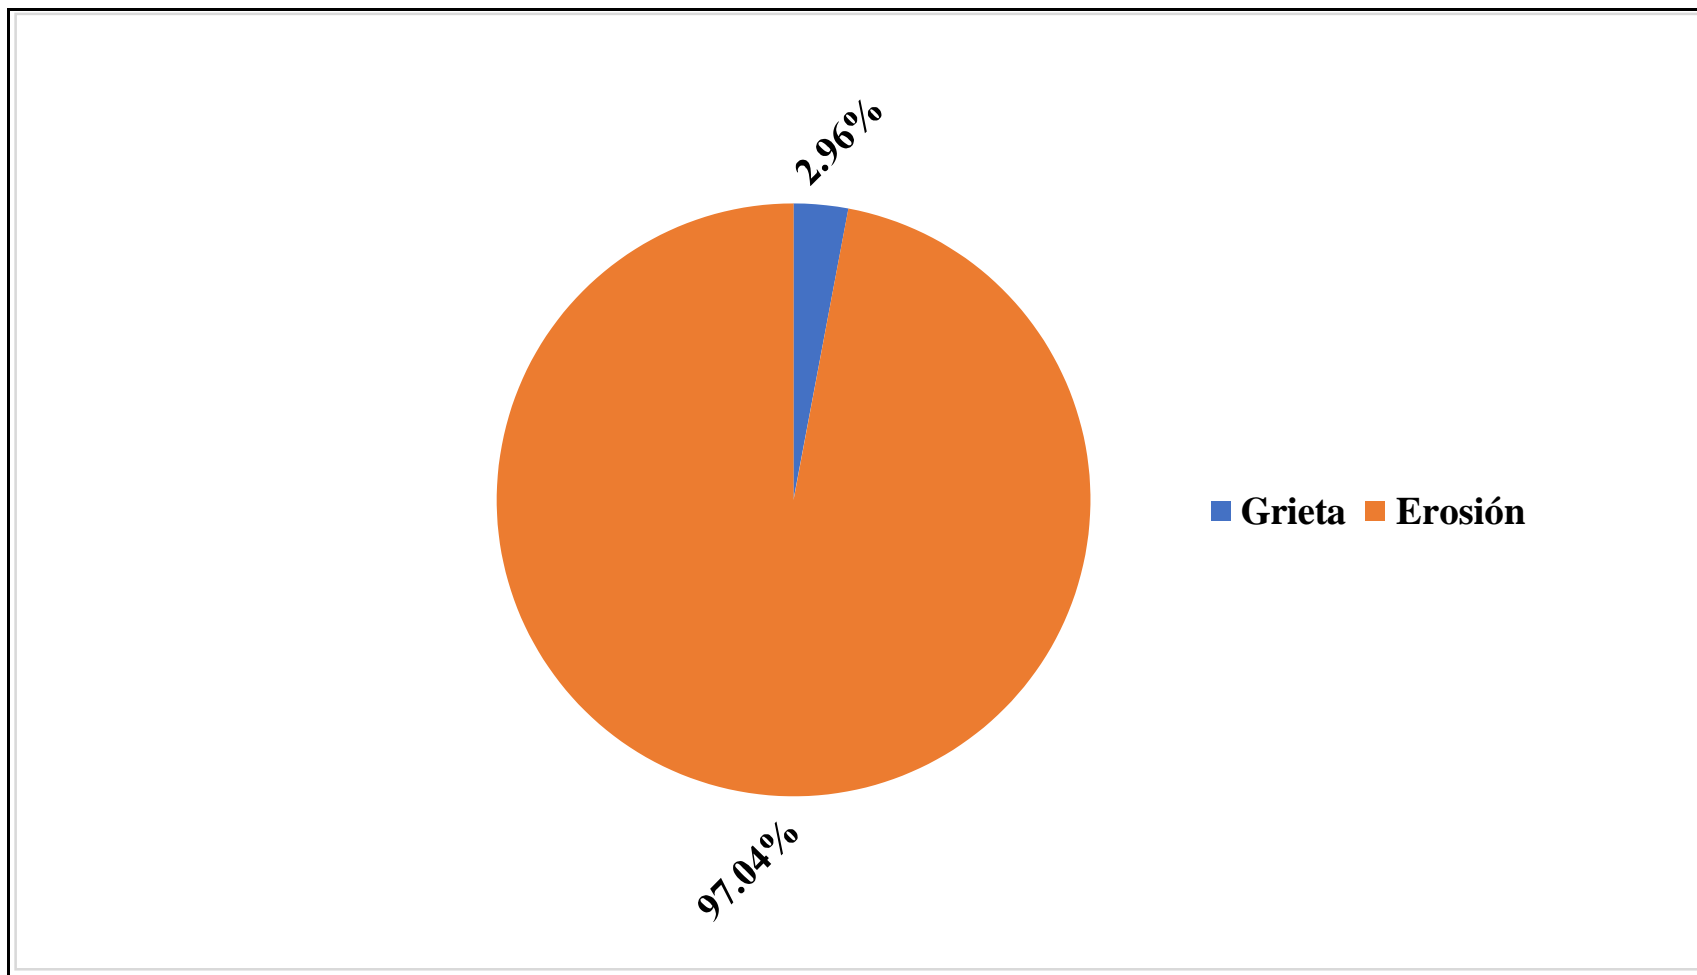
**Gráfico 46:** Patología predominante en la U.M. 11.

Patologías identificadas en el cerco						
Nombre	Fisura	Grieta	Erosión	Desprendimiento	Corrosión	Eflorescencia
Código	F	G	E	D	C	O
<b>Elementos a evaluar:</b>			<b>Vigas</b>	<b>Columnas</b>	<b>Muros</b>	<b>Sobrecimientos</b>
ΣÁreas por elemento:			0.88 m2	0.71 m2	8.58 m2	0.53 m2
Código	Vigas			Columnas		
	Área Afectada (m2)	(%)	Nivel de Severidad	Área Afectada (m2)	(%)	Nivel de Severidad
F	0.00	0.00	(0)	0.00	0.00	(0)
G	0.00	0.00	(0)	0.00	0.00	(0)
E	0.00	0.00	(0)	0.26	36.62	(1)
D	0.00	0.00	(0)	0.00	0.00	(0)
C	0.00	0.00	(0)	0.00	0.00	(0)
O	0.00	0.00	(0)	0.00	0.00	(0)
Código	Muros			Sobrecimientos		
	Área Afectada (m2)	(%)	Nivel de Severidad	Área Afectada (m2)	(%)	Nivel de Severidad
F	0.00	0.00	(0)	0.00	0.00	(0)
G	0.12	1.40	(1)	0.00	0.00	(0)
E	3.15	36.71	(2)	0.53	100.00	(1)
D	0.00	0.00	(0)	0.00	0.00	(0)
C	0.00	0.00	(0)	0.00	0.00	(0)
O	0.00	0.00	(0)	0.00	0.00	(0)

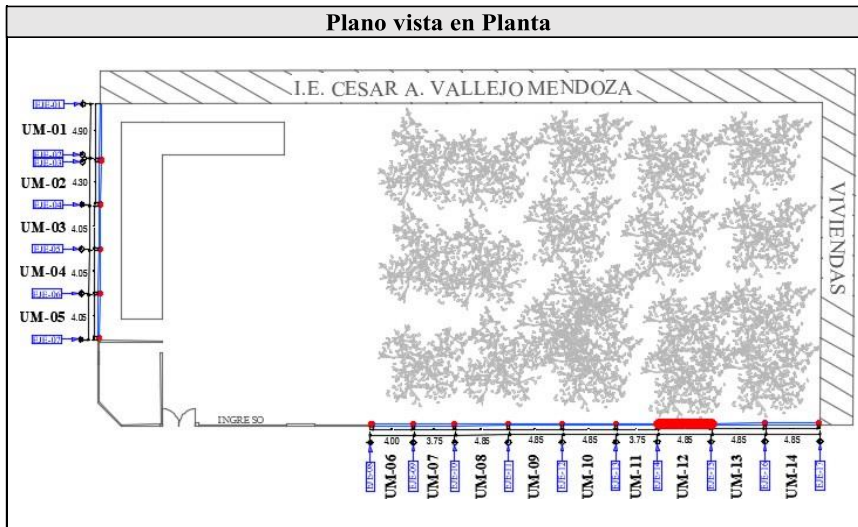
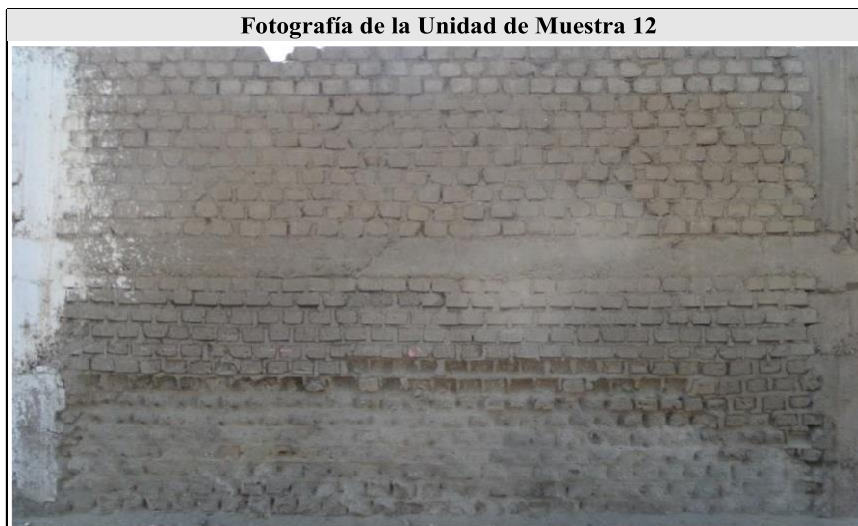
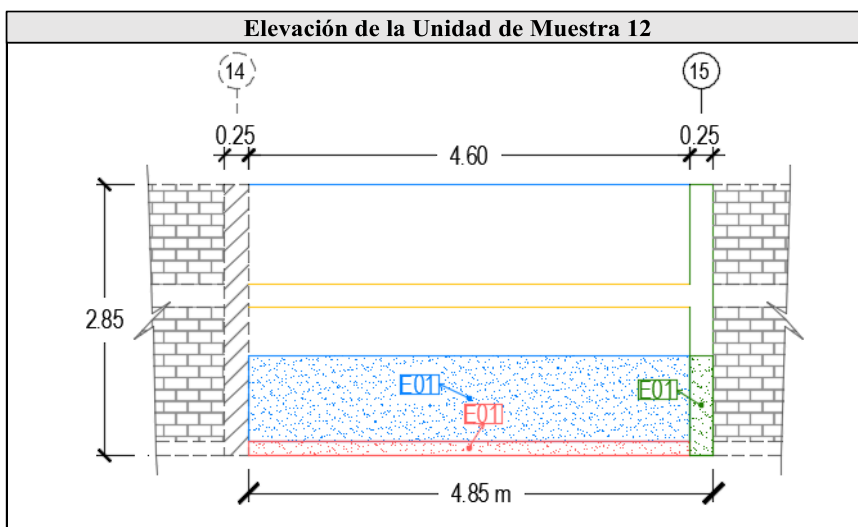
**Ficha 34:** Identificación de patologías en la U.M. 12.

U.M.	Área total	Σ Área	Elementos del cerco a evaluar				
			Vigas	Columnas	Muros	Sobrecimientos	
12	13.82m <sup>2</sup>	Elemento	1.15 m <sup>2</sup>	0.71 m <sup>2</sup>	11.27 m <sup>2</sup>	0.69 m <sup>2</sup>	
		Afectada	0.00 m <sup>2</sup>	0.26 m <sup>2</sup>	4.14 m <sup>2</sup>	0.69 m <sup>2</sup>	
Código	F	G	E	D	C	O	
Patologías	Fisura	Grieta	Erosión	Desprendimiento	Corrosión	Eflorescencia	
<b>Recolección de datos de patologías en: Columnas</b>						<b>Área Parcial</b>	
<b>Cód.</b>	<b>N°</b>	<b># Veces</b>	<b>Largo (m)</b>	<b>Ancho (m)</b>	<b>Profundidad (cm)</b>	<b>Espesor (mm)</b>	<b>Afectada (m<sup>2</sup>)</b>
E	01	1	1.05	0.25	1.00	0.00	0.26
<b>Recolección de datos de patologías en: Muros</b>						<b>Área Parcial</b>	
<b>Cód.</b>	<b>N°</b>	<b># Veces</b>	<b>Largo (m)</b>	<b>Ancho (m)</b>	<b>Profundidad (cm)</b>	<b>Espesor (mm)</b>	<b>Afectada (m<sup>2</sup>)</b>
E	01	1	4.60	0.90	1.00	0.00	4.14

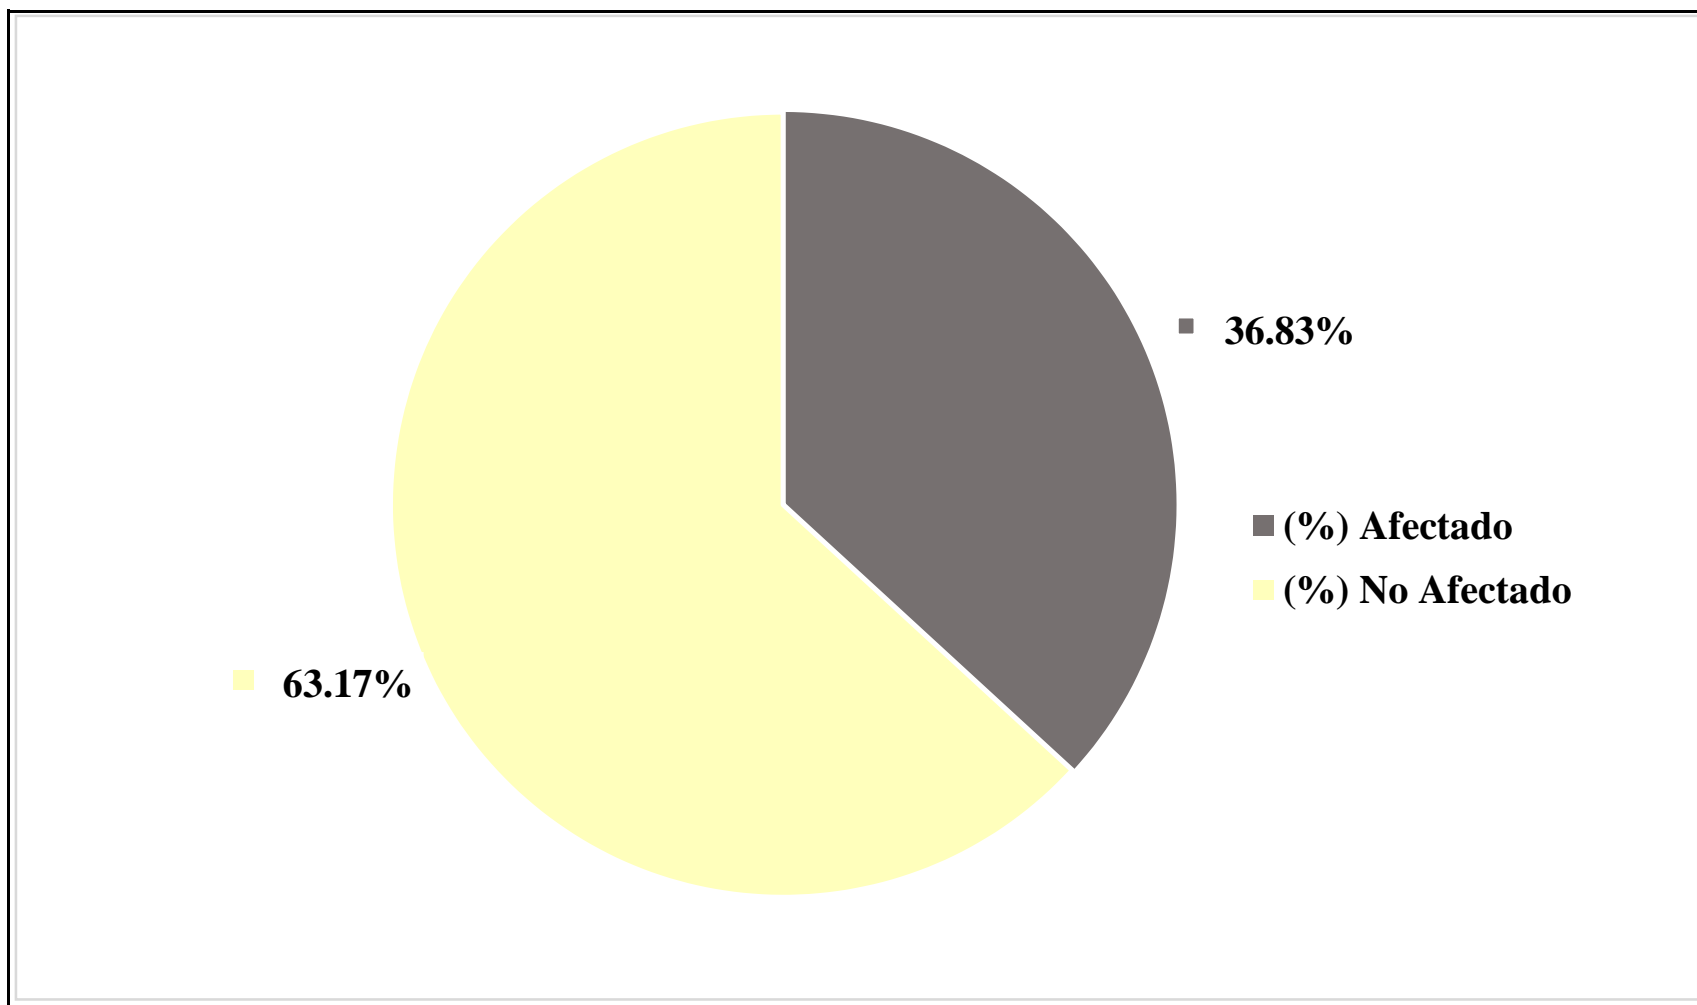
**Gráfico 49:** Área afectada y no afectada en la U.M. 12.

<b>RESUMEN DE LA UNIDAD DE MUESTRA 12</b>					
<b>Área Total Afectada</b>		<b>Área Total No Afectada</b>		<b>Nivel de Severidad</b>	
5.09 m2	36.83%	8.73 m2	63.17%	(2)	Moderado
