UNIVERSIDAD CATÓLICA LOS ÁNGELES  
CHIMBOTE

DETERMINACIÓN Y EVALUACIÓN DE LAS  
PATOLOGÍAS EN LOS ELEMENTOS DE CONCRETO Y  
MUROS DE ALBAÑILERÍA DEL CERCO DE LA  
CHATARRERIA UBICADO EN LA MANZANA A LOTE 17  
DEL PUEBLO JOVEN 1RO DE MAYO, DISTRITO DE  
NUEVO CHIMBOTE, PROVINCIA DEL SANTA, REGIÓN  
ÁNCASH, OCTUBRE-2019

**TESIS PARA OPTAR EL TÍTULO PROFESIONAL DE**  
**INGENIERA CIVIL**

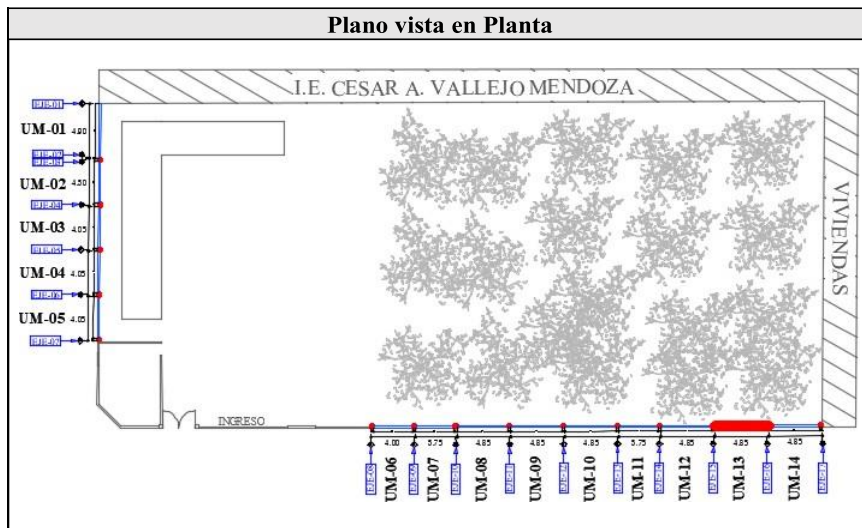
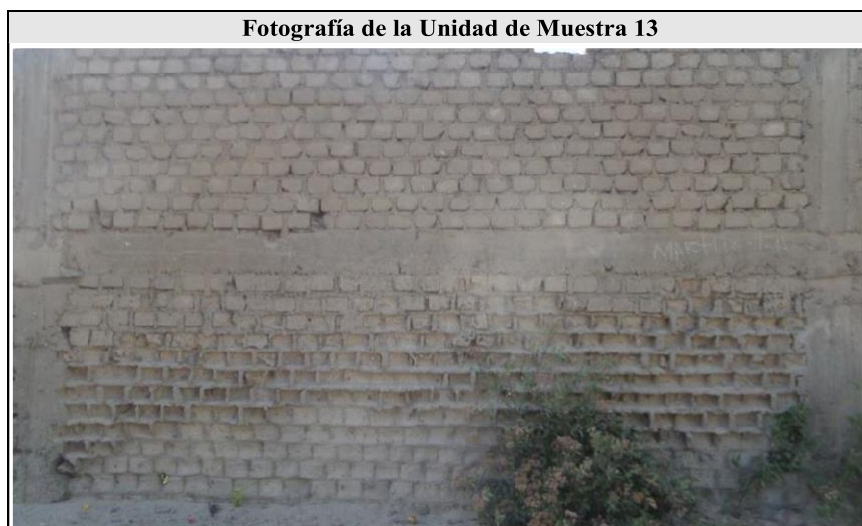
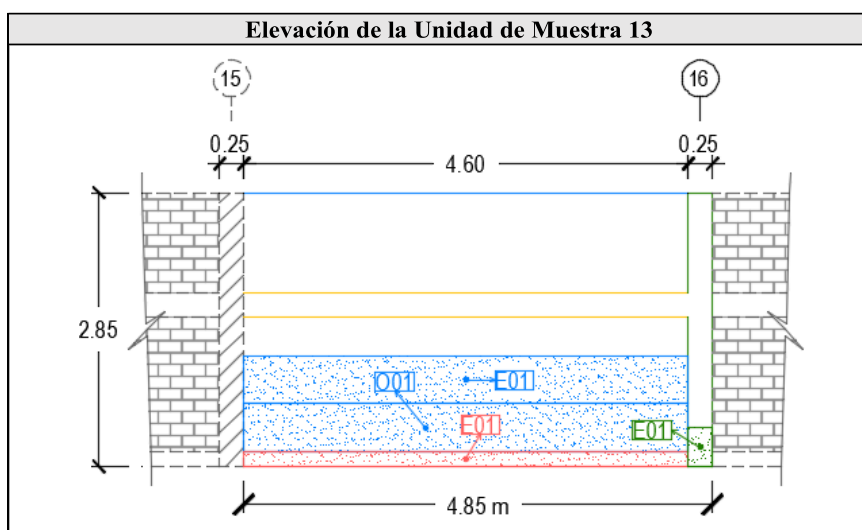
**Ficha 37:** Identificación de patologías en la U.M. 13.

U.M.	Área total	Σ Área	Elementos del cerco a evaluar				
			Vigas	Columnas	Muros	Sobrecimientos	
13	13.82m <sup>2</sup>	Elemento	1.15 m <sup>2</sup>	0.71 m <sup>2</sup>	11.27 m <sup>2</sup>	0.69 m <sup>2</sup>	
		Afectada	0.00 m <sup>2</sup>	0.10 m <sup>2</sup>	4.60 m <sup>2</sup>	0.69 m <sup>2</sup>	
Código	F	G	E	D	C	O	
Patologías	Fisura	Grieta	Erosión	Desprendimiento	Corrosión	Eflorescencia	
<b>Recolección de datos de patologías en: Columnas</b>						<b>Área Parcial</b>	
<b>Cód.</b>	<b>N°</b>	<b># Veces</b>	<b>Largo (m)</b>	<b>Ancho (m)</b>	<b>Profundidad (cm)</b>	<b>Espesor (mm)</b>	<b>Afectada (m<sup>2</sup>)</b>
E	01	1	0.40	0.25	1.00	0.00	0.10
<b>Recolección de datos de patologías en: Muros</b>						<b>Área Parcial</b>	
<b>Cód.</b>	<b>N°</b>	<b># Veces</b>	<b>Largo (m)</b>	<b>Ancho (m)</b>	<b>Profundidad (cm)</b>	<b>Espesor (mm)</b>	<b>Afectada (m<sup>2</sup>)</b>
E	01	1	4.60	0.50	1.00	0.00	2.30

Patologías identificadas en el cerco						
Nombre	Fisura	Grieta	Erosión	Desprendimiento	Corrosión	Eflorescencia
Código	F	G	E	D	C	O
<b>Elementos a evaluar:</b>			<b>Vigas</b>	<b>Columnas</b>	<b>Muros</b>	<b>Sobrecimientos</b>
$\Sigma$ Áreas por elemento:			1.15 m <sup>2</sup>	0.71 m <sup>2</sup>	11.27 m <sup>2</sup>	0.69 m <sup>2</sup>
Código	Vigas			Columnas		
	Área Afectada (m <sup>2</sup> )	(%)	Nivel de Severidad	Área Afectada (m <sup>2</sup> )	(%)	Nivel de Severidad
F	0.00	0.00	(0)	0.00	0.00	(0)
G	0.00	0.00	(0)	0.00	0.00	(0)
E	0.00	0.00	(0)	0.10	14.08	(1)
D	0.00	0.00	(0)	0.00	0.00	(0)
C	0.00	0.00	(0)	0.00	0.00	(0)
O	0.00	0.00	(0)	0.00	0.00	(0)
Código	Muros			Sobrecimientos		
	Área Afectada (m <sup>2</sup> )	(%)	Nivel de Severidad	Área Afectada (m <sup>2</sup> )	(%)	Nivel de Severidad
F	0.00	0.00	(0)	0.00	0.00	(0)
G	0.00	0.00	(0)	0.00	0.00	(0)
E	2.30	20.41	(2)	0.69	100.00	(1)
D	0.00	0.00	(0)	0.00	0.00	(0)

<b>RESUMEN DE LA UNIDAD DE MUESTRA 13</b>					
<b>Área Total Afectada</b>		<b>Área Total No Afectada</b>		<b>Nivel de Severidad</b>	
5.39 m2	39.00%	8.43 m2	61.00%	(2)	Moderado

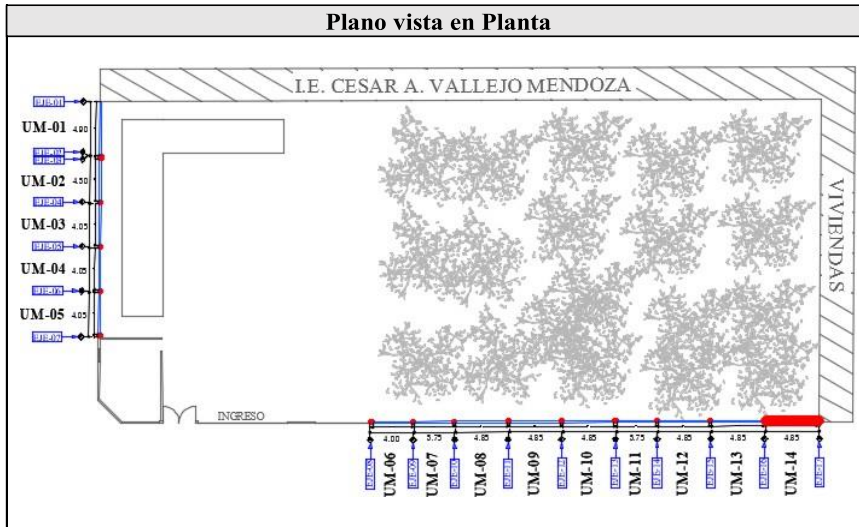
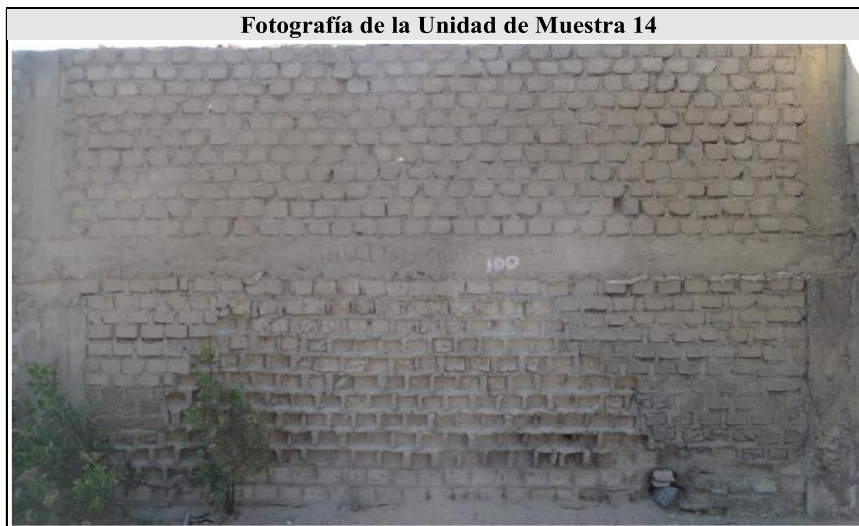
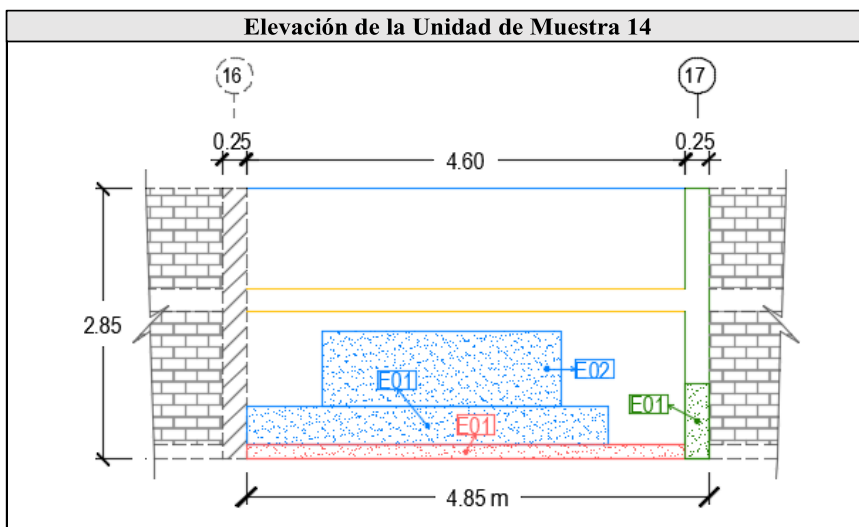
**Ficha 40:** Identificación de patologías en la U.M. 14.

U.M.	Área total	Σ Área	Elementos del cerco a evaluar				
			Vigas	Columnas	Muros	Sobrecimientos	
14	13.82m <sup>2</sup>	Elemento	1.15 m <sup>2</sup>	0.71 m <sup>2</sup>	11.27 m <sup>2</sup>	0.69 m <sup>2</sup>	
		Afectada	0.00 m <sup>2</sup>	0.20 m <sup>2</sup>	3.52 m <sup>2</sup>	0.69 m <sup>2</sup>	
Código	F	G	E	D	C	O	
Patologías	Fisura	Grieta	Erosión	Desprendimiento	Corrosión	Eflorescencia	
<b>Recolección de datos de patologías en: Columnas</b>						<b>Área Parcial</b>	
<b>Cód.</b>	<b>N°</b>	<b># Veces</b>	<b>Largo (m)</b>	<b>Ancho (m)</b>	<b>Profundidad (cm)</b>	<b>Espesor (mm)</b>	<b>Afectada (m<sup>2</sup>)</b>
E	01	1	0.80	0.25	1.00	0.00	0.20
<b>Recolección de datos de patologías en: Muros</b>						<b>Área Parcial</b>	
<b>Cód.</b>	<b>N°</b>	<b># Veces</b>	<b>Largo (m)</b>	<b>Ancho (m)</b>	<b>Profundidad (cm)</b>	<b>Espesor (mm)</b>	<b>Afectada (m<sup>2</sup>)</b>
E	01	1	3.80	0.40	0.90	0.00	1.52

Patologías identificadas en el cerco						
Nombre	Fisura	Grieta	Erosión	Desprendimiento	Corrosión	Eflorescencia
Código	F	G	E	D	C	O
<b>Elementos a evaluar:</b>			<b>Vigas</b>	<b>Columnas</b>	<b>Muros</b>	<b>Sobrecimientos</b>
$\Sigma$ Áreas por elemento:			1.15 m2	0.71 m2	11.27 m2	0.69 m2
Código	Vigas			Columnas		
	Área Afectada (m2)	(%)	Nivel de Severidad	Área Afectada (m2)	(%)	Nivel de Severidad
F	0.00	0.00	(0)	0.00	0.00	(0)
G	0.00	0.00	(0)	0.00	0.00	(0)
E	0.00	0.00	(0)	0.20	28.17	(1)
D	0.00	0.00	(0)	0.00	0.00	(0)
C	0.00	0.00	(0)	0.00	0.00	(0)
O	0.00	0.00	(0)	0.00	0.00	(0)
Código	Muros			Sobrecimientos		
	Área Afectada (m2)	(%)	Nivel de Severidad	Área Afectada (m2)	(%)	Nivel de Severidad
F	0.00	0.00	(0)	0.00	0.00	(0)
G	0.00	0.00	(0)	0.00	0.00	(0)
E	3.52	31.23	(2)	0.69	100.00	(1)
D	0.00	0.00	(0)	0.00	0.00	(0)
C	0.00	0.00	(0)	0.00	0.00	(0)
O	0.00	0.00	(0)	0.00	0.00	(0)

<b>RESUMEN DE LA UNIDAD DE MUESTRA 14</b>				
<b>Área Total Afectada</b>		<b>Área Total No Afectada</b>		<b>Nivel de Severidad</b>
4.41 m2	31.91%	9.41 m2	68.09%	(2) Moderado
