UNIVERSIDAD CATÓLICA LOS ÁNGELES
CHIMBOTE

DETERMINACIÓN Y EVALUACIÓN DE LAS PATOLOGÍAS
DEL CONCRETO EN VIGAS, COLUMNAS,
SOBRECIMENTOS Y MUROS DE ALBAÑILERÍA DEL
CERCO PERIMÉTRICO DEL ALMACÉN SALAVERY DE
CEMENTO PACASMAYO S.A.A., DISTRITO DE
SALAVERY, PROVINCIA DE TRUJILLO, REGIÓN LA
LIBERTAD, NOVIEMBRE – 2019

**TESIS PARA OPTAR EL TÍTULO PROFESIONAL DE
INGENIERO CIVIL**

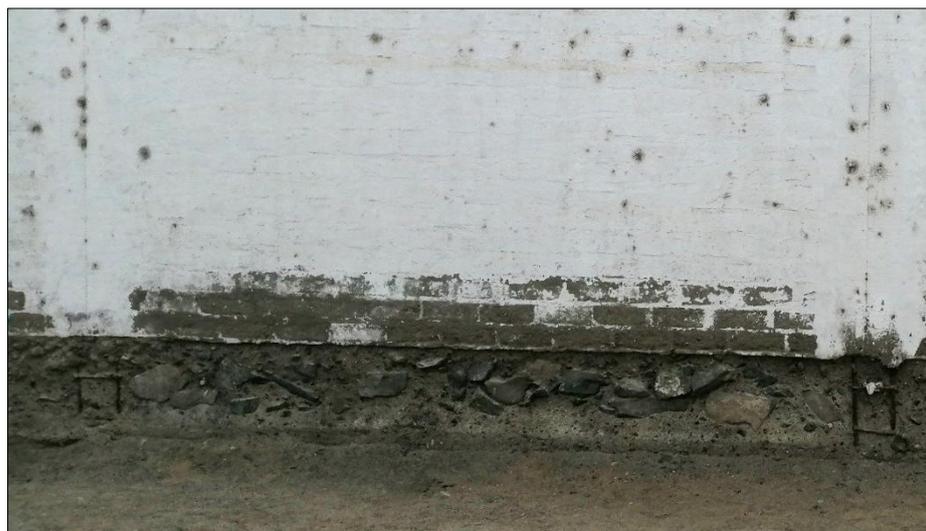
Figura 9. Sobrecimiento erosionado por agentes atmosféricos.
Fuente: Investigación propia (2019).

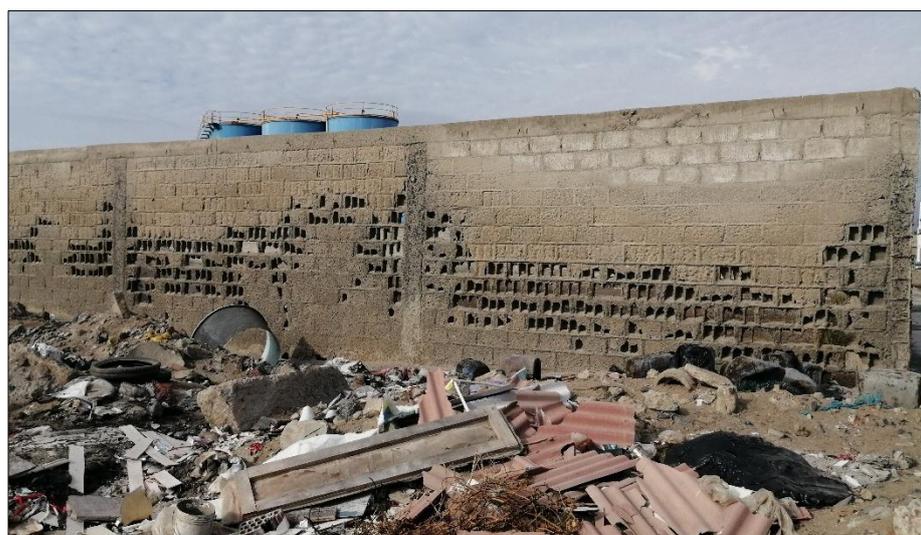
Figura 11. Muro erosionado por agentes químicos.

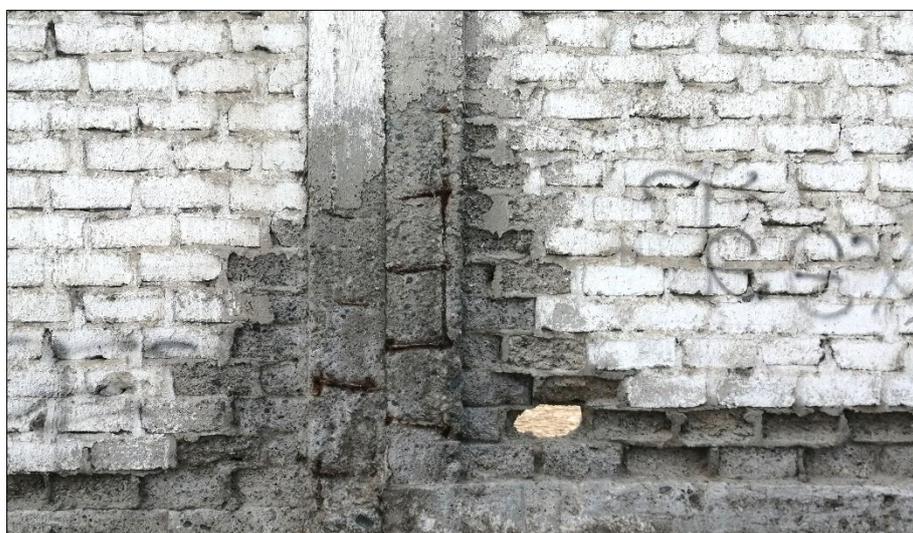
Figura 15. Corrosion en columnas contiguas.

Para iniciar con la reparación del concreto afectado por la corrosión del acero de refuerzo se debe remover material deteriorado alrededor de la armadura, seguidamente se si las condiciones del acero lo permiten y éste aun no debe ser reemplazado, se debe limpiar la superficie del acero usando lija o cepillo, limpiar los desechos en su totalidad y proteger el acero sobre la superficie con un químico especial que tenga la propiedad de brindar una barrera contra la corrosión y a la vez mejoran la adherencia del material de reparación que se instalará posteriormente. Si en caso el acero ya no presta las condiciones de servicio, se debe cambiar la varilla y los estribos en su longitud adecuada considerando los traslapes recomendados. Coloque el mortero epóxico.

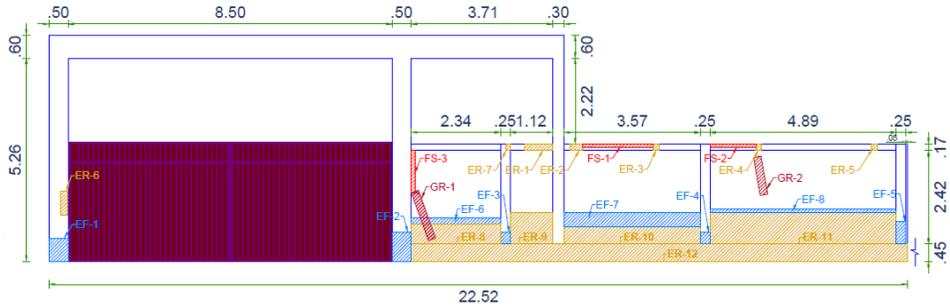
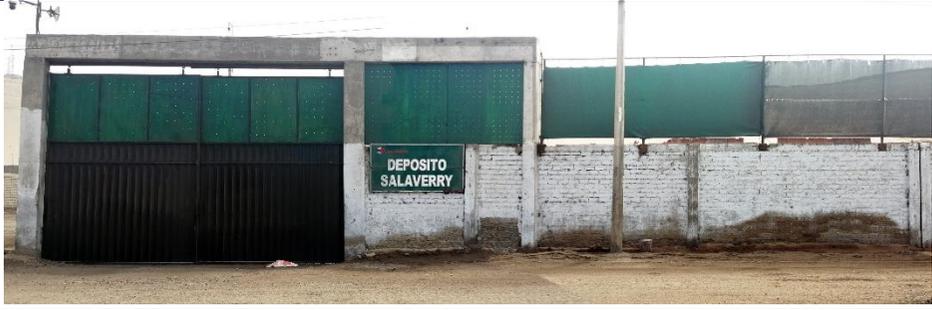
Ficha 1. Ficha técnica de evaluación de la unidad de muestra 01.

RECOLECCIÓN DE DATOS - UM 01										
Elemento	Patología	Código	Longitud (m)	Ancho (m)	Espesor (m)	Área (m ²)	Ancho Abertura (mm)	Prof. (mm)	Prof. (%)	Nivel de Severidad
Muro	Grieta	GR- 2	1.00	0.20	0.13	0.20	1.80	-	-	Bajo
Muro	Eflorescencia	EF- 6	2.34	0.16	0.13	0.37	-	-	-	Bajo
Muro	Eflorescencia	EF- 7	3.57	0.37	0.13	1.32	-	-	-	Bajo
Muro	Eflorescencia	EF- 8	4.89	0.11	0.13	0.54	-	-	-	Moderado
Sobrecimiento	Erosión	ER- 12	13.02	0.45	0.25	5.86	-	15.0	6.0	Moderado

DATOS DE MUESTRA	FOTOGRAFIA DE LA UNIDAD DE MUESTRA
<p>I. NUMERO DE PAÑOS: TOTAL = 3 PAÑOS</p> <p>II. ÁREAS: VIGA = 10.14 M2 COLUMNA = 8.65 M2 MURO = 28.84 M2 SOBRECIMIENTO = <u>5.86 M2</u> TOTAL = 53.49 M2</p> <p>III. LONGITUD: TOTAL = 22.52 M</p>

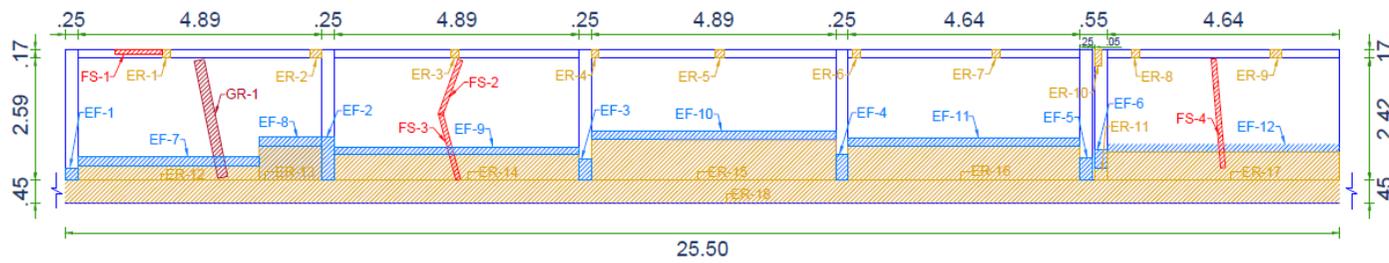
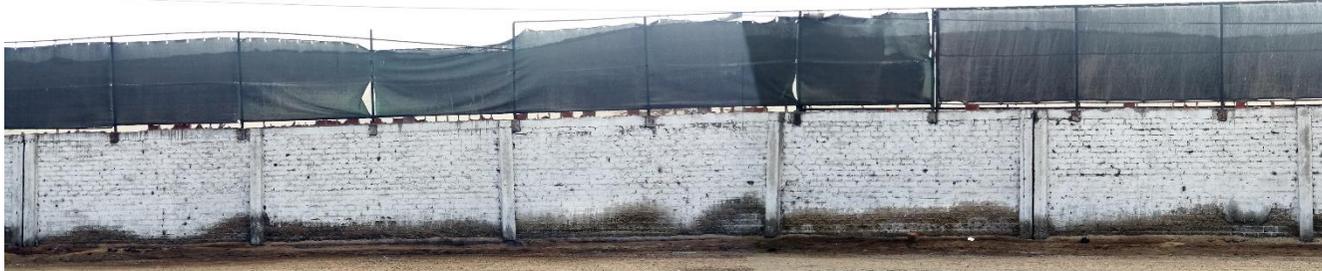
Ficha 2. Ficha técnica de evaluación de la unidad de muestra 02.

RECOLECCIÓN DE DATOS - UM 02										
Elemento	Patología	Código	Longitud (m)	Ancho (m)	Espesor (m)	Área (m ²)	Ancho Abertura (mm)	Prof. (mm)	Prof. (%)	Nivel de Severidad
Muro	Erosión	ER- 14	4.89	0.52	0.13	2.54	-	15.0	11.5	Moderado
Muro	Erosión	ER- 15	4.89	0.81	0.13	3.96	-	16.0	12.3	Moderado
Muro	Erosión	ER- 16	4.64	0.67	0.13	3.11	-	17.0	13.1	Moderado
Muro	Erosión	ER- 17	4.64	0.57	0.13	2.64	-	13.0	10.0	Moderado
Muro	Fisura	FS- 2	1.16	0.10	0.13	0.12	1.20	-	-	Moderado
Muro	Fisura	FS- 3	1.36	0.10	0.13	0.14	1.20	-	-	Moderado
Muro	Fisura	FS- 4	2.17	0.10	0.13	0.22	1.20	-	-	Moderado
Muro	Grieta	GR- 1	2.37	0.20	0.13	0.47	2.50	-	-	Moderado
Muro	Eflorescencia	EF- 7	3.63	0.18	0.13	0.65	-	-	-	Bajo
Muro	Eflorescencia	EF- 8	1.26	0.17	0.13	0.21	-	-	-	Bajo
Muro	Eflorescencia	EF- 9	4.89	0.14	0.13	0.68	-	-	-	Bajo
Muro	Eflorescencia	EF- 10	4.89	0.17	0.13	0.83	-	-	-	Bajo
Muro	Eflorescencia	EF- 11	4.64	0.17	0.13	0.79	-	-	-	Bajo

DATOS DE MUESTRA	FOTOGRAFIA DE LA UNIDAD DE MUESTRA	
<p>I. NUMERO DE PAÑOS: TOTAL = 5 PAÑOS</p> <p>II. ÁREAS:</p> <p>VIGA = 4.07 M2 COLUMNA = 3.84 M2 MURO = 57.95 M2 SOBRECIMIENTO = <u>11.48 M2</u> TOTAL = 77.34 M2</p> <p>III. LONGITUD: TOTAL = 25.50 M</p>

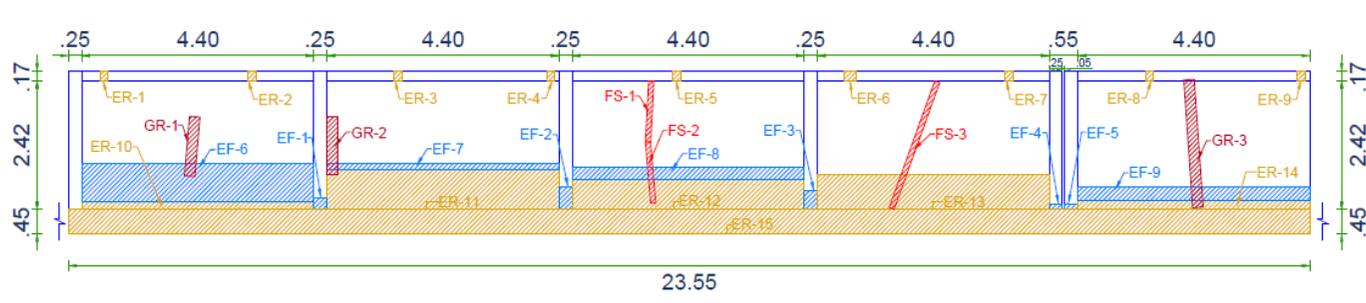
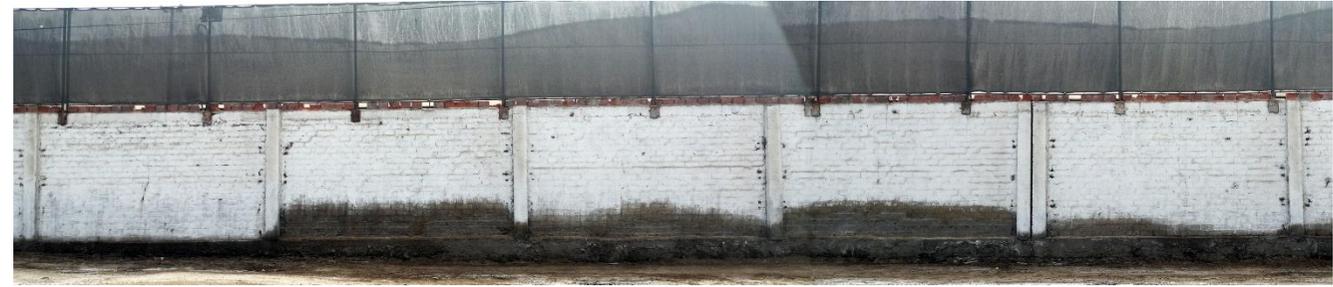
Ficha 3. Ficha técnica de evaluación de la unidad de muestra 03.

RECOLECCIÓN DE DATOS - UM 03										
Elemento	Patología	Código	Longitud (m)	Ancho (m)	Espesor (m)	Área (m2)	Ancho Abertura (mm)	Prof. (mm)	Prof. (%)	Nivel de Severidad
Muro	Fisura	FS- 2	1.15	0.10	0.13	0.12	1.20	-	-	Moderado
Muro	Fisura	FS- 3	2.52	0.10	0.13	0.25	1.50	-	-	Alto
Muro	Grieta	GR- 1	1.12	0.20	0.13	0.22	2.50	-	-	Moderado
Muro	Grieta	GR- 2	1.09	0.20	0.13	0.22	2.50	-	-	Moderado
Muro	Grieta	GR- 3	2.40	0.20	0.13	0.48	2.00	-	-	Bajo
Muro	Eflorescencia	EF- 6	4.40	0.73	0.13	3.21	-	-	-	Bajo
Muro	Eflorescencia	EF- 7	4.40	0.13	0.13	0.57	-	-	-	Bajo
Muro	Eflorescencia	EF- 8	4.40	0.23	0.13	1.01	-	-	-	Bajo
Muro	Eflorescencia	EF- 9	4.40	0.26	0.13	1.14	-	-	-	Bajo
Sobrecimiento	Erosión	ER- 15	23.55	0.45	0.25	10.60	-	15.0	6.0	Moderado

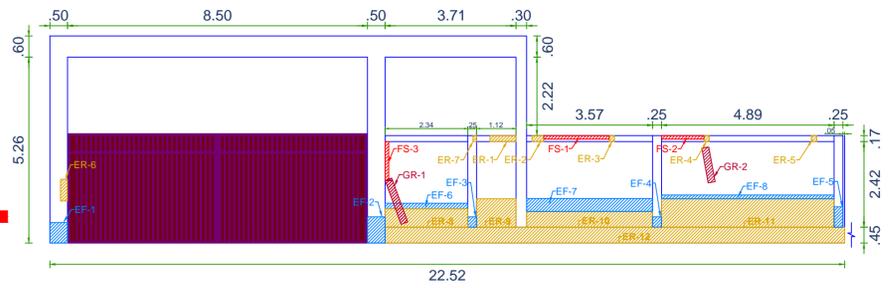
UM-01

ÁREA TOTAL :	53.49 M2			
ÁREA AFECTADA :	17.94 M2 - 33.54%			
SEVERIDAD :	MODERADO			
VIGA	COL	MURO	S/C	
EROSIÓN (M2):	0.28	0.14	7.60	5.86
FISURA (M2):	0.31	0.00	0.11	0.00
GRIETA (M2):	0.00	0.00	0.46	0.00
EFLORESCENCIA (M2):	0.00	0.95	2.23	0.00
CORROSIÓN (M2):	0.00	0.00	0.00	0.00

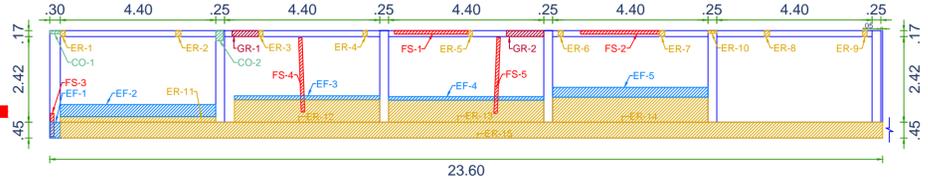
UM-10

ÁREA TOTAL : 71.50 M2			
ÁREA AFECTADA : 25.02 M2 - 34.99%			
SEVERIDAD : BAJO			
VIGA	COL	MURO	SC
EROSIÓN (M2)	0.27	0.02	9.15 10.49
FISURA (M2)	0.43	0.07	0.43 0.00
GRIETA (M2)	0.31	0.00	0.00 0.00
EFLORESCENCIA (M2)	0.00	0.14	3.62 0.00
CORROSIÓN (M2)	0.00	0.09	0.00 0.00

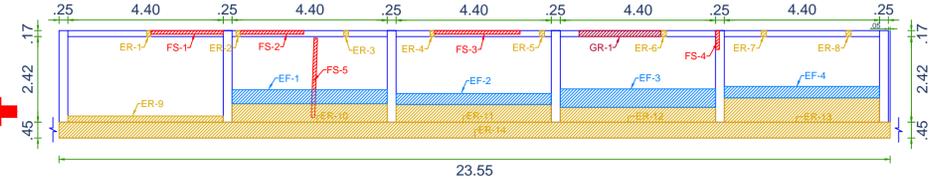
UM-11

ÁREA TOTAL : 71.50 M2			
ÁREA AFECTADA : 29.11 M2 - 40.71%			
SEVERIDAD : BAJO			
VIGA	COL	MURO	SC
EROSIÓN (M2)	0.24	0.00	10.13 10.60
FISURA (M2)	0.62	0.00	0.22 0.00
GRIETA (M2)	0.39	0.05	0.00 0.00
EFLORESCENCIA (M2)	0.00	0.00	6.86 0.00
CORROSIÓN (M2)	0.00	0.00	0.00 0.00

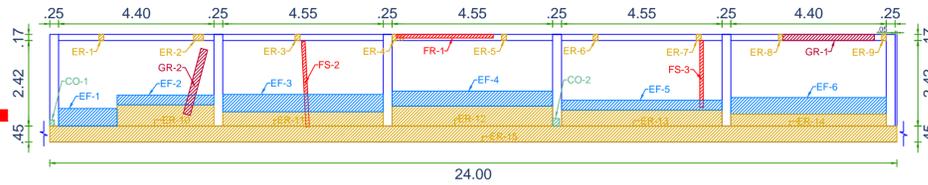
UM-12

ÁREA TOTAL : 72.84 M2			
ÁREA AFECTADA : 31.08 M2 - 42.67%			
SEVERIDAD : BAJO			
VIGA	COL	MURO	SC
EROSIÓN (M2)	0.29	0.00	9.56 10.80
FISURA (M2)	0.02	0.00	0.43 0.00
GRIETA (M2)	0.44	0.00	0.38 0.00
EFLORESCENCIA (M2)	0.00	0.00	9.10 0.00
CORROSIÓN (M2)	0.00	0.06	0.00 0.00

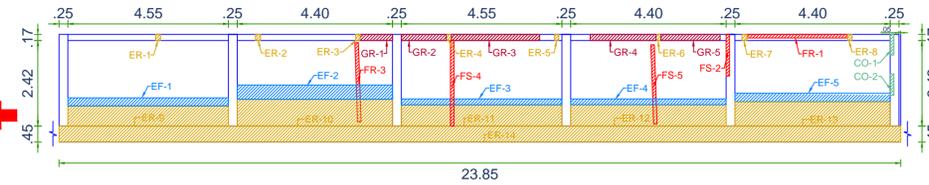
UM-13

ÁREA TOTAL : 72.39 M2			
ÁREA AFECTADA : 33.32 M2 - 46.03%			
SEVERIDAD : MODERADO			
VIGA	COL	MURO	SC
EROSIÓN (M2)	0.24	0.00	14.30 10.73
FISURA (M2)	0.29	0.12	0.68 0.00
GRIETA (M2)	1.42	0.00	0.00 0.00
EFLORESCENCIA (M2)	0.00	0.00	5.42 0.00
CORROSIÓN (M2)	0.00	0.12	0.00 0.00

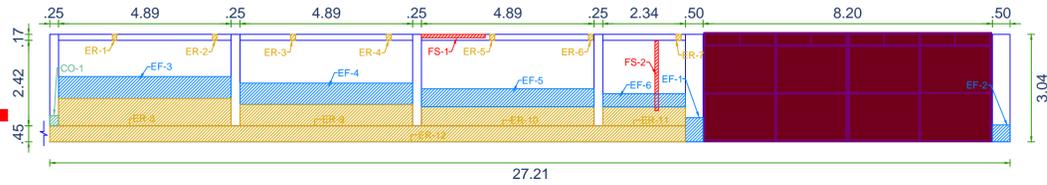
UM-14

CALCULO DE ÁREAS AFECTADAS - UM 14								
Área total de la unidad de muestra: 57.78 m2								
Patología	Área Afectada (m2)				Área afectada por patología (m2)	Área afectada por patología (%)	Área afectada (%)	
	Viga	Columna	Muro	Sobrecimiento				
	2.89	5.64	41.15	8.10				
ER Erosión	0.21	-	10.69	8.10	19.00	64.74%	32.88%	
FS Fisura	0.18	-	0.20	-	0.38	1.29%	0.66%	
GR Grieta	-	-	-	-	-	-	-	
EF Eflorescencia	-	0.58	9.32	-	9.90	33.73%	17.13%	
CO Corrosión	-	0.07	-	-	0.07	0.24%	0.12%	
Área afectada por elemento (m2):	0.39	0.65	20.21	8.10	29.35 m2			
Área afectada por elemento (%):	13.49%	11.52%	49.11%	100.00%				
Área afectada (%):	0.67%	1.12%	34.98%	14.02%			50.80%

ÁREA TOTAL : 57.78 M2			
ÁREA AFECTADA : 29.35 M2 - 50.80%			
SEVERIDAD : BAJO			
VIGA	COL	MURO	SC
EROSIÓN (M2)	0.21	0.00	10.69 8.10
FISURA (M2)	0.18	0.00	0.20 0.00
GRIETA (M2)	0.00	0.00	0.00 0.00
EFLORESCENCIA (M2)	0.00	0.58	9.32 0.00
CORROSIÓN (M2)	0.00	0.07	0.00 0.00

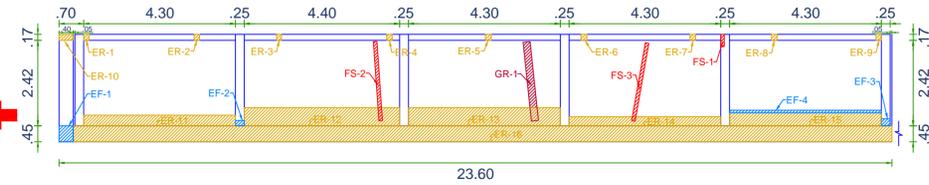
UM-15

RECOLECCIÓN DE DATOS - UM 15										
Elemento	Patología	Código	Longitud (m)	Ancho (m)	Espesor (m)	Área (m ²)	Ancho Abertura (mm)	Prof. (mm)	Prof. (%)	Nivel de Severidad
Muro	Fisura	FS- 3	2.24	0.10	0.13	0.22	1.20	-	-	Moderado
Muro	Grieta	GR- 1	2.24	0.20	0.13	0.45	2.50	-	-	Moderado
Muro	Eflorescencia	EF- 4	4.30	0.08	0.13	0.34	-	-	-	Bajo
Sobrecimiento	Erosión	ER- 15	23.20	0.45	0.25	10.44	-	15.0	6.0	Moderado

CALCULO DE ÁREAS AFECTADAS - UM 15								
Área total de la unidad de muestra: 71.06 m2								
Patología	Área Afectada (m2)				Área afectada por patología (m2)	Área afectada por patología (%)	Área afectada (%)	
	Viga	Columna	Muro	Sobrecimiento				
ER	Erosión	0.27	0.07	8.43	10.44	19.21	92.58%	27.03%
FS	Fisura	-	0.04	0.44	-	0.48	2.31%	0.68%
GR	Grieta	-	-	0.45	-	0.45	2.17%	0.63%
EF	Eflorescencia	-	0.27	0.34	-	0.61	2.94%	0.86%
CO	Corrosión	-	-	-	-	-	-	-
Área afectada por elemento (m2):		0.27	0.38	9.66	10.44	20.75 m2		
Área afectada por elemento (%):		7.36%	8.15%	18.47%	100.00%			
Área afectada (%):		0.38%	0.53%	13.59%	14.69%			29.20%

ÁREA TOTAL : 71.06 M2			
ÁREA AFECTADA : 20.75 M2 - 29.20%			
SEVERIDAD : BAJO			
VIGA	COL	MURO	SC
EROSIÓN (M2)	0.27	0.07	8.43 10.44
FISURA (M2)	0.00	0.04	0.44 0.00
GRIETA (M2)	0.00	0.00	0.45 0.00
EFLORESCENCIA (M2)	0.00	0.27	0.34 0.00
CORROSIÓN (M2)	0.00	0.00	0.00 0.00

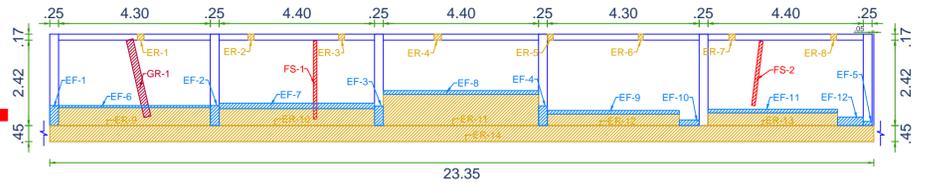
UM-16

RECOLECCIÓN DE DATOS - UM 16										
Elemento	Patología	Código	Longitud (m)	Ancho (m)	Espesor (m)	Área (m ²)	Ancho Abertura (mm)	Prof. (mm)	Prof. (%)	Nivel de Severidad
Muro	Grieta	GR- 1	2.24	0.20	0.13	0.45	2.50	-	-	Moderado
Muro	Eflorescencia	EF- 6	4.30	0.06	0.13	0.26	-	-	-	Bajo
Muro	Eflorescencia	EF- 7	4.40	0.16	0.13	0.70	-	-	-	Bajo
Muro	Eflorescencia	EF- 8	4.40	0.11	0.13	0.48	-	-	-	Bajo
Muro	Eflorescencia	EF- 9	3.74	0.10	0.13	0.37	-	-	-	Bajo
Muro	Eflorescencia	EF- 10	0.56	0.16	0.13	0.09	-	-	-	Bajo
Muro	Eflorescencia	EF- 11	3.67	0.10	0.13	0.37	-	-	-	Bajo
Muro	Eflorescencia	EF- 12	0.73	0.24	0.13	0.18	-	-	-	Bajo
Sobrecimiento	Erosión	ER- 14	23.35	0.45	0.25	10.51	-	15.0	6.0	Moderado

ÁREA TOTAL : 70.89 M2			
ÁREA AFECTADA : 25.36 M2 - 35.77%			
SEVERIDAD : BAJO			
VIGA	COL	MURO	SC
EROSIÓN (M2)	0.24	0.00	10.72 10.51
FISURA (M2)	0.00	0.00	0.40 0.00
GRIETA (M2)	0.00	0.00	0.45 0.00
EFLORESCENCIA (M2)	0.00	0.59	2.45 0.00
CORROSIÓN (M2)	0.00	0.00	0.00 0.00

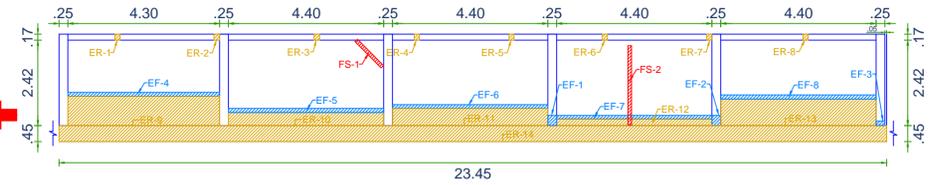
UM-17

ÁREA TOTAL : 71.19 M2			
ÁREA AFECTADA : 22.48 M2 - 31.58%			
SEVERIDAD : BAJO			
VIGA	COL	MURO	SC
EROSIÓN (M2)	0.24	0.00	8.73 10.55
FISURA (M2)	0.00	0.00	0.33 0.00
GRIETA (M2)	0.00	0.00	0.00 0.00
EFLORESCENCIA (M2)	0.00	0.18	2.45 0.00
CORROSIÓN (M2)	0.00	0.00	0.00 0.00

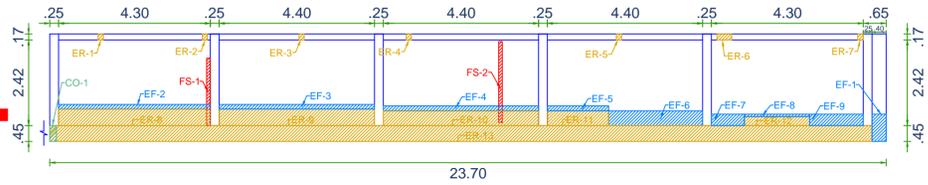
UM-18

RECOLECCIÓN DE DATOS - UM 18										
Elemento	Patología	Código	Longitud (m)	Ancho (m)	Espesor (m)	Área (m2)	Ancho Abertura (mm)	Prof. (mm)	Prof. (%)	Nivel de Severidad
Muro	Eflorescencia	EF- 7	0.93	0.32	0.13	0.30	-	-	-	Bajo
Muro	Eflorescencia	EF- 8	1.84	0.07	0.13	0.13	-	-	-	Bajo
Muro	Eflorescencia	EF- 9	1.52	0.32	0.13	0.49	-	-	-	Bajo
Sobrecimiento	Erosión	ER- 13	23.30	0.45	0.25	10.49	-	15.0	6.0	Moderado
Sobrecimiento	Corrosión	CO- 1	0.19	0.45	0.25	0.09	-	-	-	Moderado

ÁREA TOTAL : 72.09 M2			
ÁREA AFECTADA : 22.53 M2 - 31.25%			
SEVERIDAD : BAJO			
VIGA	COL	MURO	SC
EROSIÓN (M2)	0.25	0.00	6.97 10.49
FISURA (M2)	0.00	0.00	0.42 0.00
GRIETA (M2)	0.00	0.00	0.00 0.00
EFLORESCENCIA (M2)	0.00	0.31	4.00 0.00
CORROSIÓN (M2)	0.00	0.00	0.00 0.09

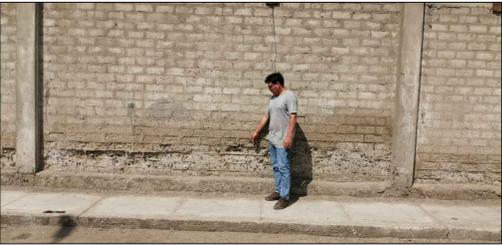
REPARACIÓN DE LA EROSIÓN

ELEMENTOS COMPROMETIDOS:
MURO, COLUMNA y SOBRECIMIENTO

UNIDADES DE MUESTRAS COMPROMETIDAS:
TODAS LAS 18 UNIDADES DE MUESTRA

DESCRIPCIÓN:
- Identificar la ubicación y el área afectada a reparar.
- Delimitar con una marca o trazo el área afectada para evitar daños en el elemento estructural.

DESCRIPCIÓN:
- Picar con el cincel y la comba el área afectada.
- Limpiar con la escobilla tratando de que se desprenda todo el material dañado suelto. (SOLUCIÓN A)
- Si el daño compromete más del 50% de un ladrillo, incluyendo el mortero, se procede a picar y cambiar todo el ladrillo. (SOLUCIÓN B)
- Humedecer la superficie con agua.
- Se aplicará un mortero con una dosificación de 1:4 (Cemento:Arena)

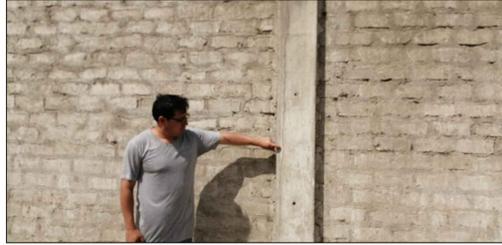
REPARACIÓN DE LA FISURA

ELEMENTOS COMPROMETIDOS:
MURO, COLUMNA y VIGA

UNIDADES DE MUESTRAS COMPROMETIDAS:
TODAS LAS 18 UNIDADES DE MUESTRA

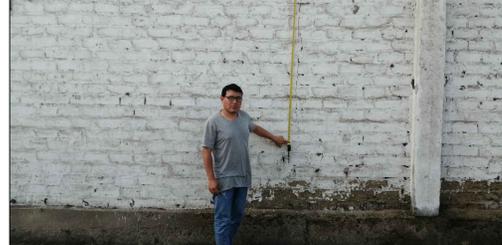
REPARACIÓN DE LA GRIETA

ELEMENTOS COMPROMETIDOS:
MURO, COLUMNA y VIGA

UNIDADES DE MUESTRAS COMPROMETIDAS:
UNIDADES: UM-01, UM-02, UM-03, UM-05, UM-07, UM-08, UM-09, UM-10, UM-11, UM-12, UM-13, UM-15 y UM-16.

DESCRIPCIÓN:
- Identificar la ubicación y el área afectada a reparar.
- Picar en forma de "V" a una distancia aproximada de 1 a 1.5 cm de los bordes de la grieta y a una profundidad de 2 a 3 cm.

DESCRIPCIÓN:
- Aplicar uniformemente el mortero epoxico, teniendo cuidado de que ingrese en toda la grieta aplicada.

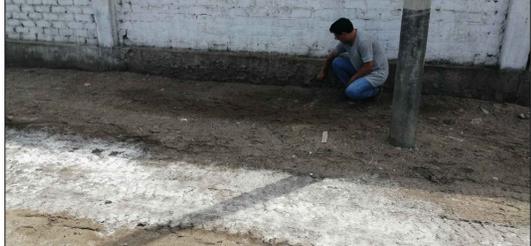
REPARACIÓN DE LA EFLORESCENCIA

ELEMENTOS COMPROMETIDOS:
MURO, COLUMNA y SOBRECIMIENTO

UNIDADES DE MUESTRAS COMPROMETIDAS:
TODAS LAS 18 UNIDADES DE MUESTRA

DESCRIPCIÓN:
- En caso haya una fuga de agua se debe reparar previamente para que no extienda la humedad a otras partes de la estructura.
- Con la ayuda de una comba y un cincel extraer los pequeños bloques que puedan estar a punto de desmoronarse. Con una escobilla quitar el polvo y los restos de piedra. Finalmente limpiar con agua.

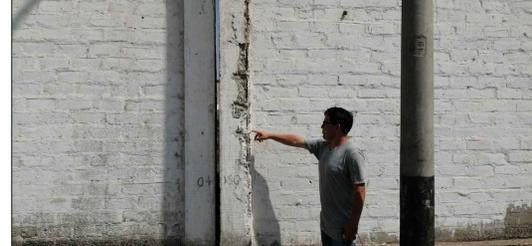
REPARACIÓN DE LA CORROSIÓN

ELEMENTOS COMPROMETIDOS:
COLUMNA y VIGA

UNIDADES DE MUESTRAS COMPROMETIDAS:
UNIDADES: UM-06, UM-07, UM-09, UM-10, UM-12, UM-13, UM-14 y UM-18.

DESCRIPCIÓN:
- Encofrar la columna reparada. Tener la precaución de tapar cualquier agujero que pudiera producir fugas.
- Preparar el concreto con una relación Cemento Arena Piedra (1:2:3) y realizar el vaciado.
- Desencofrar pasado las 48 horas y mantener la superficie húmeda durante 7 días, para permitir un correcto curado del concreto.
