DETERMINACIÓN Y EVALUACIÓN DE LAS  
PATOLOGÍAS DEL CONCRETO EN COLUMNAS, VIGAS,  
MUROS Y SOBRECIMIENTO DEL CERCO DEL LOCAL  
DE ALMACENAMIENTO DE LA EMPRESA PETROPERÚ  
S.A., UBICADO EN LA MANZANA C, DISTRITO DE  
COMANDANTE NOEL, PROVINCIA DE CASMA,  
REGIÓN ÁNCASH – FEBRERO 2020

**TESIS PARA OPTAR EL TÍTULO PROFESIONAL DE**  
**INGENIERO CIVIL**

Determinación y evaluación de las patologías del concreto en columnas, vigas, muros y sobrecimiento del cerco del local de almacenamiento de la empresa Petroperú S.A., ubicado en la manzana C, distrito de Comandante Noel, provincia de Casma, región Áncash – febrero 2020.

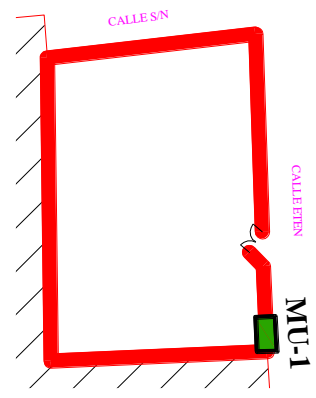
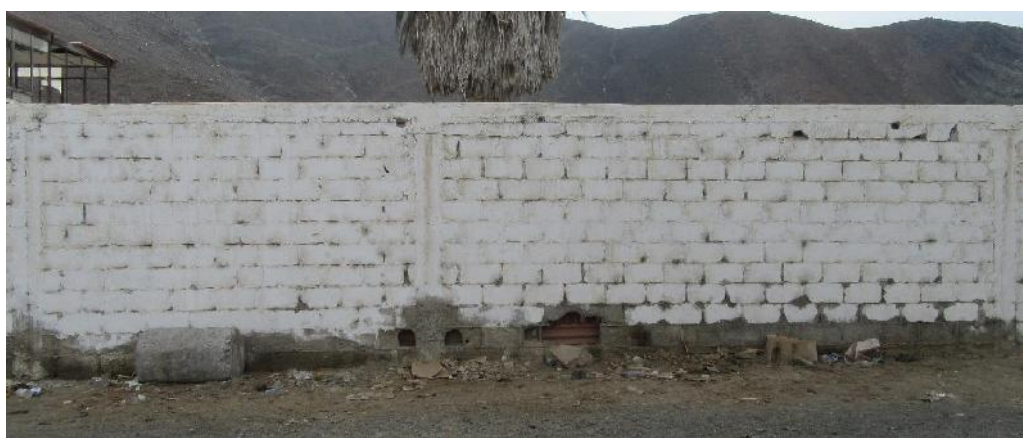
**Cuadro 2.** Recolección de datos de la U.M 1.

FISICO	MECANICO	QUIMICO	TIPO	LARGO (m)	ANCHO (m)	N° VECES	AREA (M2)	AREA TOTAL
EROSION	FISURA	CORROSION	SOBRECIMIENTO	-	-	-	---	<b>30.59</b>
	GRIETA	EFLORESCENCIA	COLUMNA	2.66	0.26	3	2.07	
	DESPRENDIMIENTO		MURO	9.88	2.66	1	26.28	
	IMPACTO		VIGA	10.65	0.21	1	2.24	
UBICACIÓN DE LA MUESTRA				IMAGEN

3.- Grieta	-	---	-	-	-	---	-	-	-	---	-	-	-	---	-	-
4. Desintegración	-	---	-	-	-	---	-	-	1.68	5.50%	ELEVADO	PMD01-PMD02	-	---	-	-
5. Impacto	-	---	-	-	-	---	-	-	0.11	0.37%	LEVE	PMI01-PMI04	-	---	-	-

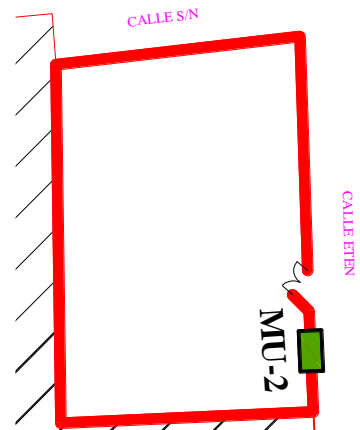
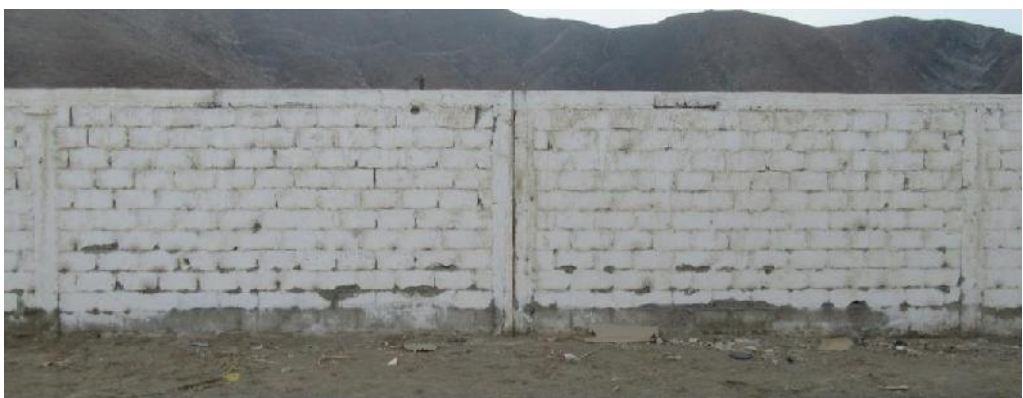
**Cuadro 6.** Recolección de datos de la U.M 2.

FISICO	MECANICO	QUIMICO	TIPO	LARGO (m)	ANCHO (m)	N° VECES	AREA (M2)	AREA TOTAL
EROSION	FISURA	CORROSION	SOBRECIMIENTO	-	-	-	---	<b>28.95</b>
	GRIETA	EFLORESCENCIA	COLUMNA	2.56	0.26	4	2.66	
	DESINTEGRACION		MURO	9.41	2.56	1	24.09	
	IMPACTO		VIGA	10.48	0.21	1	2.20	
UBICACIÓN DE LA MUESTRA				IMAGEN

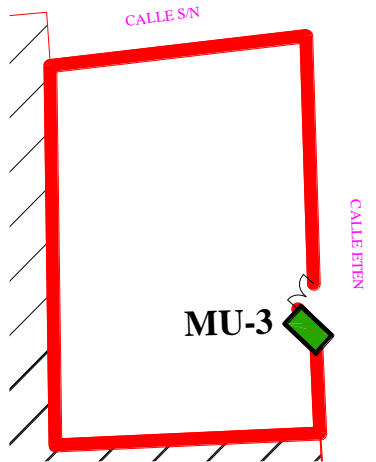
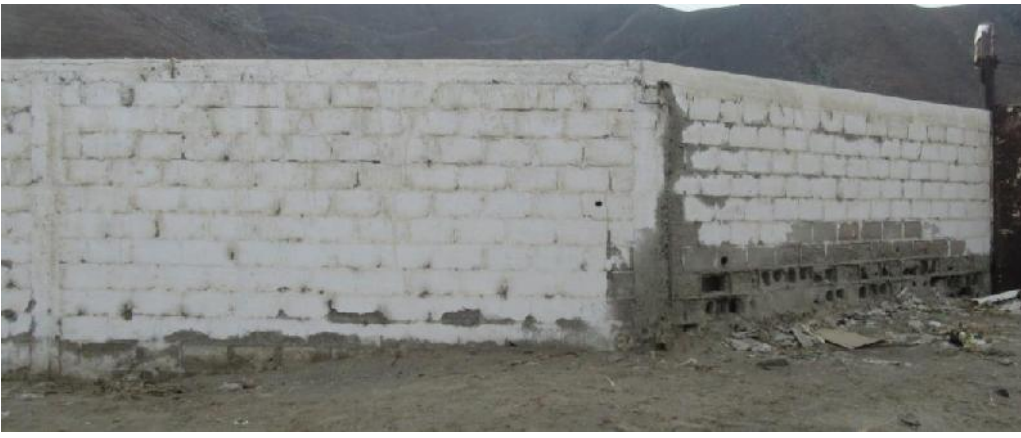
<b>FICHA TECNICA DE EVALUACION N° 03</b> <b>"DETERMINACION Y EVALUACION DE LAS PATOLOGIAS DEL CONCRETO EN COLUMNAS, VIGAS, MUROS Y SOBRECIMIENTO DEL CERCO DEL LOCAL DE ALMACENAMIENTO DE LA EMPRESA PETROPERÚ S.A.UBICADO EN LA MANZANA "C", DISTRITO DE COMANDANTE NOEL, PROVINCIA DE CASMA, REGION ANCASH-FEBRERO 2020"</b>								
UNIDAD DE MUESTRA N° 03								
<b>Localidad</b> : Comandante Noel			<b>Evaluador</b> : Bach. Moreno Verastegui Pedro Cristian			<b>Antigüedad</b> : 27 años		
<b>Distrito</b> : Comandante Noel			<b>Asesor</b> : Mgtr. Leon De Los Rios Miguel Gonzalo			<b>Area de Muestra</b> : 32.35		
<b>Provincia</b> : Casma			<b>Muestra</b> : '01			<b>Fecha de Evaluacion</b> : Febrero , 2020		
<b>Departamento</b> : Ancash			<b>Uso</b> : Seguridad					
TIPOS DE PATOLOGIAS			NIVEL DE DAÑO EN LAS MUESTRAS					
			NINGUNO	LEVE	MEDIANO	ALTO		
CLASIFICACION DE PATOLOGIAS			METRADO DE ELEMENTOS ESTRUCTURALES

FISICO	MECANICO	QUIMICO	TIPO	LARGO (m)	ANCHO (m)	N° VECES	AREA (M2)	AREA TOTAL
EROSION	FISURA	CORROSION	SOBRECIMIENTO	-	-	-	---	32.35
	GRIETA	EFLORESCENCIA	COLUMNA	2.56	0.26	2	1.33	
	DESINTEGRACION		MURO	11.16	2.56	1	28.57	
	IMPACTO		VIGA	11.68	0.21	1	2.45	
UBICACIÓN DE LA MUESTRA				IMAGEN

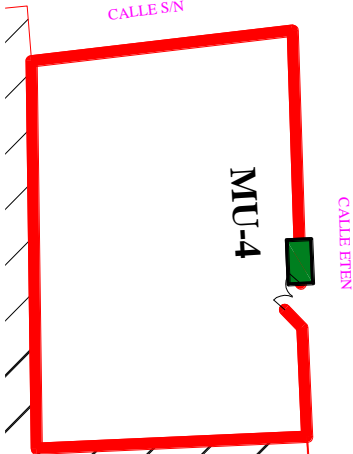
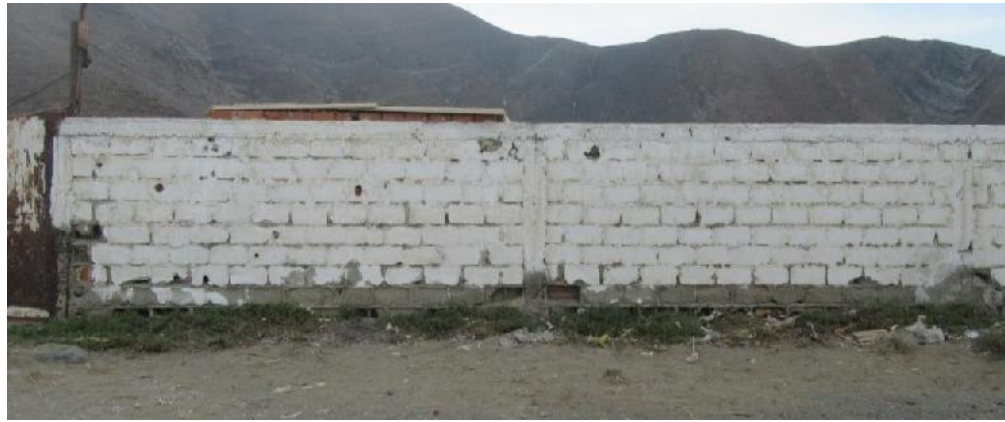
FICHA TECNICA DE EVALUACION N° 04								
		"DETERMINACION Y EVALUACION DE LAS PATOLOGIAS DEL CONCRETO EN COLUMNAS, VIGAS, MUROS Y SOBRECIMIENTO DEL CERCO DEL LOCAL DE ALMACENAMIENTO DE LA EMPRESA PETROPERÚ S.A. UBICADO EN LA MANZANA "C", DISTRITO DE COMANDANTE NOEL, PROVINCIA DE CASMA, REGION ANCASH-FEBRERO 2020"								
UNIDAD DE MUESTRA N° 04										
<b>Localidad</b>		: Comandante Noel		<b>Evaluador</b>			: Bach. Moreno Verastegui Pedro Cristian		<b>Antigüedad</b>	27 años
<b>Distrito</b>		: Comandante Noel		<b>Asesor</b>			: Mgtr. Leon De Los Rios Miguel Gonzalo		<b>Area de Muestra</b>	24.87
<b>Provincia</b>		: Casma		<b>Muestra</b>			: '01		<b>Fecha de Evaluacion</b>	Febrero , 2020
<b>Departamento</b>		: Ancash		<b>Uso</b>			: Seguridad			
TIPOS DE PATOLOGIAS			NIVEL DE DAÑO EN LAS MUESTRAS							
			NINGUNO		LEVE		MEDIANO		ALTO	
CLASIFICACION DE PATOLOGIAS			METRADO DE ELEMENTOS ESTRUCTURALES

FISICO	MECANICO	QUIMICO	TIPO	LARGO (m)	ANCHO (m)	N° VECES	AREA (M2)	AREA TOTAL		
EROSION	FISURA	CORROSION	SOBRECIMIENTO	-	-	-	---	<b>24.87</b>		
	GRIETA	EFLORESCENCIA	COLUMNA	2.3	0.26	3	1.79			
	DESINTEGRACION		MURO	9.13	2.3	1	21.00			
	IMPACTO		VIGA	9.91	0.21	1	2.08			
UBICACIÓN DE LA MUESTRA					IMAGEN

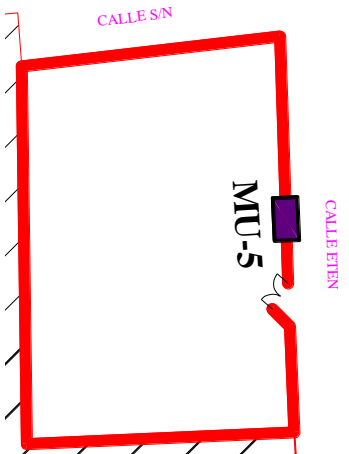
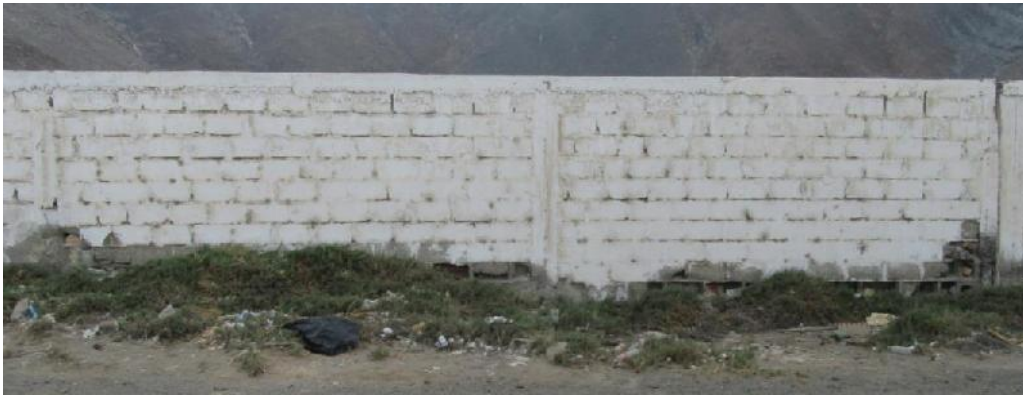
<b>FICHA TECNICA DE EVALUACION N° 05</b> <b>"DETERMINACION Y EVALUACION DE LAS PATOLOGIAS DEL CONCRETO EN COLUMNAS, VIGAS, MUROS Y SOBRECIMIENTO DEL CERCO DEL LOCAL DE ALMACENAMIENTO DE LA EMPRESA PETROPERÚ S.A.UBICADO EN LA MANZANA "C", DISTRITO DE COMANDANTE NOEL, PROVINCIA DE CASMA, REGION ANCASH-FEBRERO 2020"</b>								
UNIDAD DE MUESTRA N° 05								
<b>Localidad</b> : Comandante Noel			<b>Evaluador</b> : Bach. Moreno Verastegui Pedro Cristian			<b>Antigüedad</b> : 27 años		
<b>Distrito</b> : Comandante Noel			<b>Asesor</b> : Mgtr. Leon De Los Rios Miguel Gonzalo			<b>Area de Muestra</b> : 25.53		
<b>Provincia</b> : Casma			<b>Muestra</b> : '01			<b>Fecha de Evaluacion</b> : Febrero , 2020		
<b>Departamento</b> : Ancash			<b>Uso</b> : Seguridad					
TIPOS DE PATOLOGIAS			NIVEL DE DAÑO EN LAS MUESTRAS					
			NINGUNO	LEVE	MEDIANO	ALTO		
CLASIFICACION DE PATOLOGIAS			METRADO DE ELEMENTOS ESTRUCTURALES

FISICO	MECANICO	QUIMICO	TIPO	LARGO (m)	ANCHO (m)	N° VECES	AREA (M2)	AREA TOTAL
EROSION	FISURA	CORROSION	SOBRECIMIENTO	-	-	-	---	<b>25.53</b>
	GRIETA	EFLORESCENCIA	COLUMNA	2.31	0.26	2	1.20	
	DESINTEGRACION		MURO	9.61	2.31	1	22.20	
	IMPACTO		VIGA	10.12	0.21	1	2.13	
UBICACIÓN DE LA MUESTRA				IMAGEN

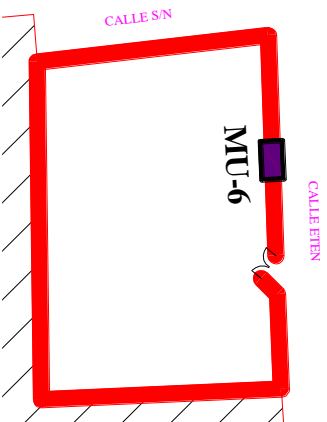
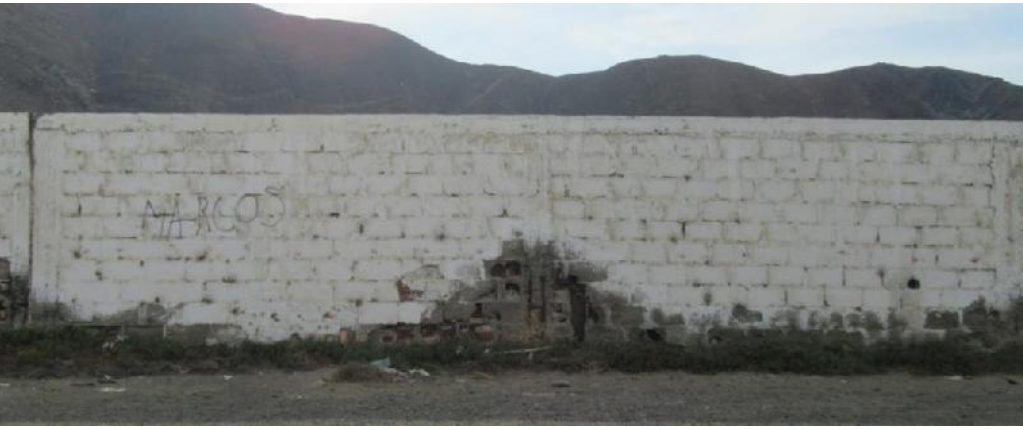
<b>FICHA TECNICA DE EVALUACION N° 06</b> <b>"DETERMINACION Y EVALUACION DE LAS PATOLOGIAS DEL CONCRETO EN COLUMNAS, VIGAS, MUROS Y SOBRECIMIENTO DEL CERCO DEL LOCAL DE ALMACENAMIENTO DE LA EMPRESA PETROPERÚ S.A. UBICADO EN LA MANZANA "C", DISTRITO DE COMANDANTE NOEL, PROVINCIA DE CASMA, REGION ANCASH-FEBRERO 2020"</b>								
UNIDAD DE MUESTRA N° 06								
<b>Localidad</b> : Comandante Noel			<b>Evaluador</b> : Bach. Moreno Verastegui Pedro Cristian			<b>Antigüedad</b> : 27 años		
<b>Distrito</b> : Comandante Noel			<b>Asesor</b> : Mgtr. Leon De Los Rios Miguel Gonzalo			<b>Area de Muestra</b> : 26.83		
<b>Provincia</b> : Casma			<b>Muestra</b> : '01			<b>Fecha de Evaluacion</b> : Febrero , 2020		
<b>Departamento</b> : Ancash			<b>Uso</b> : Seguridad					
TIPOS DE PATOLOGIAS			NIVEL DE DAÑO EN LAS MUESTRAS					
			NINGUNO	LEVE	MEDIANO	ALTO		
CLASIFICACION DE PATOLOGIAS			METRADO DE ELEMENTOS ESTRUCTURALES

FISICO	MECANICO	QUIMICO	TIPO	LARGO (m)	ANCHO (m)	N° VECES	AREA (M2)	AREA TOTAL
EROSION	FISURA	CORROSION	SOBRECIMIENTO	-	-	-	---	26.83
	GRIETA	EFLORESCENCIA	COLUMNA	2.39	0.26	3	1.86	
	DESINTEGRACION		MURO	9.54	2.39	1	22.80	
	IMPACTO		VIGA	10.32	0.21	1	2.17	
UBICACIÓN DE LA MUESTRA				IMAGEN

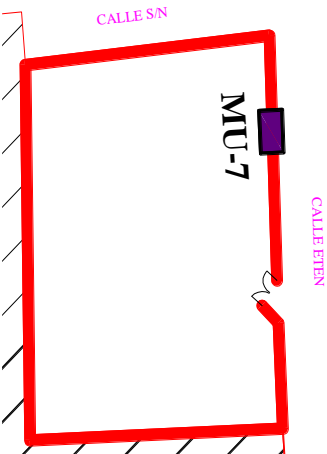
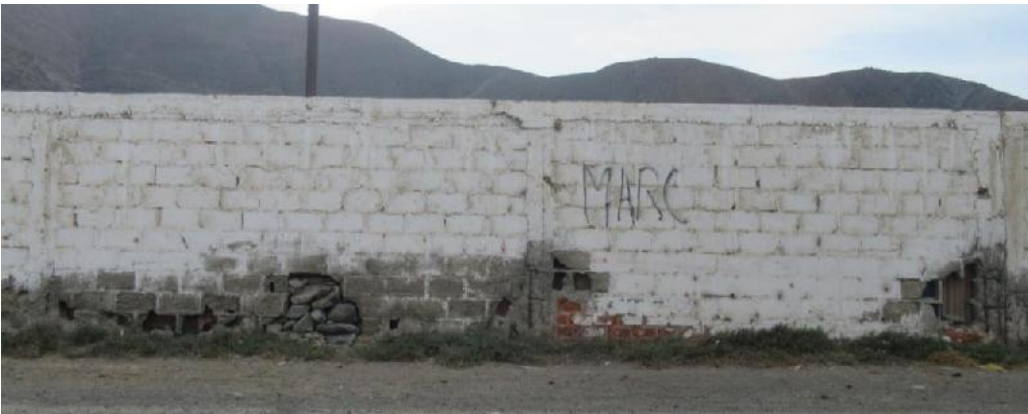
<b>FICHA TECNICA DE EVALUACION N° 07</b> <b>"DETERMINACION Y EVALUACION DE LAS PATOLOGIAS DEL CONCRETO EN COLUMNAS, VIGAS, MUROS Y SOBRECIMIENTO DEL CERCO DEL LOCAL DE ALMACENAMIENTO DE LA EMPRESA PETROPERÚ S.A.UBICADO EN LA MANZANA "C", DISTRITO DE COMANDANTE NOEL, PROVINCIA DE CASMA, REGION ANCASH-FEBRERO 2020"</b>								
UNIDAD DE MUESTRA N° 07								
<b>Localidad</b> : Comandante Noel			<b>Evaluador</b> : Bach. Moreno Verastegui Pedro Cristian			Antigüedad : 27 años		
<b>Distrito</b> : Comandante Noel			<b>Asesor</b> : Mgtr. Leon De Los Rios Miguel Gonzalo			Area de Muestra : 29.10		
<b>Provincia</b> : Casma			<b>Muestra</b> : '01			Fecha de Evaluacion : Febrero , 2020		
<b>Departamento</b> : Ancash			<b>Uso</b> : Seguridad					
TIPOS DE PATOLOGIAS			NIVEL DE DAÑO EN LAS MUESTRAS					
			NINGUNO	LEVE	MEDIANO	ALTO		
CLASIFICACION DE PATOLOGIAS			METRADO DE ELEMENTOS ESTRUCTURALES					
FISICO	MECANICO	QUIMICO	TIPO	LARGO (m)	ANCHO (m)	N° VECES	AREA (M2)	AREA TOTAL

EROSION	FISURA	CORROSION	SOBRECIMIENTO	-	-	-	---	<b>29.10</b>
	GRIETA	EFLORESCENCIA	COLUMNA	2.44	0.26	2	1.27	
	DESINTEGRACION		MURO	10.46	2.44	1	25.52	
	IMPACTO		VIGA	10.99	0.21	1	2.31	
UBICACIÓN DE LA MUESTRA				IMAGEN

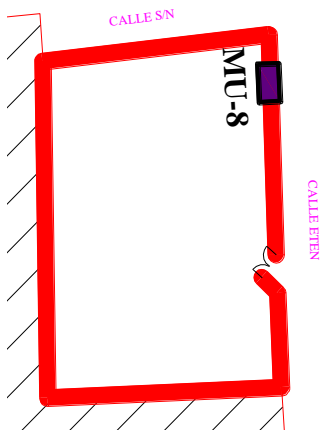
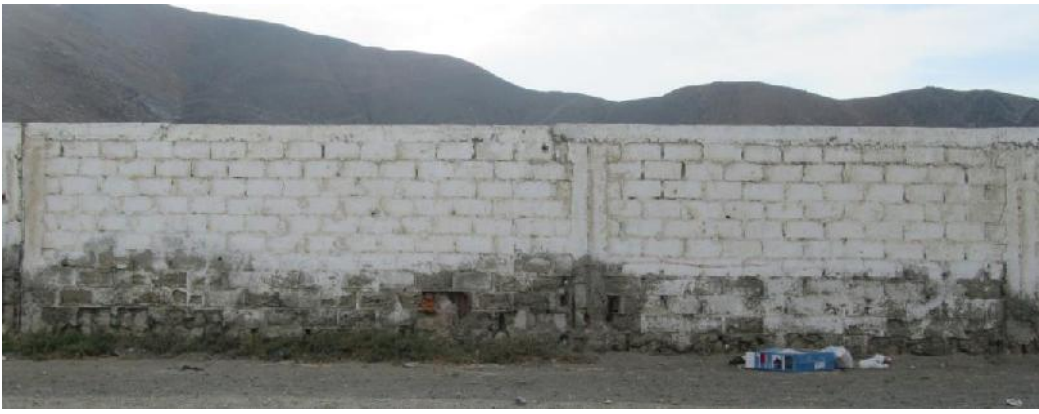
FICHA TECNICA DE EVALUACION N° 08										
		"DETERMINACION Y EVALUACION DE LAS PATOLOGIAS DEL CONCRETO EN COLUMNAS, VIGAS, MUROS Y SOBRECIMIENTO DEL CERCO DEL LOCAL DE ALMACENAMIENTO DE LA EMPRESA PETROPERÚ S.A.UBICADO EN LA MANZANA "C", DISTRITO DE COMANDANTE NOEL, PROVINCIA DE CASMA, REGION ANCASH-FEBRERO 2020"										
UNIDAD DE MUESTRA N° 08												
Localidad			: Comandante Noel			Evaluador		: Bach. Moreno Verastegui Pedro Cristian		Antigüedad	27 años	
Distrito			: Comandante Noel			Asesor		: Mgtr. Leon De Los Rios Miguel Gonzalo		Area de Muestra		29.93
Provincia			: Casma			Muestra		: '01		Fecha de Evaluacion		Febrero , 2020
Departamento			: Ancash			Uso		: Seguridad				
TIPOS DE PATOLOGIAS			NIVEL DE DAÑO EN LAS MUESTRAS									
			NINGUNO		LEVE		MEDIANO		ALTO			
CLASIFICACION DE PATOLOGIAS			METRADO DE ELEMENTOS ESTRUCTURALES									
FISICO	MECANICO	QUIMICO	TIPO	LARGO (m)	ANCHO (m)	N° VECES	AREA (M2)	AREA TOTAL

EROSION	FISURA	CORROSION	SOBRECIMIENTO	-	-	-	---	29.93				
	GRIETA	EFLORESCENCIA	COLUMNA	2.45	0.26	3	1.91					
	DESINTEGRACION		MURO	10.47	2.45	1	25.65					
	IMPACTO		VIGA	11.25	0.21	1	2.36					
UBICACIÓN DE LA MUESTRA					IMAGEN

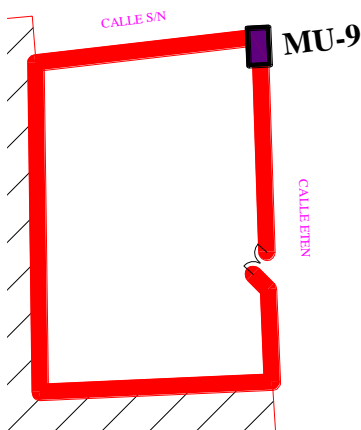
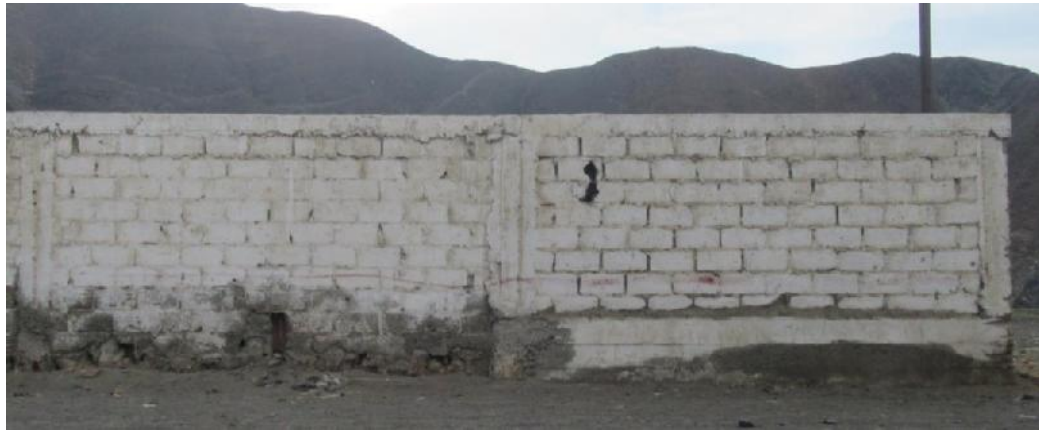
FICHA TECNICA DE EVALUACION N° 09								
		"DETERMINACION Y EVALUACION DE LAS PATOLOGIAS DEL CONCRETO EN COLUMNAS, VIGAS, MUROS Y SOBRECIMIENTO DEL CERCO DEL LOCAL DE ALMACENAMIENTO DE LA EMPRESA PETROPERÚ S.A. UBICADO EN LA MANZANA "C", DISTRITO DE COMANDANTE NOEL, PROVINCIA DE CASMA, REGION ANCASH-FEBRERO 2020"								
UNIDAD DE MUESTRA N° 09										
<b>Localidad</b>		: Comandante Noel		<b>Evaluador</b>			: Bach. Moreno Verastegui Pedro Cristian		<b>Antigüedad</b>	27 años
<b>Distrito</b>		: Comandante Noel		<b>Asesor</b>			: Mgtr. Leon De Los Rios Miguel Gonzalo		<b>Area de Muestra</b>	24.22
<b>Provincia</b>		: Casma		<b>Muestra</b>			: '01		<b>Fecha de Evaluacion</b>	Febrero , 2020
<b>Departamento</b>		: Ancash		<b>Uso</b>			: Seguridad			
TIPOS DE PATOLOGIAS			NIVEL DE DAÑO EN LAS MUESTRAS							
			NINGUNO		LEVE		MEDIANO		ALTO	
CLASIFICACION DE PATOLOGIAS			METRADO DE ELEMENTOS ESTRUCTURALES

FISICO	MECANICO	QUIMICO	TIPO	LARGO (m)	ANCHO (m)	N° VECES	AREA (M2)	AREA TOTAL		
EROSION	FISURA	CORROSION	SOBRECIMIENTO	4.39	0.84	1	3.69	24.22		
	GRIETA	EFLORESCENCIA	COLUMNA	2.45	0.26	2	1.27			
	DESINTEGRACION		MURO	8.55	2.03	1	17.36			
	IMPACTO		VIGA	9.07	0.21	1	1.90			
UBICACIÓN DE LA MUESTRA					IMAGEN

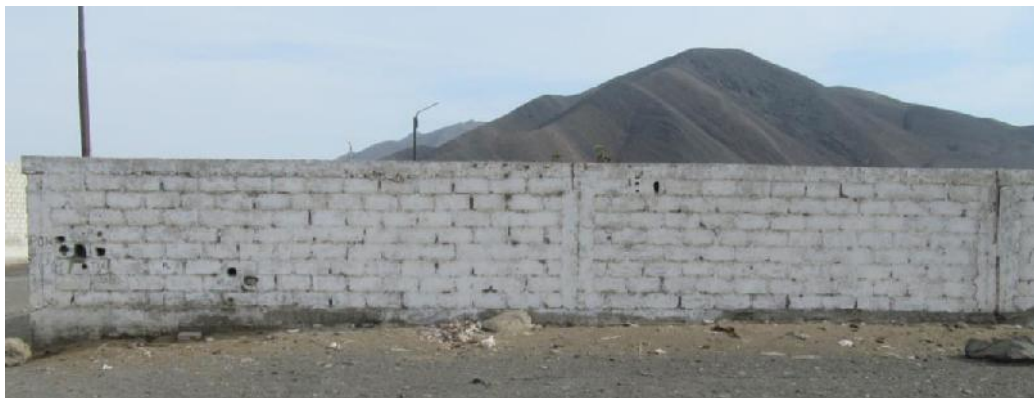
**Cuadro 38.** Recolección de datos de la U.M 10.

EL RESUMEN EN LA UNIDAD DE MUESTRA 10, NOS DA LOS SIGUIENTES RESULTADOS, LA PATOLOGÍA CON MAYOR PRESENCIA ES LA **EFLORESCENCIA** CON **10.25%** , CON UNA AREA DAÑADA DE **2.39 m<sup>2</sup>**, EL PORCENTAJE DE DAÑO EN LA MUESTRA ES DE **33.06%** Y EL NIVEL MAS PREDOMINANTE DE DAÑO ES **LEVE** CON UN RESULTADO DE **15.46%** .

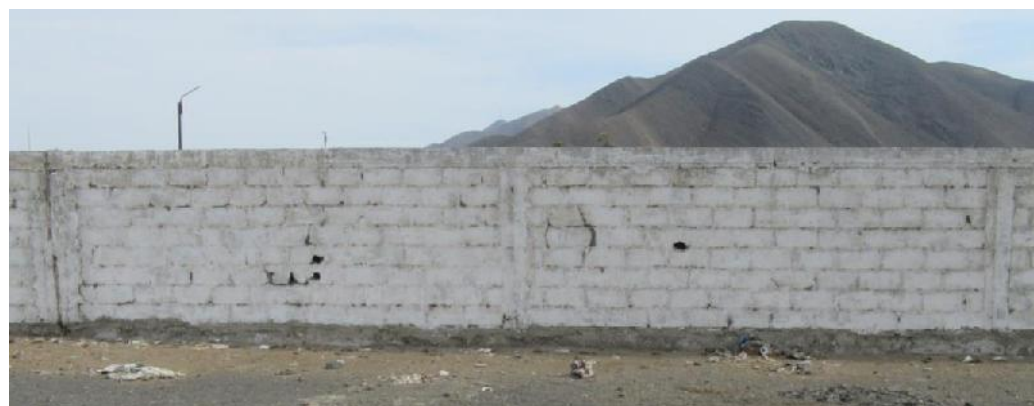
**Cuadro 42.** Recolección de datos de la U.M 11.

EL RESUMEN EN LA UNIDAD DE MUESTRA 11, NOS DA LOS SIGUIENTES RESULTADOS, LA PATOLOGÍA CON MAYOR PRESENCIA ES LA EFLORESCENCIA CON 16.72% , CON UNA AREA DAÑADA DE 3.15 m2, EL PORCENTAJE DE DAÑO EN LA MUESTRA ES DE 19.32% Y EL NIVEL MAS PREDOMINANTE DE DAÑO ES LEVE CON UN RESULTADO DE 17.28% .

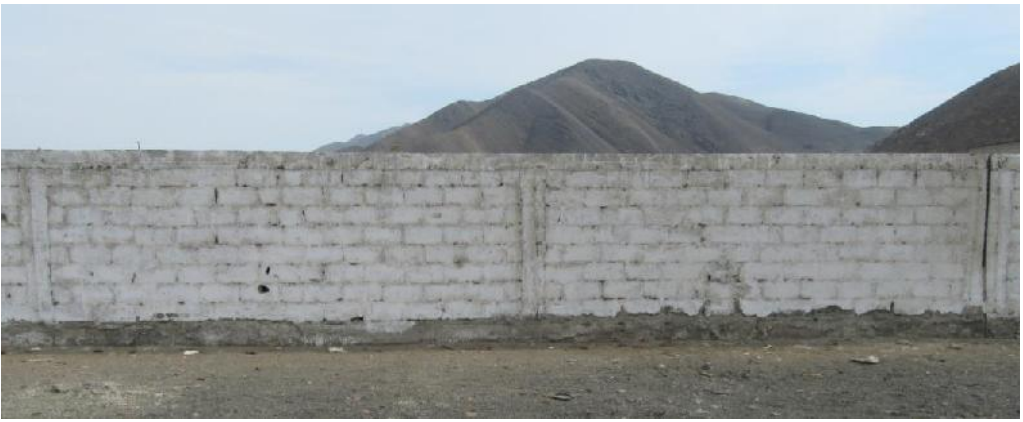
**Cuadro 46.** Recolección de datos de la U.M 12.

EL RESUMEN EN LA UNIDAD DE **MUESTRA 12**, NOS DA LOS SIGUIENTES RESULTADOS, LA PATOLOGÍA CON MAYOR PRESENCIA ES LA **EROSIÓN** CON **15.11%**, CON UNA ÁREA DAÑADA DE **2.99 m2**, EL PORCENTAJE DE DAÑO EN LA MUESTRA ES DE **26.26%** Y EL NIVEL MAS PREDOMINANTE DE DAÑO ES **MEDIO** CON UN RESULTADO DE **13.64%**.

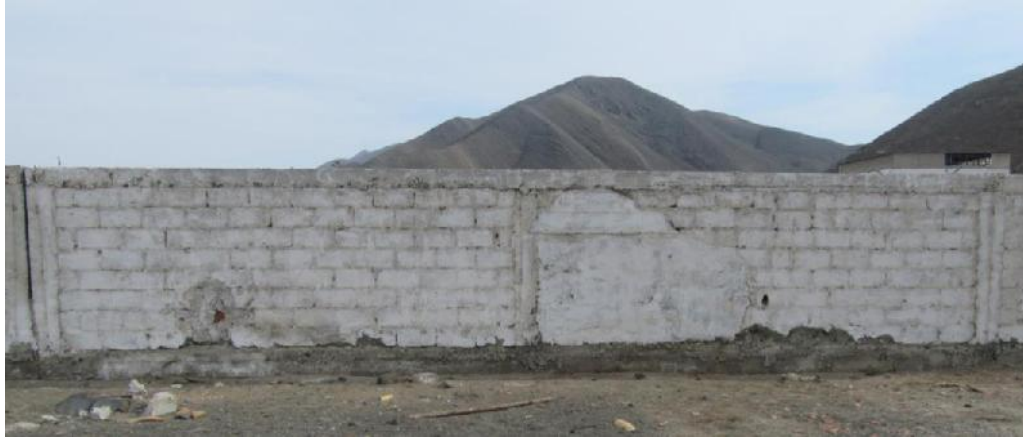
**Cuadro 50.** Recolección de datos de la U.M 13.

EL RESUMEN EN LA UNIDAD DE **MUESTRA 13**, NOS DA LOS SIGUIENTES RESULTADOS, LA PATOLOGÍA CON MAYOR PRESENCIA ES LA **EROSIÓN** CON **18.06%** , CON UNA AREA DAÑADA DE **3.57 m<sup>2</sup>**, EL PORCENTAJE DE DAÑO EN LA MUESTRA ES DE **29.35%** Y EL NIVEL MAS PREDOMINANTE DE DAÑO ES **MEDIO** CON UN RESULTADO DE **15.18%** .

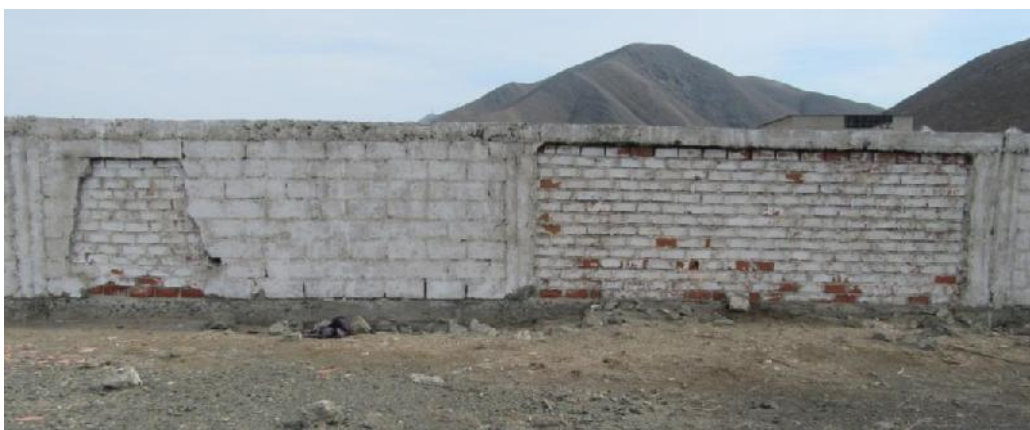
**Cuadro 54.** Recolección de datos de la U.M 14.

**Interpretación:** En el presente gráfico se observa que la patología que más afecta a la unidad de muestra 14 es la eflorescencia con 42.84%.

**Interpretación:** En el presente gráfico se observa que el nivel de daño de la unidad de muestra 14 es elevado con 42.38%.

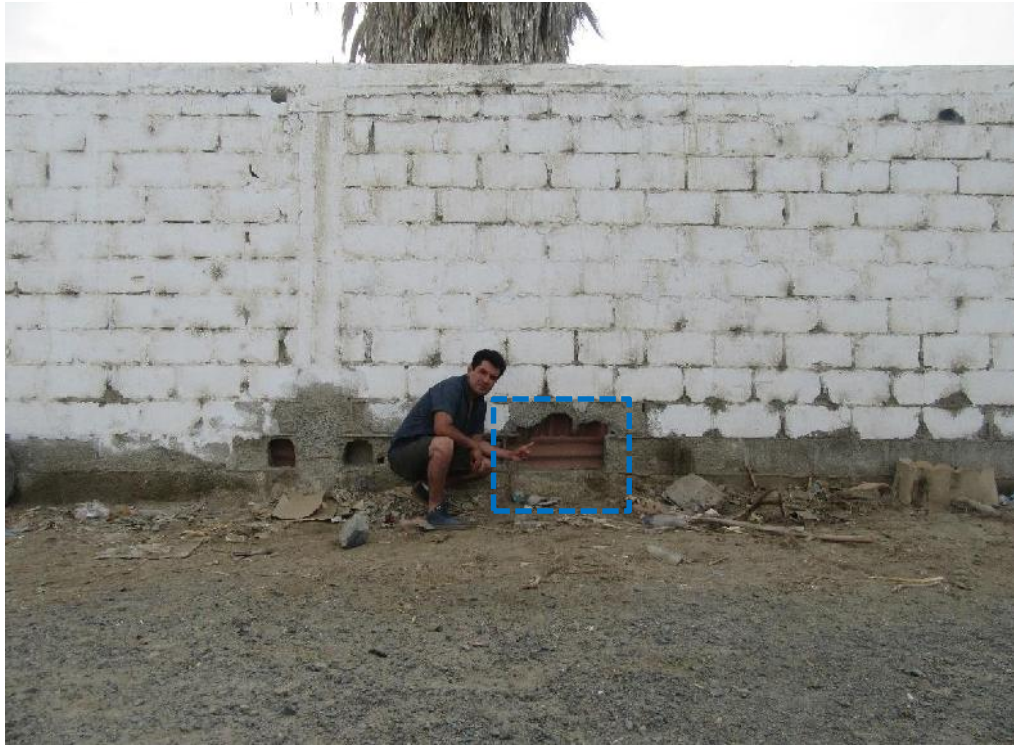
**Fotografía 7:** Se visualiza el muro albañilería y la columna afectadas por patologías desintegración, eflorescencia y erosión en la albañilería, oxidación eflorescencia en la columna.

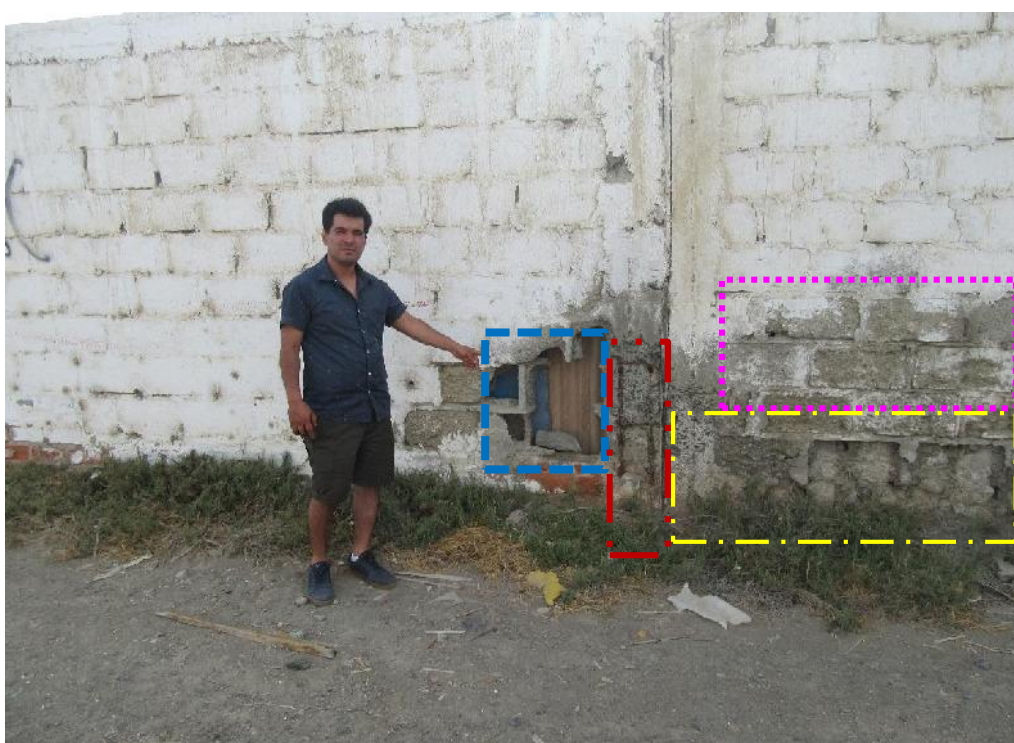
**Fotografía 8:** se visualizan las patologías desintegración, eflorescencia y oxidación.

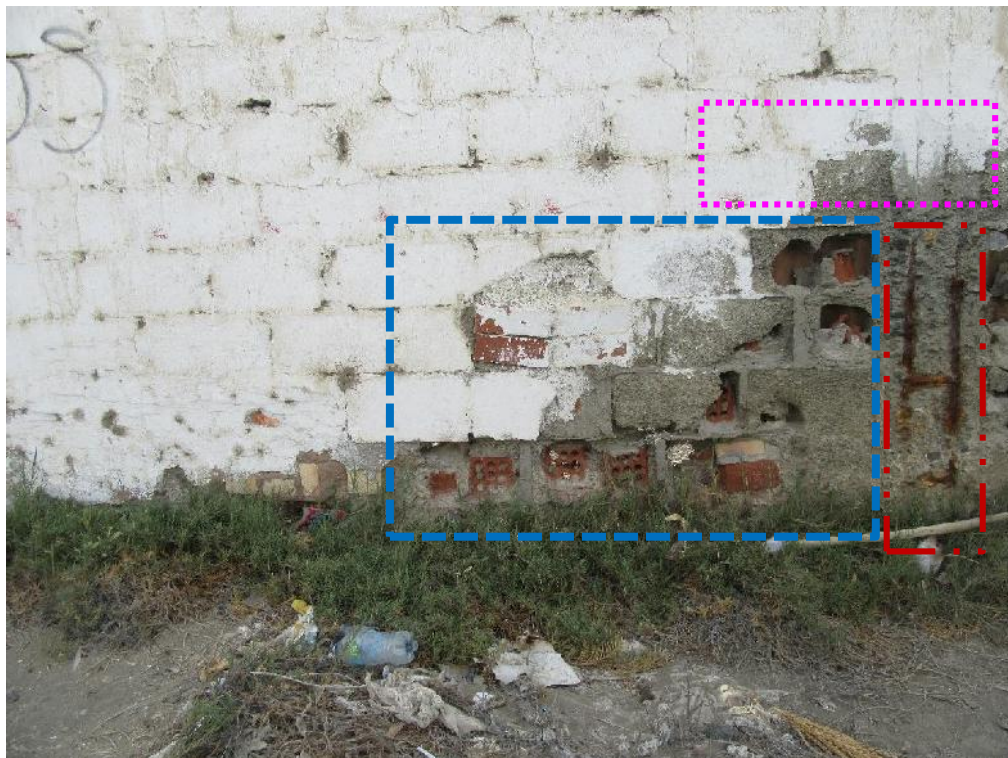
**Fotografía 9:** se visualizan las patologías desintegración y oxidación en la columna.

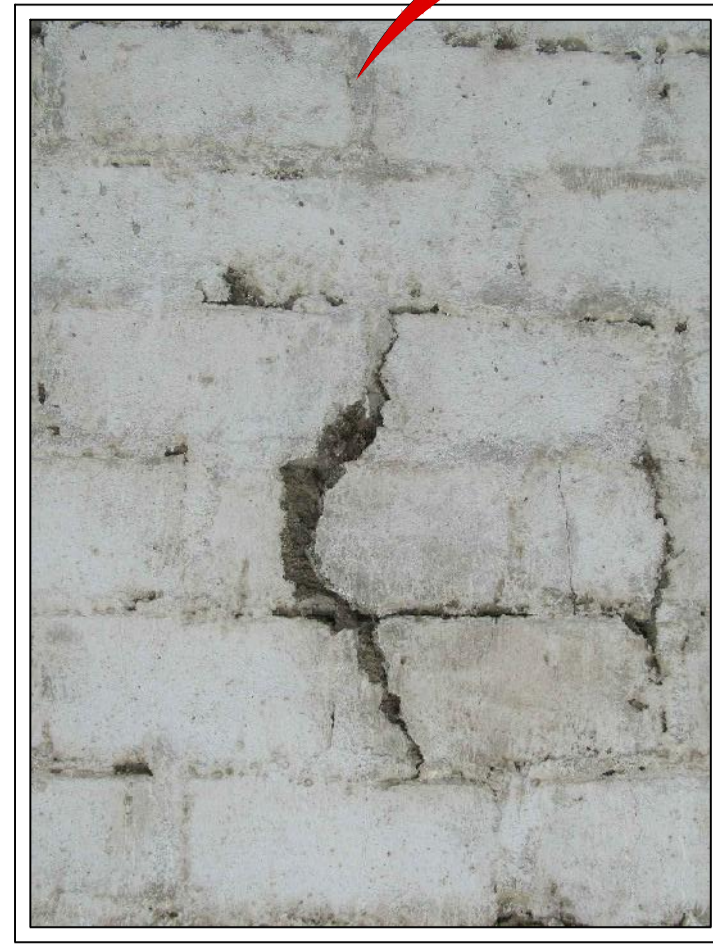
**Patología: Grieta**

- Descripción:** Esta patología según el análisis realizada es la patología menos encontrada en todo el cerco, se obtuvo en área dañada un total de 1.13m<sup>2</sup>, equivalente a 0.29%, se pueden visualizar en las UM-02, UM-03, UM-04, UM-11, UM-13, UM-14. Esta patología presenta daño en los ladrillos de albañilería colocados presentando ya un tema de desintegración.

- Causas:** Las grietas ocasionadas en la estructura son provocadas por la presencia de sulfatos en los materiales usados.
- Reparación:** Trazamos el área a intervenir, y como vemos que la grieta pasa por los ladrillos y junta, la solución es extraerlos y reemplazarlos por unos nuevos. Cortamos toda el área a reparar con la amoladora, y retiramos los ladrillos usando un combo de 4 lb con un cincel. Humedecemos los bordes del área cortada y aplicamos una película de aguaje (relación agua/cemento), en todo el borde. Con un mortero de una proporción 1:6 mezclado con aditivo impermeabilizante, usamos para realizar la colocación de los ladrillos de cemento, tapándolo por completo. Y culminamos los trabajos de reparación tarrajando el muro usando el aditivo impermeabilizante.

- Recomendaciones:** La dosificación del mortero para el tarrajeo tiene que ser un mortero de 1:6. El uso del aditivo impermeabilizante mezclado en el agua tiene que tener la dosificación de 1:10.

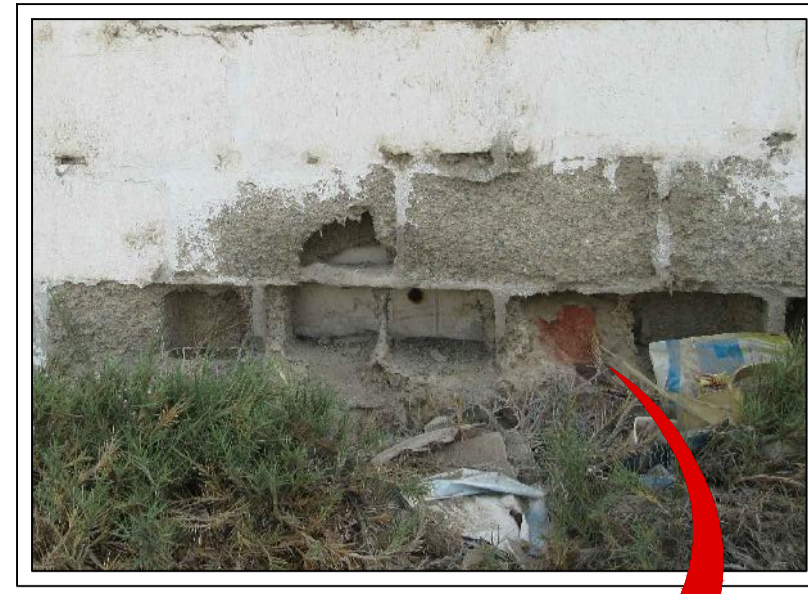
**Patología: Desintegración**

- Descripción:** La pérdida superficial de los materiales, originando cavidades en los elementos del cerco de Albañilería confinada, los siguientes daños se encontraron en las siguientes muestras: UM-01, UM-03, UM-04, UM-05, UM-06, UM-07, UM-08, UM-09, UM-14. Obtenido un área total de daño de 27.23 m<sup>2</sup>, que es equivalente al 7.01%. Siendo de un nivel de afectación medio la mayoría de las muestras.

- Reparación:** En los muros de albañilería, se cortará con una amoladora 20 cm más arriba del área afectada, luego con una comba de 4 libras, cincel y una punta de 3/4" desprendemos toda el área cortada, como se visualiza la parte inferior es la afectada por la humedad del suelo, descubrimos el sobrecimiento y realizamos orificios en el sobrecimiento y dejamos que ingrese un aditivo impermeabilizante por el método de infiltración y haci acabar con la humedad. Luego la estructura de concreto, haya absorbido el aditivo impermeabilizante, tapamos los orificios con un mortero de dosificación 1:2 mezclado con el aditivo impermeabilizante. Humedecemos la superficie del sobrecimiento y agregamos una película de aguaje y empezamos a colocar los nuevos ladrillos que tengan las mismas características físicas que los anteriores. Luego Tarrajamos la superficie usando aditivo impermeabilizante para protegerlo.

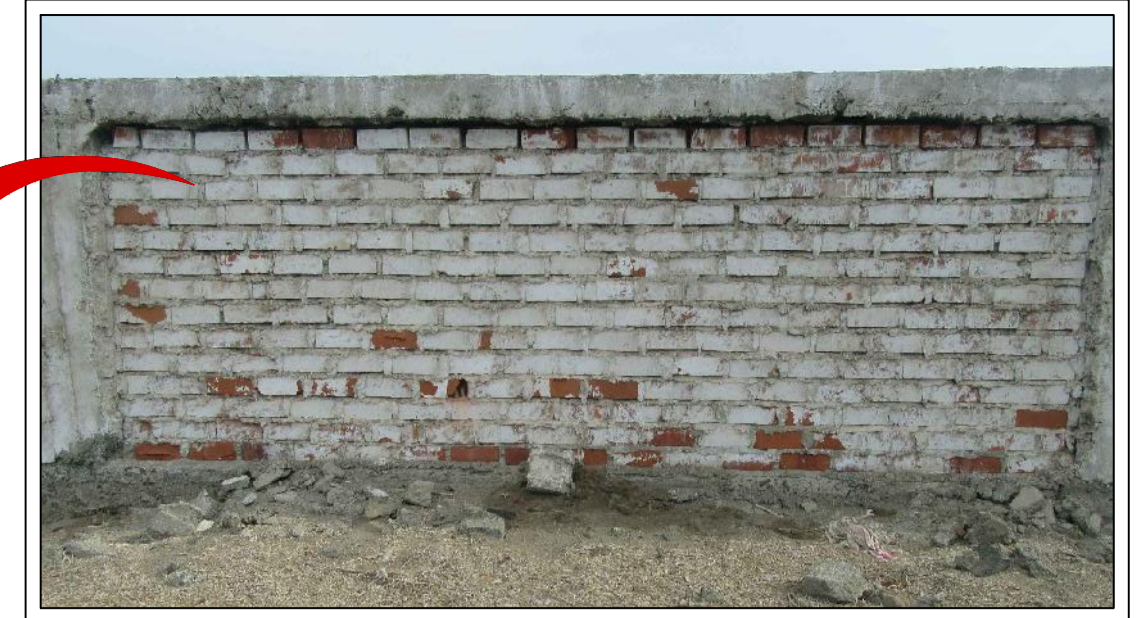
**Patología: Impacto**

- Descripción:** El impacto encontrado en las muestras es generado por un individuo aplicando una fuerza externa, se encuentran en los muros de albañilería en las muestras UM-04, UM-06, UM-08, UM-09, UM-10, UM-11, UM-12, UM-15, UM-16, presenta un área total de daño de 1.08m<sup>2</sup>, que en porcentaje es igual a 0.28%, obteniendo en todas sus muestras un nivel de severidad leve.

- Causas:** Son producidas por los golpes producidos por el hombre o cualquier individuo.
- Reparación:** Trazamos muestra área donde vamos a intervenir con la reparación. Se tendrá que cortar con una amoladora toda el área dañada, usando una comba y un cincel empezamos a extraer los ladrillos que serán cambiados. aplicamos una película de aguaje (una relación agua/cemento) alrededor del área cortada. Usando un mortero 1:6, empezamos a colocar los nuevos ladrillos que contenga las misma medidas y especificaciones que los anteriores.

- Recomendaciones:** Se recomienda que las unidades de albañilería que son usadas tienen que ser humedecidas, para que se pueda existir una mejor adherencia con las otras unidades de albañilería. Se recomienda que el área a reparar siempre sea considerado unos centímetros más que el área afectada.

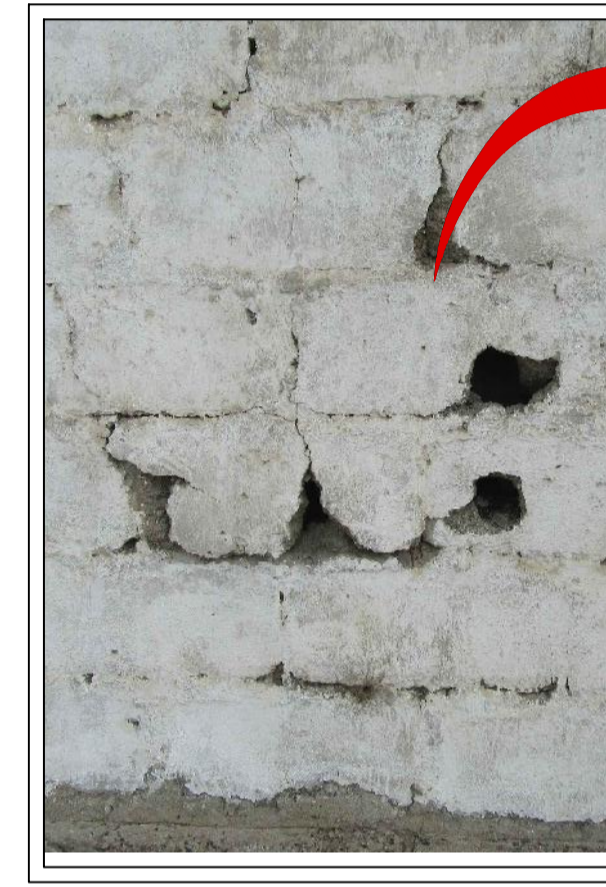
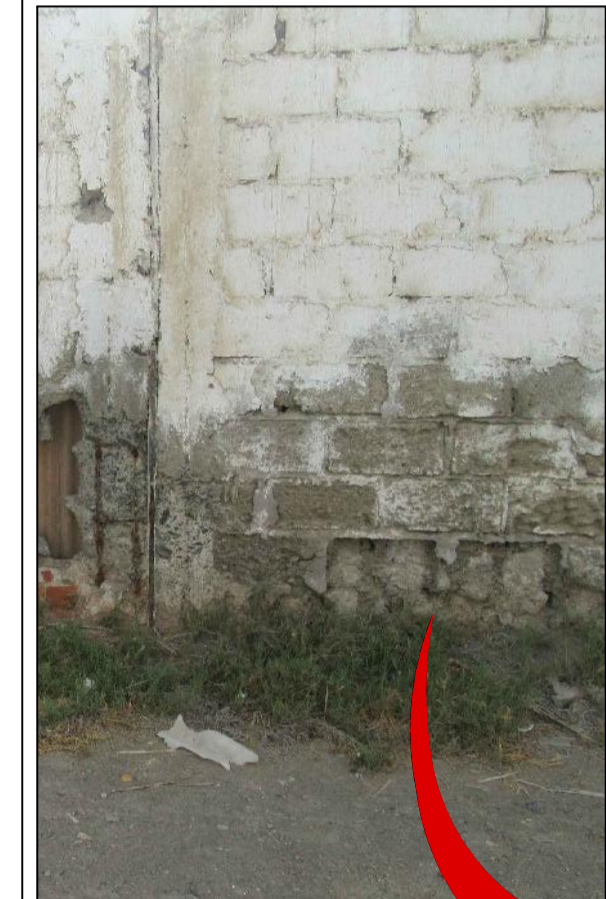
**Patología: Erosión**

- Descripción:** Es la patología más predominante en todo el análisis del cerco se encuentra en todas las unidades muestrales (UM-01 al UM-16), con un área de afectación total de 51.97m<sup>2</sup> equivalente a un 13.57% de daño.

- Causas:** La erosión está siendo causada por la humedad del suelo y de la atmósfera y por los vientos que chocan con la estructura que traen consigo partículas de arena ocasionando un deterioro.

- Reparación:** En las estructuras de concreto, limpiamos el área dañada con una escobilla de hierro removiendo las partes sueltas, como se visualiza la parte inferior es la afectada, y es producida por la humedad, se realiza orificios en el sobrecimiento y dejamos que ingrese un aditivo impermeabilizante por el método de infiltración y haci acabar con la humedad. Luego la estructura de concreto, haya absorbido el aditivo impermeabilizante, tapamos los orificios con un mortero de dosificación 1:3 mezclado con el aditivo impermeabilizante. La erosión en los muros, se realiza limpiando y extrayendo todo el material suelto con una escobilla de hierro, lavamos el área afectada. Aplicamos un aditivo impermeabilizante, dejándole secar 24 horas. Cubrimos con mortero 1:3, mezclándolo. Tarrajamos el muro con aditivo impermeabilizante para protegerlo de la humedad.

- Recomendaciones:** Los orificios realizados en el sobrecimiento deben tener unos 0.40 cm de distancia cada orificio en forma horizontal y con una profundidad de 10 cm con un ángulo de 45°. La aplicación del aditivo impermeabilizante en el sobrecimiento se tiene aplicar entre tres veces.

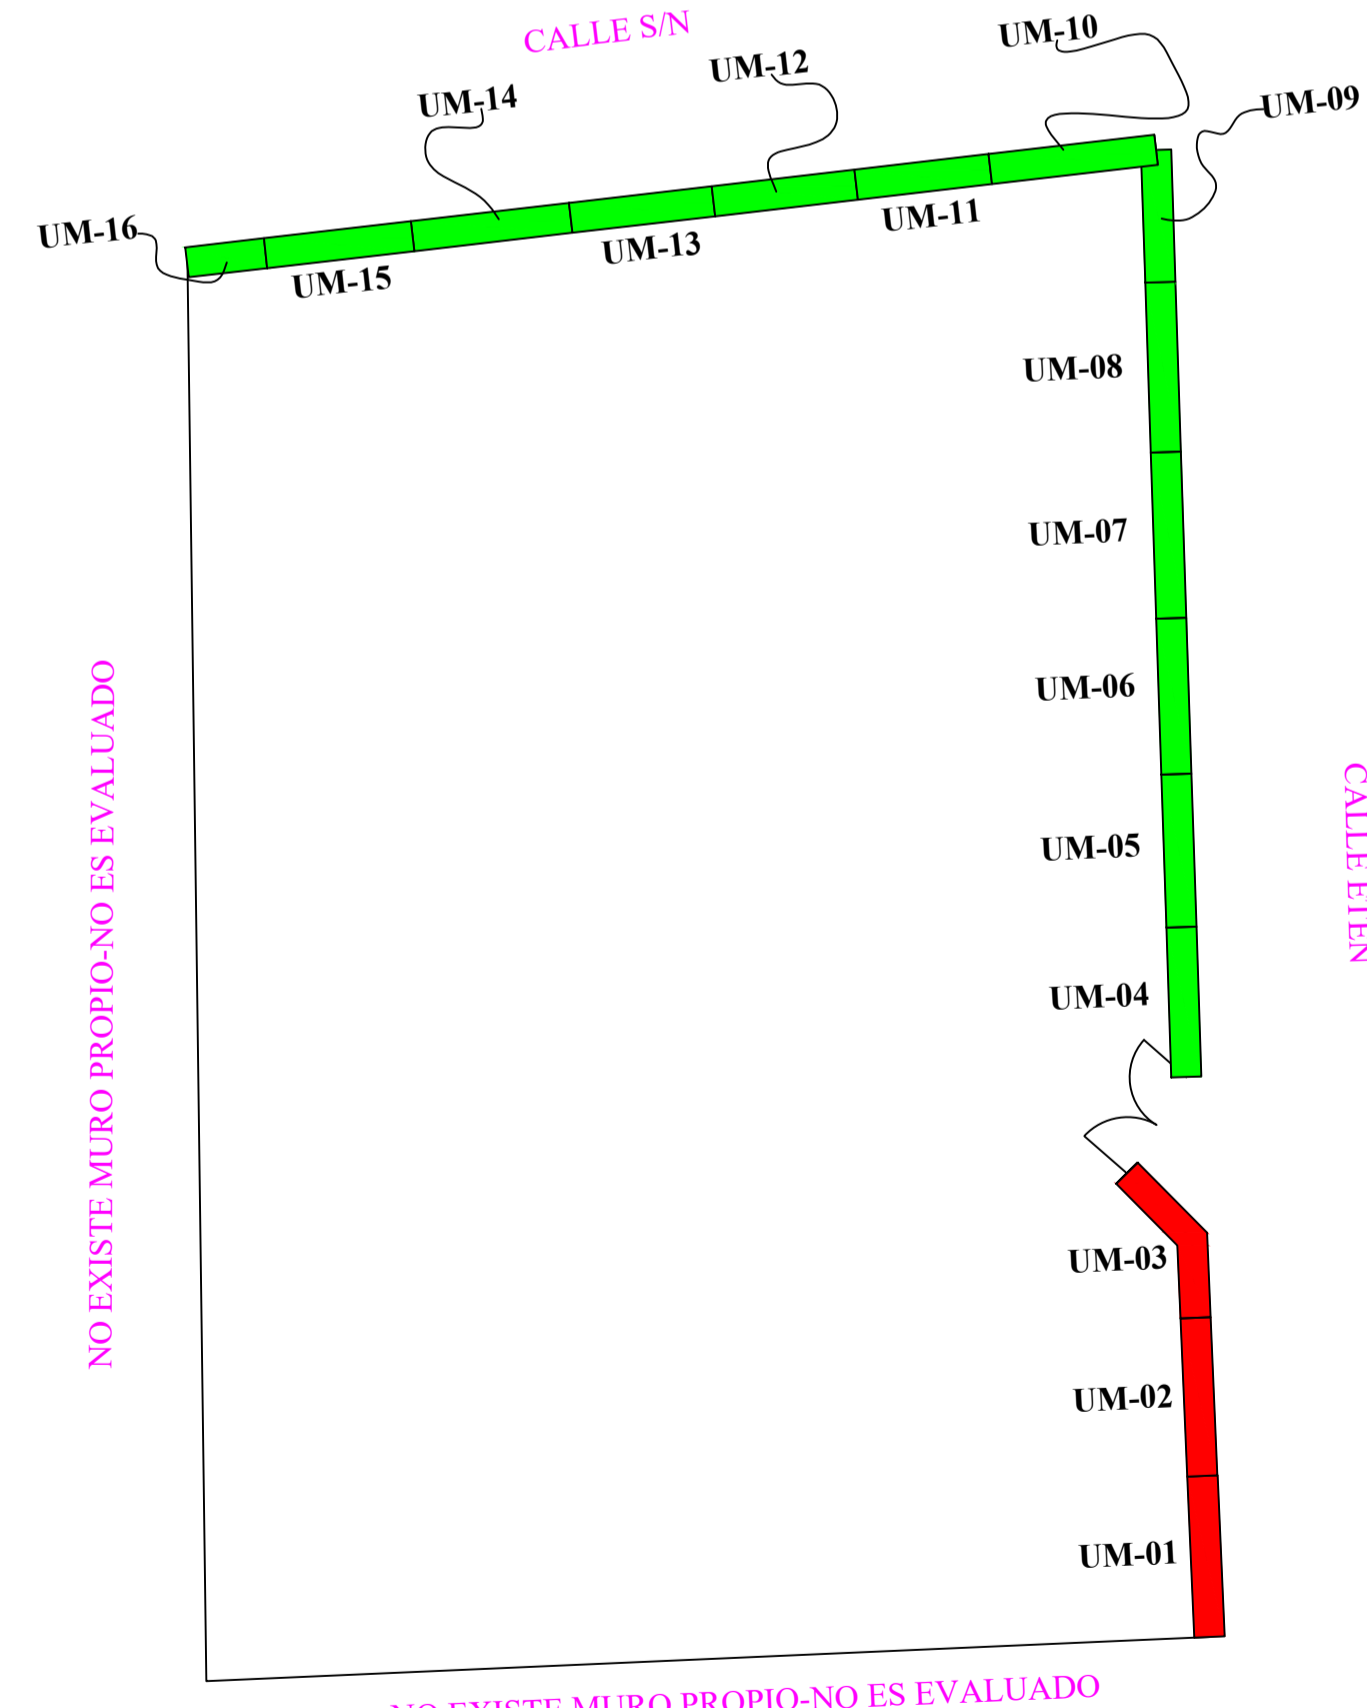
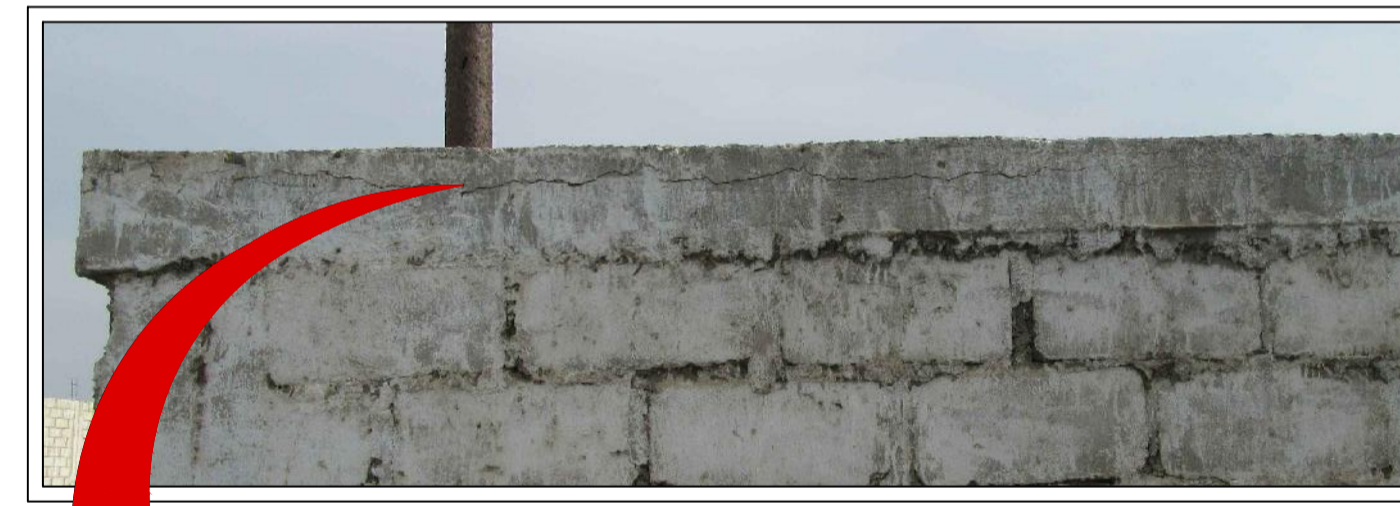
**Patología: Fisura**

- Descripción:** En el cerco, la fisura es presenciada en las estructuras de concreto o elementos estructurales de forma longitudinal, las muestras dañadas con la patología mencionada son las siguientes: UM-01, UM-02, UM-03, UM-04, UM-06, UM-07, UM-08 y en la UM-10. Concluyendo que se obtuvo un total de 6.31m<sup>2</sup> de área dañada, equivalente al 1.62%.

- Causas:** Las grietas ocasionadas en la estructura son provocadas por la presencia de sulfatos en los materiales usados.
- Reparación:** Se realiza una limpieza de la fisura. Taladramos a unos 5 cm al costado de la fisura, con un ángulo de 45° y después de estar los agujeros colocamos los packer de inyección y los sellamos con un mortero de alta resistencia de proporción 1:2. Luego tener los packer de inyección listo empezamos el trabajo de inyección de la resina de alta fluidez en la fisura. por el método de inyección, inyectamos la resina epóxica de alta fluidez desde el punto alto y esto irá llenando la fisura de la siguiente manera.

- Recomendaciones:** La resina de alta fluidez comprende de dos frascos de A y B la proporción a utilizar es 2:1, eso quiere decir dos partes de "A" y una parte de "B". Los packer de inyección si la fisura tiene una longitud mayor de 0.50 m se debe colocar varios packer de inyección y considerarlo a una distancia de 0.70 m cada una.

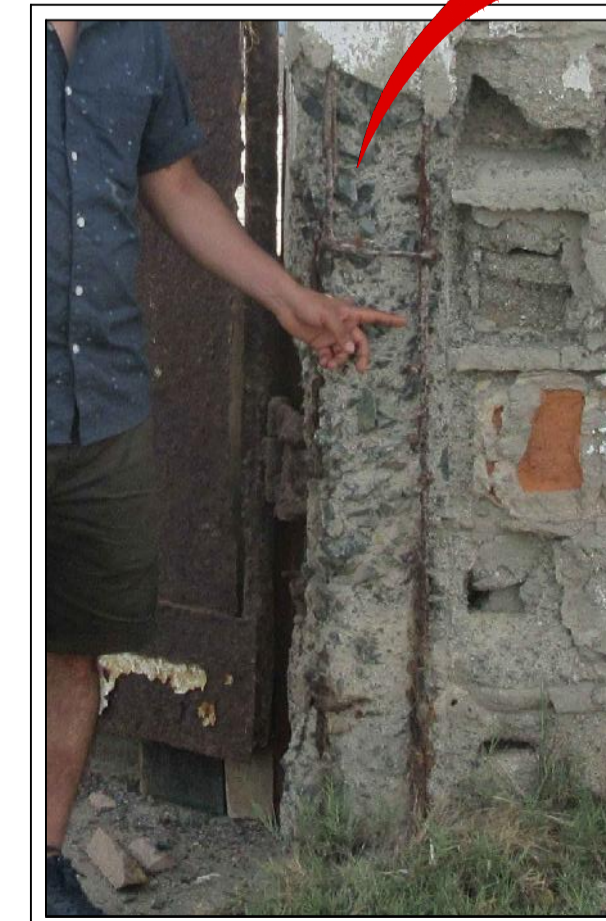
**Patología: Corrosión**

- Descripción:** La patología visualizada se encontró que afecta en las columnas, se encuentra afectada con un área total de 1.99m<sup>2</sup>, en donde se ve expuesto el acero de las columnas. Estos tipos de patologías se encuentran en las siguientes muestras: UM-04, UM-05, UM-06, UM-07.
