**EVALUACIÓN DE PATOLOGÍAS EN LA
SUBESTRUCTURA DEL PUENTE HUATATAS PARA
EL MEJORAMIENTO DE SU VIDA ÚTIL, EN EL
DISTRITO DE SAN JUAN BAUTISTA PROVINCIA
DE HUAMANGA- AYACUCHO, 2017**

**TESIS PARA OPTAR EL TÍTULO PROFESIONAL DE
INGENIERO CIVIL**

ORTEGA MACHACA, SMITH LINNEO

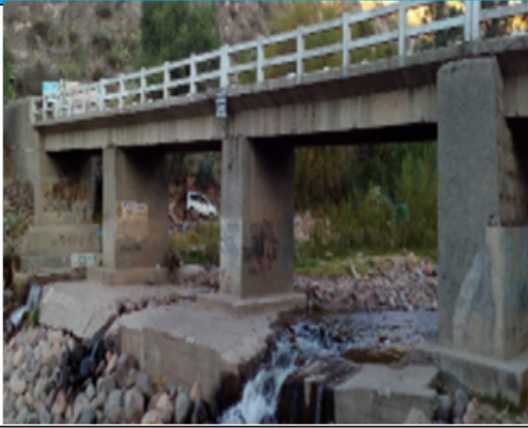
Tabla 5.1: Ficha de inspección de la superestructura.

0-1 bueno	2-3 regular	4-5 Malo	
Vigas	1			
Pilas		2		
Losa	1			
Barandas	1			
Aceros	1			
Estribos		2		
Carriles	1			
Ancho			4	
Altura	1			
<p>Los elementos estructurales que conforman la superestructura como la Losa, viga, barandas, carriles según la valoración se encuentran en estado bueno.</p>

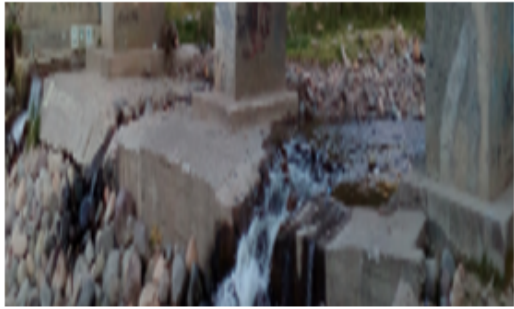
Tabla 5.2: Ficha de inspección de la superestructura.

La subestructura conformada principalmente por la cimentación se encuentra en un estado malo como puede observar en la tabla 08.

0-1 bueno	2-3 regular	4-5 Malo	
Cimentación			4	
pilas		2		
Estribos		2		
VALORACION VISUAL				
<p>-La cimentación del puente Huatatas presenta un estado malo existe desprendimiento del concreto a causa del lavado erosivo de caudales en épocas de máximas avenidas.</p> <p>- Estado de las Pilas: Se encuentra en estado regular, aunque se evidencio que hay ciertas patologías físicas debido a la socavación y a la presencia de humedad.</p> <p>-El ancho de la Sección Transversal del puente presenta erosión socavación a causa de avenidas máximas.</p> <p>-El estado de los Estribos es regular, el Drenaje es Insuficiente se evidenciaron goteras.</p>

Por lo que es necesario hacer las recomendaciones del caso a fin de que la vida útil del puente se puedan incrementar, para ello es necesario hacer un mantenimiento en la cimentación del puente ya que esta se encuentra dañada por la socavación, para evitar que se sigan incrementando los daños o deterioros de la cimentación, se debe hacer mantenimiento y mejora de esta estructura a fin de evitar colapsos posteriores.
