UNIVERSIDAD CATÓLICA LOS ÁNGELES  
CHIMBOTE

EVALUACIÓN DE PATOLOGÍAS EN LAS ESTRUCTURAS  
DE ALBAÑILERÍA CONFINADA DEL CERCO  
PERIMÉTRICO DE LA INSTITUCIÓN EDUCATIVA 20111  
DEL CENTRO POBLADO DE RINCONADA, DISTRITO DE  
CATACAOS, PROVINCIA DE PIURA, DEPARTAMENTO DE  
PIURA, MARZO - 2017

**TESIS PARA OPTAR EL TÍTULO PROFESIONAL DE**  
**INGENIERA CIVIL**

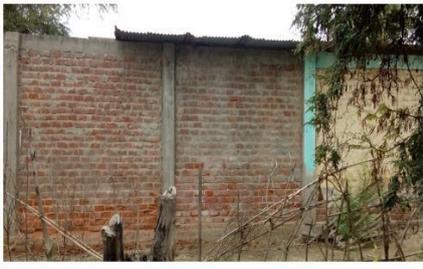
**FOTOGRAFÍA DE LA UNIDAD DE MUESTRA N°03**

ELEMENTO	ÁREA EVALUADA	ÁREA AFECTADA (M <sup>2</sup> )	ÁREA NO AFECTADA (M <sup>2</sup> )	ÁREA AFECTADA (%)	ÁREA NO AFECTADA (%)	NIVEL DE SEVERIDAD
COLUMNA	3.60	2.14	1.46	6.89%	4.70%	MODERADO
MURO	22.90	6.10	16.80	19.63%	54.05%	MODERADO
VIGA	2.29	0.18	2.11	0.58%	6.79%	LEVE
SOBRECIMIENTO	2.29	2.29	0.00	7.37%	0.00%	SEVERO
<b>TOTAL</b>	<b>31.08</b>	<b>10.71</b>	<b>20.37</b>	<b>34.46%</b>	<b>65.54%</b>

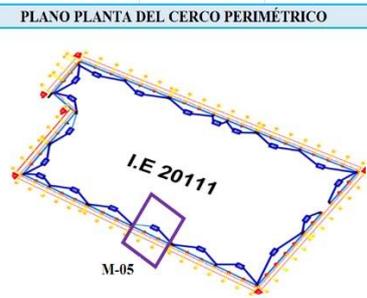
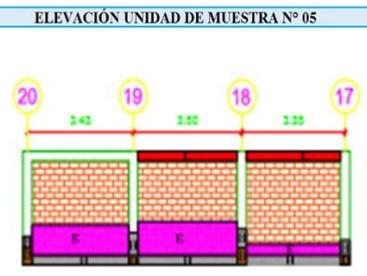
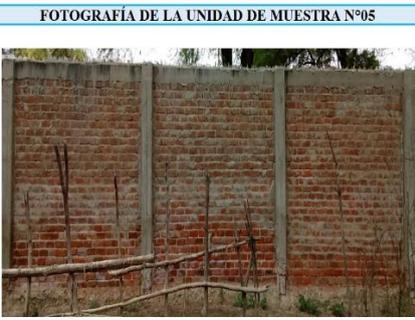
RESUMEN DE PATOLOGÍAS						
ELEMENTO	ÁREA EVALUADA	ÁREA AFECTADA (M2)	ÁREA NO AFECTADA (M2)	ÁREA AFECTADA (%)	ÁREA NO AFECTADA (%)	NIVEL DE SEVERIDAD
COLUMNA	3.60	0.96	2.64	3.02%	8.30%	MODERADO
MURO	23.50	6.32	17.18	19.87%	54.03%	MODERADO
VIGA	2.35	1.57	0.78	4.94%	2.45%	MODERADO
SOBRECIMIENTO	2.35	2.35	0.00	7.39%	0.00%	SEVERO
<b>TOTAL</b>	<b>31.80</b>	<b>11.20</b>	<b>20.60</b>	<b>35.22%</b>	<b>64.78%</b>

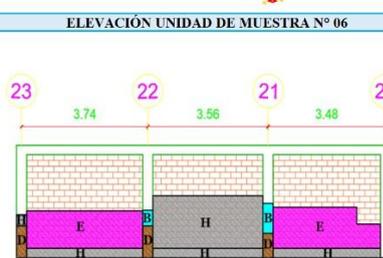
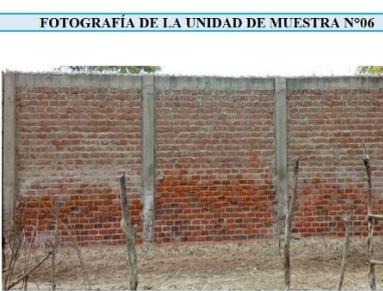
ELEMENTO	ÁREA EVALUADA	ÁREA AFECTADA (M2)	ÁREA NO AFECTADA (M2)	ÁREA AFECTADA (%)	ÁREA NO AFECTADA (%)	NIVEL DE SEVERIDAD
COLUMNA	2.70	1.17	1.53	3.62%	4.73%	MODERADO
MURO	24.70	11.18	13.52	34.57%	41.81%	MODERADO
VIGA	2.47	0.00	2.47	0.00%	7.64%	
SOBRECIMIENTO	2.47	2.47	0.00	7.64%	0.00%	SEVERO
<b>TOTAL</b>	<b>32.34</b>	<b>14.82</b>	<b>17.52</b>	<b>45.83%</b>	<b>54.17%</b>

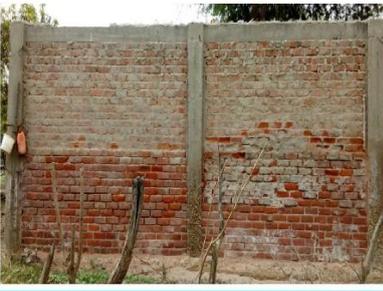
<b>FOTOGRAFÍA DE LA UNIDAD DE MUESTRA N°08</b>

<b>RESUMEN DE PATOLOGÍAS</b>							
ELEMENTO	ÁREA EVALUADA	ÁREA AFECTADA (M <sup>2</sup> )	ÁREA NO AFECTADA (M <sup>2</sup> )	ÁREA AFECTADA (%)	ÁREA NO AFECTADA (%)	NIVEL DE SEVERIDAD	
COLUMNA	2.70	0.92	1.78	4.38%	8.48%	MODERADO	
MURO	15.25	8.13	7.12	38.71%	33.90%	MODERADO	
VIGA	1.53	0.00	1.53	0.00%	7.26%		
SOBRECIMIENTO	1.53	1.53	0.00	7.26%	0.00%	SEVERO	
<b>TOTAL</b>	<b>21.00</b>	<b>10.58</b>	<b>10.43</b>	<b>50.36%</b>	<b>49.64%</b>

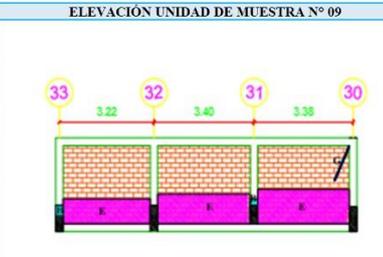
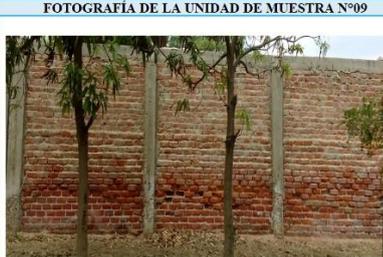
RESUMEN DE PATOLOGÍAS						
ELEMENTO	ÁREA EVALUADA	ÁREA AFECTADA (M2)	ÁREA NO AFECTADA (M2)	ÁREA AFECTADA (%)	ÁREA NO AFECTADA (%)	NIVEL DE SEVERIDAD
COLUMNA	3.00	0.83	2.17	2.70%	7.06%	MODERADO
MURO	23.10	8.84	14.26	28.78%	46.42%	MODERADO
VIGA	2.31	0.00	2.31	0.00%	7.52%	
SOBRECIMIENTO	2.31	0.00	2.31	0.00%	7.52%	
<b>TOTAL</b>	<b>30.72</b>	<b>9.67</b>	<b>21.05</b>	<b>31.48%</b>	<b>68.52%</b>

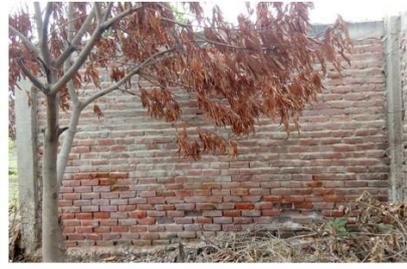
(K)		OXIDACIÓN	0.00	0.00%	100.00%	FOTOGRAFÍA DE LA UNIDAD DE MUESTRA N° 11		
(A)	MURO	HUMEDAD	0.00	0.00%	100.00%

(B)		EFLORESCENCIA	0.00	0.00%	100.00%			
(C)		PICADURAS	0.00	0.00%	100.00%			
(D)		CORROSIÓN	0.16	0.72%	99.28%			
(E)		EROSIÓN	0.00	0.00%	100.00%			
(F)		GRIETAS	0.00	0.00%	100.00%

(G)		FISURAS	0.00	0.00%	100.00%			
(H)	1.50	DESINTEGRACIÓN	0.23	1.03%	98.97%			
(I)		DELAMINACIÓN	0.00	0.00%	100.00%			
(J)		CRÁTERES	0.00	0.00%	100.00%

(C)		PICADURAS	0.00	0.00%	100.00%			
(D)		CORROSIÓN	0.00	0.00%	100.00%			
(E)		EROSIÓN	5.53	24.88%	75.12%			
(F)		GRIETAS	0.00	0.00%	100.00%			
(G)		FISURAS	0.00	0.00%	100.00%

(H)	1.73	DESINTEGRACIÓN	0.00	0.00%	100.00%			
(I)		DELAMINACIÓN	0.00	0.00%	100.00%			
(J)		CRÁTERES	0.00	0.00%	100.00%			
(K)		OXIDACIÓN	0.00	0.00%	100.00%			
RESUMEN DE PATOLOGÍAS								
ELEMENTO	ÁREA EVALUADA	ÁREA AFECTADA (M <sup>2</sup> )	ÁREA NO AFECTADA (M <sup>2</sup> )	ÁREA AFECTADA (%)	ÁREA NO AFECTADA (%)	NIVEL DE SEVERIDAD		
COLUMNA	1.50	0.39	1.11	1.75%	4.99%	MODERADO		
MURO	17.27	5.53	11.74	24.88%	52.81%	MODERADO		
VIGA	1.73	0.00	1.73	0.00%	7.78%			
SOBRECIMIENTO	1.73	0.00	1.73	0.00%	7.78%			
<b>TOTAL</b>	<b>22.23</b>	<b>5.92</b>	<b>16.31</b>	<b>26.63%</b>	<b>73.37%</b>

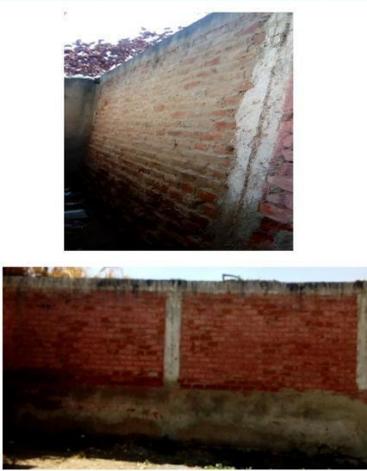
FOTOGRAFÍA DE LA UNIDAD DE MUESTRA N°13

(E)		EROSIÓN	7.13	21.06%	78.94%
(F)		GRIETAS	0.00	0.00%	100.00%
(G)		FISURAS	0.00	0.00%	100.00%
(H)	25.71	DESINTEGRACIÓN	4.74	14.00%	86.00%
(I)		DELAMINACIÓN	5.43	16.04%	83.96%

RESUMEN DE PATOLOGÍAS						
ELEMENTO	ÁREA EVALUADA	ÁREA AFECTADA (M <sup>2</sup> )	ÁREA NO AFECTADA (M <sup>2</sup> )	ÁREA AFECTADA (%)	ÁREA NO AFECTADA (%)	NIVEL DE SEVERIDAD
COLUMNA	3.00	0.66	2.34	1.95%	6.91%	LEVE
MURO	25.71	17.31	8.40	51.14%	24.82%	MODERADO
VIGA	2.57	0.05	2.52	0.15%	7.44%	LEVE
SOBRECIMIENTO	2.57	0.00	2.57	0.00%	7.59%	
<b>TOTAL</b>	<b>33.85</b>	<b>18.02</b>	<b>15.83</b>	<b>53.23%</b>	<b>46.77%</b>

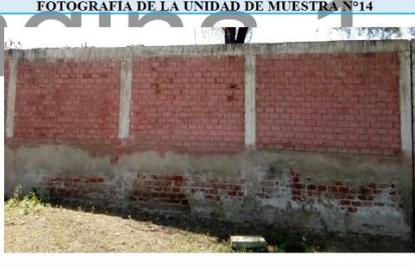
RESUMEN DE PATOLOGÍAS						
ELEMENTO	ÁREA EVALUADA	ÁREA AFECTADA (M2)	ÁREA NO AFECTADA (M2)	ÁREA AFECTADA (%)	ÁREA NO AFECTADA (%)	NIVEL DE SEVERIDAD
COLUMNA	2.25	0.72	1.53	2.28%	4.85%	MODERADO
MURO	24.41	7.92	16.49	25.11%	52.28%	MODERADO
VIGA	2.44	0.00	2.44	0.00%	7.74%	
SOBRECIMIENTO	2.44	1.61	0.83	5.10%	2.63%	MODERADO
<b>TOTAL</b>	<b>31.54</b>	<b>10.25</b>	<b>21.29</b>	<b>32.50%</b>	<b>67.50%</b>

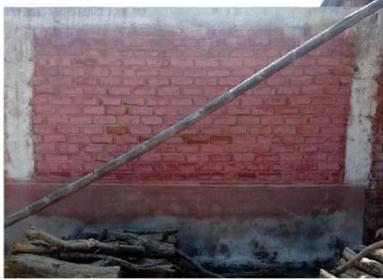
FOTOGRAFÍA DE LA UNIDAD DE MUESTRA N°16

RESUMEN DE PATOLOGÍAS							
ELEMENTO	ÁREA EVALUADA	ÁREA AFECTADA (M2)	ÁREA NO AFECTADA (M2)	ÁREA AFECTADA (%)	ÁREA NO AFECTADA (%)	NIVEL DE SEVERIDAD	
COLUMNA	1.55	0.43	1.12	3.75%	96.25%	MODERADO	
MURO	8.32	2.56	5.76	22.32%	77.68%	MODERADO	
VIGA	0.80	0.00	0.80	0.00%	100.00%	SEVERO	
SOBRECIMIENTO	0.80	0.80	0.00	6.97%	93.03%	SEVERO	
<b>TOTAL</b>	<b>11.47</b>	<b>3.79</b>	<b>7.68</b>	<b>33.04%</b>	<b>66.96%</b>

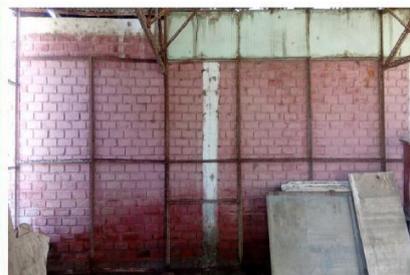
FOTOGRAFÍA DE LA UNIDAD DE MUESTRA N° 17

(G)		FISURAS	0.00	0.00%	100.00%		
(H)		1.62	DESINTEGRACIÓN	0.55	2.63%	97.37%	
(I)			DELAMINACIÓN	0.00	0.00%	100.00%	
(J)			CRÁTERES	0.00	0.00%	100.00%	
(K)		OXIDACIÓN	0.00	0.00%	100.00%		
RESUMEN DE PATOLOGÍAS							
ELEMENTO	ÁREA EVALUADA	ÁREA AFECTADA (M <sup>2</sup> )	ÁREA NO AFECTADA (M <sup>2</sup> )	ÁREA AFECTADA (%)	ÁREA NO AFECTADA (%)	NIVEL DE SEVERIDAD	
COLUMNA	1.50	0.37	1.13	1.77%	5.40%	LEVE	
MURO	16.19	5.19	11.00	24.80%	52.56%	MODERADO	
VIGA	1.62	0.00	1.62	0.00%	7.74%		
SOBRECIMIENTO	1.62	1.62	0.00	7.74%	0.00%	SEVERO	
<b>TOTAL</b>	<b>20.93</b>	<b>7.18</b>	<b>13.75</b>	<b>34.30%</b>	<b>65.70%</b>

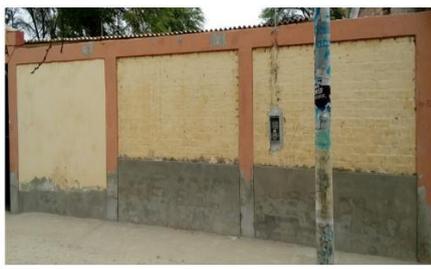
FOTOGRAFÍA DE LA UNIDAD DE MUESTRA N° 20

(A)	COLUMNA	HUMEDAD	0.00	0.00%	100.00%
(B)		EFLORESCENCIA	0.30	1.02%	98.98%
(C)		PICADURAS	0.00	0.00%	100.00%
(D)		CORROSIÓN	0.00	0.00%	100.00%
(E)		EROSIÓN	0.00	0.00%	100.00%

(F)		GRIETAS	0.00	0.00%	100.00%
(G)	ÁREA (M <sup>2</sup> )=	FISURAS	0.00	0.00%	100.00%
(H)		DESINTEGRACIÓN	0.00	0.00%	100.00%
(I)		DELAMINACIÓN	1.05	3.57%	96.43%

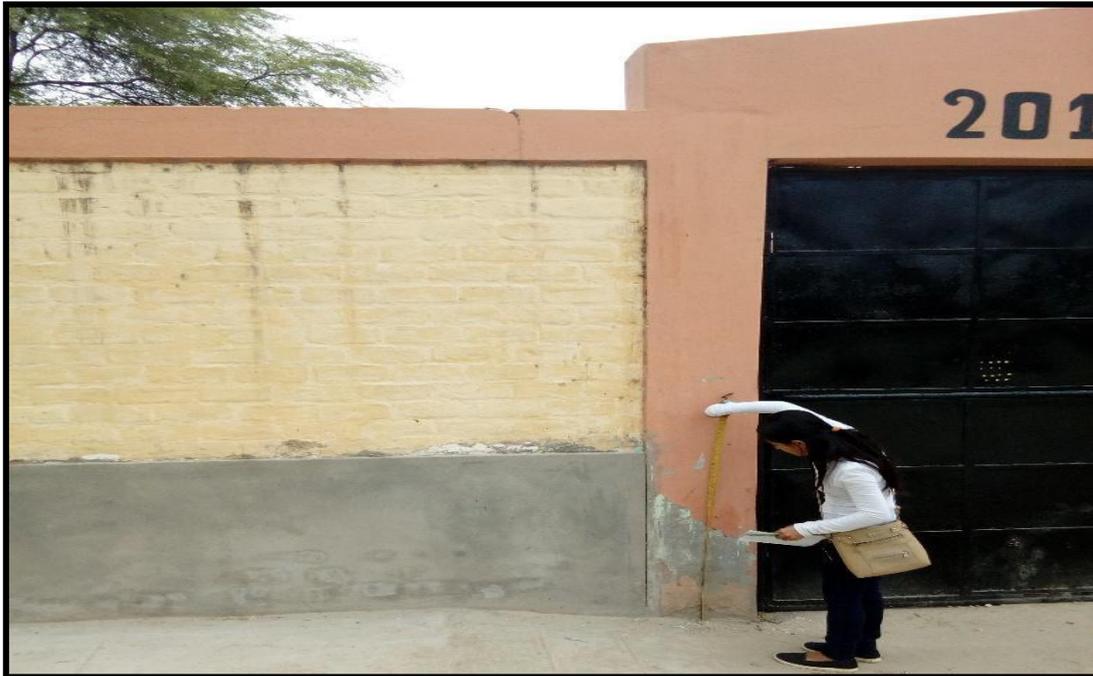
Imagen 24: Recopilación de datos e identificación de la patología Delaminación
