UNIVERSIDAD CATÓLICA LOS ÁNGELES
CHIMBOTE

DETERMINACIÓN Y EVALUACIÓN DE LAS
PATOLOGÍAS DEL CONCRETO EN LA ESTRUCTURA
DE ALBAÑILERÍA CONFINADA DEL CERCO
PERIMÉTRICO DEL ALMACÉN DEL MINISTERIO DE
TRANSPORTE Y COMUNICACIONES (MTC)
HUARMEY, DISTRITO DE HUARMEY, PROVINCIA DEL
HUARMEY, REGIÓN ANCASH, SETIEMBRE - 2018

TESIS PARA OPTAR EL TÍTULO PROFESIONAL DE
INGENIERO CIVIL

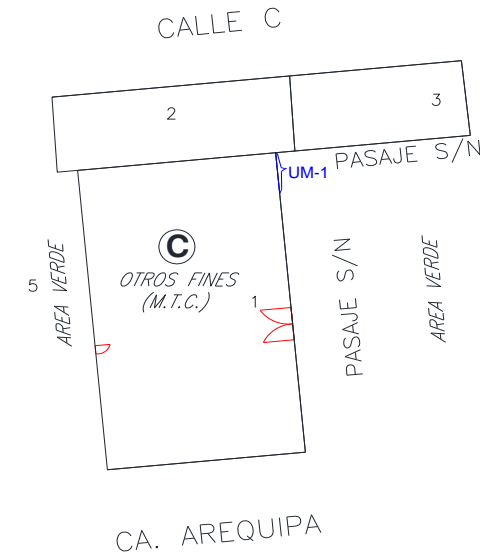
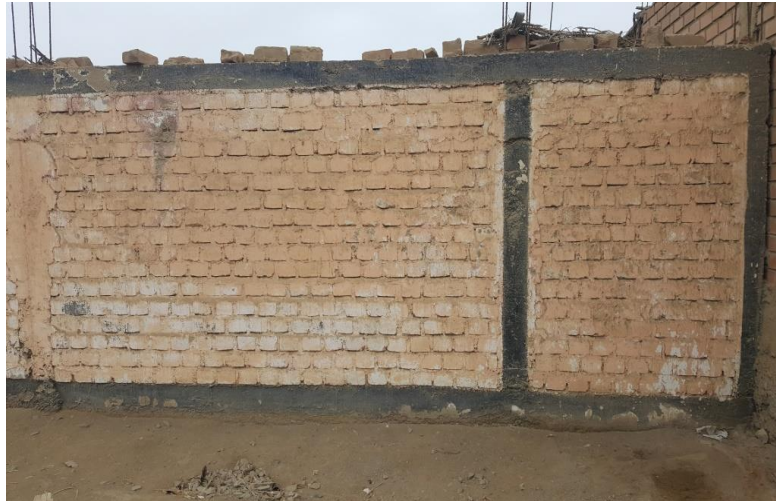
REFERENCIA GRÁFICA DE LA UNIDAD MUESTRAL 1 - EXTERIOR	PLANO DE ELEVACIÓN DE LA UNIDAD MUESTRAL 1 - EXTERIOR
---	---

ELEMENTO ESTRUCTURAL		MURO									
		ÁREA TOTAL (m ²) = 9.99 m ²									
PATOLOGÍA	SIMB	ANCHO (m)	LARGO (m)	ÁREA (m ²)	ESPESOR (mm)	PROFUNDIDAD (cm)	ÁREA TOTAL (m ²)	NIVEL DE SEVERIDAD	% DE ÁREA AFECTADA	TOTAL (%)	NIVEL DE SEVERIDAD TOTAL
GRIETA	G1	0.15	1.00	0.15	0.50		0.32	LEVE	1.50%	3.16%	LEVE
	G2	0.20	0.83	0.17	1.00			LEVE	1.66%

ELEMENTO ESTRUCTURAL	VIGA										
	ÁREA TOTAL(m ²) = 1.09 m ²										
PATOLOGÍA	SIMB	ANCHO (m)	LARGO (m)	ÁREA (m ²)	ESPESOR (mm)	PROFUNDIDAD (cm)	ÁREA TOTAL (m ²)	NIVEL DE SEVERIDAD	% DE ÁREA AFECTADA	TOTAL (%)	NIVEL DE SEVERIDAD TOTAL
GRIETA	G3	0.1	1.12	0.11	1.80		0.11	MODERADO	10.28%	10.28%	MODERADO
CORROSION	B1	0.04	0.2	0.01			0.01	LEVE	0.73%	0.73%	LEVE

PATOLOGÍAS IDENTIFICADAS			
ÁREA TOTAL DE UNIDAD MUESTRAL 1 (m ²)			
PATOLOGÍAS	ÁREA (m ²)	NIVEL DE SEVERIDAD	ÁREA TOTAL (m ²)
GRIETA	0.43	LEVE	0.96
FISURA	0.00		
DESPRENDIMIENTO	0.00		
DISGREGACIÓN	0.52	MODERADO	
DESCASCARAMIENTO	0.00		
CORROSIÓN	0.01	LEVE

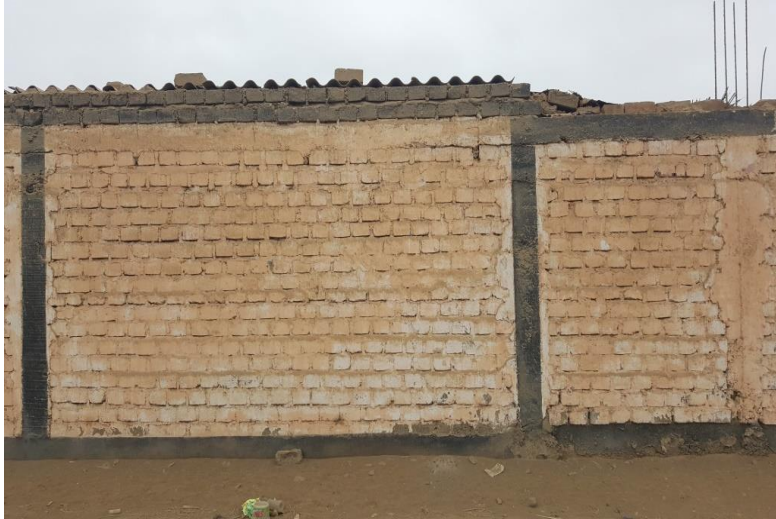
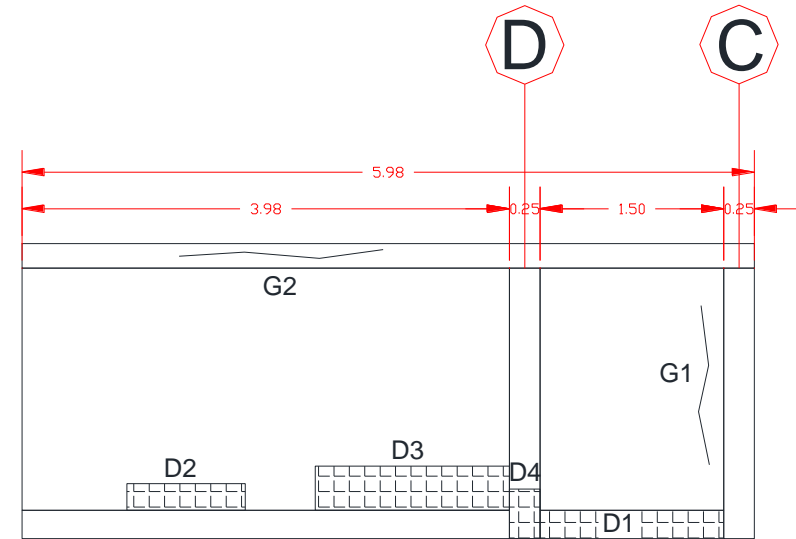
REFERENCIA GRÁFICA DE LA UNIDAD MUESTRAL 2 - EXTERIOR PLANO DE ELEVACIÓN DE LA UNIDAD MUESTRAL 2 - EXTERIOR

ELEMENTO ESTRUCTURAL		MURO									
		ÁREA TOTAL (m ²) = 11.07 m ²									
PATOLOGÍA	SIMB	ANCHO (m)	LARGO (m)	ÁREA (m ²)	ESPESOR (mm)	PROFUNDIDAD (cm)	ÁREA TOTAL (m ²)	NIVEL DE SEVERIDAD	% DE ÁREA AFECTADA	TOTAL (%)	NIVEL DE SEVERIDAD TOTAL
DISGREGACIÓN	D2	0.10	0.57	0.06	0.00		0.18	LEVE	0.51%	1.64%	LEVE
	D3	0.12	1.04	0.12	0.00			LEVE	1.13%		
GRIETA	G1	0.15	1.95	0.29	1.00		0.29	LEVE	2.64%	2.64%	LEVE

ELEMENTO ESTRUCTURAL	VIGA										
	ÁREA TOTAL(m ²) = 1.19 m ²										
PATOLOGÍA	SIMB	ANCHO (m)	LARGO (m)	ÁREA (m ²)	ESPESOR (mm)	PROFUNDIDAD (cm)	ÁREA TOTAL (m ²)	NIVEL DE SEVERIDAD	% DE ÁREA AFECTADA	TOTAL (%)	NIVEL DE SEVERIDAD TOTAL
GRIETA	G2	0.10	1.80	0.18	0.50		0.18	LEVE	15.13%	15.13%	LEVE
CORROSION	B1	0.05	0.20	0.01			0.01	LEVE	0.84%	0.84%	LEVE

PATOLOGÍAS IDENTIFICADAS			
ÁREA TOTAL DE UNIDAD MUESTRAL 2 (m ²)			
PATOLOGÍAS	ÁREA (m ²)	NIVEL DE SEVERIDAD	ÁREA TOTAL (m ²)
GRIETA	0.47	LEVE	1.05
FISURA	0.00		
DESPRENDIMIENTO	0.00		
DISGREGACIÓN	0.57	MODERADO	
DESCASCARAMIENTO	0.00		
CORROSIÓN	0.01	LEVE

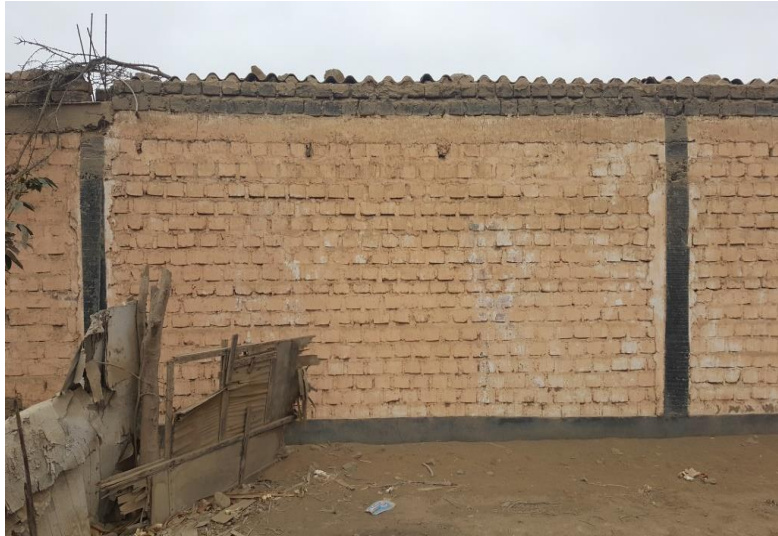
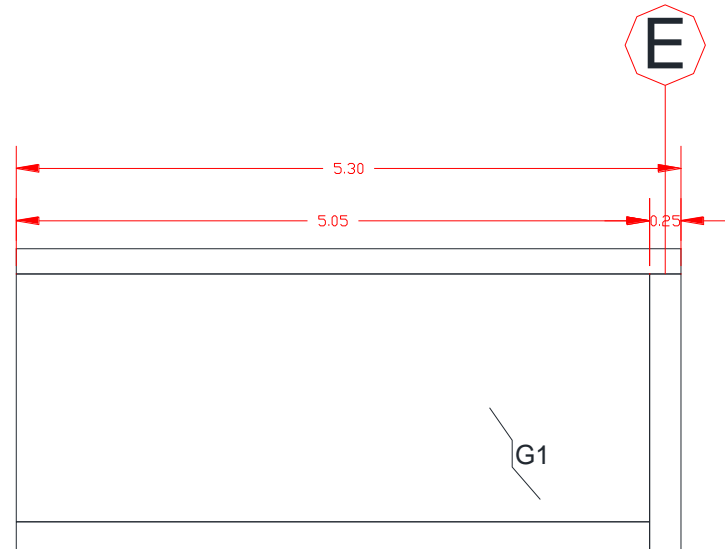
REFERENCIA GRÁFICA DE LA UNIDAD MUESTRAL 3 - EXTERIOR **PLANO DE ELEVACIÓN DE LA UNIDAD MUESTRAL 3 - EXTERIOR**

ELEMENTO ESTRUCTURAL		MURO									
		ÁREA TOTAL (m ²) = 10.20 M2									
PATOLOGÍA	SIMB	ANCHO (m)	LARGO (m)	ÁREA (m ²)	ESPESOR (mm)	PROFUNDIDAD (cm)	ÁREA TOTAL (m ²)	NIVEL DE SEVERIDAD	% DE ÁREA AFECTADA	TOTAL (%)	NIVEL DE SEVERIDAD TOTAL
GRIETA	G1	0.10	0.65	0.07	0.80		0.07	LEVE	0.64%	0.64%	LEVE

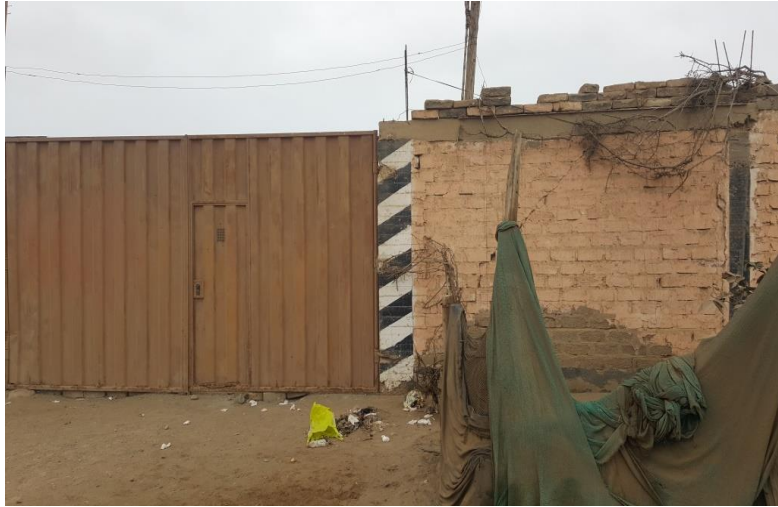
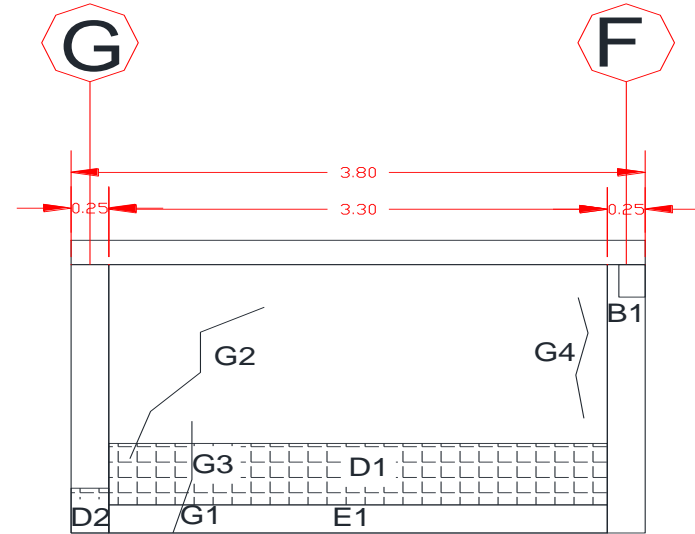
REFERENCIA GRÁFICA DE LA UNIDAD MUESTRAL 4 - EXTERIOR PLANO DE ELEVACIÓN DE LA UNIDAD MUESTRAL 4 - EXTERIOR

ÁREA TOTAL DE UM 4 (m ²)	PATOLOGÍA	ÁREA AFECTADA (m ²)	% DE ÁREA AFECTADA	TOTAL DE ÁREA NO AFECTADA (m ²)	% TOTAL DE ÁREA NO AFECTADA
9.46	GRIETA	0.04	0.42%	6.66	70.45%
	FISURA	0.00	0.00%		
	DESPRENDIMIENTO	0.00	0.00%		
	DISGREGACIÓN	1.96	20.68%		
	DESCASCARAMIENTO	0.76	8.02%		
	CORROSIÓN	0.04	0.42%		
	TOTAL	2.80	29.55%

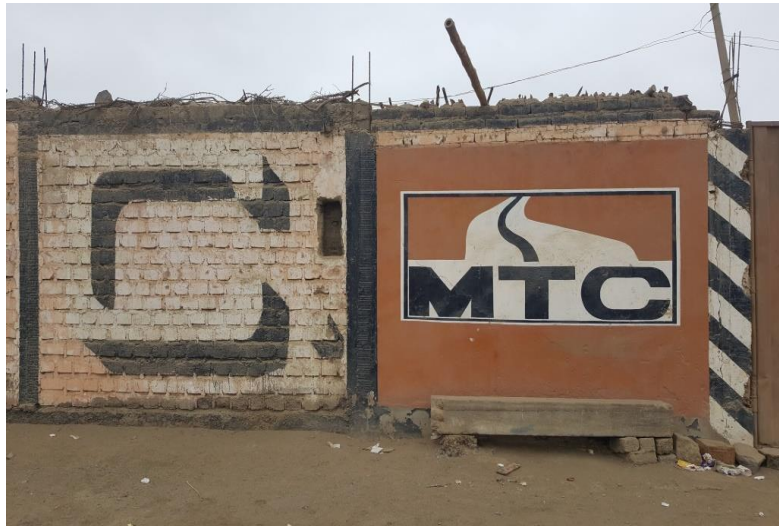
REFERENCIA GRÁFICA DE LA UNIDAD MUESTRAL 5 - EXTERIOR

PATOLOGÍAS IDENTIFICADAS			
ÁREA TOTAL DE UNIDAD MUESTRAL 5 (m²)			
PATOLOGÍAS	ÁREA (m²)	NIVEL DE SEVERIDAD	ÁREA TOTAL (m²)
GRIETA	1.33	MODERADO	4.40
FISURA	0.99	MODERADO	
DESPRENDIMIENTO	0.00		
DISGREGACIÓN	1.26	ALTO	
DESCASCARAMIENTO	0.82	MODERADO	
CORROSIÓN	0.00

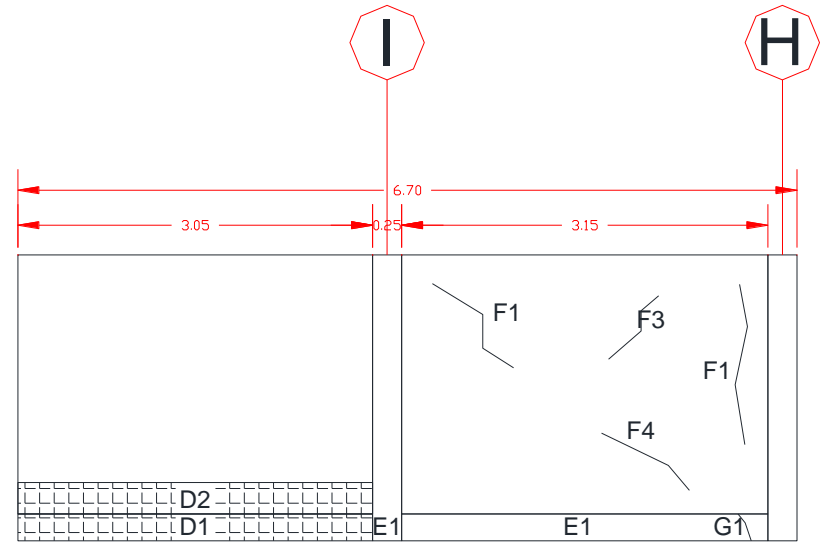
PLANO DE ELEVACIÓN DE LA UNIDAD MUESTRAL 5 - EXTERIOR

ELEMENTO ESTRUCTURAL		SOBRECIMIENTO									
		ÁREA TOTAL(m ²) = 1.43 m ²									
PATOLOGÍA	SIMB	ANCHO (m)	LARGO (m)	ÁREA (m ²)	ESPESOR (mm)	PROFUNDIDAD (cm)	ÁREA TOTAL (m ²)	NIVEL DE SEVERIDAD	% DE ÁREA AFECTADA	TOTAL (%)	NIVEL DE SEVERIDAD TOTAL
DISGREGACIÓN	D1	0.23	3.05	0.70			0.70	ALTO	49.06%	49.06%	ALTO
DESCASCARAMIENTO	E1	0.23	3.15	0.72			0.72	ALTO	50.66%	50.66%	ALTO
GRIETA	G1	0.23	0.15	1.00	0.70		1.00	LEVE	69.93%	69.93%	LEVE

ELEMENTO ESTRUCTURAL		MURO									
		ÁREA TOTAL (m ²) = 13.76 m ²									
PATOLOGÍA	SIMB	ANCHO (m)	LARGO (m)	ÁREA (m ²)	ESPESOR (mm)	PROFUNDIDAD (cm)	ÁREA TOTAL (m ²)	NIVEL DE SEVERIDAD	% DE ÁREA AFECTADA	TOTAL (%)	NIVEL DE SEVERIDAD TOTAL
DISGREGACIÓN	D2	0.15	3.05	0.46	0.00		0.46	LEVE	3.32%	3.32%	LEVE
GRIETA	G2	0.15	2.17	0.33	2.50		0.33	MODERADO	2.37%	2.37%	MODERADO
FISURA	F1	0.15	1.97	0.30	1.00		0.99	MODERADO	2.15%	7.21%	LEVE
	F2	0.20	1.40	0.28	0.50	LEVE		2.03%			
	F3	0.20	2.08	0.42	0.50	LEVE		3.02%

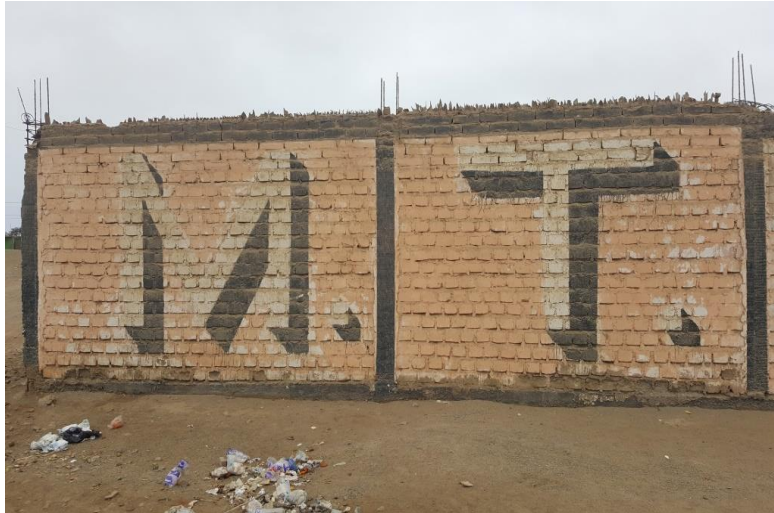
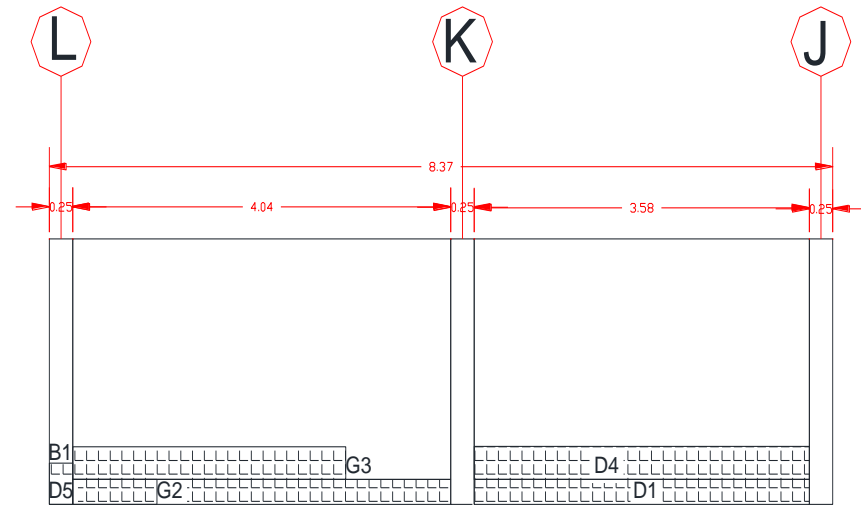
REFERENCIA GRÁFICA DE LA UNIDAD MUESTRAL 6 - EXTERIOR PLANO DE ELEVACIÓN DE LA UNIDAD MUESTRAL 6 - EXTERIOR

ELEMENTO ESTRUCTURAL	COLUMNA										
	ÁREA TOTAL(m ²) = 1.84 m ²										
PATOLOGÍA	SIMB	ANCHO (m)	LARGO (m)	ÁREA (m ²)	ESPESOR (mm)	PROFUNDIDAD (cm)	ÁREA TOTAL (m ²)	NIVEL DE SEVERIDAD	% DE ÁREA AFECTADA	TOTAL (%)	NIVEL DE SEVERIDAD TOTAL
DISGREGACIÓN	D5	0.25	0.22	0.06			0.06	LEVE	2.99%	2.99%	LEVE
CORROSION	B1	0.25	0.22	0.06			0.06	LEVE	2.99%	2.99%	LEVE

PATOLOGÍAS IDENTIFICADAS			
ÁREA TOTAL DE UNIDAD MUESTRAL 6 (m ²)			
PATOLOGÍAS	ÁREA (m ²)	NIVEL DE SEVERIDAD	ÁREA TOTAL (m ²)
GRIETA	0.00		
FISURA	0.00		
DESPRENDIMIENTO	0.00		
DISGREGACIÓN	2.94	MODERADO	3.00
DESCASCARAMIENTO	0.00		
CORROSIÓN	0.06	LEVE

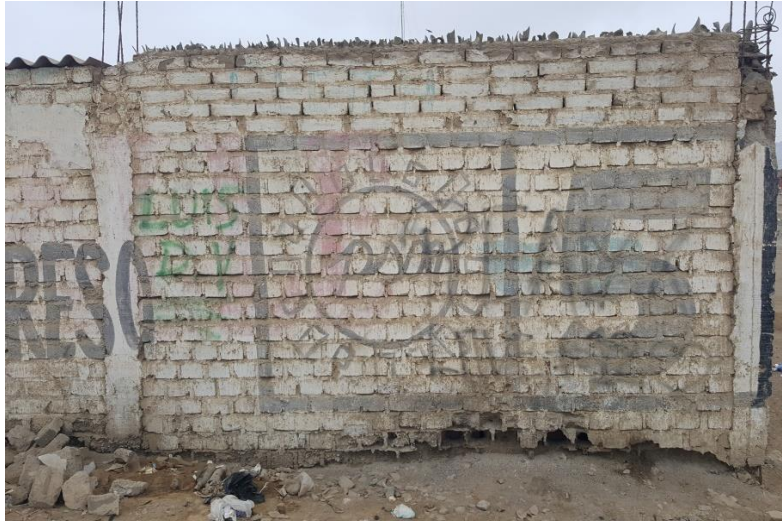
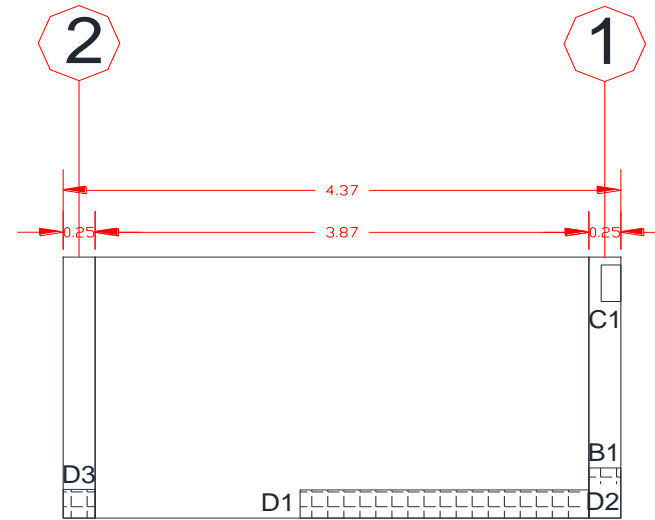
REFERENCIA GRÁFICA DE LA UNIDAD MUESTRAL 7 - EXTERIOR PLANO DE ELEVACIÓN DE LA UNIDAD MUESTRAL 7 - EXTERIOR

ELEMENTO ESTRUCTURAL	COLUMNA										
	ÁREA TOTAL(m ²) = 1.23 m ²										
PATOLOGÍA	SIMB	ANCHO (m)	LARGO (m)	ÁREA (m ²)	ESPESOR (mm)	PROFUNDIDAD (cm)	ÁREA TOTAL (m ²)	NIVEL DE SEVERIDAD	% DE ÁREA AFECTADA	TOTAL (%)	NIVEL DE SEVERIDAD TOTAL
DISGREGACIÓN	D2	0.25	0.22	0.06			0.09	LEVE	4.47%	7.52%	LEVE
	D3	0.25	0.15	0.04				LEVE	3.05%		
DESPRENDIMIENTO	C1	0.25	0.3	0.08			0.08	LEVE	6.10%	6.10%	LEVE
CORROSION	B1	0.25	0.4	0.10			0.10	LEVE	8.13%	8.13%	LEVE

PATOLOGÍAS IDENTIFICADAS			
ÁREA TOTAL DE UNIDAD MUESTRAL 7 (m²)			
PATOLOGÍAS	ÁREA (m²)	NIVEL DE SEVERIDAD	ÁREA TOTAL (m²)
GRIETA	0.00		
FISURA	0.00		
DESPRENDIMIENTO	0.08	LEVE	1.54
DISGREGACIÓN	1.37	MODERADO	
DESCASCARAMIENTO	0.00		
CORROSIÓN	0.10	LEVE

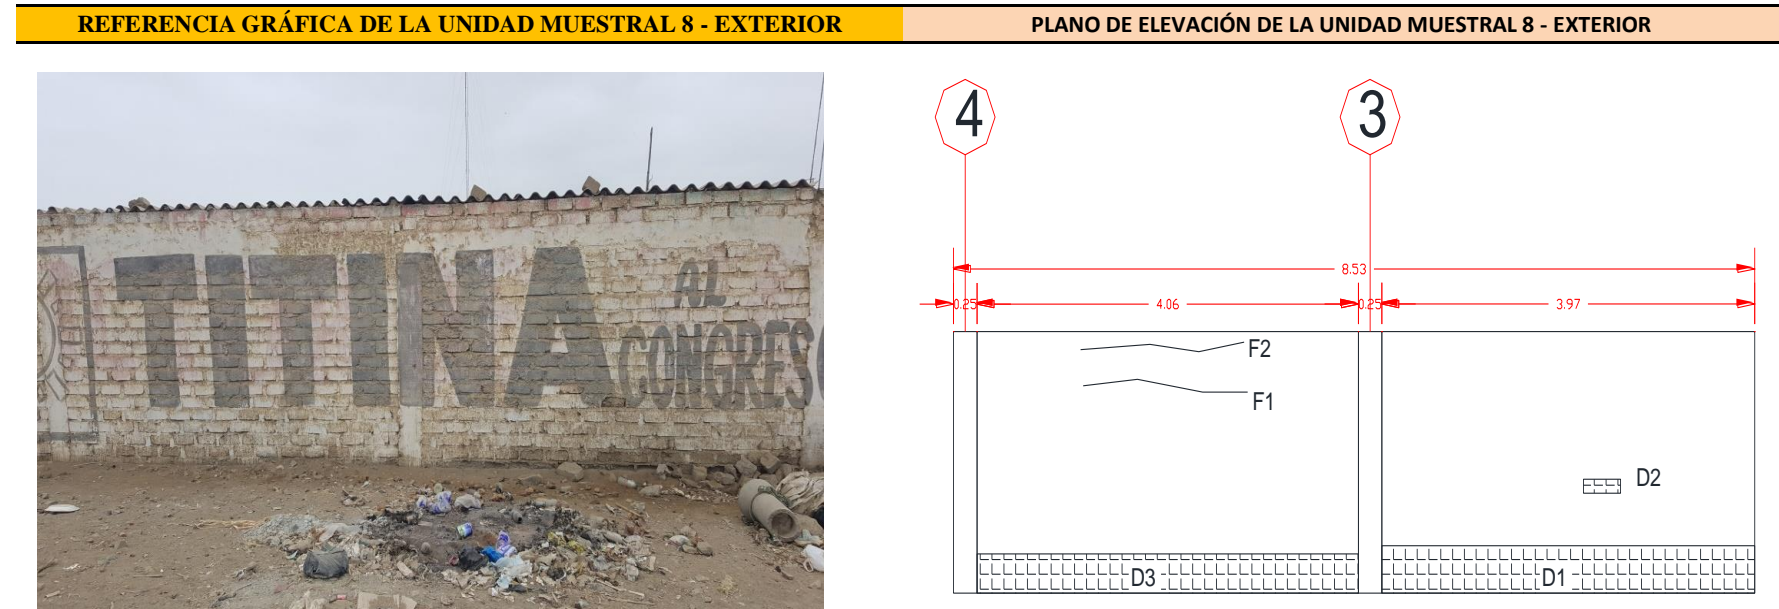
PATOLOGÍAS IDENTIFICADAS			
ÁREA TOTAL DE UNIDAD MUESTRAL 8 (m ²)			
PATOLOGÍAS	ÁREA (m ²)	NIVEL DE SEVERIDAD	ÁREA TOTAL (m ²)
GRIETA	0.00		3.78
FISURA	0.81	MODERADO	
DESPRENDIMIENTO	0.00		
DISGREGACIÓN	2.97	MODERADO	
DESCASCARAMIENTO	0.00		
CORROSIÓN	0.00

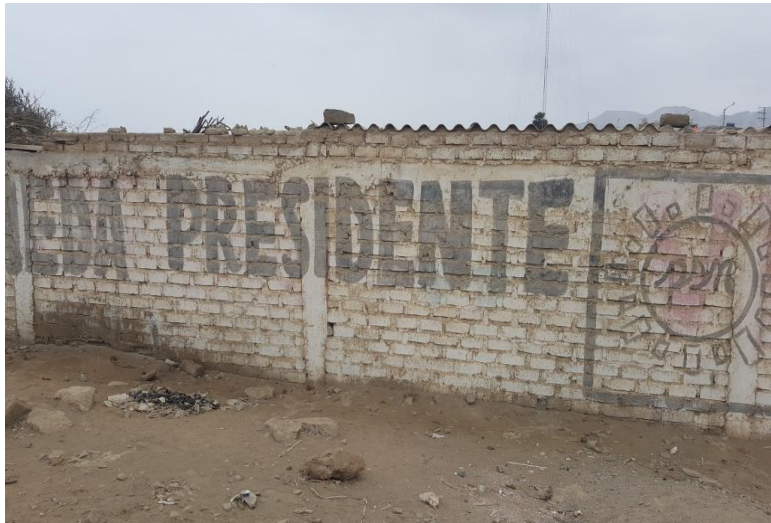
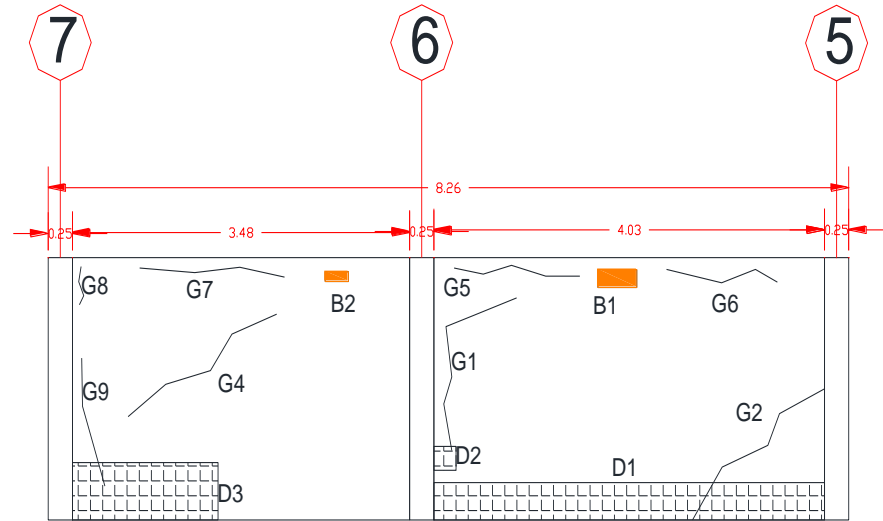
REFERENCIA GRÁFICA DE LA UNIDAD MUESTRAL 9 - EXTERIOR PLANO DE ELEVACIÓN DE LA UNIDAD MUESTRAL 9 - EXTERIOR

ELEMENTO ESTRUCTURAL		MURO									
		ÁREA TOTAL (m ²) = 15.17 m ²									
PATOLOGÍA	SIMB	ANCHO (m)	LARGO (m)	ÁREA (m ²)	ESPESOR (mm)	PROFUNDIDAD (cm)	ÁREA TOTAL (m ²)	NIVEL DE SEVERIDAD	% DE ÁREA AFECTADA	TOTAL (%)	NIVEL DE SEVERIDAD TOTAL
DISGREGACIÓN	D1	0.25	4.00	1.00	0.00		2.34	MODERADO	6.59%	15.40%	MODERADO
	D2	0.15	0.07	0.01	0.00			LEVE	0.07%		
	D3	0.50	2.65	1.33	0.00			MODERADO	8.73%		
GRIETA	G1	0.20	0.94	0.19	1.00		0.96	LEVE	1.24%	6.32%	MODERADO
	G2	0.20	0.96	0.19	1.00			LEVE	1.27%		
	G3	0.20	1.65	0.33	3.00			MODERADO	2.18%		
	G4	0.20	1.24	0.25	3.00			MODERADO	1.63%

ELEMENTO ESTRUCTURAL		VIGA									
		ÁREA TOTAL(m ²) = 1.60 m ²									
PATOLOGÍA	SIMB	ANCHO (m)	LARGO (m)	ÁREA (m ²)	ESPESOR (mm)	PROFUNDIDAD (cm)	ÁREA TOTAL (m ²)	NIVEL DE SEVERIDAD	% DE ÁREA AFECTADA	TOTAL (%)	NIVEL DE SEVERIDAD TOTAL
GRIETA	G5	0.15	0.64	0.10	0.80		0.63	LEVE	6.00%	39.47%	LEVE
	G6	0.15	0.37	0.06	0.80			LEVE	3.47%		
	G7	0.20	2.30	0.46	1.00			LEVE	28.75%		
	G8	0.10	0.20	0.02	1.00			LEVE	1.25%		
CORROSION	B1	0.20	0.05	0.01			0.04	LEVE	0.63%	2.63%	LEVE
	B2	0.20	0.16	0.03				LEVE	2.00%

PATOLOGÍAS IDENTIFICADAS			
ÁREA TOTAL DE UNIDAD MUESTRAL 9 (m²)			
PATOLOGÍAS	ÁREA (m²)	NIVEL DE SEVERIDAD	ÁREA TOTAL (m²)
GRIETA	1.59	LEVE	
FISURA	0.00		
DESPRENDIMIENTO	0.00		
DISGREGACIÓN	2.34	MODERADO	3.97
DESCASCARAMIENTO	0.00		
CORROSIÓN	0.04	LEVE

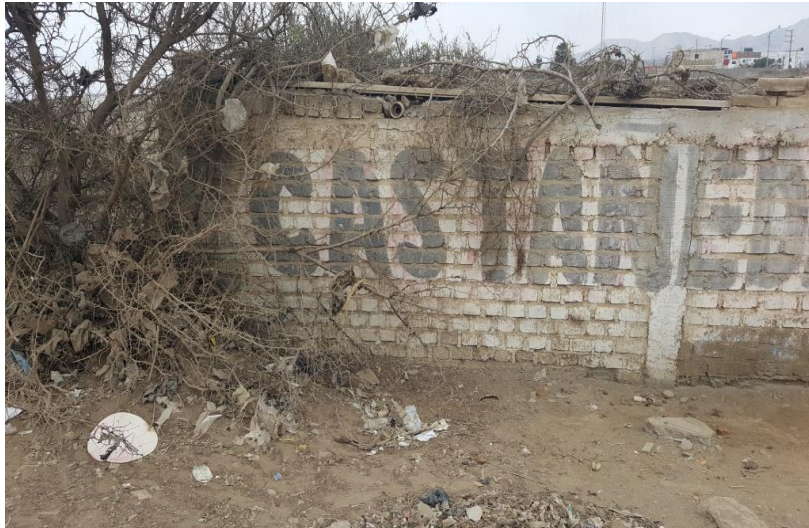
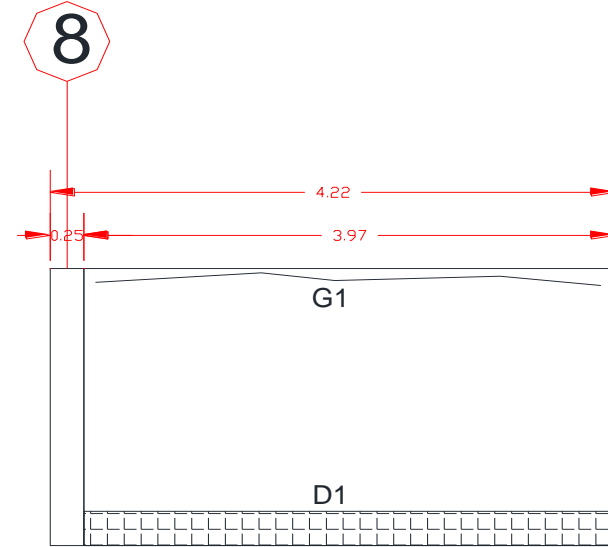
REFERENCIA GRÁFICA DE LA UNIDAD MUESTRAL 10 - EXTERIOR **PLANO DE ELEVACIÓN DE LA UNIDAD MUESTRAL 10 - EXTERIOR**

ELEMENTO ESTRUCTURAL		VIGA									
		ÁREA TOTAL(m ²) = 0.84 m ²									
PATOLOGÍA	SIMB	ANCHO (m)	LARGO (m)	ÁREA (m ²)	ESPESOR (mm)	PROFUNDIDAD (cm)	ÁREA TOTAL (m ²)	NIVEL DE SEVERIDAD	% DE ÁREA AFECTADA	TOTAL (%)	NIVEL DE SEVERIDAD TOTAL
GRIETA	G1	0.20	3.97	0.79	1.50		0.79	LEVE	94.52%	94.52%	LEVE

PATOLOGÍAS IDENTIFICADAS			
ÁREA TOTAL DE UNIDAD MUESTRAL 10 (m ²)			
PATOLOGÍAS	ÁREA (m ²)	NIVEL DE SEVERIDAD	ÁREA TOTAL (m ²)
GRIETA	0.79	LEVE	2.10
FISURA	0.00		
DESPRENDIMIENTO	0.00		
DISGREGACIÓN	1.31	MODERADO	
DESCASCARAMIENTO	0.00		
CORROSIÓN	0.00

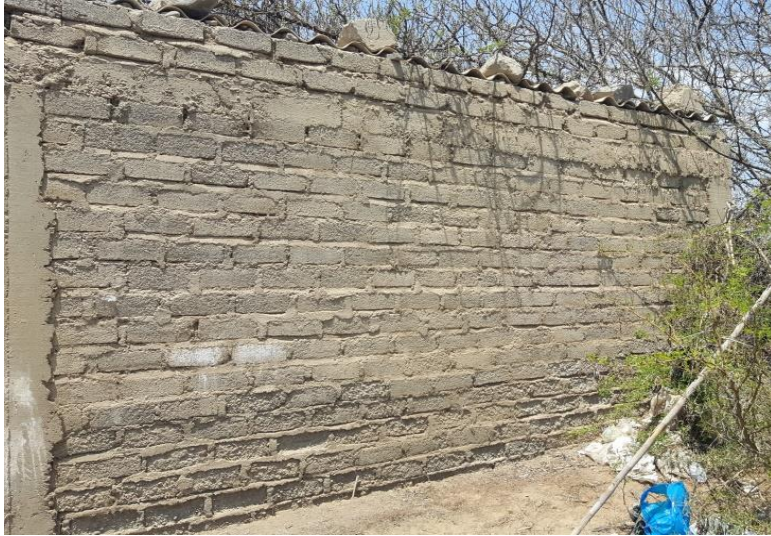
REFERENCIA GRÁFICA DE LA UNIDAD MUESTRAL 11 - EXTERIOR

PATOLOGÍAS IDENTIFICADAS			
ÁREA TOTAL DE UNIDAD MUESTRAL 11 (m ²)			
PATOLOGÍAS	ÁREA (m ²)	NIVEL DE SEVERIDAD	ÁREA TOTAL (m ²)
GRIETA	0.47	MODERADO	3.50
FISURA	0.00		
DESPRENDIMIENTO	0.00		
DISGREGACIÓN	3.03	ALTO	
DESCASCARAMIENTO	0.00		
CORROSIÓN	0.00

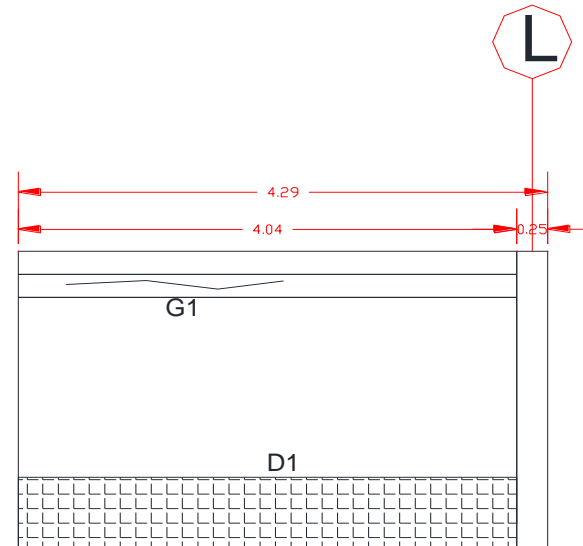
PLANO DE ELEVACIÓN DE LA UNIDAD MUESTRAL 11 - EXTERIOR

ELEMENTO ESTRUCTURAL	VIGA										
	ÁREA TOTAL(m ²) = 0.858 m ²										
PATOLOGÍA	SIMB	ANCHO (m)	LARGO (m)	ÁREA (m ²)	ESPESOR (mm)	PROFUNDIDAD (cm)	ÁREA TOTAL (m ²)	NIVEL DE SEVERIDAD	% DE ÁREA AFECTADA	TOTAL (%)	NIVEL DE SEVERIDAD TOTAL
GRIETA	G1	0.20	2.34	0.47	2.00		0.47	MODERADO	54.55%	54.55%	MODERADO

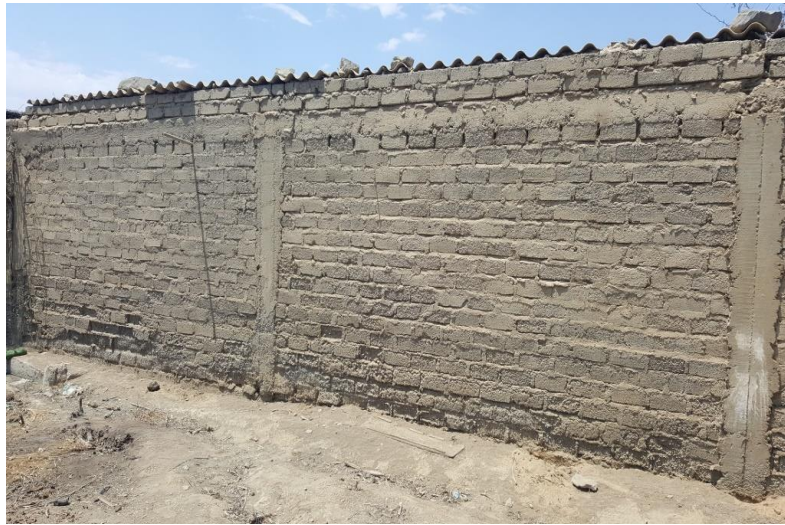
REFERENCIA GRÁFICA DE LA UNIDAD MUESTRAL 12 - EXTERIOR

PATOLOGÍAS IDENTIFICADAS			
ÁREA TOTAL DE UNIDAD MUESTRAL 12 (m ²)			
PATOLOGÍAS	ÁREA (m ²)	NIVEL DE SEVERIDAD	ÁREA TOTAL (m ²)
GRIETA	1.14	MODERADO	5.55
FISURA	0.00		
DESPRENDIMIENTO	0.00		
DISGREGACIÓN	3.78	MODERADO	
DESCASCARAMIENTO	0.00		
CORROSIÓN	0.63	LEVE

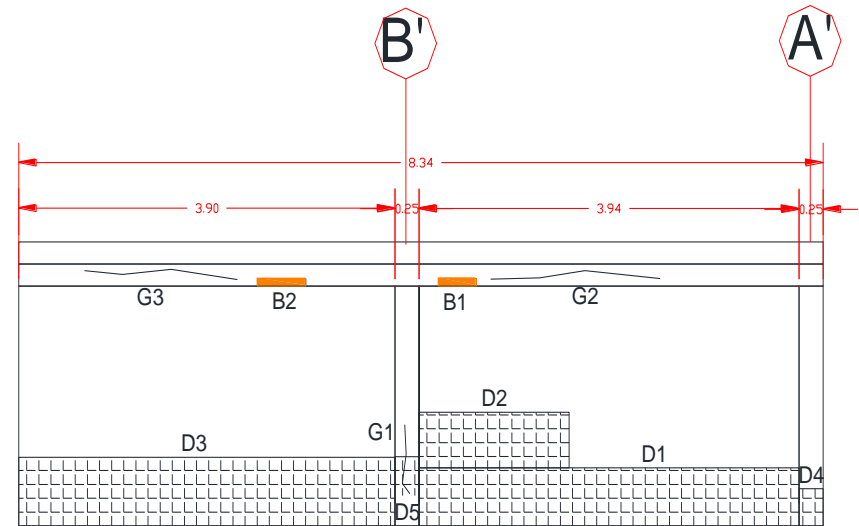
PLANO DE ELEVACIÓN DE LA UNIDAD MUESTRAL 12- EXTERIOR

ELEMENTO ESTRUCTURAL	MURO										
	ÁREA TOTAL (m ²) = 20.15 m ²										
PATOLOGÍA	SIMB	ANCHO (m)	LARGO (m)	ÁREA (m ²)	ESPESOR (mm)	PROFUNDIDAD (cm)	ÁREA TOTAL (m ²)	NIVEL DE SEVERIDAD	% DE ÁREA AFECTADA	TOTAL (%)	NIVEL DE SEVERIDAD TOTAL
DISGREGACIÓN	D1	0.55	3.94	2.17	0.00		3.40	MODERADO	10.75%	16.88%	MODERADO
	D2	0.65	1.90	1.24	0.00			MODERADO	6.13%		
	D3	1.07	3.90	4.17	0.00			MODERADO	20.71%		
GRIETA	G1	0.15	1.60	0.24	3.00		0.24	MODERADO	1.19%	1.19%	MODERADO

ELEMENTO ESTRUCTURAL	VIGA										
	ÁREA TOTAL(m ²) = 1.67 m ²										
PATOLOGÍA	SIMB	ANCHO (m)	LARGO (m)	ÁREA (m ²)	ESPESOR (mm)	PROFUNDIDAD (cm)	ÁREA TOTAL (m ²)	NIVEL DE SEVERIDAD	% DE ÁREA AFECTADA	TOTAL (%)	NIVEL DE SEVERIDAD TOTAL
GRIETA	G2	0.20	1.95	0.39	3.00		0.90	MODERADO	23.38%	54.20%	MODERADO
	G3	0.20	2.57	0.51	3.00			MODERADO	30.82%		
CORROSION	B1	0.20	1.65	0.33			0.63	LEVE	19.78%	37.77%	LEVE
	B2	0.20	1.5	0.30				LEVE	17.99%

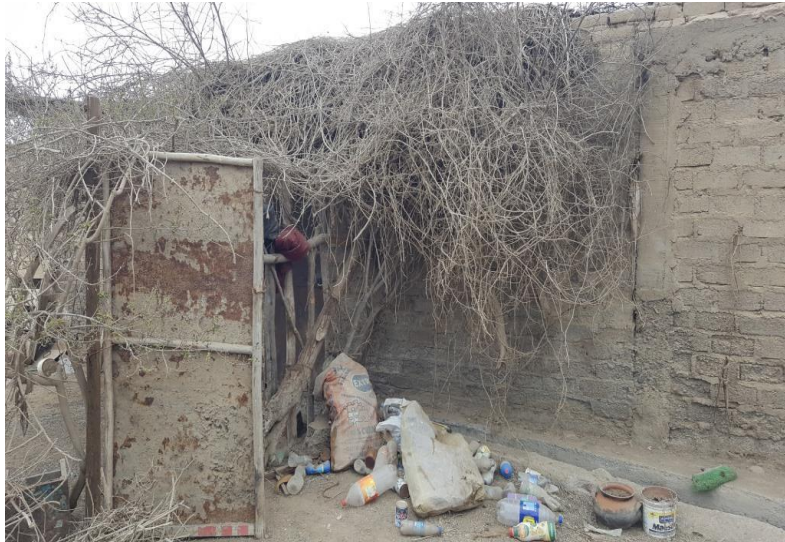
REFERENCIA GRÁFICA DE LA UNIDAD MUESTRAL 13- EXTERIOR

PATOLOGÍAS IDENTIFICADAS			
ÁREA TOTAL DE UNIDAD MUESTRAL 13 (m ²)			
PATOLOGÍAS	ÁREA (m ²)	NIVEL DE SEVERIDAD	ÁREA TOTAL (m ²)
GRIETA	0.48	MODERADO	2.59
FISURA	0.00		
DESPRENDIMIENTO	0.00		
DISGREGACIÓN	2.11	ALTO	
DESCASCARAMIENTO	0.00		
CORROSIÓN	0.00

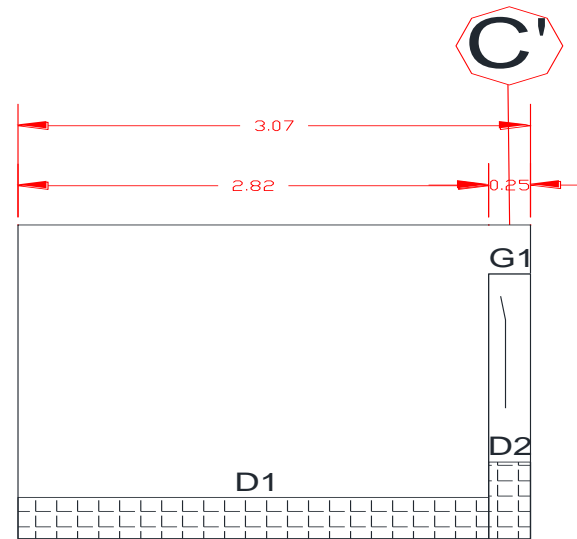
PLANO DE ELEVACIÓN DE LA UNIDAD MUESTRAL 13 - EXTERIOR

ELEMENTO ESTRUCTURAL		COLUMNA									
		ÁREA TOTAL(m ²) = 0.7 m ²									
PATOLOGÍA	SIMB	ANCHO (m)	LARGO (m)	ÁREA (m ²)	ESPESOR (mm)	PROFUNDIDAD (cm)	ÁREA TOTAL (m ²)	NIVEL DE SEVERIDAD	% DE ÁREA AFECTADA	TOTAL (%)	NIVEL DE SEVERIDAD TOTAL
DISGREGACIÓN	D2	0.25	0.87	0.22			0.22	ALTO	31.07%	31.07%	ALTO
GRIETA	G1	0.2	2.4	0.48	3.00		0.48	MODERADO	68.57%	68.57%	MODERADO

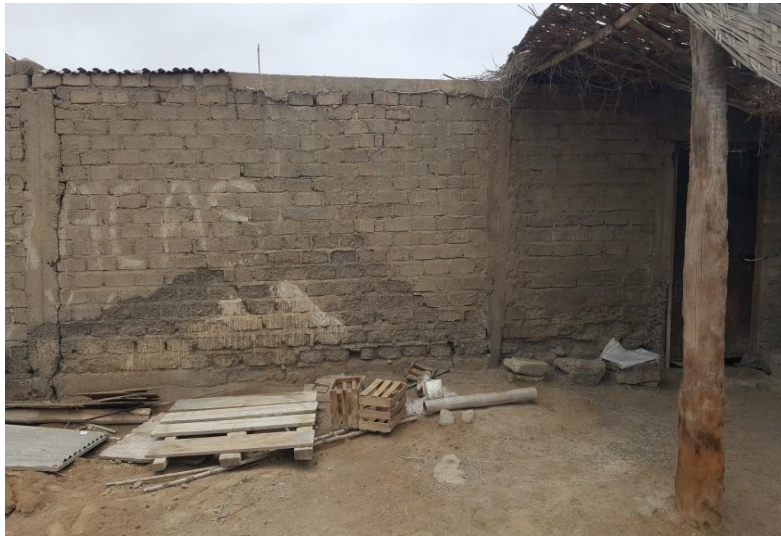
REFERENCIA GRÁFICA DE LA UNIDAD MUESTRAL 14 - EXTERIOR

PATOLOGÍAS IDENTIFICADAS			
ÁREA TOTAL DE UNIDAD MUESTRAL 14 (m ²)			
PATOLOGÍAS	ÁREA (m ²)	NIVEL DE SEVERIDAD	ÁREA TOTAL (m ²)
GRIETA	0.88	ALTO	8.80
FISURA	0.00		
DESPRENDIMIENTO	0.00		
DISGREGACIÓN	7.73	ALTO	
DESCASCARAMIENTO	0.00		
CORROSIÓN	0.20	LEVE

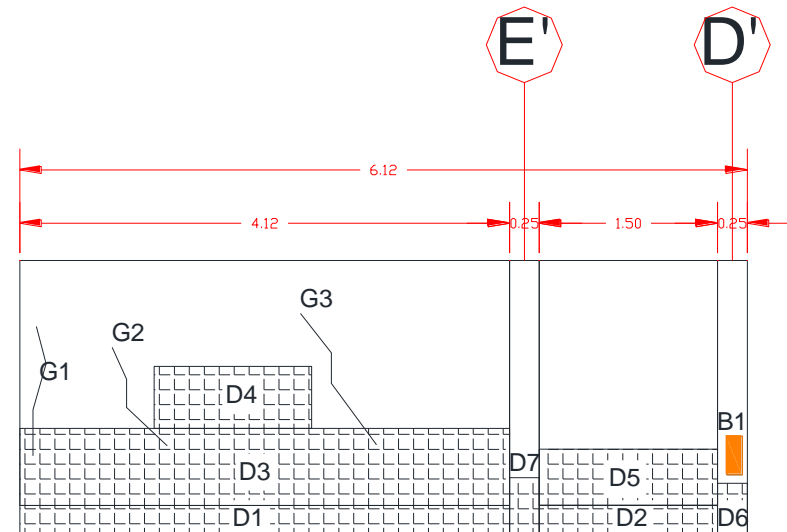
PLANO DE ELEVACIÓN DE LA UNIDAD MUESTRAL 14- EXTERIOR

ELEMENTO ESTRUCTURAL	COLUMNA										
	ÁREA TOTAL(m ²) = 1.15 m ²										
PATOLOGÍA	SIMB	ANCHO (m)	LARGO (m)	ÁREA (m ²)	ESPESOR (mm)	PROFUNDIDAD (cm)	ÁREA TOTAL (m ²)	NIVEL DE SEVERIDAD	% DE ÁREA AFECTADA	TOTAL (%)	NIVEL DE SEVERIDAD TOTAL
DISGREGACIÓN	D6	0.25	0.88	0.22			0.42	MODERADO	19.13%	36.52%	MODERADO
	D7	0.25	0.80	0.20				MODERADO	17.39%		
CORROSION	B1	0.25	0.80	0.20			0.20	LEVE	17.39%	17.39%	LEVE

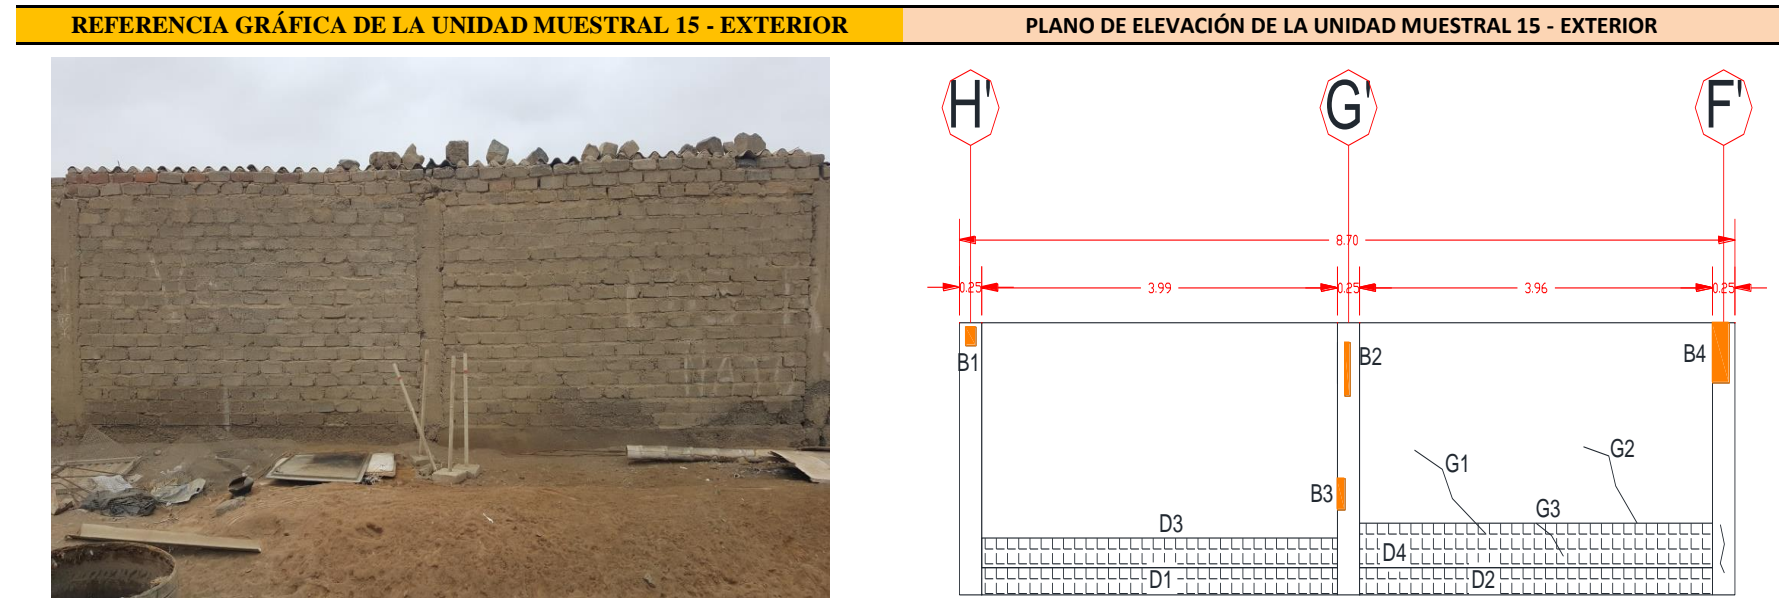
ELEMENTO ESTRUCTURAL	COLUMNA										
	ÁREA TOTAL(m ²) = 1.15 m ²										
PATOLOGÍA	SIMB	ANCHO (m)	LARGO (m)	ÁREA (m ²)	ESPESOR (mm)	PROFUNDIDAD (cm)	ÁREA TOTAL (m ²)	NIVEL DE SEVERIDAD	% DE ÁREA AFECTADA	TOTAL (%)	NIVEL DE SEVERIDAD TOTAL
DISGREGACIÓN	D5	0.25	0.23	0.06			0.12	LEVE	5.00%	10.40%	MODERADO
	D6	0.27	0.23	0.06				MODERADO	5.40%		
GRIETA	G4	0.20	0.28	0.06	0.50		0.06	LEVE	4.87%	4.87%	LEVE
CORROSION	B1	0.25	0.10	0.03			0.03	LEVE	2.17%	2.17%	LEVE

PATOLOGÍAS IDENTIFICADAS			
ÁREA TOTAL DE UNIDAD MUESTRAL 15 (m ²)			
PATOLOGÍAS	ÁREA (m ²)	NIVEL DE SEVERIDAD	ÁREA TOTAL (m ²)
GRIETA	0.36	MODERADO	5.60
FISURA	0.00		
DESPRENDIMIENTO	0.00		
DISGREGACIÓN	5.22	MODERADO	
DESCASCARAMIENTO	0.00		
CORROSIÓN	0.03	LEVE

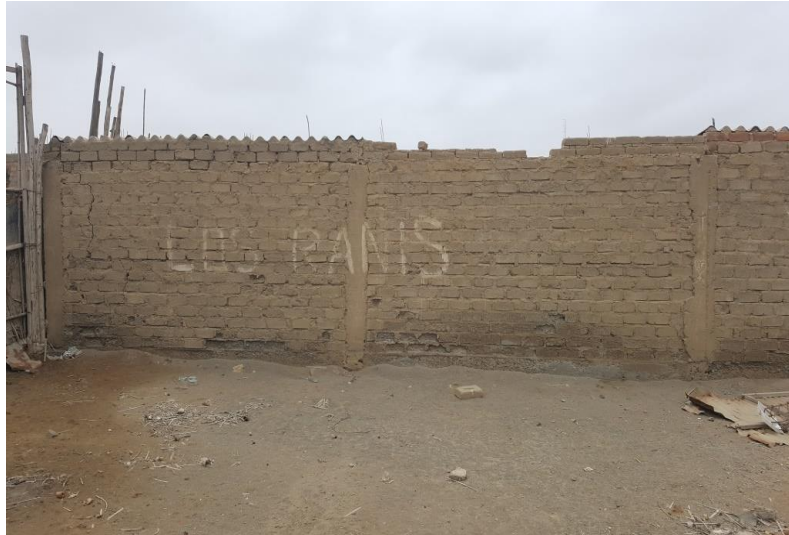
REFERENCIA GRÁFICA DE LA UNIDAD MUESTRAL 16 - EXTERIOR PLANO DE ELEVACIÓN DE LA UNIDAD MUESTRAL 16 - EXTERIOR

ELEMENTO ESTRUCTURAL		COLUMNA									
		ÁREA TOTAL(m ²) = 1.15 m ²									
PATOLOGÍA	SIMB	ANCHO (m)	LARGO (m)	ÁREA (m ²)	ESPESOR (mm)	PROFUNDIDAD (cm)	ÁREA TOTAL (m ²)	NIVEL DE SEVERIDAD	% DE ÁREA AFECTADA	TOTAL (%)	NIVEL DE SEVERIDAD TOTAL
CORROSION	B1	0.25	0.22	0.06			0.06	LEVE	4.78%	4.78%	LEVE

PATOLOGÍAS IDENTIFICADAS			
ÁREA TOTAL DE UNIDAD MUESTRAL 16 (m ²)			
PATOLOGÍAS	ÁREA (m ²)	NIVEL DE SEVERIDAD	ÁREA TOTAL (m ²)
GRIETA	1.09	ALTO	7.13
FISURA	0.00		
DESPRENDIMIENTO	0.00		
DISGREGACIÓN	5.98	MODERADO	
DESCASCARAMIENTO	0.00		
CORROSIÓN	0.06	LEVE

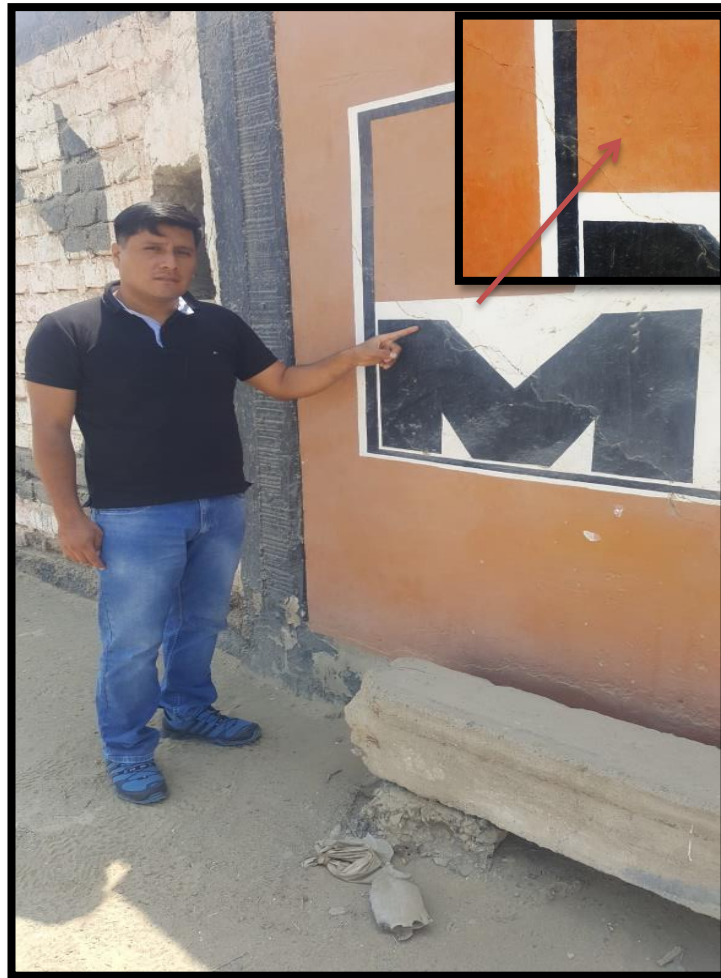
Imagen 6: Patología de fisura en el muro de los ejes H-I de la Unidad Muestral 5.

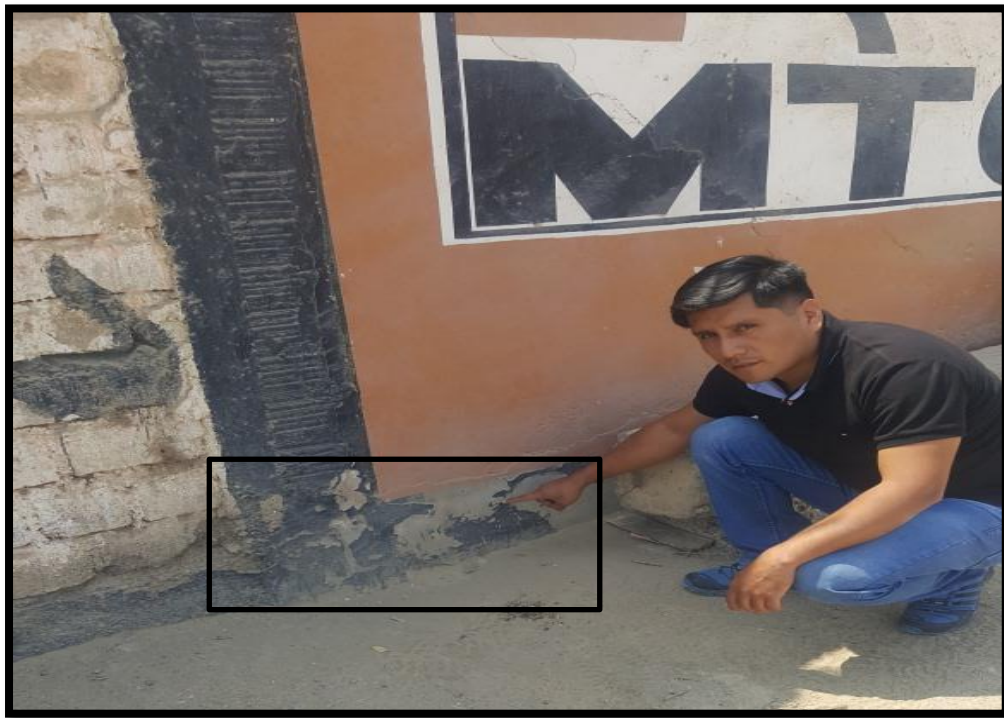
Imagen 7: Patología de Descascaramiento en el muro de los ejes H-I de la Unidad Muestral
5

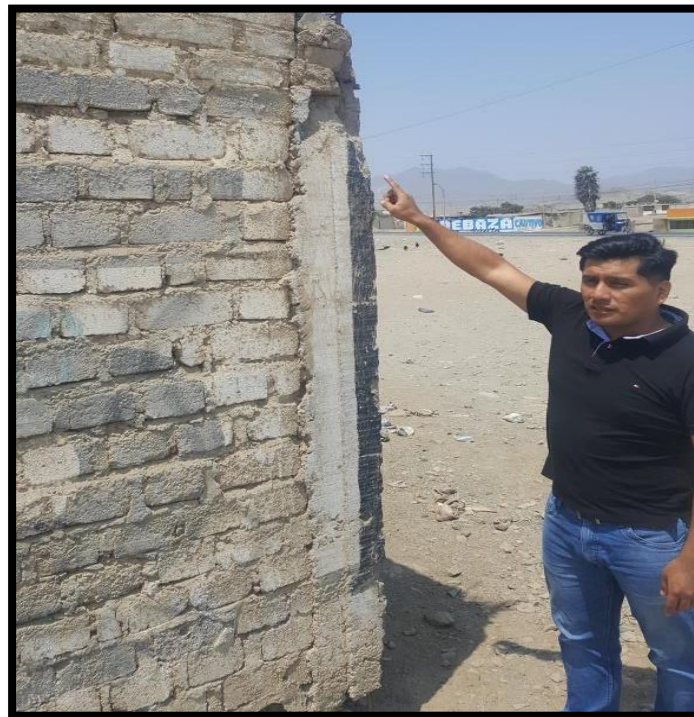
Imagen 8: Patología de Desprendimiento en columna del eje 1 de la Unidad Muestral 7

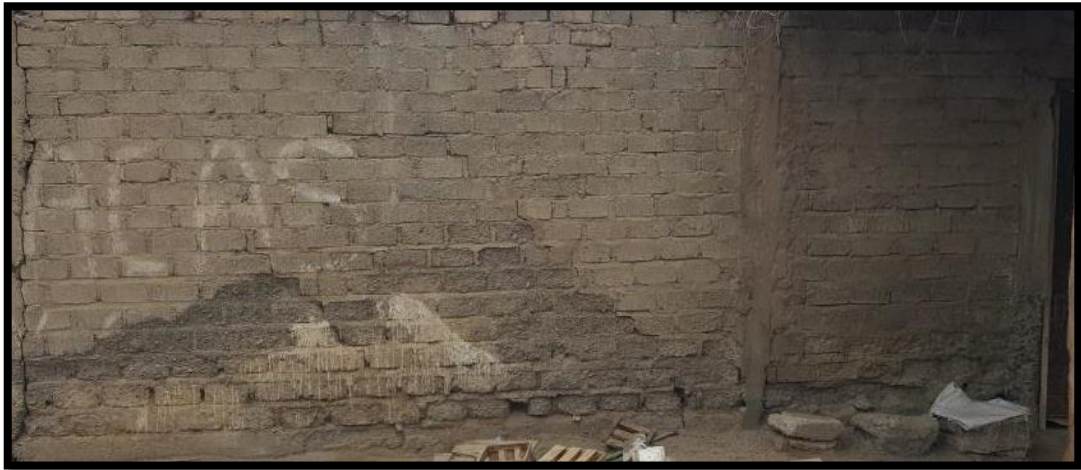
PATOLOGIA: Disgregación

Ubicado en la U.M 14, en el tramo D'-E', Alto

Descripción: la disgregación es una patología físico – químico, en esta unidad muestral afecta al sobrecimientos la parte inferior de las columnas y muros.
