DETERMINACIÓN Y EVALUACIÓN DE LAS PATOLOGÍAS  
DEL CONCRETO EN SOBRECIMIENTOS, COLUMNAS,  
VIGAS Y MUROS DE ALBAÑILERÍA CONFINADA DEL  
CERCO DEL DEPÓSITO PESQUERO EXALMAR S.A,  
DISTRITO DE COMANDANTE NOEL, PROVINCIA DE  
CASMA, REGIÓN ÁNCASH, SEPTIEMBRE – 2019

**TESIS PARA OPTAR EL TÍTULO PROFESIONAL DE  
INGENIERO CIVIL**

ESPINO ODAR, WILFREDO RAFAEL

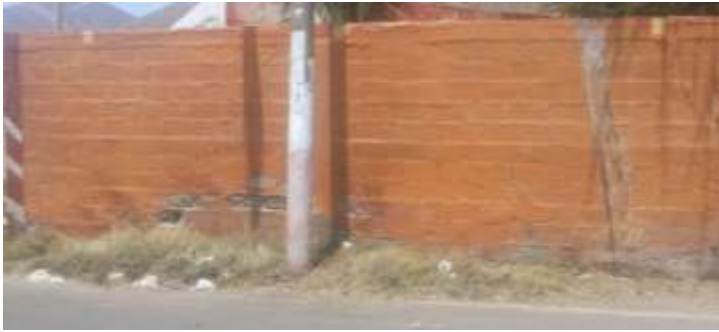
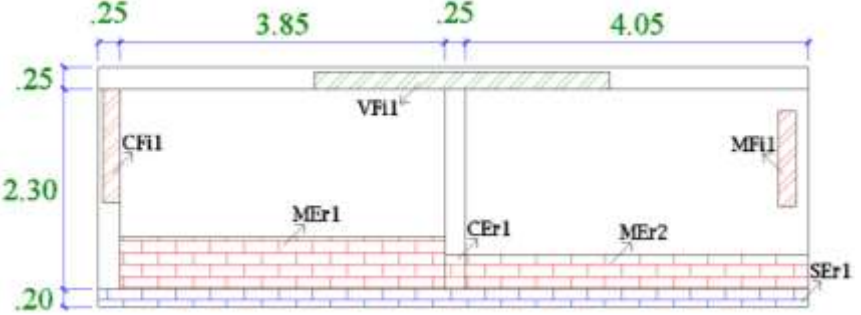
Grieta	Gr	 	Sobrecimiento

Eflorescencia	Ef			
<b>FOTOGRAFÍA DE LA UNIDAD MUESTRAL</b>			<b>PLANO DE ELEVACIÓN DE LA UNIDAD MUESTRAL</b>

PROCESAMIENTO DE DATOS								
ELEMENTOS ESTRUCTURALES	ÁREA TOTAL (m <sup>2</sup> )	PATOLOGÍA	SÍMBOLO	ÁREA DE PATOLOGÍA		NIVEL DE SEVERIDAD		
				PARCIAL (m <sup>2</sup> ).	TOTAL (m <sup>2</sup> ).	LEVE (m <sup>2</sup> ).	MODERADO (m <sup>2</sup> ).	SEVERO (m <sup>2</sup> ).
SOBRECIMIENTO	1.68	FISURAS	SFi	-	-	-	-	-
		GRIETAS	SGr	-	-	-	-	-
		EFLORESCENCIA	SEF	-	-	-	-	-
		EROSIÓN	SEr1	1.68	1.68	-	1.68	-
ÁREA TOTAL AFECTADA DEL ELEMENTO (m <sup>2</sup> ).					1.68	0.00	1.68	0.00
COLUMNAS	1.15	FISURAS	CFi1	0.26	0.26	0.26	-	-
		GRIETAS	CGr	-	-	-	-	-
		EFLORESCENCIA	CEf	-	-	-	-	-
		EROSIÓN	CEr1	0.10	0.10	0.10	-	-
ÁREA TOTAL AFECTADA DEL ELEMENTO (m <sup>2</sup> ).					0.36	0.36	0.00	0.00
MUROS	18.17	FISURAS	MFi1	0.20	0.20	0.20	-	-
		GRIETAS	MGr	-	-	-	-	-
		EFLORESCENCIA	MEf	-	-	-	-	-
		EROSIÓN	MEr1	2.31	3.93	-	2.31	-
MEr2	1.62		-	-	1.62	-		
ÁREA TOTAL AFECTADA DEL ELEMENTO (m <sup>2</sup> ).					4.13	0.20	3.93	0.00

VIGAS	2.10	FISURAS	VFi1	0.70	0.70	0.70	-	-
		GRIETAS	VGr	-	-	-	-	-
		EFLORESCENCIA	VEf	-	-	-	-	-
		EROSIÓN	VEr	-	-	-	-	-
ÁREA TOTAL AFECTADA DEL ELEMENTO (m <sup>2</sup> ).					0.70	0.70	0.00	0.00

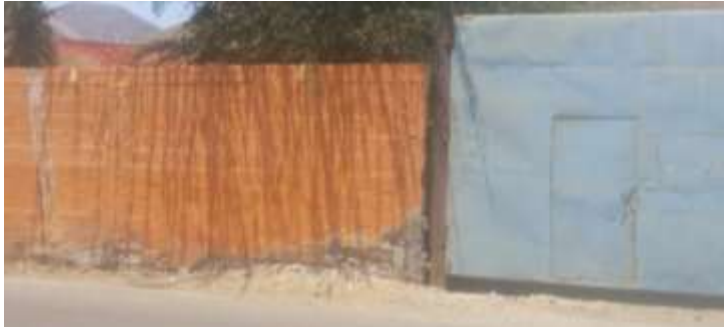
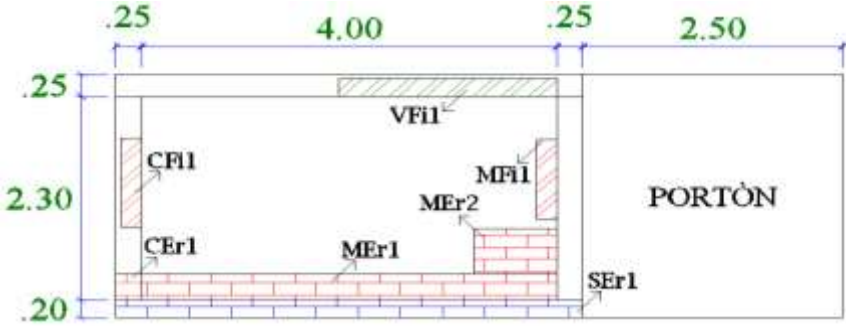
Grieta	Gr

Eflorescencia	Ef

PROCESAMIENTO DE DATOS								
ELEMENTOS ESTRUCTURALES	ÁREA TOTAL (m <sup>2</sup> )	PATOLOGÍA	SÍMBOLO	ÁREA DE PATOLOGÍA		NIVEL DE SEVERIDAD		
				PARCIAL (m <sup>2</sup> ).	TOTAL (m <sup>2</sup> ).	LEVE (m <sup>2</sup> ).	MODERADO (m <sup>2</sup> ).	SEVERO (m <sup>2</sup> ).
SOBRECIMIENTO	0.90	FISURAS	SFi	-	-	-	-	-
		GRIETAS	SGr	-	-	-	-	-
		EFLORESCENCIA	SEF	-	-	-	-	-
		EROSIÓN	SEr1	0.90	0.90	-	-	0.90
ÁREA TOTAL AFECTADA DEL ELEMENTO (m <sup>2</sup> ).					0.90	0.00	0.00	0.90
COLUMNAS	1.15	FISURAS	CFi	0.20	0.20	0.20	-	-
		GRIETAS	CGr	-	-	-	-	-
		EFLORESCENCIA	CEf	-	-	-	-	-
		EROSIÓN	CEr1	0.08	0.08	0.08	-	-
ÁREA TOTAL AFECTADA DEL ELEMENTO (m <sup>2</sup> ).					0.28	0.28	0.00	0.00
MUROS	9.20	FISURAS	MFil	0.18	0.18	0.18	-	-
		GRIETAS	MGr	-	-	-	-	-
		EFLORESCENCIA	MEf	-	-	-	-	-
		EROSIÓN	MEr1	1.20	1.60	-	1.20	-
MEr2	0.40		-	0.40		-		
ÁREA TOTAL AFECTADA DEL ELEMENTO (m <sup>2</sup> ).					1.78	0.18	1.60	0.00

VIGAS	1.13	FISURAS	VFi1	0.42	0.42	0.42	-	-
		GRIETAS	VGr	-	-	-	-	-
		EFLORESCENCIA	VEf	-	-	-	-	-
		EROSIÓN	VEr	-	-	-	-	-
ÁREA TOTAL AFECTADA DEL ELEMENTO (m <sup>2</sup> ).					0.42	0.42	0.00	0.00

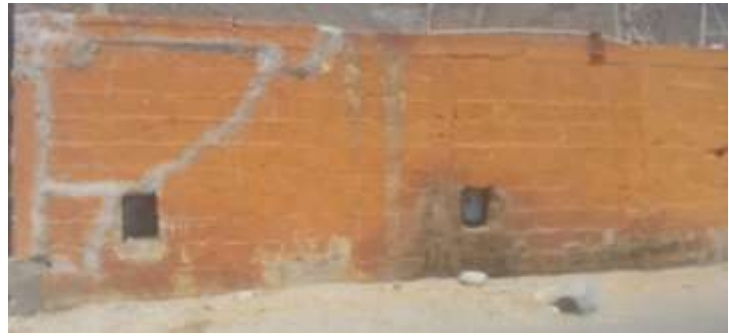
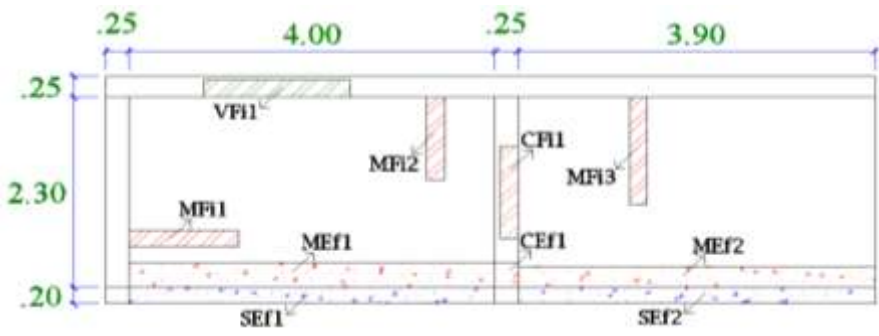
Grieta	Gr	Sobrecimiento

Eflorescencia	Ef			
FOTOGRAFÍA DE LA UNIDAD MUESTRAL			PLANO DE ELEVACIÓN DE LA UNIDAD MUESTRAL

PROCESAMIENTO DE DATOS								
ELEMENTOS ESTRUCTURALES	ÁREA TOTAL (m <sup>2</sup> )	PATOLOGÍA	SÍMBOLO	ÁREA DE PATOLOGÍA		NIVEL DE SEVERIDAD		
				PARCIAL (m <sup>2</sup> ).	TOTAL (m <sup>2</sup> ).	LEVE (m <sup>2</sup> ).	MODERADO (m <sup>2</sup> ).	SEVERO (m <sup>2</sup> ).
SOBRECIMIENTO	1.68	FISURAS	SFi	-	-	-	-	-
		GRIETAS	SGr	-	-	-	-	-
		EFLORESCENCIA	SEf1	0.80	-	-	-	0.80
			SEf2	0.78	-	-	-	0.78
		EROSIÓN	SEr	-	-	-	-	-
ÁREA TOTAL AFECTADA DEL ELEMENTO (m <sup>2</sup> ).					1.58	0.00	0.00	1.58
COLUMNAS	1.15	FISURAS	CFi1	0.22	0.22	0.22	-	-
		GRIETAS	CGr	-	-	-	-	-
		EFLORESCENCIA	CEf1	0.08	0.08	0.08	-	-
		EROSIÓN	CEr	-	-	-	-	-
ÁREA TOTAL AFECTADA DEL ELEMENTO (m <sup>2</sup> ).					0.30	0.30	0.00	0.00
MUROS	18.17	FISURAS	MFi1	0.24	-	0.24	-	-
			MFi2	0.20	0.70	0.20	-	-
			MFi3	0.26	-	0.26	-	-
		GRIETAS	MGr	-	-	-	-	-
			EFLORESCENCIA	MEf1	1.20	2.18	-	1.20
		MEf2		0.98	-	0.98	-	-
EROSIÓN	MEr	-	-	-	-	-		
ÁREA TOTAL AFECTADA DEL ELEMENTO (m <sup>2</sup> ).					2.88	0.70	2.18	0.00

VIGAS	2.10	FISURAS	VFi	0.32	0.32	0.32	-	-
		GRIETAS	VGr	-	-	-	-	-
		EFLORESCENCIA	VEf	-	-	-	-	-
		EROSIÓN	VEr	-	-	-	-	-
ÁREA TOTAL AFECTADA DEL ELEMENTO (m <sup>2</sup> ).					0.32	0.32	0.00	0.00

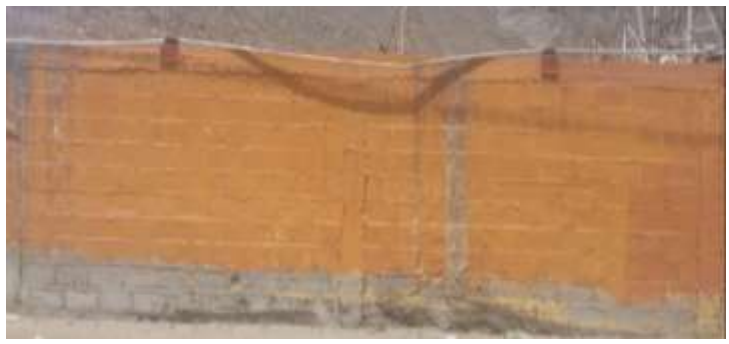
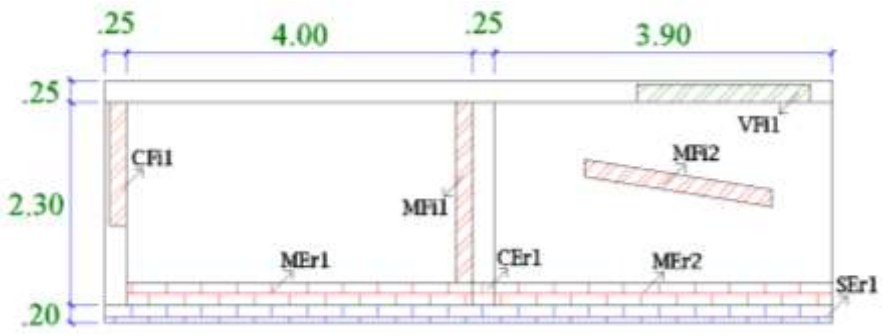
Grieta	Gr

Eflorescencia	Ef

PROCESAMIENTO DE DATOS								
ELEMENTOS ESTRUCTURALES	ÁREA TOTAL (m <sup>2</sup> )	PATOLOGÍA	SÍMBOLO	ÁREA DE PATOLOGÍA		NIVEL DE SEVERIDAD		
				PARCIAL (m <sup>2</sup> ).	TOTAL (m <sup>2</sup> ).	LEVE (m <sup>2</sup> ).	MODERADO (m <sup>2</sup> ).	SEVERO (m <sup>2</sup> ).
SOBRECIMIENTO	1.68	FISURAS	SFi	-	-	-	-	-
		GRIETAS	SGr	-	-	-	-	-
		EFLORESCENCIA	SEf	-	-	-	-	-
		EROSIÓN	SEr1	1.68	1.68	-	-	1.68
ÁREA TOTAL AFECTADA DEL ELEMENTO (m <sup>2</sup> ).					1.68	0.00	0.00	1.68
COLUMNAS	1.15	FISURAS	CFi1	0.28	0.28	0.28	-	-
		GRIETAS	CGr	-	-	-	-	-
		EFLORESCENCIA	CEf	-	-	-	-	-
		EROSIÓN	CEr1	0.06	0.06	0.06	-	-
ÁREA TOTAL AFECTADA DEL ELEMENTO (m <sup>2</sup> ).					0.34	0.34	0.00	0.00
MUROS	18.17	FISURAS	MFi1	0.41	0.85	0.41	-	-
			MFi3	0.44		0.44	-	-
		GRIETAS	MGr	-	-	-	-	-
		EFLORESCENCIA	MEf	-	-	-	-	-
		EROSIÓN	MEr1	1.00	1.98	-	1.00	-
			MEr2	0.98		-	0.98	-
ÁREA TOTAL AFECTADA DEL ELEMENTO (m <sup>2</sup> ).					2.83	0.85	1.98	0.00

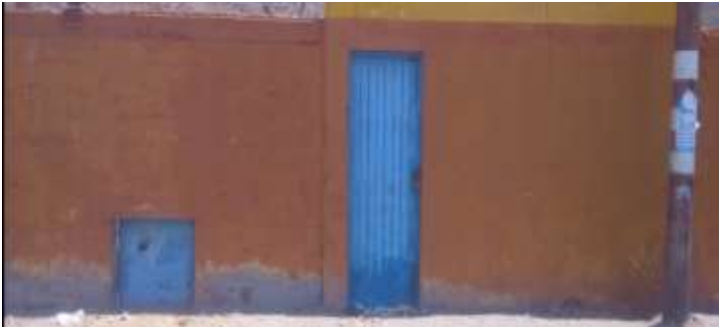
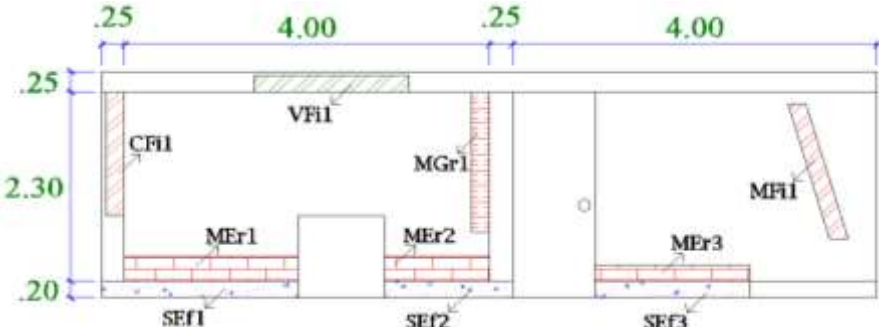
**UNIDAD  
MUESTRAL  
06**

FICHA TÉCNICA DE RECOLECCIÓN DE DATOS								
ELEMENTOS ESTRUCTURALES	PATOLOGÍA	SÍMBOLO	DIMENSIONES DE LAS PATOLOGÍAS					SEVERIDAD
			LARGO (m).	ANCHO (m).	ÁREA (m <sup>2</sup> ).	ABERT. (mm).	PROF. (cm).	
SOBRECIMIENTO	EFLORESCENCIA	SEf1	2.15	0.20	0.43	-	0.70	Moderado
		SEf2	1.40	0.20	0.28	-	0.70	Moderado
		SEf3	1.70	0.20	0.34	-	0.70	Moderado
COLUMNAS	FISURAS	CFi1	1.60	0.20	0.32	0.10	-	Leve
MUROS	EROSIÓN	MEr1	2.15	0.40	0.86	-	0.80	Moderado
		MEr2	1.40	0.40	0.56	-	0.85	Moderado
		MEr3	1.70	0.20	0.34	-	0.85	Moderado
	FISURAS	MFil	1.70	0.20	0.34	0.15	-	Leve
	GRIETAS	MGr1	1.80	0.20	0.36	0.60	-	Leve
VIGAS	FISURAS	VFi1	1.70	0.20	0.34	0.15	-	Leve

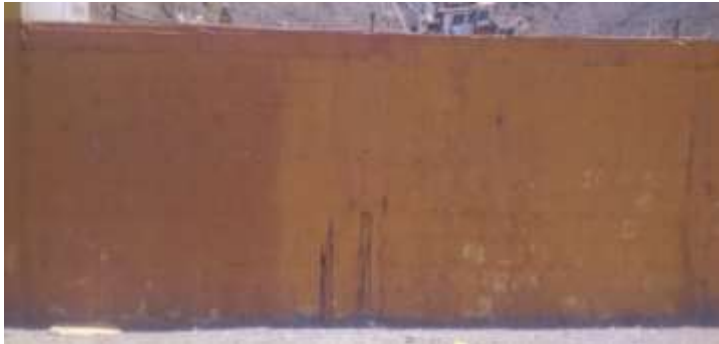
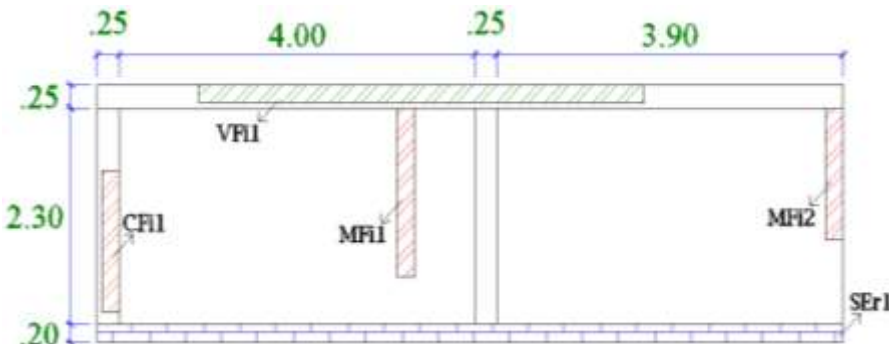
**UNIDAD  
MUESTRAL  
07**

PROCESAMIENTO DE DATOS								
ELEMENTOS ESTRUCTURALES	ÁREA TOTAL (m <sup>2</sup> )	PATOLOGÍA	SÍMBOLO	ÁREA DE PATOLOGÍA		NIVEL DE SEVERIDAD		
				PARCIAL (m <sup>2</sup> ).	TOTAL (m <sup>2</sup> ).	LEVE (m <sup>2</sup> ).	MODERADO (m <sup>2</sup> ).	SEVERO (m <sup>2</sup> ).
SOBRECIMIENTO	1.68	FISURAS	SFi	-	-	-	-	-
		GRIETAS	SGr	-	-	-	-	-
		EFLORESCENCIA	SEfl	1.68	1.68	-	1.68	-
		EROSIÓN	SEr	-	-	-	-	-
ÁREA TOTAL AFECTADA DEL ELEMENTO (m <sup>2</sup> ).					1.68	0.00	1.68	0.00
COLUMNAS	1.15	FISURAS	CFi1	0.30	0.30	0.30	-	-
		GRIETAS	CGr	-	-	-	-	-
		EFLORESCENCIA	CEf	-	-	-	-	-
		EROSIÓN	CEr	-	-	-	-	-
ÁREA TOTAL AFECTADA DEL ELEMENTO (m <sup>2</sup> ).					0.30	0.30	0.00	0.00
MUROS	18.17	FISURAS	MFi1	0.36	0.65	0.36	-	-
			MFi2	0.29		0.29	-	-
		GRIETAS	MGr	-	-	-	-	-
		EFLORESCENCIA	MEf	-	-	-	-	-
	EROSIÓN	MEr	-	-	-	-	-	
ÁREA TOTAL AFECTADA DEL ELEMENTO (m <sup>2</sup> ).					0.65	0.65	0.00	0.00
VIGAS	2.10	FISURAS	VFi1	1.00	1.00	1.00	-	-

GRIETAS	VGr	-	-	-	-	-
		EFLORESCENCIA	VEf	-	-	-	-	-
		EROSIÓN	VEr	-	-	-	-	-
ÁREA TOTAL AFECTADA DEL ELEMENTO (m <sup>2</sup> ).					1.00	1.00	0.00	0.00

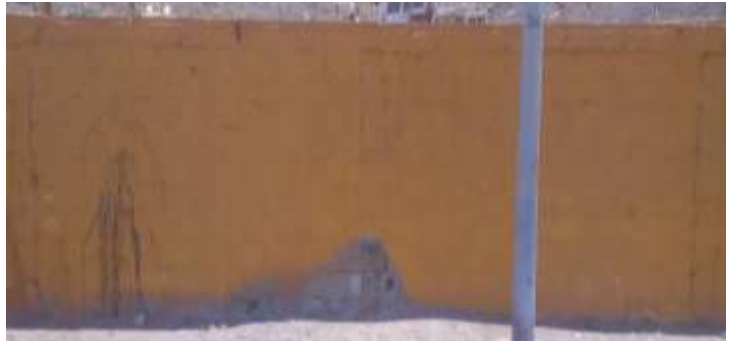
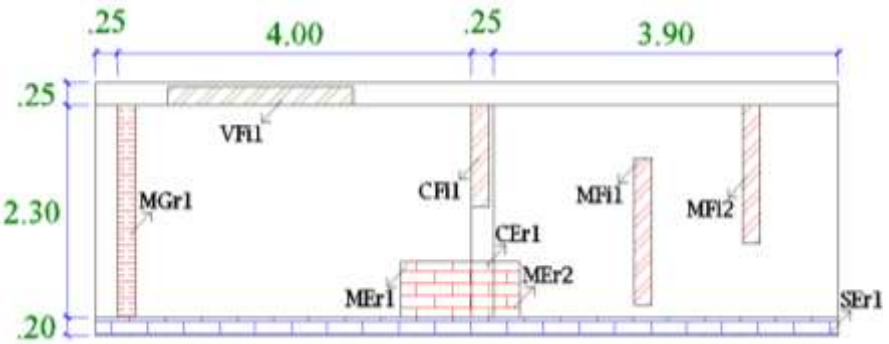
**UNIDAD**  
**MUESTRAL**  
**08**

FICHA TÉCNICA DE RECOLECCIÓN DE DATOS								
ELEMENTOS ESTRUCTURALES	PATOLOGÍA	SÍMBOLO	DIMENSIONES DE LAS PATOLOGÍAS					SEVERIDAD
			LARGO (m).	ANCHO (m).	ÁREA (m <sup>2</sup> ).	ABERT. (mm).	PROF. (cm).	
SOBRECIMIENTO	EROSIÓN	SEr1	8.40	0.20	1.68	-	0.70	Moderado
COLUMNAS	FISURAS	CFi1	1.10	0.20	0.22	0.10	-	Leve
	EROSIÓN	CEr1	0.25	0.60	0.15	-	0.60	Leve
MUROS	EROSIÓN	MEr1	0.80	0.60	0.48	-	0.60	Leve
		MEr2	0.30	0.60	0.18	-	0.70	Leve
	FISURAS	MFi1	1.60	0.20	0.32	0.20	-	Leve
		MFi2	1.70	0.20	0.34	0.15	-	Leve
	GRIETAS	MGr1	2.30	0.20	0.46	0.65	-	Leve
VIGAS	FISURAS	VFi1	2.10	0.20	0.42	0.10	-	Leve

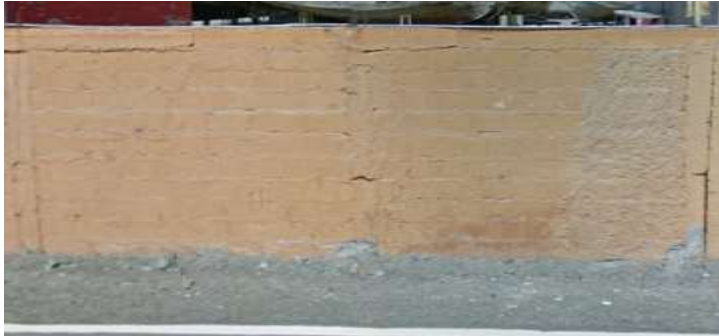
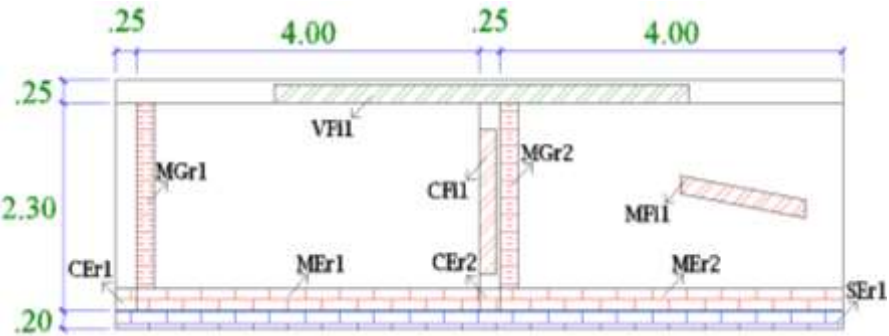
**UNIDAD**  
**MUESTRAL**  
**09**

FICHA TÉCNICA DE RECOLECCIÓN DE DATOS								
ELEMENTOS ESTRUCTURALES	PATOLOGÍA	SÍMBOLO	DIMENSIONES DE LAS PATOLOGÍAS					SEVERIDAD
			LARGO (m).	ANCHO (m).	ÁREA (m <sup>2</sup> ).	ABERT. (mm).	PROF. (cm).	
SOBRECIMIENTO	EROSIÓN	SEr1	8.50	0.20	1.70	-	0.70	Moderado
COLUMNAS	FISURAS	CFil	1.60	0.20	0.32	0.20	-	Leve
	EROSIÓN	CEr1	0.25	0.25	0.06	-	0.60	Leve
		CEr2	0.25	0.25	0.06	-	0.60	Leve
MUROS	EROSIÓN	MEr1	4.00	0.25	1.00	-	0.60	Leve
		MEr2	4.00	0.25	1.00	-	0.70	Leve
	FISURAS	MFil	1.50	0.20	0.30	0.20	-	Leve
	GRIETAS	MGr1	2.05	0.20	0.41	0.65	-	Leve
		MGr2	2.05	0.20	0.41	0.60	-	Leve
VIGAS	FISURAS	VFil	4.85	0.20	0.97	0.10	-	Leve

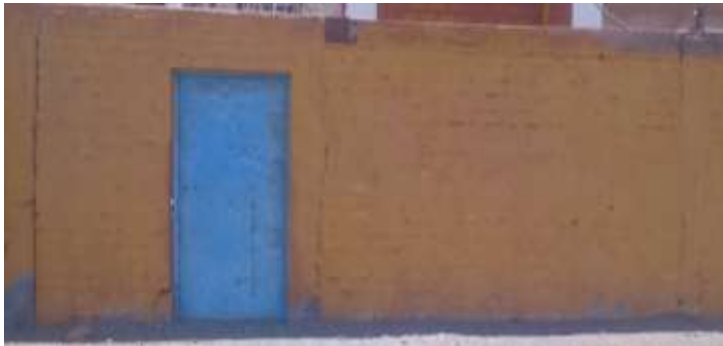
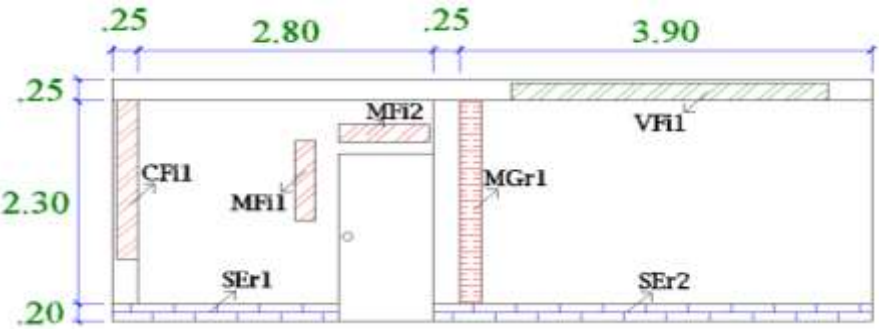
# **UNIDAD MUESTRAL 10**

FICHA TÉCNICA DE RECOLECCIÓN DE DATOS								
ELEMENTOS ESTRUCTURALES	PATOLOGÍA	SÍMBOLO	DIMENSIONES DE LAS PATOLOGÍAS					SEVERIDAD
			LARGO (m).	ANCHO (m).	ÁREA (m <sup>2</sup> ).	ABERT. (mm).	PROF. (cm).	
SOBRECIMIENTO	EROSIÓN	SEr1	2.15	0.20	0.43	-	0.70	Moderado
		SEr2	4.15	0.20	0.83	-	0.70	Moderado
COLUMNAS	FISURAS	CFil	1.60	0.20	0.32	0.20	-	Leve
MUROS	GRIETAS	MGr1	2.30	0.20	0.46	0.60	-	Leve
	FISURAS	MFi1	0.90	0.20	0.18	0.20	-	Leve
		MFi2	0.85	0.20	0.17	0.15	-	Leve
VIGAS	FISURAS	VFi1	3.00	0.20	0.60	0.20	-	Leve

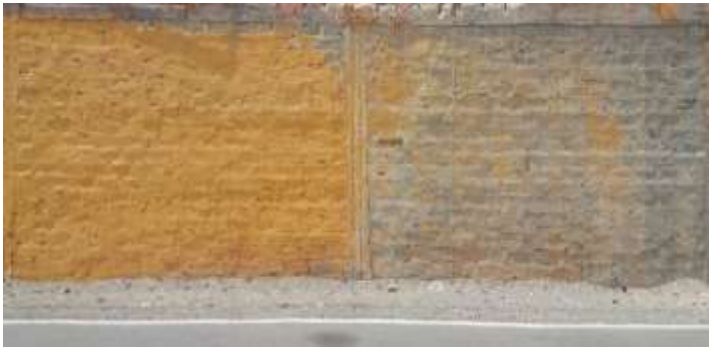
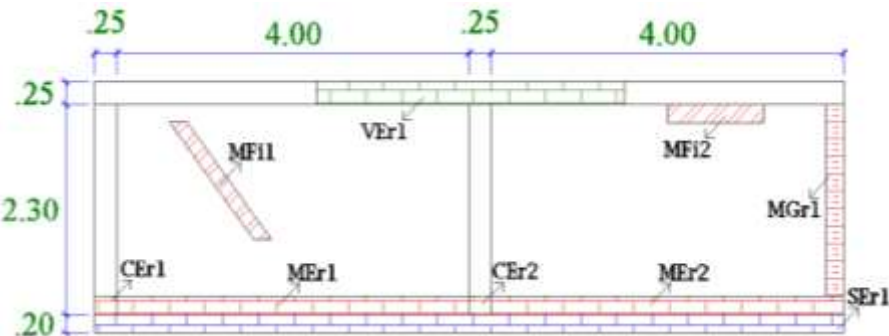
**UNIDAD**  
**MUESTRAL**  
**11**

FICHA TÉCNICA DE RECOLECCIÓN DE DATOS								
ELEMENTOS ESTRUCTURALES	PATOLOGÍA	SÍMBOLO	DIMENSIONES DE LAS PATOLOGÍAS					SEVERIDAD
			LARGO (m).	ANCHO (m).	ÁREA (m <sup>2</sup> ).	ABERT. (mm).	PROF. (cm).	
SOBRECIMIENTO	EROSIÓN	SEr1	8.50	0.20	1.70	-	0.70	Moderado
COLUMNAS	EROSIÓN	CEr1	0.25	0.20	0.05	-	0.60	Leve
		CEr2	0.25	0.20	0.05	-	0.60	Leve
MUROS	GRIETAS	MGr1	2.10	0.20	0.42	0.65	-	Leve
	FISURAS	MFi1	1.60	0.20	0.32	0.15	-	Leve
		MFi2	1.10	0.20	0.22	0.20	-	Leve
	EROSIÓN	MEr1	4.00	0.20	0.80	-	0.60	Leve
		MEr2	4.00	0.20	0.80	-	0.60	Leve
VIGAS	EROSIÓN	VEr1	3.50	0.25	0.88	-	0.70	Moderado

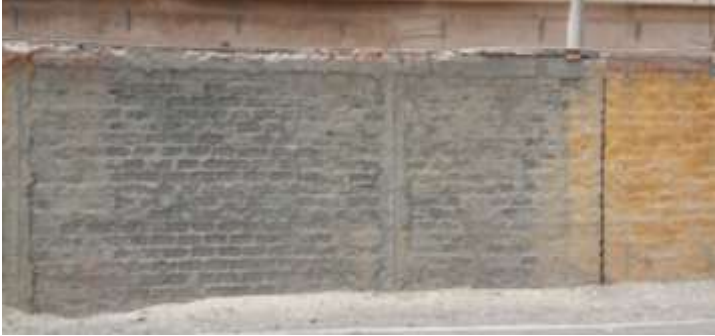
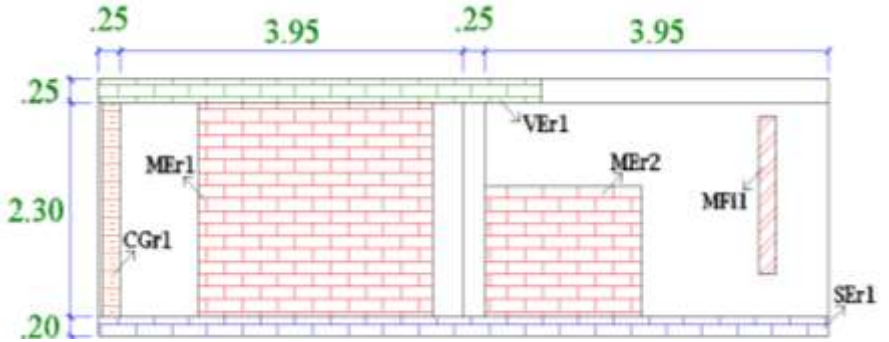
FICHA TÉCNICA DE RECOLECCIÓN DE DATOS								
ELEMENTOS ESTRUCTURALES	PATOLOGÍA	SÍMBOLO	DIMENSIONES DE LAS PATOLOGÍAS					SEVERIDAD
			LARGO (m).	ANCHO (m).	ÁREA (m <sup>2</sup> ).	ABERT. (mm).	PROF. (cm).	
SOBRECIMIENTO	EROSIÓN	SEr1	8.40	0.20	1.68	-	0.65	Moderado
COLUMNAS	GRIETAS	CGr1	2.30	0.20	0.46	0.60	-	Leve
MUROS	FISURAS	MFil	1.70	0.20	0.34	0.20	-	Leve
	EROSIÓN	MEr1	2.70	2.30	6.21	-	0.40	Leve
		MEr2	1.80	1.40	2.52	-	0.35	Leve
VIGAS	EROSIÓN	VEr1	5.10	0.25	1.28	-	0.80	Severo

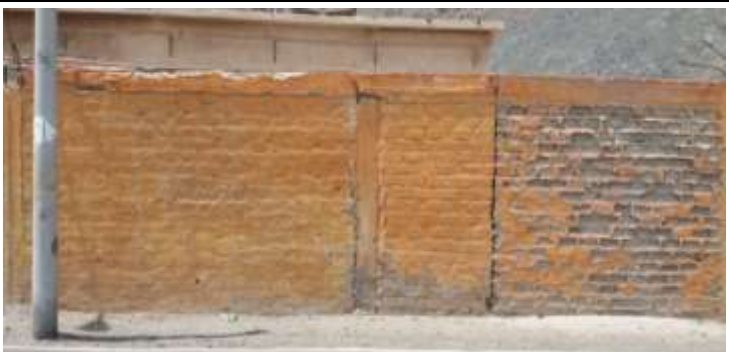
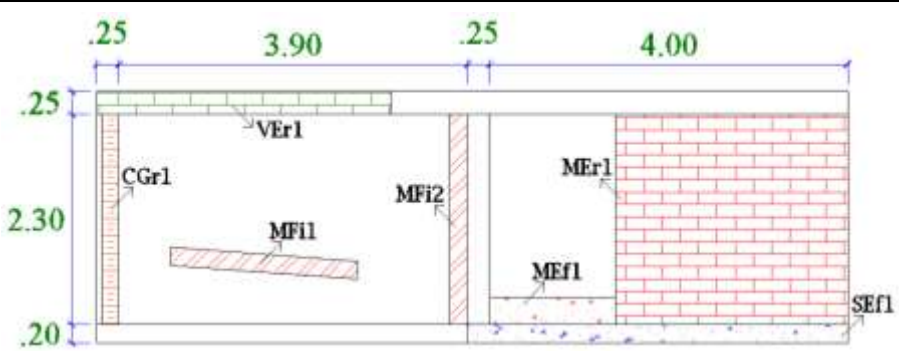
FICHA TÉCNICA DE RECOLECCIÓN DE DATOS								
ELEMENTOS ESTRUCTURALES	PATOLOGÍA	SÍMBOLO	DIMENSIONES DE LAS PATOLOGÍAS					SEVERIDAD
			LARGO (m).	ANCHO (m).	ÁREA (m <sup>2</sup> ).	ABERT. (mm).	PROF. (cm).	
SOBRECIMIENTO	EFLORESCENCIA	SEf1	4.25	0.20	0.85	-	-	Moderado
COLUMNAS	GRIETAS	CGr1	2.30	0.20	0.46	0.65	-	Leve
MUROS	FISURAS	MFi1	2.10	0.20	0.42	0.20	-	Leve
		MFi2	2.30	0.20	0.46	0.15	-	Leve
	EROSIÓN	MEr1	2.60	2.30	5.98	-	0.65	Moderado
	EFLORESCENCIA	MEf1	1.40	0.30	0.42	-	-	Leve
VIGAS	EROSIÓN	VEr1	3.30	0.25	0.83	-	0.90	Severo

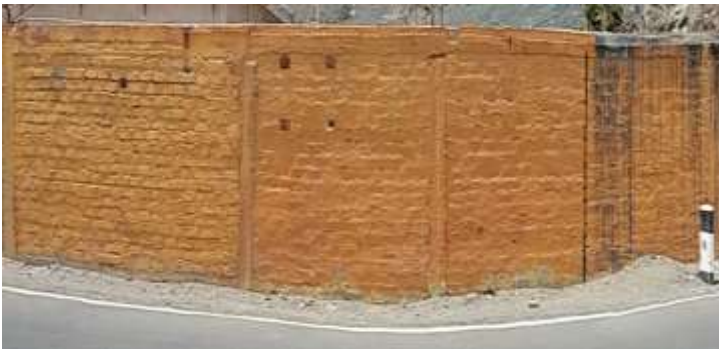
FICHA TÉCNICA DE RECOLECCIÓN DE DATOS								
ELEMENTOS ESTRUCTURALES	PATOLOGÍA	SÍMBOLO	DIMENSIONES DE LAS PATOLOGÍAS					SEVERIDAD
			LARGO (m).	ANCHO (m).	ÁREA (m <sup>2</sup> ).	ABERT. (mm).	PROF. (cm).	
SOBRECIMIENTO	EFLORESCENCIA	SEf1	8.10	0.20	1.62	-	-	Moderado
COLUMNAS	GRIETAS	CGr1	2.30	0.20	0.46	0.60	-	Leve
	EFLORESCENCIA	CEf1	0.25	0.25	0.06	-	-	Leve
MUROS	FISURAS	MF11	1.90	0.20	0.38	0.20	-	Leve
		MF12	2.30	0.20	0.46	0.15	-	Leve
		MF13	2.05	0.20	0.41	0.10	-	Leve
	EFLORESCENCIA	MEf1	2.80	0.25	0.70	-	-	Moderado
		MEf2	5.05	0.25	1.26	-	-	Moderado
VIGAS	FISURAS	VF11	3.50	0.20	0.70	0.20	-	Leve

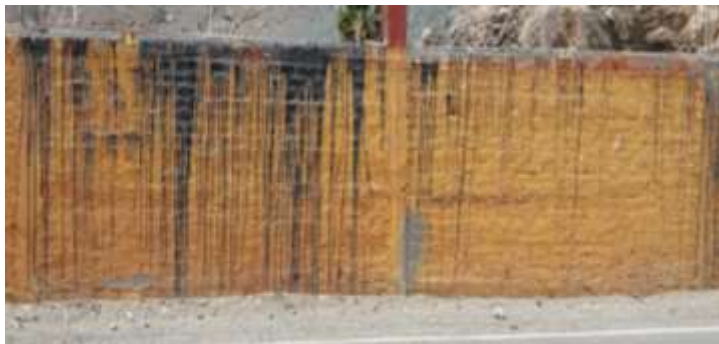
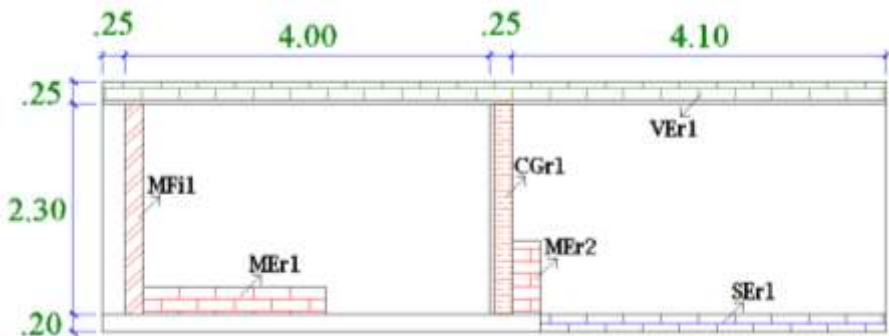
FICHA TÉCNICA DE RECOLECCIÓN DE DATOS								
ELEMENTOS ESTRUCTURALES	PATOLOGÍA	SÍMBOLO	DIMENSIONES DE LAS PATOLOGÍAS					SEVERIDAD
			LARGO (m).	ANCHO (m).	ÁREA (m <sup>2</sup> ).	ABERT. (mm).	PROF. (cm).	
SOBRECIMIENTO	EROSIÓN	SEr1	3.80	0.20	0.76	-	0.40	Leve
COLUMNAS	GRIETAS	CGr1	2.30	0.20	0.46	0.60	-	Leve
MUROS	FISURAS	MFi1	2.30	0.20	0.46	0.20	-	Leve
	EROSIÓN	MEr1	2.00	0.30	0.60	-	0.40	Leve
		MEr2	0.30	0.80	0.24	-	0.35	Leve
VIGAS	EROSIÓN	VEr1	8.60	0.20	1.72	-	0.30	Leve

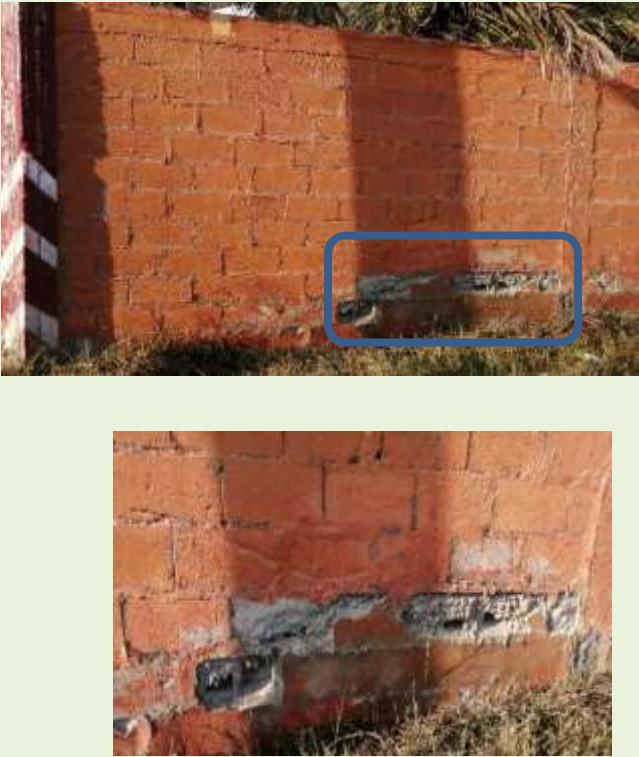
Fotografía de la Unidad de Muestra 05	Patología: Erosión

<ul style="list-style-type: none"><li>- <b>Descripción:</b> Apreciamos que la erosión es la pérdida o transformación superficial de un material, y puede ser total o parcial en los diferentes elementos estructurales que componen la infraestructura de la Empresa.</li><li>- <b>Posibles Causas:</b> Movimientos sísmicos. Años de antigüedad de la estructura. Procesos higrotermicos.</li><li>- <b>Reparación:</b> Primero se procederá a delimitar el área afectada, se picará los elementos afectados, en este caso el muro (se reemplazará los elementos de albañilería), luego se procederá a limpiar el área afectada, dejándola libre de impurezas, aplicamos un puente adherente y un mortero en dosificación 1:2, esta mezcla se debe preparar con cemento tipo V y con aditivos impermeabilizantes, finalmente, se colocará su revestimiento y se procederá a pintar el elemento.</li></ul>

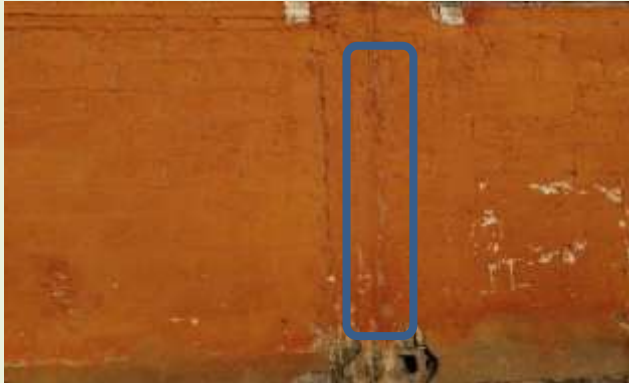
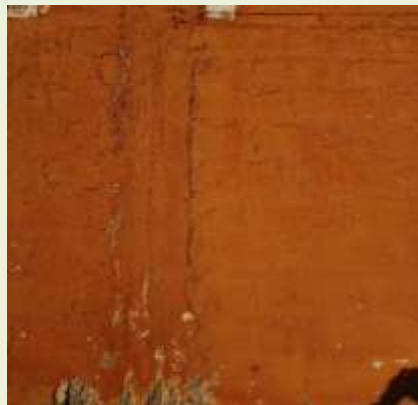
## Fotografía de la Unidad de Muestra 12

## Patología: Grieta

- **Descripción:** Las grietas son aberturas longitudinales, verticales y/o diagonales que se producen debido a que se generan esfuerzos superiores a los que el concreto puede resistir.

- **Posibles Causas:** Movimientos sísmicos. Asentamientos diferenciales. Procesos higrotermicos.

- **Reparación:** Primero se procederá a delimitar el área afectada, se picará el área y eliminará el concreto deteriorado, dejándolo libre de cualquier resto orgánico, aplicar el concreto de alta resistencia con una dosificación 1:1:1, en donde se usará un cemento tipo V con aditivos impermeabilizantes, luego se procederá a tarrajear el área afectada, para que finalmente se proceda a pintar el elemento estructural.

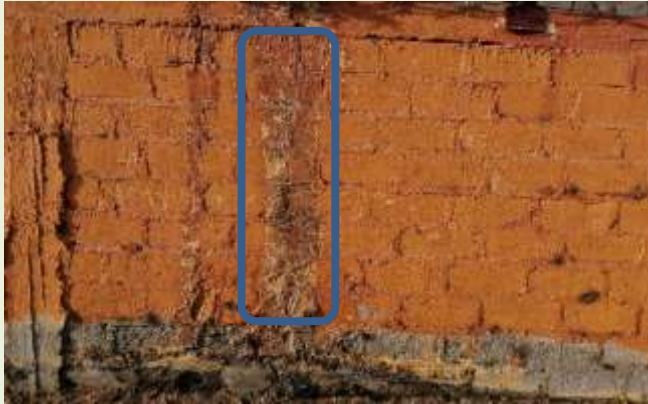
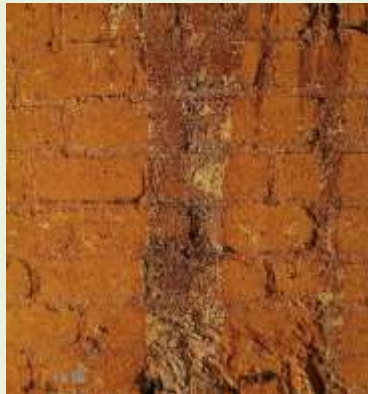
## Fotografía de la Unidad de Muestra 07

## Patología: Fisura

- **Descripción:** Las fisuras son de aberturas longitudinales, diagonales y/o verticales que sólo afectan a la capa superficial del elemento constructivo, o a su acabado, sea éste continuo (revocos, en lucidos, etc.) o por elementos estructurales que se presentan (chapados, alicatados, etc.).

- **Posibles Causas:** Movimientos sísmicos, Secado superficial del concreto, Cambios bruscos de temperatura.

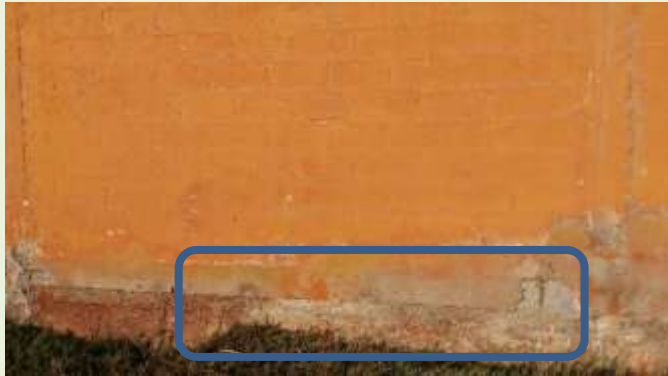
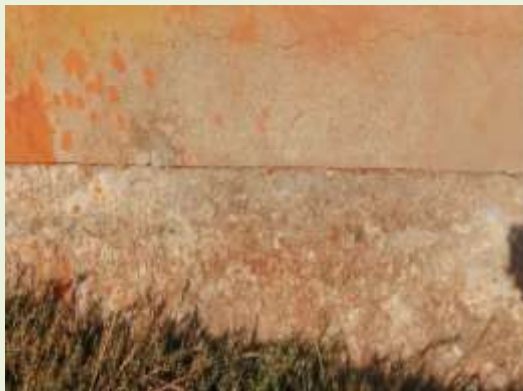
## Fotografía de la Unidad de Muestra 13

## Patología: Eflorescencia

- **Descripción:** Se denomina eflorescencia a los cristales de sales, generalmente de color blanco, que se depositan en la superficie de ladrillos, tejas y pisos cerámicos o de hormigón.

- **Causa:** Provocado principalmente por la presencia de agua en el suelo. Sales presentes en el terreno
