UNIVERSIDAD CATÓLICA LOS ÁNGELES
CHIMBOTE

**DETERMINACIÓN Y EVALUACIÓN DE LAS
PATOLOGÍAS DEL CONCRETO DEL CANAL DE
RIEGO POCYAC - SECTOR RECRISH, ENTRE LA
PROGRESIVA 1+000 KM AL 2+000 KM, DISTRITO DE
INDEPENDENCIA, PROVINCIA DE HUARAZ,
DEPARTAMENTO DE ANCASH, 2019**

**TESIS PARA OPTAR EL TÍTULO PROFESIONAL DE
INGENIERO CIVIL**

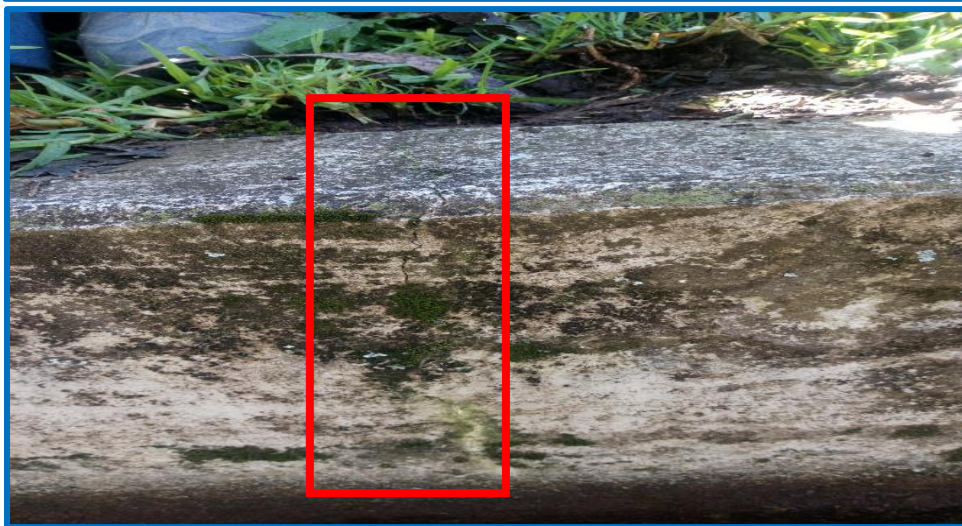
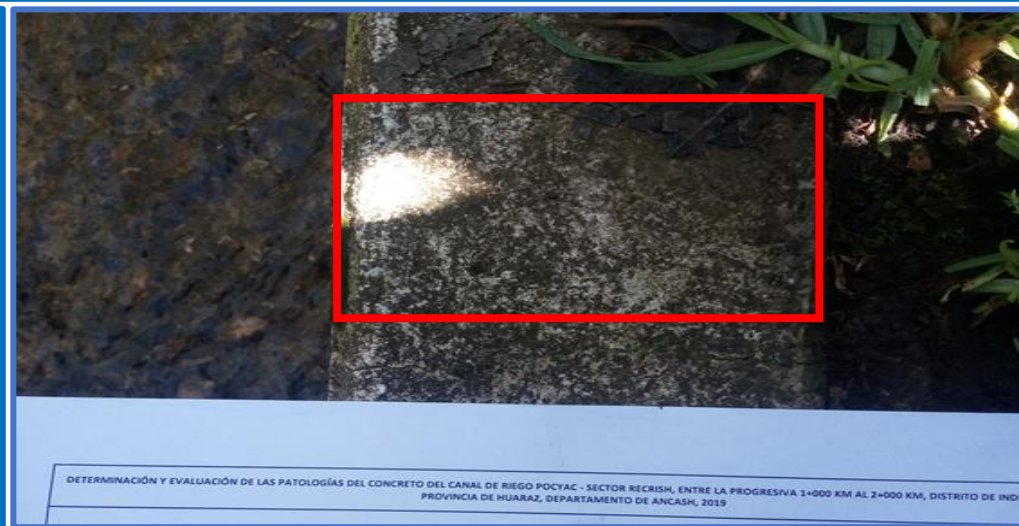
VISTA FOTOGRÁFICA

MURO DERECHO DEL CANAL	DIMENSIONES DEL CANAL		ÁREA	ITEM	PATOLOGÍA	LARGO (M)	ANCHO (m)	ALTO (m)	ABERTURA (mm)	ESPESOR (mm)	PROFUNDIDAD (mm)	AREA AFECTADA (m2)	% DE AREA AFECTADA	AREA NO AFECTADA (m2)	% DE AREA NO AFECTADA	Prof. AFECTADA (mm)	% deProf. AFECTADA	ÁREA AFECTADA POR PATOLOGÍA	% ÁREA AFECTADA POR PATOLOGÍA	NIVEL DE SEVERIDAD		
	LONGITUD DE JUNTA DE CONSTRUCCIÓN (m)	9	3,6	A	FISURA																	
	ANCHO (m)	0.4		B	GRIETA	3	0.13	0.40	2.00	130			1.20	0.33	2.40	0.67			1.20	0.33	LEVE (1)	
	ESPESOR (m)	0.13		C	IMPACTO																	
	LONGITUD DE JUNTA DE DILATACIÓN (m)	3		D	EROSIÓN																	
ÁREA TOTAL AFECTADA												1.20	0.33		0.67			1.20	0.33	LEVE (1)

Interpretación: En el Muro Derecho de la Unidad Muestral – 01, se observa que la patología que le causa daños es la Grieta, con un nivel de severidad LEVE (1)

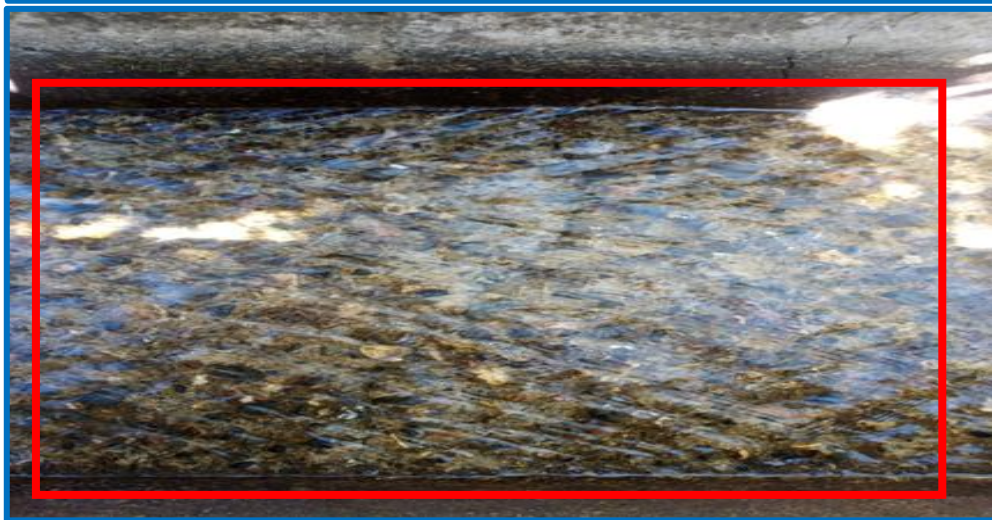
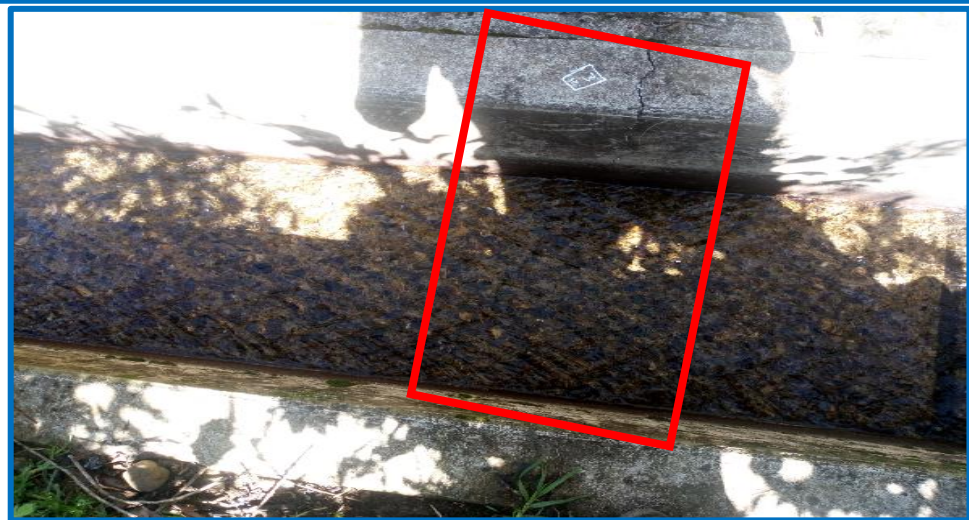
VISTA FOTOGRAFICA

LOSAS DEL CANAL	DIMENSIONES DEL CANAL		ÁREA	ITEM	PATOLOGÍA	LARGO (M)	ANCHO (m)	ALTO (m)	ABERTURA (mm)	ESPESOR (mm)	PROFUNDIDAD (mm)	AREA AFECTADA (m2)	% DE AREA AFECTADA	AREA NO AFECTADA (m2)	% DE AREA NO AFECTADA	Prof. AFECTADA (mm)	% de Prof. AFECTADA	ÁREA AFECTADA POR PATOLOGÍA	% ÁREA AFECTADA POR PATOLOGÍA	NIVEL DE SEVERIDAD		
	LONGITUD DE JUNTA DE CONSTRUCCIÓN (m)	9	4.5	A	FISURA																	
ANCHO (m)	0.5	B		GRIETA	3.00	0.50	0.13	4.00				1.5	0.33	3.00	0.67			1.5	0.33	MODERADO (2)		
ESPESOR (m)	0.13	C		IMPACTO																		
LONGITUD DE JUNTA DE DILATACIÓN (m)	3	D		EROSIÓN	9.00	0.50	0.13			15	0.015	4.5	1.00	0.00	0.00			4.5	1.00	MODERADO (2)		
ÁREA TOTAL AFECTADA

Interpretación: En Losa del Canal de la Unidad Muestral – 01, se observa que la patología que le causa daños es la Grieta, con un nivel de severidad MODERADO (2) y la patología erosión con un nivel de severidad MODERADO (2)

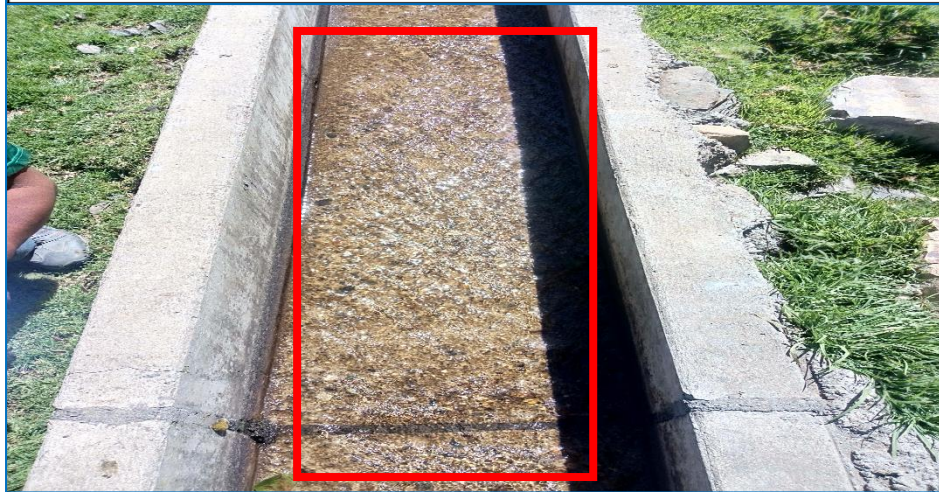
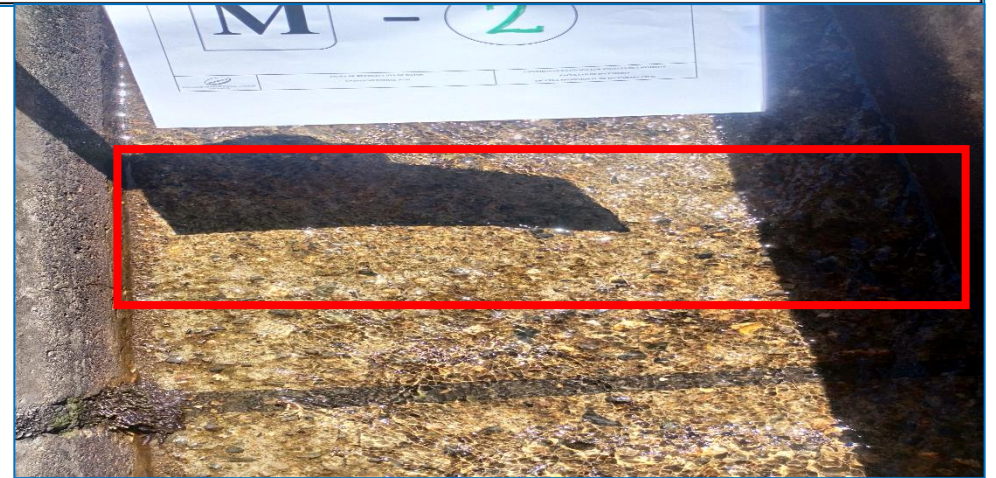
VISTA FOTOGRÁFICA

LOSA DEL CANAL	DIMENSIONES DEL CANAL		ÁREA	ITEM	PATOLOGÍA	LARGO (M)	ANCHO (m)	ALTO (m)	ABERTURA (mm)	ESPESOR (mm)	PROFUNDIDAD (mm)	ÁREA AFECTADA (m ²)	% DE ÁREA AFECTADA	ÁREA NO AFECTADA (m ²)	% DE ÁREA NO AFECTADA	Prof. AFECTADA (mm)	% de Prof. AFECTADA	ÁREA AFECTADA POR PATOLOGÍA	% ÁREA AFECTADA POR PATOLOGÍA	NIVEL DE SEVERIDAD		
	LONGITUD DE JUNTA DE CONSTRUCCIÓN (m)	9	4.5	A	FISURA																	
	ANCHO (m)	0.5		B	GRIETA	3.00	0.50	0.13	2.00				1.5	0.33	3.00	0.67			1.5	0.33	LEVE (1)	
	ESPESOR (m)	0.13		C	IMPACTO																	
	LONGITUD DE JUNTA DE DILATACIÓN (m)	3		D	EROSIÓN	9.00	0.50	0.13		10	0.015		4.5	1.00	0.00	0.00			4.5	1.00	LEVE (1)	
ÁREA TOTAL AFECTADA																					LEVE (1)

Interpretación: En Losa del Canal de la Unidad Muestral – 02, se observa que la patología que le causa daños es la Grieta, con un nivel de severidad MODERADO (2), y la patología erosión con un nivel de severidad MODERADO (2)

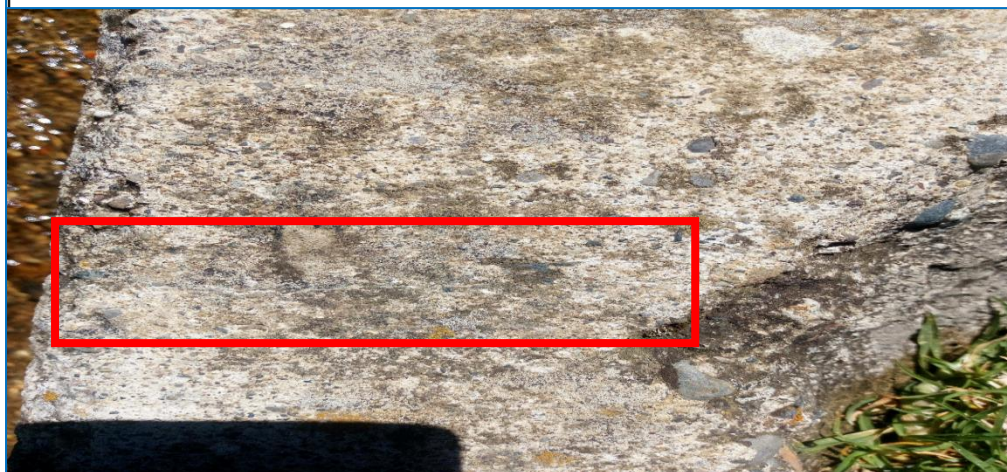
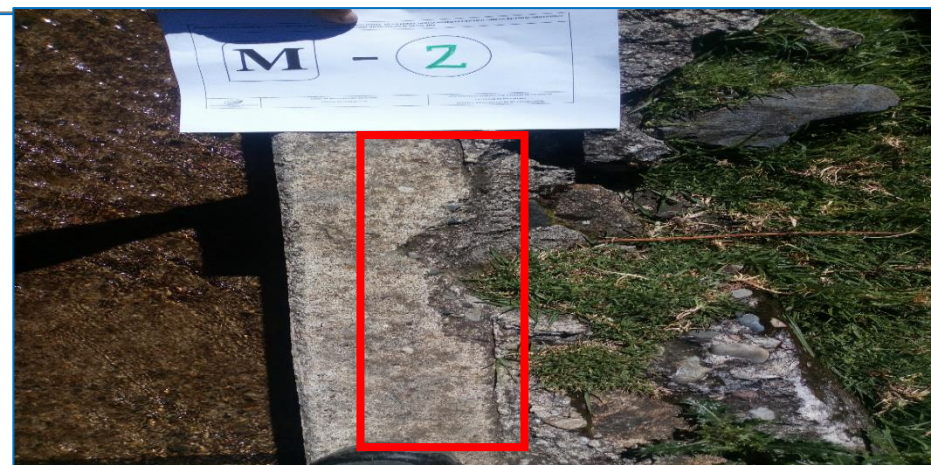
VISTA FOTOGRAFICA

MURO IZQUIERDO DEL CANAL	DIMENSIONES DEL CANAL		ÁREA	ITEM	PATOLOGÍA	LARGO (M)	ANCHO (m)	ALTO (m)	ABERTURA (mm)	ESPESOR (mm)	PROFUNDIDAD (mm)	ÁREA AFECTADA (m2)	% DE ÁREA AFECTADA	ÁREA NO AFECTADA (m2)	% DE ÁREA NO AFECTADA	Prof. AFECTADA (mm)	% de Prof. AFECTADA	ÁREA AFECTADA POR PATOLOGÍA	% ÁREA AFECTADA POR PATOLOGÍA	NIVEL DE SEVERIDAD	
	LONGITUD DE JUNTA DE CONSTRUCCIÓN (m)	ANCHO (m)																			
	9		3.6	A	FISURA																
	0.4			B	GRIETA	3	0.13	0.40	1.00	130		1.2	0.33		0.67			1.2	0.33	LEVE (1)	
	0.13			C	IMPACTO	0.25	0.04	0.04				0.01	0.00		1.00			0.01	0.00	LEVE (1)	
	3			D	EROSIÓN																
ÁREA TOTAL AFECTADA

Interpretación: En el Muro izquierdo de la Unidad Muestral – 02, se observa que la patología que le causa daños es la Grieta, con un nivel de severidad LEVE (1) y la patología impacto con un nivel de severidad LEVE (1)

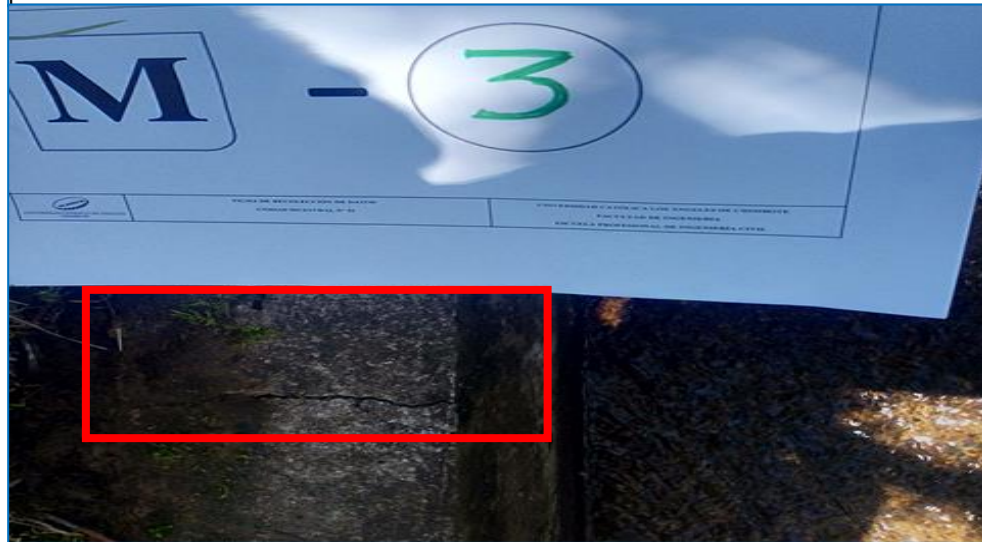
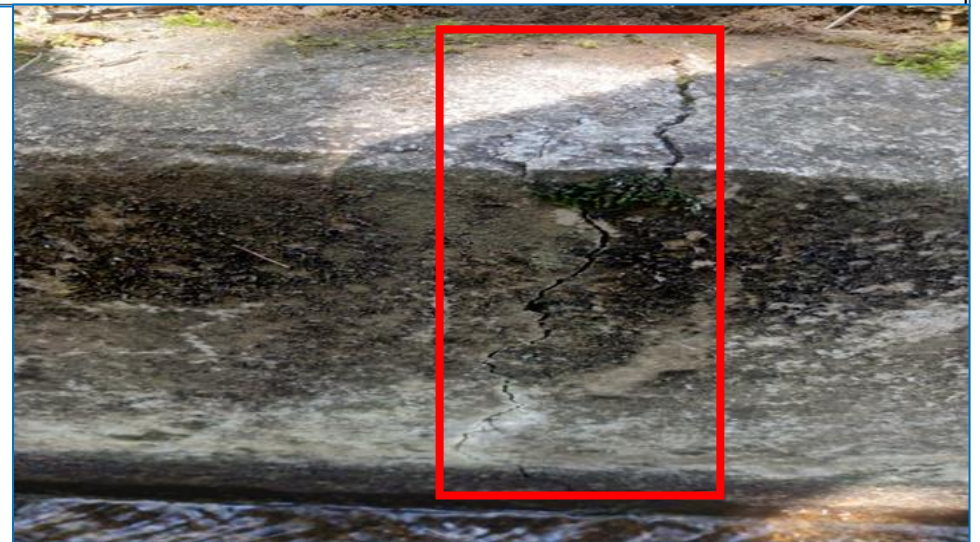
VISTA FOTOGRÁFICA

PATOLOGÍAS PRESENTES EN LA UNIDAD MUESTRAL																						
MURO DERECHO DEL CANAL	DIMENSIONES DEL CANAL		ÁREA	ITEM	PATOLOGÍA	LARGO (M)	ANCHO (m)	ALTO (m)	ABERTUR A (mm)	ESPESOR (mm)	PROFUNDID AD (mm)	ÁREA AFECTADA (m2)	% DE AREA AFECTADA	ÁREA NO AFECTADA (m2)	% DE AREA NO AFECTADA	Prof. AFECTADA (mm)	% de Prof. AFECTADA	ÁREA AFECTADA POR PATOLOGÍA	% ÁREA AFECTADA POR PATOLOGÍA	NIVEL DE SEVERIDAD		
	LONGITUD DE JUNTA DE CONSTRUCCIÓN (m)	9	3.6	A	FISURA																	
	ANCHO (m)	0.4		B	GRIETA	3	0.13	0.40	3.00	130			1.20	0.33	2.40	0.67			1.20	0.33	MODERADO (2)	
	ESPESOR (m)	0.13		C	IMPACTO																	
	LONGITUD DE JUNTA DE DILATACIÓN (m)	3		D	EROSIÓN																	
ÁREA TOTAL AFECTADA												1.20	0.33		0.67			1.20	0.33	MODERADO (2)

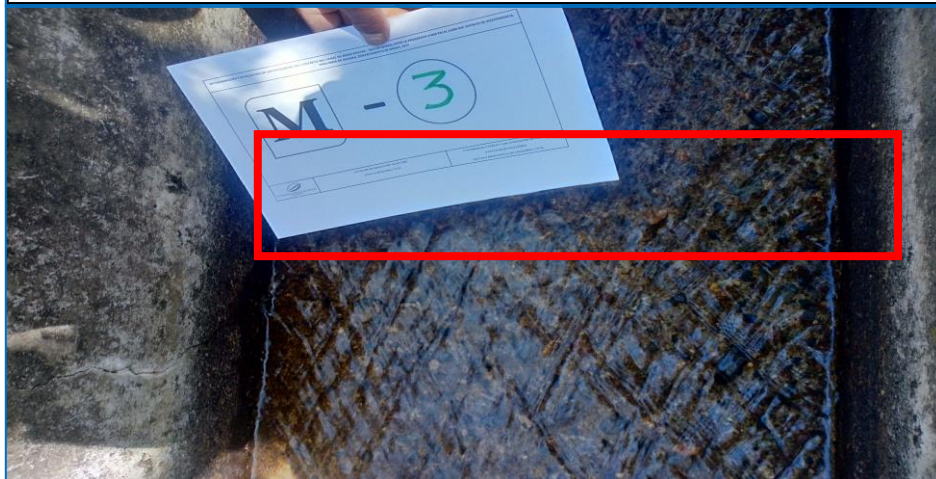
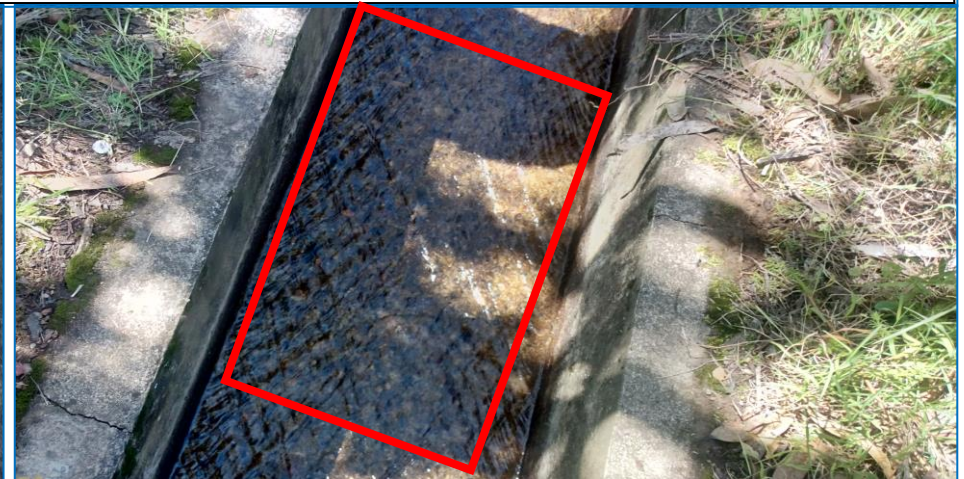
VISTA FOTOGRÁFICA

LOSA DEL CANAL	DIMENSIONES DEL CANAL		ÁREA	ITEM	PATOLOGÍA	LARGO (M)	ANCHO (m)	ALTO (m)	ABERTURA (mm)	ESPESOR R (mm)	PROFUNDIDAD (mm)	ÁREA AFECTADA (m2)	% DE ÁREA AFECTADA	ÁREA NO AFECTADA (m2)	% DE ÁREA NO AFECTADA	Prof. AFECTADA (mm)	% de Prof. AFECTADA	ÁREA AFECTADA POR PATOLOGÍA	% ÁREA AFECTADA POR PATOLOGÍA	NIVEL DE SEVERIDAD		
	LONGITUD DE JUNTA DE CONSTRUCCIÓN (m)	9	4.5	A	FISURA																	
	ANCHO (m)	0.5		B	GRIETA	3.00	0.50	0.13	5.00				1.5	0.33	3.00	0.67			1.5	0.33	SEVERO (3)	
	ESPESOR (m)	0.13		C	IMPACTO																	
	LONGITUD DE JUNTA DE DILATACIÓN (m)	3		D	EROSIÓN	9.00	0.50	0.13		10	0.015	4.5	1.00	0.00	0.00				4.5	1.00	LEVE (1)	
ÁREA TOTAL AFECTADA																			SEVERO (3)

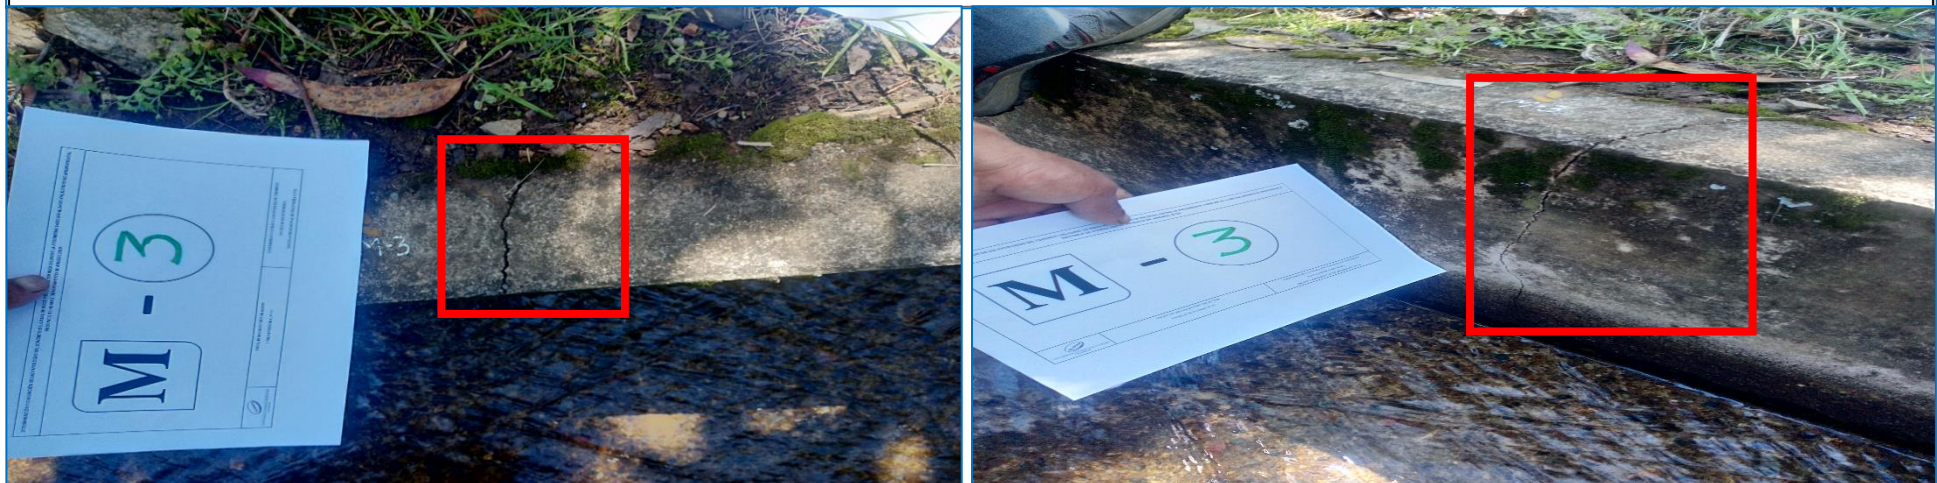
VISTA FOTOGRAFICA

MURO IZQUIERDO DEL CANAL	DIMENSIONES DEL CANAL		ÁREA	ITEM	PATOLOGÍA	LARGO (M)	ANCHO (m)	ALTO (m)	ABERTURA (mm)	ESPESOR (mm)	PROFUNDIDAD (mm)	ÁREA AFECTADA (m2)	% DE ÁREA AFECTADA	ÁREA NO AFECTADA (m2)	% DE ÁREA NO AFECTADA	Prof. AFECTADA (mm)	% de Prof. AFECTADA	ÁREA AFECTADA POR PATOLOGÍA	% ÁREA AFECTADA POR PATOLOGÍA	NIVEL DE SEVERIDAD	
	LONGITUD DE JUNTA DE CONSTRUCCIÓN (m)	ANCHO (m)																			
	9		3.6	A	FISURA																
	0.4			B	GRIETA	3	0.13	0.40	4.00	130		1.2	0.33		0.67				1.2	0.33	MODERADO (2)
	0.13			C	IMPACTO																
	3			D	EROSIÓN																
ÁREA TOTAL AFECTADA												1.2								0.33	MODERADO (2)

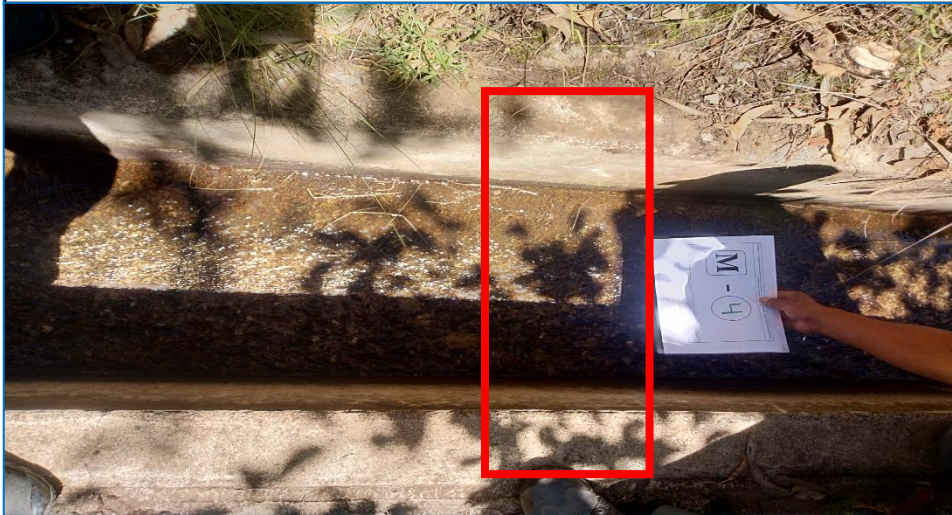
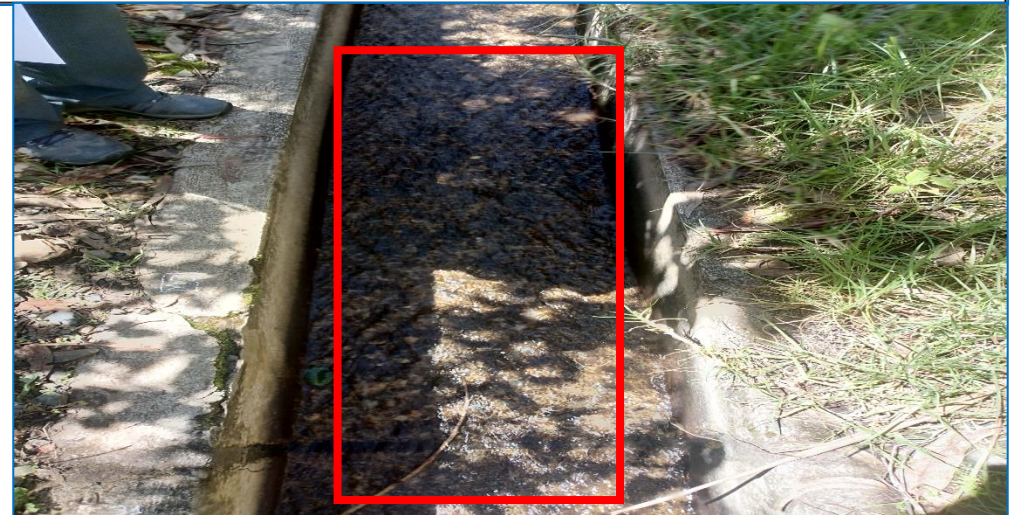
VISTA FOTOGRÁFICA

LOSA DEL CANAL	DIMENSIONES DEL CANAL		ÁREA	ITEM	PATOLOGÍA	LARGO (M)	ANCHO (m)	ALTO (m)	ABERTURA (mm)	ESPESOR R (mm)	PROFUNDIDAD (mm)	ÁREA AFECTADA (m2)	% DE ÁREA AFECTADA	ÁREA NO AFECTADA (m2)	% DE ÁREA NO AFECTADA	Prof. AFECTADA (mm)	% de Prof. AFECTADA	ÁREA AFECTADA POR PATOLOGÍA	% ÁREA AFECTADA POR PATOLOGÍA	NIVEL DE SEVERIDAD		
		LONGITUD DE JUNTA DE CONSTRUCCIÓN (m)	9	4.5	A	FISURA																
	ANCHO (m)	0.5	B		GRIETA	3.00	0.50	0.13	2.00				1.5	0.33	3.00	0.67			1.5	0.33	LEVE (1)	
	ESPESOR (m)	0.13	C		IMPACTO																	
	LONGITUD DE JUNTA DE DILATACION (m)	3	D		EROSIÓN	9.00	0.50	0.13		10	0.015		4.5	1.00	0.00	0.00			4.5	1.00	LEVE (1)	
ÁREA TOTAL AFECTADA

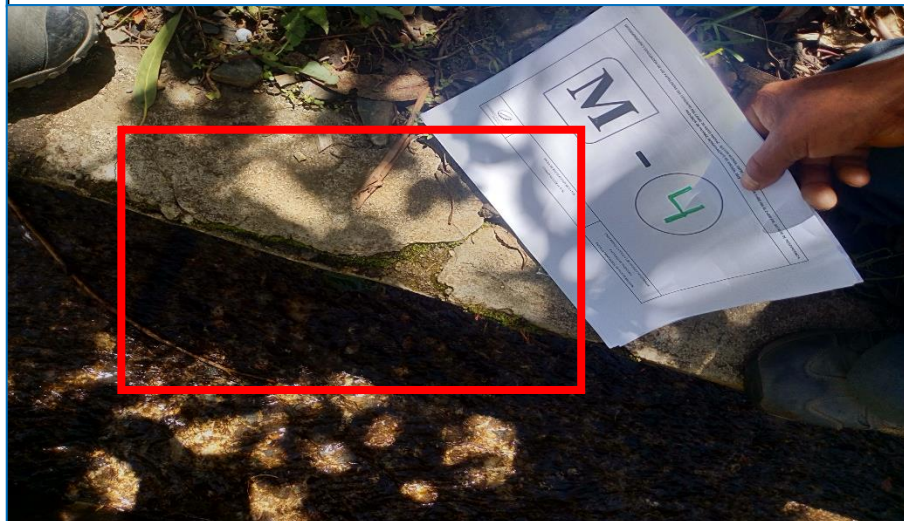
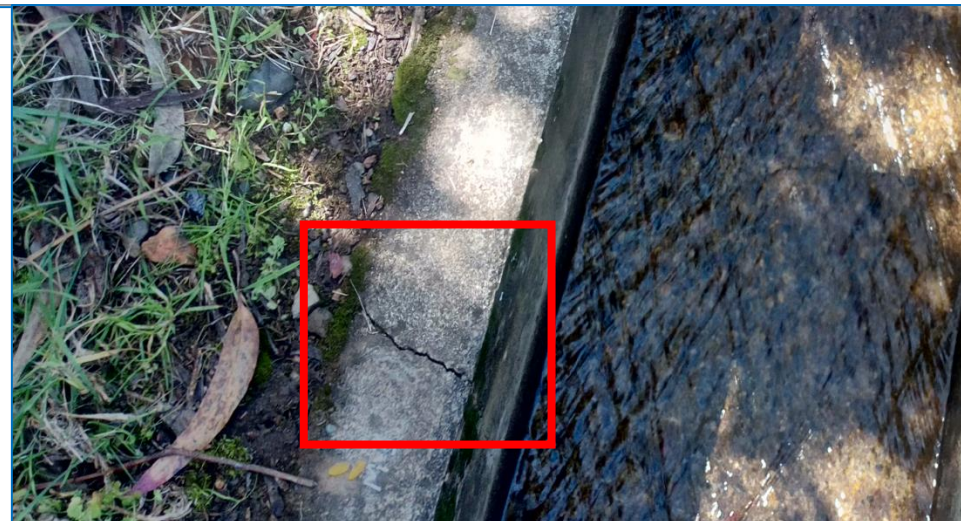
VISTA FOTOGRÁFICA

MURO IZQUIERDO DEL CANAL	DIMENSIONES DEL CANAL		ÁREA	ITEM	PATOLOGÍA	LARGO (M)	ANCHO (m)	ALTO (m)	ABERTURA (mm)	ESPESOR (mm)	PROFUNDIDAD (mm)	ÁREA AFECTADA (m2)	% DE ÁREA AFECTADA	ÁREA NO AFECTADA (m2)	% DE ÁREA NO AFECTADA	Prof. AFECTADA (mm)	% de Prof. AFECTADA	ÁREA AFECTADA POR PATOLOGÍA	% ÁREA AFECTADA POR PATOLOGÍA	NIVEL DE SEVERIDAD	
	LONGITUD DE JUNTA DE CONSTRUCCIÓN (m)	9	3.6	A	FISURA																
	ANCHO (m)	0.4		B	GRIETA	3	0.13	0.40	3.00	130			1.2	0.33		0.67			1.2	0.33	MODERADO (2)
	ESPESOR (m)	0.13		C	IMPACTO	0.52	0.08	0.03				0.03	0.04	0.01		0.99			0.04	0.01	LEVE (1)
	LONGITUD DE JUNTA DE DILATACIÓN (m)	3		D	EROSIÓN																
ÁREA TOTAL AFECTADA

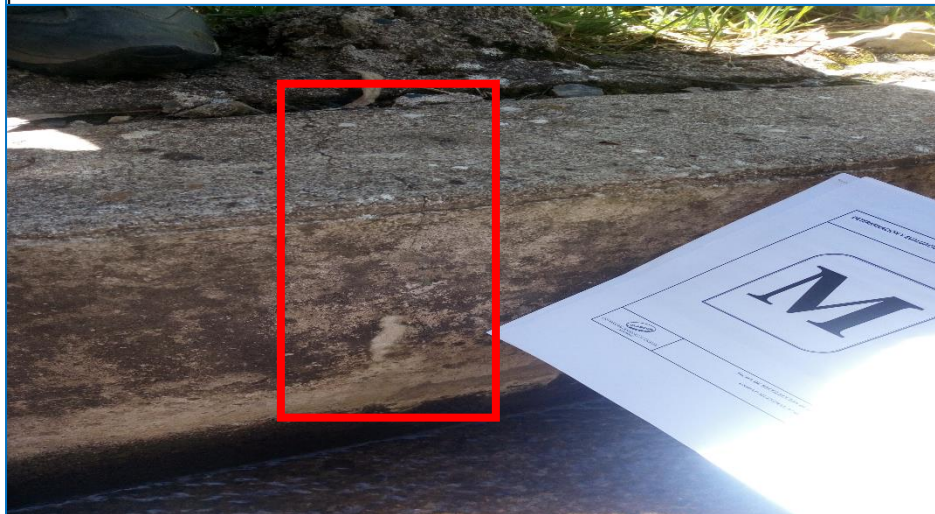
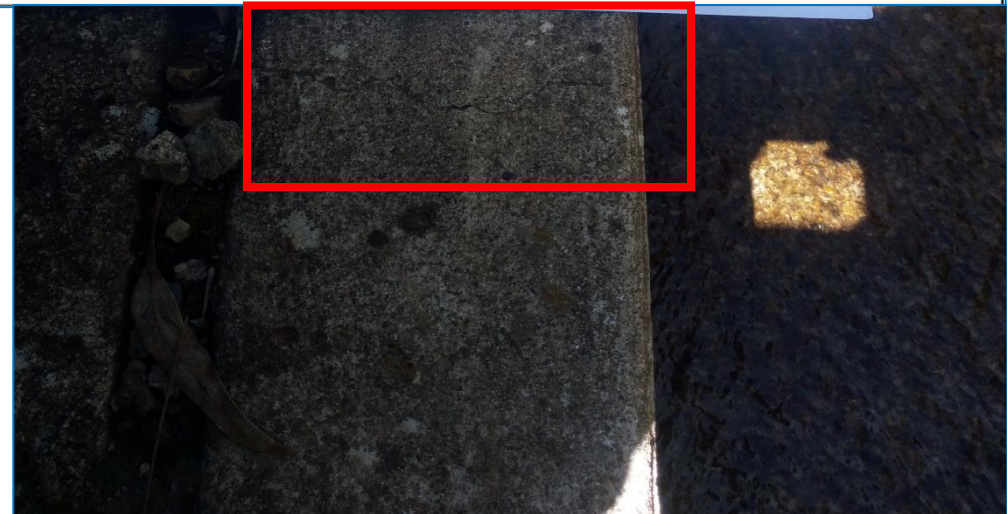
VISTA FOTOGRÁFICA

PATOLOGÍAS PRESENTES EN LA UNIDAD MUESTRAL																						
MURO DERECHO DEL CANAL	DIMENSIONES DEL CANAL		ÁREA	ITEM	PATOLOGÍA	LARGO (M)	ANCHO (m)	ALTO (m)	ABERTURA (mm)	ESPESOR (mm)	PROFUNDIDAD (mm)	ÁREA AFECTADA (m2)	% DE ÁREA AFECTADA	ÁREA NO AFECTADA (m2)	% DE ÁREA NO AFECTADA	Prof. AFECTADA (mm)	% de Prof. AFECTADA	ÁREA AFECTADA POR PATOLOGÍA	% ÁREA AFECTADA POR PATOLOGÍA	NIVEL DE SEVERIDAD		
	LONGITUD DE JUNTA DE CONSTRUCCIÓN (m)	9	3.6	A	FISURA																	
	ANCHO (m)	0.4		B	GRIETA	3	0.13	0.40	2.00	130			1.20	0.33	2.40	0.67			1.20	0.33	LEVE (1)	
	ESPESOR (m)	0.13		C	IMPACTO																	
	LONGITUD DE JUNTA DE DILATACIÓN (m)	3		D	EROSIÓN																	
ÁREA TOTAL AFECTADA												1.20	0.33		0.67			1.20	0.33	LEVE (1)

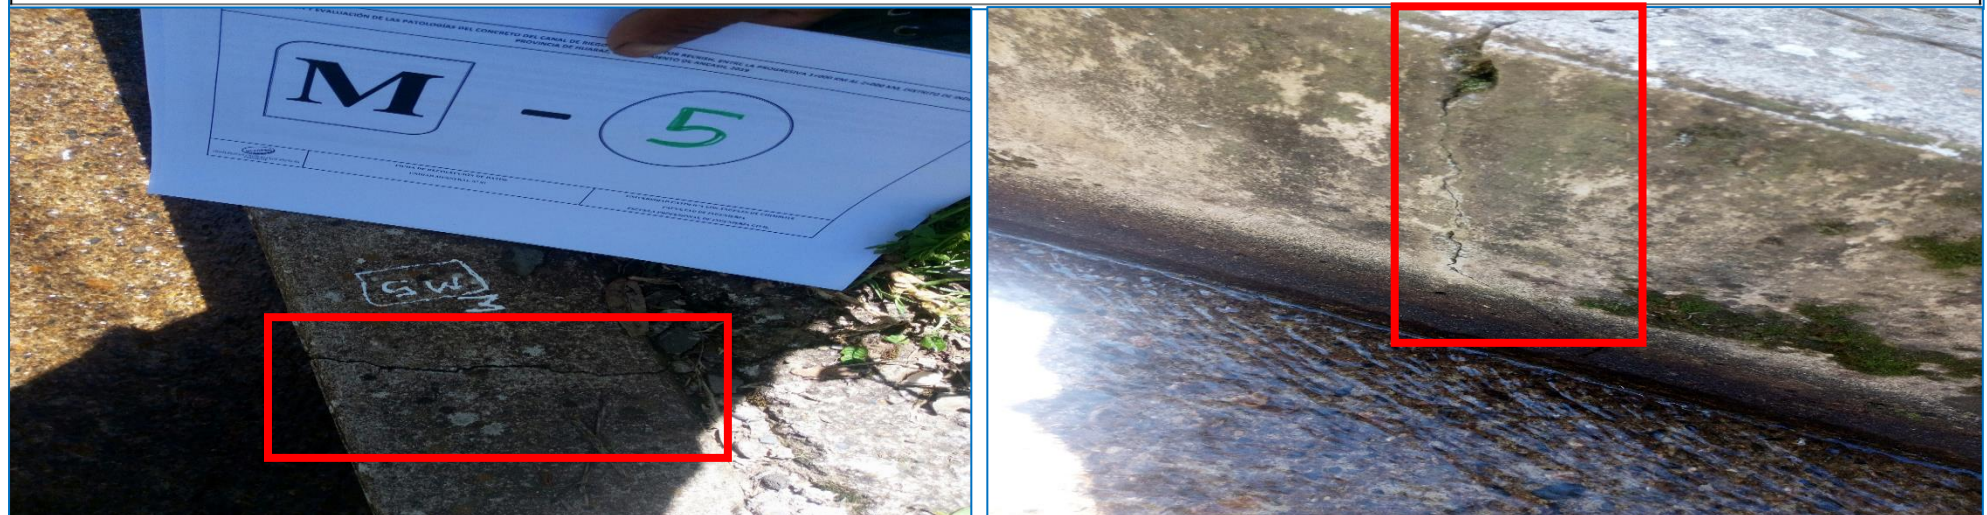
VISTA FOTOGRÁFICA

MURO IZQUIERDO DEL CANAL	DIMENSIONES DEL CANAL		ÁREA	ITEM	PATOLOGÍA	LARGO (M)	ANCHO (m)	ALTO (m)	ABERTU RA (mm)	ESPESO R (mm)	PROFUN DIDAD (mm)	AREA AFECTADA (m2)	% DE AREA AFECTA DA	AREA NO AFECTA DA (m2)	% DE AREA NO AFECTADA	Prof. AFECTADA (mm)	% deProf. AFECTAD A	ÁREA AFECTADA POR PATOLOGÍA	% ÁREA AFECTADA POR PATOLOGÍA	NIVEL DE SEVERIDAD		
	LONGITUD DE JUNTA DE CONSTRUCCIÓN (m)	9	3.6	A	FISURA																	
	ANCHO (m)	0.4		B	GRIETA	3	0.13	0.40	4.00	130			1.2	0.33		0.67			1.2	0.33	MODERADO (2)	
	ESPESOR (m)	0.13		C	IMPACTO																	
	LONGITUD DE JUNTA DE DILATACION (m)	3		D	EROSIÓN																	
ÁREA TOTAL AFECTADA												1.2	0.33					1.2	0.33	MODERADO (2)

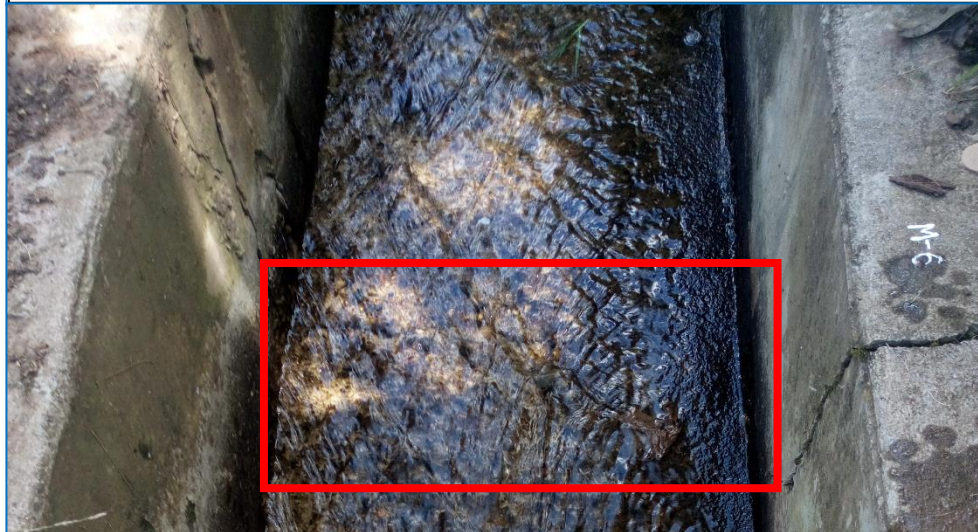
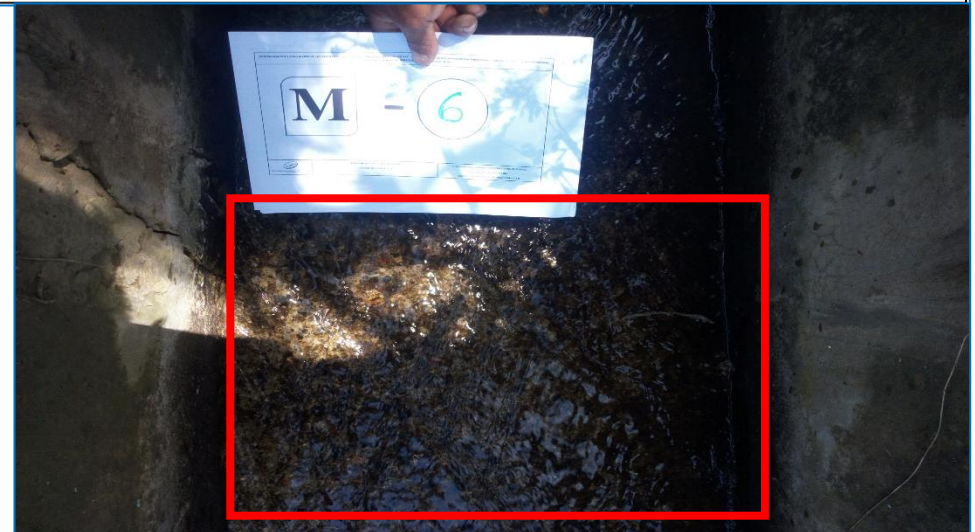
VISTA FOTOGRAFICA

LOSA DEL CANAL	DIMENSIONES DEL CANAL		ÁREA	ITEM	PATOLOGÍA	LARGO (M)	ANCHO (m)	ALTO (m)	ABERTURA (mm)	ESPESOR (mm)	PROFUNDIDAD (mm)	ÁREA AFECTADA (m2)	% DE ÁREA AFECTADA	ÁREA NO AFECTADA (m2)	% DE ÁREA NO AFECTADA	Prof. AFECTADA (mm)	% de Prof. AFECTADA	ÁREA AFECTADA POR PATOLOGÍA	% ÁREA AFECTADA POR PATOLOGÍA	NIVEL DE SEVERIDAD		
	LONGITUD DE JUNTA DE CONSTRUCCIÓN (m)	9	4.5	A	FISURA																	
	ANCHO (m)	0.5		B	GRIETA	3.00	0.50	0.13	4.50				1.5	0.33	3.00	0.67			1.5	0.33	SEVERO (3)	
	ESPESOR (m)	0.13		C	IMPACTO																	
	LONGITUD DE JUNTA DE DILATACIÓN (m)	3		D	EROSIÓN	9.00	0.50	0.13		10	0.015		4.5	1.00	0.00	0.00			4.5	1.00	MODERADO (2)	
ÁREA TOTAL AFECTADA

Interpretación: En Losa del Canal de la Unidad Muestral – 06, se observa que la patología que le causa daños es la Grieta, con un nivel de severidad SEVERO (3) y la patología erosión con un nivel de severidad MODERADO (2)

Interpretación: En la Losa del Canal de la Unidad Muestral – 06, se observa que las patologías que le causan daños son: Grieta, con un porcentaje de área afectada de 33.33% y con 66.67 % de área no afectada, y Erosión con un porcentaje de área afectada del 100.00%

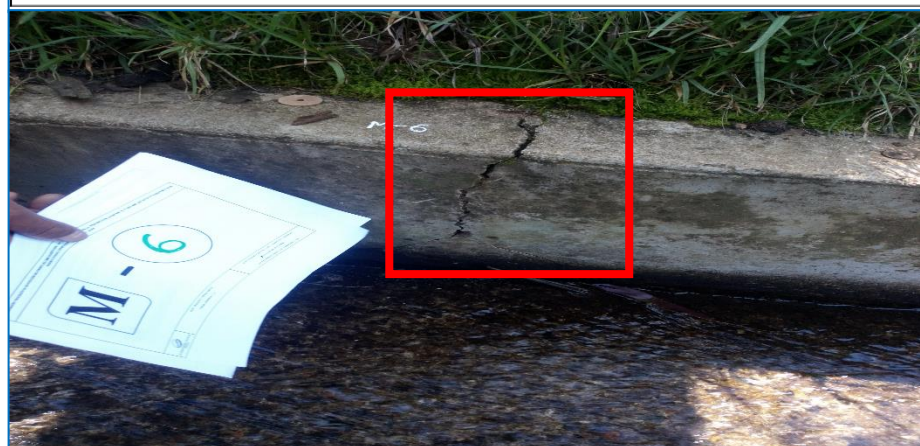
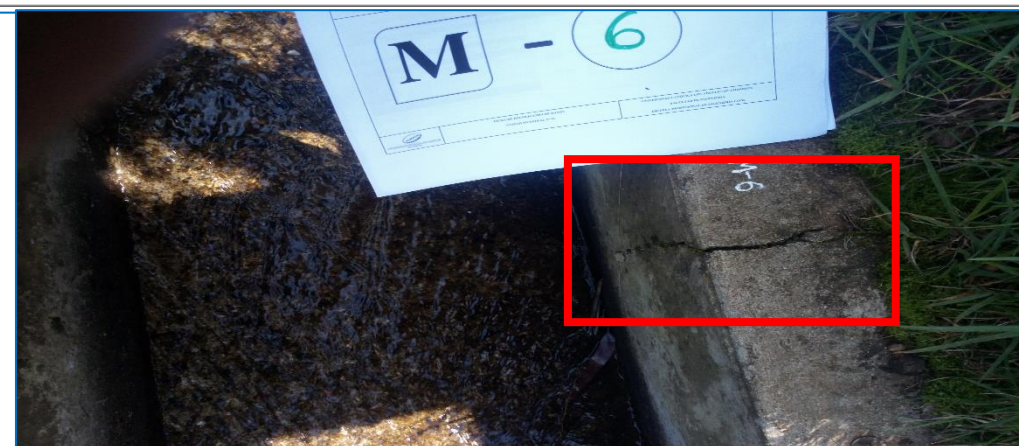
VISTA FOTOGRÁFICA

MURO IZQUIERDO DEL CANAL	DIMENSIONES DEL CANAL		ÁREA	ITEM	PATOLOGÍA	LARGO (M)	ANCHO (m)	ALTO (m)	ABERTUR A (mm)	ESPEJOR (mm)	PROFUN DIDAD (mm)	AREA AFECTADA (m2)	% DE AREA AFECTA DA	AREA NO AFECTA DA (m2)	% DE AREA NO AFECTADA	Prof. AFECTADA (mm)	% deProf. AFECTAD A	ÁREA AFECTADA POR PATOLOGÍA	% ÁREA AFECTADA POR PATOLOGÍA	NIVEL DE SEVERIDAD		
	LONGITUD DE JUNTA DE CONSTRUCCIÓN (m)	9	3.6	A	FISURA																	
	ANCHO (m)	0.4		B	GRIETA	3	0.13	0.40	5.00	130			1.2	0.33		0.67			1.2	0.33	SEVERO (3)	
	ESPEJOR (m)	0.13		C	IMPACTO																	
	LONGITUD DE JUNTA DE DILATACIÓN (m)	3		D	EROSIÓN																	
ÁREA TOTAL AFECTADA												1.2	0.33					1.2	0.33	SEVERO (3)

Interpretación: En el Muro izquierdo de la Unidad Muestral – 06, se observa que la patología que le causa daños es la Grieta, con un nivel de severidad SEVERO (3).

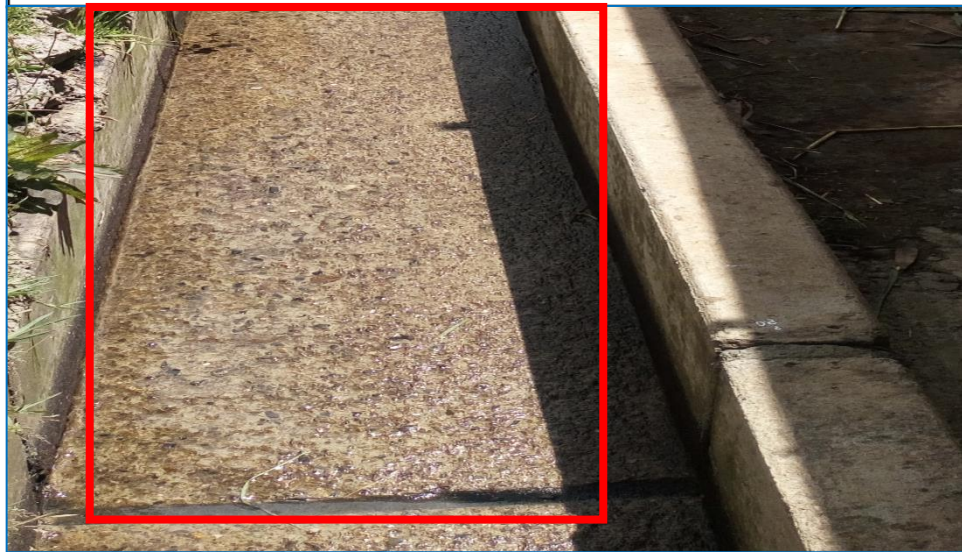
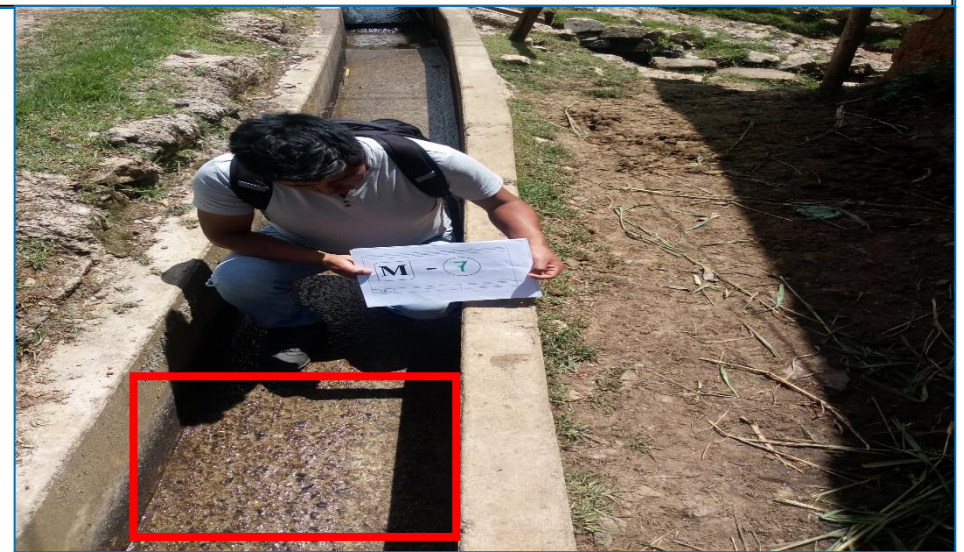
VISTA FOTOGRÁFICA

LOSA DEL CANAL	DIMENSIONES DEL CANAL		ÁREA	ITEM	PATOLOGÍA	LARGO (M)	ANCHO (m)	ALTO (m)	ABERTURA (mm)	ESPESOR (mm)	PROFUNDIDAD (mm)	AREA AFECTADA (m2)	% DE AREA AFECTADA	AREA NO AFECTADA (m2)	% DE AREA NO AFECTADA	Prof. AFECTADA (mm)	% de Prof. AFECTADA	ÁREA AFECTADA POR PATOLOGÍA	% ÁREA AFECTADA POR PATOLOGÍA	NIVEL DE SEVERIDAD			
	LONGITUD DE JUNTA DE CONSTRUCCIÓN (m)	9	4.5	A	FISURA																		
	ANCHO (m)	0.5		B	GRIETA																		
	ESPESOR (m)	0.13		C	IMPACTO																		
	LONGITUD DE JUNTA DE DILATACIÓN (m)	3		D	EROSIÓN	9.00	0.50	0.13		10	0.015	4.5	1.00	0.00	0.00				4.5	1.00	LEVE (1)		
ÁREA TOTAL AFECTADA												4.5	1.00					4.5	1.00	LEVE (1)

Interpretación: En Losa del Canal de la Unidad Muestral – 07 se observa que la patología que le causa daños es la patología Erosión con un nivel de severidad LEVE (1).

Interpretación: En la Losa del Canal de la Unidad Muestral – 07, se observa que las patologías que le causan daños es la Erosión con un porcentaje de área afectada del 100.00%

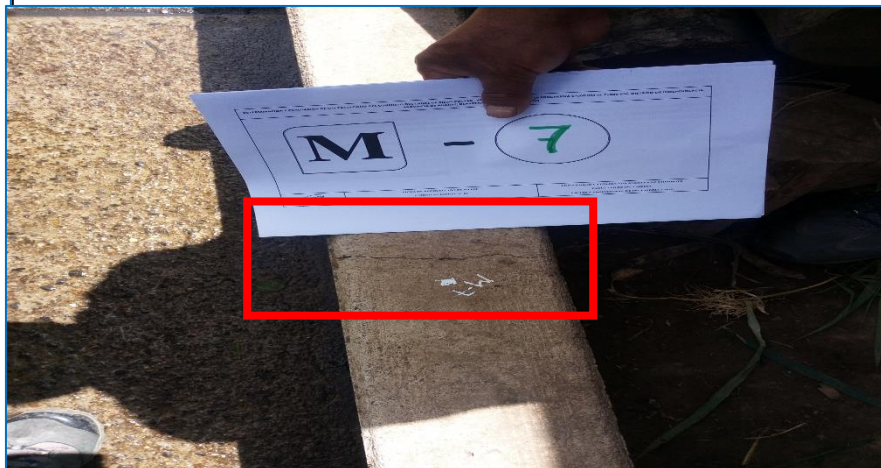
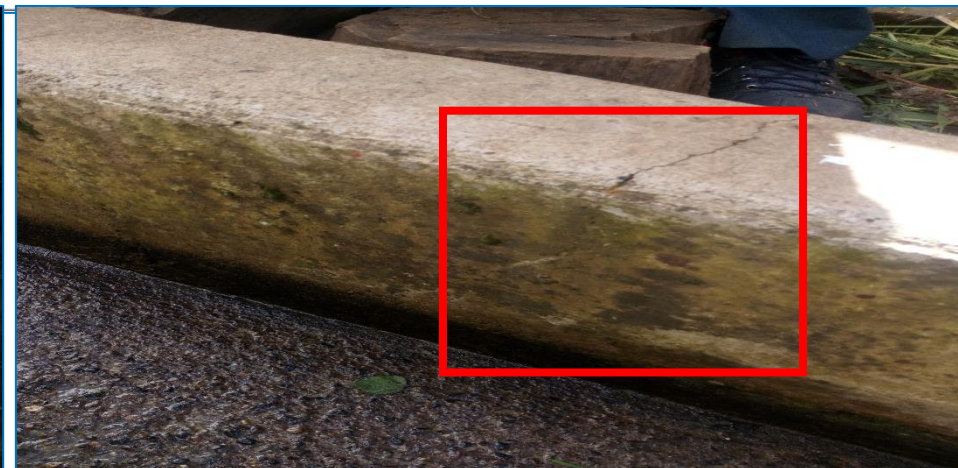
VISTA FOTOGRÁFICA

MURO IZQUIERDO DEL CANAL	DIMENSIONES DEL CANAL		ÁREA	ITEM	PATOLOGÍA	LARGO (M)	ANCHO (m)	ALTO (m)	ABERTURA (mm)	ESPESOR (mm)	PROFUNDIDAD (mm)	AREA AFECTADA (m2)	% DE AREA AFECTADA	AREA NO AFECTADA (m2)	% DE AREA NO AFECTADA	Prof. AFECTADA (mm)	% de Prof. AFECTADA	ÁREA AFECTADA POR PATOLOGÍA	% ÁREA AFECTADA POR PATOLOGÍA	NIVEL DE SEVERIDAD		
	LONGITUD DE JUNTA DE CONSTRUCCIÓN (m)	9	3.6	A	FISURA																	
	ANCHO (m)	0.4		B	GRIETA	3	0.13	0.40	2.00	130			1.2	0.33		0.67			1.2	0.33	MODERADO (2)	
	ESPESOR (m)	0.13		C	IMPACTO																	
	LONGITUD DE JUNTA DE DILATACIÓN (m)	3		D	EROSIÓN																	
ÁREA TOTAL AFECTADA												1.2	0.33					1.2	0.33	MODERADO (2)

Interpretación: En el Muro izquierdo de la Unidad Muestral – 067 se observa que la patología que le causa daños es la Grieta, con un nivel de severidad MODERADO (2).

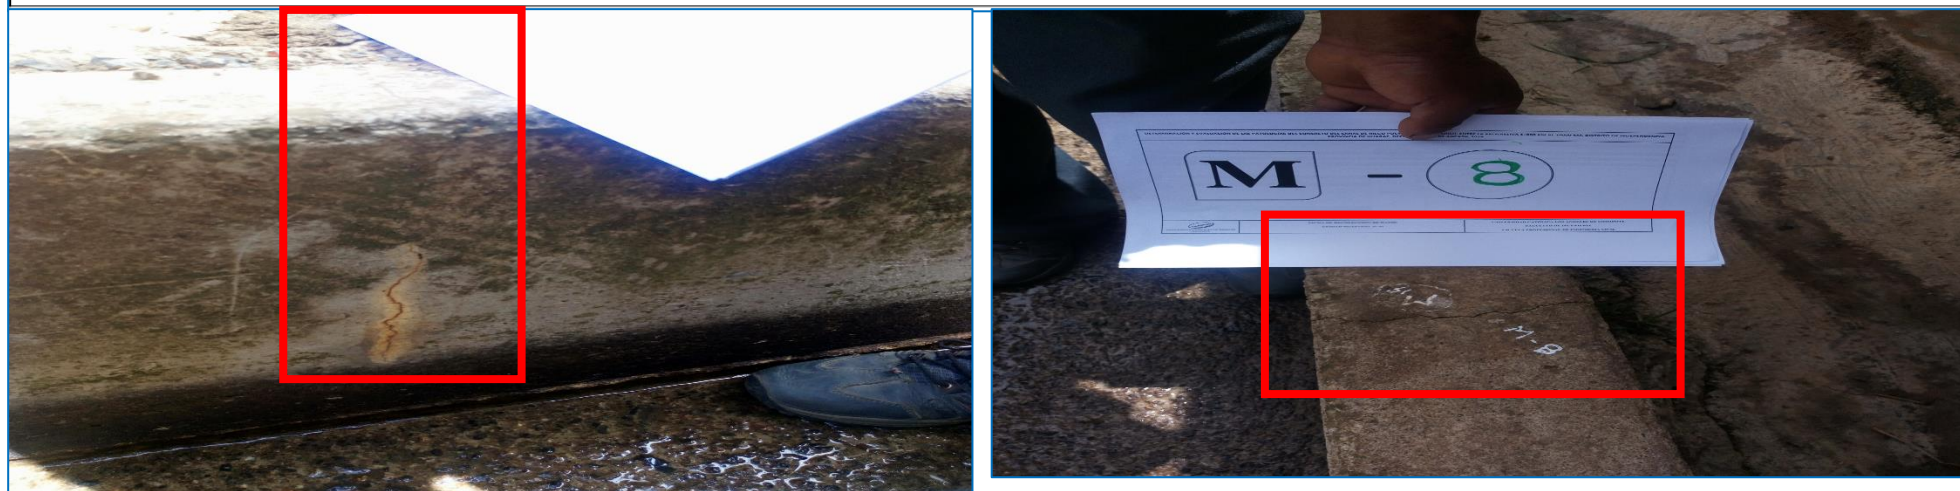
VISTA FOTOGRÁFICA

MURO IZQUIERDO DEL CANAL	DIMENSIONES DEL CANAL		ÁREA	ITEM	PATOLOGÍA	LARGO (M)	ANCHO (m)	ALTO (m)	ABERTURA (mm)	ESPESOR (mm)	PROFUNDIDAD (mm)	ÁREA AFECTADA (m2)	% DE ÁREA AFECTADA	ÁREA NO AFECTADA (m2)	% DE ÁREA NO AFECTADA	Prof. AFECTADA (mm)	% deProf. AFECTADA	ÁREA AFECTADA POR PATOLOGÍA	% ÁREA AFECTADA POR PATOLOGÍA	NIVEL DE SEVERIDAD		
	LONGITUD DE JUNTA DE CONSTRUCCIÓN (m)	ANCHO (m)																				
	LONGITUD DE JUNTA DE CONSTRUCCIÓN (m)	9	3.6	A	FISURA																	
	ANCHO (m)	0.4		B	GRIETA	3	0.13	0.40	2.00	130		1.2	0.33		0.67				1.2	0.33	MODERADO (2)	
	ESPESOR (m)	0.13		C	IMPACTO																	
	LONGITUD DE JUNTA DE DILATACIÓN (m)	3		D	EROSIÓN																	
ÁREA TOTAL AFECTADA												1.2	0.33		0.67			1.2	0.33	MODERADO (2)

Interpretación: En el Muro izquierdo de la Unidad Muestral – 08 se observa que la patología que le causa daños es la Grieta, con un nivel de severidad MODERADO (2).

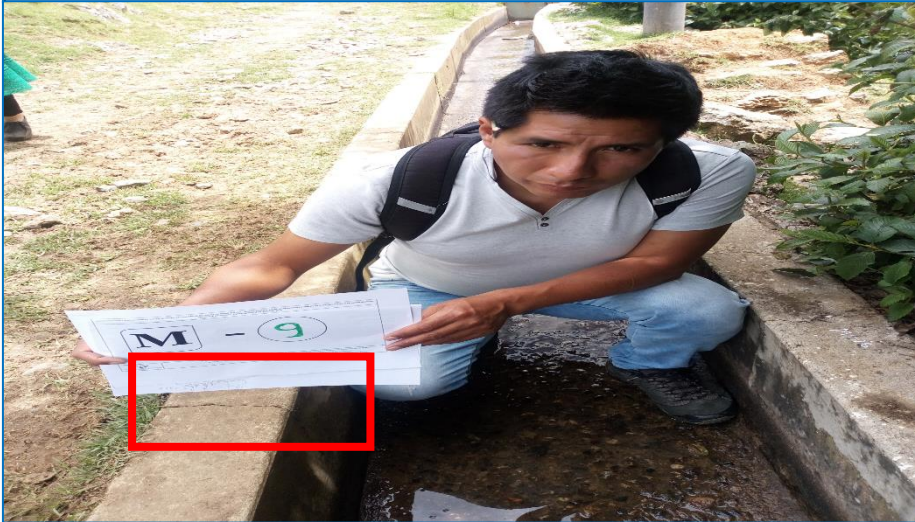
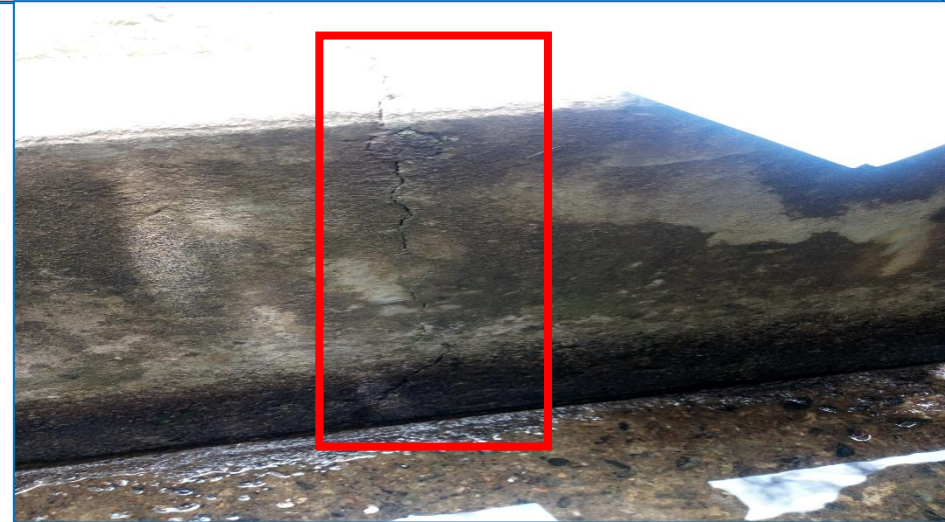
VISTA FOTOGRAFICA

MURO DERECHO DEL CANAL	DIMENSIONES DEL CANAL		ÁREA	ITEM	PATOLOGÍA	LARGO (M)	ANCHO (m)	ALTO (m)	ABERTUR A (mm)	ESPEJOR (mm)	PROFUNDI DAD (mm)	AREA AFECTADA (m2)	% DE AREA AFECTADA	AREA NO AFECTADA (m2)	% DE AREA NO AFECTADA	Prof. AFECTADA (mm)	% de Prof. AFECTADA	ÁREA AFECTADA POR PATOLOGÍA	% ÁREA AFECTADA POR PATOLOGÍA	NIVEL DE SEVERIDAD	
	LONGITUD DE JUNTA DE CONSTRUCCIÓN (m)	9	3.6	A	FISURA																
ANCHO (m)	0.4	B		GRIETA	3	0.13	0.40	3.00	130			1.20	0.33	2.40	0.67			1.20	0.33	MODERADO (2)	
ESPEJOR (m)	0.13	C		IMPACTO																	
LONGITUD DE JUNTA DE DILATACION (m)	3	D		EROSIÓN																	
ÁREA TOTAL AFECTADA												1.20	0.33		0.67			1.20	0.33	MODERADO (2)

Interpretación: En el Muro Derecho de la Unidad Muestral – 09, se observa que la patología que le causa daños es la Grieta, con un nivel de severidad MODERADO (2).

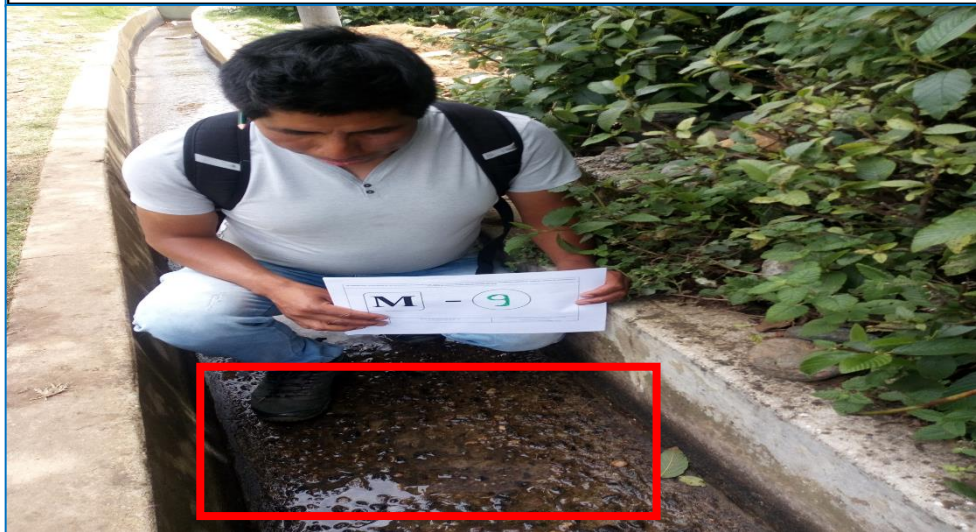
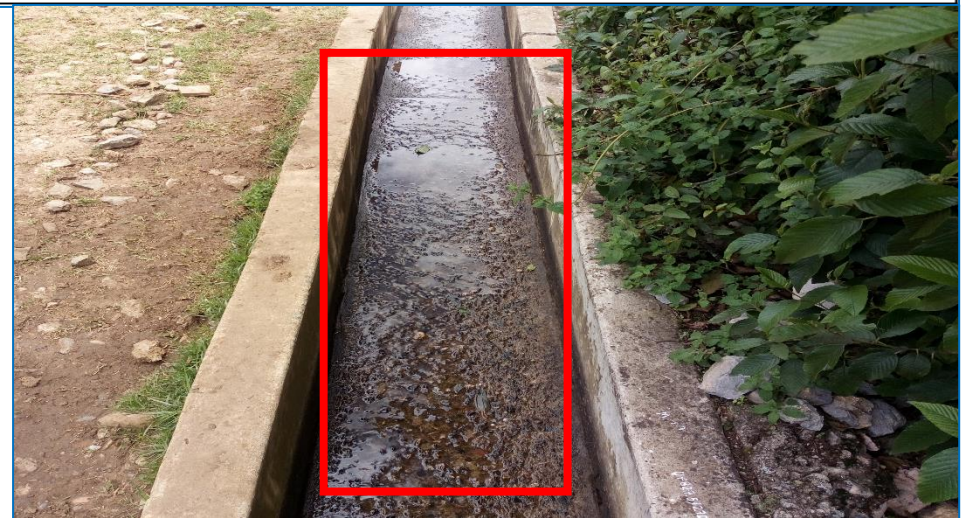
VISTA FOTOGRÁFICA

LOSA DEL CANAL	DIMENSIONES DEL CANAL		ÁREA	ITEM	PATOLOGÍA	LARGO (M)	ANCHO (m)	ALTO (m)	ABERTURA (mm)	ESPESOR (mm)	PROFUNDIDAD (mm)	ÁREA AFECTADA (m2)	% DE ÁREA AFECTADA	ÁREA NO AFECTADA (m2)	% DE ÁREA NO AFECTADA	Prof. AFECTADA (mm)	% de Prof. AFECTADA	ÁREA AFECTADA POR PATOLOGÍA	% ÁREA AFECTADA POR PATOLOGÍA	NIVEL DE SEVERIDAD	
	LONGITUD DE JUNTA DE CONSTRUCCIÓN (m)	ANCHO (m)																			
LOSA DEL CANAL	LONGITUD DE JUNTA DE CONSTRUCCIÓN (m)	9	4.5	A	FISURA																
	ANCHO (m)	0.5		B	GRIETA																
	ESPESOR (m)	0.13		C	IMPACTO																
	LONGITUD DE JUNTA DE DILATACIÓN (m)	3		D	EROSIÓN	9.00	0.50	0.13		10	0.015	4.5	1.00	0.00	0.00				4.5	1.00	LEVE (1)
ÁREA TOTAL AFECTADA												4.5	1.00					4.5	1.00

Interpretación: En Losa del Canal de la Unidad Muestral – 09, se observa que la patología que le causa daños es la patología erosión con un nivel de severidad LEVE (1).

Interpretación: En la Losa del Canal de la Unidad Muestral – 09, se observa que las patologías que le causan daños es la Erosión con un porcentaje de área afectada del 100.00%
