UNIVERSIDAD CATÓLICA LOS ÁNGELES
CHIMBOTE

**DETERMINACIÓN Y EVALUACIÓN DE LAS
PATOLOGÍAS DEL CONCRETO DEL CANAL DE
RIEGO POCYAC - SECTOR RECRISH, ENTRE LA
PROGRESIVA 1+000 KM AL 2+000 KM, DISTRITO DE
INDEPENDENCIA, PROVINCIA DE HUARAZ,
DEPARTAMENTO DE ANCASH, 2019**

**TESIS PARA OPTAR EL TÍTULO PROFESIONAL DE
INGENIERO CIVIL**

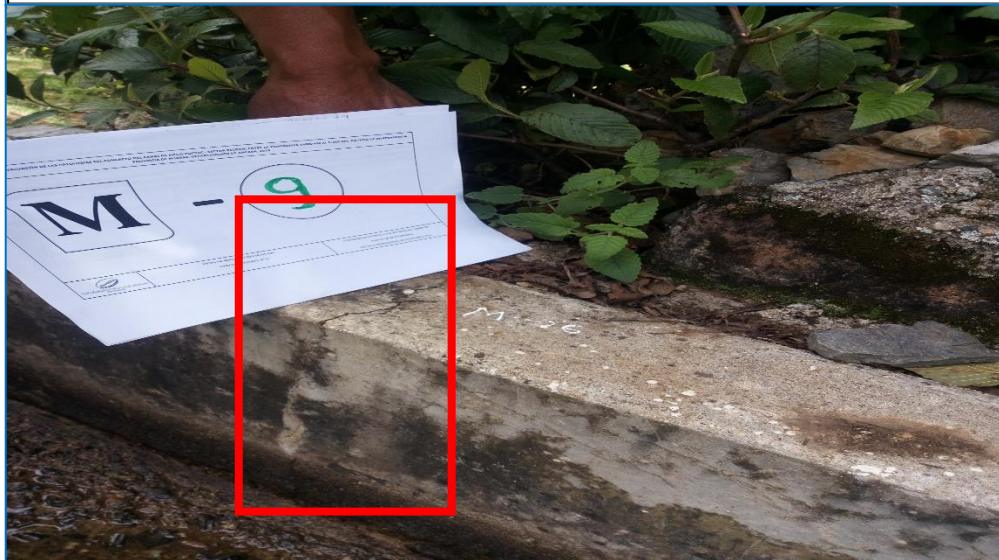
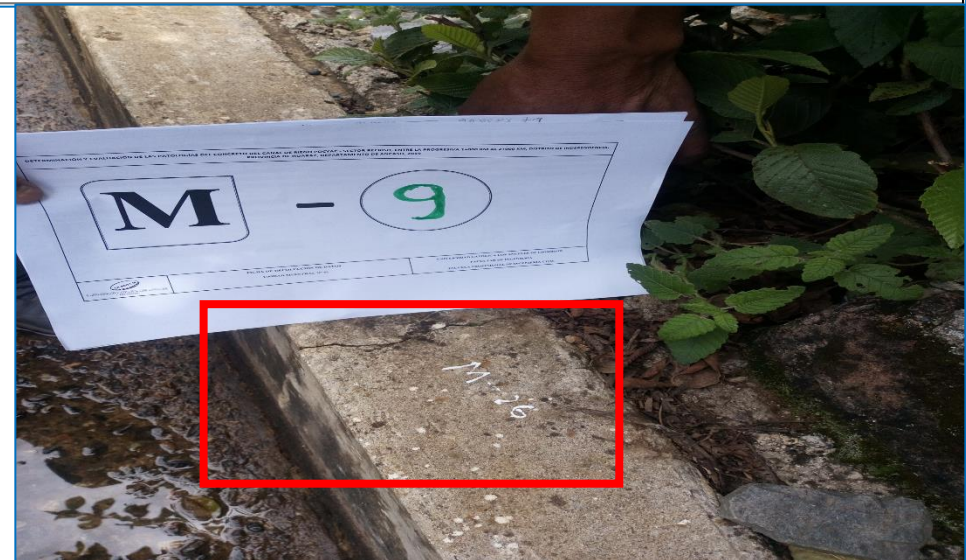
MURO IZQUIERDO DEL CANAL	DIMENSIONES DEL CANAL		ÁREA	ITEM	PATOLOGÍA	LARGO (M)	ANCHO (m)	ALTO (m)	ABERTURA (mm)	ESPESOR (mm)	PROFUNDIDAD (mm)	ÁREA AFECTADA (m ²)	% DE ÁREA AFECTADA	ÁREA NO AFECTADA (m ²)	% DE ÁREA NO AFECTADA	Prof. AFECTADA (mm)	% de Prof. AFECTADA	ÁREA AFECTADA POR PATOLOGÍA	% ÁREA AFECTADA POR PATOLOGÍA	NIVEL DE SEVERIDAD		
	LONGITUD DE JUNTA DE CONSTRUCCIÓN (m)	9	3.6	A	FISURA																	
	ANCHO (m)	0.4		B	GRIETA	3	0.13	0.40	3.00	130			1.2	0.33		0.67			1.2	0.33	MODERADO (2)	
	ESPESOR (m)	0.13		C	IMPACTO																	
	LONGITUD DE JUNTA DE DILATACIÓN (m)	3		D	EROSIÓN																	
ÁREA TOTAL AFECTADA												1.2	0.33	0.67			1.2	0.33	MODERADO (2)

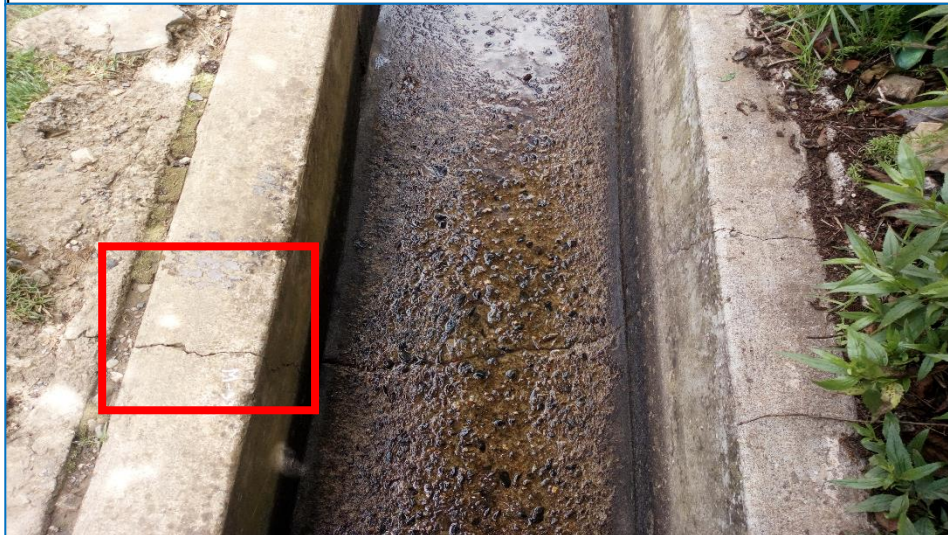
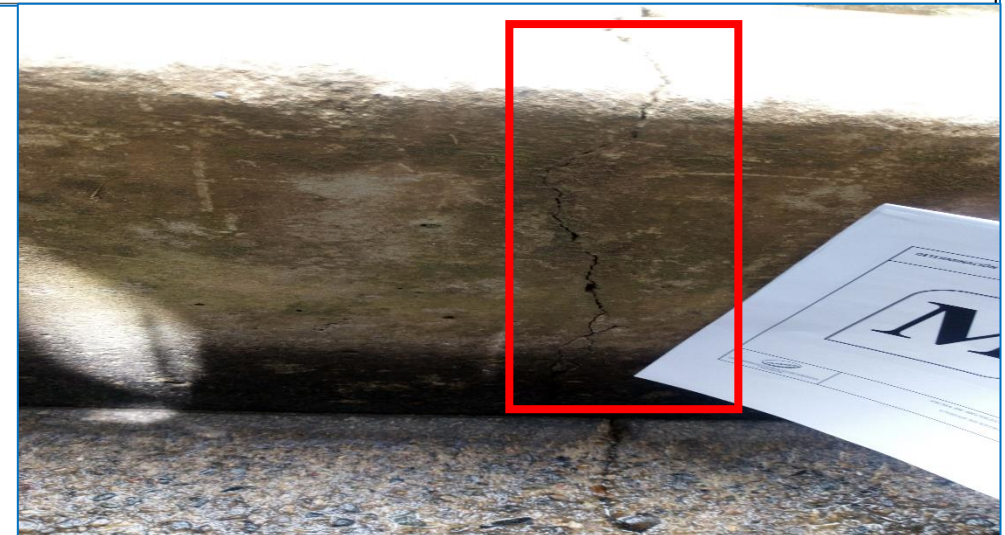
PATOLOGÍAS PRESENTES EN LA UNIDAD MUESTRAL																						
MURO DERECHO DEL CANAL	DIMENSIONES DEL CANAL		ÁREA	ITEM	PATOLOGÍA	LARGO (M)	ANCHO (m)	ALTO (m)	ABERTURA (mm)	ESPESOR (mm)	PROFUNDIDAD (mm)	ÁREA AFECTADA (m2)	% DE ÁREA AFECTADA	ÁREA NO AFECTADA (m2)	% DE ÁREA NO AFECTADA	Prof. AFECTADA (mm)	% de Prof. AFECTADA	ÁREA AFECTADA POR PATOLOGÍA	% ÁREA AFECTADA POR PATOLOGÍA	NIVEL DE SEVERIDAD		
	LONGITUD DE JUNTA DE CONSTRUCCIÓN (m)	9	3.6	A	FISURA																	
	ANCHO (m)	0.4		B	GRIETA	3	0.13	0.40	3.00	130			1.20	0.33	2.40	0.67			1.20	0.33	MODERADO (2)	
	ESPESOR (m)	0.13		C	IMPACTO																	
	LONGITUD DE JUNTA DE DILATACION (m)	3		D	EROSIÓN																	
ÁREA TOTAL AFECTADA												1.20	0.33		0.67			1.20	0.33	MODERADO (2)

Interpretación: En el Muro Derecho de la Unidad Muestral – 10, se observa que la patología que le causa daños es la Grieta, con un nivel de severidad MODERADO (2).

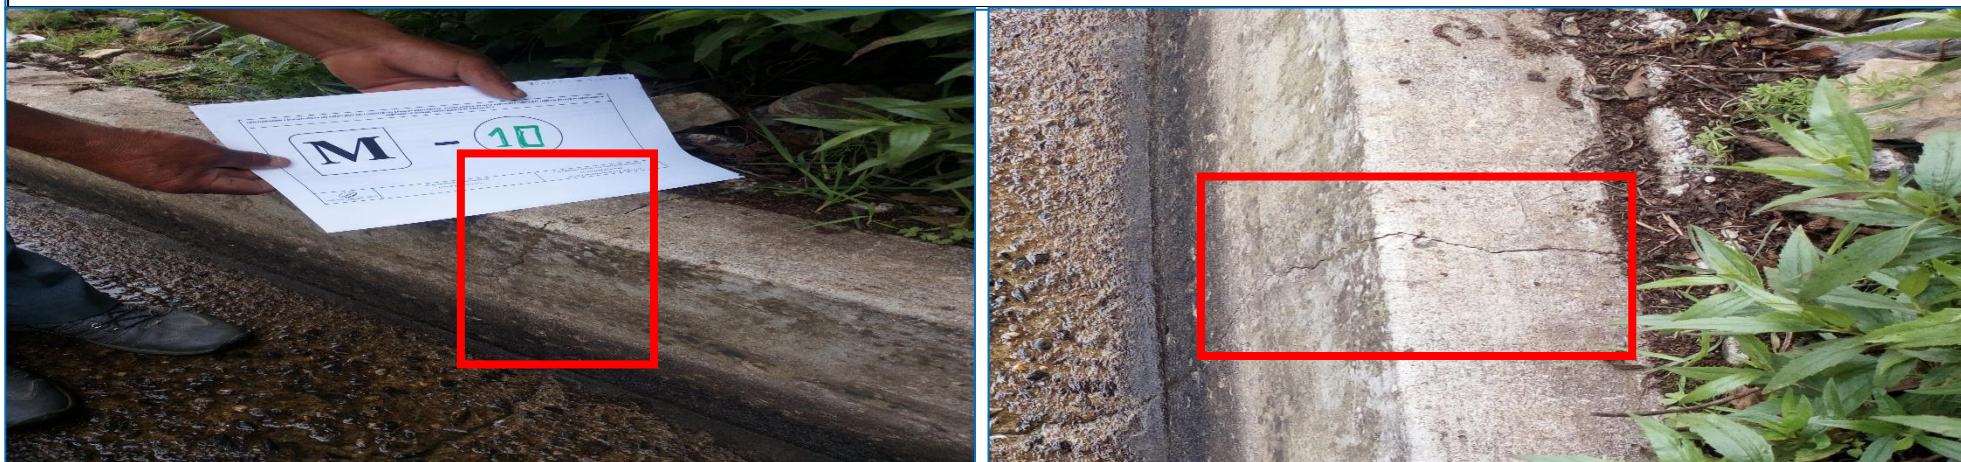
MURO IZQUIERDO DEL CANAL	DIMENSIONES DEL CANAL		ÁREA	ITEM	PATOLOGÍA	LARGO (M)	ANCHO (m)	ALTO (m)	ABERTURA (mm)	ESPESOR (mm)	PROFUNDIDAD (mm)	ÁREA AFECTADA (m ²)	% DE ÁREA AFECTADA	ÁREA NO AFECTADA (m ²)	% DE ÁREA NO AFECTADA	Prof. AFECTADA (mm)	% de Prof. AFECTADA	ÁREA AFECTADA POR PATOLOGÍA	% ÁREA AFECTADA POR PATOLOGÍA	NIVEL DE SEVERIDAD		
	LONGITUD DE JUNTA DE CONSTRUCCIÓN (m)	9	3.6	A	FISURA																	
	ANCHO (m)	0.4		B	GRIETA	3	0.13	0.40	2.50	130			1.2	0.33		0.67			1.2	0.33	MODERADO (2)	
	ESPESOR (m)	0.13		C	IMPACTO																	
	LONGITUD DE JUNTA DE DILATACIÓN (m)	3		D	EROSIÓN																	
ÁREA TOTAL AFECTADA												1.2	0.33		0.67			1.2	0.33	MODERADO (2)

Interpretación: En el Muro izquierdo de la Unidad Muestral – 10, se observa que la patología que le causa daños es la Grieta, con un nivel de severidad MODERADO (2).

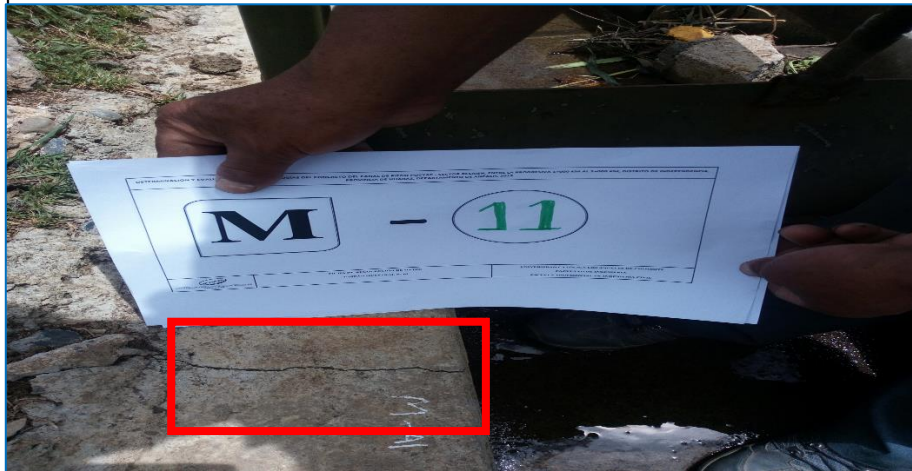
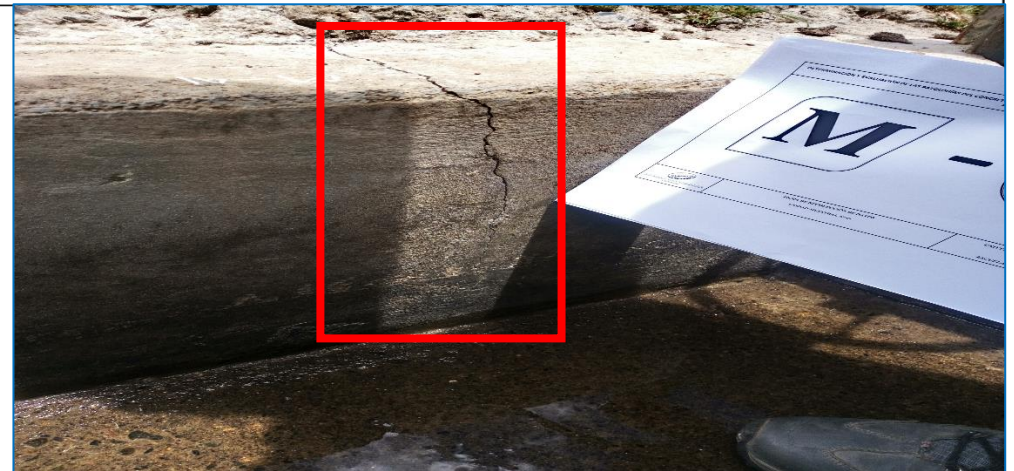
PATOLOGÍAS PRESENTES EN LA UNIDAD MUESTRAL																						
MURO DERECHO DEL CANAL	DIMENSIONES DEL CANAL		ÁREA	ITEM	PATOLOGÍA	LARGO (M)	ANCHO (m)	ALTO (m)	ABERTURA (mm)	ESPESOR (mm)	PROFUNDIDAD (mm)	ÁREA AFECTADA (m ²)	% DE ÁREA AFECTADA	ÁREA NO AFECTADA (m ²)	% DE ÁREA NO AFECTADA	Prof. AFECTADA (mm)	% de Prof. AFECTADA	ÁREA AFECTADA POR PATOLOGÍA	% ÁREA AFECTADA POR PATOLOGÍA	NIVEL DE SEVERIDAD		
	LONGITUD DE JUNTA DE CONSTRUCCIÓN (m)	9	3.6	A	FISURA																	
	ANCHO (m)	0.4		B	GRIETA	3	0.13	0.40	2.00	130			1.20	0.33	2.40	0.67			1.20	0.33	LEVE (1)	
	ESPESOR (m)	0.13		C	IMPACTO																	
	LONGITUD DE JUNTA DE DILATACIÓN (m)	3		D	EROSIÓN																	
ÁREA TOTAL AFECTADA												1.20	0.33		0.67			1.20	0.33	LEVE (1)

Interpretación: En el Muro Derecho de la Unidad Muestral – 10, se observa que la patología que le causa daños es la Grieta, con un nivel de severidad LEVE (1).

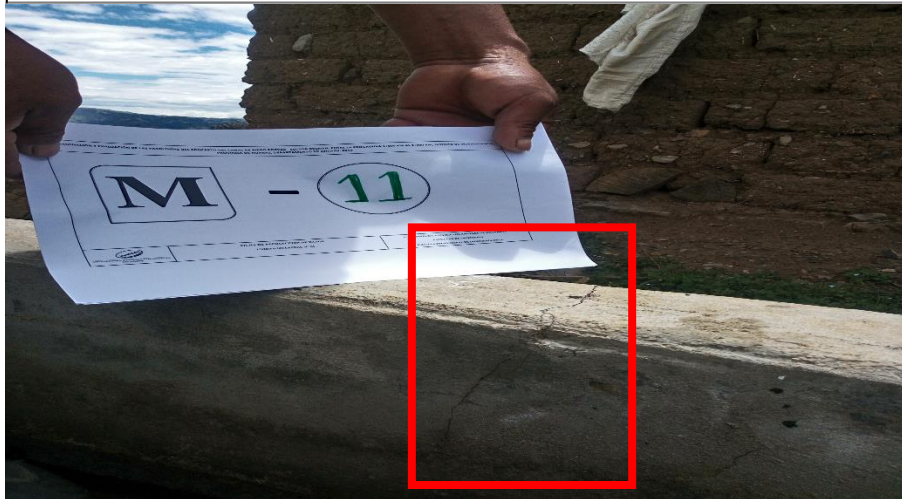
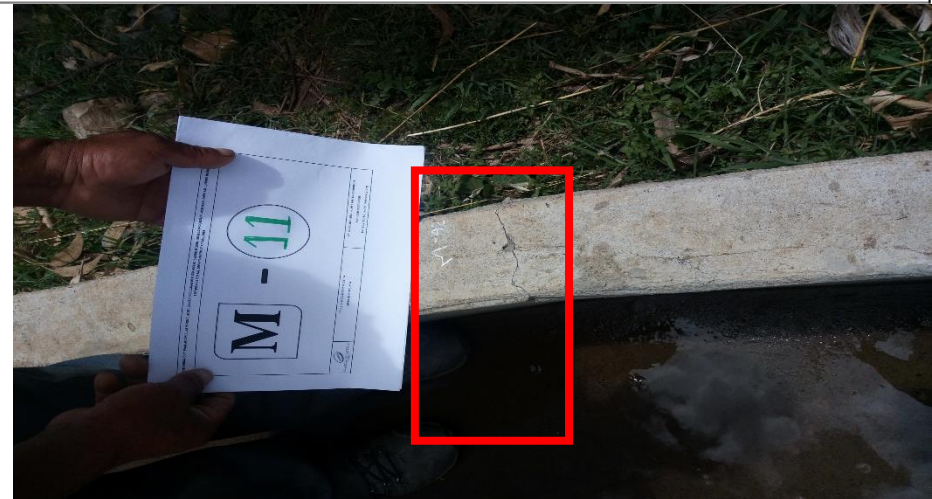
MURO IZQUIERDO DEL CANAL	DIMENSIONES DEL CANAL		ÁREA	ITEM	PATOLOGÍA	LARGO (M)	ANCHO (m)	ALTO (m)	ABERTURA (mm)	ESPESOR (mm)	PROFUNDIDAD (mm)	ÁREA AFECTADA (m2)	% DE ÁREA AFECTADA	ÁREA NO AFECTADA (m2)	% DE ÁREA NO AFECTADA	Prof. AFECTADA (mm)	% de Prof. AFECTADA	ÁREA AFECTADA POR PATOLOGÍA	% ÁREA AFECTADA POR PATOLOGÍA	NIVEL DE SEVERIDAD		
	LONGITUD DE JUNTA DE CONSTRUCCIÓN (m)	9	3.6	A	FISURA																	
	ANCHO (m)	0.4		B	GRIETA	3	0.13	0.40	2.00	130		1.2	0.33		0.67				1.2	0.33	LEVE (1)	
	ESPESOR (m)	0.13		C	IMPACTO																	
	LONGITUD DE JUNTA DE DILATACIÓN (m)	3		D	EROSIÓN																	
ÁREA TOTAL AFECTADA												1.2	0.33		0.67			1.2	0.33	LEVE (1)

Interpretación: En el Muro izquierdo de la Unidad Muestral – 11, se observa que la patología que le causa daños es la Grieta, con un nivel de severidad LEVE (1).

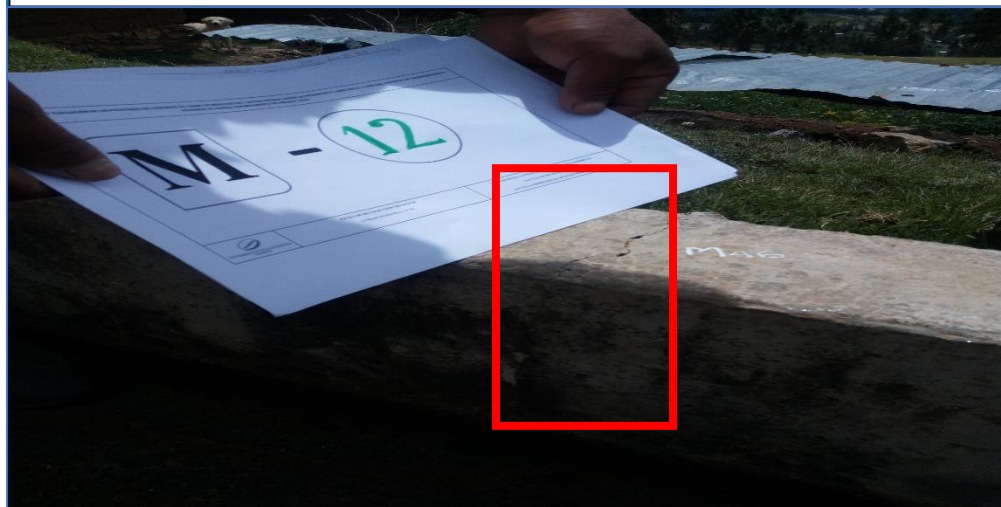
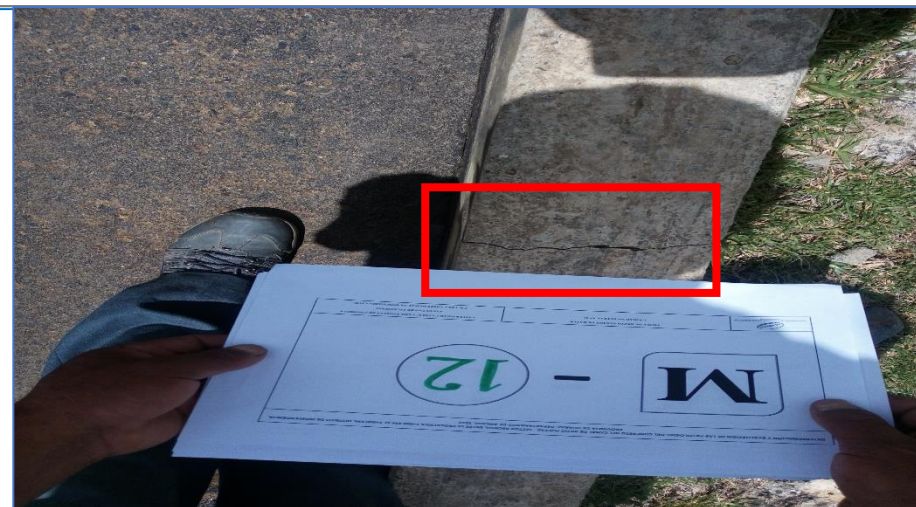
VISTA FOTOGRÁFICA

Interpretación: En el Muro Derecho de la Unidad Muestral – 12, se observa que la patología que le causa daños es la Grieta, con un nivel de severidad LEVE (1).

Interpretación: En el Muro izquierdo de la Unidad Muestral – 12, se observa que la patología que le causa daños es la Grieta, con un nivel de severidad MODERADO (2).

Interpretación: La Unidad Muestral- 12, se ubica en la progresiva 1+ 954 Km. al 1+ 963 Km. presenta en el Muro Derecho la patología GRIETA, con 33.33% de área afectada y un nivel de severidad LEVE (1), la Losa del canal NO presenta las patologías, Muro Izquierdo del canal presenta la patología GRIETA, con 33.33% de área afectada y un nivel de severidad MODERADO (2), y el resultado del nivel de severidad de la Unidad Muestral – 12 es MODERADO (2).

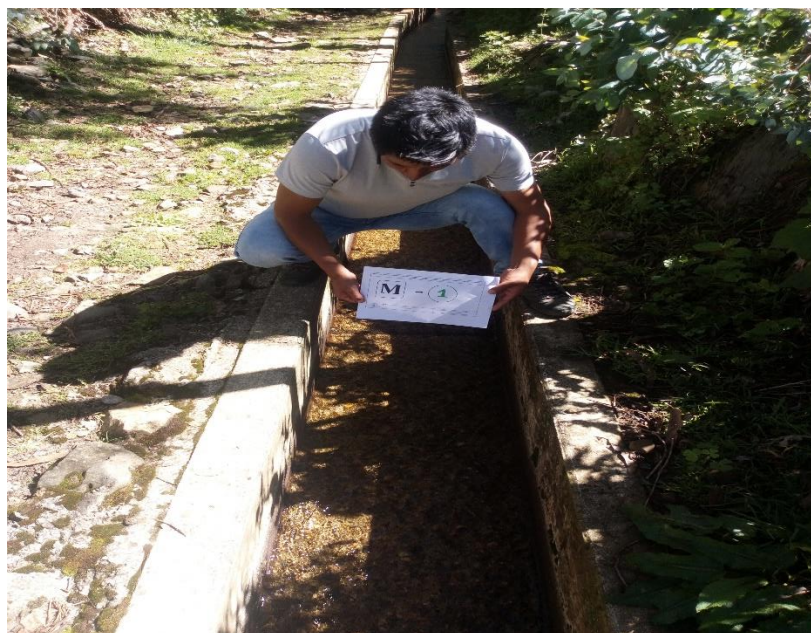
FOTOGRAFIA N° 03: Patologías observadas en canal de riego Poyac – sector

Recrish, progresiva 1+ 036 km. Al 1+ 045km.

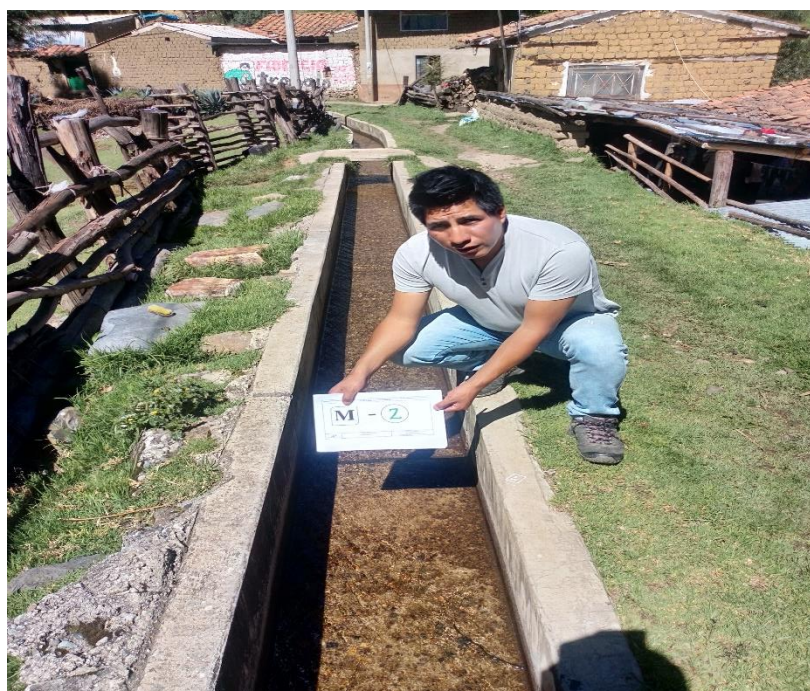
FOTOGRAFIA N° 04: Patologías observadas en canal de riego Poyac – sector

Recrish, progresiva 1 +072 km. Al 1 + 081km.

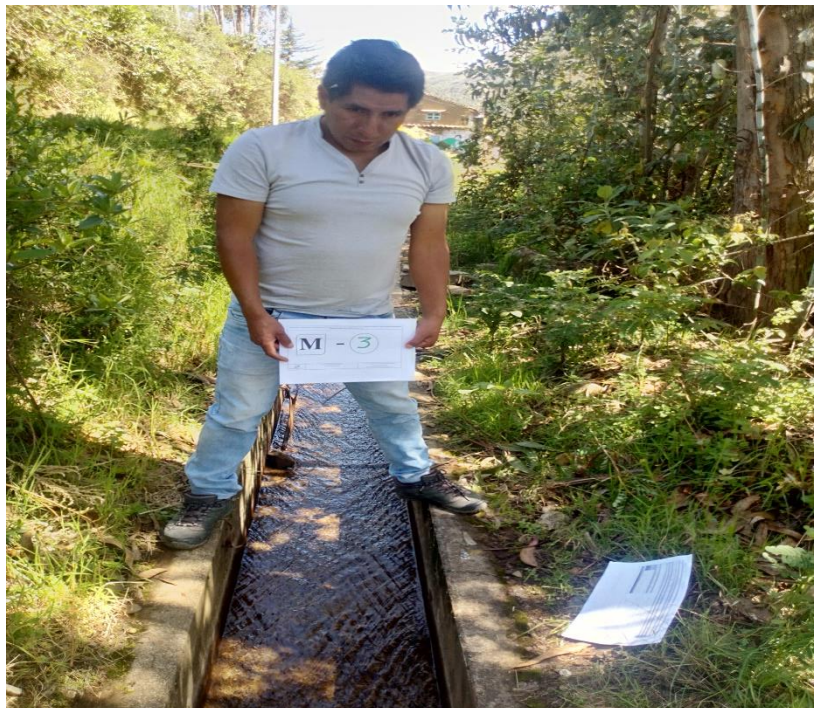
FOTOGRAFIA N° 05 : Patologías observadas en canal de riego Poyac – sector

Recrish, progresiva 1 + 0.98 km. al 1+ 207 km

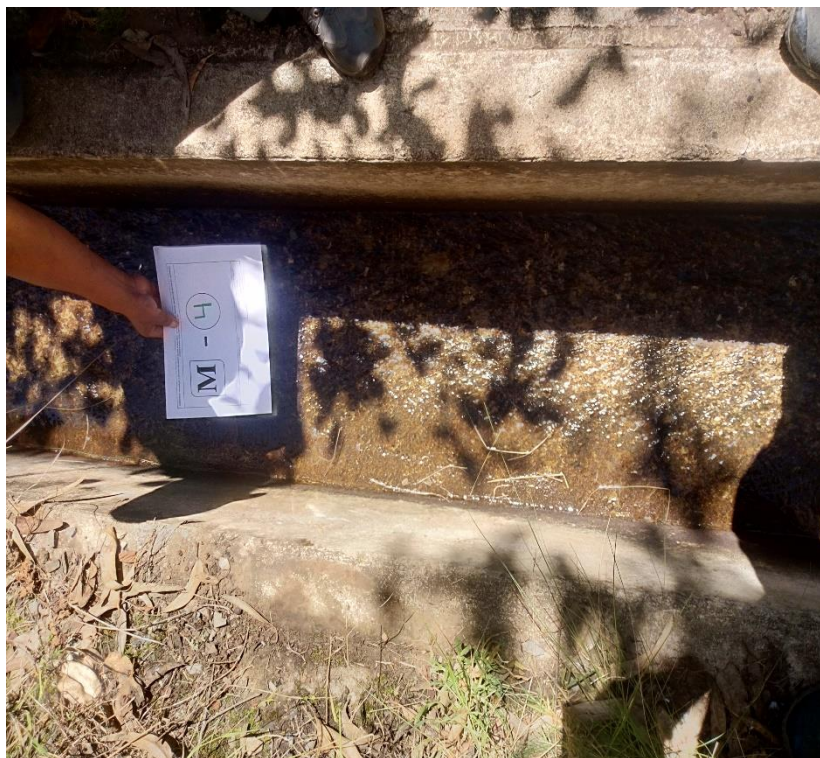
FOTOGRAFIA N° 06: Patologías observadas en canal de riego Poyac – sector

Recrish, progresiva 1+ 279 km. Al 1 + 288km

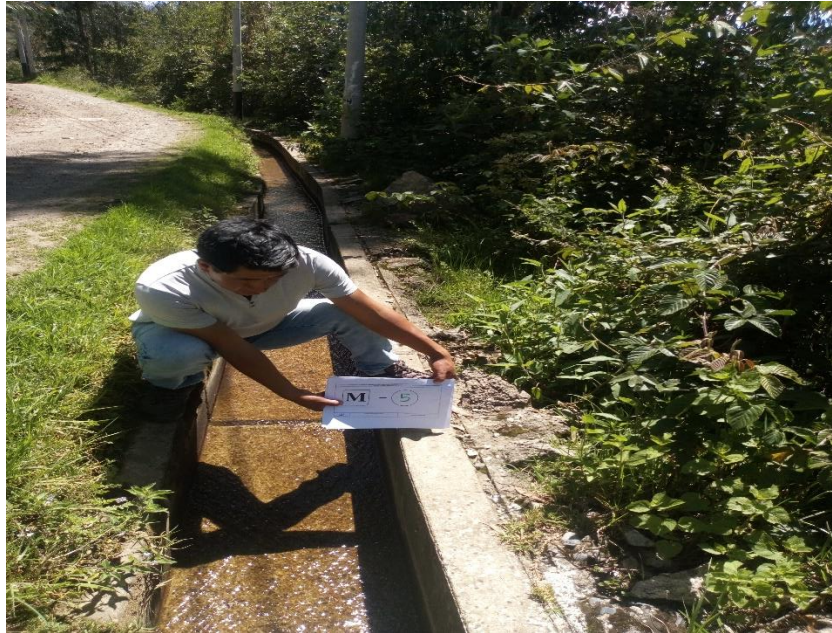
FOTOGRAFIA N° 07 : Patologías observadas en canal de riego Poyac – sector

Recrish, progresiva 1 + 365 km. Al 1 + 374 km.

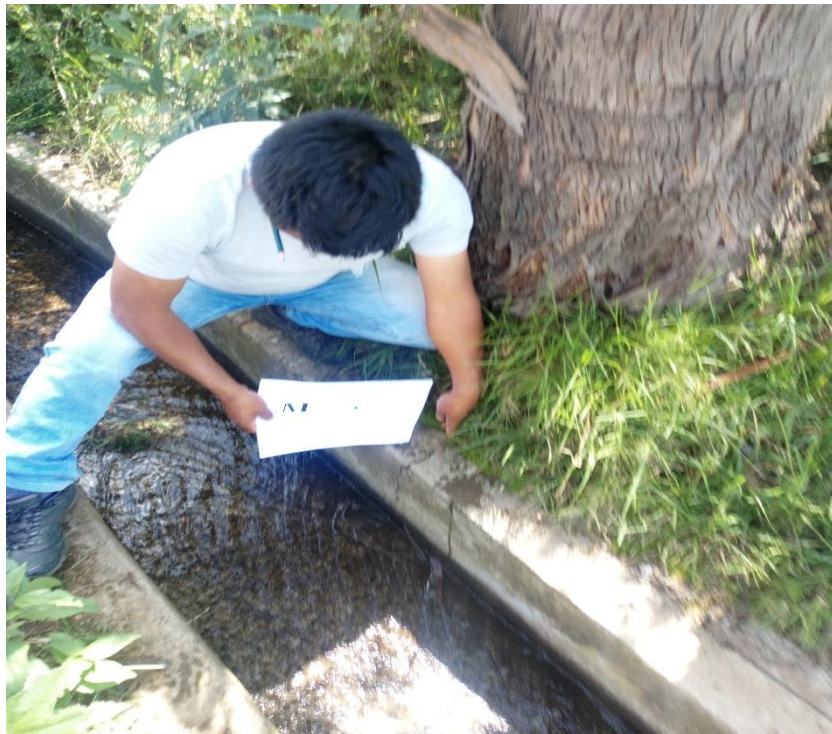
FOTOGRAFIA N° 08: Patologías observadas en canal de riego Poyac – sector

Recrish, progresiva: 1 + 558 km. Al 1 + 567km.

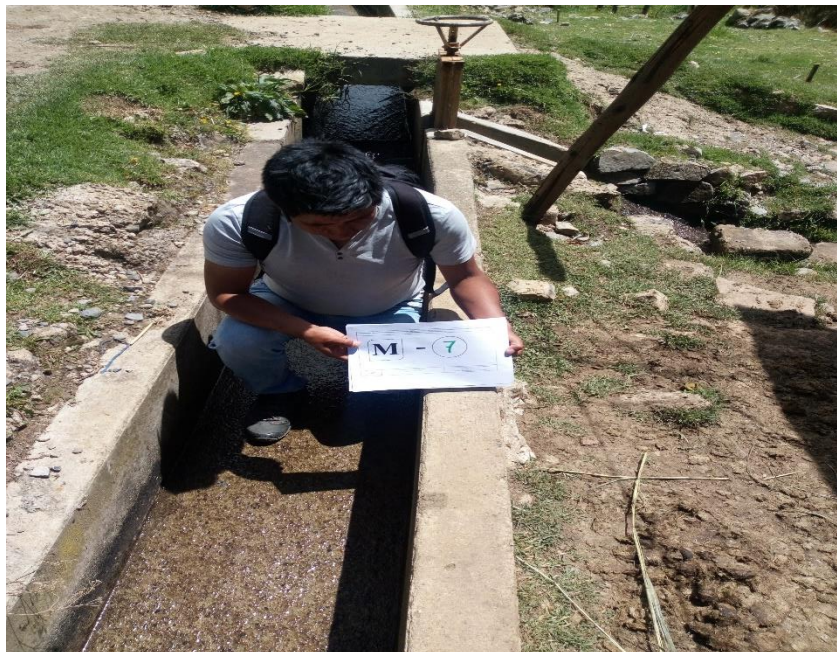
FOTOGRAFIA N° 07 : Patologías observadas en canal de riego Poyac – sector

Recrish, progresiva 1 + 711km. Al 1 + 720km.

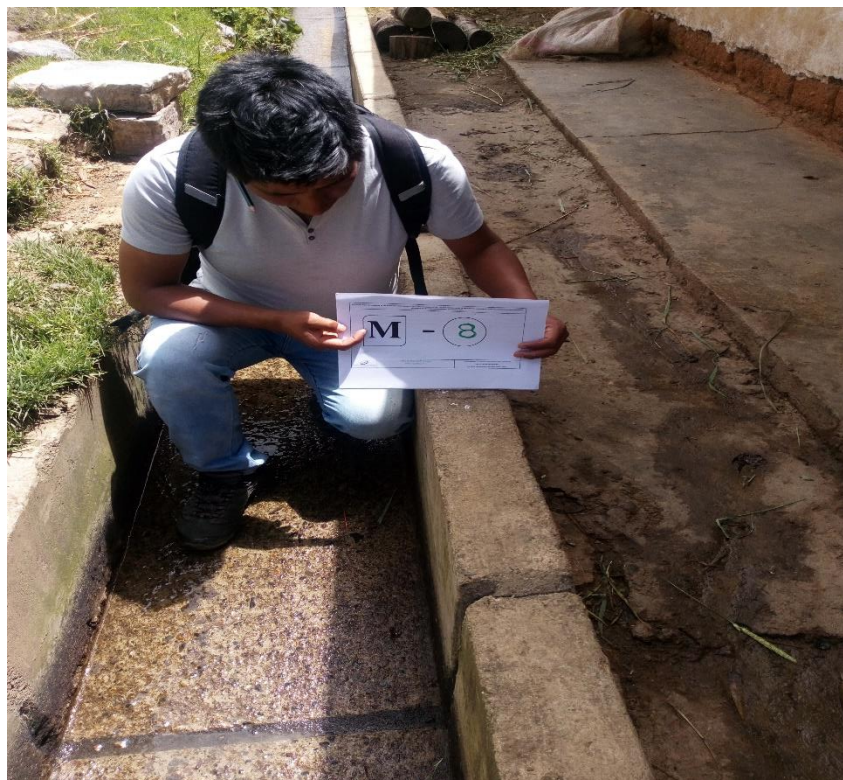
FOTOGRAFIA N° 08: Patologías observadas en canal de riego Poyac – sector

Recrish, progresiva 1 + 720km. Al 1 + 729km.

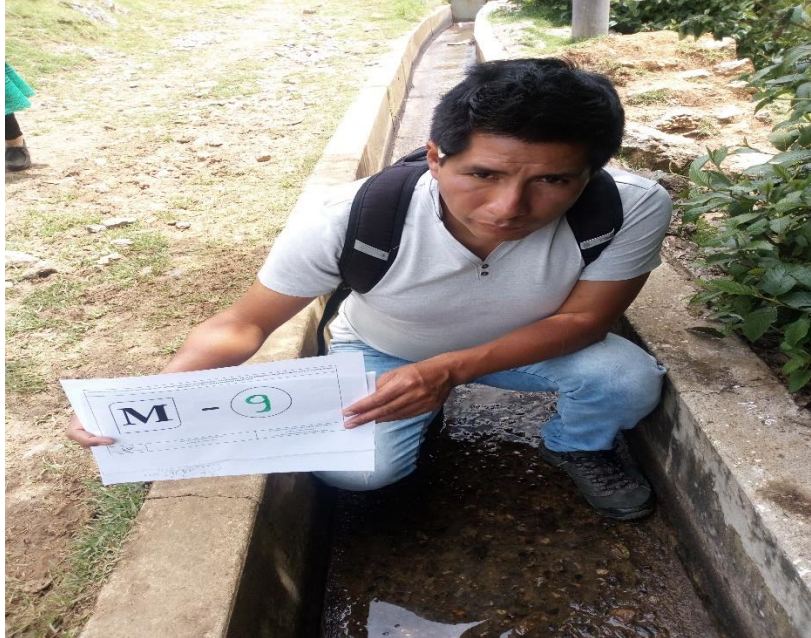
FOTOGRAFIA N° 09 : Patologías observadas en canal de riego Poyac – sector

Recrish, progresiva 1 + 810 km. Al 1 + 819 km.

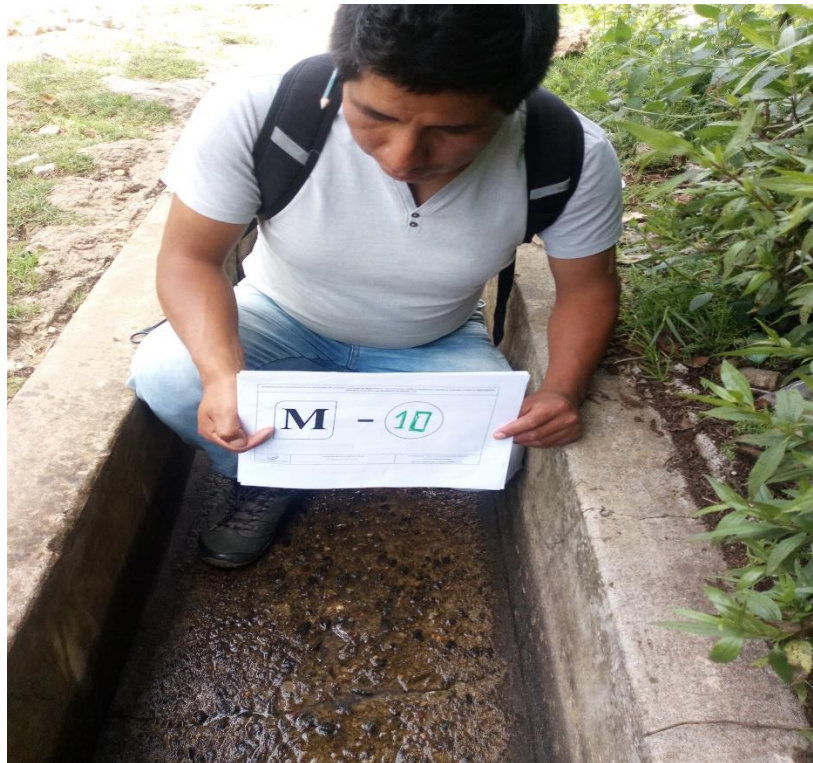
FOTOGRAFIA N° 10 : Patologías observadas en canal de riego Poyac – sector

Recrish, progresiva 1 + 837 km. Al 1 + 846km

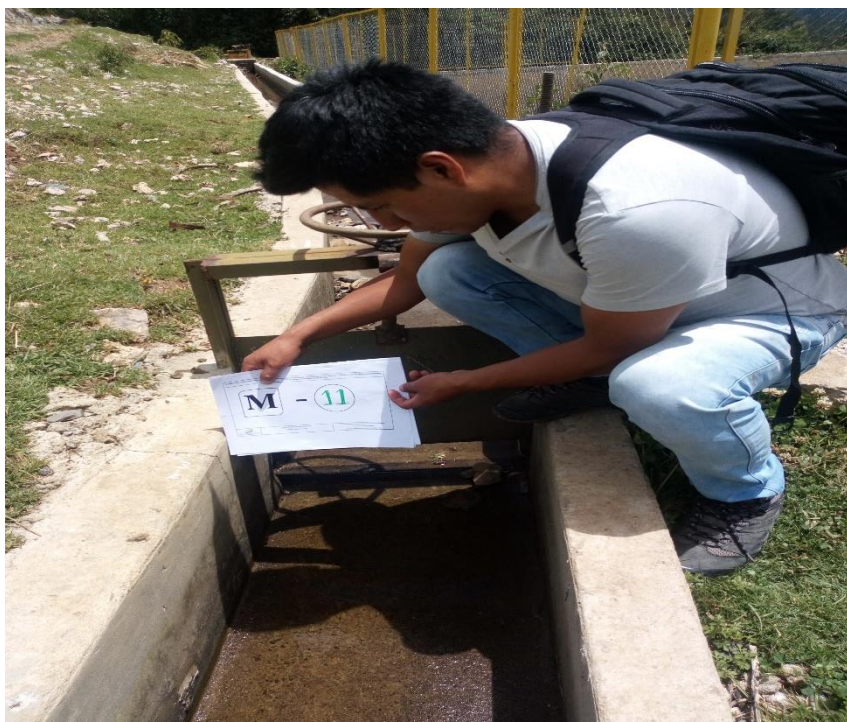
FOTOGRAFIA N° 11: Patologías observadas en canal de riego Poyac – sector

Recrish, progresiva 1 + 936 km. Al 1 + 945 km.

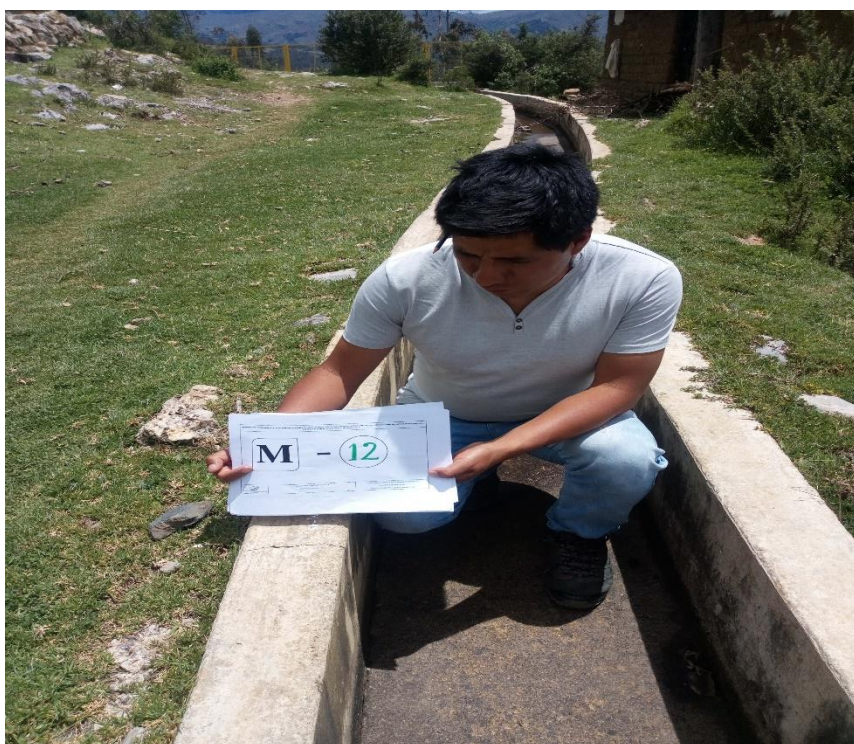
FOTOGRAFIA N° 12: Patologías observadas en canal de riego Poyac – sector

Recrish, progresiva 1 + 954 km. Al 1 + 963 km.
