**DETERMINACIÓN Y EVALUACIÓN DE LAS
PATOLOGÍAS DEL PAVIMENTO FLEXIBLE
APLICANDO EL MÉTODO DEL PCI, EN LOS
JIRONES: VÍCTOR FAJARDO (1RA, Y 2DA
CUADRA), GONZALEZ VIGIL (1RA, 2DA Y 3RA
CUADRA) Y PEDRO VEGA (1RA, 2DA Y 3RA
CUADRA), DEL DISTRITO DE HUANTA -
PROVINCIA HUANTA DEPARTAMENTO -
AYACUCHO 2018.**

**TESIS PARA OPTAR EL TÍTULO PROFESIONAL DE
INGENIERO CIVIL**

**AYACUCHO - PERÚ
2020**

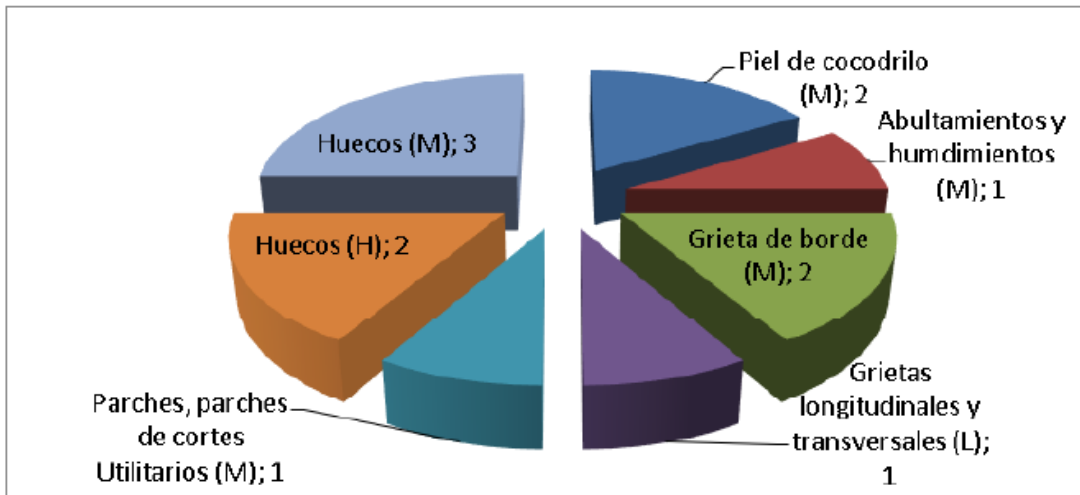
Figura 5.2: Total de tipo y cantidades de fallas .

En la presente grafica se observa 7 tipos de fallas en todo el ámbito de la evaluación como sigue: Baches (36 fallas), parcheo (22 fallas), grieta longitudinal (10 fallas), abultamiento y hundimiento (6 fallas), grieta de borde (5 fallas), agrietamiento en bloque (1 falla) y piel de cocodrilo (4 fallas), y se presenta en el siguiente cuadro la condición del pavimento.
