DETERMINACIÓN Y EVALUACIÓN DE LAS PATOLOGÍAS DEL
CONCRETO EN MUROS, COLUMNAS Y VIGAS DEL CERCO
PERIMÉTRICO DE LA CASETA DE BOMBEO 01 DE
SEDACHIMBOTE HUARMEY, DISTRITO DE HUARMEY,
PROVINCIA DE HUARMEY, REGIÓN ANCASH – SETIEMBRE
2019.

TESIS PARA OPTAR EL TÍTULO PROFESIONAL DE
INGENIERO CIVIL

HUERTA BRITO, JHON
ORCID: 0000-0003-0181-7461

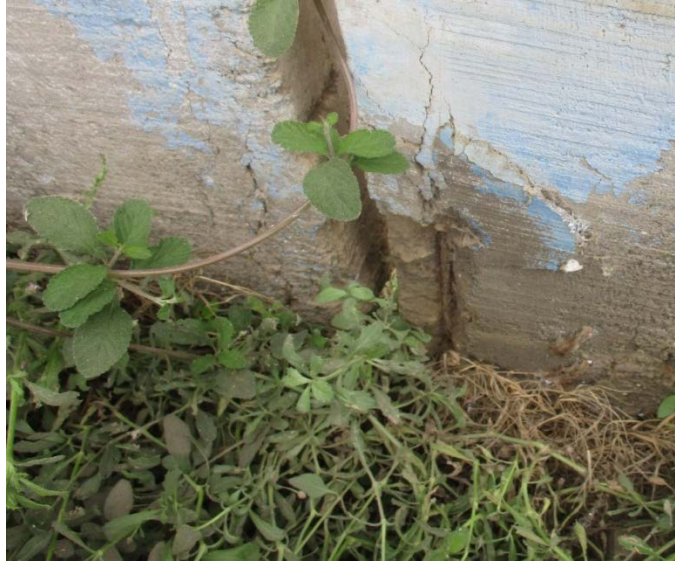
Figura 01. Imagen de corrosión en columna.

- ❖ Mediante Aditivos: Neutralizador de Oxido (para limpiar el óxido en el acero), un aditivo para pegar concreto nuevo con concreto antiguo, un aditivo para mayor permeabilidad del concreto fresco, añadido al mortero un aditivo sellador de acabados para el sellado y evitar el ingreso de la humedad. Previa preparación de la zona dañada.

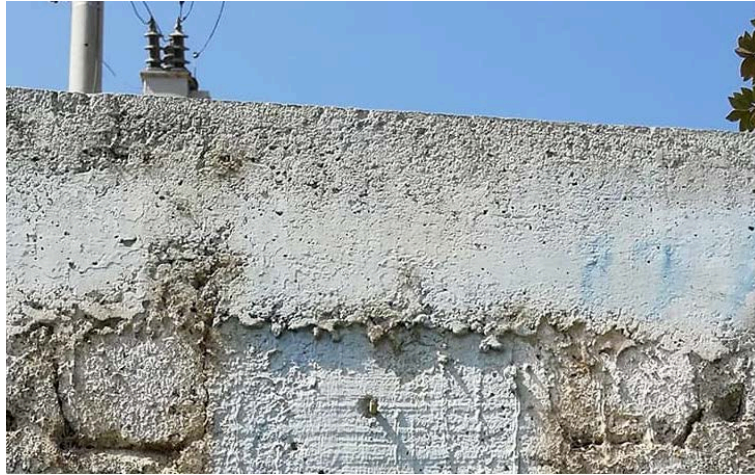
Figura 02. Imagen de erosión en viga.

manual y su resane. También es necesario agregarle un puente de adherente epóxico, para la mejor unión del mortero viejo con el nuevo”²¹

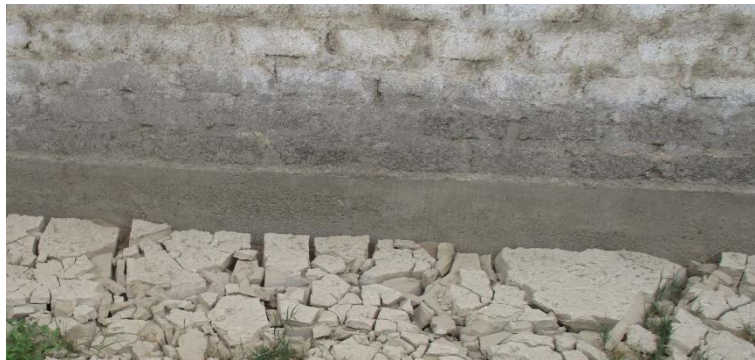
- ❖ Mala calidad de los elementos utilizados en los revestimientos de las fachadas.
- ❖ Degradación de los materiales de revestimiento utilizados.
- ❖ Por movimientos diferenciales de retracción y de tracción que existen entre el muro de soporte y los materiales utilizados.

Figura 03. Imagen de desprendimiento en sobrecimiento.

- ❖ Delimitar el área afectada de la estructura; eliminar las partículas que se encuentren en suspensión, mediante el uso de aire comprimido o chorro de agua a presión; cubrir el área con aguaje o agua con cemento puro, donde será aplicada, luego colocar el mortero nuevo la cual debe de contener aditivos de impermeabilidad.

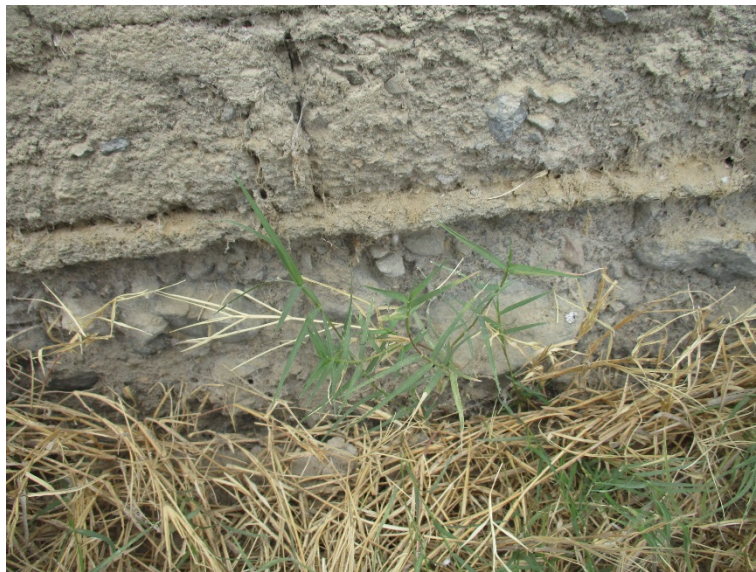
Normalmente aparece como consecuencia de lesiones previas (humedades, deformaciones, grietas, etc.) y podría distinguirse una amplia subtipología en función de la causa original, aunque, en el fondo, está basada siempre en una falta de adherencia entre soporte y acabado.

Figura 04. Imagen de desintegración en sobrecimiento y muro

- ❖ Mediante Aditivos: un aditivo para pegar concreto nuevo con concreto antiguo, un aditivo para mayor permeabilidad del concreto fresco. Previa preparación de la zona dañada.

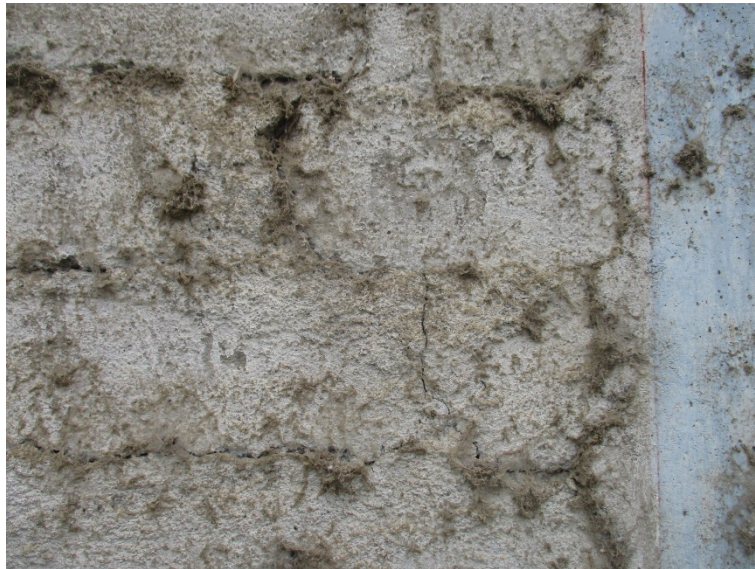
Figura 05. Imagen de fisura en muro.

- ❖ Mediante Aditivos: un aditivo para pegar mortero nuevo con concreto antiguo, un aditivo para mayor permeabilidad del mortero fresco. Previa preparación de la zona dañada.

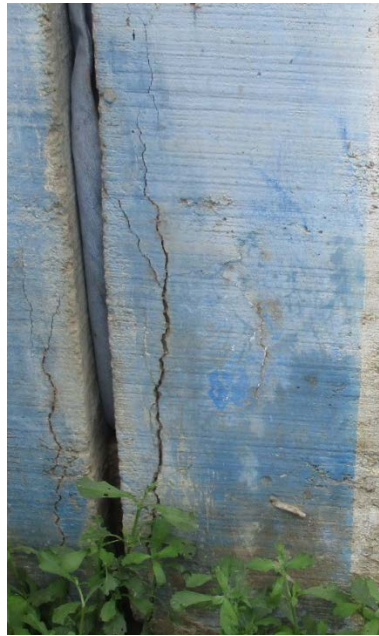
Son roturas que se producen debido a que se generan esfuerzos superiores a los que el concreto puede resistir.

- ❖ Asentamiento diferencial.
- ❖ Corrosión del acero.
- ❖ Mala dosificación del concreto, relación agua/cemento.
- ❖ Retracción térmica y plástica.
- ❖ Rápido Fraguado del concreto.

Figura 06. Imagen de grieta en muro.

- ❖ Mediante Aditivos: Neutralizador de Oxido para limpiar el óxido en el acero, un aditivo para pegar concreto nuevo con concreto antiguo, un aditivo para mayor permeabilidad del concreto fresco, añadido al mortero un aditivo sellador de acabados para el sellado y evitar el ingreso de la humedad. Previa preparación de la zona dañada.

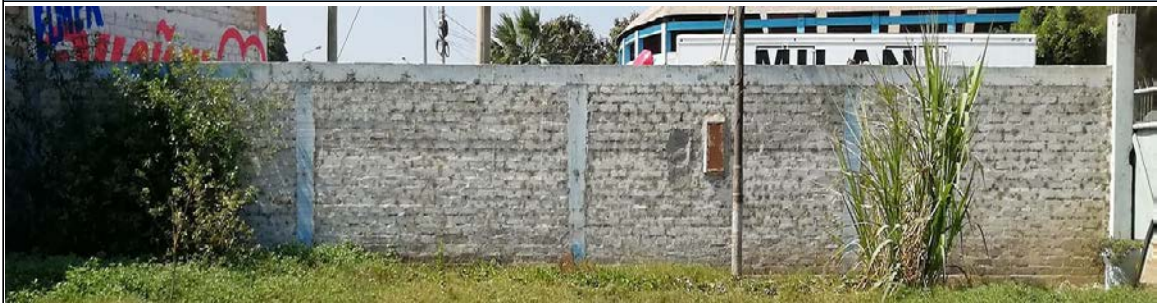
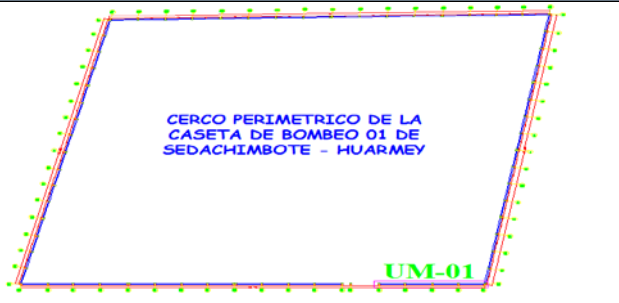
TÍTULO DE TESIS: DETERMINACIÓN Y EVALUACIÓN DE LAS PATOLOGÍAS DEL CONCRETO EN MUROS, COLUMNAS Y VIGAS DEL CERCO PERIMÉTRICO DE LA CASETA DE BOMBEO 01 DE SEDACHIMBOTE HUARMEY, DISTRITO DE HUARMEY, PROVINCIA DE HUARMEY, REGIÓN ANCASH - SETIEMBRE 2019	
UNIDAD MUESTRAL 01			
DISTRITO	: HUARMEY	EVALUADOR:	: BACH. JHON HUERTA BRITO
PROVINCIA	: HUARMEY	ASESOR:	: MGTR. LEON DE LOS RIOS GONZALO
REGIÓN	: ÁNCASH	ELEMENTOS A EVALUAR	: MUROS, COLUMNAS Y VIGAS
		NUMERO DE PAÑOS	: 04
		FECHA DE INSPECCIÓN	: SETIEMBRE DEL 2019
		ANTIGÜEDAD	: 36 AÑOS
IMAGEN DE LA UNIDAD MUESTRAL 01		UBICACIÓN DE LA UNIDAD MUESTRAL 01 EN EL PLANO EN PLANTA

(G) GRIETAS	0.13			0.34%													
ELEMENTO			PORCENTAJE DEL NIVEL DE SEVERIDAD DE LA UNIDAD MUESTRAL 01															
			(N) NINGUNO	(B) BAJO	(M) MEDIO	(A) ALTO												
MURO			90.01%	0.00%	9.99%	0.00%												
COLUMNA			77.17%	0.00%	2.52%	20.31%												
VIGA			86.88%	11.21%	1.91%	0.00%												
UNIDAD MUESTRAL 01			88.68%	0.99%	1.27%	1.79%

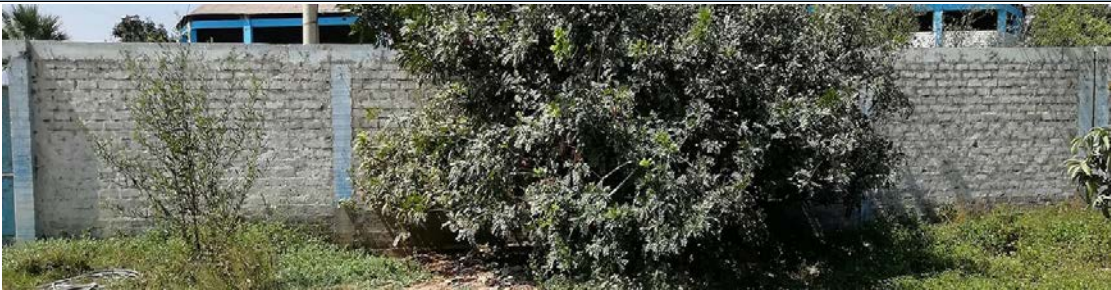
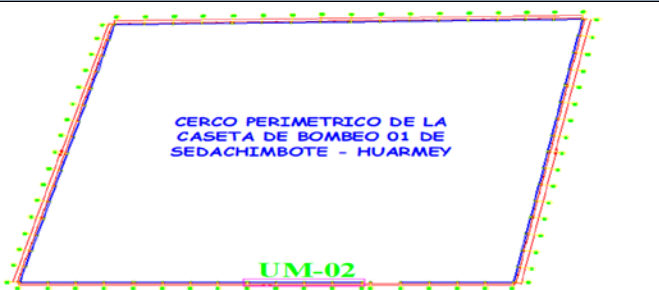
TÍTULO DE TESIS: DETERMINACIÓN Y EVALUACIÓN DE LAS PATOLOGÍAS DEL CONCRETO EN MUROS, COLUMNAS Y VIGAS DEL CERCO PERIMÉTRICO DE LA CASETA DE BOMBEO 01 DE SEDACHIMBOTE HUARMEY, DISTRITO DE HUARMEY, PROVINCIA DE HUARMEY, REGIÓN ANCASH - SETIEMBRE 2019	
UNIDAD MUESTRAL 02			
DISTRITO	: HUARMEY	EVALUADOR:	: BACH. JHON HUERTA BRITO
PROVINCIA	: HUARMEY	ASESOR:	: MGTR. LEON DE LOS RIOS GONZALO
REGIÓN	: ÁNCASH	ELEMENTOS A EVALUAR	: MUROS, COLUMNAS Y VIGAS
		NUMERO DE PAÑOS	: 04
		FECHA DE INSPECCIÓN	: SETIEMBRE DEL 2019
		ANTIGÜEDAD	: 36 AÑOS
IMAGEN DE LA UNIDAD MUESTRAL 02		UBICACIÓN DE LA UNIDAD MUESTRAL 02 EN EL PLANO EN PLANTA

(G) GRIETAS	0.86			2.25%													
ELEMENTO				PORCENTAJE DEL NIVEL DE SEVERIDAD DE LA UNIDAD MUESTRAL 02														
				(N) NINGUNO	(B) BAJO	(M) MEDIO	(A) ALTO											
MURO				93.59%	0.00%	6.41%	0.00%											
COLUMNA				63.38%	11.16%	25.46%	0.00%											
VIGA				78.46%	0.00%	12.03%	9.51%											
UNIDAD MUESTRAL 02				89.92%	1.11%	4.35%	0.94%

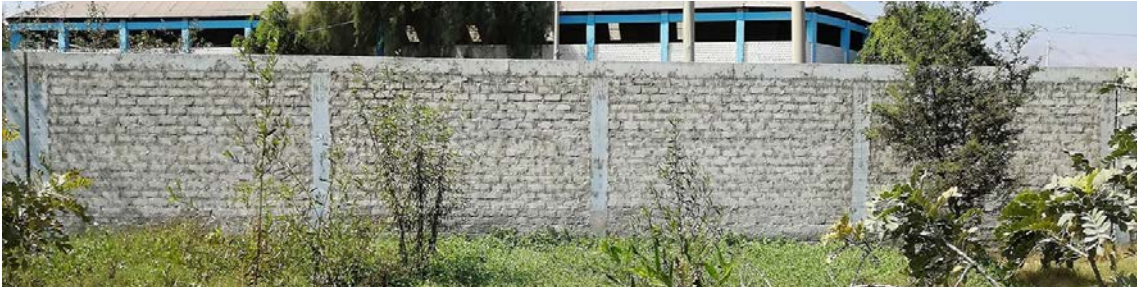
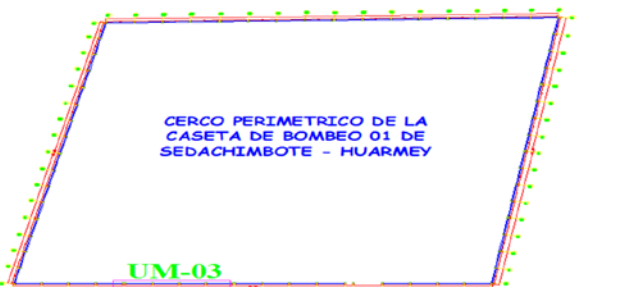
TÍTULO DE TESIS: DETERMINACIÓN Y EVALUACIÓN DE LAS PATOLOGÍAS DEL CONCRETO EN MUROS, COLUMNAS Y VIGAS DEL CERCO PERIMÉTRICO DE LA CASETA DE BOMBEO 01 DE SEDACHIMBOTE HUARMEY, DISTRITO DE HUARMEY, PROVINCIA DE HUARMEY, REGIÓN ANCASH - SETIEMBRE 2019																								
UNIDAD MUESTRAL 03																									
DISTRITO	: HUARMEY	EVALUADOR:	: BACH. JHON HUERTA BRITO																						
PROVINCIA	: HUARMEY	ASESOR:	: MGTR. LEÓN DE LOS RÍOS GONZALO																						
REGIÓN	: ÁNCASH	ELEMENTOS A EVALUAR	: MUROS, COLUMNAS Y VIGAS																						
		NUMERO DE PAÑOS	: 04																						
		FECHA DE INSPECCIÓN	: SETIEMBRE DEL 2019																						
		ANTIGÜEDAD	: 36 AÑOS																						
IMAGEN DE LA UNIDAD MUESTRAL 03		UBICACIÓN DE LA UNIDAD MUESTRAL 03 EN EL PLANO EN PLANTA

(G) GRIETAS	0.61			1.62%													
ELEMENTO			PORCENTAJE DEL NIVEL DE SEVERIDAD DE LA UNIDAD MUESTRAL 03															
			(N) NINGUNO	(B) BAJO	(M) MEDIO	(A) ALTO												
MURO			81.24%	0.00%	17.78%	0.98%												
COLUMNA			84.69%	0.00%	15.31%	0.00%												
VIGA			79.42%	0.00%	14.29%	6.29%												
UNIDAD MUESTRAL 03			81.38%	0.00%	2.55%	0.39%

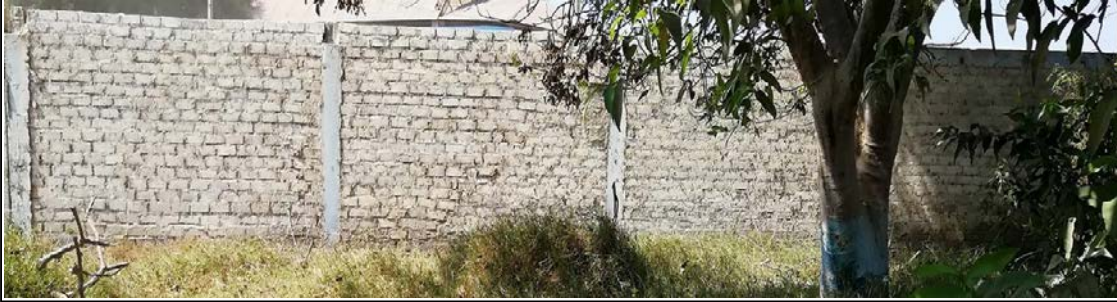
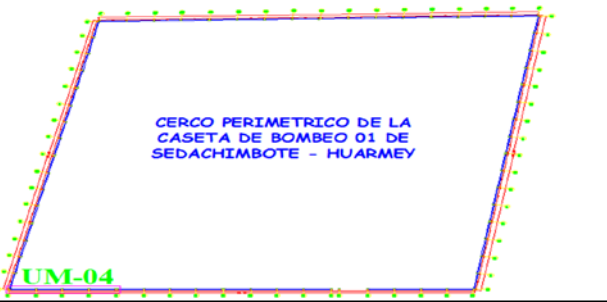
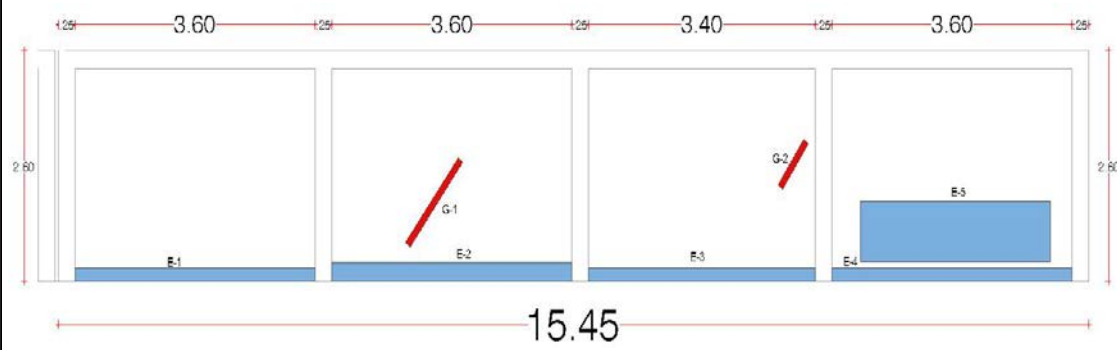
PLANO EN ELEVACIÓN DE LA UNIDAD MUESTRAL 04 CON LAS PATOLOGÍAS IDENTIFICADAS		TIPO DE PATOLOGÍAS IDENTIFICADAS

(G) GRIETAS	0.44			1.17%													
ELEMENTO			PORCENTAJE DEL NIVEL DE SEVERIDAD DE LA UNIDAD MUESTRAL 04															
			(N) NINGUNO	(B) BAJO	(M) MEDIO	(A) ALTO												
MURO			76.82%	0.00%	21.78%	1.40%												
COLUMNA			100.00%	0.00%	0.00%	0.00%												
VIGA			100.00%	0.00%	0.00%	0.00%												
UNIDAD MUESTRAL 04			80.56%	0.00%	1.12%	0.07%

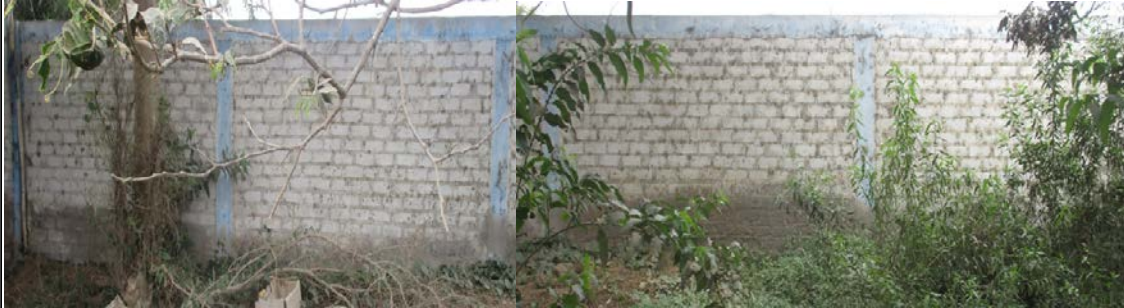
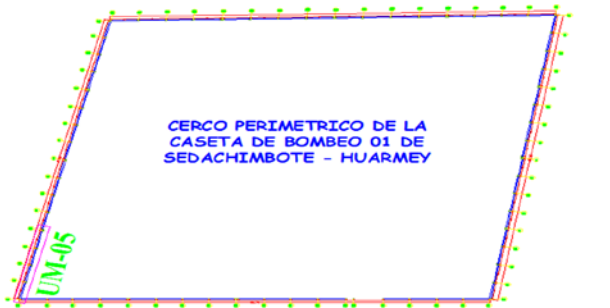
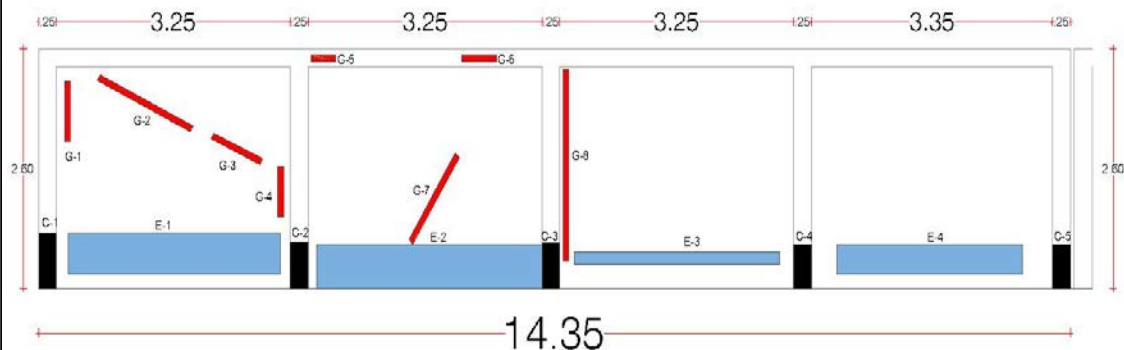
PLANO EN ELEVACIÓN DE LA UNIDAD MUESTRAL 05 CON LAS PATOLOGÍAS IDENTIFICADAS		TIPO DE PATOLOGÍAS IDENTIFICADAS

(G) GRIETAS	1.48			4.19%													
ELEMENTO				PORCENTAJE DEL NIVEL DE SEVERIDAD DE LA UNIDAD MUESTRAL 05														
				(N) NINGUNO	(B) BAJO	(M) MEDIO	(A) ALTO											
MURO				79.32%	0.00%	16.28%	4.40%											
COLUMNA				72.31%	0.00%	27.69%	0.00%											
VIGA				93.13%	0.00%	6.87%	0.00%											
UNIDAD MUESTRAL 05				79.69%	0.00%	2.50%	0.22%

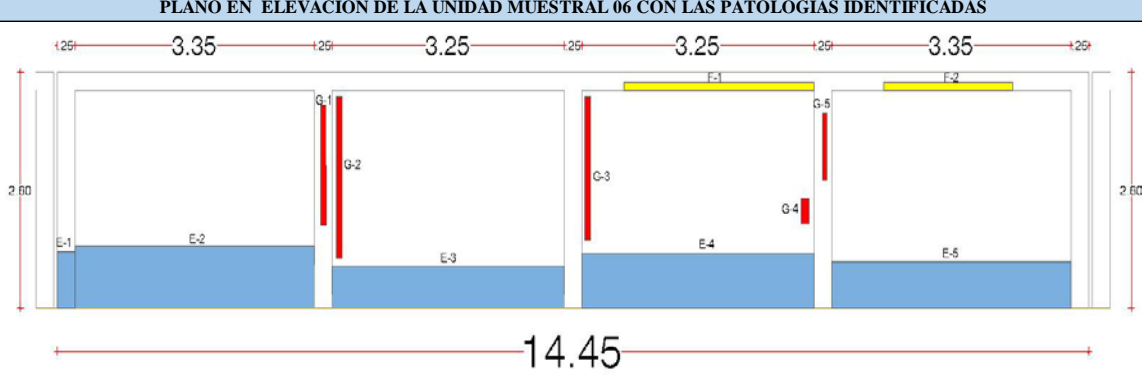
PLANO EN ELEVACIÓN DE LA UNIDAD MUESTRAL 06 CON LAS PATOLOGÍAS IDENTIFICADAS		TIPO DE PATOLOGÍAS IDENTIFICADAS

(C) CORROSIÓN (E) EROSIÓN (D) DESINTEGRACIÓN (F) FISURA (G) GRIETA	
		CUADRO DE ÁREA	
ELEMENTO	ÁREA (m2)	ÁREA TOTAL (m2)

MURO	29.48	35.35	
COLUMNA	3.25		
VIGA	2.62		
NIVEL DE SEVERIDAD			
BAJO	MEDIO	ALTO

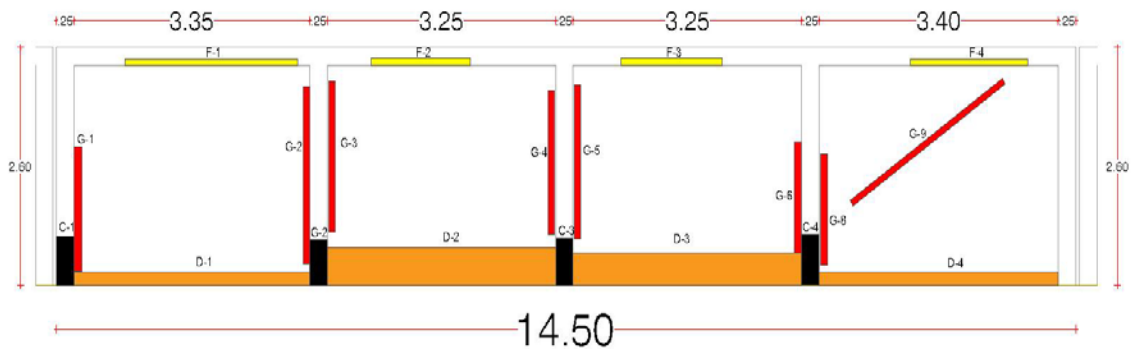
PLANO EN ELEVACIÓN DE LA UNIDAD MUESTRAL 07 CON LAS PATOLOGÍAS IDENTIFICADAS		TIPO DE PATOLOGÍAS IDENTIFICADAS

(C) CORROSIÓN (E) EROSIÓN (D) DESINTEGRACIÓN (F) FISURA (G) GRIETA	
		CUADRO DE ÁREA	
ELEMENTO	ÁREA (m ²)	ÁREA TOTAL (m ²)

MURO	29.81	35.71	
COLUMNA	3.25		
VIGA	2.65		
NIVEL DE SEVERIDAD			
BAJO	MEDIO	ALTO

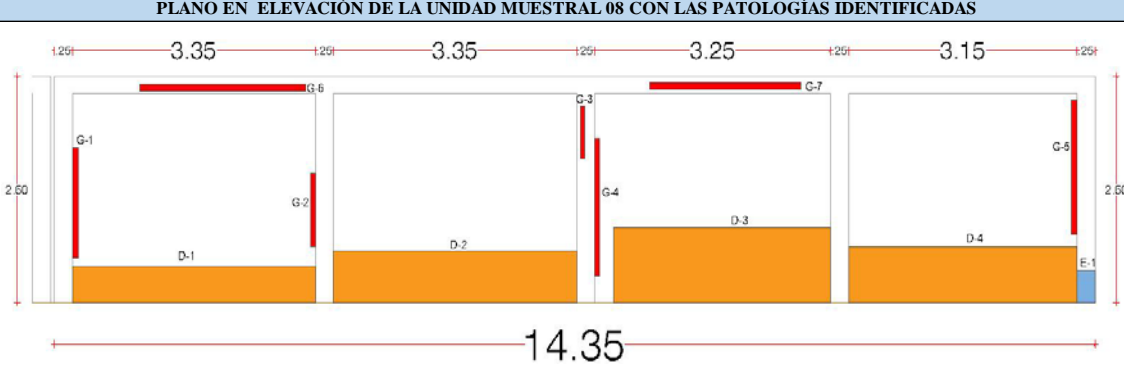
PLANO EN ELEVACIÓN DE LA UNIDAD MUESTRAL 08 CON LAS PATOLOGÍAS IDENTIFICADAS		TIPO DE PATOLOGÍAS IDENTIFICADAS

(C) CORROSIÓN (E) EROSIÓN (D) DESINTEGRACIÓN (F) FISURA (G) GRIETA	
CUADRO DE ÁREA			
ELEMENTO	ÁREA (m ²)	ÁREA TOTAL (m ²)

MURO	29.48	35.35	
COLUMNA	3.25		
VIGA	2.62		
NIVEL DE SEVERIDAD			
BAJO	MEDIO	ALTO

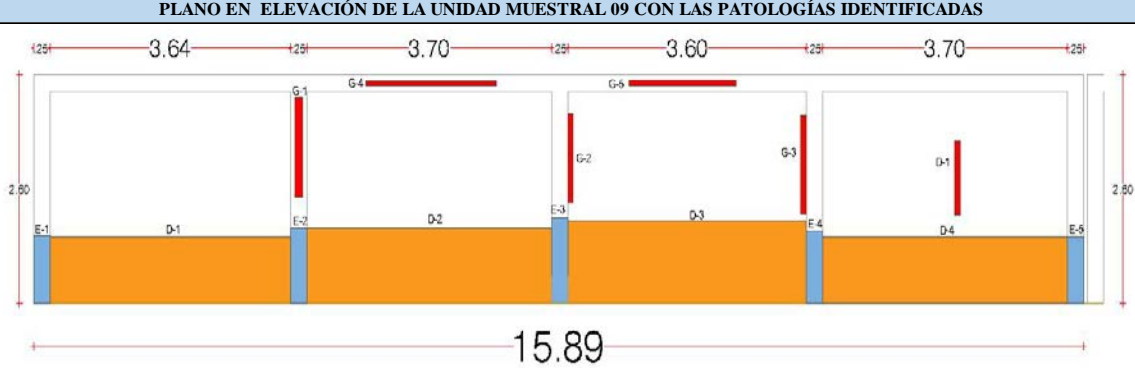
PLANO EN ELEVACIÓN DE LA UNIDAD MUESTRAL 09 CON LAS PATOLOGÍAS IDENTIFICADAS		TIPO DE PATOLOGÍAS IDENTIFICADAS

(C) CORROSIÓN (E) EROSIÓN (D) DESINTEGRACIÓN (F) FISURA (G) GRIETA	
CUADRO DE ÁREA			
ELEMENTO	ÁREA (m2)	ÁREA TOTAL (m2)

MURO	32.94	39.12	
COLUMNA	3.25		
VIGA	2.93		
NIVEL DE SEVERIDAD			
BAJO	MEDIO	ALTO

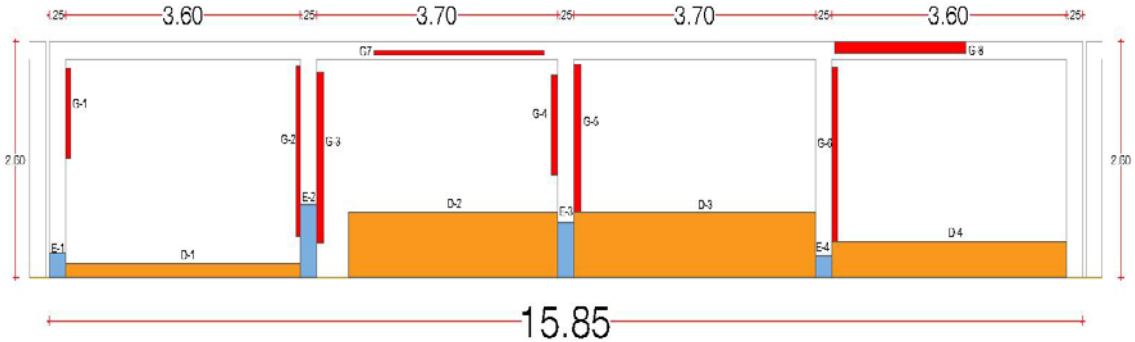
PLANO EN ELEVACIÓN DE LA UNIDAD MUESTRAL 10 CON LAS PATOLOGÍAS IDENTIFICADAS		TIPO DE PATOLOGÍAS IDENTIFICADAS

(C) CORROSIÓN (E) EROSIÓN (D) DESINTEGRACIÓN (F) FISURA (G) GRIETA	
CUADRO DE ÁREA			
ELEMENTO	ÁREA (m ²)	ÁREA TOTAL (m ²)

MURO	32.85	39.02	
COLUMNA	3.25		
VIGA	2.92		
NIVEL DE SEVERIDAD			
BAJO	MEDIO	ALTO

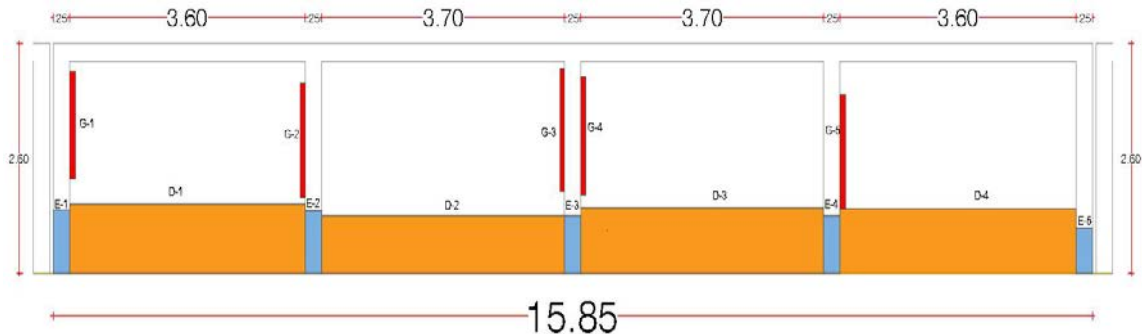
PLANO EN ELEVACIÓN DE LA UNIDAD MUESTRAL 11 CON LAS PATOLOGÍAS IDENTIFICADAS		TIPO DE PATOLOGÍAS IDENTIFICADAS

(C) CORROSIÓN (E) EROSIÓN (D) DESINTEGRACIÓN (F) FISURA (G) GRIETA	
CUADRO DE ÁREA

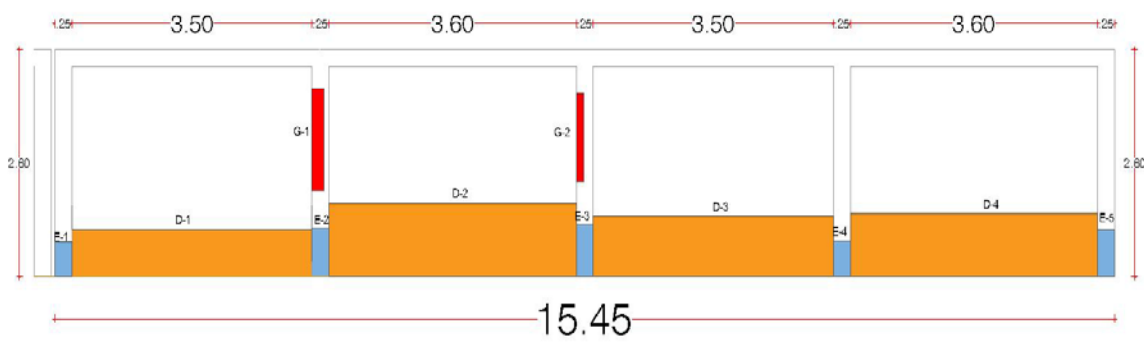
PLANO EN ELEVACIÓN DE LA UNIDAD MUESTRAL 12 CON LAS PATOLOGÍAS IDENTIFICADAS		TIPO DE PATOLOGÍAS IDENTIFICADAS

MURO	31.95	38.04	
COLUMNA	3.25		
VIGA	2.84		
NIVEL DE SEVERIDAD			
BAJO	MEDIO	ALTO

(G) GRIETAS	0.44			1.16%													
ELEMENTO			PORCENTAJE DEL NIVEL DE SEVERIDAD DE LA UNIDAD MUESTRAL 12															
			(N) NINGUNO	(B) BAJO	(M) MEDIO	(A) ALTO												
MURO			59.76%	26.70%	13.54%	0.00%												
COLUMNA			88.08%	11.92%	0.00%	0.00%												
VIGA			100.00%	0.00%	0.00%	0.00%												
UNIDAD MUESTRAL 12			75.39%	1.57%	0.55%	0.00%

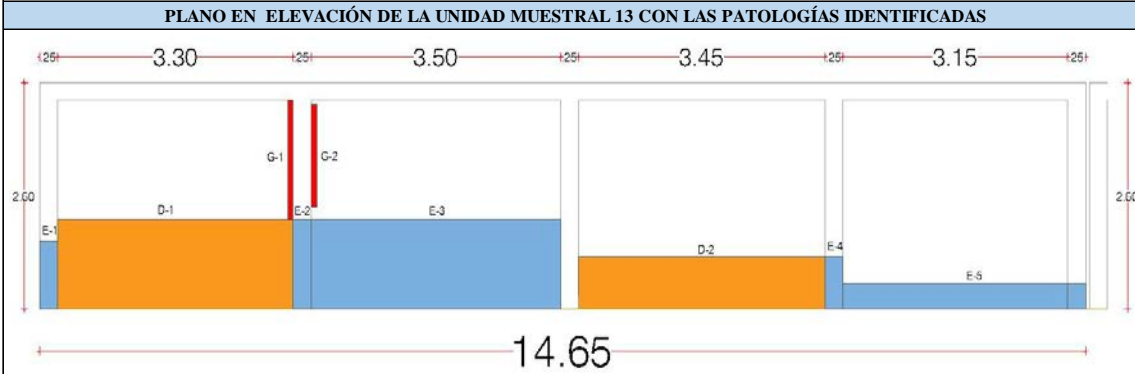
PLANO EN ELEVACIÓN DE LA UNIDAD MUESTRAL 13 CON LAS PATOLOGÍAS IDENTIFICADAS		TIPO DE PATOLOGÍAS IDENTIFICADAS

MURO	30.15	36.08	
COLUMNA	3.25		
VIGA	2.68		
NIVEL DE SEVERIDAD			
BAJO	MEDIO	ALTO

36.08	(C) CORROSIÓN	0.00	10.03	26.05	0.00%	27.80%	72.20%											
	(E) EROSIÓN	4.63			12.83%													
	(D) DESINTEGRACIÓN	5.04			13.97%

(F) FISURAS	0.00			0.00%													
	(G) GRIETAS	0.36			1.00%													
ELEMENTO			PORCENTAJE DEL NIVEL DE SEVERIDAD DE LA UNIDAD MUESTRAL 13

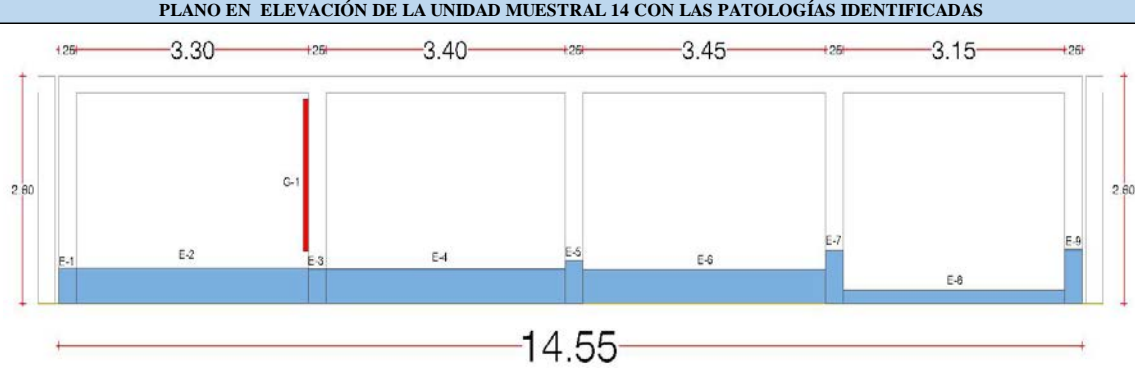
PLANO EN ELEVACIÓN DE LA UNIDAD MUESTRAL 14 CON LAS PATOLOGÍAS IDENTIFICADAS		TIPO DE PATOLOGÍAS IDENTIFICADAS

MURO	29.93	35.84	
COLUMNA	3.25		
VIGA	2.66		
NIVEL DE SEVERIDAD			
BAJO	MEDIO	ALTO

35.84	(C) CORROSIÓN	0.00	6.36	29.48	0.00%	17.75%	82.25%											
	(E) EROSIÓN	6.08			16.96%													
	(D) DESINTEGRACIÓN	0.00			0.00%													
	(F) FISURAS	0.00			0.00%

(G) GRIETAS	0.28			0.78%													
ELEMENTO			PORCENTAJE DEL NIVEL DE SEVERIDAD DE LA UNIDAD MUESTRAL 14															
			(N) NINGUNO	(B) BAJO	(M) MEDIO	(A) ALTO												
MURO			80.84%	0.00%	19.16%	0.00%												
COLUMNA			80.77%	0.00%	19.23%	0.00%												
VIGA			100.00%	0.00%	0.00%	0.00%												
UNIDAD MUESTRAL 14			82.25%	0.00%	2.16%	0.00%

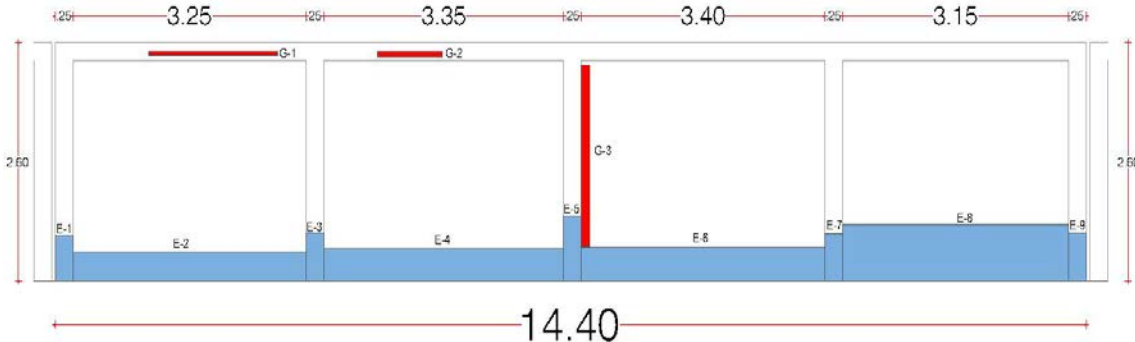
PLANO EN ELEVACIÓN DE LA UNIDAD MUESTRAL 15 CON LAS PATOLOGÍAS IDENTIFICADAS		TIPO DE PATOLOGÍAS IDENTIFICADAS

MURO	29.59	35.47	
COLUMNA	3.25		
VIGA	2.63		
NIVEL DE SEVERIDAD			
BAJO	MEDIO	ALTO

35.47	(C) CORROSIÓN	0.00	6.70	28.77	0.00%	18.89%	81.11%											
	(E) EROSIÓN	6.04			17.03%													
	(D) DESINTEGRACIÓN	0.00			0.00%													
	(F) FISURAS	0.00			0.00%

(G) GRIETAS	0.66			1.86%													
ELEMENTO			PORCENTAJE DEL NIVEL DE SEVERIDAD DE LA UNIDAD MUESTRAL 15															
			(N) NINGUNO	(B) BAJO	(M) MEDIO	(A) ALTO												
MURO			80.67%	0.00%	19.33%	0.00%												
COLUMNA			79.62%	0.00%	20.38%	0.00%												
VIGA			87.83%	0.00%	12.17%	0.00%												
UNIDAD MUESTRAL 15			81.11%	0.00%	2.75%	0.00%

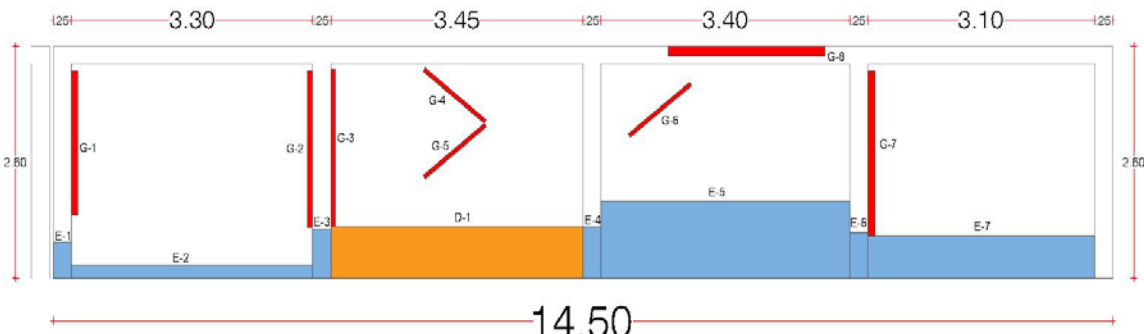
PLANO EN ELEVACIÓN DE LA UNIDAD MUESTRAL 16 CON LAS PATOLOGÍAS IDENTIFICADAS		TIPO DE PATOLOGÍAS IDENTIFICADAS

(C) CORROSIÓN		(E) EROSIÓN		(D) DESINTEGRACIÓN		(F) FISURA		(G) GRIETA	
(C) CORROSIÓN													
(E) EROSIÓN													
(D) DESINTEGRACIÓN													
(F) FISURA													
(G) GRIETA													
CUADRO DE ÁREA													
ELEMENTO	ÁREA (m2)	ÁREA TOTAL (m2)											
MURO	29.81	35.71											
COLUMNA	3.25												
VIGA	2.65												
NIVEL DE SEVERIDAD													
BAJO	MEDIO	ALTO

35.71	(C) CORROSIÓN	0.00	11.31	24.40	0.00%	31.67%	68.33%											
	(E) EROSIÓN	6.39			17.89%													
	(D) DESINTEGRACIÓN	2.76			7.73%

(F) FISURAS	0.00			0.00%													
	(G) GRIETAS	2.16			6.05%													
ELEMENTO			PORCENTAJE DEL NIVEL DE SEVERIDAD DE LA UNIDAD MUESTRAL 16

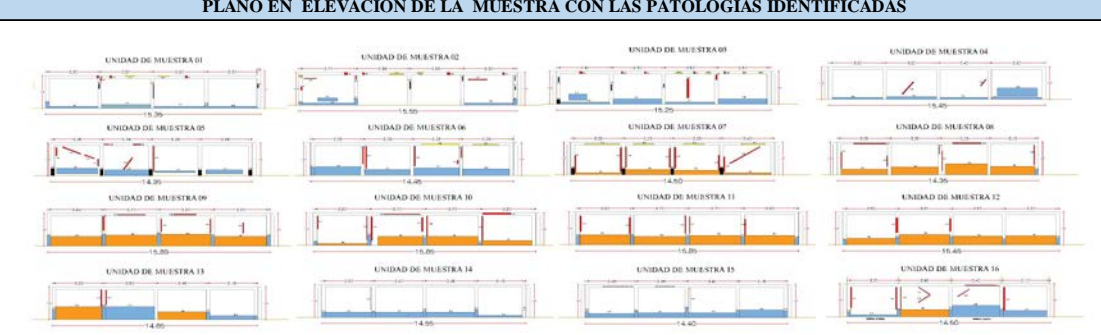
PLANO EN ELEVACIÓN DE LA MUESTRA CON LAS PATOLOGÍAS IDENTIFICADAS		TIPO DE PATOLOGÍAS IDENTIFICADAS

(C) CORROSIÓN (E) EROSIÓN (D) DESINTEGRACIÓN (F) FISURA (G) GRIETA	
		CUADRO DE ÁREA	
ELEMENTO	ÁREA (m2)	ÁREA TOTAL (m2)	
MURO	495.23	542.50

COLUMNA	3.25		
VIGA	44.02		
		NIVEL DE SEVERIDAD	
BAJO	MEDIO	ALTO

542.50	(C) CORROSIÓN	3.35	141.74	400.76	0.62%	26.13%	73.87%											
	(E) EROSIÓN	55.12			10.16%													
	(D) DESINTEGRACIÓN	61.42			11.32%

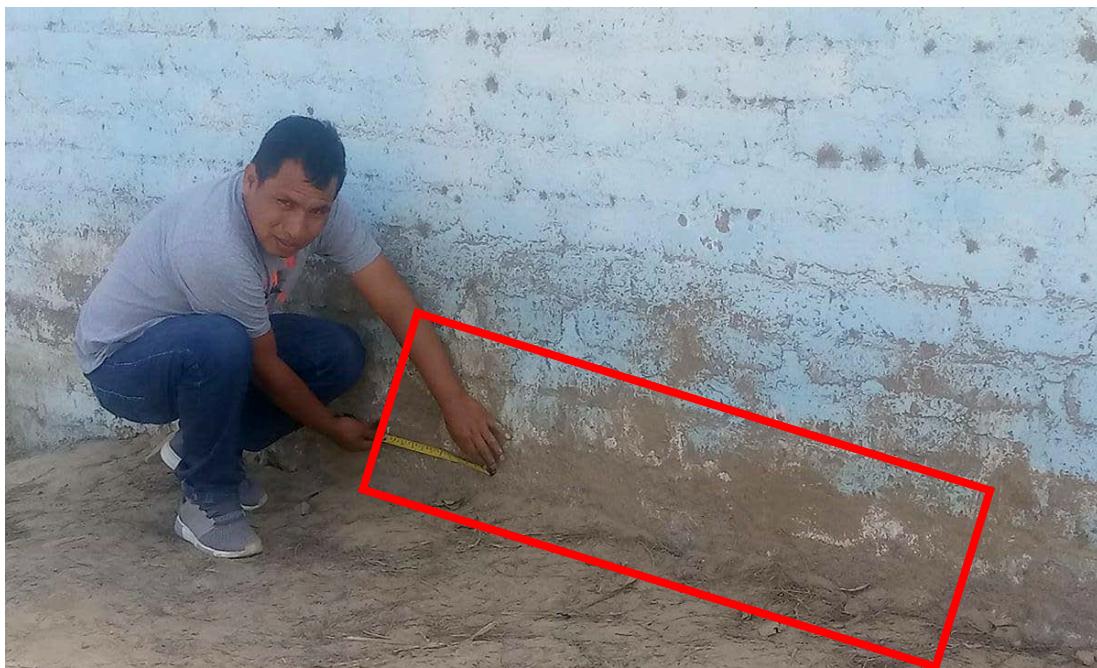
Fotografía 05: Muro afectado por erosión en la unidad muestral 06, con un área afectada de 23.54% y un nivel de severidad medio.

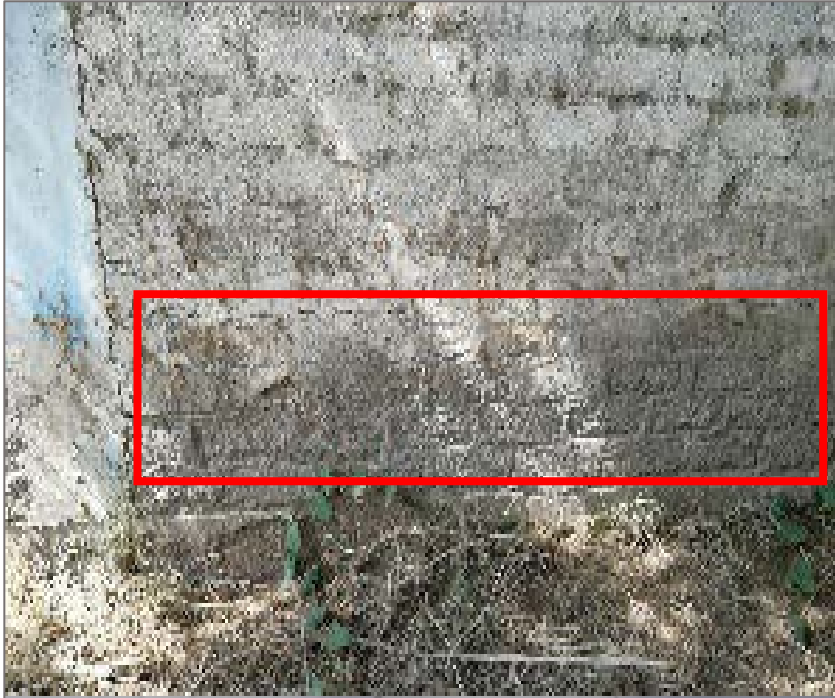
Patología: Erosión en la unidad muestral 04

Descripción: La erosión está afectando al muro de albañilería con una profundidad de desgaste de 1.20 cm.

Causa: Ésta patología es de origen físico químico se dio por la presencia de humedad del regado de las áreas verdes.

Intervención: Se debe impermeabilizar la cara interna del muro, seguidamente limpiar y remover la superficie afectada con una profundidad considerable percatándose que la parte disgregada no llegue hasta donde se realizó la limpieza y finalmente colocar el mortero epóxico (pre dosificado).

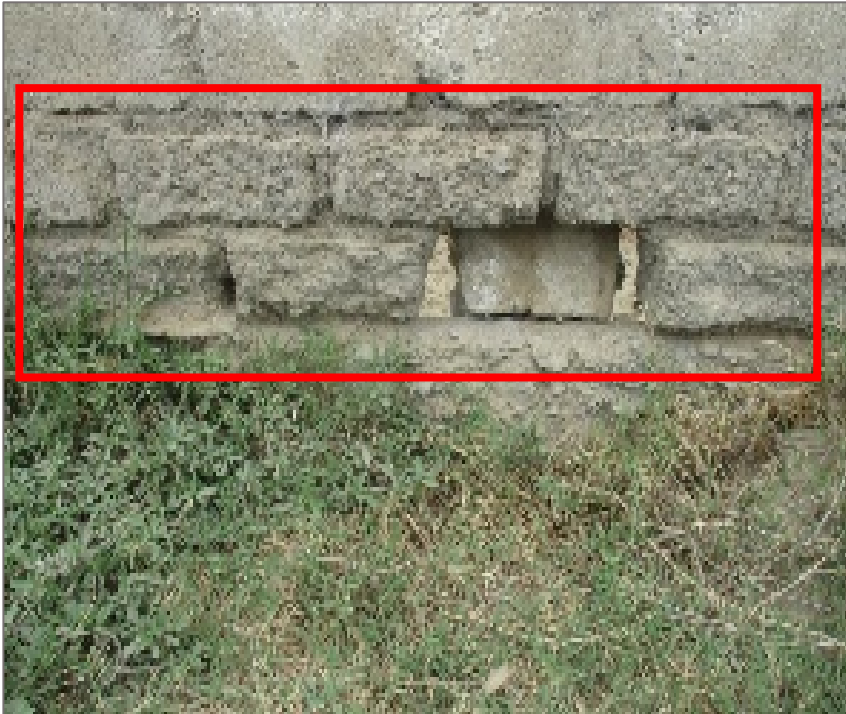
Patología: Desintegración en la unidad muestral 11

Descripción: Se aprecia la pérdida de la unidad de albañilería en su totalidad en la parte inferior del muro, con un nivel de severidad medio.

Causa: Causada por la humedad existente en la parte inferior de la estructura, esta patología es causada por otras como en primera instancia la eflorescencia para posteriormente pasar a ser una erosión y finalmente convertirse a una desintegración.

Intervención: Se debe eliminar los restos de la unidad de albañilería, los restos del mortero y limpiar el espacio con polvo para posteriormente reponer nuevas unidades de albañilería.

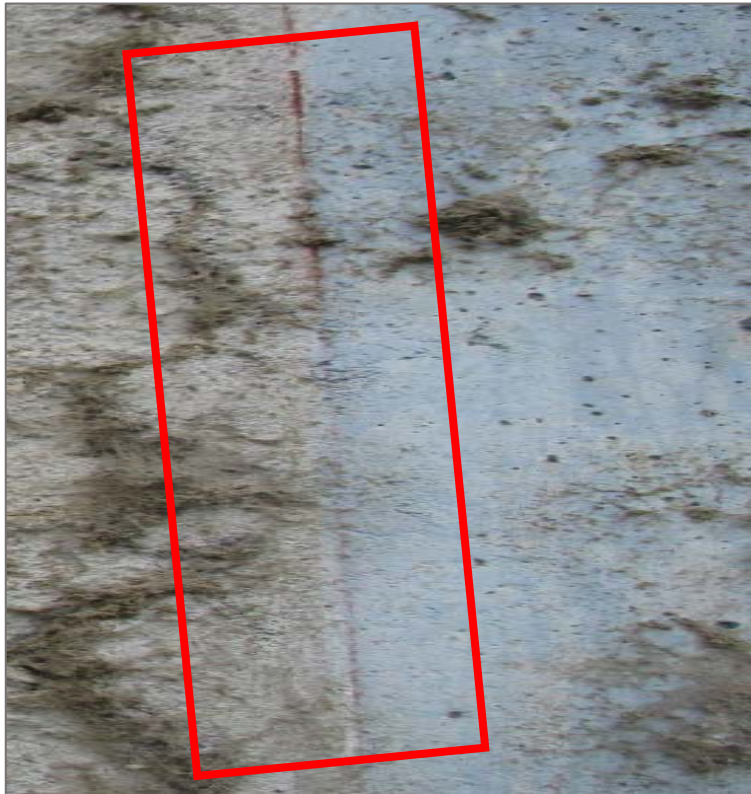
Patología: Fisura en la unidad muestral 03

Fisura en el tarrajeo entre la unión de muro y columna, de forma longitudinal que inicia en la parte superior del elemento.

Picar toda la longitud fisurada, entre la unión de muro y columna, en forma de v todo el espesor del tarrajeo, posteriormente limpiar la zona afectada y aplicará mortero epóxico (pre dosificado) con ayuda de una espátula, finalmente hacerle una junta de dilatación exclusivamente en el caso la unidad muestral 03. Seguir el procedimiento en las unidades muestrales 01, 02, 03, 06, 07 y 08.
