DETERMINACIÓN Y EVALUACIÓN DE LAS PATOLOGÍAS
DEL CONCRETO PARA OBTENER EL ÍNDICE DE
INTEGRIDAD ESTRUCTURAL DEL PAVIMENTO Y
CONDICIÓN OPERACIONAL DE LA SUPERFICIE DE LAS
PISTAS EN EL JIRÓN ALFREDO EGLINTON (DESDE LA
AVENIDA UNIÓN HASTA LA AVENIDA MIRAFLORES),
DISTRITO DE YARINACocha, PROVINCIA DE CORONEL
PORTILLO, DEPARTAMENTO DE UCAYALI - AÑO 2018

**TESIS PARA OPTAR EL TÍTULO PROFESIONAL DE
INGENIERO CIVIL**

BACH. PANDURO PINEDO MIKE

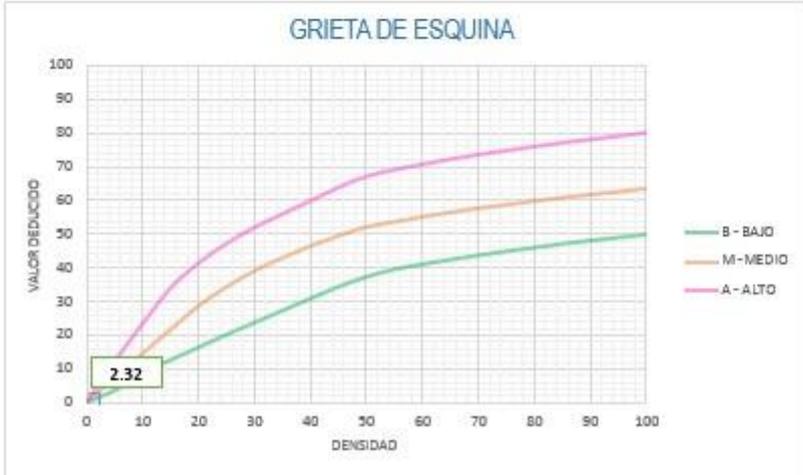
Figura 27: Grieta de Esquina UM-01.

N°	TIPO DE FALLA	N/S	SEVERIDAD	N° DE LOSAS	DENSIDAD %	VALOR DE DEDUCIDO
22	Grieta de Esquina	2	SEVERIDAD MEDIA	1	1.61%	2.32
26	Sello de Junta	1	SEVERIDAD LEVEL	62	100.00%	2
28	Grieta Lineal	1	SEVERIDAD LEVEL	7	11.29%	4.12
29	Parche Grande	3	SEVERIDAD ALTA	6	9.68%	15.21
31	Pulimento de Agregados	2	SEVERIDAD MEDIA	34	54.84%	7.49
39	Descascaramiento de Junta	1	SEVERIDAD LEVEL	7	11.29%	2.61
						15.21

22. Grieta de Esquina

- 1) 5.00 - 0.00 = 5.00
- 5.00 - 1.61 = 3.39
- 2) 3.39 / 5.00 = 0.68
- 3) 7.20 - 0.00 = 7.20
- 4) 7.20 * 0.68 = 4.88
- 5) 7.20 - 4.88 = 2.32

Valor deducido (V) 2.32

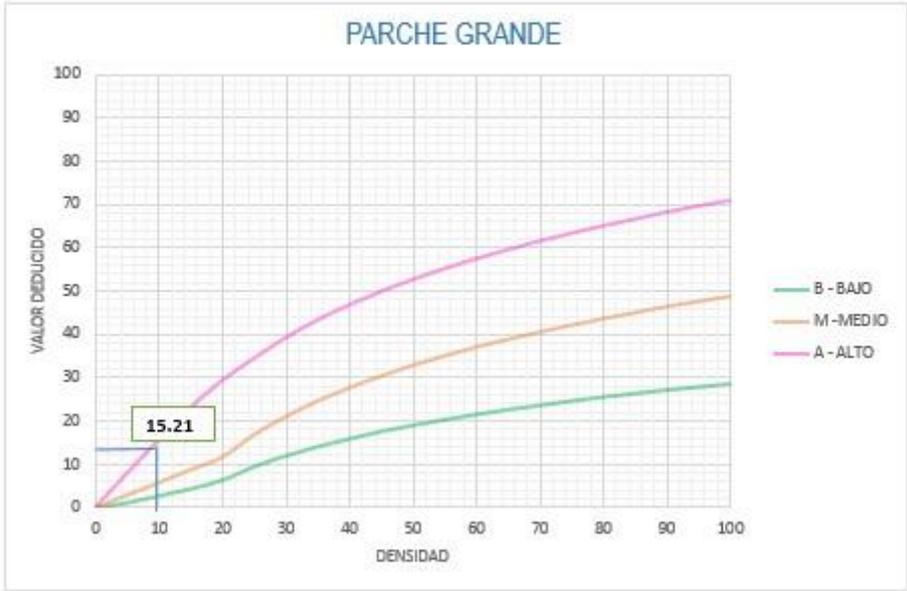
Figura 30: Parcheo Grande UM-01.

- 1) 10.00 - 5.00 = 5.00
- 10.00 - 9.68 = 0.32
- 2) 0.32 / 5.00 = 0.06
- 3) 15.70 - 8.00 = 7.70
- 4) 7.70 * 0.06 = 0.49
- 5) 15.70 - 0.49 = 15.21

Valor deducido (V) 15.21

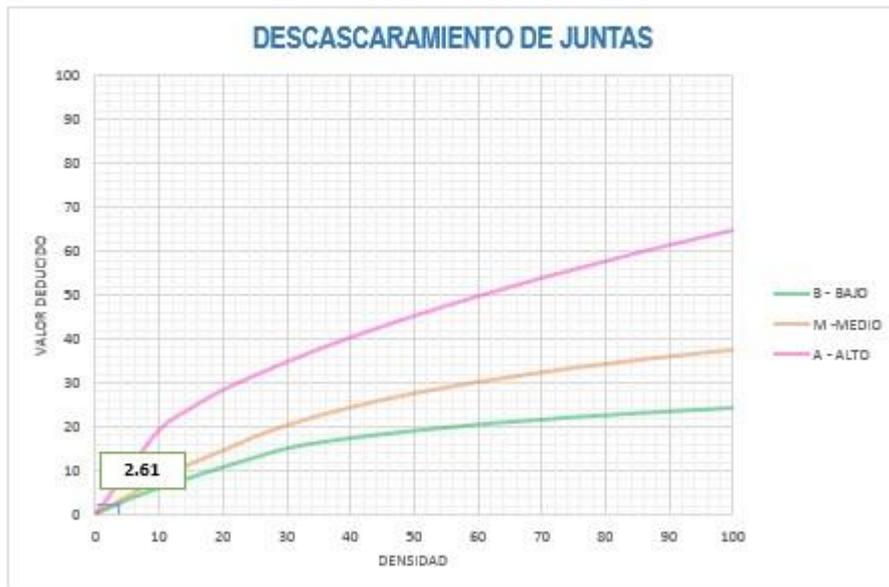
Figura 32: Descascaramiento de Juntas UM-01.

- 1) 15.00 - 10.00 = 5.00
- 15.00 - 11.29 = 3.71
- 2) 3.71 / 5.00 = 0.74
- 3) 3.20 - 2.40 = 0.80
- 4) 0.74 * 0.80 = 0.59
- 5) 3.20 - 0.59 = 2.61

Valor Deducido 2.61

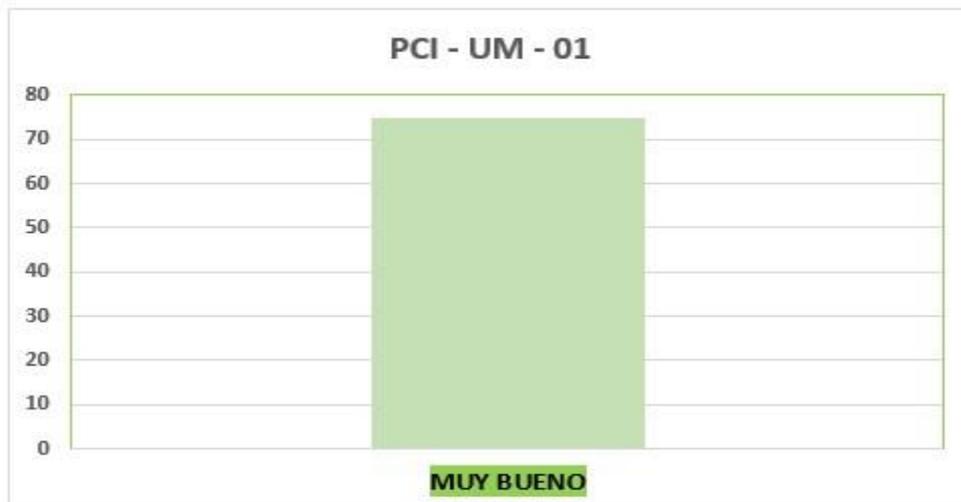
Figura 35: Diagrama de resultados finales UM-01.

PCI= **74.79** **MUY BUENO**

Descripción: De acuerdo al objetivo general de la investigación se ha determinado y evaluado la Unidad de Muestra 01 correspondiente al jirón Alfredo Eglinton.

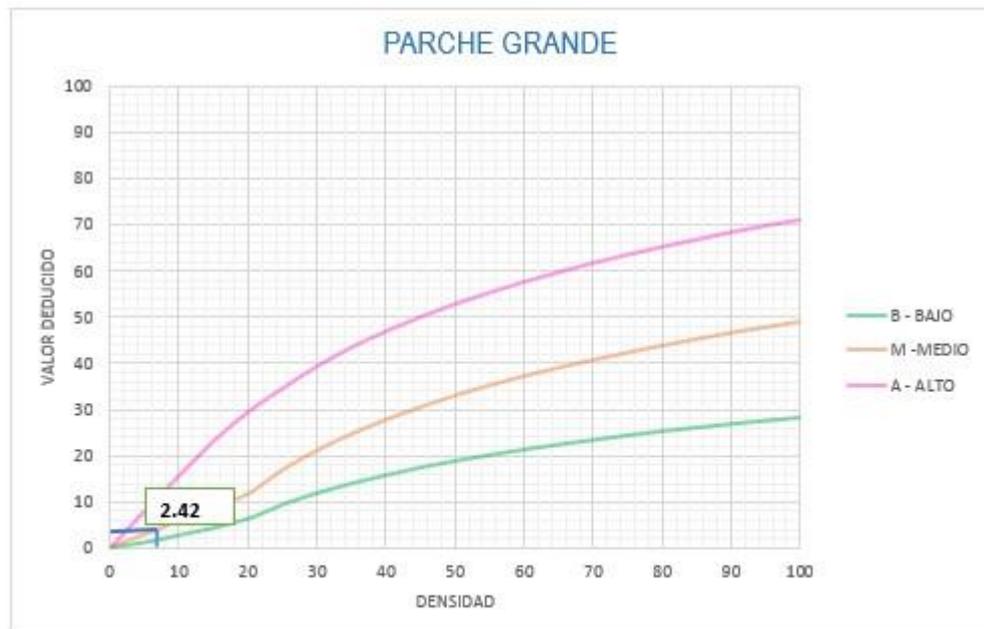
Figura 38: Parcheo Grande UM-02.

$$\begin{array}{l}
 1) \quad 5.00 \quad - \quad 0.00 \quad = \quad 5.00 \\
 \quad \quad 5.00 \quad - \quad 4.17 \quad = \quad 0.83 \\
 2) \quad 0.83 \quad / \quad 5.00 \quad = \quad 0.17 \\
 3) \quad 2.90 \quad - \quad 0.00 \quad = \quad 2.90 \\
 4) \quad 2.90 \quad * \quad 0.17 \quad = \quad 0.48 \\
 5) \quad 2.90 \quad - \quad 0.48 \quad = \quad \mathbf{2.42}
 \end{array}$$

Valor deducido (VD): 2.42

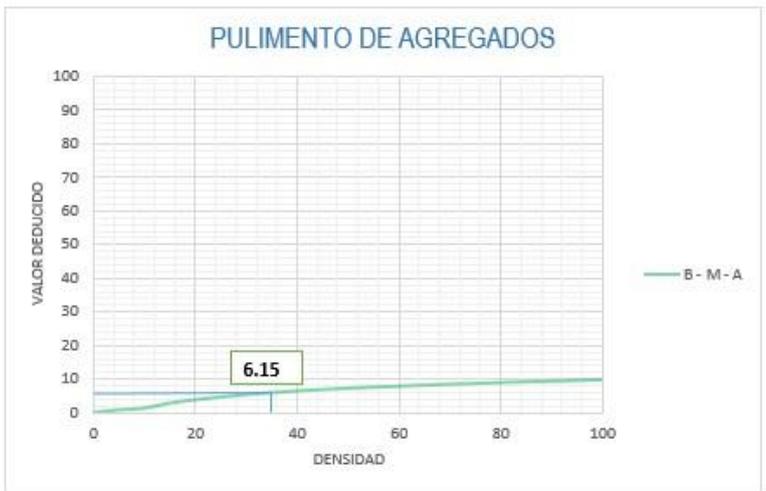
Figura 39: Pulimento de Agregados UM-02.

Densidad:	<input type="text" value="37.5"/>
Severidad:	<input type="text" value="-"/>
Interpolacion para Hallar Valor Deducido	
1)	40.00 - 35.00 = 5.00
	40.00 - 37.50 = 2.50
2)	2.50 / 5.00 = 0.50
3)	6.40 - 5.90 = 0.50
4)	0.50 * 0.50 = 0.25
5)	6.40 - 0.25 = <input type="text" value="6.15"/>
Valor deducido (VD):	<input type="text" value="6.15"/>

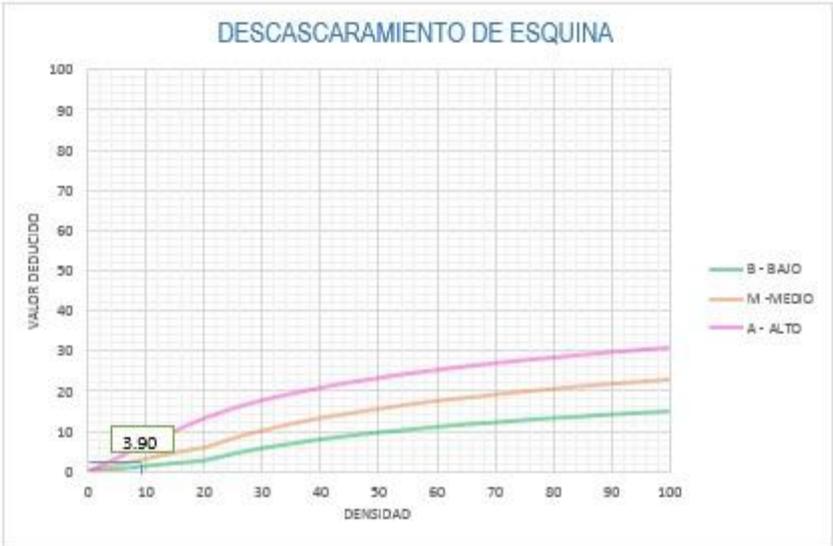
Figura 41: Descascaramiento de Esquina UM-02.

- 1) 15.00 - 10.00 = 5.00
- 15.00 - 12.50 = 2.50
- 2) 2.50 / 5.00 = 0.50
- 3) 4.70 - 3.10 = 1.60
- 4) 1.60 * 0.50 = 0.80
- 5) 4.70 - 0.80 = 3.90

Valor deducido (V) 3.90

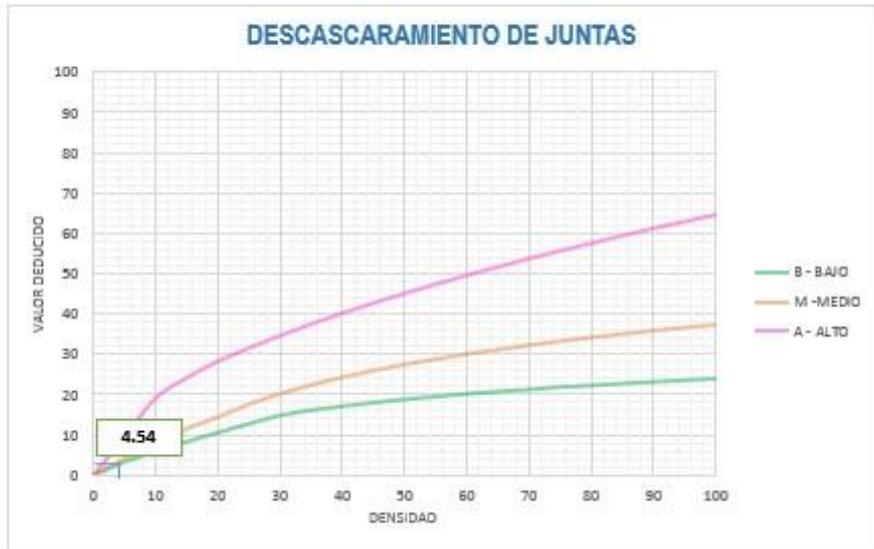
Figura 42: Descascaramiento de Juntas UM-02.

- 1) 15.00 - 10.00 = 5.00
- 15.00 - 11.29 = 3.71
- 2) 3.71 / 5.00 = 0.74
- 3) 6.10 - 4.00 = 2.10
- 4) 0.74 * 2.10 = 1.56
- 5) 6.10 - 1.56 = 4.54

Valor Deducido 4.54

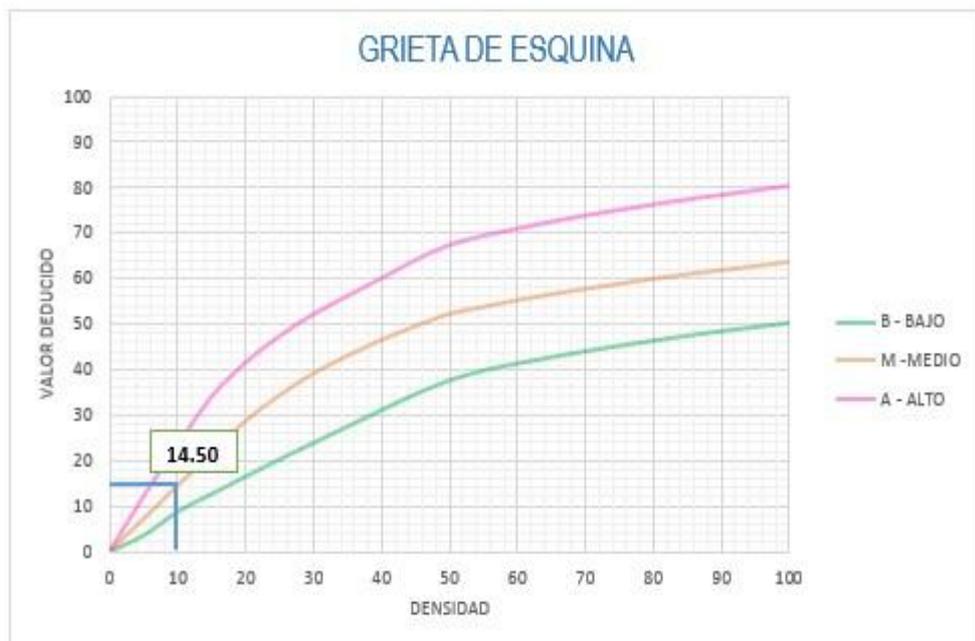
Figura 47: Grieta de Esquina UM-03.

- 1) 10.00 - 5.00 = 5.00
- 10.00 - 10.00 = 0.00
- 2) 0.00 / 5.00 = 0.00
- 3) 14.50 - 7.20 = 7.30
- 4) 7.30 * 0.00 = 0.00
- 5) 14.50 - 0.00 = **14.50**

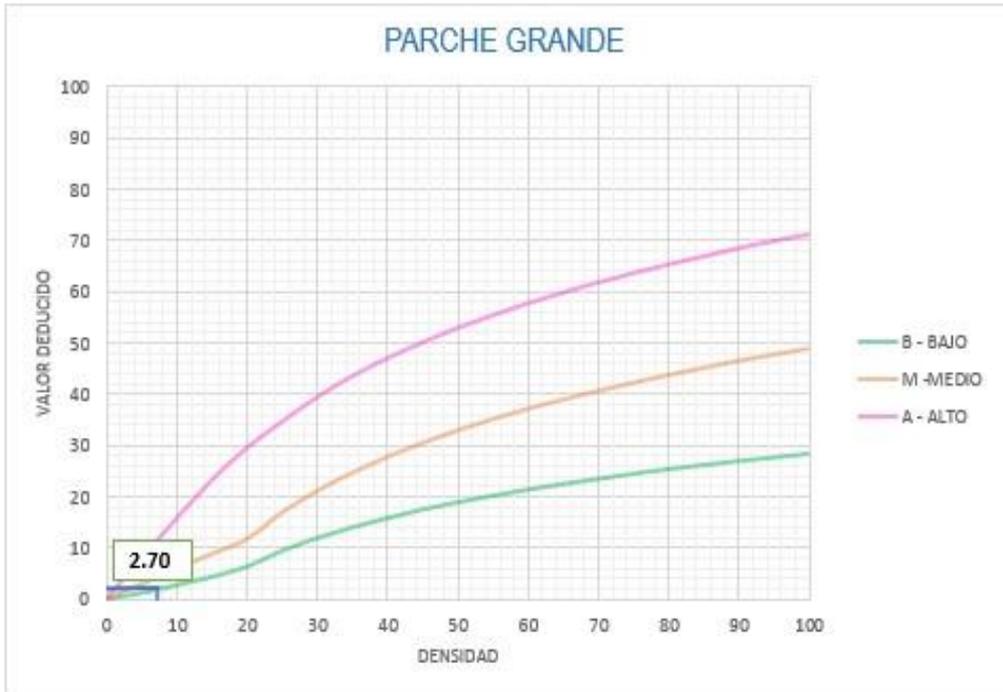
Figura 50: Parcheo Grande UM-03.

- 1) 10.00 - 5.00 = 5.00
- 10.00 - 10.00 = 0.00
- 2) 0.00 / 5.00 = 0.00
- 3) 2.70 - 1.10 = 1.60
- 4) 1.60 * 0.00 = 0.00
- 5) 2.70 - 0.00 = 2.70

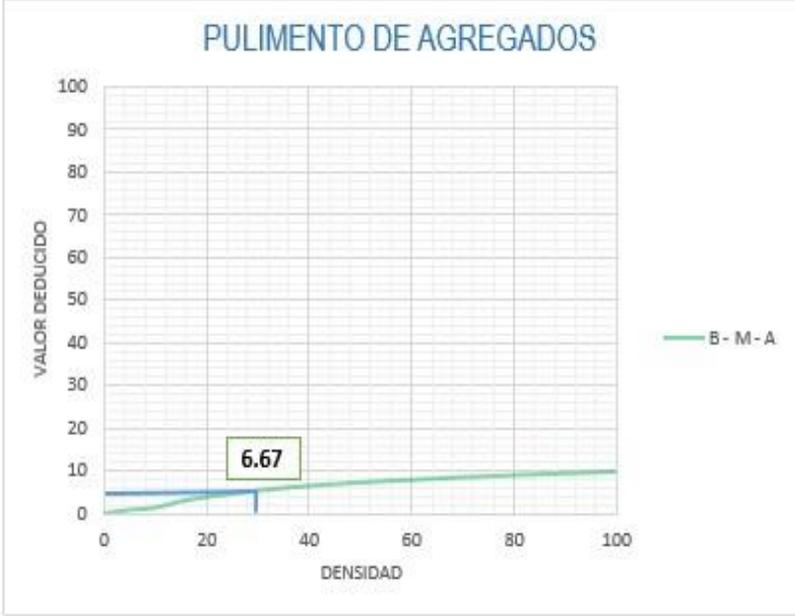
Figura 51: Pulimento de Agregados UM-03.

Valor Deducido		Densidad:	<input type="text" value="43.33"/>
Densidad	B - M - A	Severidad:	<input type="text" value="-"/>
0.00	0.00	Interpolacion para Hallar Valor Deducido	
5.00	0.80	1) 45.00 - 40.00 = 5.00	
10.00	1.30	45.00 - 43.33 = 1.67	
15.00	2.80	2) 1.67 / 5.00 = 0.33	
20.00	3.80	3) 6.80 - 6.40 = 0.40	
25.00	4.60	4) 0.40 * 0.33 = 0.13	
30.00	5.30	5) 6.80 - 0.13 = 6.67	
35.00	5.90		
40.00	6.40		
45.00	6.80		
50.00	7.20		
55.00	7.50		
60.00	7.80		
65.00	8.10		
70.00	8.40		
75.00	8.60		
80.00	8.90		
85.00	9.10		
90.00	9.30		
95.00	9.50		
100.00	9.70		
		Valor deducido (VD):	<input type="text" value="6.67"/>

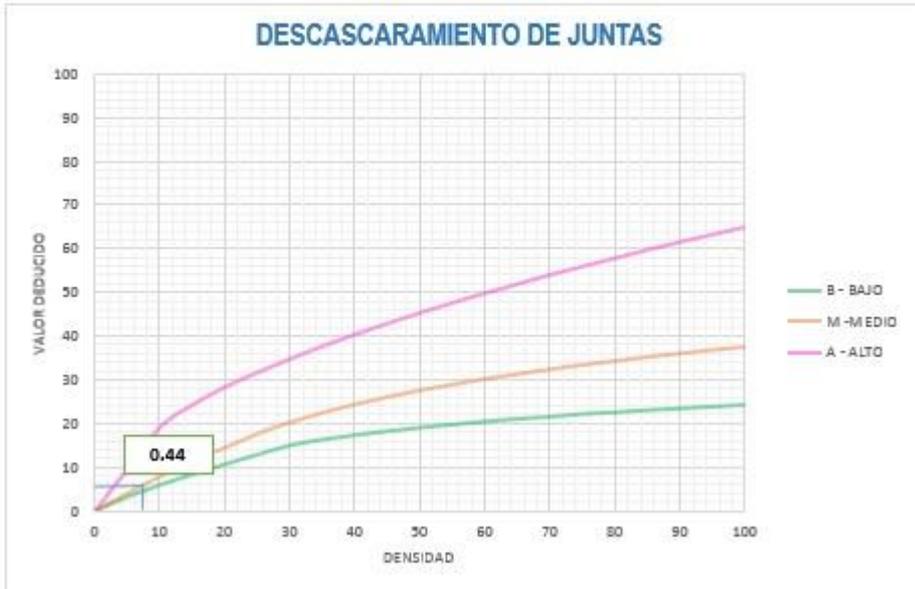
Figura 53: Descascaramiento de Juntas UM-03.

- 1) 20.00 - 15.00 = 5.00
- 20.00 - 16.67 = 3.33
- 2) 3.33 / 5.00 = 0.67
- 3) 8.30 - 6.10 = 2.20
- 4) 0.67 * 2.20 = 1.47
- 5) 8.30 - 1.47 = **6.83**

Valor Deducido (6.83

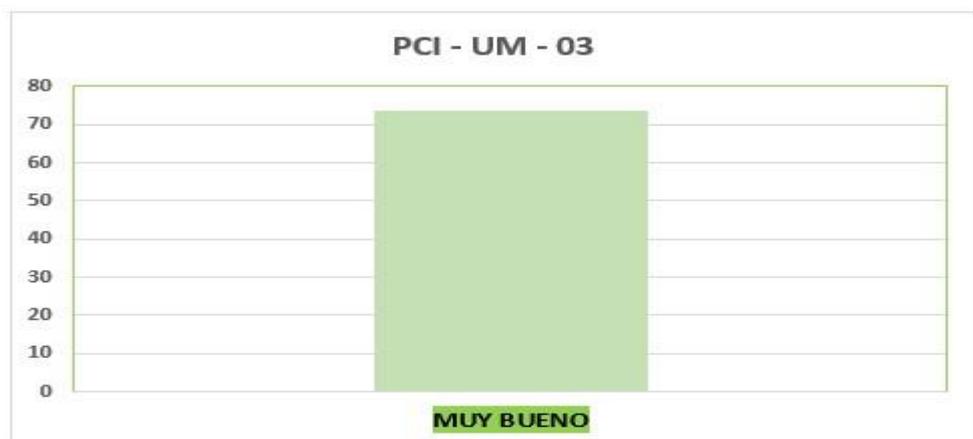
Figura 56: Diagrama de resultados finales UM-03.

PCI= **73.5** **MUY BUENO**

Descripción: De acuerdo al objetivo general de la investigación se ha determinado y evaluado la Unidad de Muestra 03 correspondiente al jirón Alfredo Eglinton.

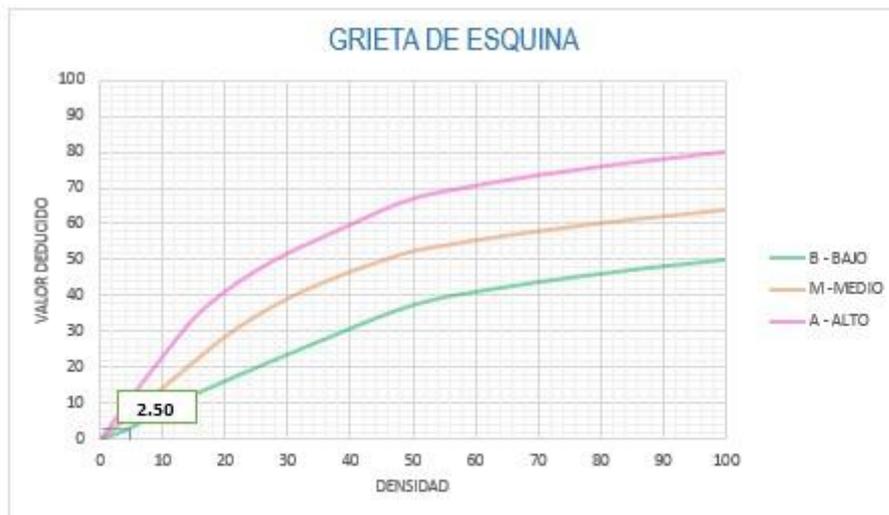
Figura 57: Grieta de Esquina UM-04.

- 1) 5.00 - 0.00 = 5.00
- 5.00 - 3.57 = 1.43
- 2) 1.43 / 5.00 = 0.29
- 3) 3.50 - 0.00 = 3.50
- 4) 3.50 * 0.29 = 1.00
- 5) 3.50 - 1.00 = 2.50

Valor deducido (V) 2.50

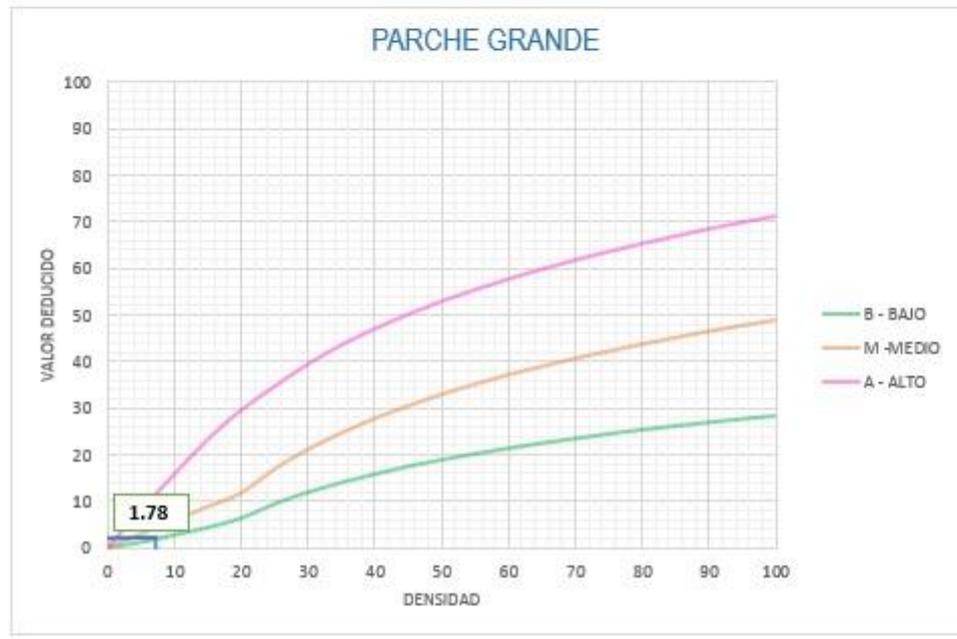
Figura 59: Parcheo Grande UM-04.

- 1) 10.00 - 5.00 = 5.00
- 10.00 - 7.14 = 2.86
- 2) 2.86 / 5.00 = 0.57
- 3) 2.70 - 1.10 = 1.60
- 4) 1.60 * 0.57 = 0.92
- 5) 2.70 - 0.92 = 1.78

Valor deducido (VD): 1.78

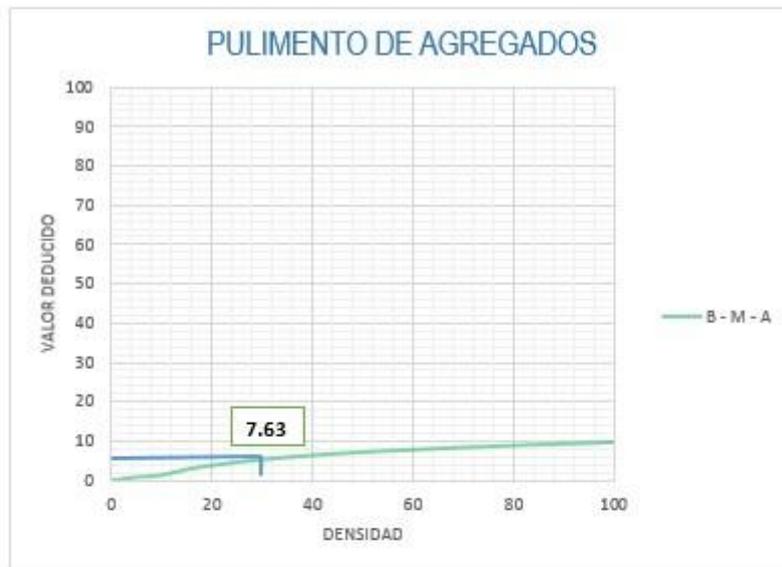
Figura 60: Pulimiento de Agregados UM-04.

Valor Deducido		Densidad:	57.14
Densidad	B - M - A	Severidad:	-
0.00	0.00	Interpolacion para Hallar Valor Deducido	
5.00	0.80	1) 60.00 - 55.00 = 5.00	
10.00	1.30	60.00 - 57.14 = 2.86	
15.00	2.80	2) 2.86 / 5.00 = 0.57	
20.00	3.80	3) 7.80 - 7.50 = 0.30	
25.00	4.60	4) 0.30 * 0.57 = 0.17	
30.00	5.30	5) 7.80 - 0.17 = 7.63	
35.00	5.90		
40.00	6.40		
45.00	6.80		
50.00	7.20		
55.00	7.50		
60.00	7.80		
65.00	8.10		
70.00	8.40		
75.00	8.60		
80.00	8.90		
85.00	9.10		
90.00	9.30		
95.00	9.50		
100.00	9.70		
		Valor deducido (VD):	7.63

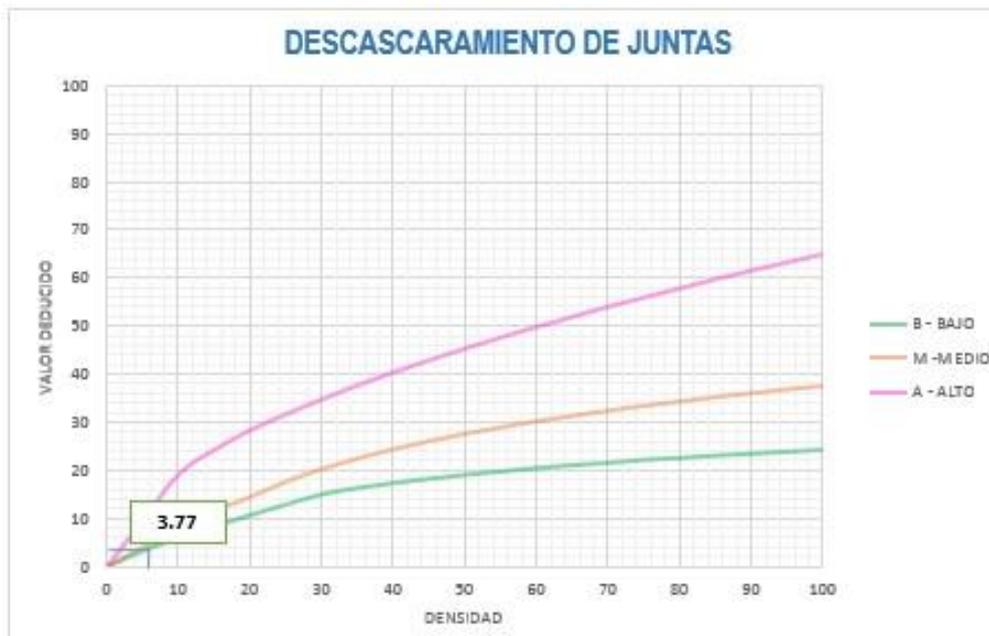
Figura 61: Descascaramiento de Juntas UM-04.

- 1) 20.00 - 15.00 = 5.00
20.00 - 17.86 = 2.14
- 2) 2.14 / 5.00 = 0.43
- 3) 4.20 - 3.20 = 1.00
- 4) 0.43 * 1.00 = 0.43
- 5) 4.20 - 0.43 = 3.77

Valor Deducido (3.77)

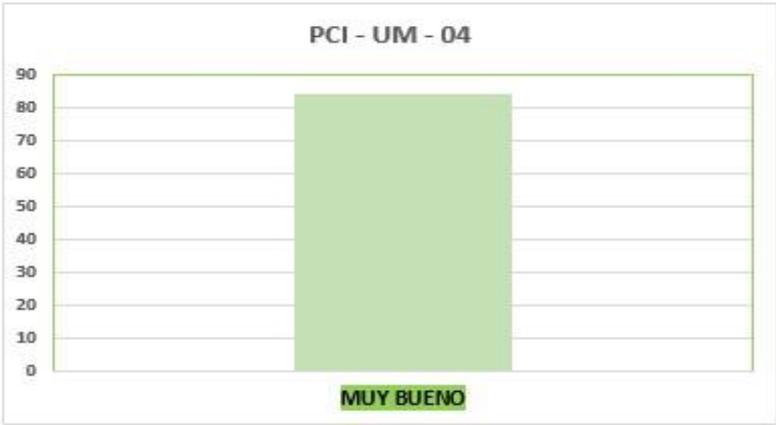
Figura 64: Diagrama de resultados finales UM-04.

PCI= **84.37** **MUY BUENO**

Descripción: De acuerdo al objetivo general de la investigación se ha determinado y evaluado la Unidad de Muestra 04 correspondiente al jirón Alfredo Eglinton.

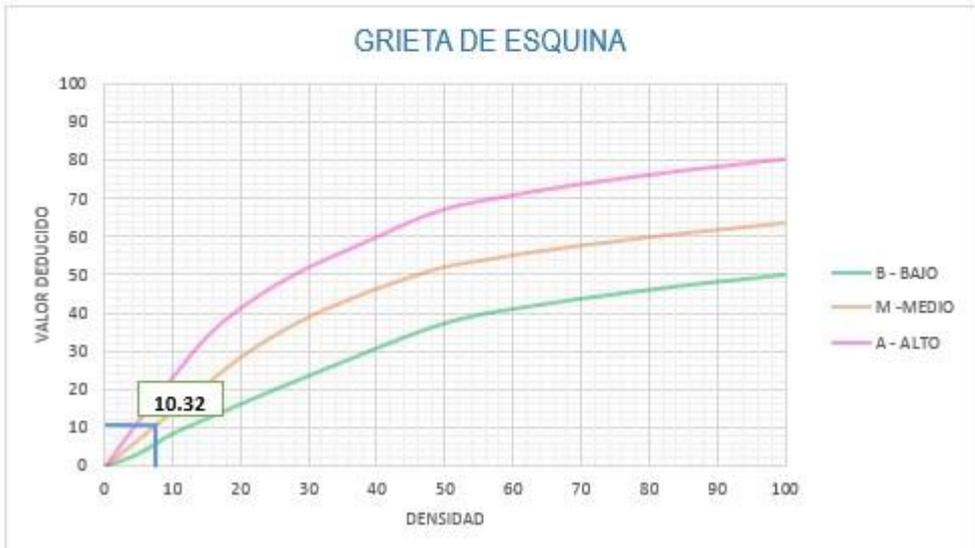
Figura 66: Grieta de Esquina UM-05

N°	TIPO DE FALLA	N/S	SEVERIDAD	N° DE LOSAS	DENSIDAD %	VALOR DE DEDUCIDO
22	Grieta de Esquina	2	SEVERIDAD MEDIA	2	7.14%	10.32
25	Escala	2	SEVERIDAD MEDIA	3	10.71%	8.57
26	Sello de Junta	1	SEVERIDAD LEVEL	28	100.00%	2
29	Parqueo Grande	3	SEVERIDAD ALTO	4	14.29%	22.14
31	Pulimento de Agregados	2	SEVERIDAD MEDIA	21	75.00%	8.6
						22.14

- 1) 10.00 - 5.00 = 5.00
- 10.00 - 7.14 = 2.86
- 2) 2.86 / 5.00 = 0.57
- 3) 14.50 - 7.20 = 7.30
- 4) 7.30 * 0.57 = 4.18
- 5) 14.50 - 4.18 = 10.32

Valor deducido (VD): 10.32

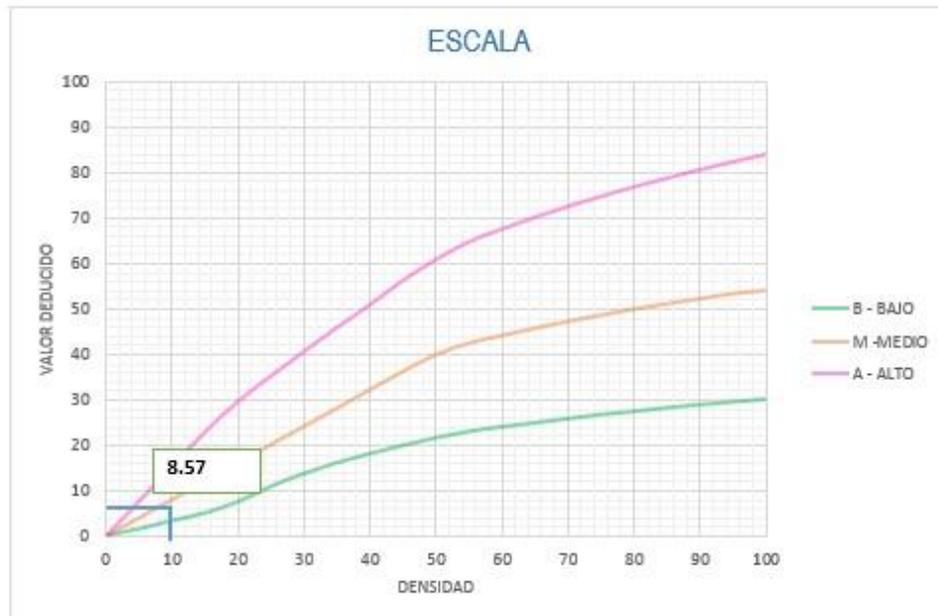
Figura 68: Escala UM-05

1)	15.00	-	10.00	=	5.00
	15.00	-	10.71	=	4.29
2)	4.29	/	5.00	=	0.86
3)	12.00	-	8.00	=	4.00
4)	4.00	*	0.86	=	3.43
5)	12.00	-	3.43	=	8.57

Valor deducido (VD): 8.57

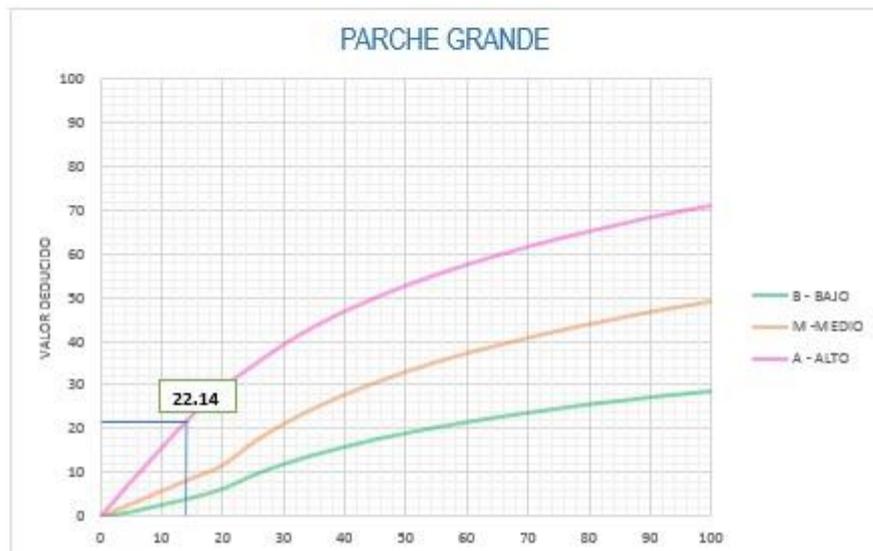
Figura 69: Parcheo Grande UM-05

- 1) 15.00 - 10.00 = 5.00
- 15.00 - 14.29 = 0.71
- 2) 0.71 / 5.00 = 0.14
- 3) 23.20 - 15.70 = 7.50
- 4) 7.50 * 0.14 = 1.07
- 5) 23.20 - 1.07 = 22.1

Valor deducido (V) 22.14

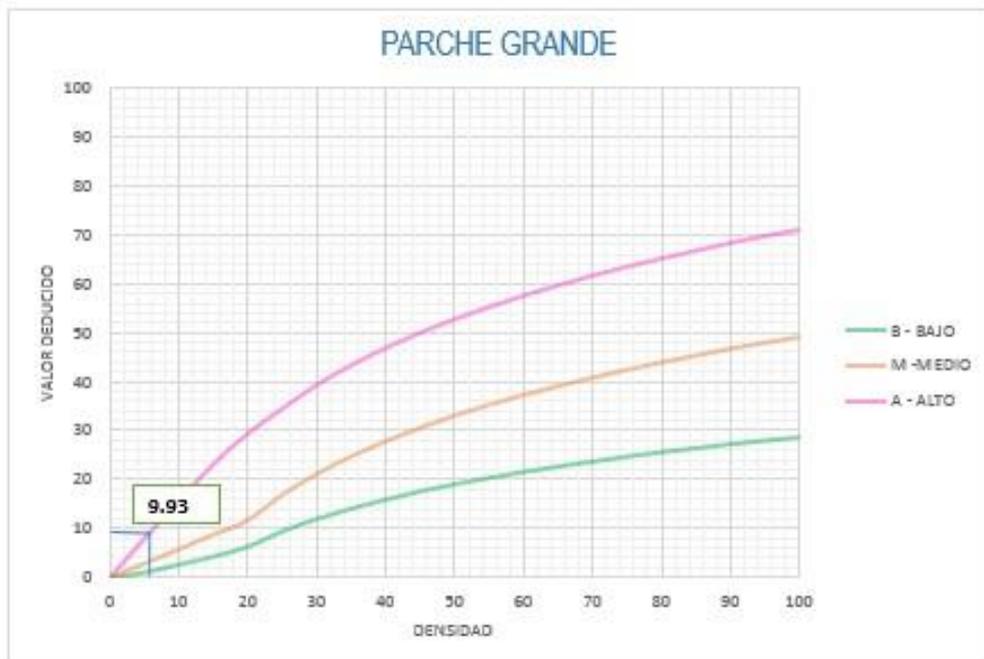
Figura 75: Parcheo Grande UM-06.

- 1) 10.00 - 5.00 = 5.00
- 10.00 - 6.25 = 3.75
- 2) 3.75 / 5.00 = 0.75
- 3) 15.70 - 8.00 = 7.70
- 4) 7.70 * 0.75 = 5.78
- 5) 15.70 - 5.78 = 9.93

Valor deducido (% 9.93)

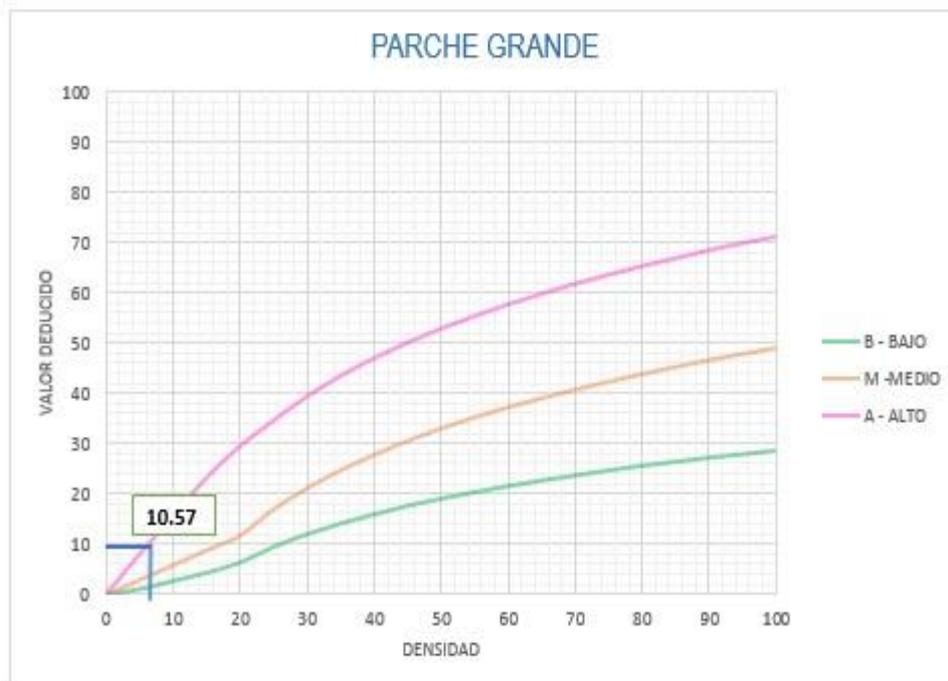
Figura 82: Parqueo Grande UM-07.

N°	TIPO DE FALLA	M/S	SEVERIDAD	N° DE LOSAS	DENSIDAD %	VALOR DE DEDUCIDO
26	Sello de Juntas	1	SEVERIDAD LEVEL	30	100.00%	2.00
29	Parqueo Grande	3	SEVERIDAD ALTO	2	6.67%	10.57
31	Pulimento de Agregados	2	SEVERIDAD MEDIA	19	63.33%	8
						10.57

- 1) 10.00 - 5.00 = 5.00
- 10.00 - 6.67 = 3.33
- 2) 3.33 / 5.00 = 0.67
- 3) 15.70 - 8.00 = 7.70
- 4) 7.70 * 0.67 = 5.13
- 5) 15.70 - 5.13 = 10.57

Valor deducido (VD): 10.57

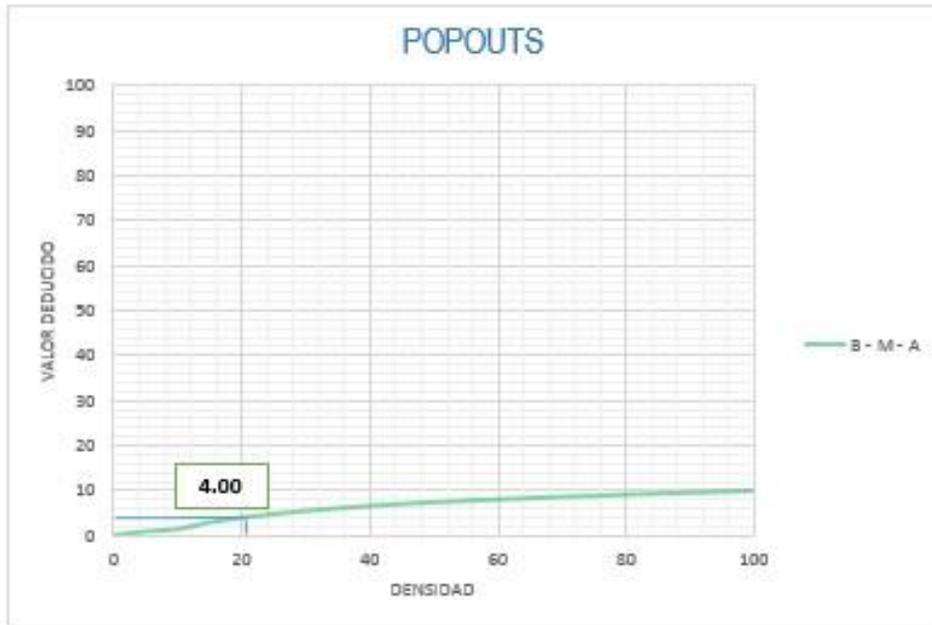
Figura 89: Popouts UM-08.

N°	TIPO DE FALLA	N/S	SEVERIDAD	N° DE LOSAS	DENSIDAD z	VALOR DE DEDUCIDO
26	Sello de Juntas	1	SEVERIDAD LEVEL	28	100%	2.00
28	Grieta Lineal	2	SEVERIDAD MEDIA	3	10.71%	6.24
31	Pulimento de Agregados	2	SEVERIDAD MEDIA	18	64.29%	8.06
32	Popouts	2	SEVERIDAD MEDIA	7	25.00%	4
						8.06

Densidad:	<input type="text" value="25"/>
Severidad:	<input type="text" value="-"/>

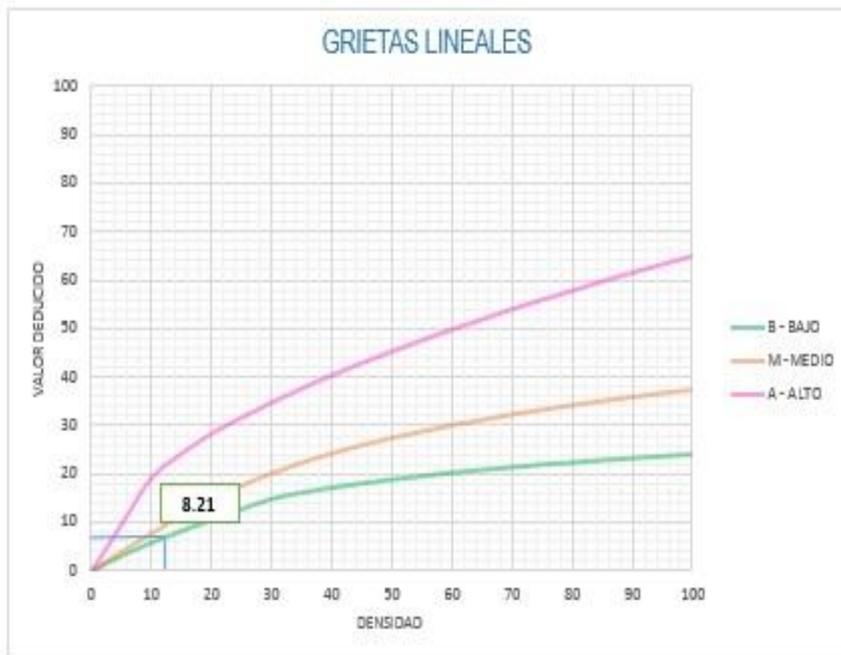
Figura 96: Grieta Lineal UM-09.

N°	TIPO DE FALLA	N/S	SEVERIDAD	N° DE LOSAS	DENSIDAD %	VALOR DE DEDUCIDO
26	Sello de Juntas	1	SEVERIDAD LEVEL	54	100.00%	2.00
28	Grieta Lineal	1	SEVERIDAD LEVEL	8	14.81%	8.21
31	Pulimento de Agregados	2	SEVERIDAD MEDIA	32	59.26%	7.76
32	Popouts	1	SEVERIDAD LEVEL	10	18.52%	2.93
						8.06

- ✚ Se recomienda el aditivo Sikadur®-52, para el parchado de grieta lineal angostas y pulimento de agregados, ya que es un sistema de dos componentes, a base de resina epóxica modificada, exento de solventes, de excelente fluidez. Se utiliza para inyecciones de grietas en concreto y también como base para confeccionar morteros epóxico de reparación.

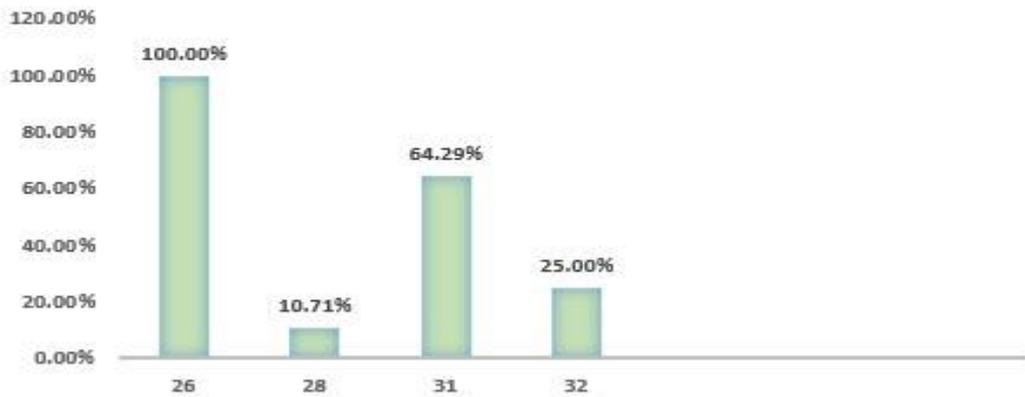
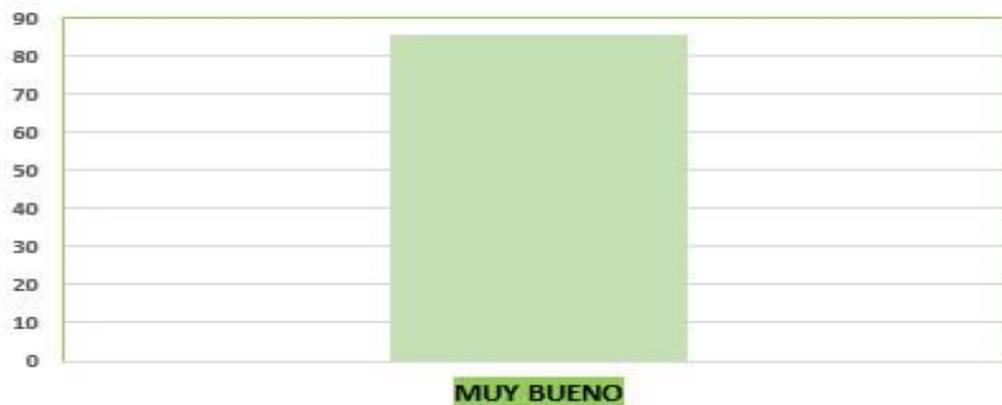
Figura 101: Diagrama de resultados finales UM-09.

PCI= **85.53**

MUY BUENO

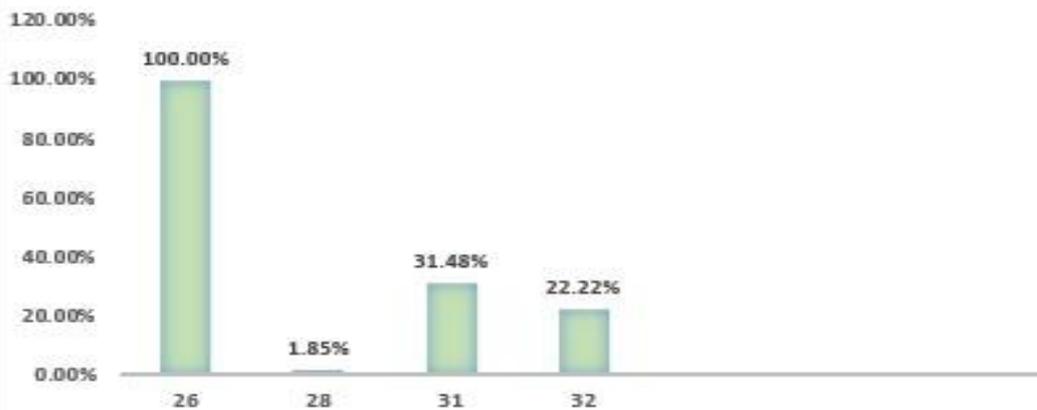
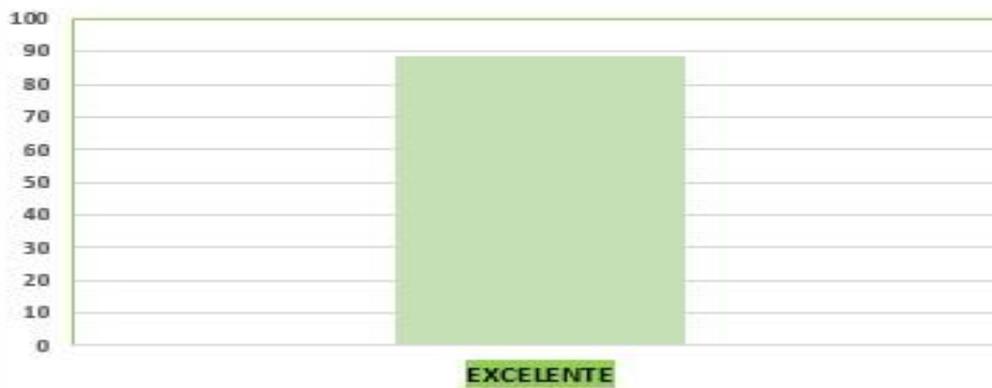
Figura 109: Diagrama de resultados finales UM-10.

Daño	Tipo de Falla	Densidad	% Real
26	Sello de Junta	100.00%	64.29%
28	Grieta Lineal	1.85%	1.19%
31	Pulimiento de Agregados	31.48%	20.24%
32	Popouts	22.22%	14.28%
		155.55%	100.00%

PCI=

88.52

EXCELENTE

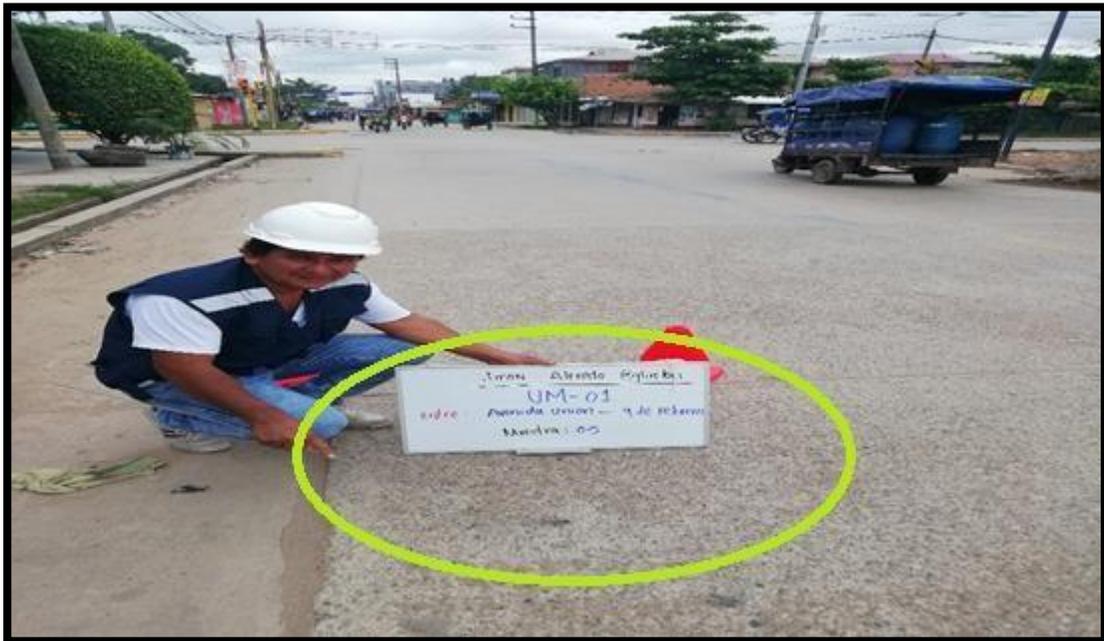
Figura 110: Pulimento de Agregados en la UM-01.

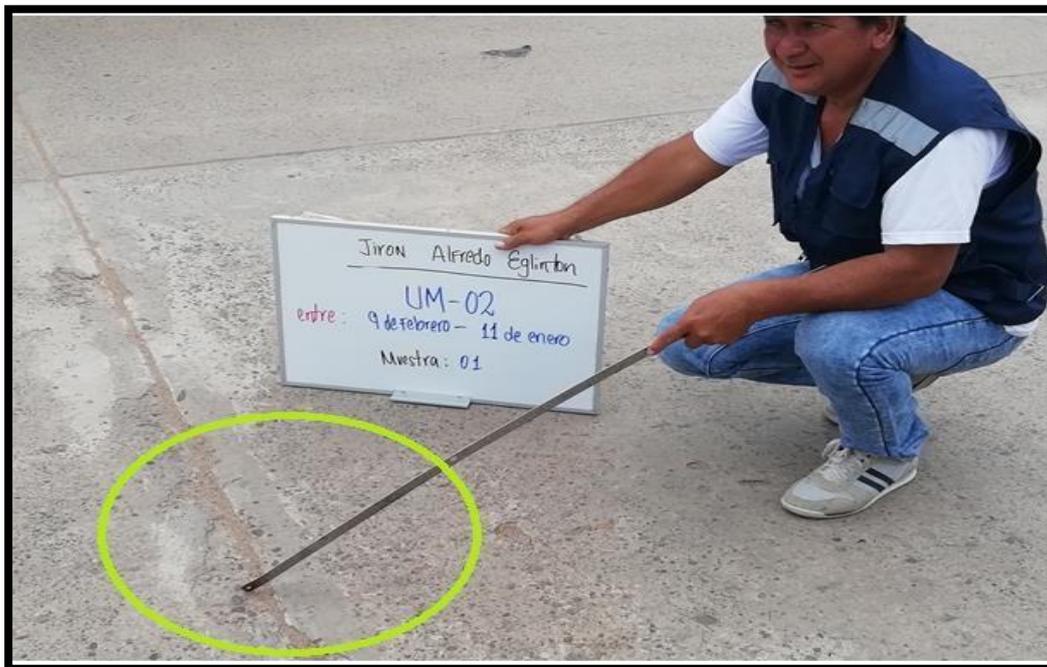
Figura 118: Sello de Juntas UM-02.

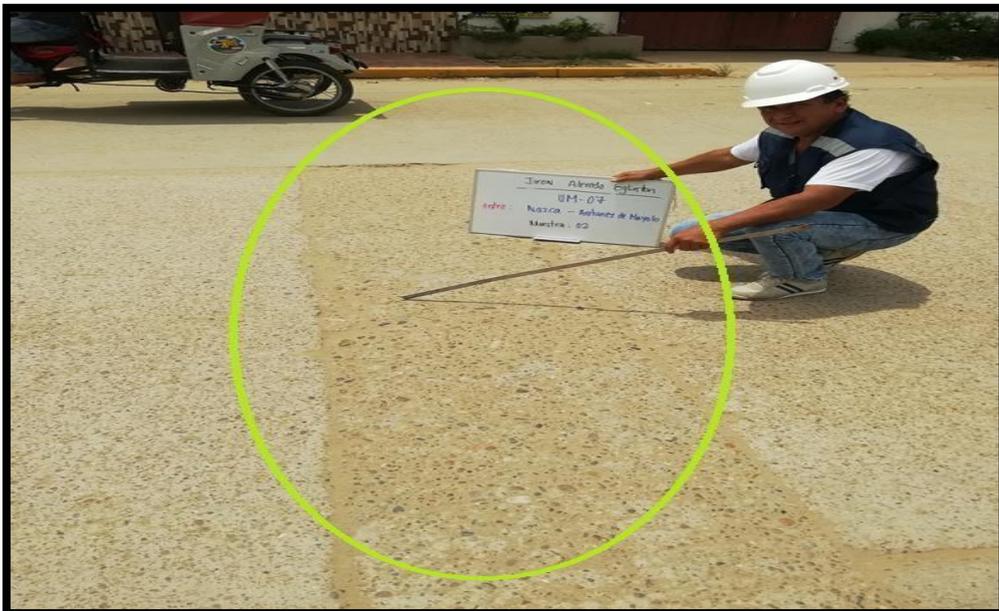
Figura 120: Parcheo Grande UM-07.

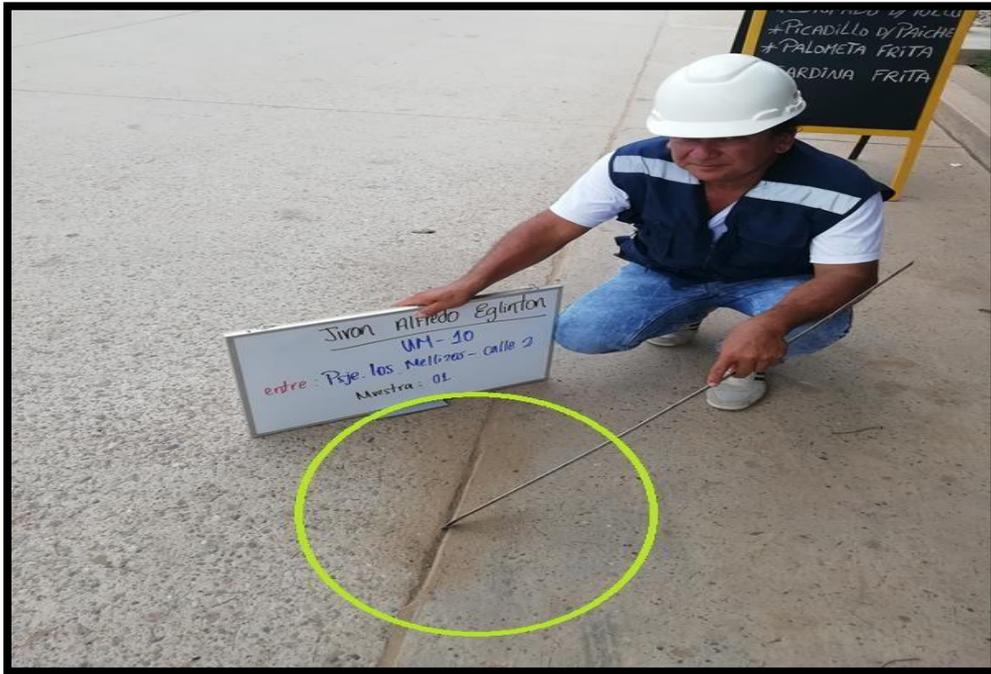
Figura 121: Sello de Juntas UM-10.

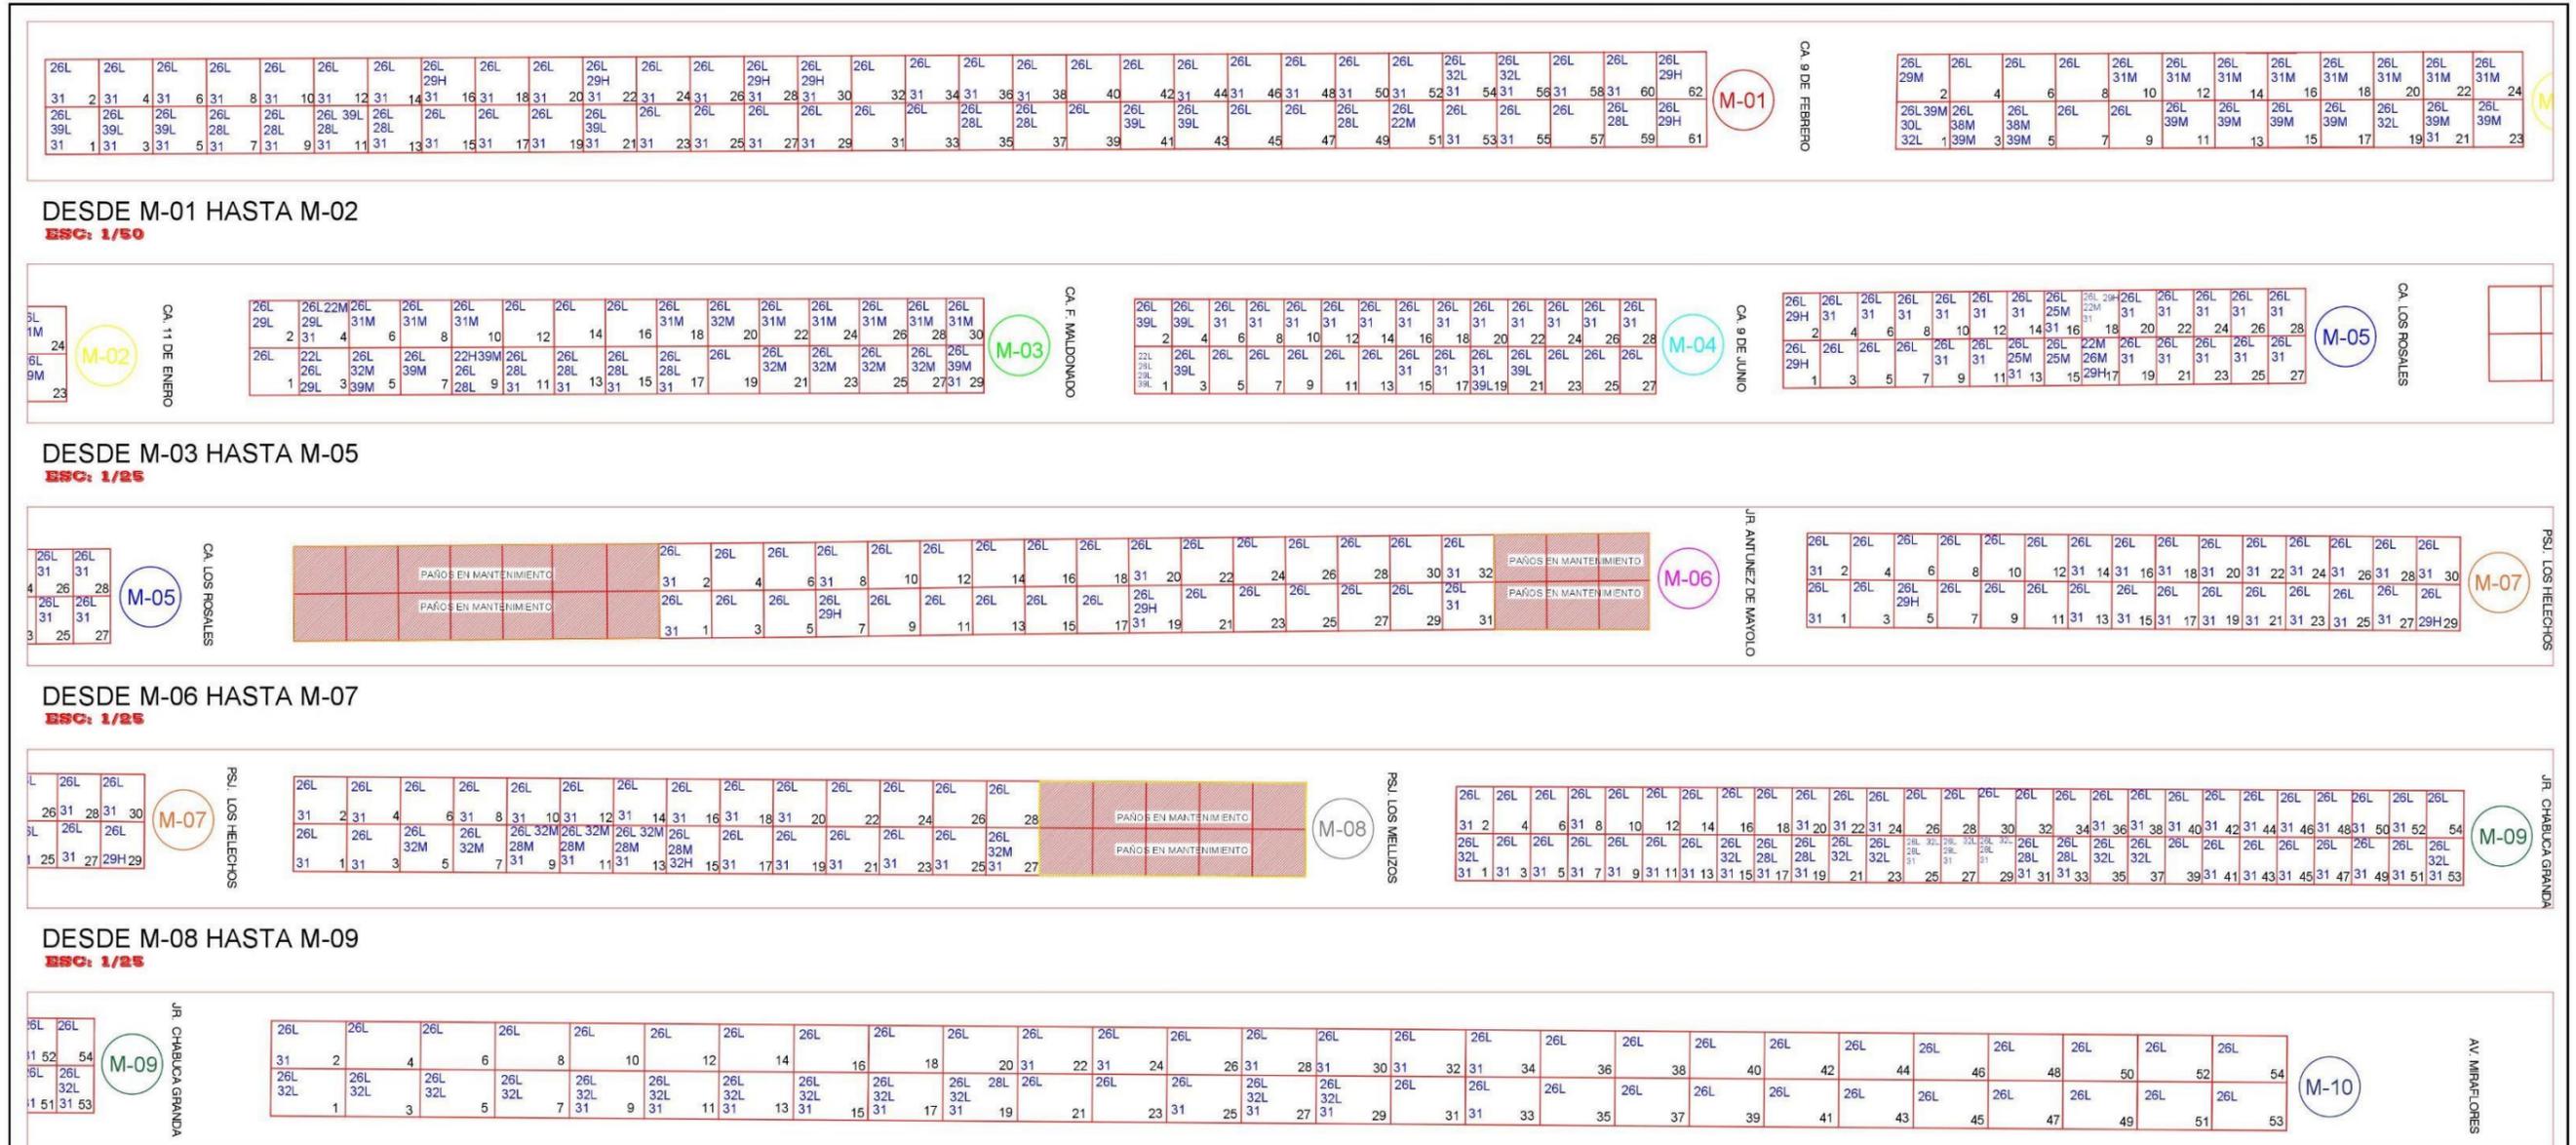
Figura 125: Plano de Patologías en las UM – 01 al UM – 10.

PATOLOGIAS ENCONTRADAS EN UM - 01 AL UM - 10		
ID	TIPOS DE DAÑOS	N° DE LOSAS
22	GRIETA DE ESQUINA	07
25	ESCALA	03
26	SELLO DE JUNTA	370
28	GRIETA LINEAL	03
29	PARCHEO GRANDE	20
31	PULIMIENTO DE AGREGADOS	186
32	POPOUTS	37
38	DESCASCARAMIENTO DE ESQUINA	03
39	DESCASCARAMIENTO DE JUNTA	25
TOTAL DE LOSAS EVALUADAS		370
