UNIVERSIDAD CATÓLICA LOS ÁNGELES  
CHIMBOTE

DETERMINACIÓN Y EVALUACIÓN DE LAS  
PATOLOGÍAS DEL CONCRETO PARA OBTENER EL  
ÍNDICE DE INTEGRIDAD ESTRUCTURAL DEL  
PAVIMENTO RIGIDO EN EL JIRON ABRAHAM  
VALDELOMAR Y CIRO ALEGRIA, DISTRITO DE JESUS  
NAZARENO, PROVINCIA HUAMANGA, DEPARTAMENTO  
DE AYACUCHO, JUNIO – 2015

**TESIS PARA OPTAR EL TÍTULO  
PROFESIONAL DE INGENIERO  
CIVIL**

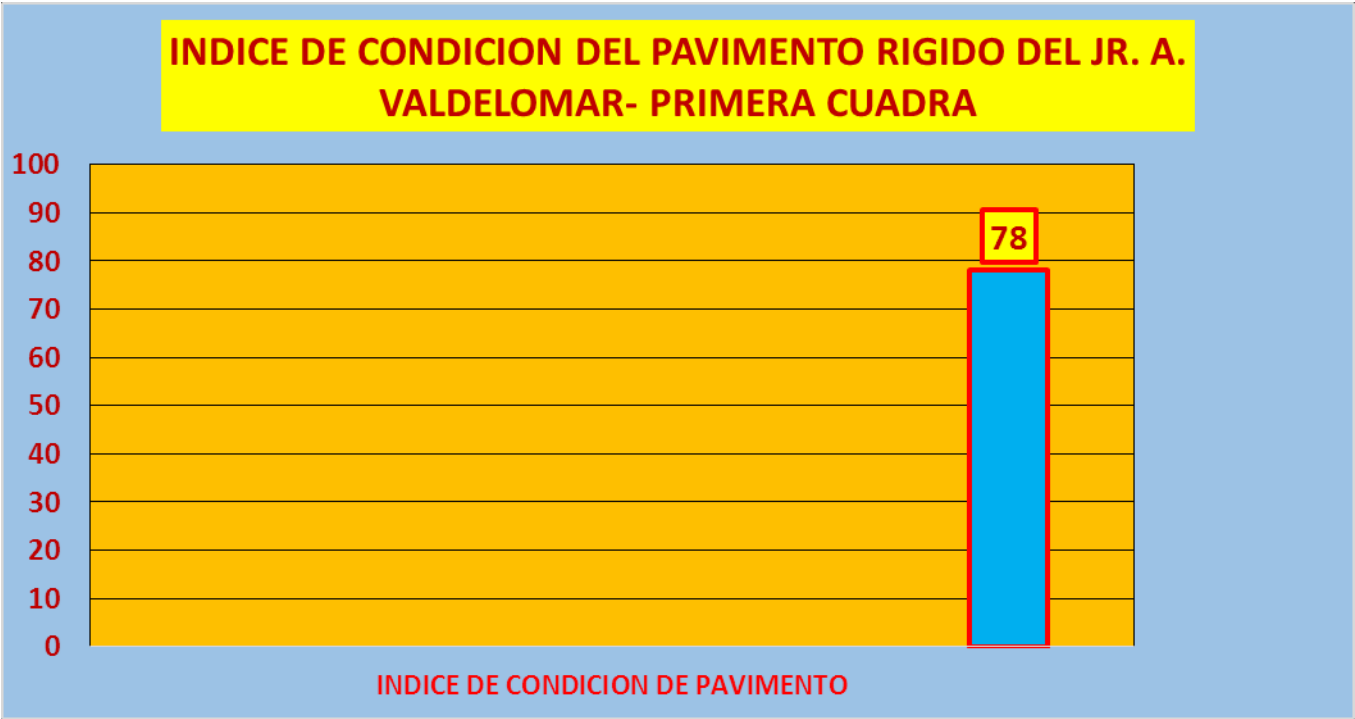
Gráfico n° 4.1: Índice de condición del pavimento (PCI) rígido del Jr. A. Valdelomar - primera cuadra

FALLAS	% ACUM	% FINAL
2	5.77%	1.84%
6	100.00%	31.90%
10	3.85%	1.23%
11	100.00%	31.90%
12	23.08%	7.36%
18	21.15%	6.75%
19	59.62%	19.02%
	313.46%	100.00%

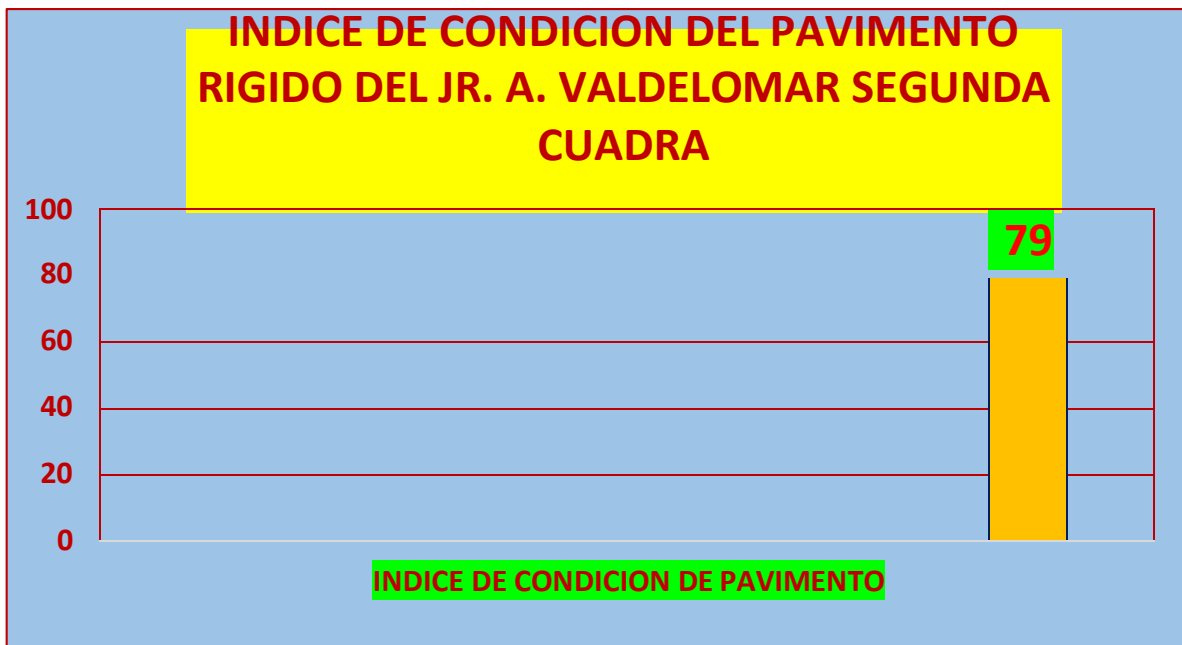
Gráfico n° 4.4: Índice de condición del pavimento (PCI) rígido del Jr. A. Valdelomar – Segunda cuadra

RANGO DE CLASIFICACION DEL PCI		Máximo VRC =	21
RANGO	CLASIFICACIÓN		
100-85	EXCELENTE		
85-70	MUY BUENO	PCI = 100 - Máximo VRC	
70-55	BUENO		
55-40	REGULAR	PCI = 100 - 21 =	79
40-25	MALO		
25-10	MUY MALO		
10-0	FALLADO	Clasificación =	MUY BUENO

INDICE DE CONDICIÓN DE PAVIMENTO (PCI =79)			
FALLAS	% ACUM	% FINAL	RANGO DE CLASIFICACION DEL PCI
2 GRIETA DE ESQUINA	4.55%	1.90%	100-85 EXCELENTE
6 SELLO DE JUNTAS	74.24%	31.01%	85-70 MUY BUENO
10 PARCHES PEQUEÑOS	3.03%	1.27%	70-55 BUENO
11 PULIMENTO DE AGREGADOS	75.76%	31.65%	55-40 REGULAR
12 POPOUTS	18.18%	7.59%	40-25 MALO
18 DESCASCARAMIENTO DE ESQUINA	16.67%	6.96%	25-10 MUY MALO
19 DESCASCARAMIENTO DE JUNTA	46.97%	19.62%	10-0 FALLADO
	239.39%	100.00%

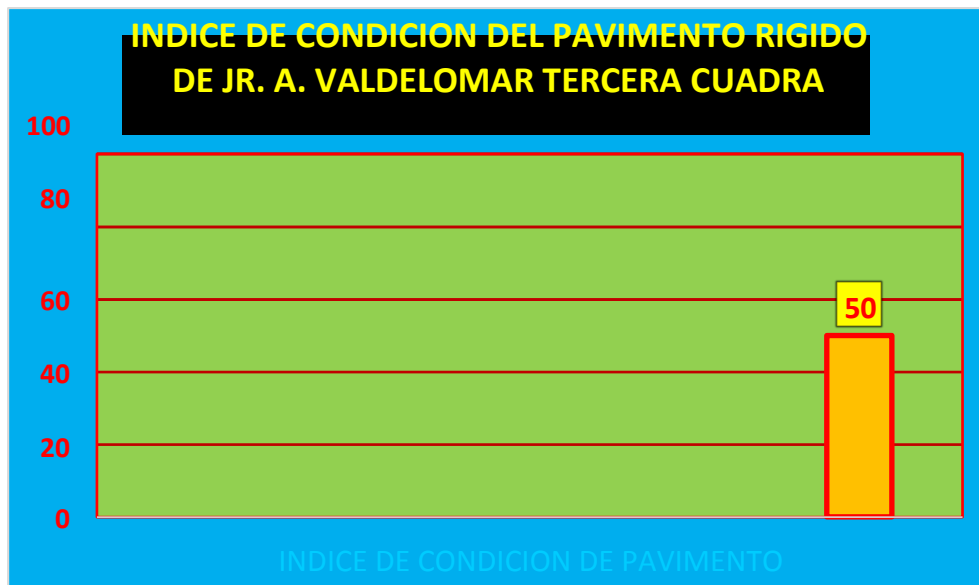
Gráfico n° 4.7: índice de condición del pavimento (PCI) rígido del Jr. A. Valdelomar - Tercera cuadra

RANGO DE CLASIFICACION DEL PCI		Máximo VRC =	50
		PCI = 100 - Máximo VRC	
RANGO	CLASIFICACIÓN	PCI = 100 - 50 =	50
100-85	EXCELENTE		
85-70	MUY BUENO		
70-55	BUENO		
55-40	REGULAR	Clasificación =	<b>REGULAR</b>
40-25	MALO		
25-10	MUY MALO		
10-0	FALLADO

INDICE DE CONDICIÓN DE PAVIMENTO (PCI =50)					
FALLAS	% ACUM	% FINAL	RANGO DE CLASIFICACION DEL PCI		
2	13.04%	4.60%	RANGO	CLASIFICACIÓN	
3	10.87%	3.91%	100-85	EXCELENTE	
6	100.00%	35.94%	85-70	MUY BUENO	
11	100.00%	35.94%	70-55	BUENO	
12	10.87%	3.91%	55-40	REGULAR	
18	43.48%	15.63%	40-25	MALO	
19	93.48%	33.59%	25-10	MUY MALO	
	278.26%	100.00%	10-0	FALLADO

d) Se debe desarrollar un mantenimiento la tercera cuadra del Jr. A. Valdelomar del distrito de Jesús Nazareno, Provincia de Huamanga, Departamento de Ayacucho, que están en un estado de PCI regular para evitar mayor deterioro en la estructura y mejorar su estado en la que se encuentra.

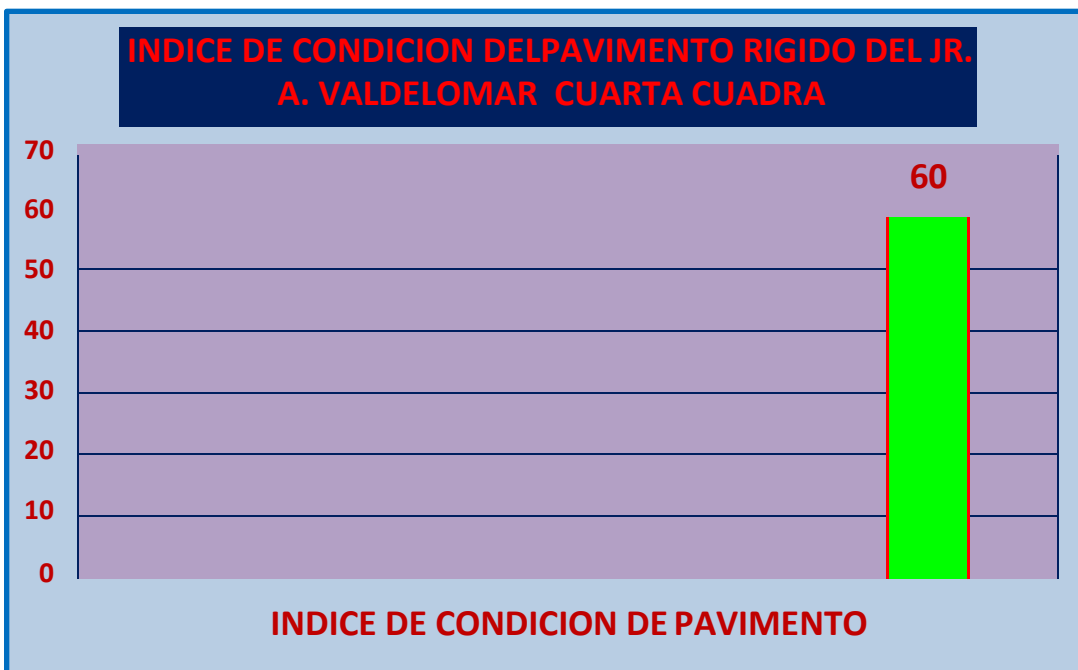
Gráfico n° 4.10: Índice de condición del pavimento (PCI) rígido del Jr. A. Valdelomar - cuarta cuadra

RANGO DE CLASIFICACION DEL PCI		Máximo VRC =	40
		PCI = 100 – Máximo VRC	
RANGO	CLASIFICACIÓN	PCI = 100 – 40	= 60
100-85	EXCELENTE		
85-70	MUY BUENO		
70-55	BUENO		
55-40	REGULAR		
40-25	MALO		
25-10	MUY MALO		
10-0	FALLADO		
		Clasificación =	<b>BUENO</b>

INDICE DE CONDICIÓN DE PAVIMENTO (PCI =60)			RANGO DE	CLASIFICACION DEL PCI
FALLAS	% ACUM	% FINAL	RANGO	CLASIFICACIÓN
2 GRIETAS DE ESQUINA	6.00%	1.64%	100-85	EXCELENTE
3 LOSA DIVIDIDA	4.00%	1.09%	85-70	MUY BUENO
6 SELLO DE JUNTAS	100.00%	27.32%	70-55	BUENO
11 PULIMENTO DE AGREGADOS	98.00%	26.78%	55-40	REGULAR
12 POPOUTS	10.00%	2.73%	40-25	MALO
18 DESCASCARAMIENTO DE ESQUINA	56.00%	15.30%	25-10	MUY MALO
19 DESCASCARAMIENTO DE JUNTA	92.00%	25.44%	10-0	FALLADO
<b>TOTAL</b>	<b>366.00%</b>	<b>100.00%</b>

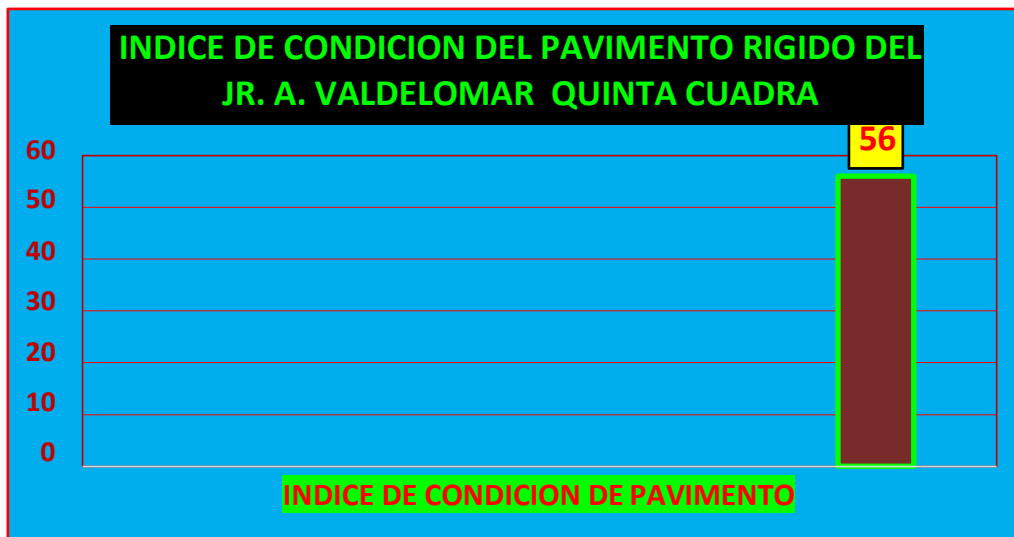
Gráfico n° 4.13: Índice de condición del pavimento (PCI) rígido del Jr. A. Valdelomar - Quinta cuadra

RANGO DE CLASIFICACION DEL PCI		Máximo VRC =	44
RANGO	CLASIFICACIÓN	Máximo VRC =	
100-85	EXCELENTE	PCI = 100 - Máximo VRC	
85-70	MUY BUENO		
70-55	BUENO	PCI = 100 - 44 =	56
55-40	REGULAR		
40-25	MALO		
25-10	MUY MALO	Clasificación =	BUENO
10-0	FALLADO

INDICE DE CONDICIÓN DE PAVIMENTO (PCI =56)			
FALLAS	% ACUM	% FINAL	RANGO DE CLASIFICACION DEL PCI
			RANGO CLASIFICACIÓN
2 GRIETAS DE ESQUIN	2.94%	0.87%	100-85 EXCELENTE
3 LOSA DIVIDIDA	2.94%	0.87%	85-70 MUY BUENO
6 SELLO DE JUNTAS	88.24%	26.09%	70-55 BUENO
11 PULIMENTO DE AGREGADOS	94.12%	27.83%	55-40 REGULAR
12 POPOUTS	5.88%	1.74%	40-25 MALO
18 DESCASCAMIEN O DE ESQUINA	52.94%	15.65%	25-10 MUY MALO
19 DESCASCAMIEN O DE JUNTA	91.18%	26.96%	10-0 FALLADO
TOTAL	338.24%	100.00%

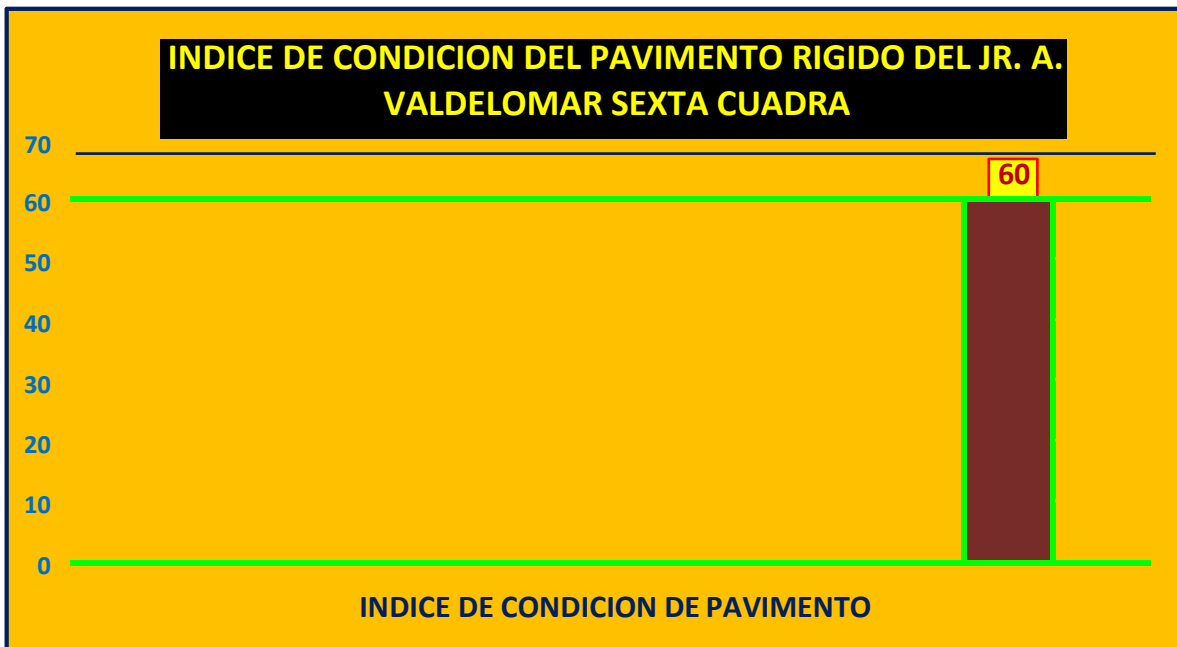
Gráfico n° 4.16: Índice de condición del pavimento (PCI) rígido del Jr. A. Valdelomar - Sexta cuadra

INDICE DE CONDICIÓN DE PAVIMENTO (PCI =60)				
FALLAS	% ACUM	% FINAL	RANGO DE CLASIFICACION DEL PCI	
			RANGO	CLASIFICACIÓN
2 GRIETAS DE ESQUINA	8.54%	2.62%	100-85 85-70 70-55 55-40 40-25 25-10 10-0	EXCELENTE MUY BUENO BUENO REGULAR MALO MUY MALO FALLADO
3 LOSA DIVIDIDA	3.66%	1.12%		
6 SELLO DE JUNTAS	90.24%	27.72%		
10 PARCHE PEQUEÑO	2.44%	0.75%		
11 PULIMENTO DE AGREGADOS	90.24%	27.72%		
12 POPOUTS	3.66%	1.12%		
18 DESCASCARAMIENTO DE ESQUINA	43.90%	13.48%		
19 DESCASCARAMIENTO DE JUNTA	82.93%	25.47%		
<b>TOTAL</b>	<b>325.61%</b>	<b>100.00%</b>

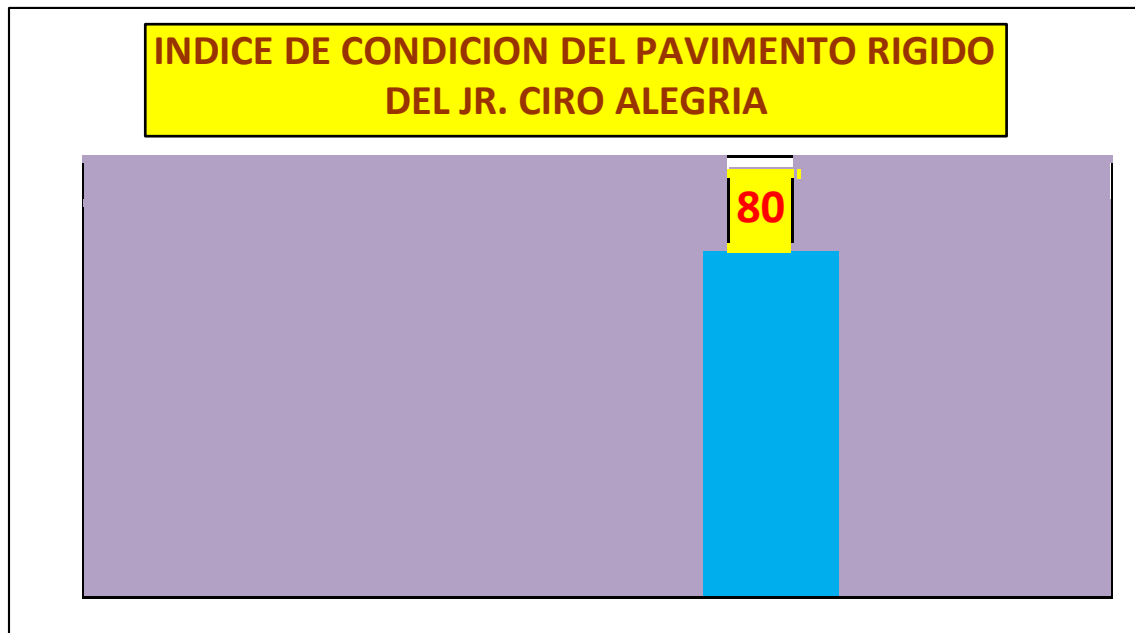
Gráfico n° 4.19: Índice de condición del pavimento (PCI) rígido del Jr. Ciro Alegría - Primera cuadra

INDICE DE CONDICIÓN DE PAVIMENTO (PCI =80)					
FALLAS	% ACUM	% FINAL	RANGO DE CLASIFICACION DEL PCI		
			RANGO	CLASIFICACIÓN	
2	9.00%	3.33%			
6	93.00%	34.44%			
9	3.00%	1.11%			
10	5.00%	1.85%			
11	93.00%	34.44%			
12	8.00%	2.96%			
18	17.00%	6.30%			
19	42.00%	15.56%			
TOT	270.00%	100.00%
