**DETERMINACION DEL ÍNDICE DE INTEGRIDAD
ESTRUCTURAL Y LA CONDICIÓN
OPERACIONAL DE LA SUPERFICIE DE
RODADURA DEL PAVIMENTO DE LA AVENIDA
JOSÉ CARLOS MARIÁTEGUI DEL DISTRITO DE
SAN JUAN BAUTISTA PROVINCIA DE HUAMANGA
DEPARTAMENTO DE AYACUCHO - 2019.**

**TESIS PARA OPTAR EL TÍTULO PROFESIONAL DE
INGENIERO CIVIL**

**OCHOA MELGAR, EDGAR
ORCID: 0000-0002-9339-121X**

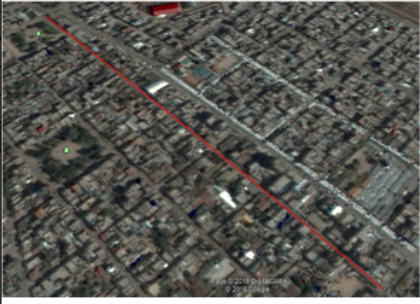
UNIDAD DE MUESTRA Nº 01		EVALUACION DEL ÍNDICE DE CONDICIÓN DEL PAVIMENTO (PCI) EN EL JIRON ABRHAM VALDELOMAR - JESUS NAZARENO - AYACUCHO	
Nombre de la Vía :	JR. ABRAHAM VALDELOMAR	Esquema:	
Fecha :	29/06/2019

Podemos observar según los datos obtenidos a partir de los cálculos y lecturas de tablas de las diferentes patologías encontrados en el tramo 1 de la pistas en estudio, se puede apreciar que presenta Grietas de esquina con un valor de 14.29 sin embargo que se tiene un valor de 57.14 de losa dividida, desnivel de carril y grieta lineal.

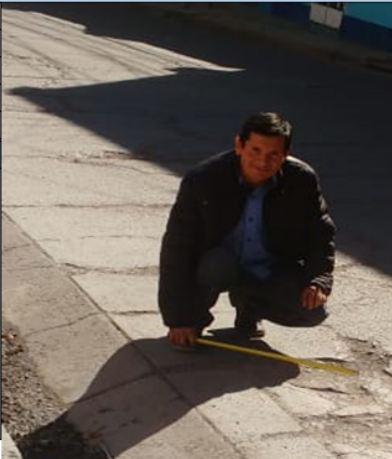
Tabla 5.6: Recojo de información de campo Tramo 2.

Según los datos obtenidos a partir de los cálculos y lecturas de tablas de las diferentes patologías encontrados en el tramo 2 de la pistas en estudio, se puede apreciar que presenta Grietas de esquina con un valor de 44.44 sin embargo que se tiene un valor de 27.78 de loza dividida, y grieta lineal con un valor de 16.67.

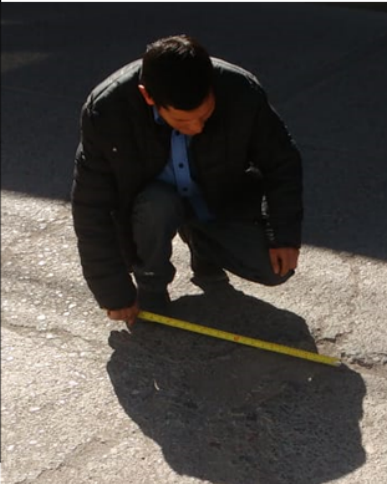
Tabla 5.10: Recojo de información de campo Tramo 3.

tiene un valor de 42.11 de loza dividida, grieta lineal con un valor de 26.32 y por último se observa parcheo grande con 15.79.

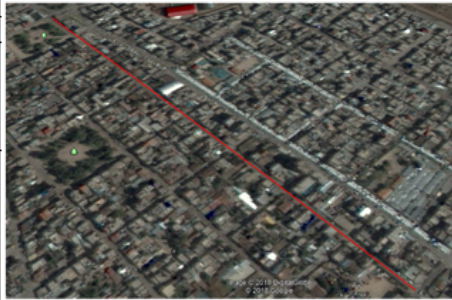
UNIDAD DE MUESTRA N° 04		EVALUACION DEL ÍNDICE DE CONDICIÓN DEL PAVIMENTO (PCI) EN EL JIRÓN ABRHAM VALDELOMAR - JESUS NAZARENO - AYACUCHO	
Nombre de la Via :	JR. ABRAHAM VALDELOMAR	Esquema:	
Fecha :	29/06/2019

Según los datos obtenidos a partir de los cálculos y lecturas de tablas de las diferentes patologías encontrados en el tramo 4 de la pistas en estudio, se puede apreciar que presenta Grietas de esquina, desnivel de carril y por ultimo descascaramiento de junta.

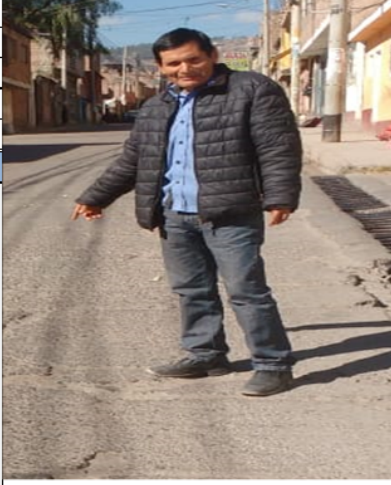
Tabla 5.19: Recojo de información de campo Tramo 6.

Observamos todo lo referente a la recopilación de información del tramo 6 el cual cuenta con 18 paños con losas de 3 x 3 metros y junta de dilatación de 2.5 centímetros.
