**DETERMINACIÓN Y EVALUACIÓN DE LAS  
PATOLOGÍAS DEL PAVIMENTO FLEXIBLE DE LA  
CARRETERA PUENTE LARAMATE - EMP. PE-3S  
(LAGUNILLA) ENTRE LAS PROGRESIVAS KM.  
186+000 AL KM. 187+100 DE LA PROVINCIA DE  
HUAMANGA Y DEPARTAMENTO DE  
AYACUCHO-2019.**

**TESIS PARA OPTAR EL TÍTULO PROFESIONAL DE  
INGENIERO CIVIL**

**MORALES CAJAMARCA, LUIS FERNANDO  
ORCID: 0000-0001-8692-5626**

**AYACUCHO - PERÚ  
2020**

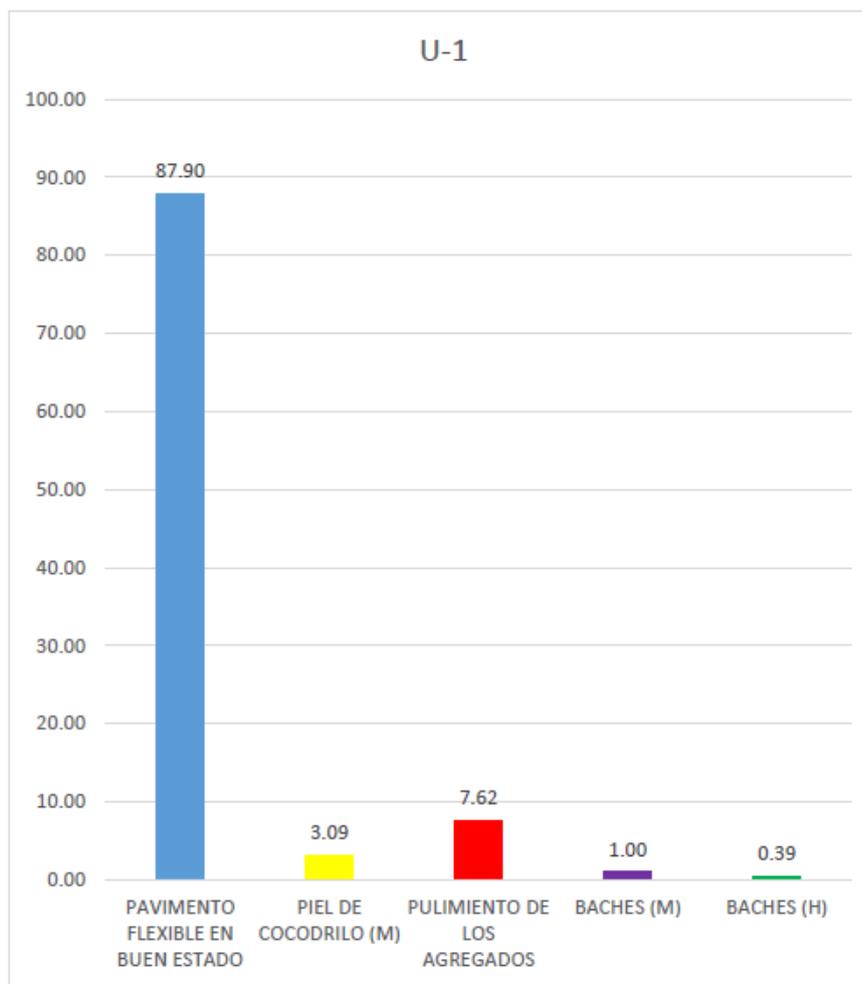
Figura 5.5: La incidencia de las patologías en U-1.  
Fuente:(Elaboración propia)

La patología que más incidencia presente en la U-1 es el de pulimiento de los agregados con una severidad media de 7. 62%.

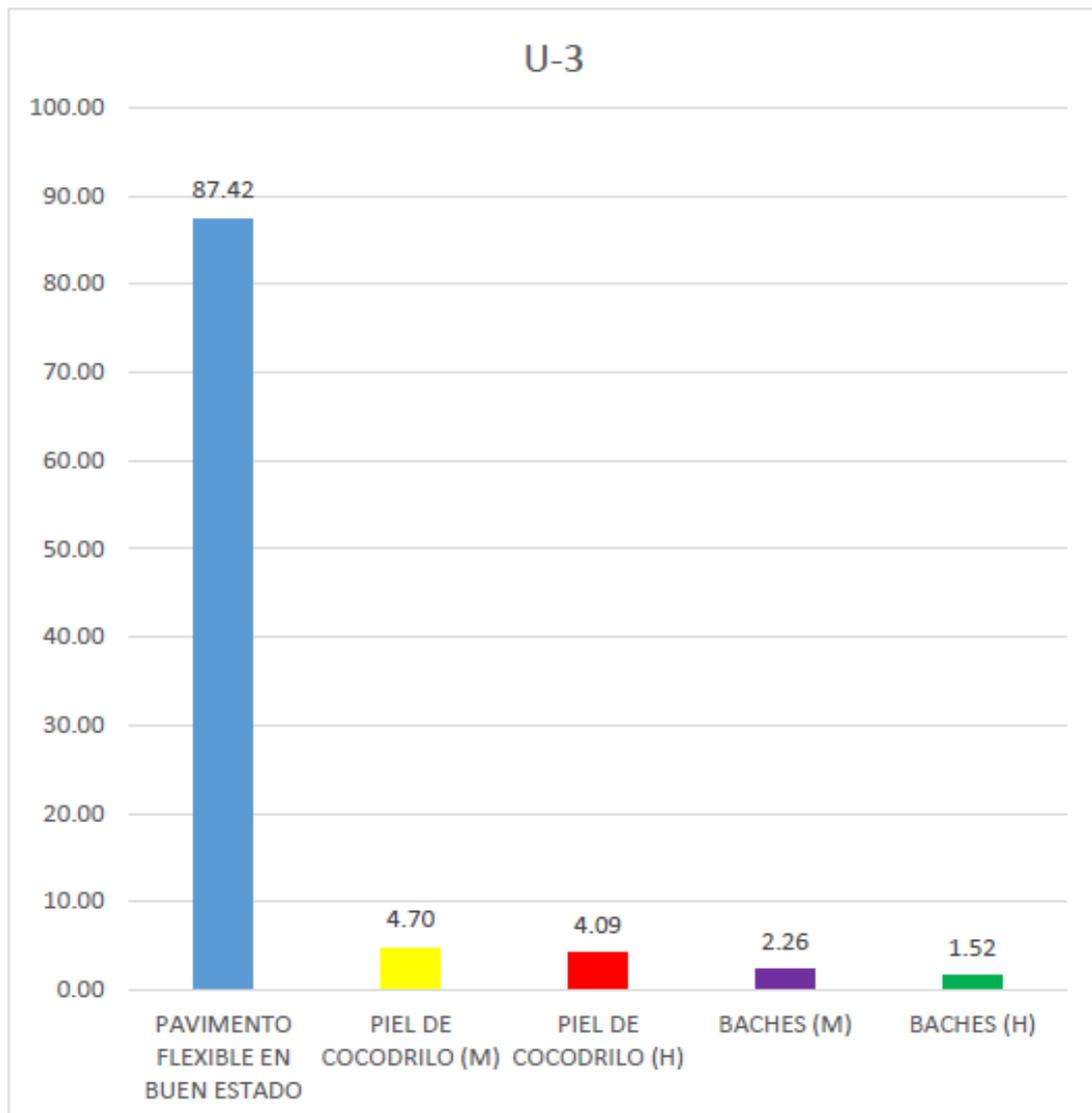
Figura 5.7: La incidencia de las patologías en U-3.  
Fuente:(Elaboración propia)

NRO	VALOR DEDUCIDO				TOTAL	q	CDV	PCI= 10
1	52	48	38	33	171	4	90	<b>FALLADO</b>
2	52	48	38	2	140	3	84	
3	52	48	2	2	104	2	72	
4	52	2	2	2	58	1	58

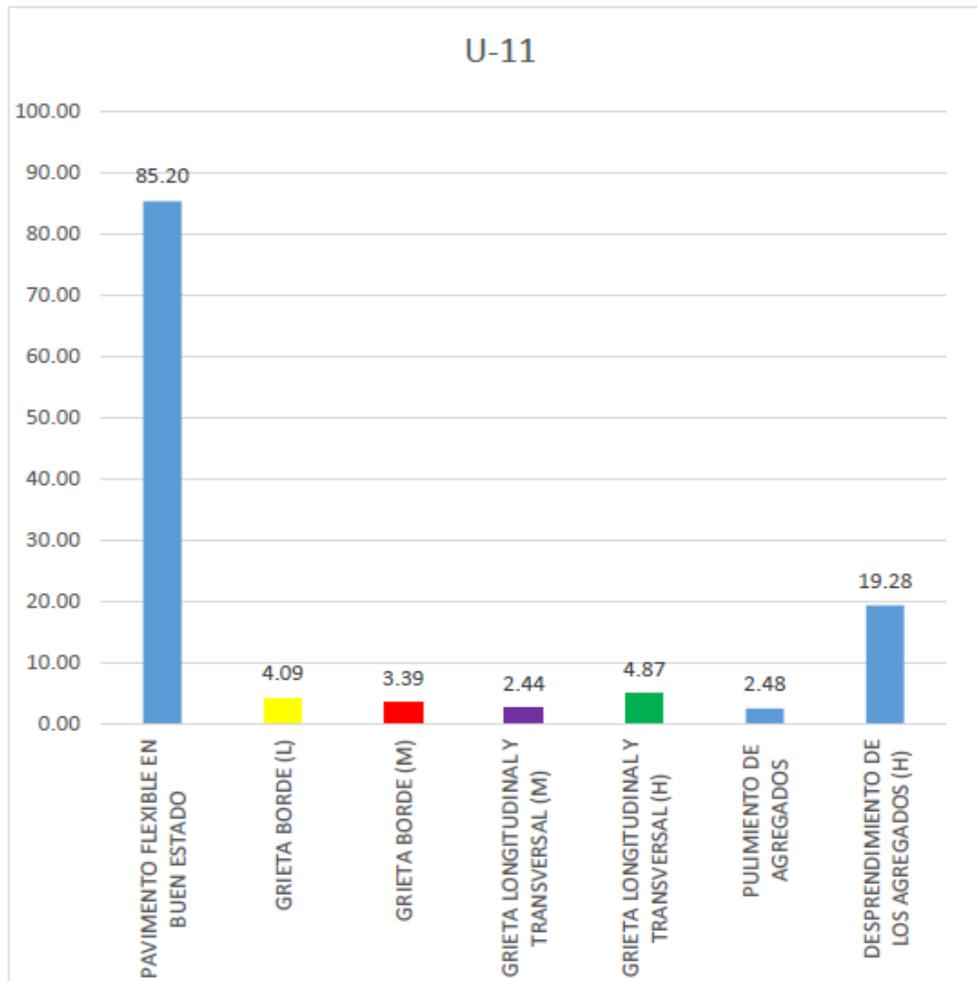
Figura 5.15: La incidencia de las patologías en U-11.  
Fuente:(Elaboración propia)

NRO	VALOR DEDUCIDO					TOTAL	q	CDV	PCI= 37
1	55	18	8	7	4	92	5	48	<b>MALO</b>
2	55	18	8	7	2	90	4	51	
3	55	18	8	2	2	85	3	55	
4	55	18	2	2	2	79	2	58	
5	55	2	2	2	2	63	1	63

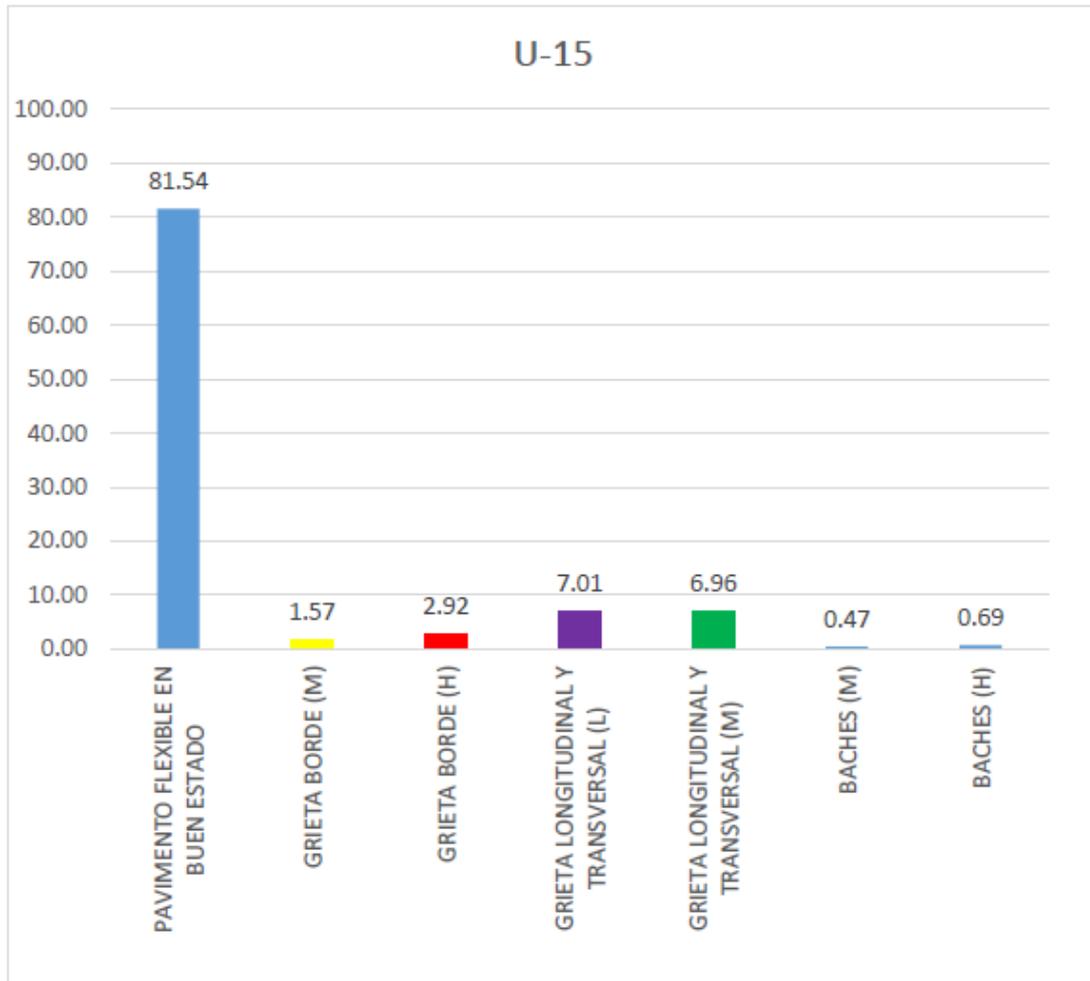
Figura 5.19: La incidencia de las patologías en U-15.  
Fuente:(Elaboración propia)

NRO	VALOR DEDUCIDO						TOTAL	q	CDV	PCI= 35
1	46	20	14	13	7	6	106	6	56	<b>MALO</b>
2	46	20	14	13	7	2	102	5	58	
3	46	20	14	13	2	2	97	4	60	
4	46	20	14	2	2	2	86	3	60	
5	46	20	2	2	2	2	74	2	59	
6	46	2	2	2	2	2	56	1	65
