UNIVERSIDAD CATÓLICA LOS ÁNGELES
CHIMBOTE

DETERMINACIÓN Y EVALUACIÓN DE LAS
PATOLOGÍAS DEL PAVIMENTO FLEXIBLE DE
LA AV. CHULUCANAS ENTRE LAS
PROGRESIVAS KM. 0+000 AL KM. 0+670 DEL
DISTRITO VEINTISÉIS DE OCTUBRE,
PROVINCIA DE PIURA Y DEPARTAMENTO DE
PIURA, OCTUBRE 2017

**TESIS PARA OPTAR EL TÍTULO PROFESIONAL DE
INGENIERO CIVIL**

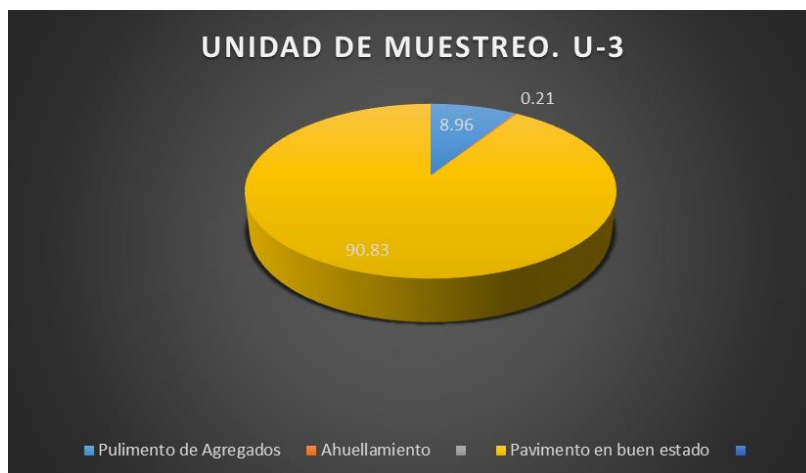
Cuadro n° 8. Resultados de la unidad de muestreo U-3, el pavimento se encuentra en condición Muy Bueno.

Gráfico n° 4. Como podemos observar en el cuadro gráfico U-3, la patología con más incidencia es Pulimento de Agregados con 8.96%.

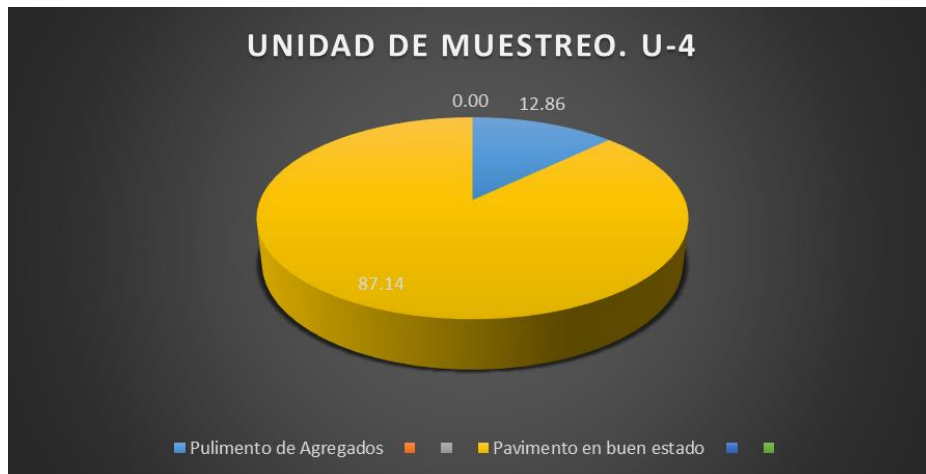
Cuadro n°9. Resultados de la unidad de muestreo U-4, el pavimento se encuentra en condición Excelente.

Gráfico 5. Como podemos observar en el cuadro gráfico U-4, la patología con más incidencia es Pulimento de Agregados con 12.96.

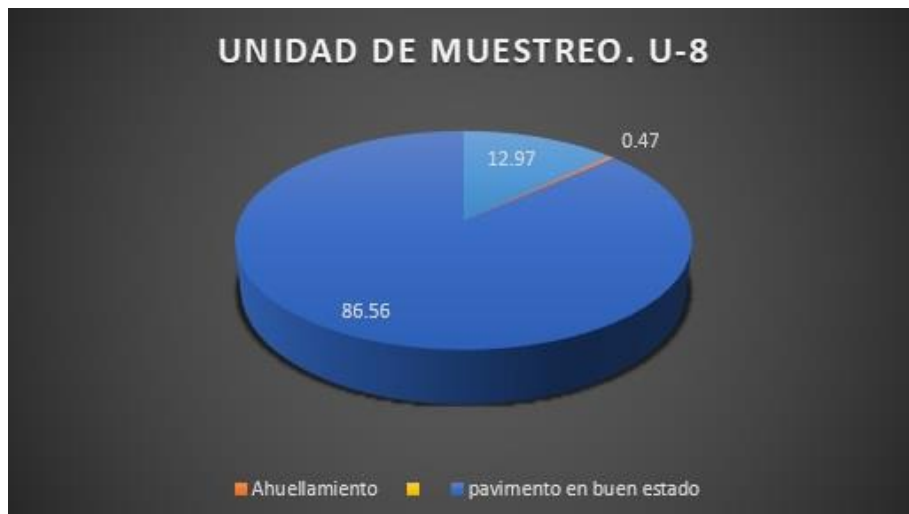
Cuadro n°13. Resultados de la unidad de muestreo U-8, el pavimento se encuentra en condición Excelente

Gráfico n° 9. Como podemos observar en el cuadro gráfico U-8, la patología con más incidencia es Pulimento de Agregados con 12.97%.

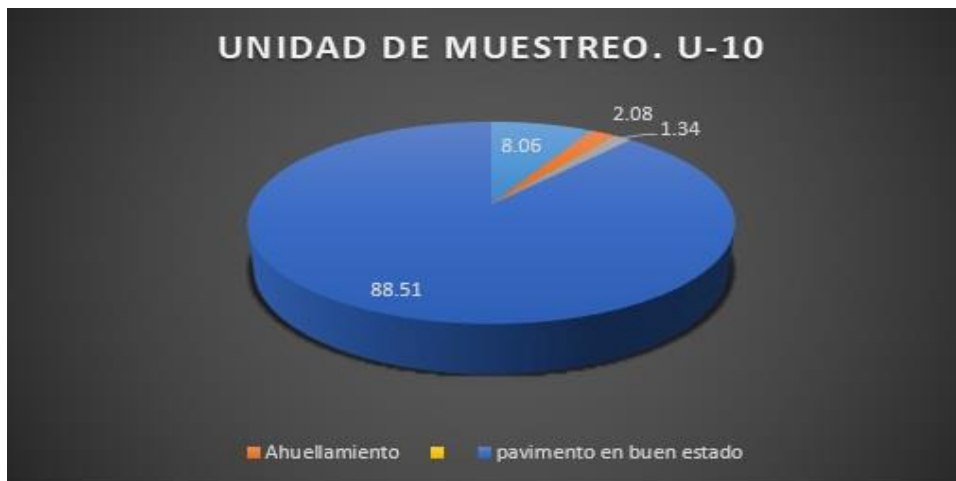
Cuadro nº15. Resultados de la unidad de muestreo U-10, el pavimento se encuentra en condición Bueno.

Gráfico nº11. Como podemos observar en el cuadro gráfico U-10, la patología con más incidencia es Pulimento de Agregados con 8.06%

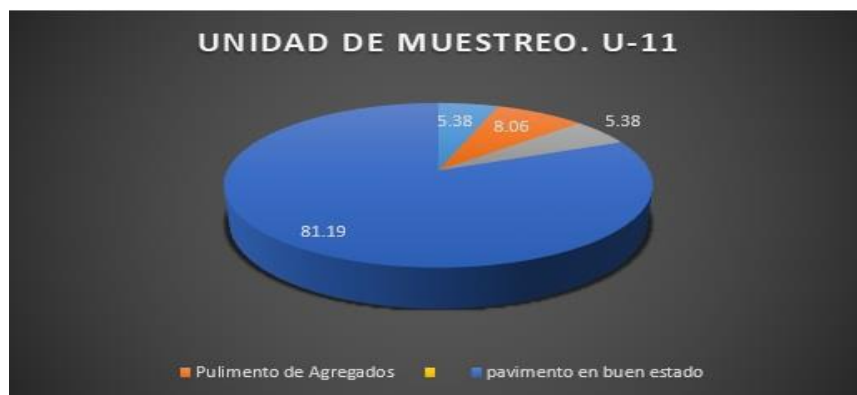
Cuadro n°16. Resultados de la unidad de muestreo U-11, el pavimento se encuentra en condición Bueno.

Grafico n°12. Como podemos observar en el cuadro grafico U-11, la Patología con más Incidencia es Pulimiento de Agregados con 8.06%

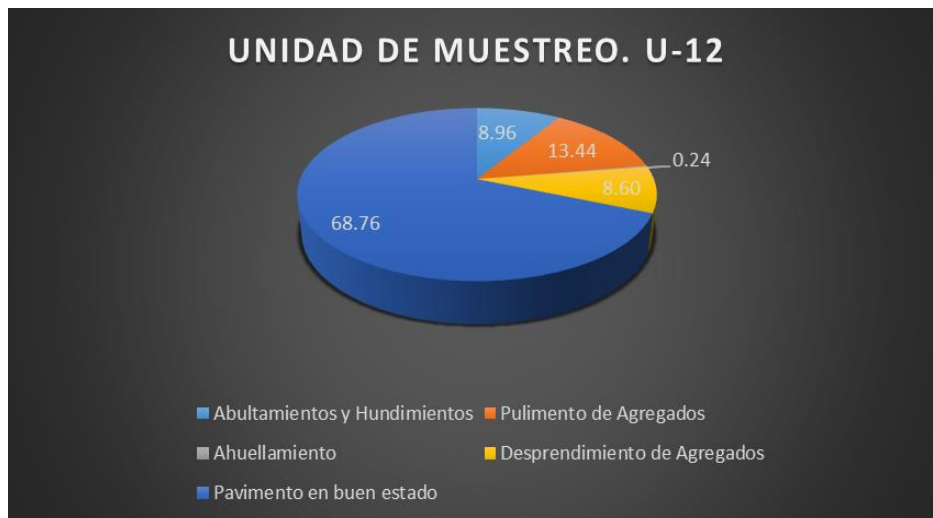
Cuadro n°17. Resultados de la unidad de muestreo U-12, el Pavimento se encuentra condición Regular.

Gráfico n°13. Como podemos observar en el cuadro gráfico U-12, la Patología con más Incidencia es Pulimento de Agregados 13.44%.

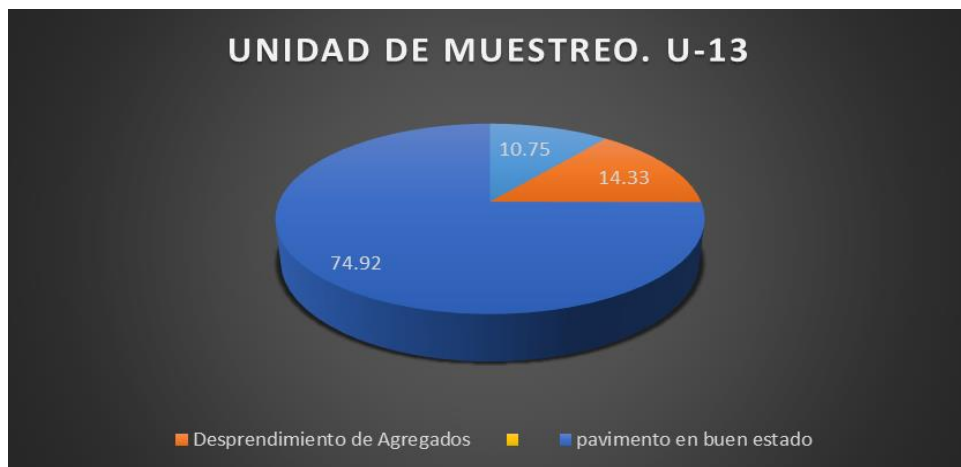
Cuadro n°18. Resultados de la unidad de muestreo U-13, el pavimento se encuentra en condición Regular.

Grafico n°14. Como podemos observar en el cuadro grafico U-13, la patología con más Incidencia es Desprendimiento de Agregados con 14.33%.

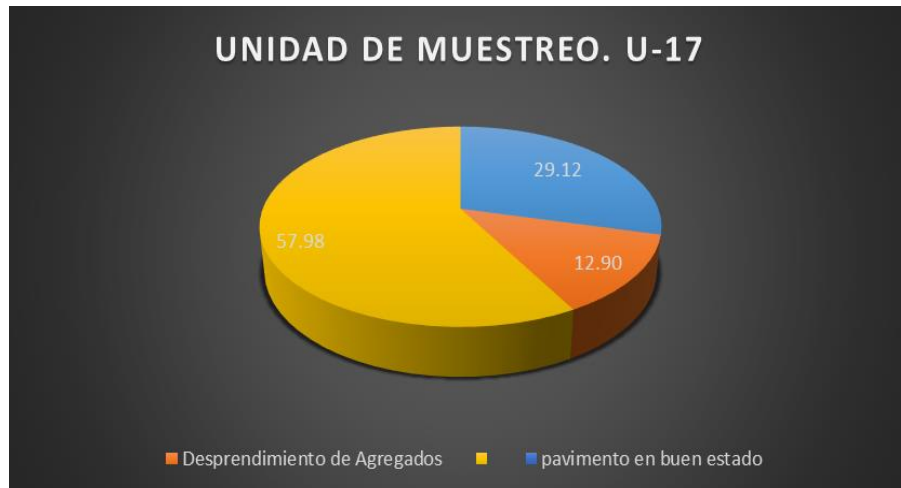
Cuadro n°22. Resultados de la unidad de muestreo U-17, el pavimento se encuentra en condición Regular.

Grafico n°18. Como podemos observar en el cuadro grafico U-17, la patología con más Incidencia es Pulimento de Agregados con 29.12%.

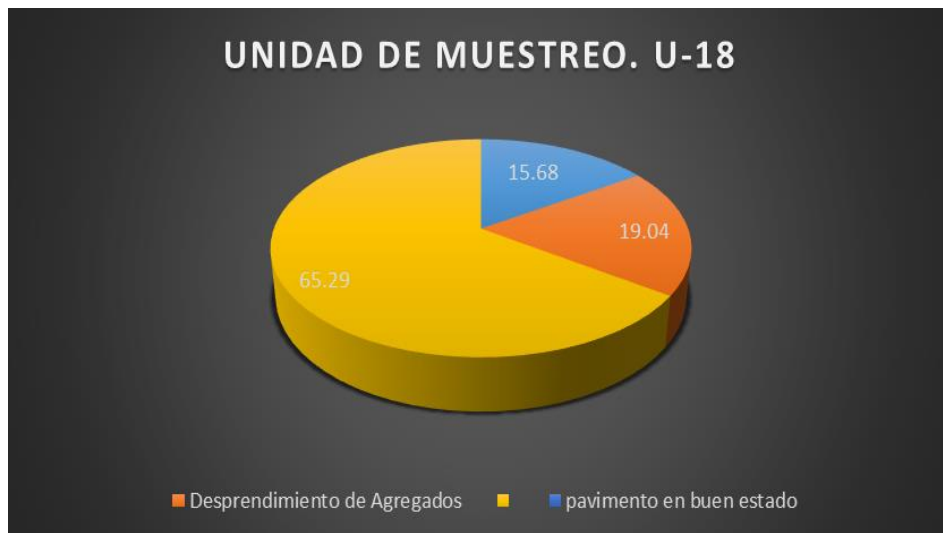
Cuadro n°23. Resultados de la unidad de muestreo U-18, el pavimento se encuentra en un estado Regular.

Grafico n°19. Como podemos observar en el cuadro grafico U-18, la patología con más Incidencia es Desprendimiento de Agregados19.04%.

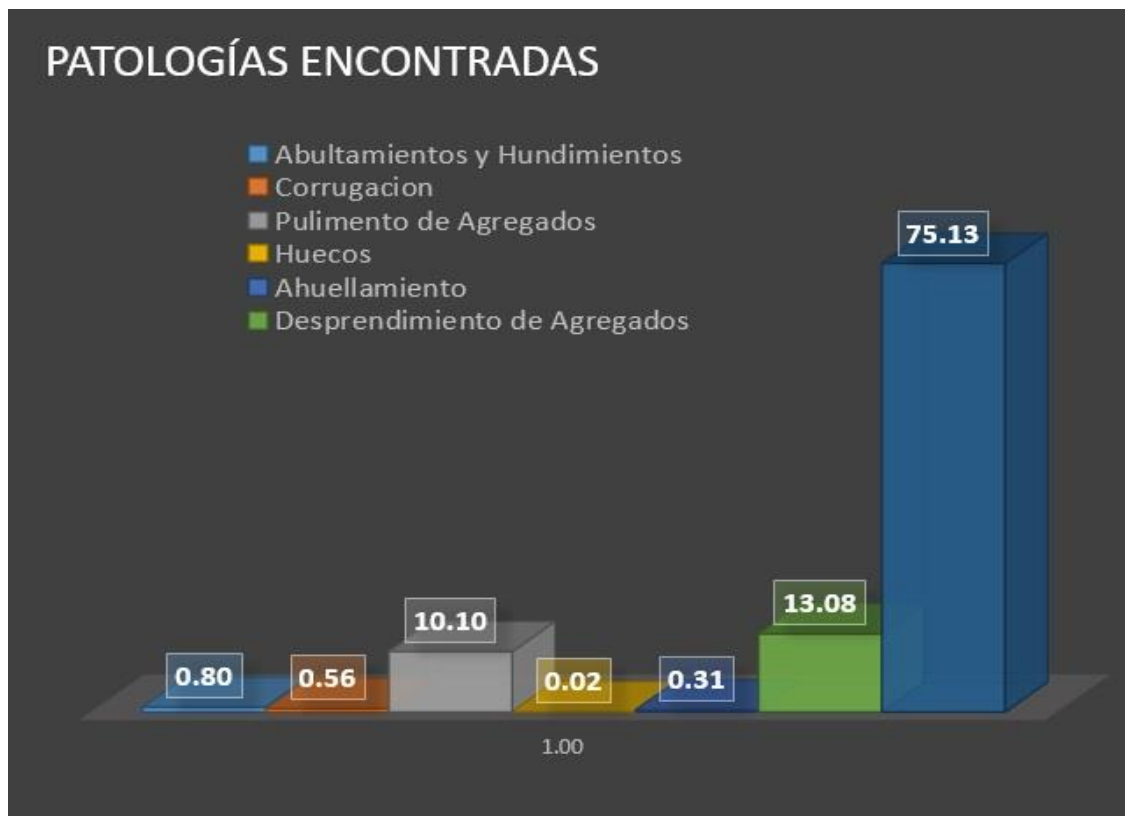
En este cuadro se observa la incidencia de las Patologías que presenta la Av. Chulucanas y donde la que obtuvo mayor severidad es Desprendimiento de Agregados con 13.08%.

Grafico n°20. Como podemos observar en el grafico general de porcentajes de patologías, la que más incidencia tiene es Desprendimiento de Agregados con 13.08%.
