**DETERMINACIÓN Y EVALUACIÓN DE LAS
PATOLOGÍAS DEL CONCRETO EN COLUMNAS,
VIGAS, SOBRECIMIENTO Y MUROS DE
ALBAÑILERÍA CONFINADO DEL CERCO
PERIMÉTRICO EN LA INSTITUCIÓN EDUCATIVA
PÚBLICA “LUIS CARRANZA” DISTRITO DE
AYACUCHO, PROVINCIA DE HUAMANGA
DEPARTAMENTO AYACUCHO - 2019.**

**TESIS PARA OPTAR EL TÍTULO PROFESIONAL DE
INGENIERO CIVIL**

**LAZON CACERES, TITO
ORCID: 0000-0003-0034-9491**

**AYACUCHO - PERÚ
2020**

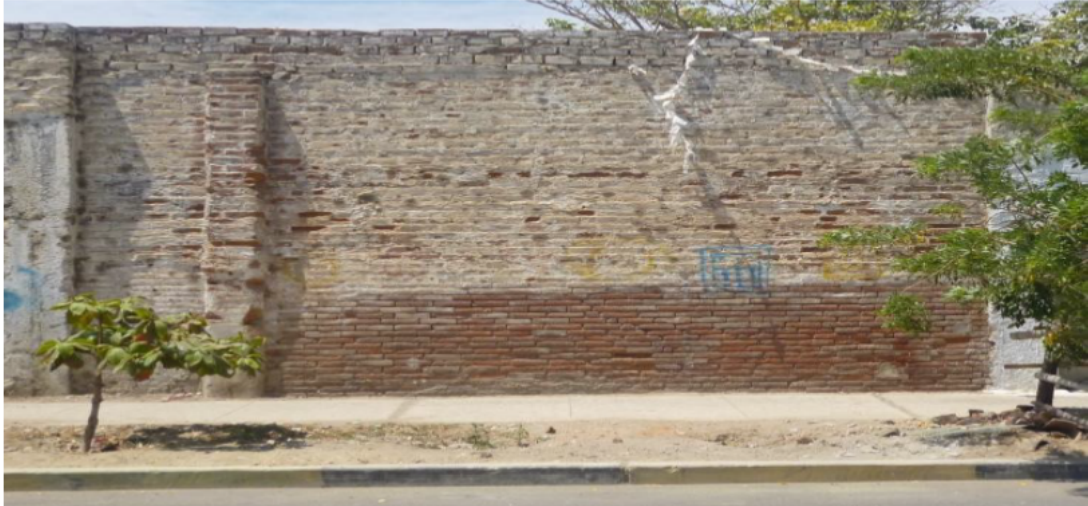
Figura 2.6: Humedad por capilaridad.
Fuente:(Elaboración propia, 2019).

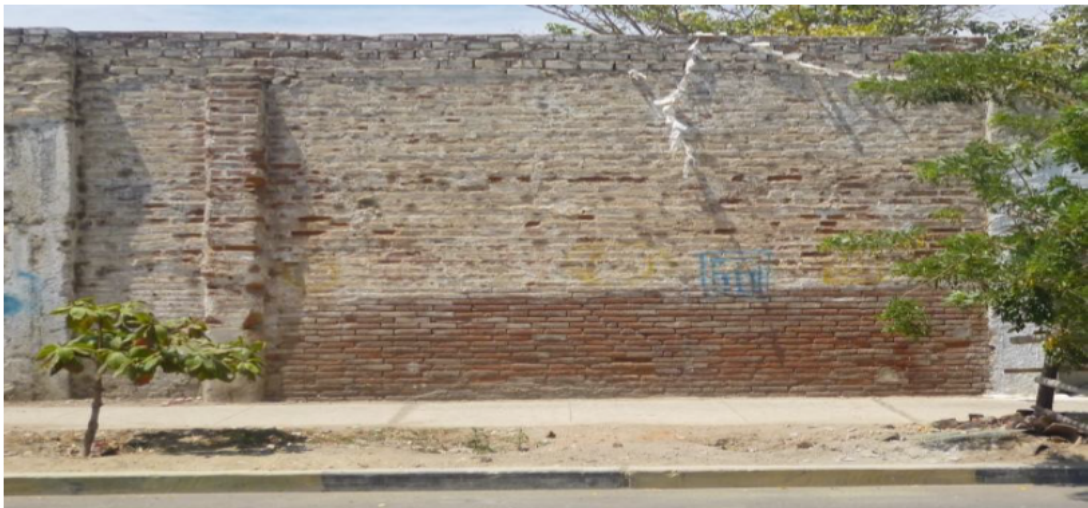
Figura 2.7: Humedad por capilaridad.
Fuente:(Elaboración propia, 2019).

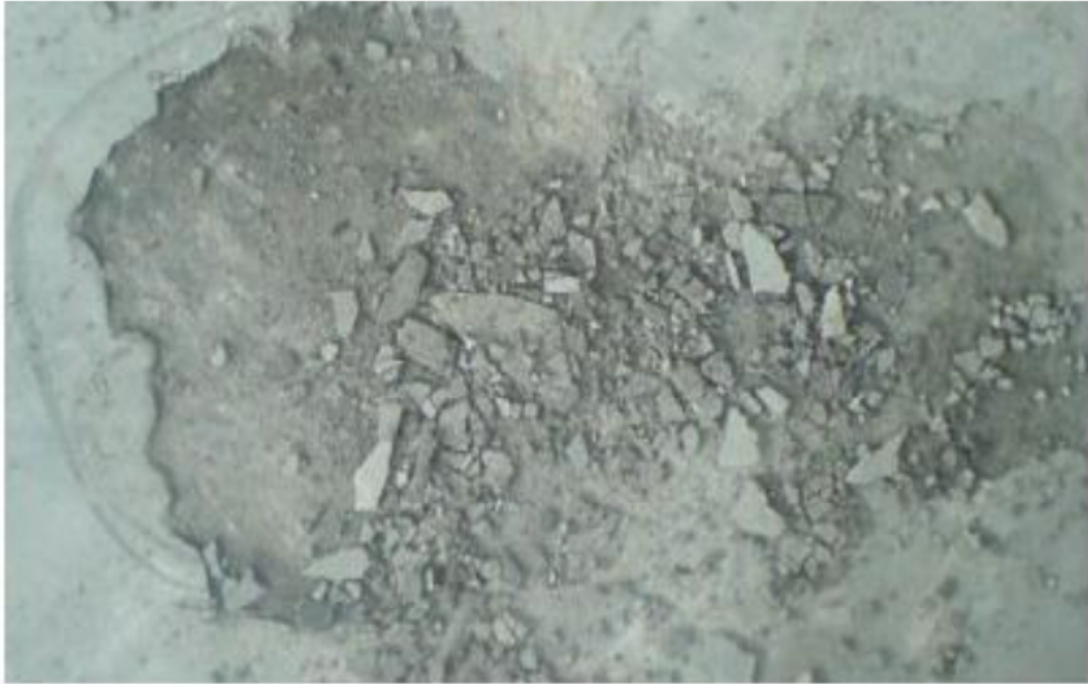
Figura 2.12: Delaminación.
Fuente:(Imagen propia de investigación).

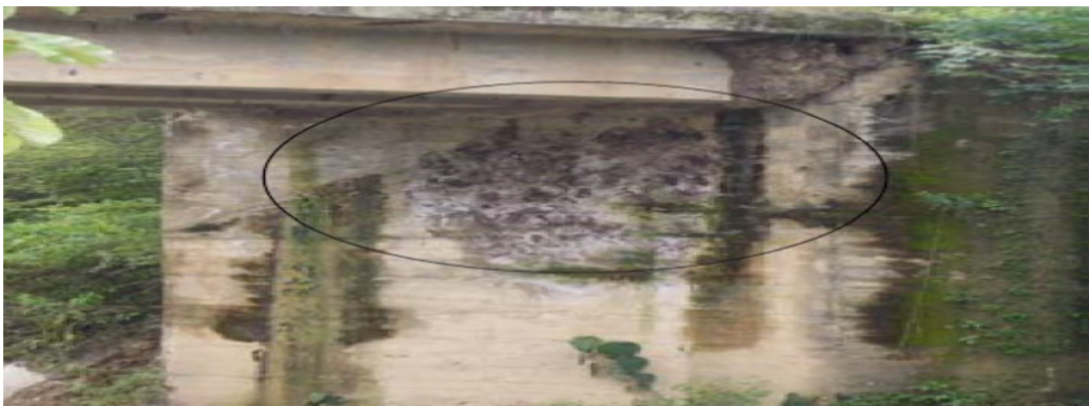
Figura 2.16: Eflorescencia.
Fuente:(Elaboración propia).

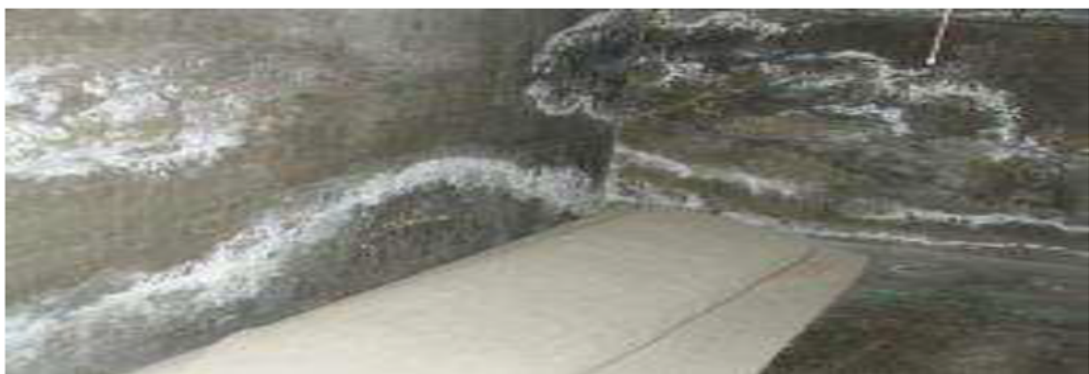
Figura 2.17: Imagen de eflorescencia en muros.
Fuente:(Elaboración propia).

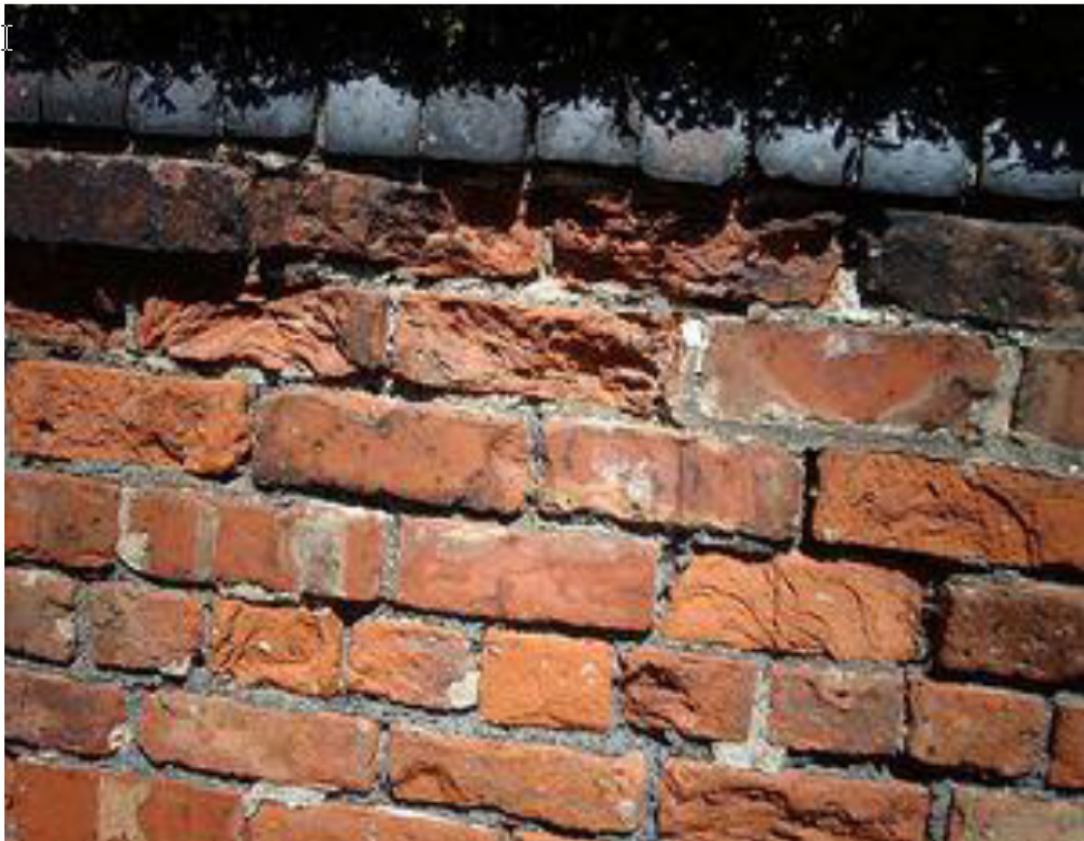
Figura 2.18: Erosión.
Fuente:(Elaboración propia).

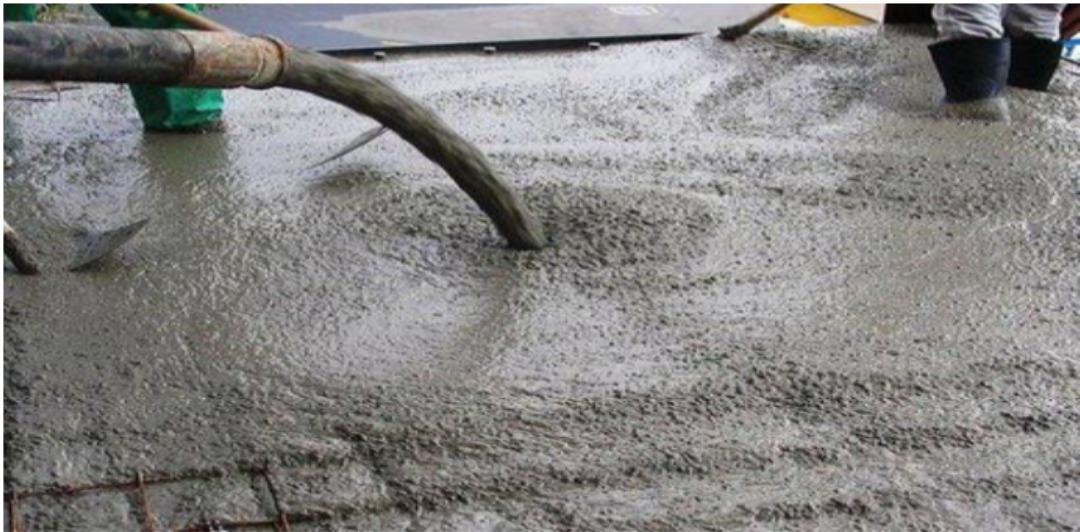
Figura 2.19: Exudación de concreto.
Fuente:(Elaboración propia).

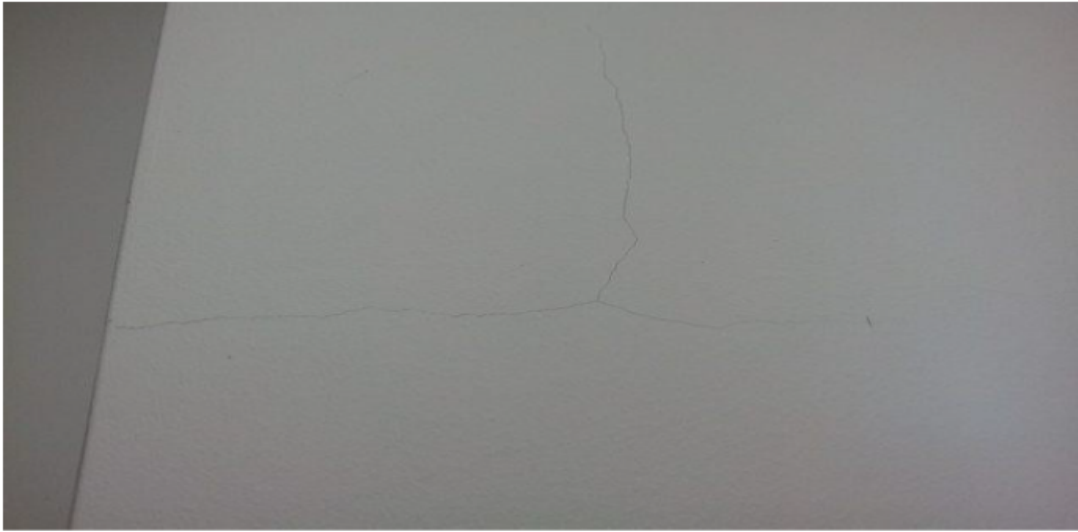
Figura 2.20: Fisura en el concreto.
Fuente:(Elaboración propia).

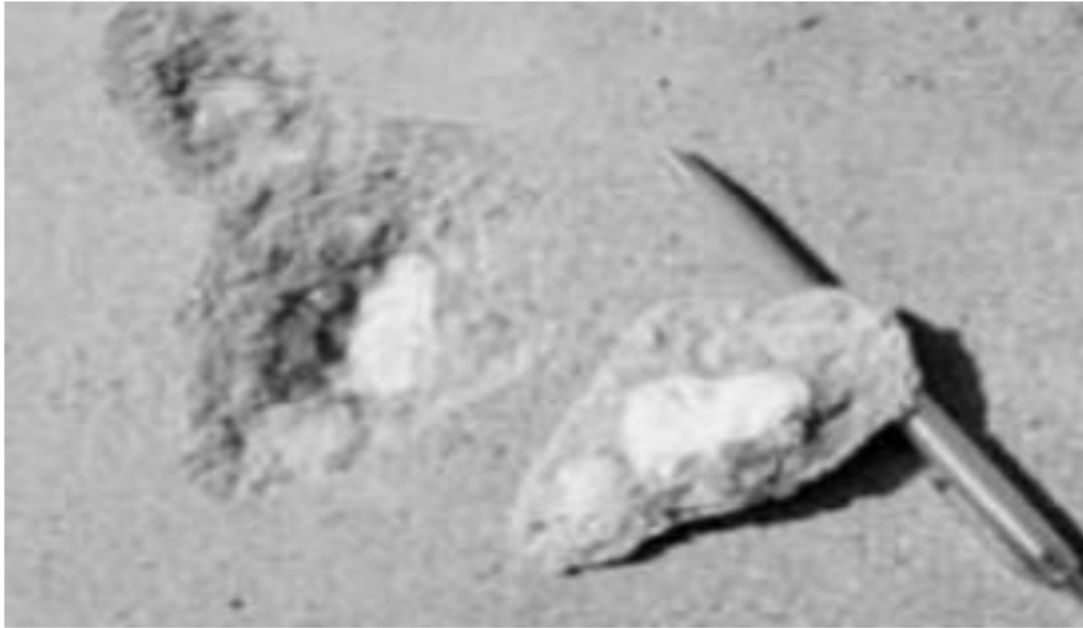
Figura 2.25: Popouts o cráteres en el concreto.
Fuente:(Elaboración propia).

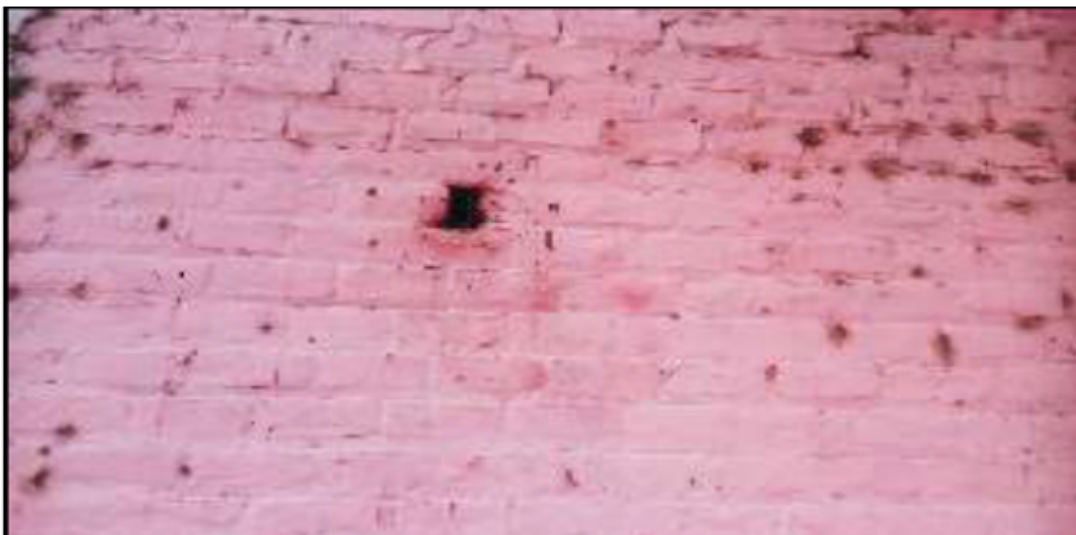
Figura 2.26: Picaduras en muros.
Fuente:(Elaboración propia).

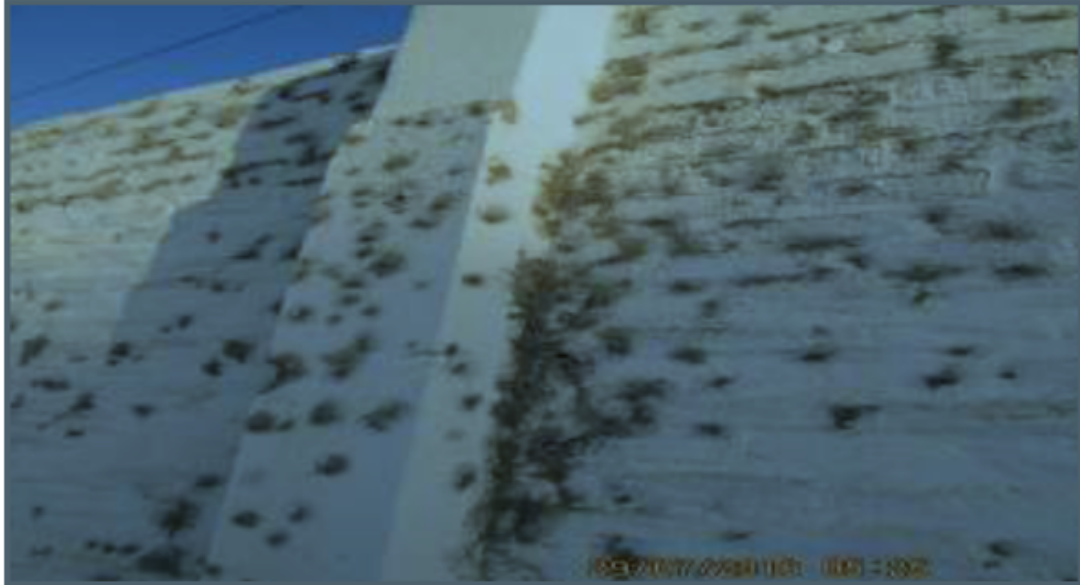
Figura 2.27: Suciedad de fachadas.

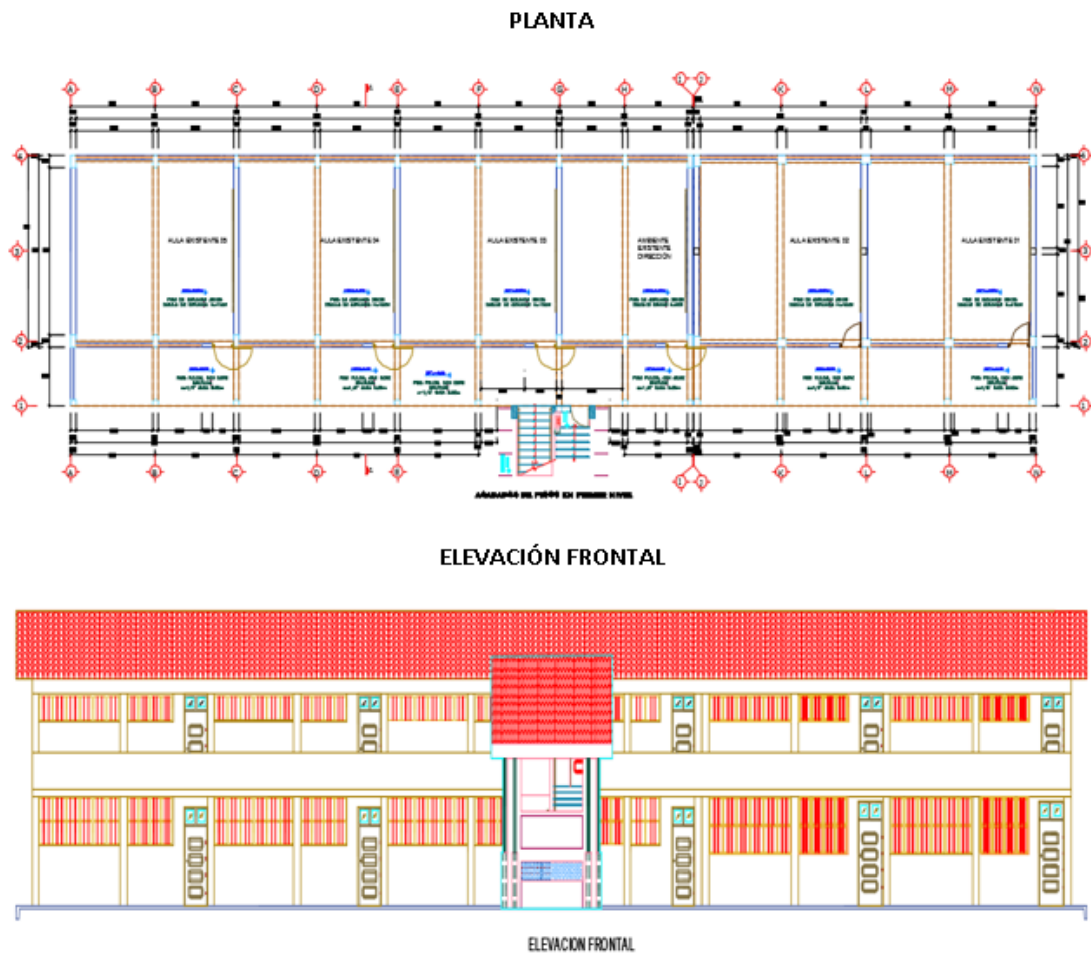
Figura 5.1: Evaluación del tramo: Pabellón N° 01.

- La unidad de muestra 5 posee un área total de 13.39m² de las cuales se tuvo un área con patología de 2.09m² correspondiente, se identificó solo un tipo de patología presenta en la unidad de muestra: Fisura en columnas en la cual predomina el nivel de severidad bajo con un 108.82 %.
- La unidad de muestra 6 posee un área total de 17.18m² de las cuales se tuvo un área con patología de 4.04m² correspondiente, se identificó solo un tipo de patología presenta en la unidad de muestra: Desprendimiento en columnas en la cual predomina el nivel de severidad bajo con un 181.52 %.
